| SDC/INV | SiPuCol | Fecha | Hoja |
|---|---|---|---|
| Informe de inspección principal | | 21/08/12 | 1 |
| 04-6009-006.00 La Batatalera | | | |

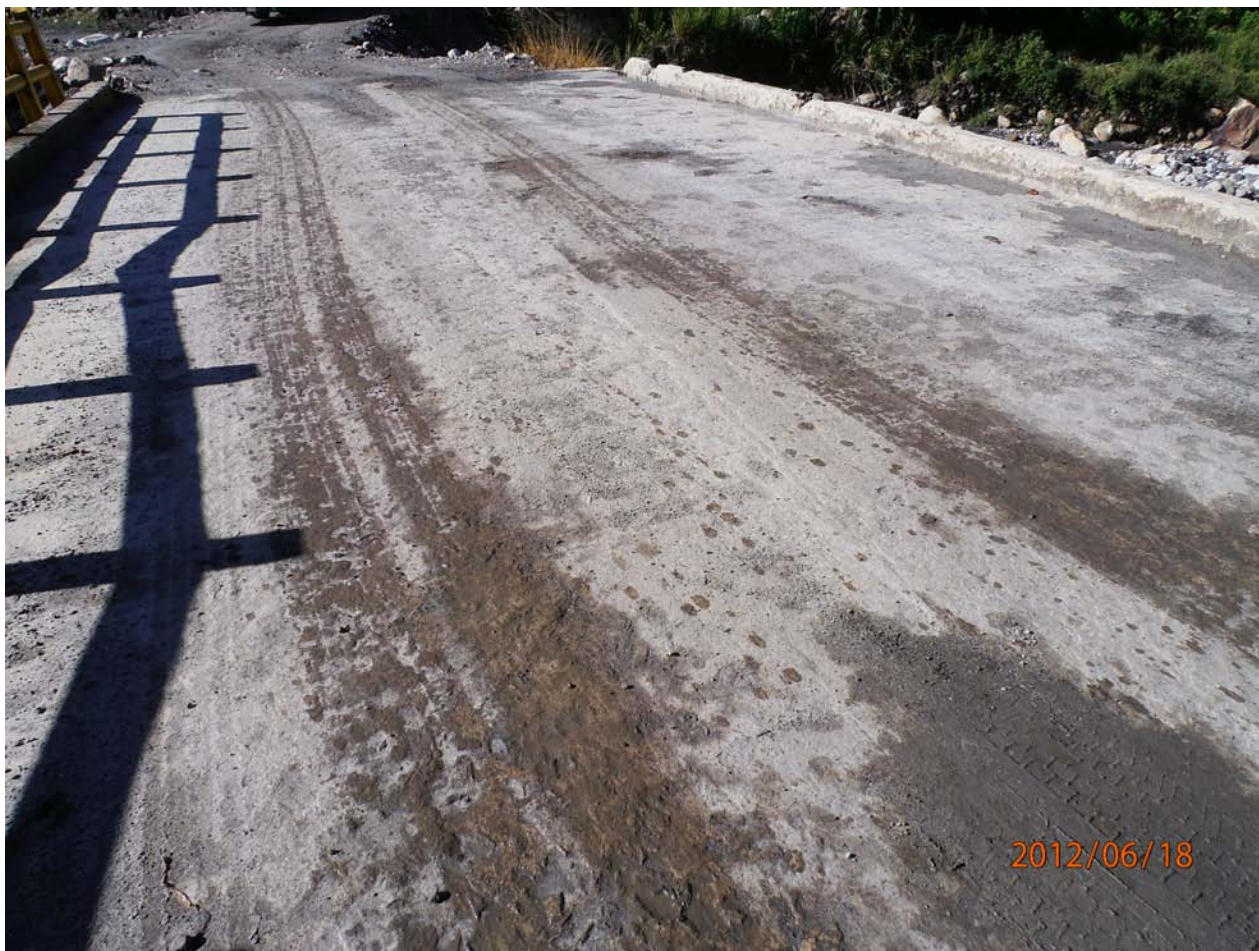
Componente.....: 1 Superficie del puente

Calif./Mantenim....: 4 / -

Daño/Observaciones.: La superficie del puente se encuentra en mal estado. Se observan baches tanto en la superficie como en los accesos. La superficie de rodadura presenta agregado expuesto y en algunas zonas desprendimiento del concreto.

Tipo de daño.....: Debido a los deslizamiento presentados sobre el costado Páez la vía se encuentra en riesgo, por Descomposición

Reparaciones.....: C Tratamiento superficial (sello)

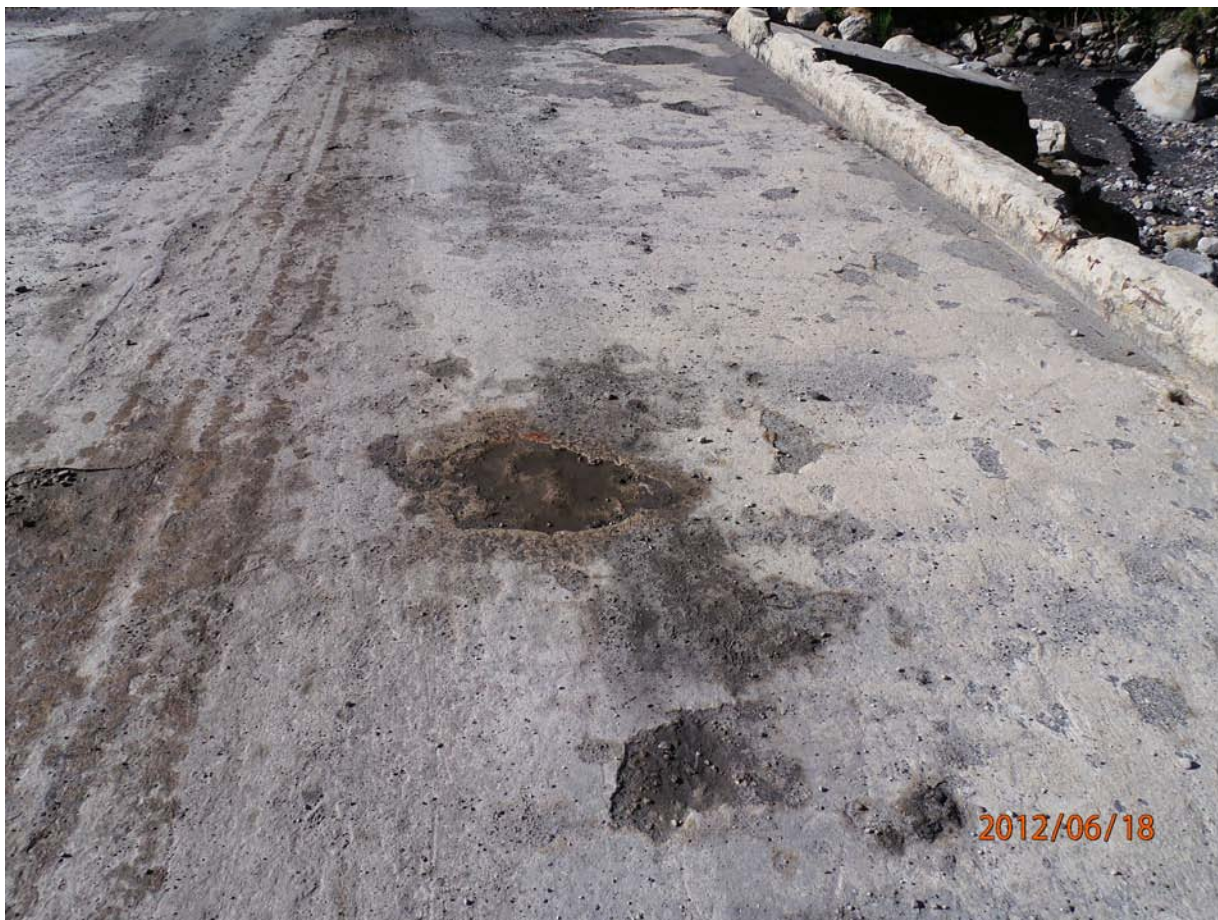
Componente.....: 1 Superficie del puente

Calif./Mantenim....: 4 / -

Daño/Observaciones.: La superficie del puente se encuentra en mal estado. Se observan baches tanto en la superficie como en los accesos. La superficie de rodadura presenta agregado expuesto y en algunas zonas desprendimiento del concreto.

Tipo de daño.....: Debido a los deslizamiento presentados sobre el costado Páez la vía se encuentra en riesgo, por Descomposición

Reparaciones.....: C Tratamiento superficial (sello)

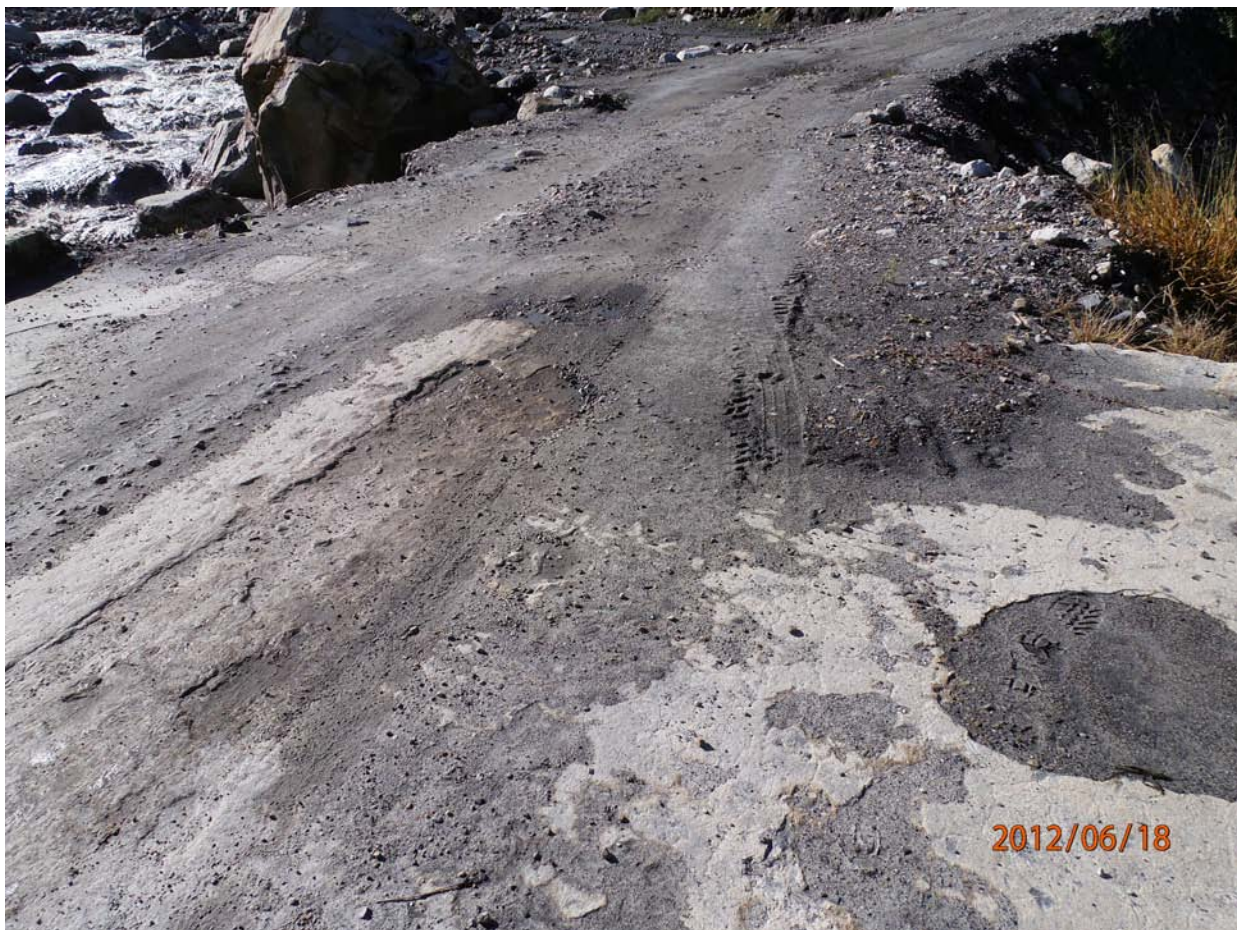
| Calif./Mantenim....: | 4 | / - |
| Daño/Observaciones.: | <p>La superficie del puente se encuentra en mal estado. Se observan baches tanto en la superficie como en los accesos. La superficie de rodadura presenta agregado expuesto y en algunas zonas desprendimiento del concreto.</p> <p>Debido a los deslizamiento presentados sobre el costado Páez la via se encuentra en riesgo, por</p> | |
| Tipo de daño.....: | Descomposición | |

| Reparaciones.....: | C Tratamiento superficial (sello) | |

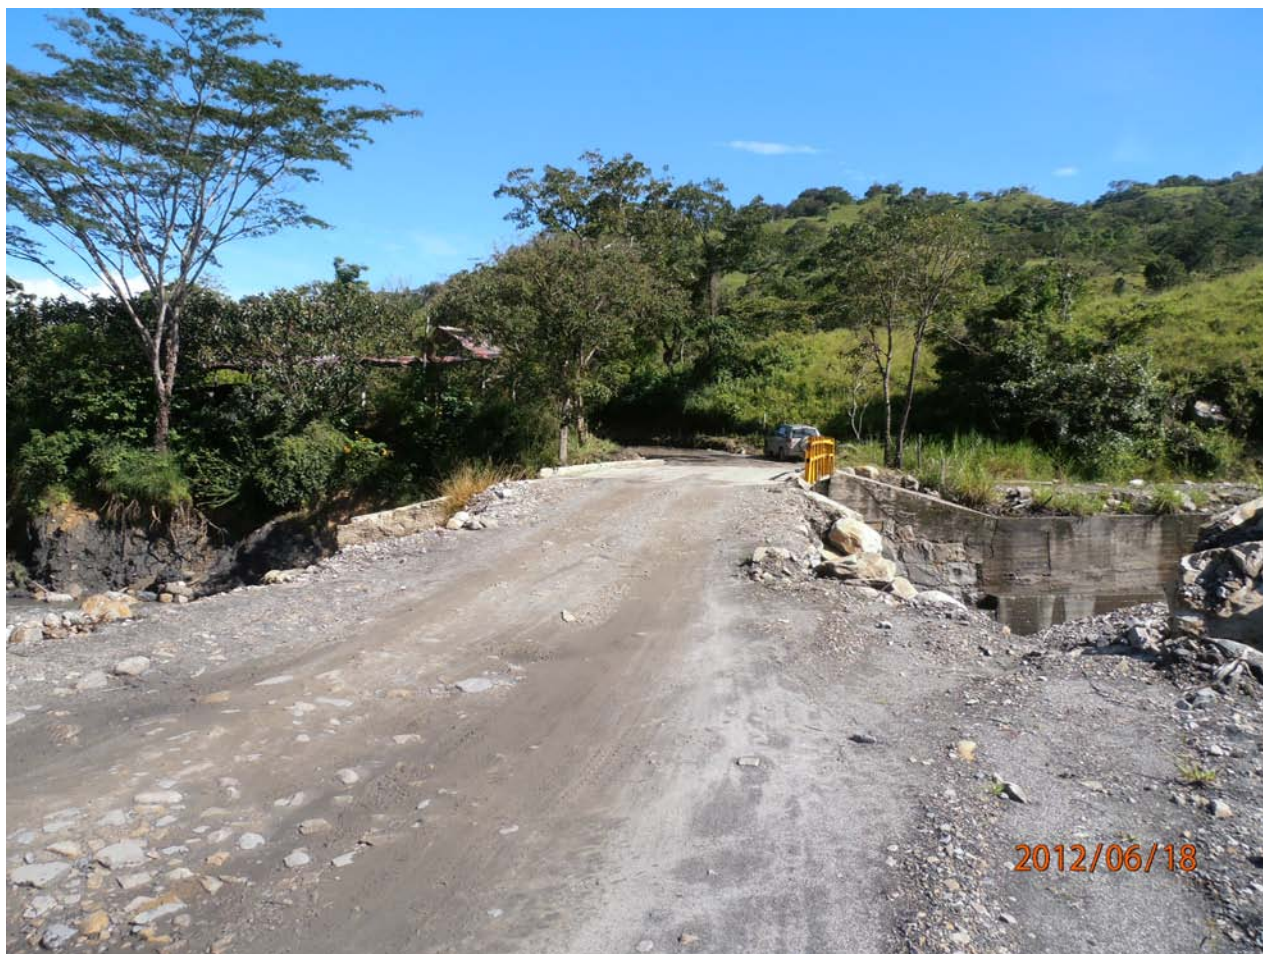
Componente.....: 1 Superficie del puente

Calif./Mantenim....: 4 / -

Daño/Observaciones.: La superficie del puente se encuentra en mal estado. Se observan baches tanto en la superficie como en los accesos. La superficie de rodadura presenta agregado expuesto y en algunas zonas desprendimiento del concreto.

Tipo de daño.....: Debido a los deslizamiento presentados sobre el costado Páez la via se encuentra en riesgo, por Descomposición

Reparaciones.....: C Tratamiento superficial (sello)

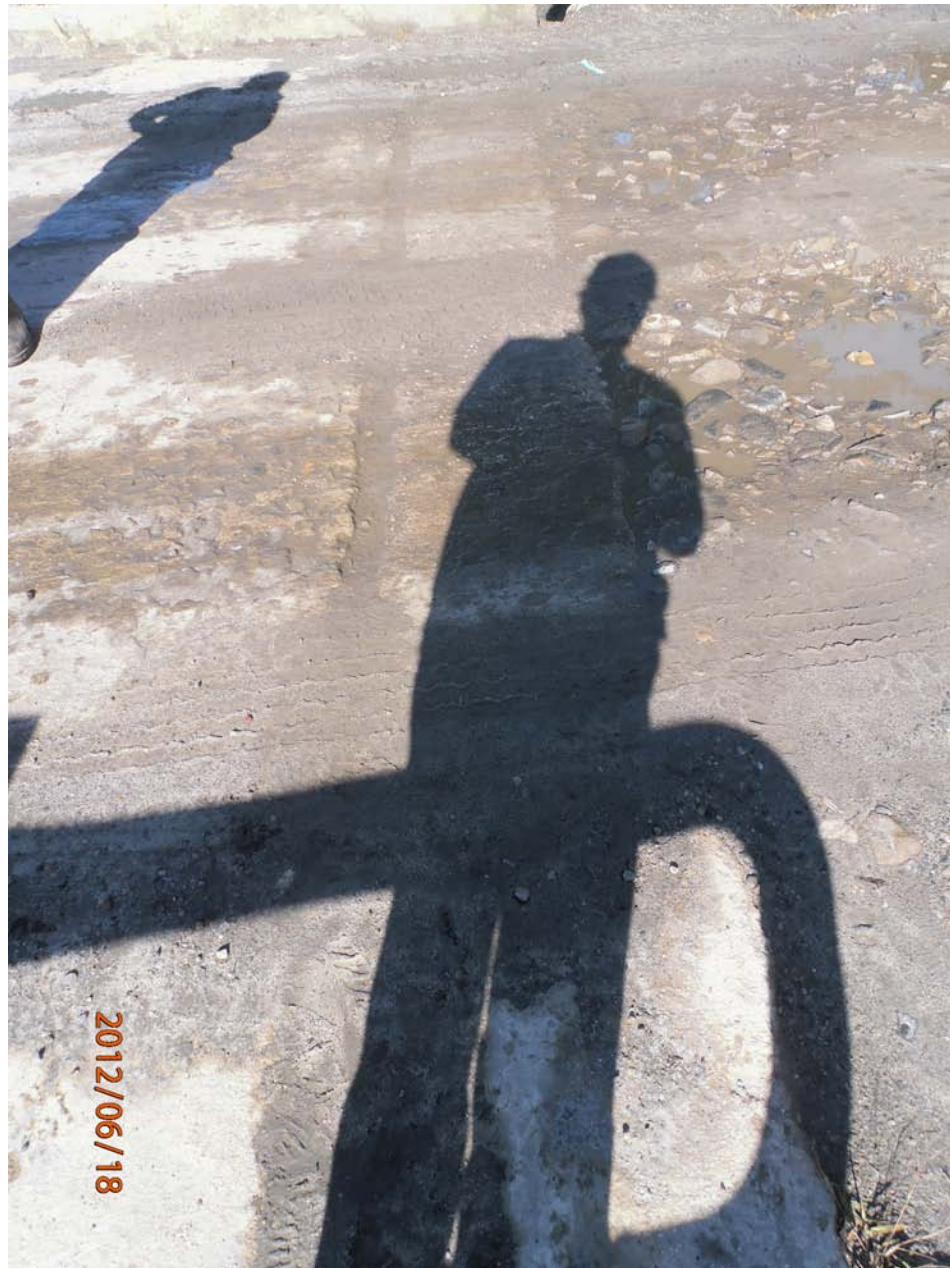
Componente.....: 2 Juntas de expansión

Calif./Mantenim....: 3 / -

Daño/Observaciones.: El puente carece de dispositivos de juntas. Se recomienda instalar juntas de bloque de neopreno. Z (m): Instalación de junta de bloque de neopreno.

Tipo de daño.....: Infiltración

Reparaciones.....: Z Otra

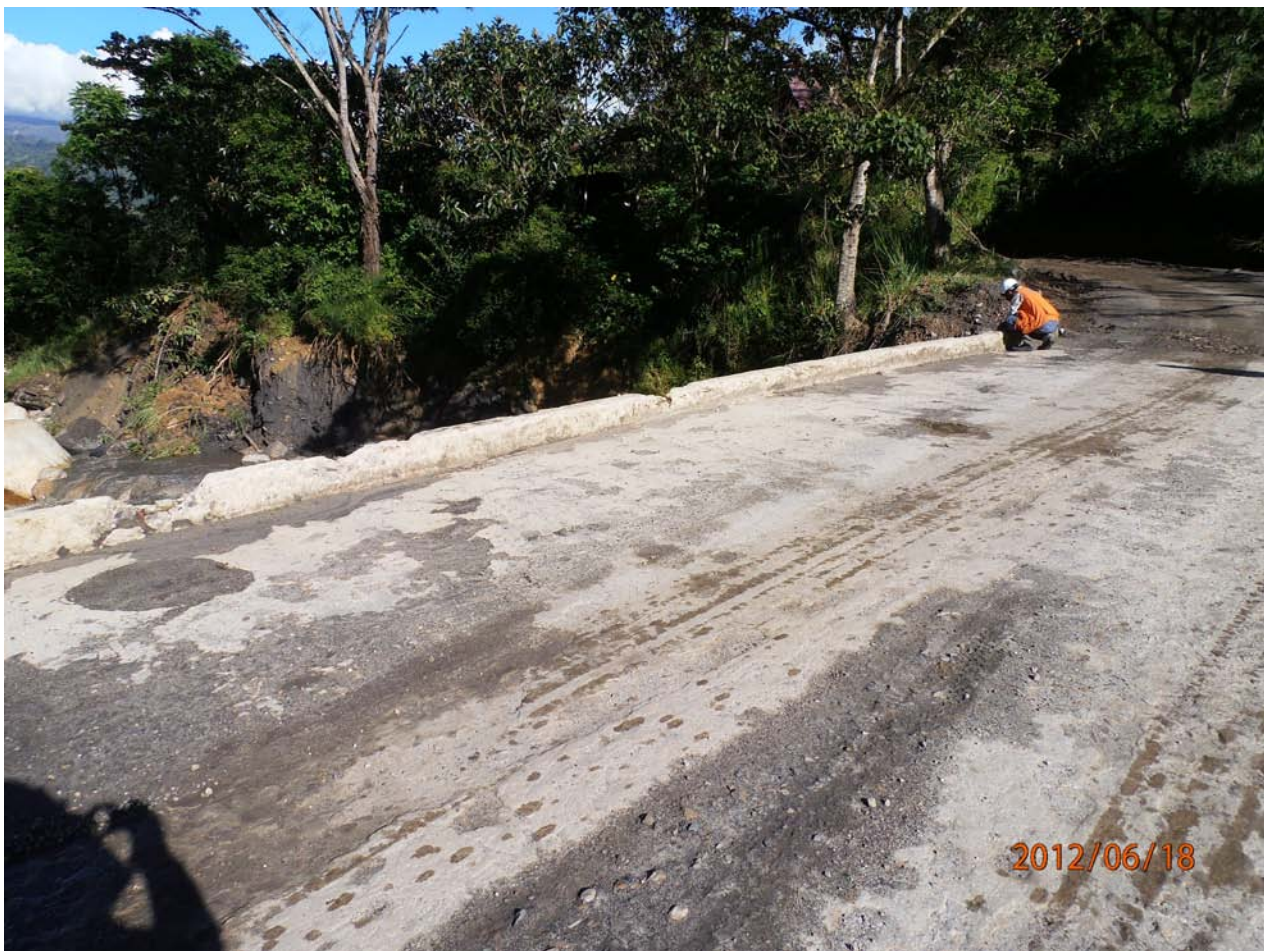
| Componente.....: | 3 | Andenes/Bordillos |

| Calif./Mantenim....: | 3 | / - |
| Daño/Observaciones.: | <p>El bordillo del costado izquierdo se encuentra destruido, presenta acero expuesto con corrosión.</p> <p>Los bordillos presentan impactos.</p> <p>El puente no cuenta con andenes.</p> <p>Se debe realizar limpieza y mantenimiento rutinario.</p> | |
| Tipo de daño.....: | Daño en concreto / corr. ref. | |

| Reparaciones.....: | A Cambio de anden o bordillo | |

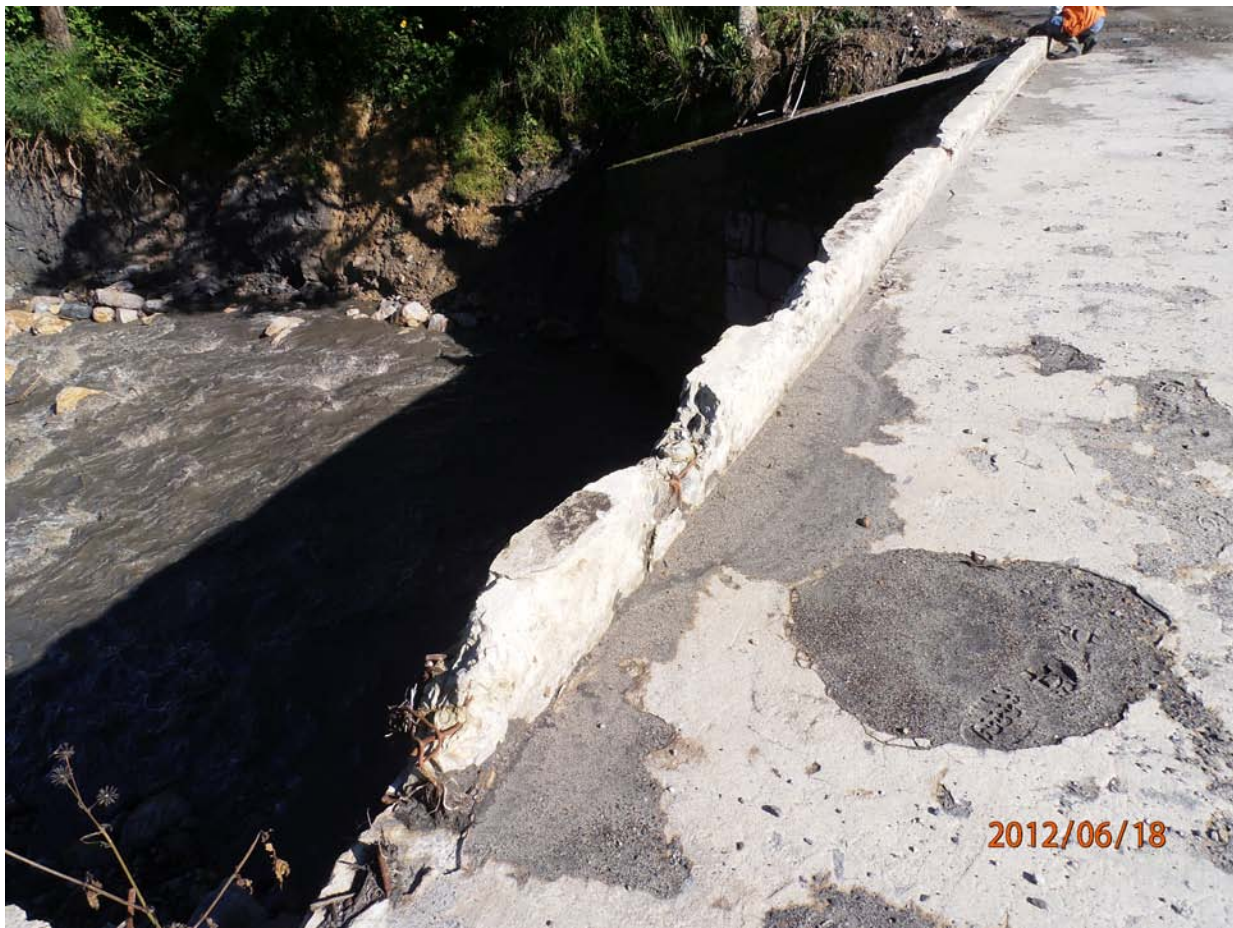
Componente.....: 3 Andenes/Bordillos

Calif./Mantenim....: 3 / -

Daño/Observaciones.: El bordillo del costado izquierdo se encuentra destruido, presenta acero expuesto con corrosión. Los bordillos presentan impactos. El puente no cuenta con andenes. Se debe realizar limpieza y mantenimiento rutinario.

Tipo de daño.....: Daño en concreto / corr. ref.

Reparaciones.....: A Cambio de anden o bordillo

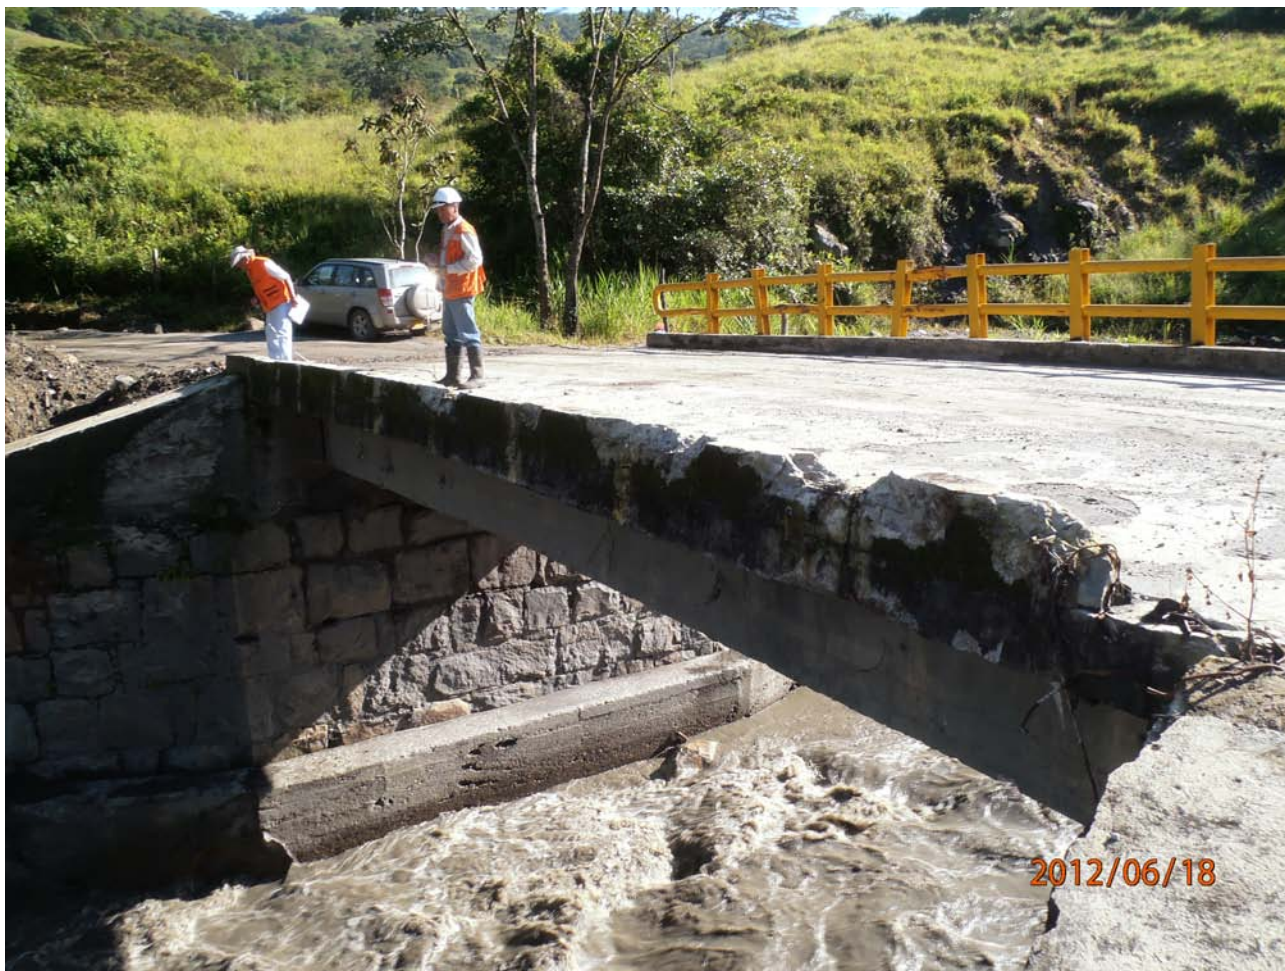
Componente.....: 4 Barandas

Calif./Mantenim....: 3 / -

Daño/Observaciones.: La baranda del costado derecho se encuentra impactada, con corrosión superficial, adicionalmente por el acceso #2 falta una sección de la baranda.  
La baranda del costado izquierdo fue arrancada en su totalidad.  
Se deben instalar barandas vehiculares metálicas.

Tipo de daño.....: Impacto

Reparaciones.....: D Cambio de baranda de acero  
Z Otra

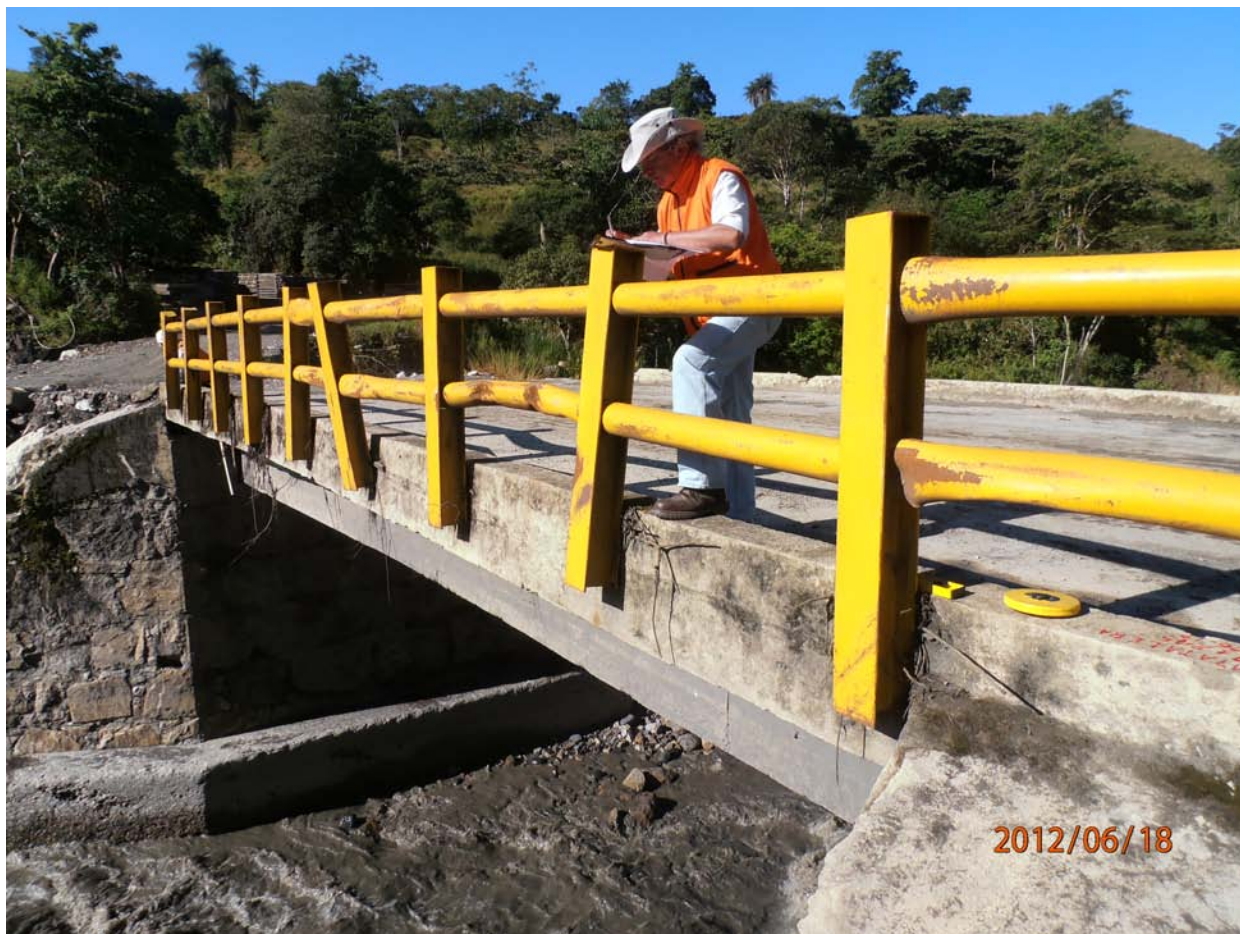
Componente.....: 4 Barandas

Calif./Mantenim....: 3 / -

Daño/Observaciones.: La baranda del costado derecho se encuentra impactada, con corrosión superficial, adicionalmente por el acceso #2 falta una sección de la baranda.  
La baranda del costado izquierdo fue arrancada en su totalidad.  
Se deben instalar barandas vehiculares metálicas.

Tipo de daño.....: Impacto

Reparaciones.....: D Cambio de baranda de acero  
Z Otra

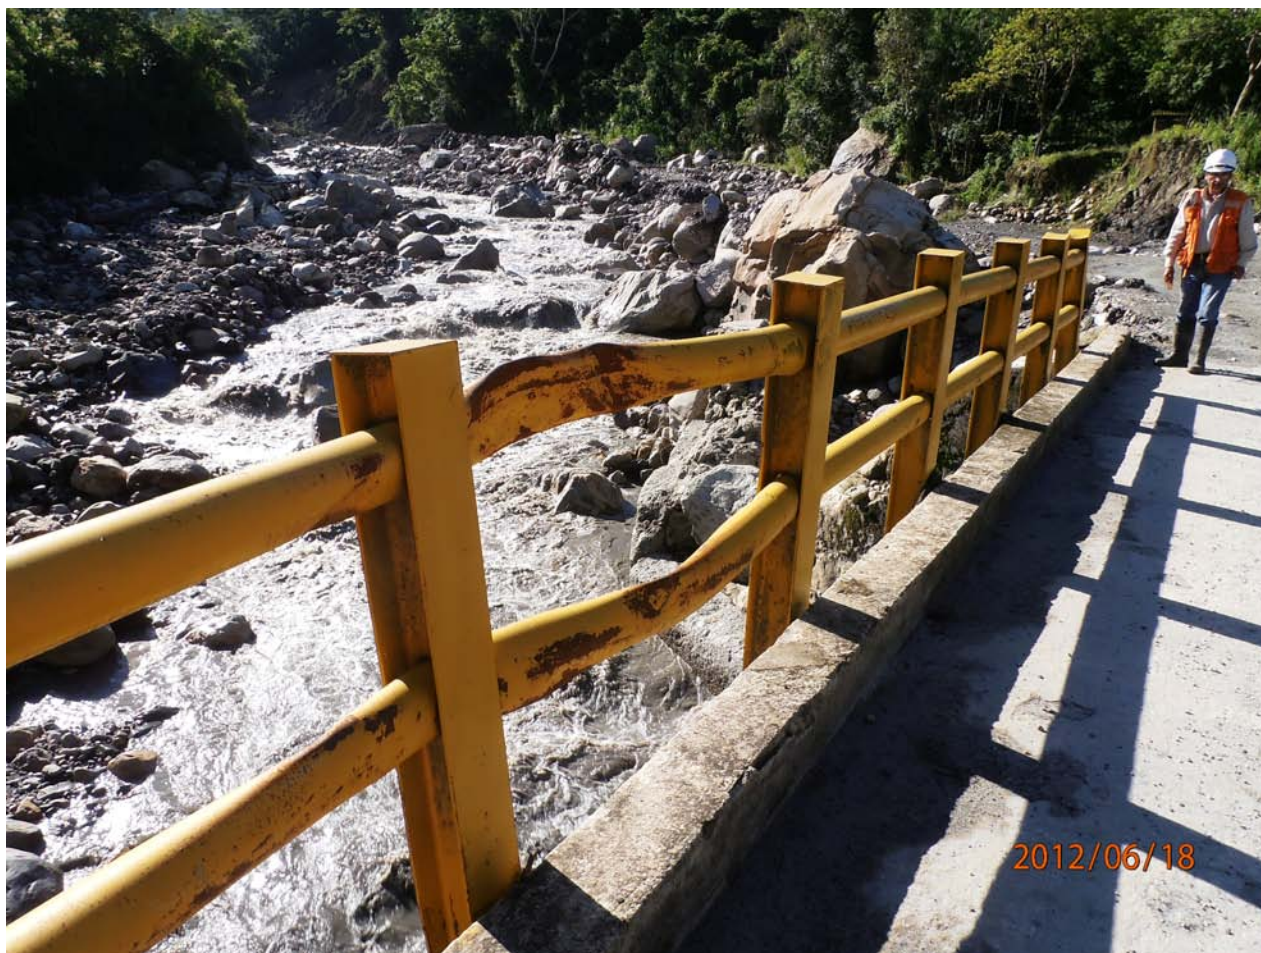
Componente.....: 4 Barandas

Calif./Mantenim....: 3 / -

Daño/Observaciones.: La baranda del costado derecho se encuentra impactada, con corrosión superficial, adicionalmente por el acceso #2 falta una sección de la baranda.  
La baranda del costado izquierdo fue arrancada en su totalidad.  
Se deben instalar barandas vehiculares metálicas.

Tipo de daño.....: Impacto

Reparaciones.....: D Cambio de baranda de acero  
Z Otra

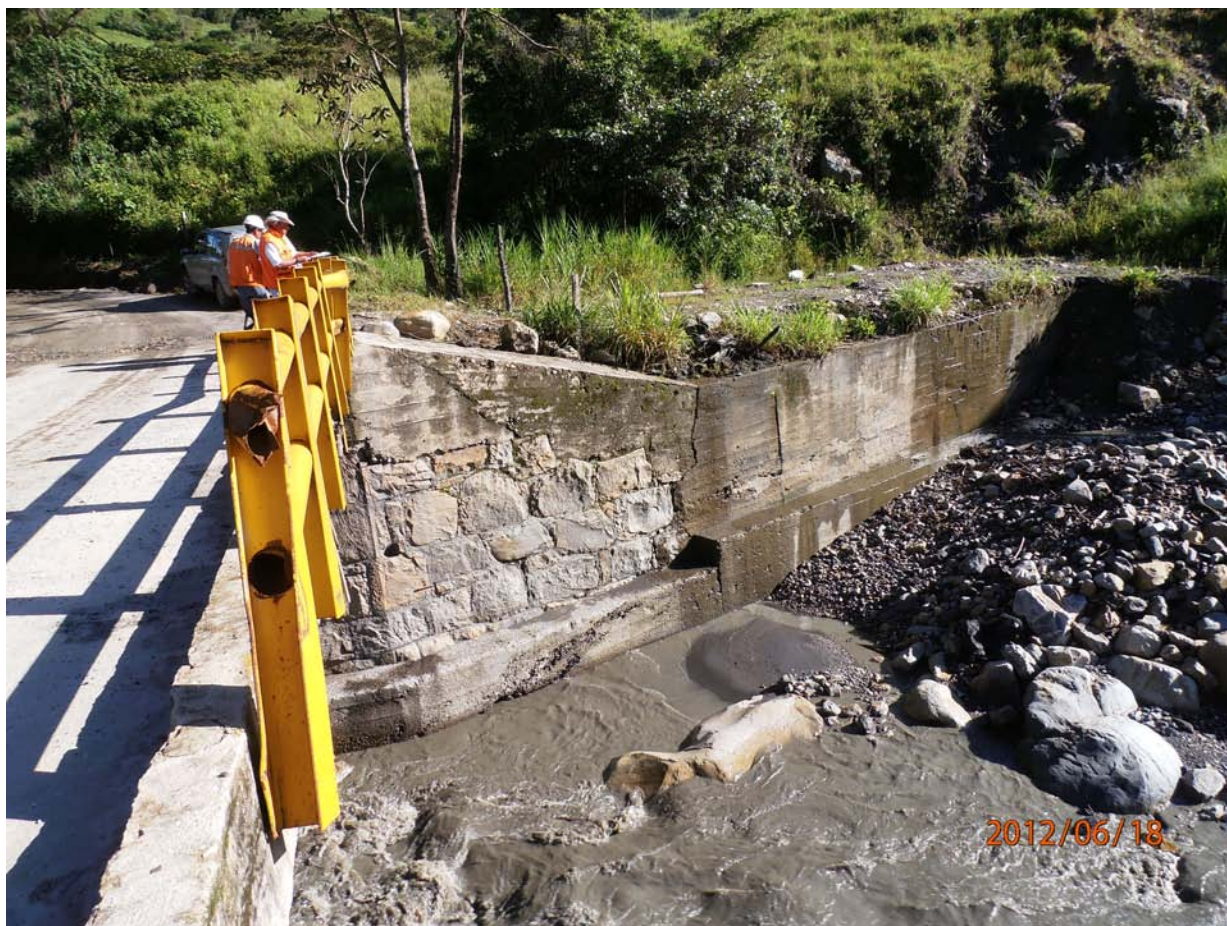
Componente.....: 5 Conos/Taludes

Calif./Mantenim....: 4 / -

Daño/Observaciones.: Se observa un deslizamiento en el talud #2.  
El talud #1 se encuentra en buen estado.  
Los taludes 3 y 4 se encuentran sin conformar  
debido a una avalancha.  
Se recomienda realizar una inspección especial, así  
como un estudio hidráulico y geotécnico.

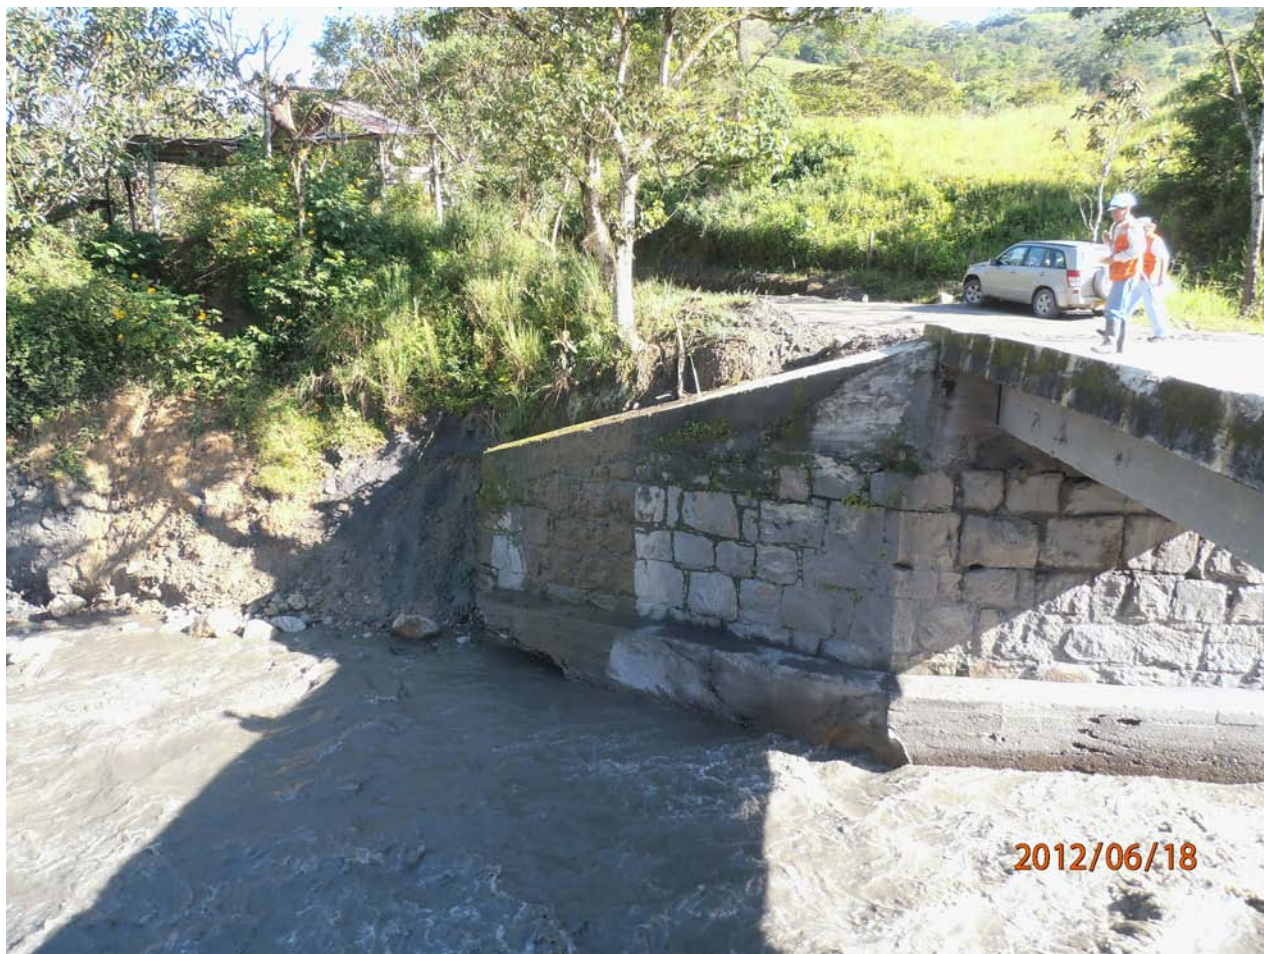
Componente.....: 5 Conos/Taludes

Calif./Mantenim....: 4 / -

Daño/Observaciones.: Se observa un deslizamiento en el talud #2.  
El talud #1 se encuentra en buen estado.  
Los taludes 3 y 4 se encuentran sin conformar  
debido a una avalancha.  
Se recomienda realizar una inspección especial, así  
como un estudio hidráulico y geotécnico.

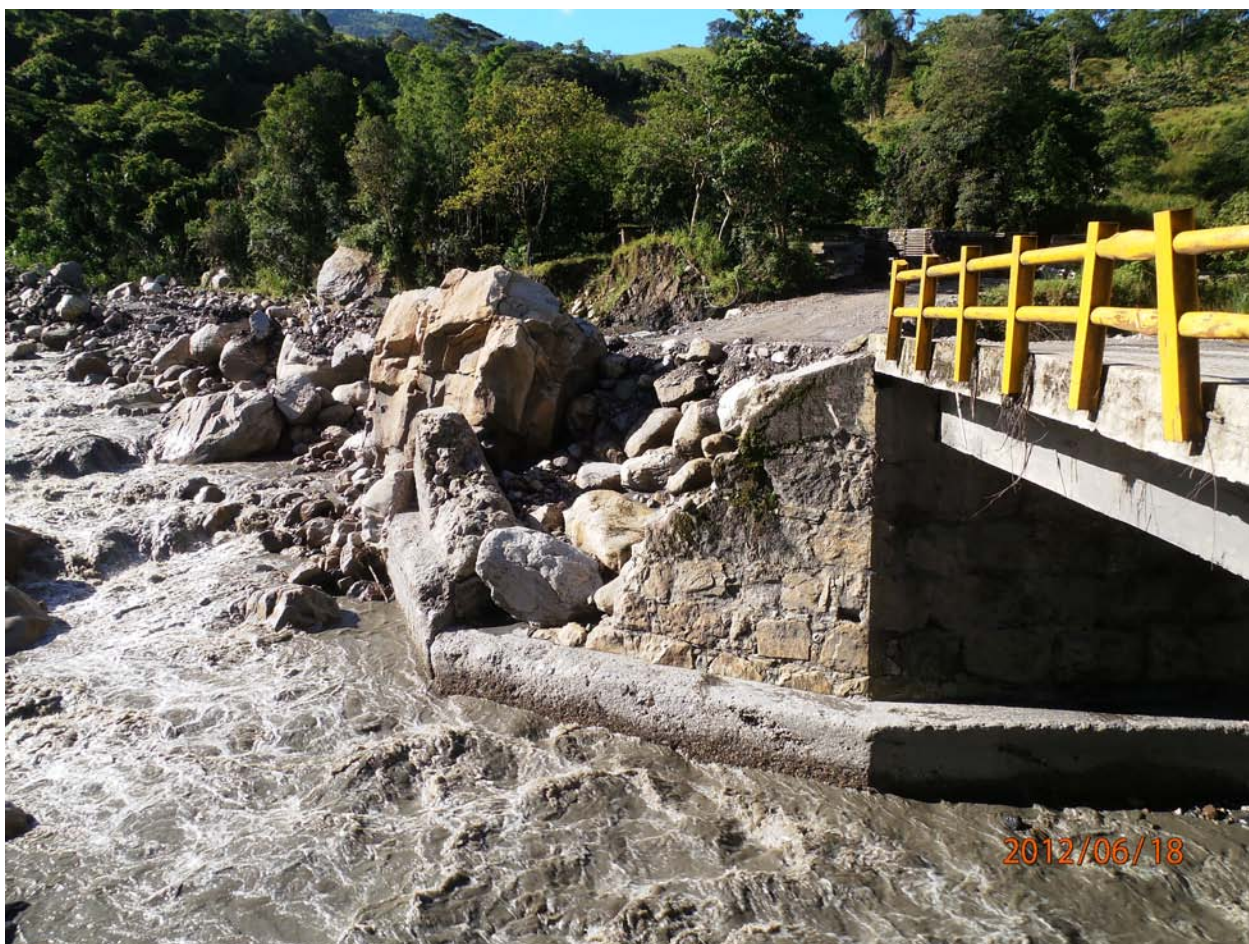
Componente.....: 5 Conos/Taludes

Calif./Mantenim....: 4 / -

Daño/Observaciones.: Se observa un deslizamiento en el talud #2.  
El talud #1 se encuentra en buen estado.  
Los taludes 3 y 4 se encuentran sin conformar  
debido a una avalancha.  
Se recomienda realizar una inspección especial, así  
como un estudio hidráulico y geotécnico.

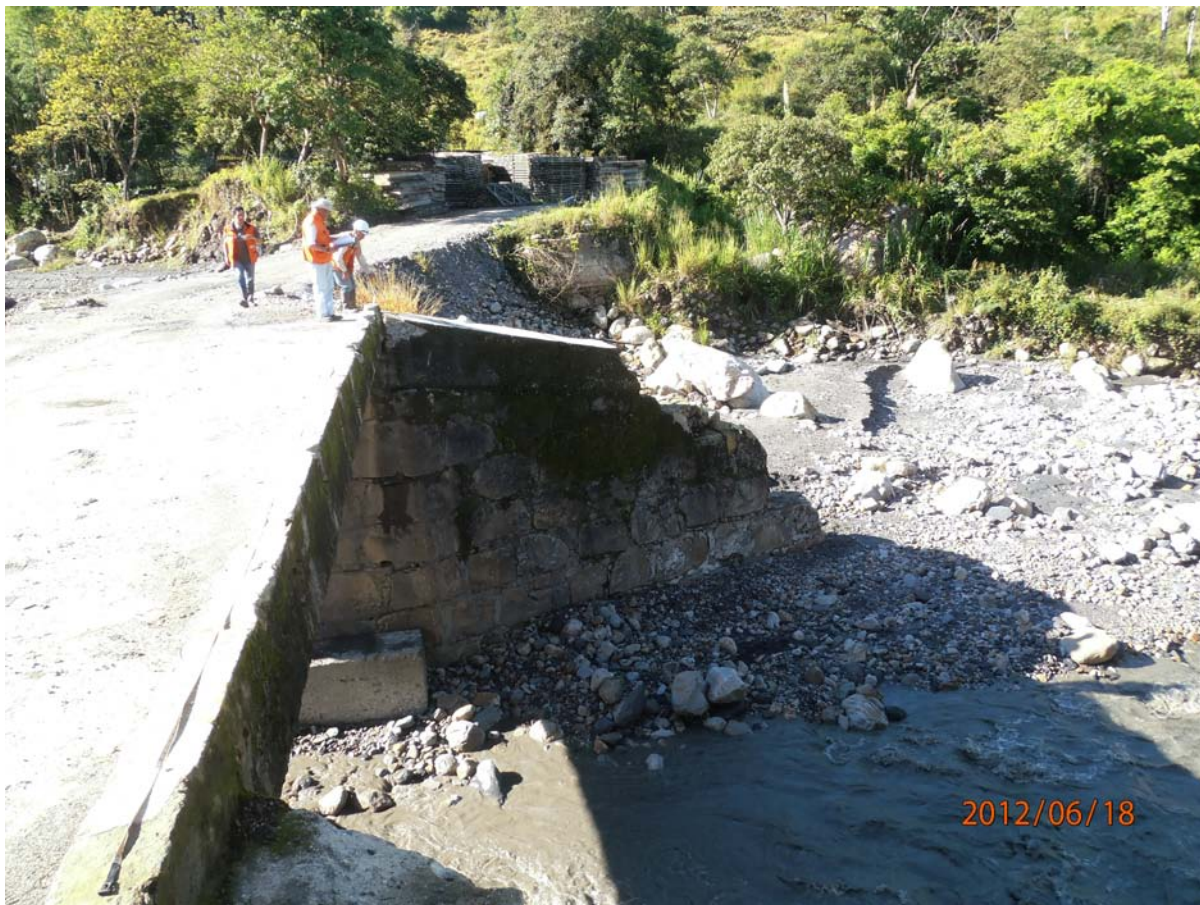
Componente.....: 5 Conos/Taludes

Calif./Mantenim....: 4 / -

Daño/Observaciones.: Se observa un deslizamiento en el talud #2.  
El talud #1 se encuentra en buen estado.  
Los taludes 3 y 4 se encuentran sin conformar  
debido a una avalancha.  
Se recomienda realizar una inspección especial, así  
como un estudio hidráulico y geotécnico.

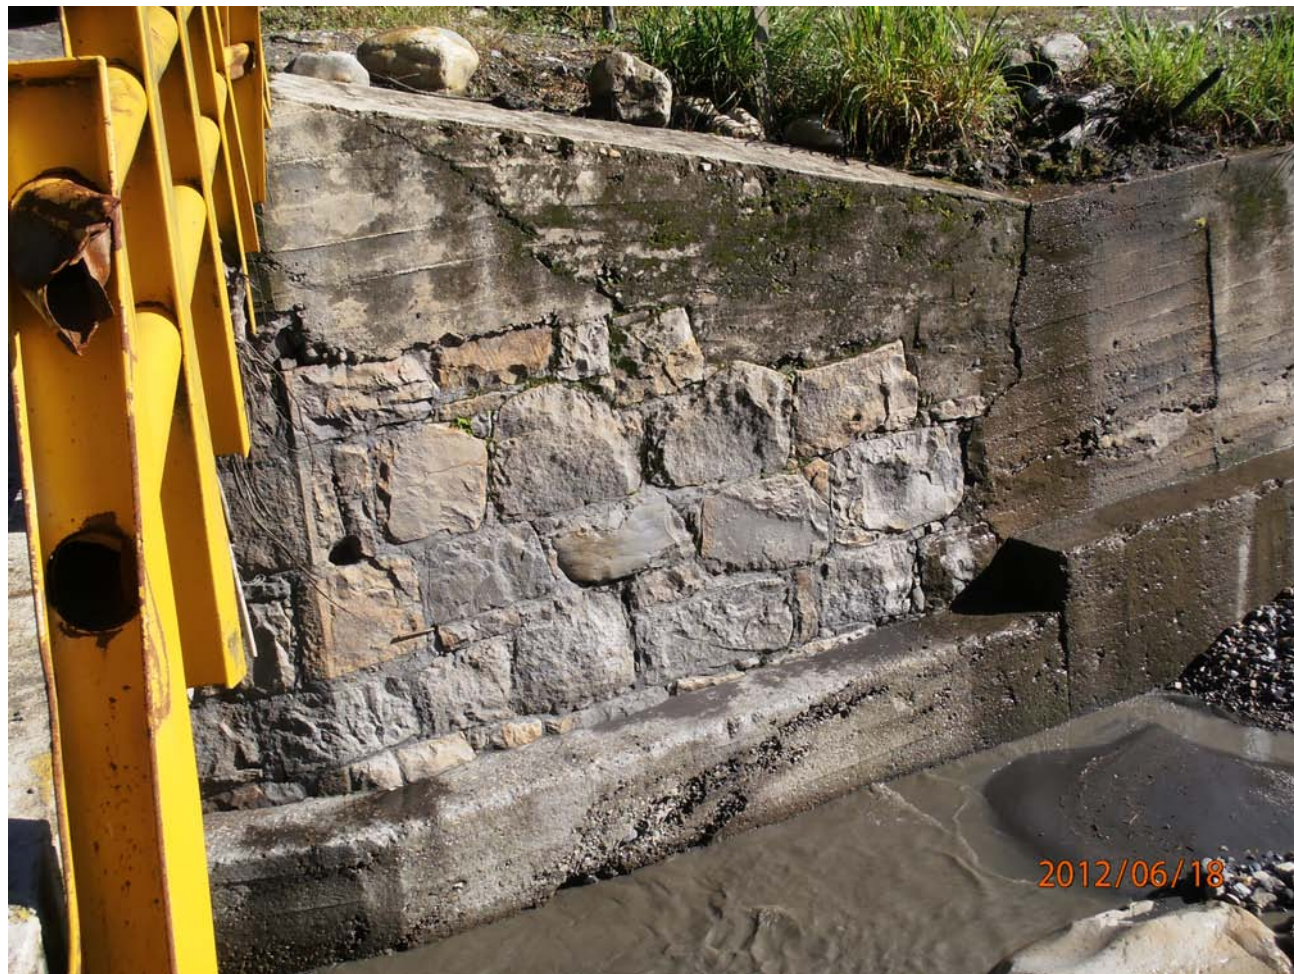
Componente.....: 6 Aletas

Calif./Mantenim....: 4 / -

Daño/Observaciones.: Se observa socavación en la aleta #2.  
Las aletas 1 y 2 en buen estado, presentan manchas de humedad y vegetación. Se debe realizar limpieza y mantenimiento rutinario.  
Se recomienda realizar una inspección especial, así como un estudio hidráulico y geotécnico.  
Las aletas 3 colapso totalmente debido a una

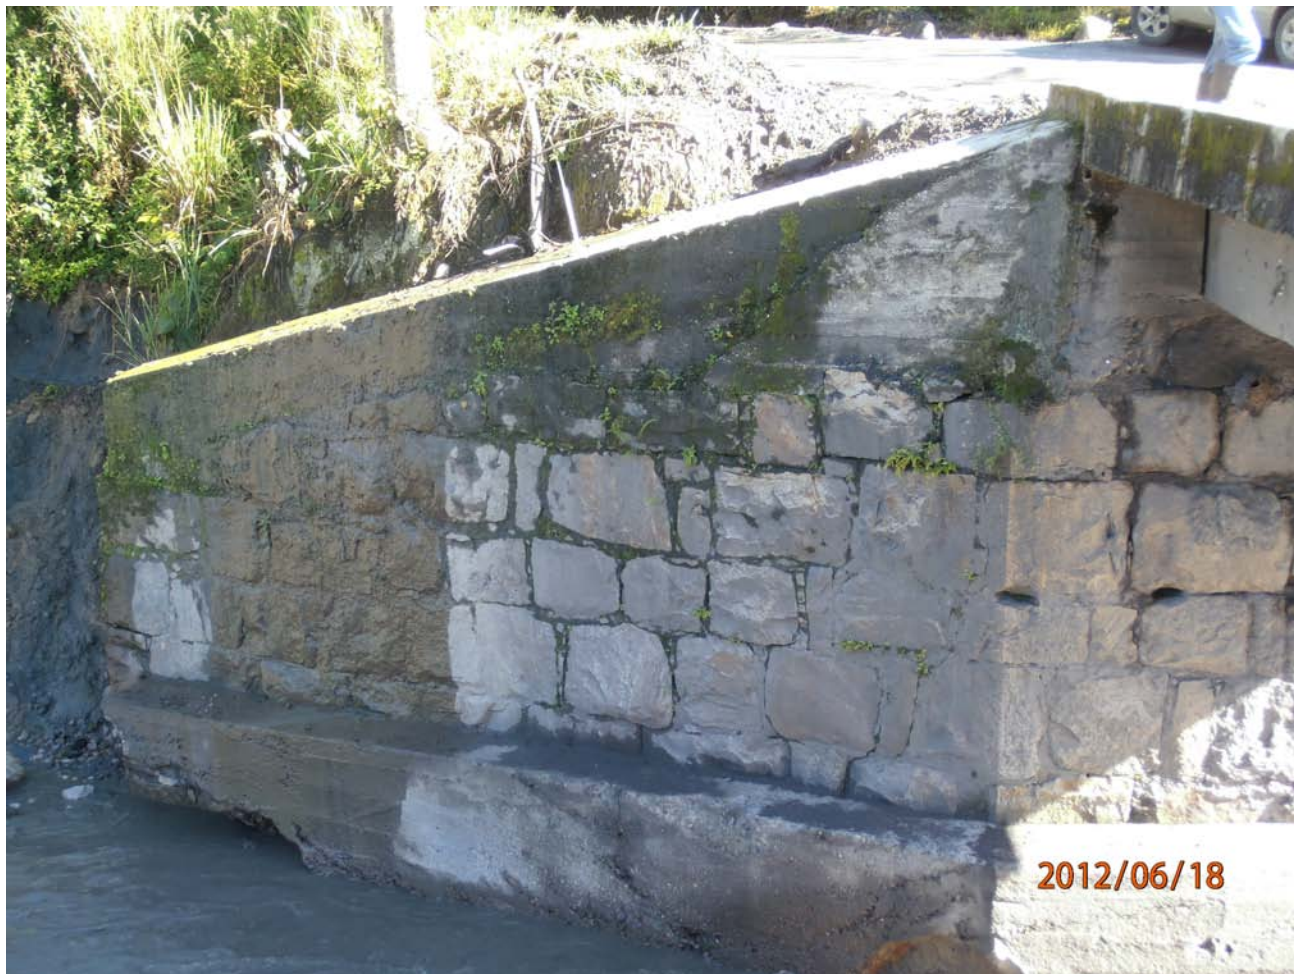
Componente.....: 6 Aletas

Calif./Mantenim....: 4 / -

Daño/Observaciones.: Se observa socavación en la aleta #2.  
Las aletas 1 y 2 en buen estado, presentan manchas de humedad y vegetación. Se debe realizar limpieza y mantenimiento rutinario.  
Se recomienda realizar una inspección especial, así como un estudio hidráulico y geotécnico.  
Las aletas 3 colapso totalmente debido a una

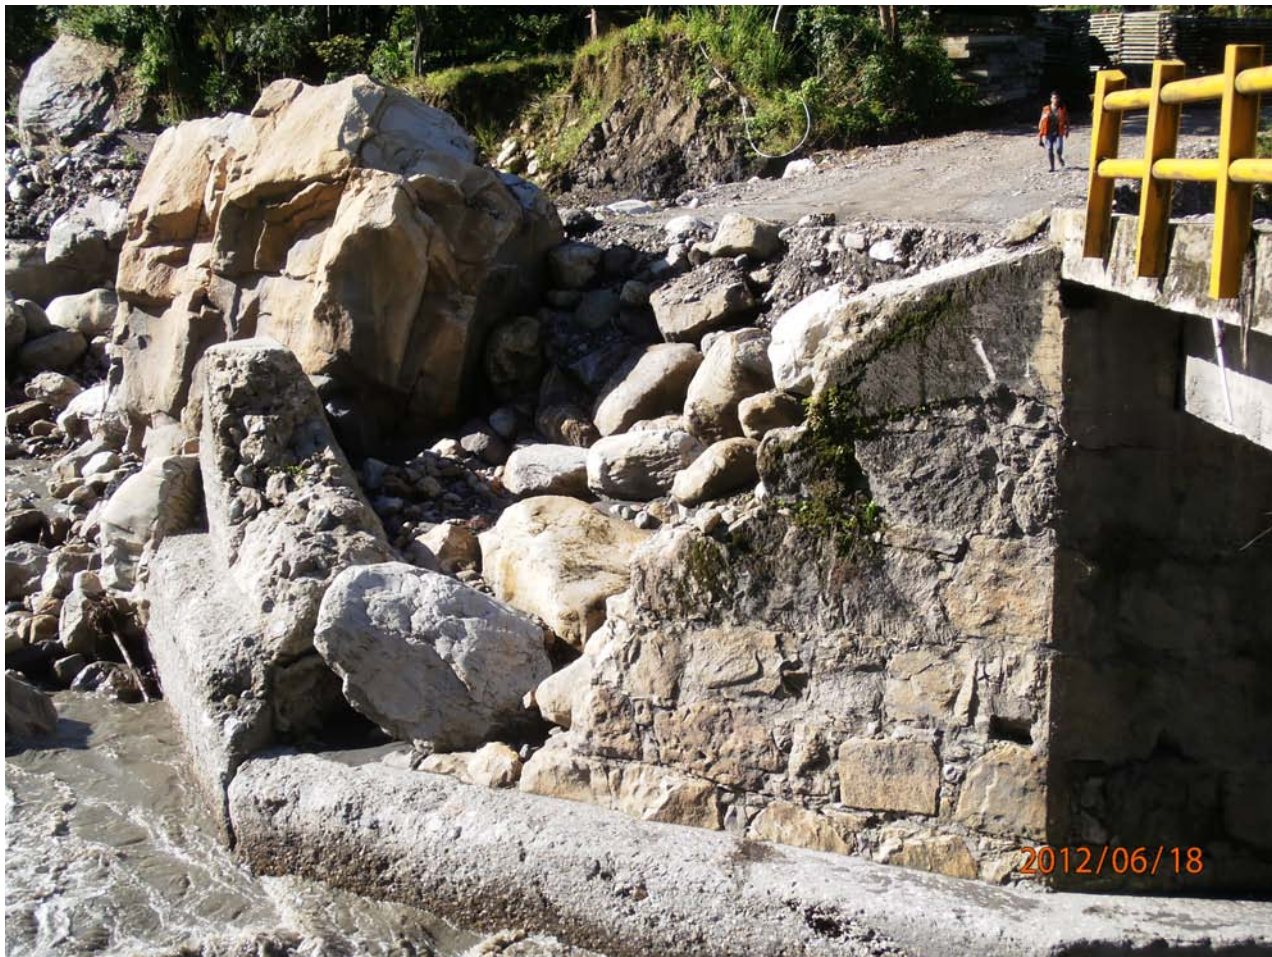
Componente.....: 6 Aletas

Calif./Mantenim....: 4 / -

Daño/Observaciones.: Se observa socavación en la aleta #2.  
Las aletas 1 y 2 en buen estado, presentan manchas de humedad y vegetación. Se debe realizar limpieza y mantenimiento rutinario.  
Se recomienda realizar una inspección especial, así como un estudio hidráulico y geotécnico.  
Las aletas 3 colapso totalmente debido a una
