| SDC/INV | SiPuCol | Fecha | Hoja |
|---|---|---|---|
| Informe de inspección principal | | 21/08/12 | 1 |
| 04-6009-006.00 La Batatalera | | | |

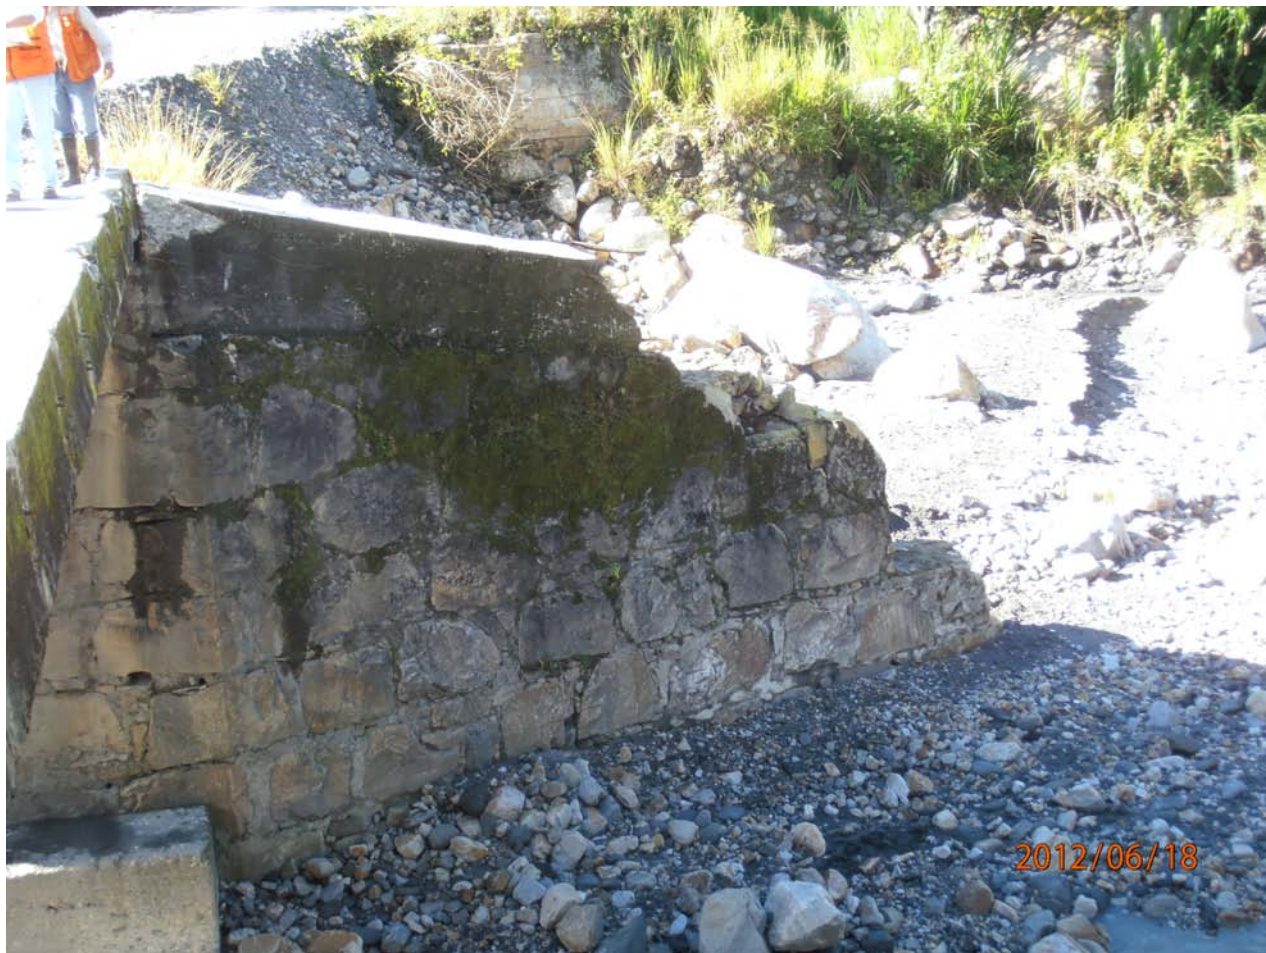
Componente.....: 6 Aletas

Calif./Mantenim....: 4 / -

Daño/Observaciones.: Se observa socavación en la aleta #2.  
Las aletas 1 y 2 en buen estado, presentan manchas de humedad y vegetación. Se debe realizar limpieza y mantenimiento rutinario.  
Se recomienda realizar una inspección especial, así como un estudio hidráulico y geotécnico.  
Las aletas 3 colapso totalmente debido a una

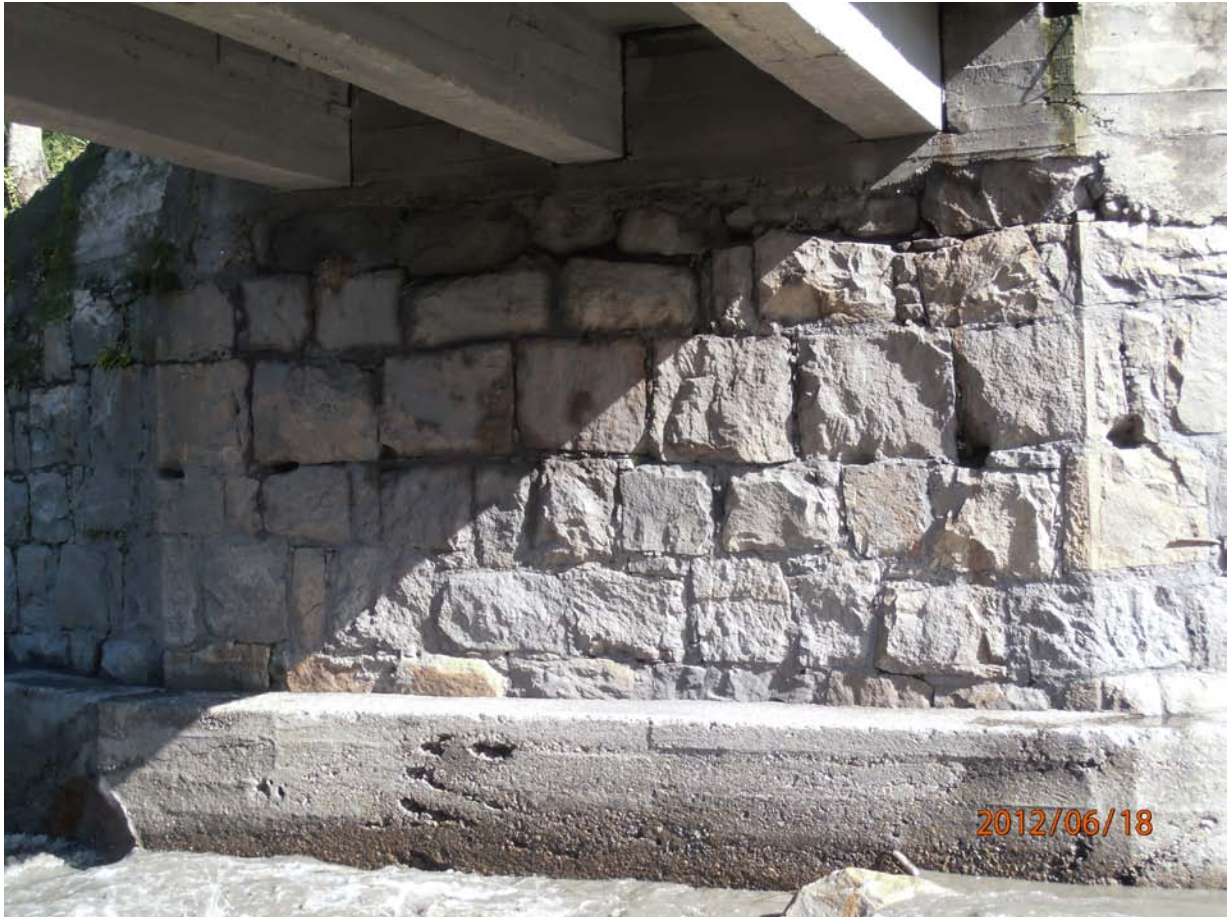
Componente.....: 7 Estribos

Calif./Mantenim....: 2 / -

Daño/Observaciones.: Se aprecia infiltración a través de las juntas de expansión, requiere labores de mantenimiento rutinario.

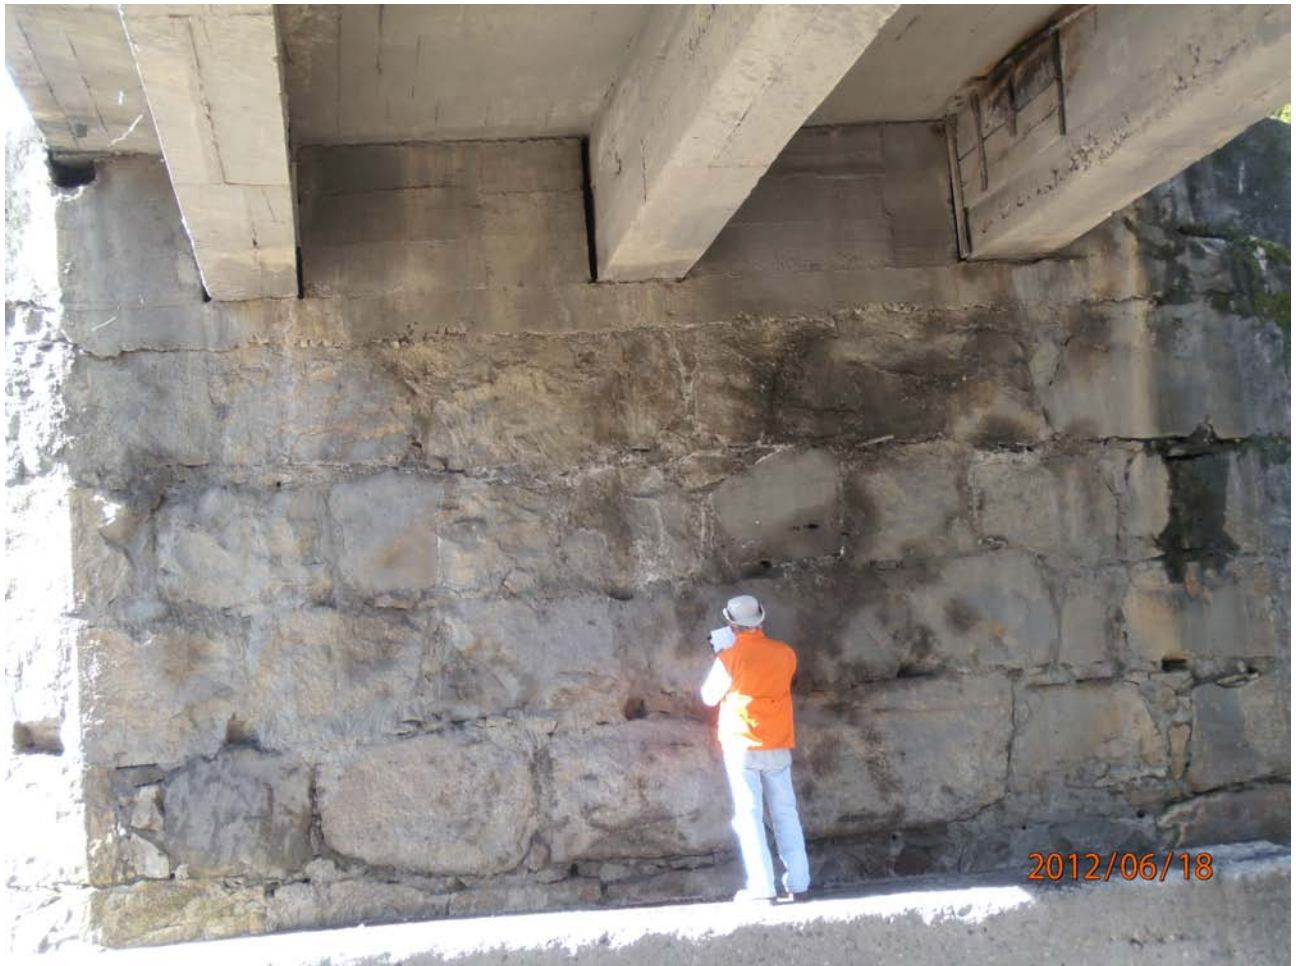
Componente.....: 7 Estribos

Calif./Mantenim....: 2 / -

Daño/Observaciones.: Se aprecia infiltración a través de las juntas de expansión, requiere labores de mantenimiento rutinario.

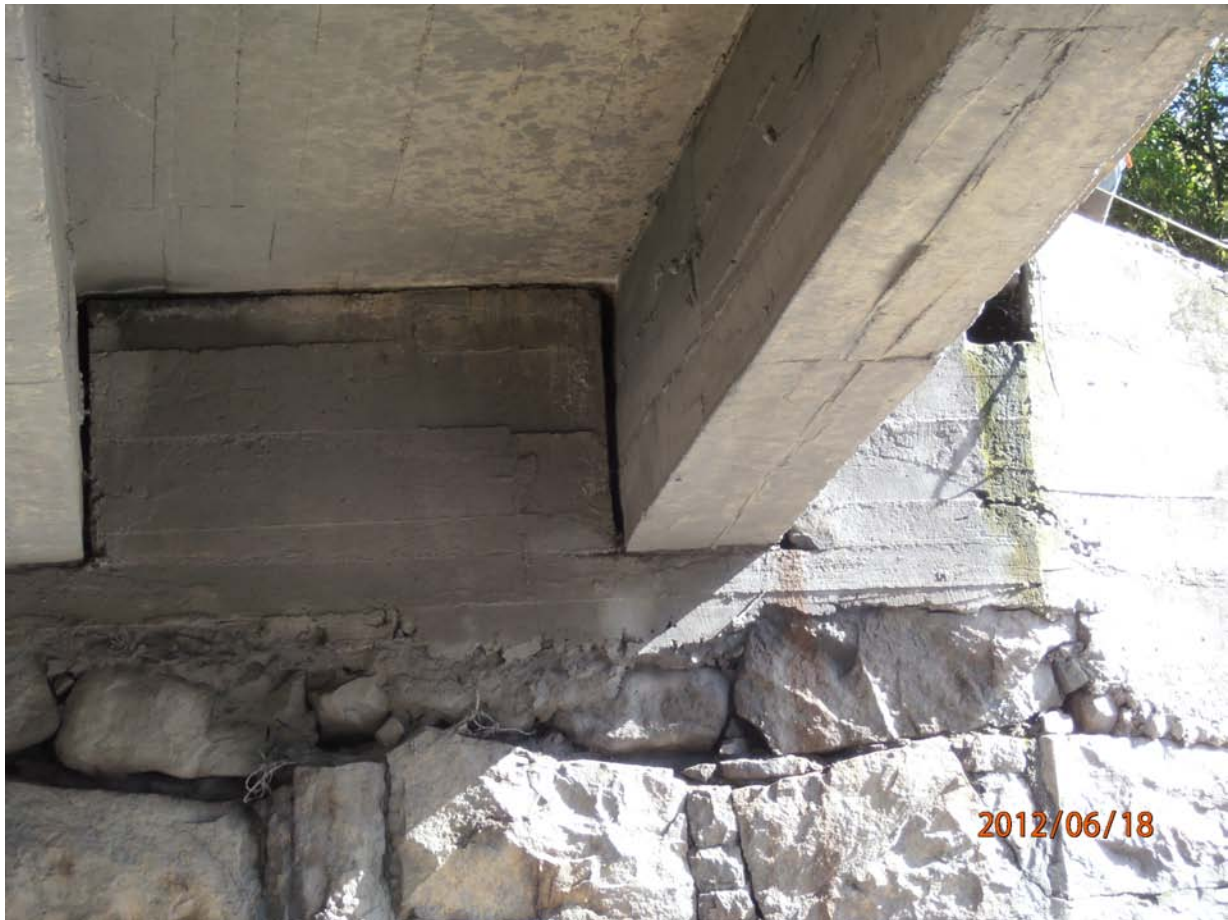
Componente.....: 9 Apoyos

Calif./Mantenim....: 0 / -

Daño/Observaciones.: Se aprecia infiltración a través de las juntas de expansión, requiere labores de mantenimiento rutinario.  
En general se encuentran en buen estado.

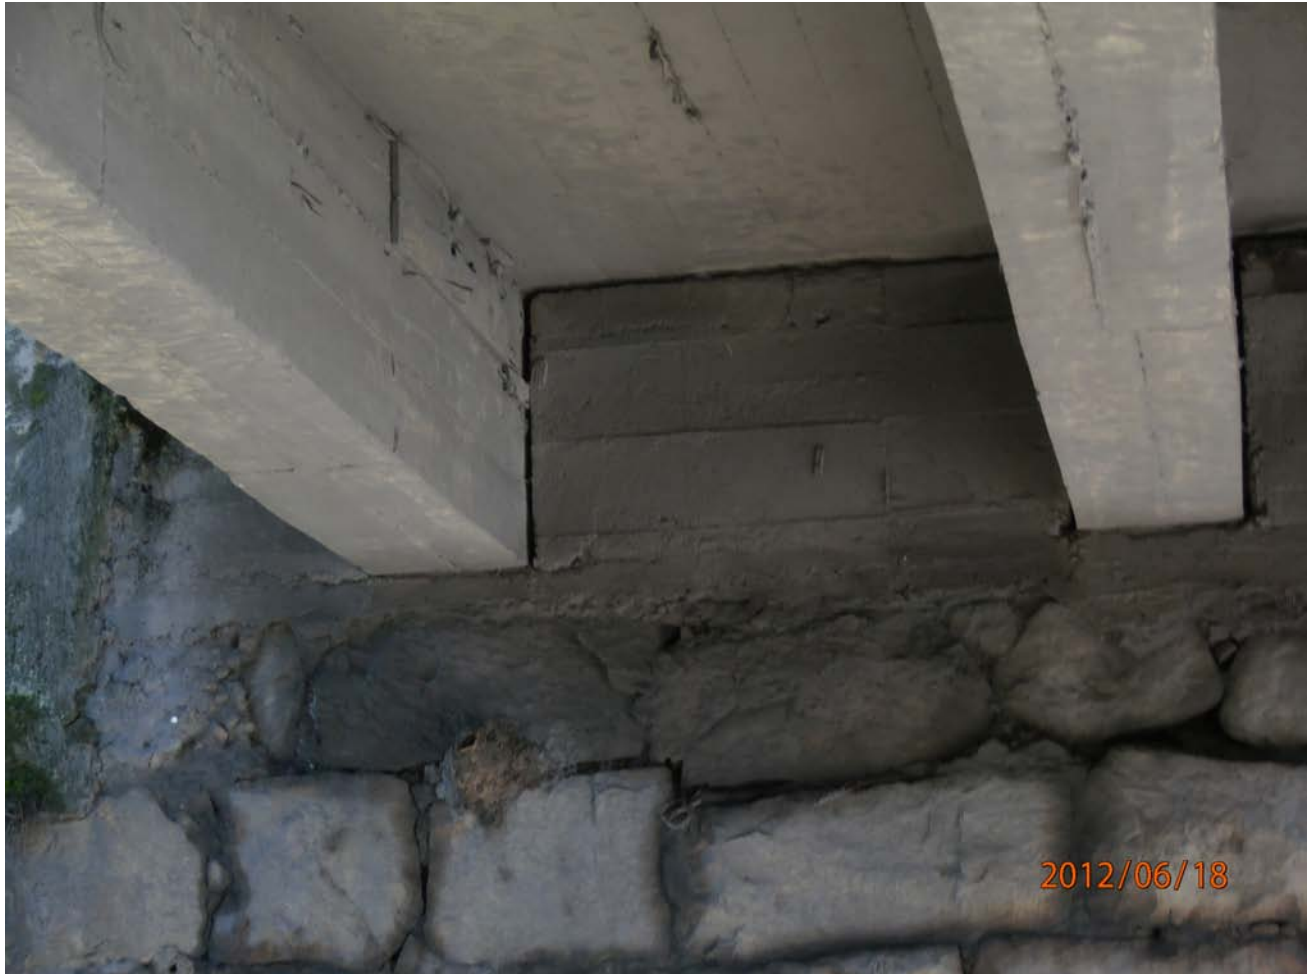
Componente.....: 9 Apoyos

Calif./Mantenim....: 0 / -

Daño/Observaciones.: Se aprecia infiltración a través de las juntas de expansión, requiere labores de mantenimiento rutinario.  
En general se encuentran en buen estado.

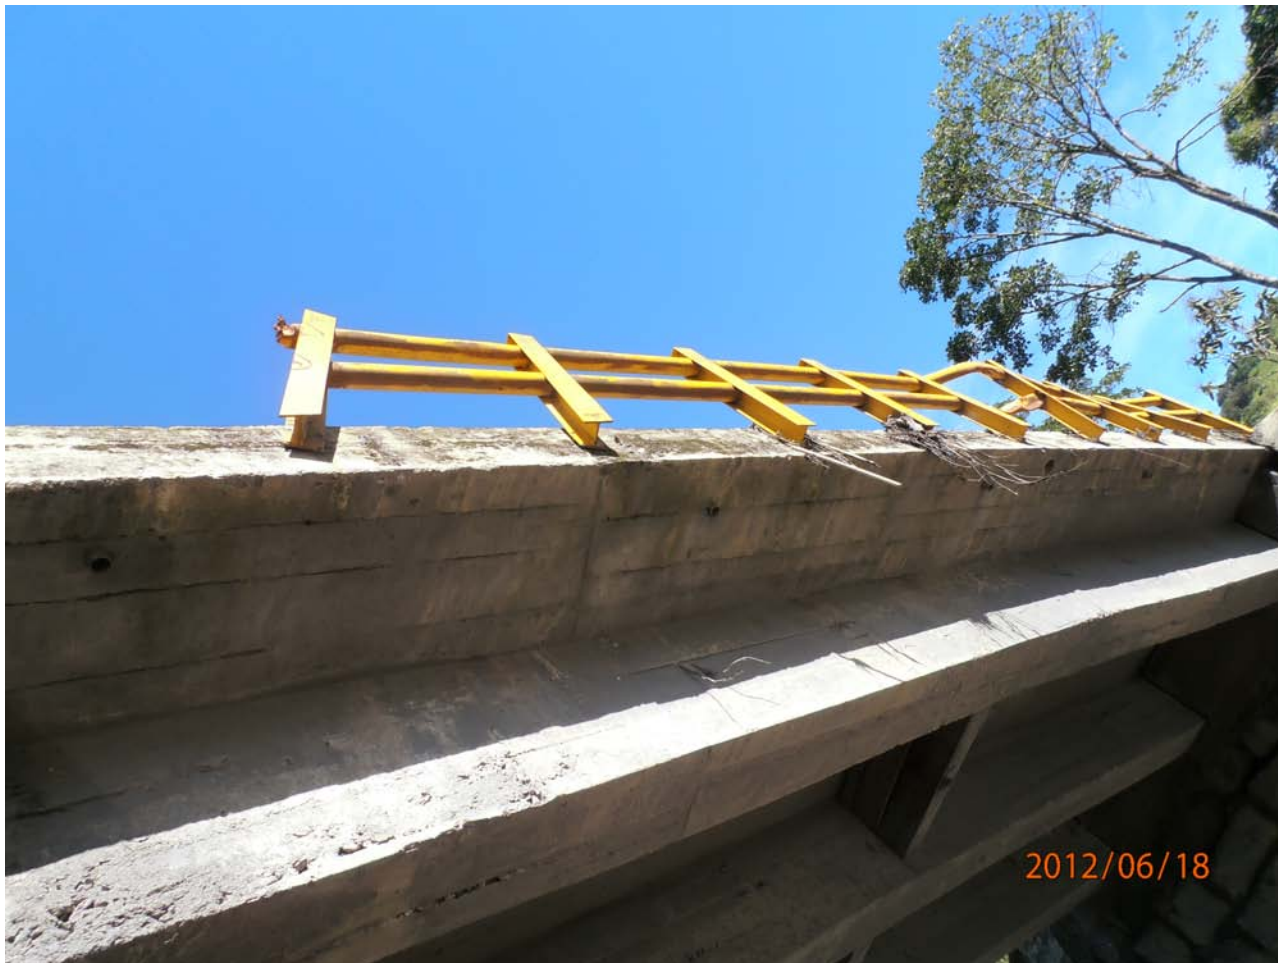
Componente.....: 10 Losa

Calif./Mantenim....: 1 / +

Daño/Observaciones.: Los drenes se encuentran muy cortos, por ello se recomienda alargarlos para evitar daños en el concreto de los voladizos.  
Se debe realizar limpieza y mantenimiento rutinario.

Tipo de daño.....: Infiltración

Reparaciones.....: E Reparación de drenes

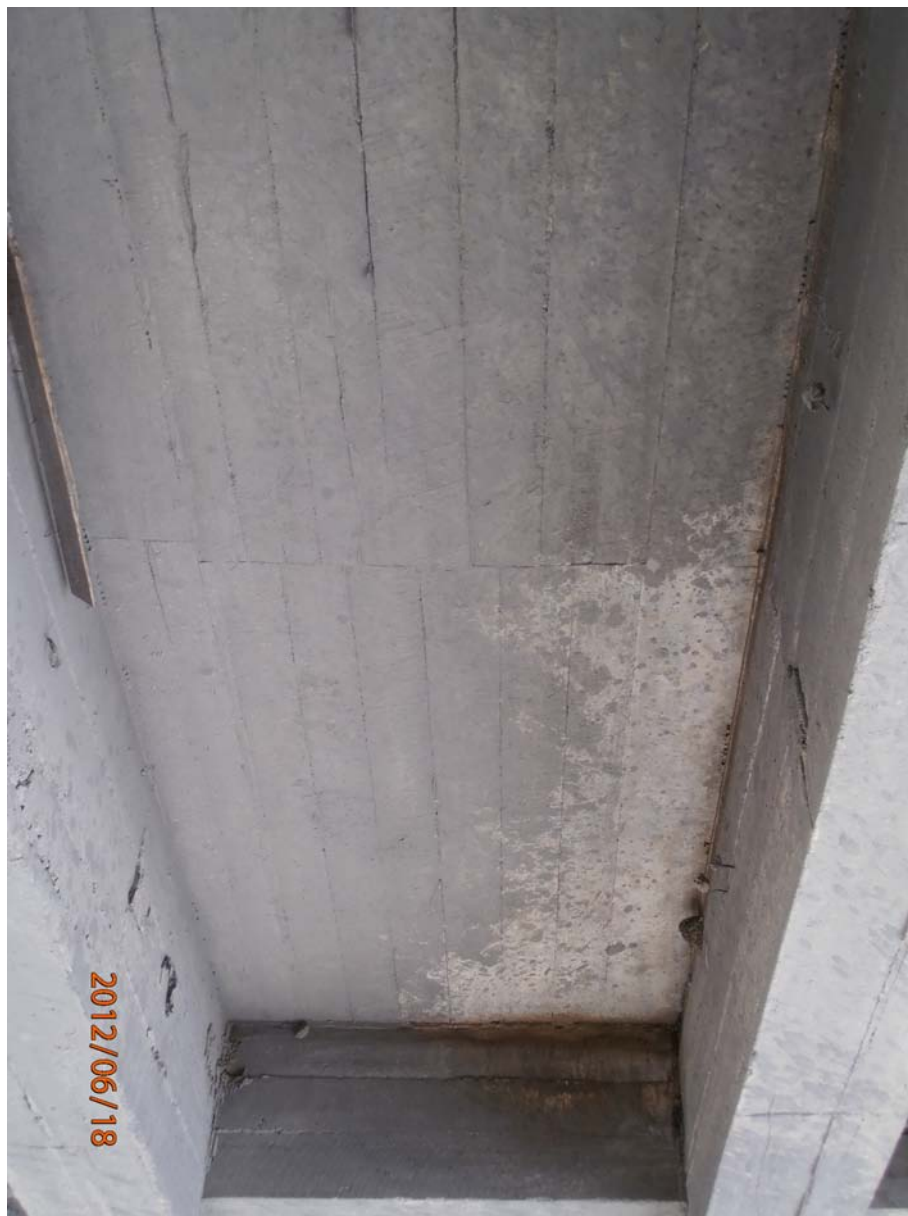
Componente.....: 10 Losa

Calif./Mantenim....: 1 / +

Daño/Observaciones.: Los drenes se encuentran muy cortos, por ello se recomienda alargarlos para evitar daños en el concreto de los voladizos.  
Se debe realizar limpieza y mantenimiento rutinario.

Tipo de daño.....: Infiltración

Reparaciones.....: E Reparación de drenes

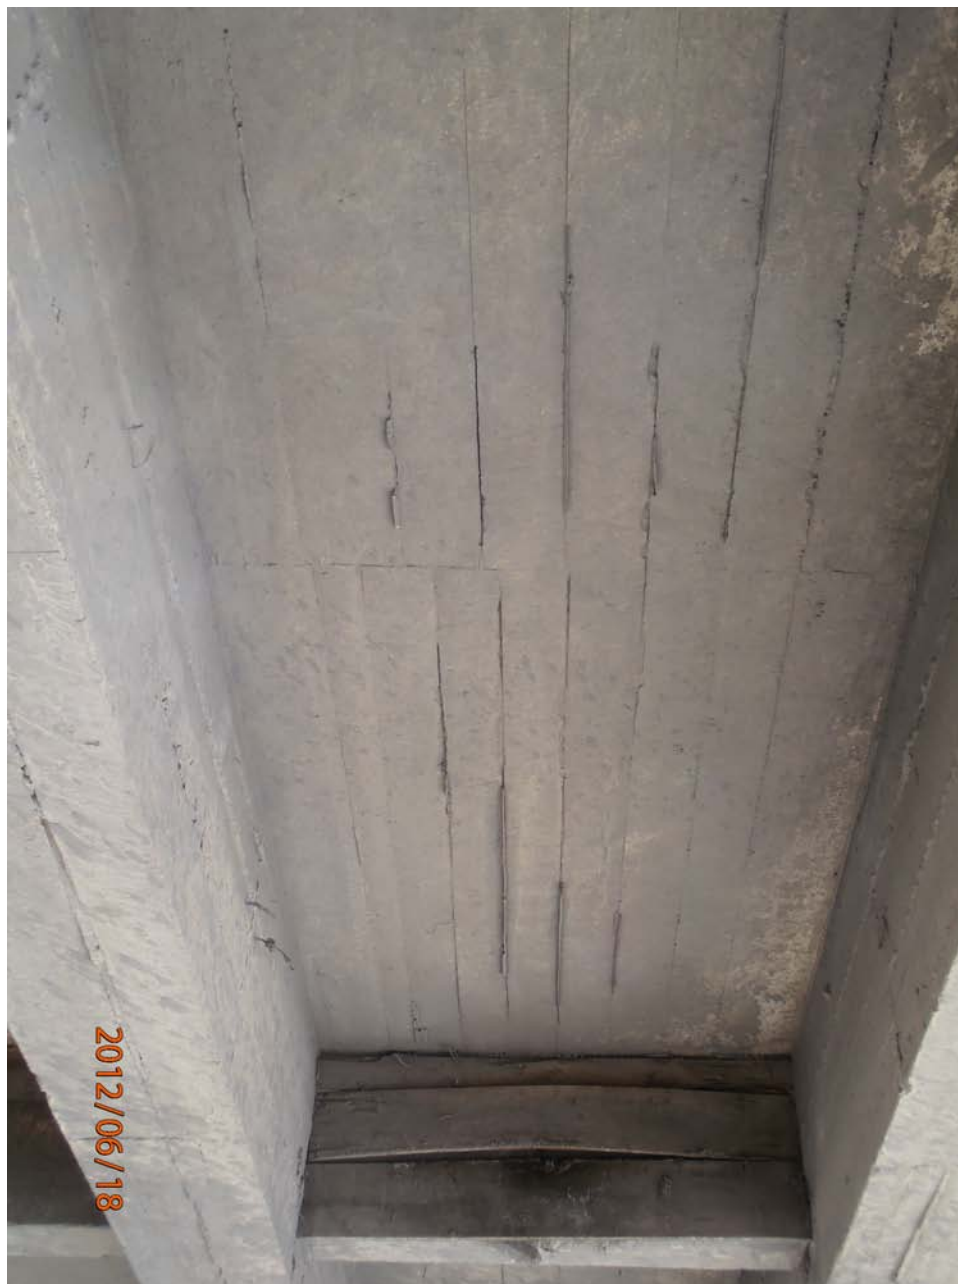
Componente.....: 10 Losa

Calif./Mantenim....: 1 / +

Daño/Observaciones.: Los drenes se encuentran muy cortos, por ello se recomienda alargarlos para evitar daños en el concreto de los voladizos.  
Se debe realizar limpieza y mantenimiento rutinario.

Tipo de daño.....: Infiltración

Reparaciones.....: E Reparación de drenes

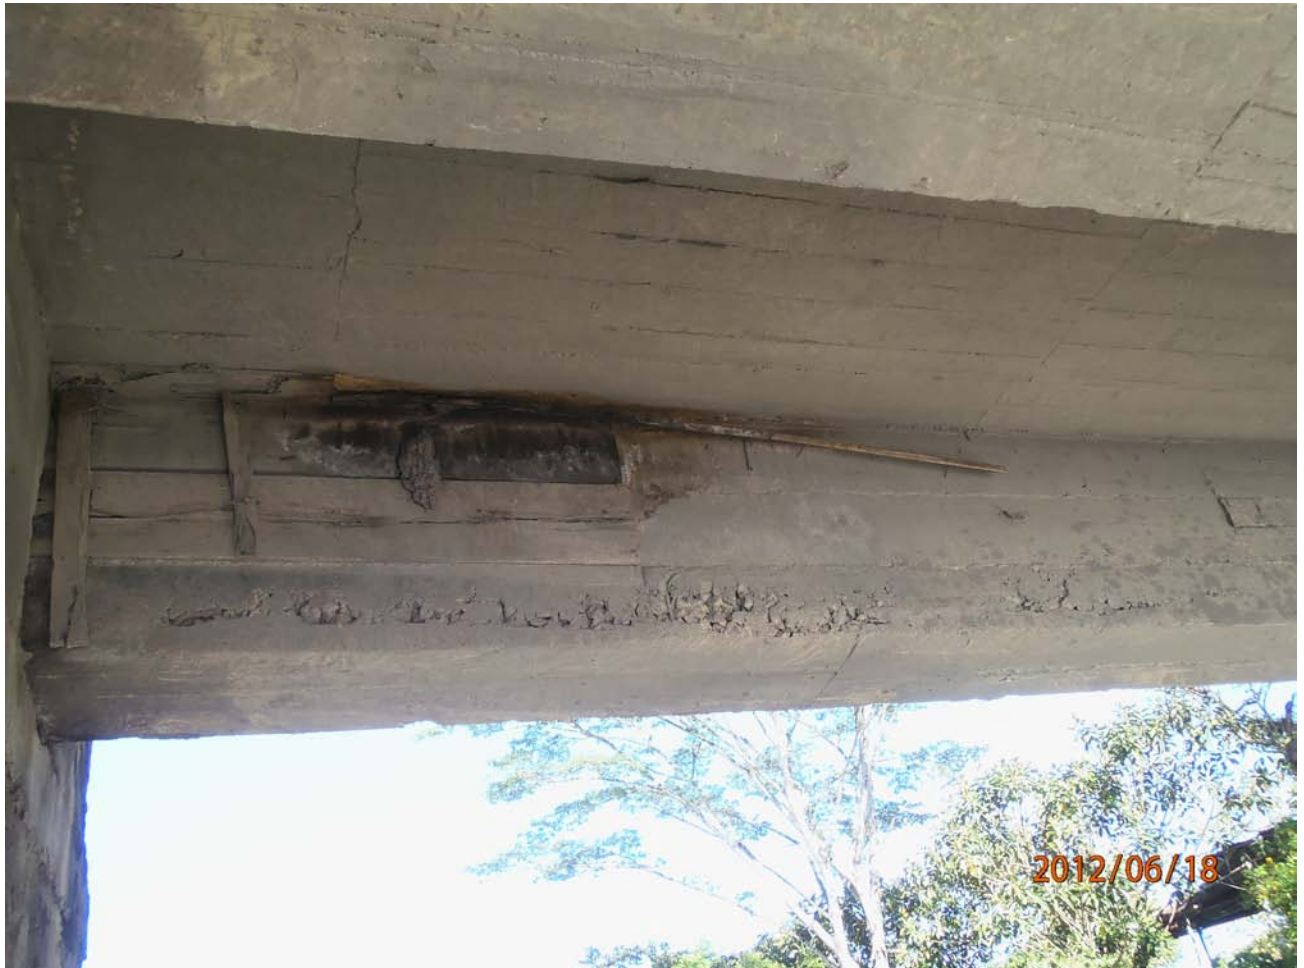
| Calif./Mantenim....: | 2 | / - |
| Daño/Observaciones.: | <p>Las vigas 1 y 3 presentan acero de refuerzo expuesto en sus caras internas, cerca del estribo #2, debido a mala práctica constructiva, se recomienda reparar el concreto para evitar corrosión del acero.</p> <p>Los demás elementos se encuentran en buen estado.</p> | |
| Tipo de daño.....: | Daño en conc. / acero expuesto | |

| Reparaciones.....: | A Reparación de concreto | |

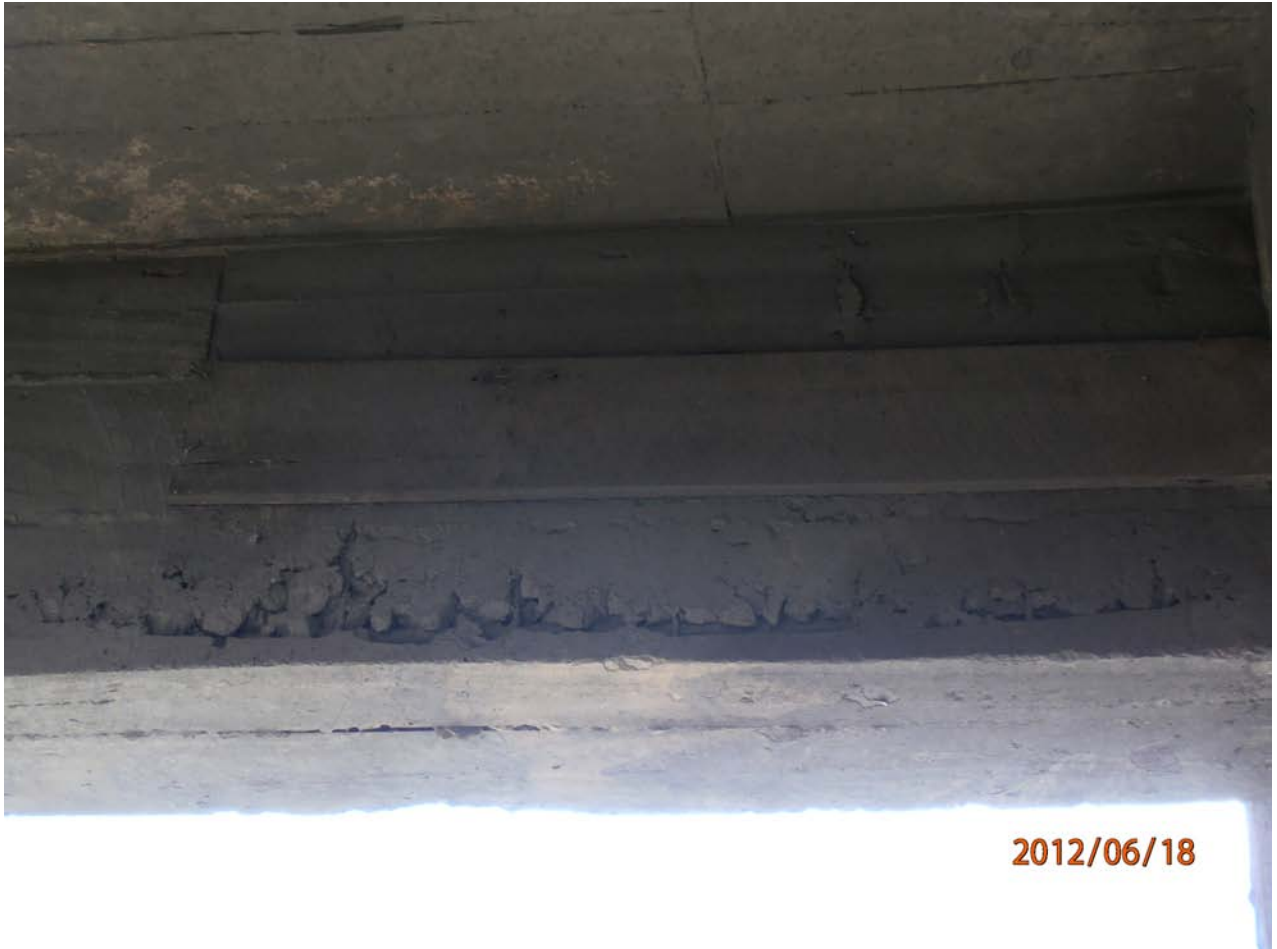
| Calif./Mantenim....: | 2 | / - |
| Daño/Observaciones.: | <p>Las vigas 1 y 3 presentan acero de refuerzo expuesto en sus caras internas, cerca del estribo #2, debido a mala práctica constructiva, se recomienda reparar el concreto para evitar corrosión del acero.</p> <p>Los demás elementos se encuentran en buen estado.</p> | |
| Tipo de daño.....: | Daño en conc. / acero expuesto | |

| Reparaciones.....: | A Reparación de concreto | |

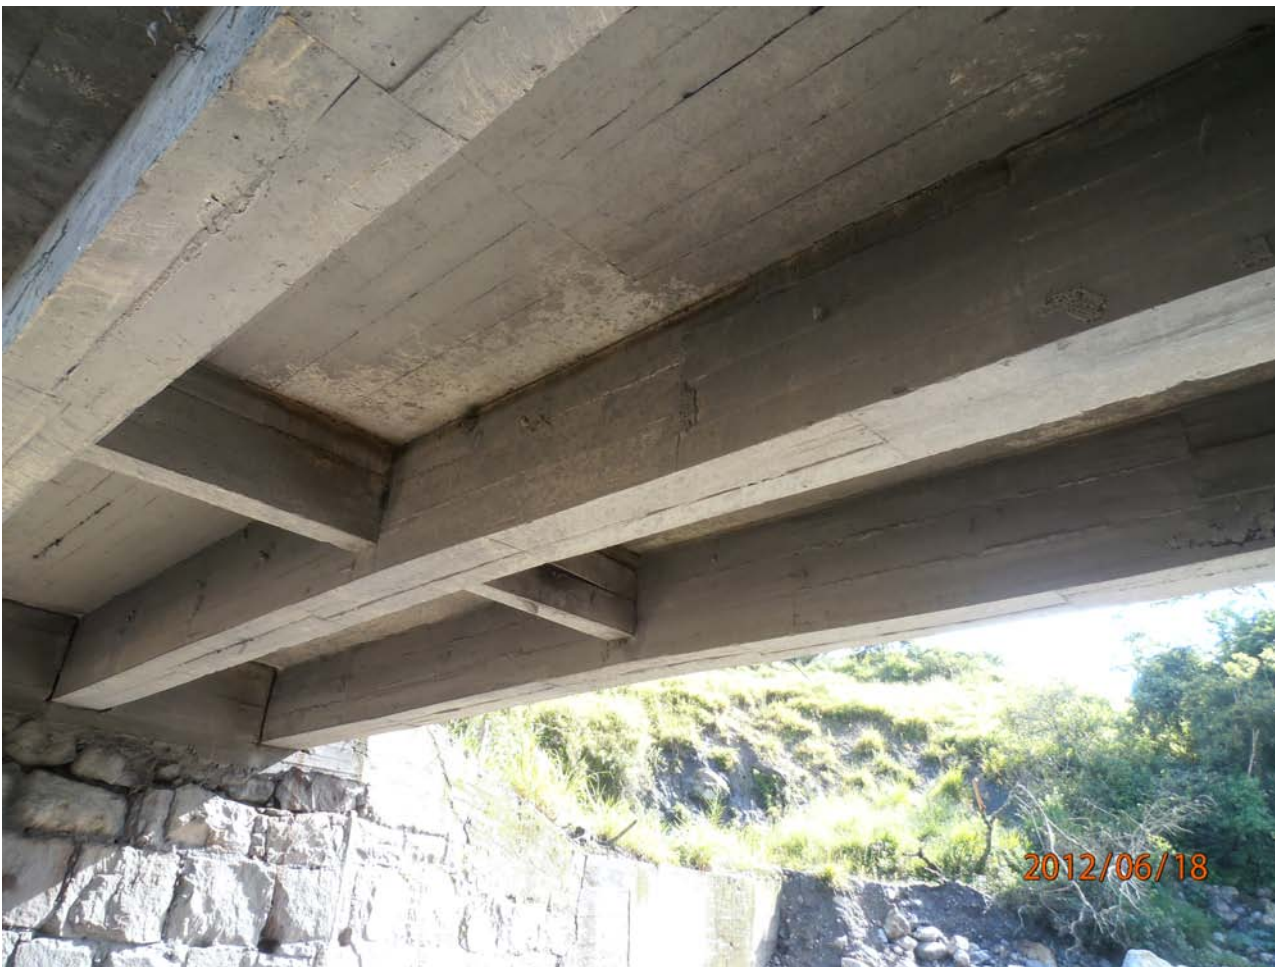
| Calif./Mantenim....: | 2 | / - |
| Daño/Observaciones.: | <p>Las vigas 1 y 3 presentan acero de refuerzo expuesto en sus caras internas, cerca del estribo #2, debido a mala práctica constructiva, se recomienda reparar el concreto para evitar corrosión del acero.</p> <p>Los demás elementos se encuentran en buen estado.</p> | |
| Tipo de daño.....: | Daño en conc. / acero expuesto | |

| Reparaciones.....: | A Reparación de concreto | |

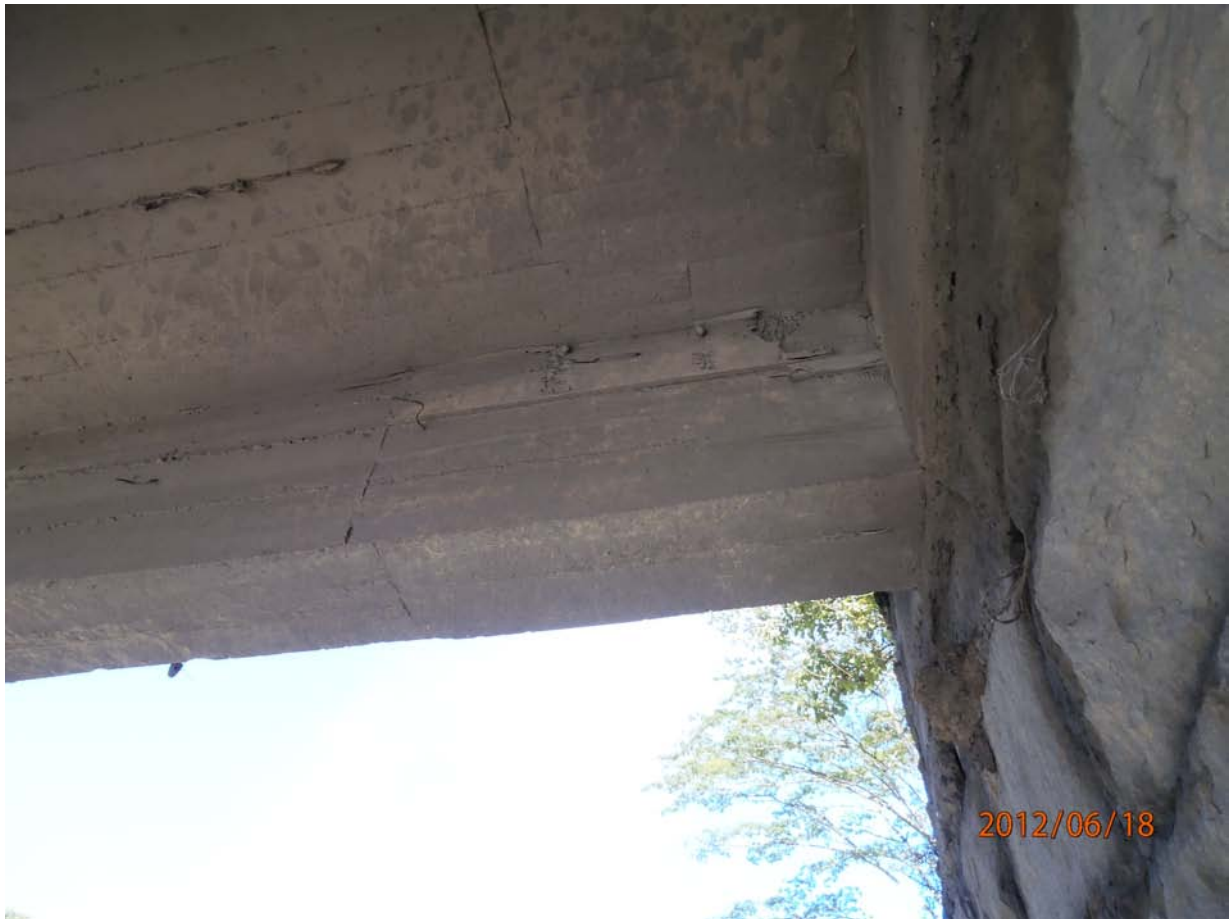
| Calif./Mantenim....: | 2 | / - |
| Daño/Observaciones.: | <p>Las vigas 1 y 3 presentan acero de refuerzo expuesto en sus caras internas, cerca del estribo #2, debido a mala práctica constructiva, se recomienda reparar el concreto para evitar corrosión del acero.</p> <p>Los demás elementos se encuentran en buen estado.</p> | |
| Tipo de daño.....: | Daño en conc. / acero expuesto | |

| Reparaciones.....: | A Reparación de concreto | |

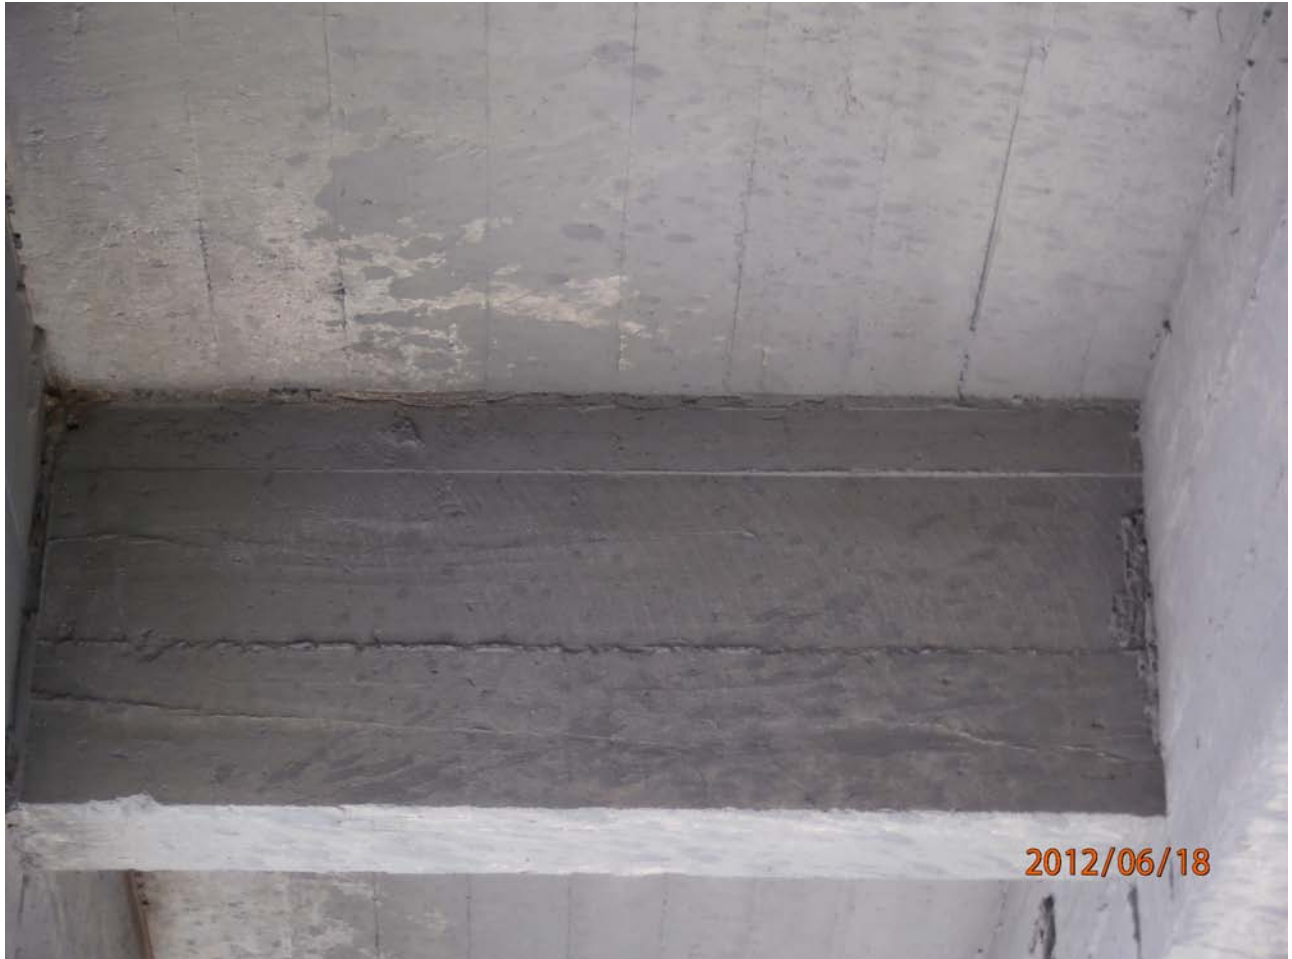
| Calif./Mantenim....: | 2 | / - |
| Daño/Observaciones.: | <p>Las vigas 1 y 3 presentan acero de refuerzo expuesto en sus caras internas, cerca del estribo #2, debido a mala práctica constructiva, se recomienda reparar el concreto para evitar corrosión del acero.</p> <p>Los demás elementos se encuentran en buen estado.</p> | |
| Tipo de daño.....: | Daño en conc. / acero expuesto | |

| Reparaciones.....: | A Reparación de concreto | |

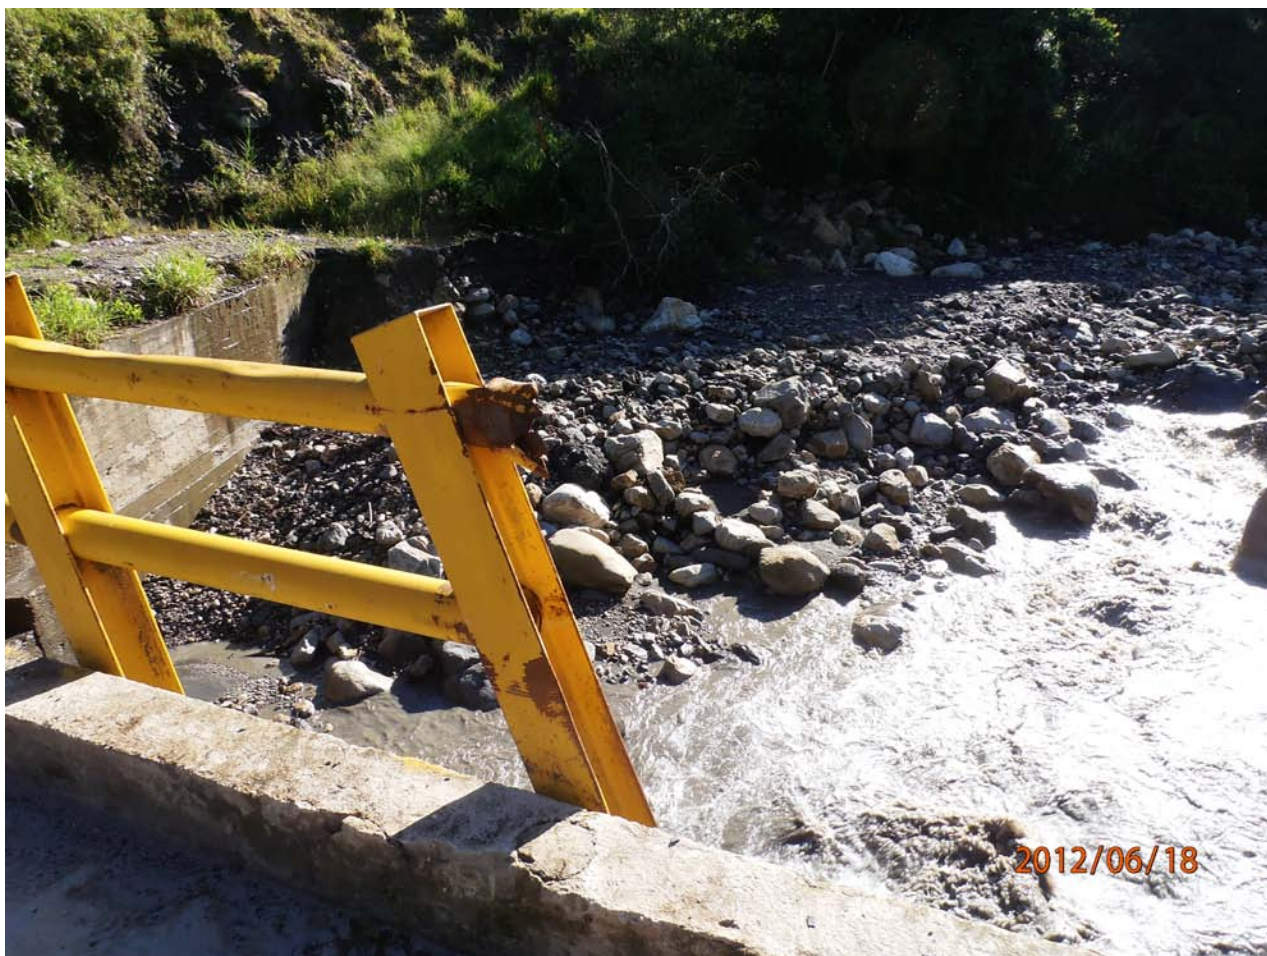
Componente.....: 15 Cauce

Calif./Mantenim....: 4 / -

Daño/Observaciones.: El cauce está tratando de pasar por el costado Páez, llevándose los conos y taludes, y las aletas, poniendo en riesgo la calzada, debido a que la longitud del puente es escasa. Se debe realizar una inspección especial con urgencia ya que la vía se encuentra en riesgo.

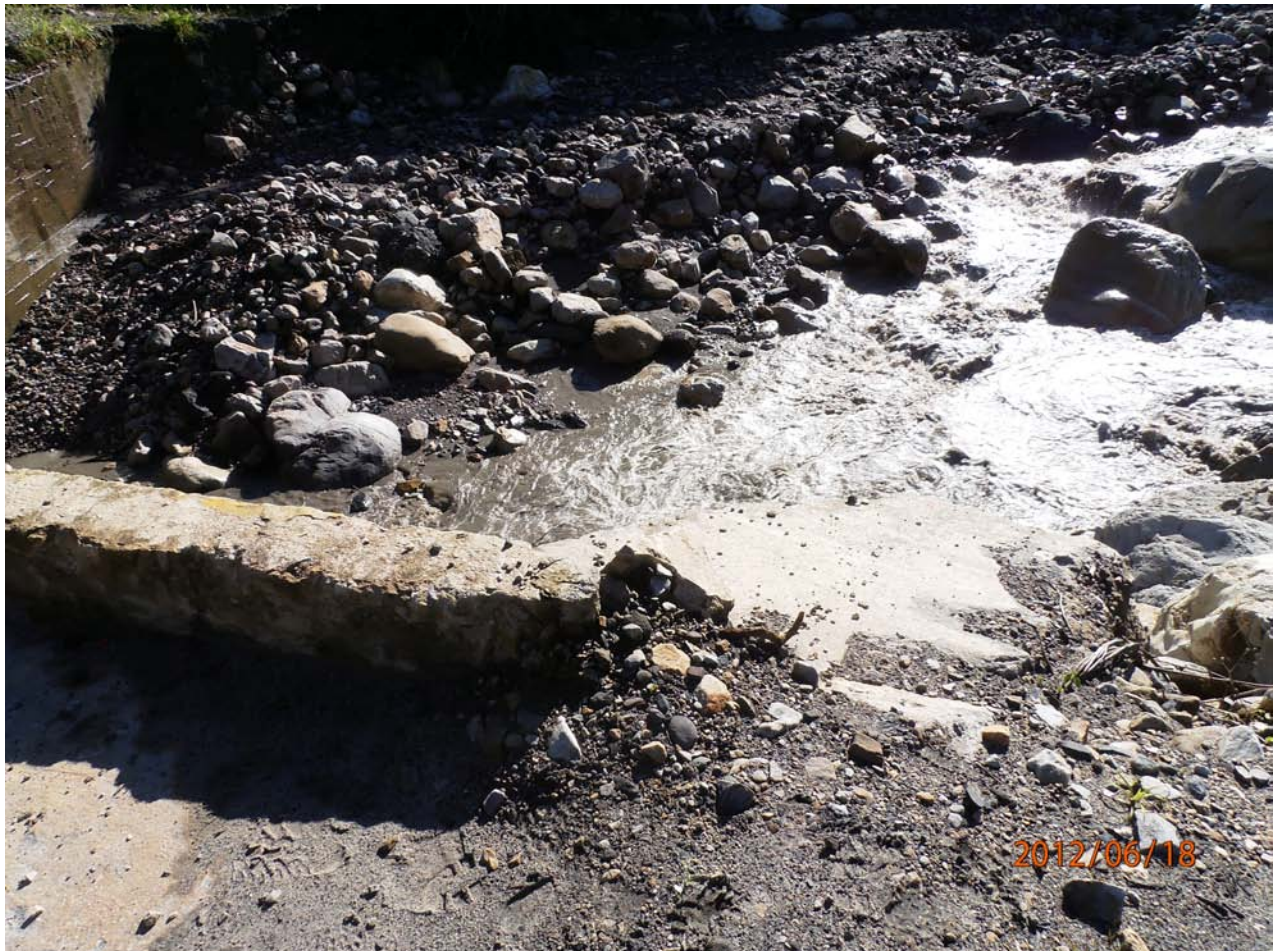
| Calif./Mantenim....: | 4 | / - |
| Daño/Observaciones.: | El cauce está tratando de pasar por el costado Páez, llevándose los conos y taludes, y las aletas, poniendo en riesgo la calzada, debido a que la longitud del puente es escasa. Se debe realizar una inspección especial con urgencia ya que la vía se encuentra en riesgo. | |

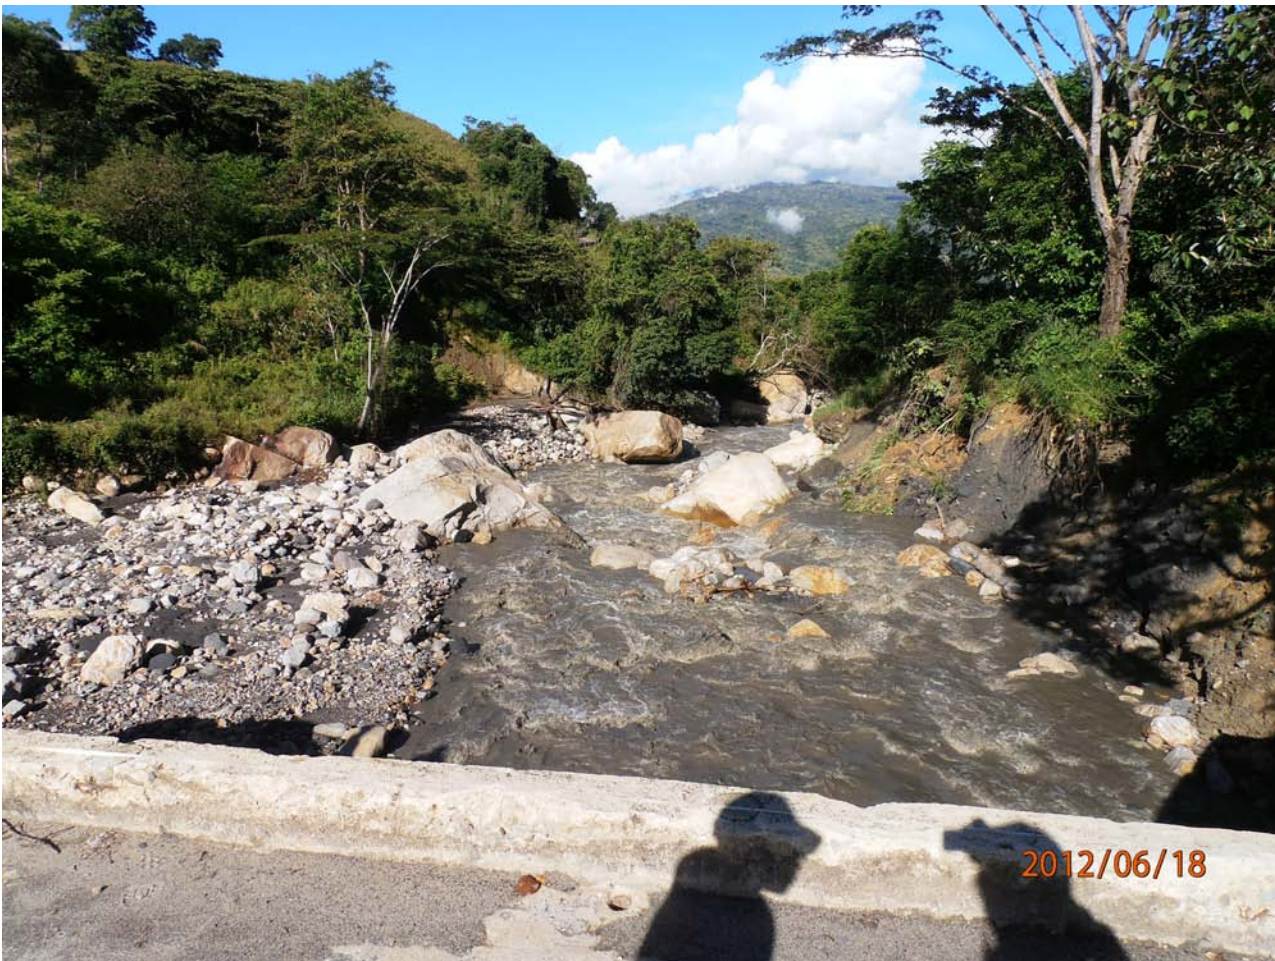
Componente.....: 15 Cauce

Calif./Mantenim....: 4 / -

Daño/Observaciones.: El cauce está tratando de pasar por el costado Páez, llevándose los conos y taludes, y las aletas, poniendo en riesgo la calzada, debido a que la longitud del puente es escasa. Se debe realizar una inspección especial con urgencia ya que la vía se encuentra en riesgo.

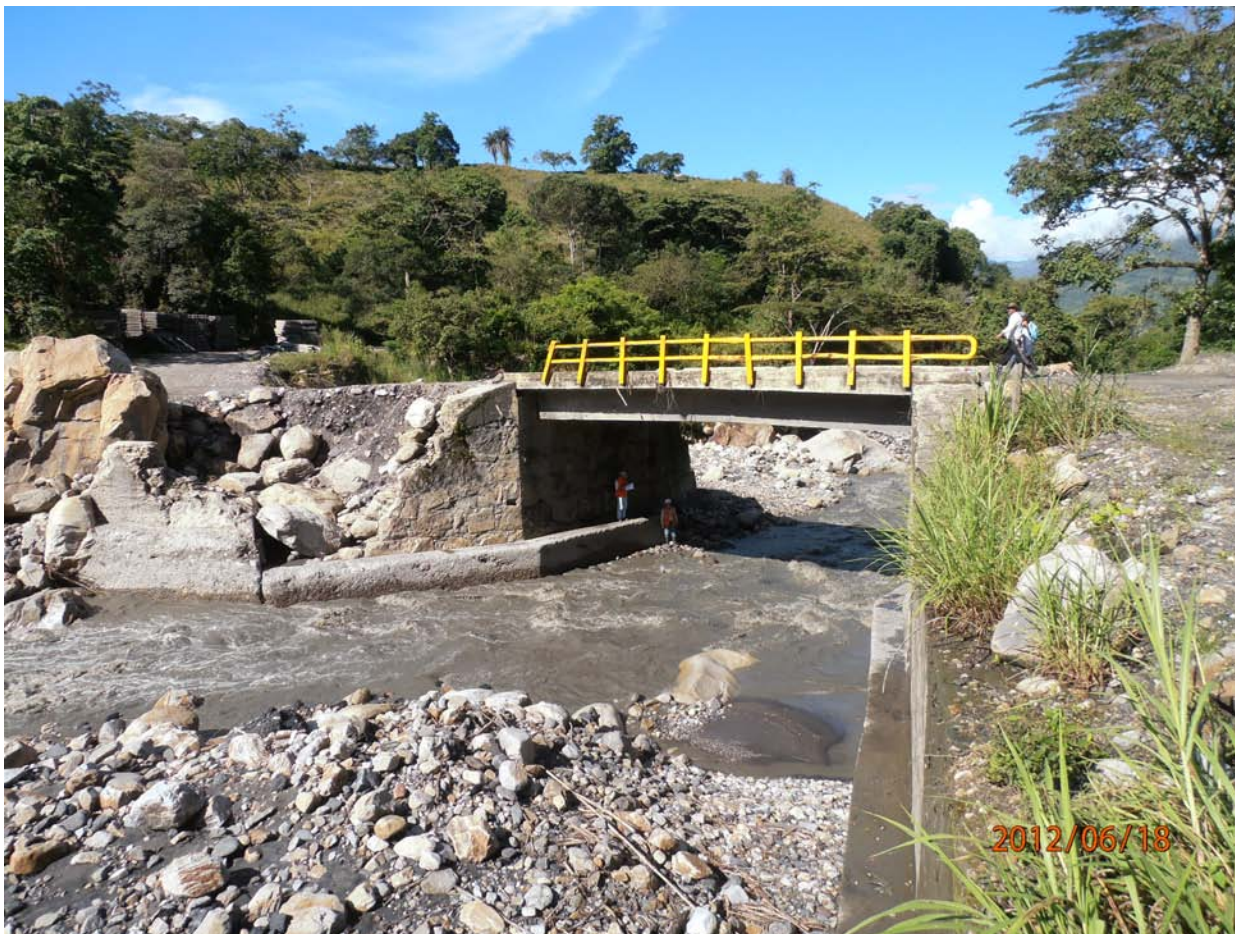
Componente.....: 17 Puente en general

Calif./Mantenim....: 4 / -

Daño/Observaciones.: Se debe realizar una inspección especial con urgencia ya que el cauce está tratando de pasar por el costado Paéz, llevándose los conos y latules, y las aletas. Se observa un paso provisional ya que hubo perdida de las calzada. Se debe ampliar la luz del puente, ya que es insuficiente.

Tipo de daño.....: Daño estr.(sobrecar./dis.insu)

Reparaciones.....: A Cambio del puente
