| SDC/INV | SiPuCol | Fecha | Hoja |
|---|---|---|---|
| Informe de inspección principal | | 21/08/12 | 1 |
| 04-6009-006.00 La Batatalera | | | |

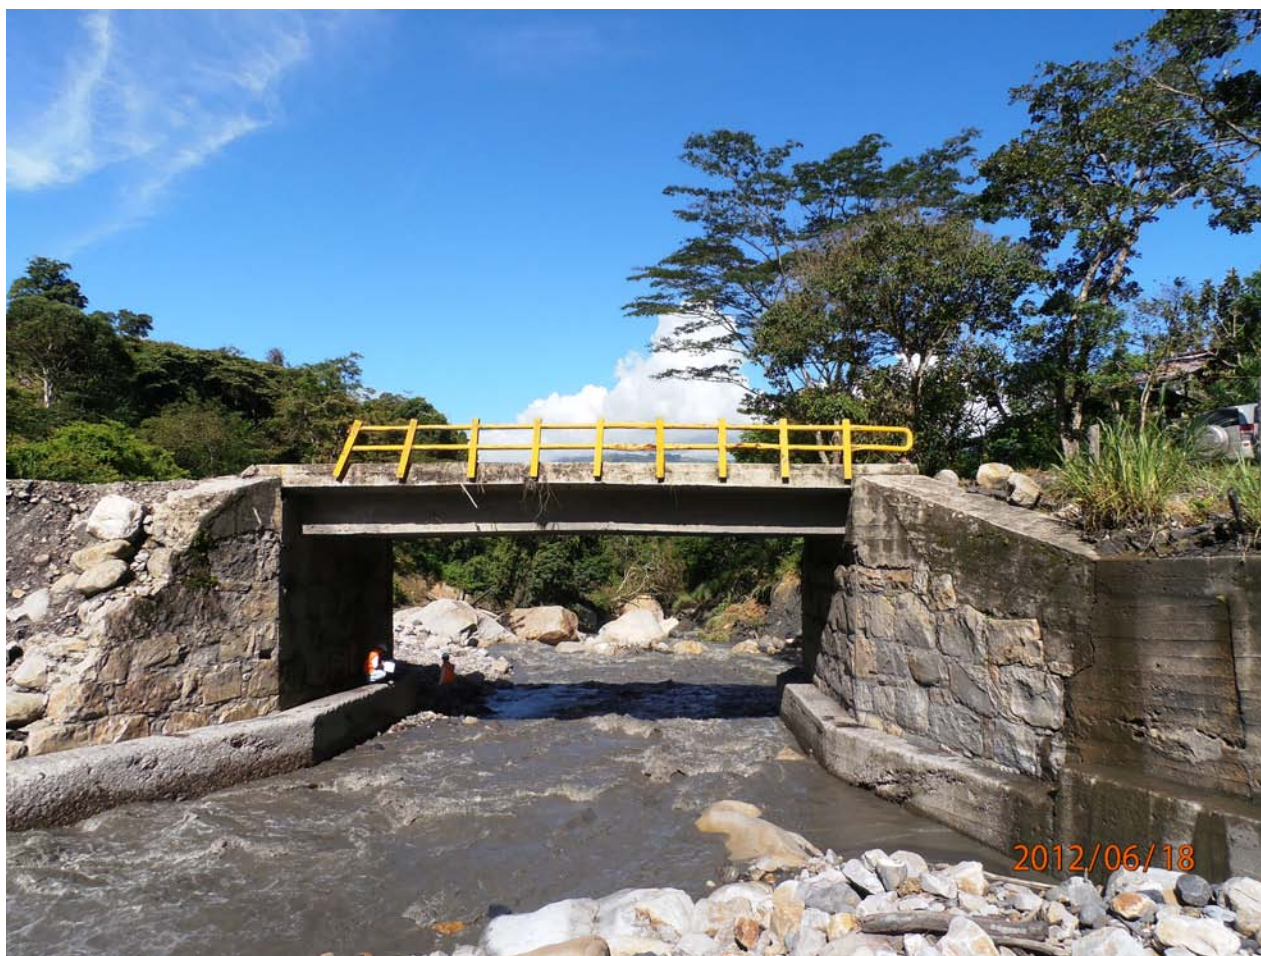
Componente.....: 17 Puente en general

Calif./Mantenim....: 4 / -

Daño/Observaciones.: Se debe realizar una inspección especial con urgencia ya que el cauce está tratando de pasar por el costado Paéz, llevándose los conos y latules, y las aletas. Se observa un paso provisional ya que hubo perdida de las calzada. Se debe ampliar la luz del puente, ya que es insuficiente.

Tipo de daño.....: Daño estr.(sobrecar./dis.insu)

Reparaciones.....: A Cambio del puente
