SDC/INV	SiPuCol	Fecha	Hoja
	Informe de inspección principal	24/08/12	1
04-6209-044.00 La Libertad			
Regional.....: 4 Boyacá			
Ruta.....: Turbo-Orocué,			
Carretera.....: BARBOSA - TUNJA			
Lado de la car...: 1			
Abscisa.....: 0+0000			
No del registro..: 10044			
Año de construcción.....:			
Año de la última reconstrucción.....: 2005			
Paso Superior/Inferior.....: S			
Dir. de abs. de la carretera principal.: E			
Requisitos de la inspección.....: 0 Nada			
Recolección de datos : Fecha.....: 2012.06.24			
: Iniciales.....: M.E.R			
Posición geográfica..:			
Latitud: 5 gra 55.58 min N Longitud: 73 gra 36.859 min O Altitud: 1541 m			
Geometría: Número de luces.....: 3			
Longitud de la luz menor (m): 6.05			
Longitud de la luz mayor (m): 52.70			
Longitud total(m): 70.15			
Ancho del tablero.....(m): 10.30			
Ancho del separador.....(m): 0.00			
Ancho del andén izquierdo(m): 0.00			
Ancho del andén derecho..(m): 1.00

Resumen cronológico:	Fecha	Actividades
	2006.06.09	Inspección principal
	2012.04.26	Inspección principal

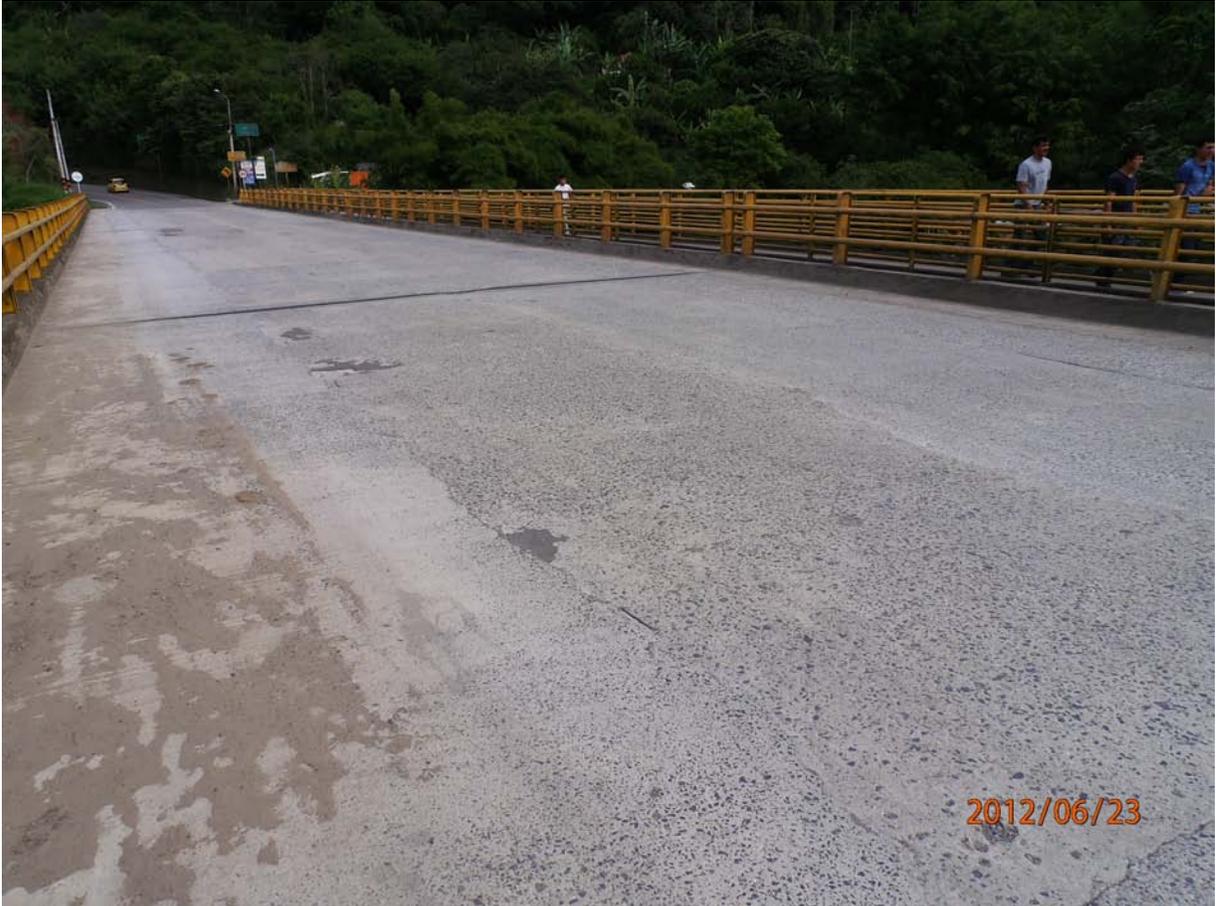
Componente.....: 1 Superficie del puente
 Calif./Mantenim....: 3 / -
 Daño/Observaciones.: La superficie del puente se encuentra desgastada, con fisuras transversales, pérdida del material en algunas zonas y, agregado y acero expuesto.
 Tipo de daño.....: Descomposición
 Reparaciones.....: B Cambio del pavimento de concreto

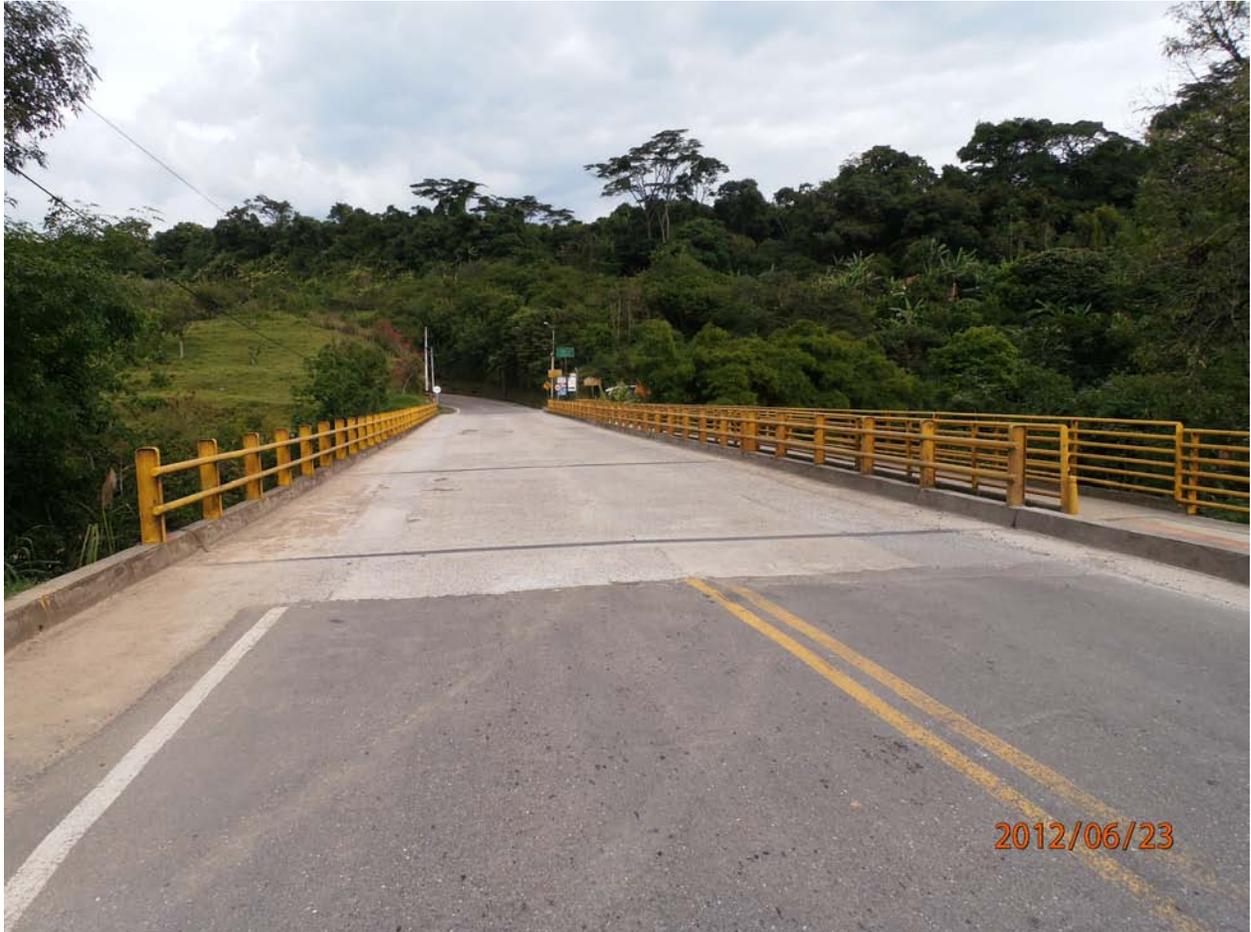
Componente.....: 1 Superficie del puente

Calif./Mantenim....: 3 / -

Daño/Observaciones.: La superficie del puente se encuentra desgastada, con fisuras transversales, pérdida del material en algunas zonas y, agregado y acero expuesto.

Tipo de daño.....: Descomposición

Reparaciones.....: B Cambio del pavimento de concreto

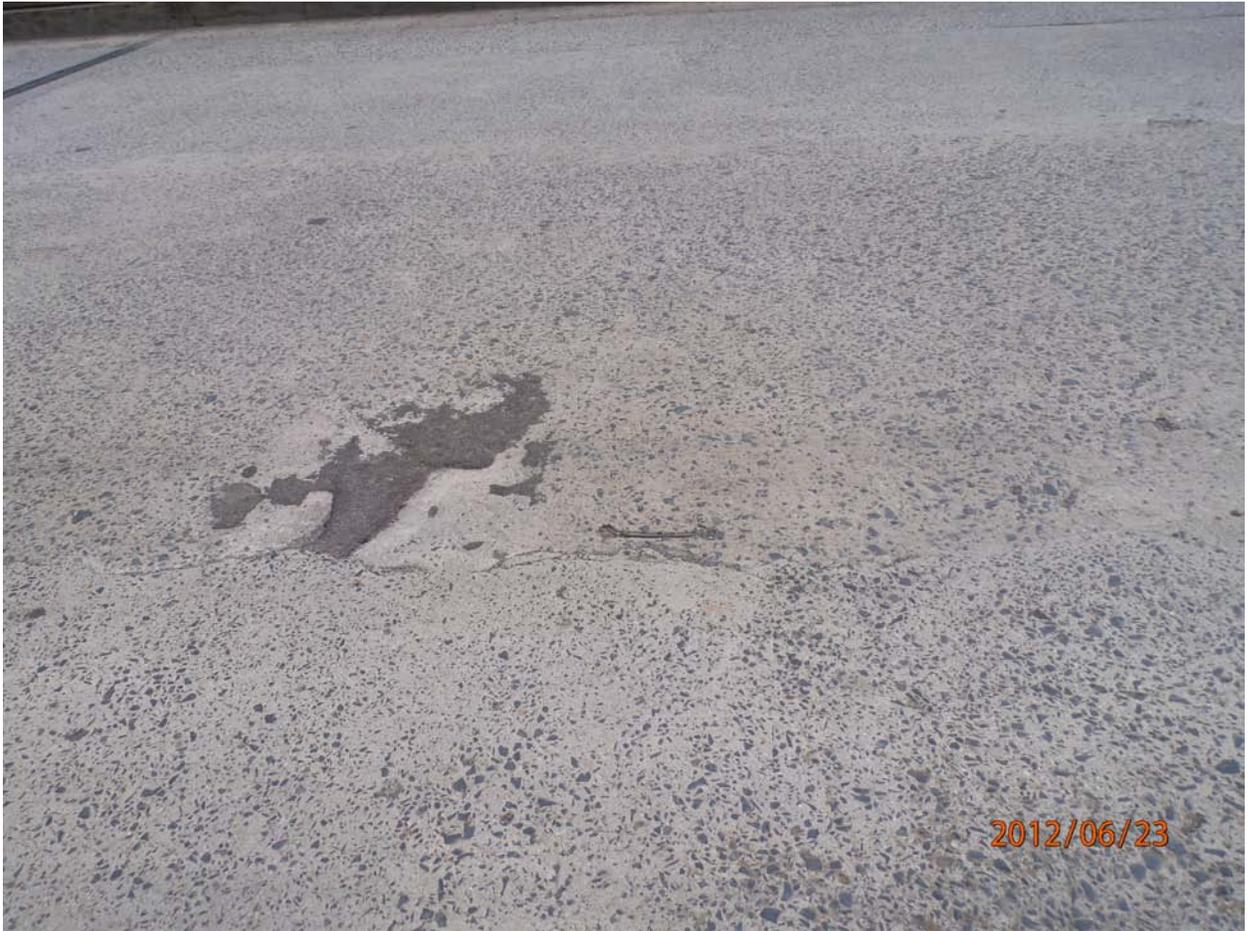
Componente.....: 1 Superficie del puente

Calif./Mantenim....: 3 / -

Daño/Observaciones.: La superficie del puente se encuentra desgastada, con fisuras transversales, pérdida del material en algunas zonas y, agregado y acero expuesto.

Tipo de daño.....: Descomposición

Reparaciones.....: B Cambio del pavimento de concreto

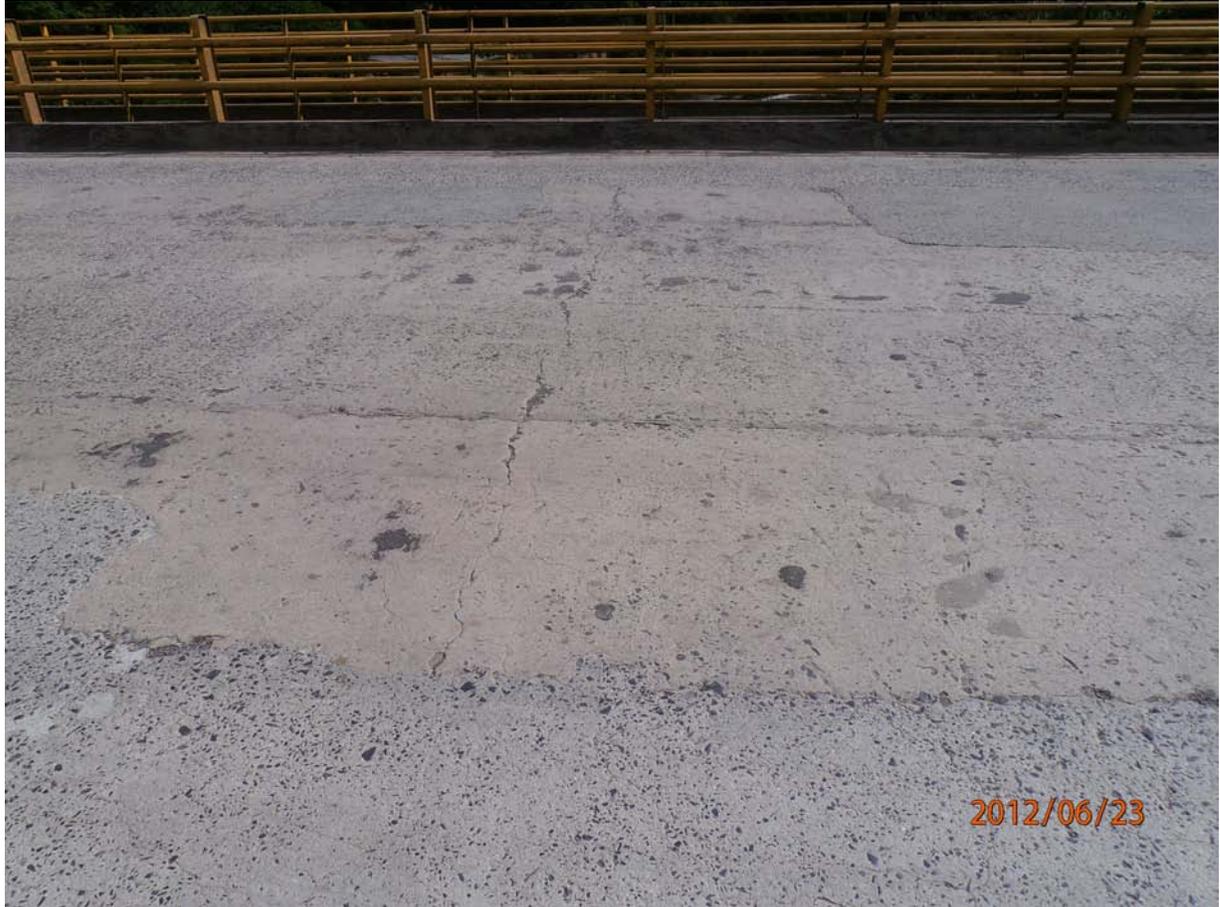
Componente.....: 1 Superficie del puente

Calif./Mantenim....: 3 / -

Daño/Observaciones.: La superficie del puente se encuentra desgastada, con fisuras transversales, pérdida del material en algunas zonas y, agregado y acero expuesto.

Tipo de daño.....: Descomposición

Reparaciones.....: B Cambio del pavimento de concreto

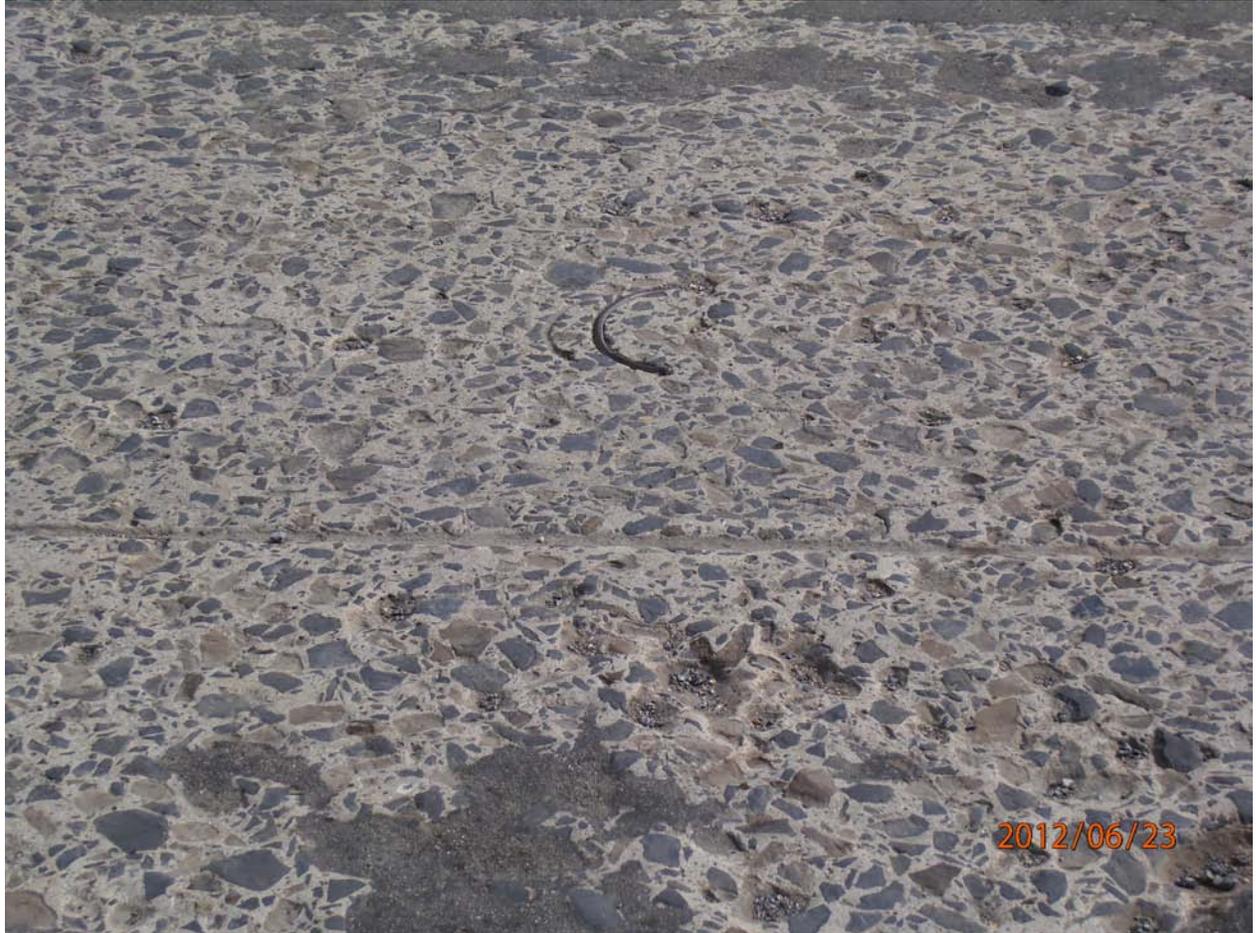
Componente.....: 1 Superficie del puente
 Calif./Mantenim....: 3 / -
 Daño/Observaciones.: La superficie del puente se encuentra desgastada,
 con fisuras transversales, pérdida del material en
 algunas zonas y, agregado y acero expuesto.
 Tipo de daño.....: Descomposición
 Reparaciones.....: B Cambio del pavimento de concreto

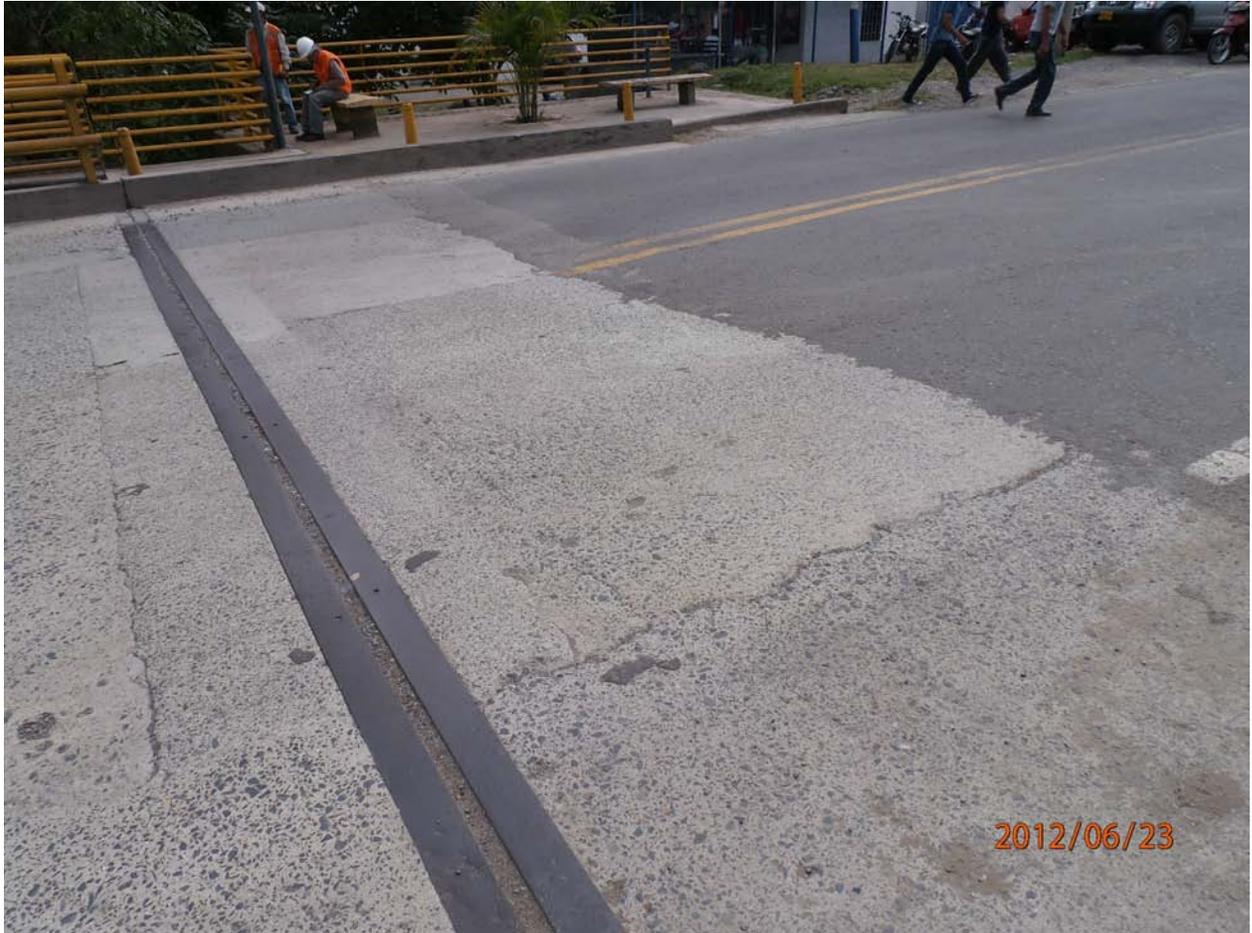
Componente.....: 2 Juntas de expansión

Calif./Mantenim....: 2 / -

Daño/Observaciones.: La junta #3 no cuenta con el dispositivo (ángulo) en toda su longitud.
Las juntas en general presentan desprendimiento del bloque de anclaje.
Se debe realizar limpieza y mantenimiento rutinario.
Se recomienda cambiar las juntas metálicas por juntas de bloque de neopreno. Z (m): Instalación de

Tipo de daño.....: Otro

Reparaciones.....: A Reparación de junta
Z Otra

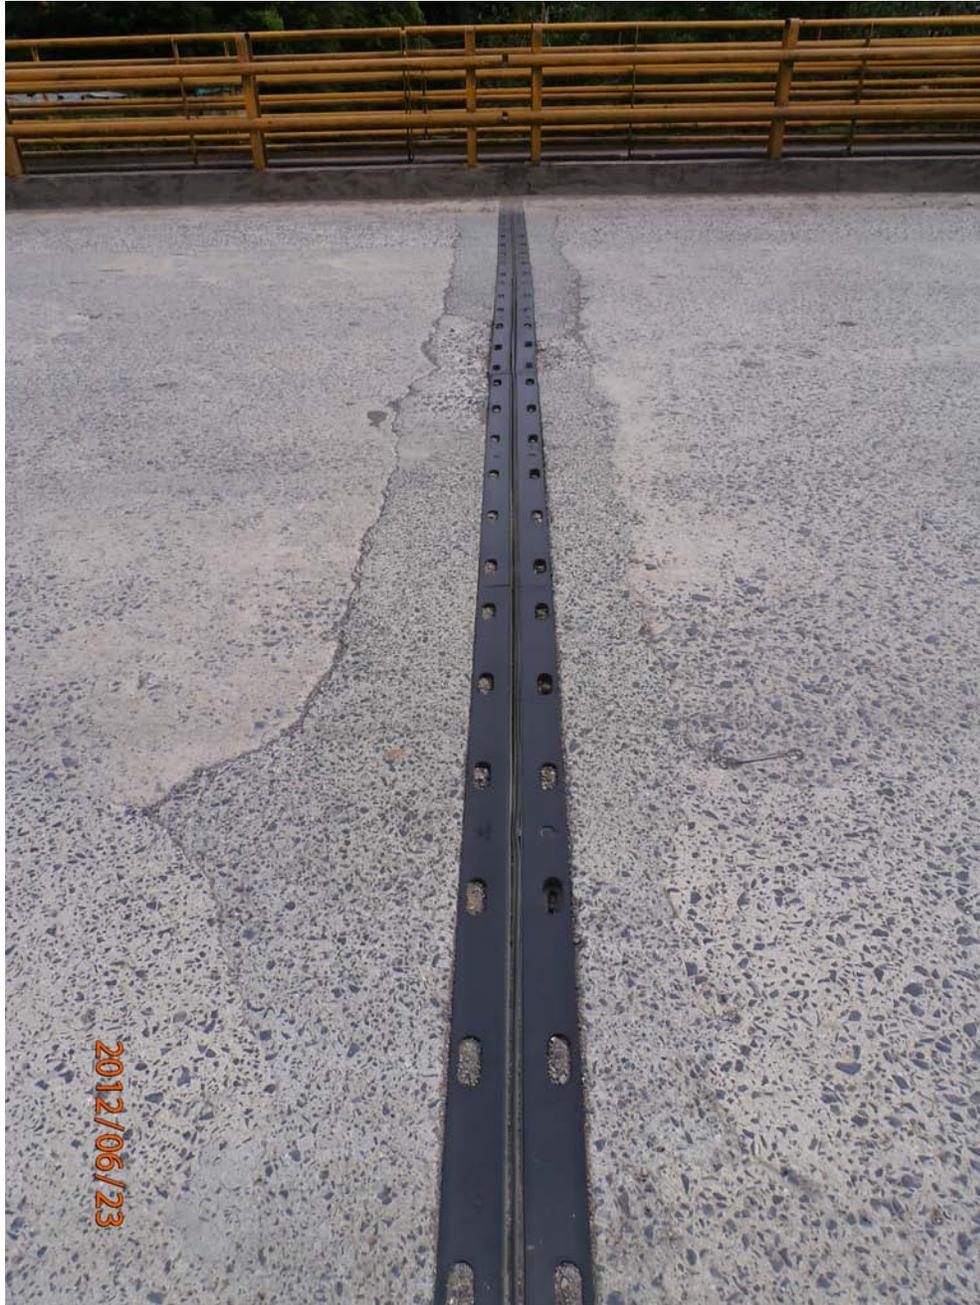
Componente.....: 2 Juntas de expansión

Calif./Mantenim....: 2 / -

Daño/Observaciones.: La junta #3 no cuenta con el dispositivo (ángulo) en toda su longitud.
Las juntas en general presentan desprendimiento del bloque de anclaje.
Se debe realizar limpieza y mantenimiento rutinario.
Se recomienda cambiar las juntas metálicas por juntas de bloque de neopreno. Z (m): Instalación de

Tipo de daño.....: Otro

Reparaciones.....: A Reparación de junta
Z Otra

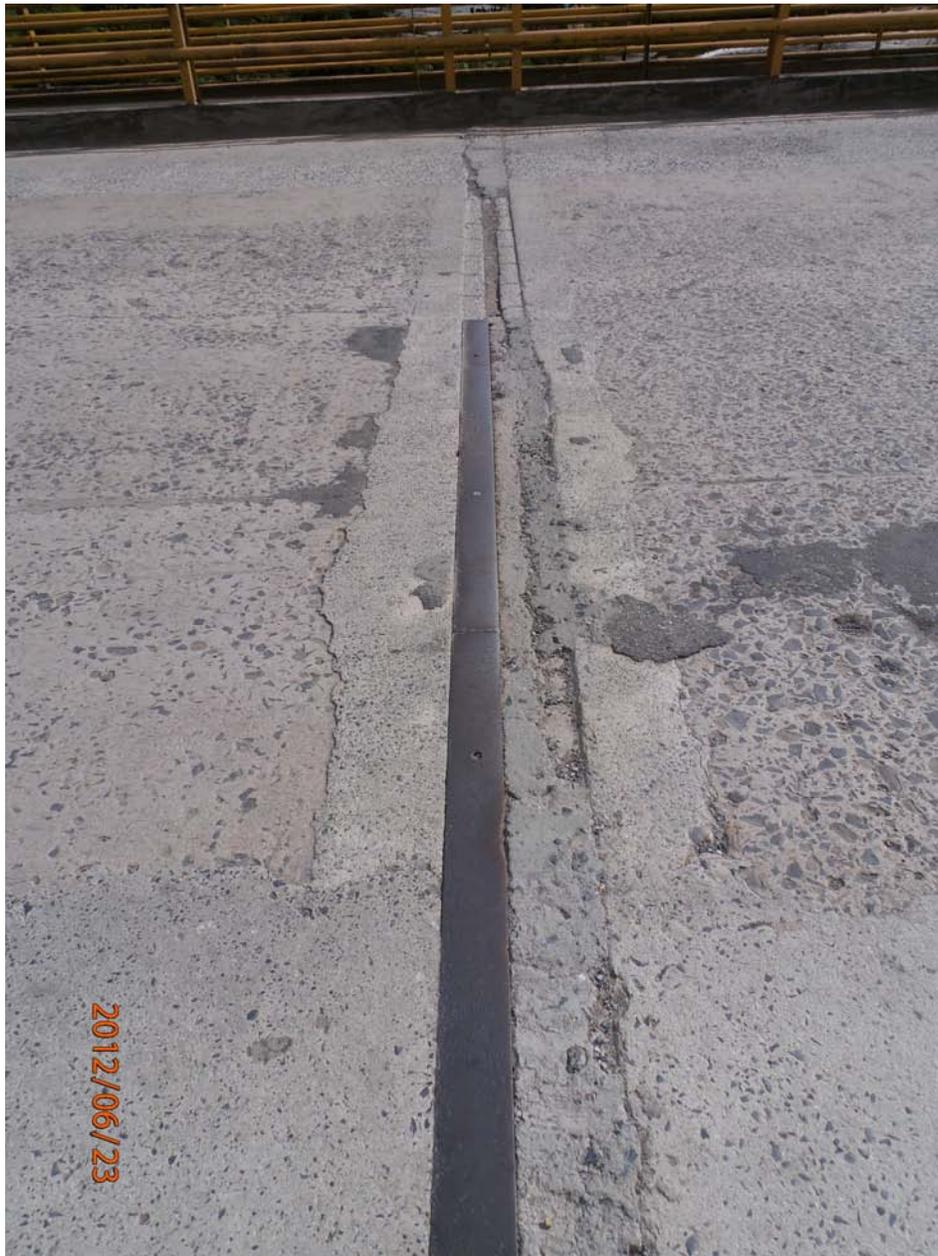
Componente.....: 2 Juntas de expansión

Calif./Mantenim....: 2 / -

Daño/Observaciones.: La junta #3 no cuenta con el dispositivo (ángulo) en toda su longitud.
Las juntas en general presentan desprendimiento del bloque de anclaje.
Se debe realizar limpieza y mantenimiento rutinario.
Se recomienda cambiar las juntas metálicas por juntas de bloque de neopreno. Z (m): Instalación de

Tipo de daño.....: Otro

Reparaciones.....: A Reparación de junta
Z Otra

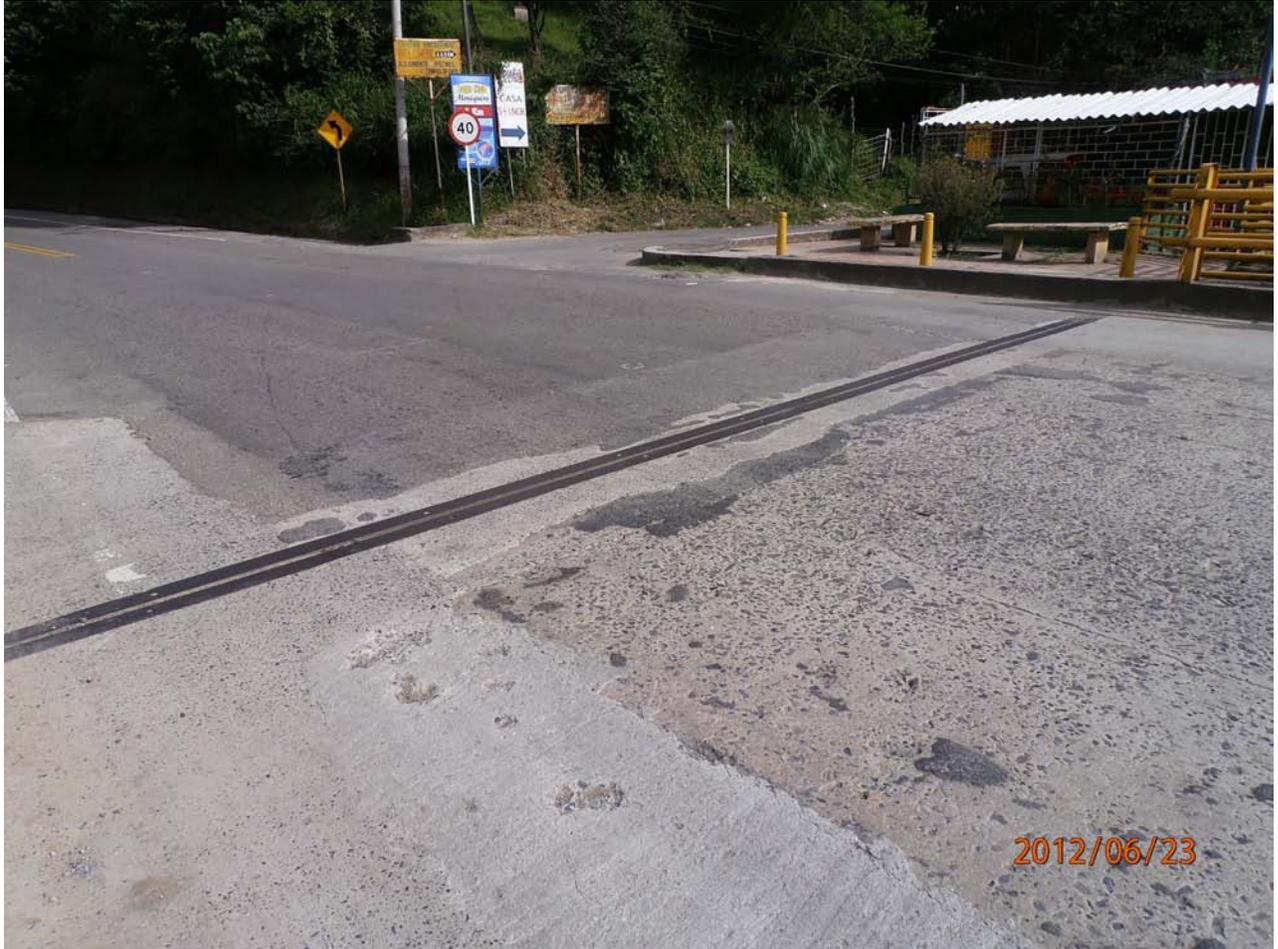
Componente.....: 2 Juntas de expansión

Calif./Mantenim....: 2 / -

Daño/Observaciones.: La junta #3 no cuenta con el dispositivo (ángulo) en toda su longitud.
Las juntas en general presentan desprendimiento del bloque de anclaje.
Se debe realizar limpieza y mantenimiento rutinario.
Se recomienda cambiar las juntas metálicas por juntas de bloque de neopreno. Z (m): Instalación de

Tipo de daño.....: Otro

Reparaciones.....: A Reparación de junta
Z Otra

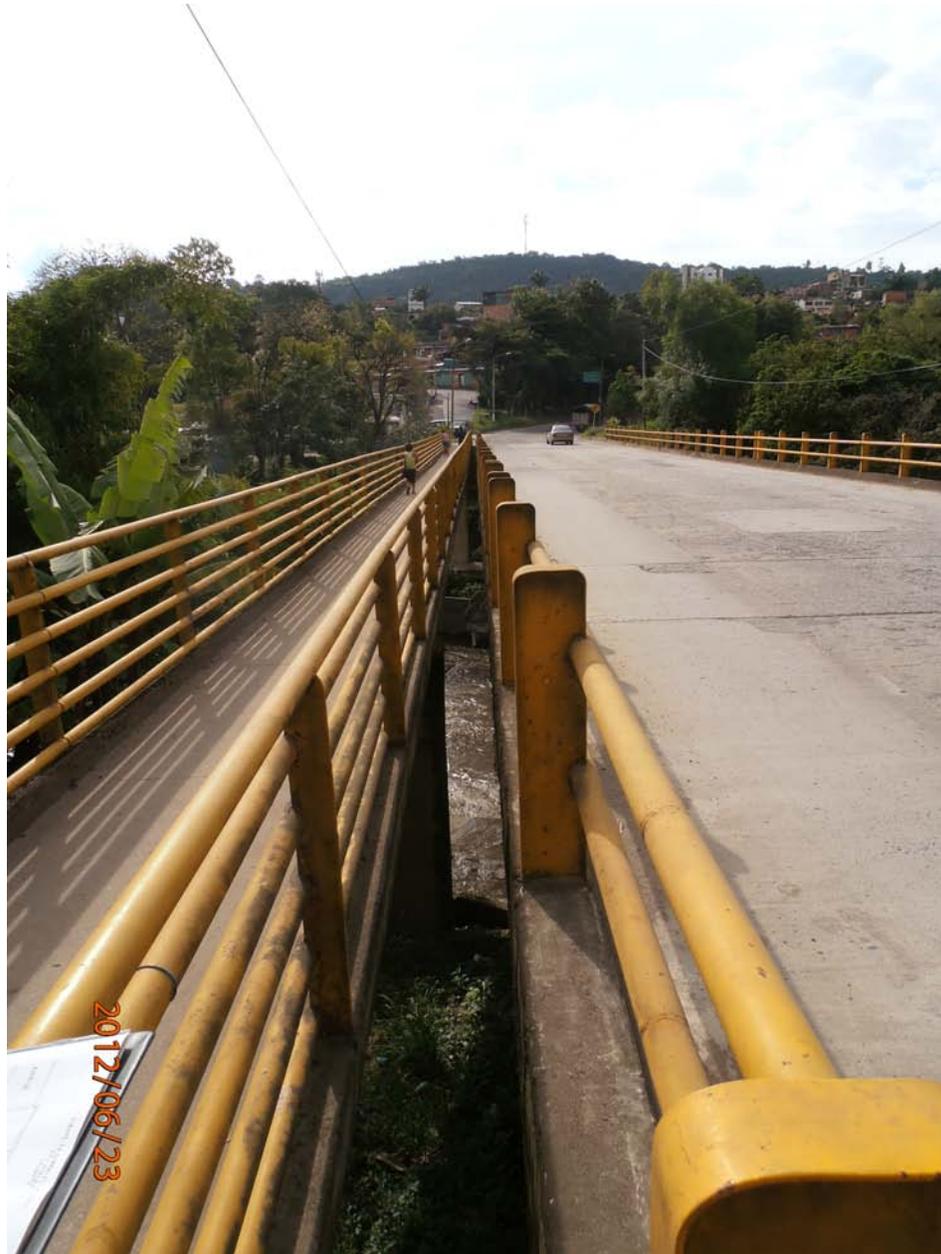
Componente.....: 3 Andenes/Bordillos

Calif./Mantenim....: 0 / +

Daño/Observaciones.: En el costado derecho, aguas arriba, el puente cuenta con una pasarela peatonal independiente de la estructura, la cual se encuentra en buen estado. Se debe realizar limpieza y mantenimiento rutinario. Los bordillos del puente se encuentran en buen estado. Presentan algo de suciedad. Se debe realizar limpieza y mantenimiento rutinario.

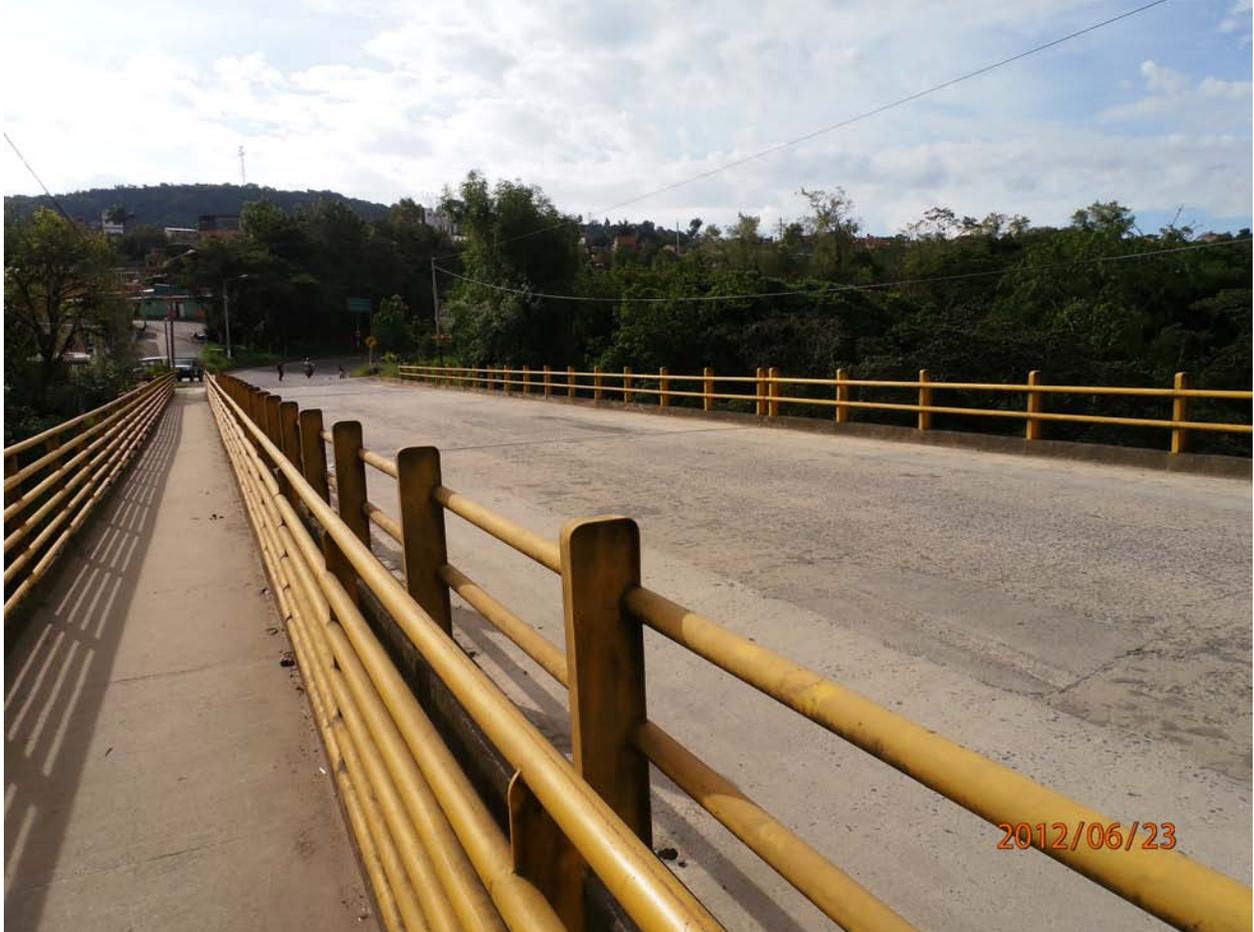
Componente.....: 3 Andenes/Bordillos

Calif./Mantenim....: 0 / +

Daño/Observaciones.: En el costado derecho, aguas arriba, el puente cuenta con una pasarela peatonal independiente de la estructura, la cual se encuentra en buen estado. Se debe realizar limpieza y mantenimiento rutinario. Los bordillos del puente se encuentran en buen estado. Presentan algo de suciedad. Se debe realizar limpieza y mantenimiento rutinario.

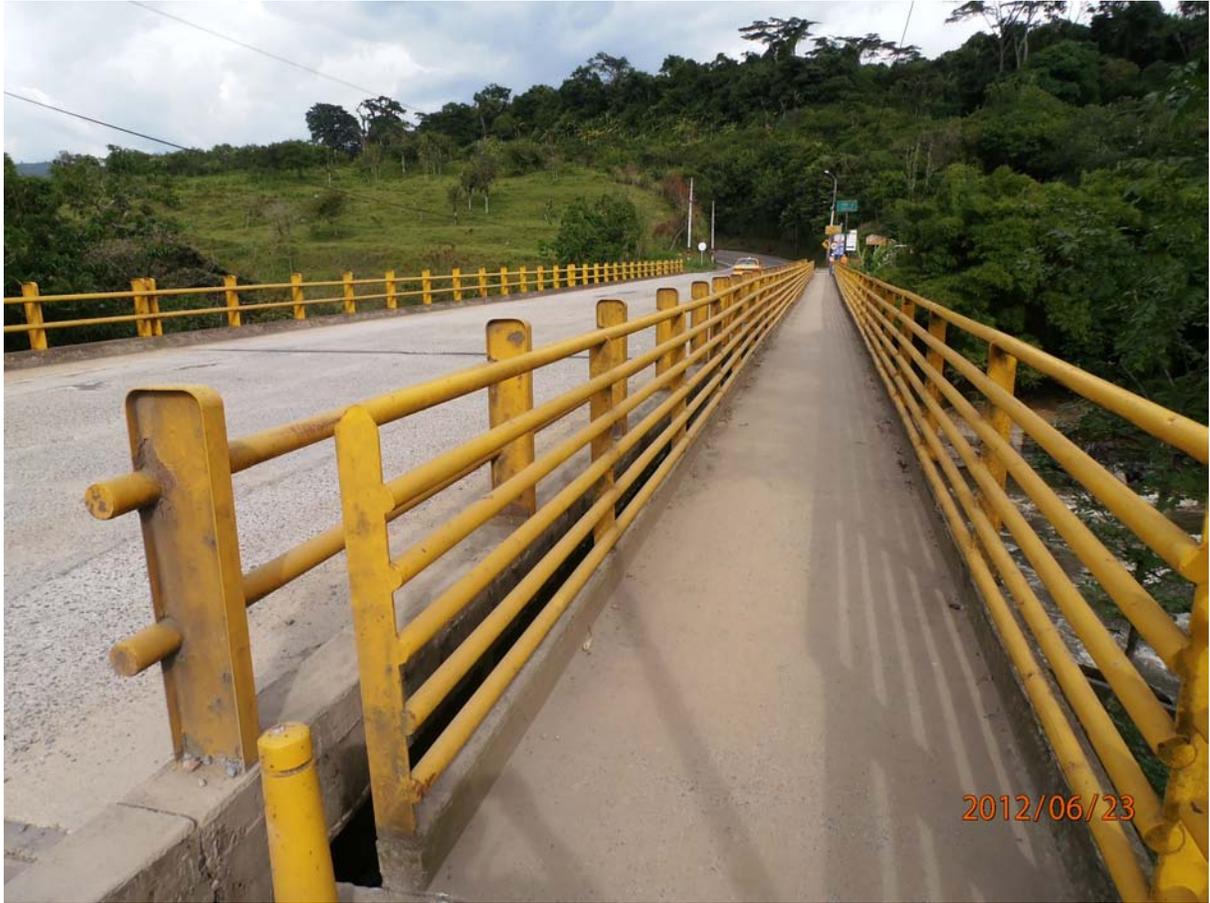
Componente.....: 3 Andenes/Bordillos

Calif./Mantenim....: 0 / +

Daño/Observaciones.: En el costado derecho, aguas arriba, el puente cuenta con una pasarela peatonal independiente de la estructura, la cual se encuentra en buen estado. Se debe realizar limpieza y mantenimiento rutinario. Los bordillos del puente se encuentran en buen estado. Presentan algo de suciedad. Se debe realizar limpieza y mantenimiento rutinario.

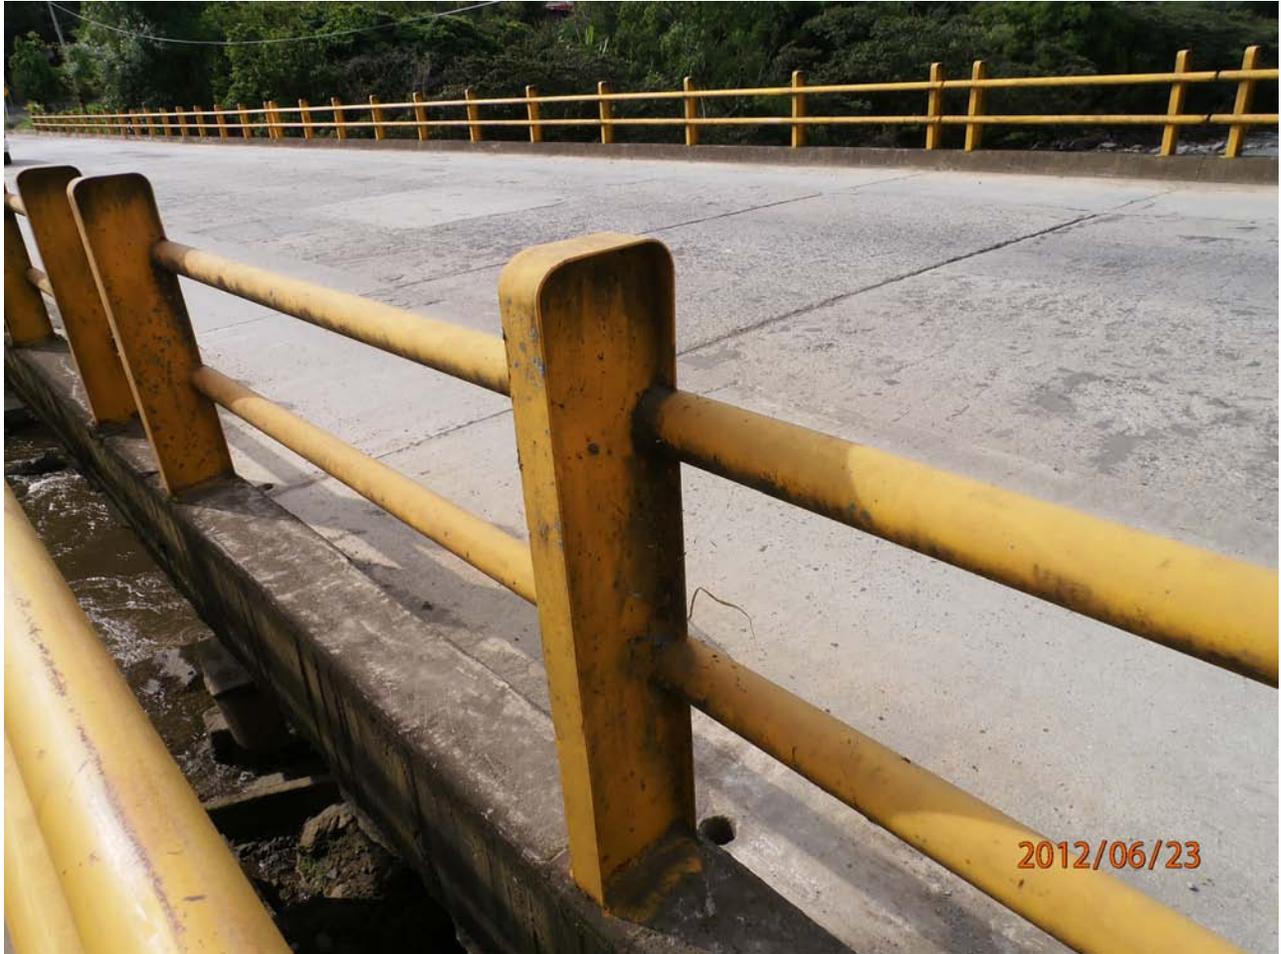
Componente.....: 4 Barandas

Calif./Mantenim....: 1 / +

Daño/Observaciones.: Las barandas presenta algo de corrosión superficial.
Se debe realizar limpieza y mantenimiento rutinario.
En general se encuentran en buen estado.

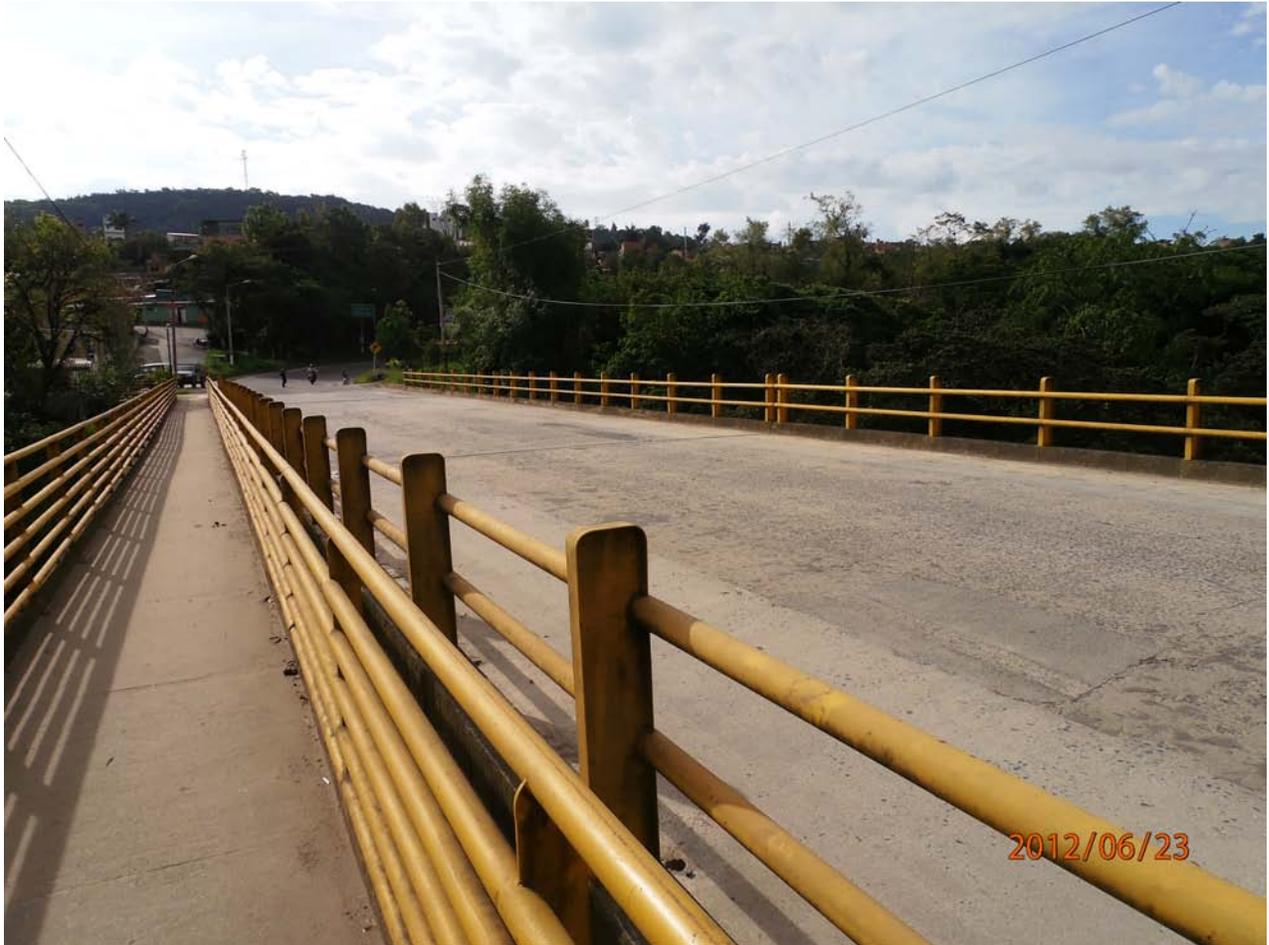
Componente.....: 4 Barandas

Calif./Mantenim....: 1 / +

Daño/Observaciones.: Las barandas presenta algo de corrosión superficial.
Se debe realizar limpieza y mantenimiento rutinario.
En general se encuentran en buen estado.

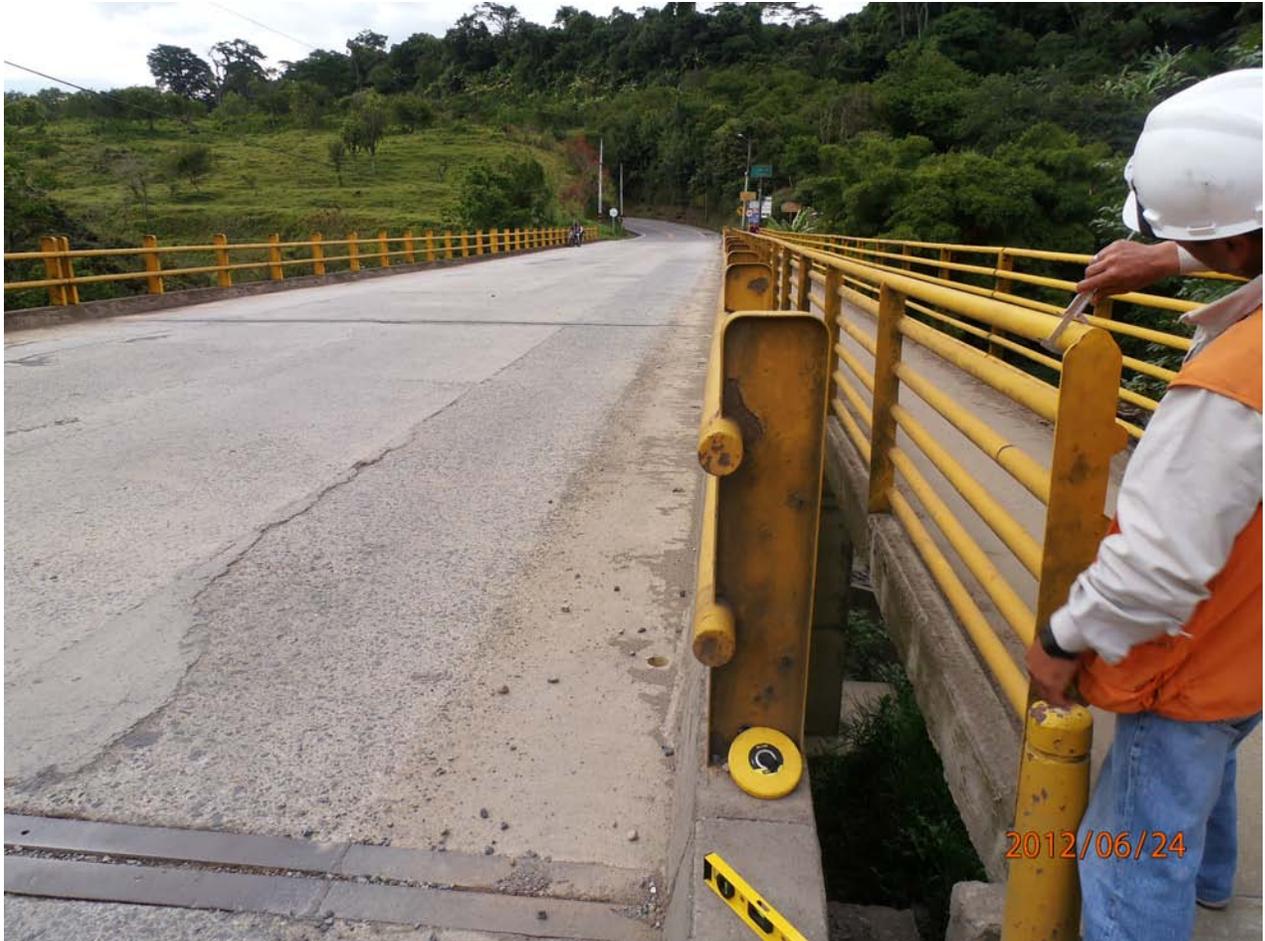
Componente.....: 4 Barandas

Calif./Mantenim....: 1 / +

Daño/Observaciones.: Las barandas presenta algo de corrosión superficial.
Se debe realizar limpieza y mantenimiento rutinario.
En general se encuentran en buen estado.

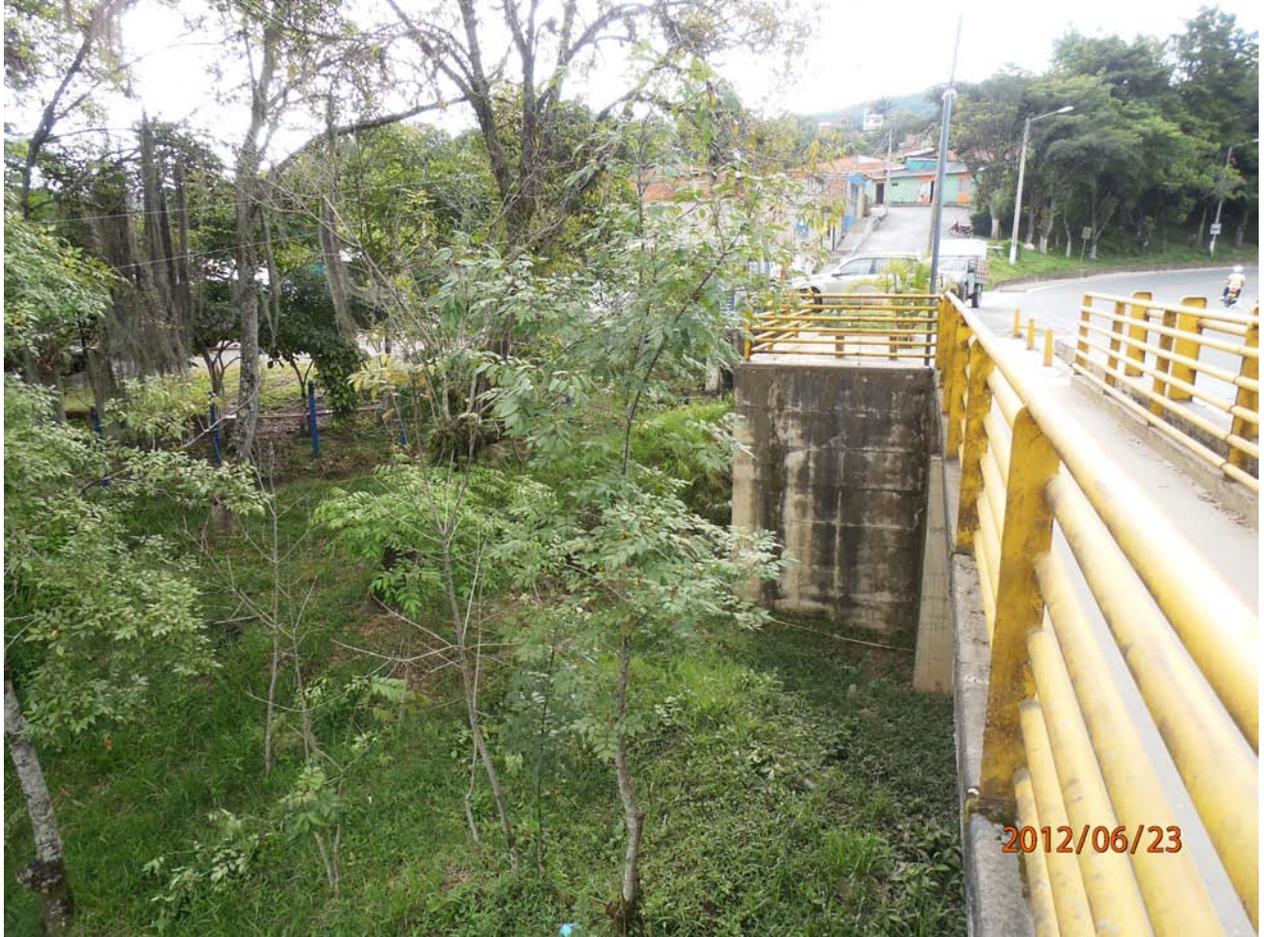
Componente.....: 5 Conos/Taludes

Calif./Mantenim....: 1 / -

Daño/Observaciones.: La pata del talud #1 recibe las aguas negras provenientes de una tubería incrustada en el talud. En general los taludes se encuentran estables.

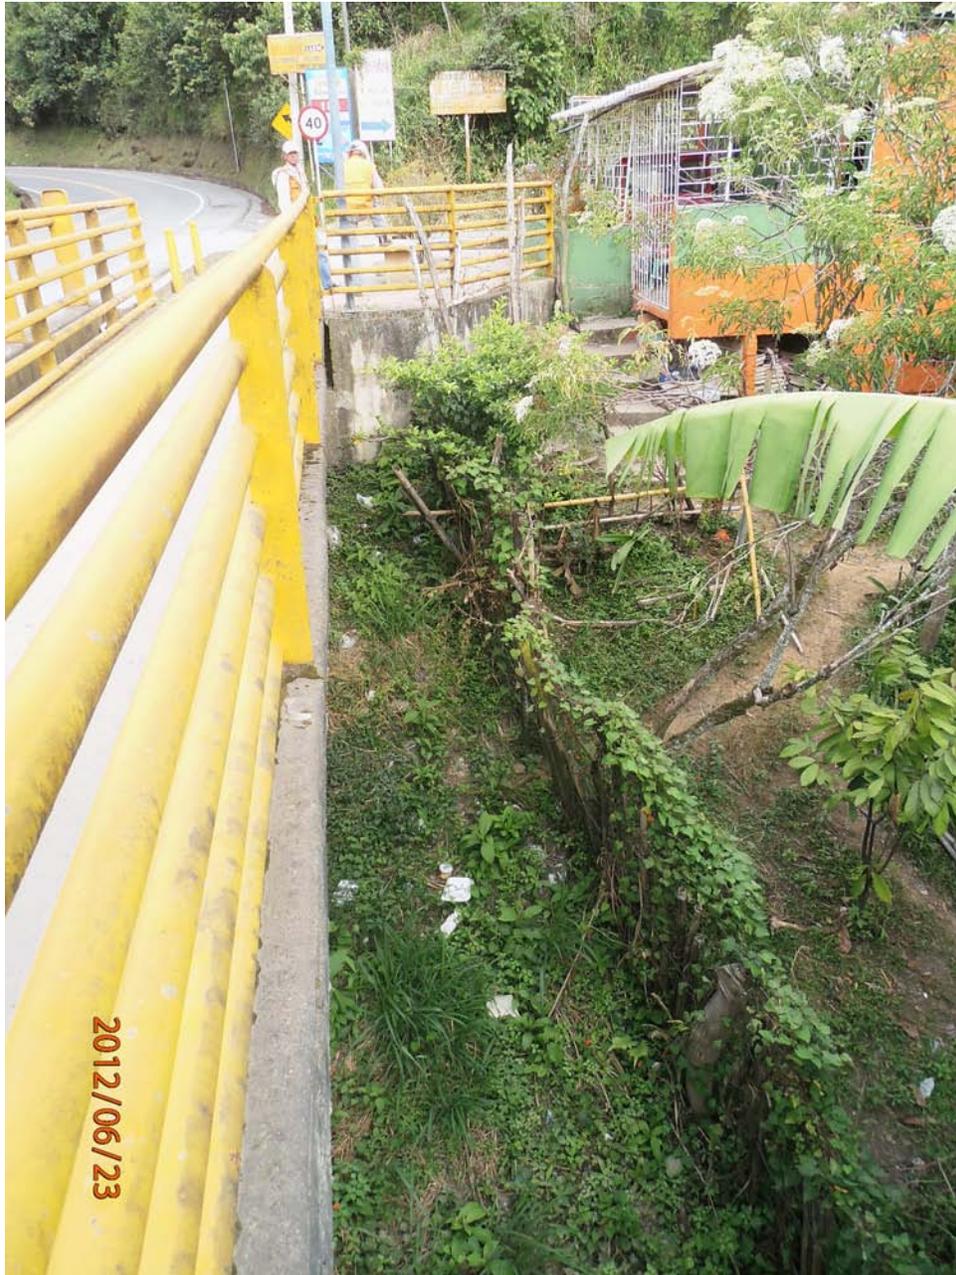
Componente.....: 5 Conos/Taludes

Calif./Mantenim....: 1 / -

Daño/Observaciones.: La pata del talud #1 recibe las aguas negras provenientes de una tubería incrustada en el talud. En general los taludes se encuentran estables.

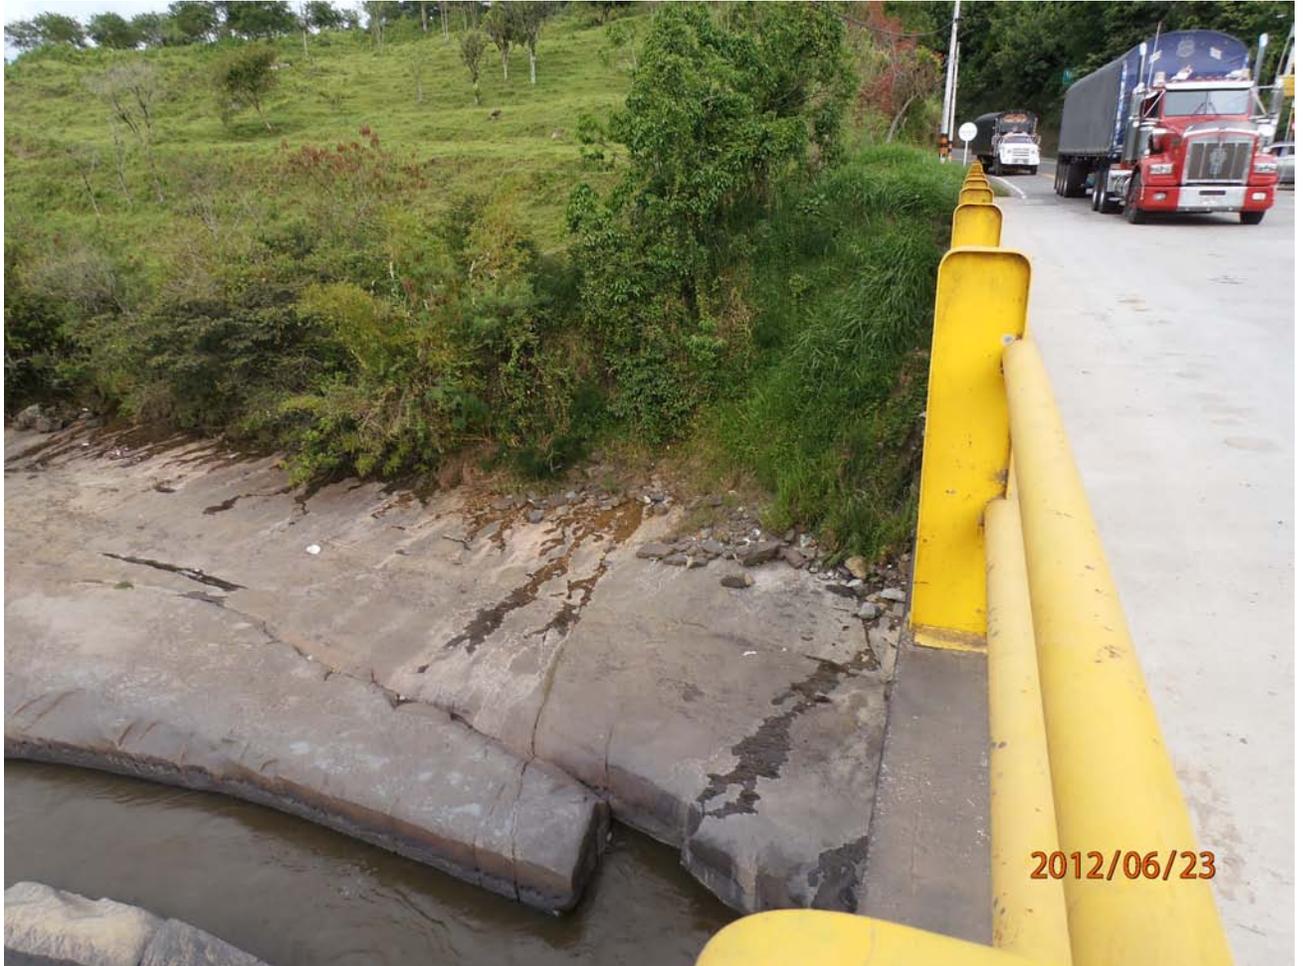
Componente.....: 5 Conos/Taludes

Calif./Mantenim....: 1 / -

Daño/Observaciones.: La pata del talud #1 recibe las aguas negras provenientes de una tubería incrustada en el talud. En general los taludes se encuentran estables.
