SDC/INV	SiPuCol	Fecha	Hoja
	Informe de inspección principal	24/08/12	1
04-6209-044.00 La Libertad			
Regional.....: 4 Boyacá			
Ruta.....: Turbo-Orocué,			
Carretera.....: BARBOSA - TUNJA			
Lado de la car...: 1			
Abscisa.....: 0+0000			
No del registro..: 10044			
Año de construcción.....:			
Año de la última reconstrucción.....: 2005			
Paso Superior/Inferior.....: S			
Dir. de abs. de la carretera principal.: E			
Requisitos de la inspección.....: 0 Nada			
Recolección de datos : Fecha.....: 2012.06.24			
: Iniciales.....: M.E.R			
Posición geográfica..:			
Latitud: 5 gra 55.58 min N Longitud: 73 gra 36.859 min O Altitud: 1541 m			
Geometría: Número de luces.....: 3			
Longitud de la luz menor (m): 6.05			
Longitud de la luz mayor (m): 52.70			
Longitud total(m): 70.15			
Ancho del tablero.....(m): 10.30			
Ancho del separador.....(m): 0.00			
Ancho del andén izquierdo(m): 0.00			
Ancho del andén derecho..(m): 1.00

Resumen cronológico:	Fecha	Actividades
	2006.06.09	Inspección principal
	2012.04.26	Inspección principal

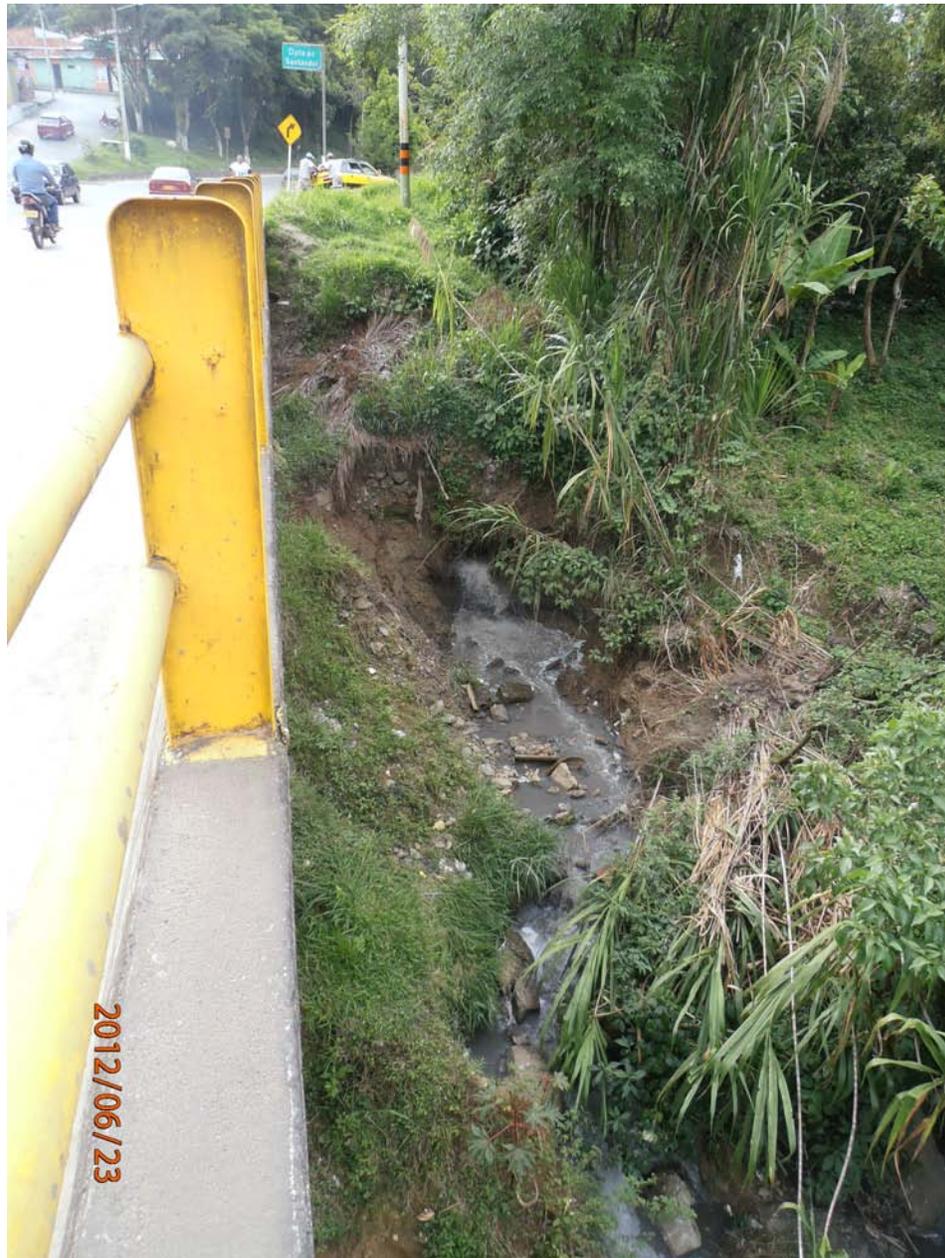
Componente.....: 5 Conos/Taludes

Calif./Mantenim....: 1 / -

Daño/Observaciones.: La pata del talud #1 recibe las aguas negras provenientes de una tubería incrustada en el talud. En general los taludes se encuentran estables.

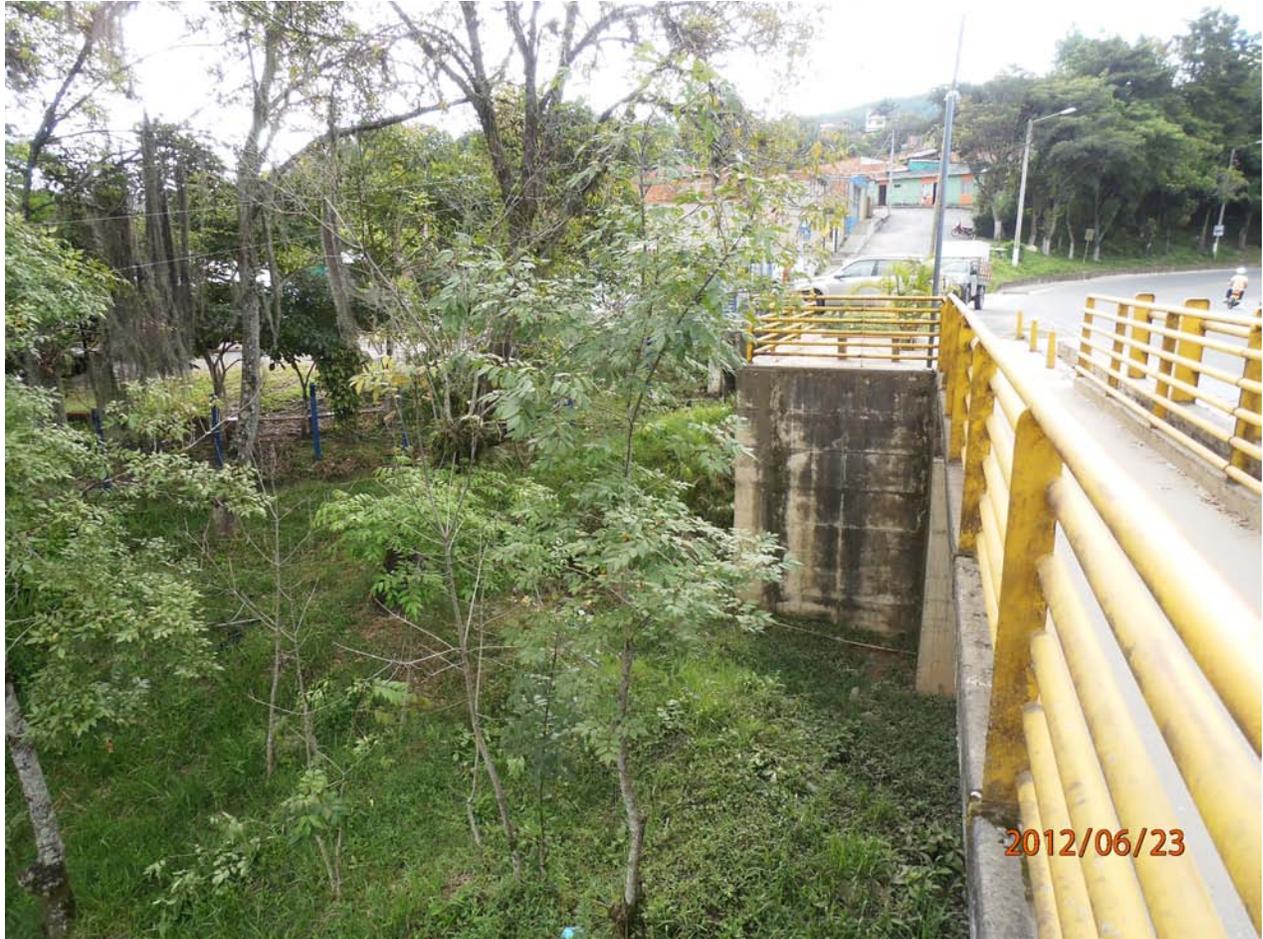
Componente.....: 6 Aletas

Calif./Mantenim....: 0 / -

Daño/Observaciones.: No se observan aletas, ya que se encuentran dentro de los taludes. Teniendo en cuenta que los taludes se encuentran estables y en buen estado se infiere que las aletas se encuentran funcionando correctamente.

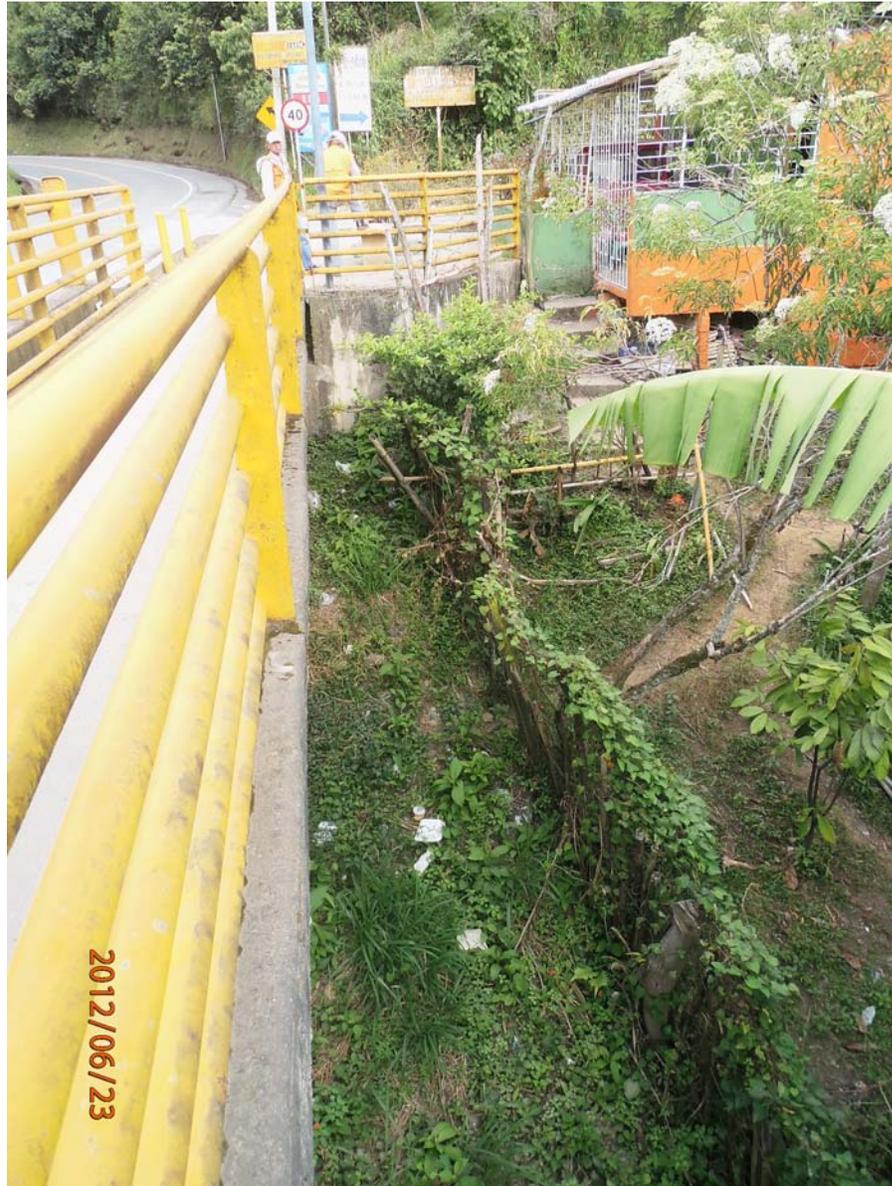
Componente.....: 6 Aletas

Calif./Mantenim....: 0 / -

Daño/Observaciones.: No se observan aletas, ya que se encuentran dentro de los taludes. Teniendo en cuenta que los taludes se encuentran estables y en buen estado se infiere que las aletas se encuentran funcionando correctamente.

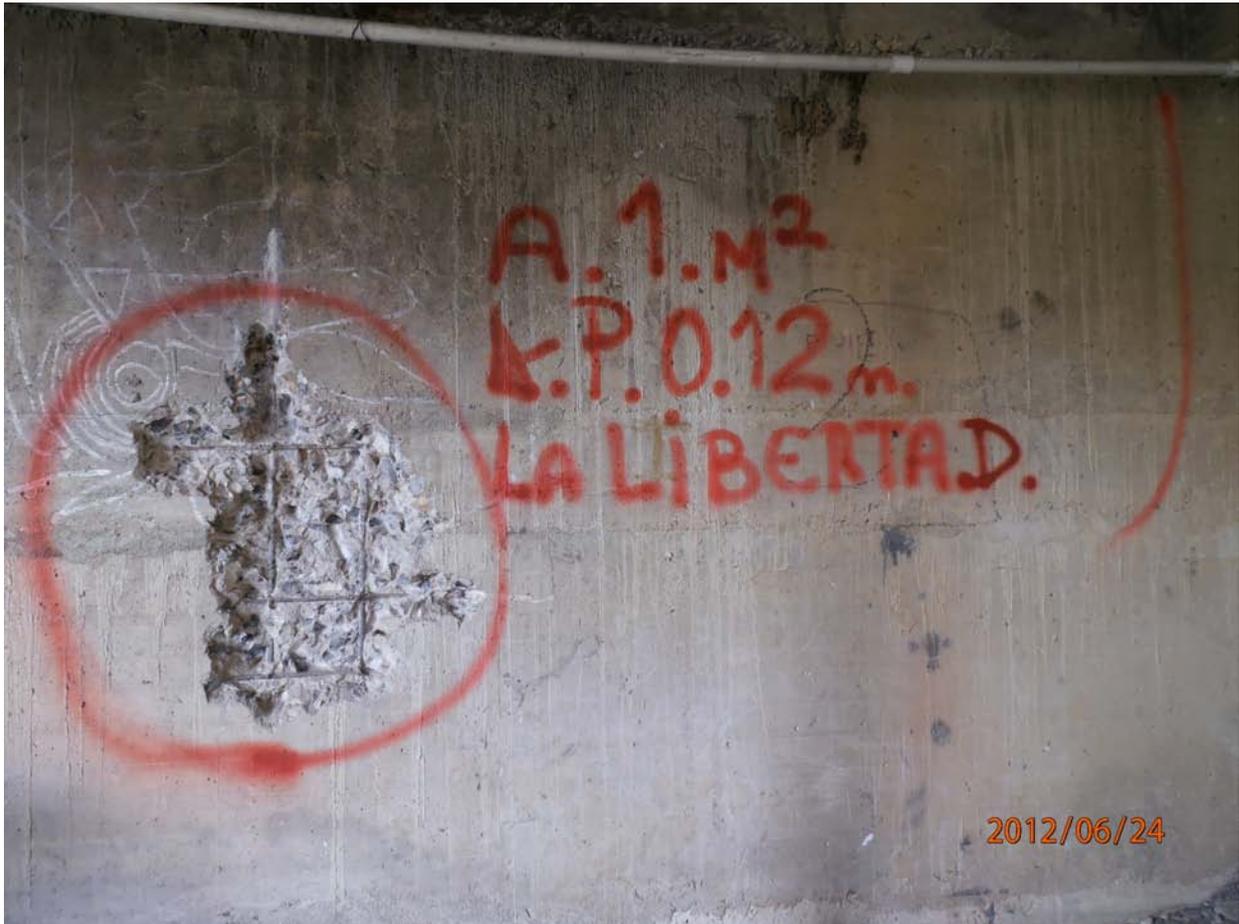
Componente.....: 7 Estribos

Calif./Mantenim....: 3 / +

Daño/Observaciones.: El estribo #1 presenta acero expuesto en la parte inferior izquierda y una fisura vertical en toda la altura del estribo de 0.20mm de espesor.
El estribo #2 presenta una fisura vertical que va desde la zona de apoyos hacia la parte inferior, con una longitud de 1.30m y un espesor de 0.10mm. También se observa una zona de 1.00m² con pérdida

Tipo de daño.....: Daño en conc. / acero expuesto

Reparaciones.....: A Reparación de concreto

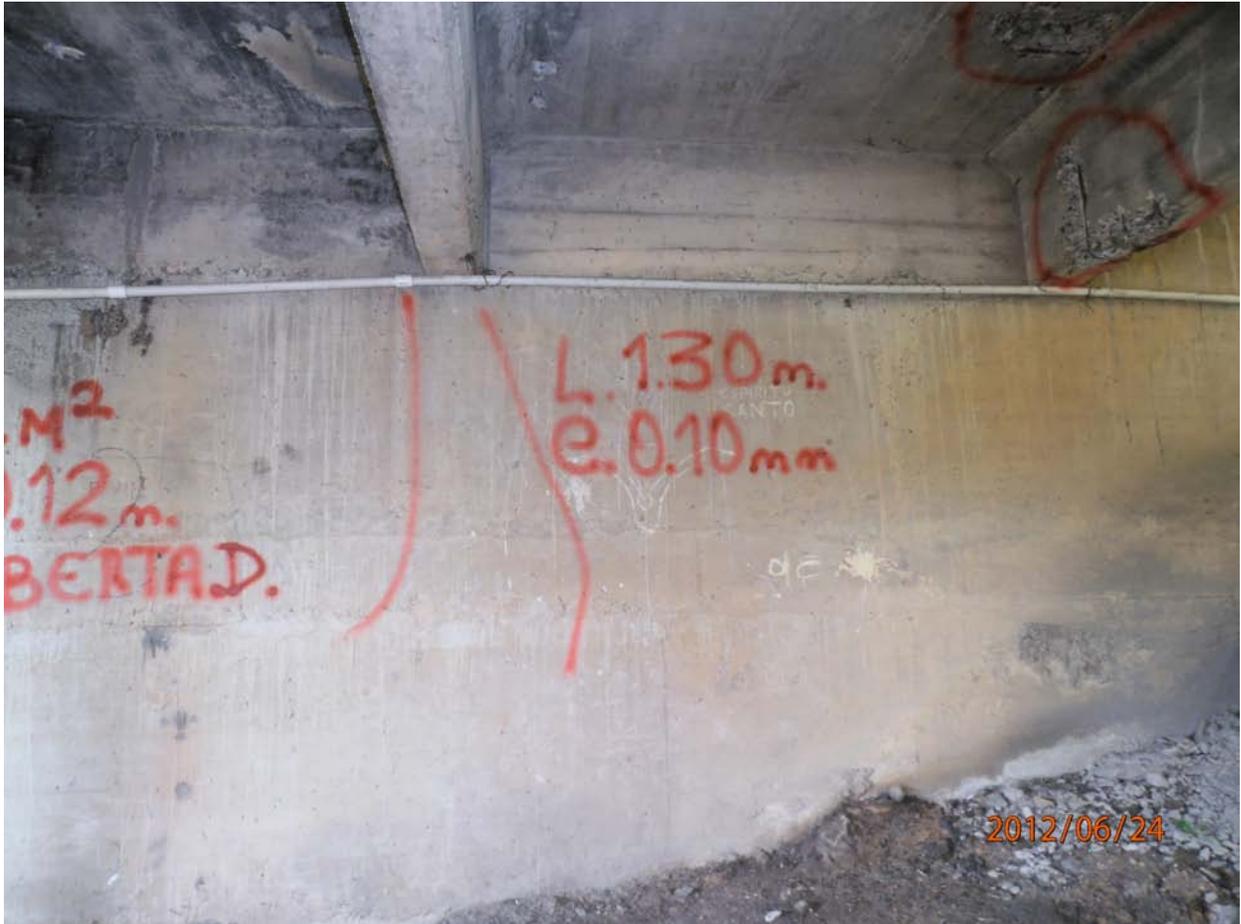
Componente.....: 7 Estribos

Calif./Mantenim....: 3 / +

Daño/Observaciones.: El estribo #1 presenta acero expuesto en la parte inferior izquierda y una fisura vertical en toda la altura del estribo de 0.20mm de espesor.
El estribo #2 presenta una fisura vertical que va desde la zona de apoyos hacia la parte inferior, con una longitud de 1.30m y un espesor de 0.10mm. También se observa una zona de 1.00m² con pérdida

Tipo de daño.....: Daño en conc. / acero expuesto

Reparaciones.....: A Reparación de concreto

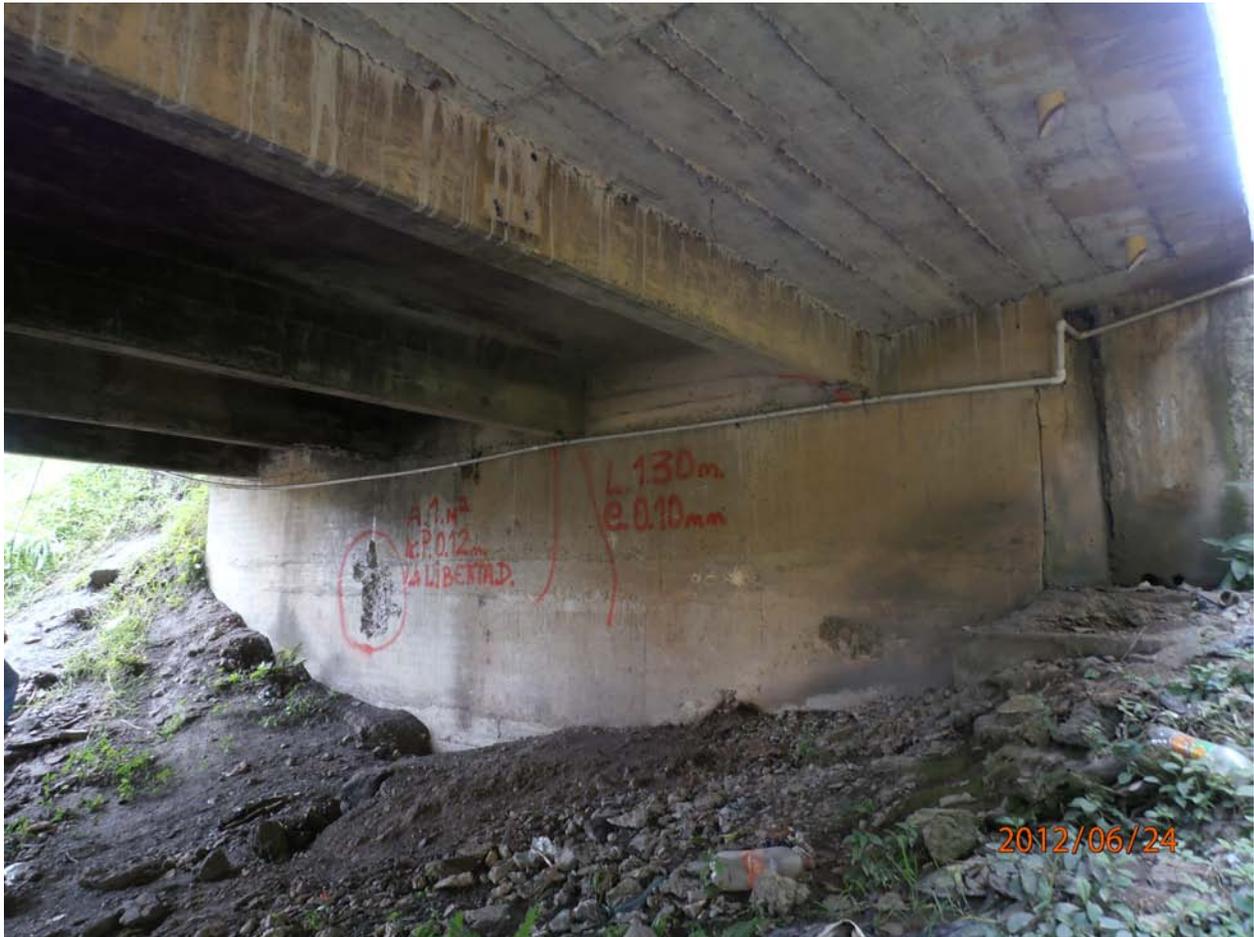
Componente.....: 7 Estribos

Calif./Mantenim....: 3 / +

Daño/Observaciones.: El estribo #1 presenta acero expuesto en la parte inferior izquierda y una fisura vertical en toda la altura del estribo de 0.20mm de espesor.

El estribo #2 presenta una fisura vertical que va desde la zona de apoyos hacia la parte inferior, con una longitud de 1.30m y un espesor de 0.10mm.

También se observa una zona de 1.00m² con pérdida

Tipo de daño.....: Daño en conc. / acero expuesto

Reparaciones.....: A Reparación de concreto

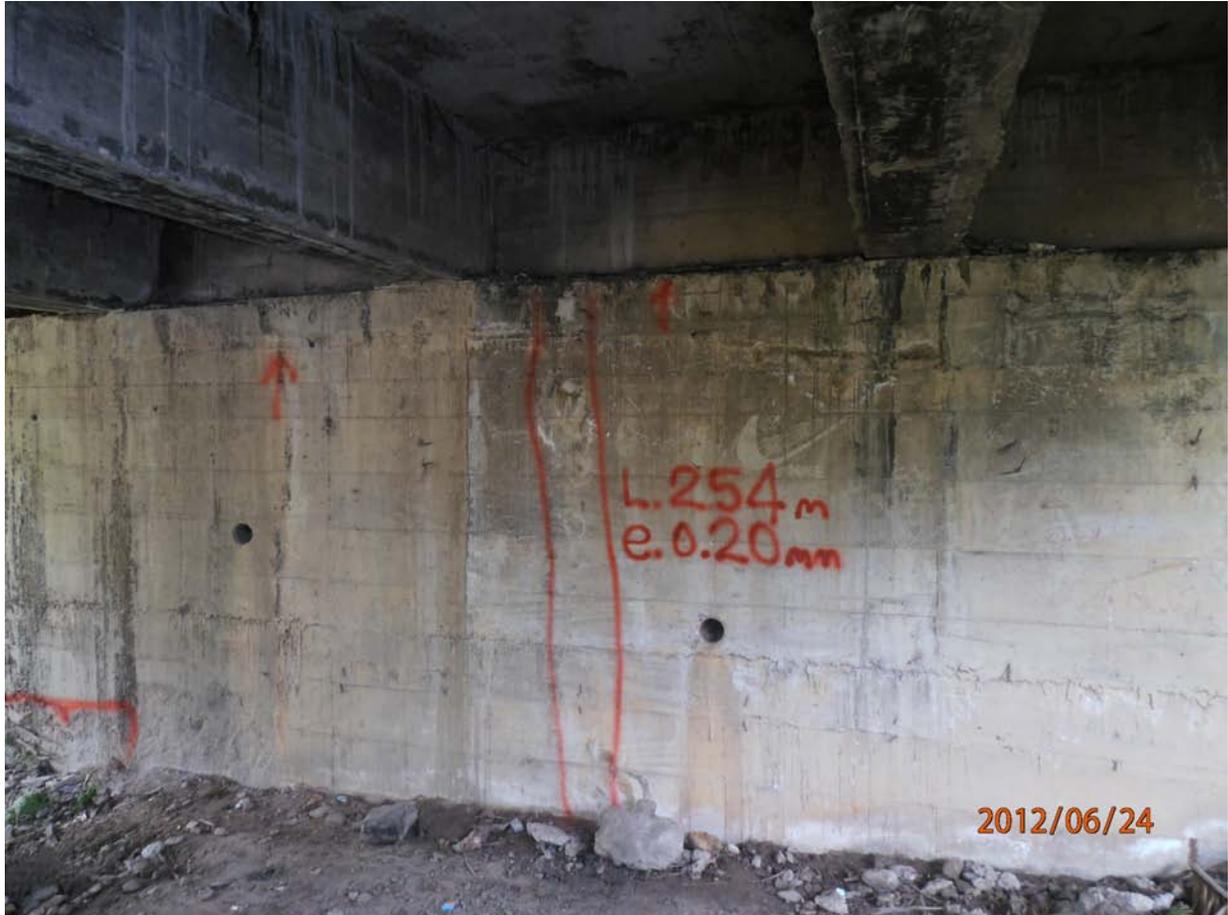
Componente.....: 7 Estribos

Calif./Mantenim....: 3 / +

Daño/Observaciones.: El estribo #1 presenta acero expuesto en la parte inferior izquierda y una fisura vertical en toda la altura del estribo de 0.20mm de espesor.

El estribo #2 presenta una fisura vertical que va desde la zona de apoyos hacia la parte inferior, con una longitud de 1.30m y un espesor de 0.10mm. También se observa una zona de 1.00m² con pérdida

Tipo de daño.....: Daño en conc. / acero expuesto

Reparaciones.....: A Reparación de concreto

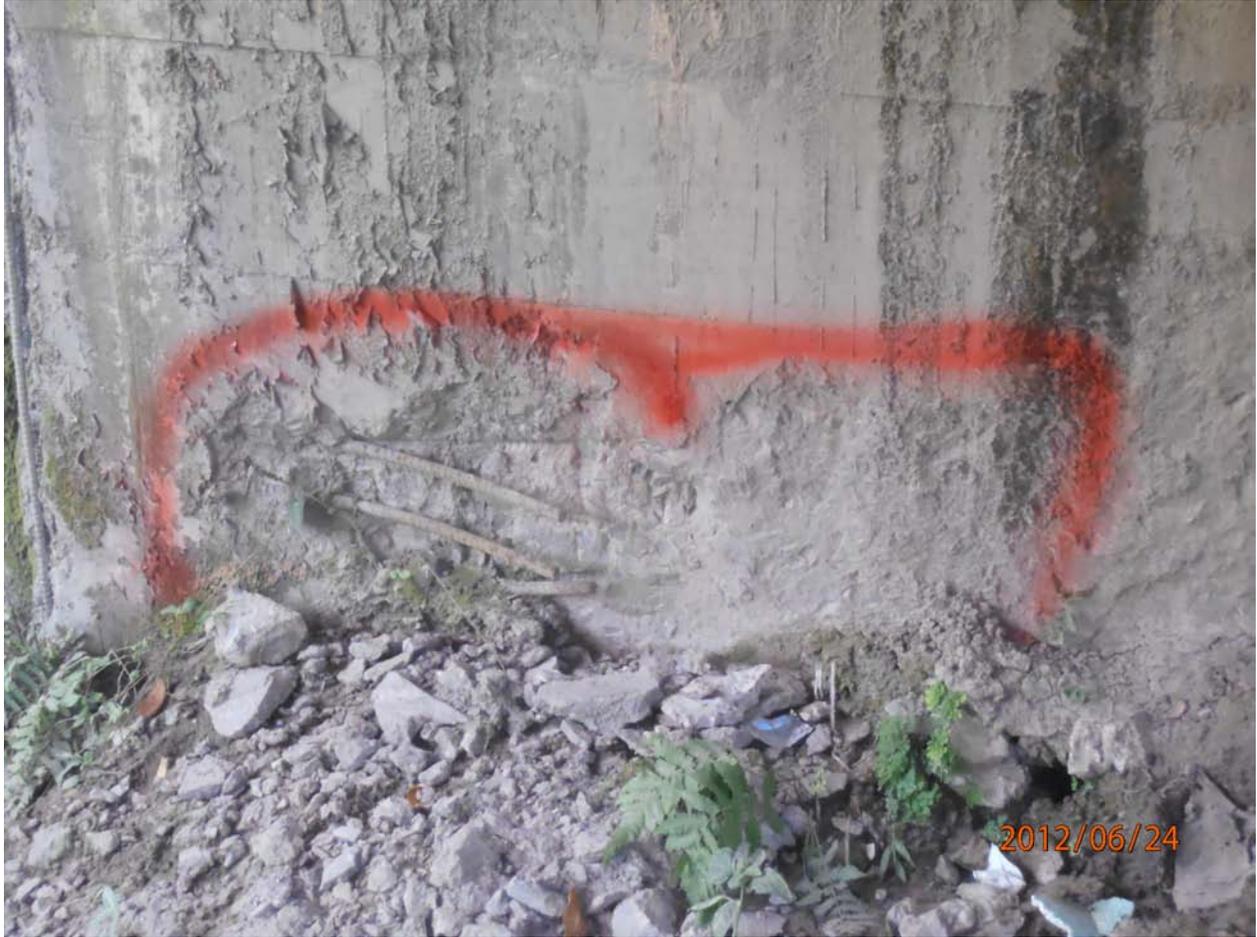
Componente.....: 7 Estribos

Calif./Mantenim....: 3 / +

Daño/Observaciones.: El estribo #1 presenta acero expuesto en la parte inferior izquierda y una fisura vertical en toda la altura del estribo de 0.20mm de espesor.
El estribo #2 presenta una fisura vertical que va desde la zona de apoyos hacia la parte inferior, con una longitud de 1.30m y un espesor de 0.10mm. También se observa una zona de 1.00m² con pérdida

Tipo de daño.....: Daño en conc. / acero expuesto

Reparaciones.....: A Reparación de concreto

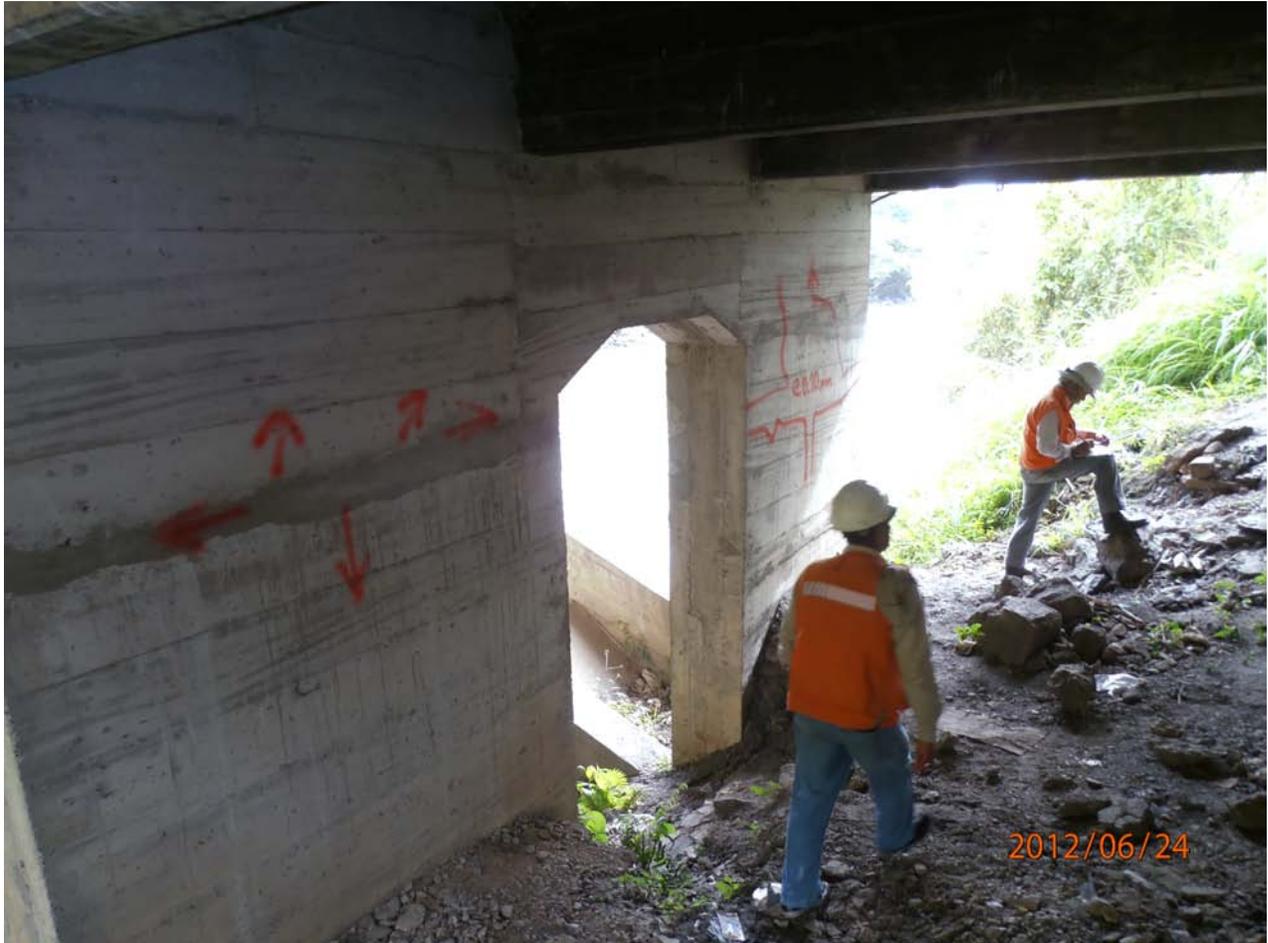
Componente.....: 8 Pilas

Calif./Mantenim....: 3 / +

Daño/Observaciones.: La pila #1 presenta fisuras de 0.10mm de espesor en varias direcciones. Debido al espesor de las fisuras no es posible inyectarlas, por lo que se recomienda hacer un seguimiento.
La pila #2 presenta manchas de humedad y vegetación. Se debe realizar limpieza y mantenimiento rutinario.

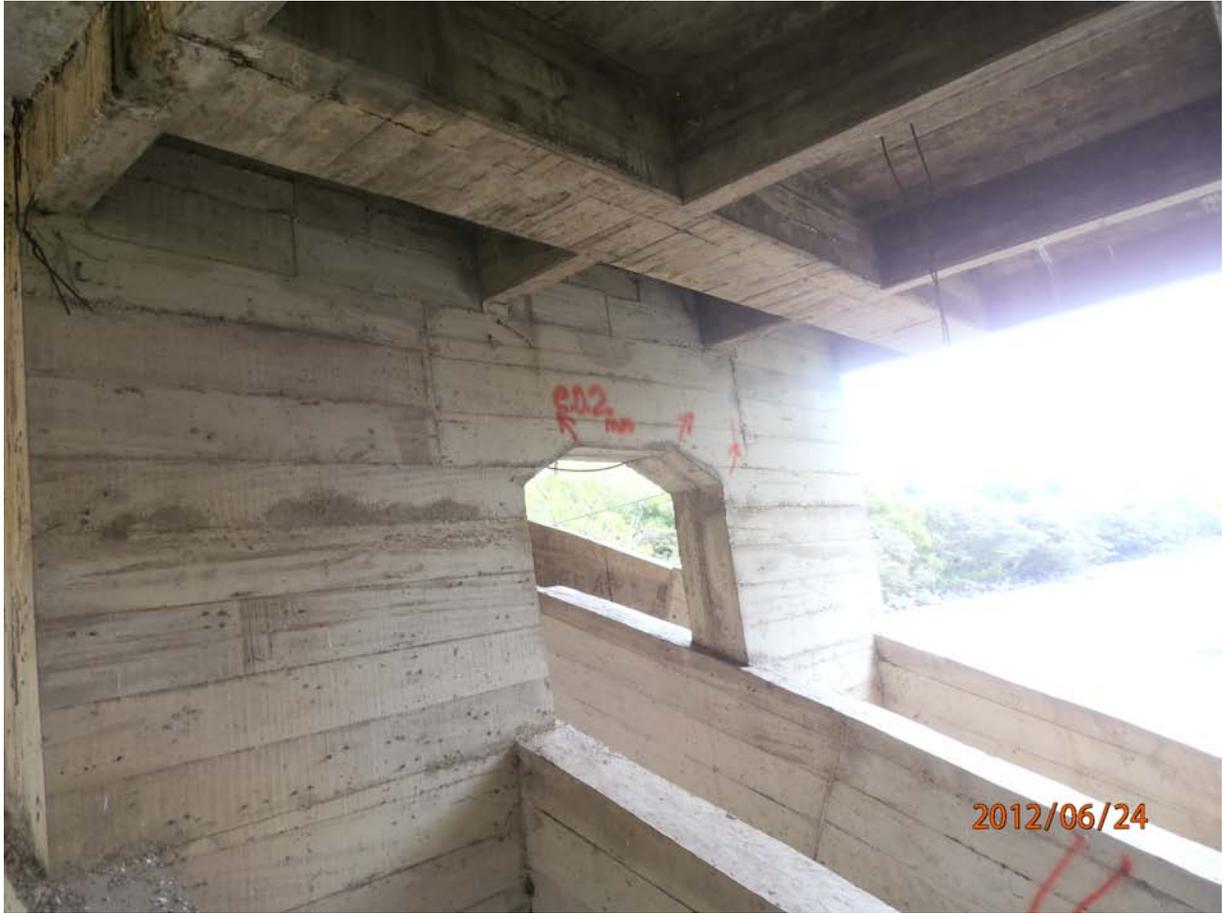
Componente.....: 8 Pilas

Calif./Mantenim....: 3 / +

Daño/Observaciones.: La pila #1 presenta fisuras de 0.10mm de espesor en varias direcciones. Debido al espesor de las fisuras no es posible inyectarlas, por lo que se recomienda hacer un seguimiento.
La pila #2 presenta manchas de humedad y vegetación. Se debe realizar limpieza y mantenimiento rutinario.

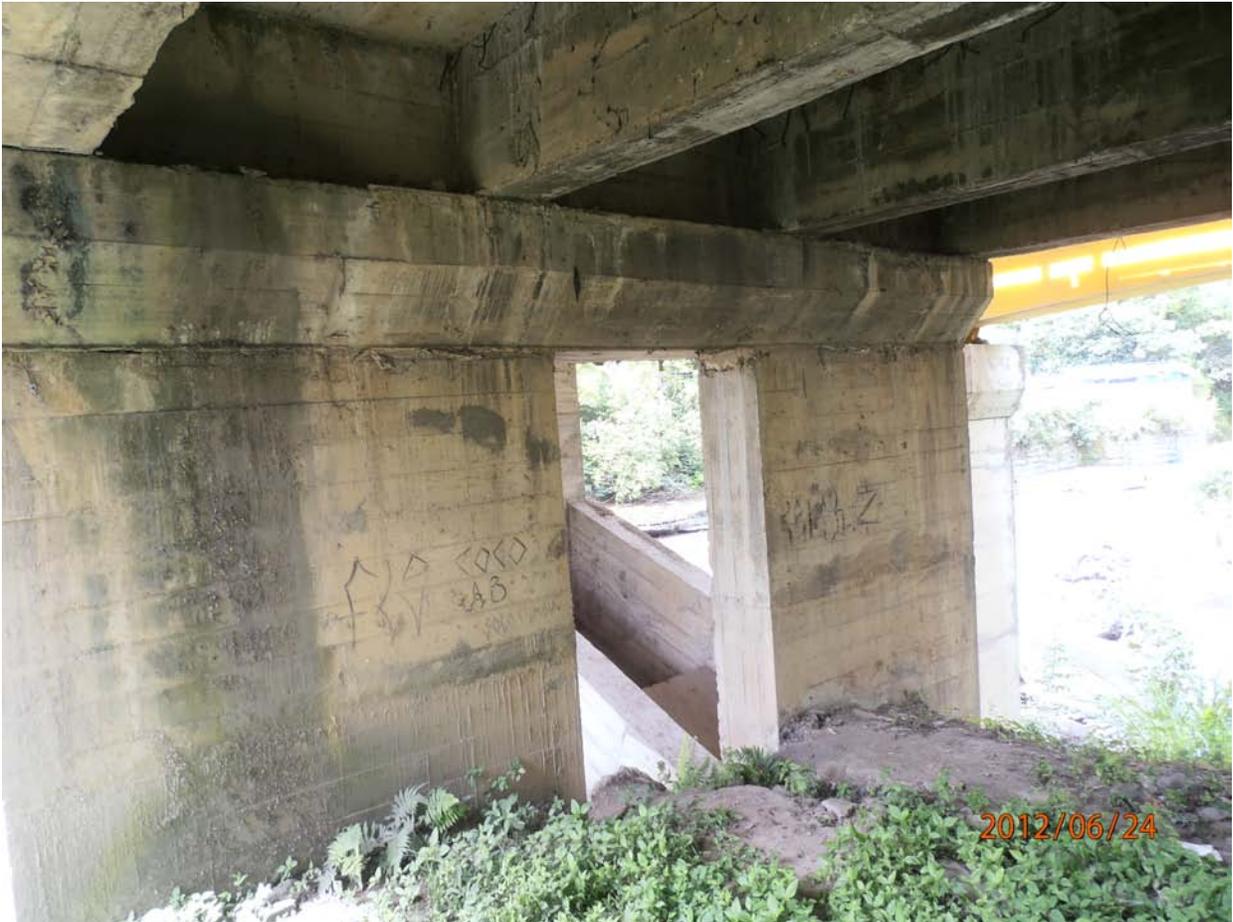
Componente.....: 8 Pilas

Calif./Mantenim....: 3 / +

Daño/Observaciones.: La pila #1 presenta fisuras de 0.10mm de espesor en varias direcciones. Debido al espesor de las fisuras no es posible inyectarlas, por lo que se recomienda hacer un seguimiento.
La pila #2 presenta manchas de humedad y vegetación. Se debe realizar limpieza y mantenimiento rutinario.

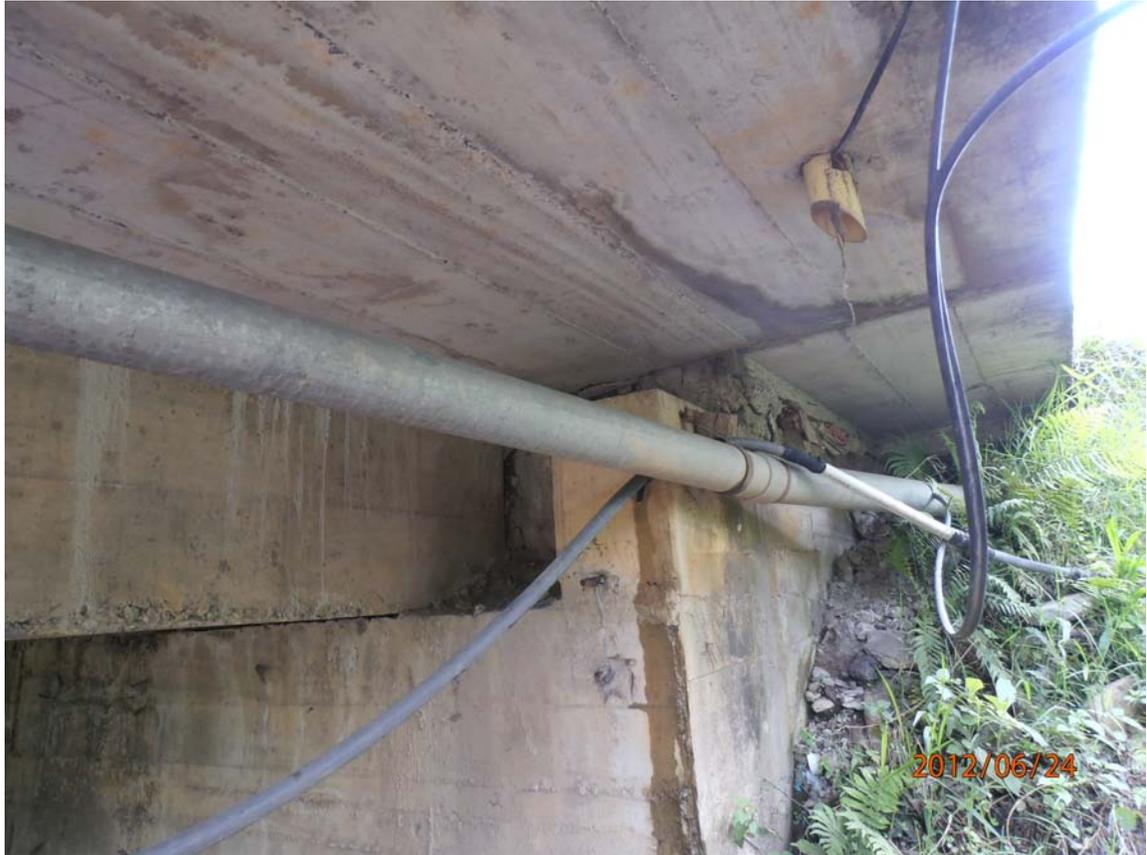
Componente.....: 9 Apoyos

Calif./Mantenim....: 1 / +

Daño/Observaciones.: Presentan manchas de humedad debido a la infiltración de agua a través de las juntas.
Se debe realizar limpieza y mantenimiento rutinario.

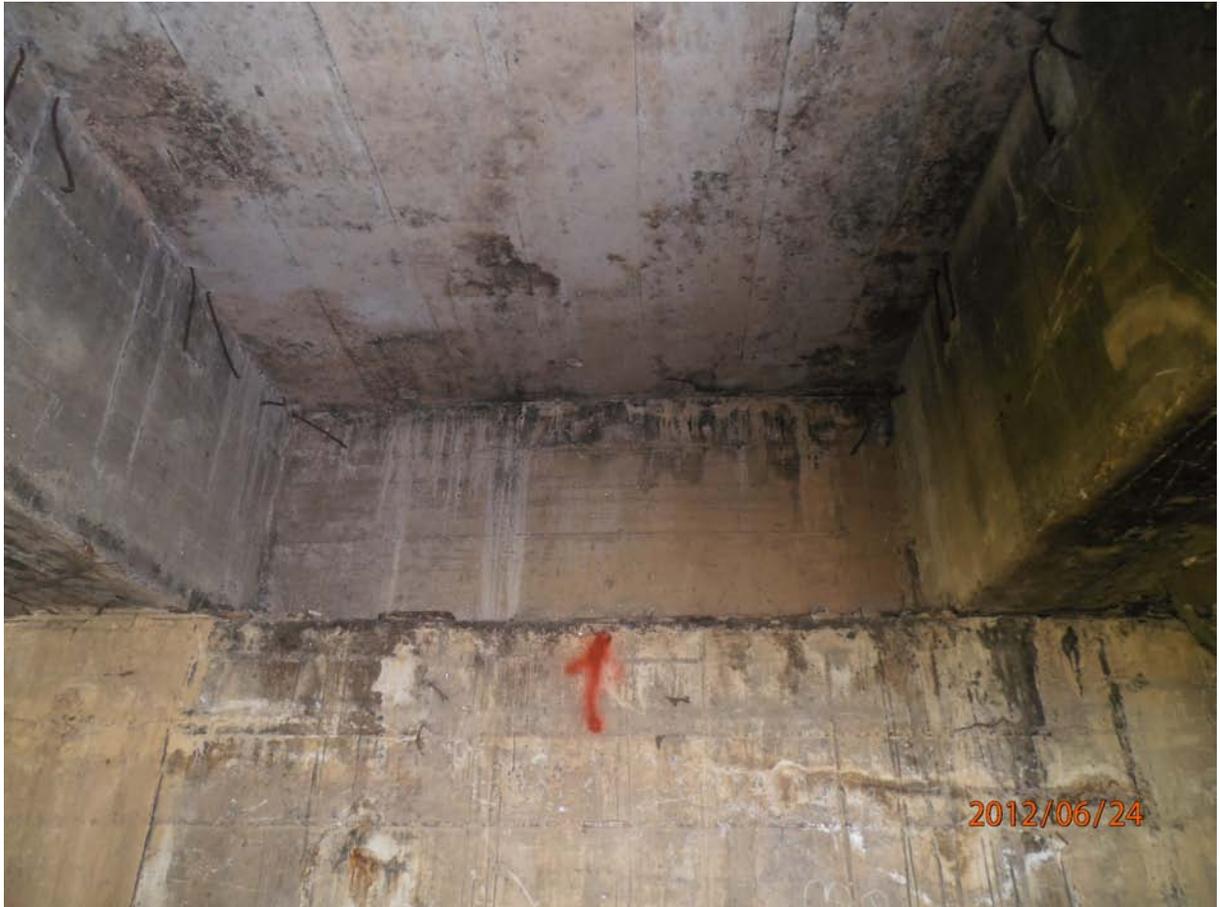
Componente.....: 9 Apoyos

Calif./Mantenim....: 1 / +

Daño/Observaciones.: Presentan manchas de humedad debido a la infiltración de agua a través de las juntas.
Se debe realizar limpieza y mantenimiento rutinario.

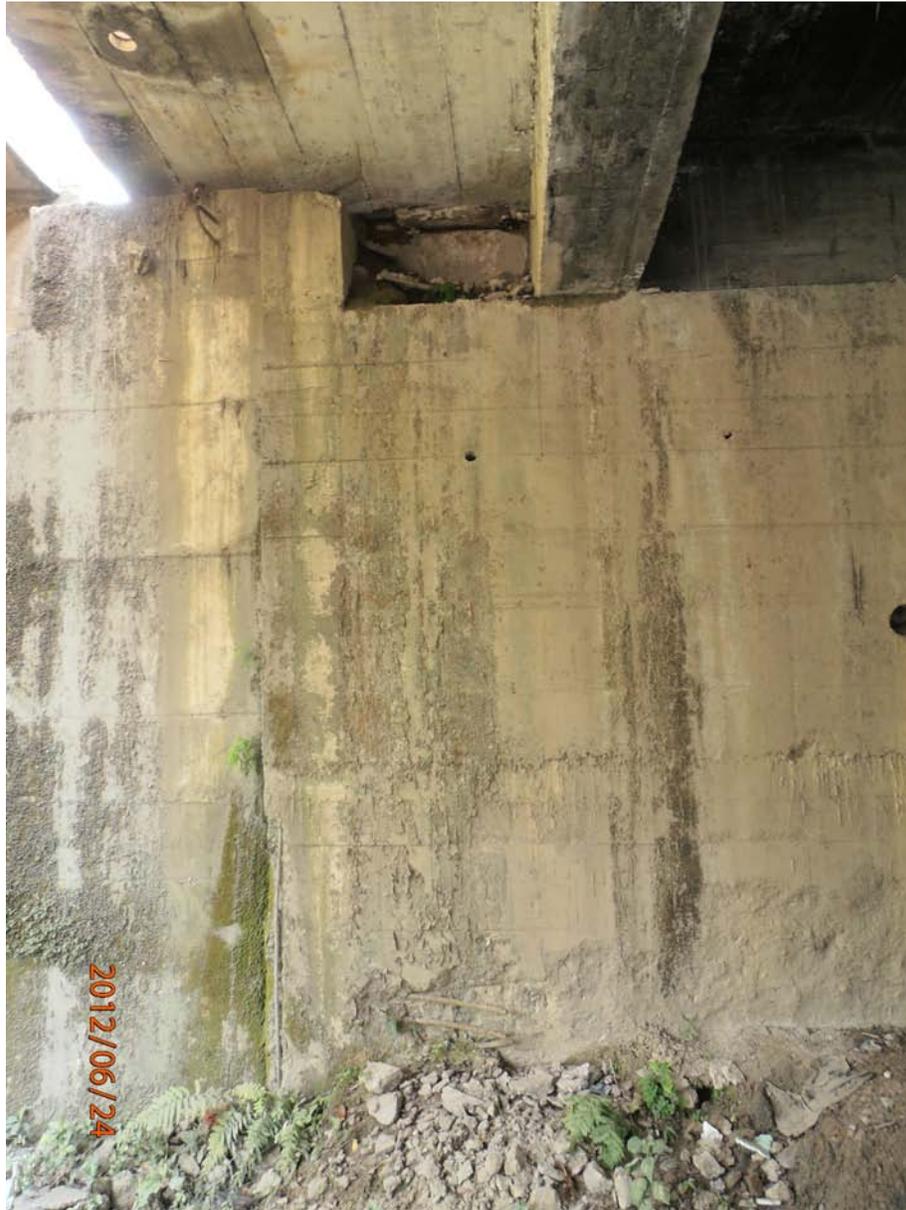
Componente.....: 9 Apoyos

Calif./Mantenim....: 1 / +

Daño/Observaciones.: Presentan manchas de humedad debido a la infiltración de agua a través de las juntas.
Se debe realizar limpieza y mantenimiento rutinario.

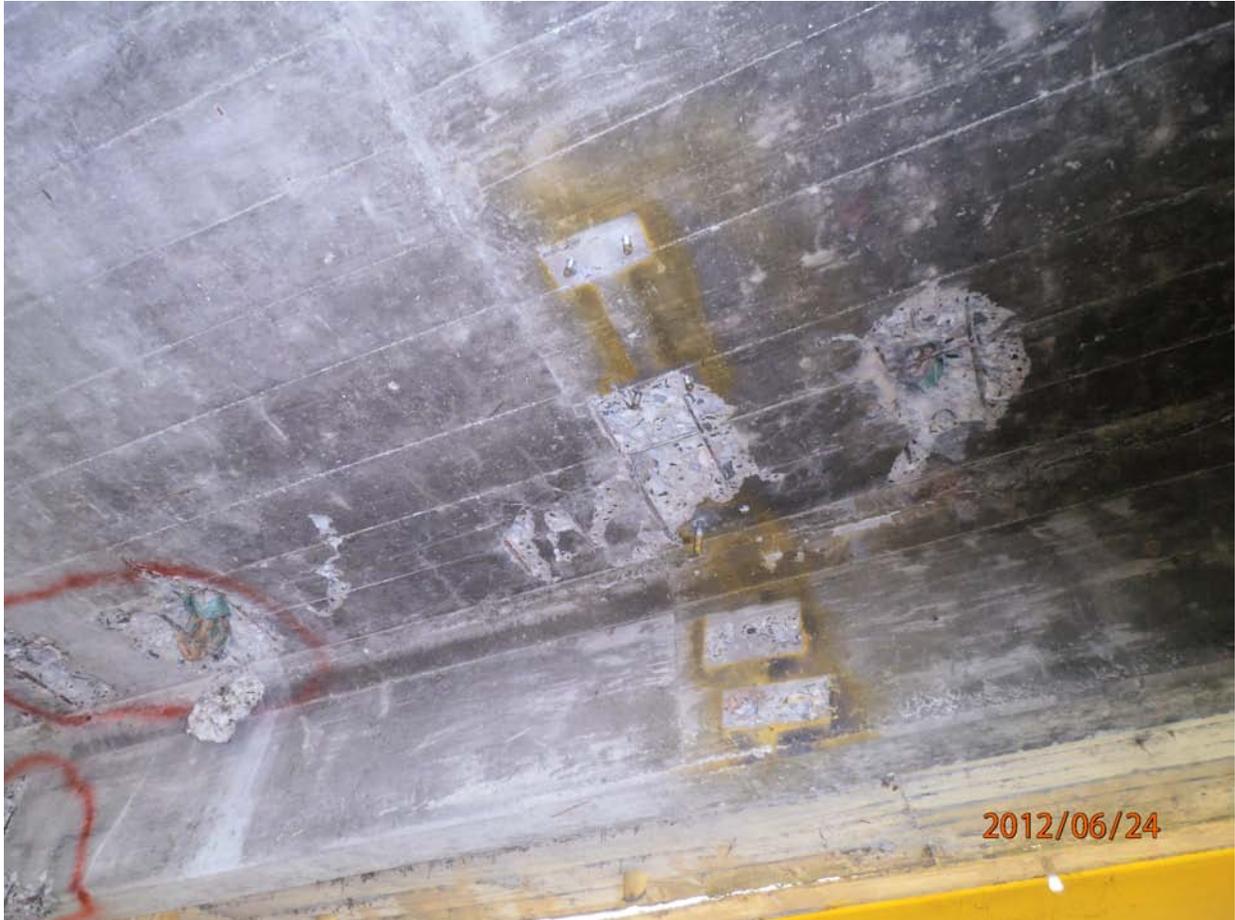
Componente.....: 10 Losa

Calif./Mantenim....: 3 / +

Daño/Observaciones.: En la losa de los voladizos se observan manchas de humedad debido al escurrimiento de agua de la superficie, adicionalmente presenta fisuras transversales.

Entre las vigas 1 y 2, 2 y 3, 3 y 4 de la luz #3 se observan zonas con perdida del concreto y acero expuesto, además se presentan fisuras en forma de

Tipo de daño.....: Daño en conc. / acero expuesto

Reparaciones.....: B Reparación de concreto

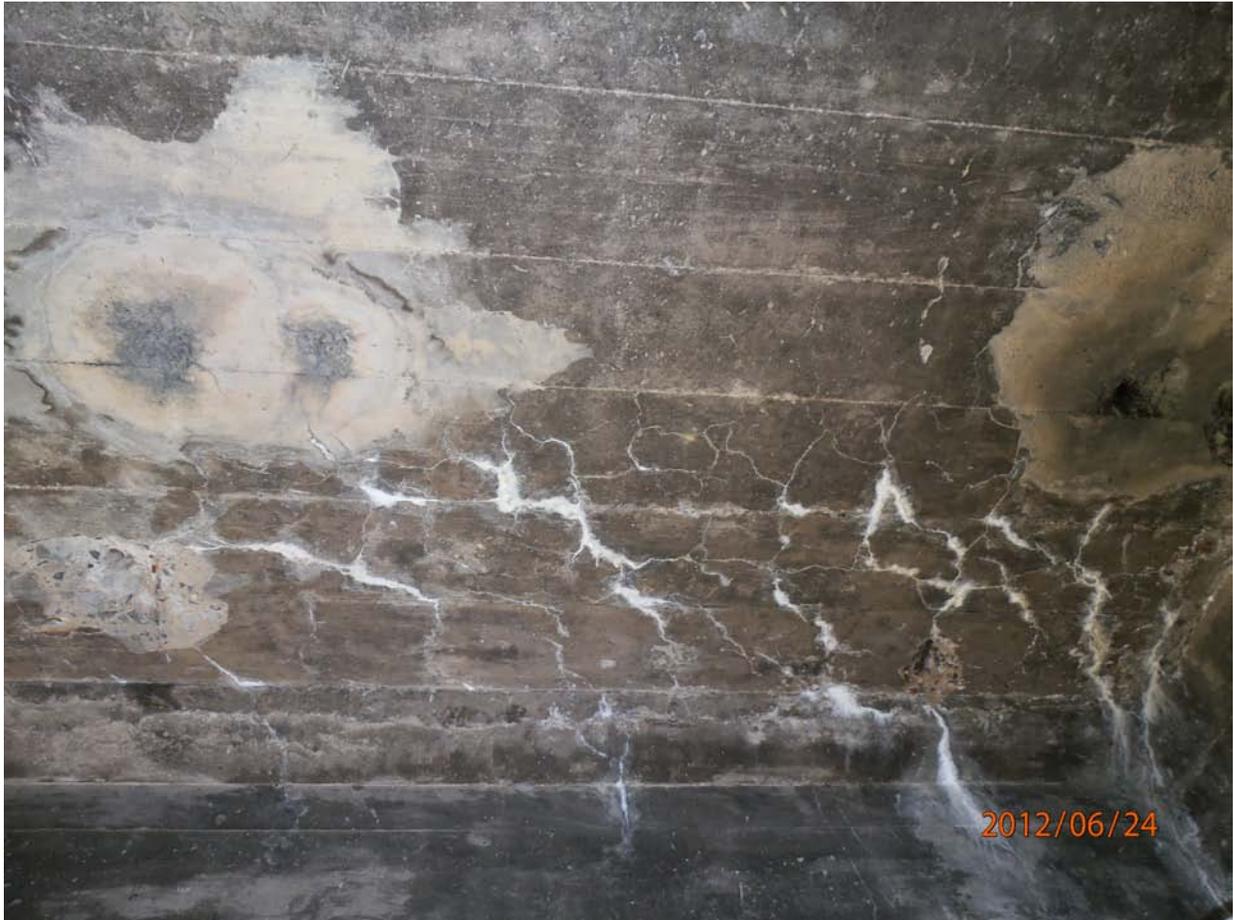
Componente.....: 10 Losa

Calif./Mantenim....: 3 / +

Daño/Observaciones.: En la losa de los voladizos se observan manchas de humedad debido al escurrimiento de agua de la superficie, adicionalmente presenta fisuras transversales.

Entre las vigas 1 y 2, 2 y 3, 3 y 4 de la luz #3 se observan zonas con perdida del concreto y acero expuesto, además se presentan fisuras en forma de

Tipo de daño.....: Daño en conc. / acero expuesto

Reparaciones.....: B Reparación de concreto

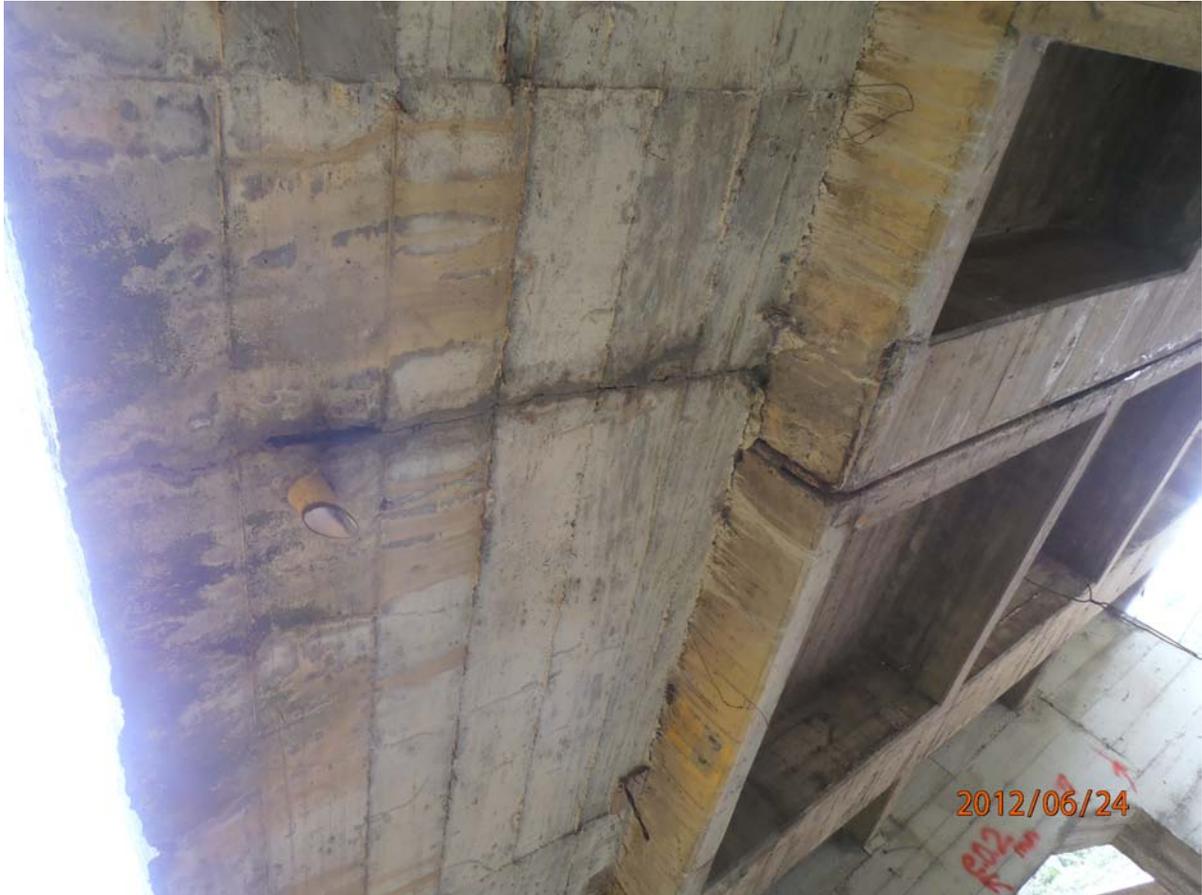
Componente.....: 10 Losa

Calif./Mantenim....: 3 / +

Daño/Observaciones.: En la losa de los voladizos se observan manchas de humedad debido al escurrimiento de agua de la superficie, adicionalmente presenta fisuras transversales.

Entre las vigas 1 y 2, 2 y 3, 3 y 4 de la luz #3 se observan zonas con perdida del concreto y acero expuesto, además se presentan fisuras en forma de

Tipo de daño.....: Daño en conc. / acero expuesto

Reparaciones.....: B Reparación de concreto

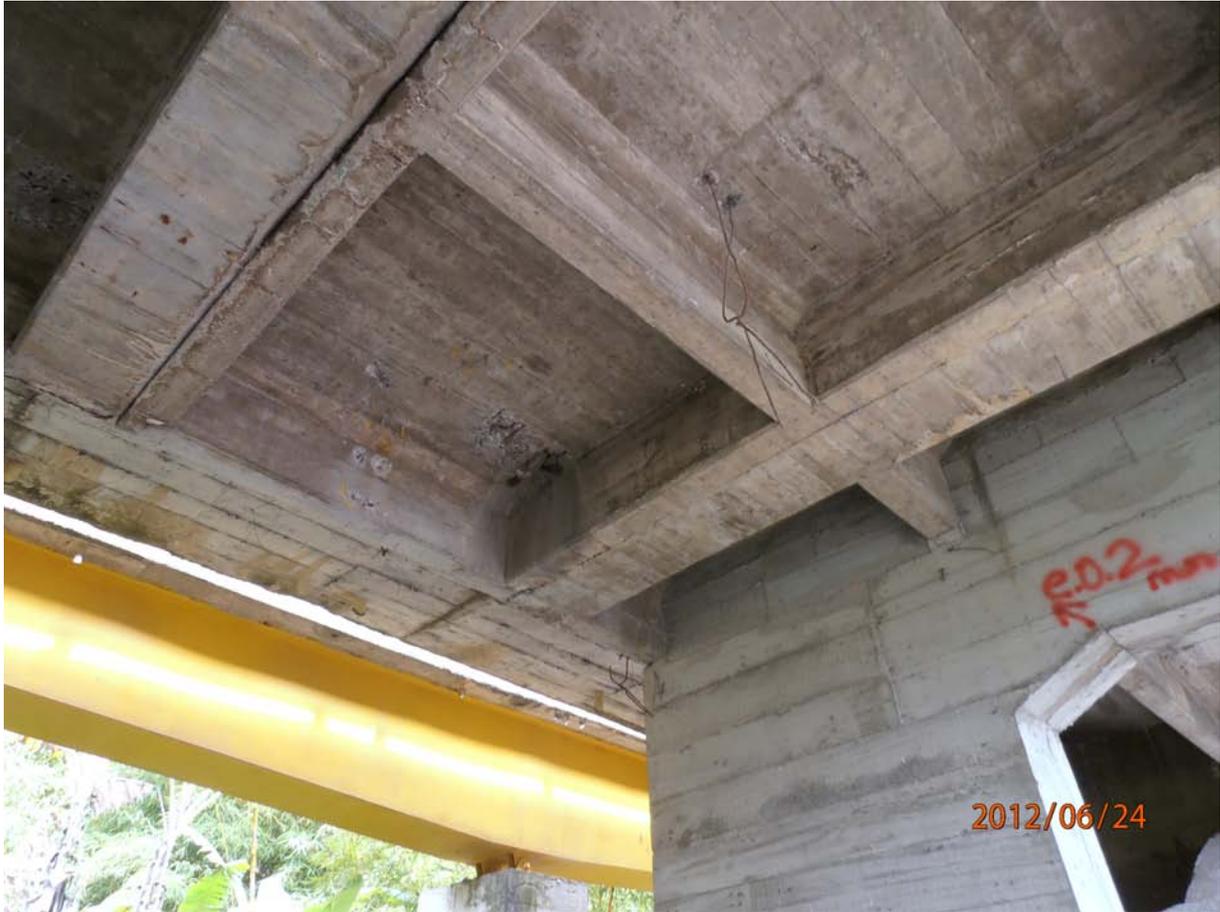
Componente.....: 10 Losa

Calif./Mantenim....: 3 / +

Daño/Observaciones.: En la losa de los voladizos se observan manchas de humedad debido al escurrimiento de agua de la superficie, adicionalmente presenta fisuras transversales.

Entre las vigas 1 y 2, 2 y 3, 3 y 4 de la luz #3 se observan zonas con perdida del concreto y acero expuesto, además se presentan fisuras en forma de

Tipo de daño.....: Daño en conc. / acero expuesto

Reparaciones.....: B Reparación de concreto
