SDC/INV	SiPuCol	Fecha	Hoja
	Informe de inspección principal	24/08/12	1
04-6209-044.00 La Libertad			
Regional.....: 4 Boyacá			
Ruta.....: Turbo-Orocué,			
Carretera.....: BARBOSA - TUNJA			
Lado de la car...: 1			
Abscisa.....: 0+0000			
No del registro..: 10044			
Año de construcción.....:			
Año de la última reconstrucción.....: 2005			
Paso Superior/Inferior.....: S			
Dir. de abs. de la carretera principal.: E			
Requisitos de la inspección.....: 0 Nada			
Recolección de datos : Fecha.....: 2012.06.24			
: Iniciales.....: M.E.R			
Posición geográfica..:			
Latitud: 5 gra 55.58 min N Longitud: 73 gra 36.859 min O Altitud: 1541 m			
Geometría: Número de luces.....: 3			
Longitud de la luz menor (m): 6.05			
Longitud de la luz mayor (m): 52.70			
Longitud total(m): 70.15			
Ancho del tablero.....(m): 10.30			
Ancho del separador.....(m): 0.00			
Ancho del andén izquierdo(m): 0.00			
Ancho del andén derecho..(m): 1.00

Resumen cronológico:	Fecha	Actividades
	2006.06.09	Inspección principal
	2012.04.26	Inspección principal

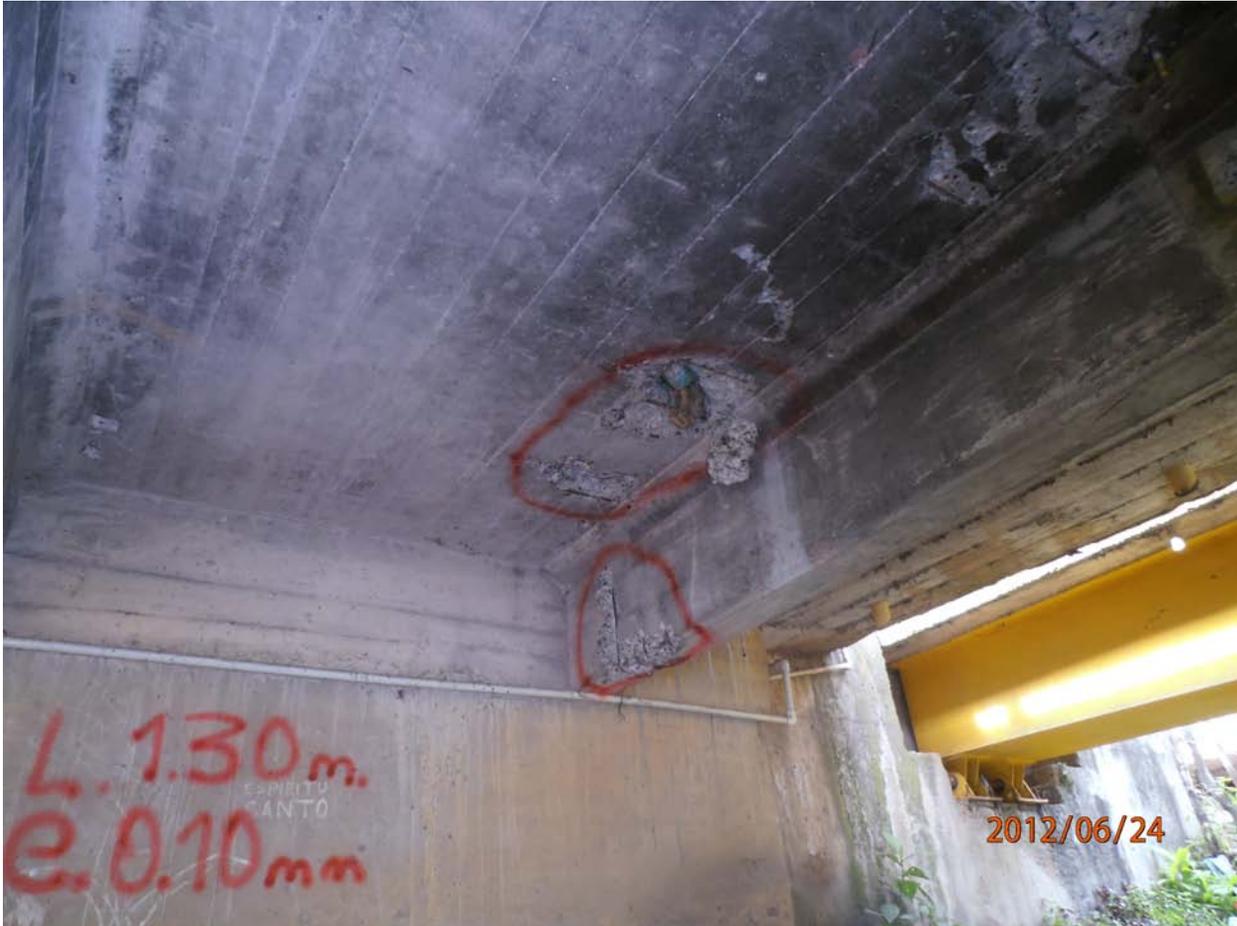
Componente.....: 11 Vigas/Largueros/Diafragmas

Calif./Mantenim....: 3 / +

Daño/Observaciones.: Las vigas de la luz #3 se encuentran deterioradas, algunas presentan zonas con perdida del concreto y acero expuesto.
Se debe reparar el concreto del arco #2, el cual presenta perdida del concreto con acero expuesto en una pequeña área en la parte inferior.
Se debe realizar limpieza y mantenimiento rutinario.

Tipo de daño.....: Daño en conc. / acero expuesto

Reparaciones.....: A Reparación de concreto

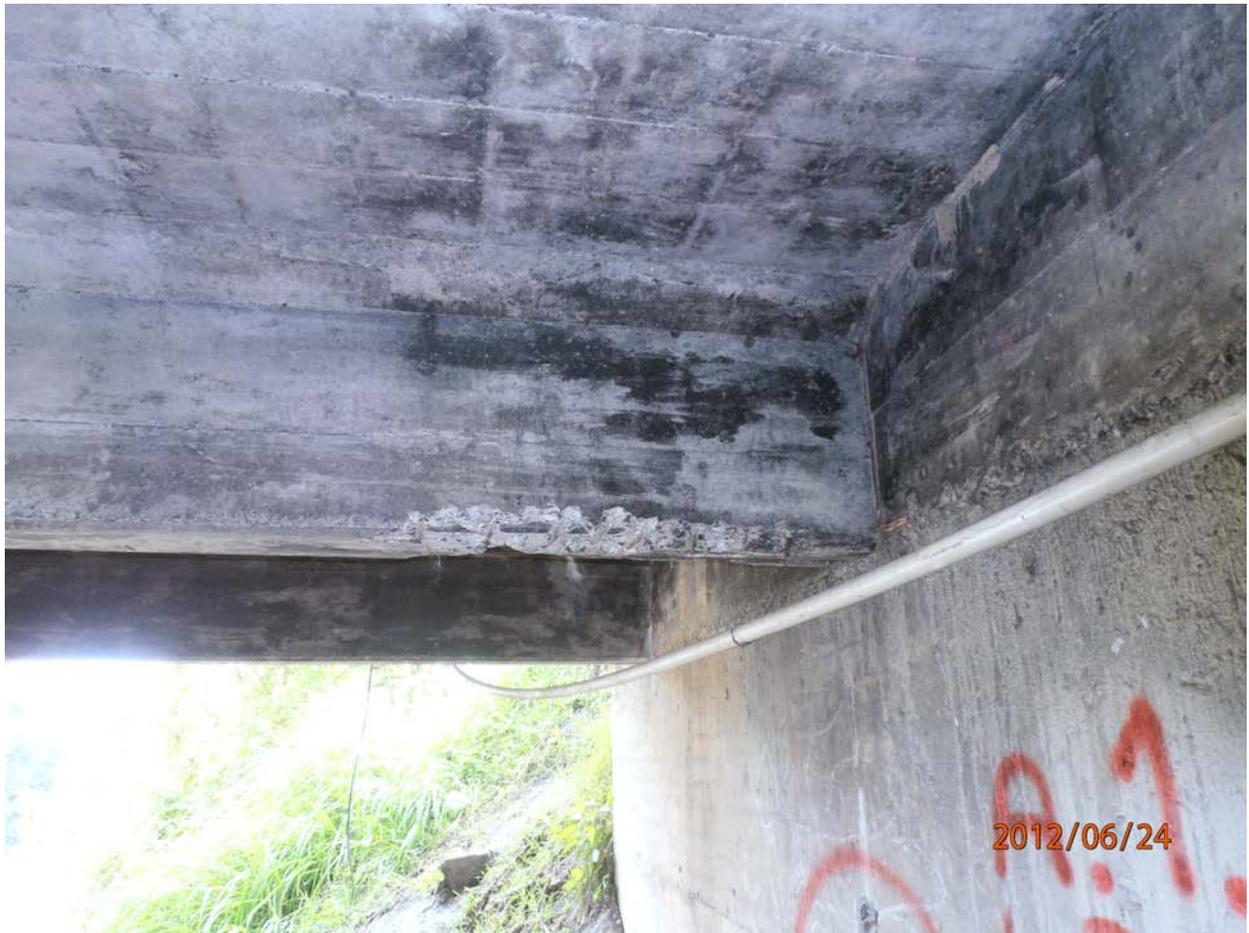
Componente.....: 11 Vigas/Largueros/Diafragmas

Calif./Mantenim....: 3 / +

Daño/Observaciones.: Las vigas de la luz #3 se encuentran deterioradas, algunas presentan zonas con perdida del concreto y acero expuesto.
Se debe reparar el concreto del arco #2, el cual presenta perdida del concreto con acero expuesto en una pequeña área en la parte inferior.
Se debe realizar limpieza y mantenimiento rutinario.

Tipo de daño.....: Daño en conc. / acero expuesto

Reparaciones.....: A Reparación de concreto

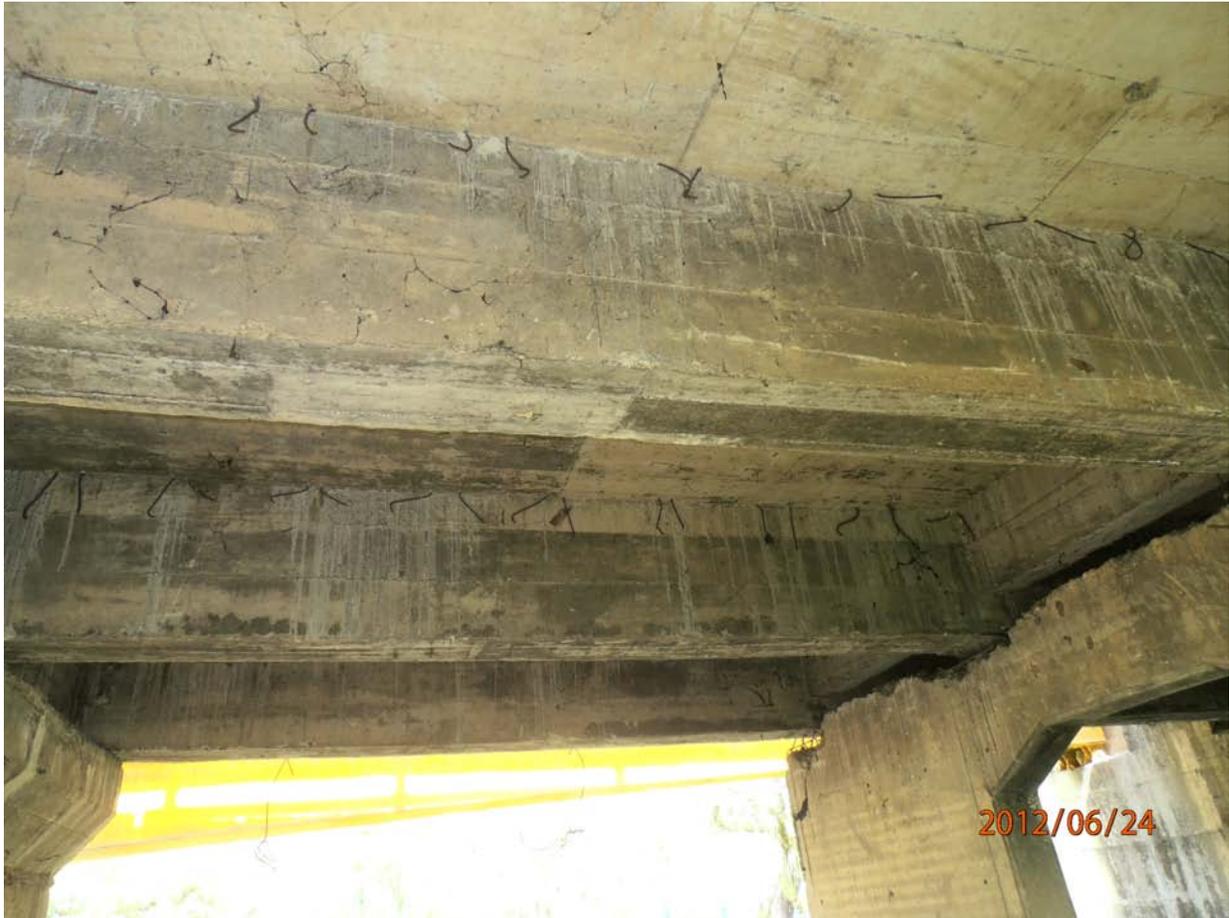
Componente.....: 11 Vigas/Largueros/Diafragmas

Calif./Mantenim....: 3 / +

Daño/Observaciones.: Las vigas de la luz #3 se encuentran deterioradas, algunas presentan zonas con perdida del concreto y acero expuesto.
Se debe reparar el concreto del arco #2, el cual presenta perdida del concreto con acero expuesto en una pequeña área en la parte inferior.
Se debe realizar limpieza y mantenimiento rutinario.

Tipo de daño.....: Daño en conc. / acero expuesto

Reparaciones.....: A Reparación de concreto

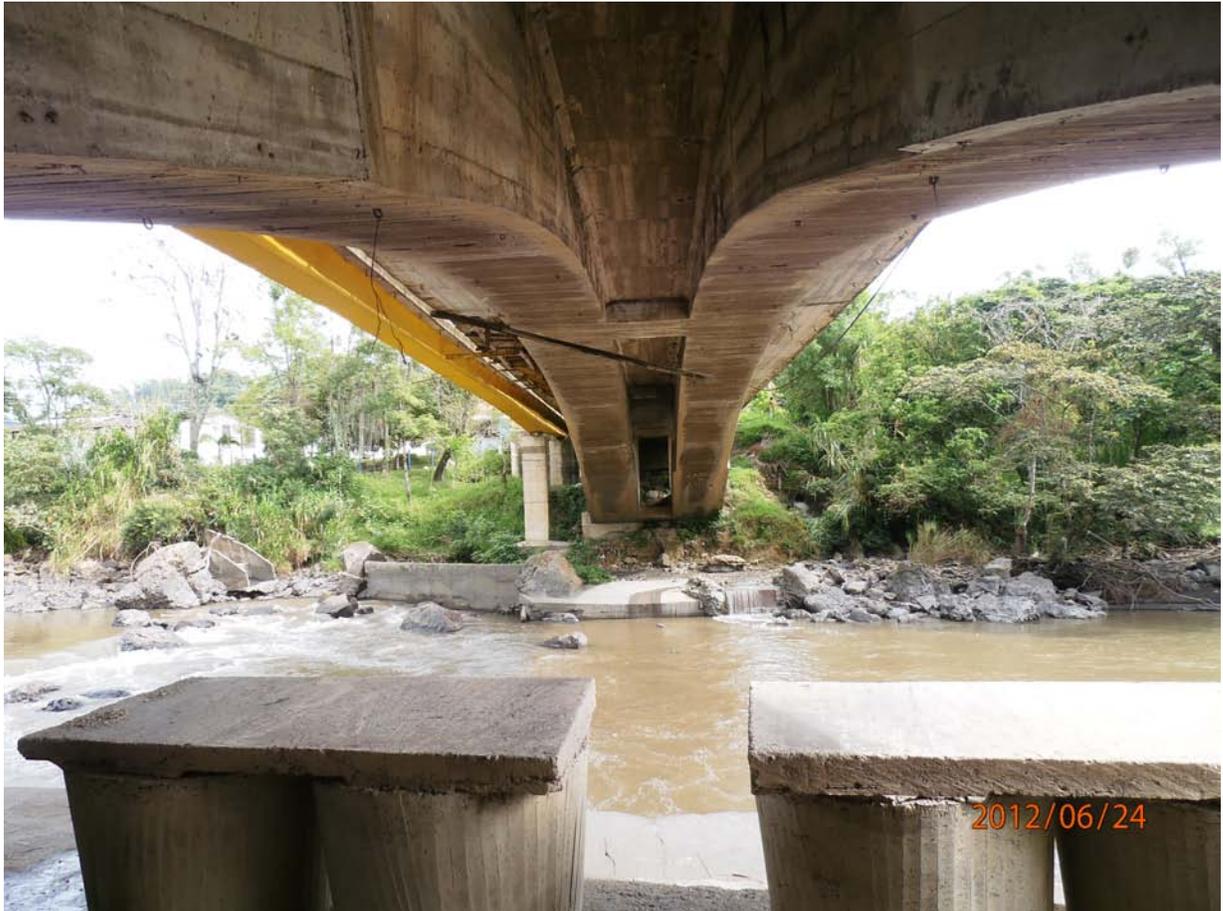
Componente.....: 11 Vigas/Largueros/Diafragmas

Calif./Mantenim....: 3 / +

Daño/Observaciones.: Las vigas de la luz #3 se encuentran deterioradas, algunas presentan zonas con perdida del concreto y acero expuesto.
Se debe reparar el concreto del arco #2, el cual presenta perdida del concreto con acero expuesto en una pequeña área en la parte inferior.
Se debe realizar limpieza y mantenimiento rutinario.

Tipo de daño.....: Daño en conc. / acero expuesto

Reparaciones.....: A Reparación de concreto

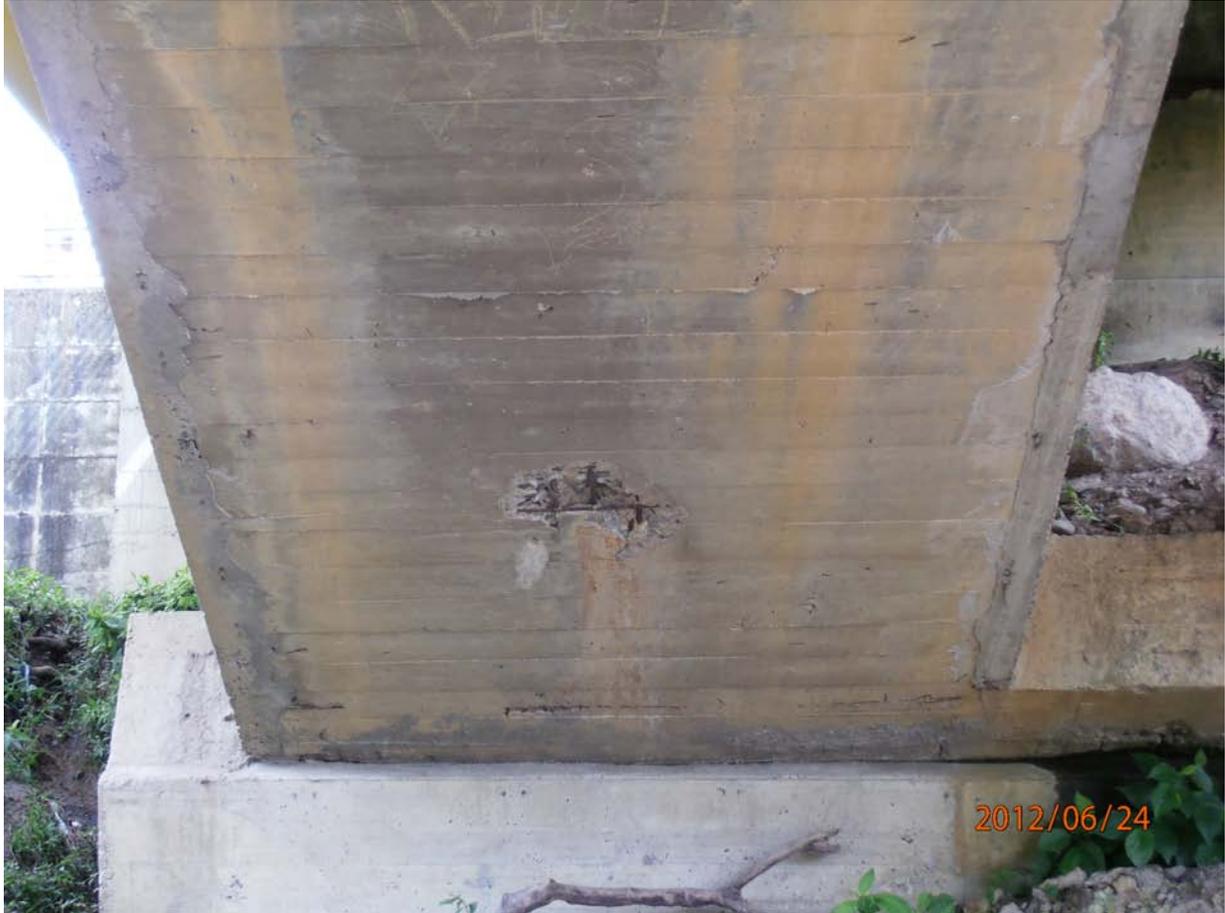
Componente.....: 11 Vigas/Largueros/Diafragmas

Calif./Mantenim....: 3 / +

Daño/Observaciones.: Las vigas de la luz #3 se encuentran deterioradas, algunas presentan zonas con perdida del concreto y acero expuesto.
Se debe reparar el concreto del arco #2, el cual presenta perdida del concreto con acero expuesto en una pequeña área en la parte inferior.
Se debe realizar limpieza y mantenimiento rutinario.

Tipo de daño.....: Daño en conc. / acero expuesto

Reparaciones.....: A Reparación de concreto

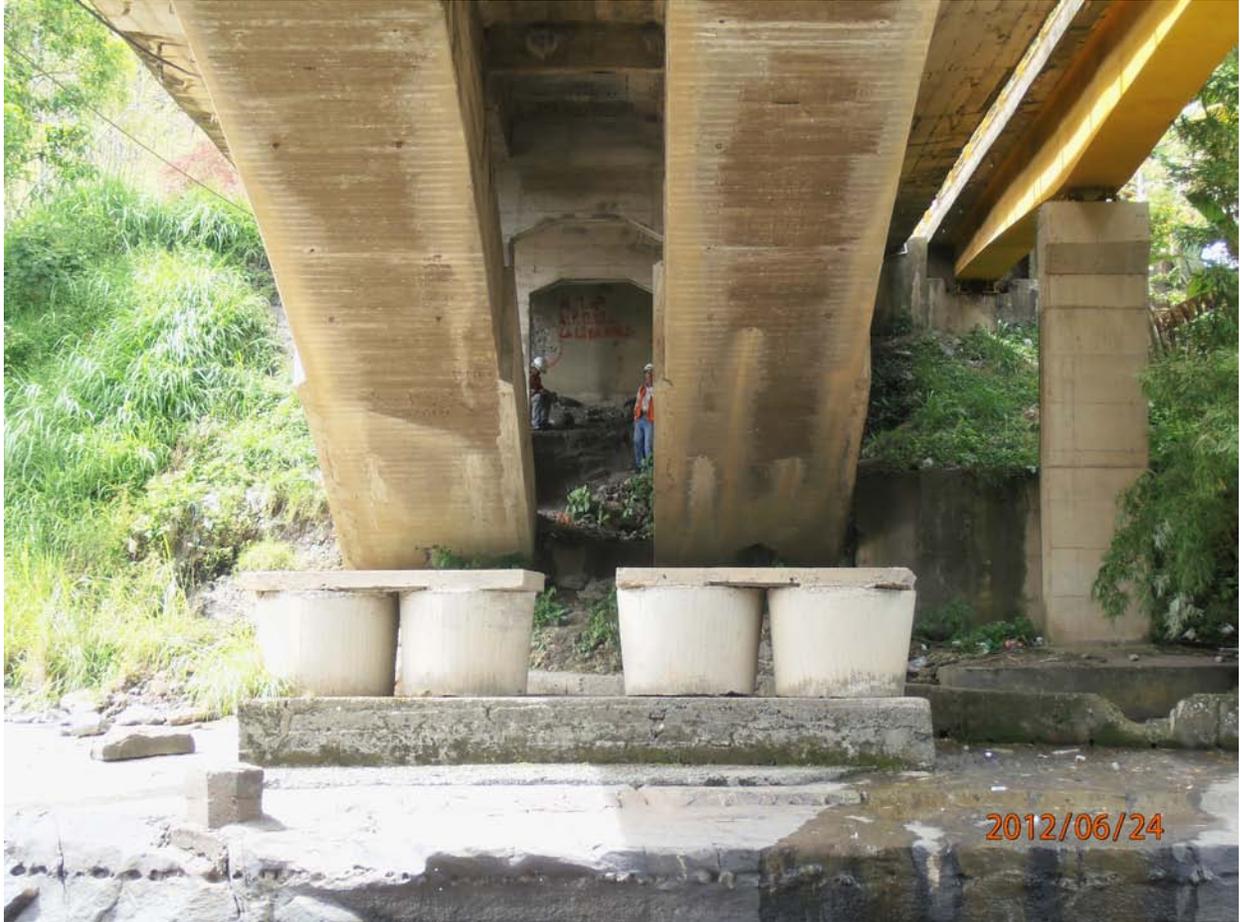
Componente.....: 11 Vigas/Largueros/Diafragmas

Calif./Mantenim....: 3 / +

Daño/Observaciones.: Las vigas de la luz #3 se encuentran deterioradas, algunas presentan zonas con perdida del concreto y acero expuesto.
Se debe reparar el concreto del arco #2, el cual presenta perdida del concreto con acero expuesto en una pequeña área en la parte inferior.
Se debe realizar limpieza y mantenimiento rutinario.

Tipo de daño.....: Daño en conc. / acero expuesto

Reparaciones.....: A Reparación de concreto

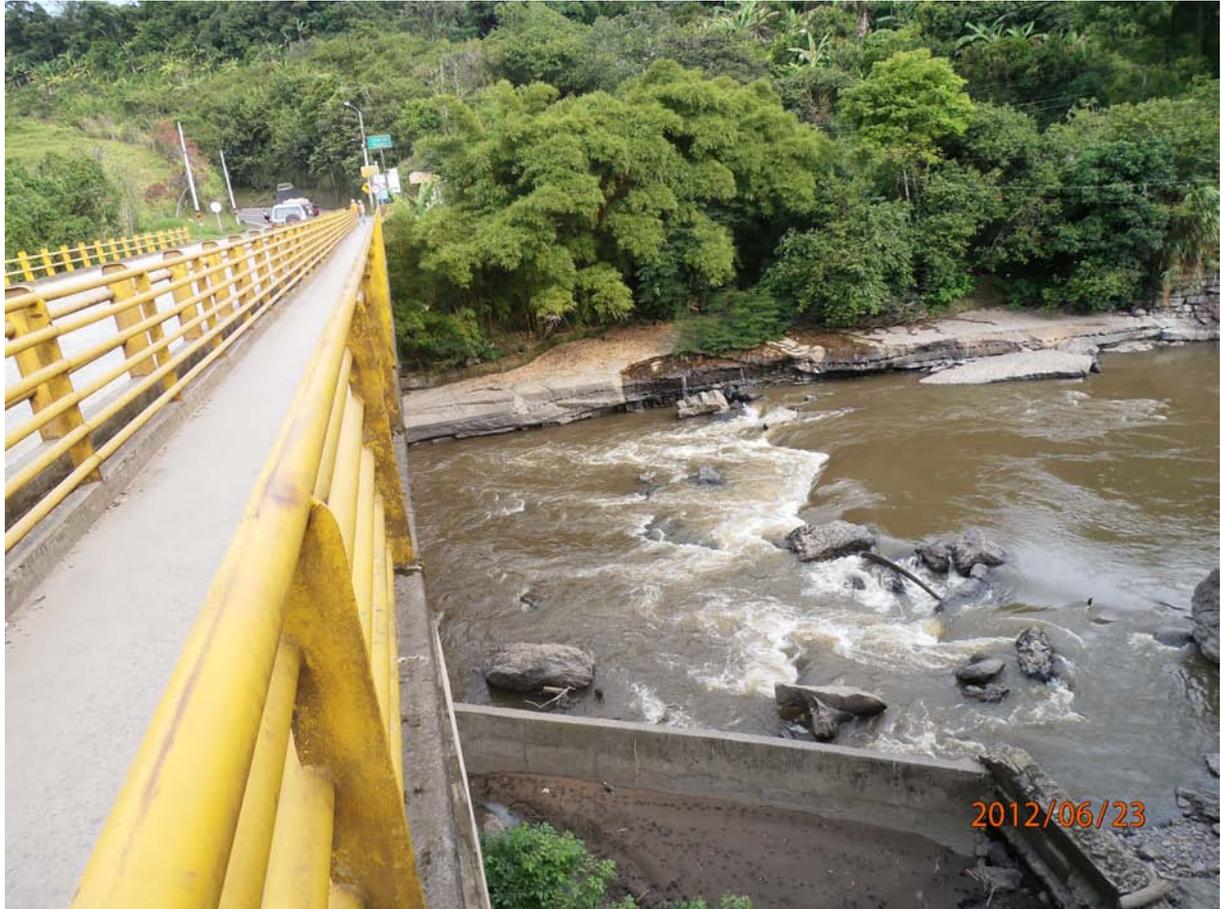
Componente.....: 15 Cauce

Calif./Mantenim....: 1 /

Daño/Observaciones.: Se observan partes del puente antiguo. Se observa socavación en las pilas de la pasarela peatonal.

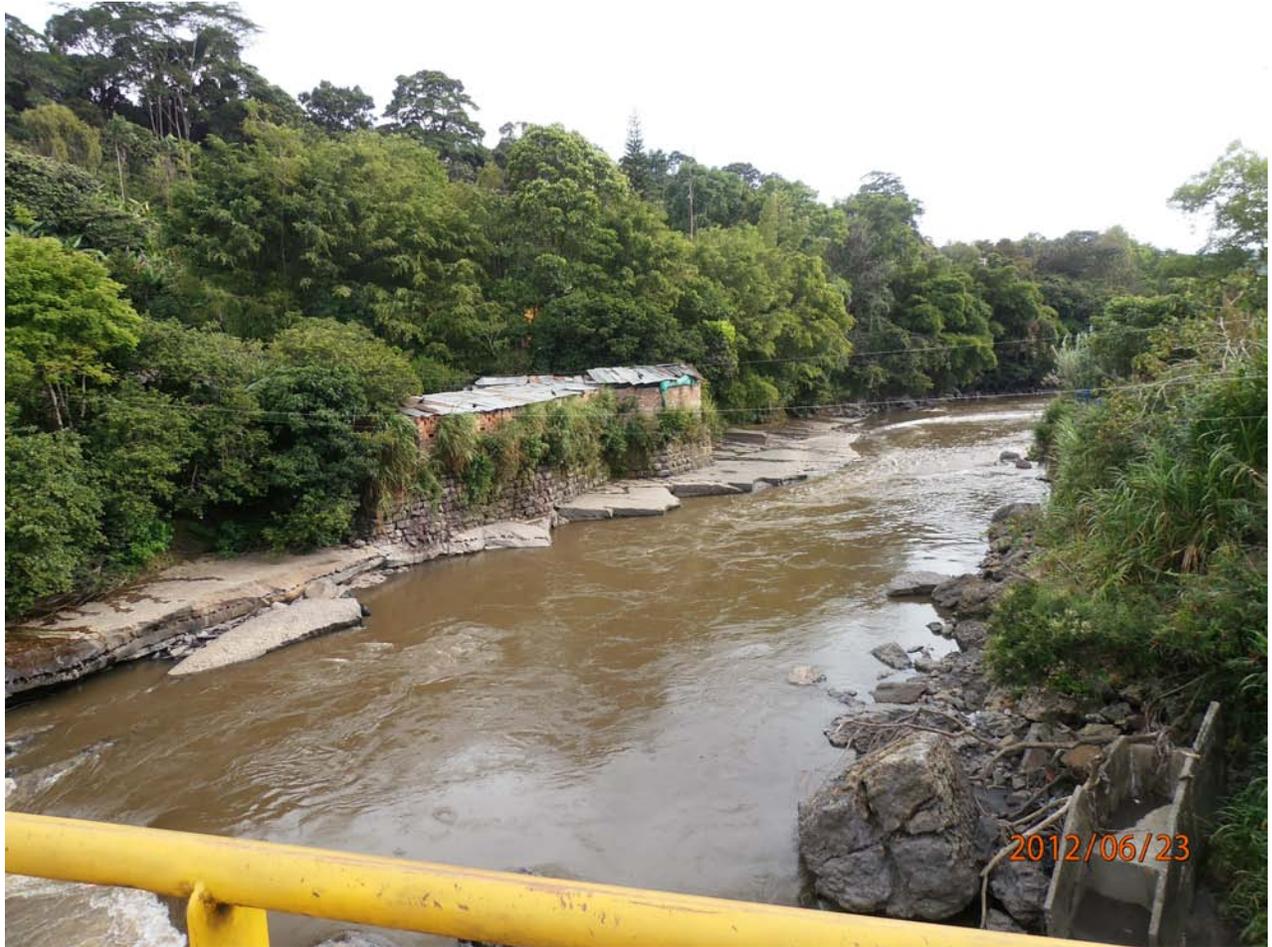
Componente.....: 15 Cauce

Calif./Mantenim....: 1 /

Daño/Observaciones.: Se observan partes del puente antiguo. Se observa socavación en las pilas de la pasarela peatonal.

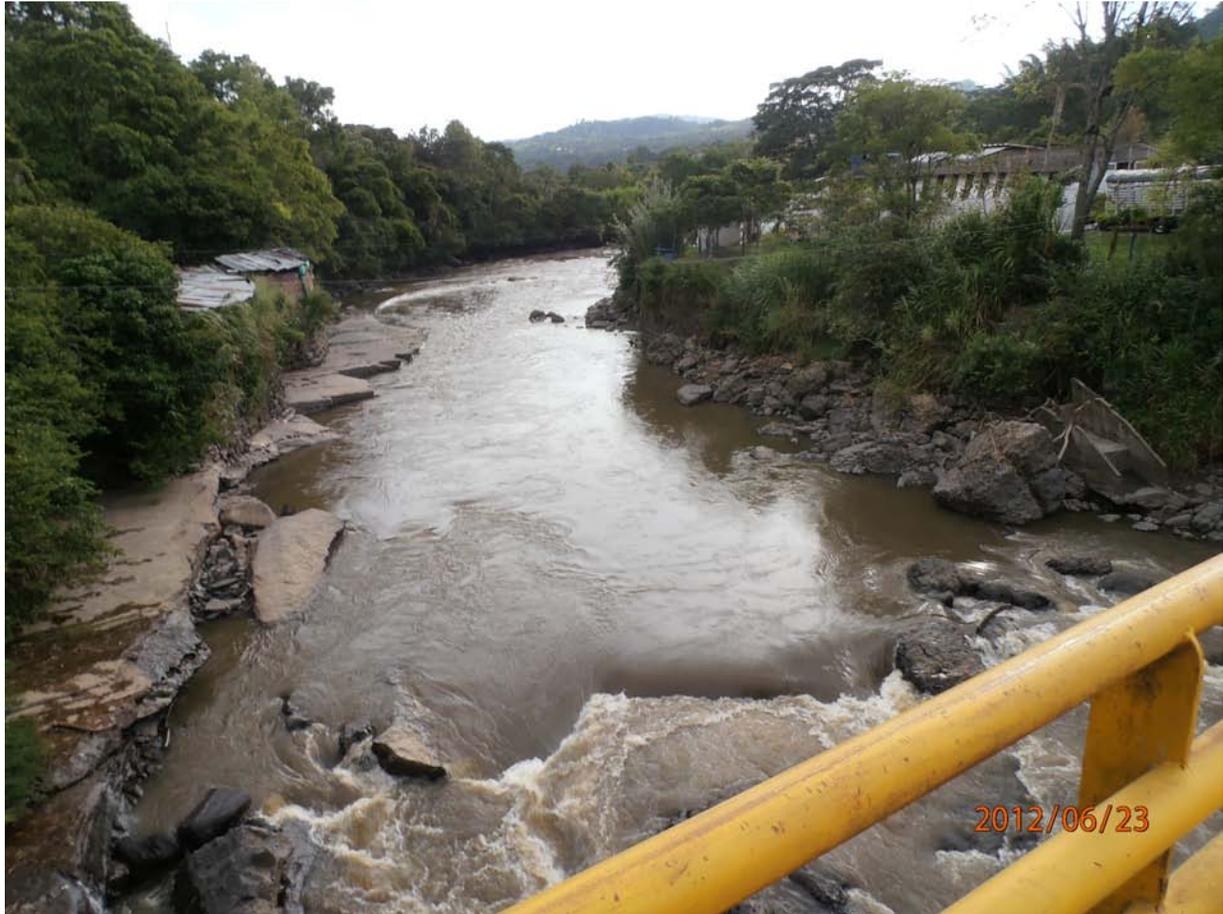
Componente.....: 15 Cauce

Calif./Mantenim....: 1 /

Daño/Observaciones.: Se observan partes del puente antiguo. Se observa socavación en las pilas de la pasarela peatonal.

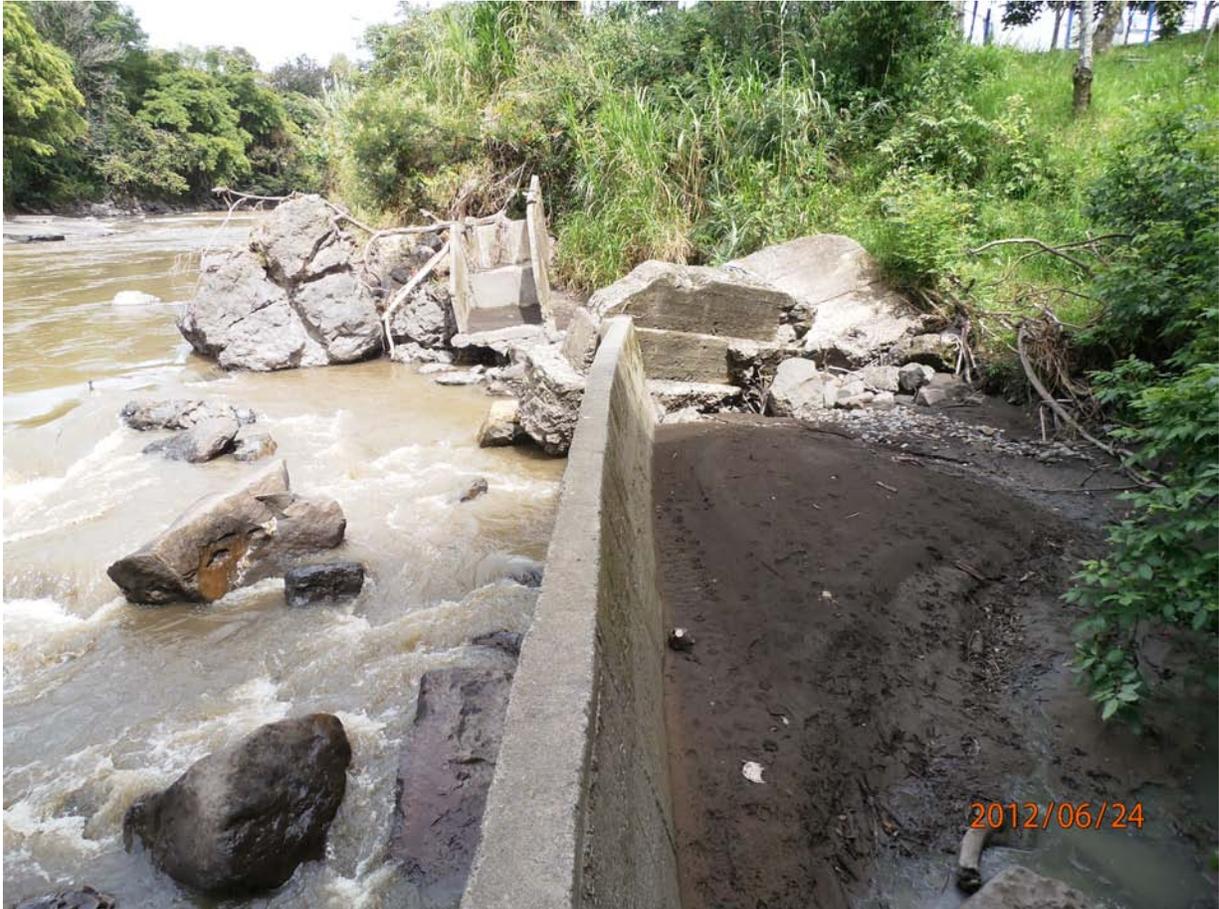
Componente.....: 15 Cauce

Calif./Mantenim....: 1 /

Daño/Observaciones.: Se observan partes del puente antiguo. Se observa socavación en las pilas de la pasarela peatonal.

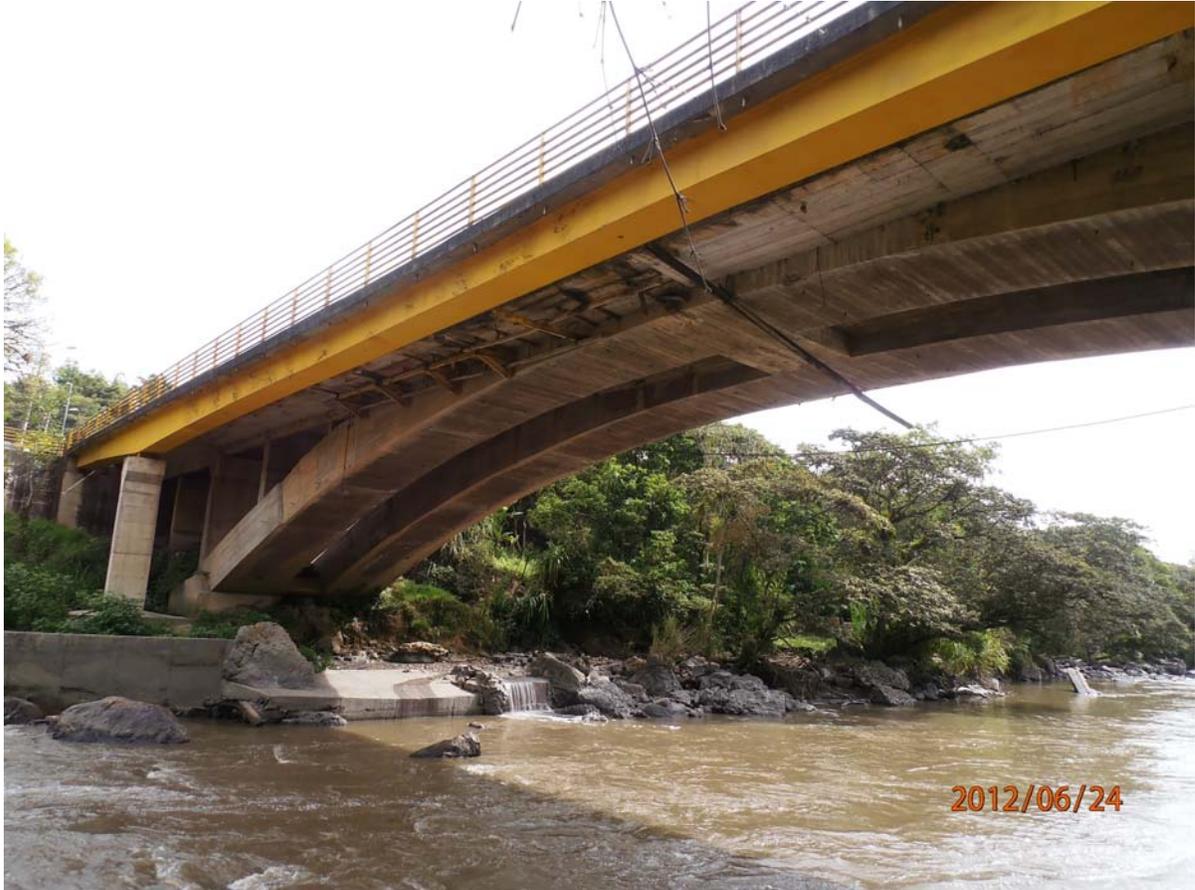
Componente.....: 17 Puente en general

Calif./Mantenim....: 3 / +

Daño/Observaciones.: Se deben realizar con prontitud las reparaciones del concreto en estribos, losa y vigas.
Se observan restos del puente anterior.
Se debe realizar limpieza y mantenimiento rutinario.

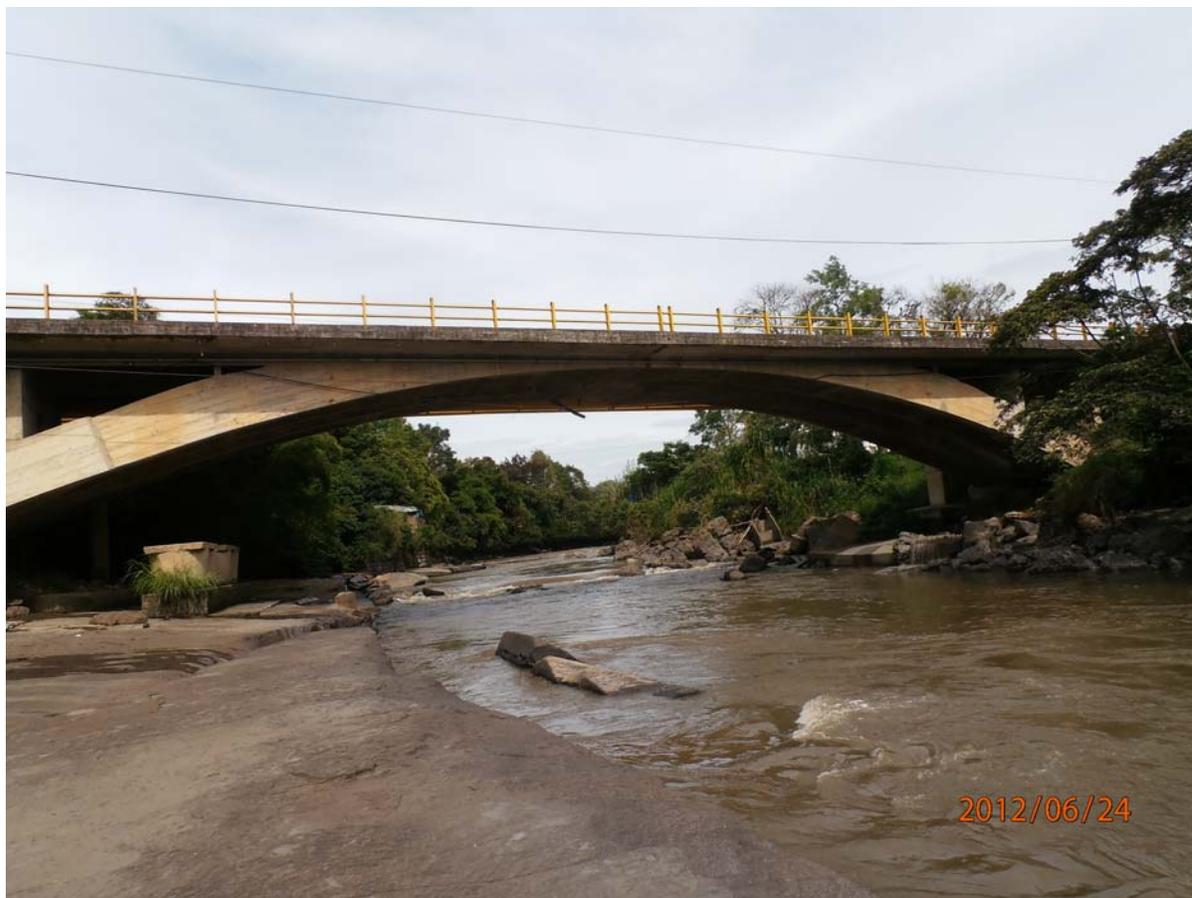
Componente.....: 17 Puente en general

Calif./Mantenim....: 3 / +

Daño/Observaciones.: Se deben realizar con prontitud las reparaciones del concreto en estribos, losa y vigas.
Se observan restos del puente anterior.
Se debe realizar limpieza y mantenimiento rutinario.
