SDC/INV	SiPuCol	Fecha	Hoja
	Informe de inspección principal	25/07/12	1
04-6004A-031.00 La Teneria			
Regional.....: 4 Boyacá			
Ruta.....: Cruce Tramo 05 08 (Mutis)-Tunja			
Carretera.....: BELEN SACAMA			
Lado de la car...: 1			
Abscisa.....: 13+0300			
No del registro..: 10031			
Año de construcción.....: 2003			
Año de la última reconstrucción.....:			
Paso Superior/Inferior.....: S			
Dir. de abs. de la carretera principal.: N			
Requisitos de la inspección.....: 0 Nada			
Recolección de datos : Fecha.....: 2012.06.07			
: Iniciales.....: M.E.R			
Posición geográfica..:			
Latitud: 6 gra 0.833 min N Longitud: 72 gra 48.429 min O Altitud: 2583 m			
Geometría: Número de luces.....: 1			
Longitud de la luz menor (m): 17.10			
Longitud de la luz mayor (m): 17.10			
Longitud total(m): 17.10			
Ancho del tablero.....(m): 9.00			
Ancho del separador.....(m): 0.00			
Ancho del andén izquierdo(m): 0.00			
Ancho del andén derecho..(m): 0.00

SDC/INV	SiPuCol	Fecha	Hoja
Informe de inspección principal		25/07/12	2
04-6004A-031.00 La Teneria			
Subestructura:			
Estribos.: Tipo.....:	10	Con aletas integrados	
Material.....:	21	Concreto reforzado	
Tipo de cimentación.....:	10	Cimentación supe

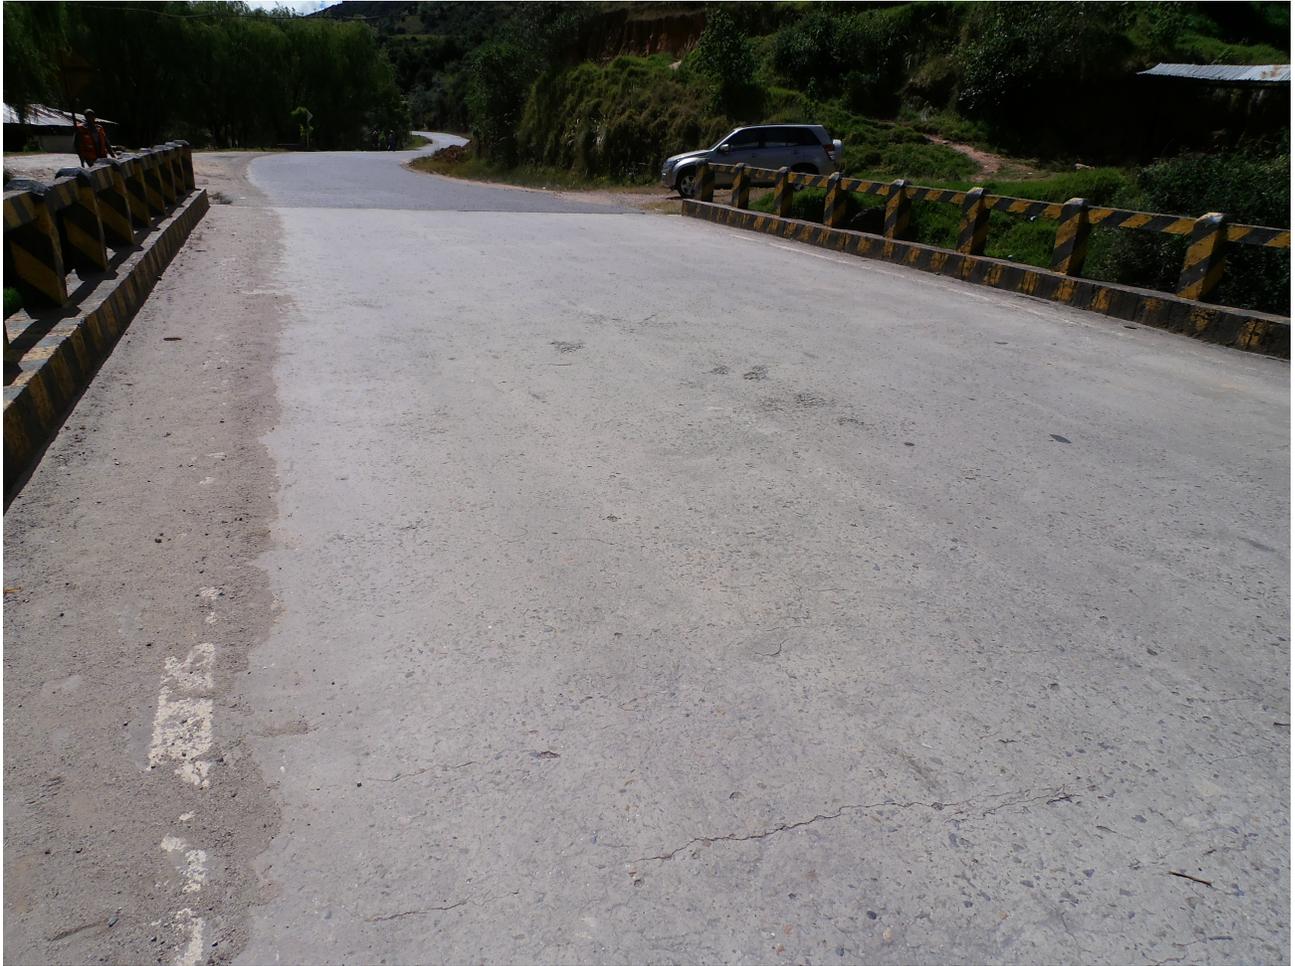
Componente.....: 1 Superficie del puente

Calif./Mantenim....: 2 /

Daño/Observaciones.: La superficie del puente presenta agregado expuesto, fisuras transversales, desgaste y en algunas zonas agregado expuesto.

Tipo de daño.....: Descomposición

Reparaciones.....: C Tratamiento superficial (sello)

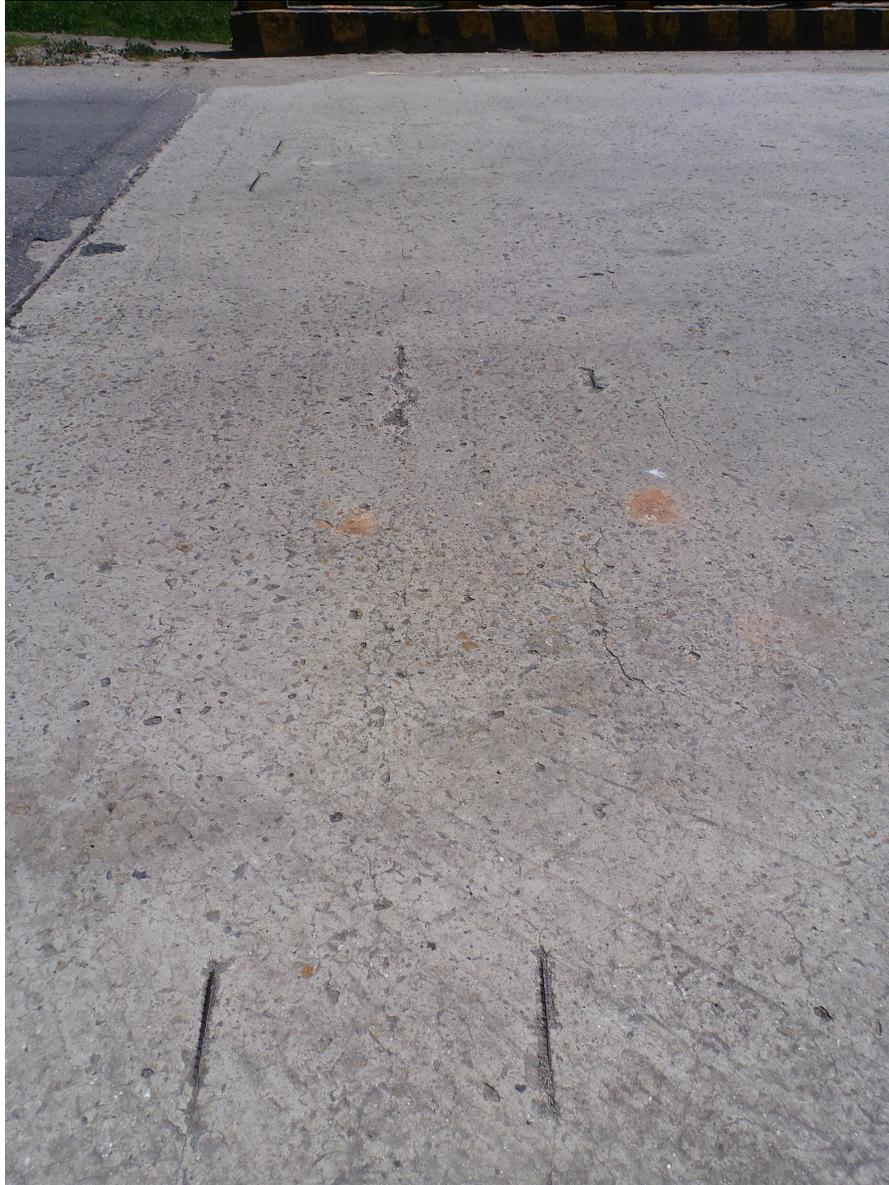
Componente.....: 1 Superficie del puente

Calif./Mantenim....: 2 /

Daño/Observaciones.: La superficie del puente presenta agregado expuesto, fisuras transversales, desgaste y en algunas zonas agregado expuesto.

Tipo de daño.....: Descomposición

Reparaciones.....: C Tratamiento superficial (sello)

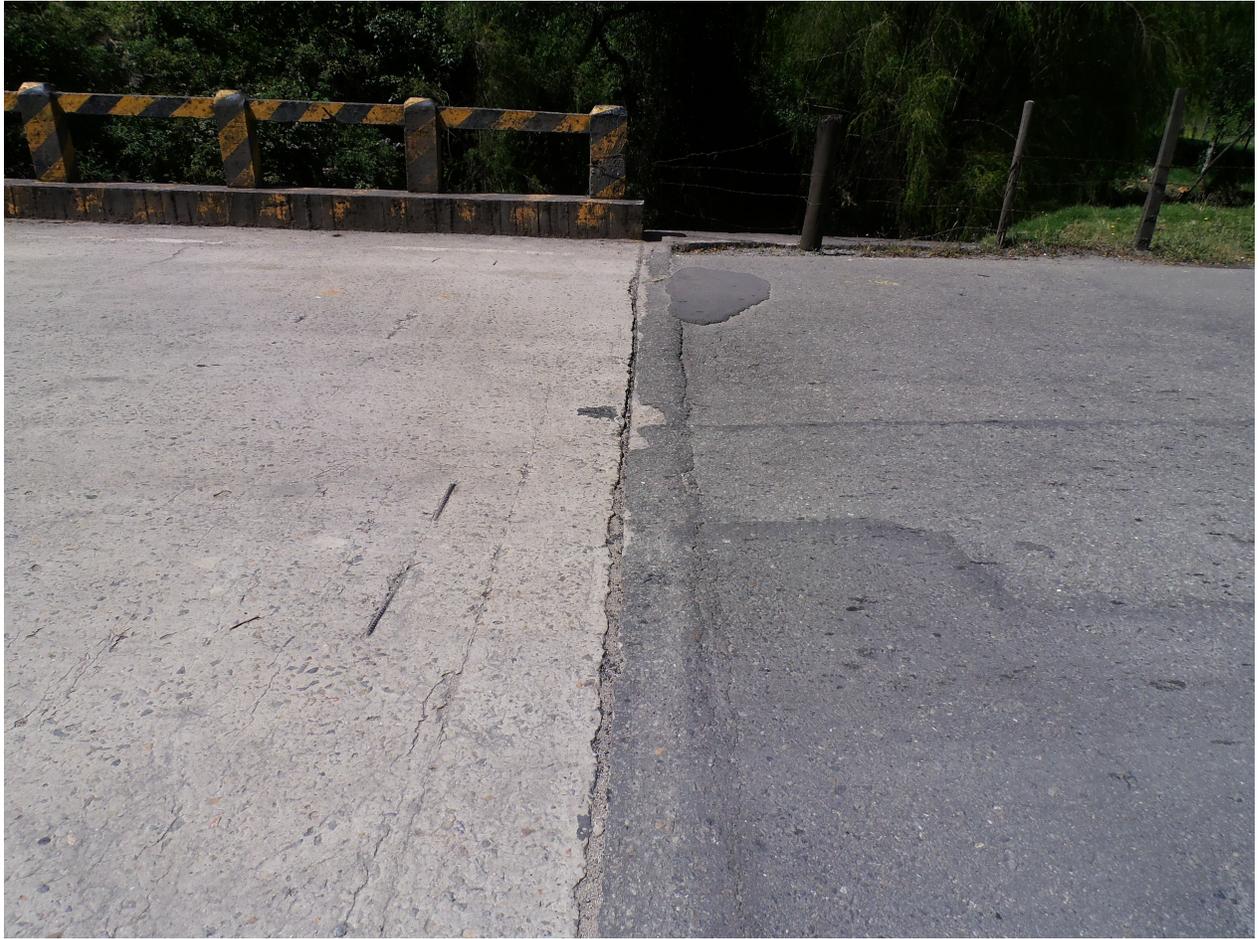
Componente.....: 2 Juntas de expansión

Calif./Mantenim....: 2 /

Daño/Observaciones.: El puente carece de dispositivos de juntas. Se recomienda instalar juntas de bloque de neopreno. Z (m): Instalación de junta de bloque de neopreno.

Tipo de daño.....: Infiltración

Reparaciones.....: Z Otra

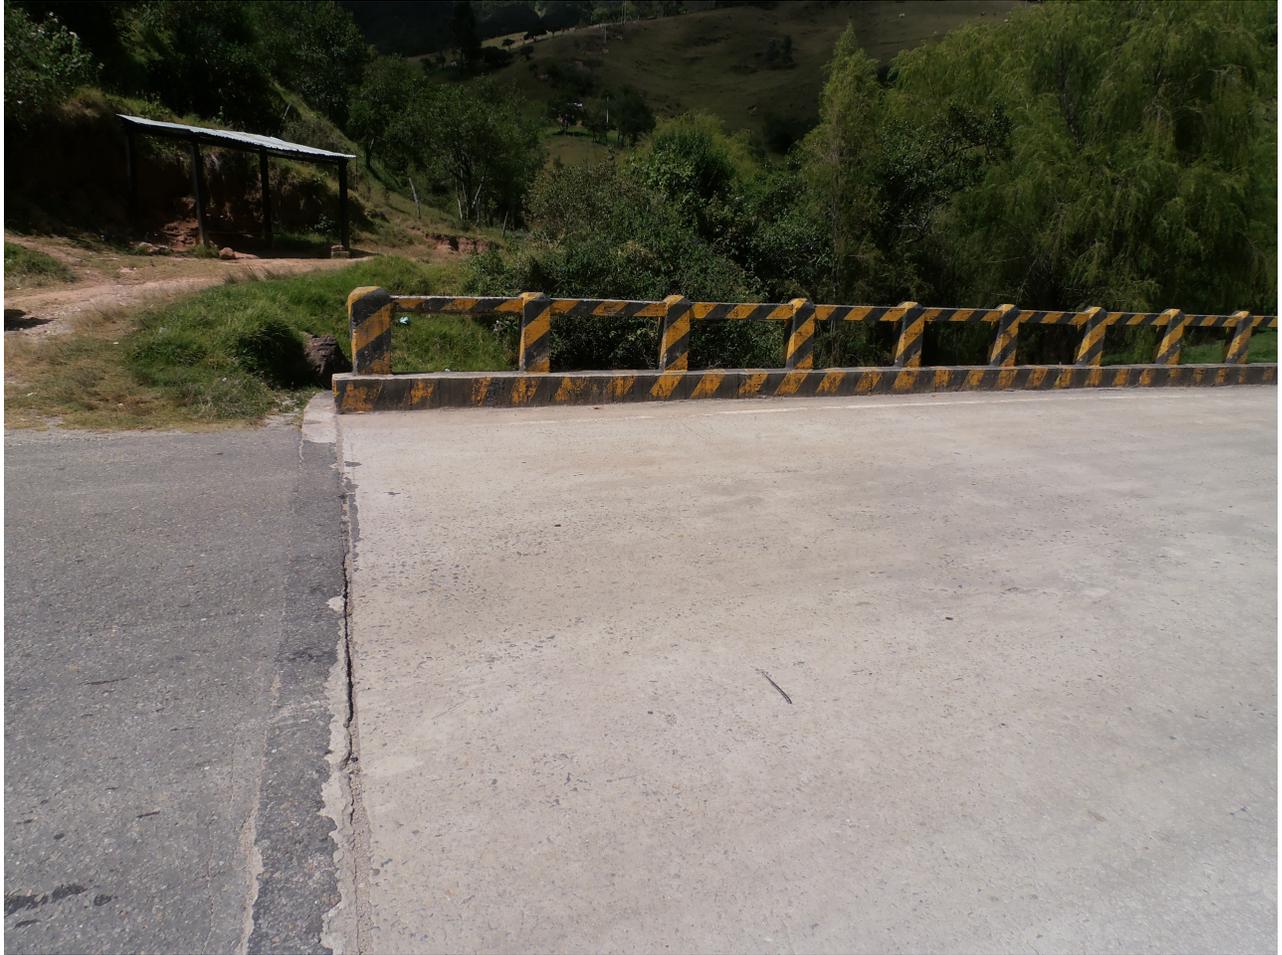
Componente.....: 2 Juntas de expansión
 Calif./Mantenim....: 2 /
 Daño/Observaciones.: El puente carece de dispositivos de juntas. Se recomienda instalar juntas de bloque de neopreno. Z (m): Instalación de junta de bloque de neopreno.
 Tipo de daño.....: Infiltración
 Reparaciones.....: Z Otra

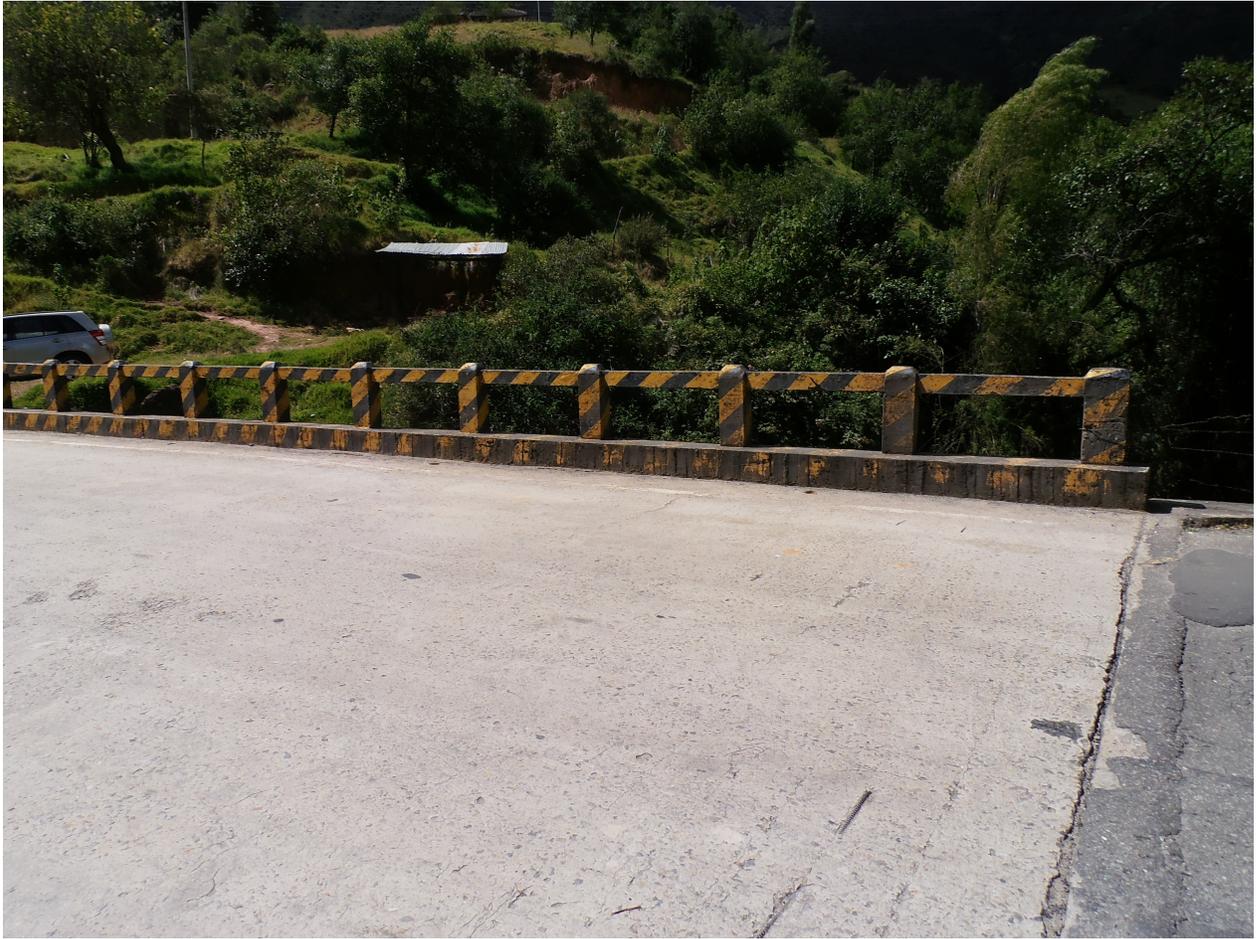
Componente.....: 3 Andenes/Bordillos

Calif./Mantenim....: 0 / -

Daño/Observaciones.: Los bordillos se encuentran en buen estado, pero se observa falta de limpieza y mantenimiento rutinario.
Se debe realizar limpieza y mantenimiento rutinario.

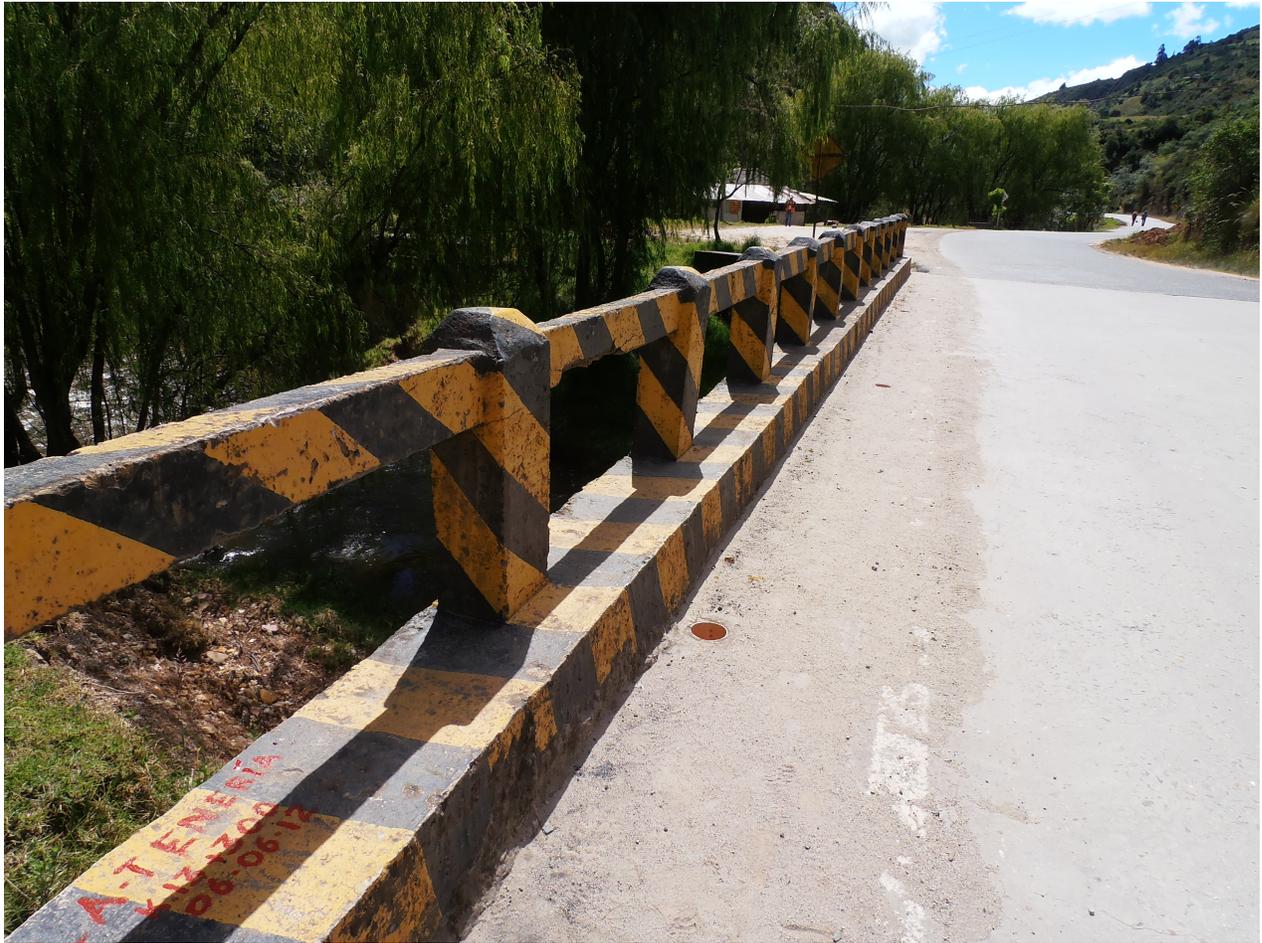
Componente.....: 3 Andenes/Bordillos

Calif./Mantenim....: 0 / -

Daño/Observaciones.: Los bordillos se encuentran en buen estado, pero se observa falta de limpieza y mantenimiento rutinario.
Se debe realizar limpieza y mantenimiento rutinario.

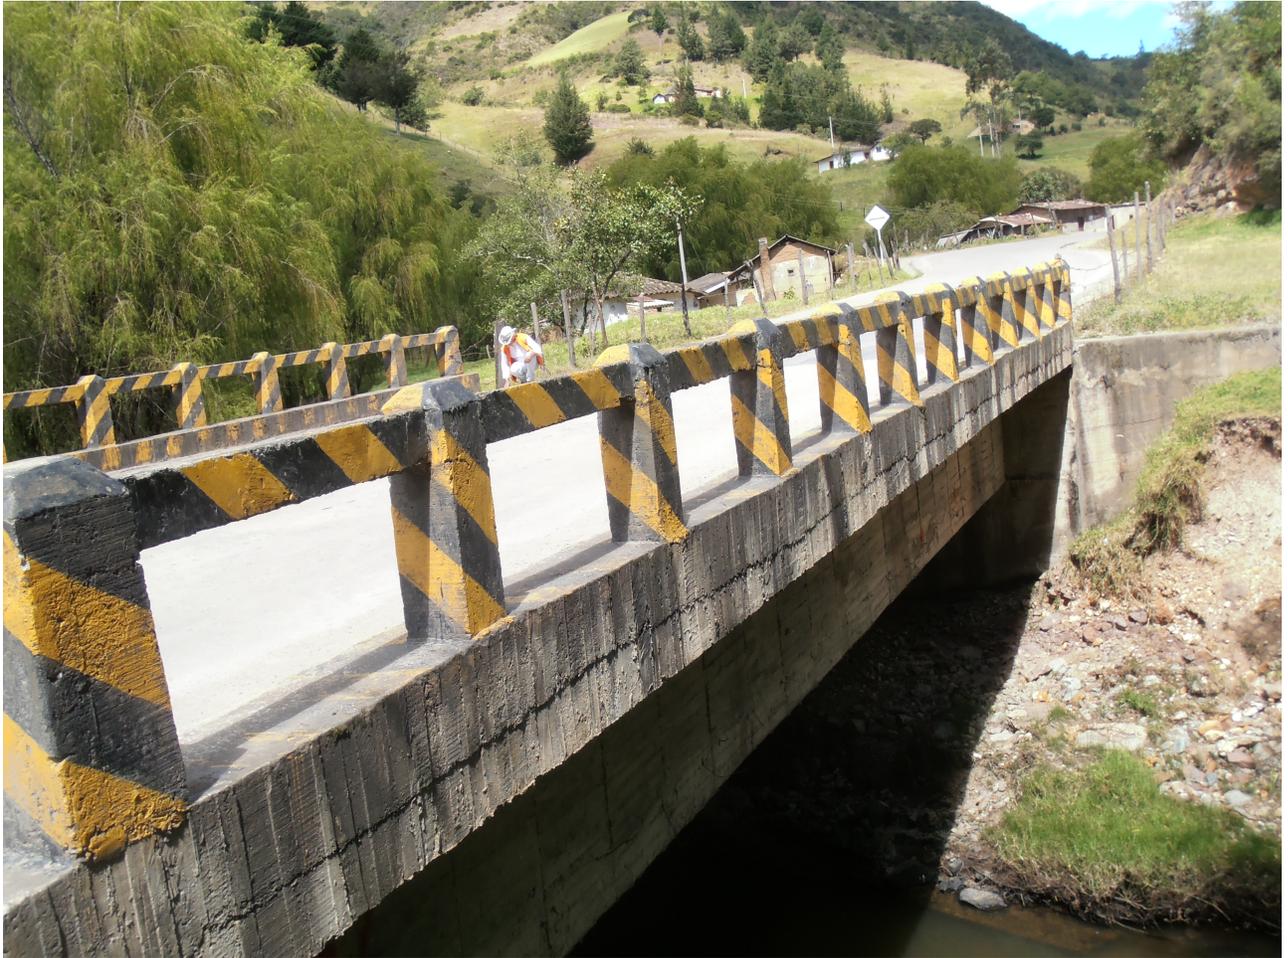
Componente.....: 3 Andenes/Bordillos

Calif./Mantenim....: 0 / -

Daño/Observaciones.: Los bordillos se encuentran en buen estado, pero se observa falta de limpieza y mantenimiento rutinario.
Se debe realizar limpieza y mantenimiento rutinario.

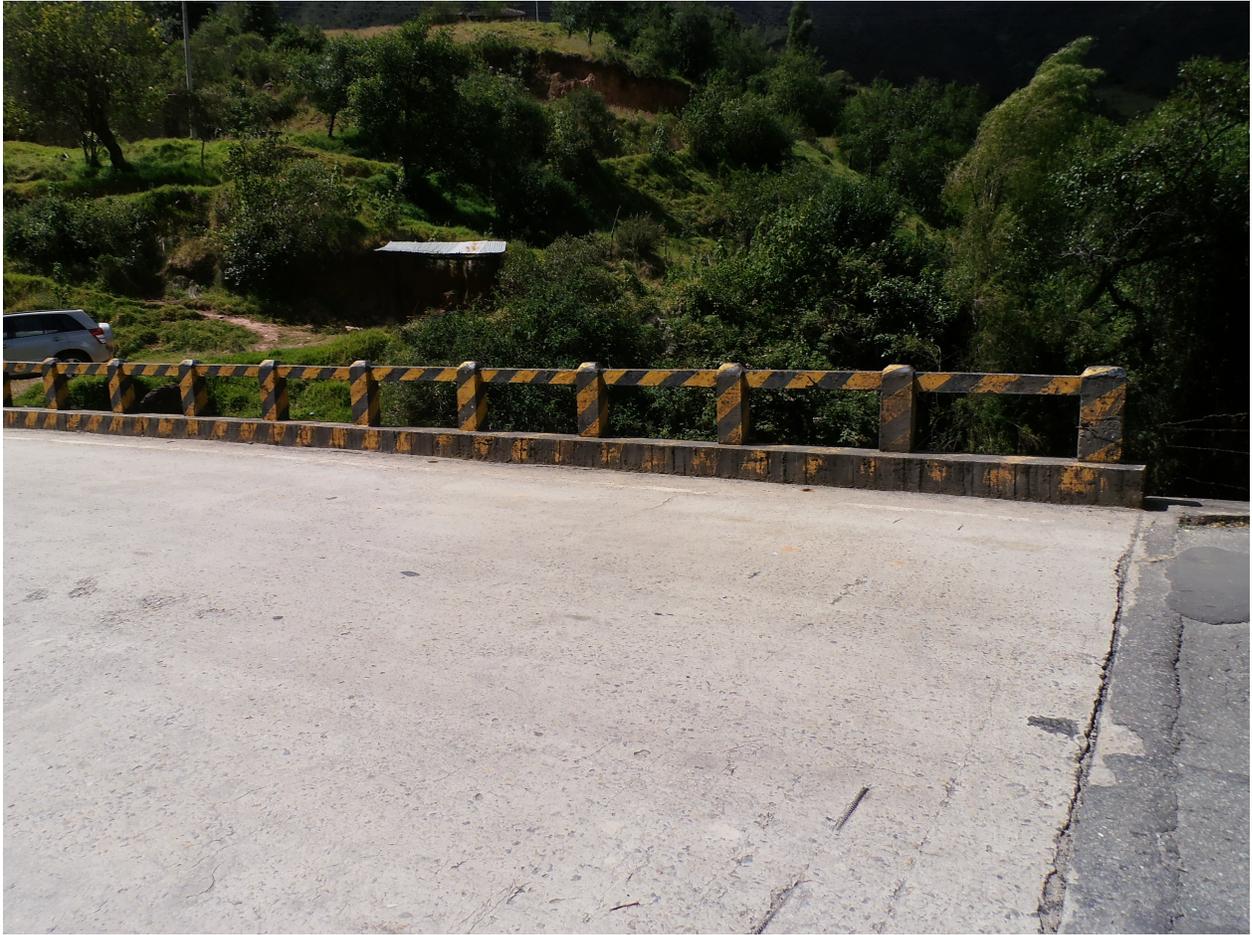
Componente.....: 4 Barandas

Calif./Mantenim....: 0 / -

Daño/Observaciones.: Las barandas se encuentran en buen estado. Se debe realizar limpieza y mantenimiento rutinario.

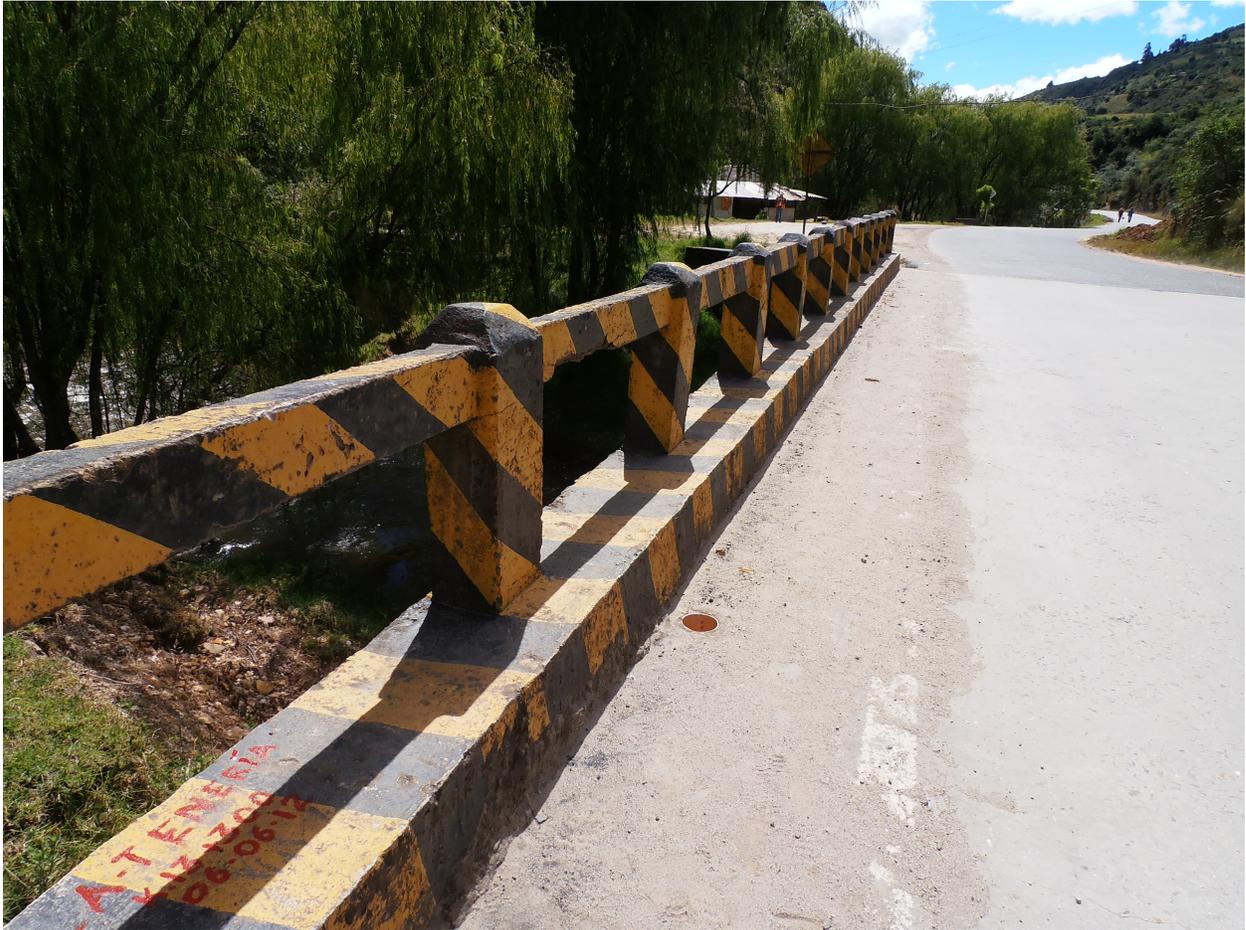
Componente.....: 4 Barandas

Calif./Mantenim....: 0 / -

Daño/Observaciones.: Las barandas se encuentran en buen estado. Se debe realizar limpieza y mantenimiento rutinario.

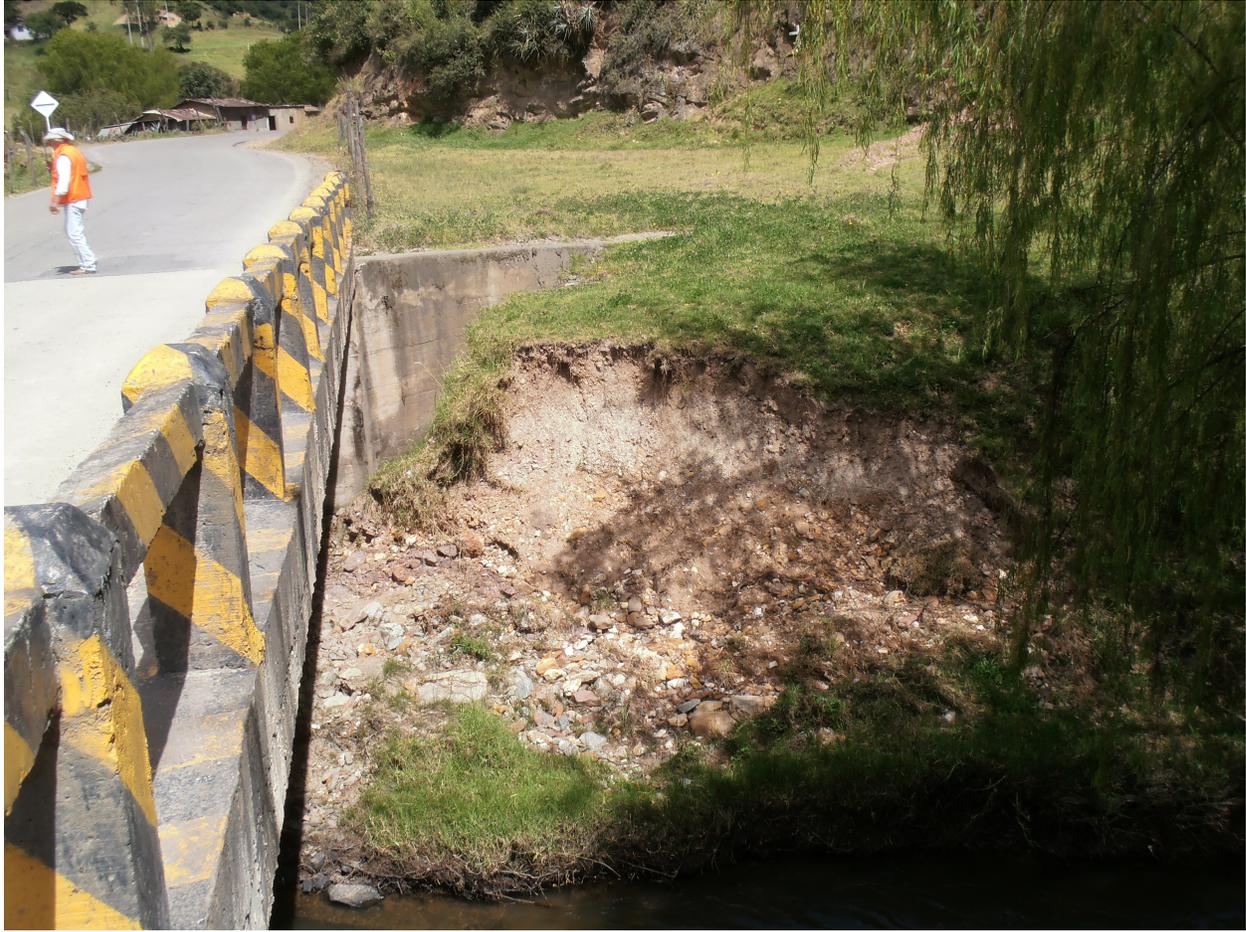
Componente.....: 5 Conos/Taludes

Calif./Mantenim....: 1 /

Daño/Observaciones.: Los conos y taludes se encuentran estables.
Frente a la aleta #1 se observa proceso de erosión.

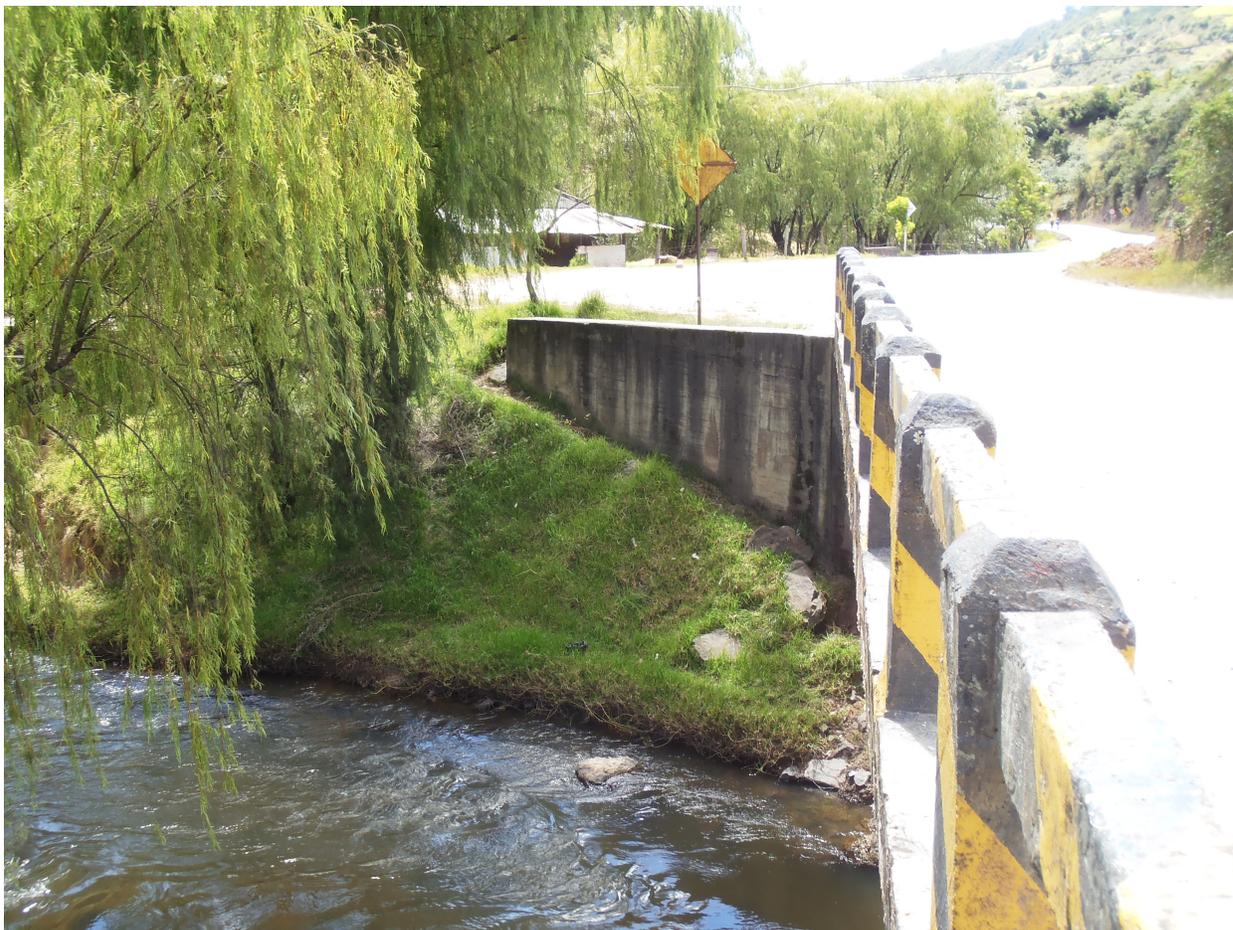
Componente.....: 5 Conos/Taludes

Calif./Mantenim....: 1 /

Daño/Observaciones.: Los conos y taludes se encuentran estables.
Frente a la aleta #1 se observa proceso de erosión.

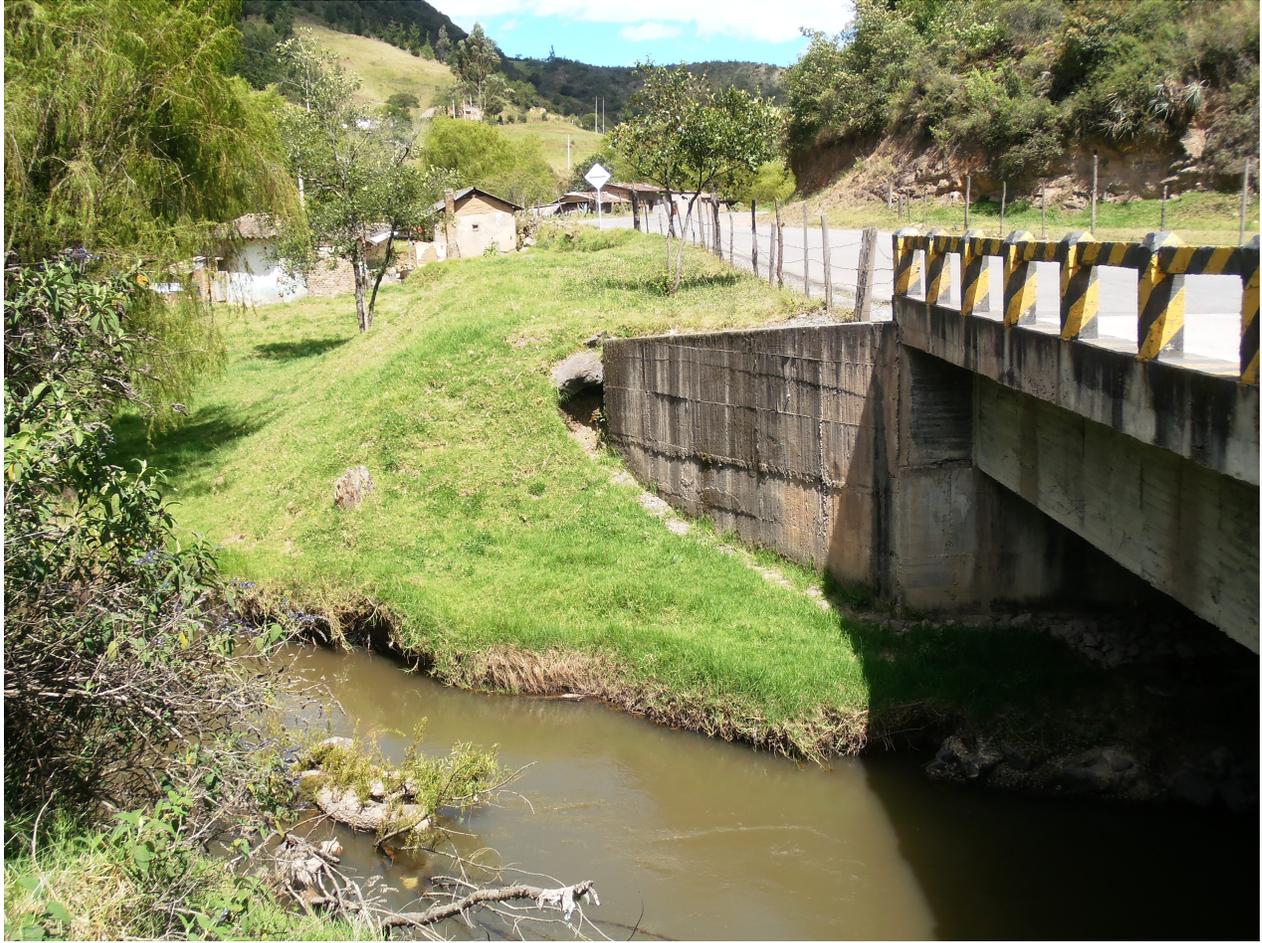
Componente.....: 5 Conos/Taludes

Calif./Mantenim....: 1 /

Daño/Observaciones.: Los conos y taludes se encuentran estables.
Frente a la aleta #1 se observa proceso de erosión.

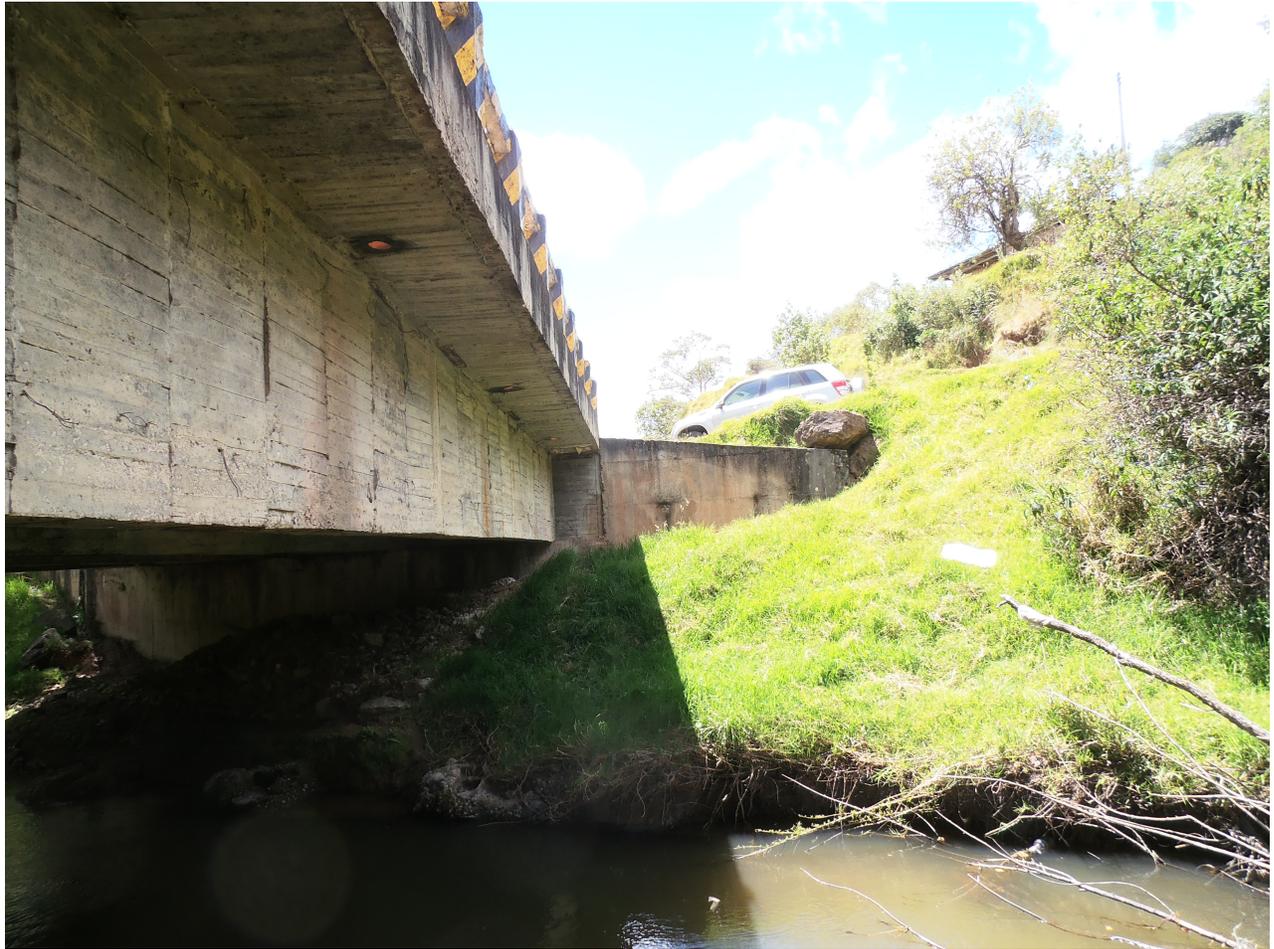
Componente.....: 5 Conos/Taludes

Calif./Mantenim....: 1 /

Daño/Observaciones.: Los conos y taludes se encuentran estables.
Frente a la aleta #1 se observa proceso de erosión.

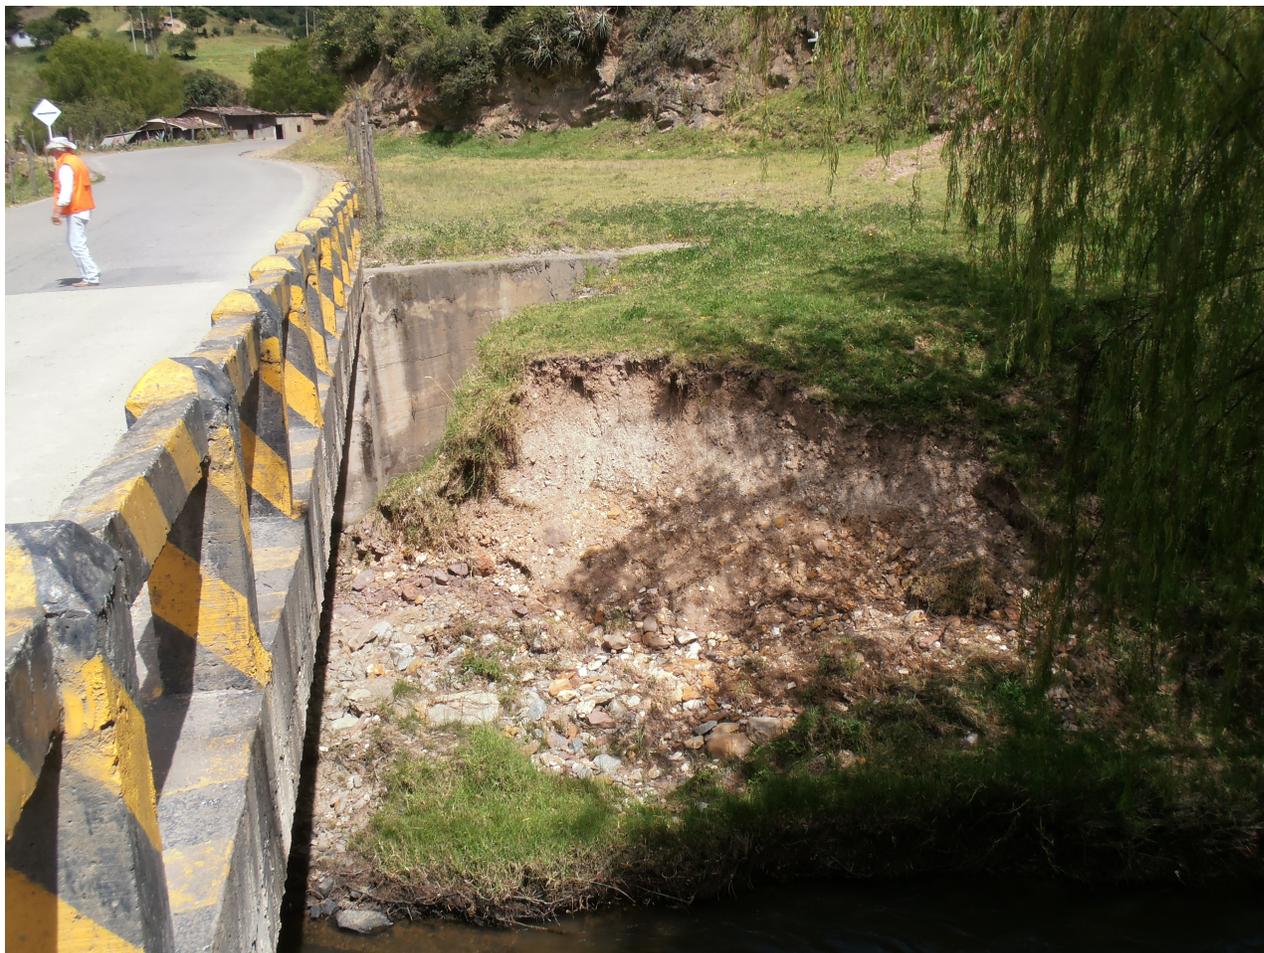
Componente.....: 6 Aletas

Calif./Mantenim....: 1 / -

Daño/Observaciones.: La aletas se encuentran en buen estado.
Se debe realizar limpieza y mantenimiento rutinario.

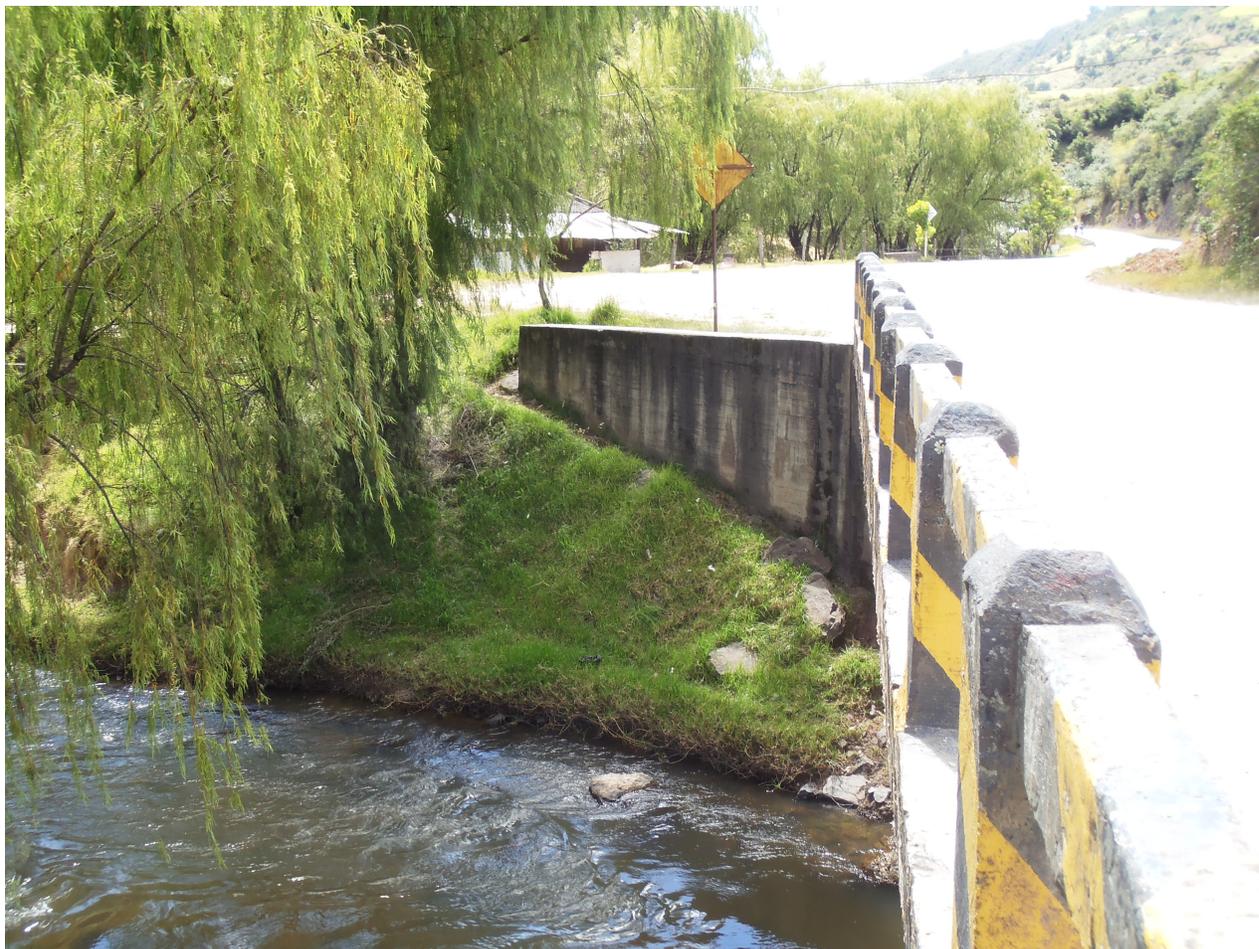
Componente.....: 6 Aletas

Calif./Mantenim....: 1 / -

Daño/Observaciones.: La aletas se encuentran en buen estado.
Se debe realizar limpieza y mantenimiento rutinario.

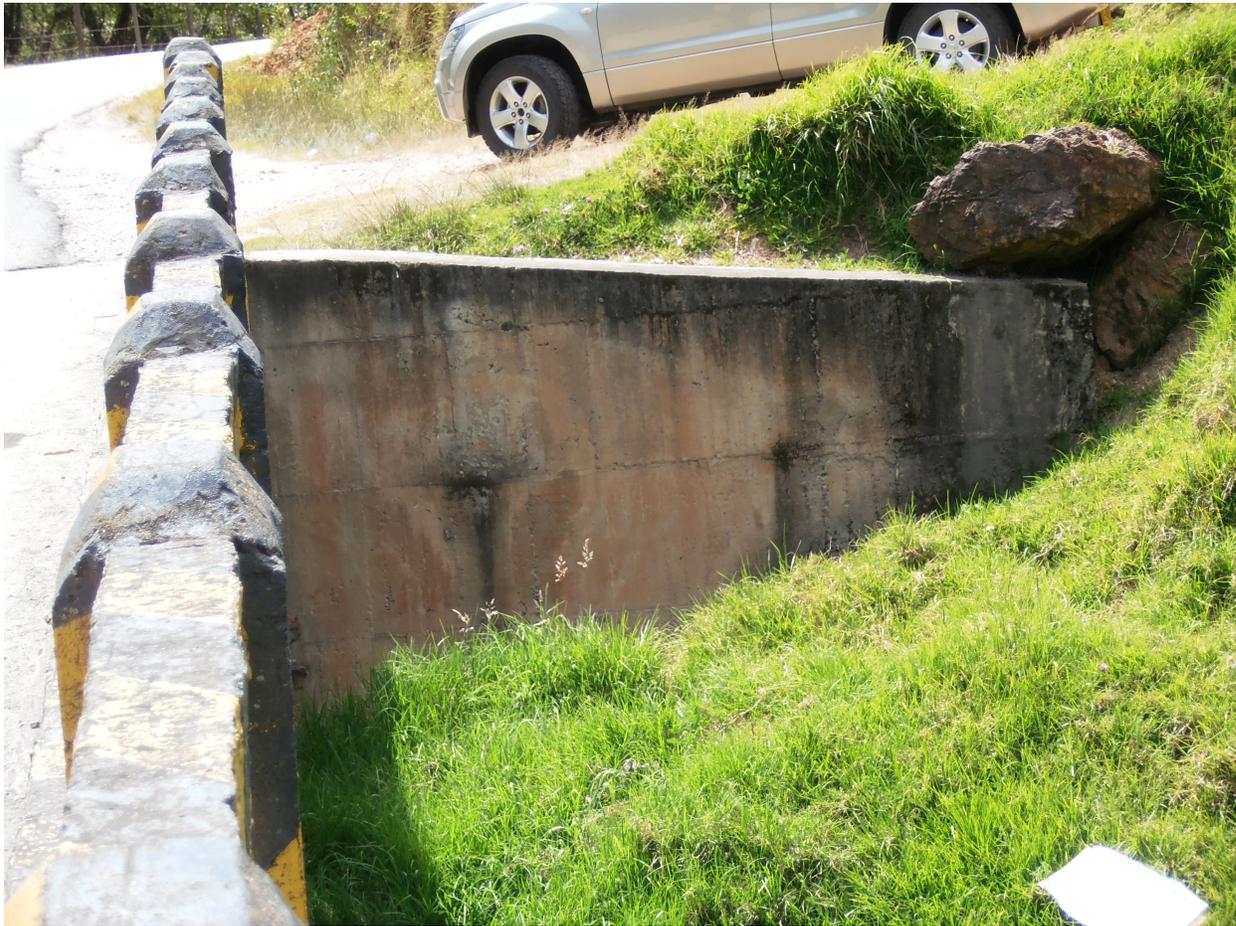
Componente.....: 6 Aletas

Calif./Mantenim....: 1 / -

Daño/Observaciones.: La aletas se encuentran en buen estado.
Se debe realizar limpieza y mantenimiento rutinario.

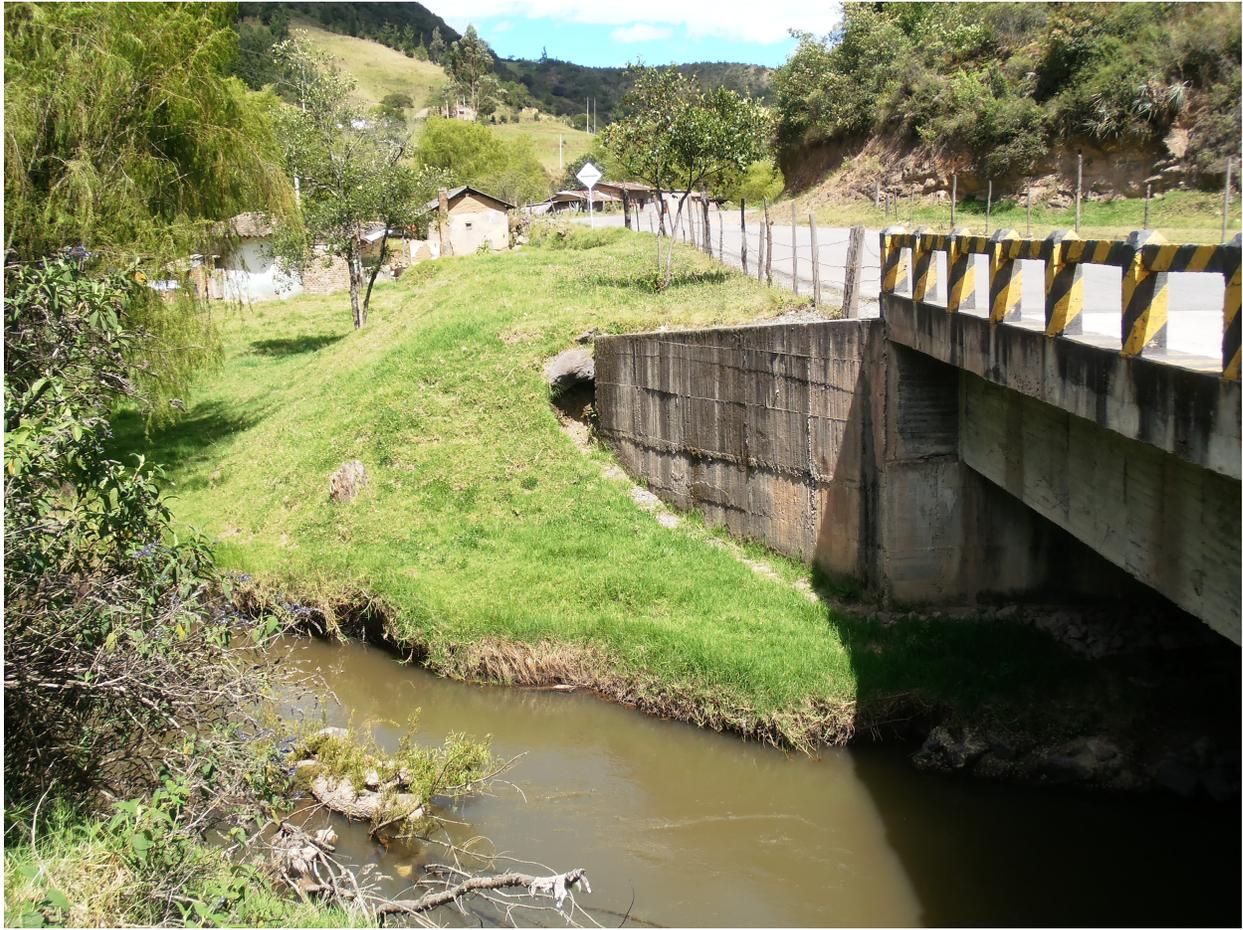
Componente.....: 6 Aletas

Calif./Mantenim....: 1 / -

Daño/Observaciones.: La aletas se encuentran en buen estado.
Se debe realizar limpieza y mantenimiento rutinario.

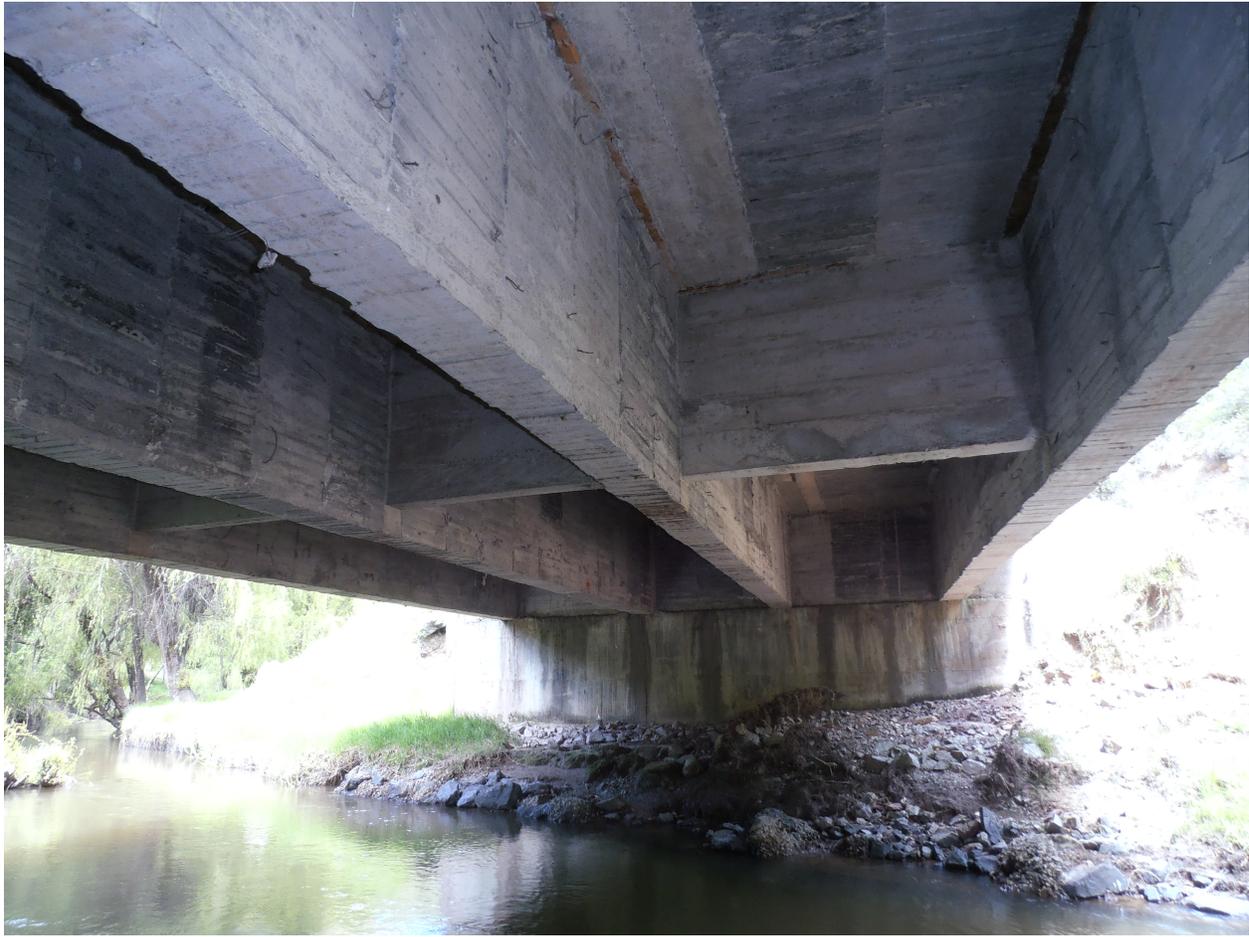
Componente.....: 7 Estribos

Calif./Mantenim....: 1 / -

Daño/Observaciones.: Se observa infiltración de agua debido a la
carencia de juntas de expansión.
En general se encuentran en buen estado.
Se debe realizar limpieza y mantenimiento rutinario.
