SDC/INV	SiPuCol	Fecha	Hoja
	Informe de inspección principal	25/07/12	1
04-6004A-031.00 La Teneria			
Regional.....: 4 Boyacá			
Ruta.....: Cruce Tramo 05 08 (Mutis)-Tunja			
Carretera.....: BELEN SACAMA			
Lado de la car...: 1			
Abscisa.....: 13+0300			
No del registro..: 10031			
Año de construcción.....: 2003			
Año de la última reconstrucción.....:			
Paso Superior/Inferior.....: S			
Dir. de abs. de la carretera principal.: N			
Requisitos de la inspección.....: 0 Nada			
Recolección de datos : Fecha.....: 2012.06.07			
: Iniciales.....: M.E.R			
Posición geográfica..:			
Latitud: 6 gra 0.833 min N Longitud: 72 gra 48.429 min O Altitud: 2583 m			
Geometría: Número de luces.....: 1			
Longitud de la luz menor (m): 17.10			
Longitud de la luz mayor (m): 17.10			
Longitud total(m): 17.10			
Ancho del tablero.....(m): 9.00			
Ancho del separador.....(m): 0.00			
Ancho del andén izquierdo(m): 0.00			
Ancho del andén derecho..(m): 0.00

SDC/INV	SiPuCol	Fecha	Hoja
Informe de inspección principal		25/07/12	2
04-6004A-031.00 La Teneria			
Subestructura:			
Estribos.: Tipo.....:	10	Con aletas integrados	
Material.....:	21	Concreto reforzado	
Tipo de cimentación.....:	10	Cimentación supe

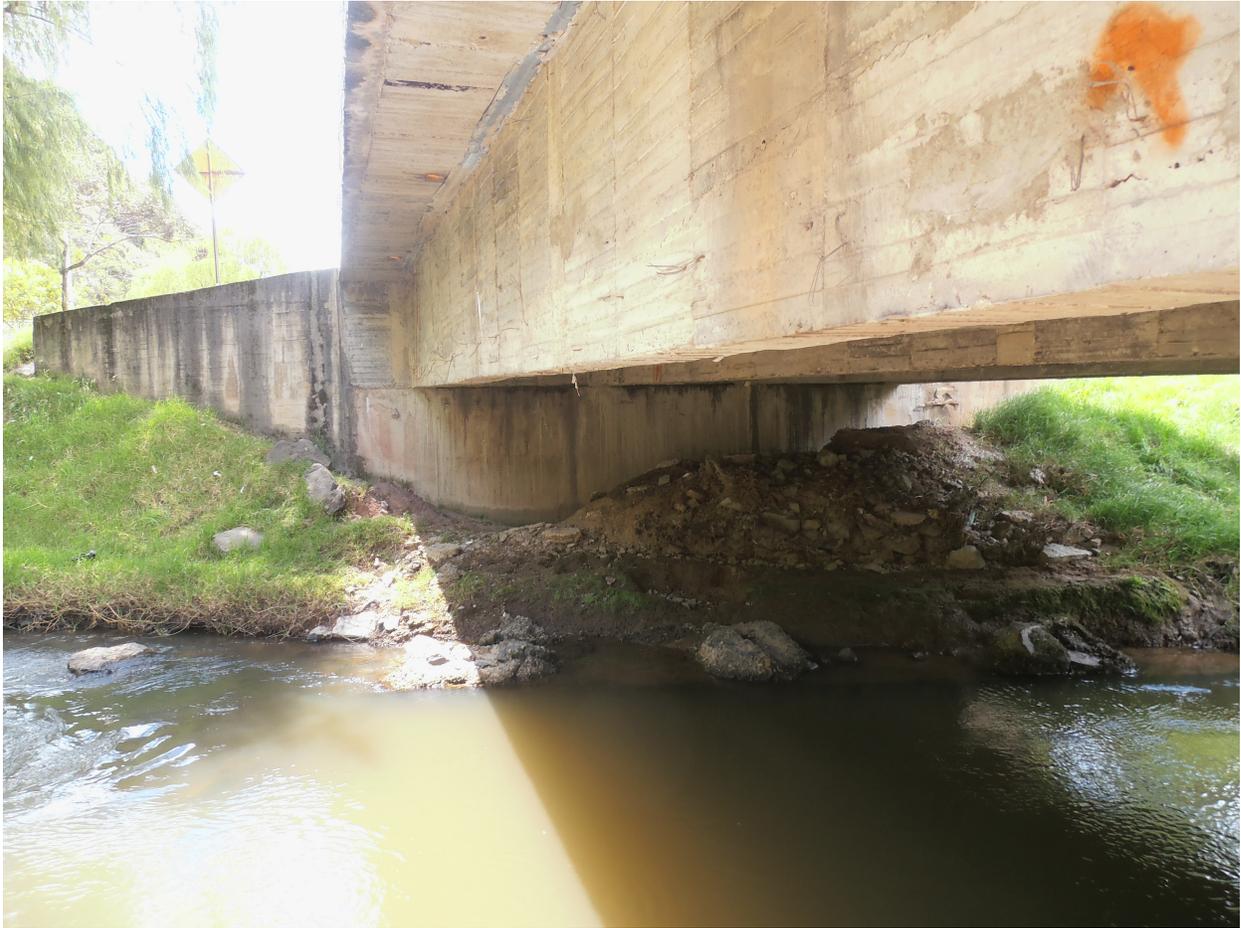
Componente.....: 7 Estribos

Calif./Mantenim....: 1 / -

Daño/Observaciones.: Se observa infiltración de agua debido a la carencia de juntas de expansión.
En general se encuentran en buen estado.
Se debe realizar limpieza y mantenimiento rutinario.

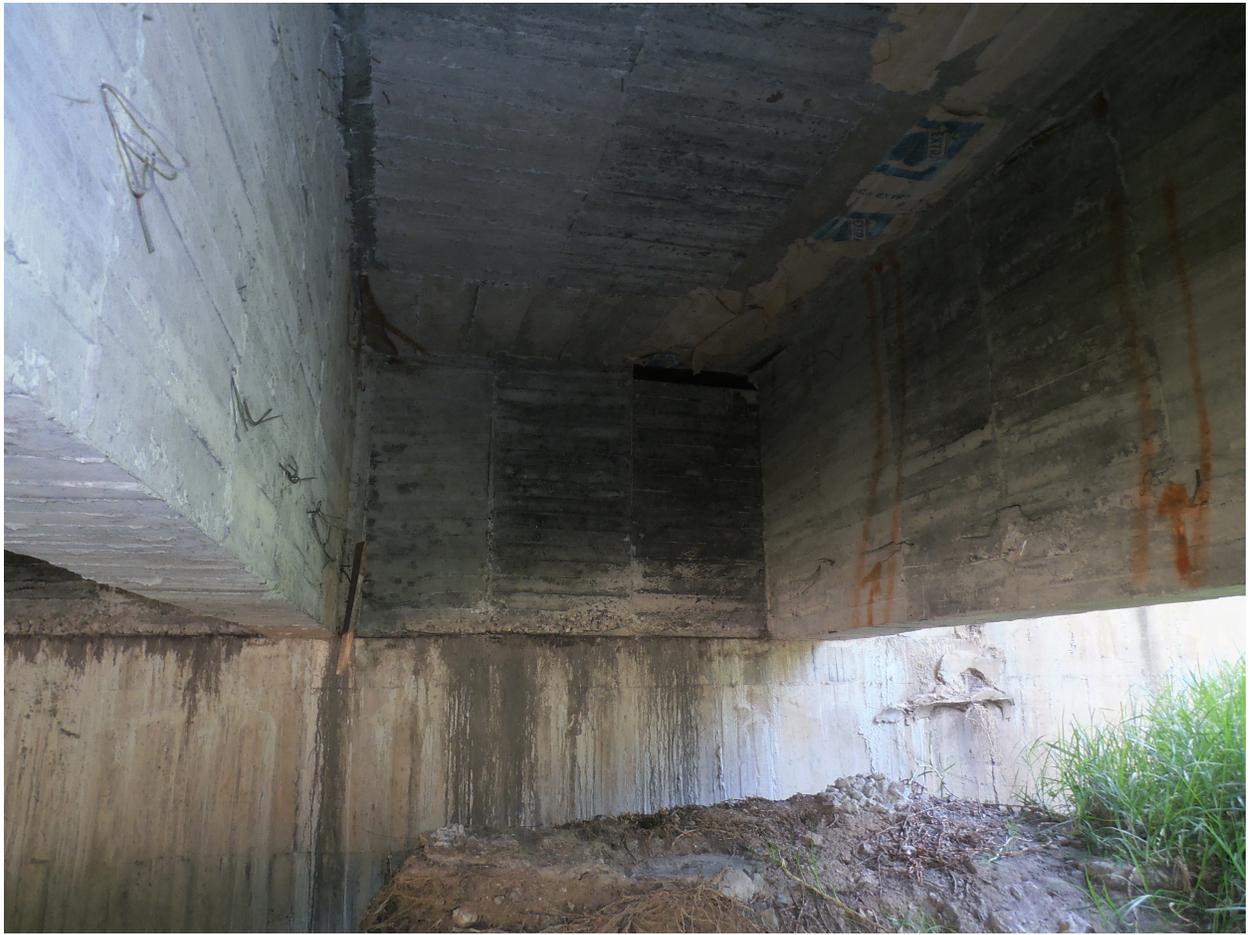
Componente.....: 9 Apoyos

Calif./Mantenim....: 0 /

Daño/Observaciones.: Los neoprenos se encuentran en buen estado.
Apoyos en buen estado.

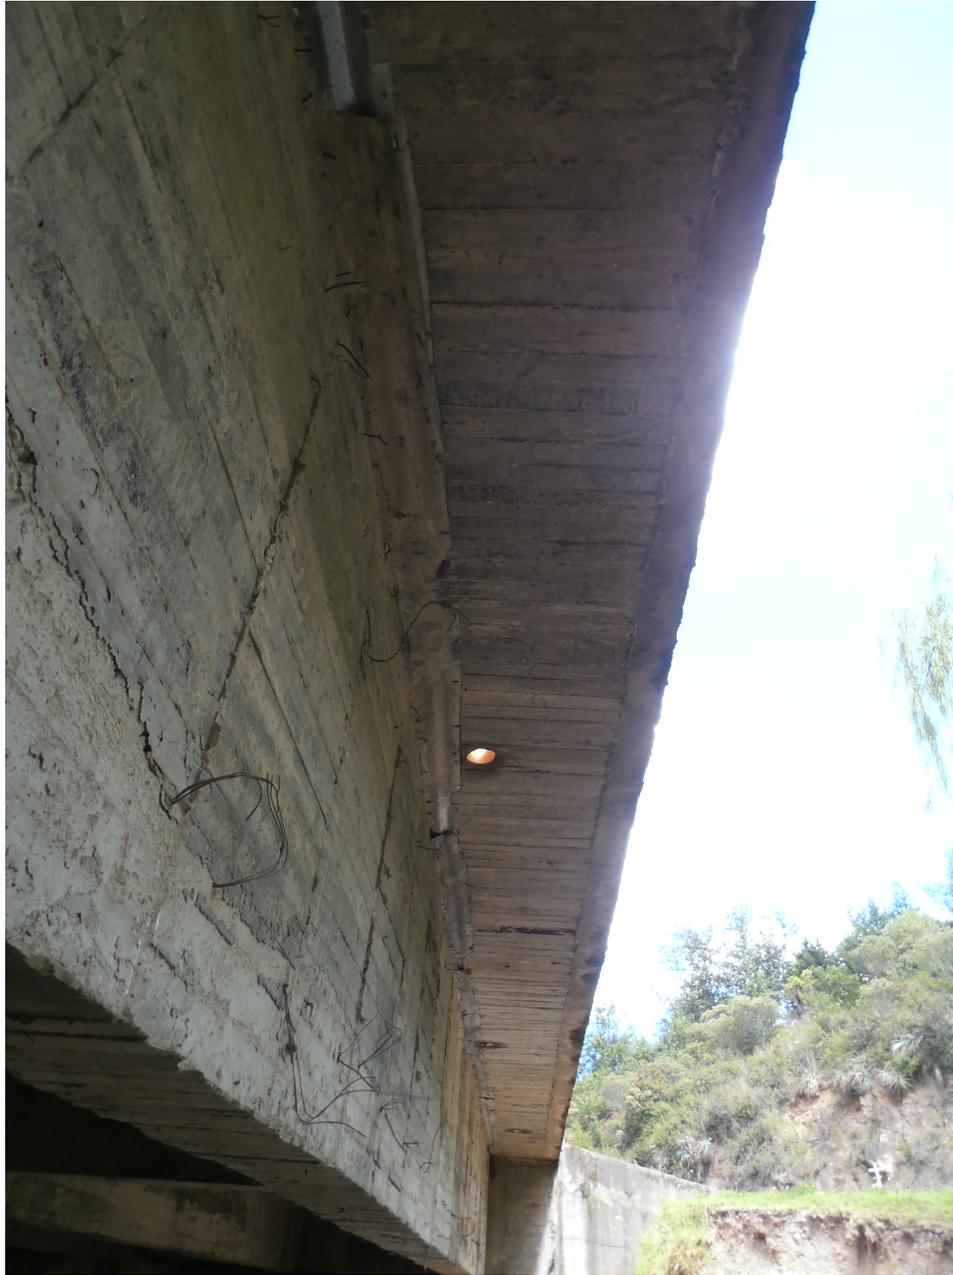
Componente.....: 10 Losa

Calif./Mantenim....: 2 /

Daño/Observaciones.: La losa cuenta con drenes, pero no con tuberías de alargue, lo cual genera manchas de humedad en la losa de los voladizos.

Tipo de daño.....: Infiltración

Reparaciones.....: E Reparación de drenes

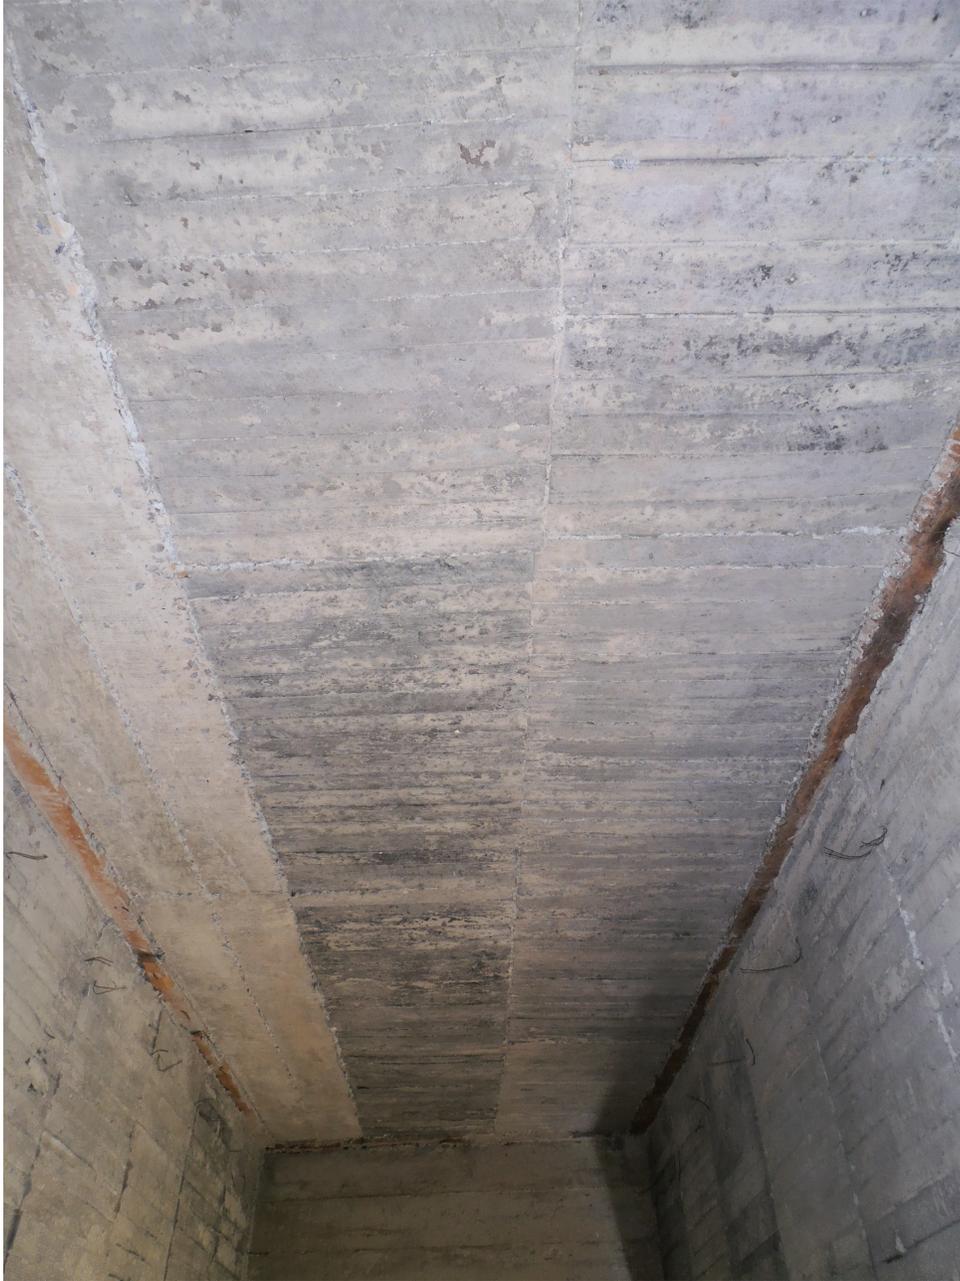
Componente.....: 10 Losa

Calif./Mantenim....: 2 /

Daño/Observaciones.: La losa cuenta con drenes, pero no con tuberías de alargue, lo cual genera manchas de humedad en la losa de los voladizos.

Tipo de daño.....: Infiltración

Reparaciones.....: E Reparación de drenes

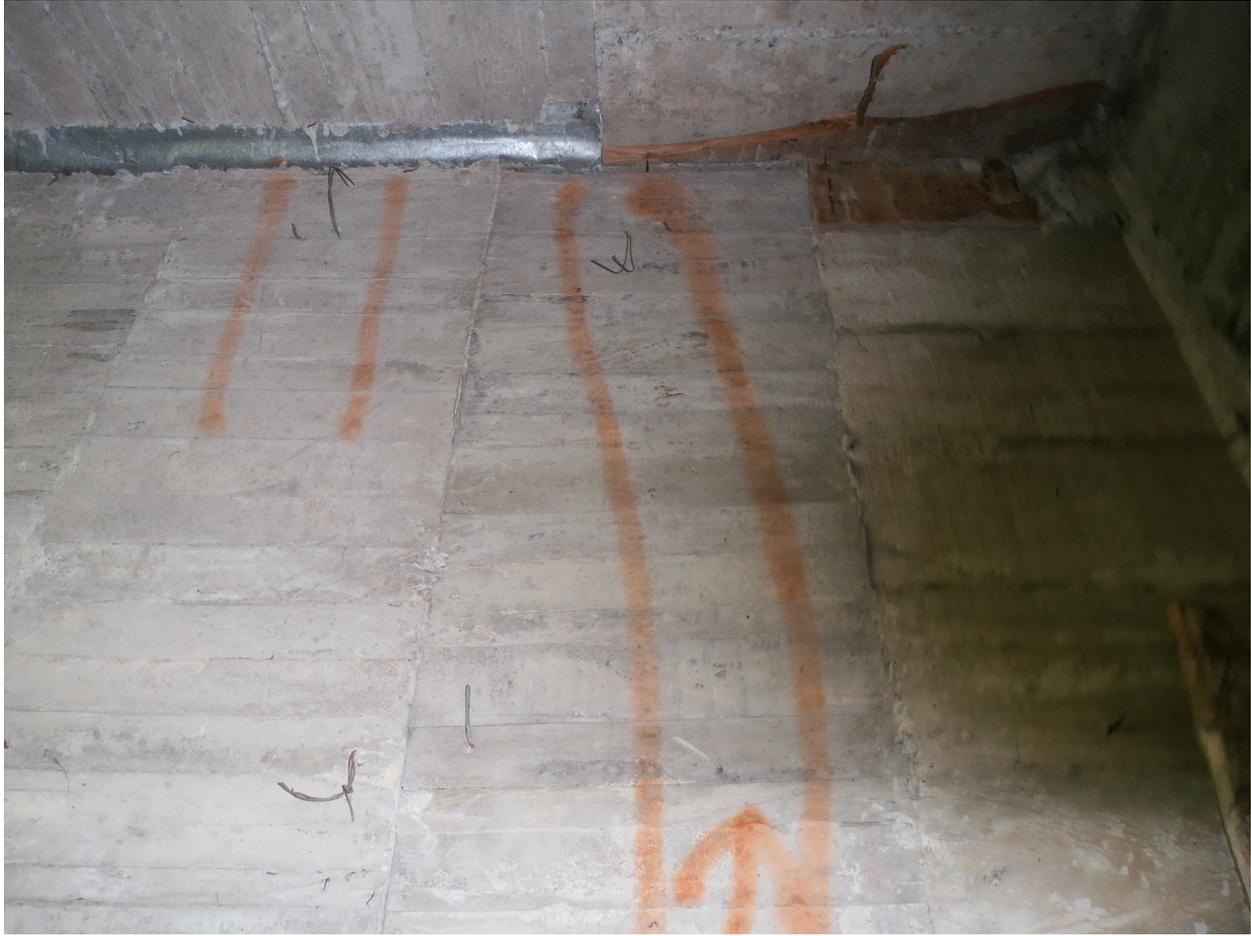
Componente.....: 11 Vigas/Largueros/Diafragmas

Calif./Mantenim....: 3 /

Daño/Observaciones.: Las vigas (1,2,3 y 4) presentan fisuras verticales en ambas caras, con longitud promedio de 1.20m y espesor de 0.10mm, las cuales se deben al escaso recubrimiento del acero de refuerzo.

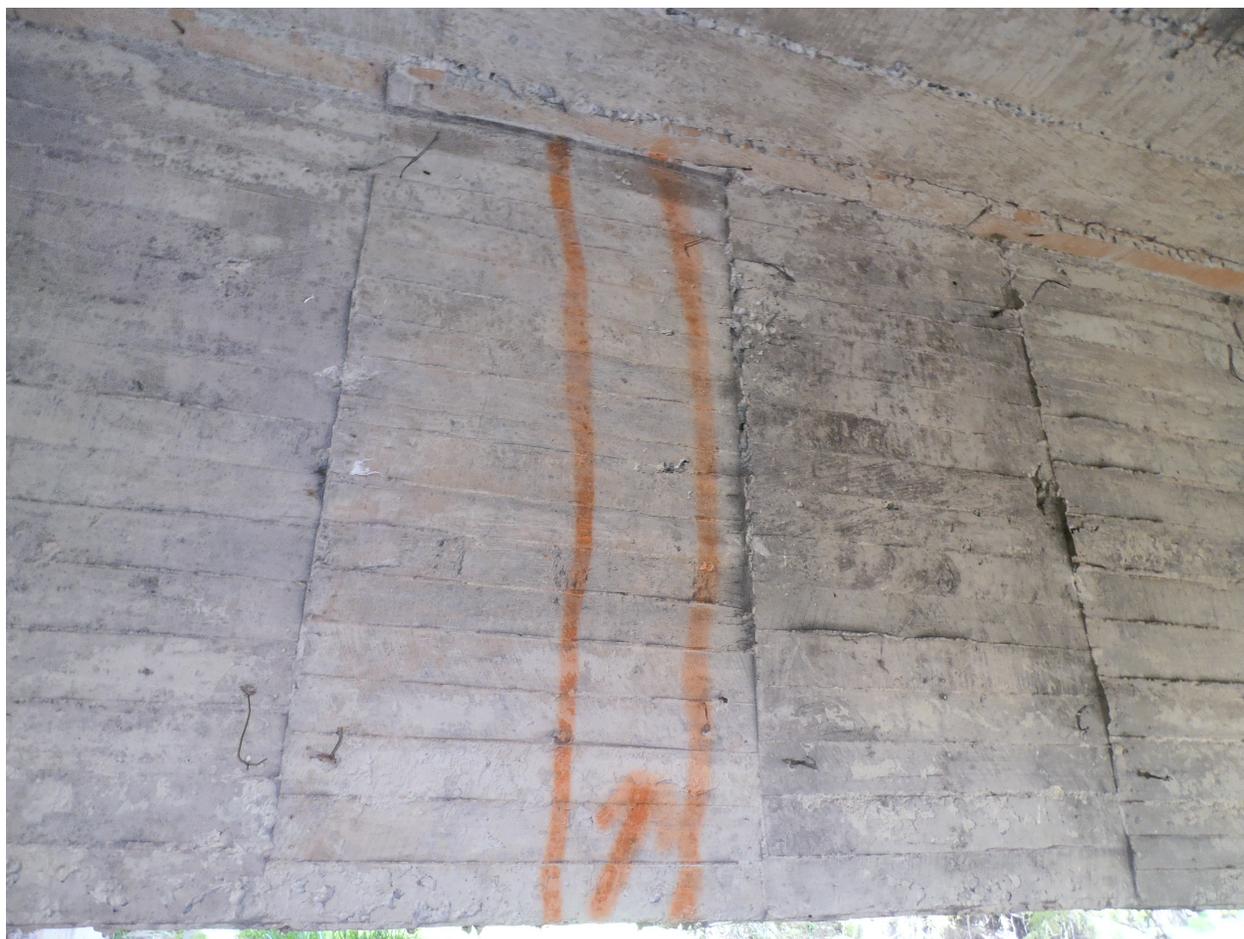
Componente.....: 11 Vigas/Largueros/Diafragmas

Calif./Mantenim....: 3 /

Daño/Observaciones.: Las vigas (1,2,3 y 4) presentan fisuras verticales en ambas caras, con longitud promedio de 1.20m y espesor de 0.10mm, las cuales se deben al escaso recubrimiento del acero de refuerzo.

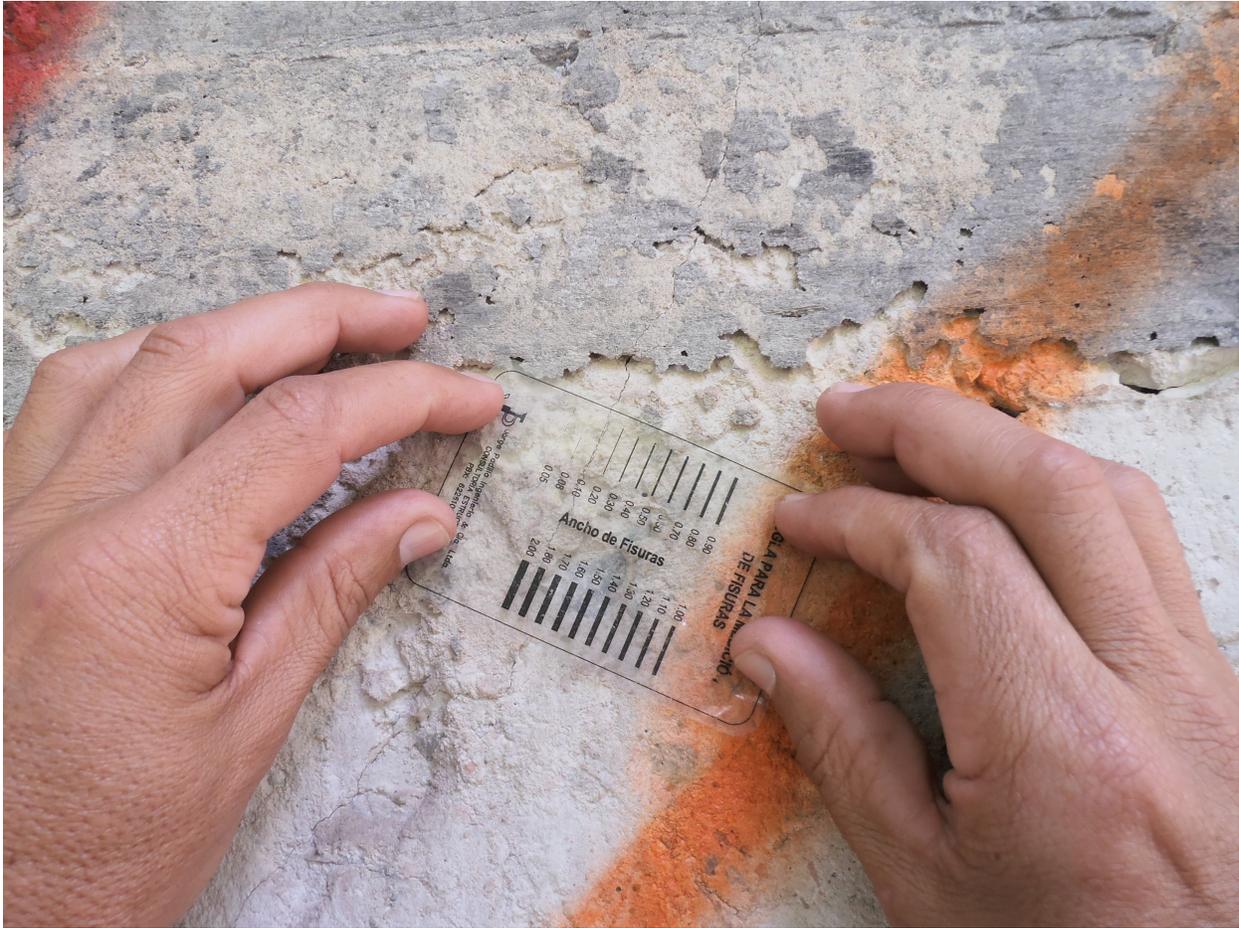
Componente.....: 11 Vigas/Largueros/Diafragmas

Calif./Mantenim....: 3 /

Daño/Observaciones.: Las vigas (1,2,3 y 4) presentan fisuras verticales en ambas caras, con longitud promedio de 1.20m y espesor de 0.10mm, las cuales se deben al escaso recubrimiento del acero de refuerzo.

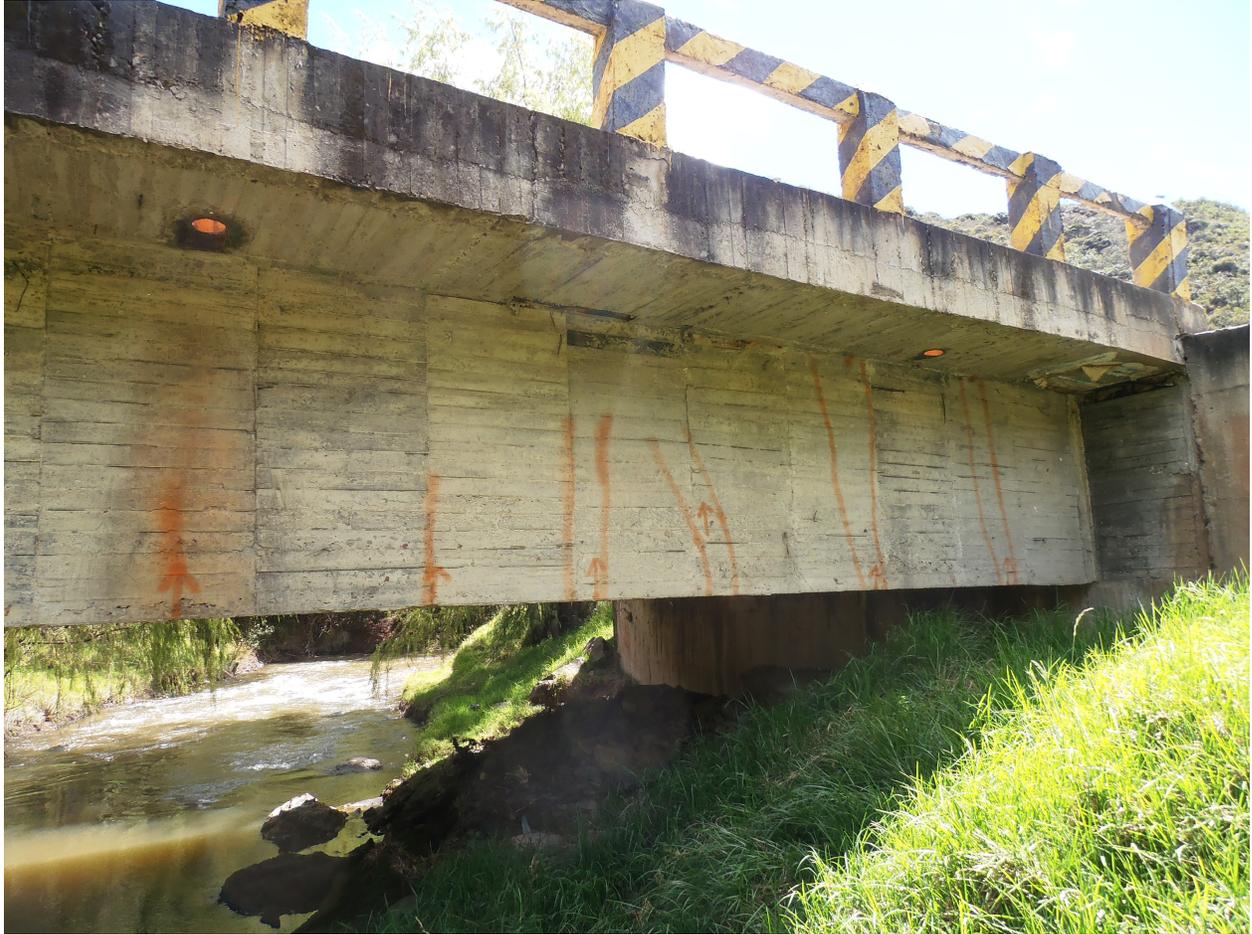
Componente.....: 11 Vigas/Largueros/Diafragmas

Calif./Mantenim....: 3 /

Daño/Observaciones.: Las vigas (1,2,3 y 4) presentan fisuras verticales en ambas caras, con longitud promedio de 1.20m y espesor de 0.10mm, las cuales se deben al escaso recubrimiento del acero de refuerzo.

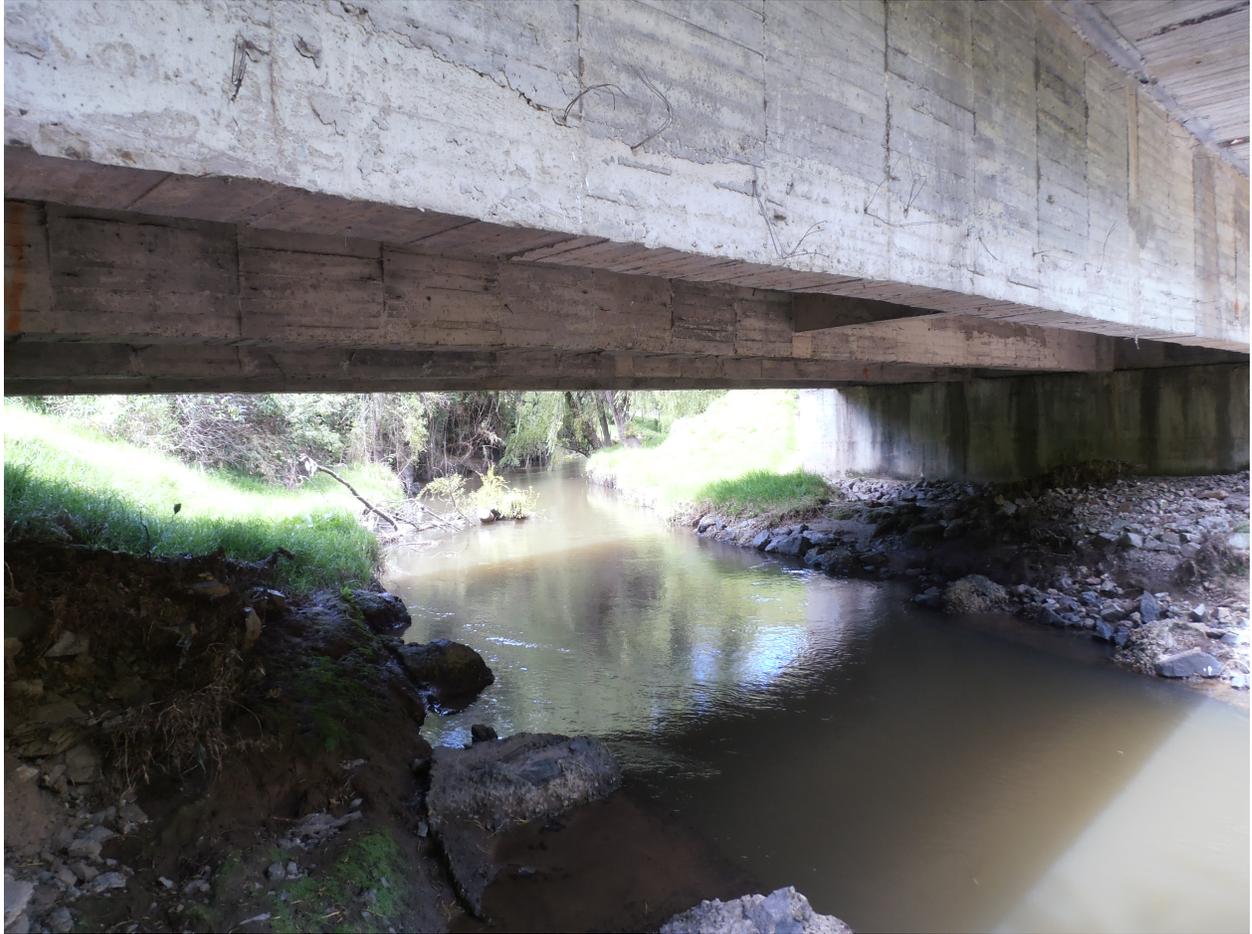
Componente.....: 15 Cauce
Calif./Mantenim....: 0 /
Daño/Observaciones.: Sin problema.

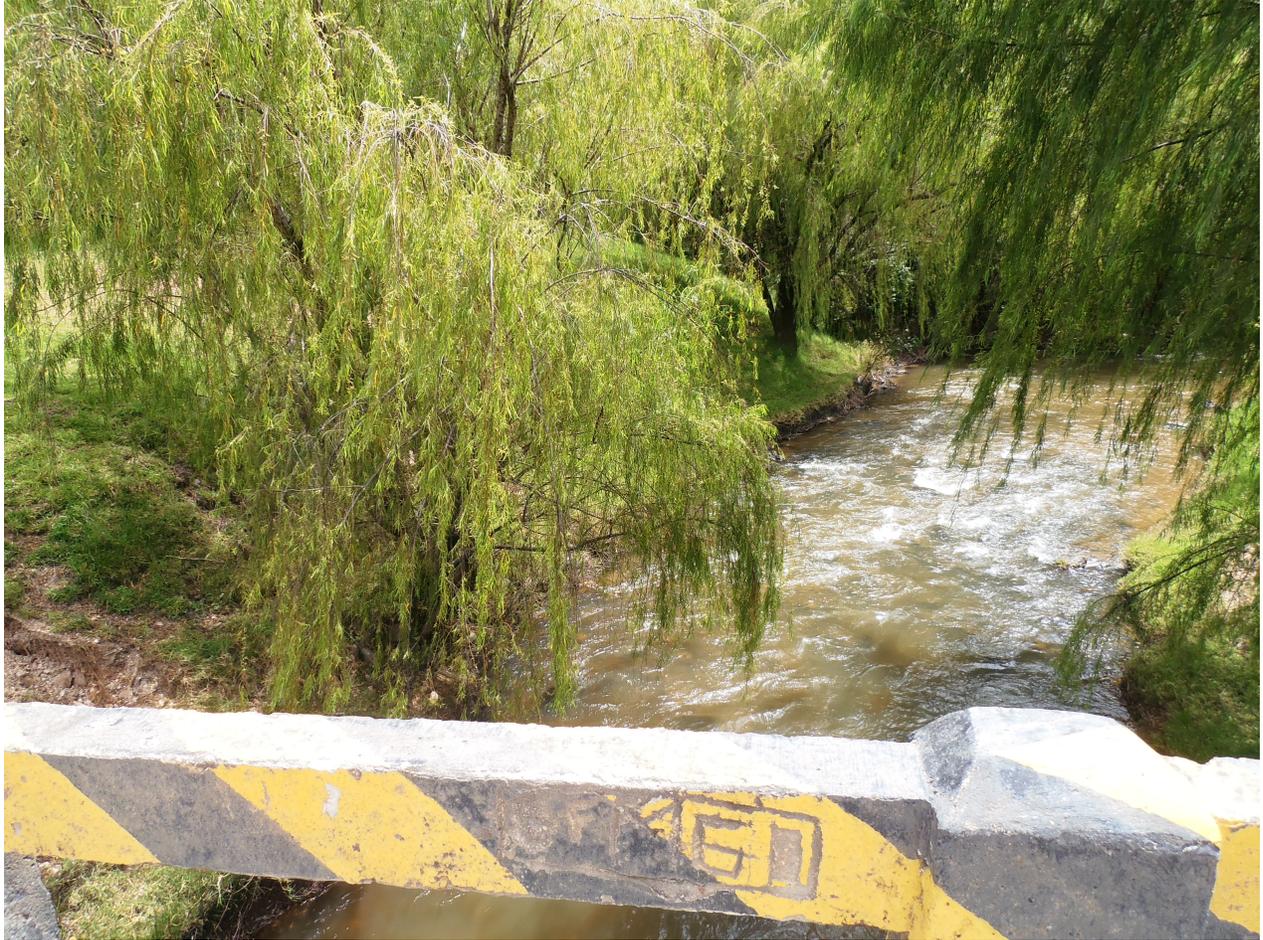
Componente.....: 15 Cauce
Calif./Mantenim....: 0 /
Daño/Observaciones.: Sin problema.

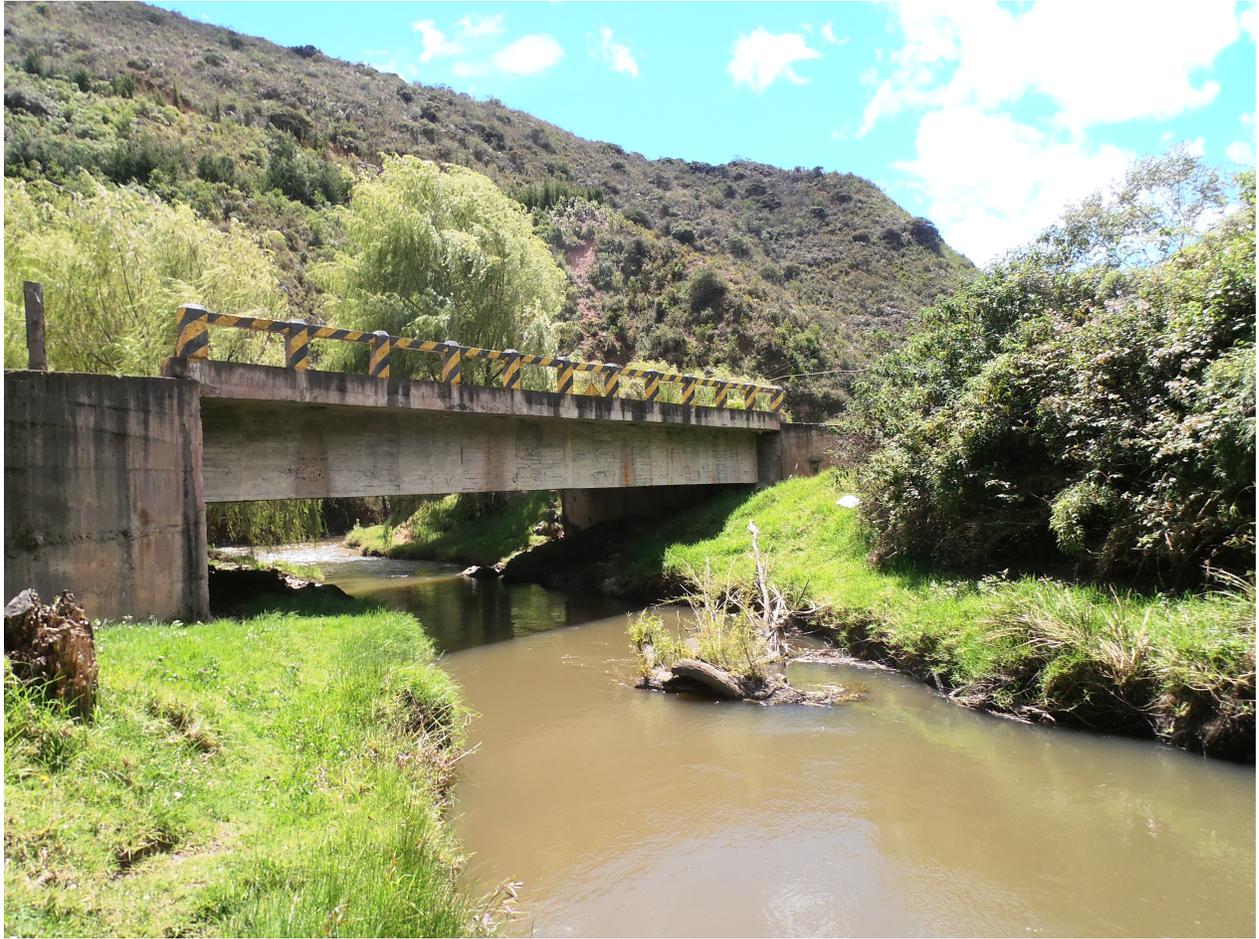
Componente.....: 17 Puente en general

Calif./Mantenim....: 3 /

Daño/Observaciones.: En general el puente se encuentra en buen estado. Se deben llevar a cabo las reparaciones necesarias en la superficie, así como la instalación de juntas y tuberías de alargue de los drenes. Se recomienda hacerle seguimiento a las fisuras presentadas en las vigas.
