SDC/INV	SiPuC	
04-6004A-0	Informe de inspec 32.00 Concentra	ción principal 11/07/12 1
Regional Ruta Carretera. Lado de la Abscisa	: 4 Boyacá : Cruce Tramo 05 08 (Mut : BELEN SACAMA	is)-Tunja
	strucción: última reconstrucción:	2003
Dir. de ab	ior/Inferior: s. de la carretera principal.: de la inspección:	S 0 Nada
Requisitos	de la inspeccion	0 Naua
Recolecció	n de datos : Fecha: : Iniciales:	
	eográfica: 6 gra 1.29 min N Longitud:	72 gra 45.71 min O Altitud: 2416 m
Geometría:	Número de luces: Longitud de la luz menor (m): Longitud total	1 18.00 18.00 18.00 18.00 4.20 0.00 0.00 0.00 3.80 3.80 5.00 75.60 0.00 4.30 0.00 1.00 S
Diseño t Tipo de Tipo de	ctura, tipo principal: ipo: la estructuración transver: la estructuración longitud:	S 40 Armadura de paso inferior 10 Simpl. apoyado, secc. const. 50 Acero
Diseño t Tipo de Tipo de	ctura, tipo secundario: ipo: la estructuración transver: la estructuración longitud:	91 No aplicable 91 No aplicable 91 No aplicable

SDC/INV SiPuCol Fecha Hoja
Informe de inspección principal 11/07/12 4

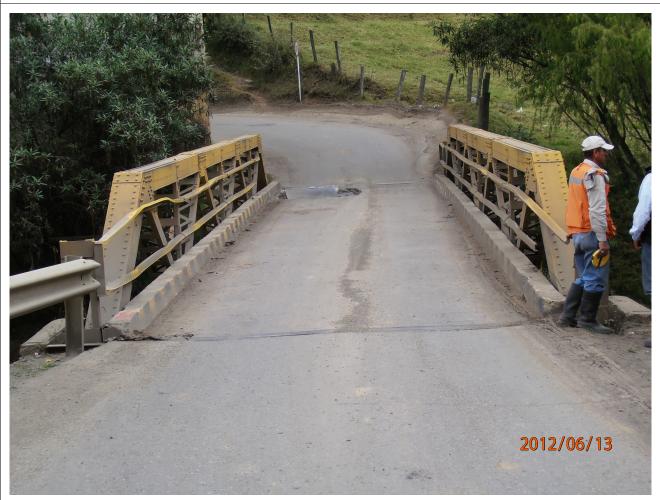
Componente.....: 1 Superficie del puente

Calif./Mantenim...: 4 /

Daño/Observaciones.: Se aprecia la pérdida de más de la mitad de la

calzada en el sector de entrada por el costado

Belén, con desprendimiento del concreto y todos los aceros de refuerzo expuestos. Se colocaron planchas

de acero sobre las parrillas de refuerzo, pero

éstas no "puentean" sobre el concreto sano, de modo tal que toda la carga e impacto de los vehículos la

Tipo de daño.....: Daño en conc. / acero expuesto

Reparaciones.....: B Cambio del pavimento de concreto

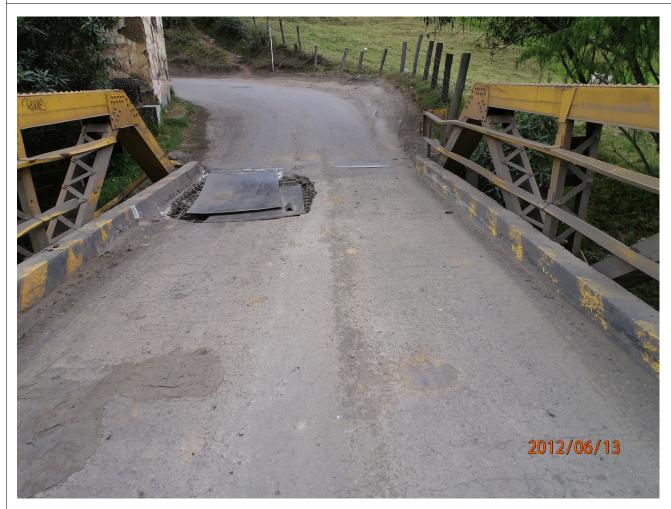
Componente.....: 1 Superficie del puente

Calif./Mantenim...: 4 /

Daño/Observaciones.: Se aprecia la pérdida de más de la mitad de la

calzada en el sector de entrada por el costado

Belén, con desprendimiento del concreto y todos los aceros de refuerzo expuestos. Se colocaron planchas

de acero sobre las parrillas de refuerzo, pero

éstas no "puentean" sobre el concreto sano, de modo

tal que toda la carga e impacto de los vehículos la

Tipo de daño.....: Daño en conc. / acero expuesto

Reparaciones.....: B Cambio del pavimento de concreto

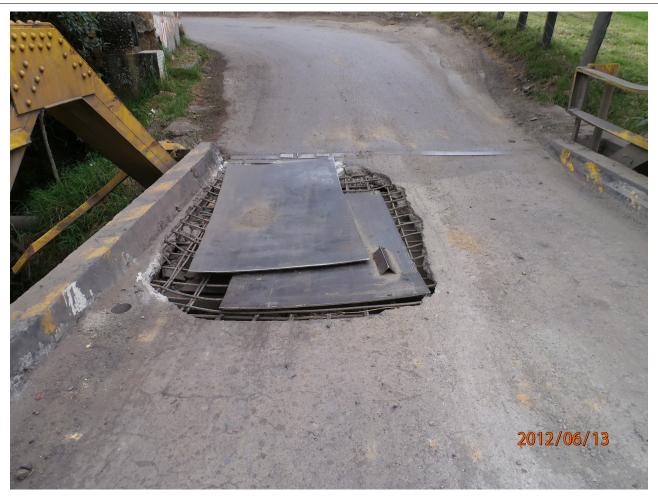
Componente.....: 1 Superficie del puente

Calif./Mantenim...: 4 /

Daño/Observaciones.: Se aprecia la pérdida de más de la mitad de la

calzada en el sector de entrada por el costado

Belén, con desprendimiento del concreto y todos los aceros de refuerzo expuestos. Se colocaron planchas

de acero sobre las parrillas de refuerzo, pero

éstas no "puentean" sobre el concreto sano, de modo

tal que toda la carga e impacto de los vehículos la

Tipo de daño.....: Daño en conc. / acero expuesto

Reparaciones.....: B Cambio del pavimento de concreto

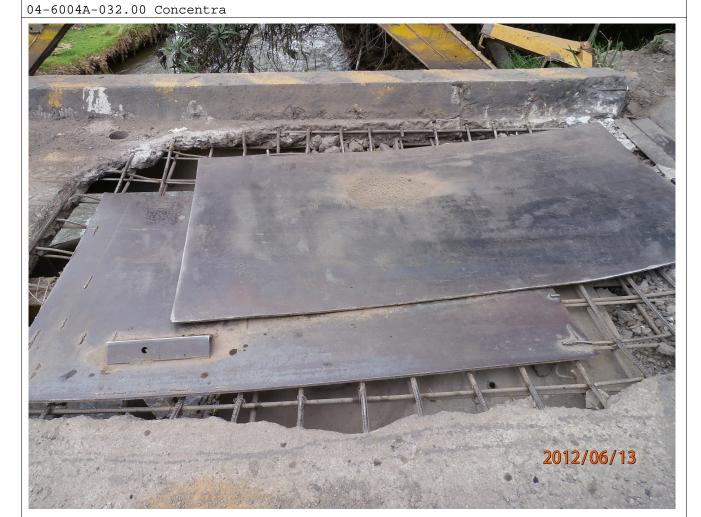
Componente.....: 1 Superficie del puente

Calif./Mantenim...: 4 /

Daño/Observaciones.: Se aprecia la pérdida de más de la mitad de la

calzada en el sector de entrada por el costado

Belén, con desprendimiento del concreto y todos los aceros de refuerzo expuestos. Se colocaron planchas

de acero sobre las parrillas de refuerzo, pero

éstas no "puentean" sobre el concreto sano, de modo

tal que toda la carga e impacto de los vehículos la

Daño en conc. / acero expuesto Tipo de daño....:

Reparaciones....: B Cambio del pavimento de concreto

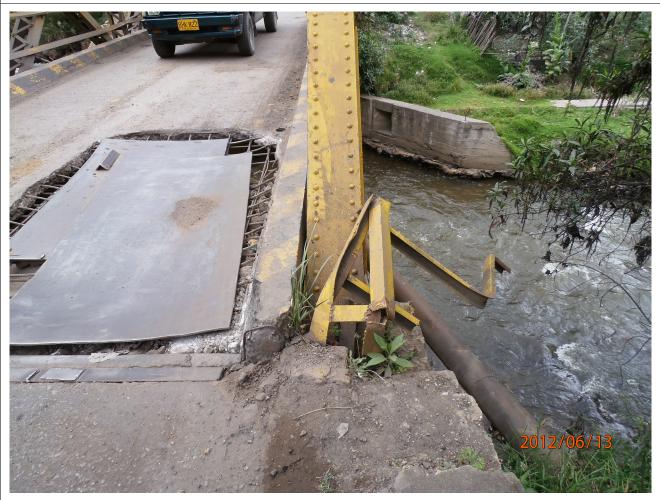
Componente.....: 1 Superficie del puente

Calif./Mantenim...: 4 /

Daño/Observaciones.: Se aprecia la pérdida de más de la mitad de la

calzada en el sector de entrada por el costado

Belén, con desprendimiento del concreto y todos los aceros de refuerzo expuestos. Se colocaron planchas

de acero sobre las parrillas de refuerzo, pero

éstas no "puentean" sobre el concreto sano, de modo tal que toda la carga e impacto de los vehículos la

Tipo de daño.....: Daño en conc. / acero expuesto

Reparaciones.....: B Cambio del pavimento de concreto

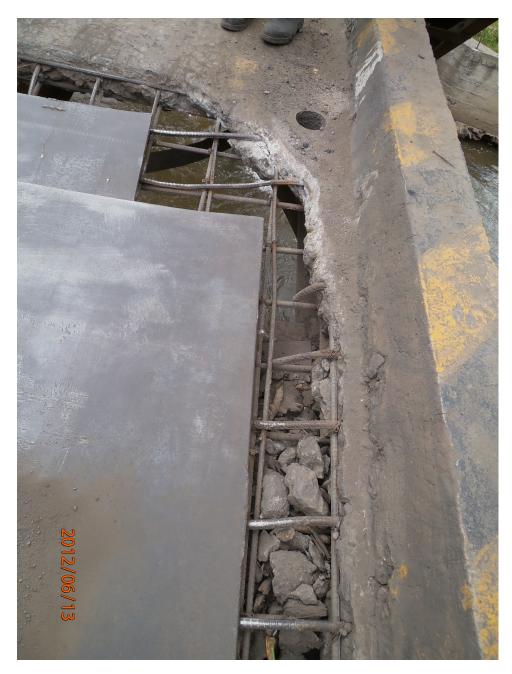
Componente.....: 1 Superficie del puente

Calif./Mantenim...: 4 /

Daño/Observaciones.: Se aprecia la pérdida de más de la mitad de la

calzada en el sector de entrada por el costado Belén, con desprendimiento del concreto y todos los aceros de refuerzo expuestos. Se colocaron planchas

de acero sobre las parrillas de refuerzo, pero éstas no "puentean" sobre el concreto sano, de modo

estas no "puentean" sobre el concreto sano, de modo tal que toda la carga e impacto de los vehículos la

Tipo de daño.....: Daño en conc. / acero expuesto

Reparaciones.....: B Cambio del pavimento de concreto

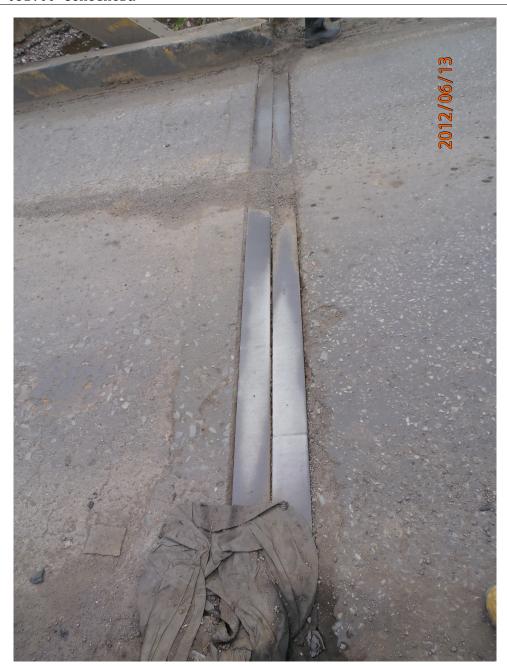
Componente..... 2 Juntas de expansión

Calif./Mantenim...: 3 /

Daño/Observaciones.: Los dispositivos se encuentran sueltos,

desnivelados y les hacen faltas algunas partes.

Ademas permiten la inflitración de agua.

Tipo de daño.....: Infiltración

Se recomienda cambiar las juntas por juntas de bloque de neopreno. Z (m): Cambio de junta de

bloque de neopreno

Reparaciones.....: Z Otra

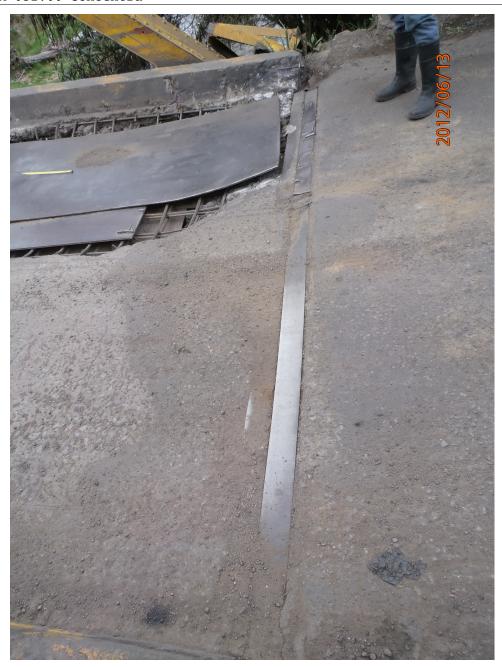
Componente..... 2 Juntas de expansión

Calif./Mantenim...: 3 /

Daño/Observaciones.: Los dispositivos se encuentran sueltos,

desnivelados y les hacen faltas algunas partes.

Ademas permiten la inflitración de agua.

Tipo de daño....: Infiltración

Se recomienda cambiar las juntas por juntas de

bloque de neopreno. Z (m): Cambio de junta de

bloque de neopreno

Reparaciones.....: Z Otra

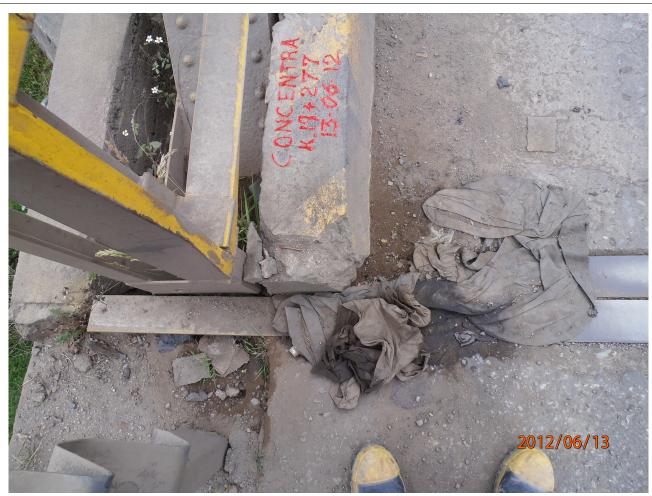
Componente.....: 3 Andenes/Bordillos

Calif./Mantenim...: 2 /

Daño/Observaciones.: Los bordillos presentan acero de refuerzo expuesto

debido a los impactos de los vehículos. Se observa

bastante suciedad y humedad por falta de

Tipo de daño....: Impacto

Reparaciones.....: B Reparación de concreto

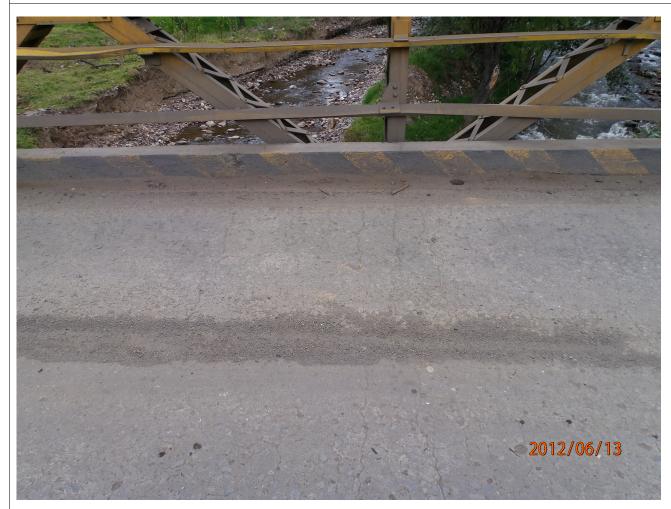
Componente..... 3 Andenes/Bordillos

Calif./Mantenim...: 2 /

Daño/Observaciones.: Los bordillos presentan acero de refuerzo expuesto

Tipo de daño....: Impacto

Reparaciones.....: B Reparación de concreto

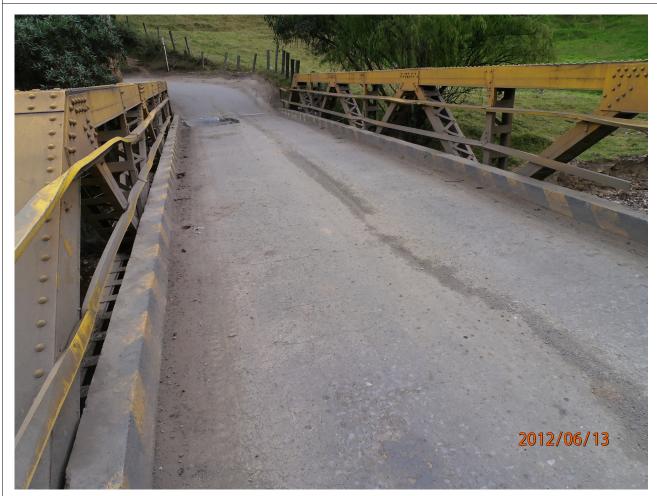
Componente..... 4 Barandas

Calif./Mantenim...: 3 /

Daño/Observaciones.: Se observan daños debido a los impactos, a todo lo

partes.

evidente.

Tipo de daño....: Impacto

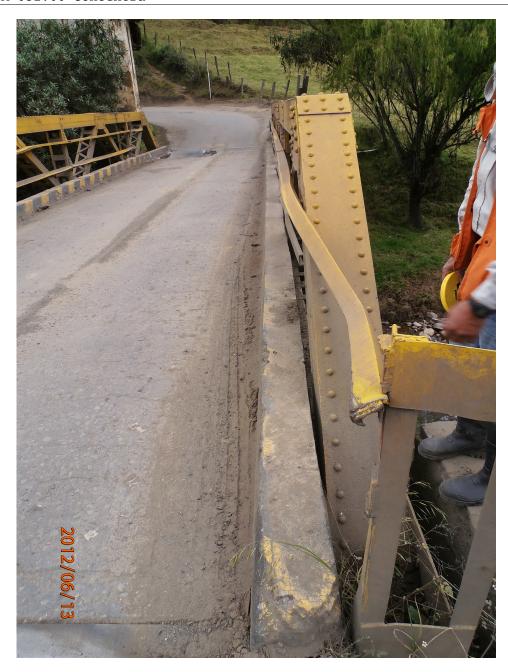
Componente..... 4 Barandas

Calif./Mantenim...: 3 /

Daño/Observaciones.: Se observan daños debido a los impactos, a todo lo

partes.

Tipo de daño....: Impacto

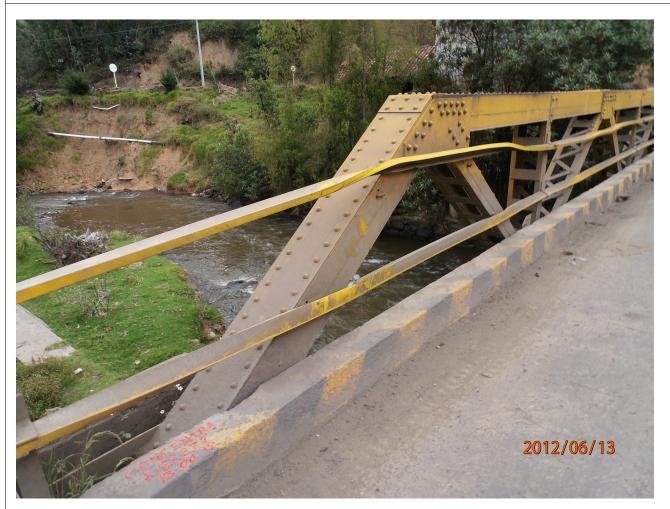
Componente..... 4 Barandas

Calif./Mantenim...: 3 /

Daño/Observaciones.: Se observan daños debido a los impactos, a todo lo

Tipo de daño....: Impacto

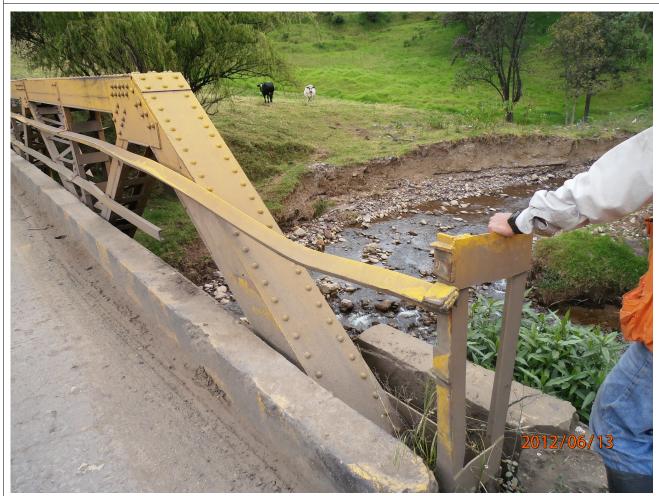
Componente..... 4 Barandas

Calif./Mantenim...: 3 /

Daño/Observaciones.: Se observan daños debido a los impactos, a todo lo

Tipo de daño....: Impacto

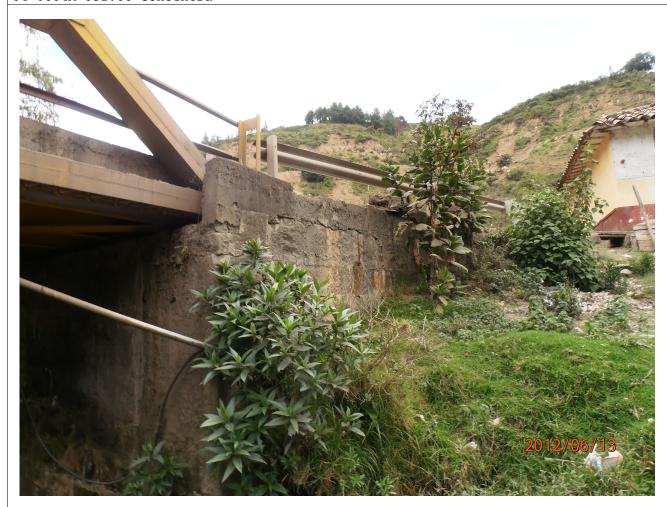
Componente.....: 5 Conos/Taludes

Calif./Mantenim...: 0 /

Daño/Observaciones.: Los conos y taludes se encuentran en buen estado y

estables.

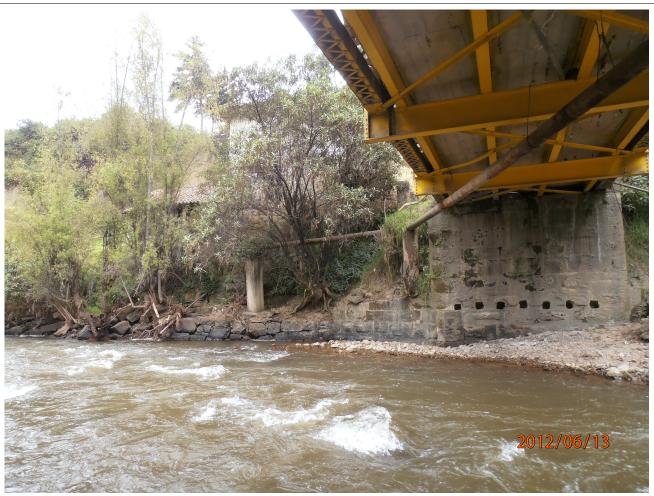
Componente.....: 5 Conos/Taludes

Calif./Mantenim...: 0 /

Daño/Observaciones.: Los conos y taludes se encuentran en buen estado y

estables.

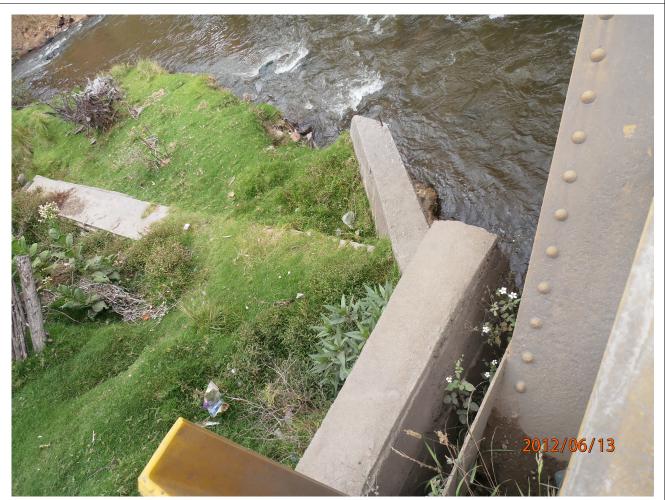
Componente.....: 5 Conos/Taludes

Calif./Mantenim...: 0 /

Daño/Observaciones.: Los conos y taludes se encuentran en buen estado y

estables.

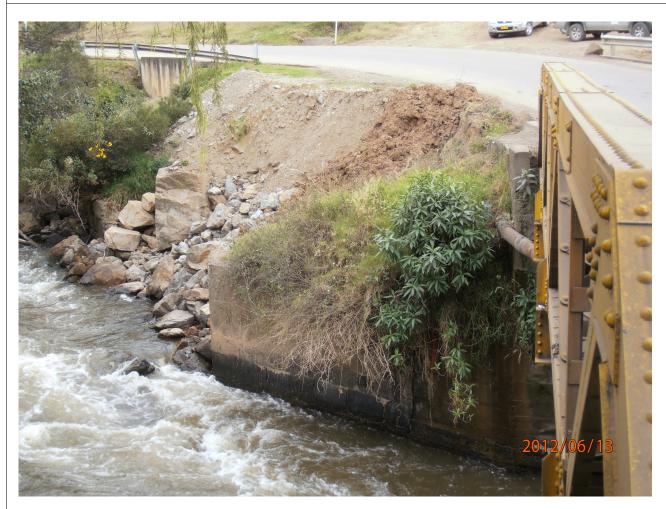
Componente.....: 5 Conos/Taludes

Calif./Mantenim...: 0 /

Daño/Observaciones.: Los conos y taludes se encuentran en buen estado y

estables.

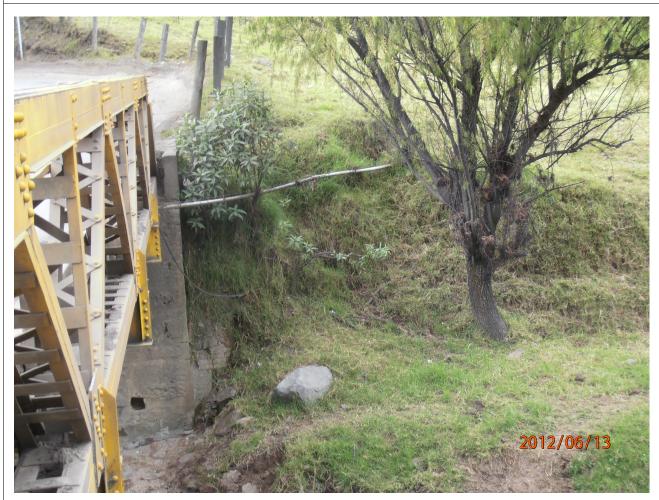
Componente.....: 5 Conos/Taludes

Calif./Mantenim...: 0 /

Daño/Observaciones.: Los conos y taludes se encuentran en buen estado y

estables.

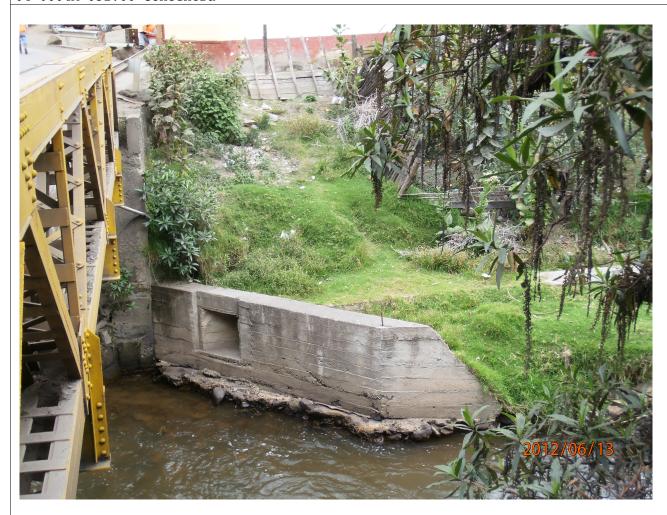
Componente.....: 6 Aletas

Calif./Mantenim...: 2 /

Daño/Observaciones.: En la aleta #2 se observa una fractura vertical. En

presentan humedad y vegetación.

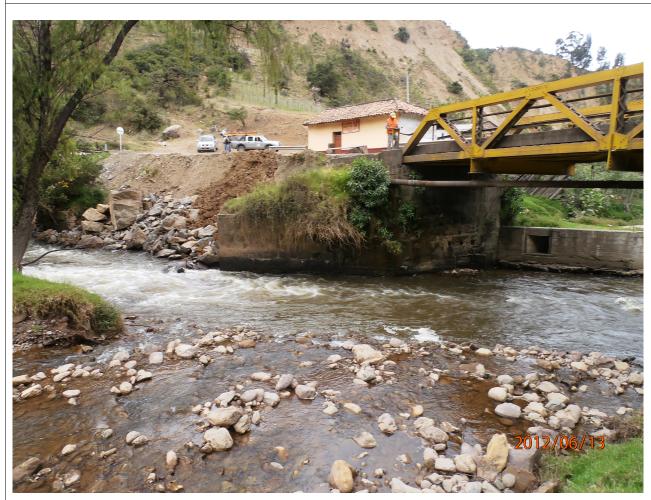
Componente.....: 6 Aletas

Calif./Mantenim...: 2 /

Daño/Observaciones.: En la aleta #2 se observa una fractura vertical. En

presentan humedad y vegetación.

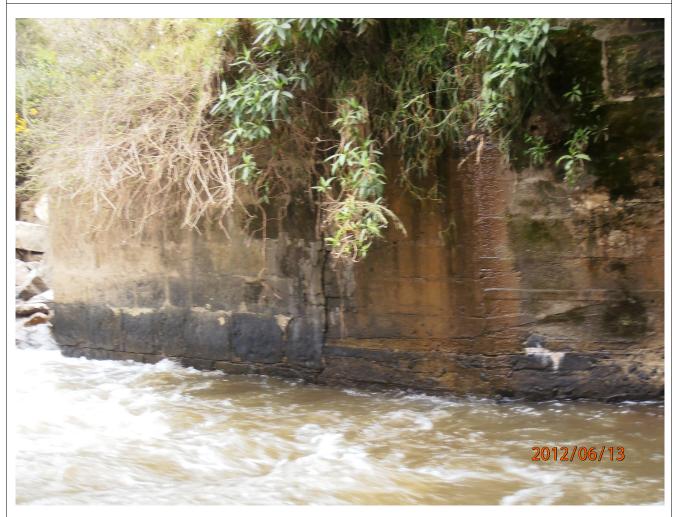
Componente..... 6 Aletas

Calif./Mantenim...: 2 /

Daño/Observaciones.: En la aleta #2 se observa una fractura vertical. En

presentan humedad y vegetación.

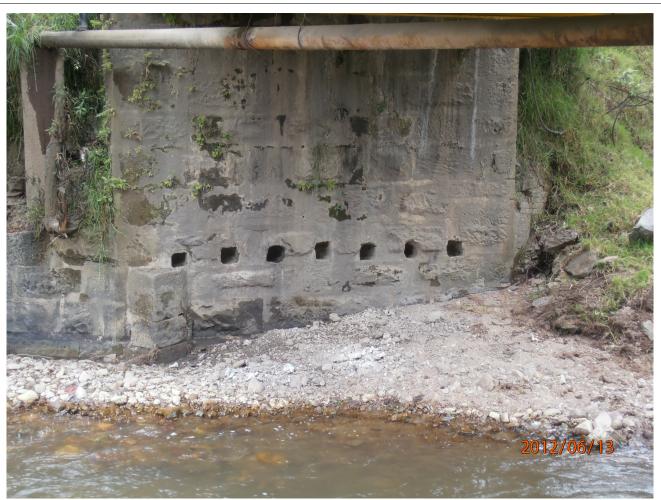
Componente...... 7 Estribos

Calif./Mantenim...: 1 /

Daño/Observaciones.: Se observa bastante humedad debido a la

infiltración de agua a través de las juntas de

expansión.

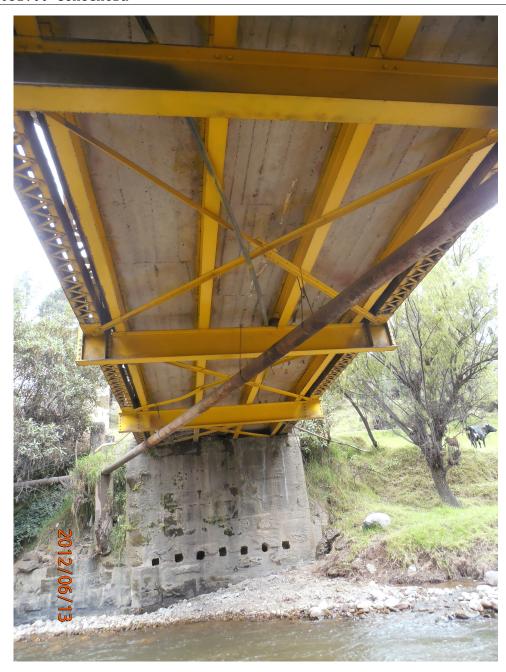
Componente...... 7 Estribos

Calif./Mantenim...: 1 /

Daño/Observaciones.: Se observa bastante humedad debido a la

infiltración de agua a través de las juntas de

expansión.

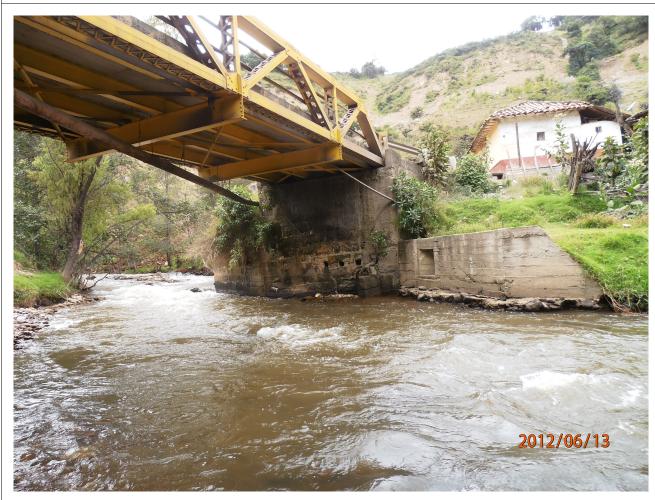
Componente...... 7 Estribos

Calif./Mantenim...: 1 /

Daño/Observaciones.: Se observa bastante humedad debido a la

infiltración de agua a través de las juntas de

expansión.

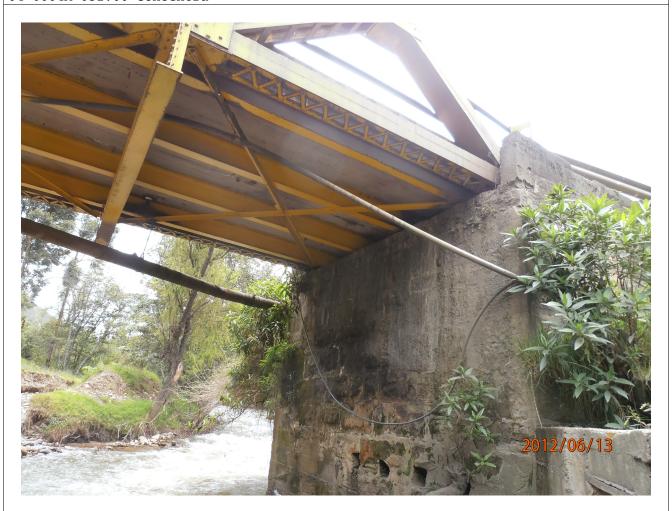
Componente...... 9 Apoyos

Calif./Mantenim...: 3 /

Daño/Observaciones.: Debido al daño presentado en la superficie del

Tipo de daño.....: Descomposición

C Reparación de concreto / Lechadear

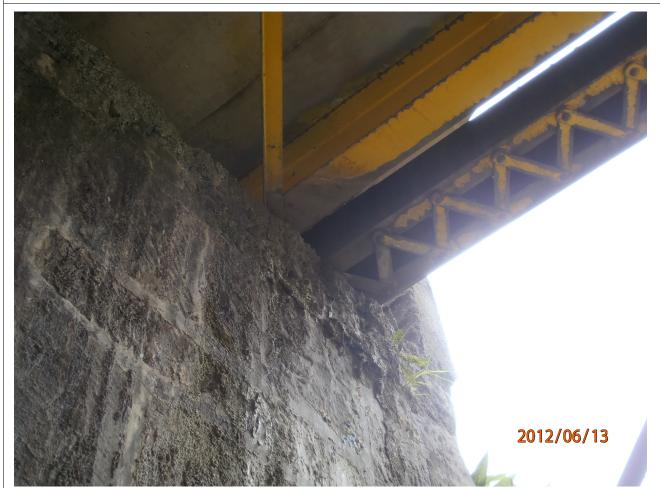
Componente...... 9 Apoyos

Calif./Mantenim...: 3 /

Daño/Observaciones.: Debido al daño presentado en la superficie del

Tipo de daño.....: Descomposición

C Reparación de concreto / Lechadear

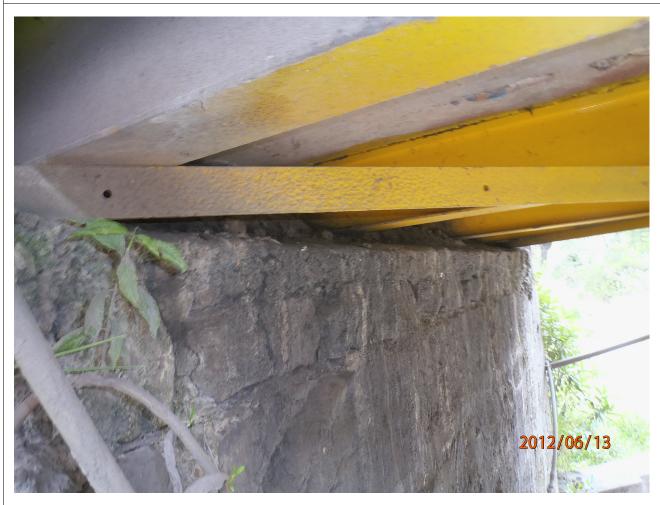
Componente...... 9 Apoyos

Calif./Mantenim...: 3 /

Daño/Observaciones.: Debido al daño presentado en la superficie del

Tipo de daño.....: Descomposición

C Reparación de concreto / Lechadear

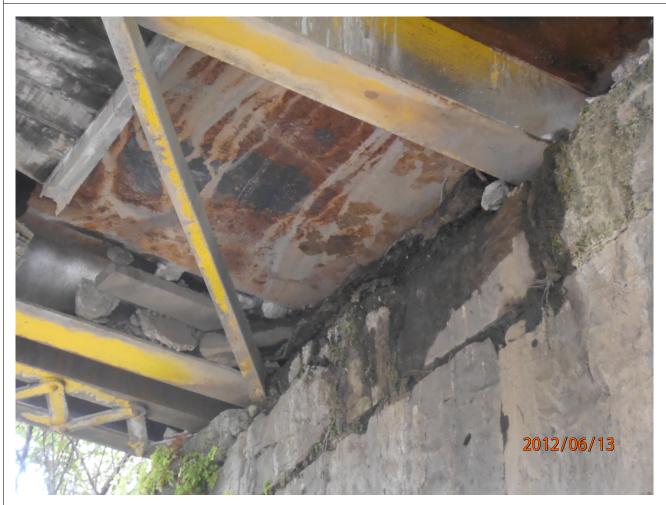
Componente...... 9 Apoyos

Calif./Mantenim...: 3 /

Daño/Observaciones.: Debido al daño presentado en la superficie del

Tipo de daño.....: Descomposición

Reparaciones.....: B Corrección de la posición (incl. superestructura)

C Reparación de concreto / Lechadear

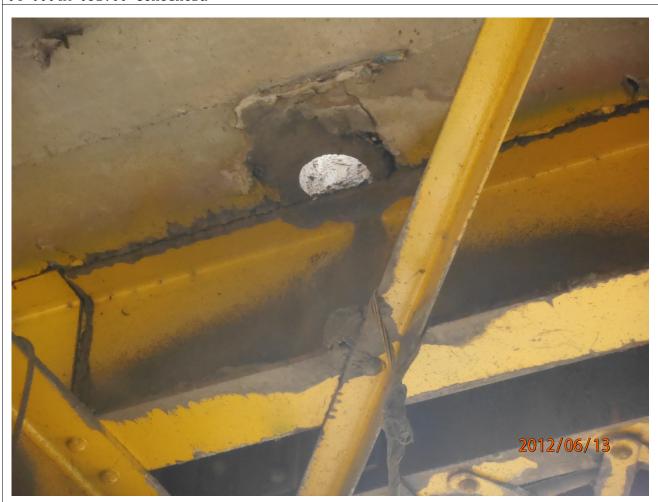
Calif./Mantenim...: 4 / +

Daño/Observaciones.: El daño presentado en la superficie del puente

generó daño en la losa.

Desde la parte inferior del puente se observa la perdida total del concreto dejando expuesto tanto el refuerzo superior como inferior, el cual ya se encuentra bastantemente deteriorado (torcido, roto

y con corrosión).

Tipo de daño.....: Daño en conc. / acero expuesto

Reparaciones.....: B Reparación de concreto E Reparación de drenes

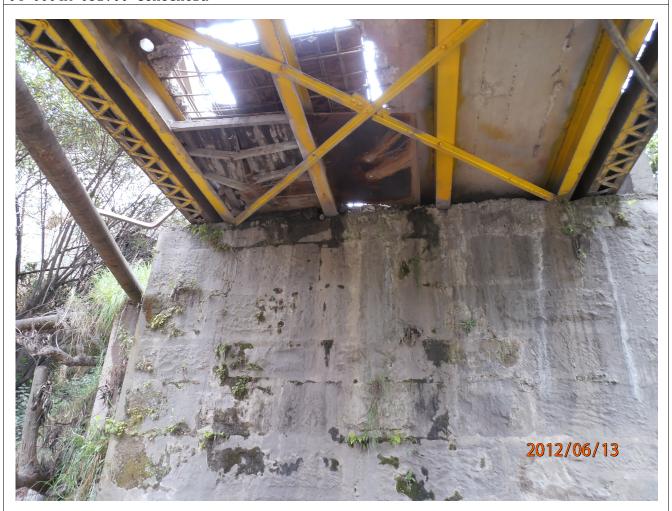
Calif./Mantenim...: 4 / +

Daño/Observaciones.: El daño presentado en la superficie del puente

generó daño en la losa.

Desde la parte inferior del puente se observa la perdida total del concreto dejando expuesto tanto el refuerzo superior como inferior, el cual ya se encuentra bastantemente deteriorado (torcido, roto

y con corrosión).

Tipo de daño.....: Daño en conc. / acero expuesto

Reparaciones.....: B Reparación de concreto E Reparación de drenes

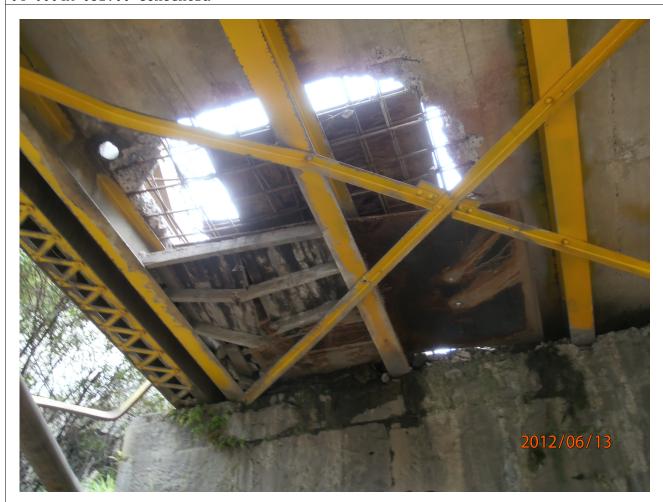
Calif./Mantenim...: 4 / +

Daño/Observaciones.: El daño presentado en la superficie del puente

generó daño en la losa.

Desde la parte inferior del puente se observa la perdida total del concreto dejando expuesto tanto el refuerzo superior como inferior, el cual ya se encuentra bastantemente deteriorado (torcido, roto

y con corrosión).

Tipo de daño.....: Daño en conc. / acero expuesto

Reparación de concreto E Reparación de drenes

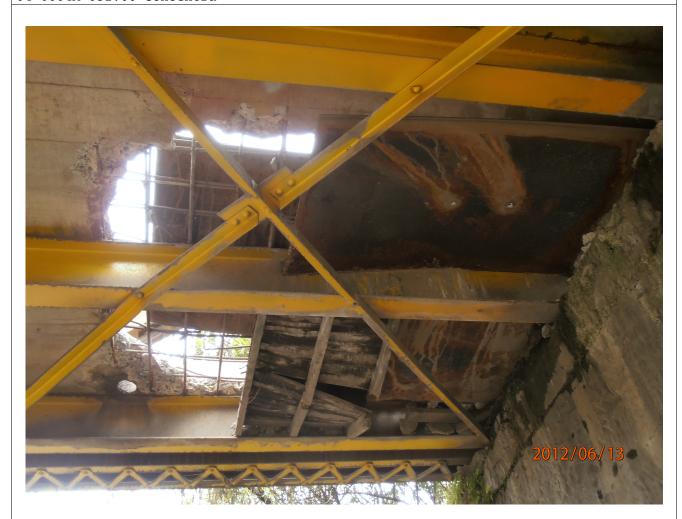
Calif./Mantenim...: 4 / +

Daño/Observaciones.: El daño presentado en la superficie del puente

generó daño en la losa.

Desde la parte inferior del puente se observa la perdida total del concreto dejando expuesto tanto el refuerzo superior como inferior, el cual ya se encuentra bastantemente deteriorado (torcido, roto

y con corrosión).

Tipo de daño.....: Daño en conc. / acero expuesto

E Reparación de drenes

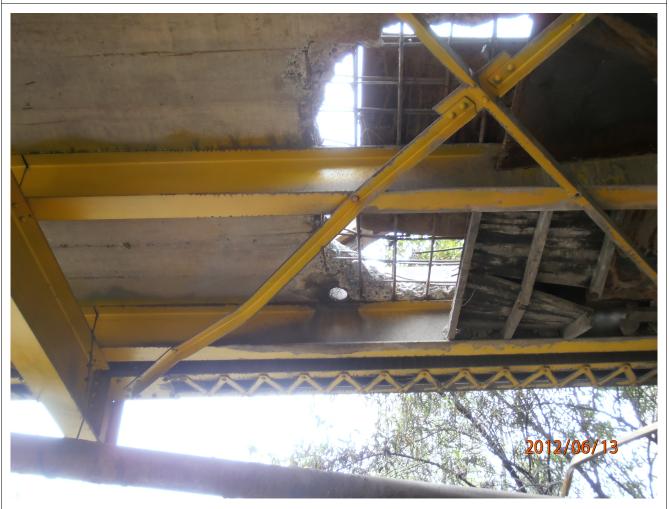
Componente....: 10 Losa

Calif./Mantenim...: 4 / +

Daño/Observaciones.: El daño presentado en la superficie del puente

generó daño en la losa.

Desde la parte inferior del puente se observa la perdida total del concreto dejando expuesto tanto el refuerzo superior como inferior, el cual ya se encuentra bastantemente deteriorado (torcido, roto

y con corrosión).

Tipo de daño.....: Daño en conc. / acero expuesto

Reparaciones.....: B Reparación de concreto

E Reparación de drenes

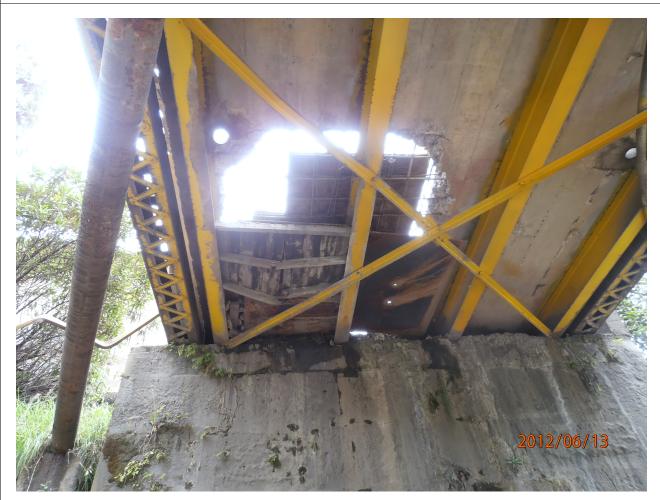
Calif./Mantenim...: 4 / +

Daño/Observaciones.: El daño presentado en la superficie del puente

generó daño en la losa.

Desde la parte inferior del puente se observa la perdida total del concreto dejando expuesto tanto el refuerzo superior como inferior, el cual ya se encuentra bastantemente deteriorado (torcido, roto

y con corrosión).

Tipo de daño.....: Daño en conc. / acero expuesto

Reparación de concreto E Reparación de drenes

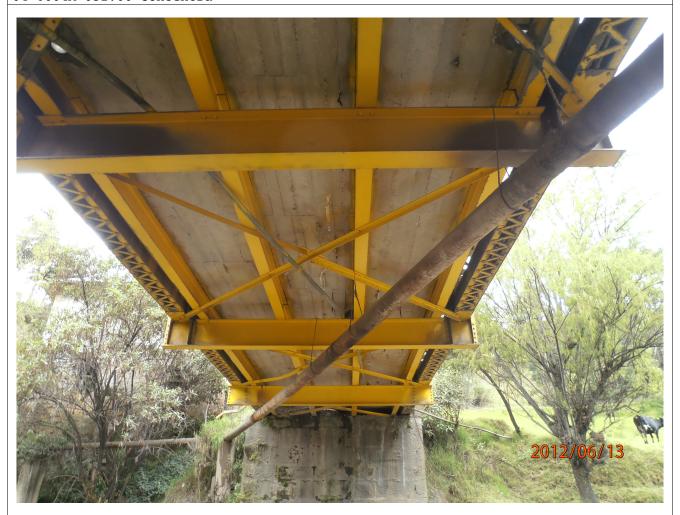
Componente....: 11 Vigas/Largueros/Diafragmas

Calif./Mantenim...: 2 / -

Daño/Observaciones.: En general las vigas se encuentran en buen estado.

realizar limpieza y mantenimiento rutinario.

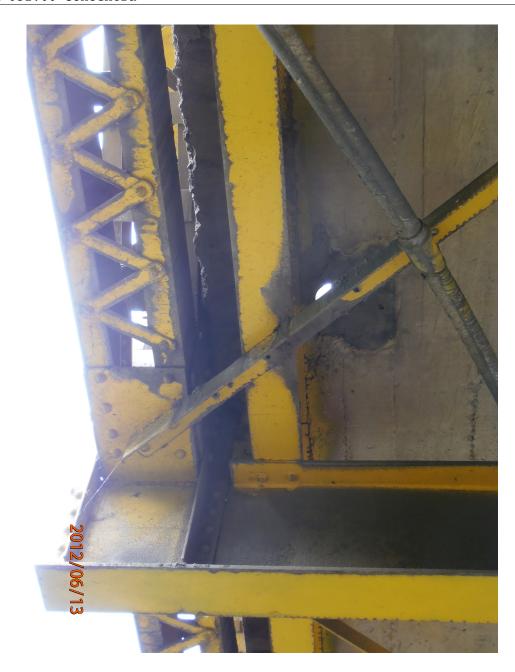
Componente.....: 11 Vigas/Largueros/Diafragmas

Calif./Mantenim....: 2 / -

Daño/Observaciones.: En general las vigas se encuentran en buen estado.

realizar limpieza y mantenimiento rutinario.

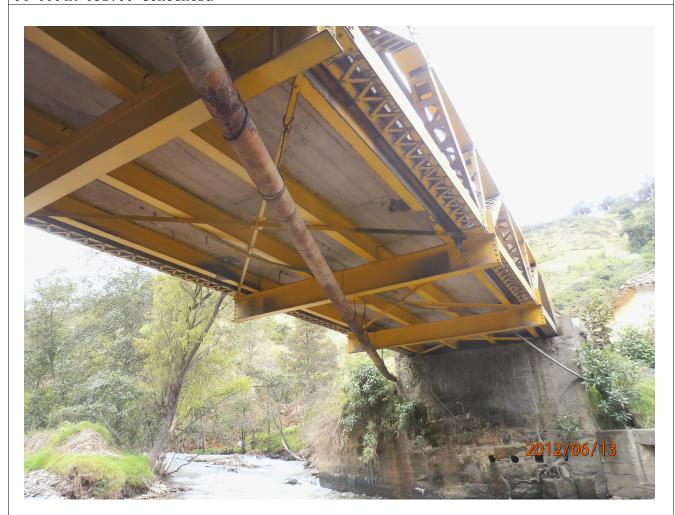
Componente....: 11 Vigas/Largueros/Diafragmas

Calif./Mantenim...: 2 / -

Daño/Observaciones.: En general las vigas se encuentran en buen estado.

Las vigas de borde presentan oxidación debido a la falta de drenes de alargue de los drenes. Se debe

realizar limpieza y mantenimiento rutinario.

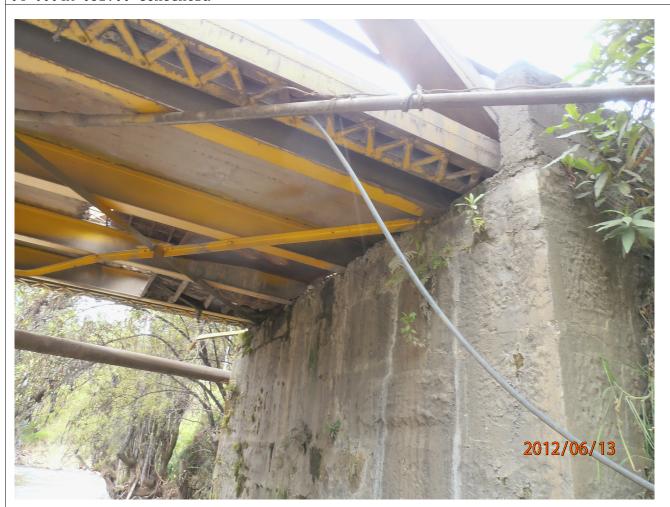
Calif./Mantenim...: 2 /

Daño/Observaciones.: Las diagonales estan deformadas debido a que de

Ademas en la zona donde se presenta el daño en la

encuentran bastante deterioradas, debido al impacto

Tipo de daño....: Otro

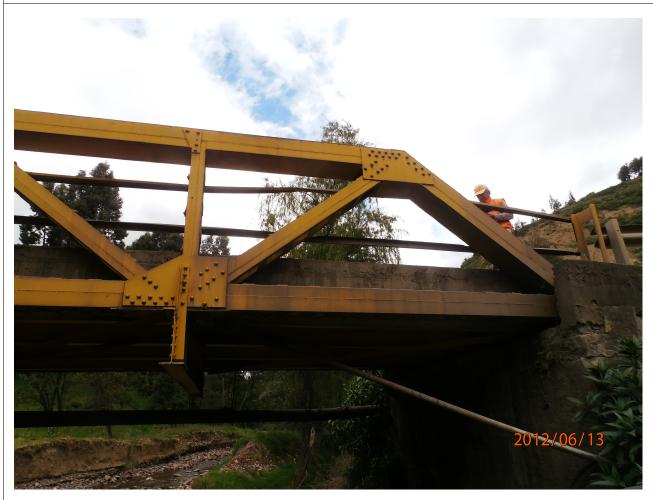
Calif./Mantenim...: 2 /

Daño/Observaciones.: Las diagonales estan deformadas debido a que de

Ademas en la zona donde se presenta el daño en la

encuentran bastante deterioradas, debido al impacto

recibiendo.

Tipo de daño....: Otro

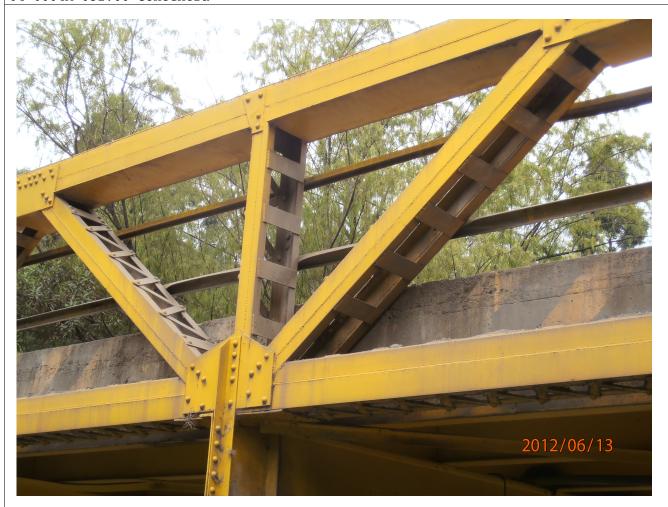
Calif./Mantenim...: 2 /

Daño/Observaciones.: Las diagonales estan deformadas debido a que de

Ademas en la zona donde se presenta el daño en la

encuentran bastante deterioradas, debido al impacto

recibiendo.

Tipo de daño....: Otro

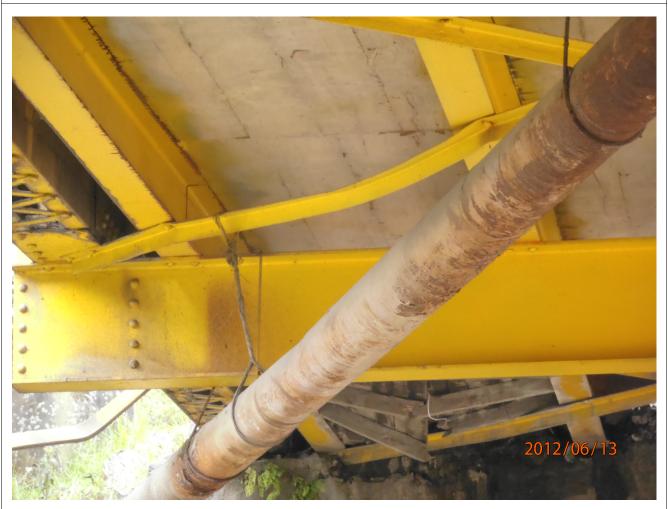
Calif./Mantenim...: 2 /

Daño/Observaciones.: Las diagonales estan deformadas debido a que de

Ademas en la zona donde se presenta el daño en la

encuentran bastante deterioradas, debido al impacto

recibiendo.

Tipo de daño....: Otro

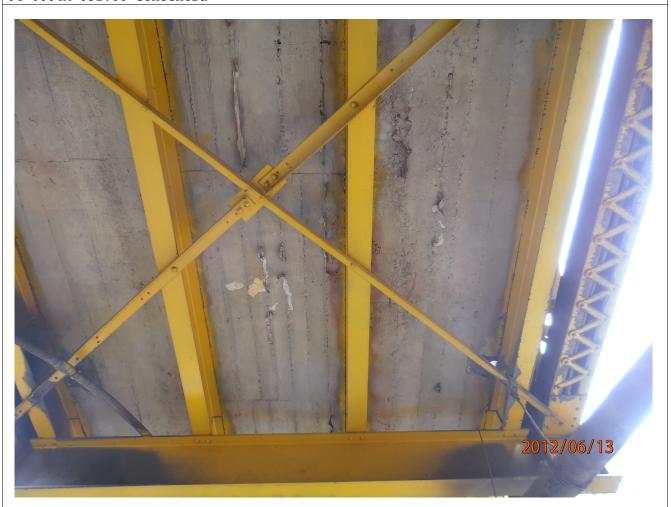
Calif./Mantenim...: 2 /

Daño/Observaciones.: Las diagonales estan deformadas debido a que de

Ademas en la zona donde se presenta el daño en la

encuentran bastante deterioradas, debido al impacto

recibiendo.

Tipo de daño....: Otro

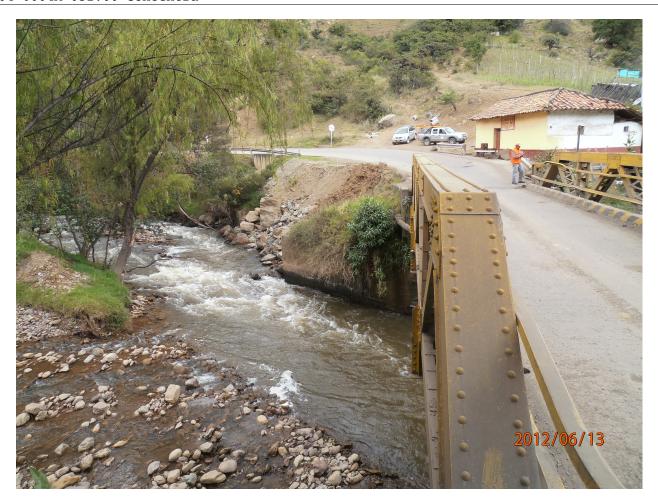
Componente....: 15 Cauce

Calif./Mantenim...: 1 /

Daño/Observaciones.: El cauce no genera ningun daño a las estructuras

En la pata del talud #1 se encuentra un colector de

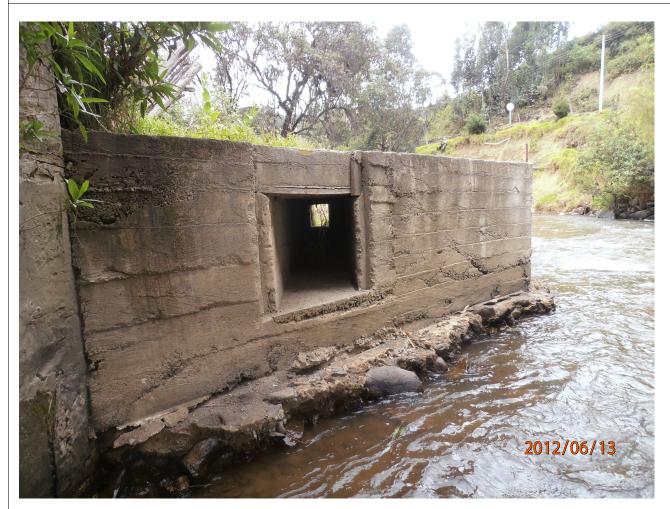
Componente....: 15 Cauce

Calif./Mantenim...: 1 /

Daño/Observaciones.: El cauce no genera ningun daño a las estructuras

En la pata del talud #1 se encuentra un colector de

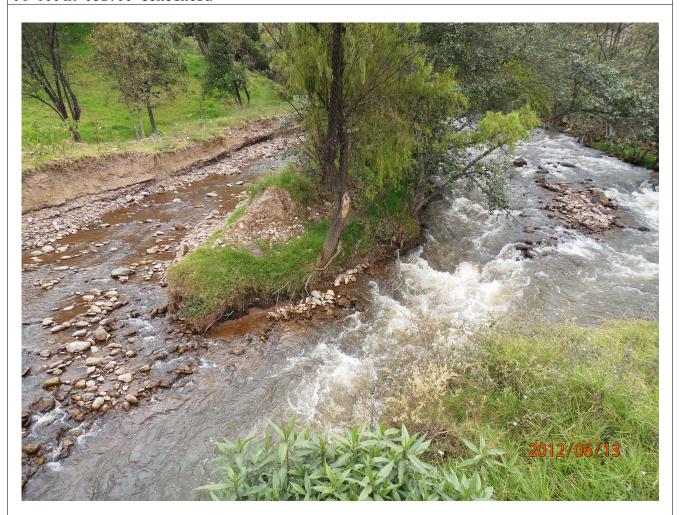
Componente....: 15 Cauce

Calif./Mantenim...: 1 /

Daño/Observaciones.: El cauce no genera ningun daño a las estructuras

En la pata del talud #1 se encuentra un colector de

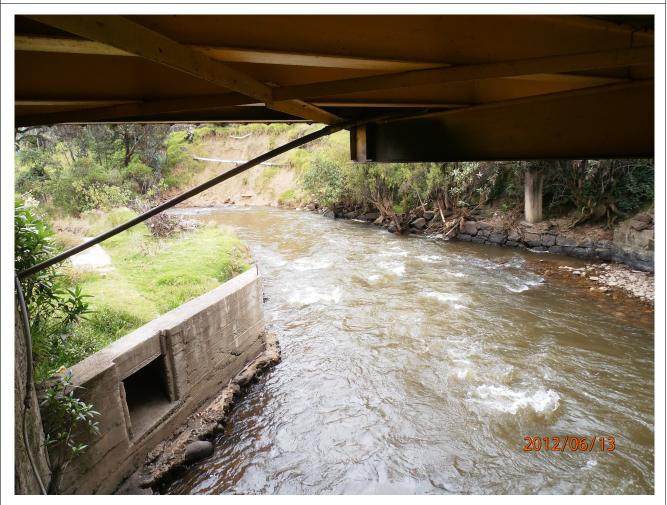
Componente....: 15 Cauce

Calif./Mantenim...: 1 /

Daño/Observaciones.: El cauce no genera ningun daño a las estructuras

En la pata del talud #1 se encuentra un colector de

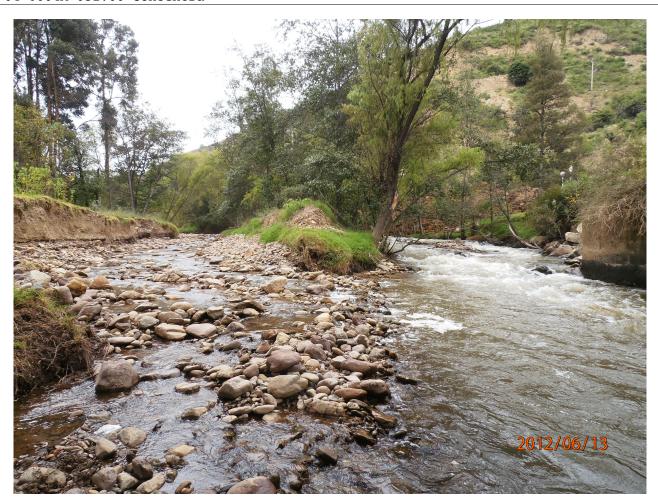
Componente....: 15 Cauce

Calif./Mantenim...: 1 /

Daño/Observaciones.: El cauce no genera ningun daño a las estructuras

del puente.

En la pata del talud #1 se encuentra un colector de

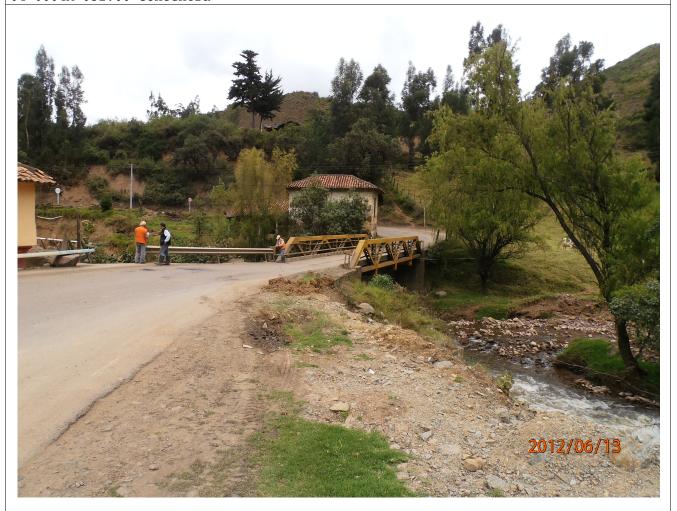
Componente....: 17 Puente en general

Calif./Mantenim...: 4 /

Daño/Observaciones.: El grado de deterioro de la losa y superficie del

El puente es demasiado angosto y solo permite el paso de un vehiculo. Debido a su configuración

Tipo de daño....: Otro

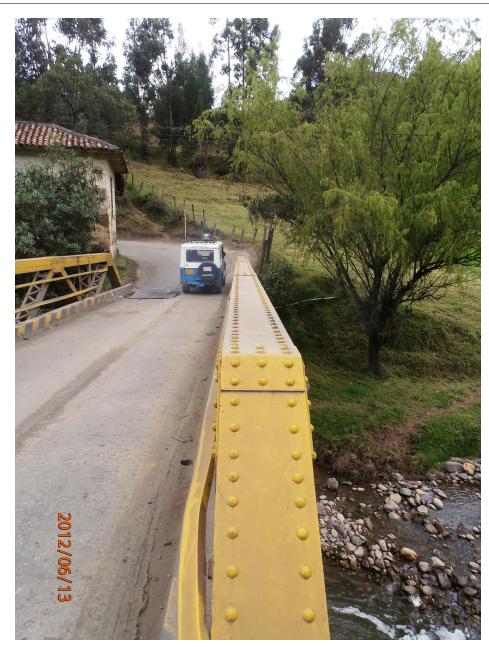
Componente....: 17 Puente en general

Calif./Mantenim...: 4 /

Daño/Observaciones.: El grado de deterioro de la losa y superficie del

Tipo de daño....: Otro

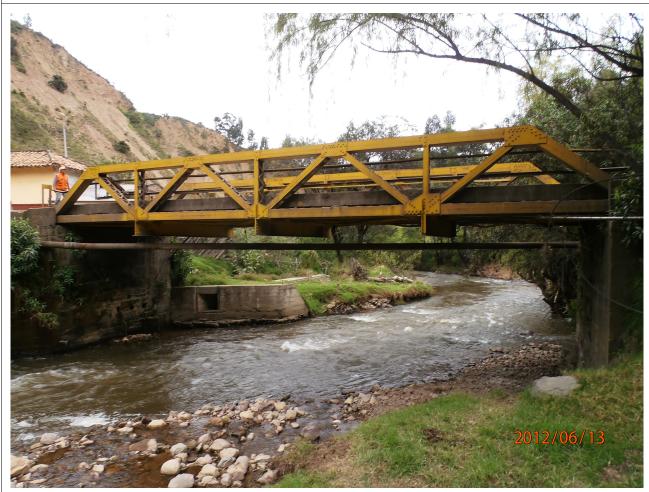
Componente....: 17 Puente en general

Calif./Mantenim...: 4 /

Daño/Observaciones.: El grado de deterioro de la losa y superficie del

El puente es demasiado angosto y solo permite el paso de un vehiculo. Debido a su configuración

Tipo de daño....: Otro

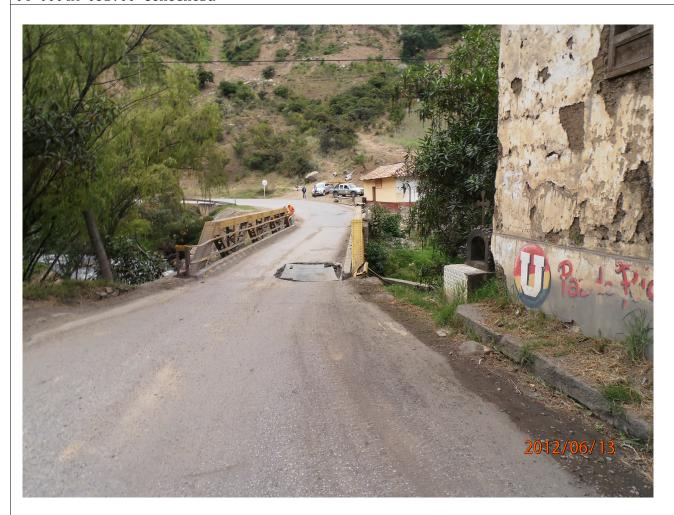
Componente....: 17 Puente en general

Calif./Mantenim...: 4 /

Daño/Observaciones.: El grado de deterioro de la losa y superficie del

Tipo de daño....: Otro
