SDC/INV	SiPuCol	Fecha	Hoja
	Informe de inspección principal	25/07/12	1
04-6004A-033.00 Puente Negro			
Regional.....: 4 Boyacá			
Ruta.....: Cruce Tramo 05 08 (Mutis)-Tunja			
Carretera.....: BELEN SACAMA			
Lado de la car...: 1			
Abscisa.....: 17+0157			
No del registro..: 10033			
Año de construcción.....: 2002			
Año de la última reconstrucción.....:			
Paso Superior/Inferior.....: S			
Dir. de abs. de la carretera principal.: N			
Requisitos de la inspección.....: 0 Nada			
Recolección de datos : Fecha.....: 2012.06.07			
: Iniciales.....: M.E.R			
Posición geográfica..:			
Latitud: 6 gra 1.33 min N Longitud: 72 gra 46.624 min O Altitud: 2527 m			
Geometría: Número de luces.....: 1			
Longitud de la luz menor (m): 17.60			
Longitud de la luz mayor (m): 17.60			
Longitud total(m): 17.60			
Ancho del tablero.....(m): 7.20			
Ancho del separador.....(m): 0.00			
Ancho del andén izquierdo(m): 0.00			
Ancho del andén derecho..(m): 0.00

Resumen cronológico:	Fecha	Actividades
	2006.03.18	Inspección principal
	2012.06.07	Inspección principal

Fecha.....: 2012.06.07
 Iniciales.....: M.E.R
 Tiempo.....: Soleado
 Temperatura.....(gra. C): 16

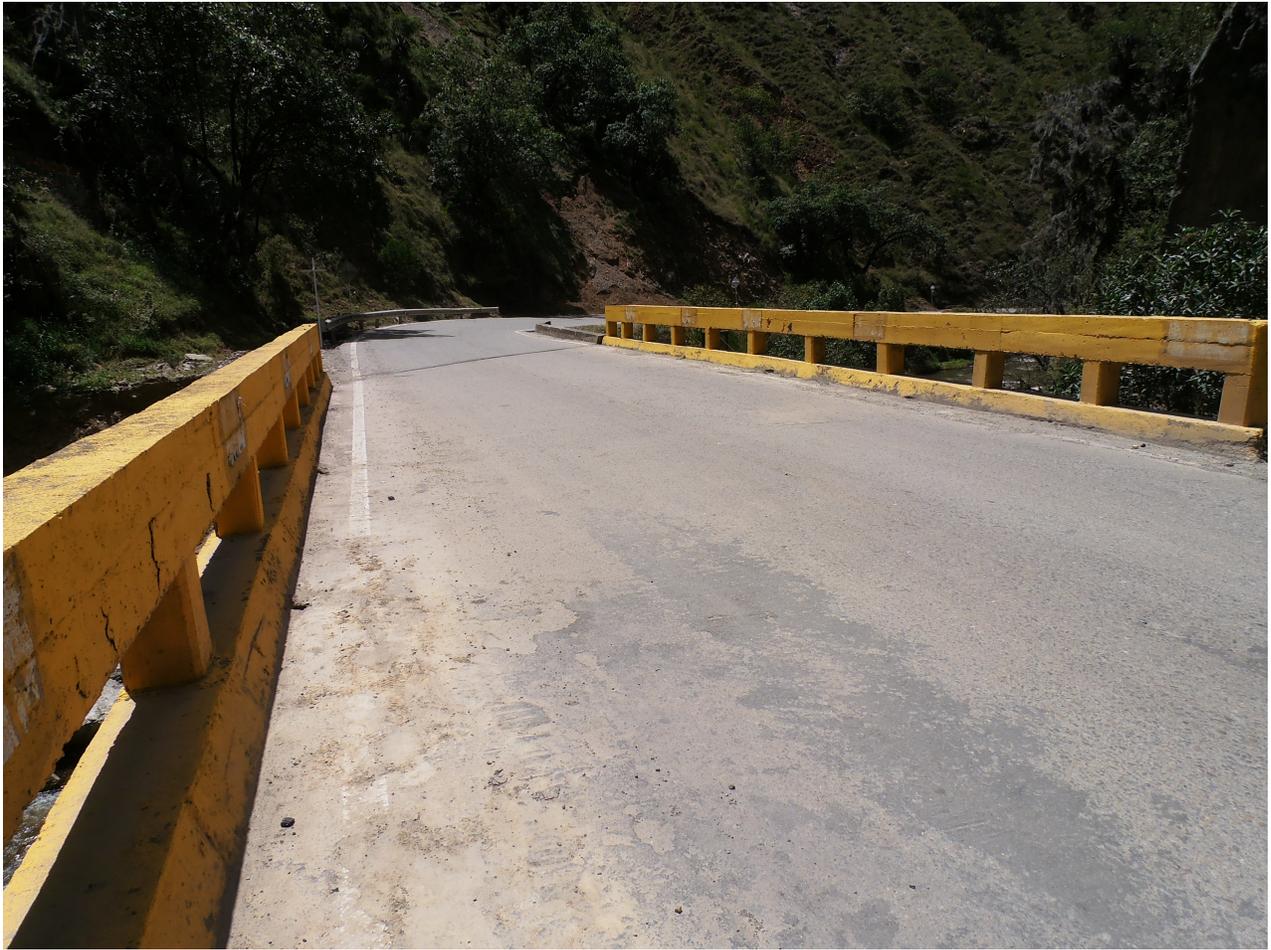
Componente.....: 1 Superficie del puente
 Calif./Mantenim....: 2 /
 Daño/Observaciones.: La superficie del puente presenta agregado expuesto
 y en algunas zonas acero expuesto.
 Paralelamente a las juntas de observan fisuras.
 Tipo de daño.....: Descomposición
 Reparaciones.....: C Tratamiento superficial (sello)

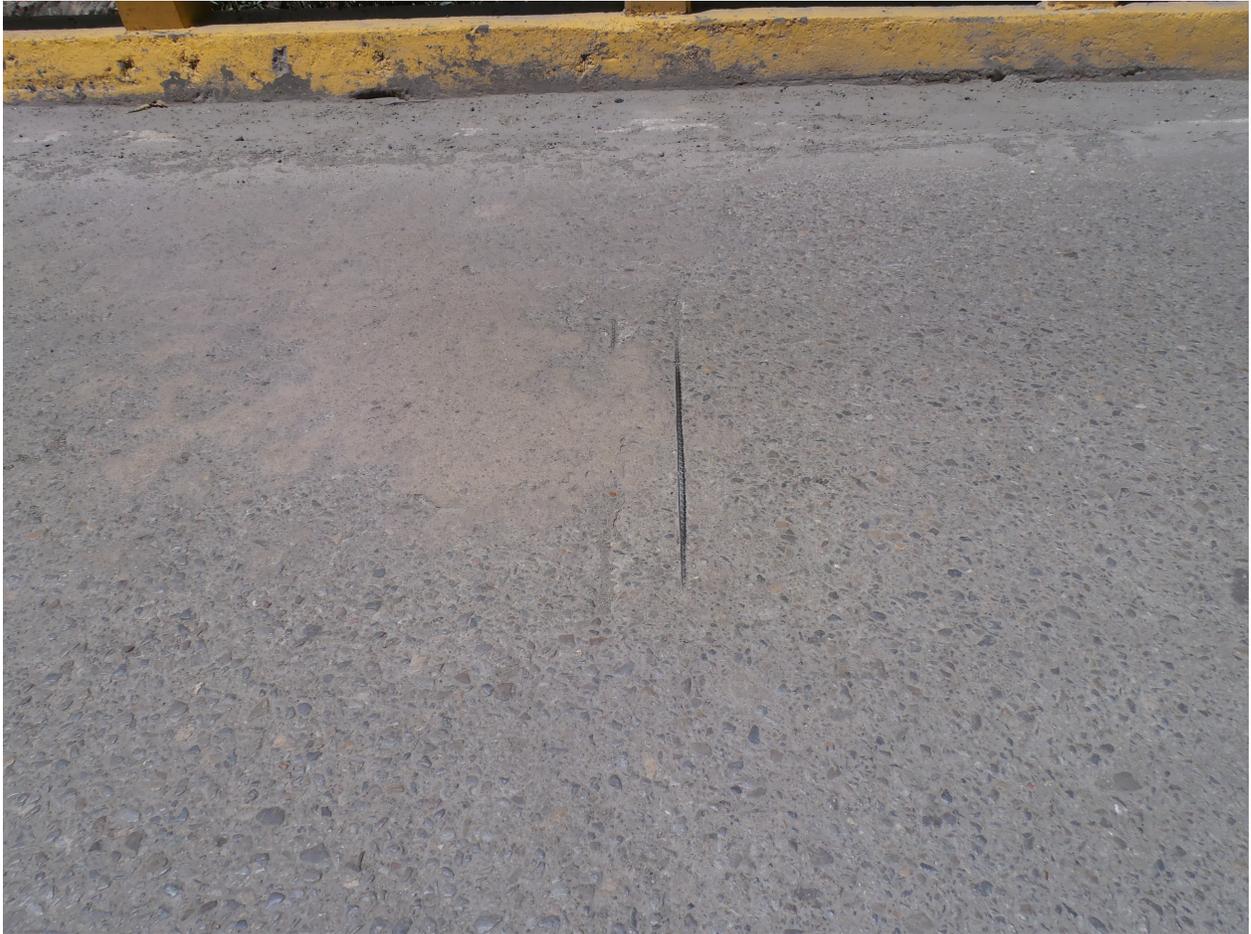
Componente.....: 1 Superficie del puente

Calif./Mantenim....: 2 /

Daño/Observaciones.: La superficie del puente presenta agregado expuesto y en algunas zonas acero expuesto. Paralelamente a las juntas de observan fisuras.

Tipo de daño.....: Descomposición

Reparaciones.....: C Tratamiento superficial (sello)

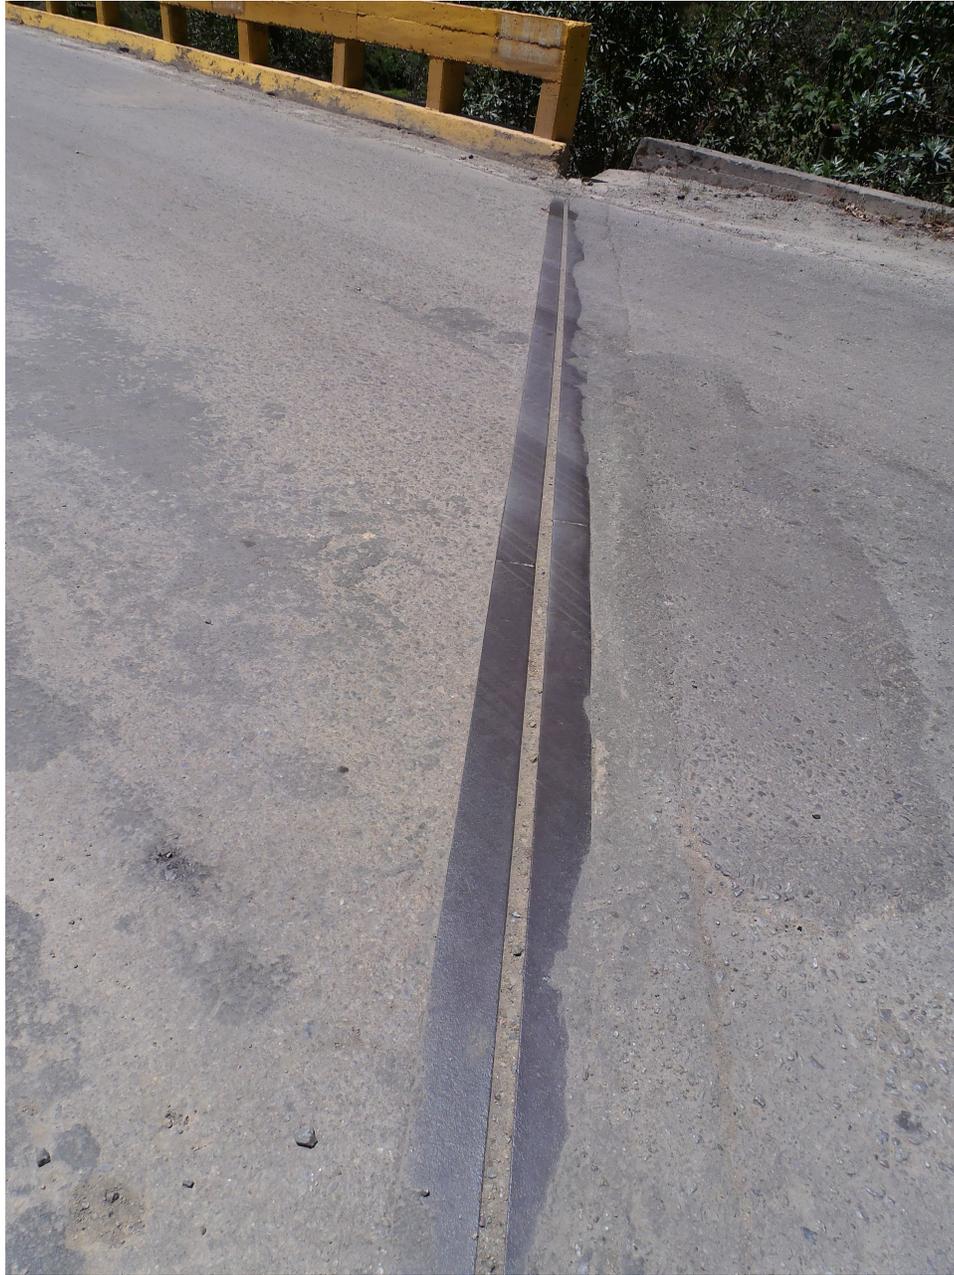
Componente.....: 2 Juntas de expansión

Calif./Mantenim....: 1 / -

Daño/Observaciones.: Las juntas se encuentran parcialmente cubiertas por la capa asfáltica.
Se debe realizar limpieza y mantenimiento rutinario.

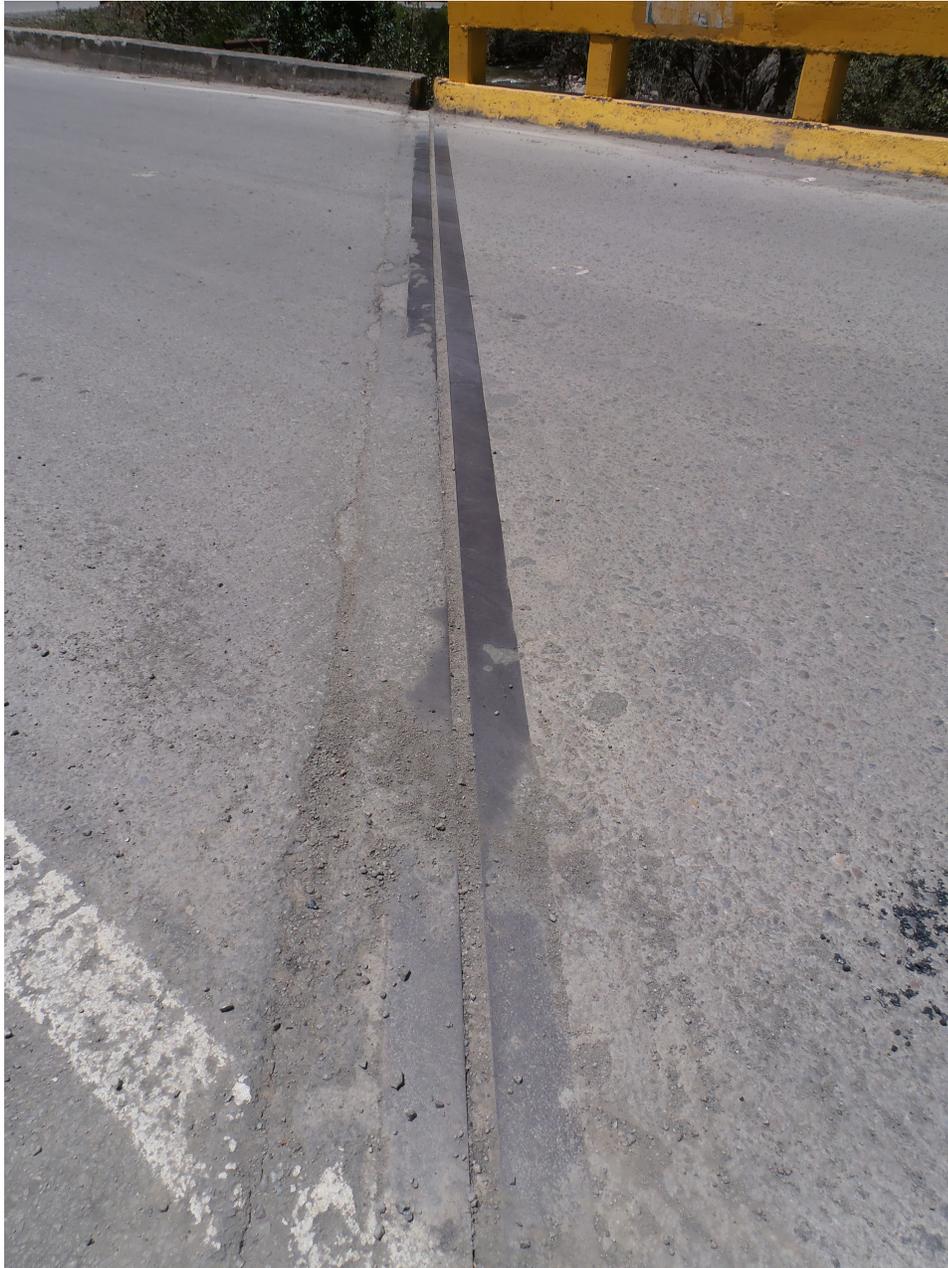
Componente.....: 2 Juntas de expansión

Calif./Mantenim....: 1 / -

Daño/Observaciones.: Las juntas se encuentran parcialmente cubiertas por la capa asfáltica.
Se debe realizar limpieza y mantenimiento rutinario.

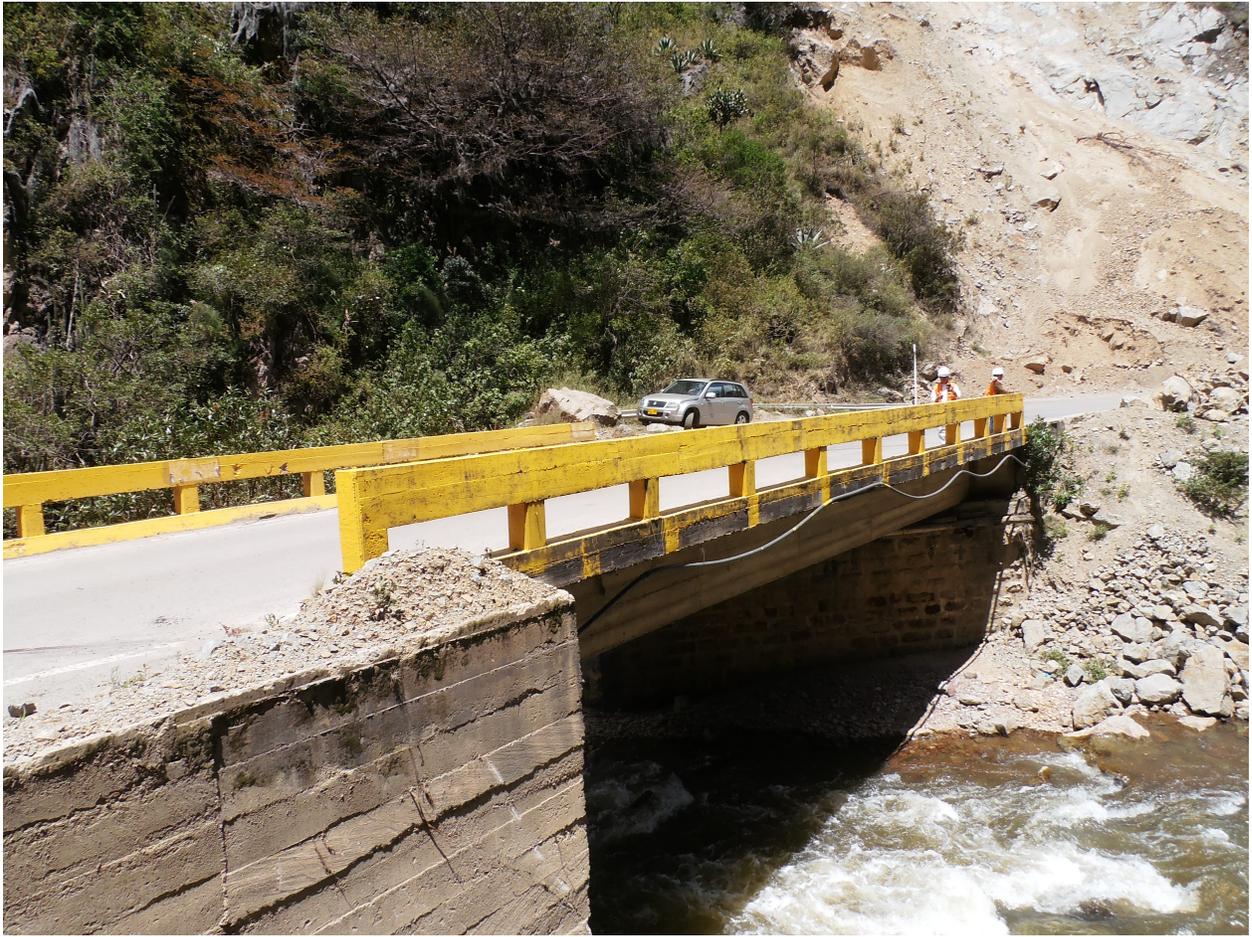
Componente.....: 3 Andenes/Bordillos

Calif./Mantenim....: 1 /

Daño/Observaciones.: Los bordillos se encuentran en buen estado. Se debe realizar limpieza y mantenimiento rutinario.

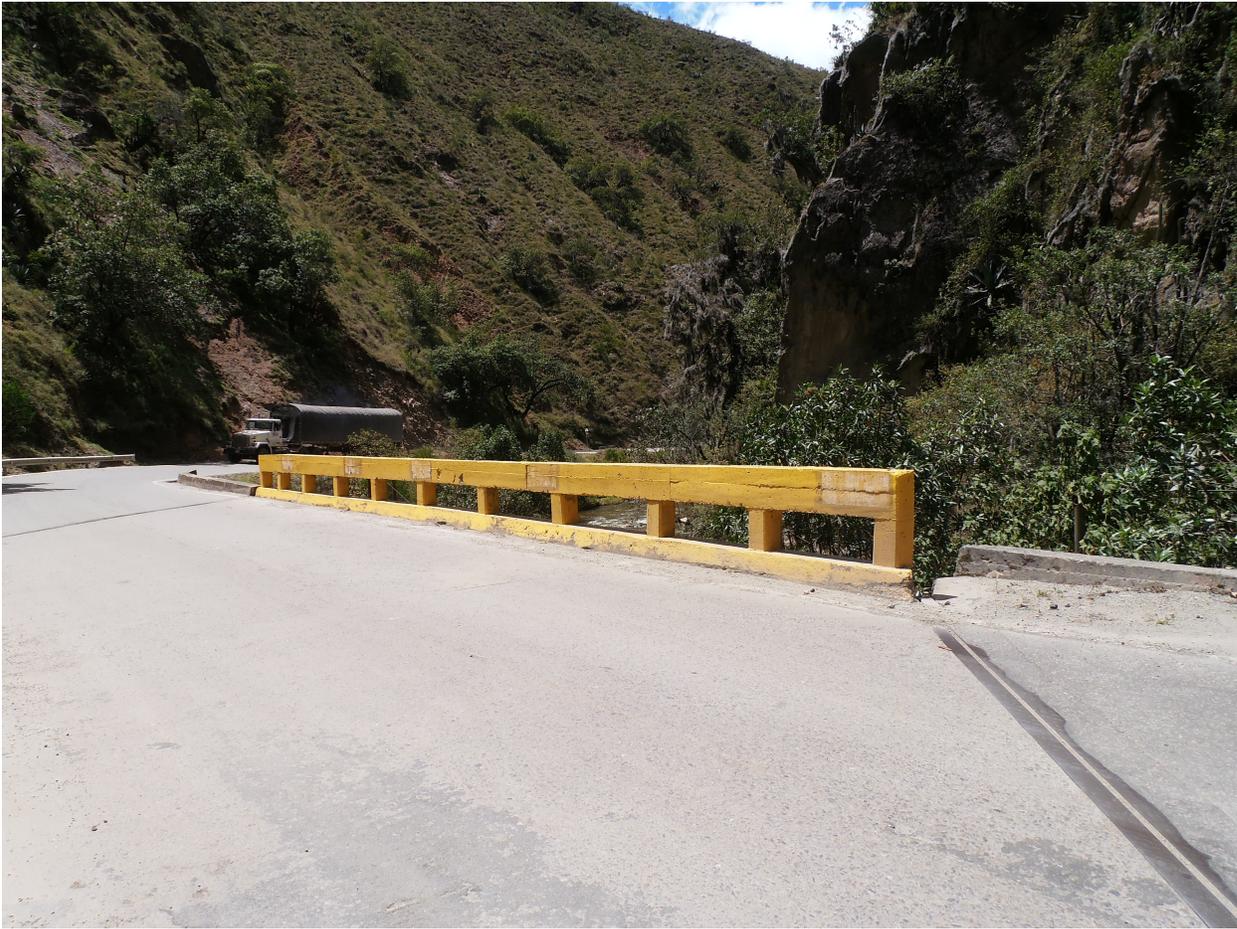
Componente.....: 4 Barandas

Calif./Mantenim....: 1 / -

Daño/Observaciones.: Las barandas se encuentran en buen estado.
Se debe realizar limpieza y mantenimiento rutinario.

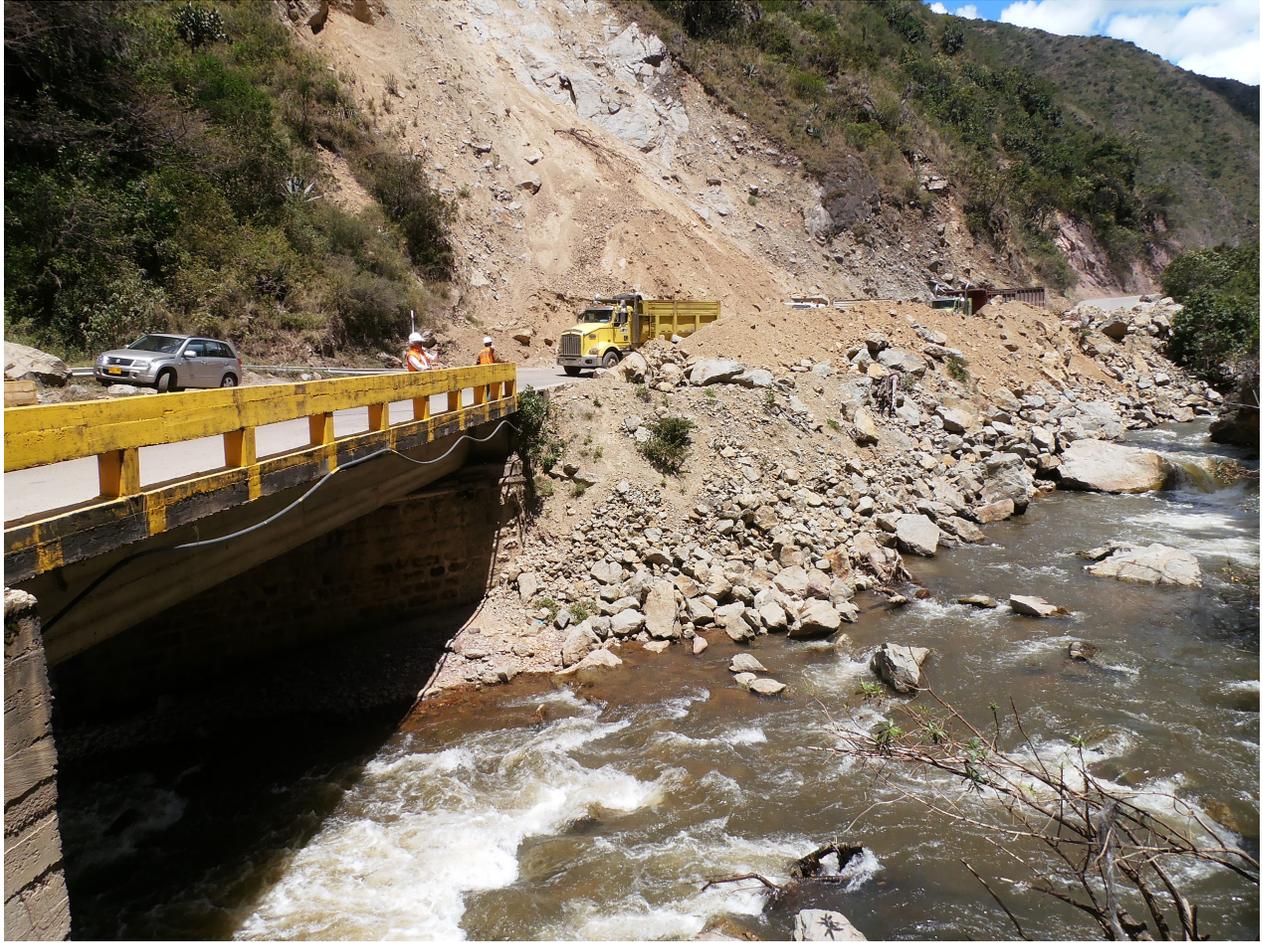
Componente.....: 5 Conos/Taludes

Calif./Mantenim....: 3 /

Daño/Observaciones.: Los taludes 1, 2 y 3 se encuentran afectados por deslizamientos. El talud 4 se encuentra estable. Se recomienda hacer un seguimiento al comportamiento de los taludes.

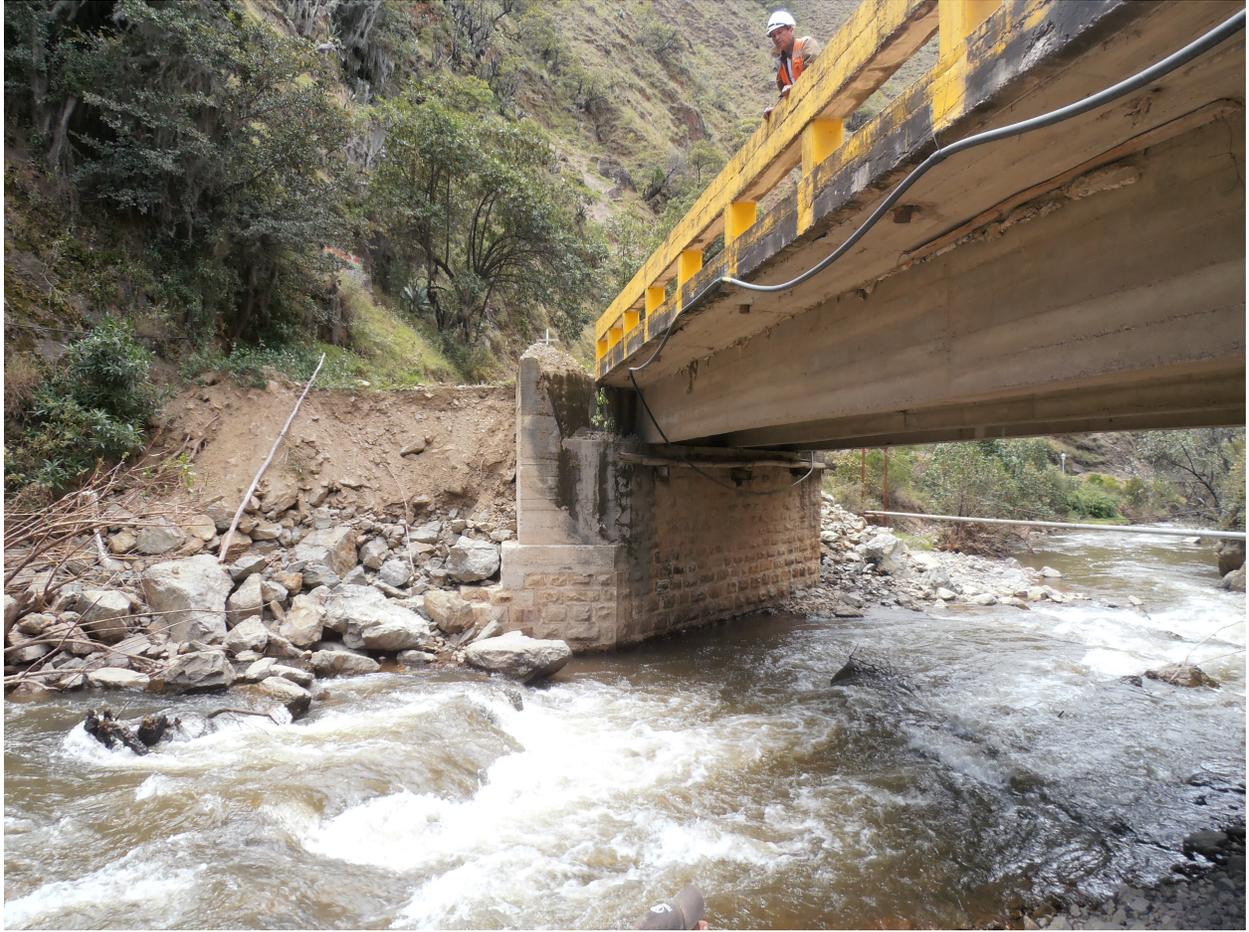
Componente.....: 5 Conos/Taludes

Calif./Mantenim....: 3 /

Daño/Observaciones.: Los taludes 1, 2 y 3 se encuentran afectados por deslizamientos. El talud 4 se encuentra estable. Se recomienda hacer un seguimiento al comportamiento de los taludes.

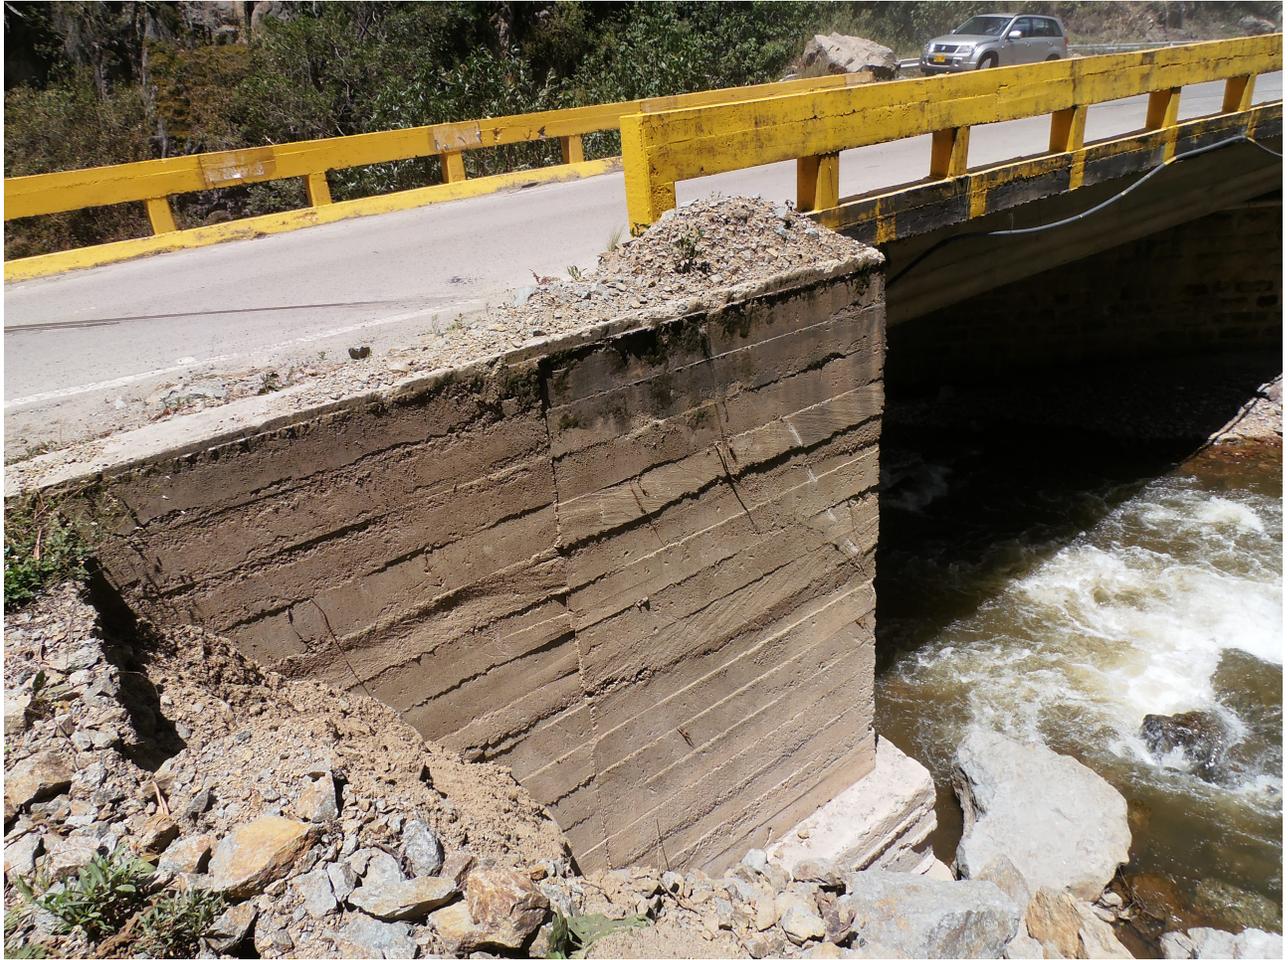
Componente.....: 6 Aletas

Calif./Mantenim....: 1 / -

Daño/Observaciones.: Las aletas se encuentran en buen estado.
Presentan manchas de humedad y algo de vegetación.
Se debe realizar limpieza y mantenimiento rutinario.

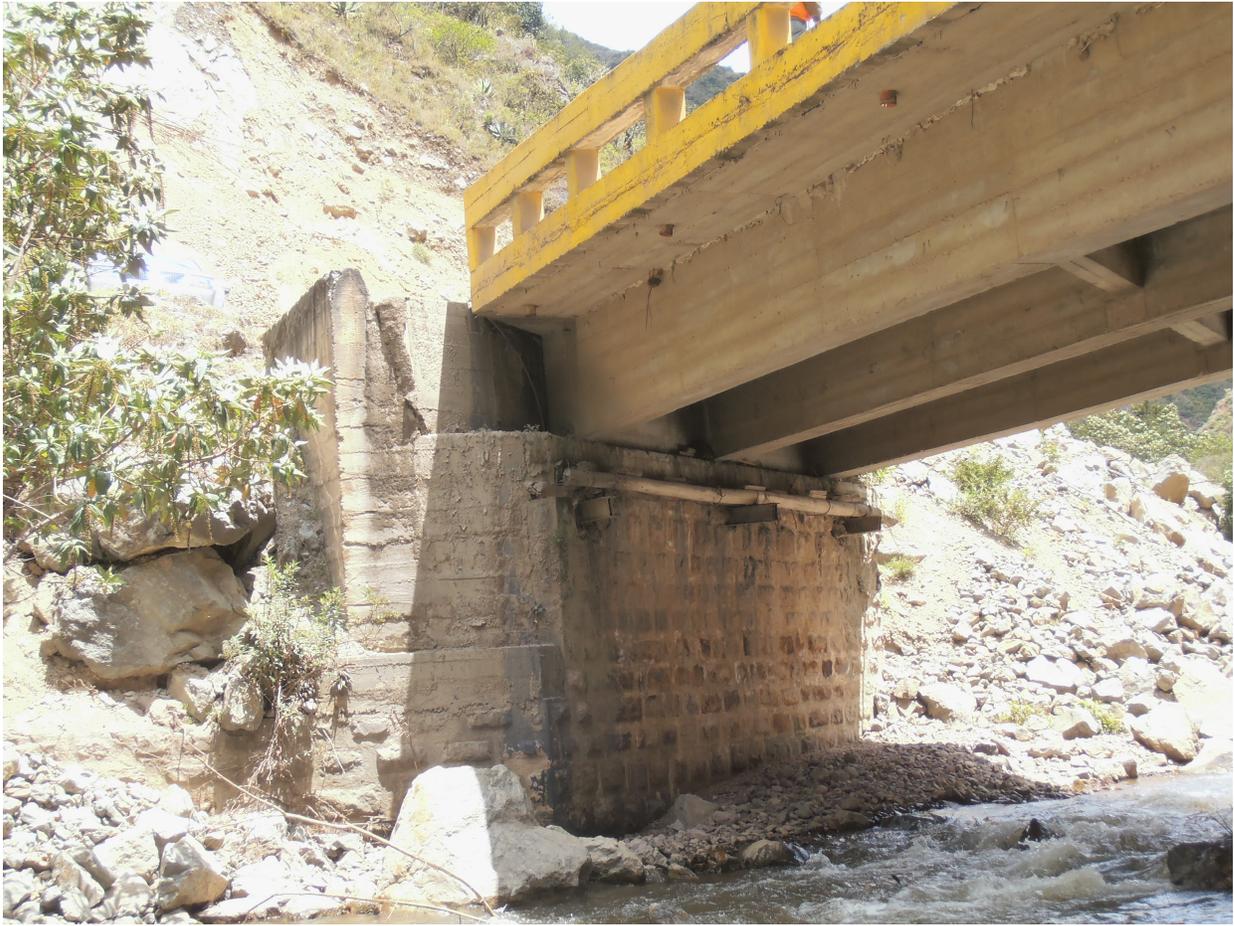
Componente.....: 6 Aletas

Calif./Mantenim....: 1 / -

Daño/Observaciones.: Las aletas se encuentran en buen estado.
Presentan manchas de humedad y algo de vegetación.
Se debe realizar limpieza y mantenimiento rutinario.

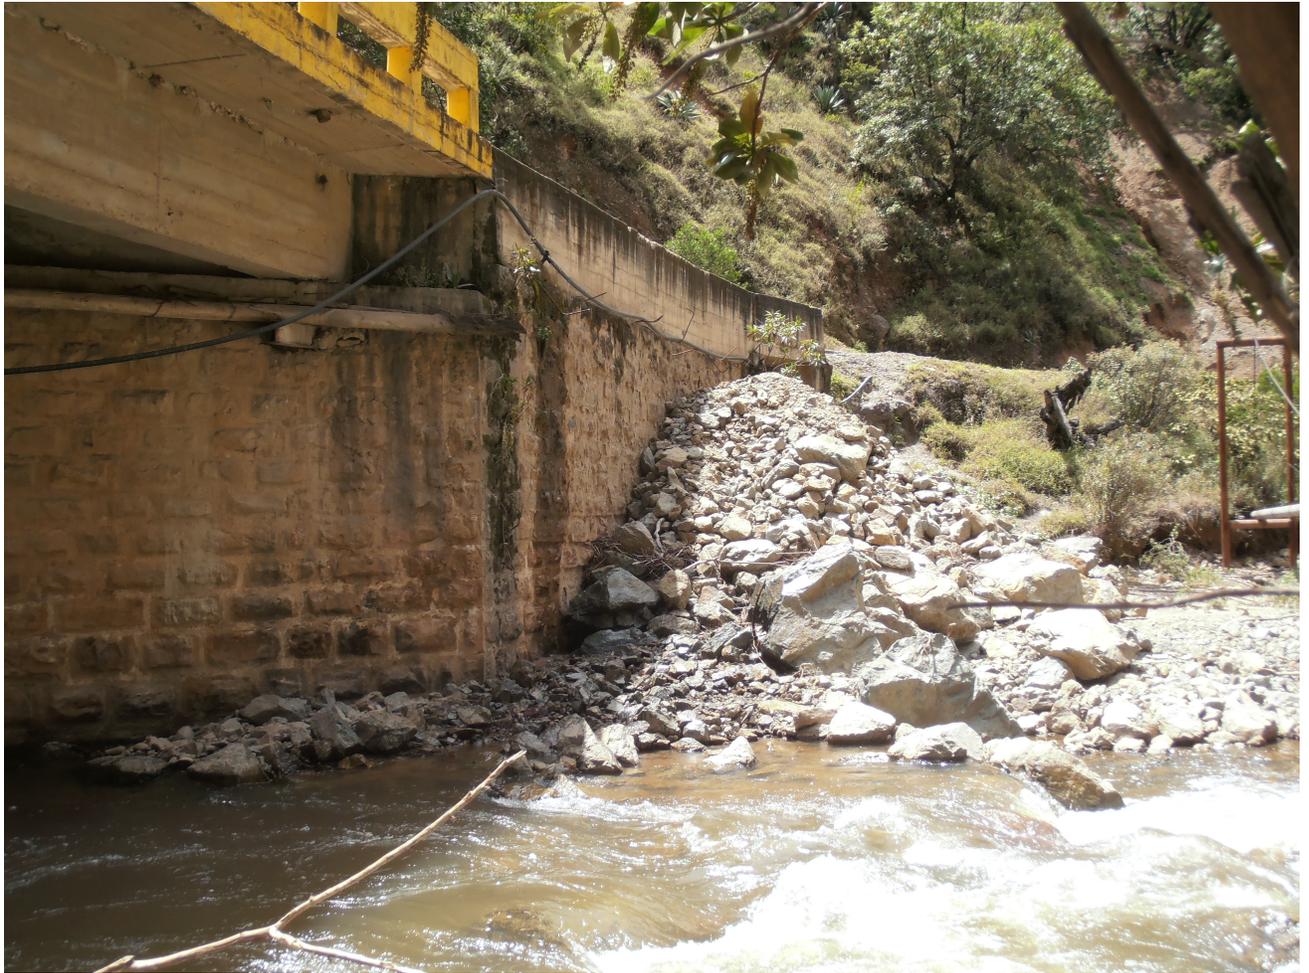
Componente.....: 6 Aletas

Calif./Mantenim....: 1 / -

Daño/Observaciones.: Las aletas se encuentran en buen estado.
Presentan manchas de humedad y algo de vegetación.
Se debe realizar limpieza y mantenimiento rutinario.

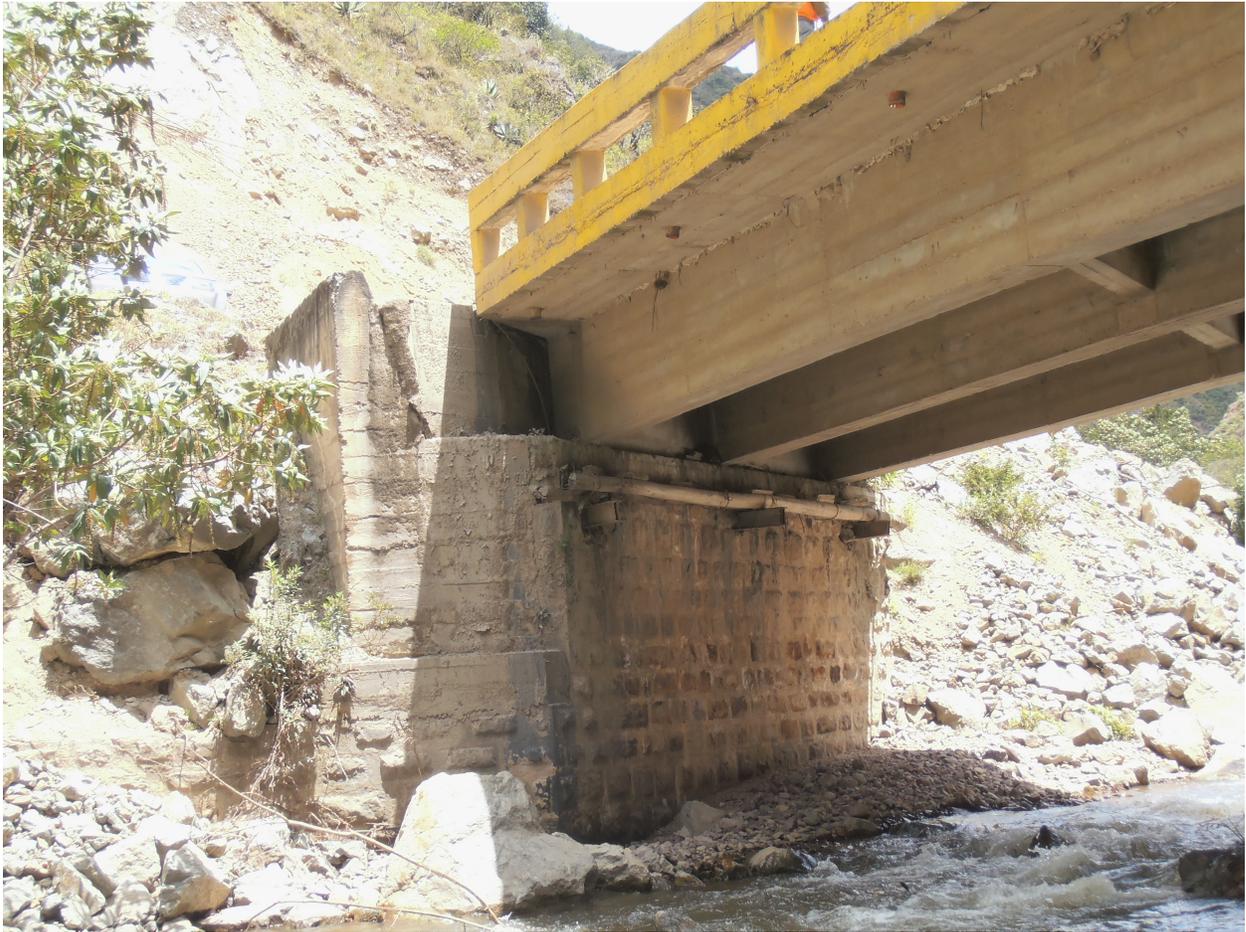
Componente.....: 7 Estribos

Calif./Mantenim....: 1 / -

Daño/Observaciones.: Los estribos se encuentran en buen estado, presentan manchas de humedad.
El estribo #2 y la aleta #2 soportan todo el material y rocas provenientes del deslizamiento. Se debe realizar limpieza y mantenimiento rutinario. En los estribos se observan perfiles en I, los cuales fueron utilizados en el proceso constructivo.

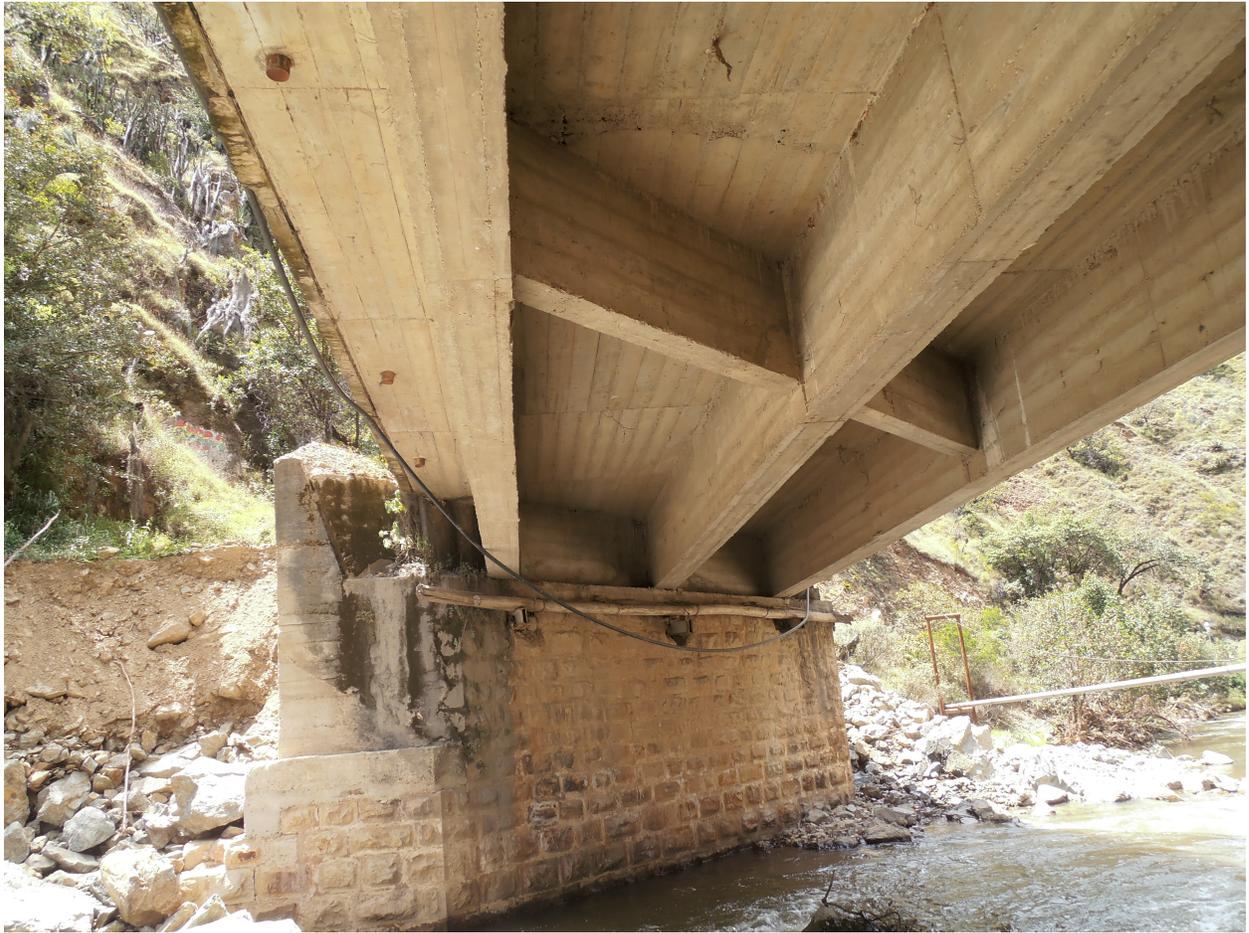
Componente.....: 7 Estribos

Calif./Mantenim....: 1 / -

Daño/Observaciones.: Los estribos se encuentran en buen estado, presentan manchas de humedad. El estribo #2 y la aleta #2 soportan todo el material y rocas provenientes del deslizamiento. Se debe realizar limpieza y mantenimiento rutinario. En los estribos se observan perfiles en I, los cuales fueron utilizados en el proceso constructivo.

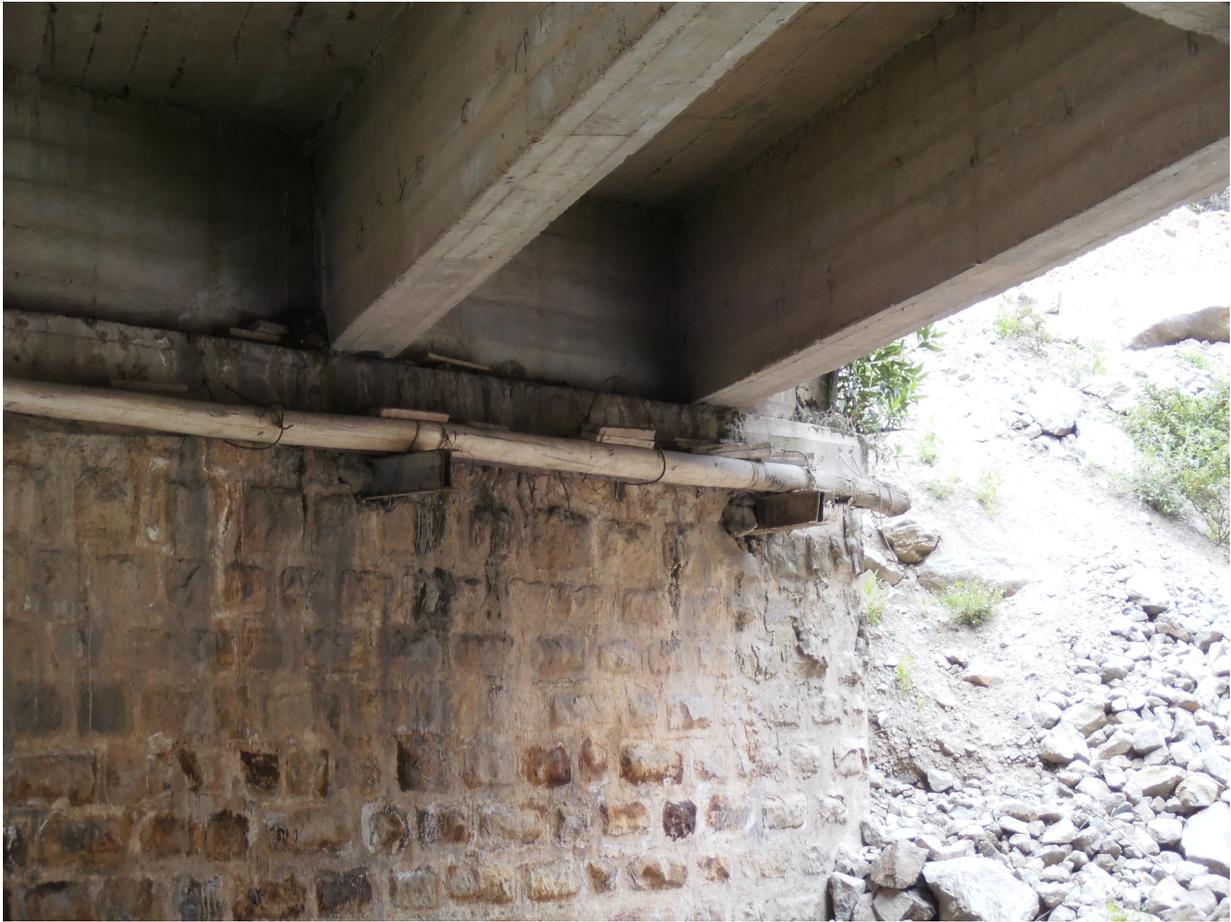
Componente.....: 9 Apoyos

Calif./Mantenim....: 1 / -

Daño/Observaciones.: Los apoyos se encuentran en buen estado. Presentan infiltración y vegetación.
Se debe realizar limpieza y mantenimiento rutinario.

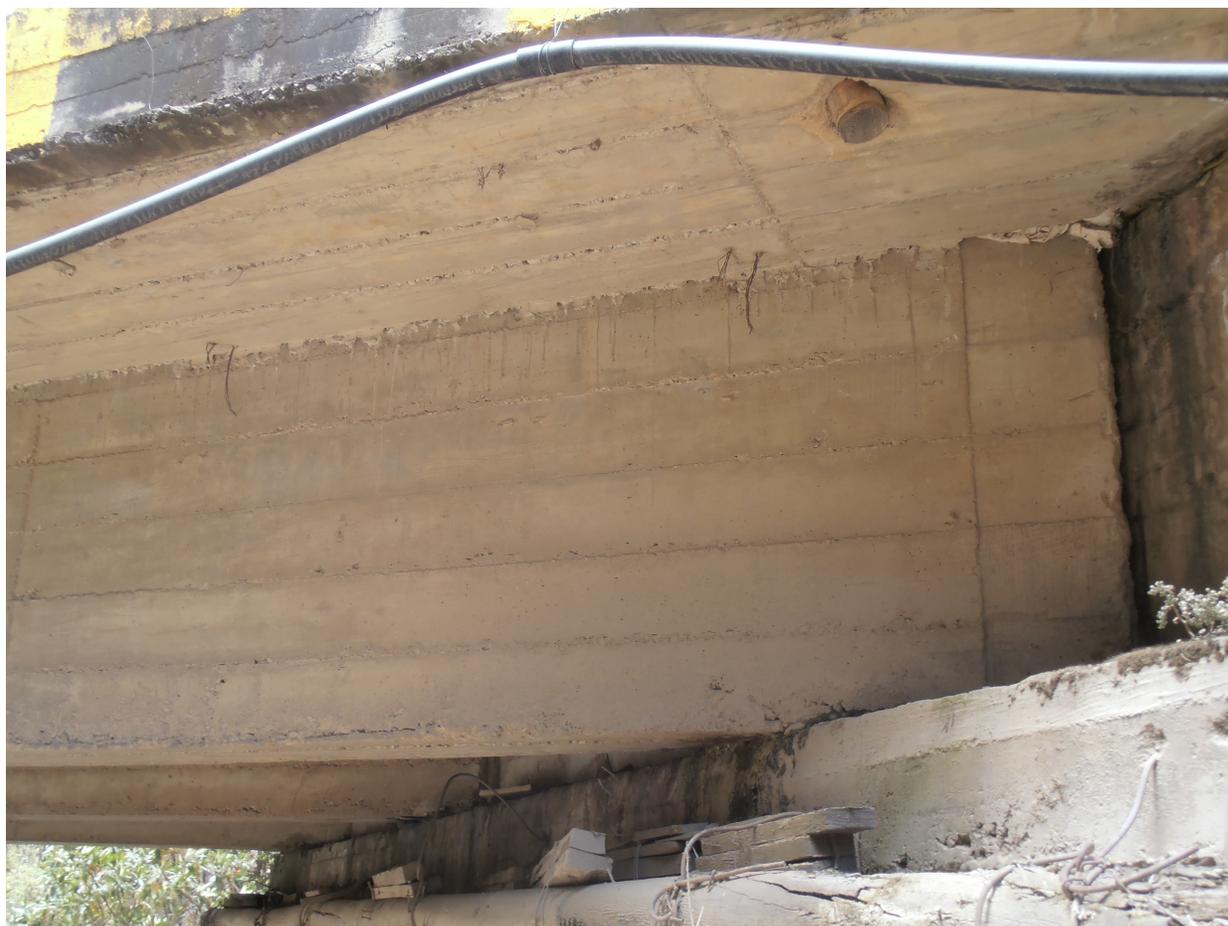
Componente.....: 9 Apoyos

Calif./Mantenim....: 1 / -

Daño/Observaciones.: Los apoyos se encuentran en buen estado. Presentan infiltración y vegetación.
Se debe realizar limpieza y mantenimiento rutinario.

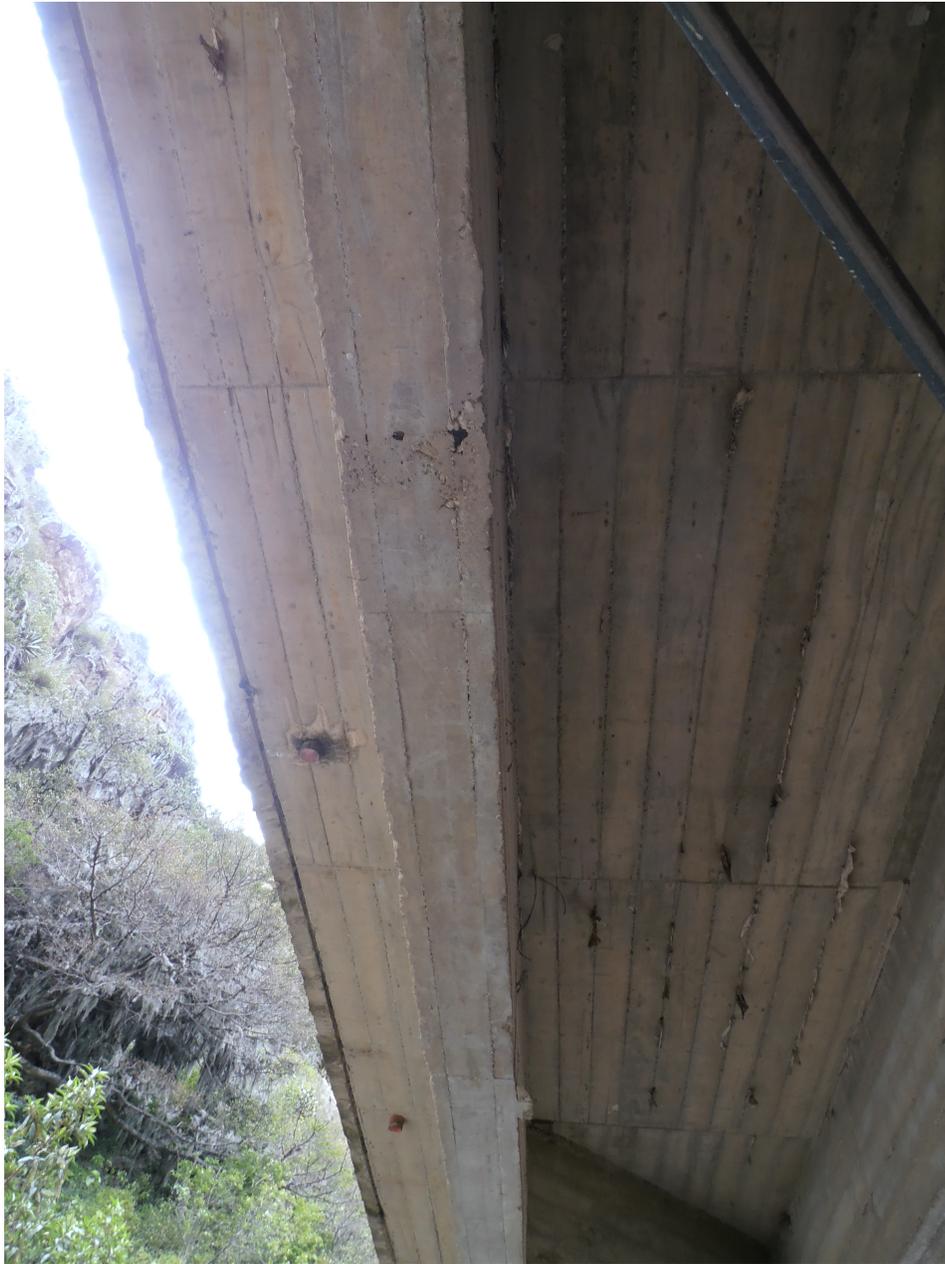
Componente.....: 10 Losa

Calif./Mantenim....: 1 /

Daño/Observaciones.: La losa se encuentra en buen estado. Los drenes cuentan con tubería de alargue pero es muy corta y está generando manchas de humedad en la losa de los voladizos.

Tipo de daño.....: Infiltración

Se debe realizar limpieza y mantenimiento rutinario.

Reparaciones.....: E Reparación de drenes

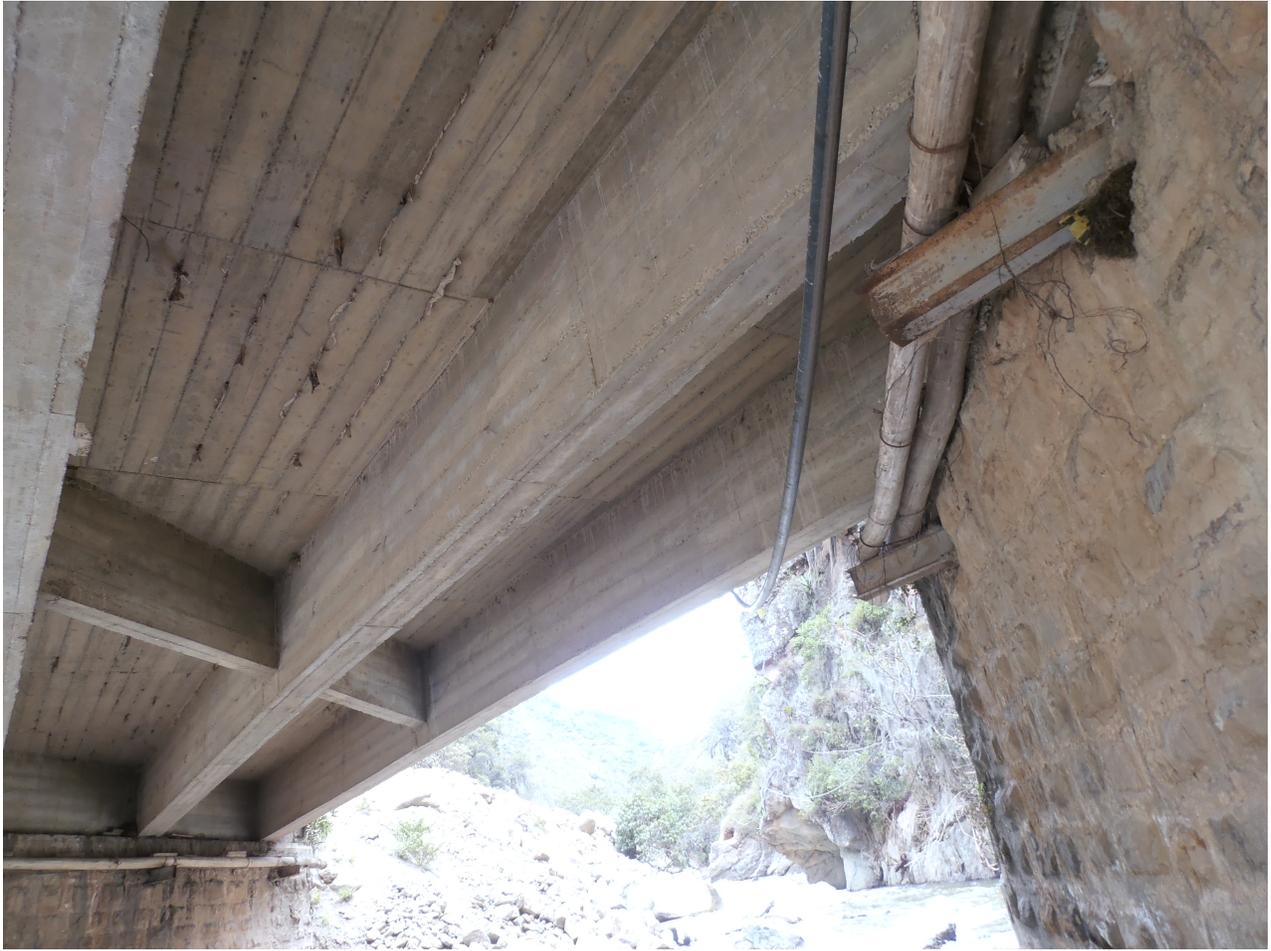
Componente.....: 10 Losa

Calif./Mantenim....: 1 /

Daño/Observaciones.: La losa se encuentra en buen estado. Los drenes cuentan con tubería de alargue pero es muy corta y está generando manchas de humedad en la losa de los voladizos.

Tipo de daño.....: Infiltración

Se debe realizar limpieza y mantenimiento rutinario.

Reparaciones.....: E Reparación de drenes

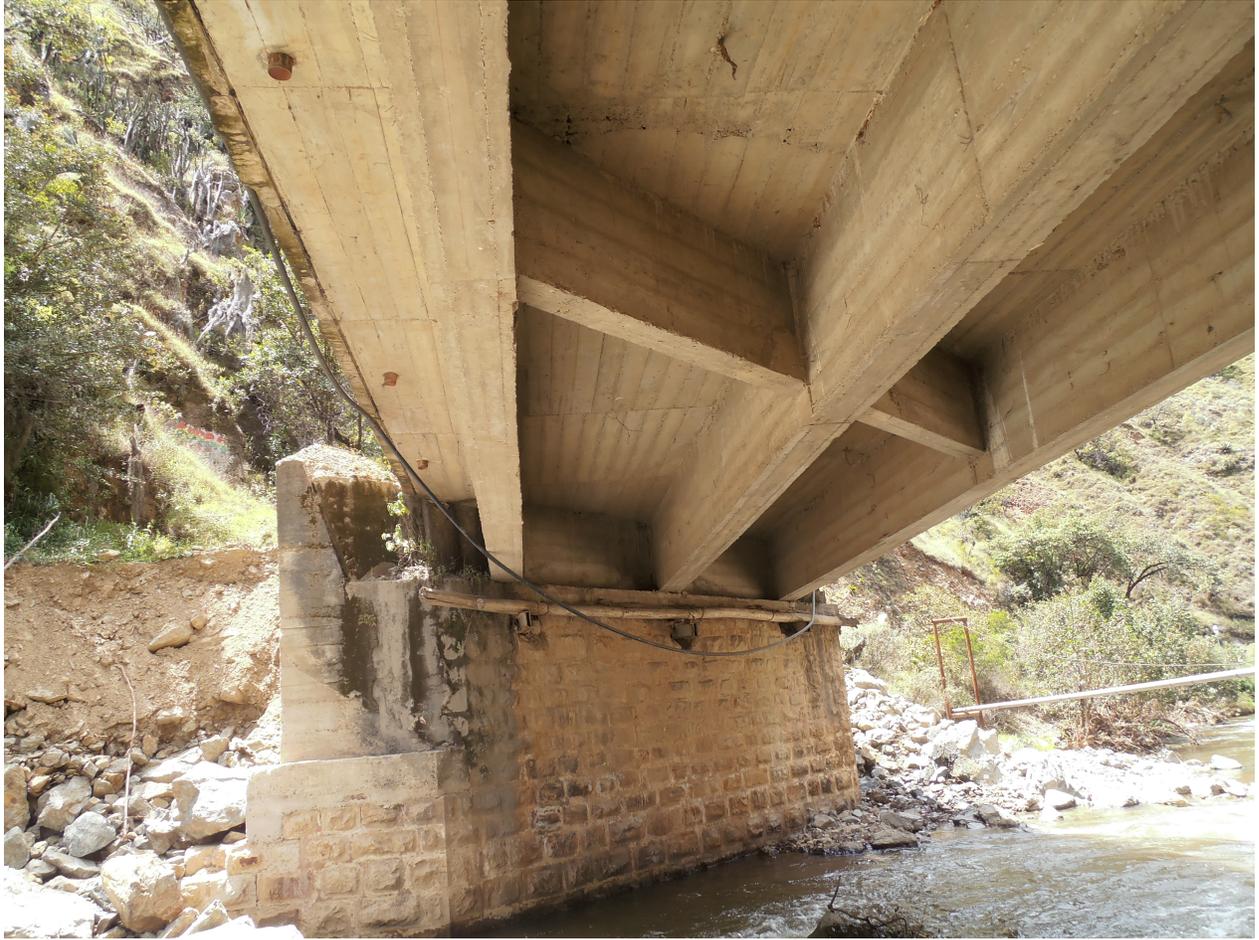
Componente.....: 10 Losa

Calif./Mantenim....: 1 /

Daño/Observaciones.: La losa se encuentra en buen estado. Los drenes cuentan con tubería de alargue pero es muy corta y está generando manchas de humedad en la losa de los voladizos.

Tipo de daño.....: Infiltración

Se debe realizar limpieza y mantenimiento rutinario.

Reparaciones.....: E Reparación de drenes
