SDC/INV	SiPuCol	Fecha	Hoja
	Informe de inspección principal	25/07/12	1
04-6004A-033.00 Puente Negro			
Regional.....: 4 Boyacá			
Ruta.....: Cruce Tramo 05 08 (Mutis)-Tunja			
Carretera.....: BELEN SACAMA			
Lado de la car...: 1			
Abscisa.....: 17+0157			
No del registro..: 10033			
Año de construcción.....: 2002			
Año de la última reconstrucción.....:			
Paso Superior/Inferior.....: S			
Dir. de abs. de la carretera principal.: N			
Requisitos de la inspección.....: 0 Nada			
Recolección de datos : Fecha.....: 2012.06.07			
: Iniciales.....: M.E.R			
Posición geográfica..:			
Latitud: 6 gra 1.33 min N Longitud: 72 gra 46.624 min O Altitud: 2527 m			
Geometría: Número de luces.....: 1			
Longitud de la luz menor (m): 17.60			
Longitud de la luz mayor (m): 17.60			
Longitud total(m): 17.60			
Ancho del tablero.....(m): 7.20			
Ancho del separador.....(m): 0.00			
Ancho del andén izquierdo(m): 0.00			
Ancho del andén derecho..(m): 0.00

Resumen cronológico:	Fecha	Actividades
	2006.03.18	Inspección principal
	2012.06.07	Inspección principal

Fecha.....: 2012.06.07
 Iniciales.....: M.E.R
 Tiempo.....: Soleado
 Temperatura.....(gra. C): 16

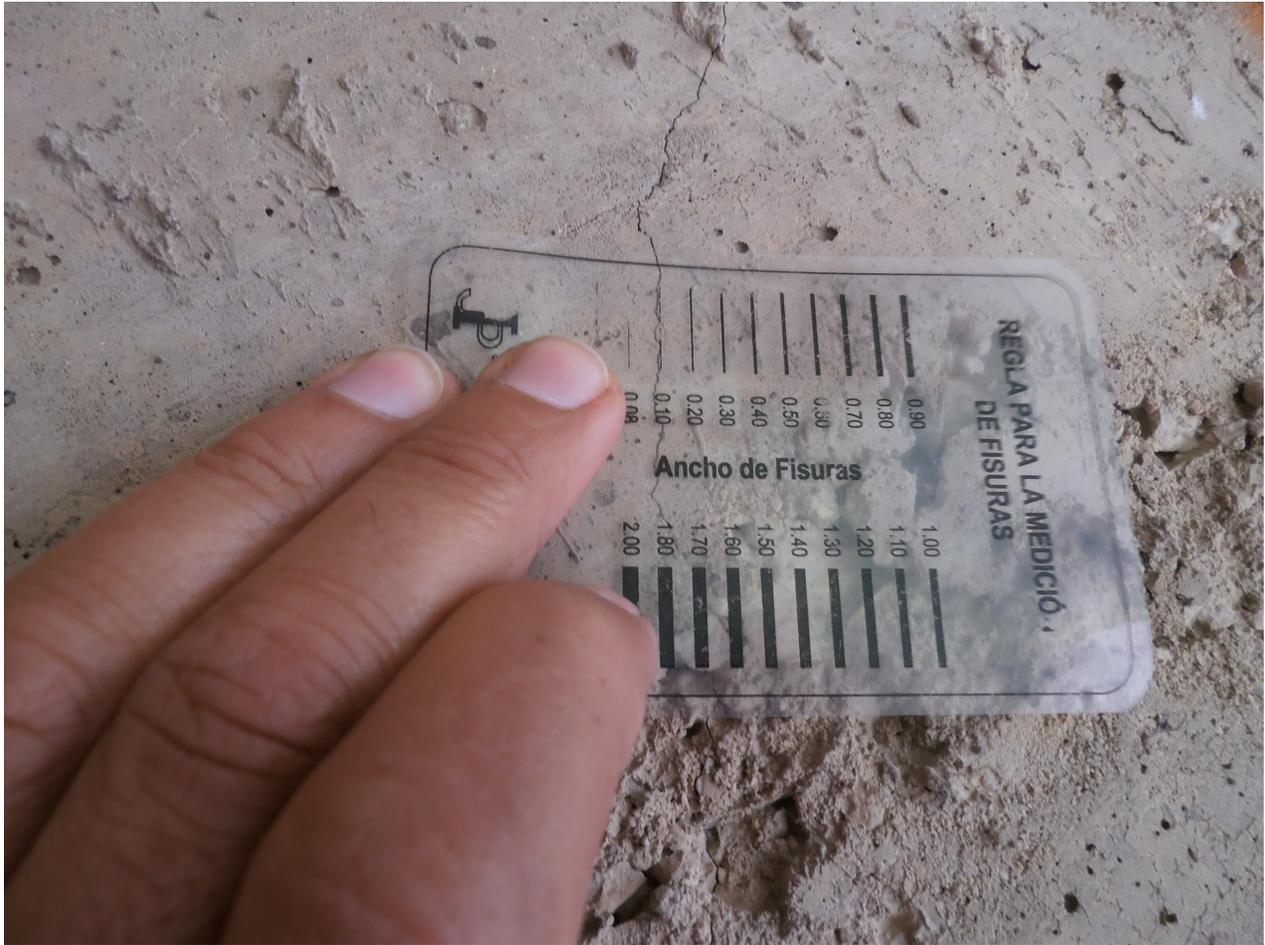
Componente.....: 11 Vigas/Largueros/Diafragmas

Calif./Mantenim....: 3 /

Daño/Observaciones.: Las vigas 1, 2 y 3 junto al estribo #1 presentan fisuras diagonales por cortante de longitud promedio $L=1.15\text{m}$ y espesor de 0.10mm . Debido al espesor tan pequeño de las fisuras no es posible inyectarlas por lo tanto se recomienda hacerles un seguimiento.
Las riostras se encuentran en buen estado.

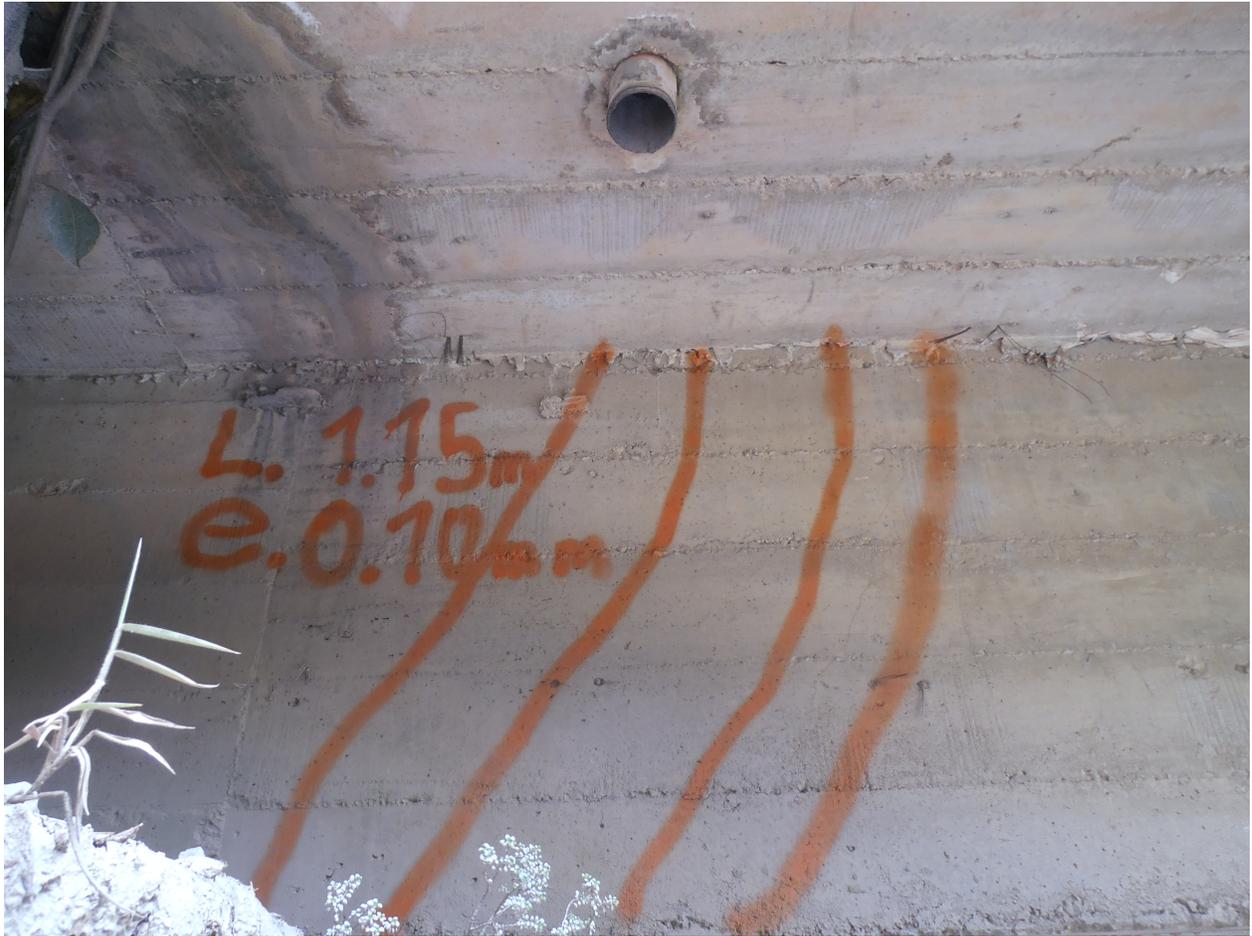
Componente.....: 11 Vigas/Largueros/Diafragmas

Calif./Mantenim....: 3 /

Daño/Observaciones.: Las vigas 1, 2 y 3 junto al estribo #1 presentan fisuras diagonales por cortante de longitud promedio $L=1.15\text{m}$ y espesor de 0.10mm . Debido al espesor tan pequeño de las fisuras no es posible inyectarlas por lo tanto se recomienda hacerles un seguimiento.
Las riostras se encuentran en buen estado.

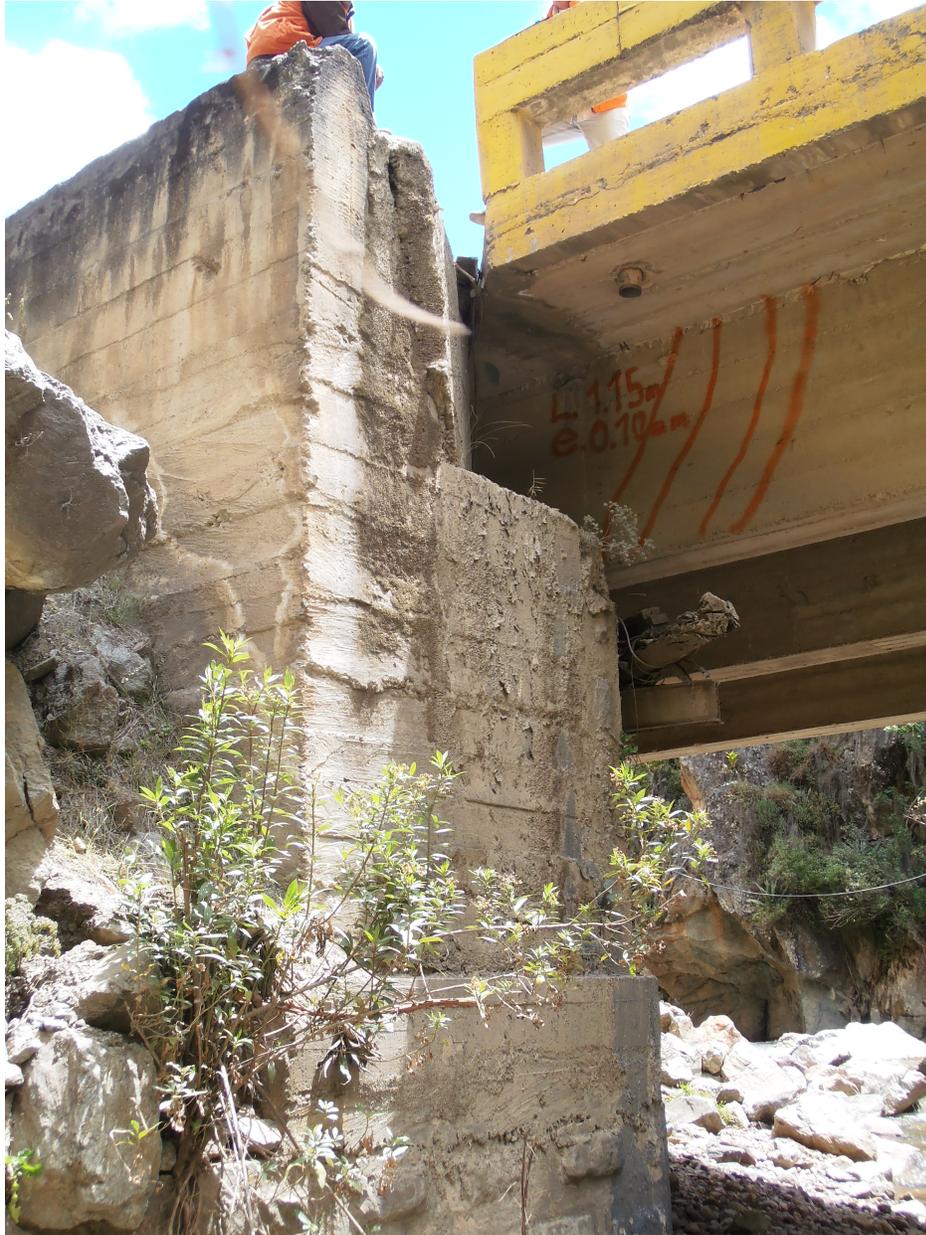
Componente.....: 11 Vigas/Largueros/Diafragmas

Calif./Mantenim....: 3 /

Daño/Observaciones.: Las vigas 1, 2 y 3 junto al estribo #1 presentan fisuras diagonales por cortante de longitud promedio $L=1.15\text{m}$ y espesor de 0.10mm . Debido al espesor tan pequeño de las fisuras no es posible inyectarlas por lo tanto se recomienda hacerles un seguimiento.
Las riostras se encuentran en buen estado.

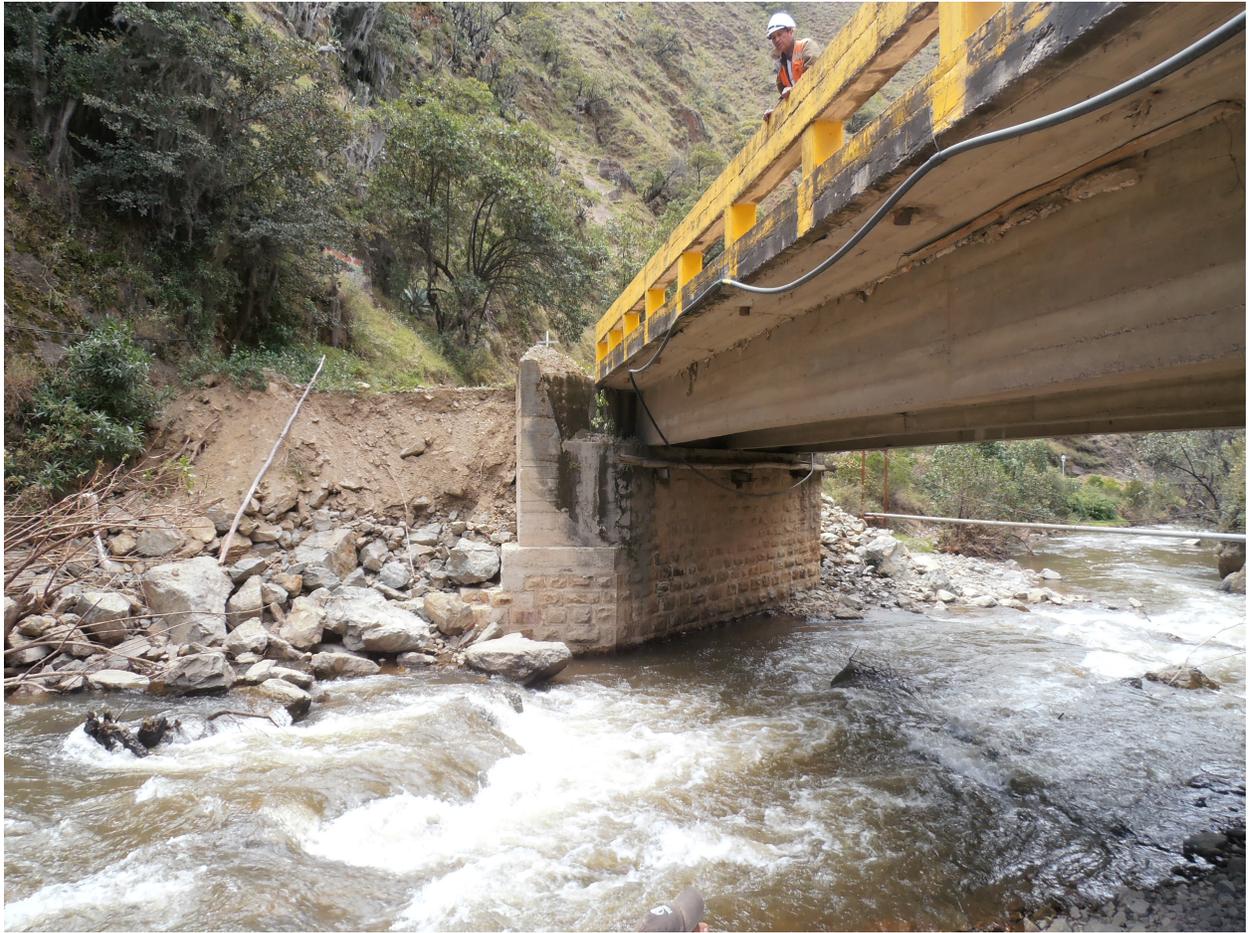
Componente.....: 11 Vigas/Largueros/Diafragmas

Calif./Mantenim....: 3 /

Daño/Observaciones.: Las vigas 1, 2 y 3 junto al estribo #1 presentan fisuras diagonales por cortante de longitud promedio $L=1.15\text{m}$ y espesor de 0.10mm . Debido al espesor tan pequeño de las fisuras no es posible inyectarlas por lo tanto se recomienda hacerles un seguimiento.
Las riostras se encuentran en buen estado.

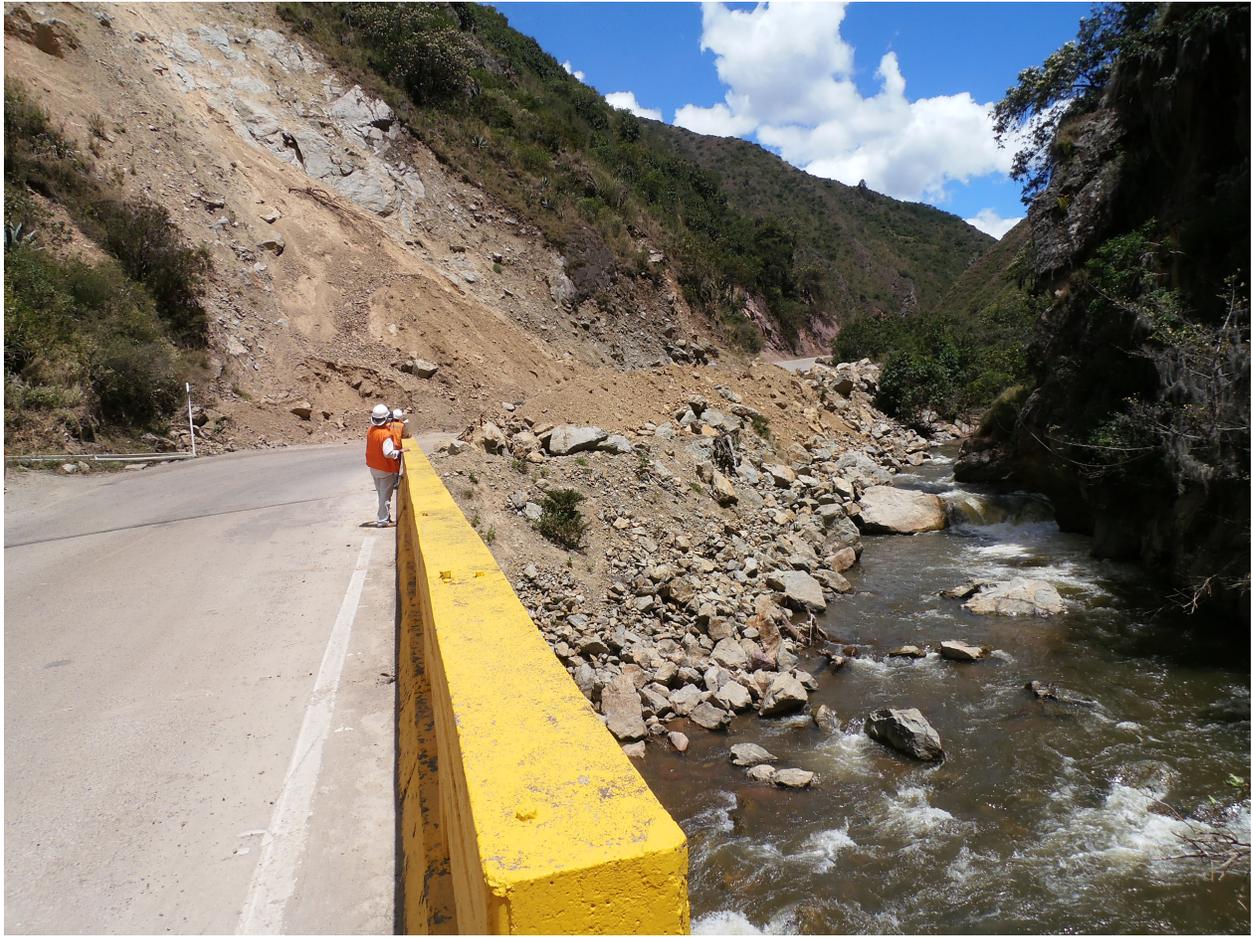
Componente.....: 15 Cauce

Calif./Mantenim....: 1 /

Daño/Observaciones.: Debido al deslizamiento presentado, el material y las rocas cayeron al cauce reduciendo la sección hidráulica, aguas arriba sobre talud 1 y 3. Se debe retirar todo el material y las rocas.

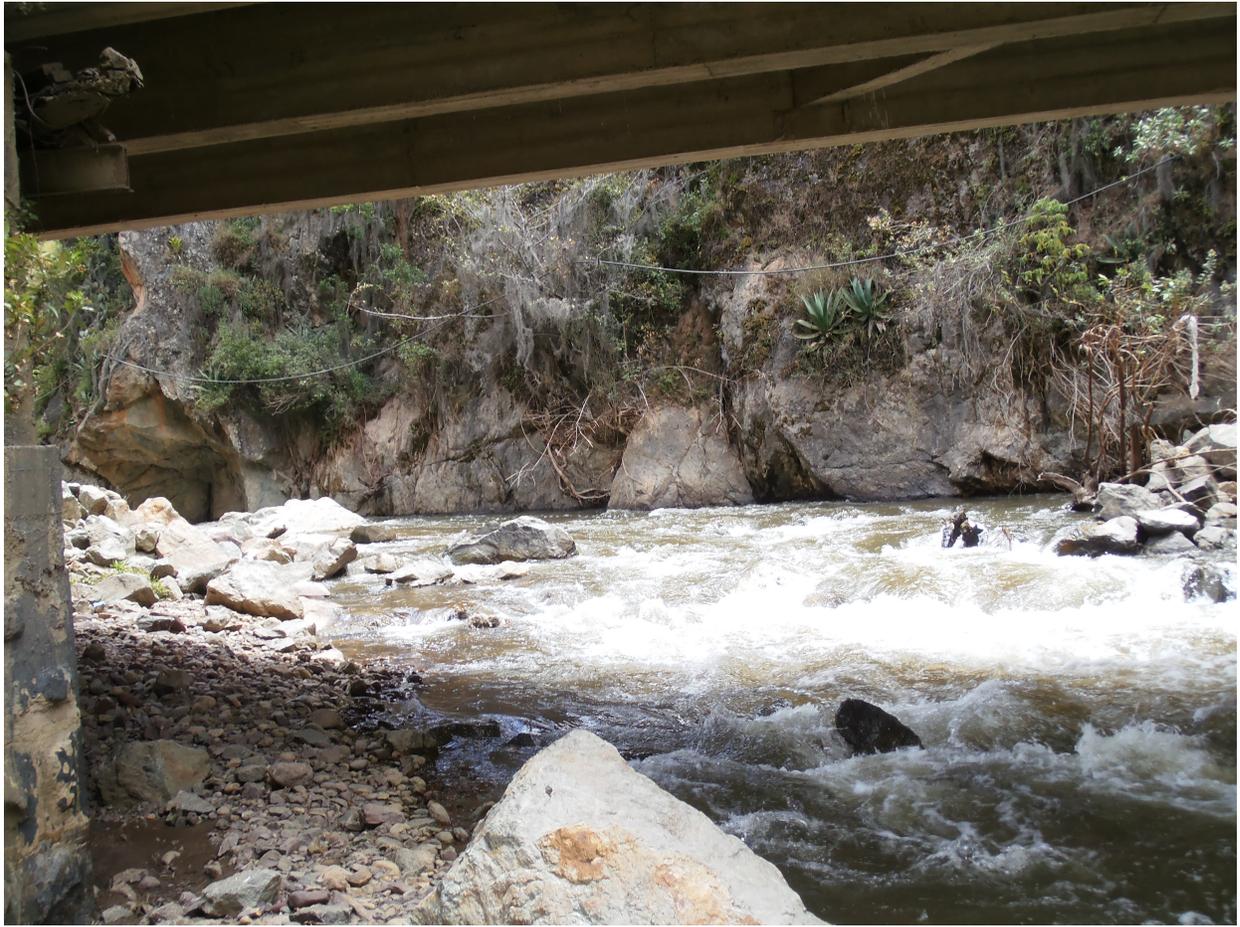
Componente.....: 15 Cauce

Calif./Mantenim....: 1 /

Daño/Observaciones.: Debido al deslizamiento presentado, el material y las rocas cayeron al cauce reduciendo la sección hidráulica, aguas arriba sobre talud 1 y 3. Se debe retirar todo el material y las rocas.

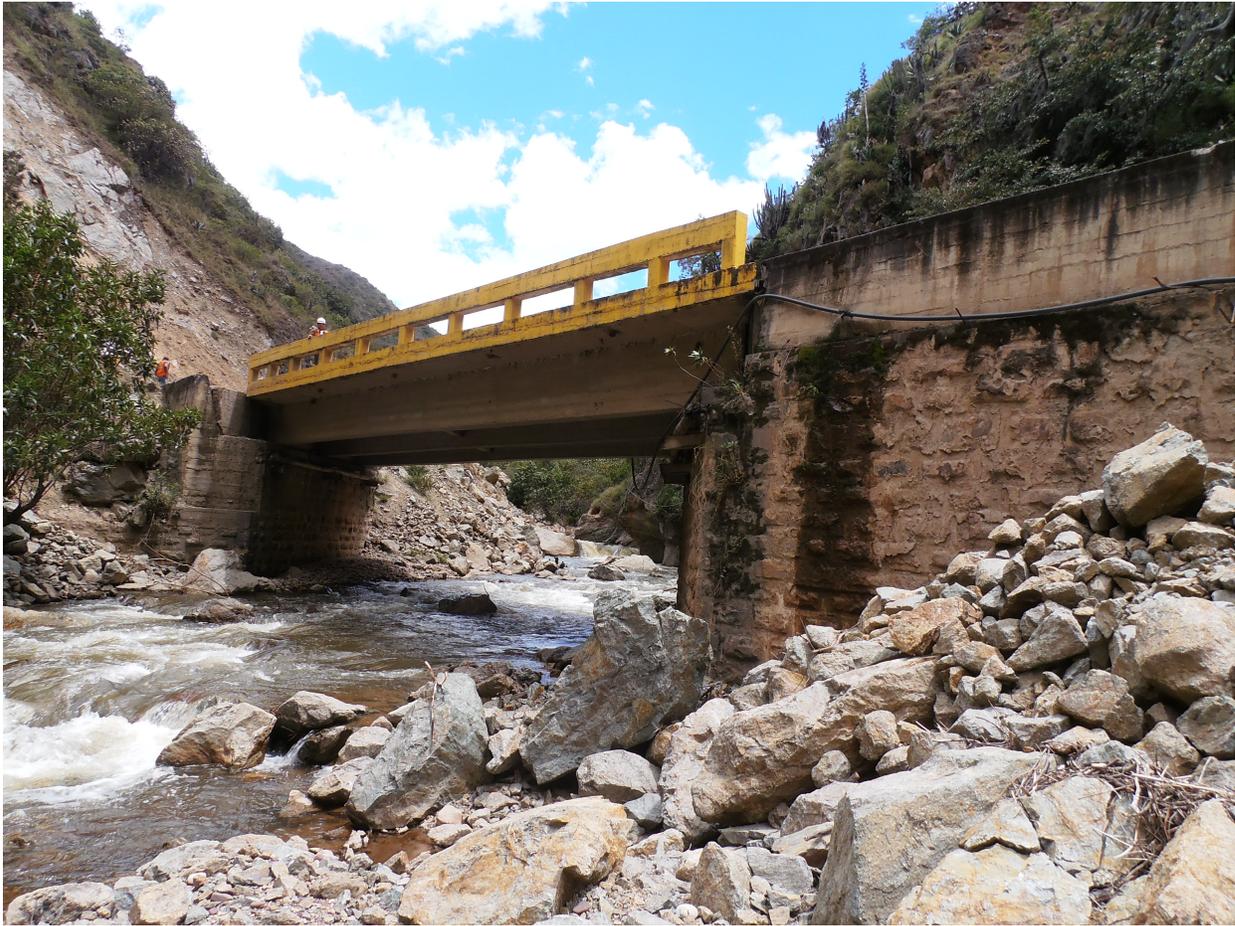
Componente.....: 17 Puente en general

Calif./Mantenim....: 3 /

Daño/Observaciones.: Se recomienda realizar un estudio geológico y geotécnico debido a los deslizamientos presentados en la zona.
Se debe hacerle un seguimiento a las fisuras presentadas en las vigas.
