SDC/INV	SiPuCol	Fecha	Hoja
	Informe de inspección principal	25/07/12	1
04-6004A-034.00 Uvo			
Regional.....: 4 Boyacá			
Ruta.....: Cruce Tramo 05 08 (Mutis)-Tunja			
Carretera.....: BELEN SACAMA			
Lado de la car...: 1			
Abscisa.....: 21+0198			
No del registro..: 10034			
Año de construcción.....: 2000			
Año de la última reconstrucción.....:			
Paso Superior/Inferior.....: S			
Dir. de abs. de la carretera principal.: N			
Requisitos de la inspección.....: 0 Nada			
Recolección de datos : Fecha.....: 2012.06.03			
: Iniciales.....: M.E.R			
Posición geográfica..:			
Latitud: 6 gra 0.565 min N Longitud: 72 gra 45.199 min O Altitud: 2396 m			
Geometría: Número de luces.....: 1			
Longitud de la luz menor (m): 24.40			
Longitud de la luz mayor (m): 24.40			
Longitud total(m): 24.40			
Ancho del tablero.....(m): 6.50			
Ancho del separador.....(m): 0.00			
Ancho del andén izquierdo(m): 0.00			
Ancho del andén derecho..(m): 0.00

SDC/INV	SiPuCol	Fecha	Hoja
04-6004A-034.00 Uvo	Informe de inspección principal	25/07/12	2
Subestructura:			
Estribos.: Tipo.....:	10	Con aletas integrados	
Material.....:	21	Concreto reforzado	
Tipo de cimentación.....:	10	Cimentación superficial	
Pilas....

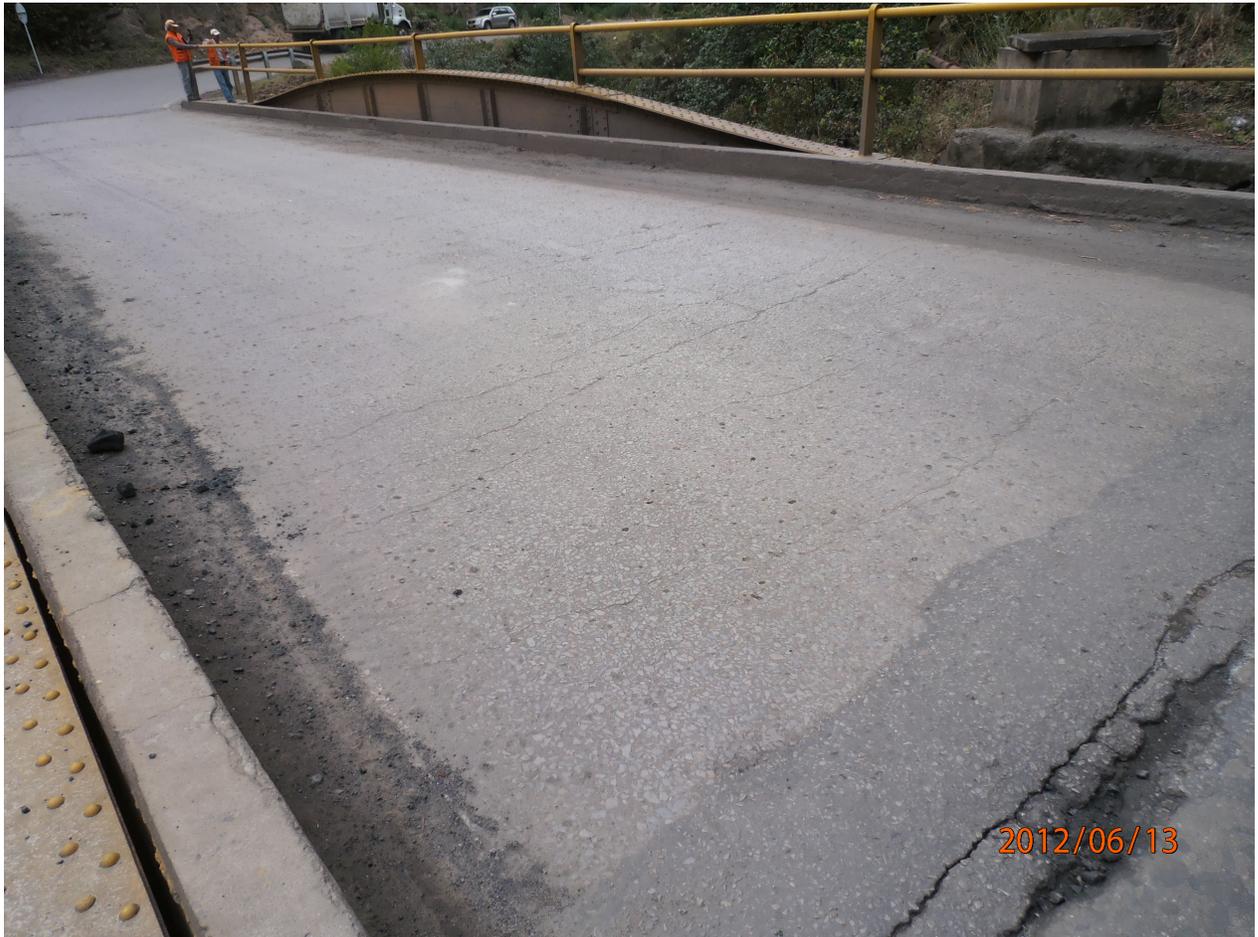
Componente.....: 1 Superficie del puente

Calif./Mantenim....: 2 /

Daño/Observaciones.: La superficie del puente se encuentra bastante desgastada, con agregado expuesto, fisuras transversales y en algunas zonas desprendimiento del concreto y acero expuesto.

Tipo de daño.....: Descomposición

Reparaciones.....: C Tratamiento superficial (sello)

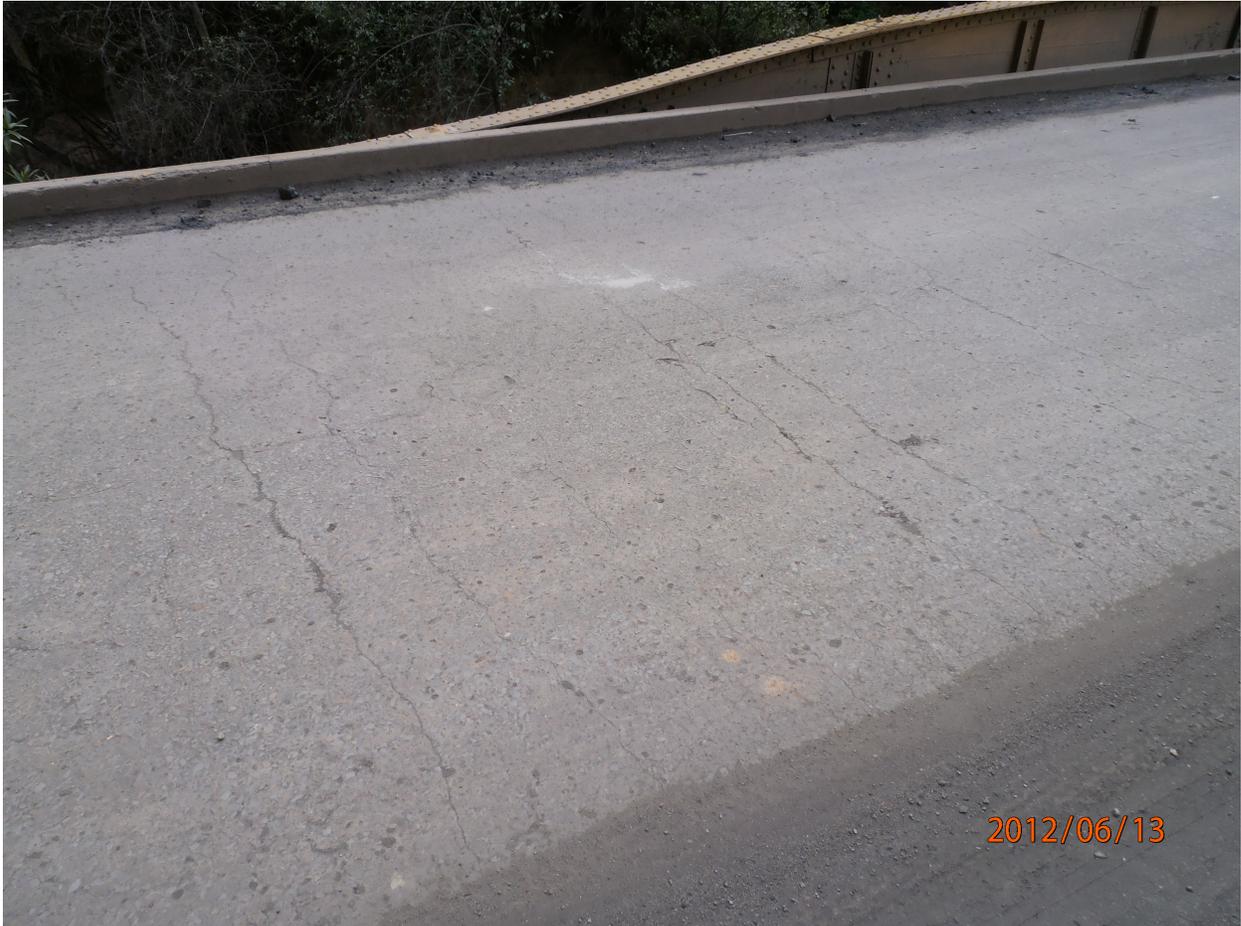
Componente.....: 1 Superficie del puente

Calif./Mantenim....: 2 /

Daño/Observaciones.: La superficie del puente se encuentra bastante desgastada, con agregado expuesto, fisuras transversales y en algunas zonas desprendimiento del concreto y acero expuesto.

Tipo de daño.....: Descomposición

Reparaciones.....: C Tratamiento superficial (sello)

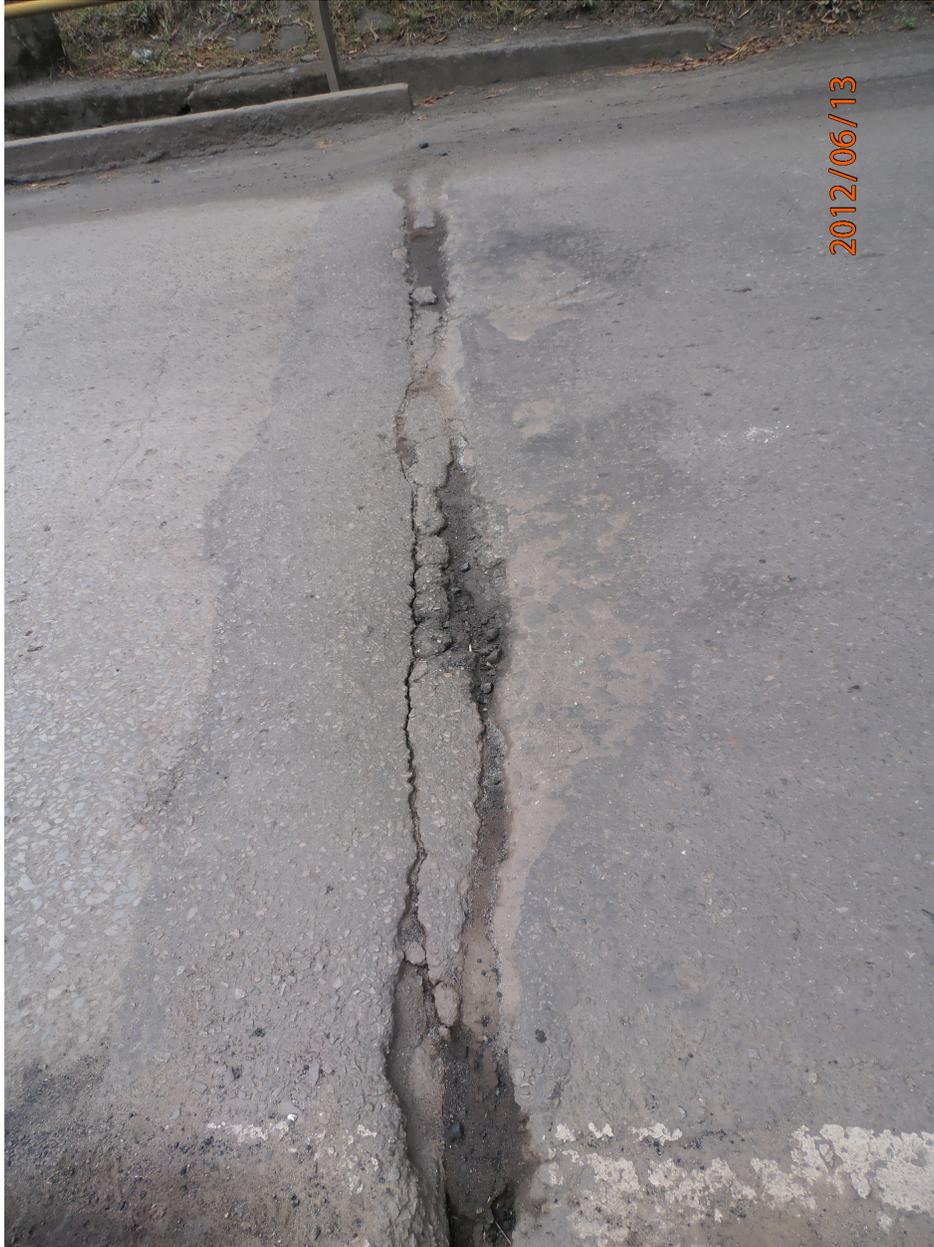
Componente.....: 2 Juntas de expansión

Calif./Mantenim....: 3 /

Daño/Observaciones.: Se dificulta determinar si el puente cuenta con dispositivos de juntas, ya que se encuentran tapadas por la capa de rodadura.
Se recomienda cambiar las juntas por juntas de bloque de neopreno. Z (m): Instalación de junta de bloque de neopreno. (2)

Tipo de daño.....: Infiltración

Reparaciones.....: Z Otra

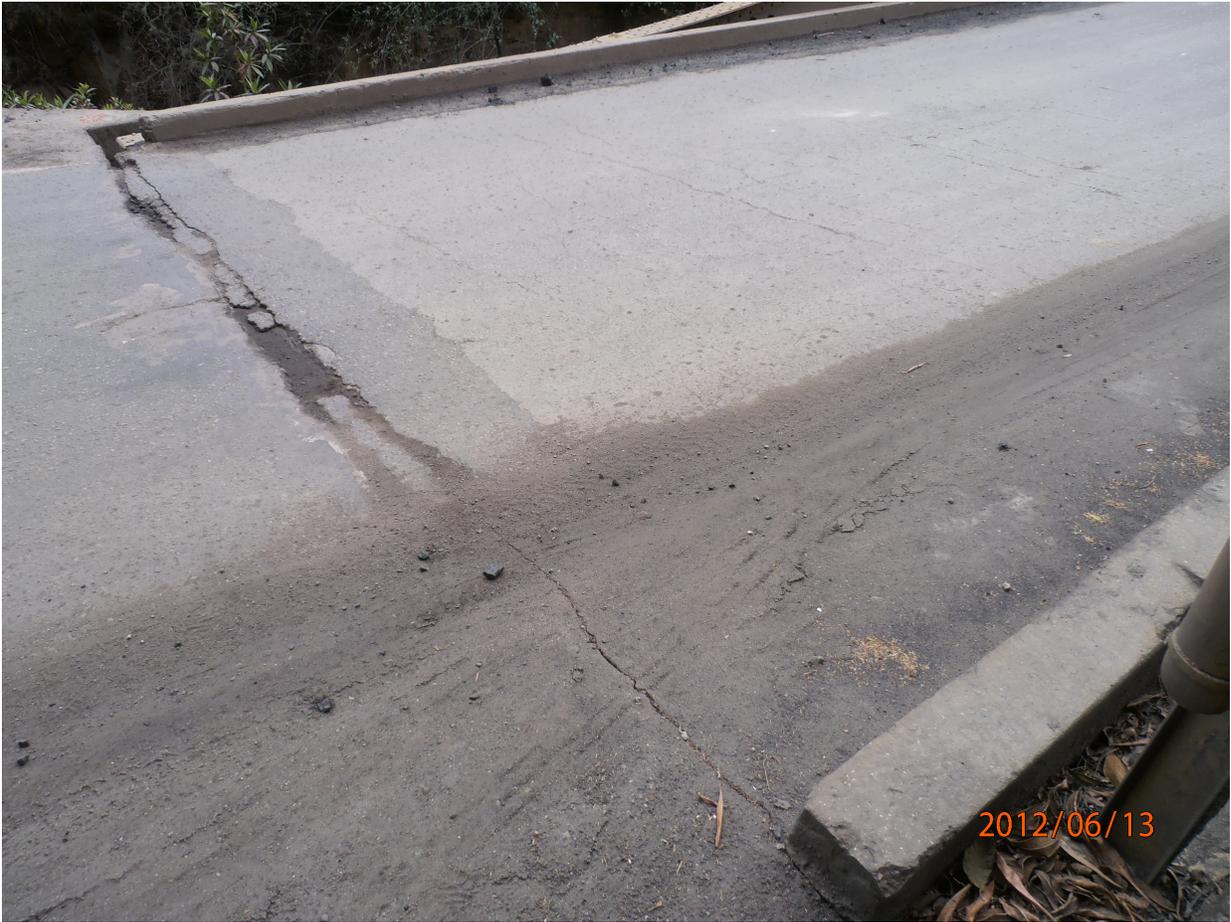
Componente.....: 2 Juntas de expansión

Calif./Mantenim....: 3 /

Daño/Observaciones.: Se dificulta determinar si el puente cuenta con dispositivos de juntas, ya que se encuentran tapadas por la capa de rodadura.
Se recomienda cambiar las juntas por juntas de bloque de neopreno. Z (m): Instalación de junta de bloque de neopreno. (2)

Tipo de daño.....: Infiltración

Reparaciones.....: Z Otra

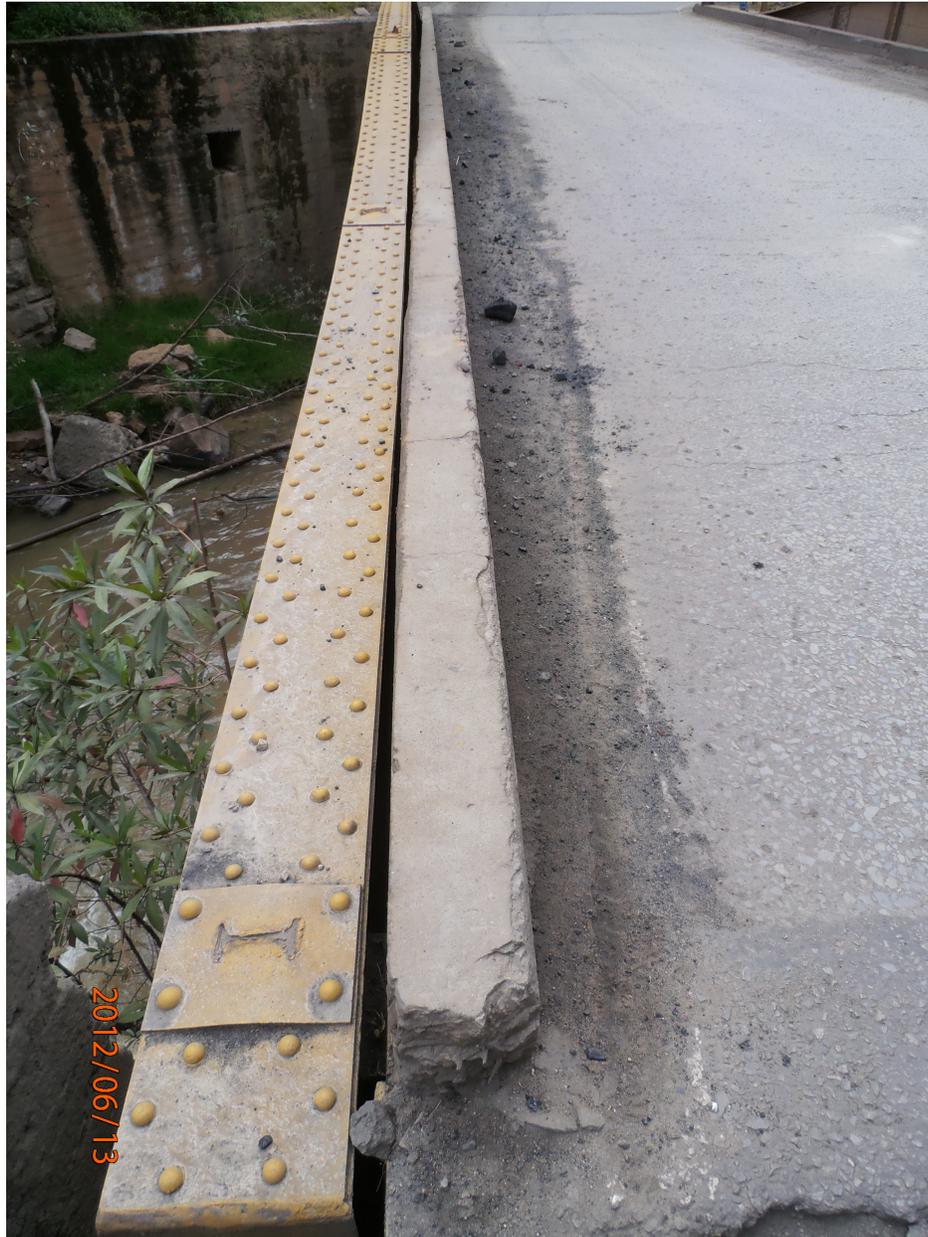
Componente.....: 3 Andenes/Bordillos

Calif./Mantenim....: 2 / -

Daño/Observaciones.: Los bordillos se encuentran con impactos en sus esquinas, además presentan descascaramiento del concreto, fisuras, acero expuesto y suciedad. Se debe realizar limpieza y mantenimiento rutinario.

Tipo de daño.....: Impacto

Reparaciones.....: B Reparación de concreto

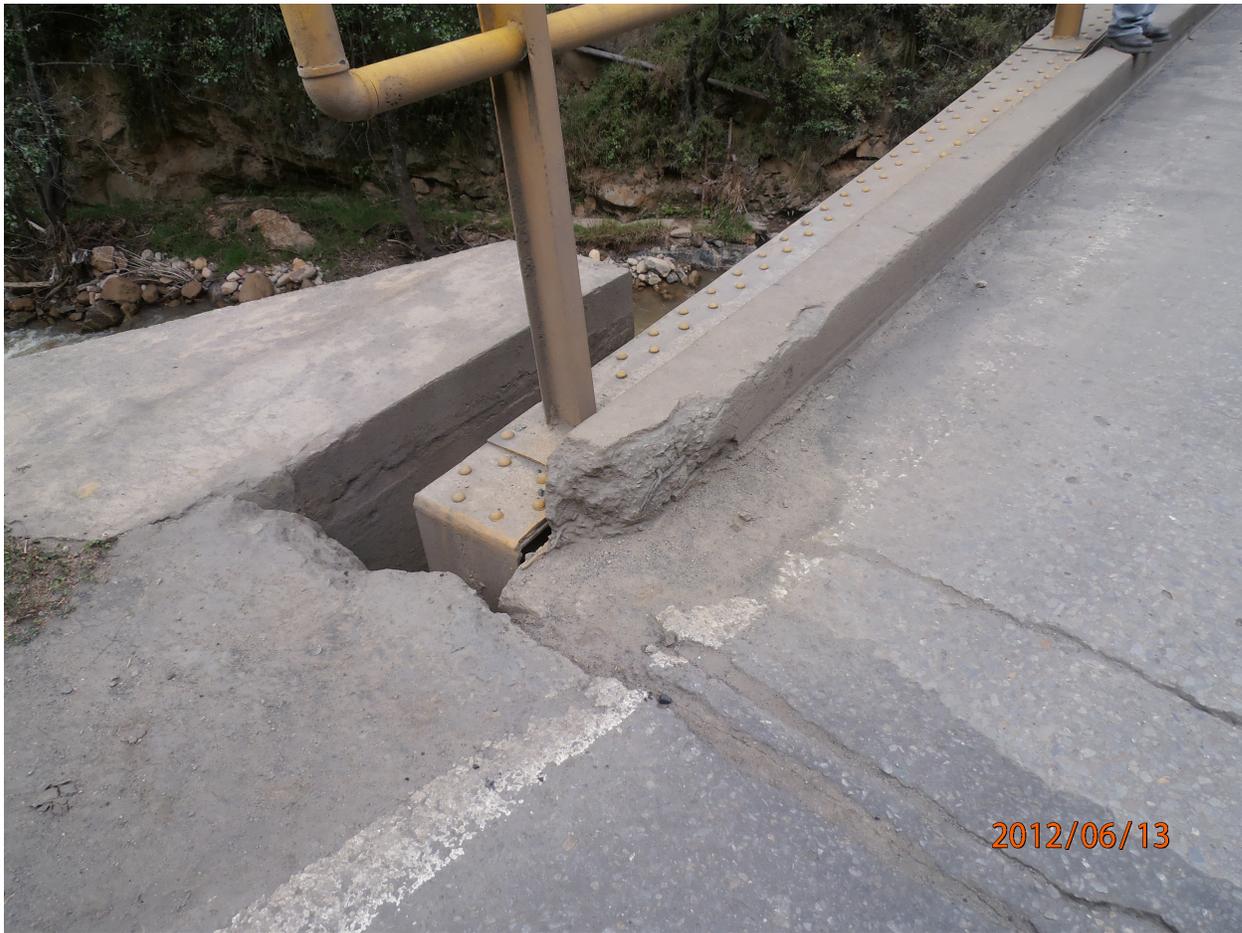
Componente.....: 3 Andenes/Bordillos

Calif./Mantenim....: 2 / -

Daño/Observaciones.: Los bordillos se encuentran con impactos en sus esquinas, además presentan descascaramiento del concreto, fisuras, acero expuesto y suciedad. Se debe realizar limpieza y mantenimiento rutinario.

Tipo de daño.....: Impacto

Reparaciones.....: B Reparación de concreto

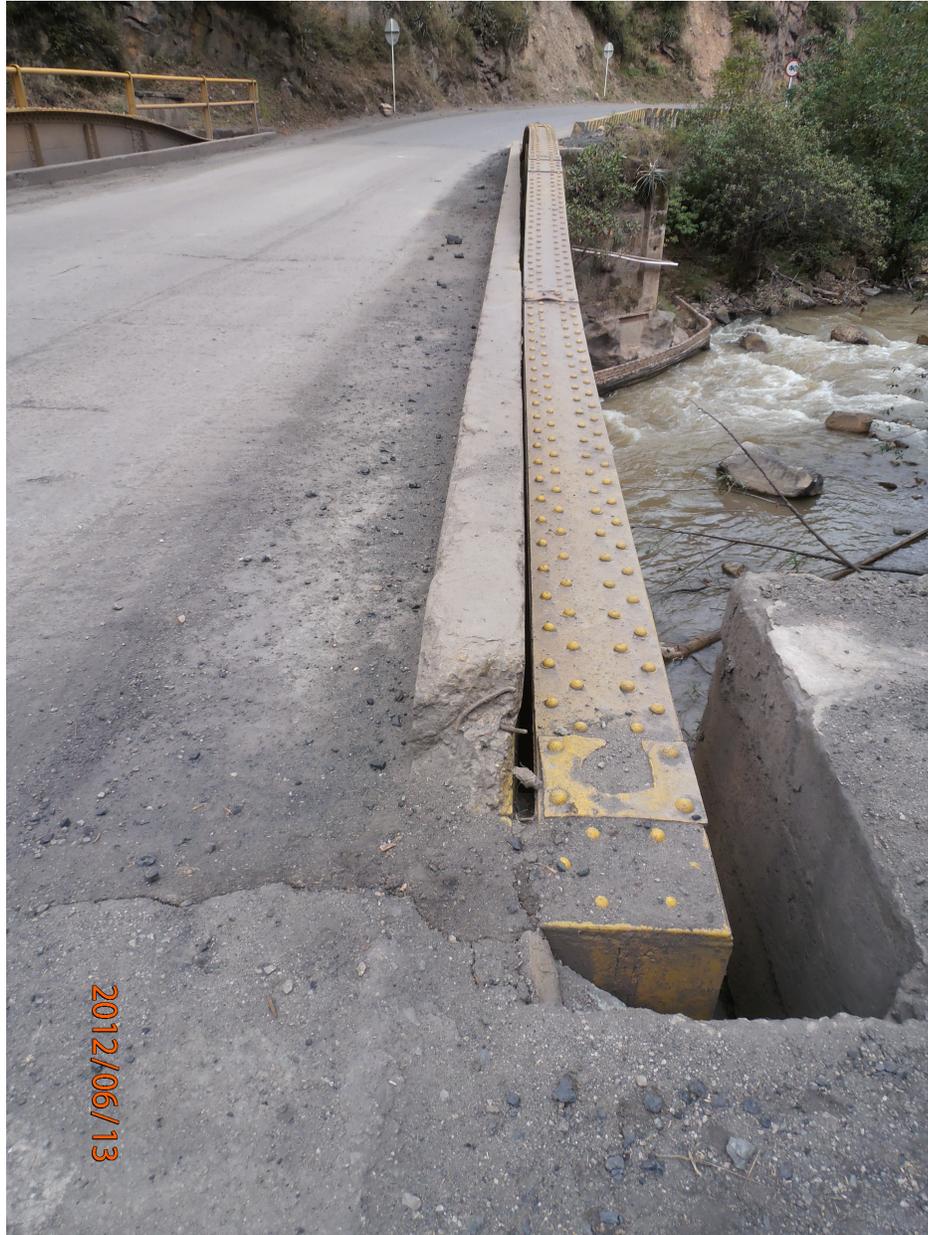
Componente.....: 3 Andenes/Bordillos

Calif./Mantenim....: 2 / -

Daño/Observaciones.: Los bordillos se encuentran con impactos en sus esquinas, además presentan descascaramiento del concreto, fisuras, acero expuesto y suciedad. Se debe realizar limpieza y mantenimiento rutinario.

Tipo de daño.....: Impacto

Reparaciones.....: B Reparación de concreto

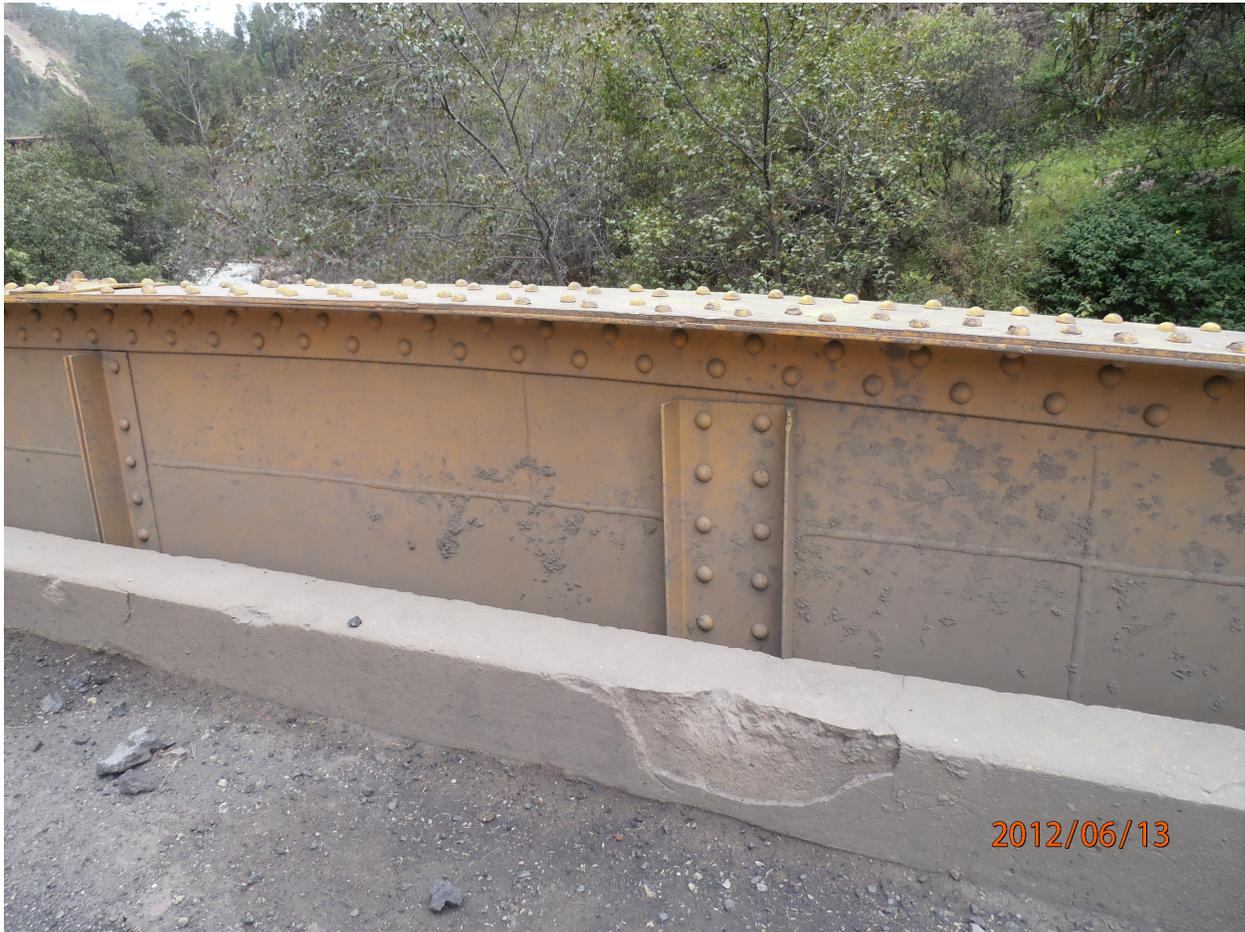
Componente.....: 3 Andenes/Bordillos

Calif./Mantenim....: 2 / -

Daño/Observaciones.: Los bordillos se encuentran con impactos en sus esquinas, además presentan descascaramiento del concreto, fisuras, acero expuesto y suciedad. Se debe realizar limpieza y mantenimiento rutinario.

Tipo de daño.....: Impacto

Reparaciones.....: B Reparación de concreto

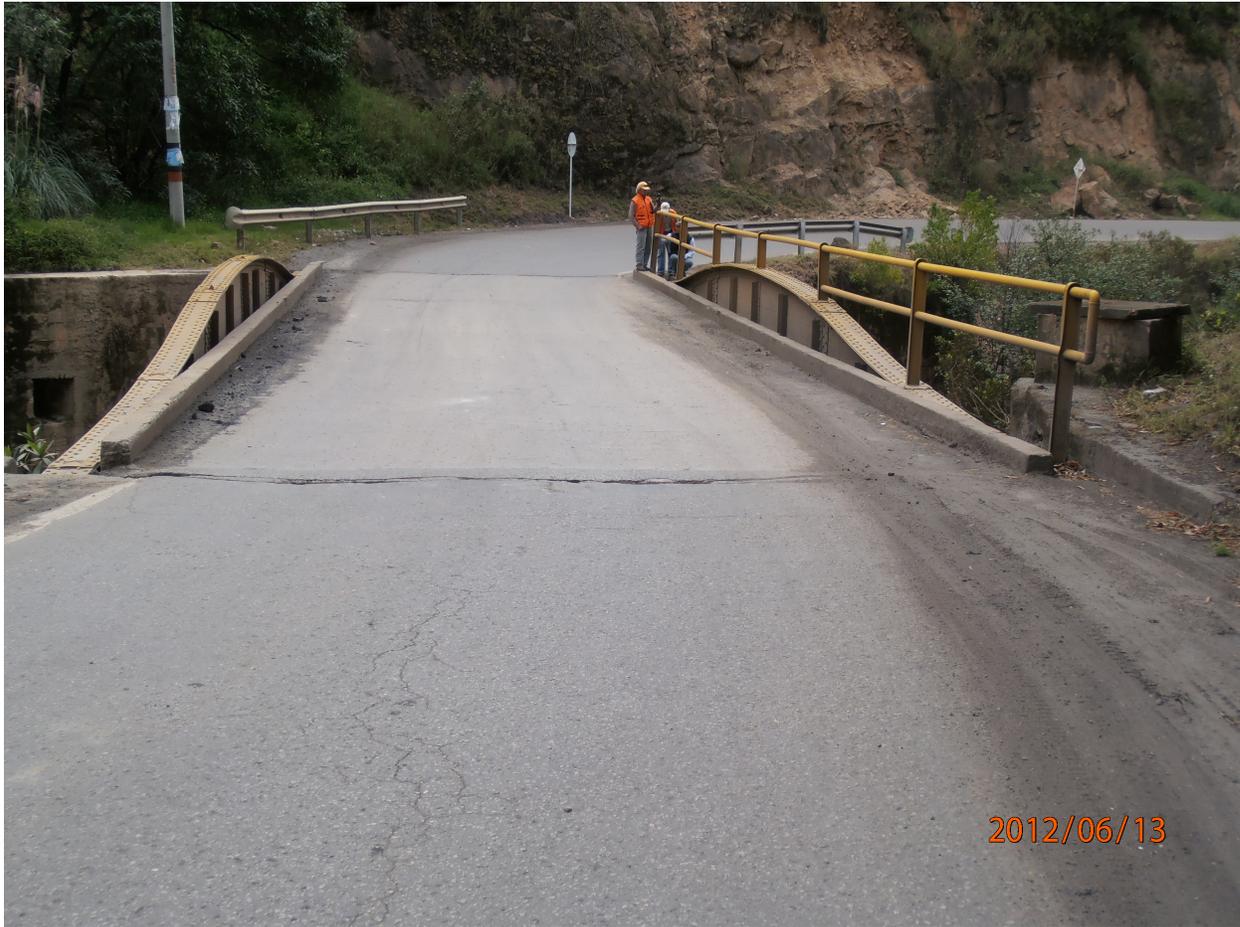
Componente.....: 4 Barandas

Calif./Mantenim....: 3 / -

Daño/Observaciones.: La baranda del costado izquierdo fue retirada en su totalidad. Se debe instalar una baranda vehicular metálica. Z (m): Instalación de baranda metálica vehicular.
La baranda del costado derecho presenta impactos. Se debe reparar la baranda metálica existente.
El puente cuenta con barandas flexbeam en los

Tipo de daño.....: Impacto

Reparaciones.....: Z Otra
B Reparación de baranda de acero

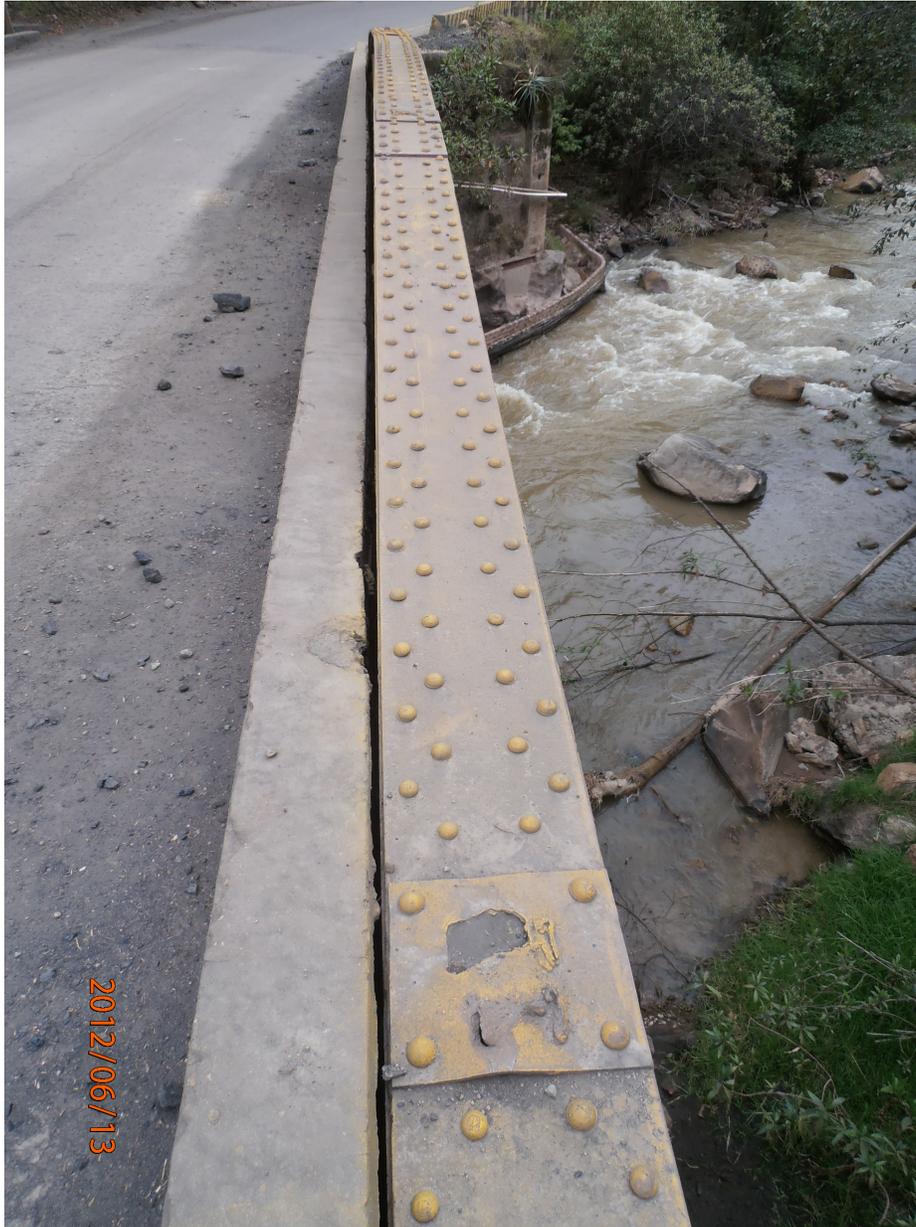
Componente.....: 4 Barandas

Calif./Mantenim....: 3 / -

Daño/Observaciones.: La baranda del costado izquierdo fue retirada en su totalidad. Se debe instalar una baranda vehicular metálica. Z (m): Instalación de baranda metálica vehicular.
La baranda del costado derecho presenta impactos. Se debe reparar la baranda metálica existente.
El puente cuenta con barandas flexbeam en los

Tipo de daño.....: Impacto

Reparaciones.....: Z Otra
B Reparación de baranda de acero

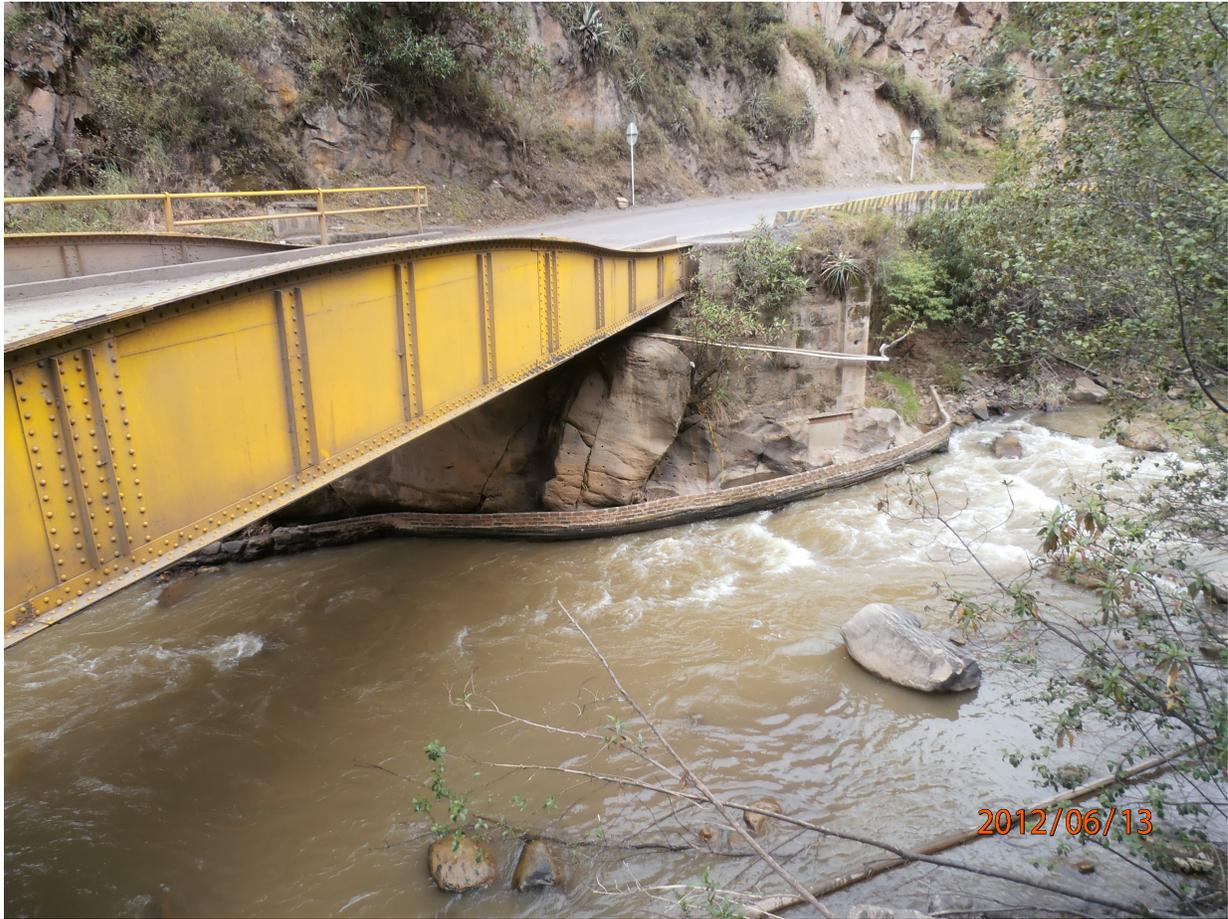
Componente.....: 5 Conos/Taludes

Calif./Mantenim....: 0 / -

Daño/Observaciones.: Los conos y taludes se encuentran en buen estado y estables.
Se debe realizar limpieza y mantenimiento rutinario.

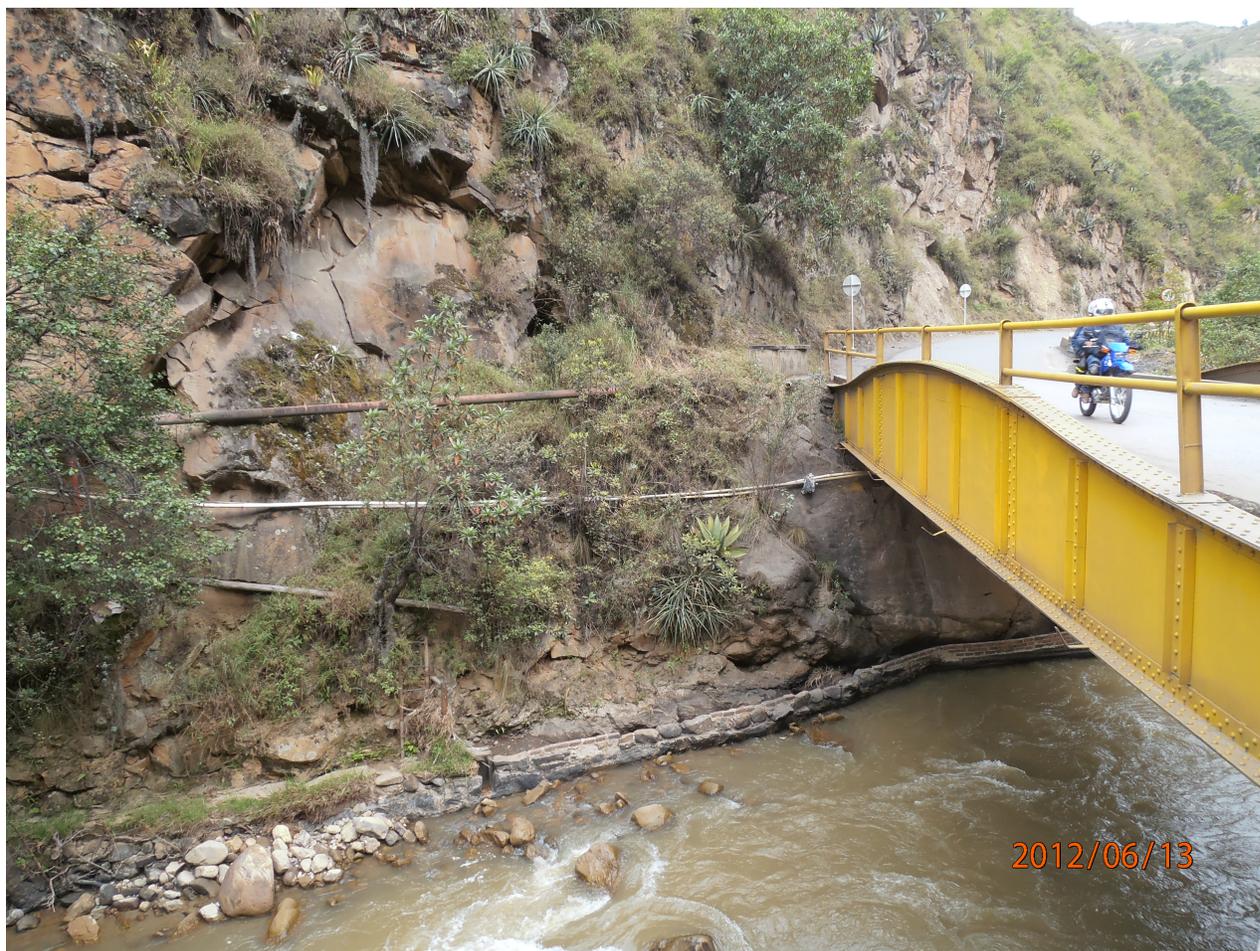
Componente.....: 5 Conos/Taludes

Calif./Mantenim....: 0 / -

Daño/Observaciones.: Los conos y taludes se encuentran en buen estado y estables.
Se debe realizar limpieza y mantenimiento rutinario.

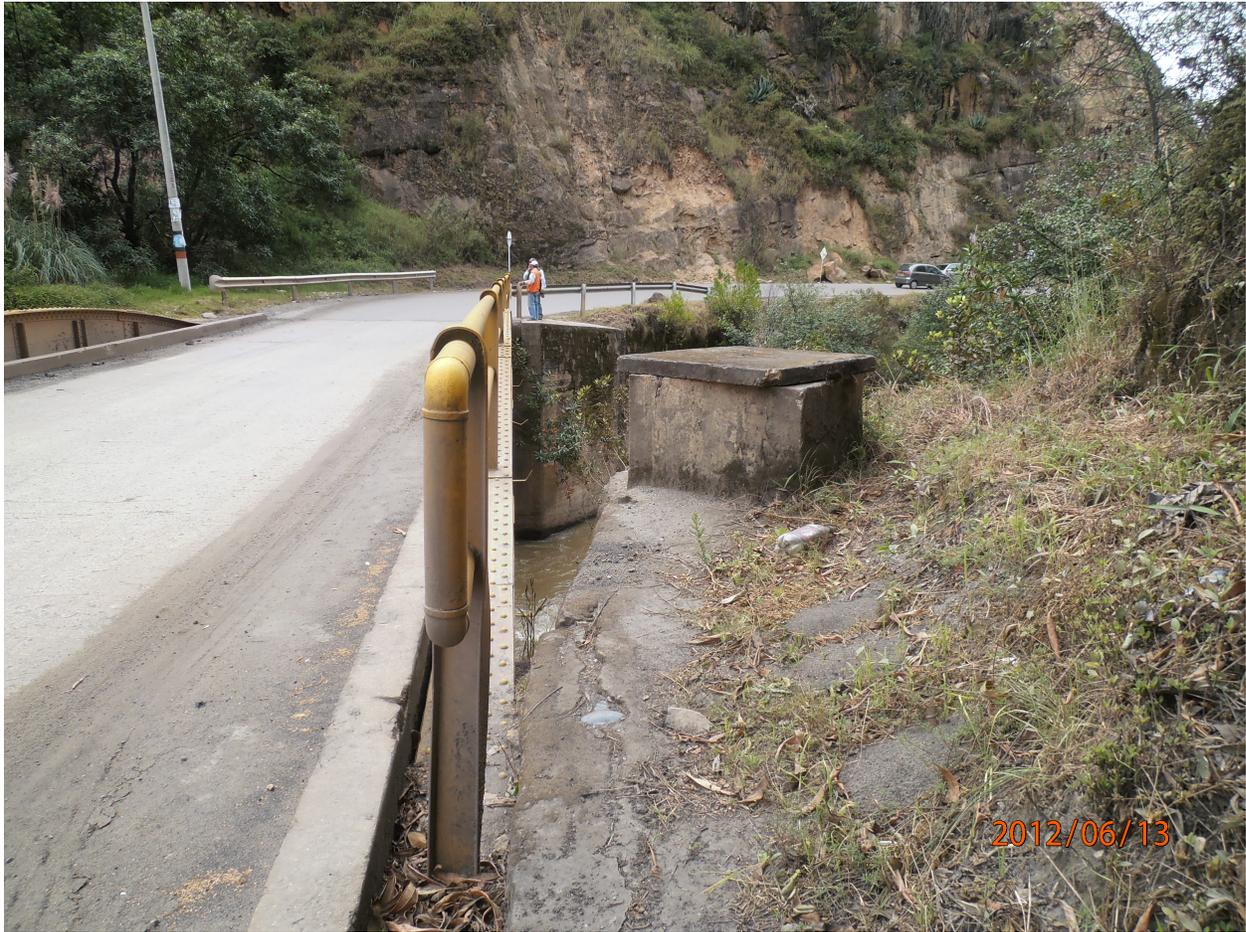
Componente.....: 5 Conos/Taludes

Calif./Mantenim....: 0 / -

Daño/Observaciones.: Los conos y taludes se encuentran en buen estado y estables.
Se debe realizar limpieza y mantenimiento rutinario.

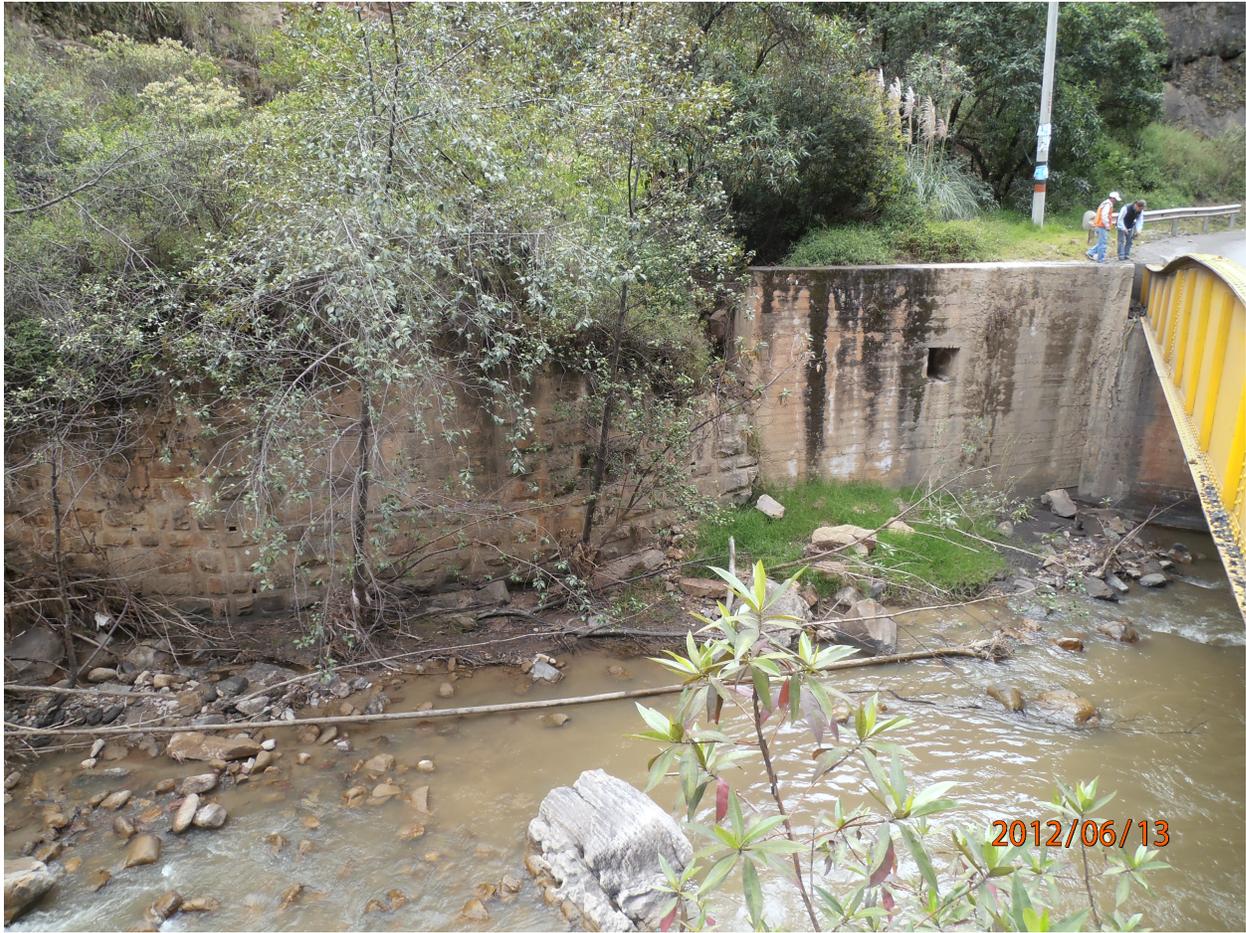
Componente.....: 5 Conos/Taludes

Calif./Mantenim....: 0 / -

Daño/Observaciones.: Los conos y taludes se encuentran en buen estado y estables.
Se debe realizar limpieza y mantenimiento rutinario.

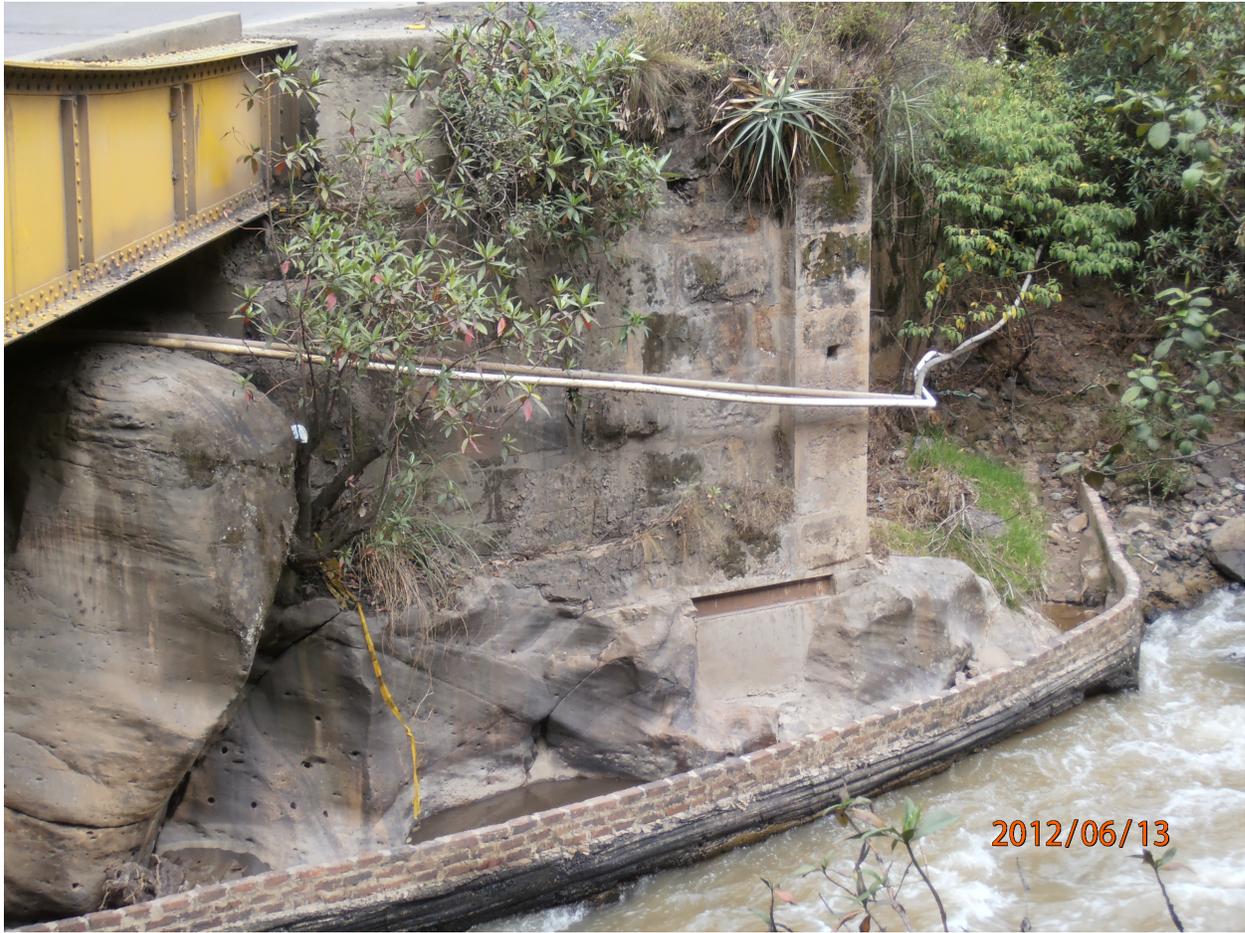
Componente.....: 6 Aletas

Calif./Mantenim....: 1 / -

Daño/Observaciones.: Las aletas se encuentran en buen estado. Se debe realizar limpieza y mantenimiento rutinario, ya que presentan manchas de humedad y vegetación.

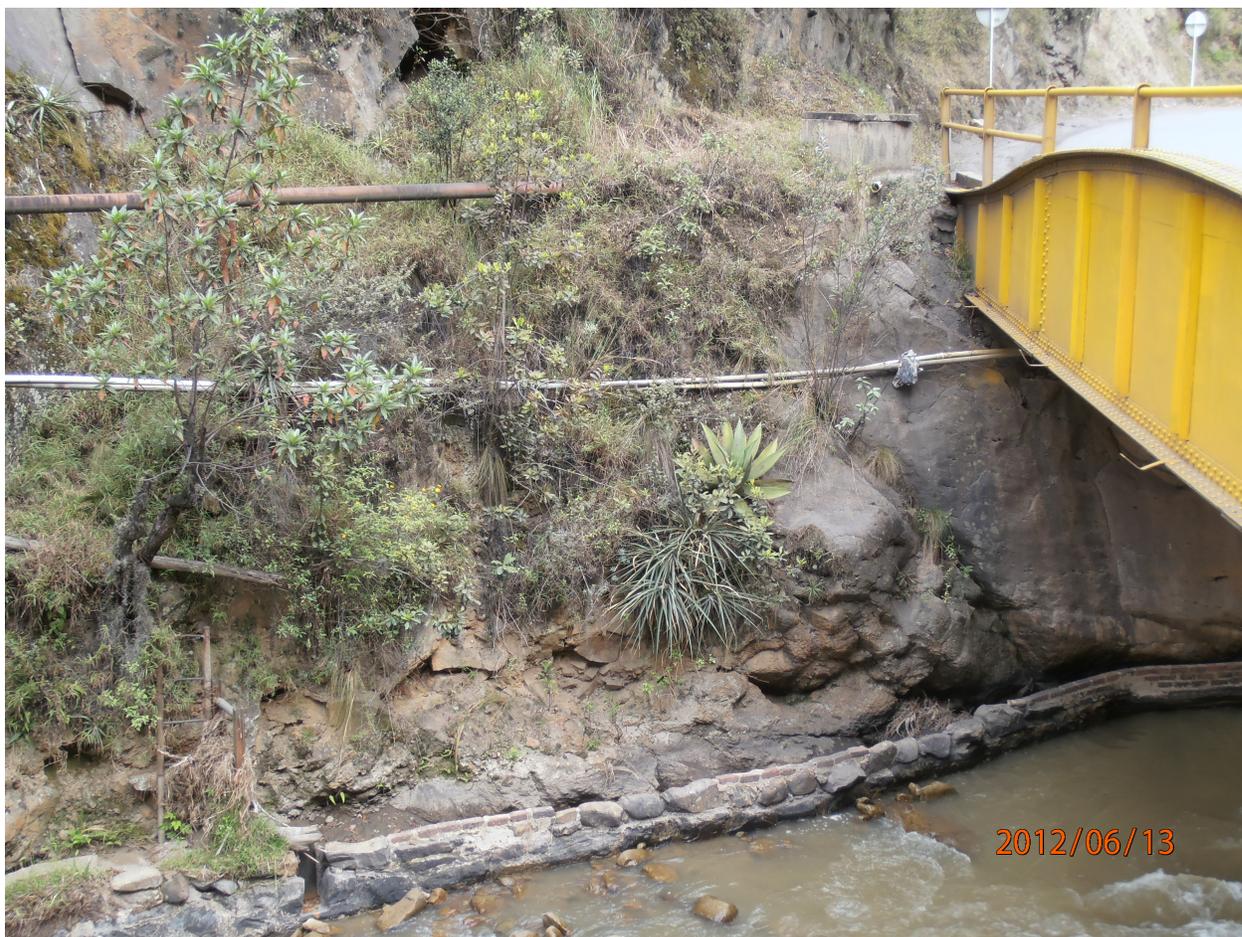
Componente.....: 6 Aletas

Calif./Mantenim....: 1 / -

Daño/Observaciones.: Las aletas se encuentran en buen estado. Se debe realizar limpieza y mantenimiento rutinario, ya que presentan manchas de humedad y vegetación.

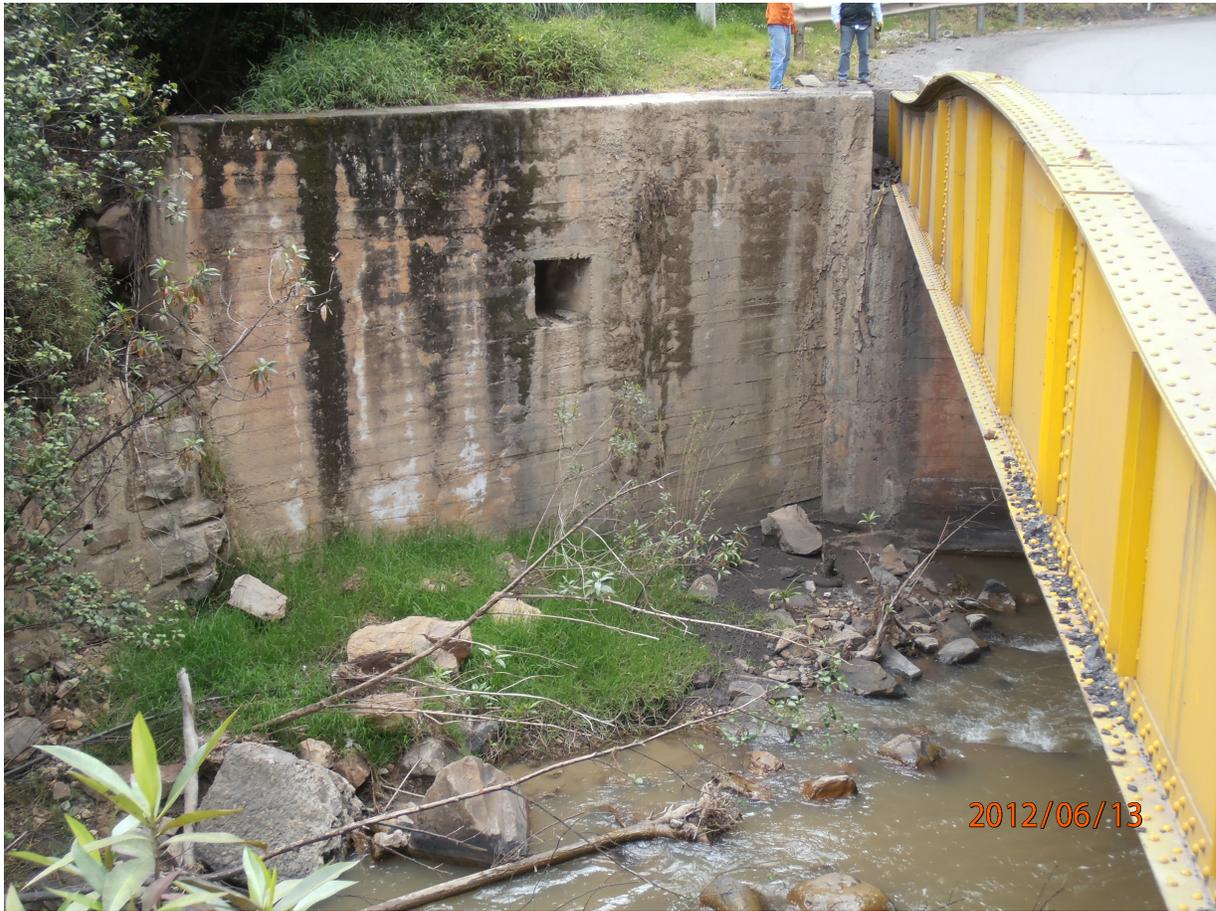
Componente.....: 6 Aletas

Calif./Mantenim....: 1 / -

Daño/Observaciones.: Las aletas se encuentran en buen estado. Se debe realizar limpieza y mantenimiento rutinario, ya que presentan manchas de humedad y vegetación.

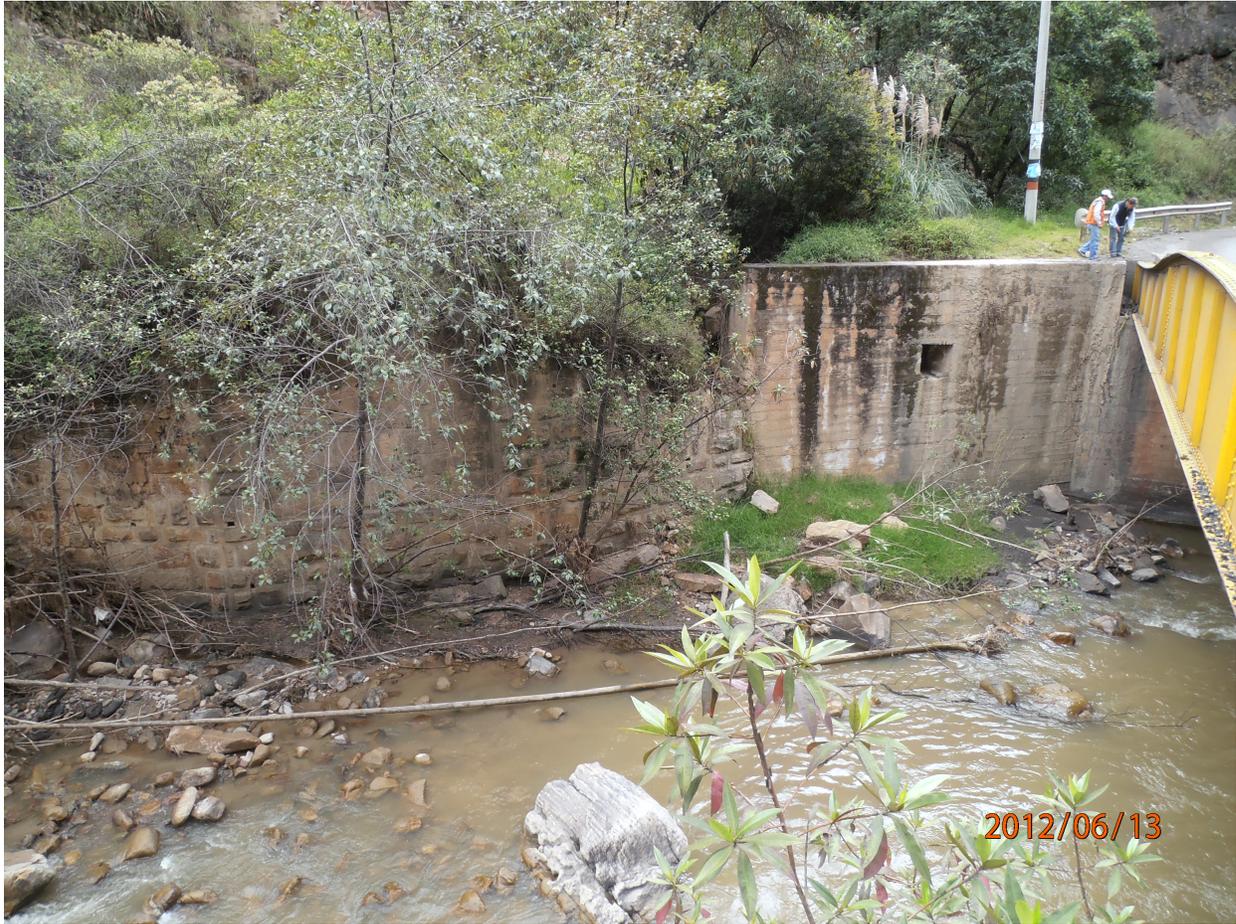
Componente.....: 6 Aletas

Calif./Mantenim....: 1 / -

Daño/Observaciones.: Las aletas se encuentran en buen estado. Se debe realizar limpieza y mantenimiento rutinario, ya que presentan manchas de humedad y vegetación.
