SDC/INV	SiPuCol	Fecha	Hoja
	Informe de inspección principal	25/07/12	1
04-6004A-034.00 Uvo			
Regional.....: 4 Boyacá			
Ruta.....: Cruce Tramo 05 08 (Mutis)-Tunja			
Carretera.....: BELEN SACAMA			
Lado de la car...: 1			
Abscisa.....: 21+0198			
No del registro..: 10034			
Año de construcción.....: 2000			
Año de la última reconstrucción.....:			
Paso Superior/Inferior.....: S			
Dir. de abs. de la carretera principal.: N			
Requisitos de la inspección.....: 0 Nada			
Recolección de datos : Fecha.....: 2012.06.03			
: Iniciales.....: M.E.R			
Posición geográfica..:			
Latitud: 6 gra 0.565 min N Longitud: 72 gra 45.199 min O Altitud: 2396 m			
Geometría: Número de luces.....: 1			
Longitud de la luz menor (m): 24.40			
Longitud de la luz mayor (m): 24.40			
Longitud total(m): 24.40			
Ancho del tablero.....(m): 6.50			
Ancho del separador.....(m): 0.00			
Ancho del andén izquierdo(m): 0.00			
Ancho del andén derecho..(m): 0.00

SDC/INV	SiPuCol	Fecha	Hoja
04-6004A-034.00 Uvo	Informe de inspección principal	25/07/12	2
Subestructura:			
Estribos.: Tipo.....:	10	Con aletas integrados	
Material.....:	21	Concreto reforzado	
Tipo de cimentación.....:	10	Cimentación superficial	
Pilas....

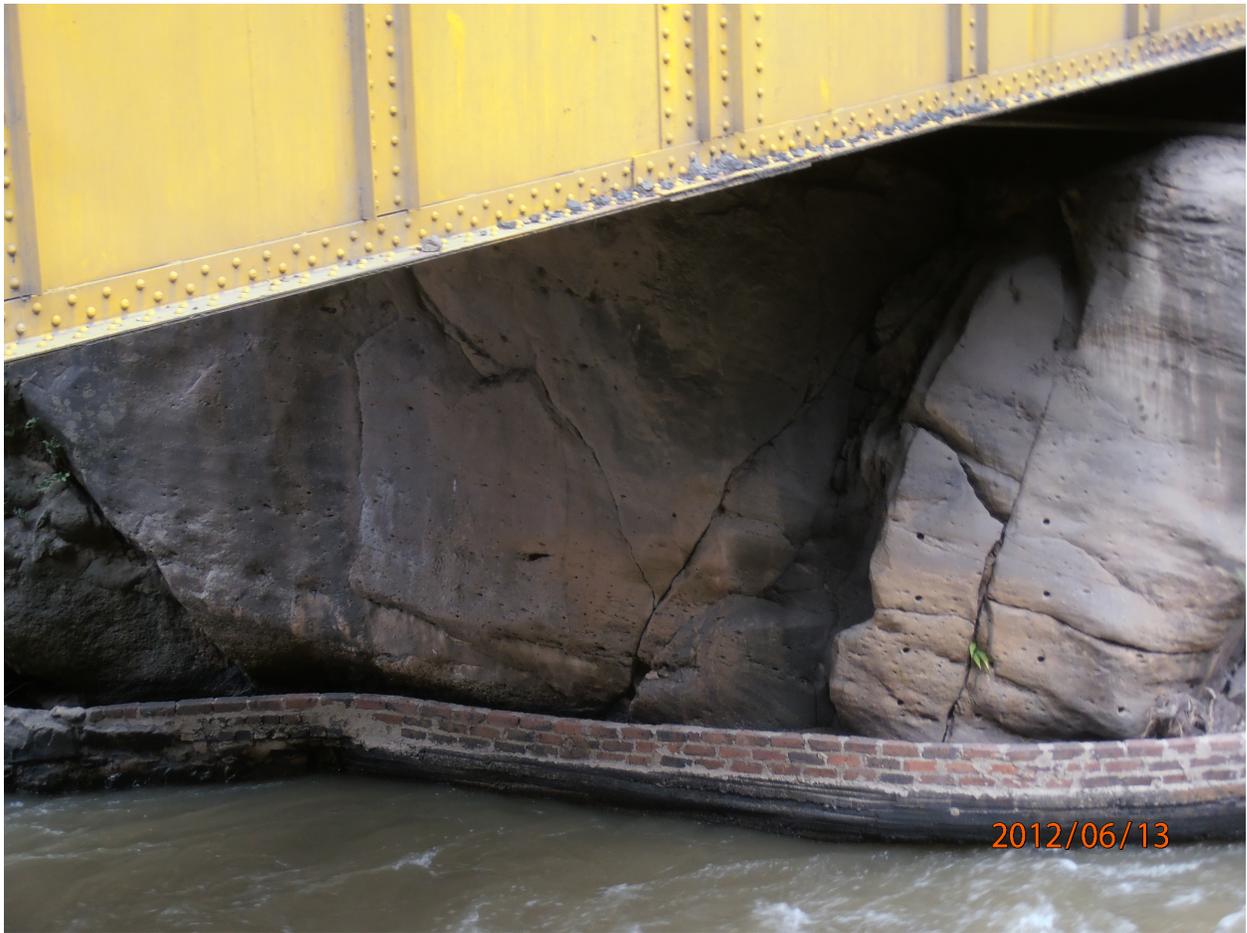
Componente.....: 7 Estribos

Calif./Mantenim....: 1 / -

Daño/Observaciones.: Los estribos se encuentran en buen estado.
Presentan manchas de humedad debido a la
infiltración de agua a través de las juntas.
En estribo #1 se fundió empotrado en roca.
El estribo #1 cuenta con un muro en mampostería que
lo protege de la posible socavación que pueda
generar el cauce.

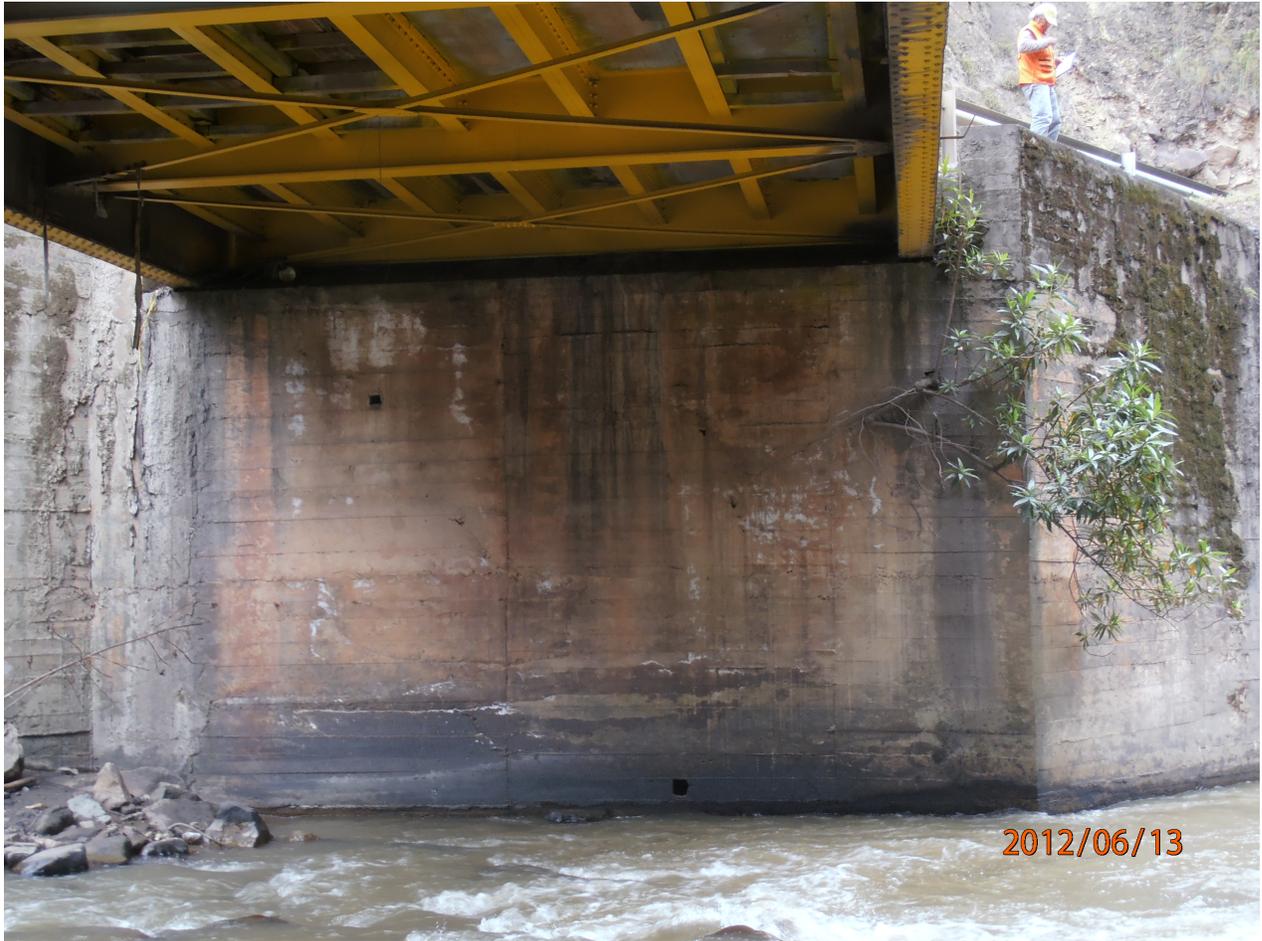
Componente.....: 7 Estribos

Calif./Mantenim....: 1 / -

Daño/Observaciones.: Los estribos se encuentran en buen estado. Presentan manchas de humedad debido a la infiltración de agua a través de las juntas. En estribo #1 se fundio empotrado en roca. El estribo #1 cuenta con un muro en mampostería que lo protege de la posible socavación que pueda generar el cauce.

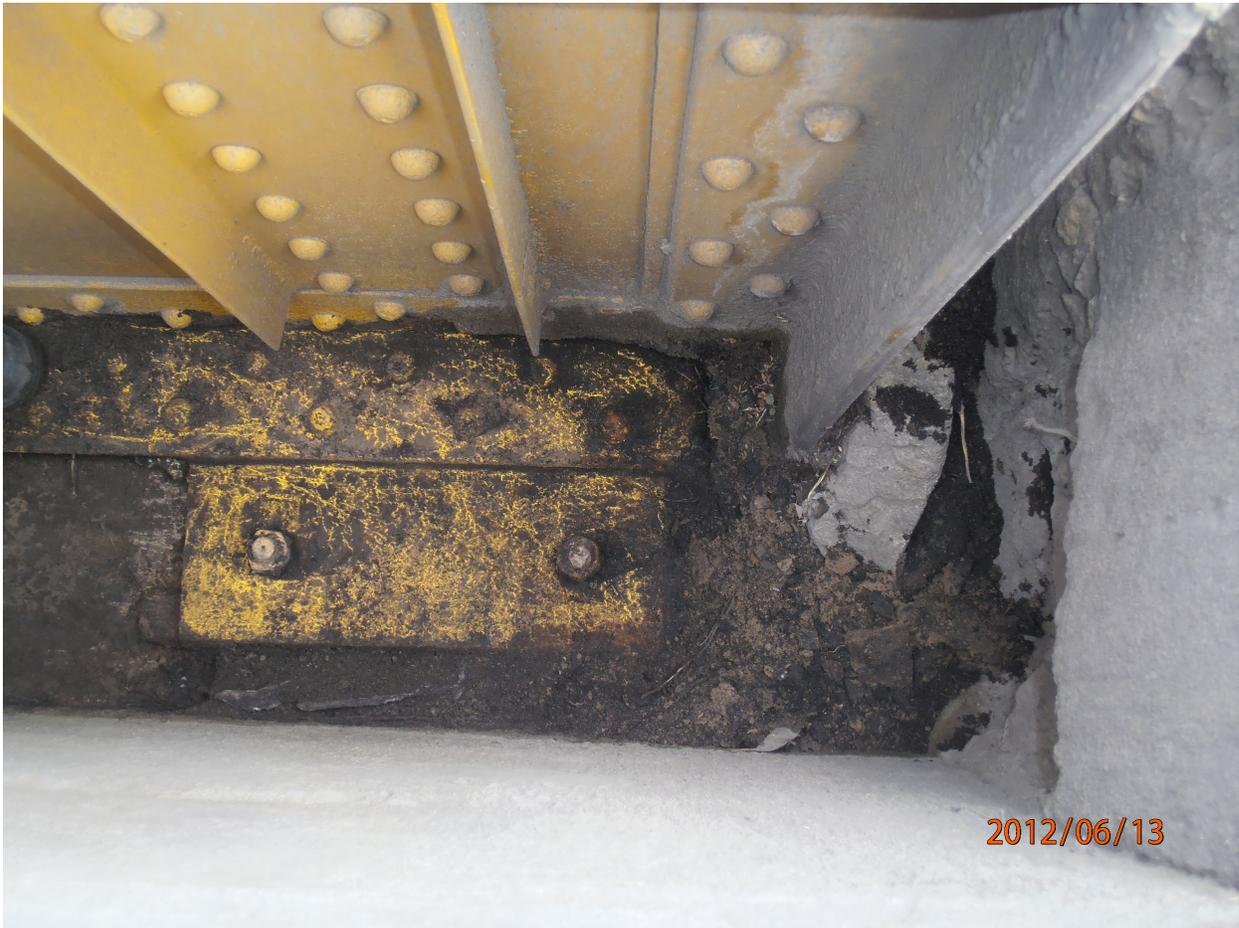
Componente.....: 9 Apoyos

Calif./Mantenim....: 2 /

Daño/Observaciones.: Los apoyos presentan bastante suciedad y corrosión. Algunos de ellos se encuentran tapados con concreto. La infiltración de agua a través de las juntas ésta deteriorando los apoyos.
Se debe realizar limpieza y mantenimiento rutinario.
Z (und) = Reparación, limpieza y pintura de apoyos.

Tipo de daño.....: Infiltración

Reparaciones.....: Z Otra

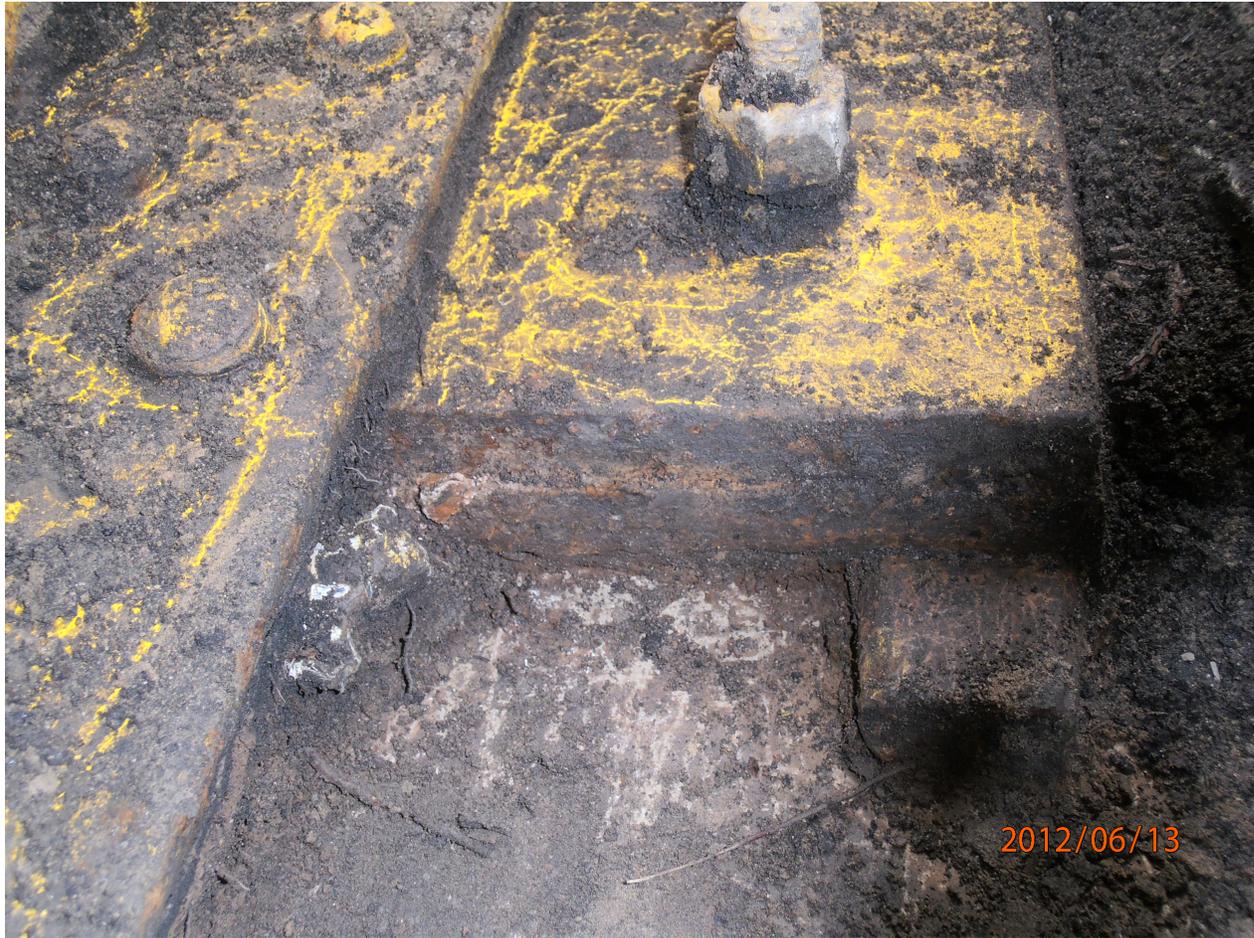
Componente.....: 9 Apoyos

Calif./Mantenim....: 2 /

Daño/Observaciones.: Los apoyos presentan bastante suciedad y corrosión. Algunos de ellos se encuentran tapados con concreto. La infiltración de agua a través de las juntas ésta deteriorando los apoyos.

Tipo de daño.....: Infiltración

Se debe realizar limpieza y mantenimiento rutinario.

Z (und) = Reparación, limpieza y pintura de apoyos.

Reparaciones.....: Z Otra

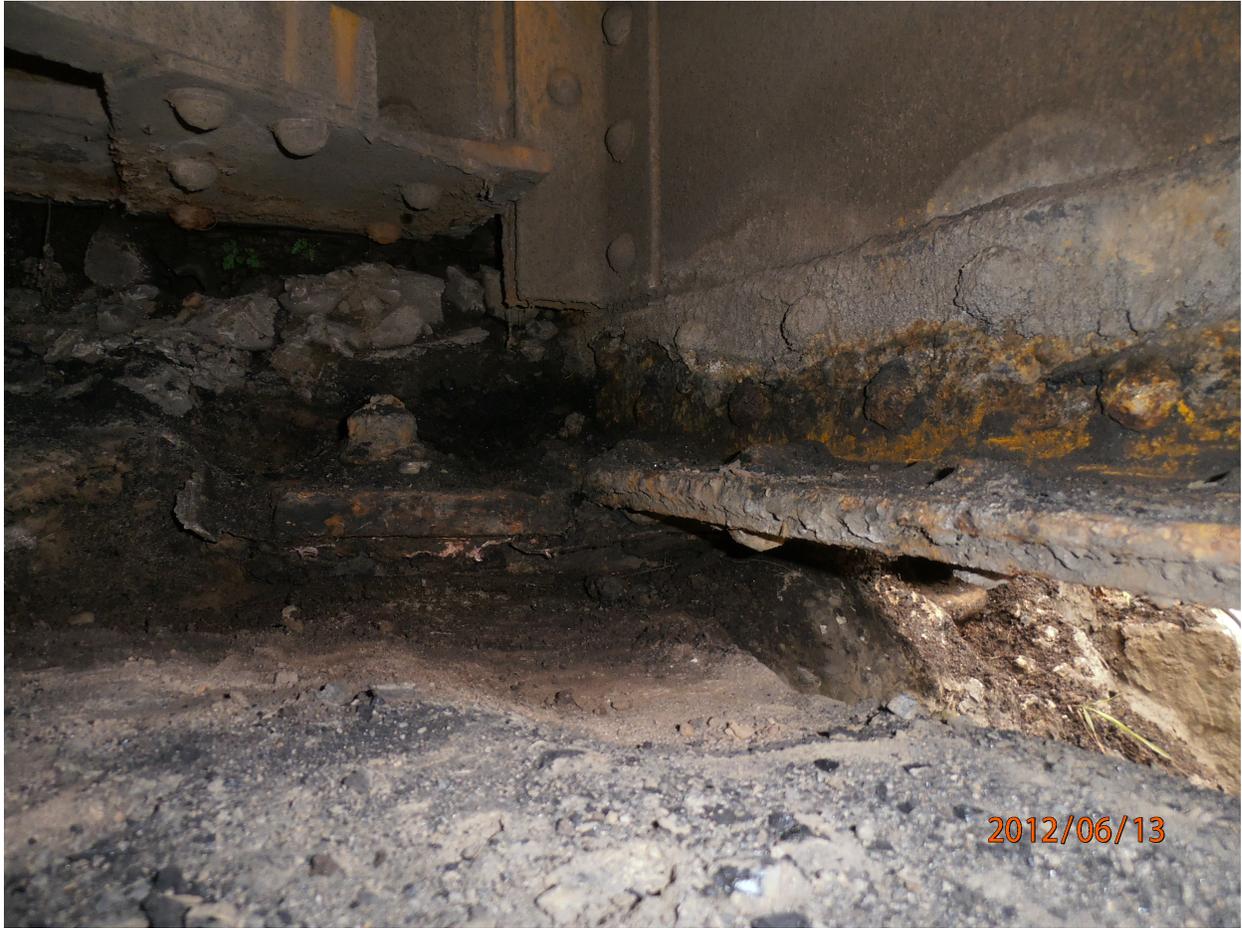
Componente.....: 9 Apoyos

Calif./Mantenim....: 2 /

Daño/Observaciones.: Los apoyos presentan bastante suciedad y corrosión. Algunos de ellos se encuentran tapados con concreto. La infiltración de agua a través de las juntas ésta deteriorando los apoyos.
Se debe realizar limpieza y mantenimiento rutinario.
Z (und) = Reparación, limpieza y pintura de apoyos.

Tipo de daño.....: Infiltración

Reparaciones.....: Z Otra

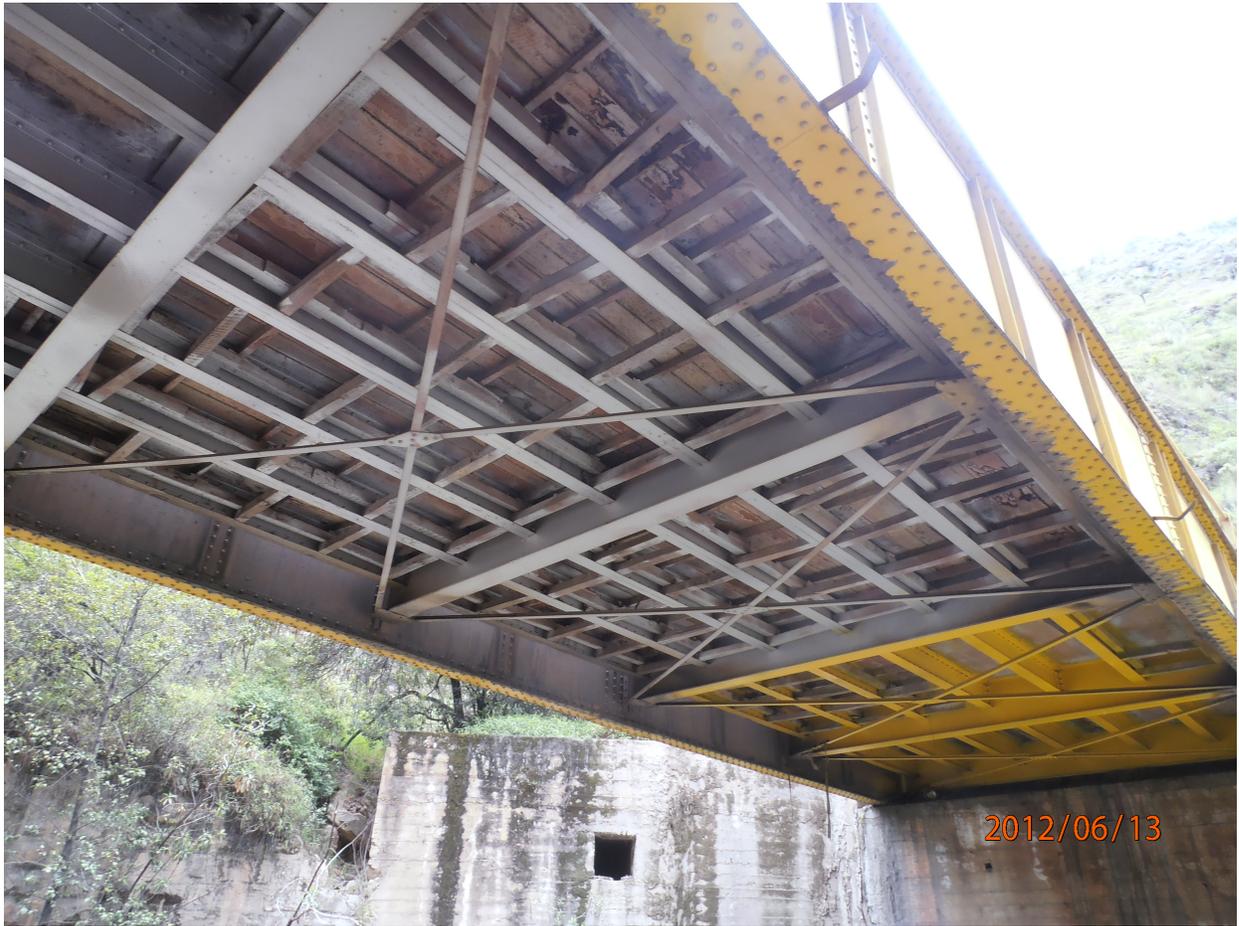
Componente.....: 10 Losa

Calif./Mantenim....: 2 /

Daño/Observaciones.: La formaleta utilizada en la construcción aun se encuentra colocada, se debe retirar la misma y evaluar la situación de la losa.
Z (m²): Retiro de formaleta.
Se deben alargar los tubos de drenaje.

Tipo de daño.....: Infiltración

Reparaciones.....: E Reparación de drenes
Z Otra

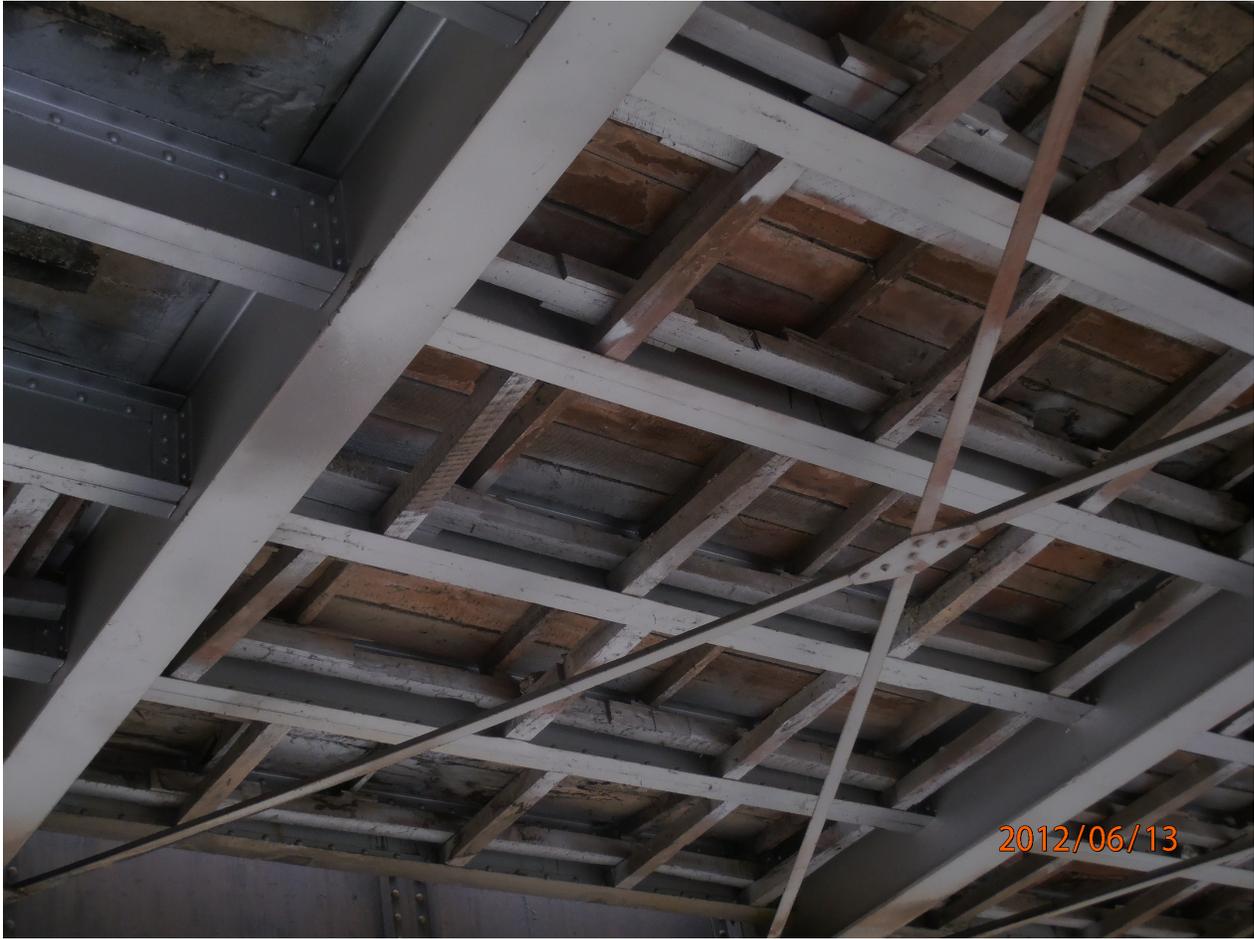
Componente.....: 10 Losa

Calif./Mantenim....: 2 /

Daño/Observaciones.: La formaleta utilizada en la construcción aun se encuentra colocada, se debe retirar la misma y evaluar la situación de la losa.
Z (m²): Retiro de formaleta.
Se deben alargar los tubos de drenaje.

Tipo de daño.....: Infiltración

Reparaciones.....: E Reparación de drenes
Z Otra

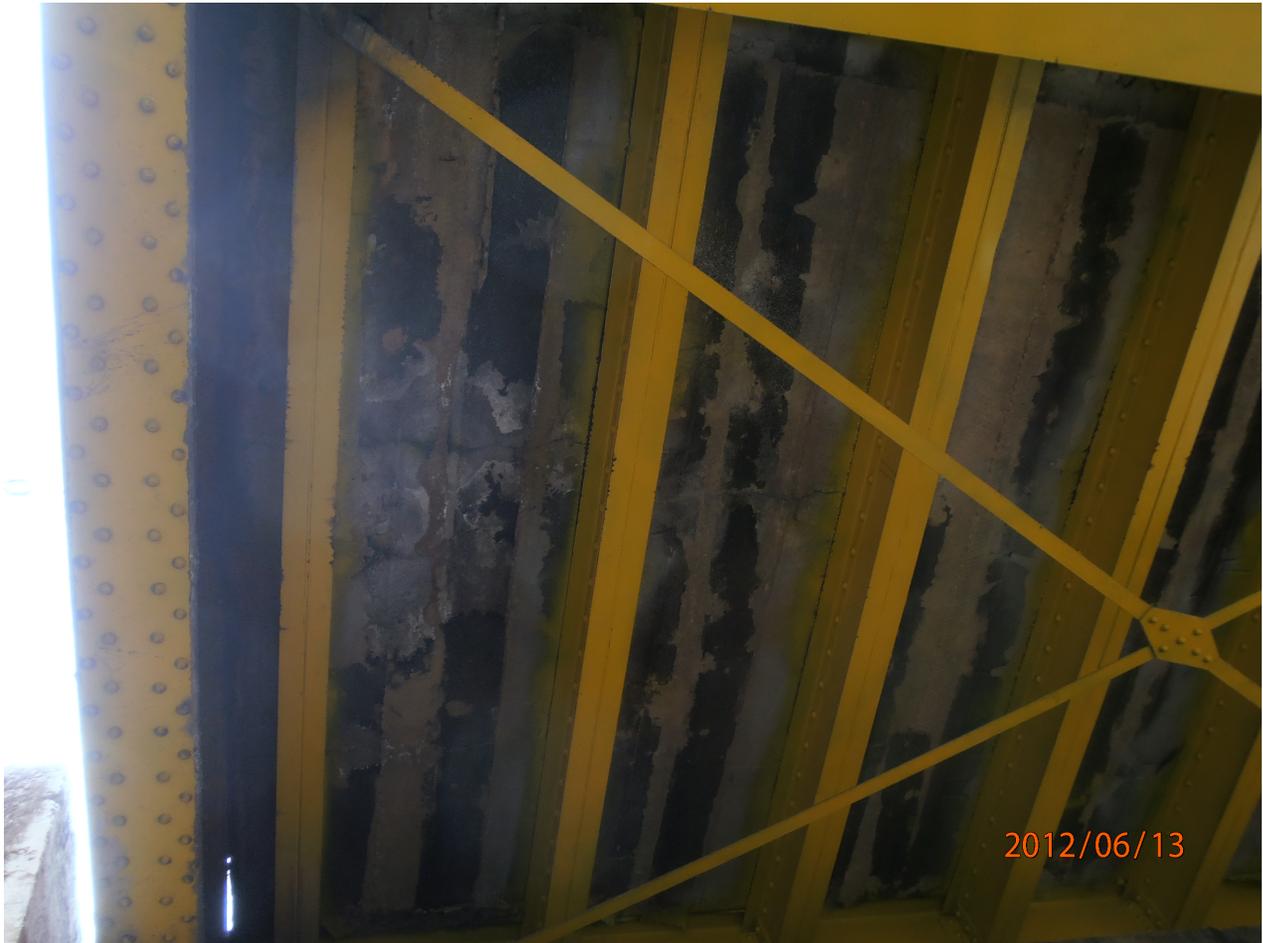
Componente.....: 10 Losa

Calif./Mantenim....: 2 /

Daño/Observaciones.: La formaleta utilizada en la construcción aun se encuentra colocada, se debe retirar la misma y evaluar la situación de la losa.
Z (m²): Retiro de formaleta.
Se deben alargar los tubos de drenaje.

Tipo de daño.....: Infiltración

Reparaciones.....: E Reparación de drenes

Z Otra

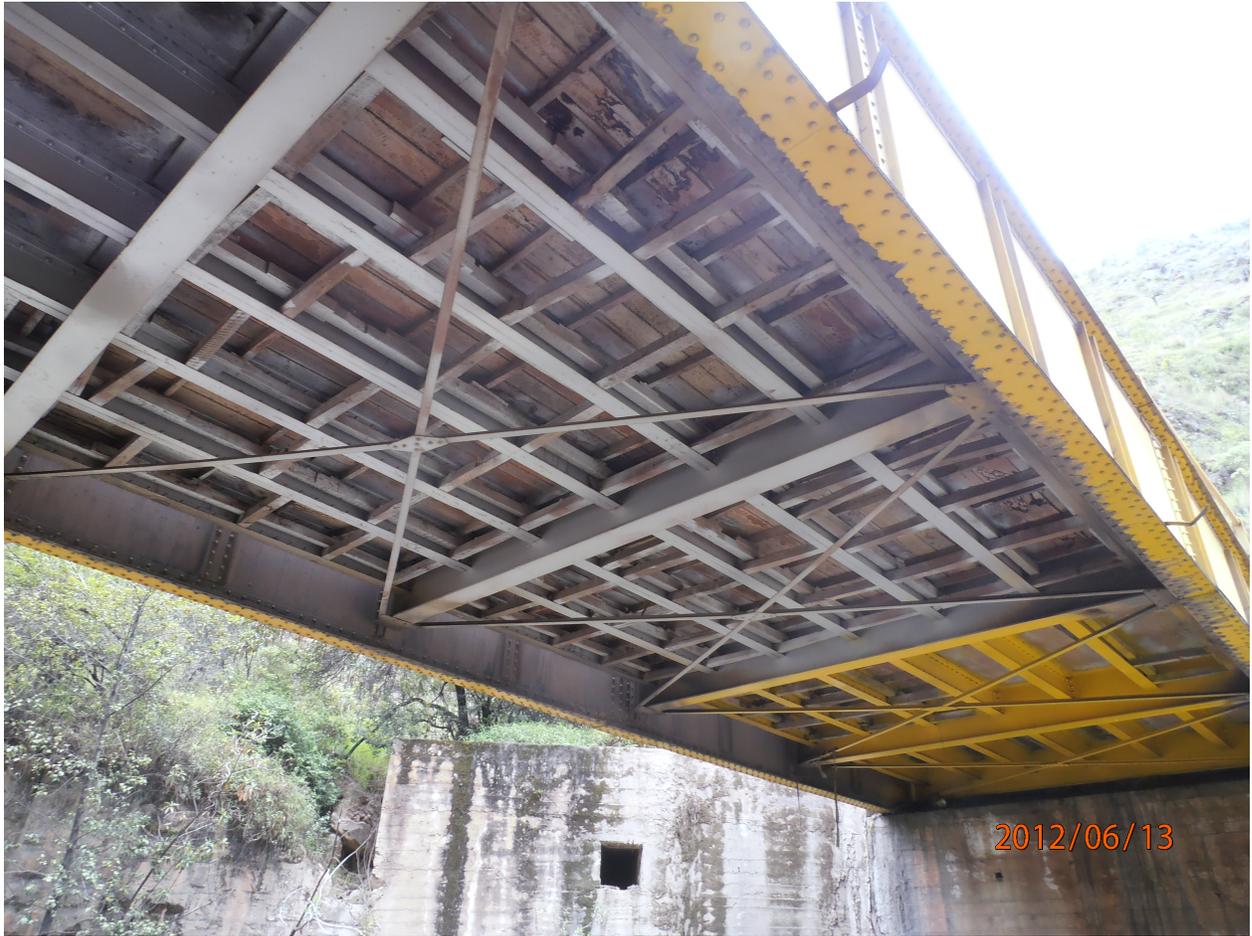
Componente.....: 11 Vigas/Largueros/Diafragmas

Calif./Mantenim....: 2 / -

Daño/Observaciones.: Las vigas centrales se encuentran en buen estado. La estructura metálica fue pintada pero no en su totalidad, se debe realizar la pintura total del a estructura.
Las vigas exteriores presentan suciedad en sus caras internas y en los patines inferiores, además se observa corrosión superficial.

Tipo de daño.....: Otro

Reparaciones.....: F Pintura de acero

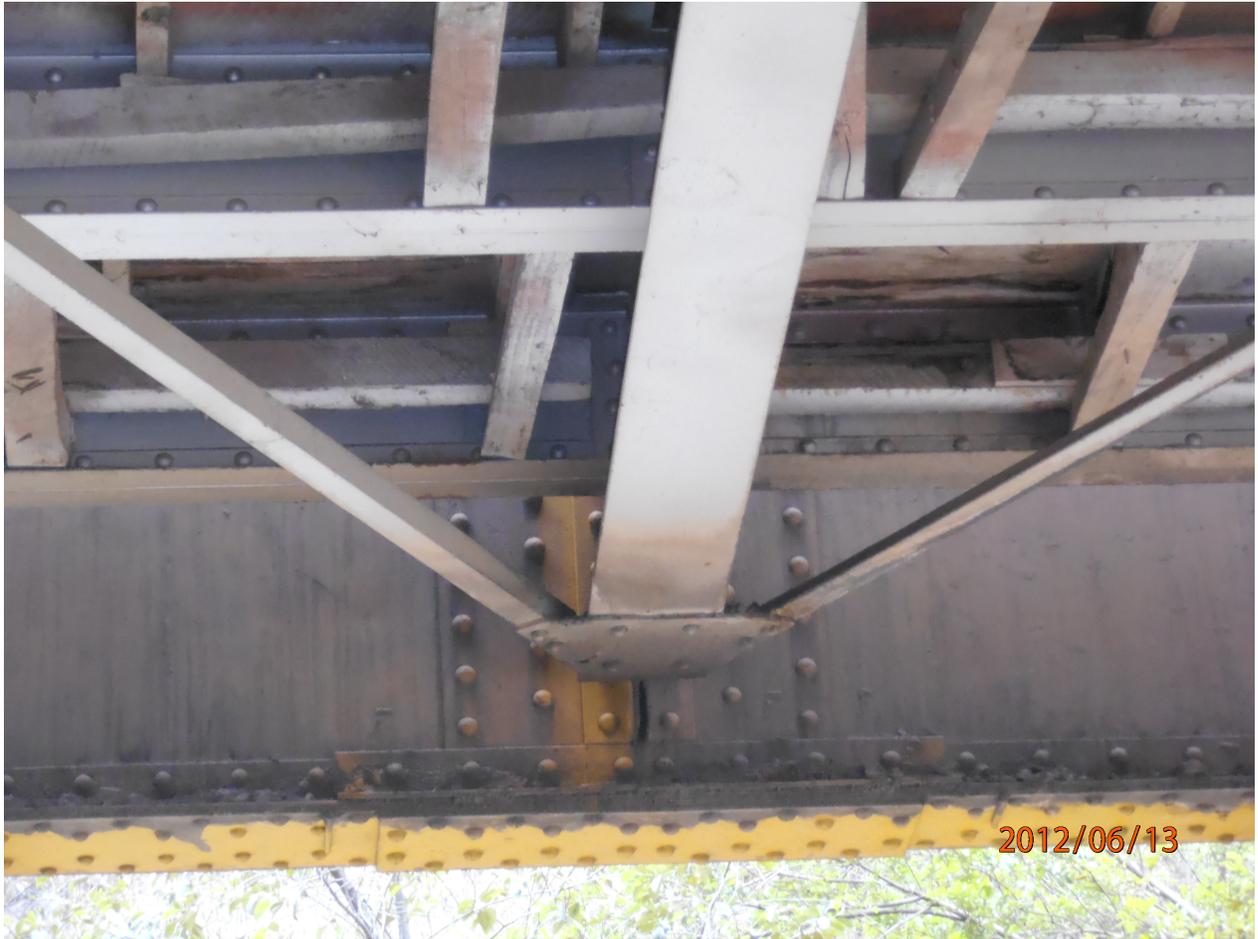
Componente.....: 11 Vigas/Largueros/Diafragmas

Calif./Mantenim....: 2 / -

Daño/Observaciones.: Las vigas centrales se encuentran en buen estado.
La estructura metálica fue pintada pero no en su totalidad, se debe realizar la pintura total del a estructura.

Las vigas exteriores presentan suciedad en sus caras internas y en los patines inferiores, además se observa corrosión superficial.

Tipo de daño.....: Otro

Reparaciones.....: F Pintura de acero

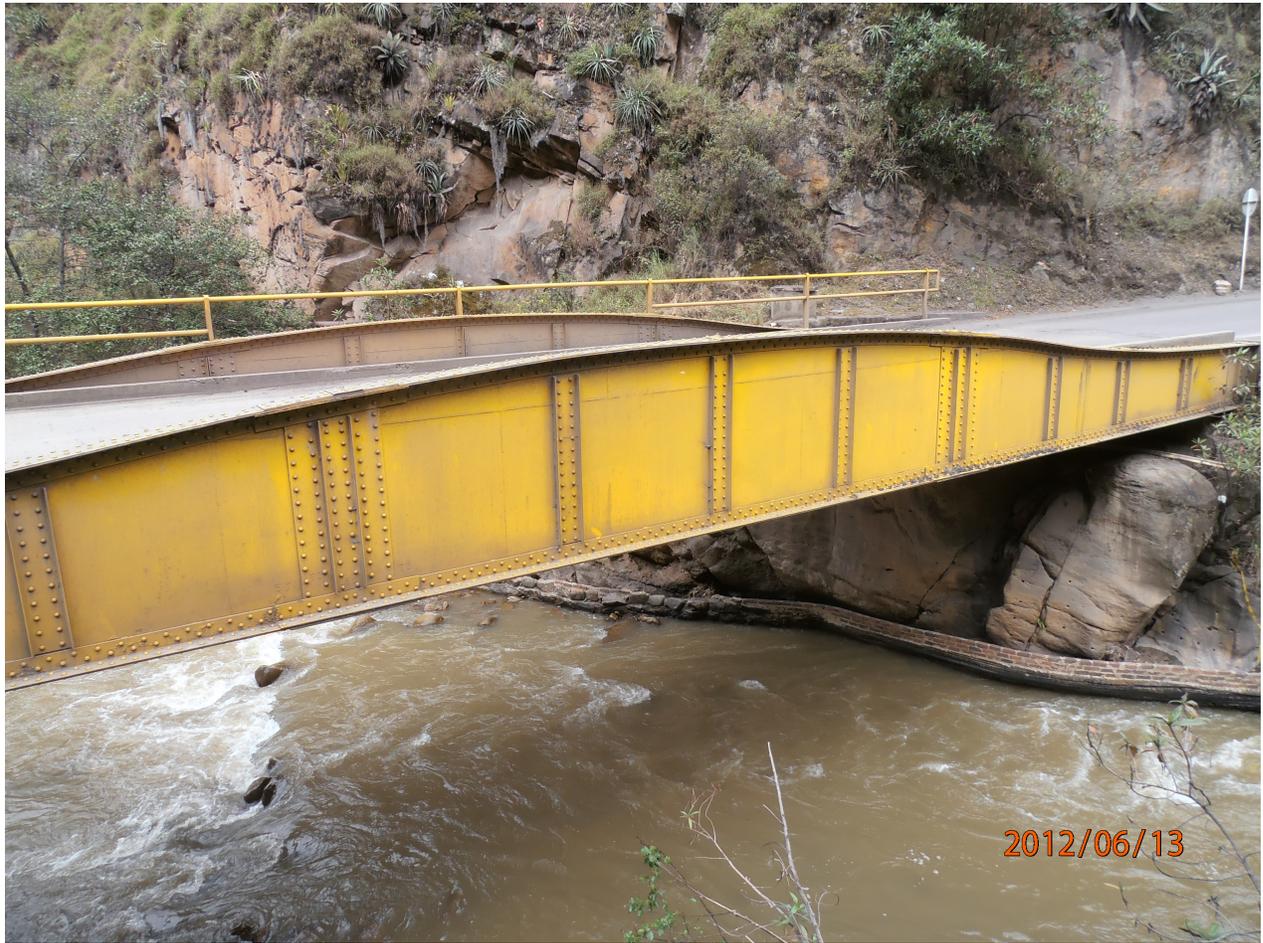
Componente.....: 14 Elementos de armadura

Calif./Mantenim....: 1 / -

Daño/Observaciones.: La armadura se encuentra en buen estado. Se observa suciedad, por lo que se debe realizar limpieza y mantenimiento rutinario.

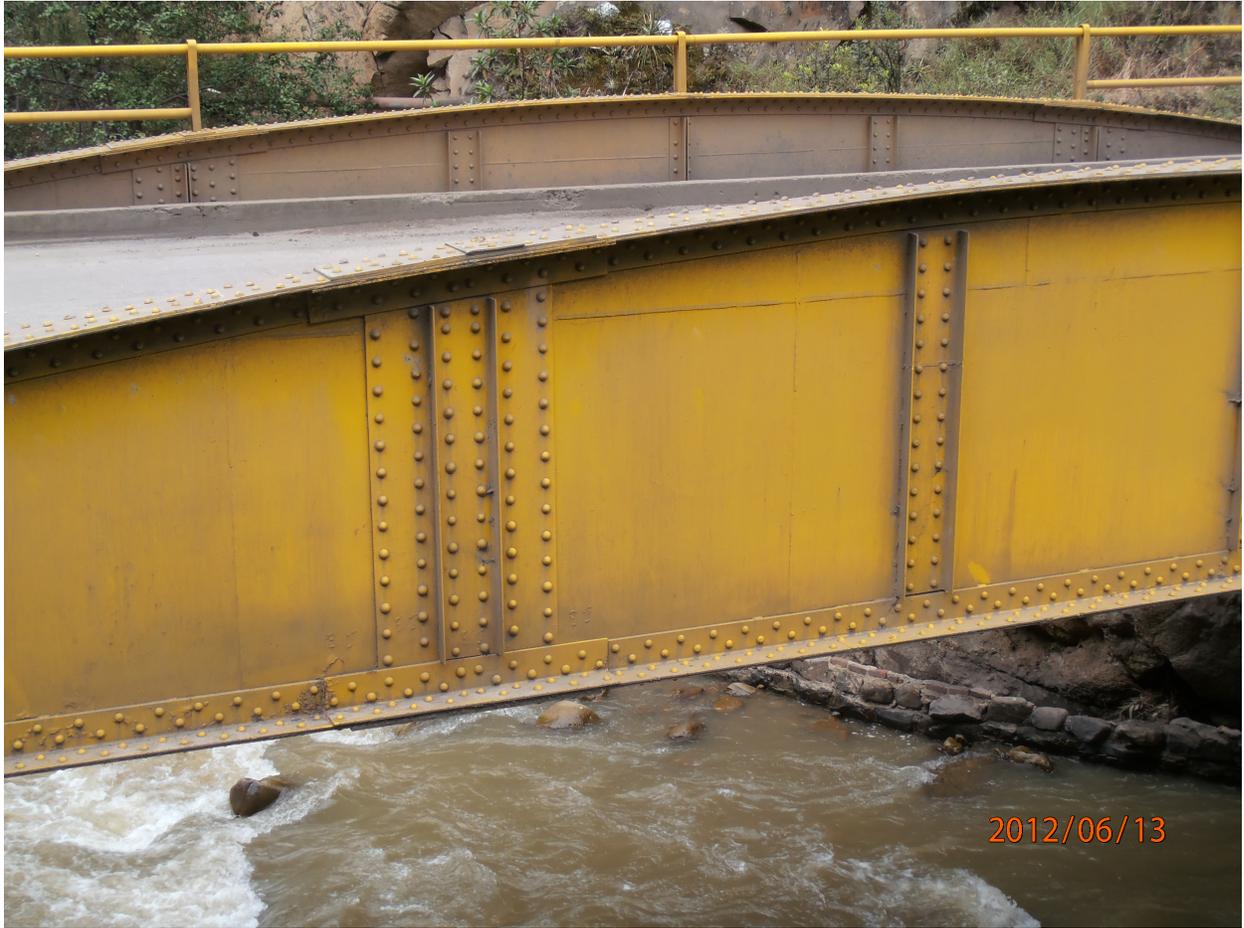
Componente.....: 14 Elementos de armadura

Calif./Mantenim....: 1 / -

Daño/Observaciones.: La armadura se encuentra en buen estado. Se observa suciedad, por lo que se debe realizar limpieza y mantenimiento rutinario.

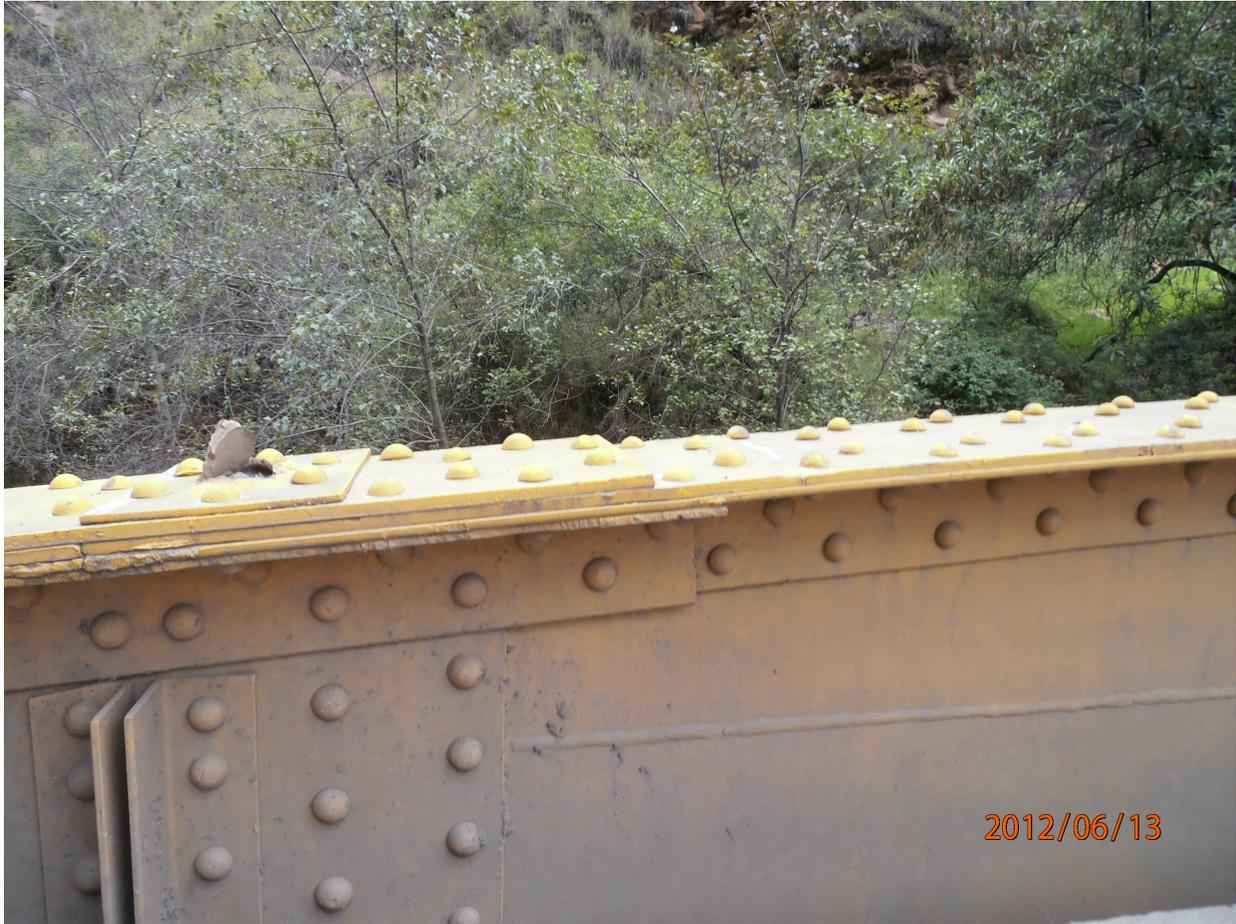
Componente.....: 14 Elementos de armadura

Calif./Mantenim....: 1 / -

Daño/Observaciones.: La armadura se encuentra en buen estado. Se observa suciedad, por lo que se debe realizar limpieza y mantenimiento rutinario.

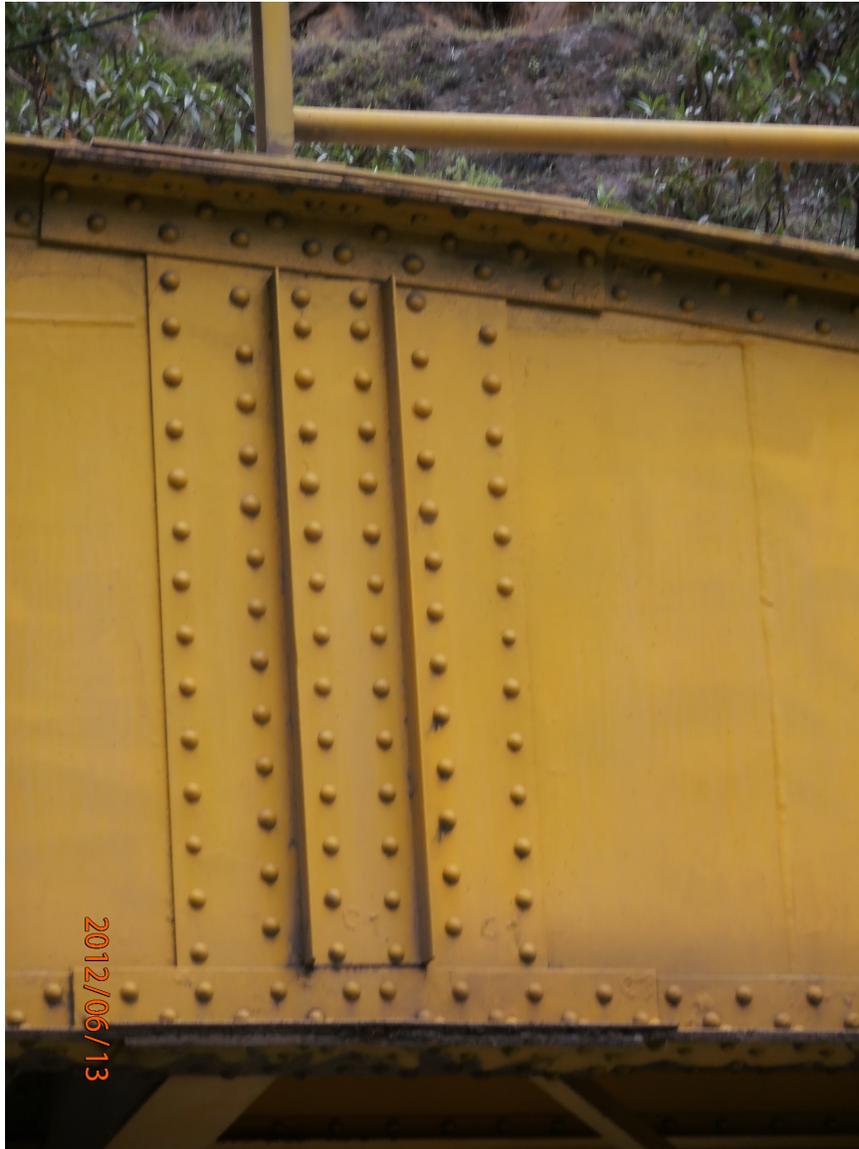
Componente.....: 14 Elementos de armadura

Calif./Mantenim....: 1 / -

Daño/Observaciones.: La armadura se encuentra en buen estado. Se observa suciedad, por lo que se debe realizar limpieza y mantenimiento rutinario.

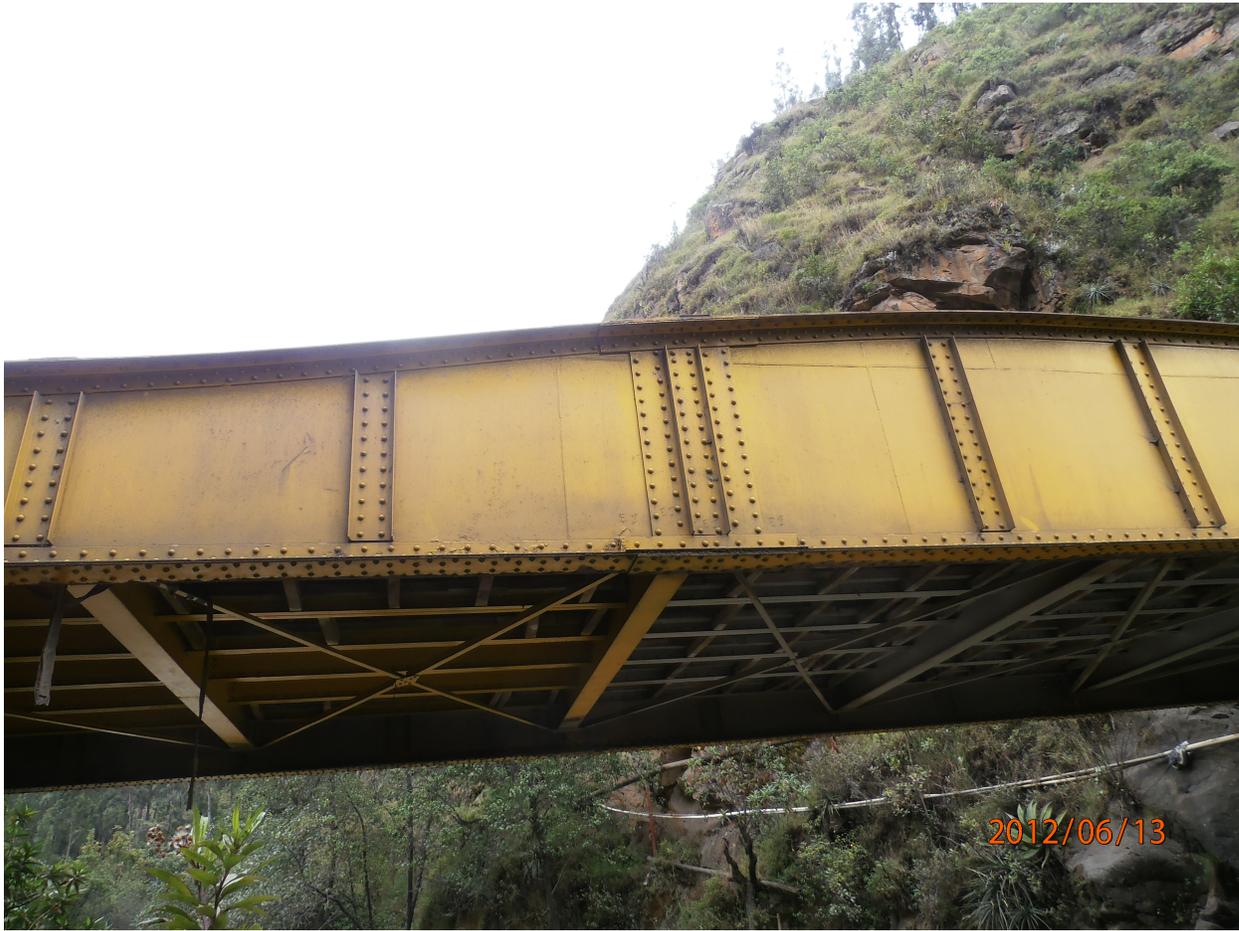
Componente.....: 14 Elementos de armadura

Calif./Mantenim....: 1 / -

Daño/Observaciones.: La armadura se encuentra en buen estado. Se observa suciedad, por lo que se debe realizar limpieza y mantenimiento rutinario.

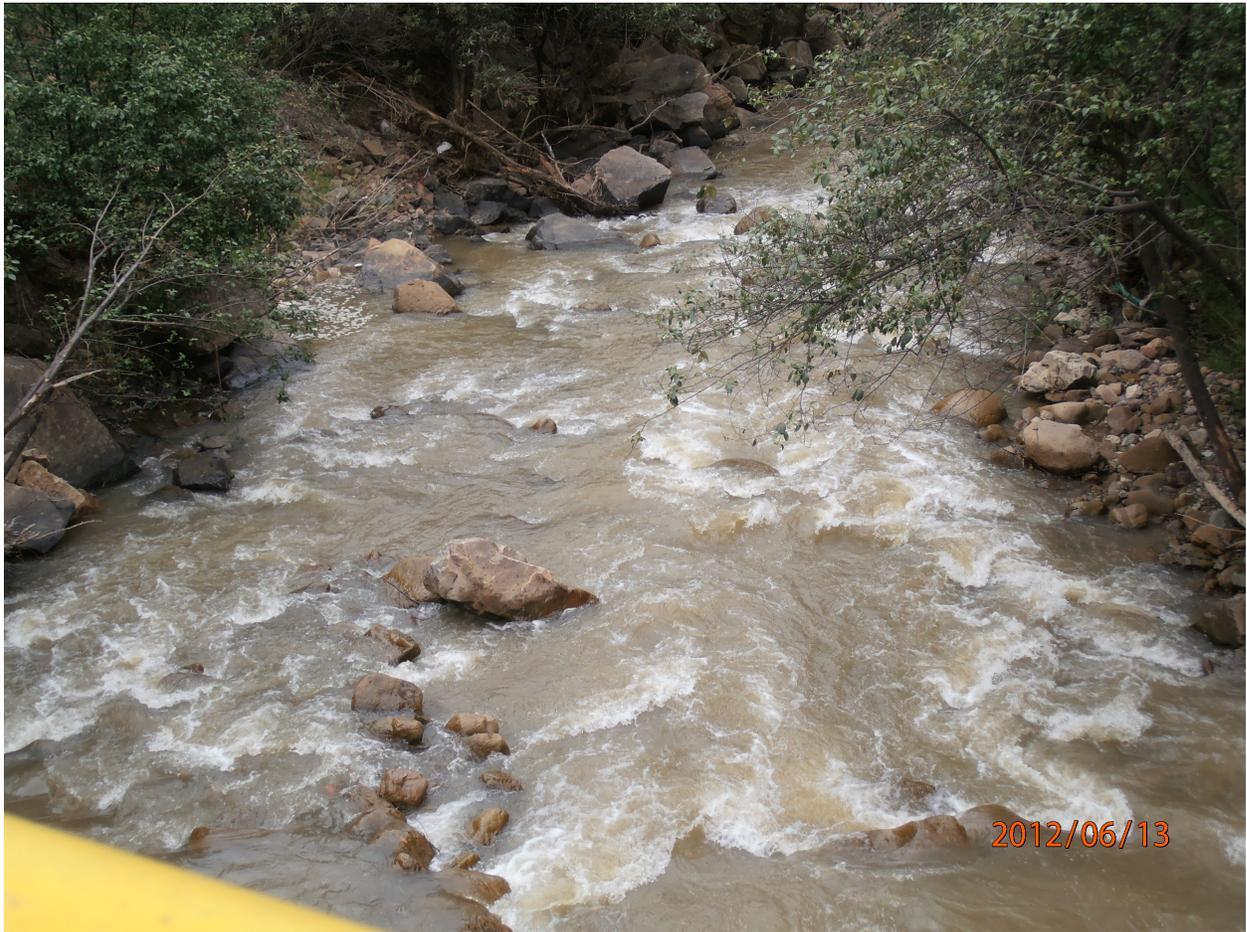
Componente.....: 15 Cauce
Calif./Mantenim....: 0 /
Daño/Observaciones.: Sin problemas.

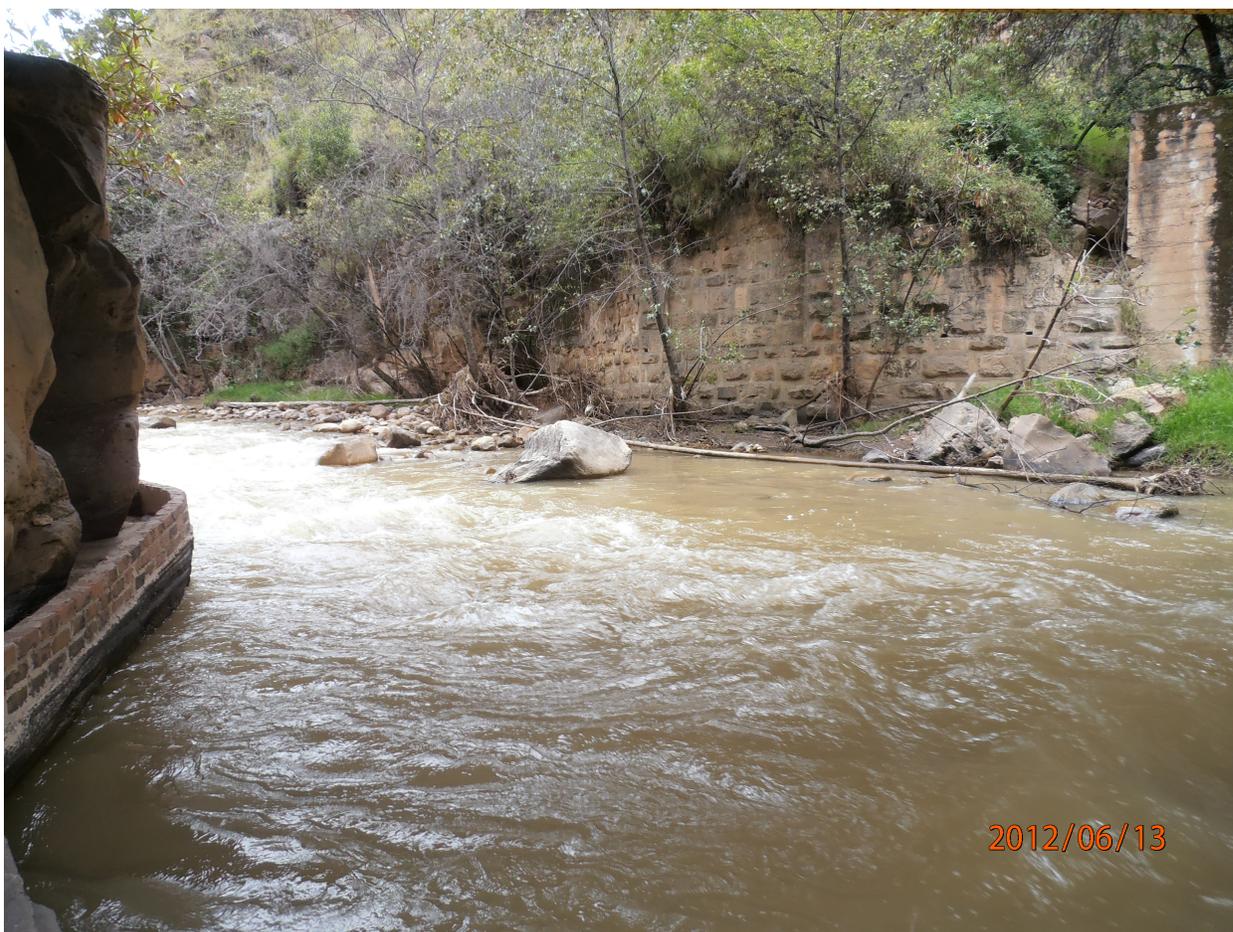
Componente.....: 15 Cauce
Calif./Mantenim....: 0 /
Daño/Observaciones.: Sin problemas.

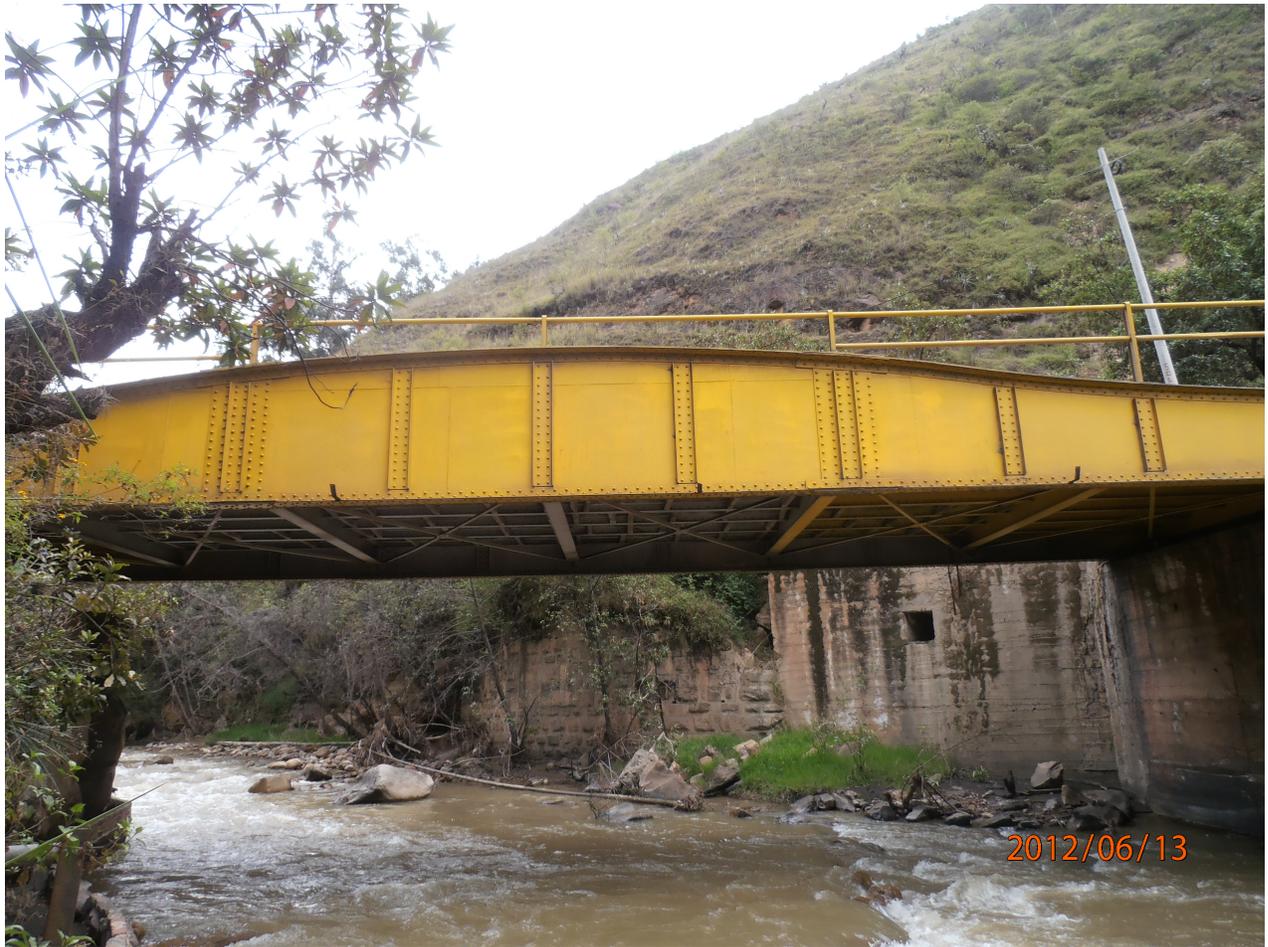
Componente.....: 17 Puente en general

Calif./Mantenim....: 2 / -

Daño/Observaciones.: En general el puente se encuentra en buen estado.
Se recomienda colocar la baranda del costado izquierdo.
