SDC/INV	SiPuCol	Fecha	Hoja
	Informe de inspección principal	25/07/12	1
04-6004A-034.00 Uvo			
Regional.....: 4 Boyacá			
Ruta.....: Cruce Tramo 05 08 (Mutis)-Tunja			
Carretera.....: BELEN SACAMA			
Lado de la car...: 1			
Abscisa.....: 21+0198			
No del registro..: 10034			
Año de construcción.....: 2000			
Año de la última reconstrucción.....:			
Paso Superior/Inferior.....: S			
Dir. de abs. de la carretera principal.: N			
Requisitos de la inspección.....: 0 Nada			
Recolección de datos : Fecha.....: 2012.06.03			
: Iniciales.....: M.E.R			
Posición geográfica..:			
Latitud: 6 gra 0.565 min N Longitud: 72 gra 45.199 min O Altitud: 2396 m			
Geometría: Número de luces.....: 1			
Longitud de la luz menor (m): 24.40			
Longitud de la luz mayor (m): 24.40			
Longitud total(m): 24.40			
Ancho del tablero.....(m): 6.50			
Ancho del separador.....(m): 0.00			
Ancho del andén izquierdo(m): 0.00			
Ancho del andén derecho..(m): 0.00

SDC/INV	SiPuCol	Fecha	Hoja
04-6004A-034.00 Uvo	Informe de inspección principal	25/07/12	2
Subestructura:			
Estribos.: Tipo.....:	10	Con aletas integrados	
Material.....:	21	Concreto reforzado	
Tipo de cimentación.....:	10	Cimentación superficial	
Pilas....

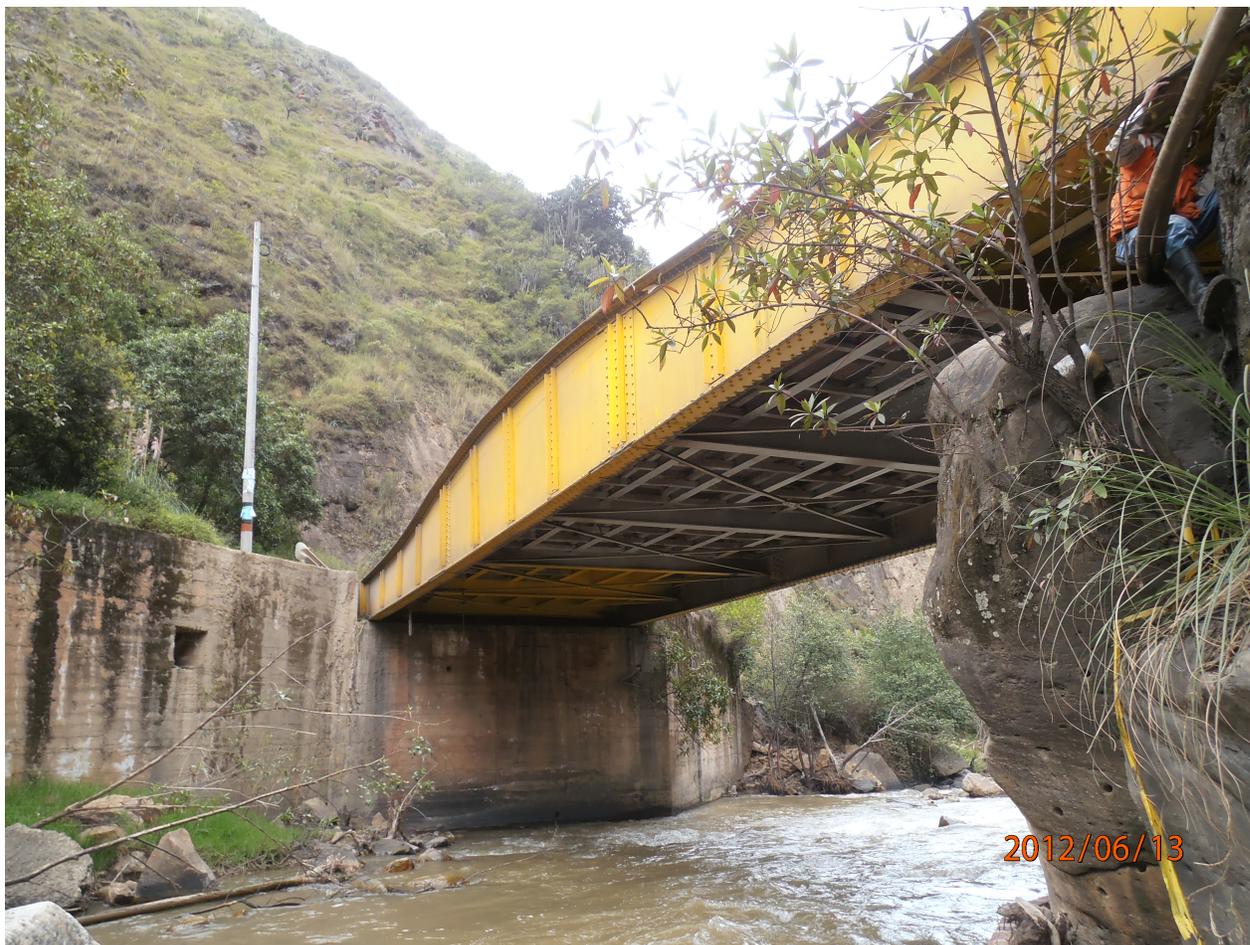
Componente.....: 17 Puente en general

Calif./Mantenim....: 2 / -

Daño/Observaciones.: En general el puente se encuentra en buen estado.
Se recomienda colocar la baranda del costado izquierdo.
