SDC/INV	SiPuCol	Fecha	Hoja
	Informe de inspección principal	26/07/12	1
04-6004A-038.00 El Boche			
Regional.....: 4 Boyacá			
Ruta.....: Cruce Tramo 05 08 (Mutis)-Tunja			
Carretera.....: BELEN SACAMA			
Lado de la car...: 1			
Abscisa.....: 30+0330			
No del registro..: 10038			
Año de construcción.....: 2001			
Año de la última reconstrucción.....:			
Paso Superior/Inferior.....: S			
Dir. de abs. de la carretera principal.: N			
Requisitos de la inspección.....: 0 Nada			
Recolección de datos : Fecha.....: 2012.06.12			
: Iniciales.....: M.E.R			
Posición geográfica..:			
Latitud: 5 gra 58.714 min N Longitud: 72 gra 42.282 min O Altitud: 2501 m			
Geometría: Número de luces.....: 2			
Longitud de la luz menor (m): 5.65			
Longitud de la luz mayor (m): 5.65			
Longitud total .....(m): 11.30			
Ancho del tablero.....(m): 10.20			
Ancho del separador.....(m): 0.00			
Ancho del andén izquierdo(m): 0.00			
Ancho del andén derecho..(m): 0.00

04-6004A-038.00 El Boche

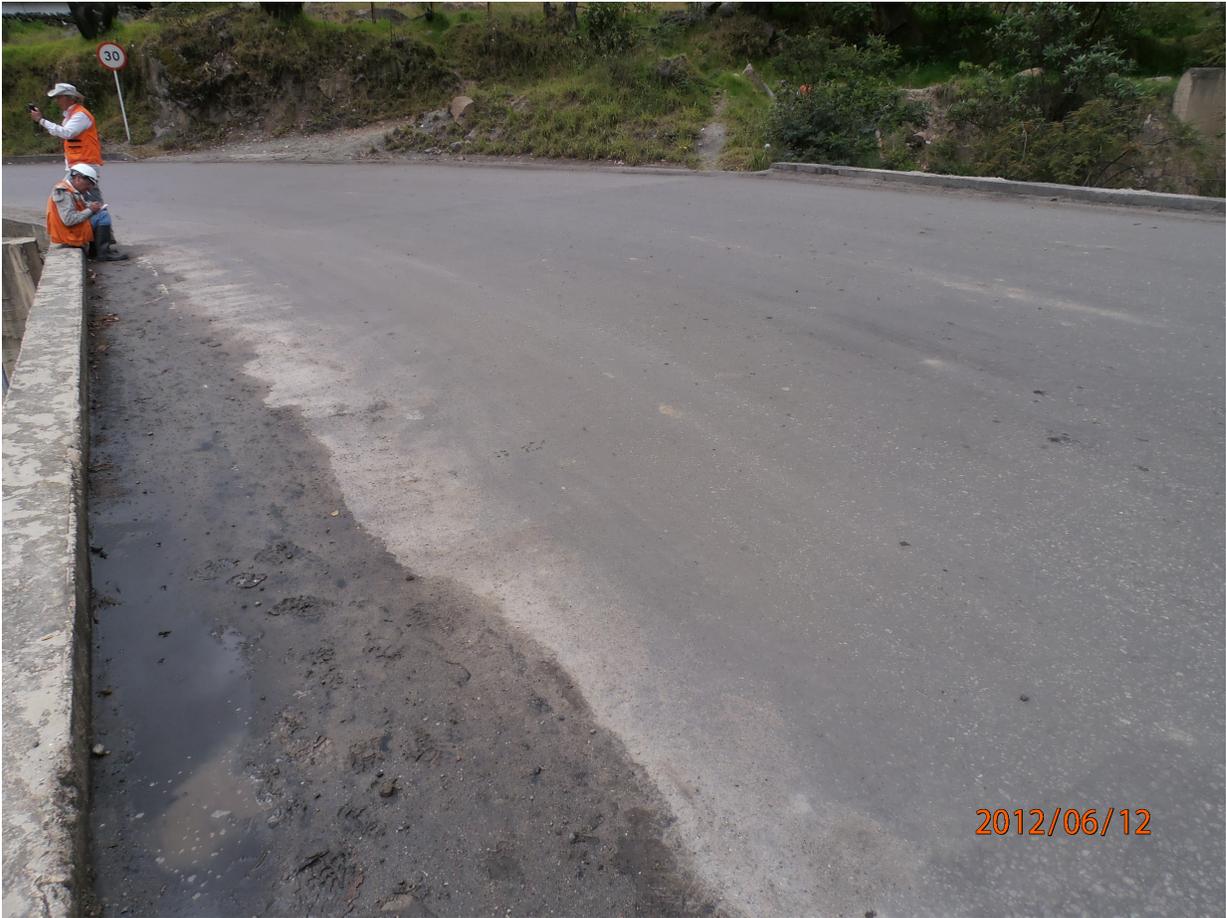
Componente.....: 1 Superficie del puente

Calif./Mantenim....: 2 / -

Daño/Observaciones.: La capa de rodadura se encuentra en buen estado.  
Se observa un desnivel en ambos accesos, debido al movimiento que están presentando las aletas.

Tipo de daño.....: Asentamiento / Movimiento

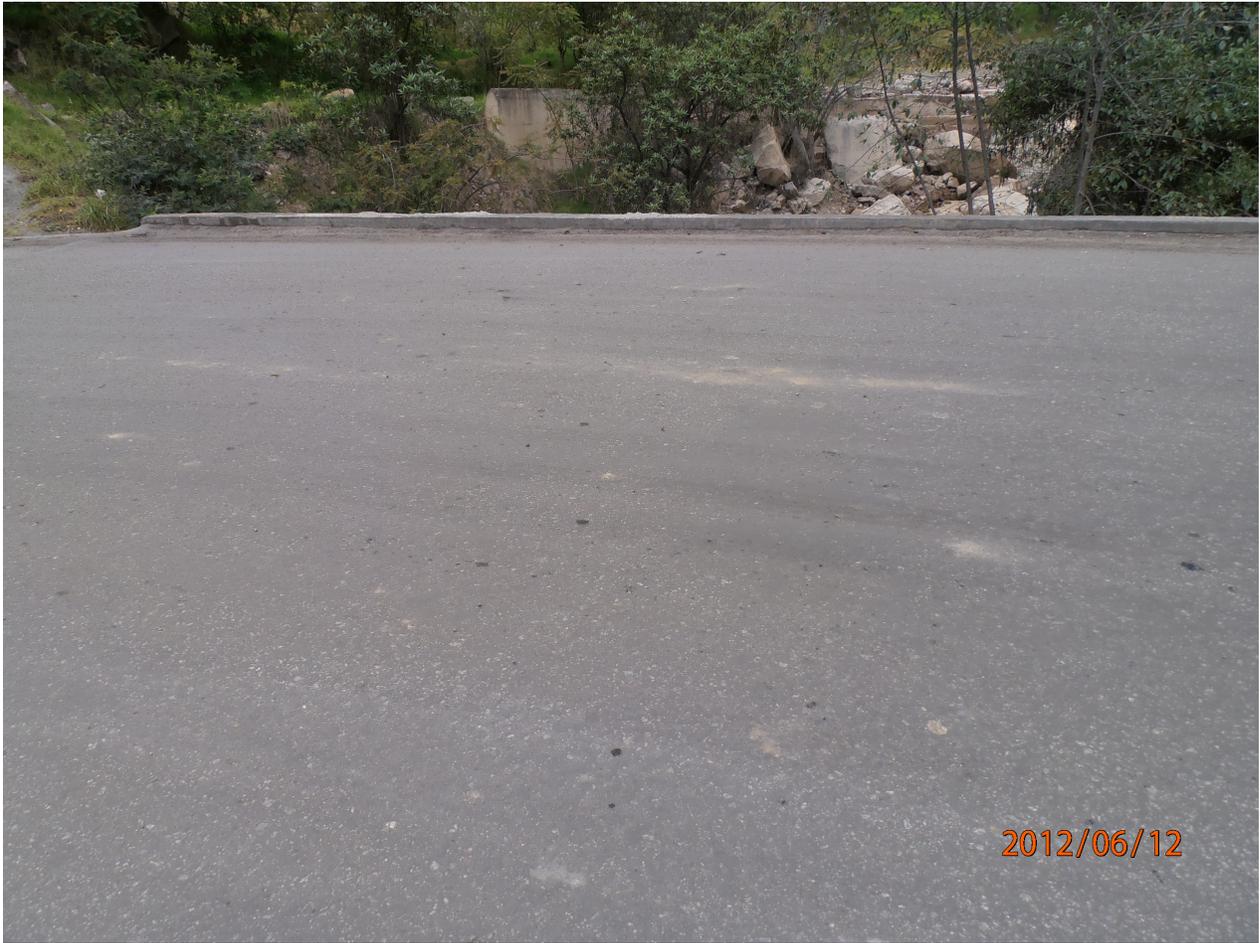
Componente.....: 1 Superficie del puente

Calif./Mantenim....: 2 / -

Daño/Observaciones.: La capa de rodadura se encuentra en buen estado.  
Se observa un desnivel en ambos accesos, debido al movimiento que están presentando las aletas.

Tipo de daño.....: Asentamiento / Movimiento

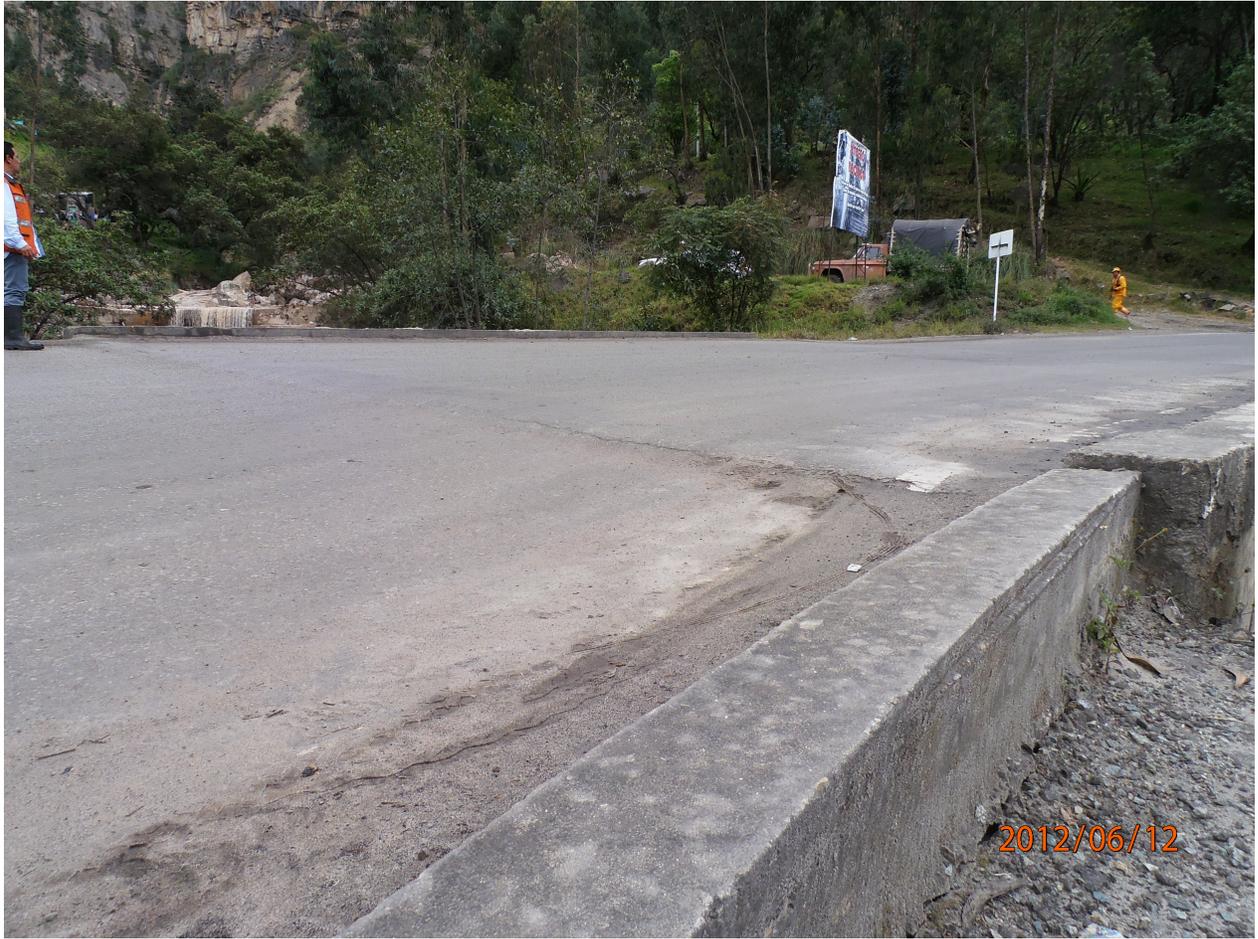
Componente.....: 1 Superficie del puente

Calif./Mantenim....: 2 / -

Daño/Observaciones.: La capa de rodadura se encuentra en buen estado.  
Se observa un desnivel en ambos accesos, debido al movimiento que están presentando las aletas.

Tipo de daño.....: Asentamiento / Movimiento

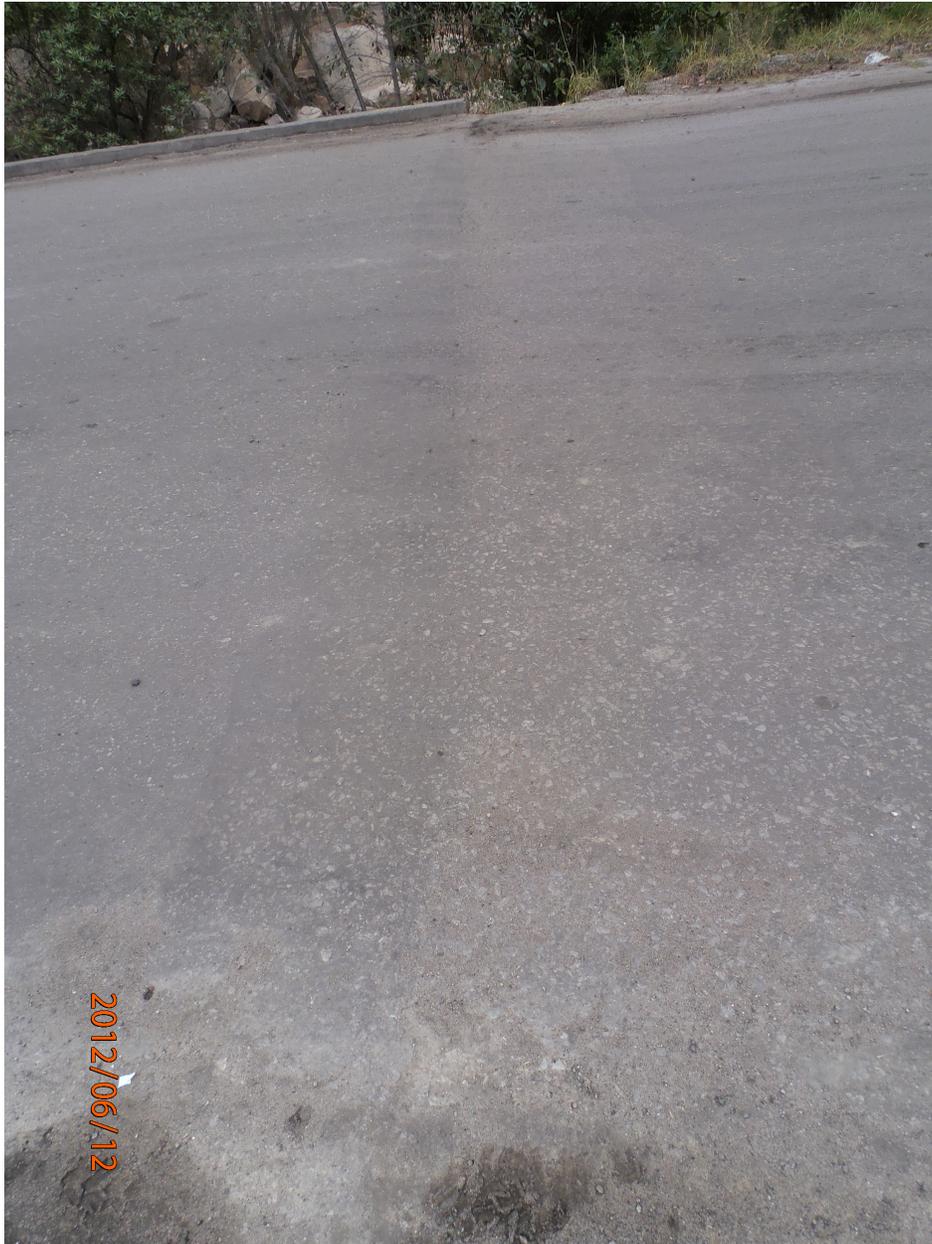
Componente.....: 2 Juntas de expansión

Calif./Mantenim....: 2 /

Daño/Observaciones.: El puente carece de dispositivos de juntas. Se recomienda instalar juntas de bloque de neopreno. Z (m): Instalación de junta de bloque de neopreno.

Tipo de daño.....: Infiltración

Reparaciones.....: Z Otra

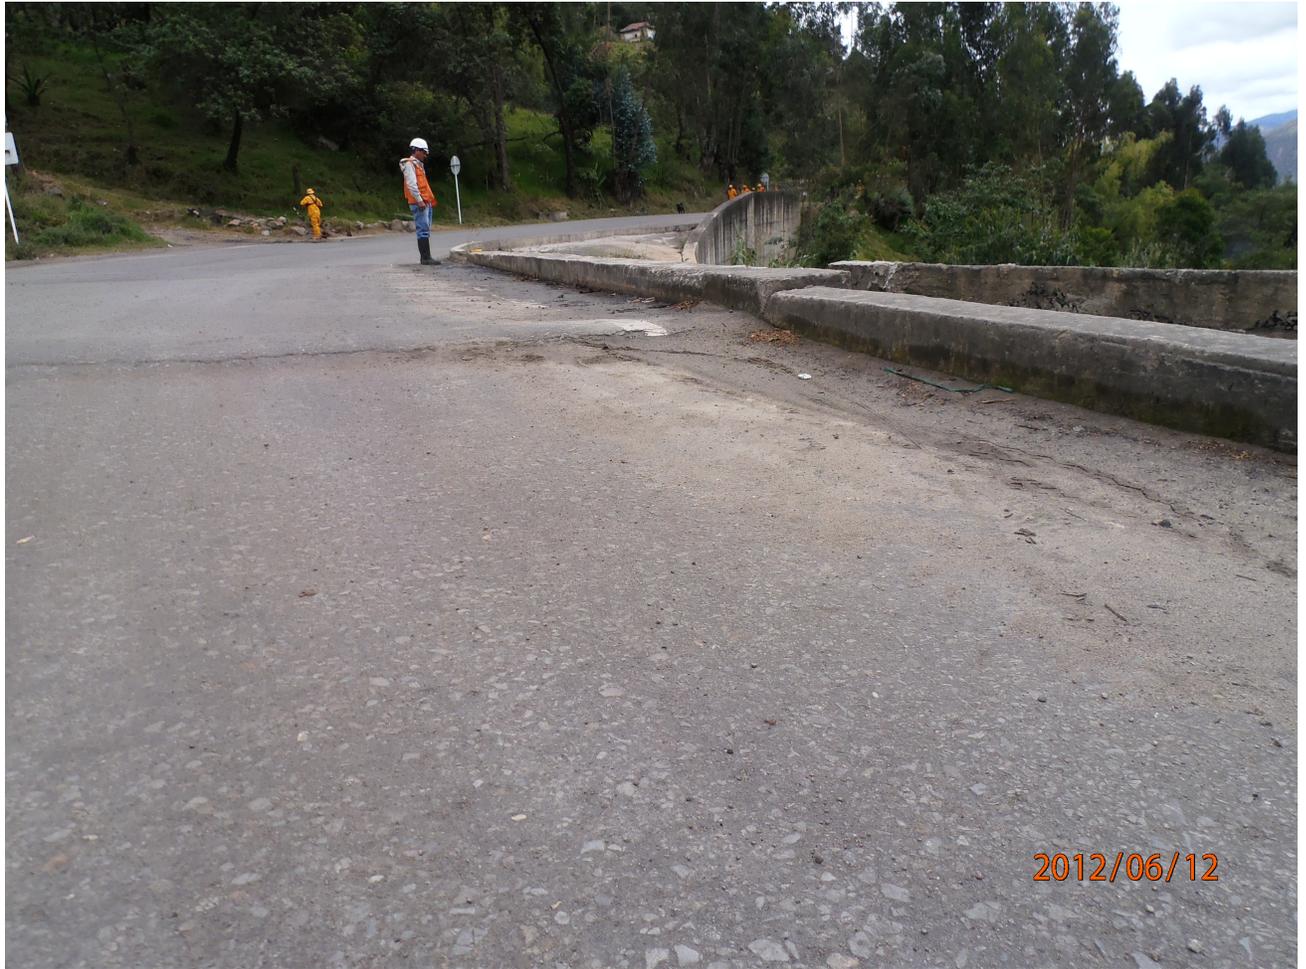
Componente.....: 2 Juntas de expansión

Calif./Mantenim....: 2 /

Daño/Observaciones.: El puente carece de dispositivos de juntas. Se recomienda instalar juntas de bloque de neopreno. Z (m): Instalación de junta de bloque de neopreno.

Tipo de daño.....: Infiltración

Reparaciones.....: Z Otra

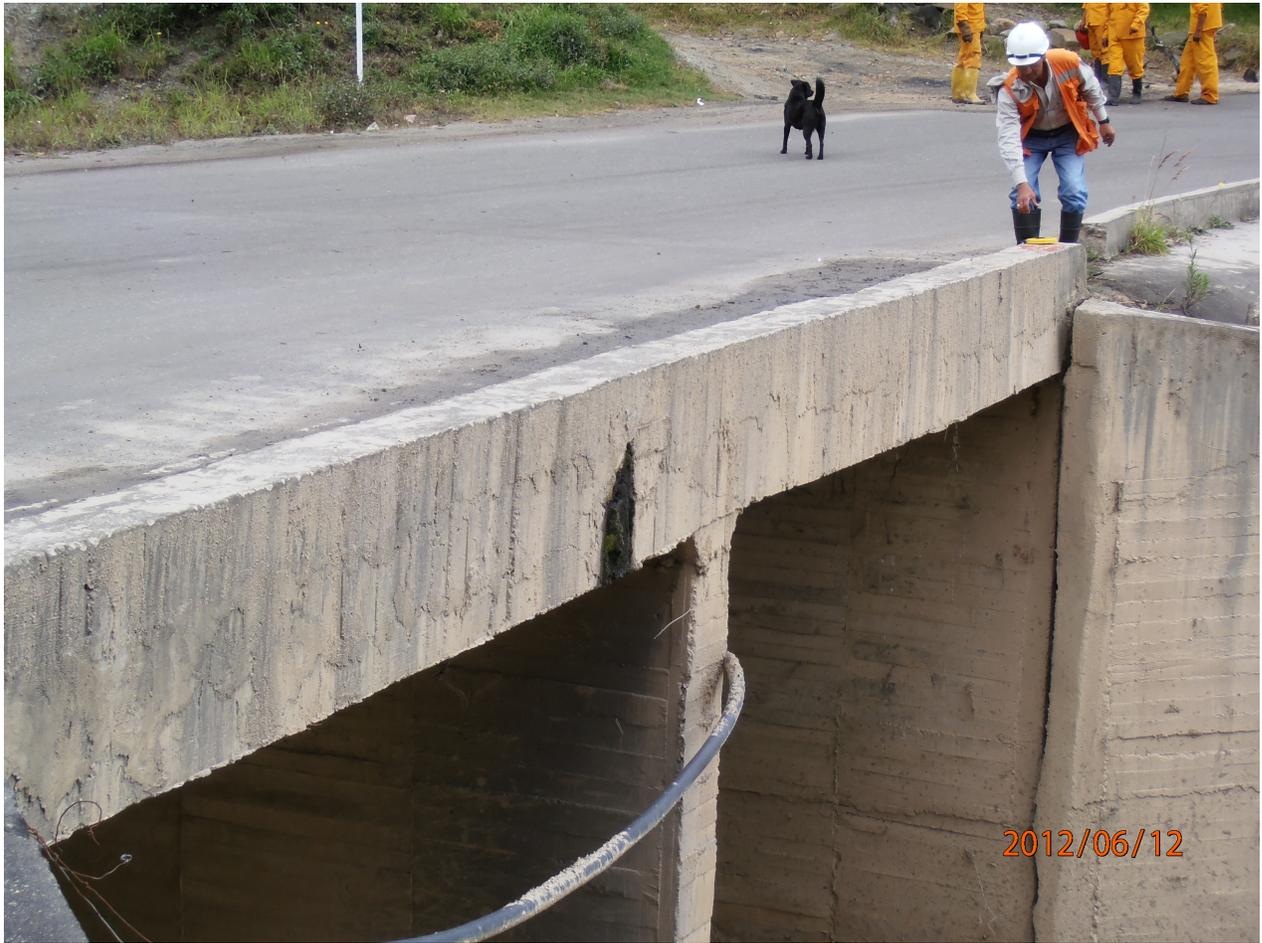
Componente.....: 3 Andenes/Bordillos

Calif./Mantenim....: 1 / -

Daño/Observaciones.: Los bordillos se encuentran en buen estado.  
Presentan manchas de humedad.  
Se debe realizar limpieza y mantenimiento rutinario.

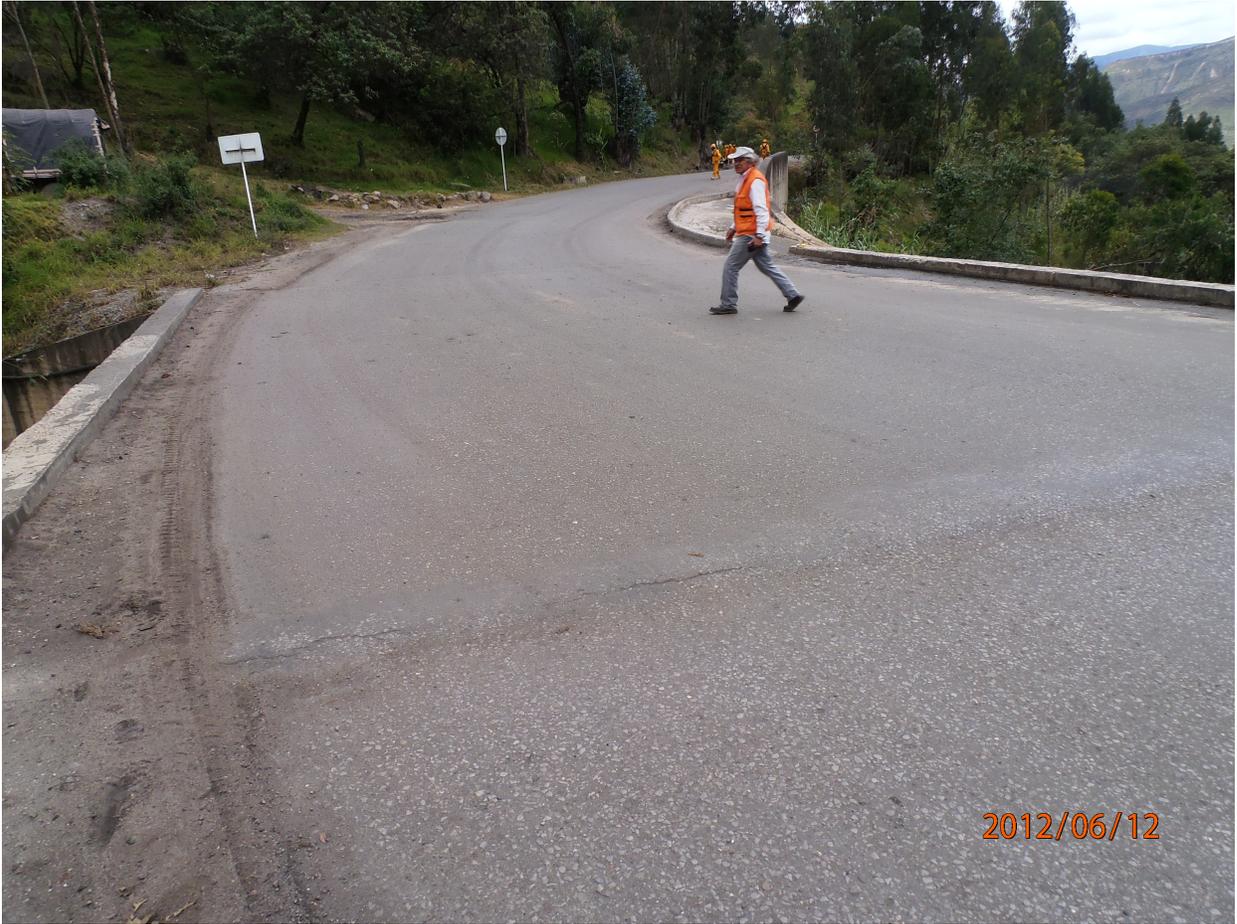
Componente.....: 4 Barandas

Calif./Mantenim....: 3 /

Daño/Observaciones.: El puente no cuenta con barandas.  
Se deben colocar barandas vehiculares metálicas.  
Z (m): Instalación de baranda vehicular metálica.

Tipo de daño.....: Otro

Reparaciones.....: Z Otra

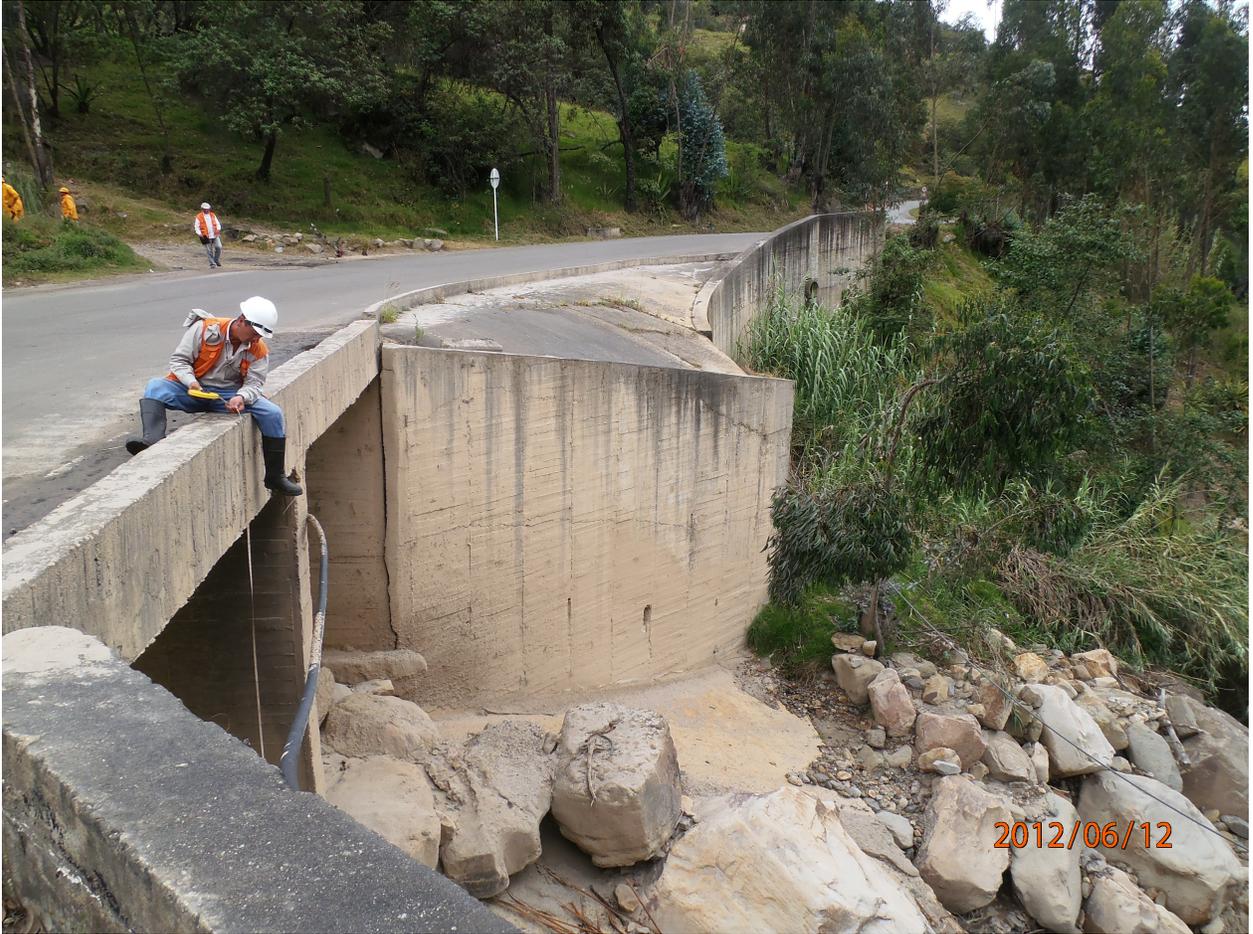
Componente.....: 5 Conos/Taludes

Calif./Mantenim....: 2 /

Daño/Observaciones.: Debido al movimiento presentado en la aletas, se puede a llegar a presentar desestabilización de los taludes.

El talud 3 cuenta con una protección en muro de gaviones, el cual ayuda a la aleta 3 a contenerlo.

El talud 2 cuenta con bolsacretos.

Tipo de daño.....: Asentamiento / Movimiento

Se recomienda realizar un estudio geotécnico.

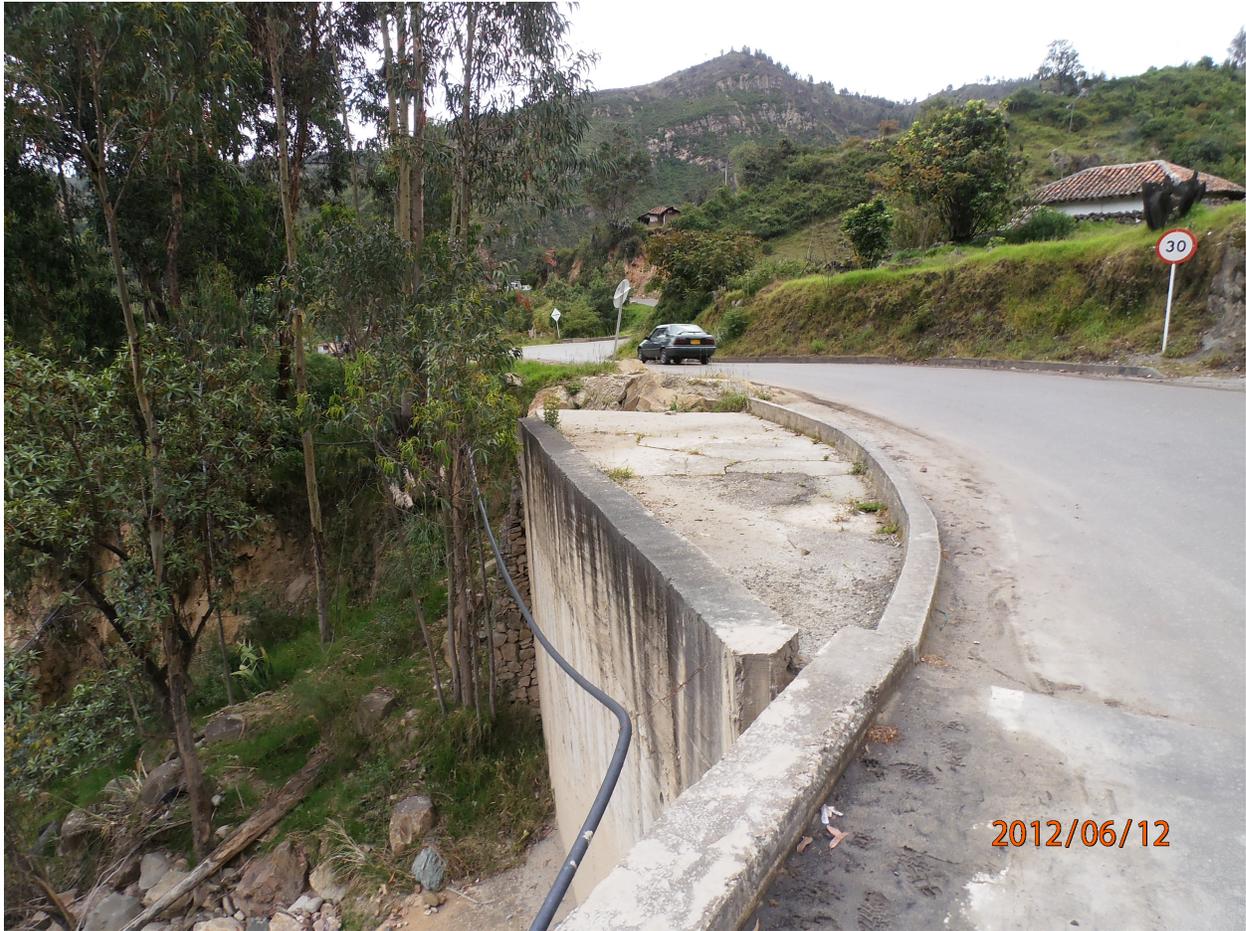
Componente.....: 5 Conos/Taludes

Calif./Mantenim....: 2 /

Daño/Observaciones.: Debido al movimiento presentado en la aletas, se puede a llegar a presentar desestabilización de los taludes.

El talud 3 cuenta con una protección en muro de gaviones, el cual ayuda a la aleta 3 a contenerlo.

El talud 2 cuenta con bolsacretos.

Tipo de daño.....: Asentamiento / Movimiento

Se recomienda realizar un estudio geotécnico.

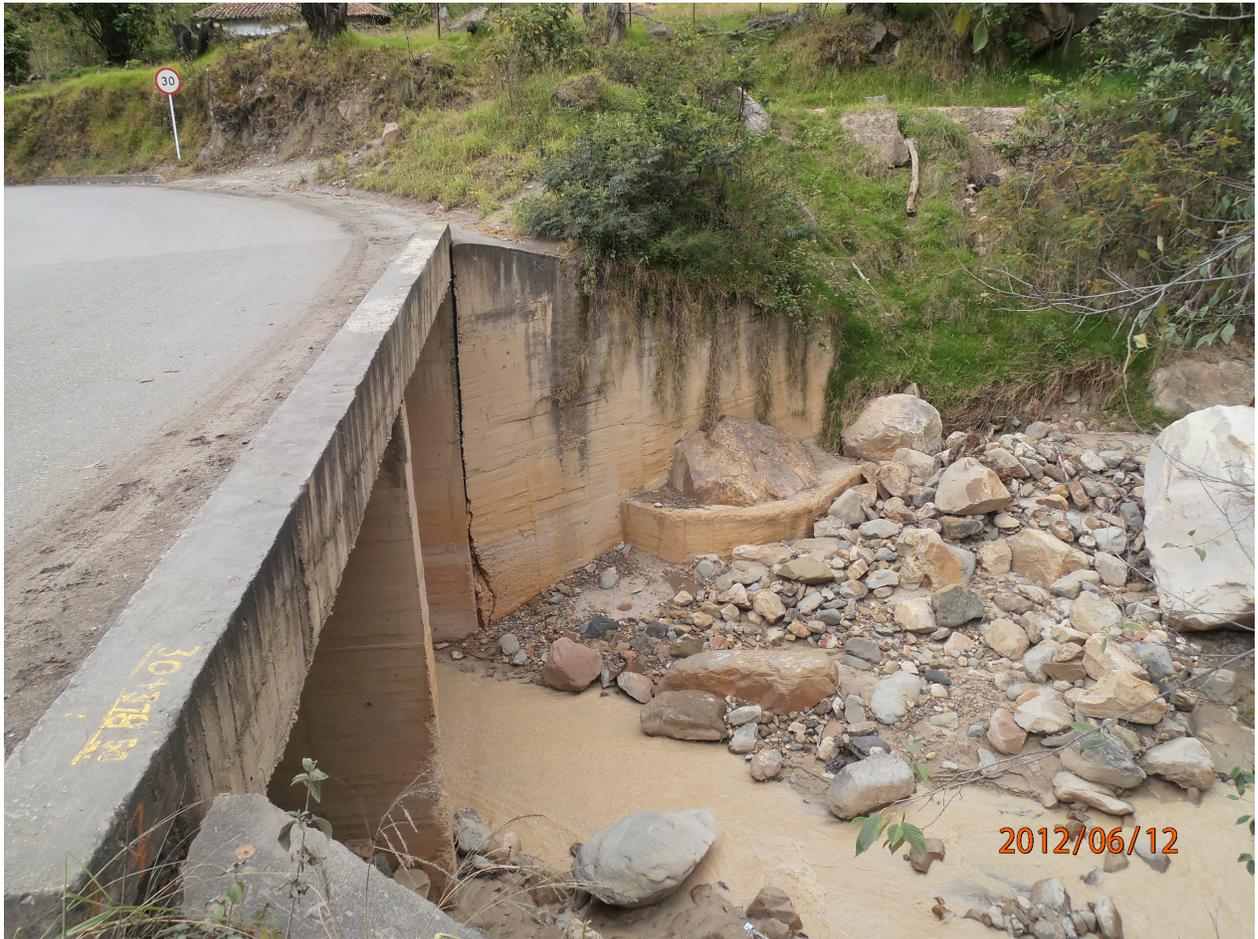
Componente.....: 5 Conos/Taludes

Calif./Mantenim....: 2 /

Daño/Observaciones.: Debido al movimiento presentado en la aletas, se puede a llegar a presentar desestabilización de los taludes.

El talud 3 cuenta con una protección en muro de gaviones, el cual ayuda a la aleta 3 a contenerlo.

El talud 2 cuenta con bolsacretos.

Tipo de daño.....: Asentamiento / Movimiento

Se recomienda realizar un estudio geotécnico.

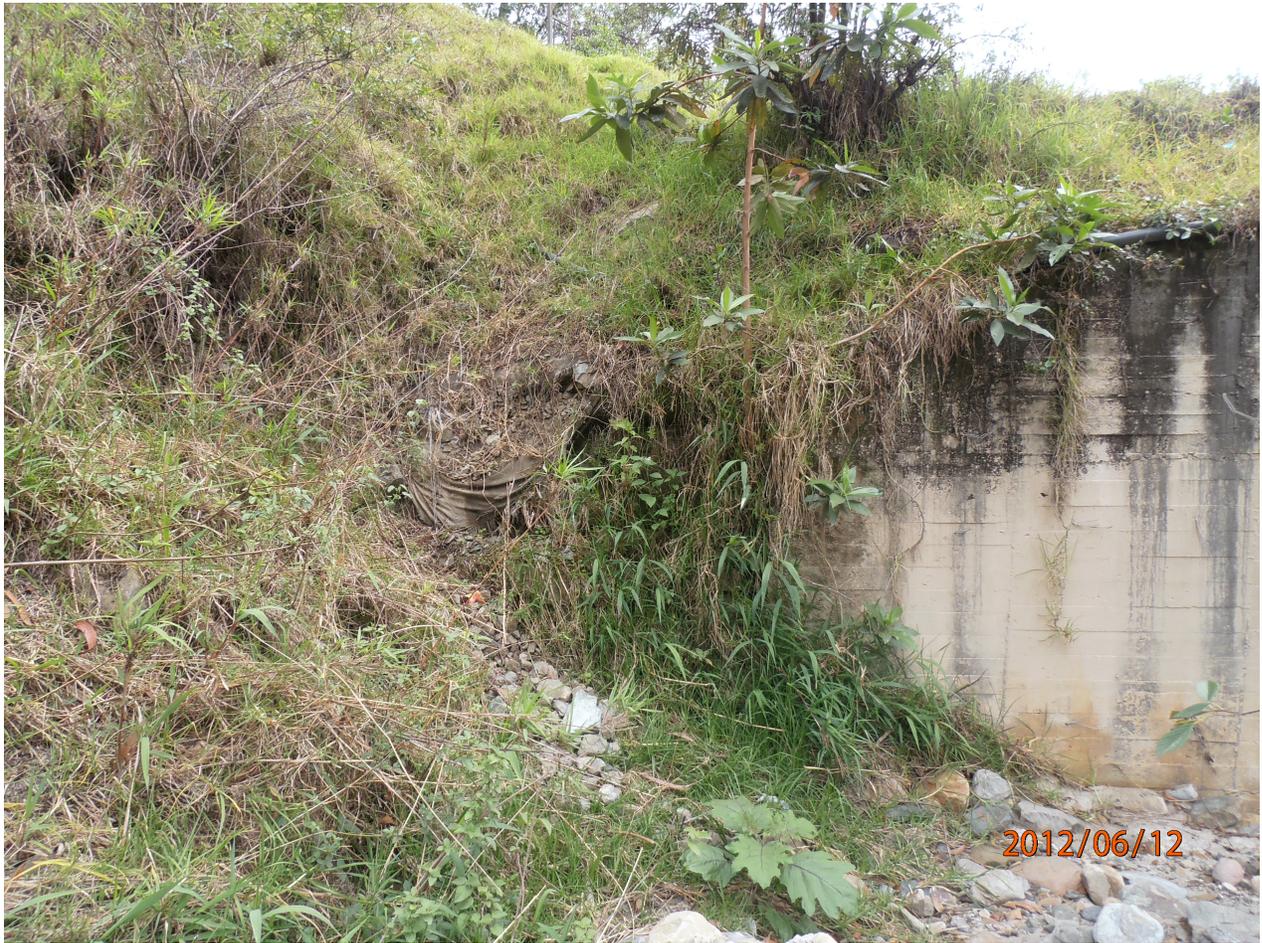
Componente.....: 5 Conos/Taludes

Calif./Mantenim....: 2 /

Daño/Observaciones.: Debido al movimiento presentado en la aletas, se puede a llegar a presentar desestabilización de los taludes.  
El talud 3 cuenta con una protección en muro de gaviones, el cual ayuda a la aleta 3 a contenerlo.  
El talud 2 cuenta con bolsacretos.  
Se recomienda realizar un estudio geotécnico.

Tipo de daño.....: Asentamiento / Movimiento

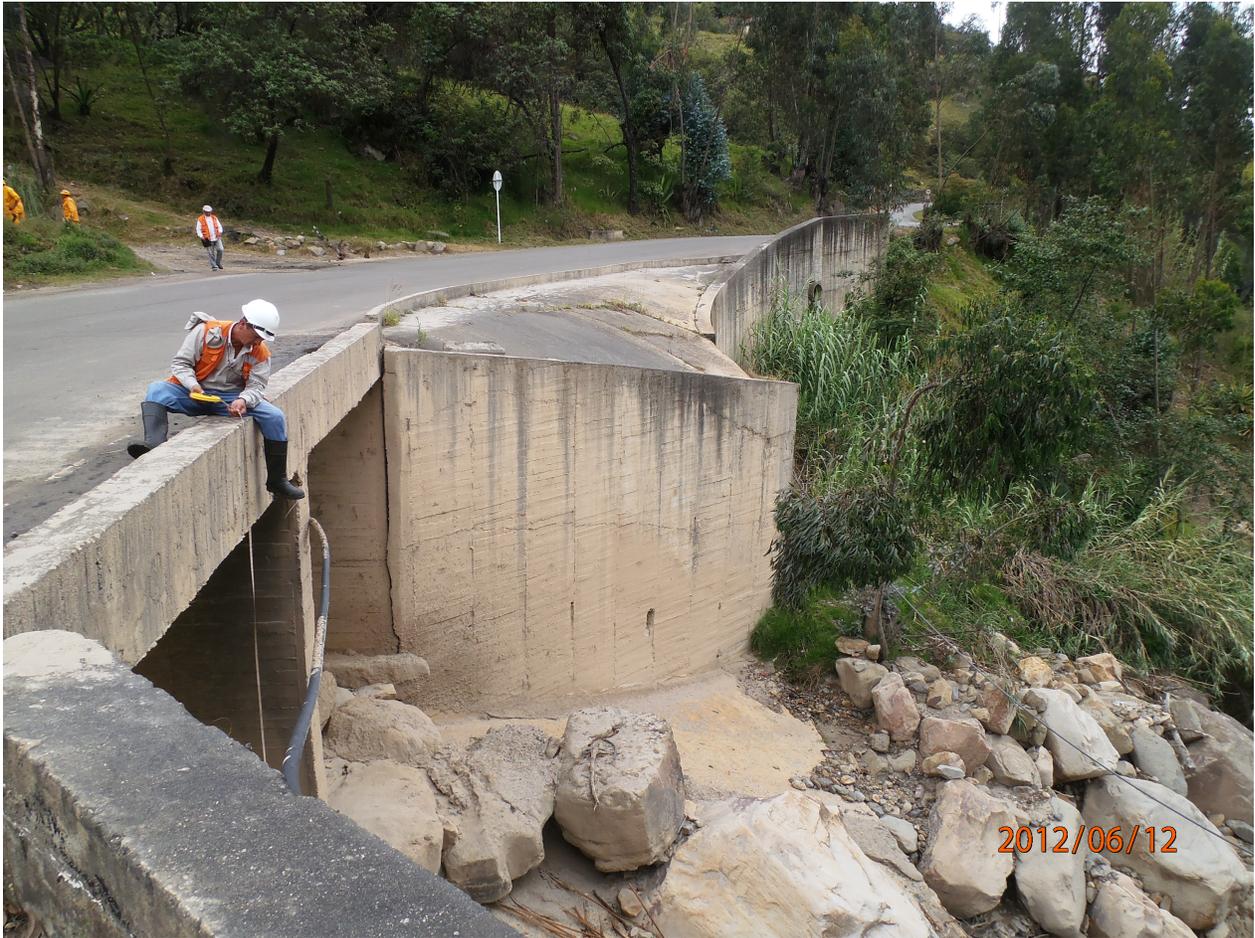
Componente.....: 6 Aletas

Calif./Mantenim....: 3 /

Daño/Observaciones.: Las aletas presentan un desplazamiento de:  
 Aleta #1: 0.11m  
 Aleta #2: 0.12m  
 Aleta #3: 0.13m  
 Aleta #4: 0.13m  
 Además ninguna de ellas se encuentra aplomo.  
 Teniendo en cuenta la información registrada en la

Tipo de daño.....: Asentamiento / Movimiento

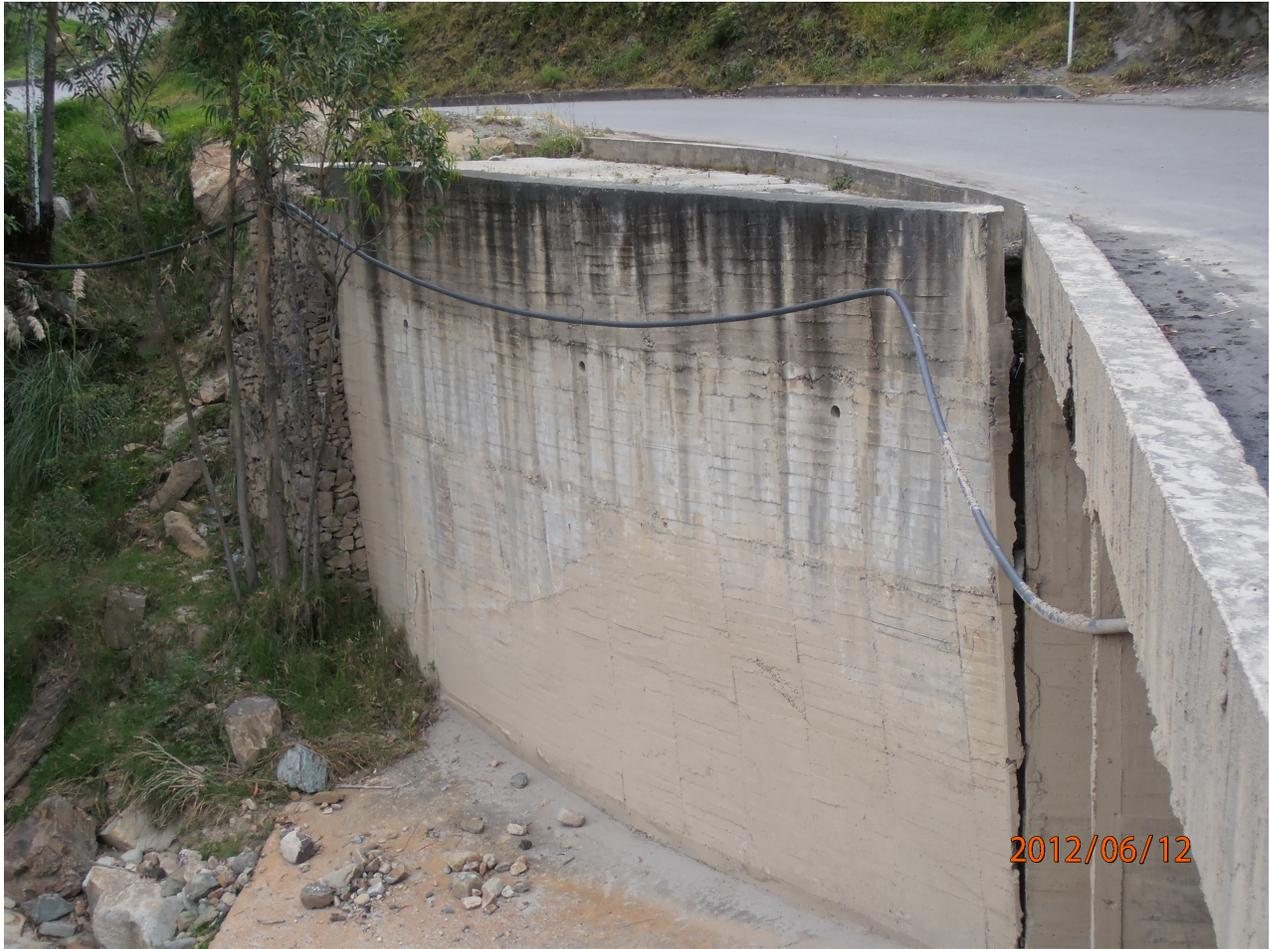
Componente.....: 6 Aletas

Calif./Mantenim....: 3 /

Daño/Observaciones.: Las aletas presentan un desplazamiento de:  
 Aleta #1: 0.11m  
 Aleta #2: 0.12m  
 Aleta #3: 0.13m  
 Aleta #4: 0.13m  
 Además ninguna de ellas se encuentra aplomo.  
 Teniendo en cuenta la información registrada en la

Tipo de daño.....: Asentamiento / Movimiento

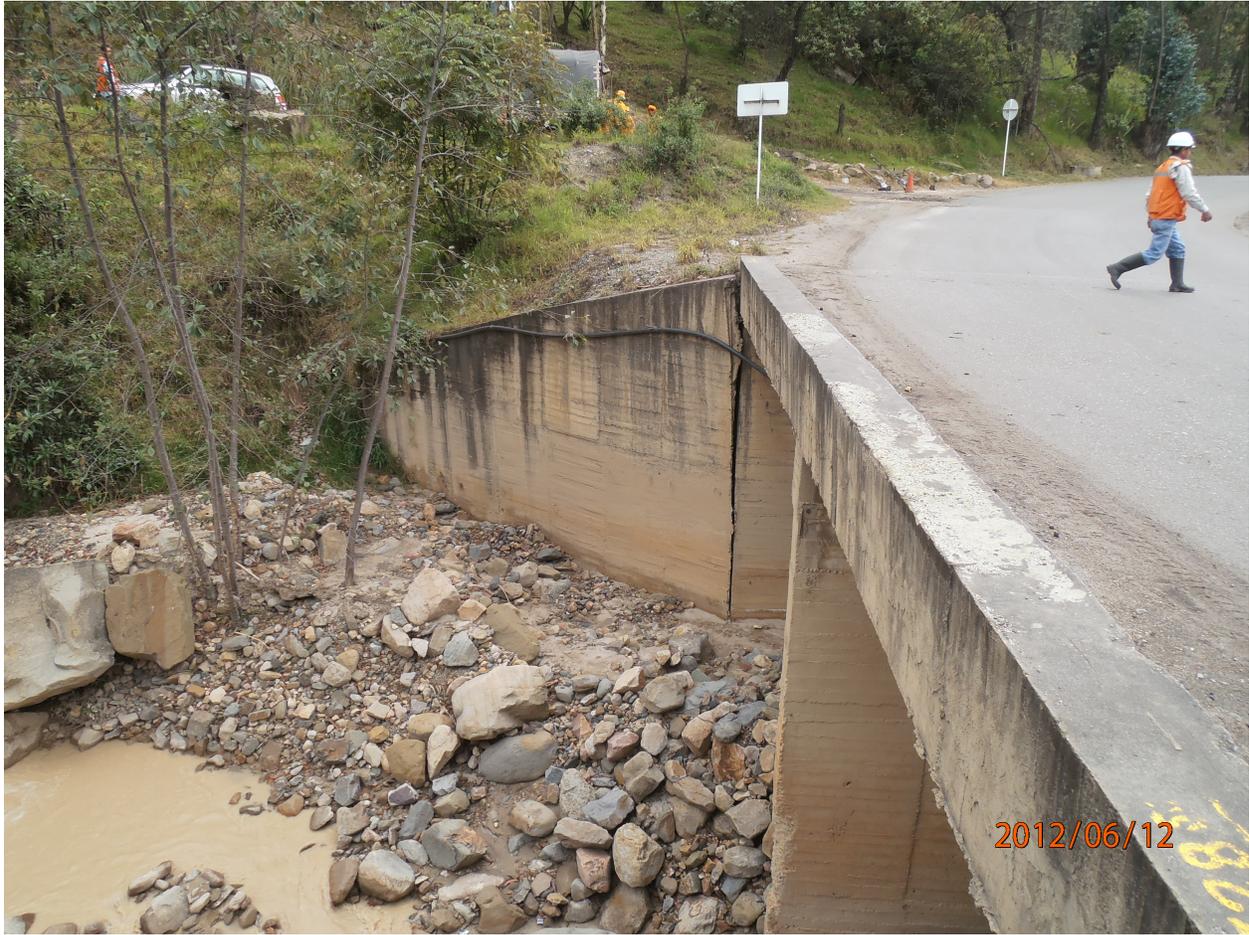
Componente.....: 6 Aletas

Calif./Mantenim....: 3 /

Daño/Observaciones.: Las aletas presentan un desplazamiento de:  
 Aleta #1: 0.11m  
 Aleta #2: 0.12m  
 Aleta #3: 0.13m  
 Aleta #4: 0.13m  
 Además ninguna de ellas se encuentra aplomo.  
 Teniendo en cuenta la información registrada en la

Tipo de daño.....: Asentamiento / Movimiento

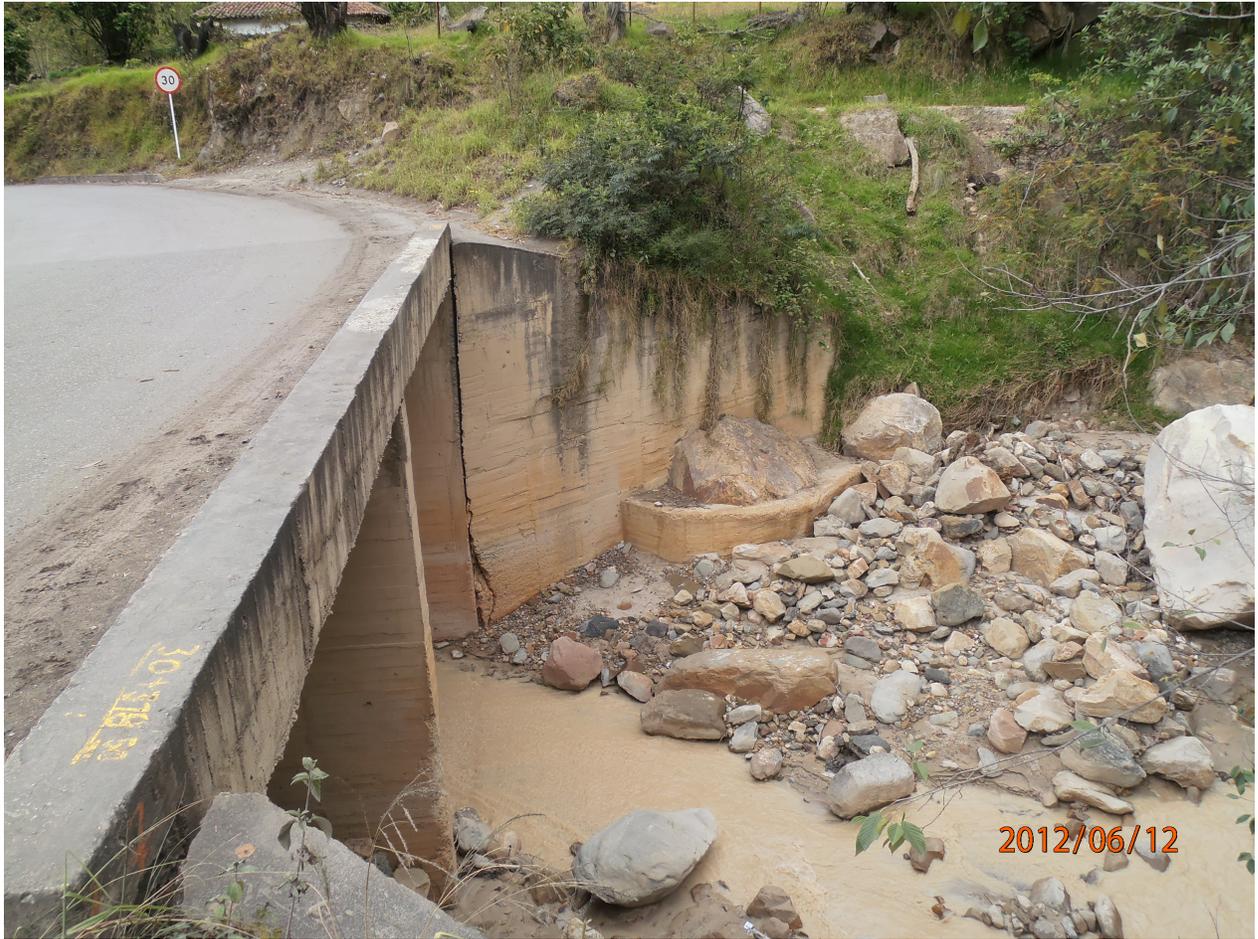
Componente.....: 6 Aletas

Calif./Mantenim....: 3 /

Daño/Observaciones.: Las aletas presentan un desplazamiento de:  
 Aleta #1: 0.11m  
 Aleta #2: 0.12m  
 Aleta #3: 0.13m  
 Aleta #4: 0.13m  
 Además ninguna de ellas se encuentra aplomo.  
 Teniendo en cuenta la información registrada en la

Tipo de daño.....: Asentamiento / Movimiento

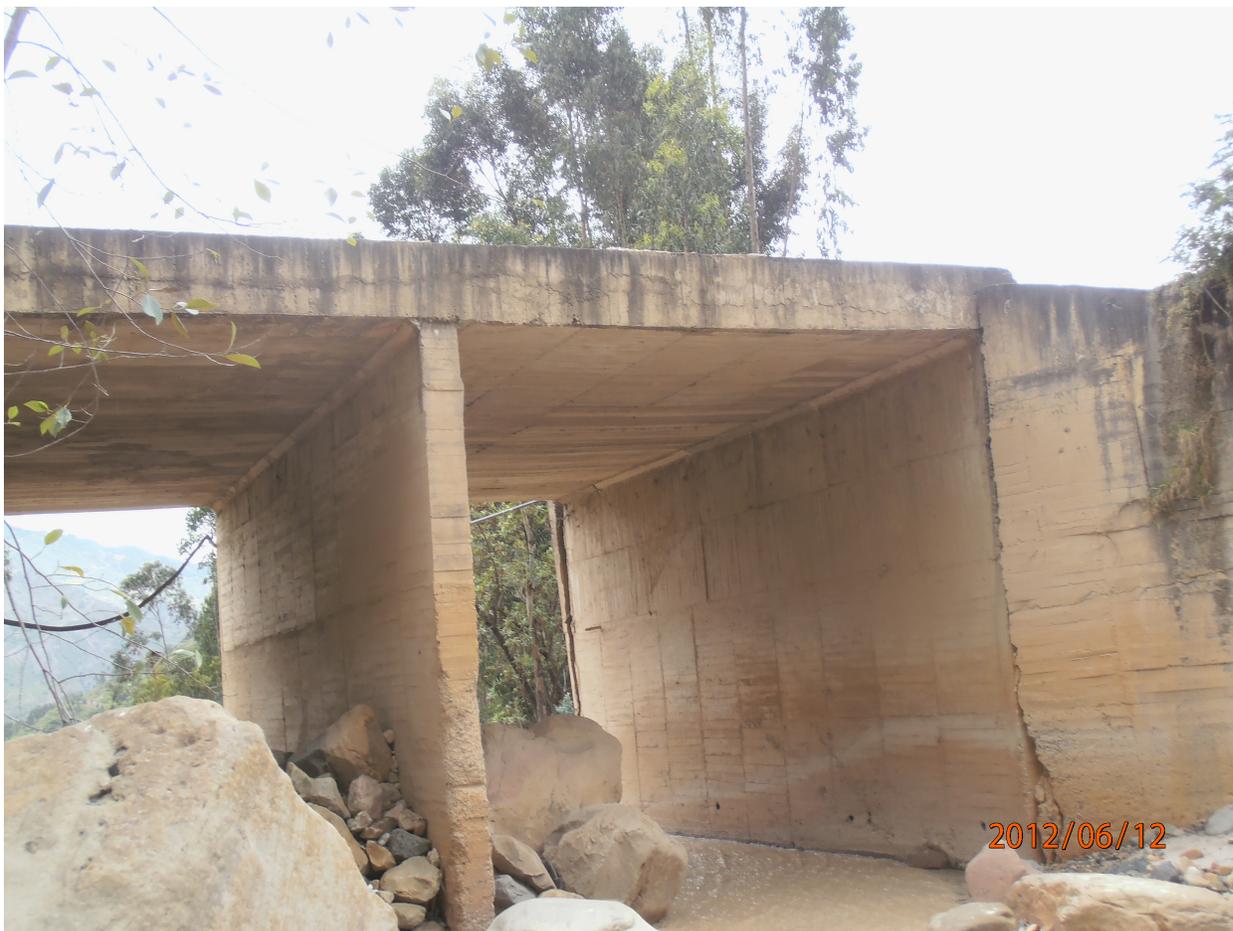
Componente.....: 7 Estribos

Calif./Mantenim....: 2 /

Daño/Observaciones.: Se encuentran en buen estado. Presentan fisuras por retracción de fraguado.

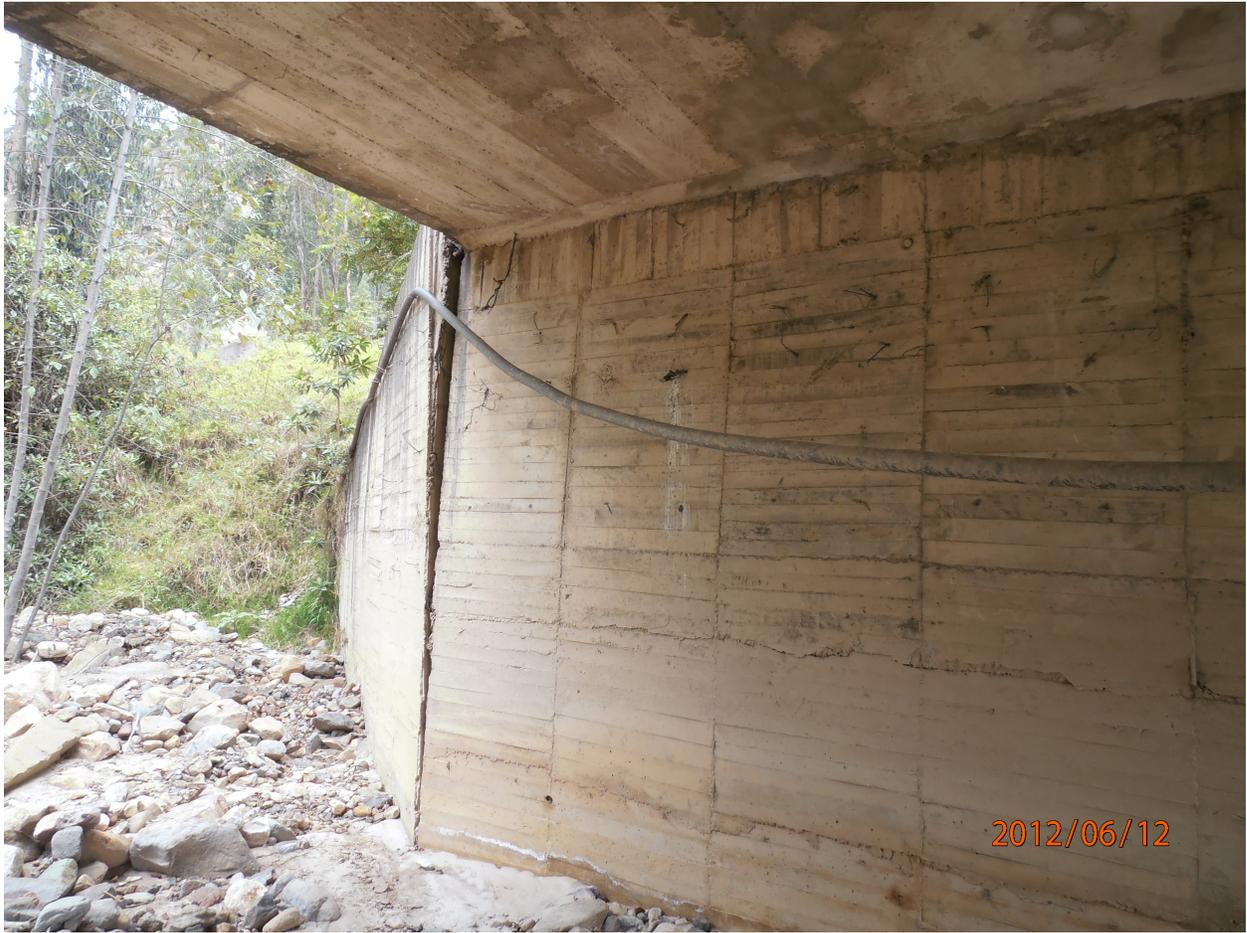
Componente.....: 7 Estribos

Calif./Mantenim....: 2 /

Daño/Observaciones.: Se encuentran en buen estado. Presentan fisuras por retracción de fraguado.

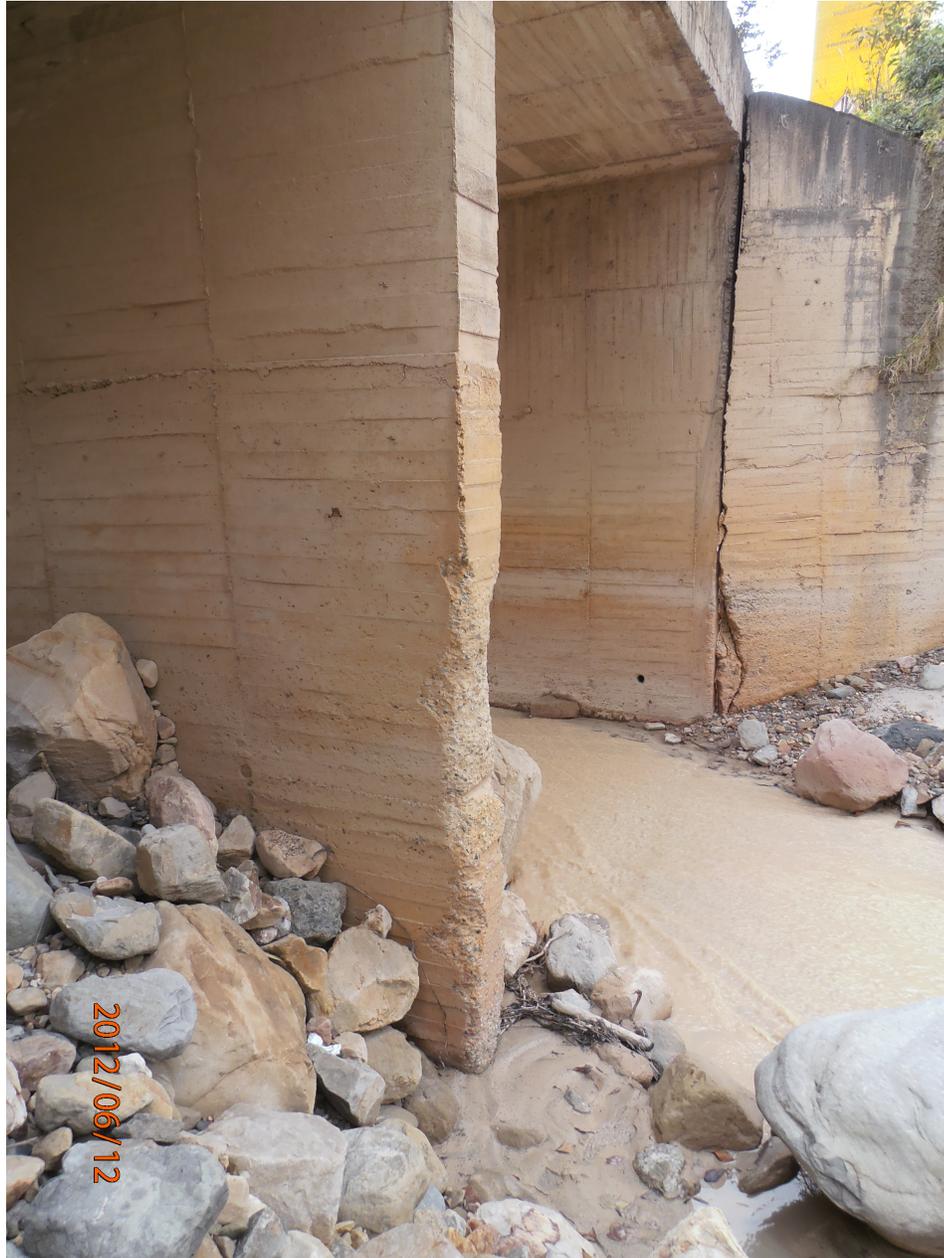
Componente.....: 8 Pilas

Calif./Mantenim....: 2 /

Daño/Observaciones.: Presenta una fisura vertical con una longitud de 4.0m y un espesor de 0.20mm.  
El espesor de la fisura disminuyo con respecto a la inspección anterior.  
Se observa impactada en la parte inferior, aguas arriba.
