SDC/INV	SiPuCol	Fecha	Hoja
	Informe de inspección principal	26/07/12	1
04-6004A-038.00 El Boche			
Regional.....: 4 Boyacá			
Ruta.....: Cruce Tramo 05 08 (Mutis)-Tunja			
Carretera.....: BELEN SACAMA			
Lado de la car...: 1			
Abscisa.....: 30+0330			
No del registro..: 10038			
Año de construcción.....: 2001			
Año de la última reconstrucción.....:			
Paso Superior/Inferior.....: S			
Dir. de abs. de la carretera principal.: N			
Requisitos de la inspección.....: 0 Nada			
Recolección de datos : Fecha.....: 2012.06.12			
: Iniciales.....: M.E.R			
Posición geográfica..:			
Latitud: 5 gra 58.714 min N Longitud: 72 gra 42.282 min O Altitud: 2501 m			
Geometría: Número de luces.....: 2			
Longitud de la luz menor (m): 5.65			
Longitud de la luz mayor (m): 5.65			
Longitud total .....(m): 11.30			
Ancho del tablero.....(m): 10.20			
Ancho del separador.....(m): 0.00			
Ancho del andén izquierdo(m): 0.00			
Ancho del andén derecho..(m): 0.00

04-6004A-038.00 El Boche

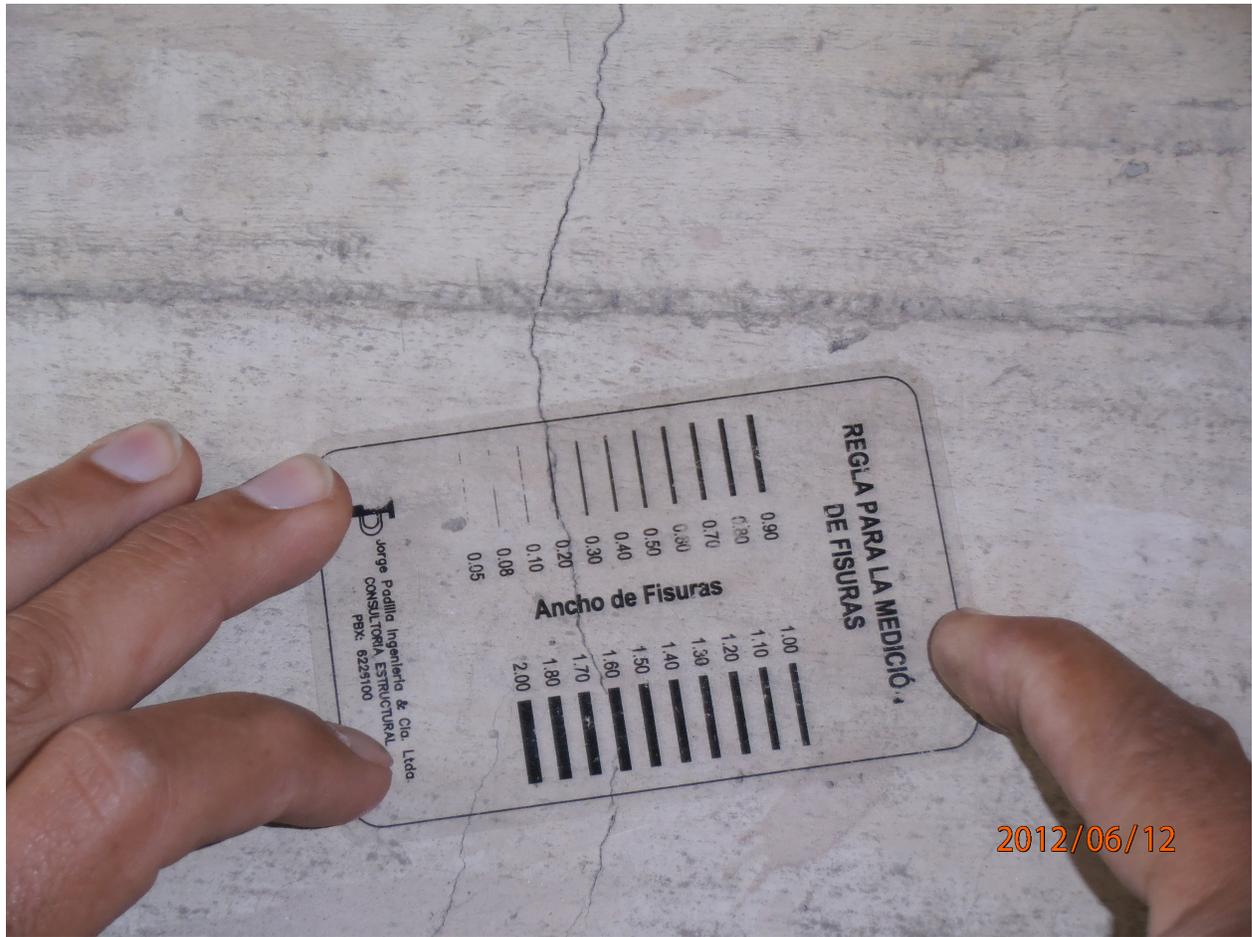
Componente.....: 8 Pilas

Calif./Mantenim....: 2 /

Daño/Observaciones.: Presenta una fisura vertical con una longitud de 4.0m y un espesor de 0.20mm.  
El espesor de la fisura disminuyo con respecto a la inspección anterior.  
Se observa impactada en la parte inferior, aguas arriba.

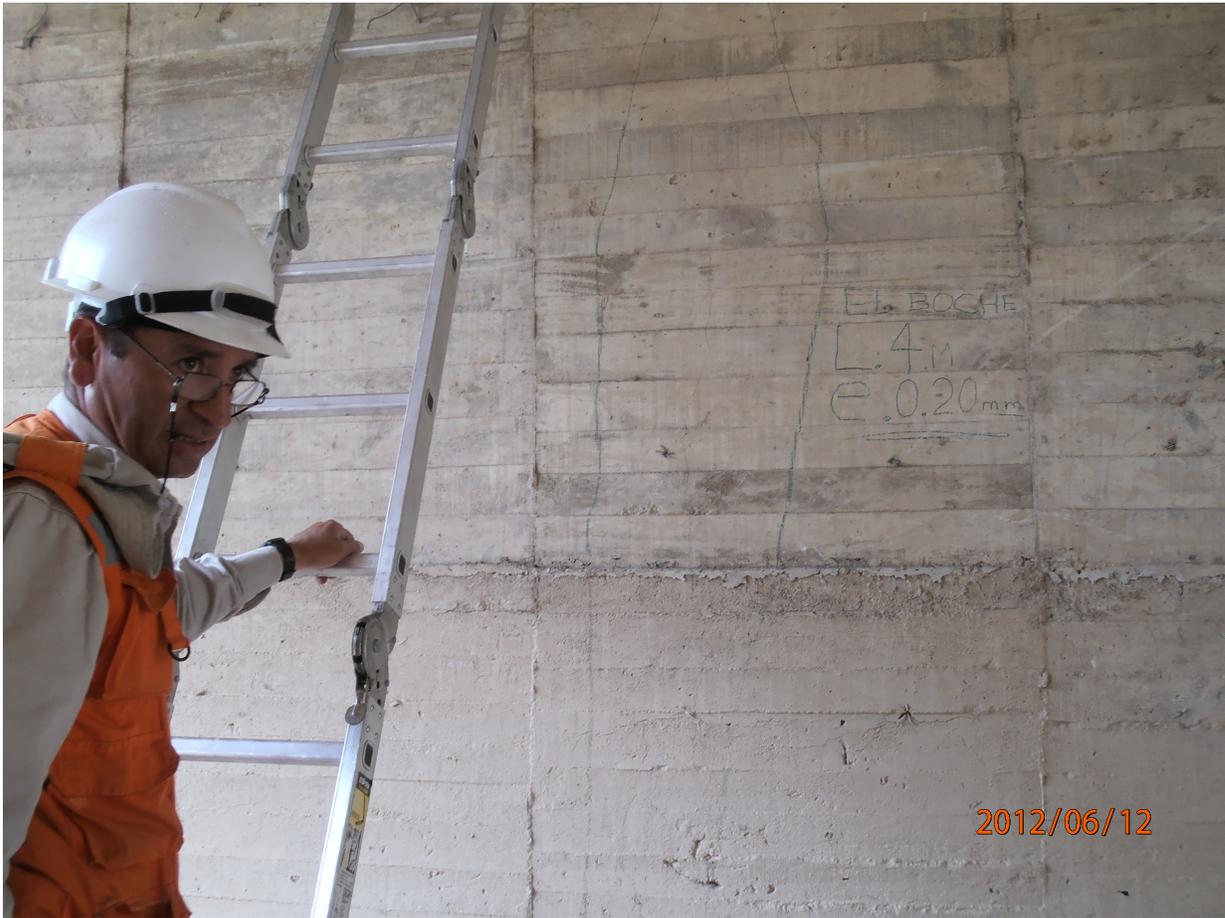
Componente.....: 8 Pilas

Calif./Mantenim....: 2 /

Daño/Observaciones.: Presenta una fisura vertical con una longitud de 4.0m y un espesor de 0.20mm.  
El espesor de la fisura disminuyo con respecto a la inspección anterior.  
Se observa impactada en la parte inferior, aguas arriba.

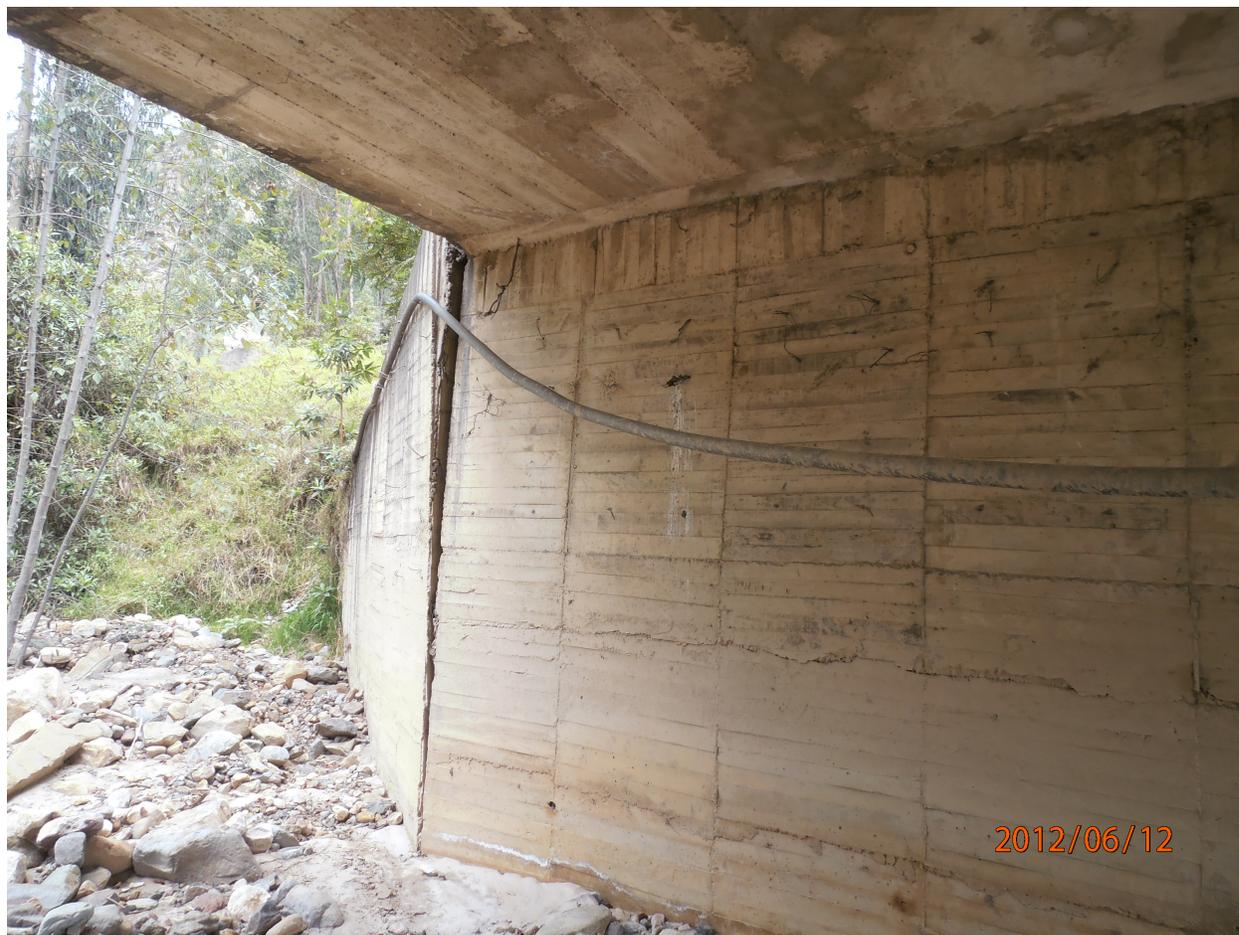
Componente.....: 9 Apoyos  
Calif./Mantenim....: 0 /  
Daño/Observaciones.: Se encuentran en buen estado.

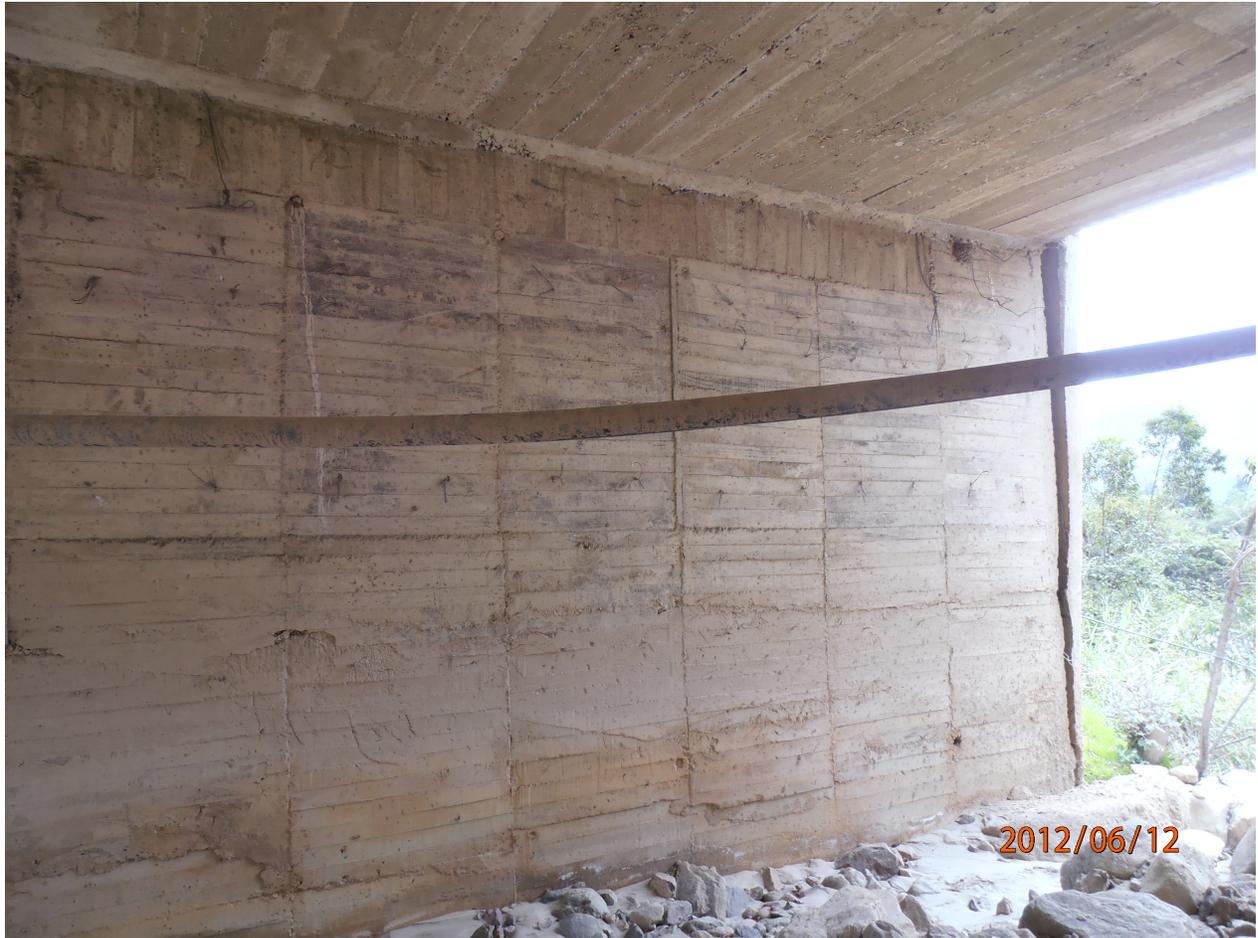
Componente.....: 9 Apoyos

Calif./Mantenim....: 0 /

Daño/Observaciones.: Se encuentran en buen estado.

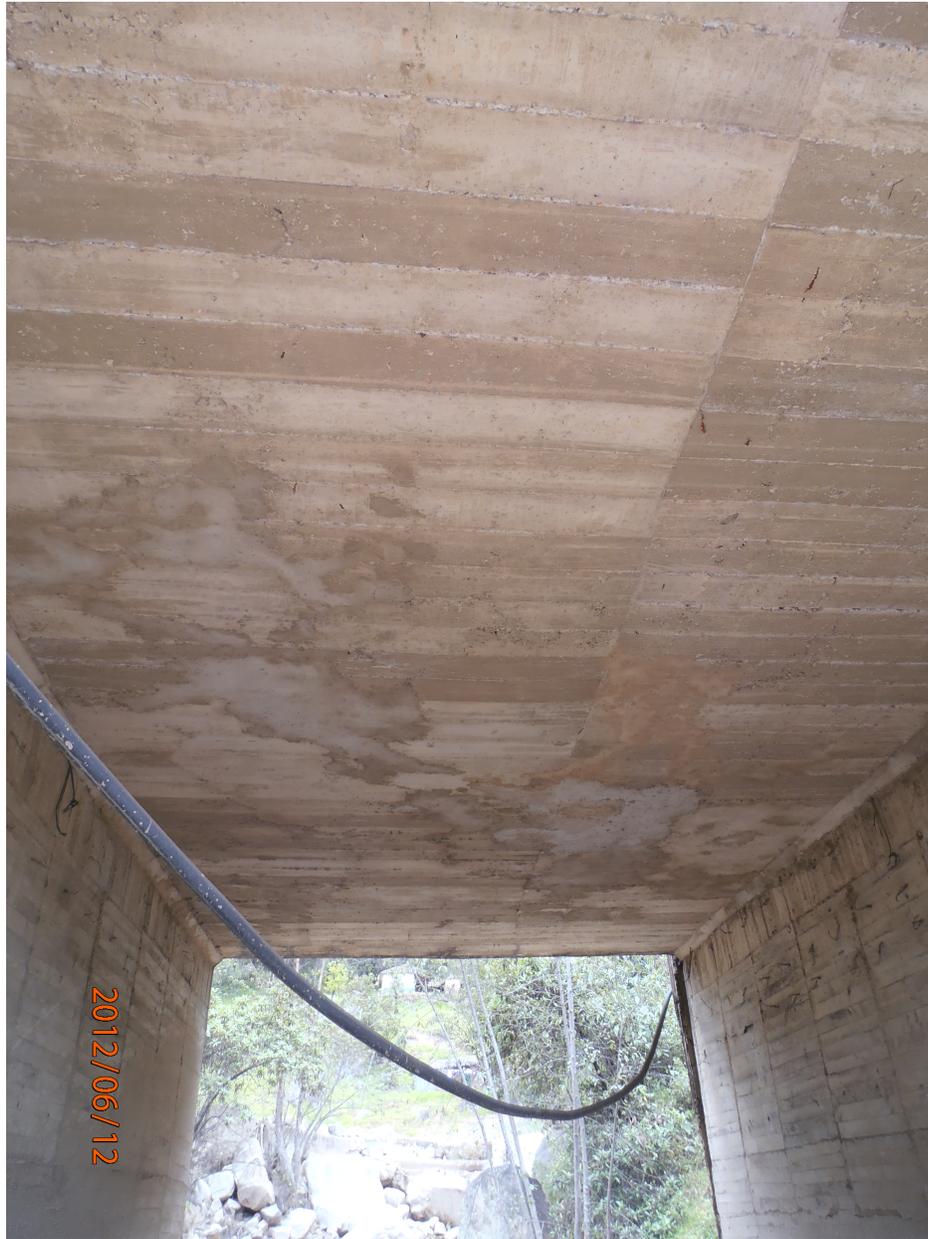
Componente.....: 10 Losa

Calif./Mantenim....: 2 /

Daño/Observaciones.: La losa se encuentra en buen estado. El puente cuenta con drenes laterales sin tubería de alargue, lo cual genera manchas de humedad. Se deben instalar tuberías de alargue.

Tipo de daño.....: Infiltración

Reparaciones.....: E Reparación de drenes

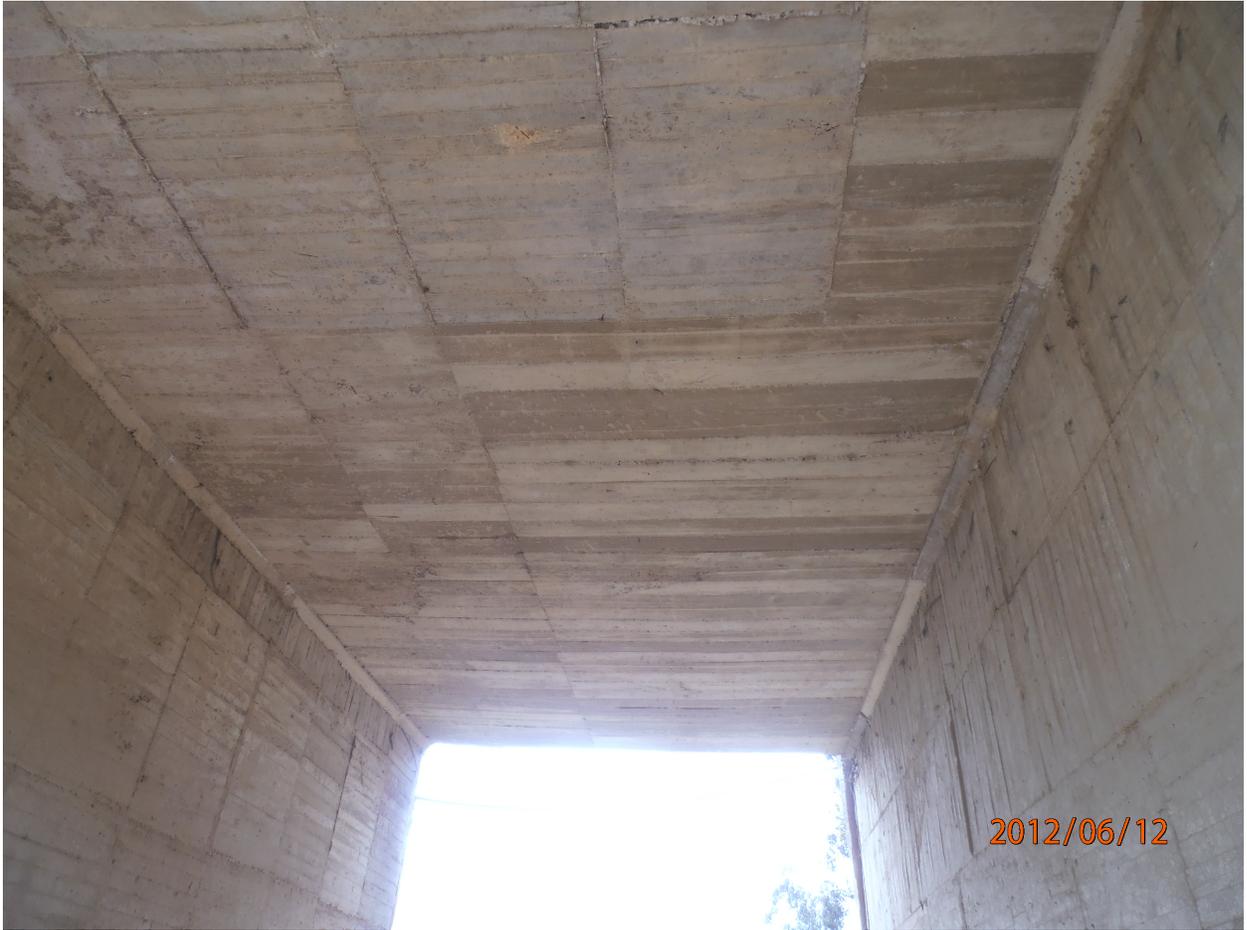
Componente.....: 10 Losa

Calif./Mantenim....: 2 /

Daño/Observaciones.: La losa se encuentra en buen estado. El puente cuenta con drenes laterales sin tubería de alargue, lo cual genera manchas de humedad. Se deben instalar tuberías de alargue.

Tipo de daño.....: Infiltración

Reparaciones.....: E Reparación de drenes

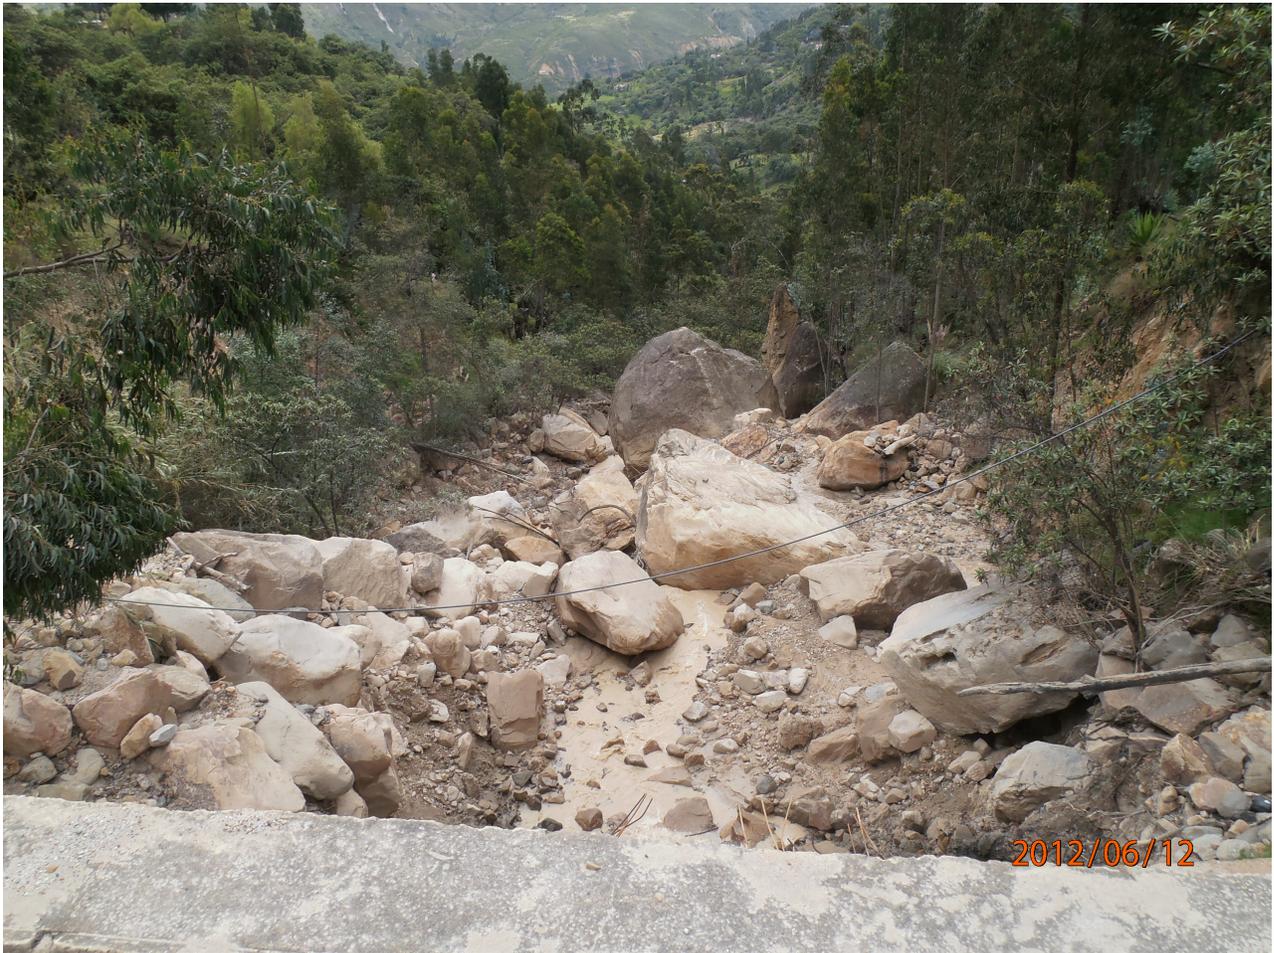
Componente.....: 15 Cauce

Calif./Mantenim....: 1 /

Daño/Observaciones.: El cauce fluye solo por la luz #2. Se recomienda retirar todas las rocas y material que se encuentra obstruyendo el cauce.

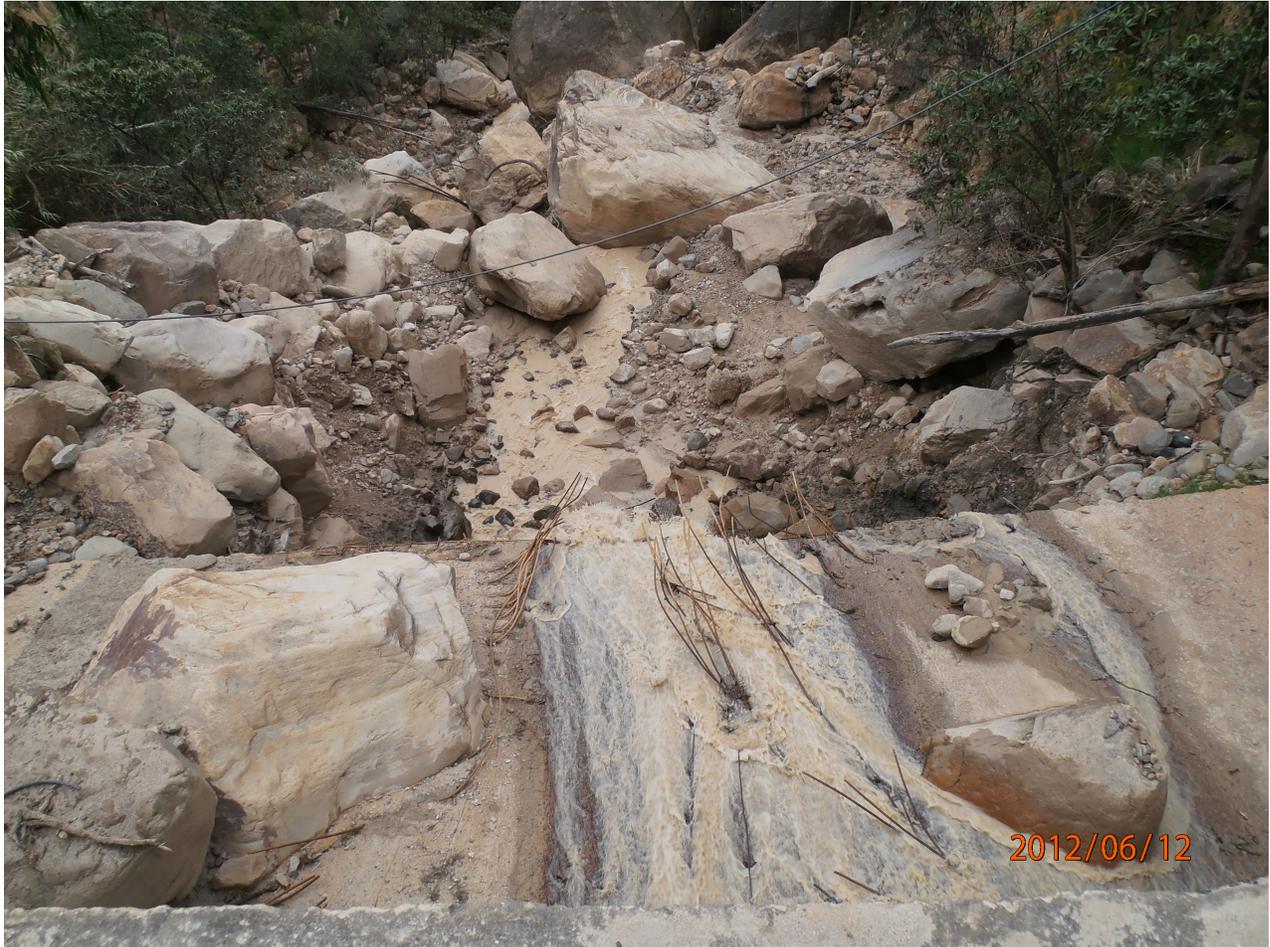
Componente.....: 15 Cauce

Calif./Mantenim....: 1 /

Daño/Observaciones.: El cauce fluye solo por la luz #2. Se recomienda retirar todas las rocas y material que se encuentra obstruyendo el cauce.

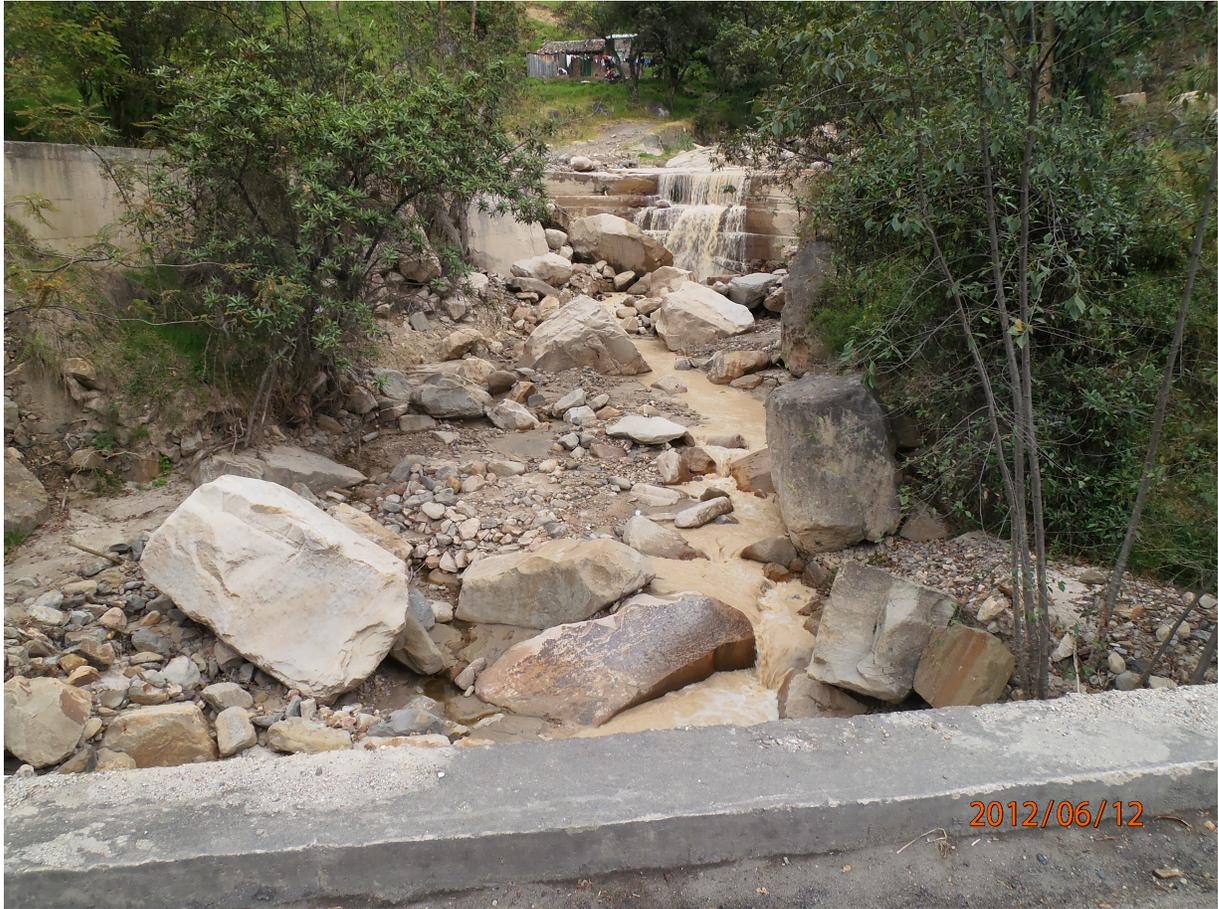
Componente.....: 15 Cauce

Calif./Mantenim....: 1 /

Daño/Observaciones.: El cauce fluye solo por la luz #2. Se recomienda retirar todas las rocas y material que se encuentra obstruyendo el cauce.

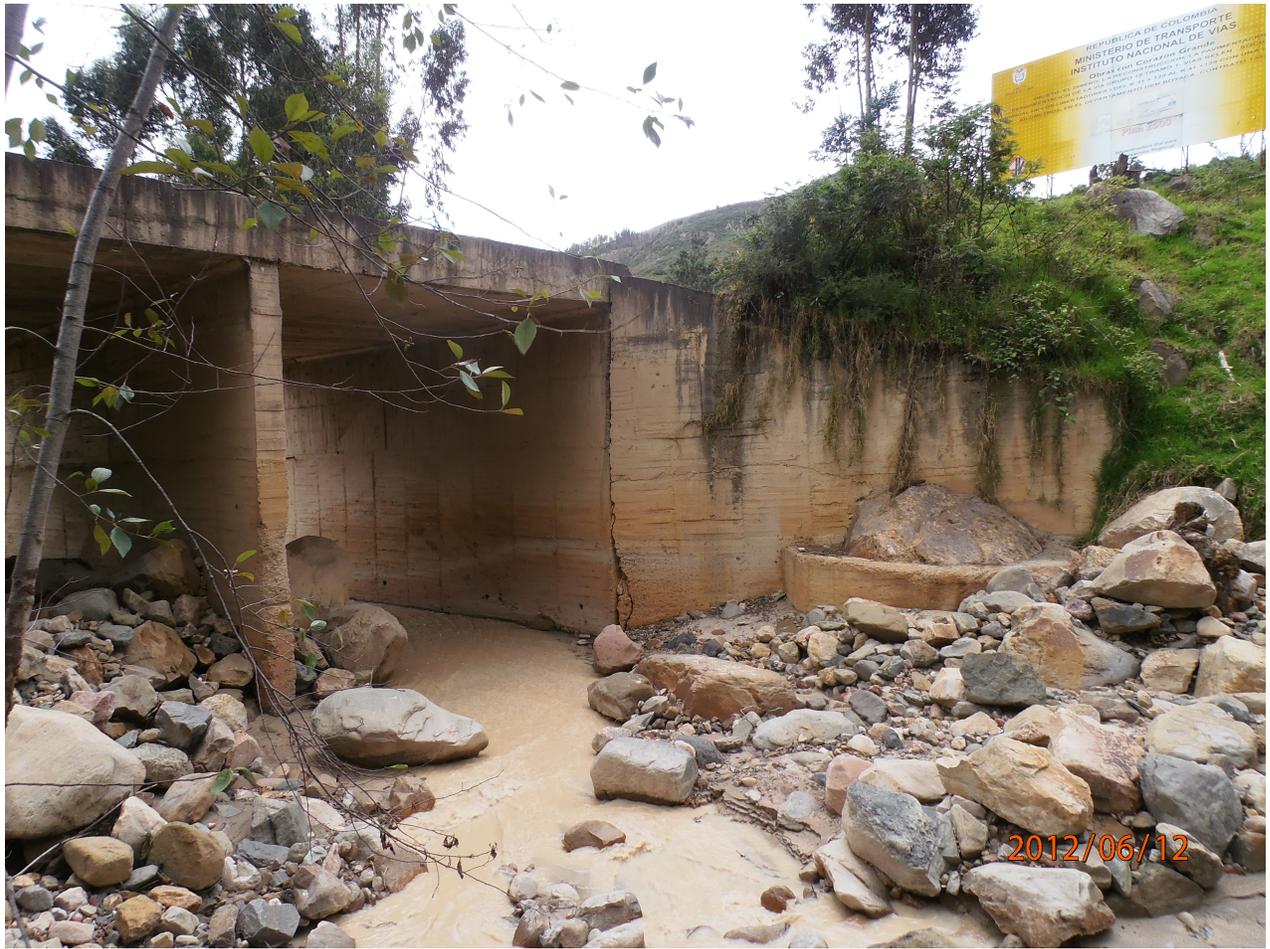
Componente.....: 15 Cauce

Calif./Mantenim....: 1 /

Daño/Observaciones.: El cauce fluye solo por la luz #2. Se recomienda retirar todas las rocas y material que se encuentra obstruyendo el cauce.

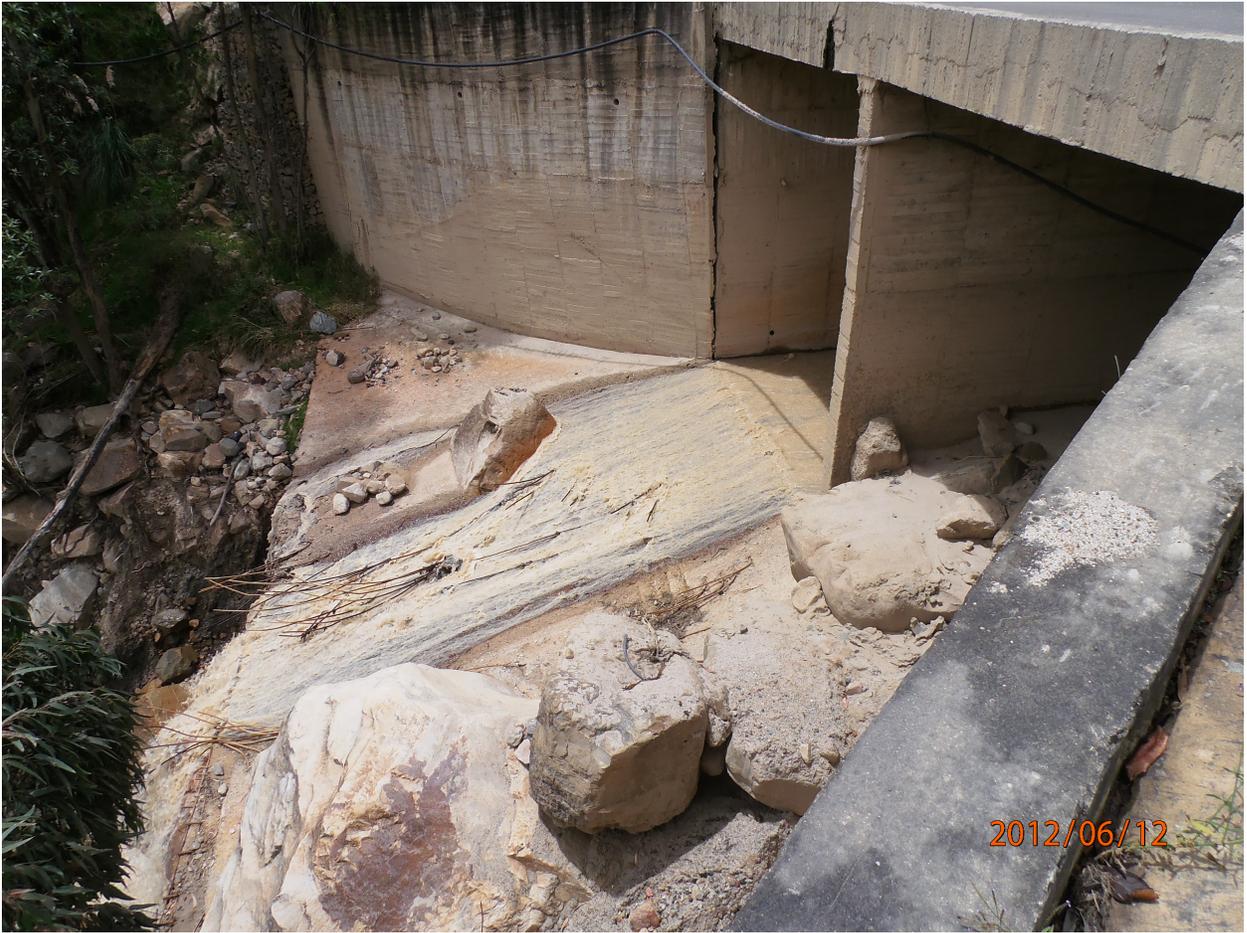
Componente.....: 17 Puente en general

Calif./Mantenim....: 3 /

Daño/Observaciones.: Se recomienda realizar un estudio geotécnico,  
debido al movimiento de las aletas.  
Se deben instalar las barandas.

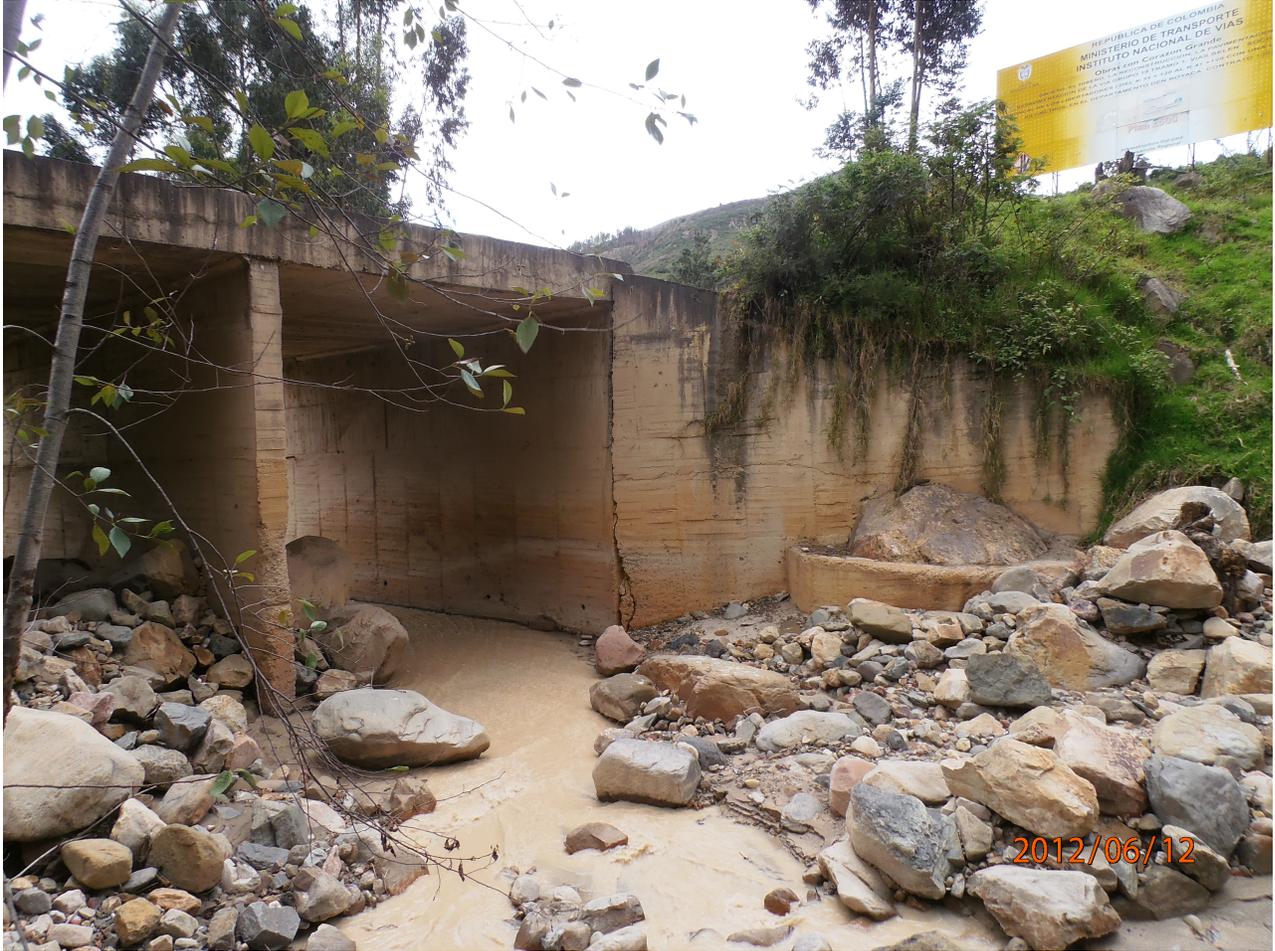
Componente.....: 17 Puente en general

Calif./Mantenim....: 3 /

Daño/Observaciones.: Se recomienda realizar un estudio geotécnico,  
debido al movimiento de las aletas.  
Se deben instalar las barandas.

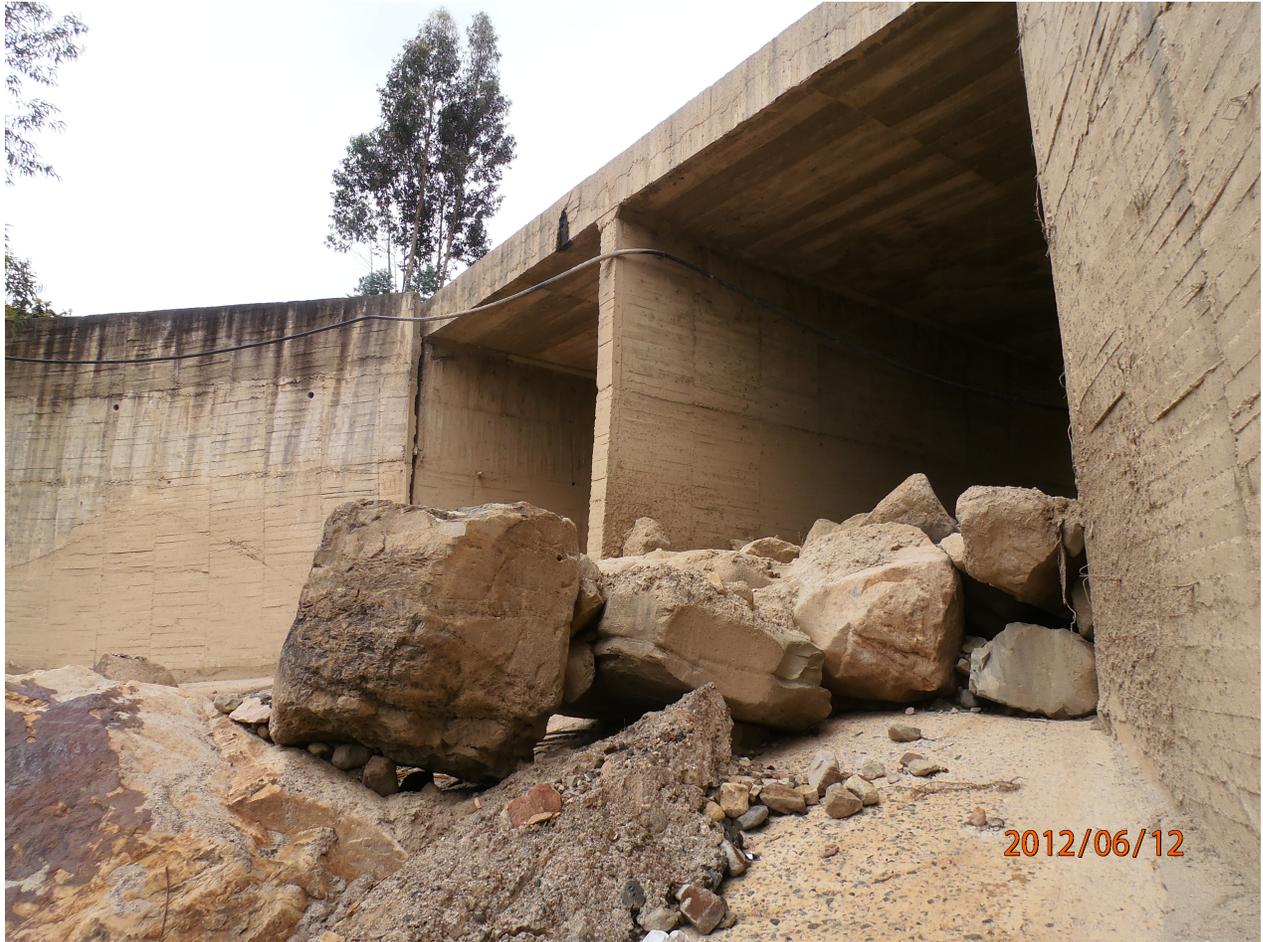
Componente.....: 17 Puente en general

Calif./Mantenim....: 3 /

Daño/Observaciones.: Se recomienda realizar un estudio geotécnico,  
debido al movimiento de las aletas.  
Se deben instalar las barandas.
