SDC/INV	SiPuCol	Fecha	Hoja
	Informe de inspección principal	26/07/12	1
04-6004A-040.00 Molino			
Regional.....: 4 Boyacá			
Ruta.....: Cruce Tramo 05 08 (Mutis)-Tunja			
Carretera.....: BELEN SACAMA			
Lado de la car...: 1			
Abscisa.....: 47+0507			
No del registro..: 10040			
Año de construcción.....: 2000			
Año de la última reconstrucción.....:			
Paso Superior/Inferior.....: S			
Dir. de abs. de la carretera principal.: N			
Requisitos de la inspección.....: 0 Nada			
Recolección de datos : Fecha.....: 2012.06.10			
: Iniciales.....: M.E.R			
Posición geográfica..:			
Latitud: 5 gra 58.722 min N Longitud: 72 gra 38.033 min O Altitud: 3026 m			
Geometría: Número de luces.....: 1			
Longitud de la luz menor (m): 15.90			
Longitud de la luz mayor (m): 15.90			
Longitud total(m): 15.90			
Ancho del tablero.....(m): 7.50			
Ancho del separador.....(m): 0.00			
Ancho del andén izquierdo(m): 0.00			
Ancho del andén derecho..(m): 0.00

04-6004A-040.00 Molino

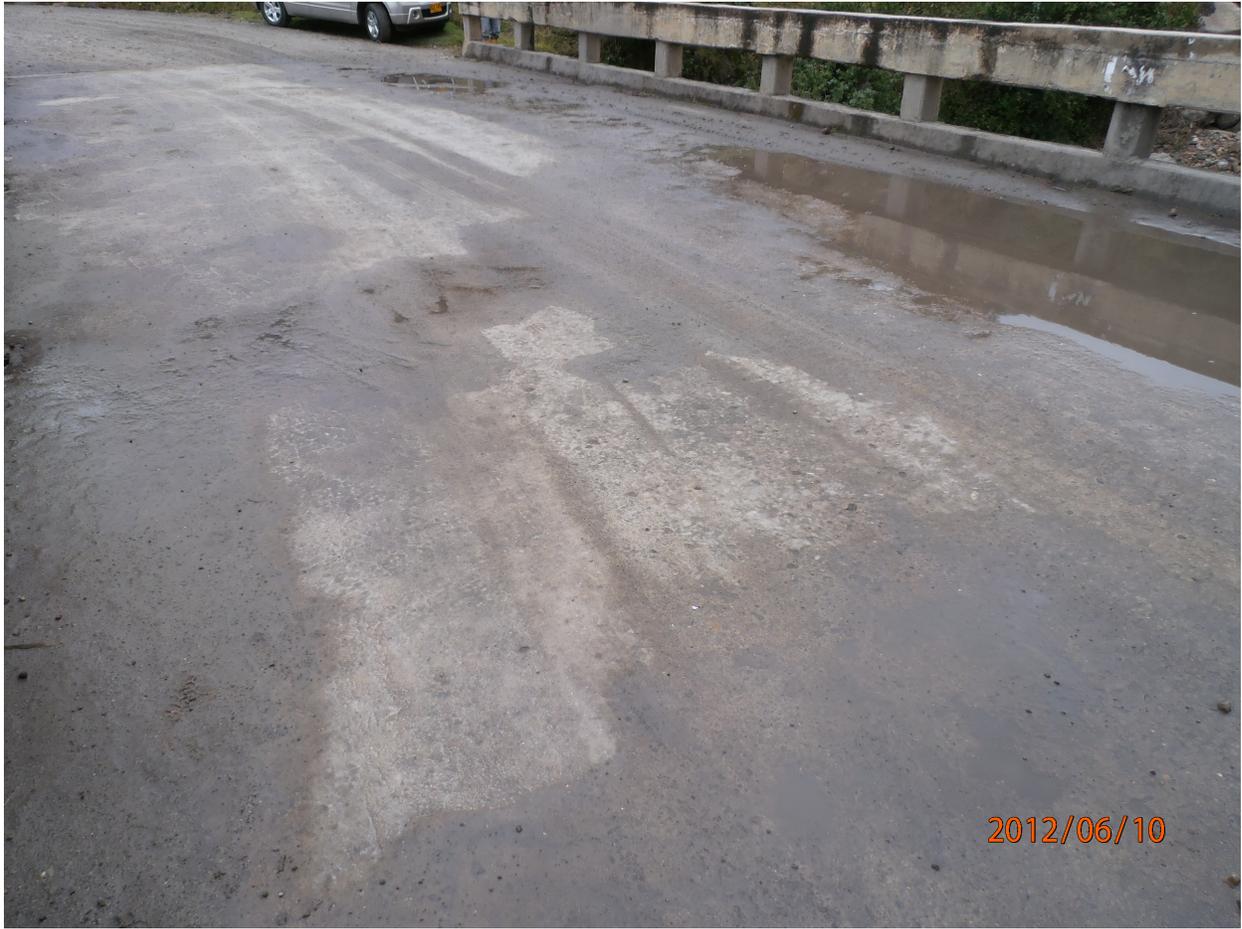
Componente.....: 1 Superficie del puente

Calif./Mantenim....: 1 /

Daño/Observaciones.: La superficie del puente presenta desgaste y desconche del concreto.

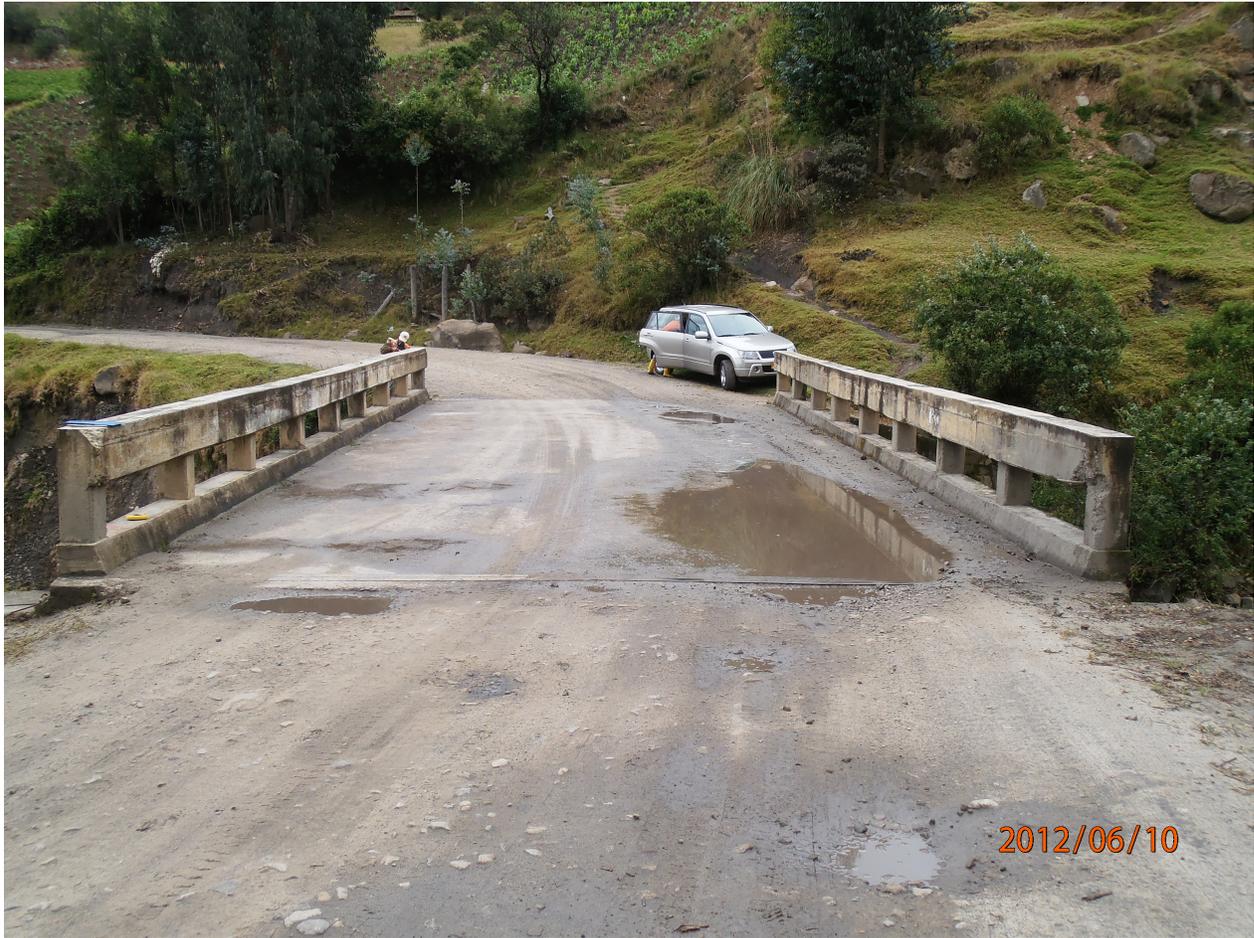
Componente.....: 1 Superficie del puente

Calif./Mantenim....: 1 /

Daño/Observaciones.: La superficie del puente presenta desgaste y desconche del concreto.

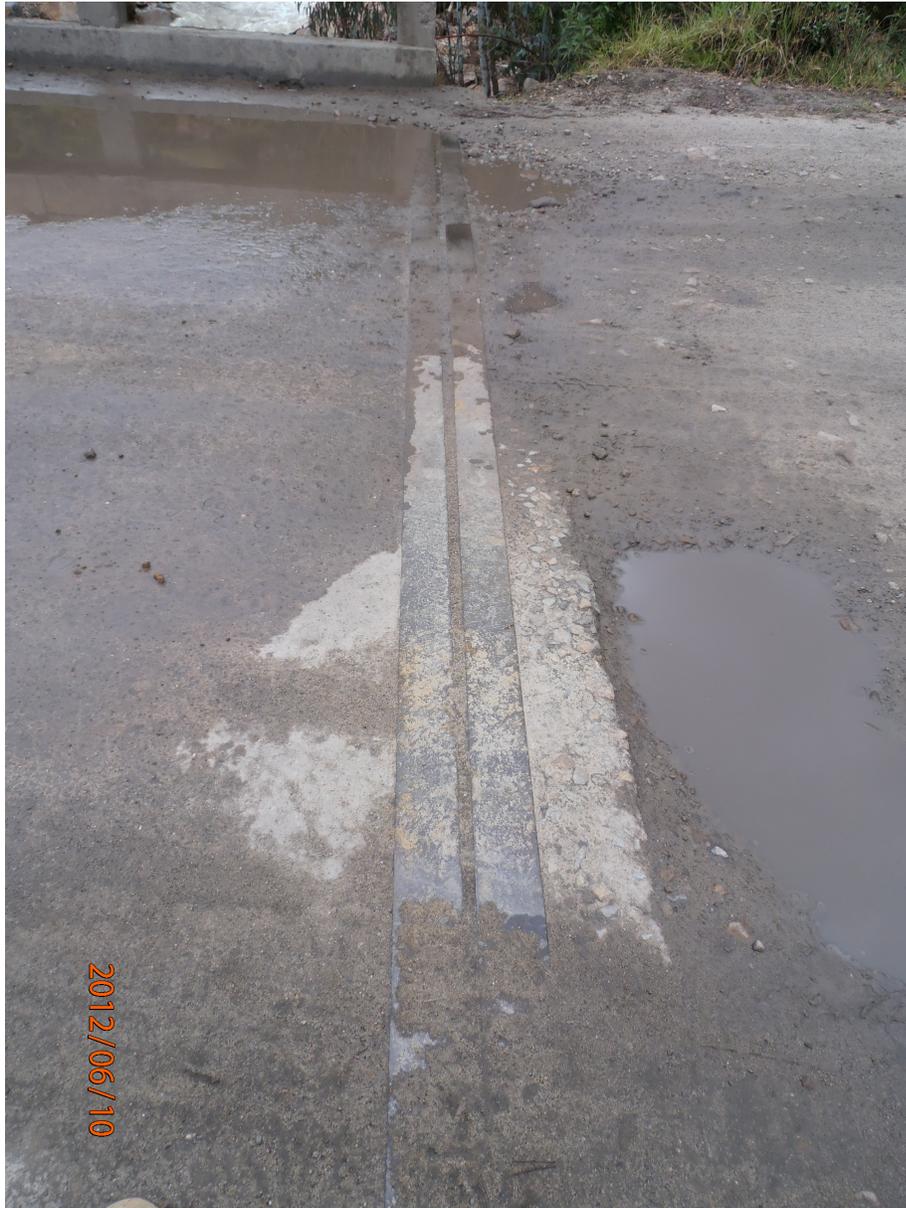
Componente.....: 2 Juntas de expansión

Calif./Mantenim....: 1 /

Daño/Observaciones.: Las juntas se encuentran en buen estado. Presentan bastante suciedad.
Se debe realizar limpieza y mantenimiento rutinario.

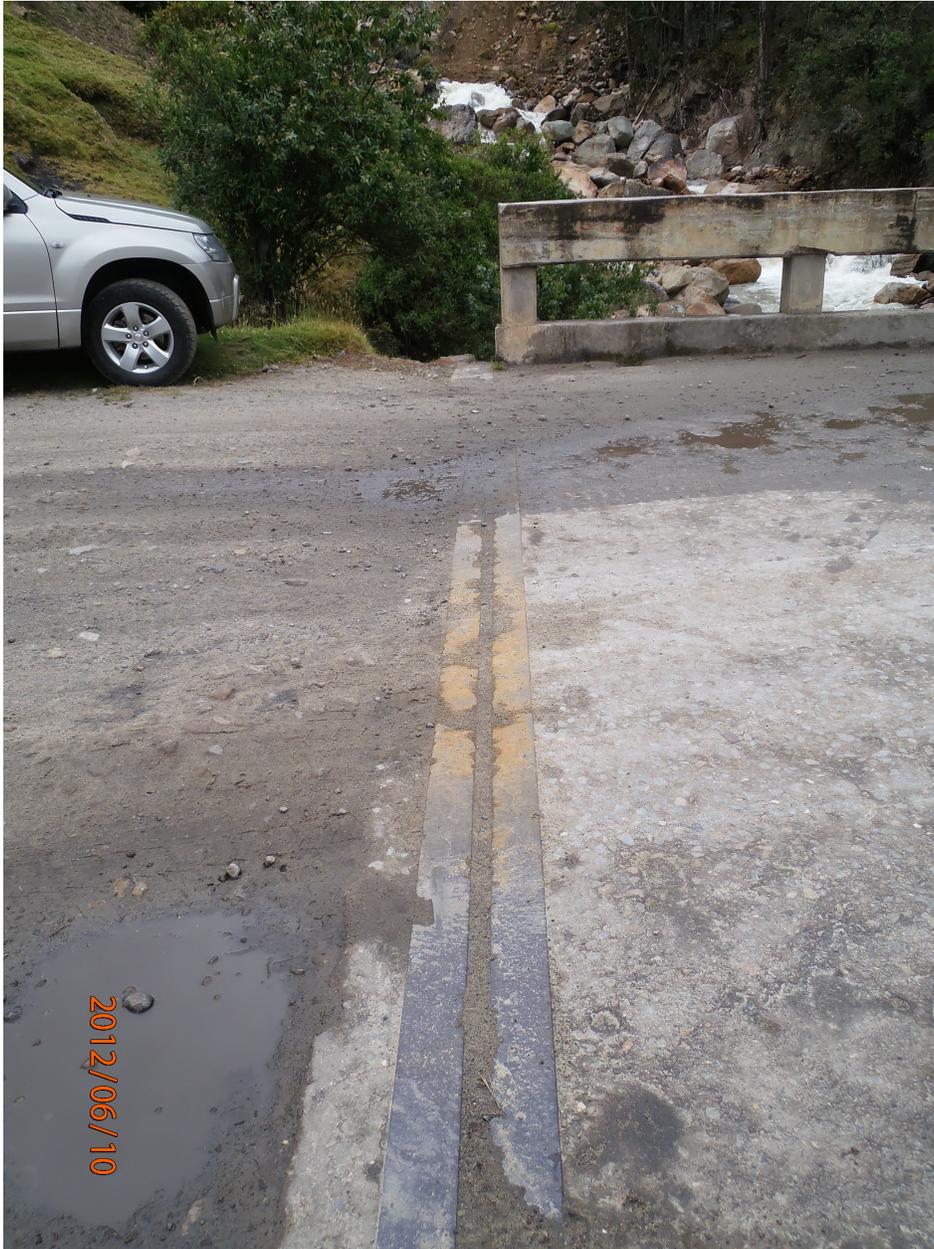
Componente.....: 2 Juntas de expansión

Calif./Mantenim....: 1 /

Daño/Observaciones.: Las juntas se encuentran en buen estado. Presentan bastante suciedad.
Se debe realizar limpieza y mantenimiento rutinario.

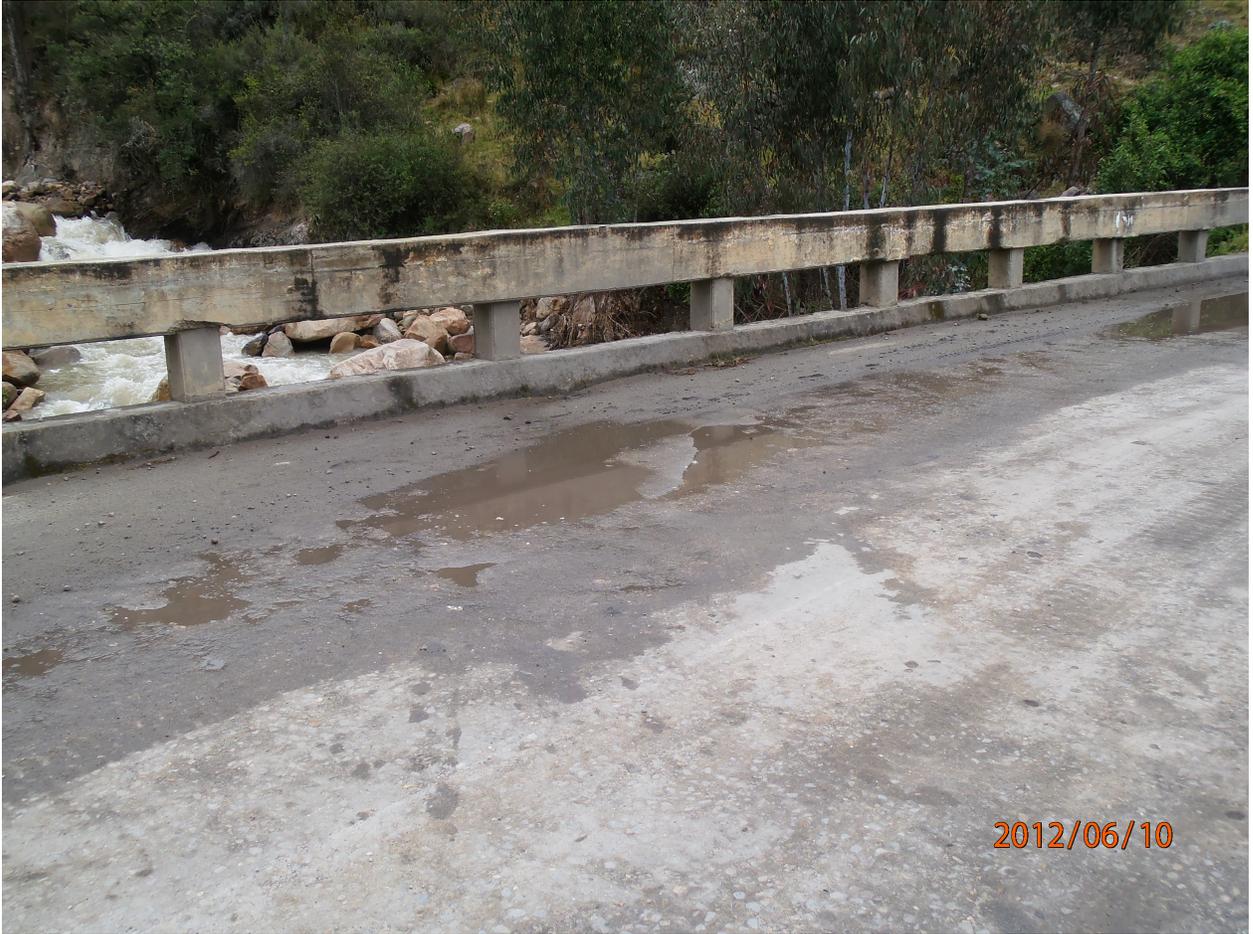
Componente.....: 3 Andenes/Bordillos

Calif./Mantenim....: 1 /

Daño/Observaciones.: Los bordillos se encuentran en buen estado.
Se debe realizar limpieza y mantenimiento rutinario.
Además deben pintarse.

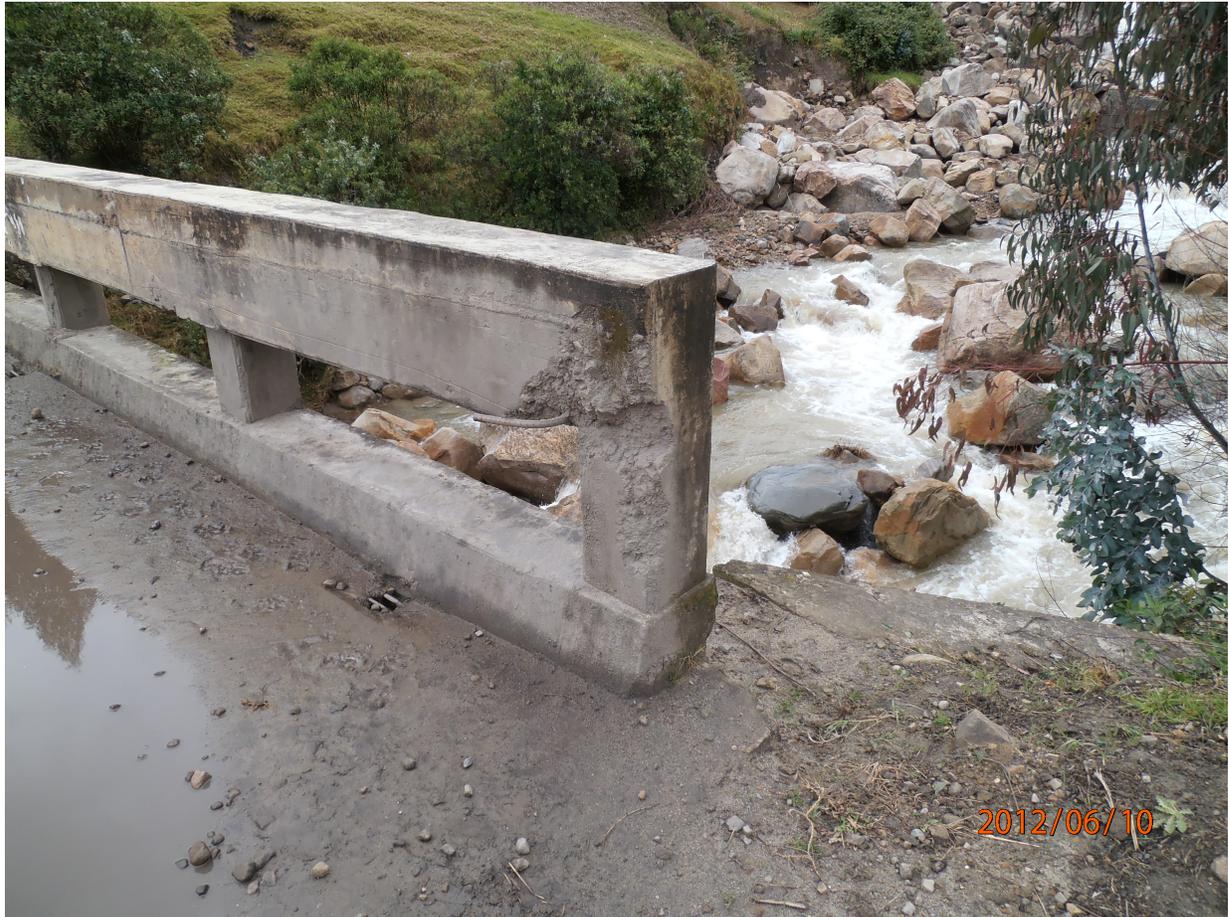
Componente.....: 4 Barandas

Calif./Mantenim....: 2 /

Daño/Observaciones.: Las barandas presentan impactos en los accesos, con pérdida del concreto y acero de refuerzo expuesto. Se debe realizar limpieza y mantenimiento rutinario. Además deben pintarse.

Tipo de daño.....: Impacto

Reparaciones.....: A Reparación de barandas de concreto

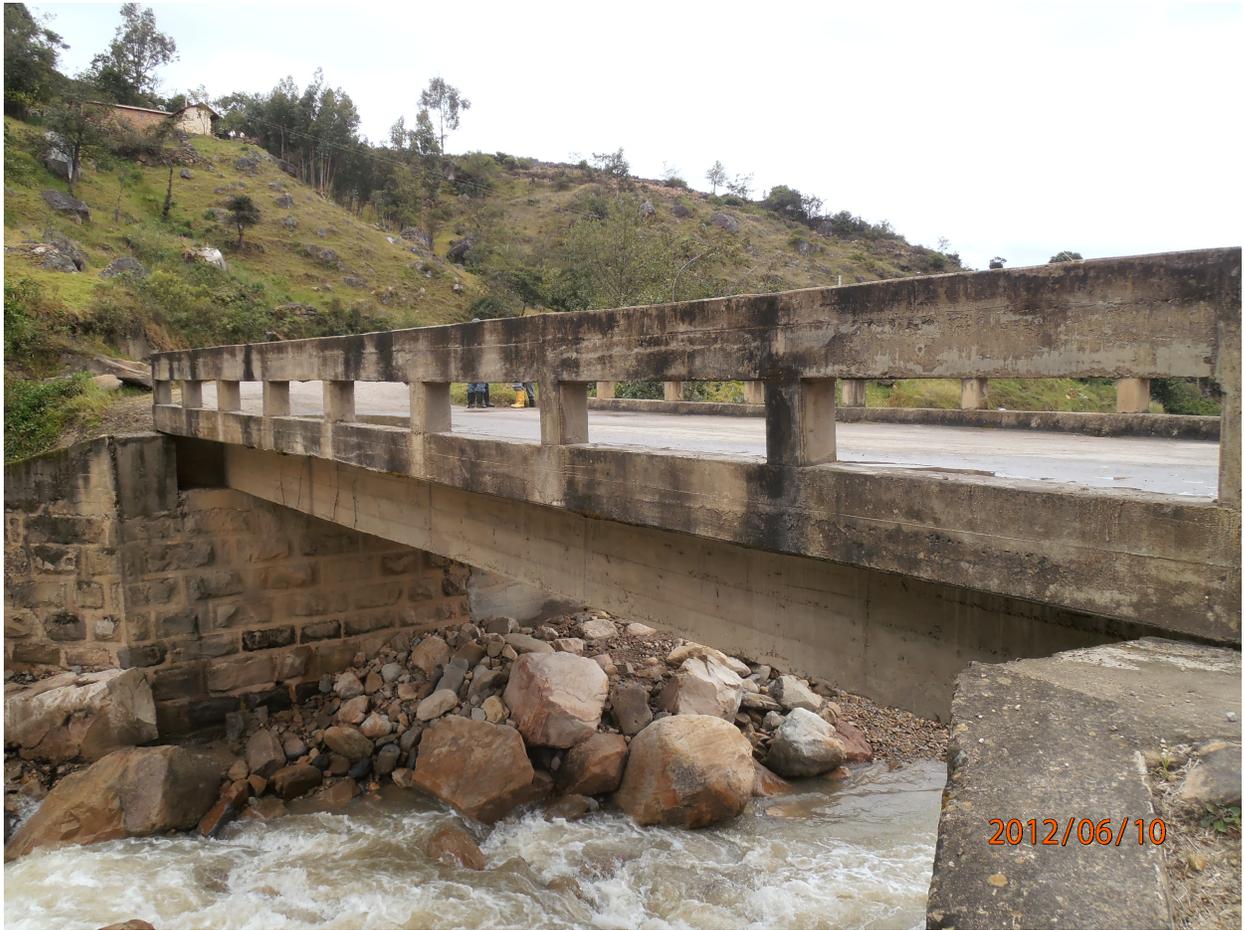
Componente.....: 4 Barandas

Calif./Mantenim....: 2 /

Daño/Observaciones.: Las barandas presentan impactos en los accesos, con pérdida del concreto y acero de refuerzo expuesto. Se debe realizar limpieza y mantenimiento rutinario. Además deben pintarse.

Tipo de daño.....: Impacto

Reparaciones.....: A Reparación de barandas de concreto

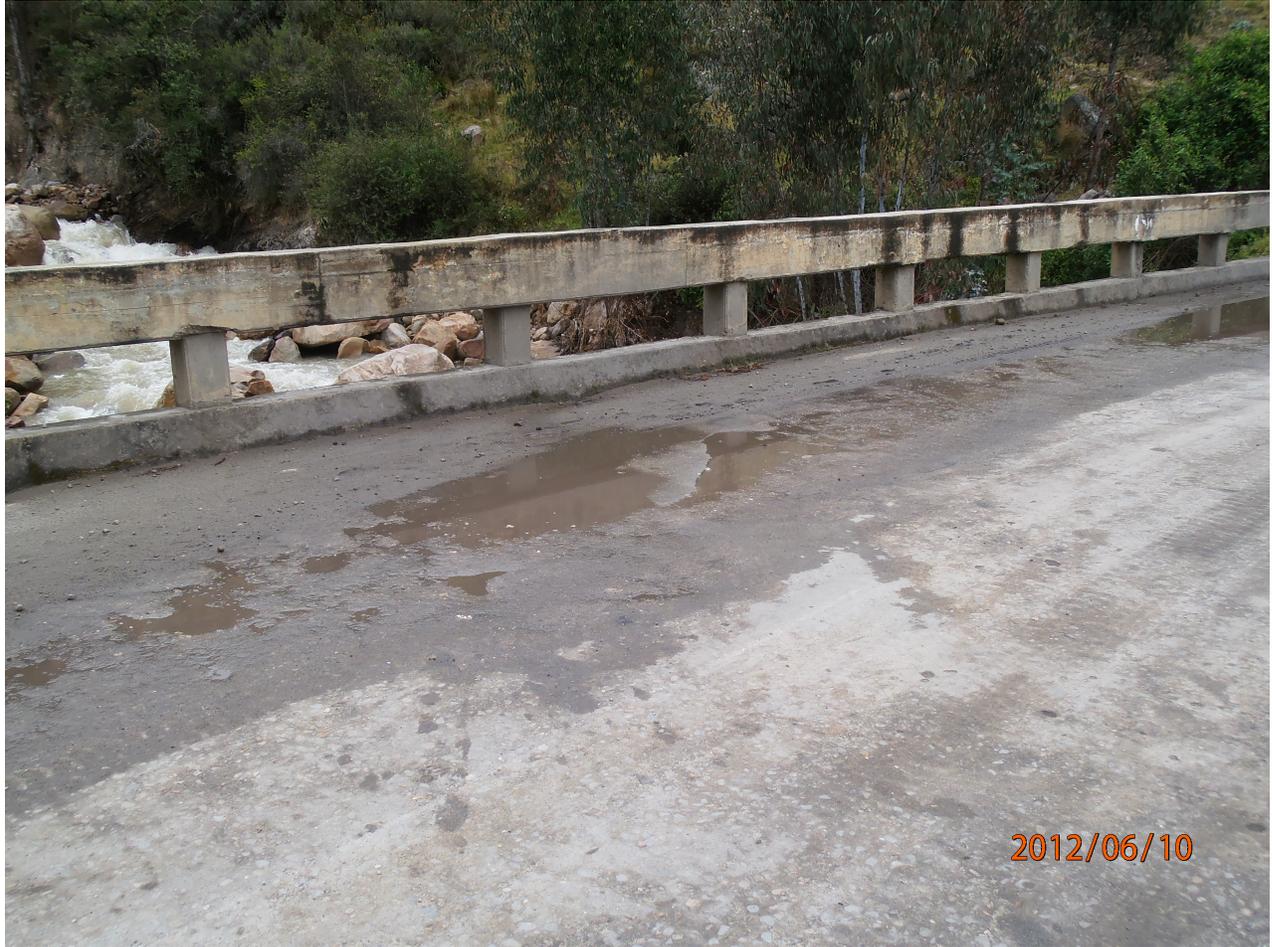
Componente.....: 4 Barandas

Calif./Mantenim....: 2 /

Daño/Observaciones.: Las barandas presentan impactos en los accesos, con pérdida del concreto y acero de refuerzo expuesto. Se debe realizar limpieza y mantenimiento rutinario. Además deben pintarse.

Tipo de daño.....: Impacto

Reparaciones.....: A Reparación de barandas de concreto

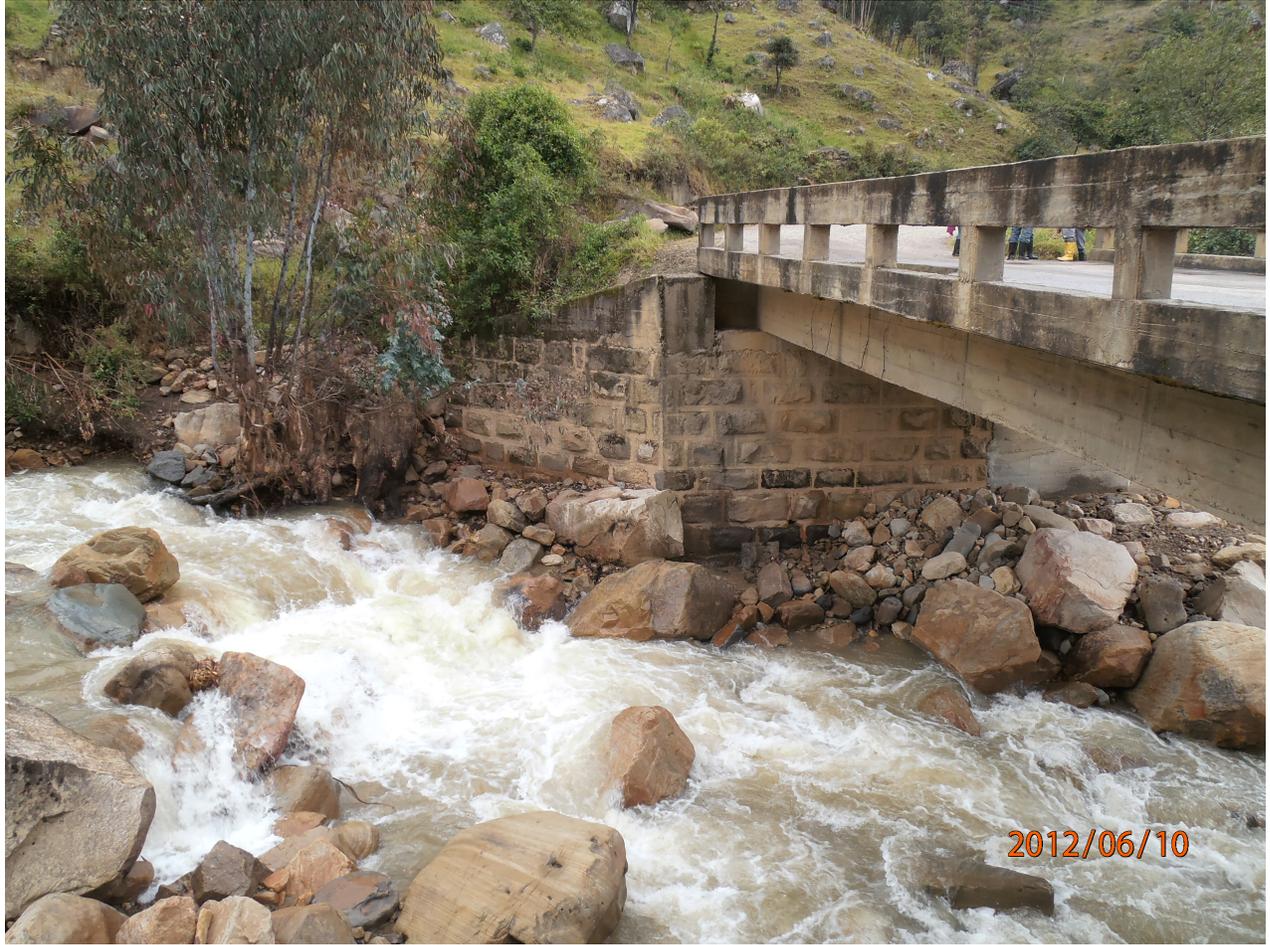
Componente.....: 5 Conos/Taludes
 Calif./Mantenim....: 2 /
 Daño/Observaciones.: Los taludes 1, 2 y 4 se encuentran estables y en buen estado.
 El talud 3 presenta erosión.
 Tipo de daño.....: Erosión / socavación
 Reparaciones.....: A Rellenar

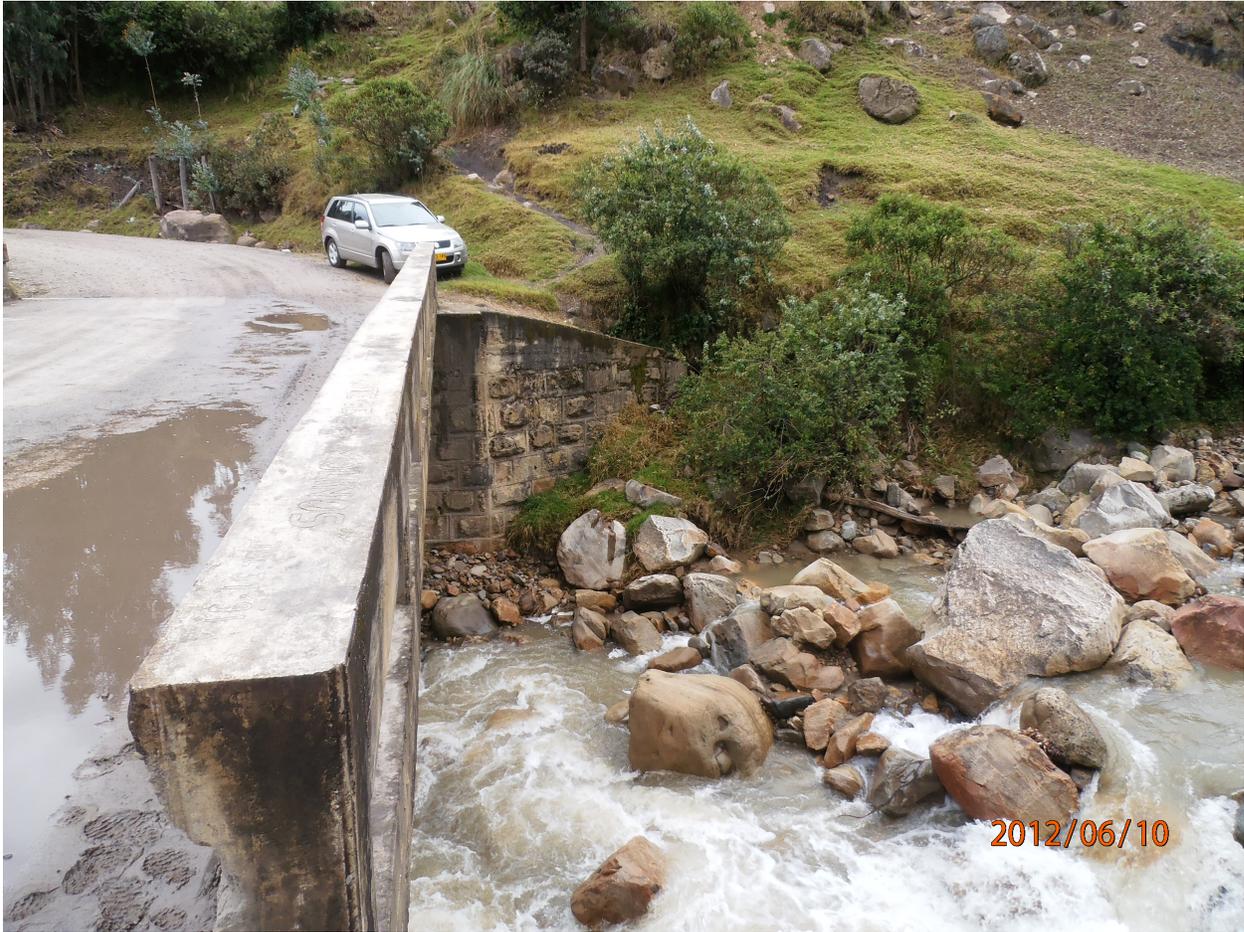
Componente.....: 5 Conos/Taludes

Calif./Mantenim....: 2 /

Daño/Observaciones.: Los taludes 1, 2 y 4 se encuentran estables y en buen estado.
El talud 3 presenta erosión.

Tipo de daño.....: Erosión / socavación

Reparaciones.....: A Rellenar

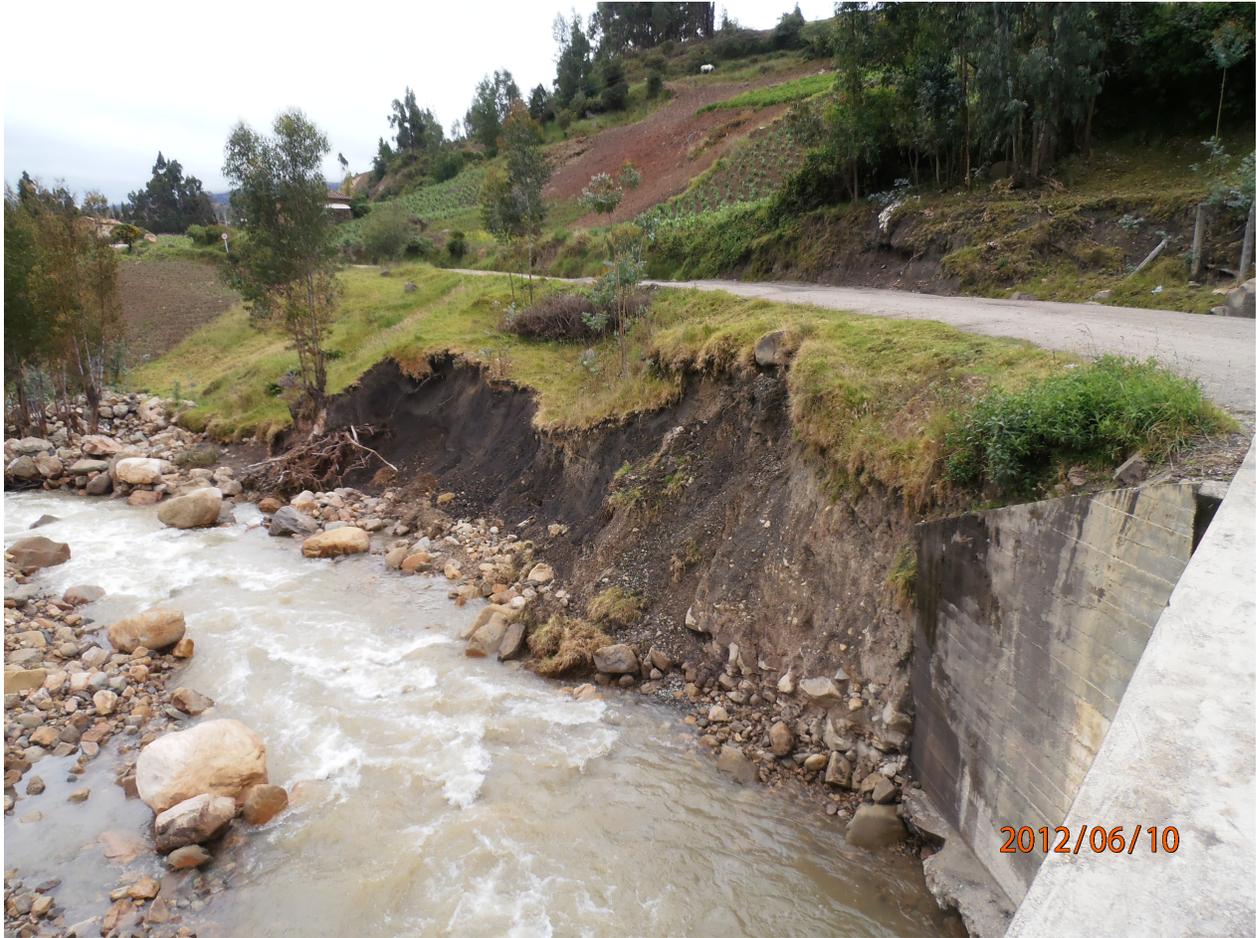
Componente.....: 5 Conos/Taludes

Calif./Mantenim....: 2 /

Daño/Observaciones.: Los taludes 1, 2 y 4 se encuentran estables y en buen estado.

El talud 3 presenta erosión.

Tipo de daño.....: Erosión / socavación

Reparaciones.....: A Rellenar

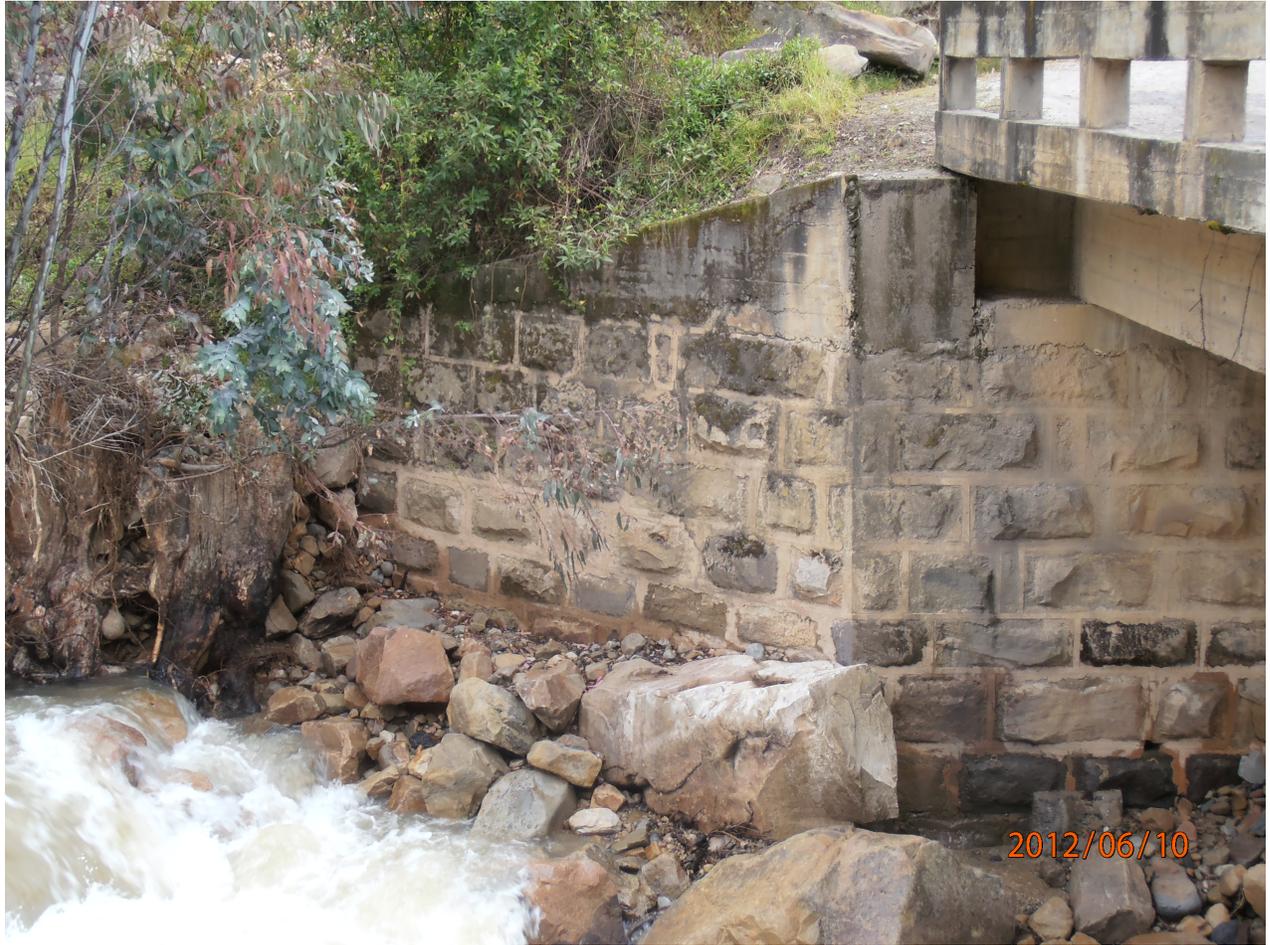
Componente.....: 6 Aletas

Calif./Mantenim....: 2 /

Daño/Observaciones.: La aletas 1, 2 y 4 se encuentran en buen estado.
 La aleta 3 presenta socavación.
 Se debe realizar limpieza y mantenimiento rutinario.

Tipo de daño.....: Erosión / socavación

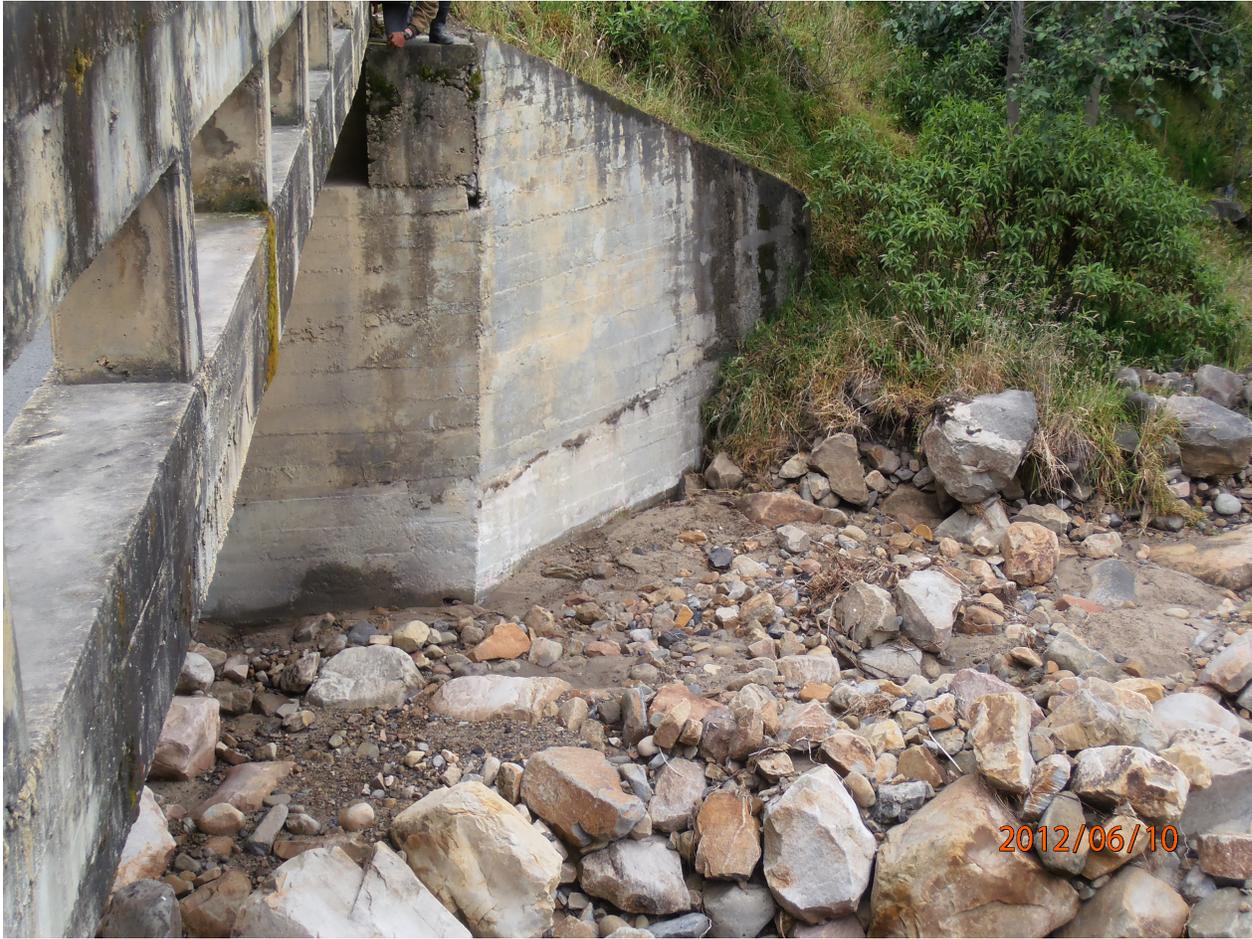
Componente.....: 6 Aletas

Calif./Mantenim....: 2 /

Daño/Observaciones.: La aletas 1, 2 y 4 se encuentran en buen estado.
La aleta 3 presenta socavación.
Se debe realizar limpieza y mantenimiento rutinario.

Tipo de daño.....: Erosión / socavación

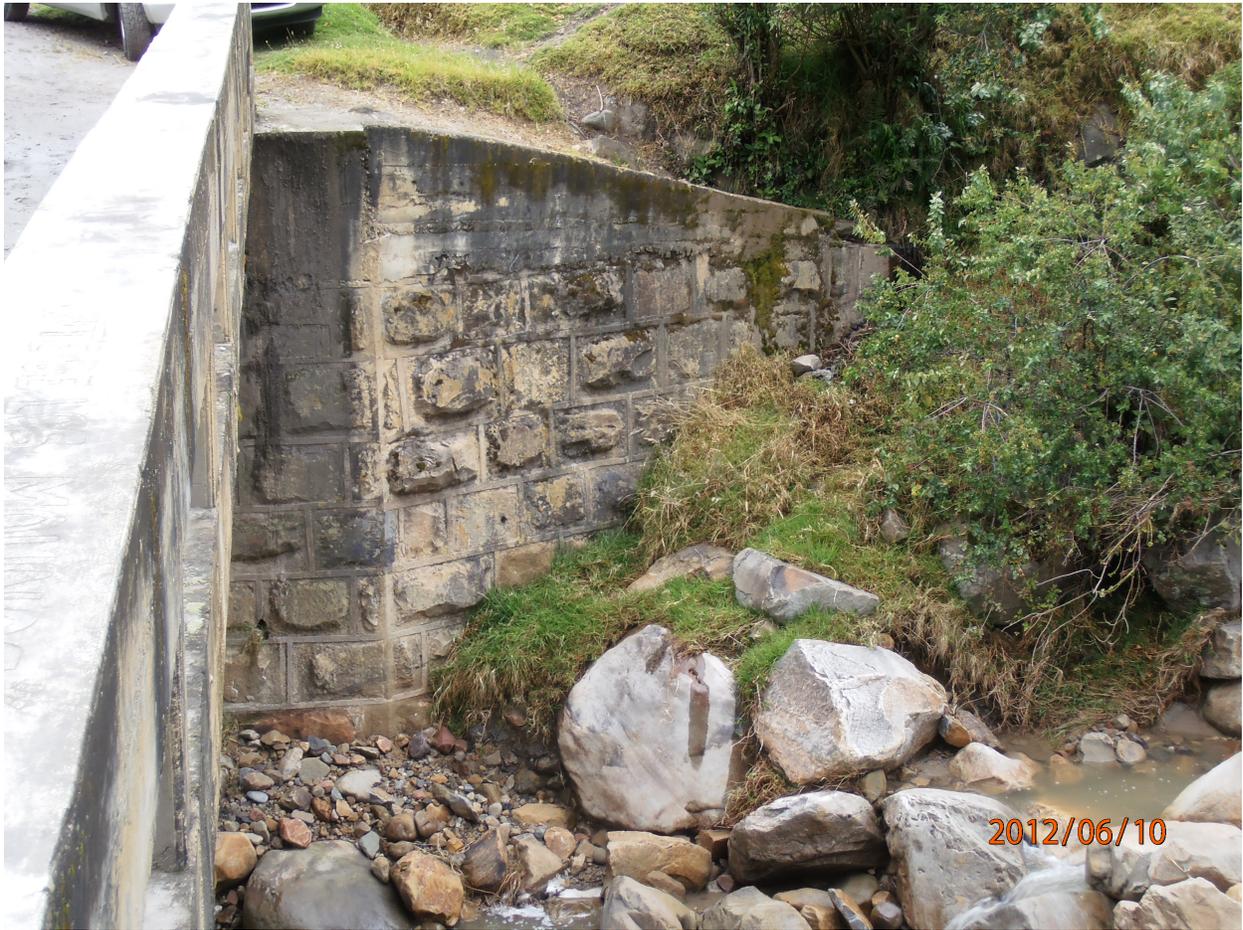
Componente.....: 6 Aletas

Calif./Mantenim....: 2 /

Daño/Observaciones.: La aletas 1, 2 y 4 se encuentran en buen estado.
La aleta 3 presenta socavación.
Se debe realizar limpieza y mantenimiento rutinario.

Tipo de daño.....: Erosión / socavación

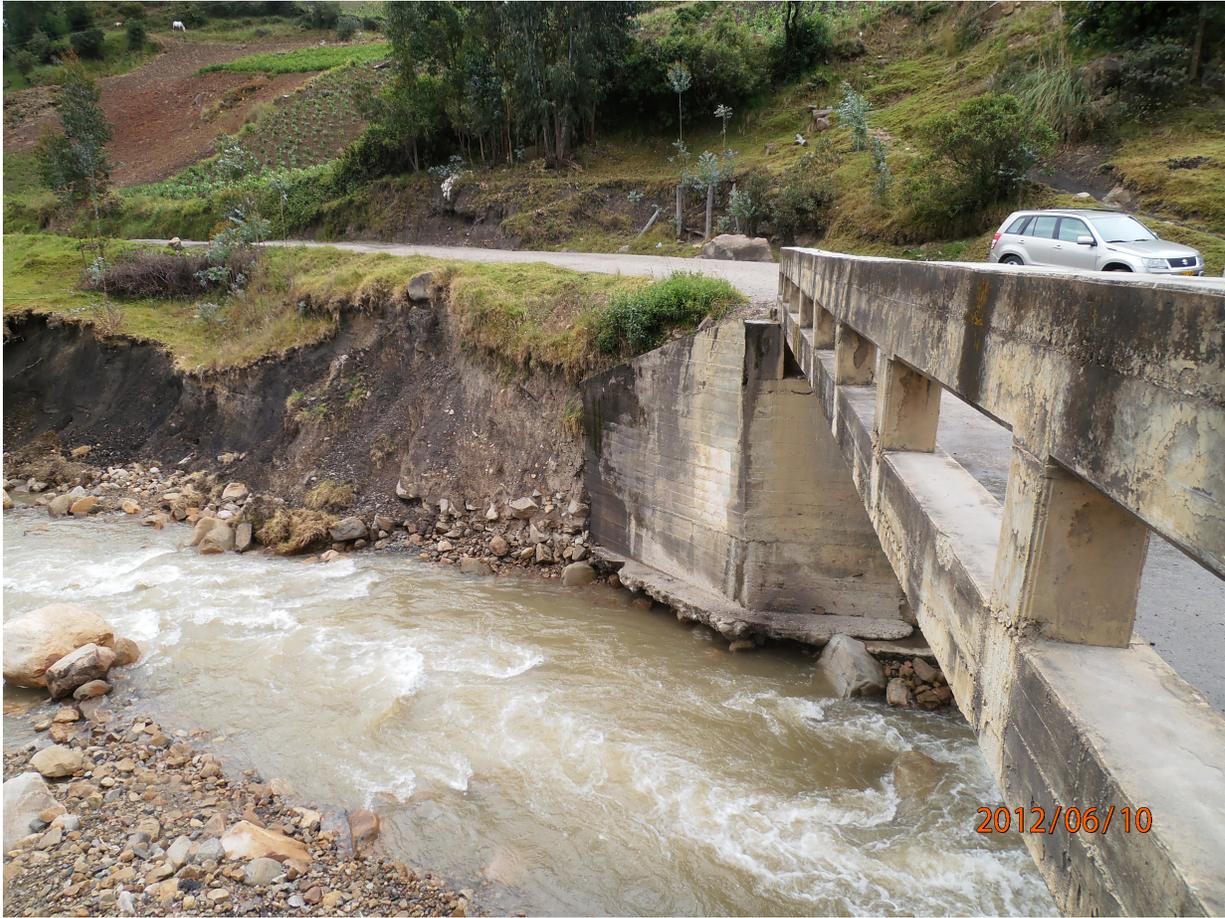
Componente.....: 6 Aletas

Calif./Mantenim....: 2 /

Daño/Observaciones.: La aletas 1, 2 y 4 se encuentran en buen estado.
La aleta 3 presenta socavación.
Se debe realizar limpieza y mantenimiento rutinario.

Tipo de daño.....: Erosión / socavación

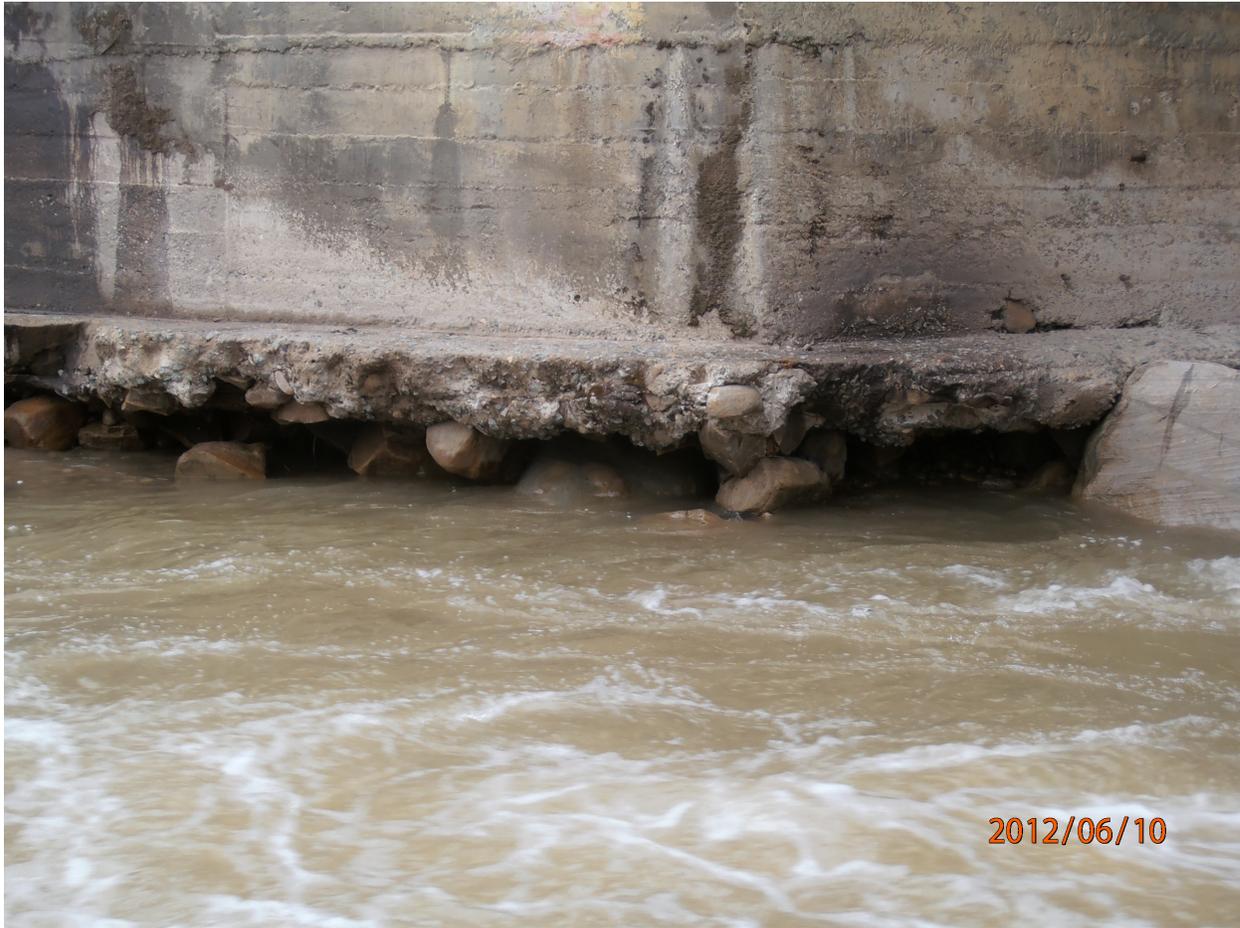
Componente.....: 6 Aletas

Calif./Mantenim....: 2 /

Daño/Observaciones.: La aletas 1, 2 y 4 se encuentran en buen estado.
La aleta 3 presenta socavación.
Se debe realizar limpieza y mantenimiento rutinario.

Tipo de daño.....: Erosión / socavación

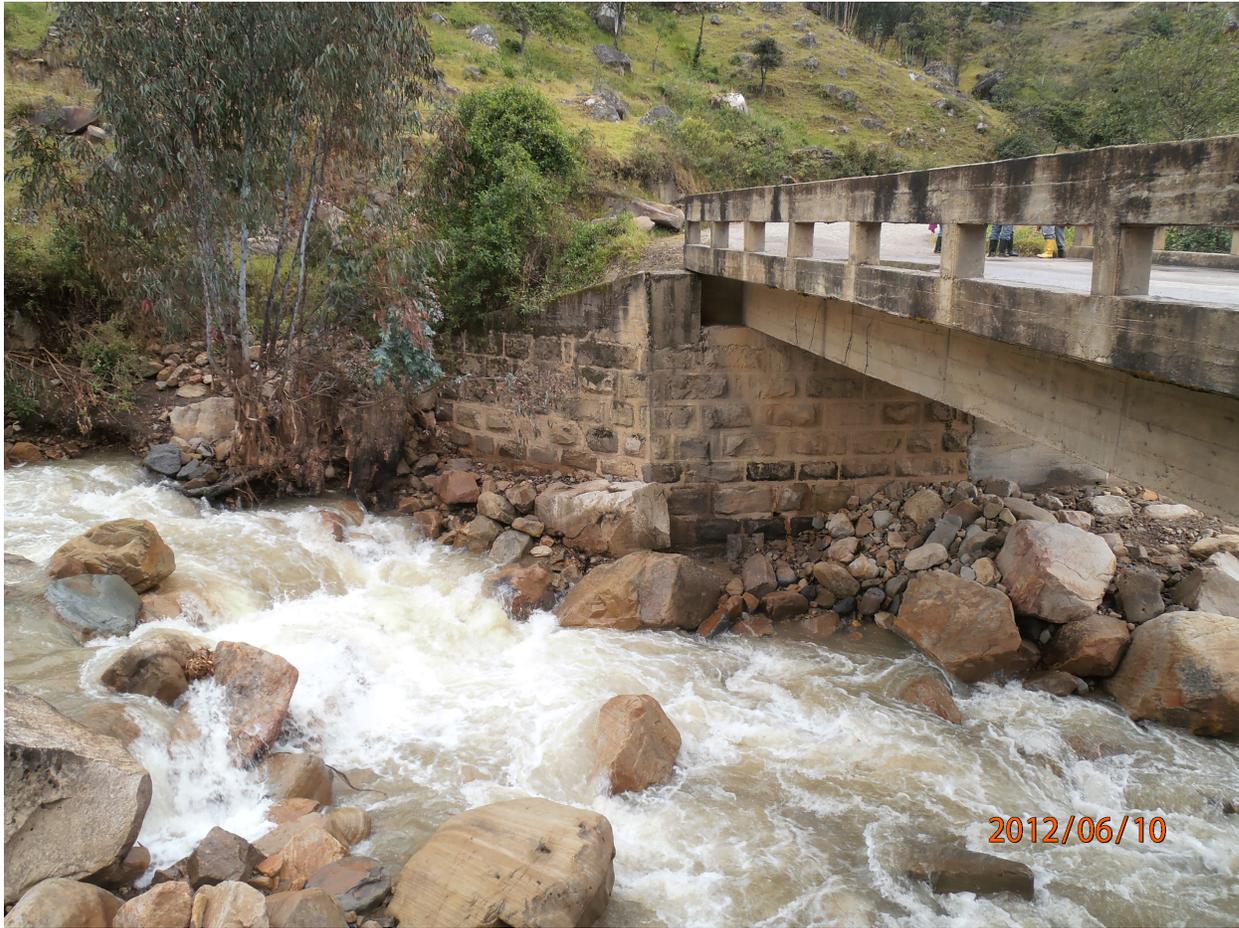
Componente.....: 7 Estribos

Calif./Mantenim....: 3 /

Daño/Observaciones.: El estribo #1 se encuentra en buen estado.
El estribo #2 presenta socavación.

Tipo de daño.....: Erosión / socavación

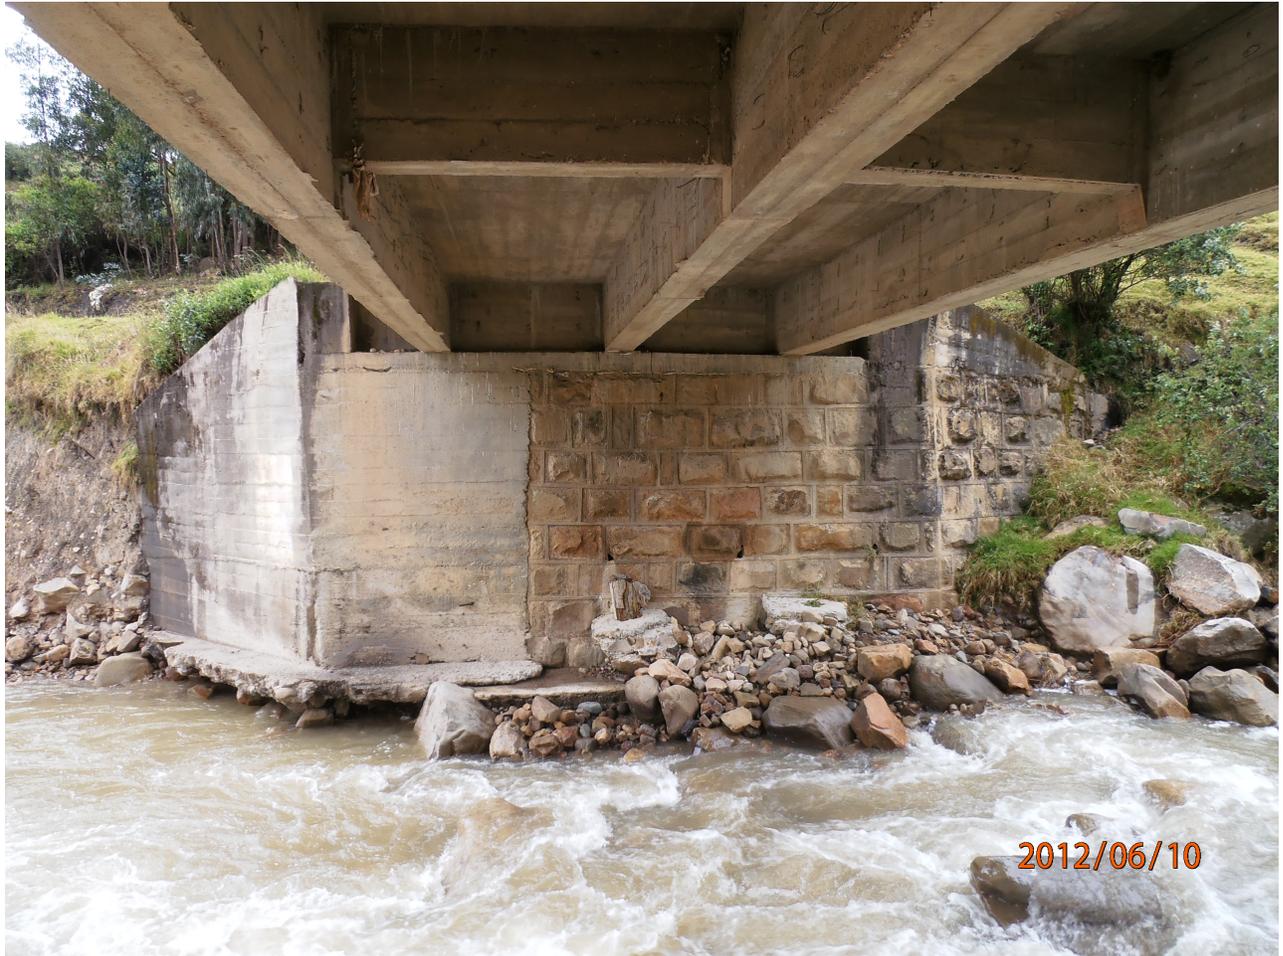
Componente.....: 7 Estribos

Calif./Mantenim....: 3 /

Daño/Observaciones.: El estribo #1 se encuentra en buen estado.
 El estribo #2 presenta socavación.

Tipo de daño.....: Erosión / socavación
