SDC/INV	SiPuCol	Fecha	Hoja
	Informe de inspección principal	26/07/12	1
04-6004A-040.00 Molino			
Regional.....: 4 Boyacá			
Ruta.....: Cruce Tramo 05 08 (Mutis)-Tunja			
Carretera.....: BELEN SACAMA			
Lado de la car...: 1			
Abscisa.....: 47+0507			
No del registro..: 10040			
Año de construcción.....: 2000			
Año de la última reconstrucción.....:			
Paso Superior/Inferior.....: S			
Dir. de abs. de la carretera principal.: N			
Requisitos de la inspección.....: 0 Nada			
Recolección de datos : Fecha.....: 2012.06.10			
: Iniciales.....: M.E.R			
Posición geográfica..:			
Latitud: 5 gra 58.722 min N Longitud: 72 gra 38.033 min O Altitud: 3026 m			
Geometría: Número de luces.....: 1			
Longitud de la luz menor (m): 15.90			
Longitud de la luz mayor (m): 15.90			
Longitud total(m): 15.90			
Ancho del tablero.....(m): 7.50			
Ancho del separador.....(m): 0.00			
Ancho del andén izquierdo(m): 0.00			
Ancho del andén derecho..(m): 0.00

04-6004A-040.00 Molino

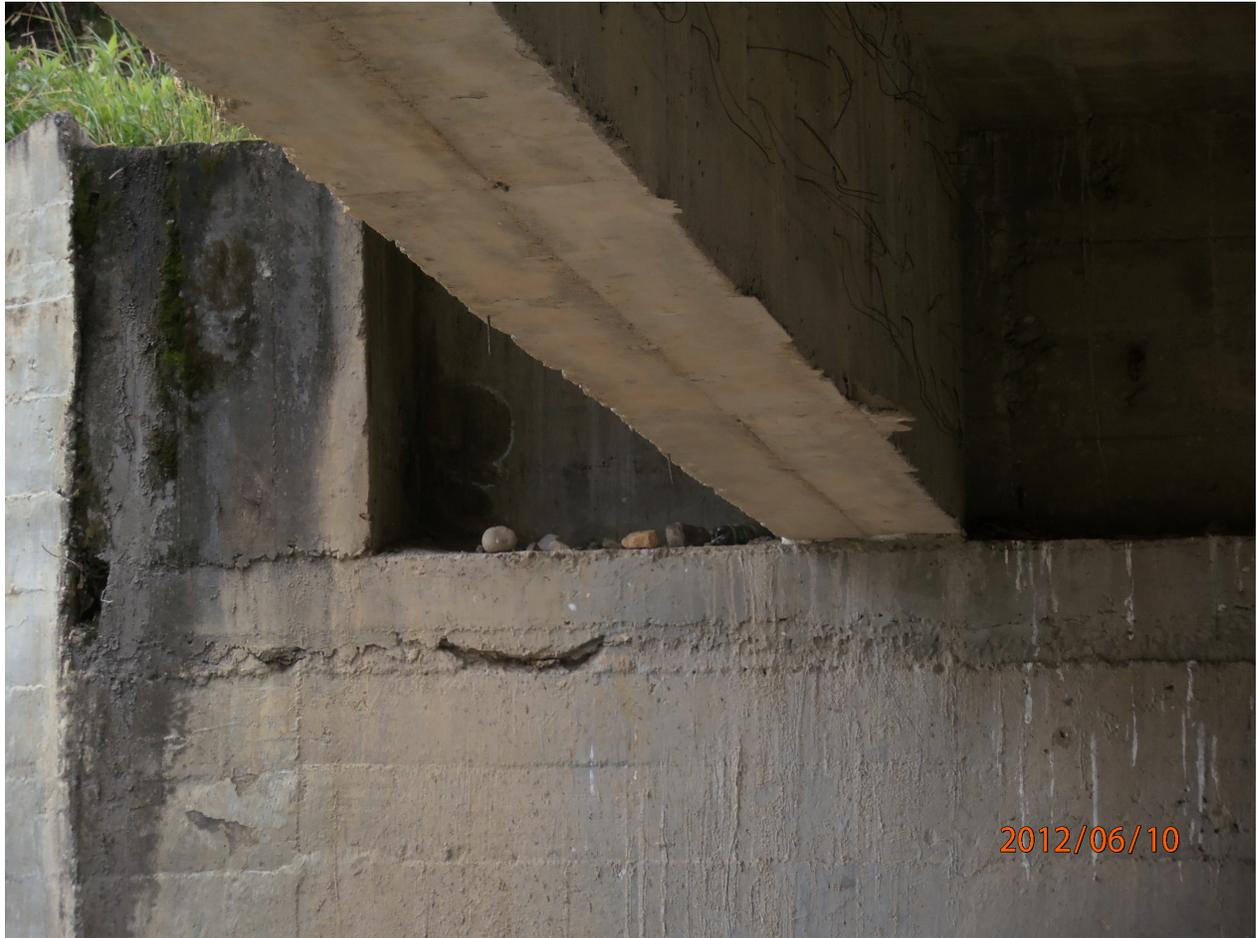
Componente.....: 9 Apoyos

Calif./Mantenim....: 0 /

Daño/Observaciones.: Los apoyos se encuentran en buen estado.

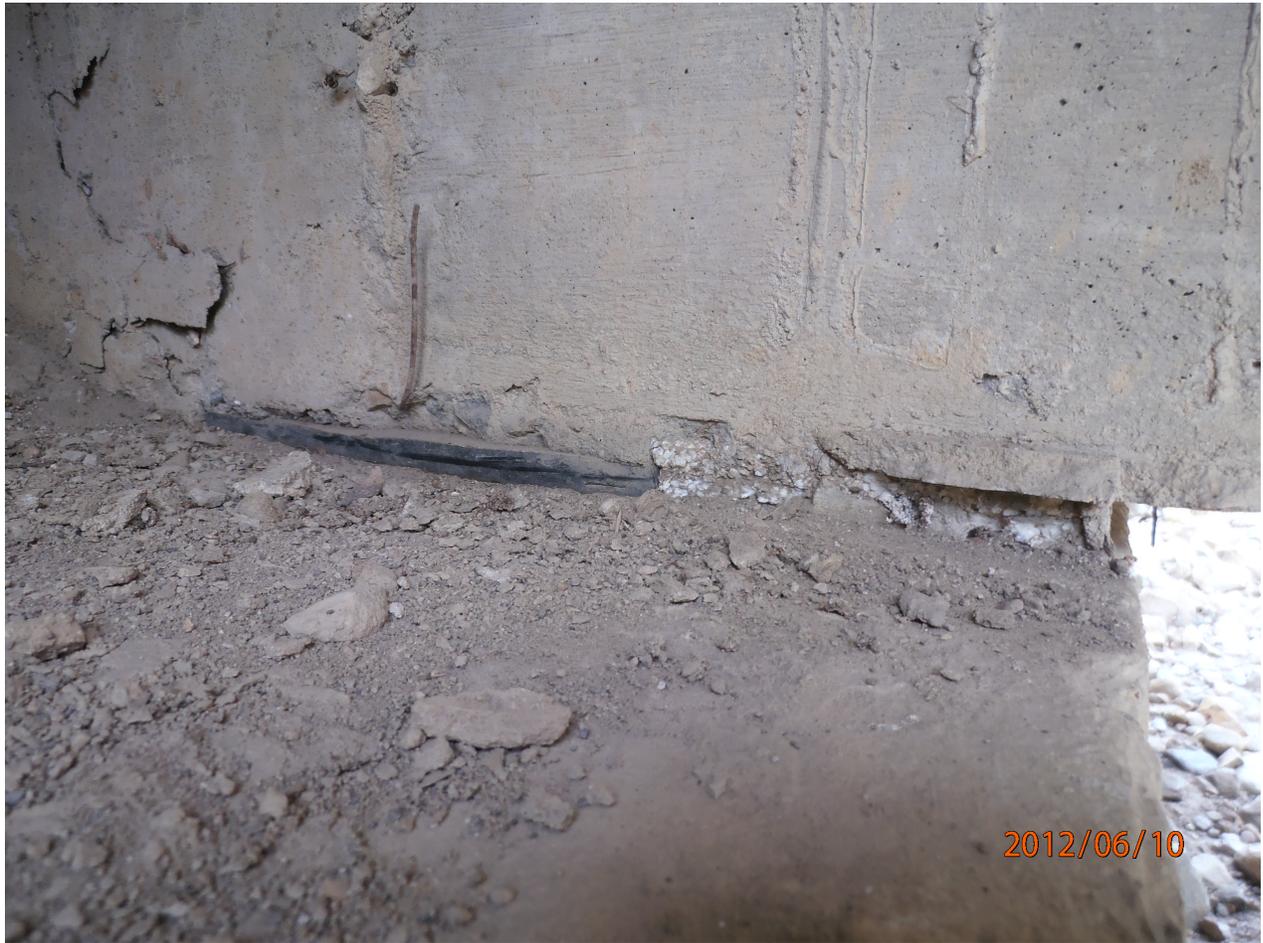
Componente.....: 9 Apoyos

Calif./Mantenim....: 0 /

Daño/Observaciones.: Los apoyos se encuentran en buen estado.

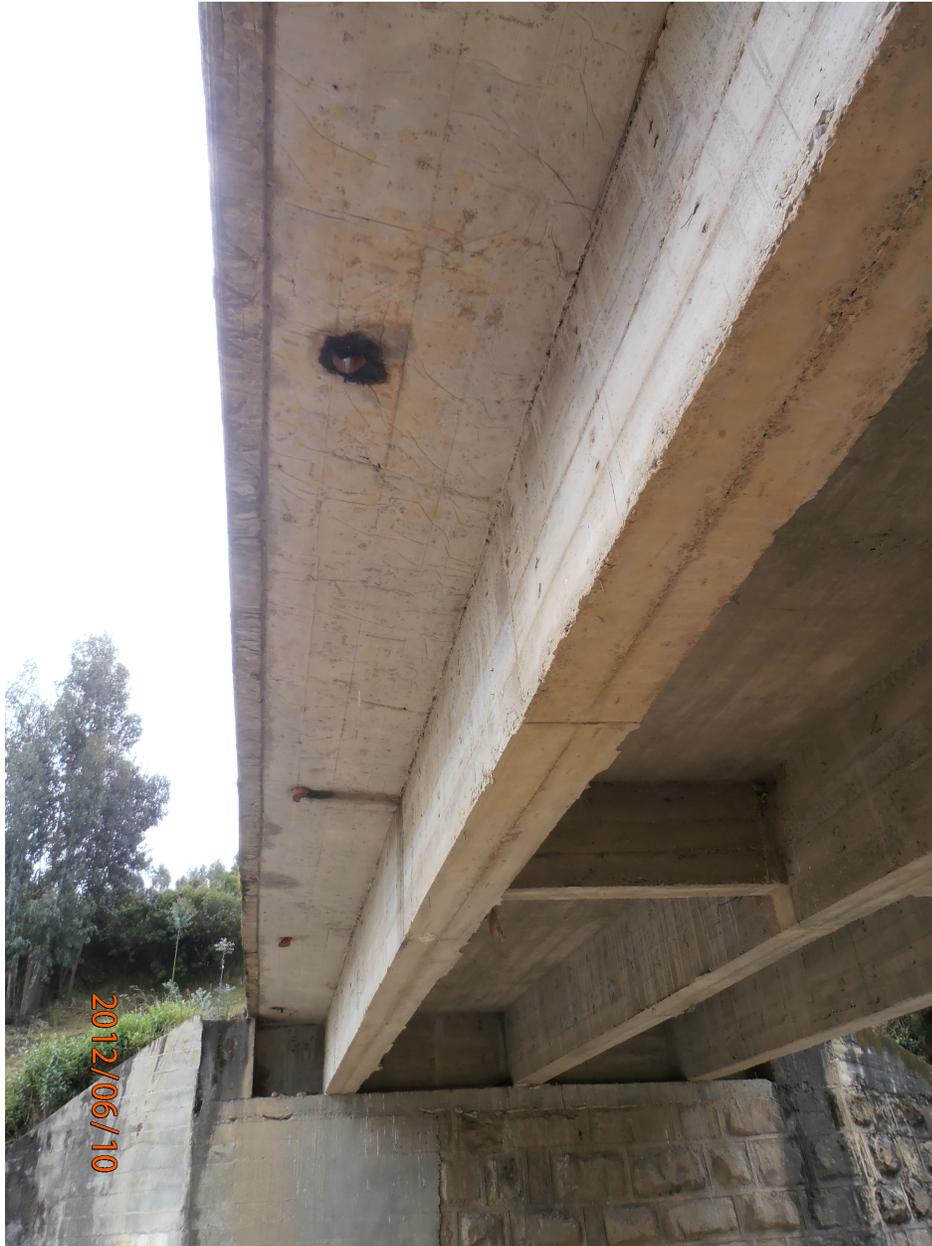
Componente.....: 10 Losa

Calif./Mantenim....: 1 /

Daño/Observaciones.: En general la losa se encuentra en buen estado. Cuenta con drenes, pero no con tuberías de alargue, lo cual está generando manchas de humedad y en el voladizo 2 se observa acero expuesto.

Tipo de daño.....: Infiltración

Reparaciones.....: E Reparación de drenes
B Reparación de concreto

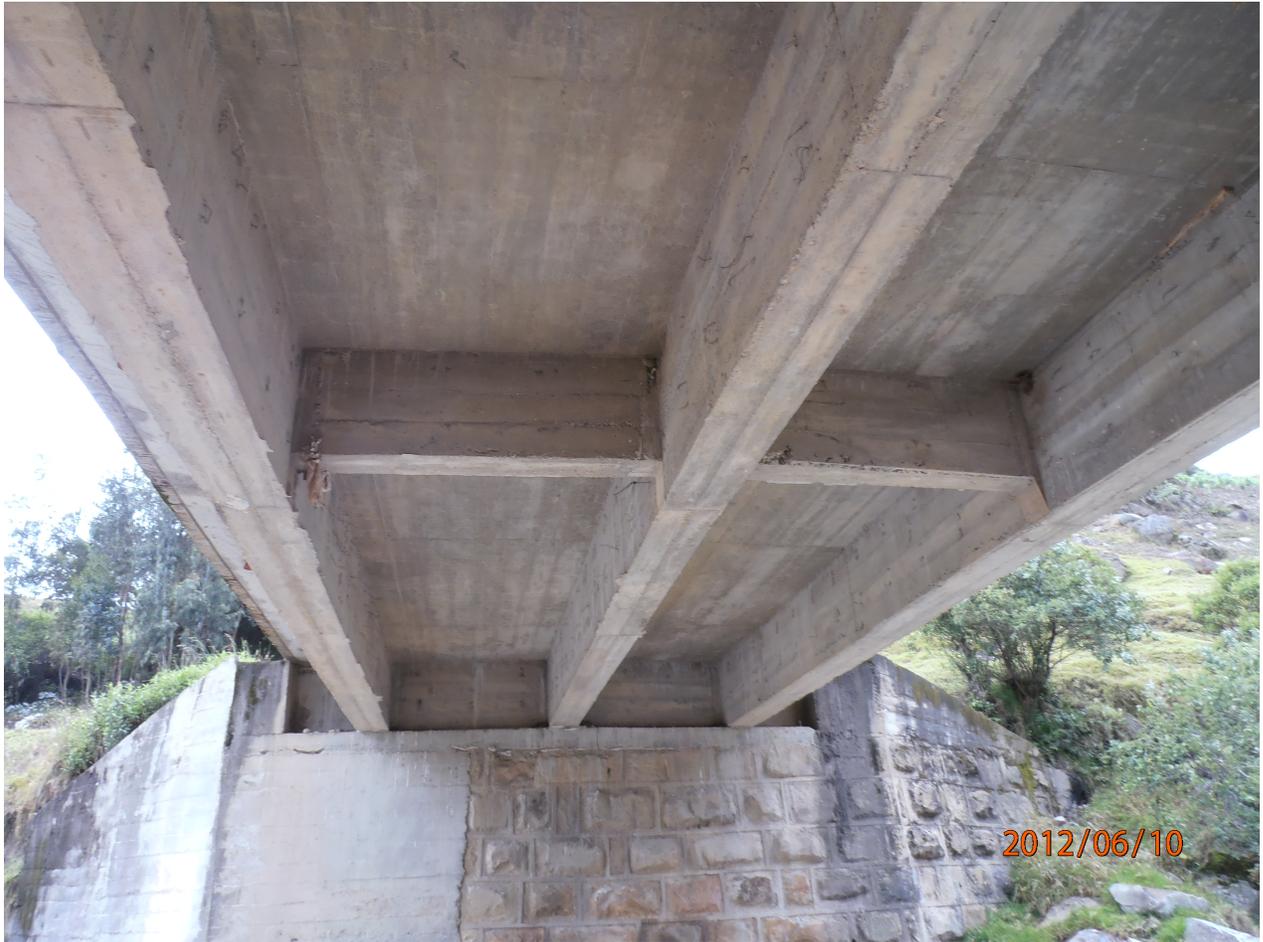
Componente.....: 10 Losa

Calif./Mantenim....: 1 /

Daño/Observaciones.: En general la losa se encuentra en buen estado. Cuenta con drenes, pero no con tuberías de alargue, lo cual está generando manchas de humedad y en el voladizo 2 se observa acero expuesto.

Tipo de daño.....: Infiltración

Reparaciones.....: E Reparación de drenes
B Reparación de concreto

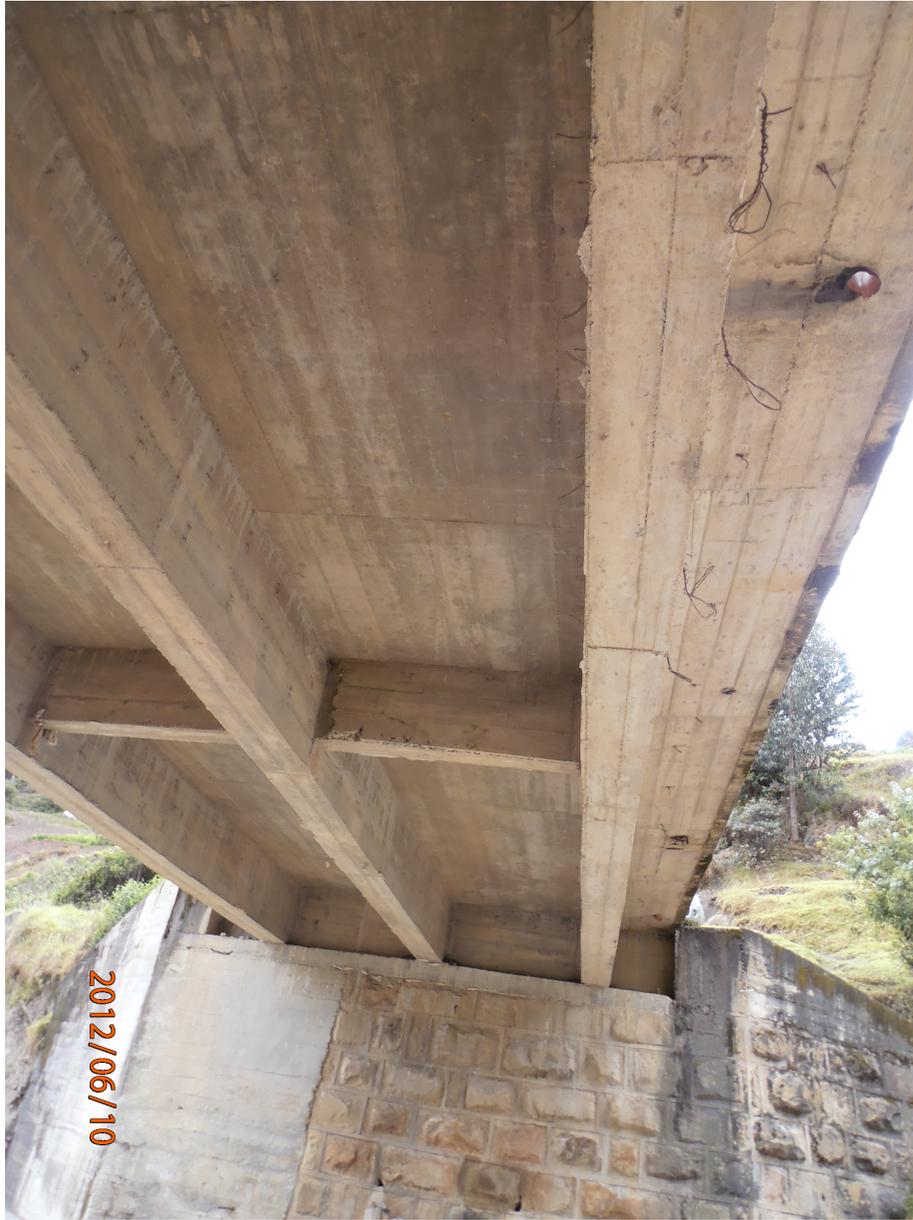
Componente.....: 10 Losa

Calif./Mantenim....: 1 /

Daño/Observaciones.: En general la losa se encuentra en buen estado. Cuenta con drenes, pero no con tuberías de alargue, lo cual está generando manchas de humedad y en el voladizo 2 se observa acero expuesto.

Tipo de daño.....: Infiltración

Reparaciones.....: E Reparación de drenes
B Reparación de concreto

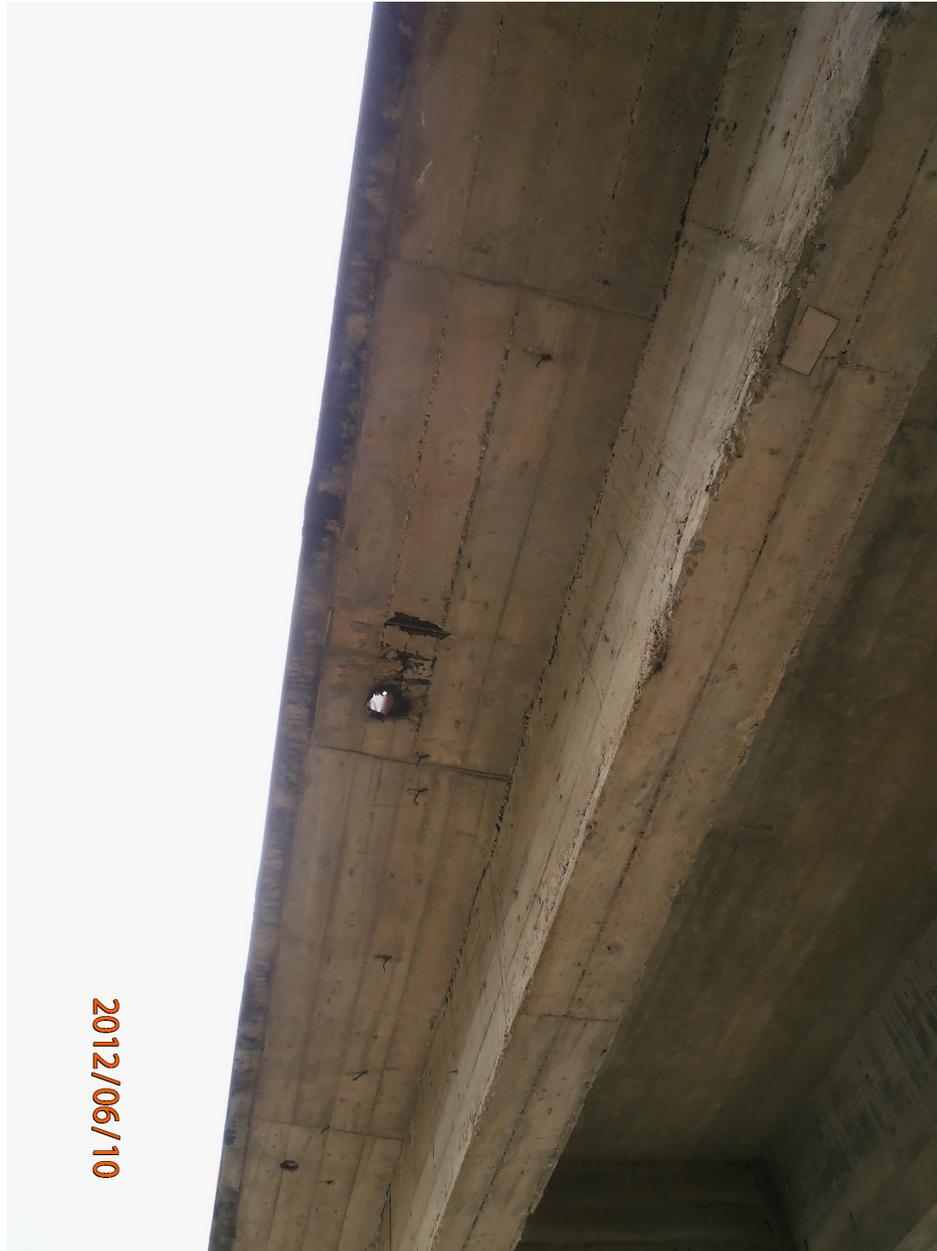
Componente.....: 10 Losa

Calif./Mantenim....: 1 /

Daño/Observaciones.: En general la losa se encuentra en buen estado. Cuenta con drenes, pero no con tuberías de alargue, lo cual está generando manchas de humedad y en el voladizo 2 se observa acero expuesto.

Tipo de daño.....: Infiltración

Reparaciones.....: E Reparación de drenes
B Reparación de concreto

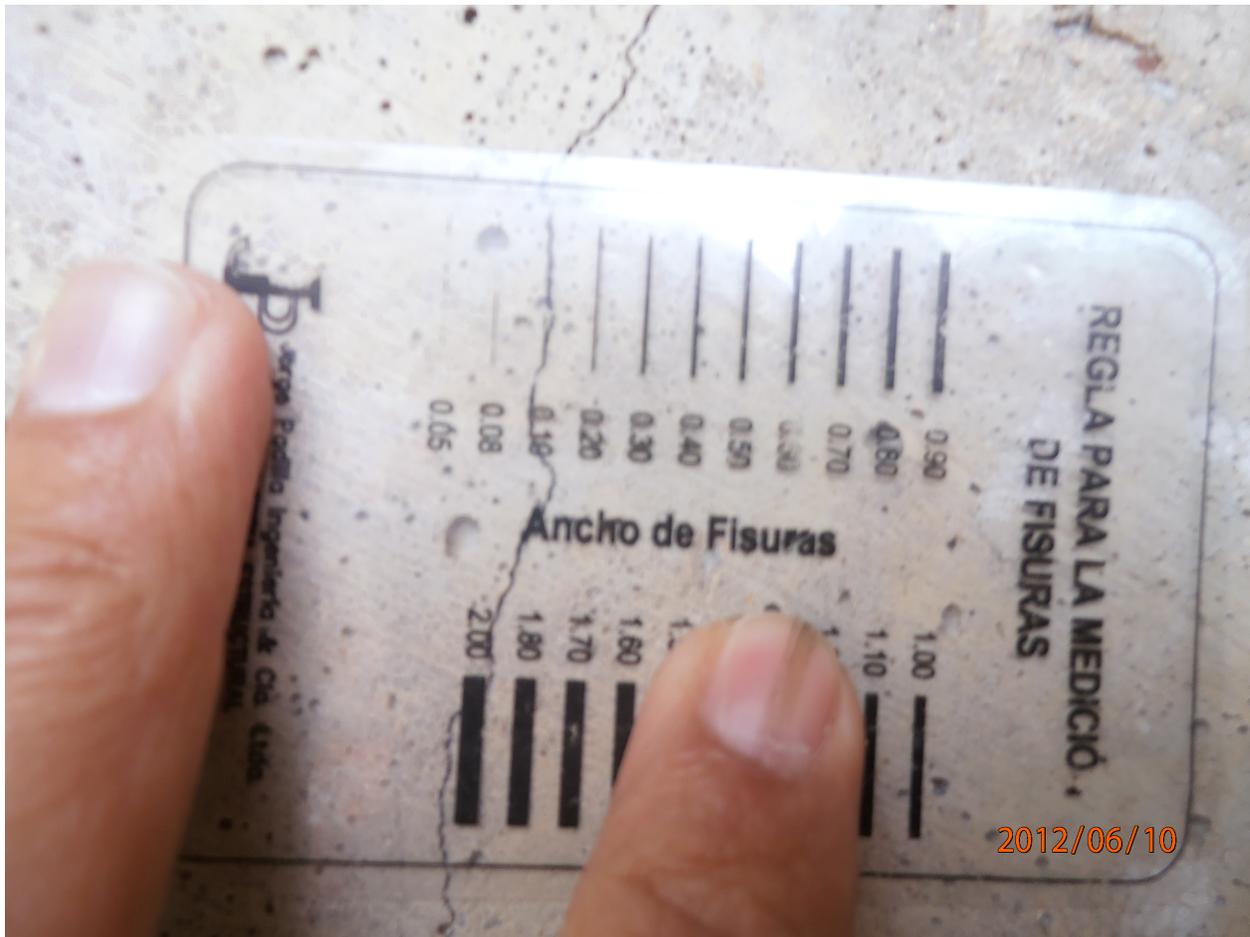
Componente.....: 11 Vigas/Largueros/Diafragmas

Calif./Mantenim....: 3 /

Daño/Observaciones.: Todas las vigas presentan fisuras de cortante cerca al apoyo sobre estribo #2, con longitud promedio de 1.08m y espesor de 0.08mm.
Las riostras intermedias entre vigas 2 y 3 presentan una fisura vertical, por escaso recubrimiento del acero de refuerzo.
Se recomienda hacer un seguimiento a las fisuras de

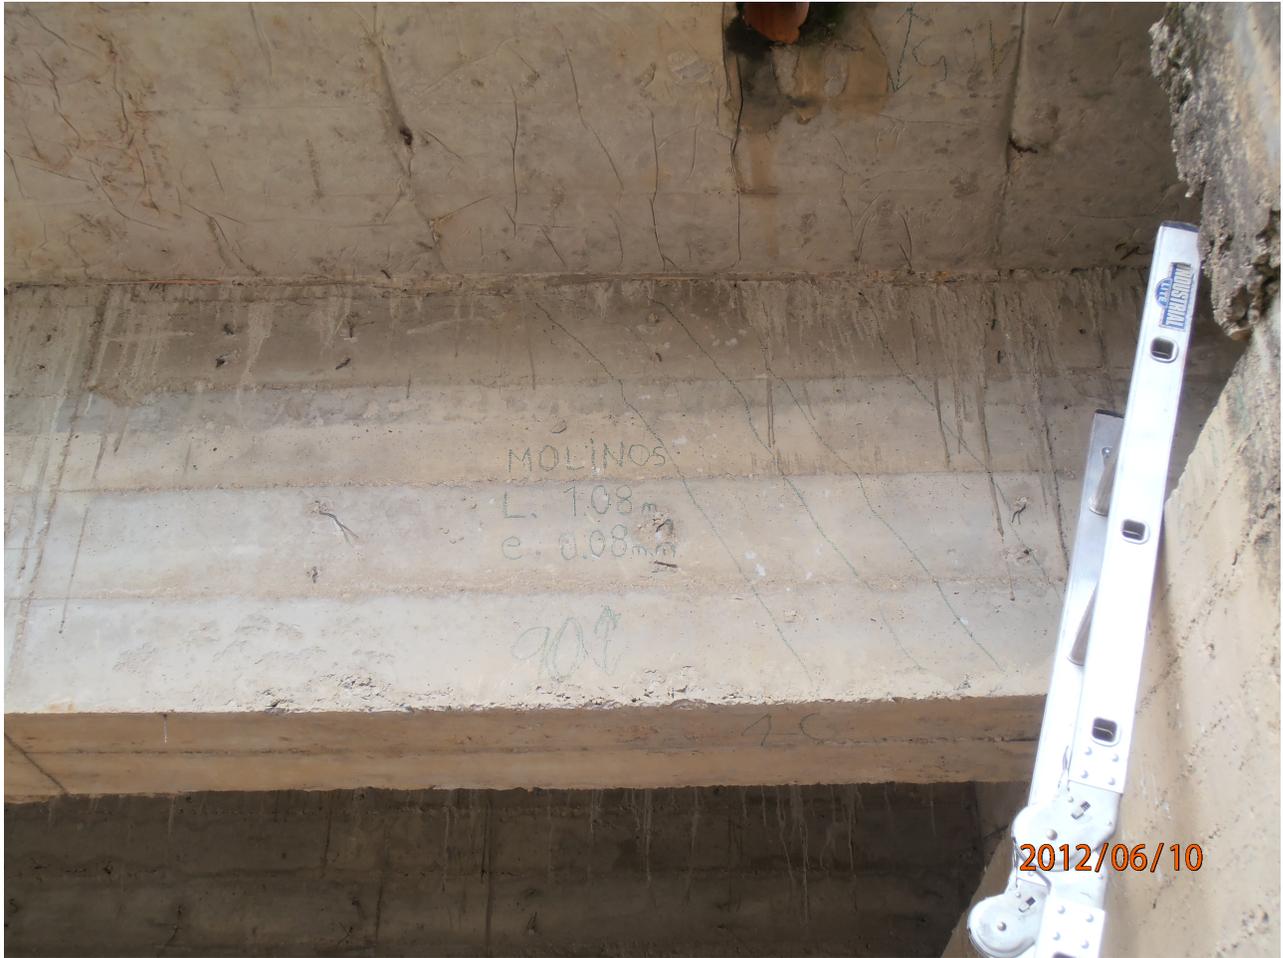
Componente.....: 11 Vigas/Largueros/Diafragmas

Calif./Mantenim....: 3 /

Daño/Observaciones.: Todas las vigas presentan fisuras de cortante cerca al apoyo sobre estribo #2, con longitud promedio de 1.08m y espesor de 0.08mm.
Las riostras intermedias entre vigas 2 y 3 presentan una fisura vertical, por escaso recubrimiento del acero de refuerzo.
Se recomienda hacer un seguimiento a las fisuras de

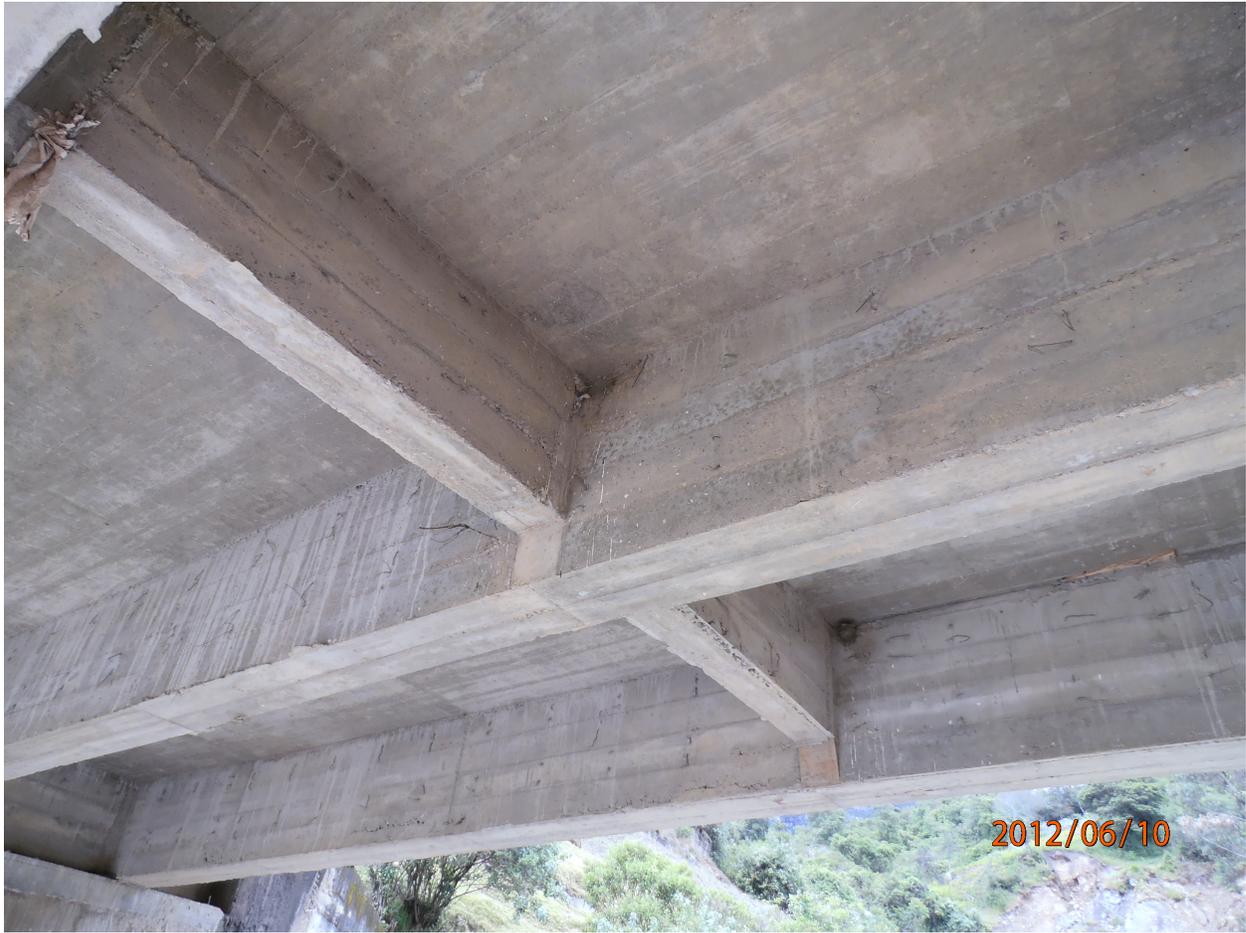
Componente.....: 11 Vigas/Largueros/Diafragmas

Calif./Mantenim....: 3 /

Daño/Observaciones.: Todas las vigas presentan fisuras de cortante cerca al apoyo sobre estribo #2, con longitud promedio de 1.08m y espesor de 0.08mm. Las riostras intermedias entre vigas 2 y 3 presentan una fisura vertical, por escaso recubrimiento del acero de refuerzo. Se recomienda hacer un seguimiento a las fisuras de

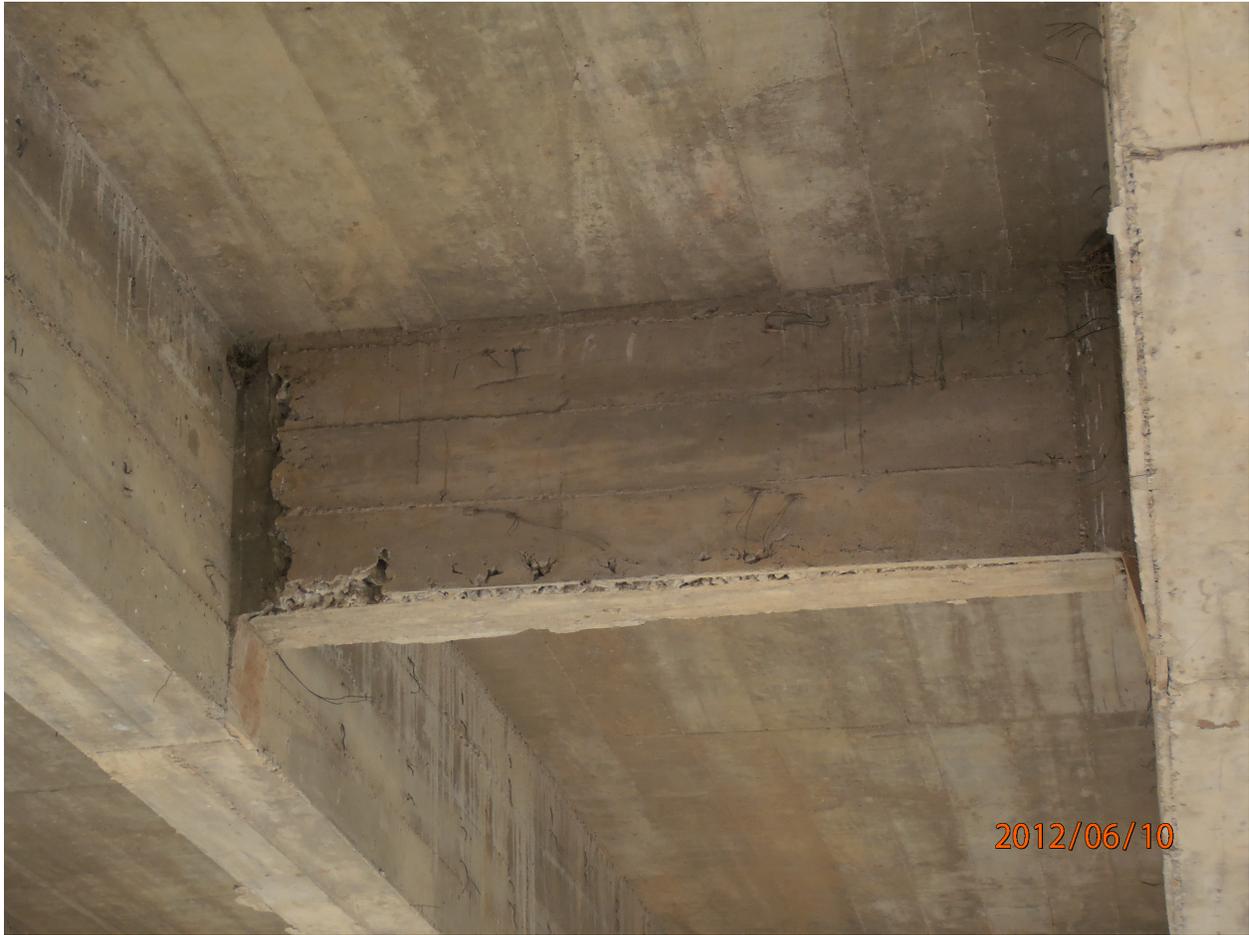
Componente.....: 11 Vigas/Largueros/Diafragmas

Calif./Mantenim....: 3 /

Daño/Observaciones.: Todas las vigas presentan fisuras de cortante cerca al apoyo sobre estribo #2, con longitud promedio de 1.08m y espesor de 0.08mm.
Las riostras intermedias entre vigas 2 y 3 presentan una fisura vertical, por escaso recubrimiento del acero de refuerzo.
Se recomienda hacer un seguimiento a las fisuras de

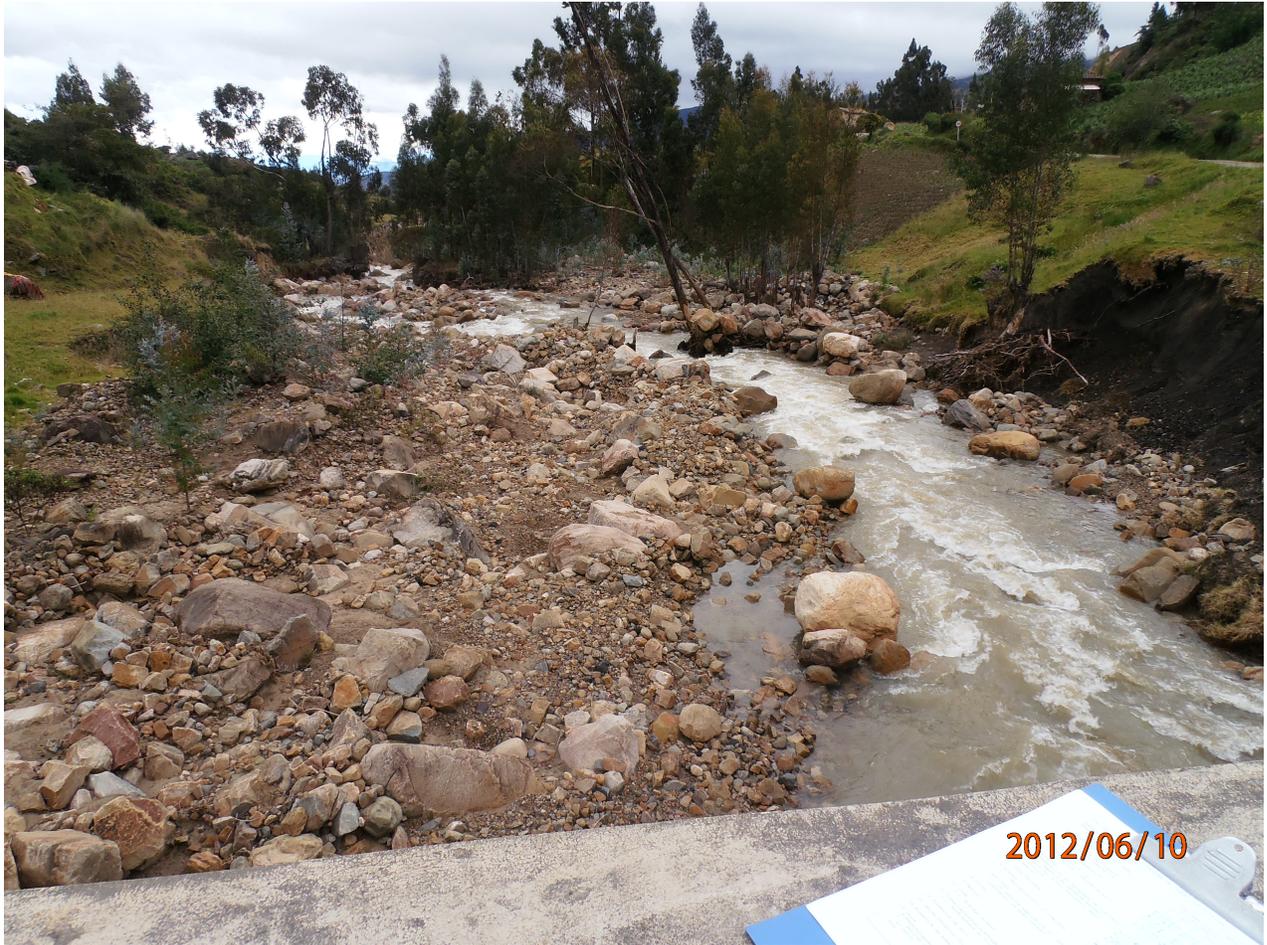
Componente.....: 15 Cauce

Calif./Mantenim....: 2 /

Daño/Observaciones.: El cauce es bastante rocoso. Sobre el estribo #1 se observa una gran acumulación de rocas.
Se encuentra recargado sobre el estribo #2 y aleta #2, provocando socavación y proceso de erosión.
Se recomienda realizar un estudio hidráulico y geotécnico.

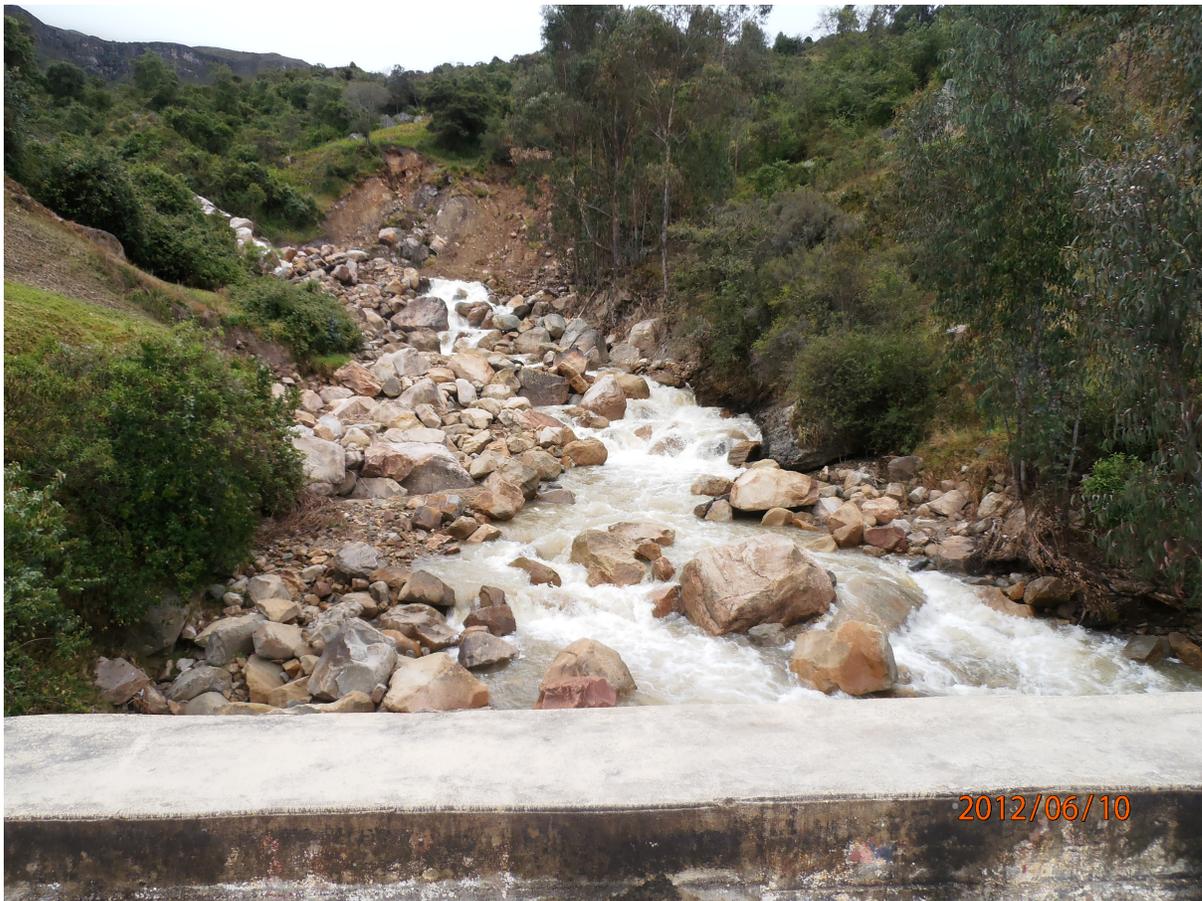
Componente.....: 15 Cauce

Calif./Mantenim....: 2 /

Daño/Observaciones.: El cauce es bastante rocoso. Sobre el estribo #1 se observa una gran acumulación de rocas.
Se encuentra recargado sobre el estribo #2 y aleta #2, provocando socavación y proceso de erosión.
Se recomienda realizar un estudio hidráulico y geotécnico.

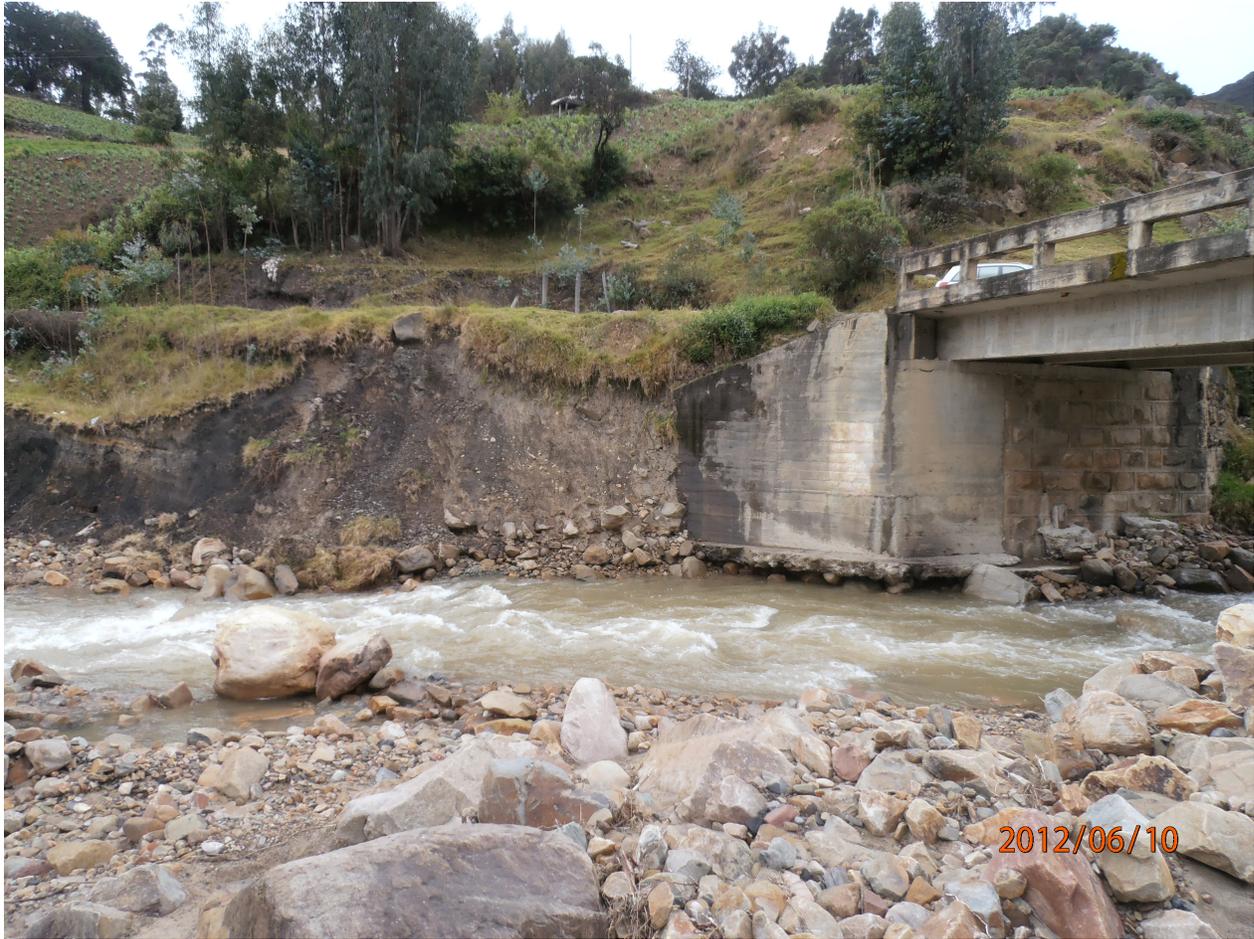
Componente.....: 15 Cauce

Calif./Mantenim....: 2 /

Daño/Observaciones.: El cauce es bastante rocoso. Sobre el estribo #1 se observa una gran acumulación de rocas.
Se encuentra recargado sobre el estribo #2 y aleta #2, provocando socavación y proceso de erosión.
Se recomienda realizar un estudio hidráulico y geotécnico.

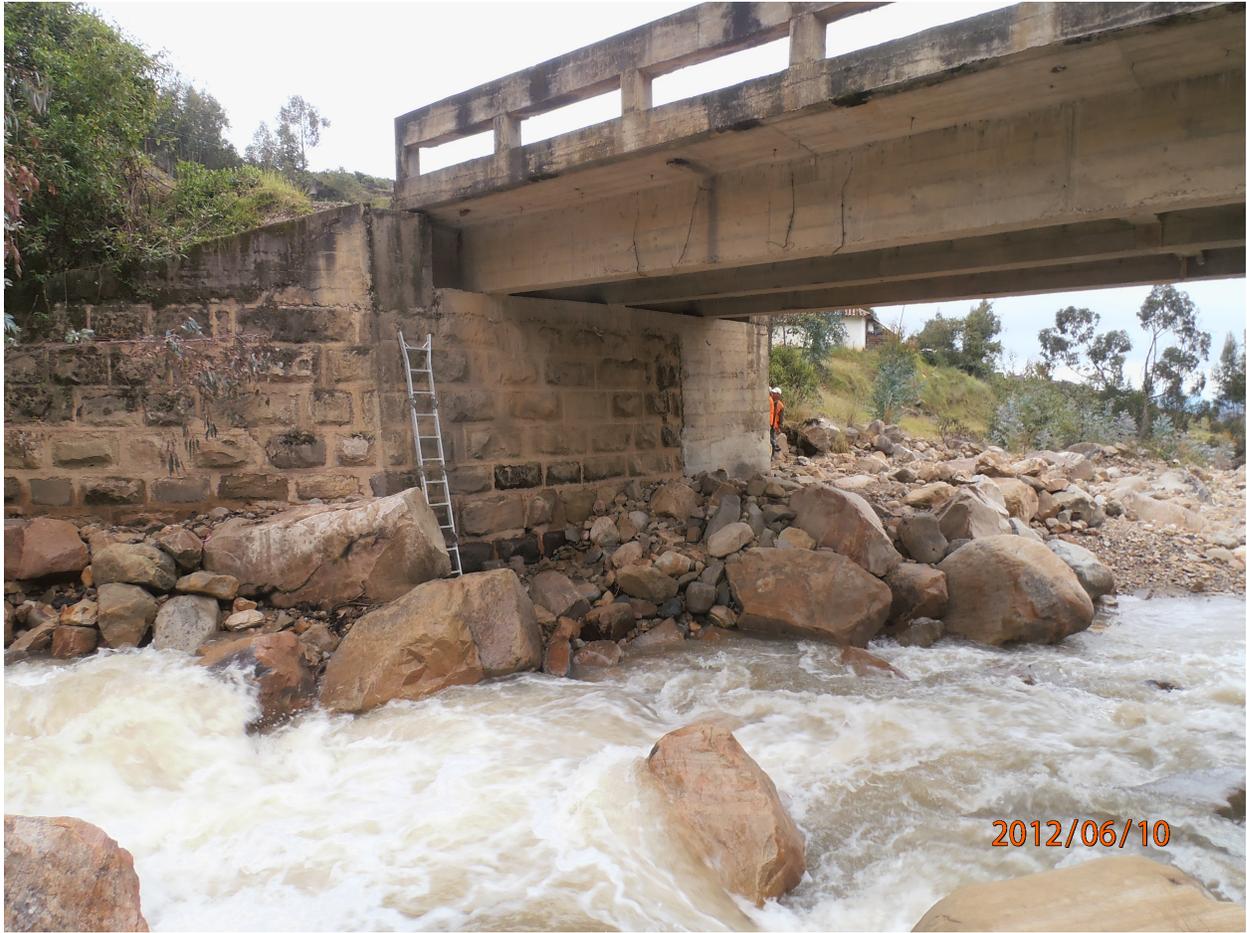
Componente.....: 15 Cauce

Calif./Mantenim....: 2 /

Daño/Observaciones.: El cauce es bastante rocoso. Sobre el estribo #1 se observa una gran acumulación de rocas.
Se encuentra recargado sobre el estribo #2 y aleta #2, provocando socavación y proceso de erosión.
Se recomienda realizar un estudio hidráulico y geotécnico.

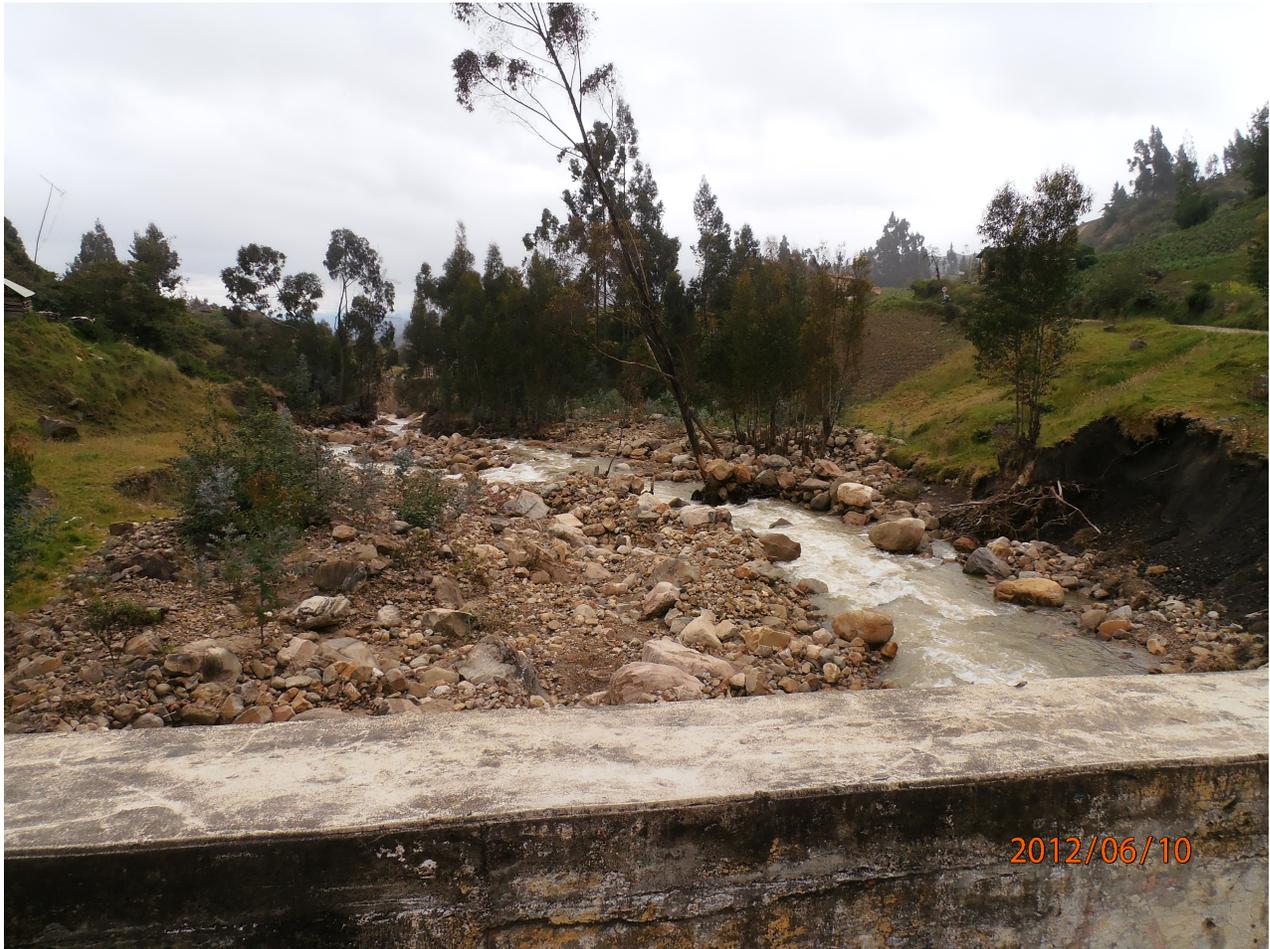
Componente.....: 15 Cauce

Calif./Mantenim....: 2 /

Daño/Observaciones.: El cauce es bastante rocoso. Sobre el estribo #1 se observa una gran acumulación de rocas.
Se encuentra recargado sobre el estribo #2 y aleta #2, provocando socavación y proceso de erosión.
Se recomienda realizar un estudio hidráulico y geotécnico.

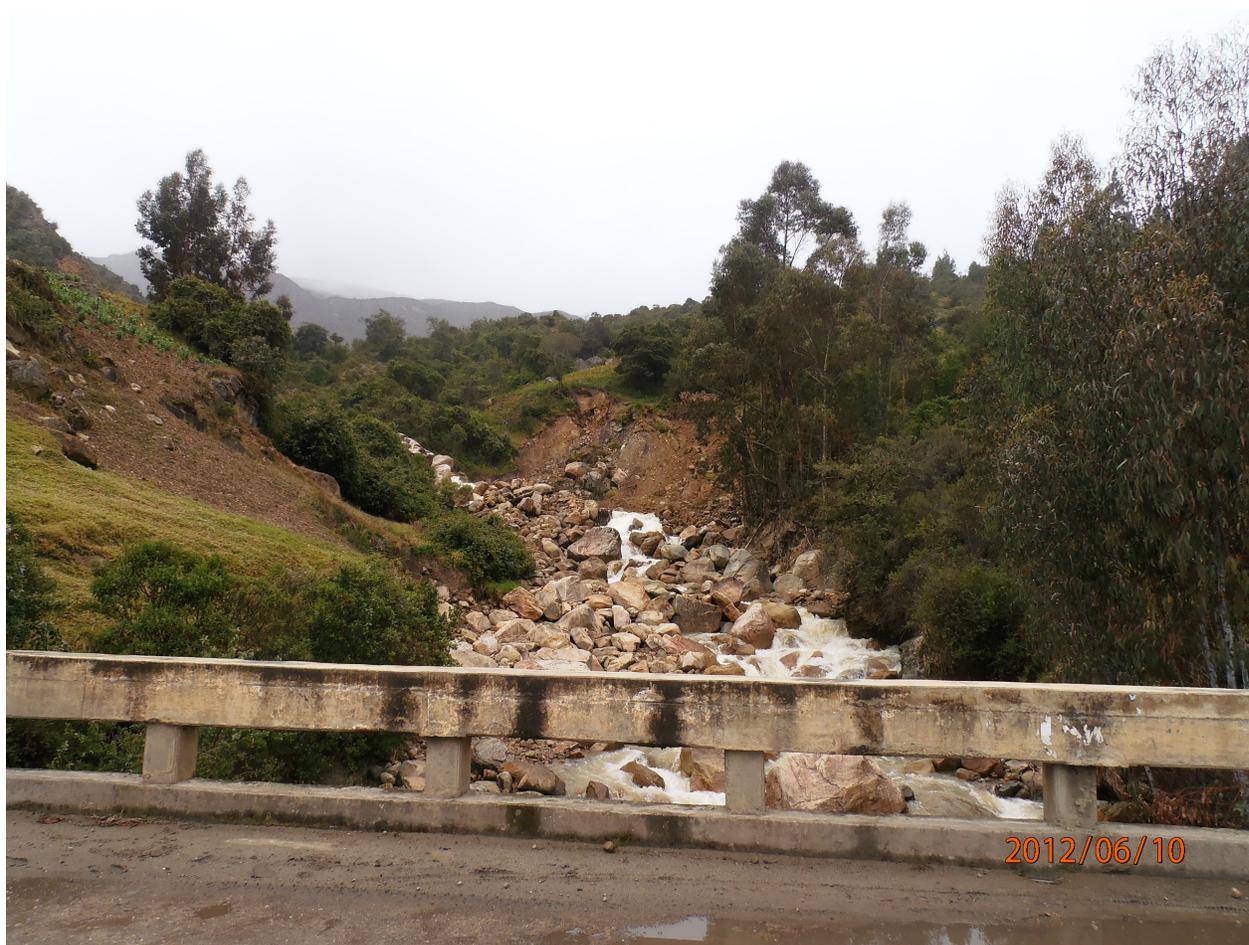
Componente.....: 15 Cauce

Calif./Mantenim....: 2 /

Daño/Observaciones.: El cauce es bastante rocoso. Sobre el estribo #1 se observa una gran acumulación de rocas.
Se encuentra recargado sobre el estribo #2 y aleta #2, provocando socavación y proceso de erosión.
Se recomienda realizar un estudio hidráulico y geotécnico.

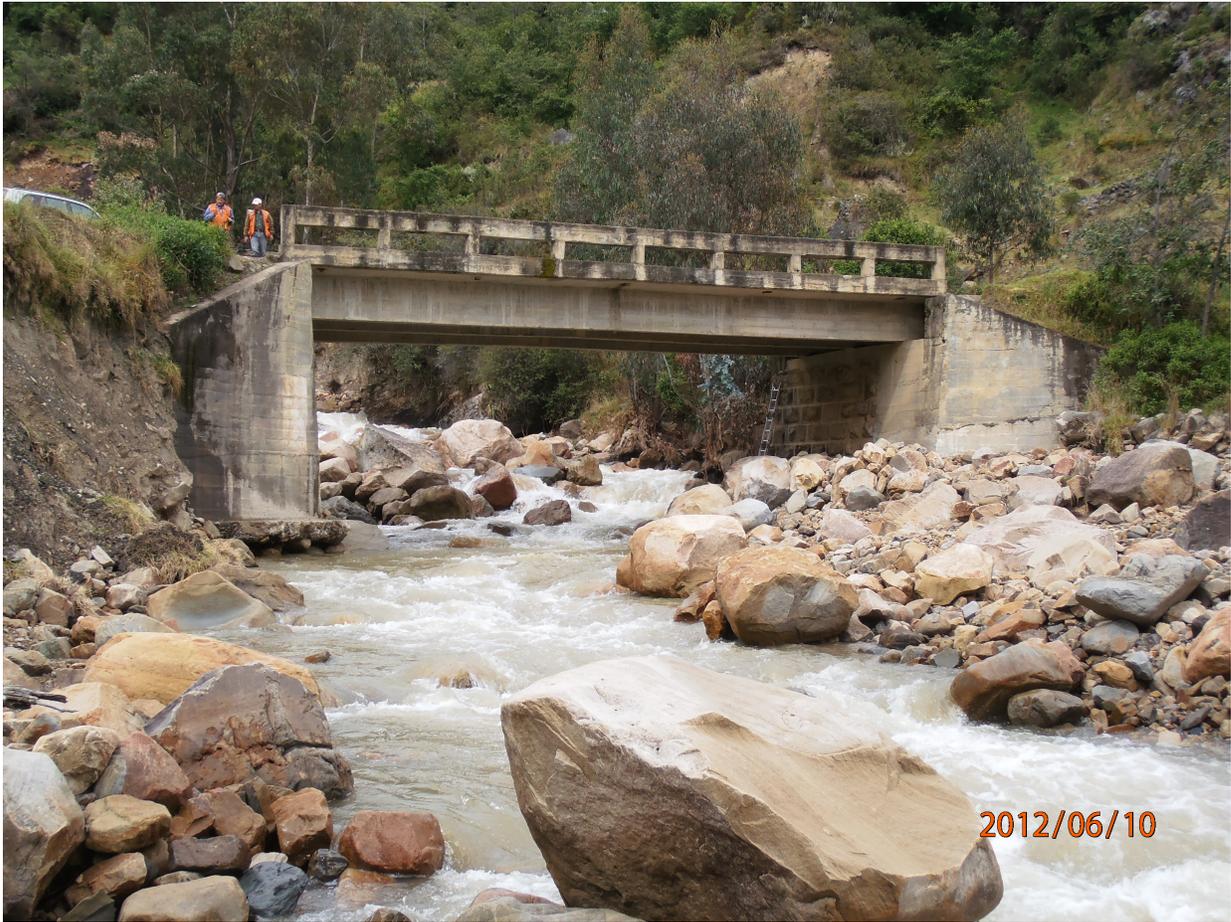
Componente.....: 17 Puente en general

Calif./Mantenim....: 1 /

Daño/Observaciones.: Se recomienda hacer un seguimiento a las fisuras encontradas en las vigas. Asi mismo se debe atender el problema de socavación y erosión.

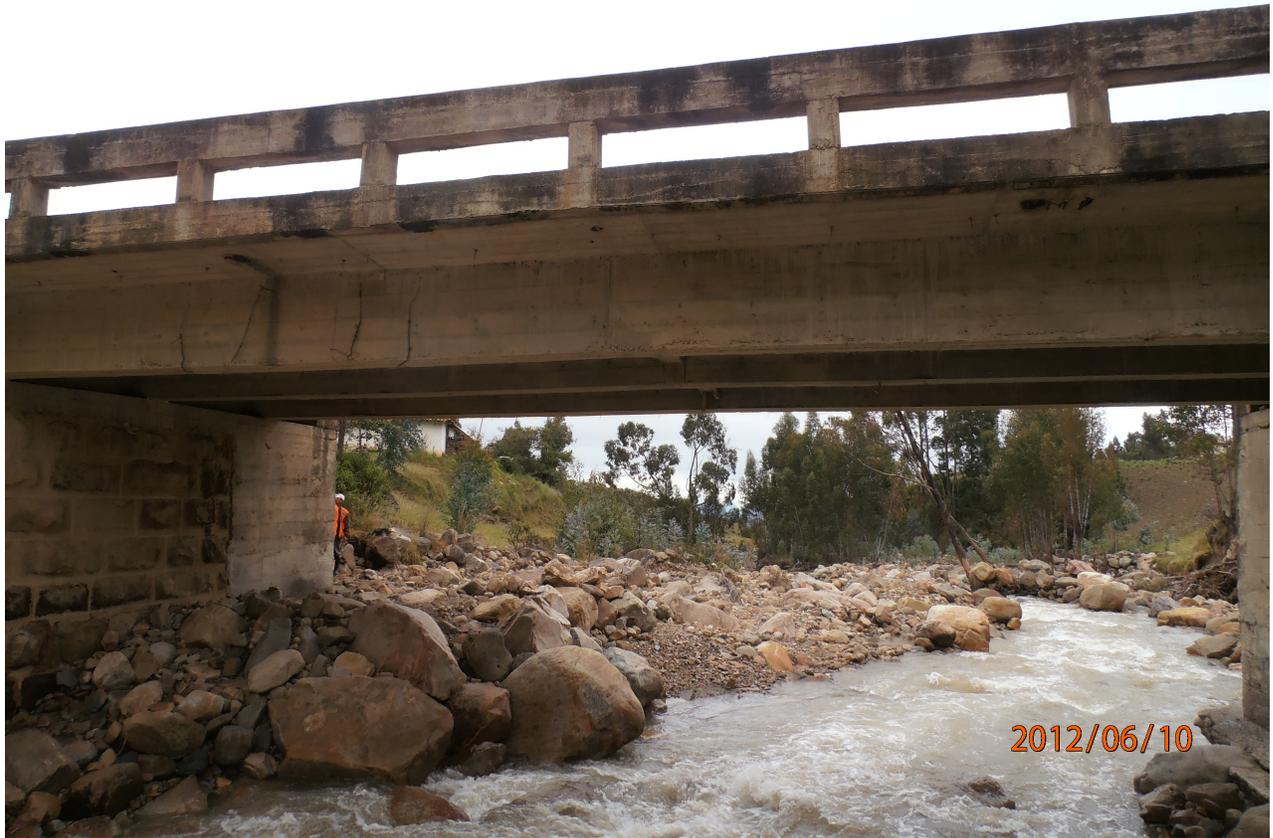
Componente.....: 17 Puente en general

Calif./Mantenim....: 1 /

Daño/Observaciones.: Se recomienda hacer un seguimiento a las fisuras encontradas en las vigas. Asi mismo se debe atender el problema de socavación y erosión.
