SDC/INV	SiPuCol	Fecha	Hoja
	Informe de inspección principal	27/07/12	1
04-6004A-041.00 Arzobispo			
Regional.....: 4 Boyacá			
Ruta.....: Cruce Tramo 05 08 (Mutis)-Tunja			
Carretera.....: BELEN SACAMA			
Lado de la car...: 1			
Abscisa.....: 52+0150			
No del registro..: 10041			
Año de construcción.....: 2000			
Año de la última reconstrucción.....:			
Paso Superior/Inferior.....: S			
Dir. de abs. de la carretera principal.: E			
Requisitos de la inspección.....: 0 Nada			
Recolección de datos : Fecha.....: 2012.06.09			
: Iniciales.....: M.E.R			
Posición geográfica..:			
Latitud: 5 gra 59.29 min N Longitud: 72 gra 36.079 min O Altitud: 3081 m			
Geometría: Número de luces.....: 1			
Longitud de la luz menor (m): 15.80			
Longitud de la luz mayor (m): 15.80			
Longitud total(m): 15.80			
Ancho del tablero.....(m): 8.00			
Ancho del separador.....(m): 0.00			
Ancho del andén izquierdo(m): 0.00			
Ancho del andén derecho..(m): 0.00

SDC/INV	SiPuCol	Fecha	Hoja
Informe de inspección principal		27/07/12	2
04-6004A-041.00 Arzobispo			
Subestructura:			
Estribos.: Tipo.....:	10	Con aletas integrados	
Material.....:	10	Mampostería	
Tipo de cimentación.....:	10	Cimentación superficial

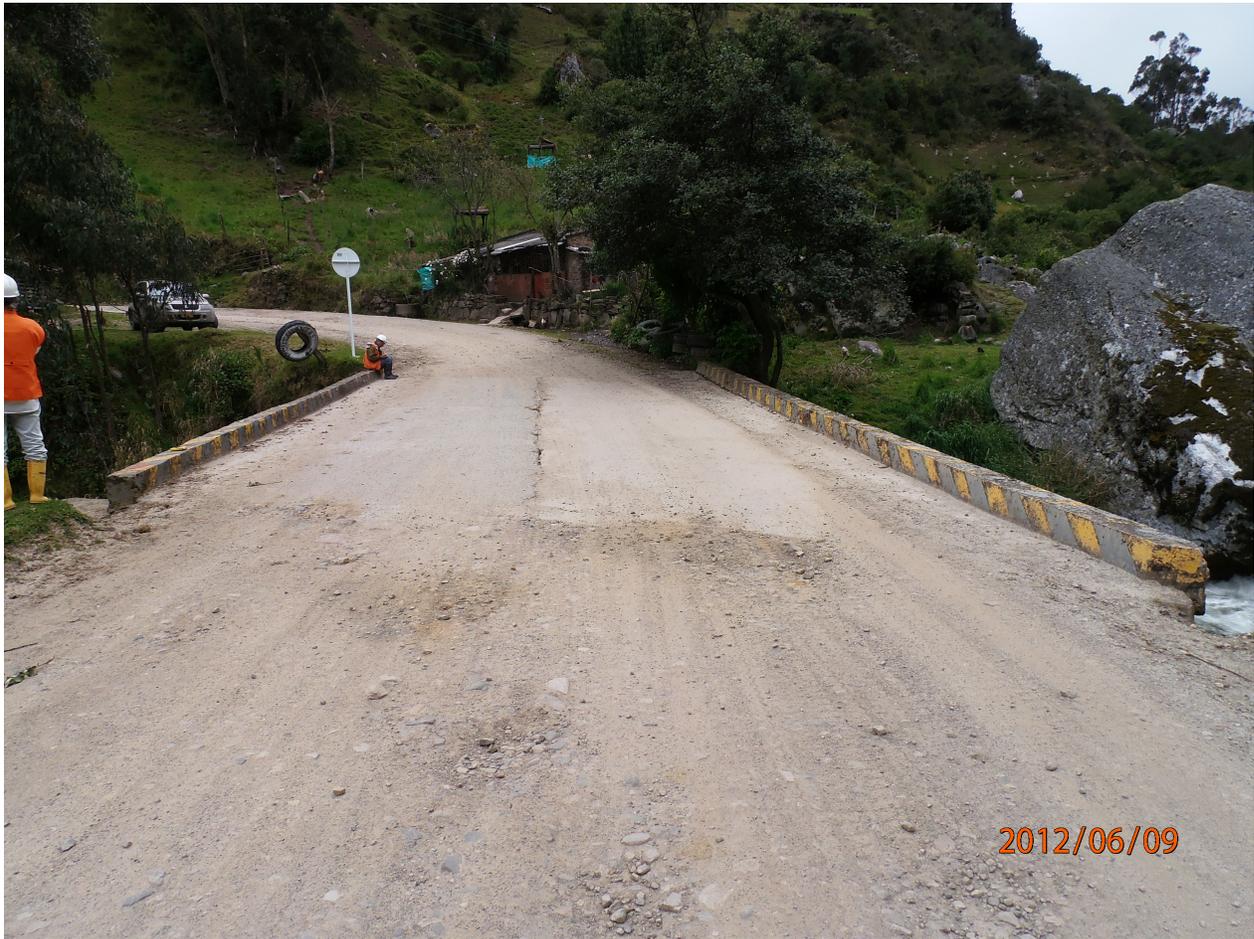
Componente.....: 1 Superficie del puente

Calif./Mantenim....: 3 / -

Daño/Observaciones.: La superficie presenta un alto grado de desgaste, con agregado expuesto y baches.
En la junta longitudinal generada por la ampliación del puente se observa un orificio, en el cual se expone acero de refuerzo. Además se presenta un desnivel entre las dos superficies.

Tipo de daño.....: Se debe integrar la superficie de las dos
Daño en conc. / acero expuesto

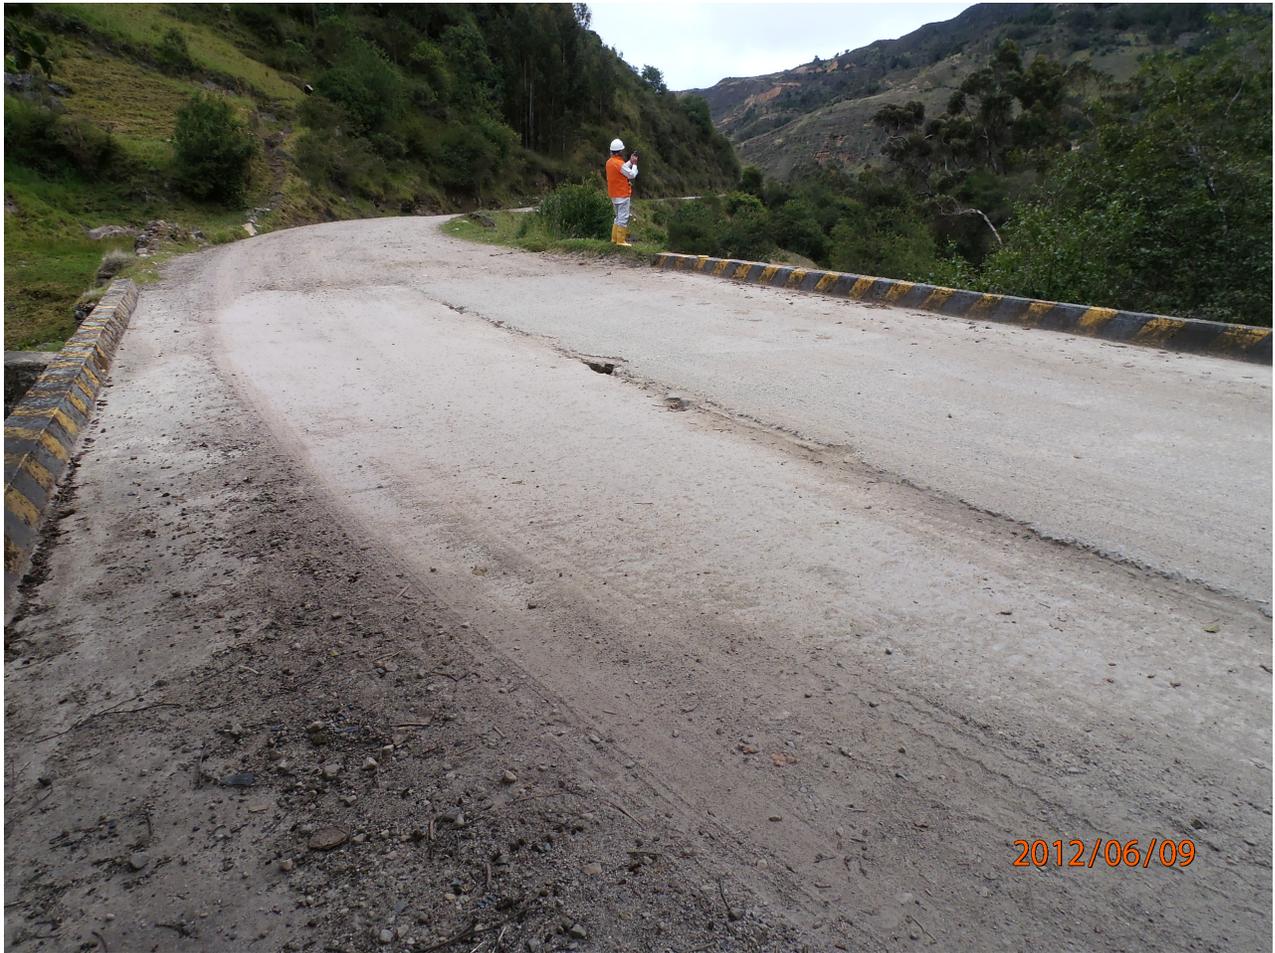
Componente.....: 1 Superficie del puente

Calif./Mantenim....: 3 / -

Daño/Observaciones.: La superficie presenta un alto grado de desgaste, con agregado expuesto y baches. En la junta longitudinal generada por la ampliación del puente se observa un orificio, en el cual se expone acero de refuerzo. Además se presenta un desnivel entre las dos superficies.

Tipo de daño.....: Se debe integrar la superficie de las dos Daño en conc. / acero expuesto

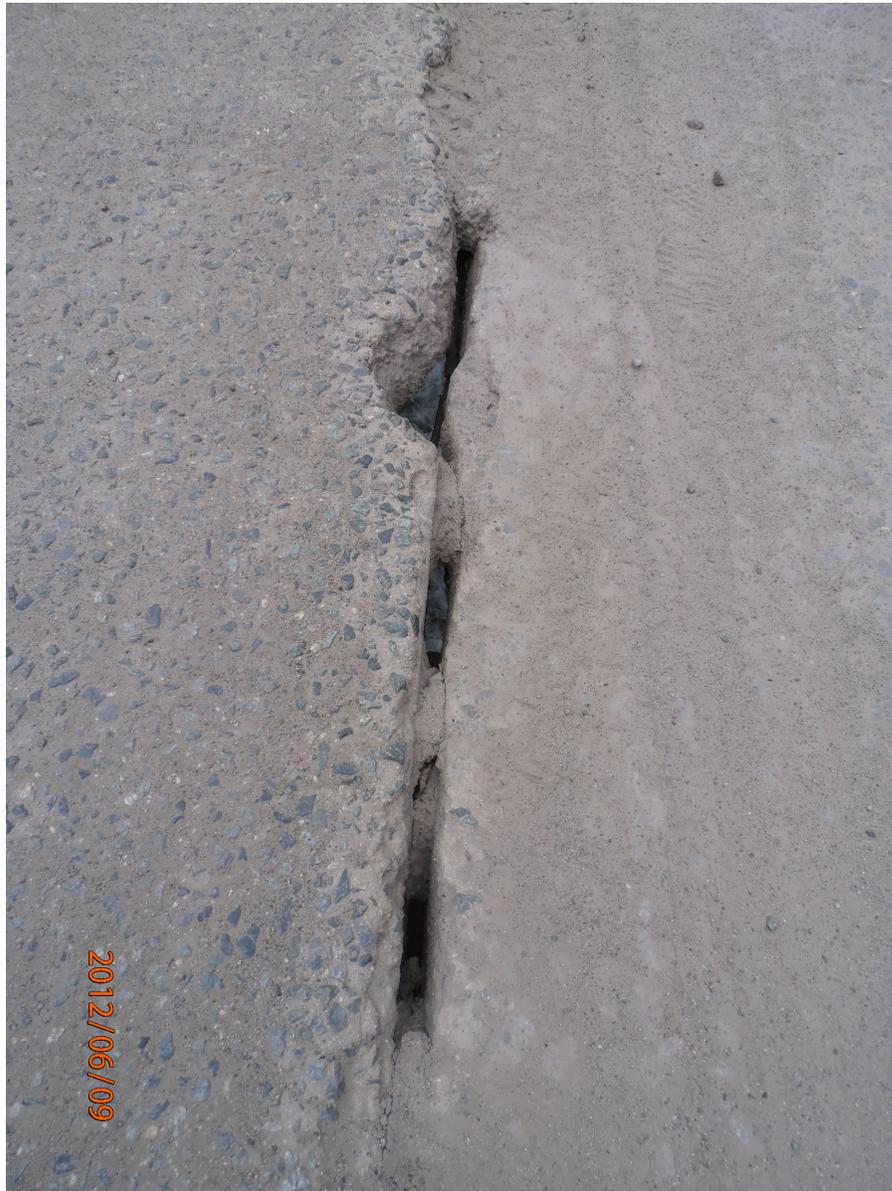
Componente.....: 1 Superficie del puente

Calif./Mantenim....: 3 / -

Daño/Observaciones.: La superficie presenta un alto grado de desgaste, con agregado expuesto y baches. En la junta longitudinal generada por la ampliación del puente se observa un orificio, en el cual se expone acero de refuerzo. Además se presenta un desnivel entre las dos superficies.

Tipo de daño.....: Daño en conc. / acero expuesto

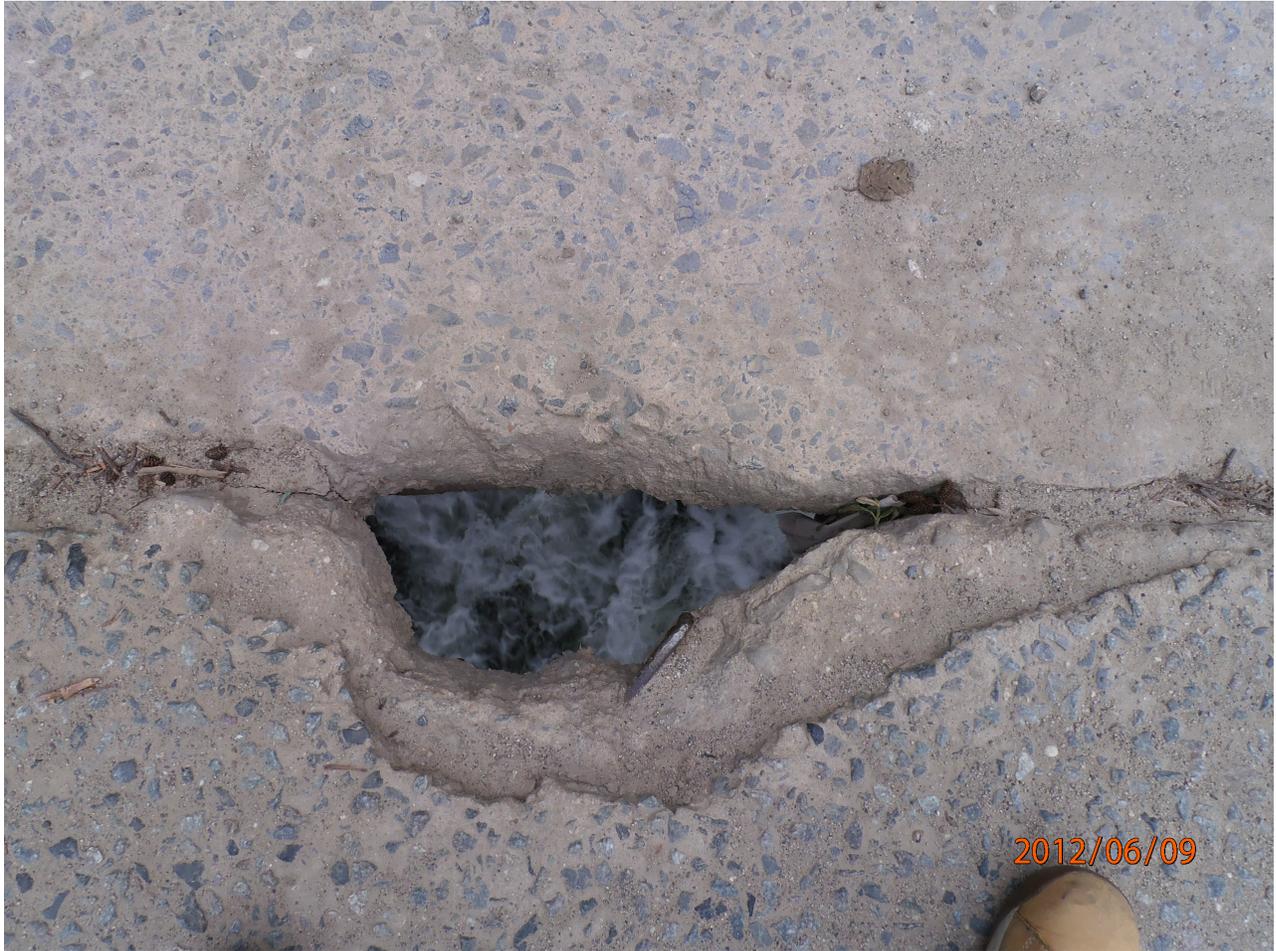
Componente.....: 1 Superficie del puente

Calif./Mantenim....: 3 / -

Daño/Observaciones.: La superficie presenta un alto grado de desgaste, con agregado expuesto y baches.
En la junta longitudinal generada por la ampliación del puente se observa un orificio, en el cual se expone acero de refuerzo. Además se presenta un desnivel entre las dos superficies.

Tipo de daño.....: Se debe integrar la superficie de las dos
Daño en conc. / acero expuesto

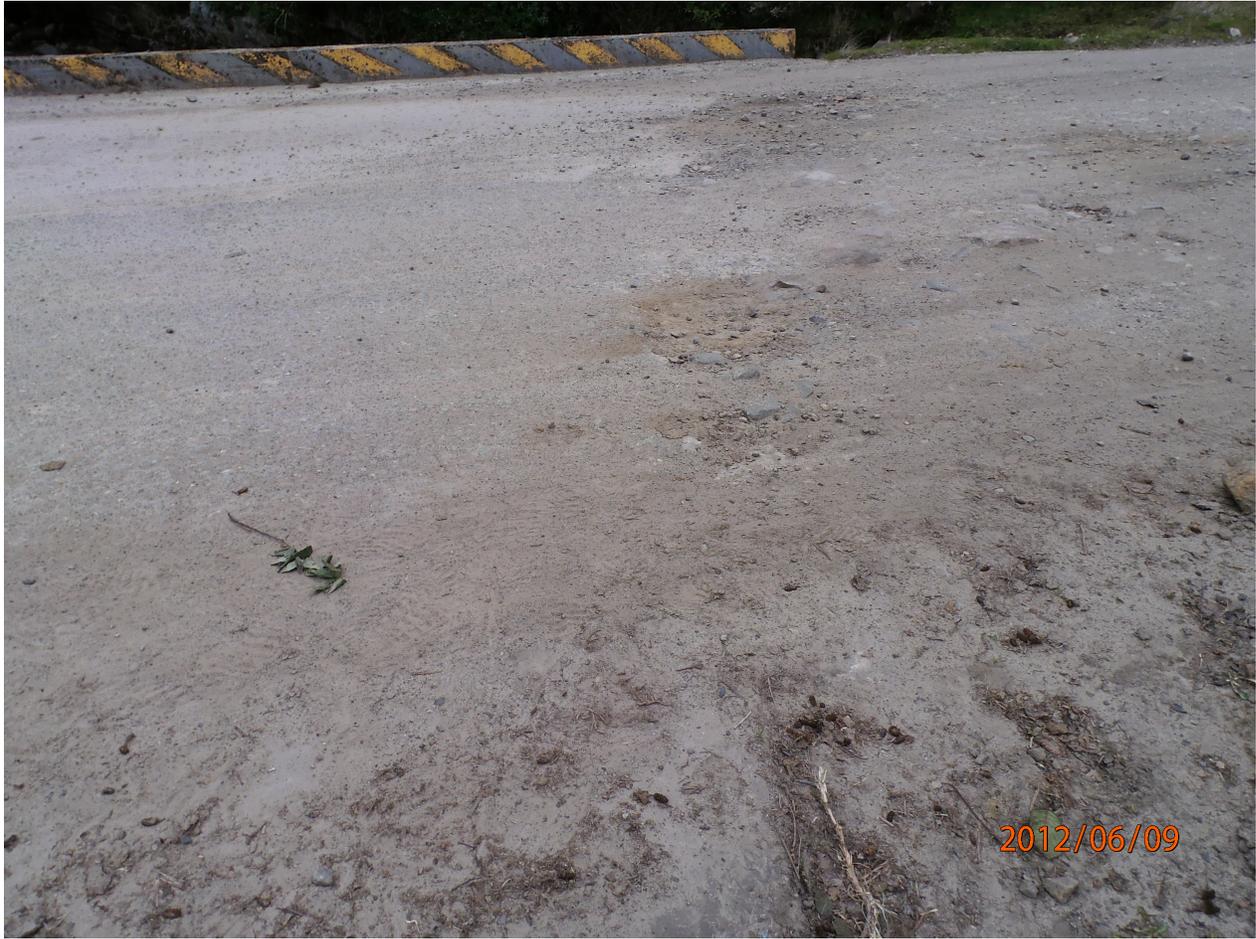
Componente.....: 2 Juntas de expansión

Calif./Mantenim....: 3 /

Daño/Observaciones.: El puente carece de dispositivos de juntas. Se recomienda instalar juntas de bloque de neopreno. Z (m): Instalación de junta de bloque de neopreno.

Tipo de daño.....: Infiltración

Reparaciones.....: Z Otra

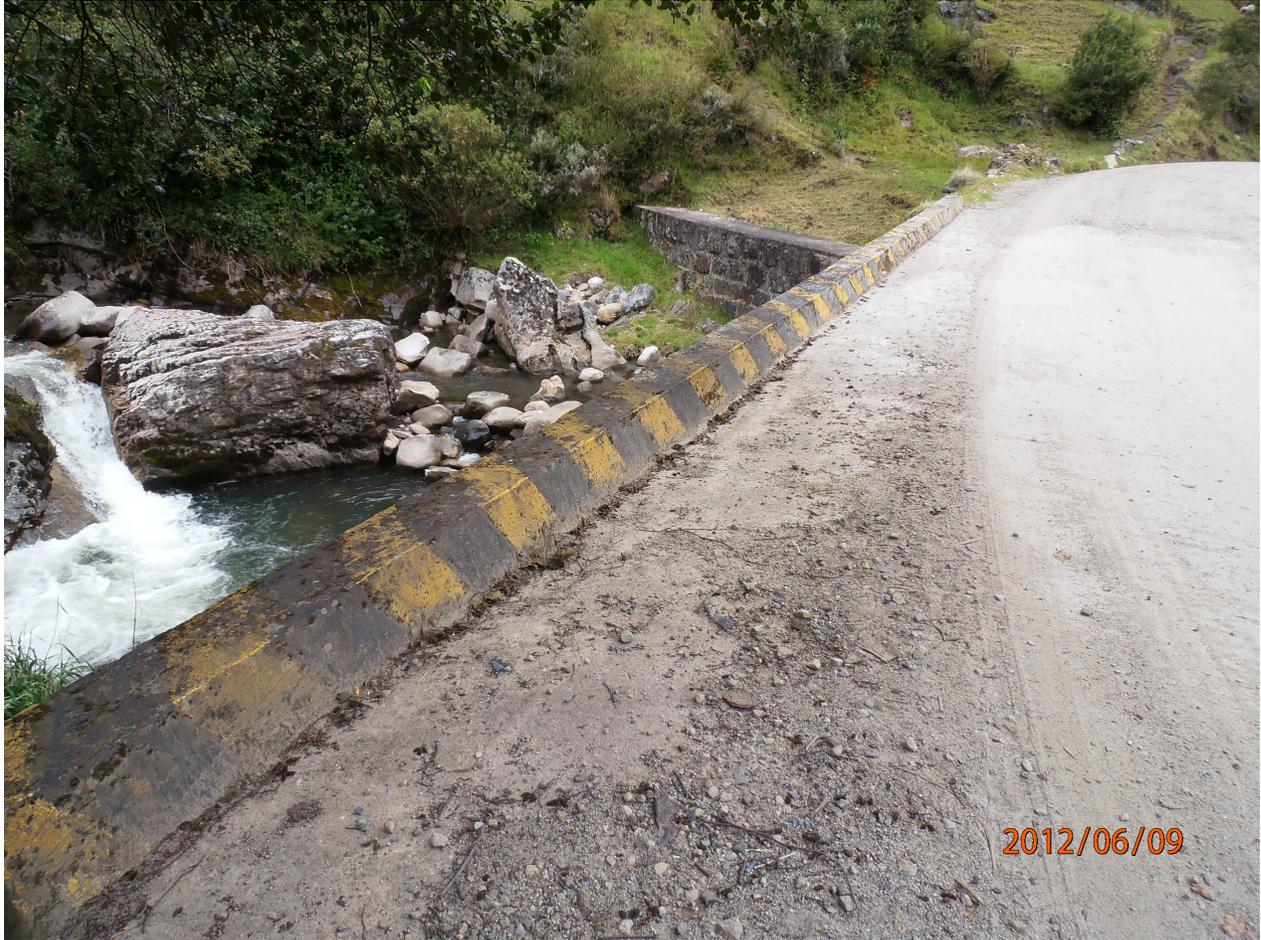
Componente.....: 3 Andenes/Bordillos

Calif./Mantenim....: 1 /

Daño/Observaciones.: Se encuentran en buen estado. Se debe realizar limpieza y mantenimiento rutinario.

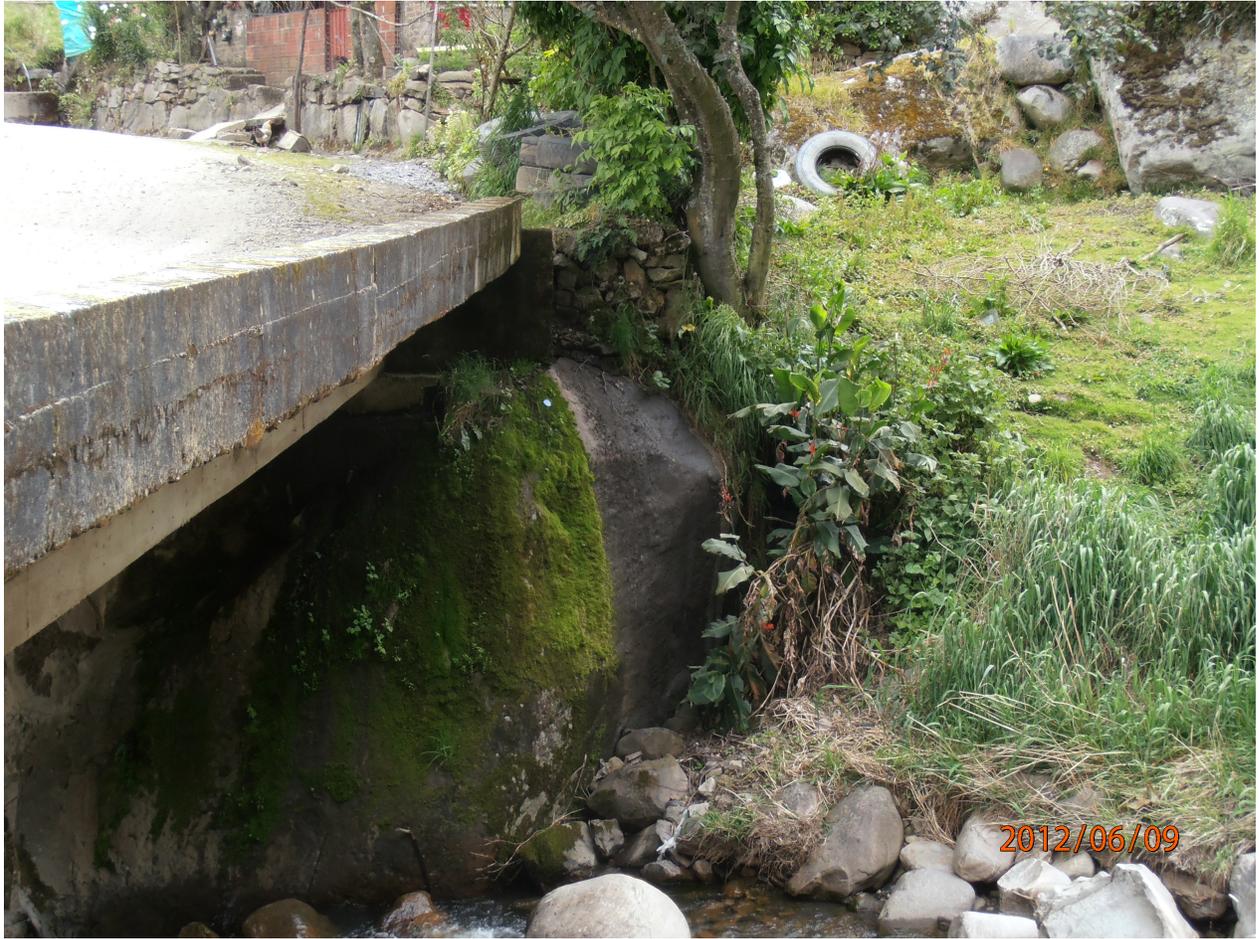
Componente.....: 3 Andenes/Bordillos

Calif./Mantenim....: 1 /

Daño/Observaciones.: Se encuentran en buen estado. Se debe realizar limpieza y mantenimiento rutinario.

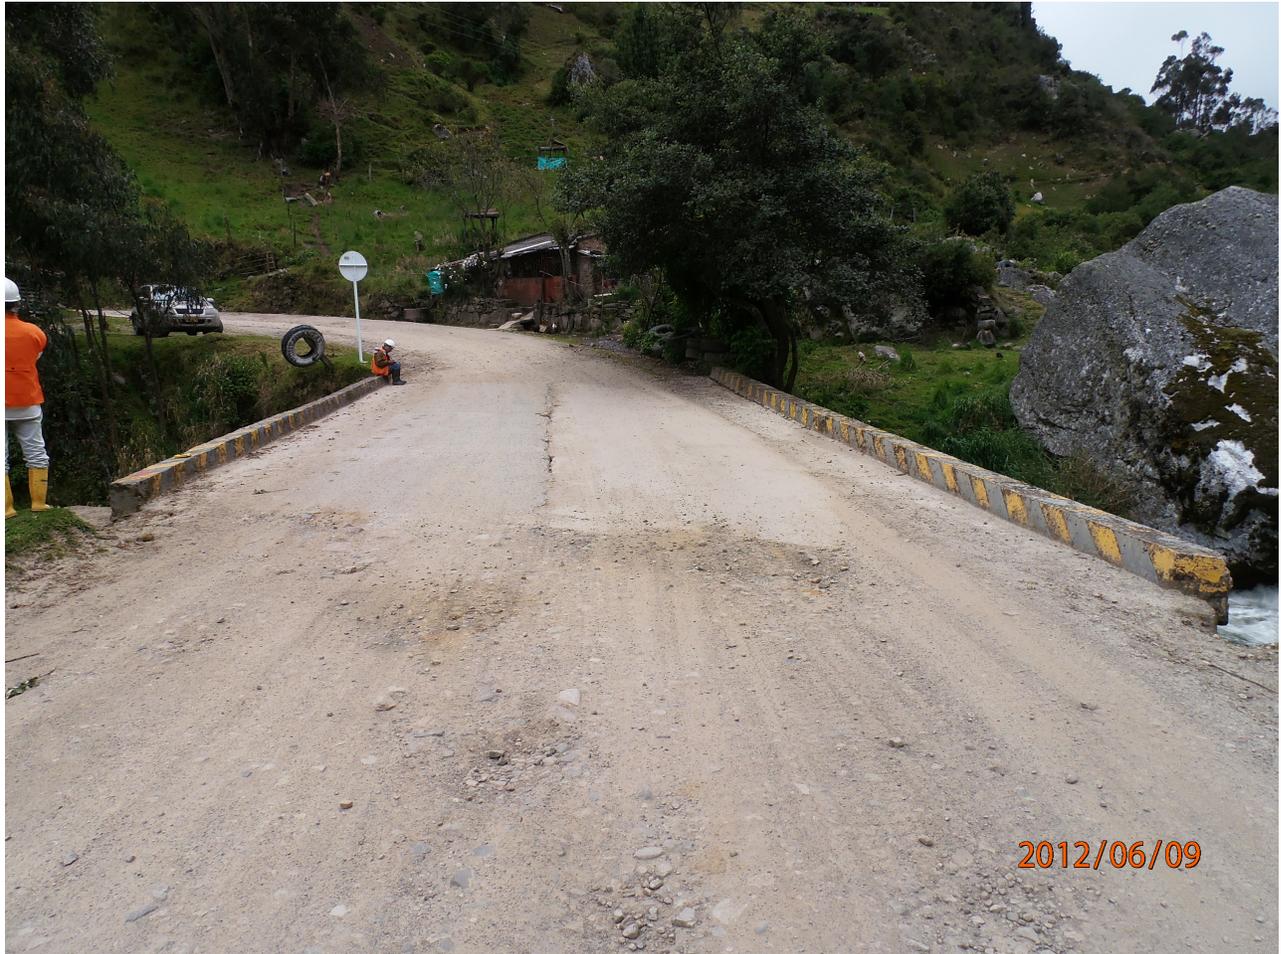
Componente.....: 4 Barandas

Calif./Mantenim....: 3 /

Daño/Observaciones.: El puente no cuenta con barandas. Se deben instalar barandas vehiculares metálicas.

Tipo de daño.....: Otro

Z (m): Instalación de baranda vehicular metálica.

Reparaciones.....: Z Otra

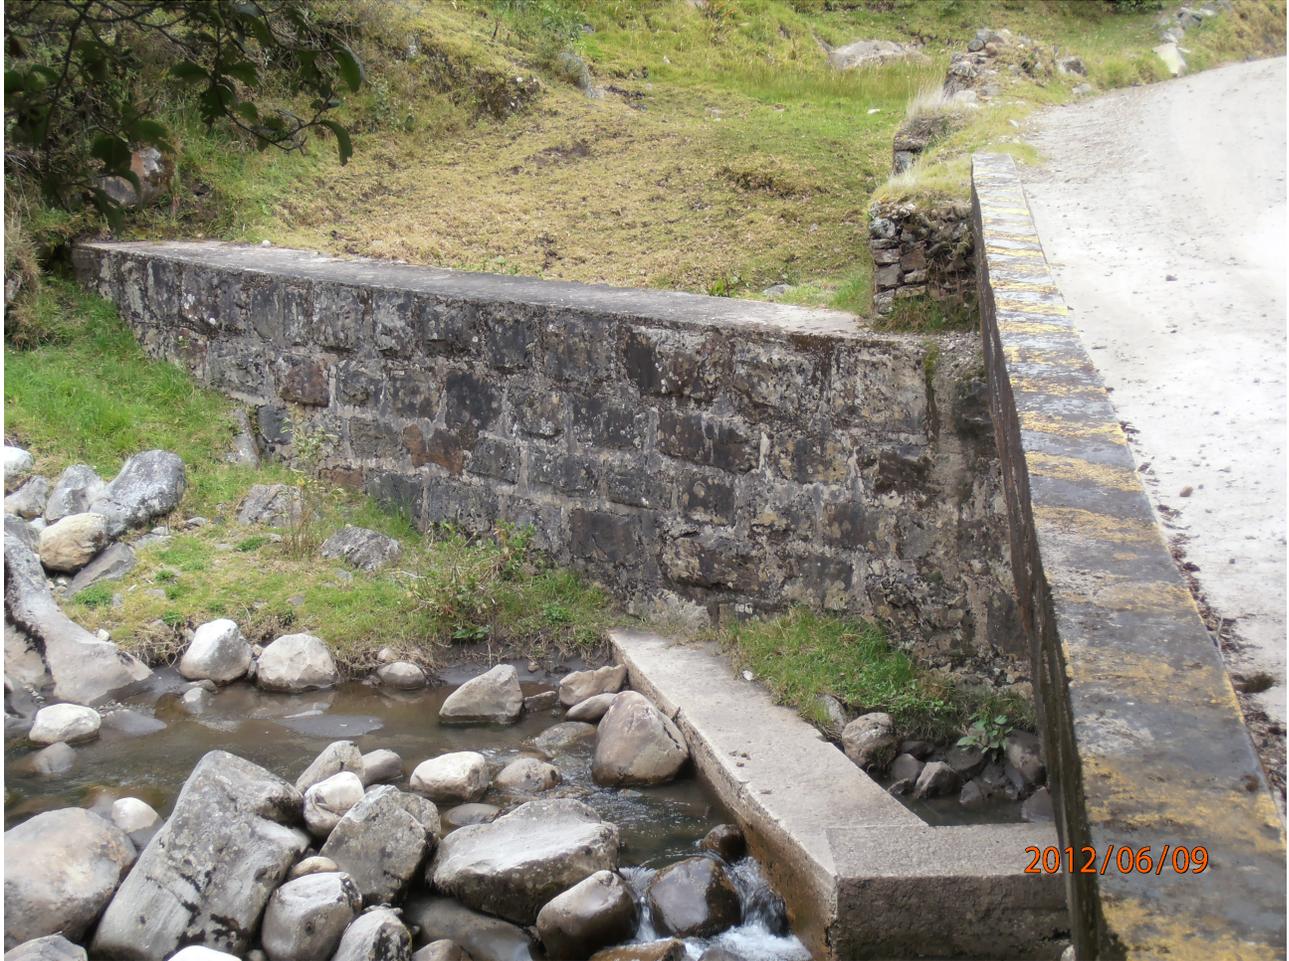
Componente.....: 5 Conos/Taludes

Calif./Mantenim....: 0 /

Daño/Observaciones.: Los conos se encuentran estables y en buen estado.
Los conos 2 y 4 cuentan con un muro en gaviones de protección.
Se debe realizar limpieza y mantenimiento rutinario.

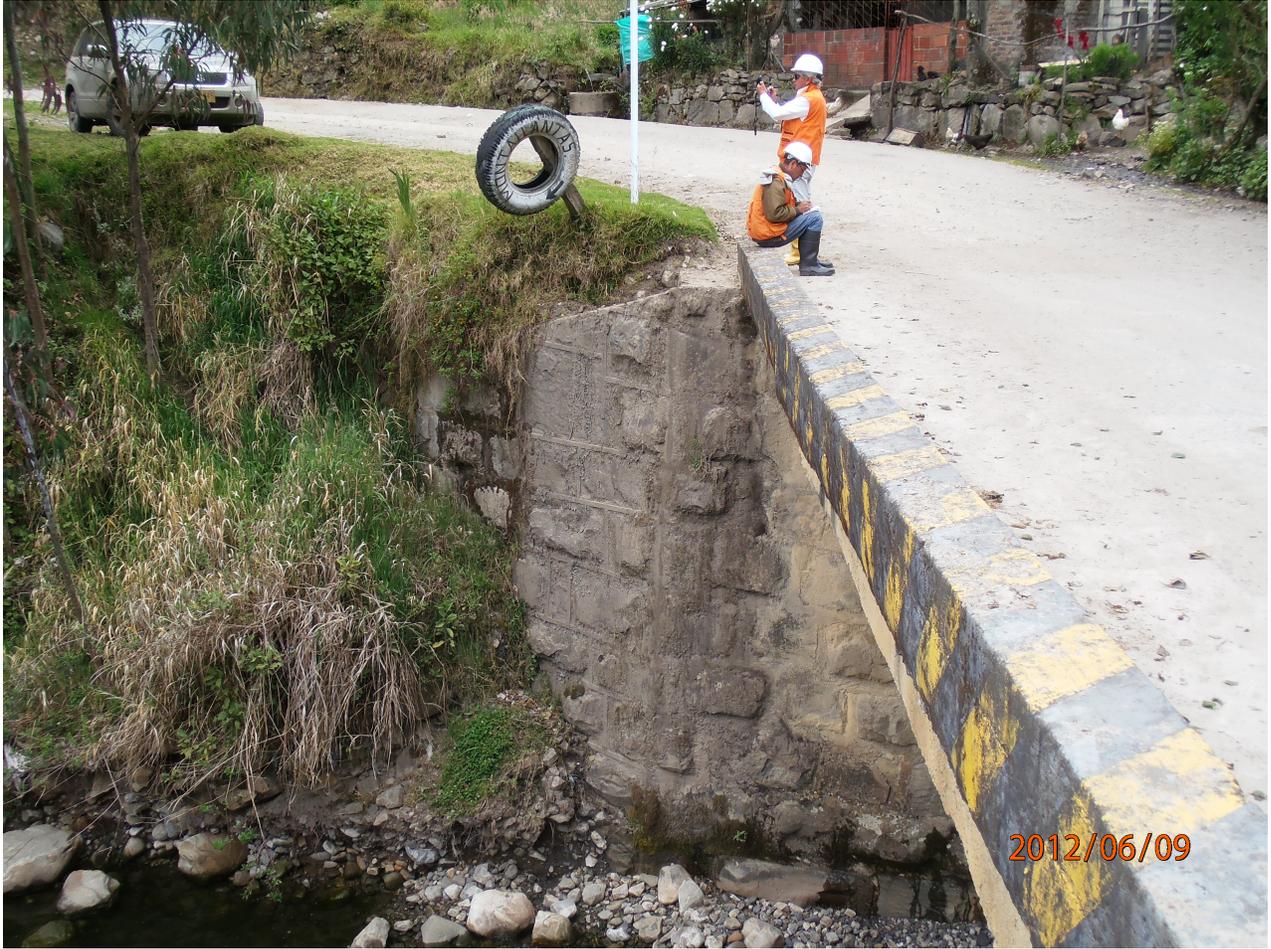
Componente.....: 5 Conos/Taludes

Calif./Mantenim....: 0 /

Daño/Observaciones.: Los conos se encuentran estables y en buen estado.
Los conos 2 y 4 cuentan con un muro en gaviones de protección.
Se debe realizar limpieza y mantenimiento rutinario.

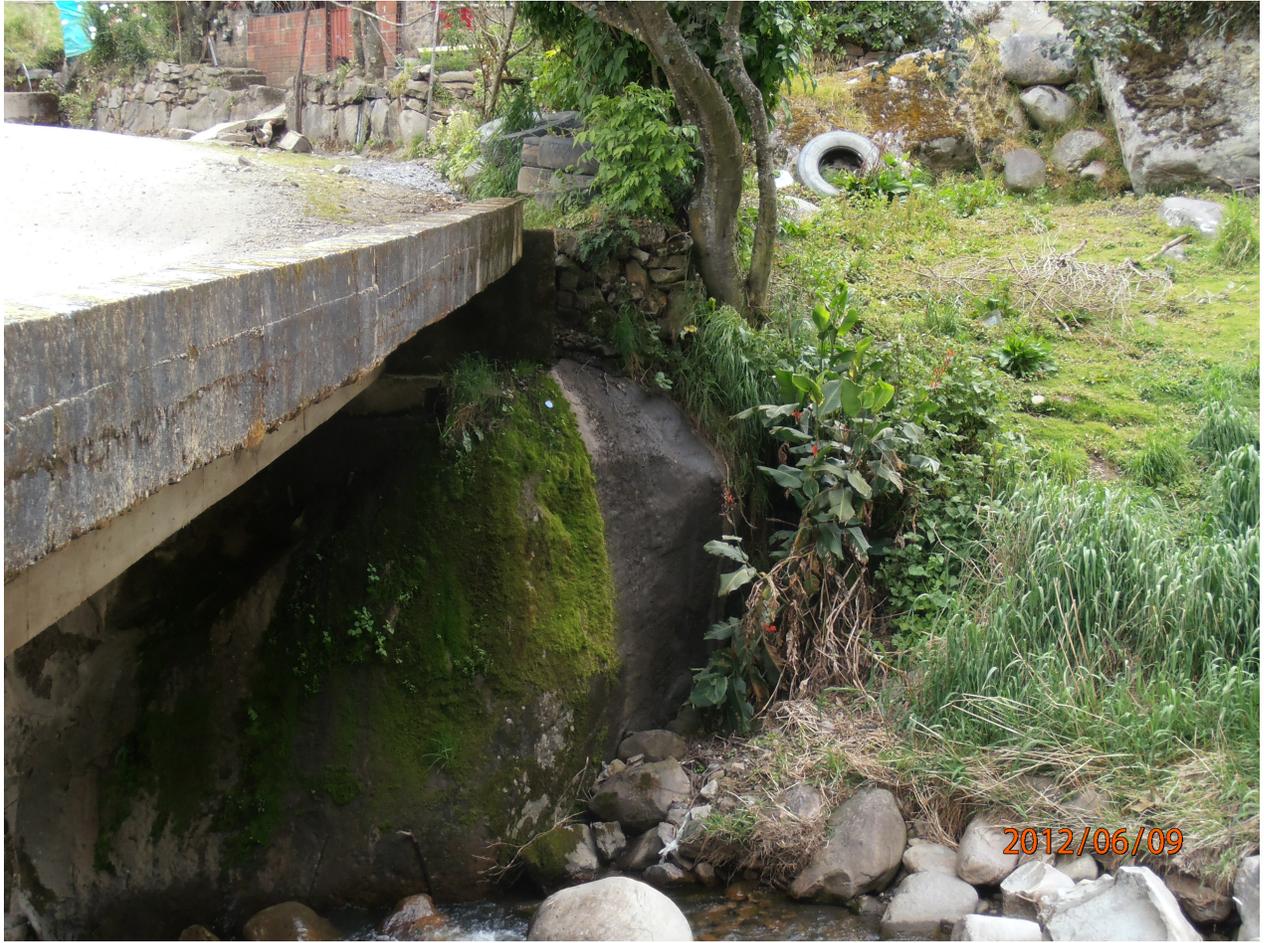
Componente.....: 5 Conos/Taludes

Calif./Mantenim....: 0 /

Daño/Observaciones.: Los conos se encuentran estables y en buen estado.
Los conos 2 y 4 cuentan con un muro en gaviones de protección.
Se debe realizar limpieza y mantenimiento rutinario.

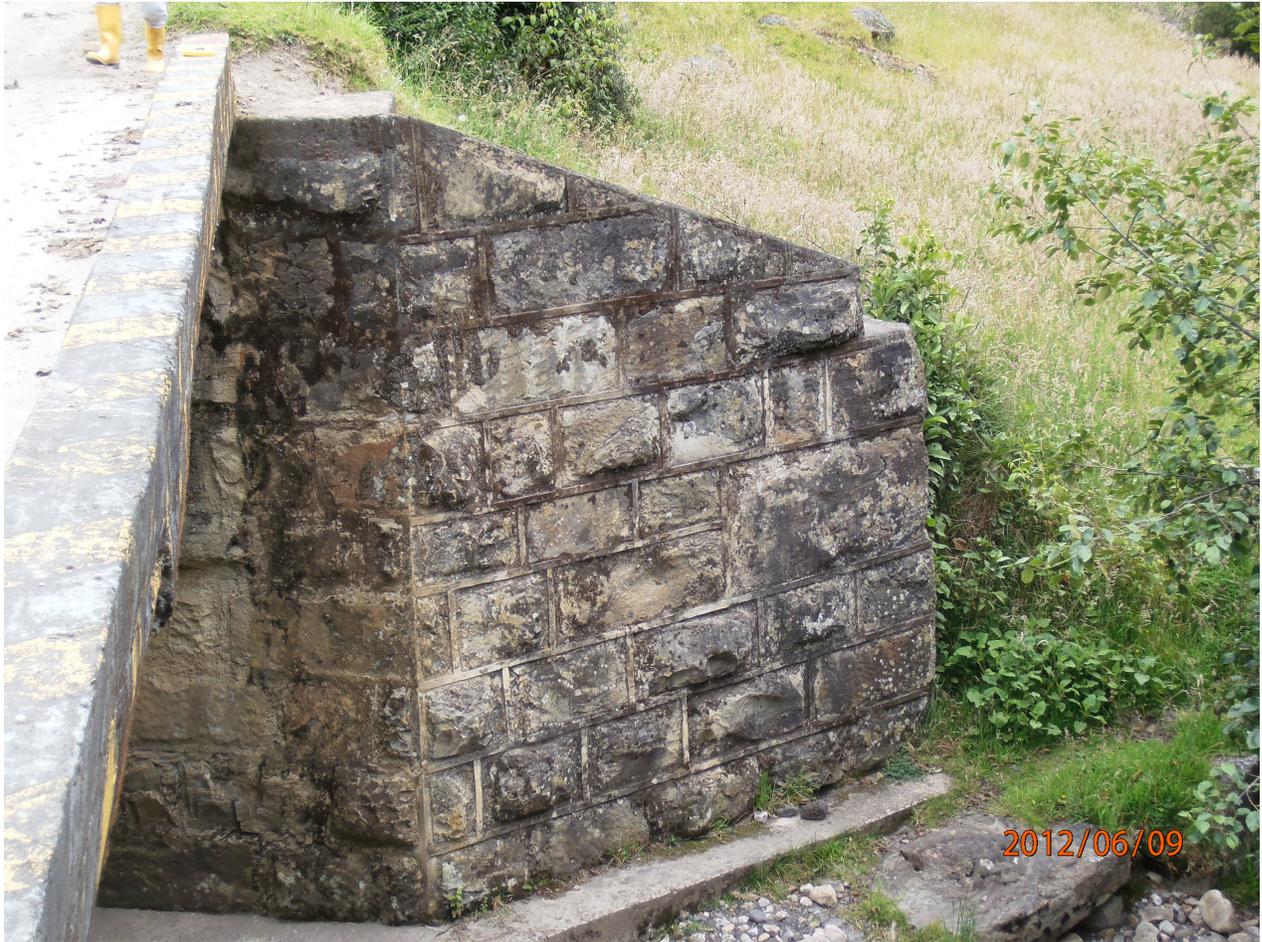
Componente.....: 6 Aletas

Calif./Mantenim....: 1 /

Daño/Observaciones.: Las aletas se encuentran en buen estado.
Se debe realizar limpieza y mantenimiento rutinario.

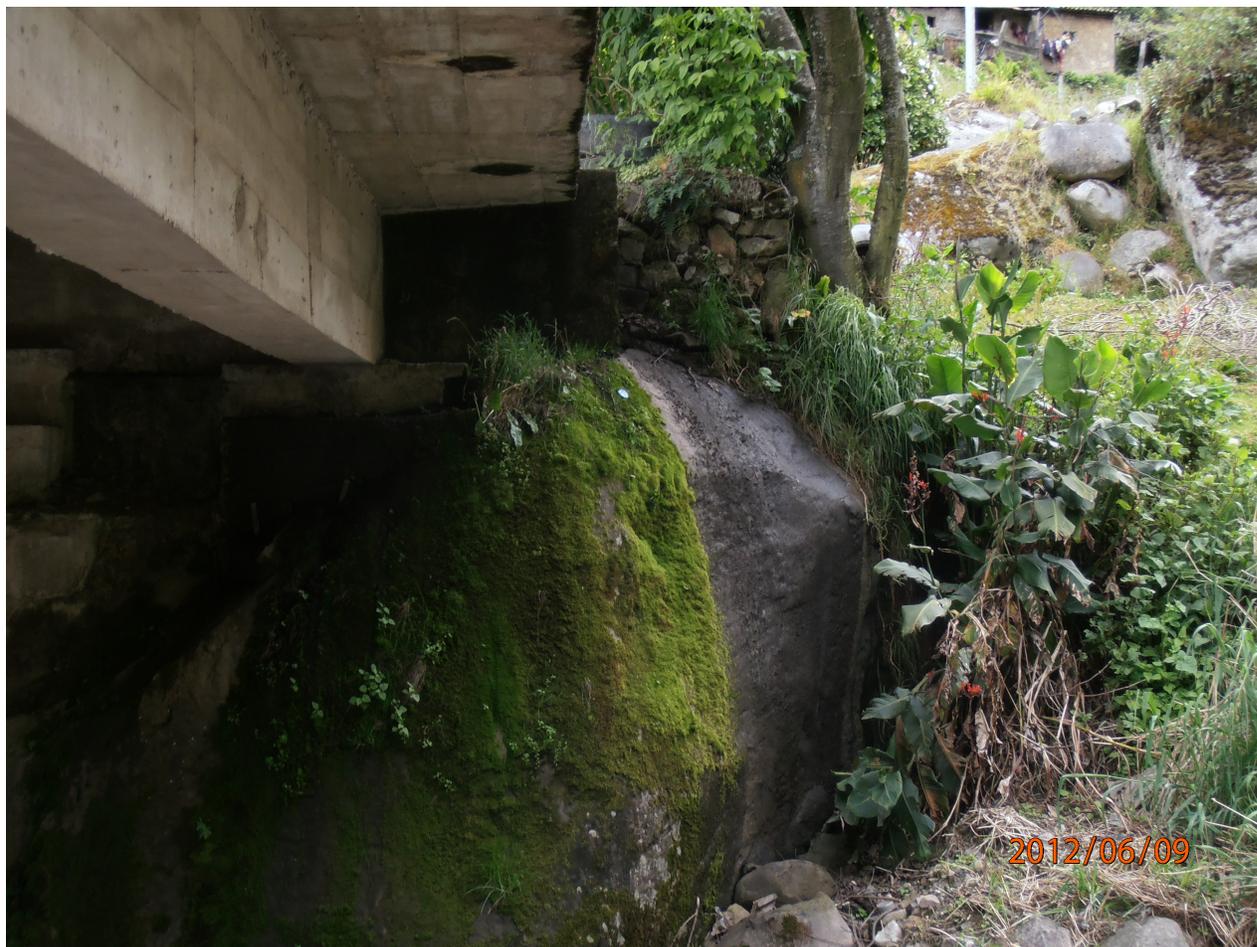
Componente.....: 6 Aletas

Calif./Mantenim....: 1 /

Daño/Observaciones.: Las aletas se encuentran en buen estado.
Se debe realizar limpieza y mantenimiento rutinario.

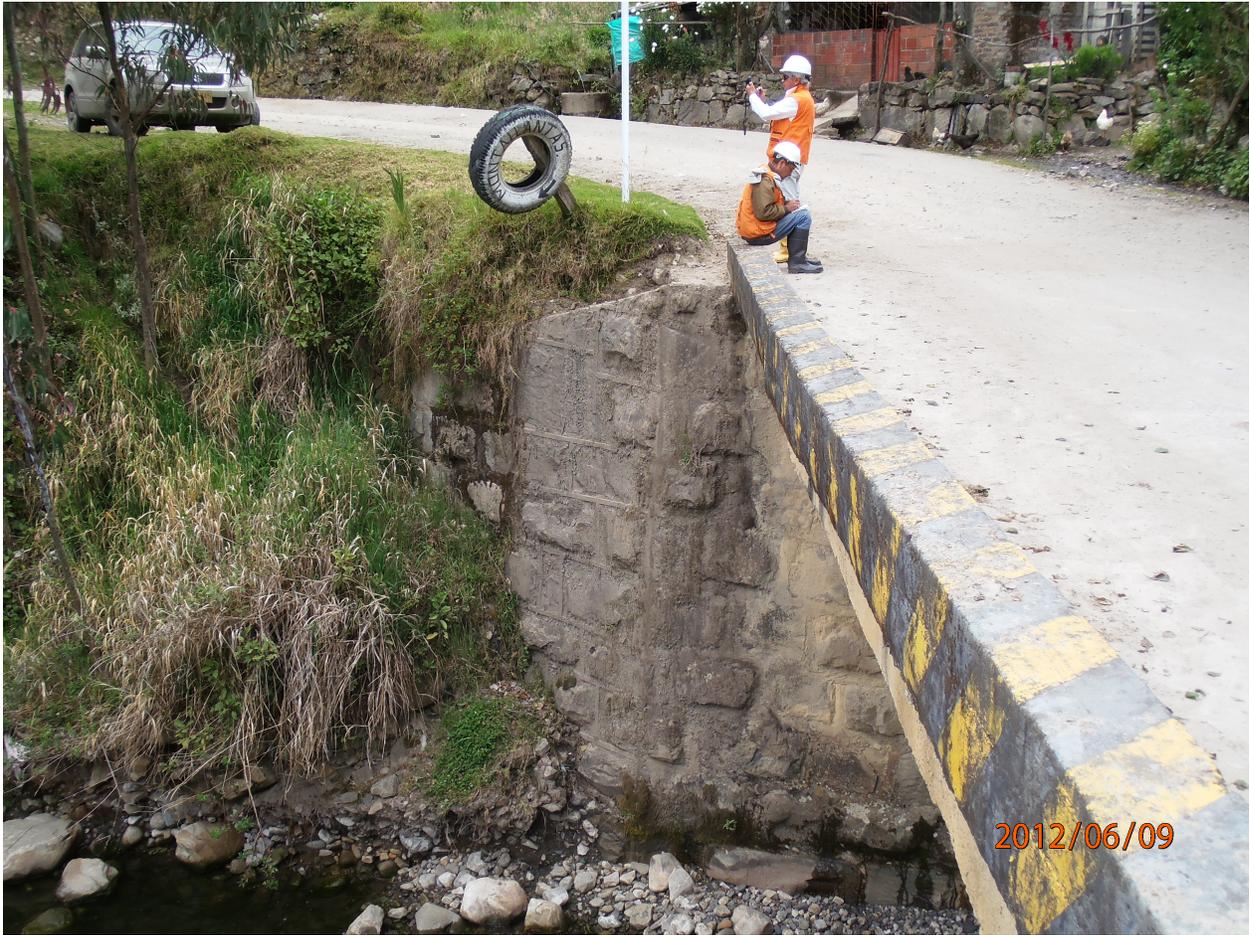
Componente.....: 6 Aletas

Calif./Mantenim....: 1 /

Daño/Observaciones.: Las aletas se encuentran en buen estado.
Se debe realizar limpieza y mantenimiento rutinario.

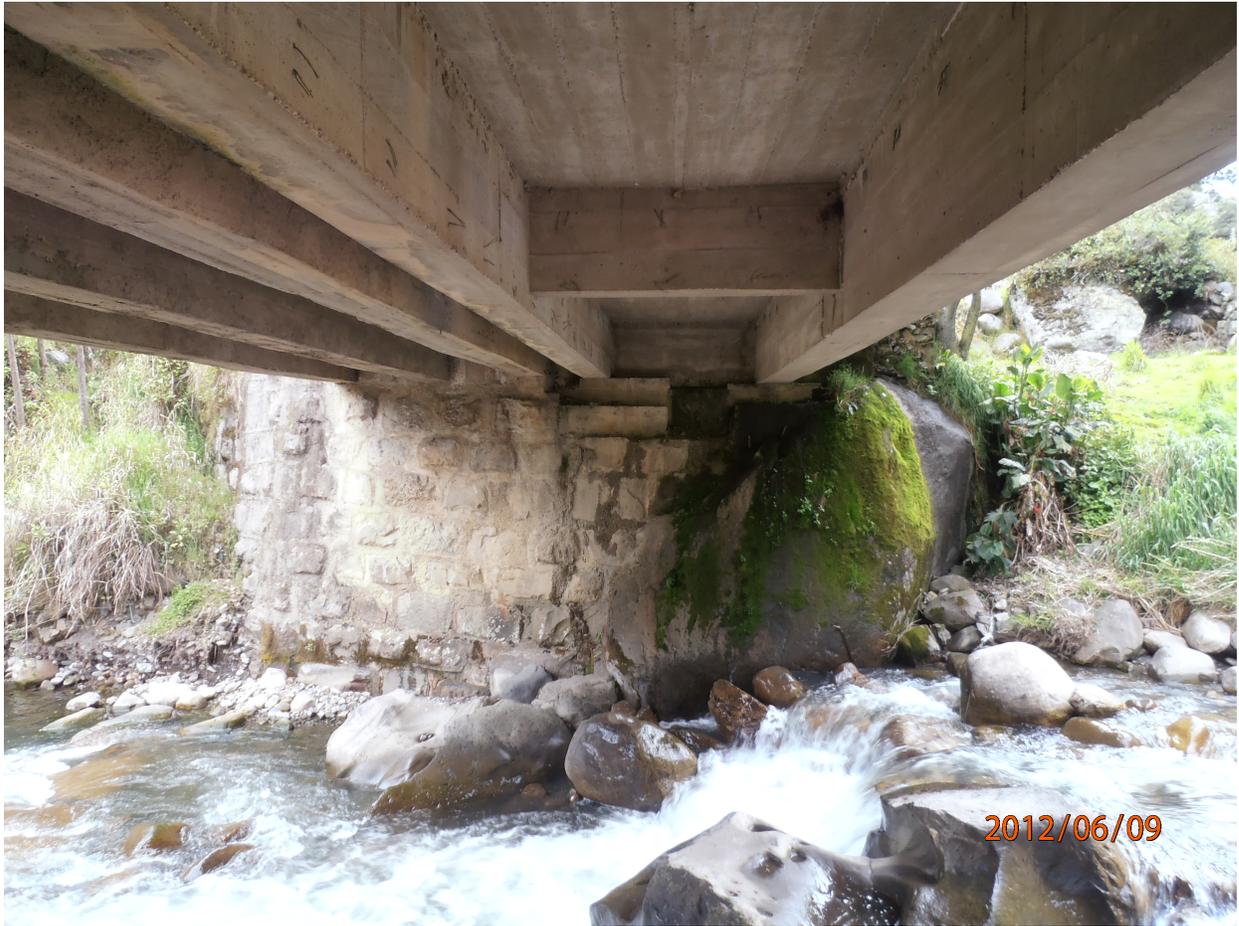
Componente.....: 7 Estribos

Calif./Mantenim....: 1 /

Daño/Observaciones.: Los estribos se encuentran en buen estado.
Presentan manchas de humedad.
El estribo #1 cuenta con protección (pie de amigo)
contra el cauce.
Se debe realizar limpieza y mantenimiento rutinario.

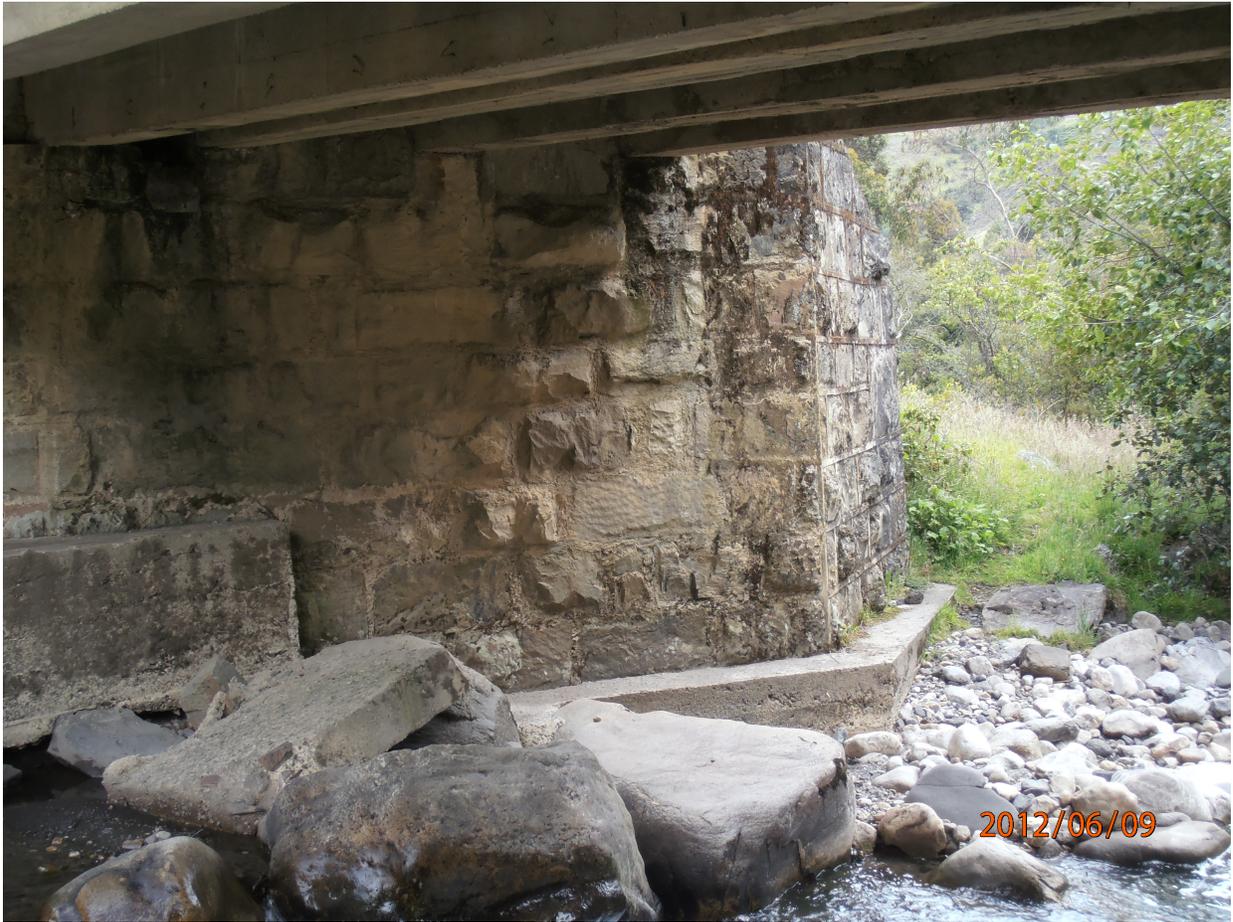
Componente.....: 7 Estribos

Calif./Mantenim....: 1 /

Daño/Observaciones.: Los estribos se encuentran en buen estado.
Presentan manchas de humedad.
El estribo #1 cuenta con protección (pie de amigo)
contra el cauce.
Se debe realizar limpieza y mantenimiento rutinario.

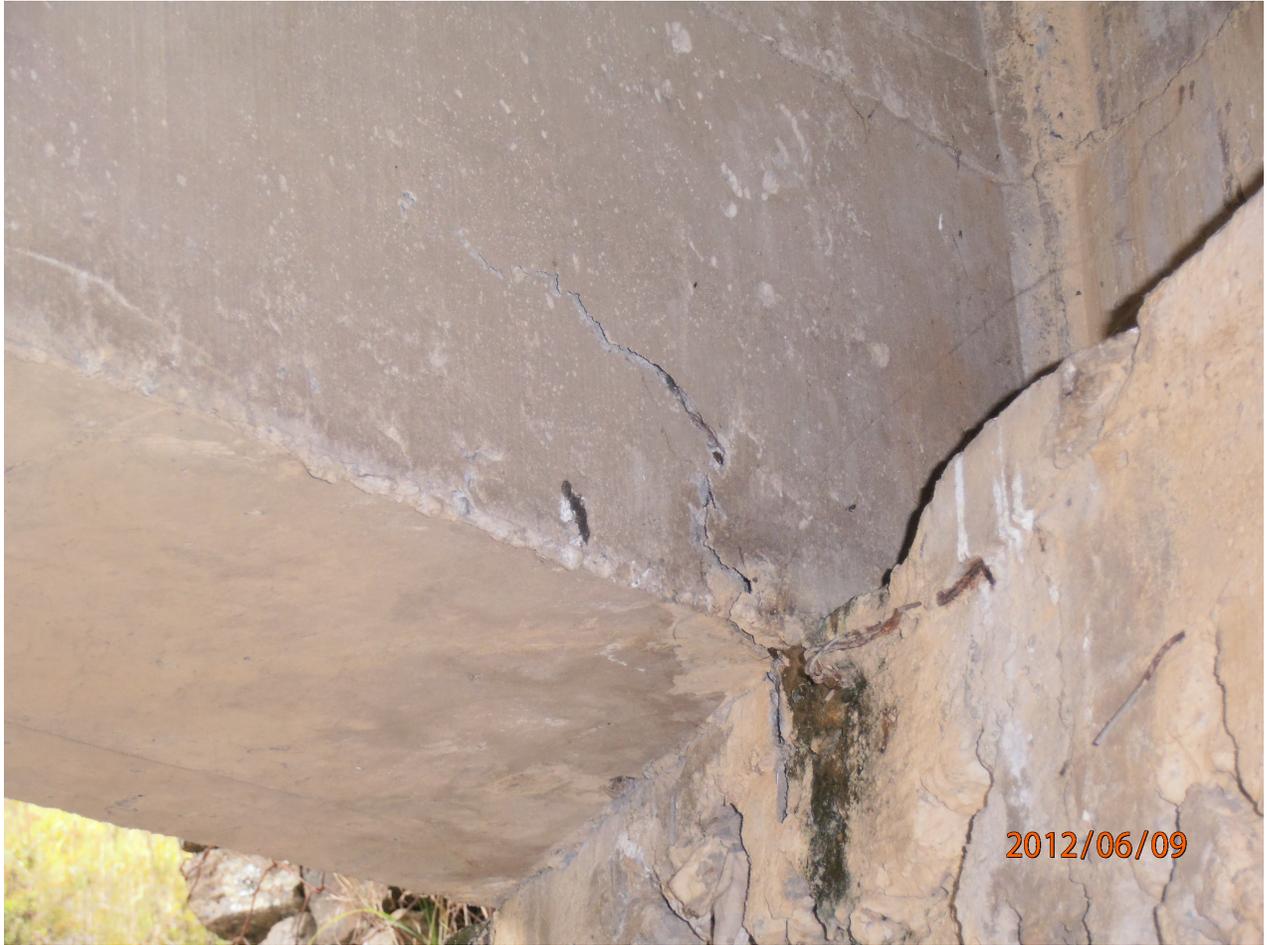
Componente.....: 9 Apoyos

Calif./Mantenim....: 2 /

Daño/Observaciones.: Los apoyos de la estructura inicial se encuentran en buen estado.
El apoyo de la viga #4 sobre el estribo #1 presenta desconche del concreto.

Tipo de daño.....: Descomposición

Reparaciones.....: C Reparación de concreto / Lechadear

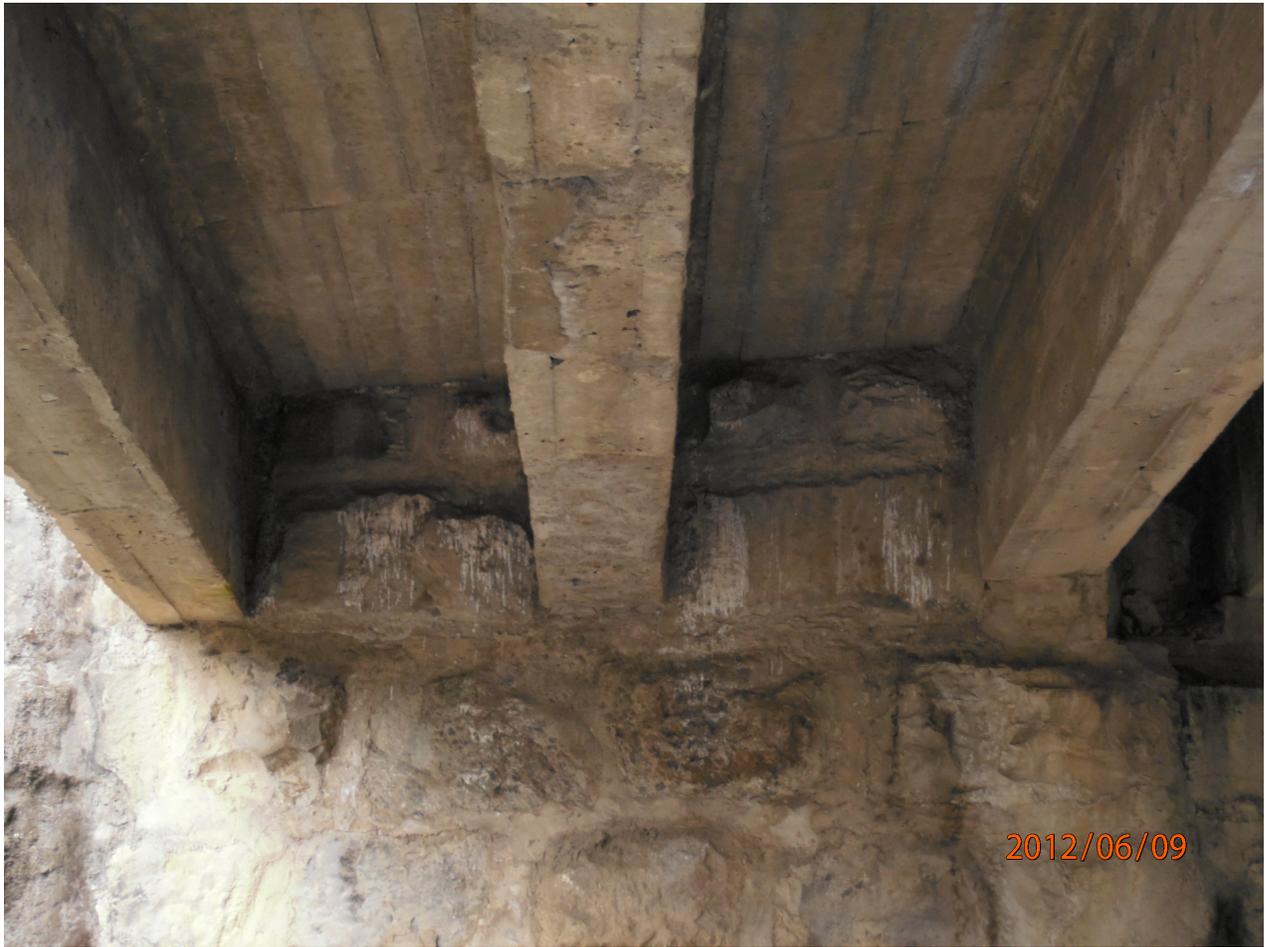
Componente.....: 9 Apoyos
 Calif./Mantenim....: 2 /
 Daño/Observaciones.: Los apoyos de la estructura inicial se encuentran en buen estado.
 El apoyo de la viga #4 sobre el estribo #1 presenta desconche del concreto.
 Tipo de daño.....: Descomposición
 Reparaciones.....: C Reparación de concreto / Lechadear
