SDC/INV	SiPuCol	Fecha	Hoja
	Informe de inspección principal	27/07/12	1
04-6004A-041.00 Arzobispo			
Regional.....: 4 Boyacá			
Ruta.....: Cruce Tramo 05 08 (Mutis)-Tunja			
Carretera.....: BELEN SACAMA			
Lado de la car...: 1			
Abscisa.....: 52+0150			
No del registro..: 10041			
Año de construcción.....: 2000			
Año de la última reconstrucción.....:			
Paso Superior/Inferior.....: S			
Dir. de abs. de la carretera principal.: E			
Requisitos de la inspección.....: 0 Nada			
Recolección de datos : Fecha.....: 2012.06.09			
: Iniciales.....: M.E.R			
Posición geográfica..:			
Latitud: 5 gra 59.29 min N Longitud: 72 gra 36.079 min O Altitud: 3081 m			
Geometría: Número de luces.....: 1			
Longitud de la luz menor (m): 15.80			
Longitud de la luz mayor (m): 15.80			
Longitud total(m): 15.80			
Ancho del tablero.....(m): 8.00			
Ancho del separador.....(m): 0.00			
Ancho del andén izquierdo(m): 0.00			
Ancho del andén derecho..(m): 0.00

SDC/INV	SiPuCol	Fecha	Hoja
Informe de inspección principal		27/07/12	2
04-6004A-041.00 Arzobispo			
Subestructura:			
Estribos.: Tipo.....:	10	Con aletas integrados	
Material.....:	10	Mampostería	
Tipo de cimentación.....:	10	Cimentación superficial

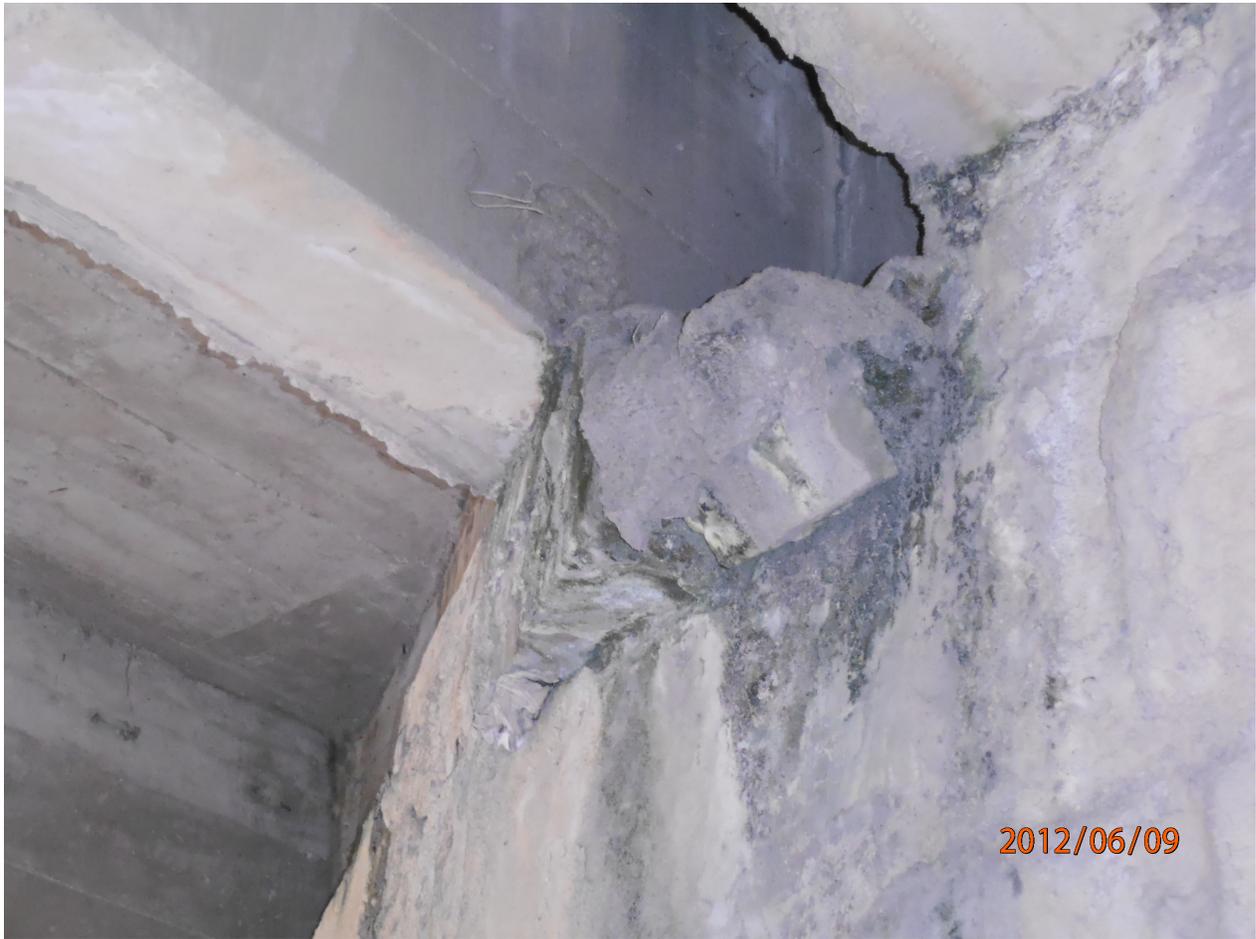
Componente.....:	9	Apoyos
Calif./Mantenim....:	2	/
Daño/Observaciones.:	Los apoyos de la estructura inicial se encuentran en buen estado. El apoyo de la viga #4 sobre el estribo #1 presenta desconche del concreto.	
Tipo de daño.....:	Descomposición	
Reparaciones.....:	C Reparación de concreto / Lechadear

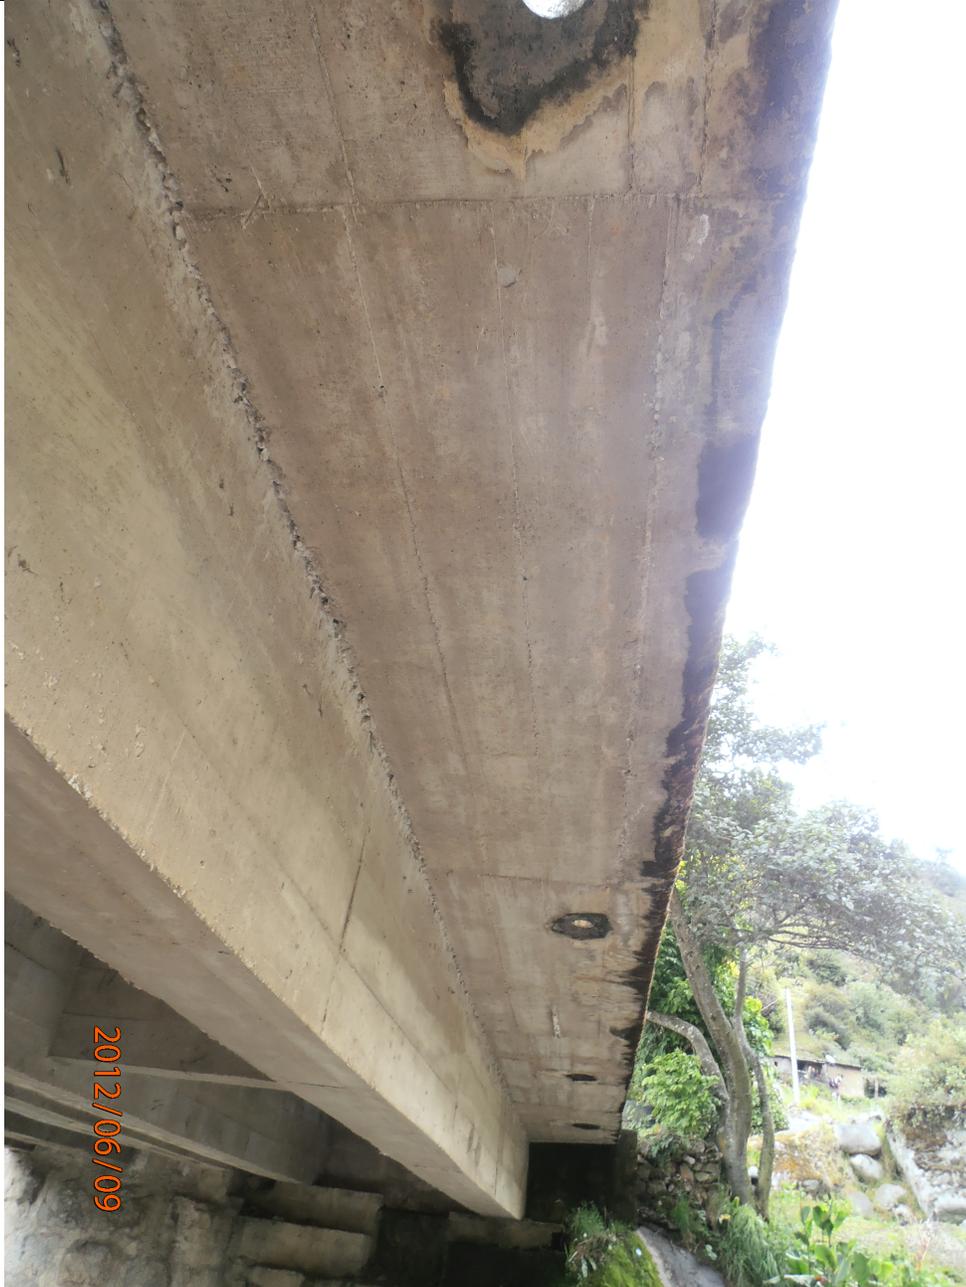
Componente.....: 10 Losa

Calif./Mantenim....: 3 /

Daño/Observaciones.: La losa de los voladizos presenta manchas de humedad debido a la falta de tuberías de alargue de los drenajes.

La losa en la zona de la junta longitudinal presenta bastante deterioro, se observa humedad y vegetación, adicionalmente el daño en la superficie del puente ha afectado la losa, haciendo que ésta

Tipo de daño.....: Daño en conc. / acero expuesto

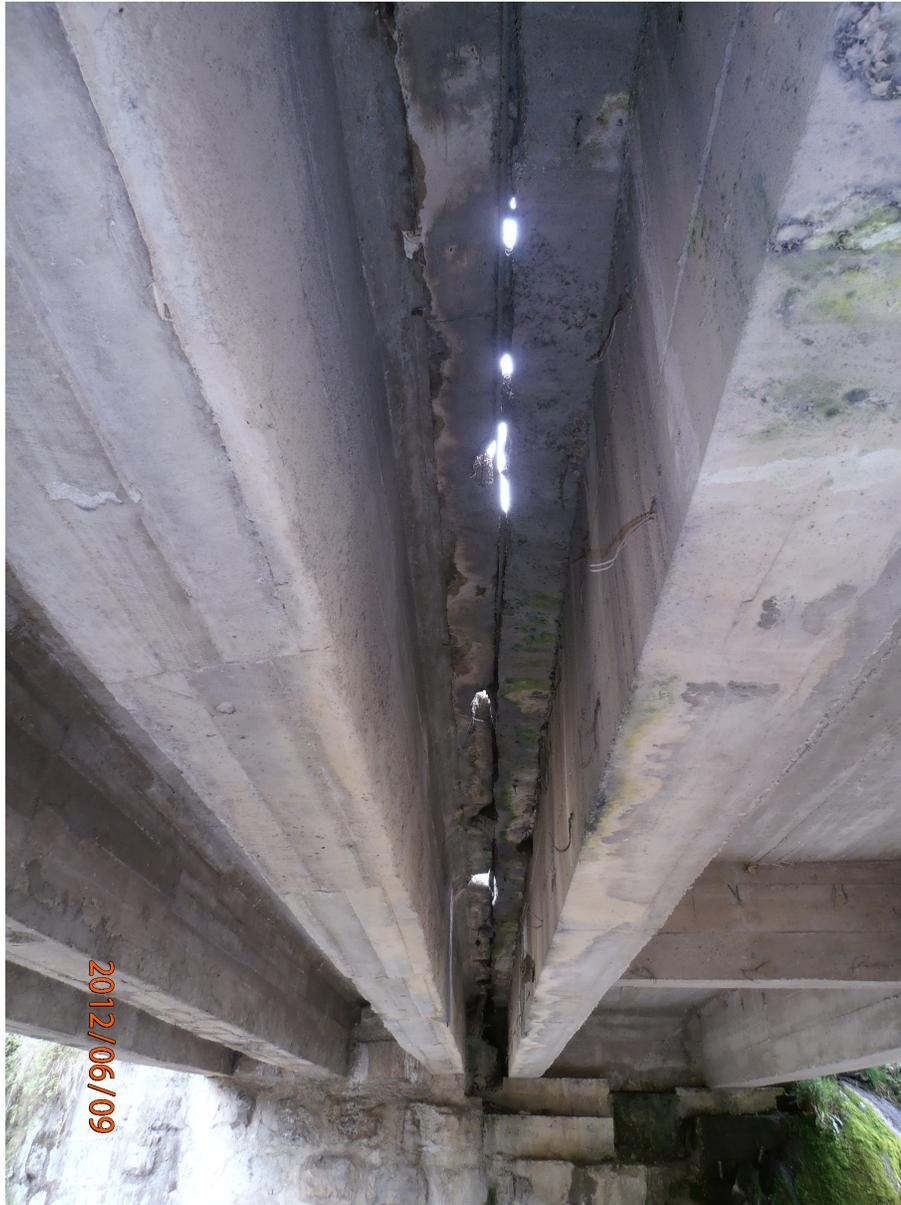
Componente.....: 10 Losa

Calif./Mantenim....: 3 /

Daño/Observaciones.: La losa de los voladizos presenta manchas de humedad debido a la falta de tuberías de alargue de los drenajes.

La losa en la zona de la junta longitudinal presenta bastante deterioro, se observa humedad y vegetación, adicionalmente el daño en la superficie del puente ha afectado la losa, haciendo que ésta

Tipo de daño.....: Daño en conc. / acero expuesto

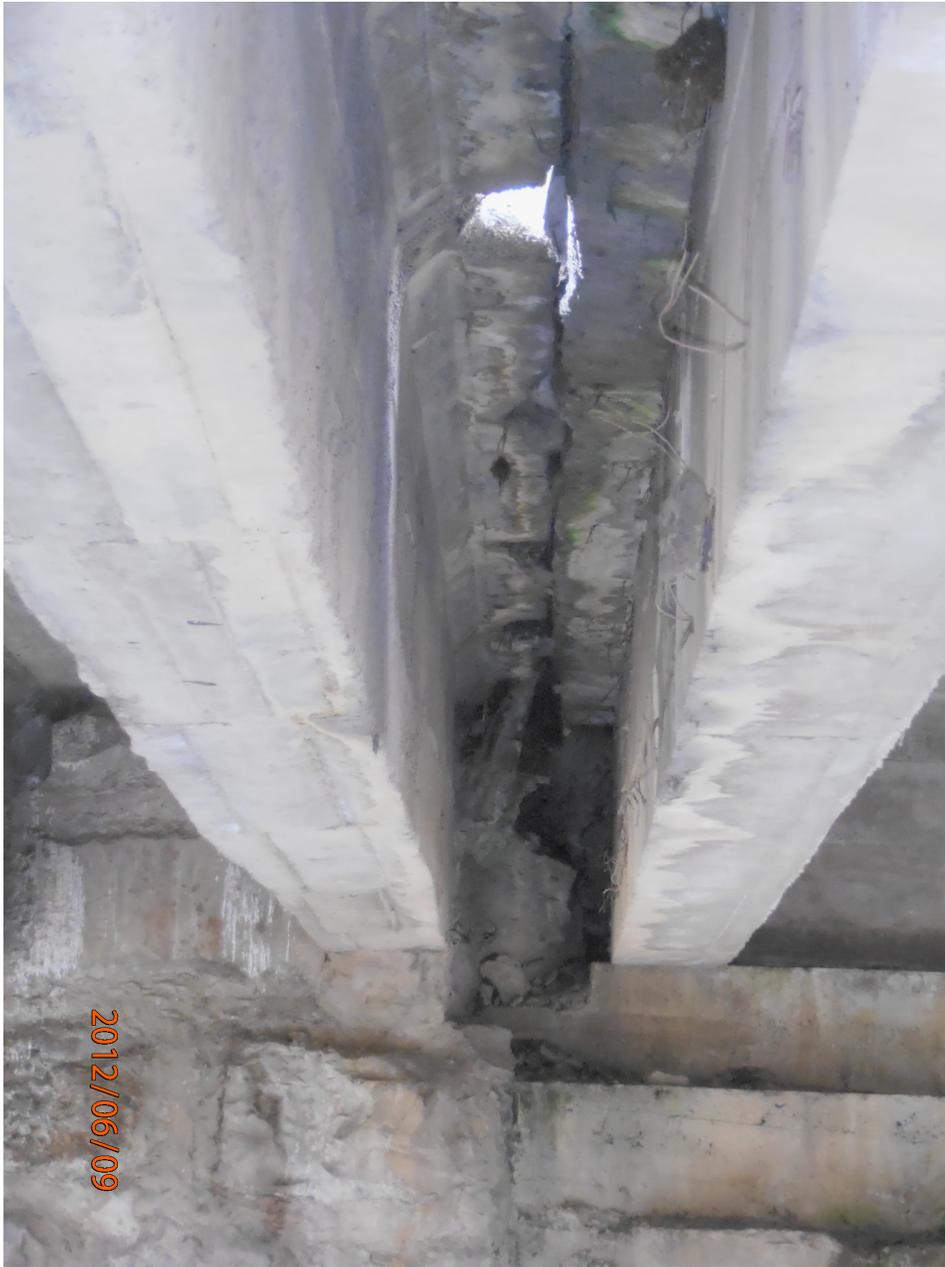
Componente.....: 10 Losa

Calif./Mantenim....: 3 /

Daño/Observaciones.: La losa de los voladizos presenta manchas de humedad debido a la falta de tuberías de alargue de los drenajes.

La losa en la zona de la junta longitudinal presenta bastante deterioro, se observa humedad y vegetación, adicionalmente el daño en la superficie del puente ha afectado la losa, haciendo que ésta

Tipo de daño.....: Daño en conc. / acero expuesto

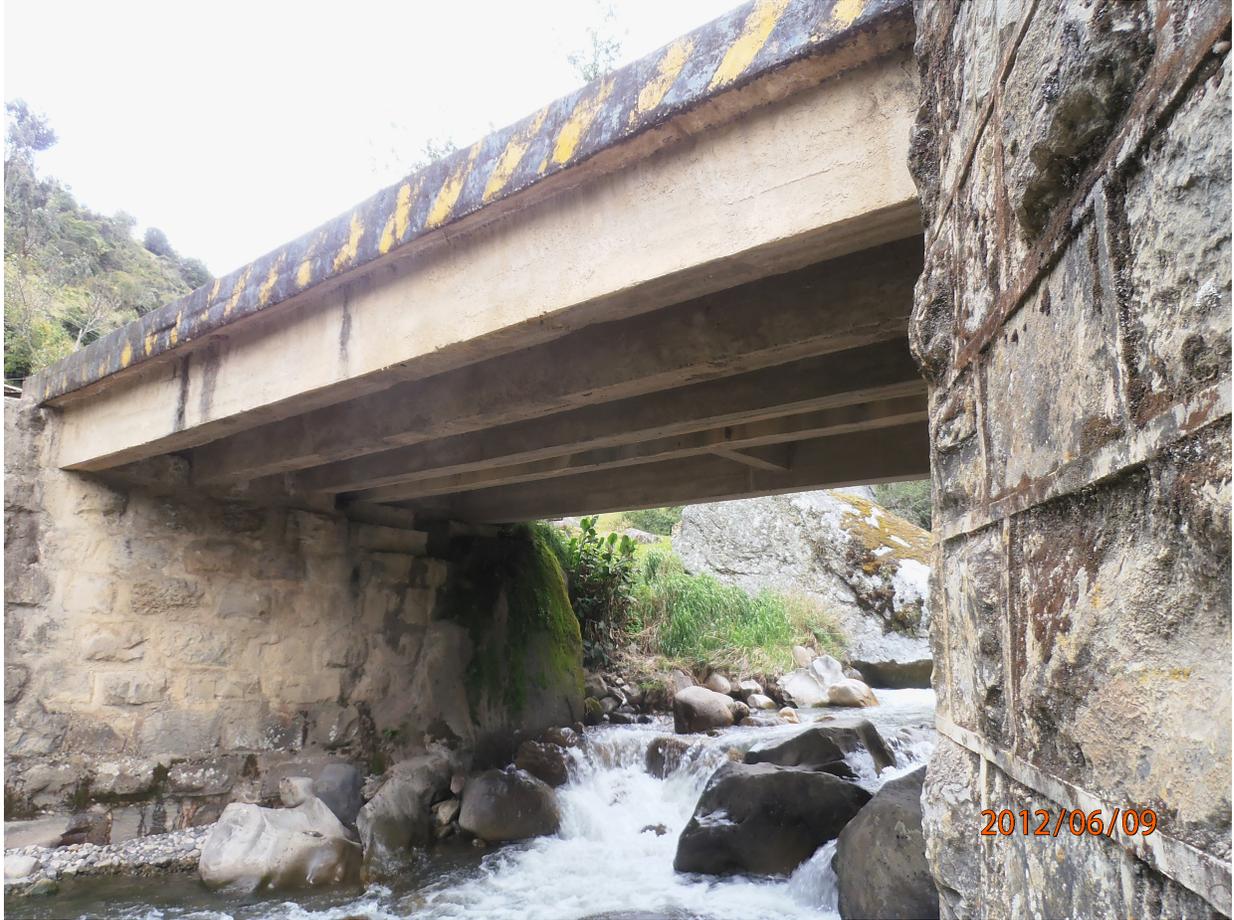
Componente.....: 11 Vigas/Largueros/Diafragmas

Calif./Mantenim....: 3 /

Daño/Observaciones.: Se observa acero expuesto en la cara inferior de la viga #2,,
 Las vigas #4 y #5 presentan fisuras a cortante de 0.96m de longitud y espesor de 0.20mm en promedio.
 La viga #5 presenta una fisura a flexión de 0.90m de longitud y 0.20mm de espesor.
 En la riostra intermedia entre vigas #4 y #5 se

Tipo de daño.....: Daño en conc. / acero expuesto

Reparaciones.....: A Reparación de concreto

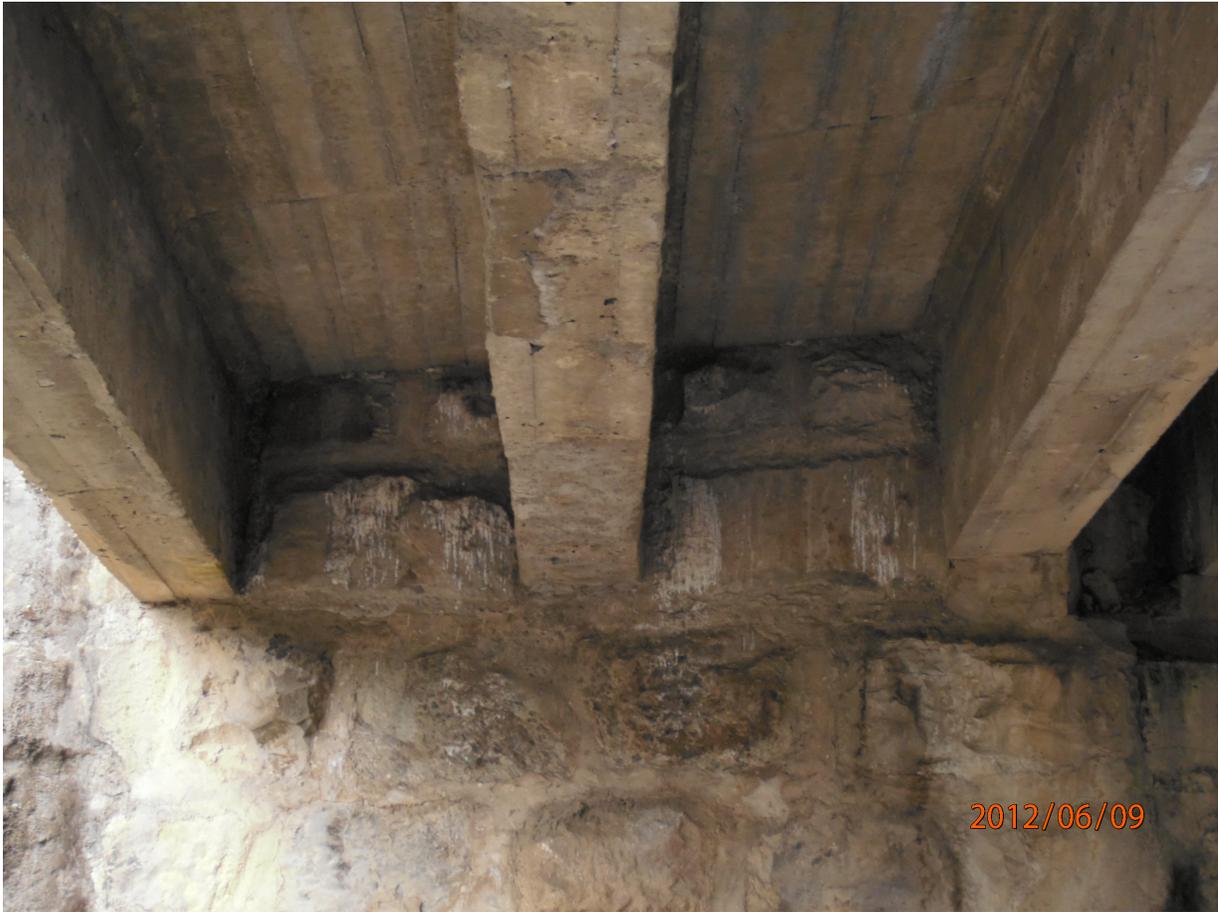
Componente.....: 11 Vigas/Largueros/Diafragmas

Calif./Mantenim....: 3 /

Daño/Observaciones.: Se observa acero expuesto en la cara inferior de la viga #2,,
 Las vigas #4 y #5 presentan fisuras a cortante de 0.96m de longitud y espesor de 0.20mm en promedio.
 La viga #5 presenta una fisura a flexión de 0.90m de longitud y 0.20mm de espesor.
 En la riostra intermedia entre vigas #4 y #5 se

Tipo de daño.....: Daño en conc. / acero expuesto

Reparaciones.....: A Reparación de concreto

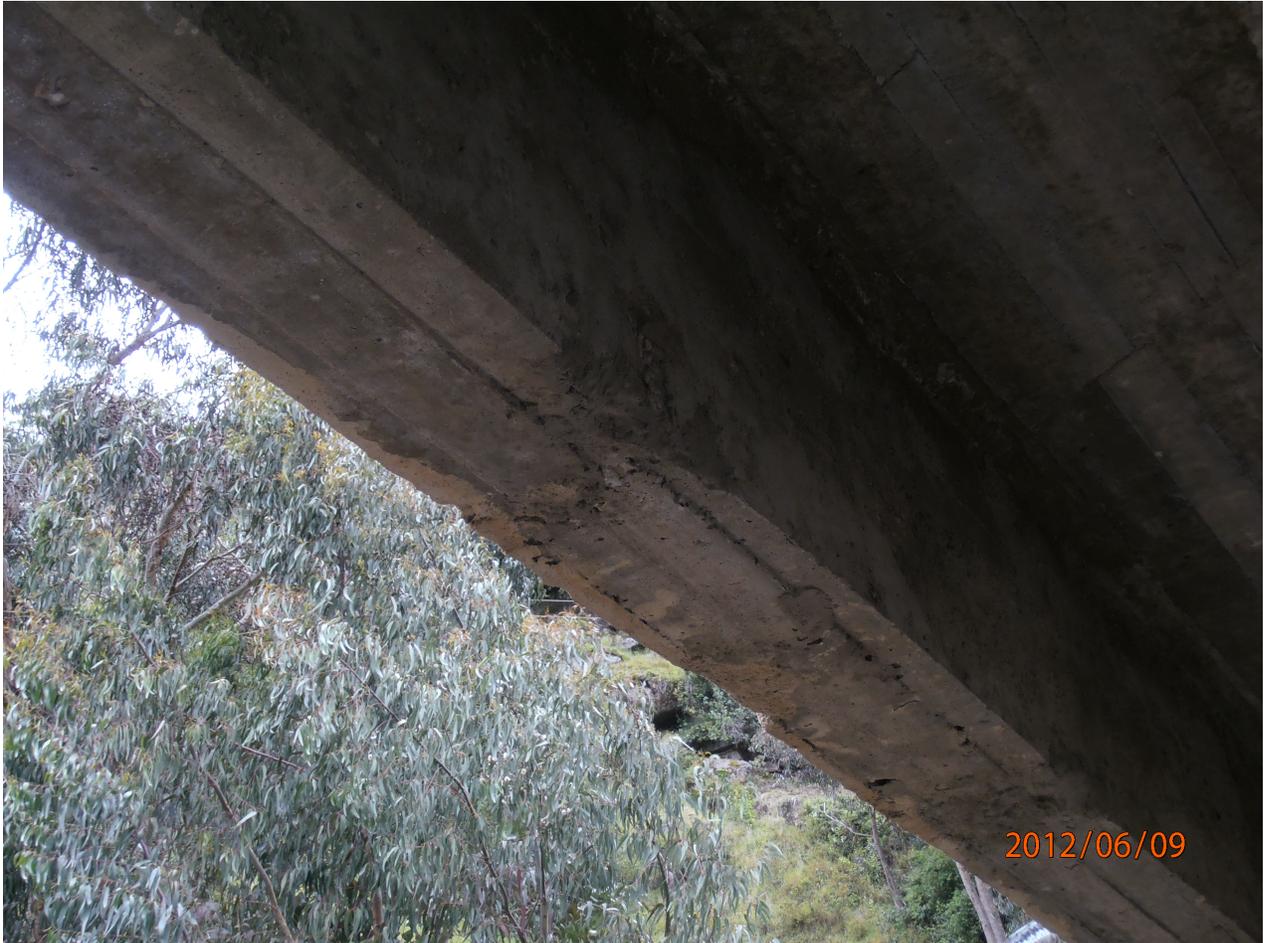
Componente.....: 11 Vigas/Largueros/Diafragmas

Calif./Mantenim....: 3 /

Daño/Observaciones.: Se observa acero expuesto en la cara inferior de la viga #2,,
 Las vigas #4 y #5 presentan fisuras a cortante de 0.96m de longitud y espesor de 0.20mm en promedio.
 La viga #5 presenta una fisura a flexión de 0.90m de longitud y 0.20mm de espesor.
 En la riostra intermedia entre vigas #4 y #5 se

Tipo de daño.....: Daño en conc. / acero expuesto

Reparaciones.....: A Reparación de concreto

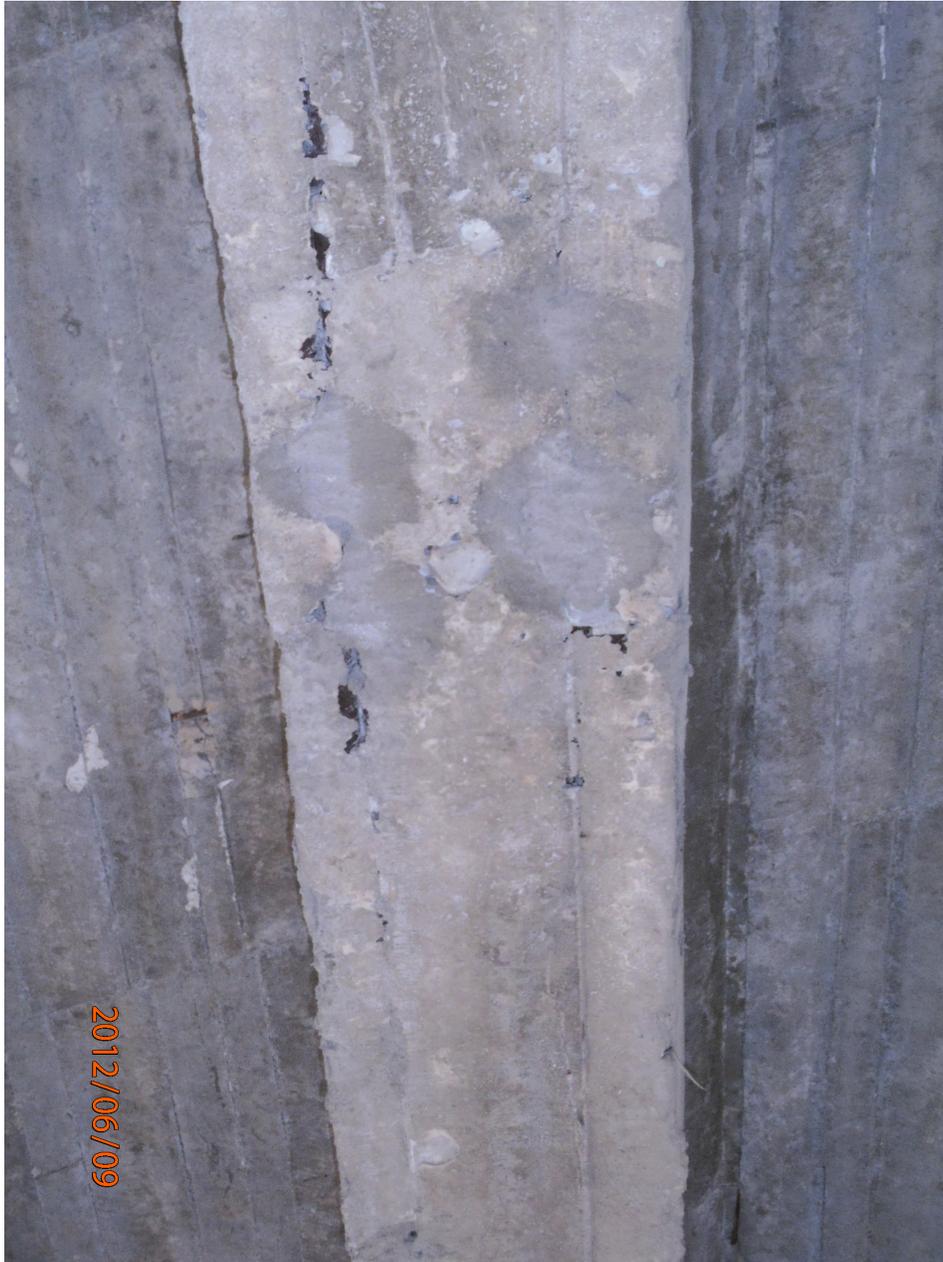
Componente.....: 11 Vigas/Largueros/Diafragmas

Calif./Mantenim....: 3 /

Daño/Observaciones.: Se observa acero expuesto en la cara inferior de la viga #2,.
Las vigas #4 y #5 presentan fisuras a cortante de 0.96m de longitud y espesor de 0.20mm en promedio.
La viga #5 presenta una fisura a flexión de 0.90m de longitud y 0.20mm de espesor.

Tipo de daño.....: Daño en conc. / acero expuesto
En la riostra intermedia entre vigas #4 y #5 se

Reparaciones.....: A Reparación de concreto

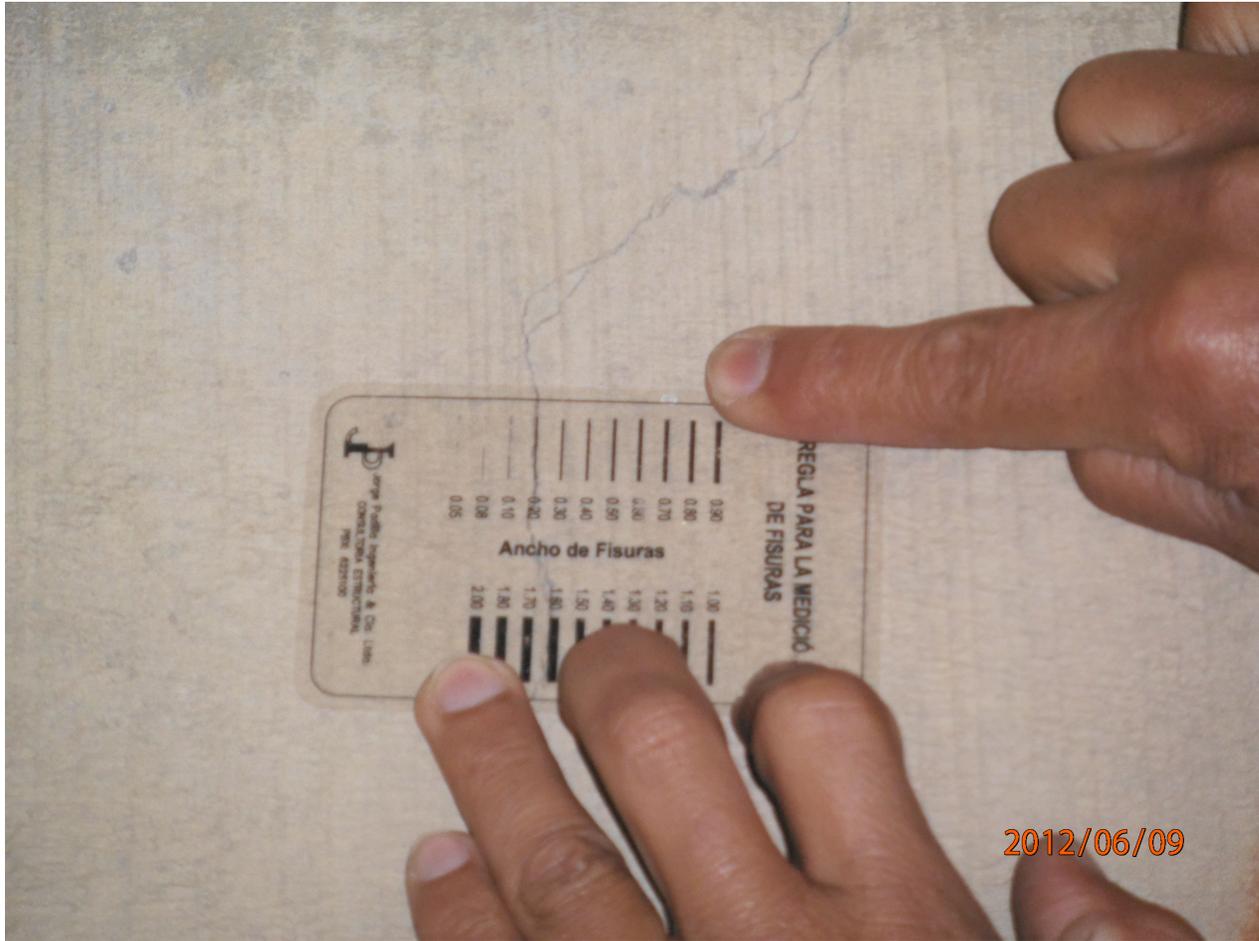
Componente.....: 11 Vigas/Largueros/Diafragmas

Calif./Mantenim....: 3 /

Daño/Observaciones.: Se observa acero expuesto en la cara inferior de la viga #2,,
 Las vigas #4 y #5 presentan fisuras a cortante de 0.96m de longitud y espesor de 0.20mm en promedio.
 La viga #5 presenta una fisura a flexión de 0.90m de longitud y 0.20mm de espesor.
 En la riostra intermedia entre vigas #4 y #5 se

Tipo de daño.....: Daño en conc. / acero expuesto

Reparaciones.....: A Reparación de concreto

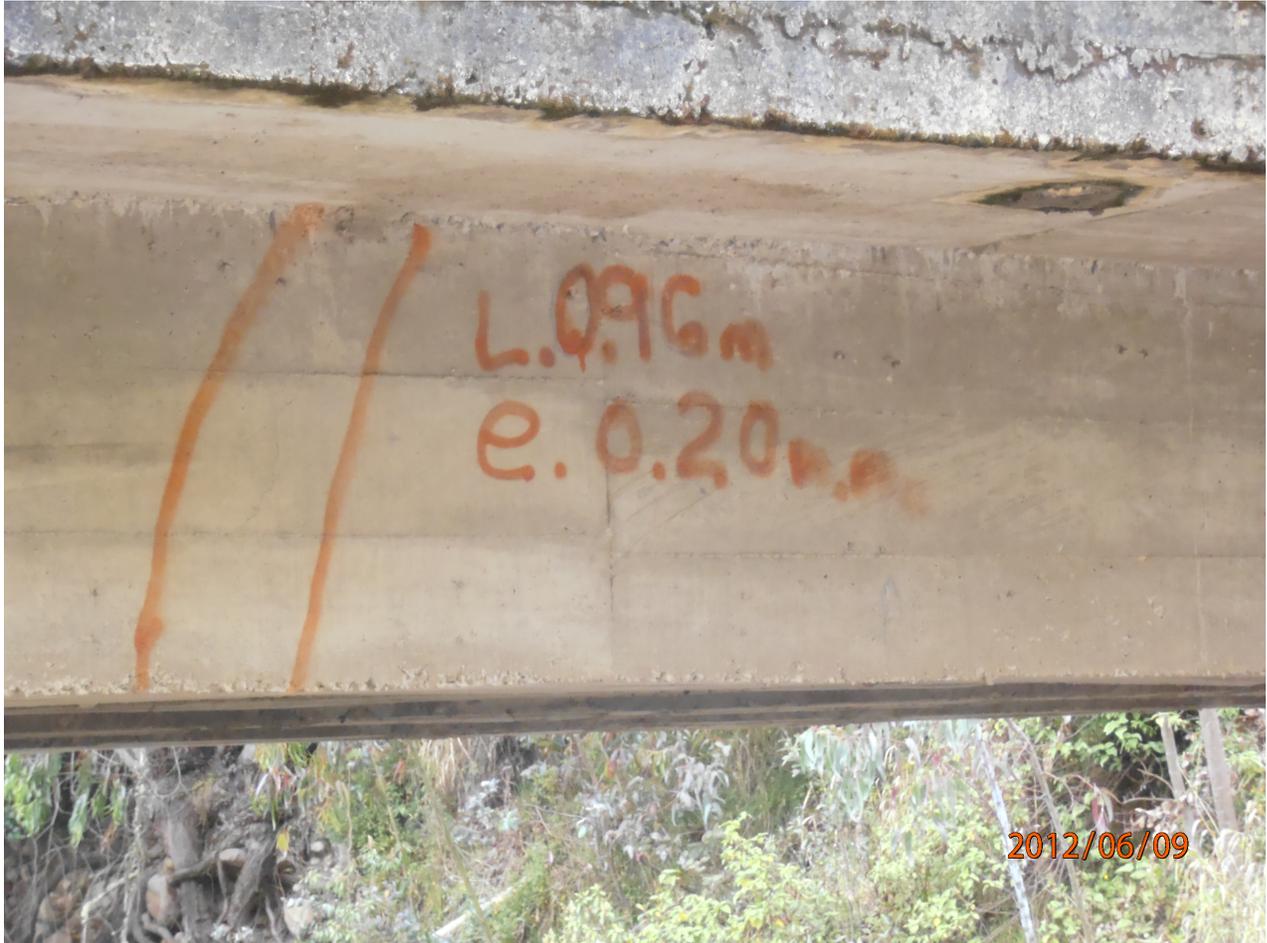
Componente.....: 11 Vigas/Largueros/Diafragmas

Calif./Mantenim....: 3 /

Daño/Observaciones.: Se observa acero expuesto en la cara inferior de la viga #2,,
 Las vigas #4 y #5 presentan fisuras a cortante de 0.96m de longitud y espesor de 0.20mm en promedio.
 La viga #5 presenta una fisura a flexión de 0.90m de longitud y 0.20mm de espesor.
 En la riostra intermedia entre vigas #4 y #5 se

Tipo de daño.....: Daño en conc. / acero expuesto

Reparaciones.....: A Reparación de concreto

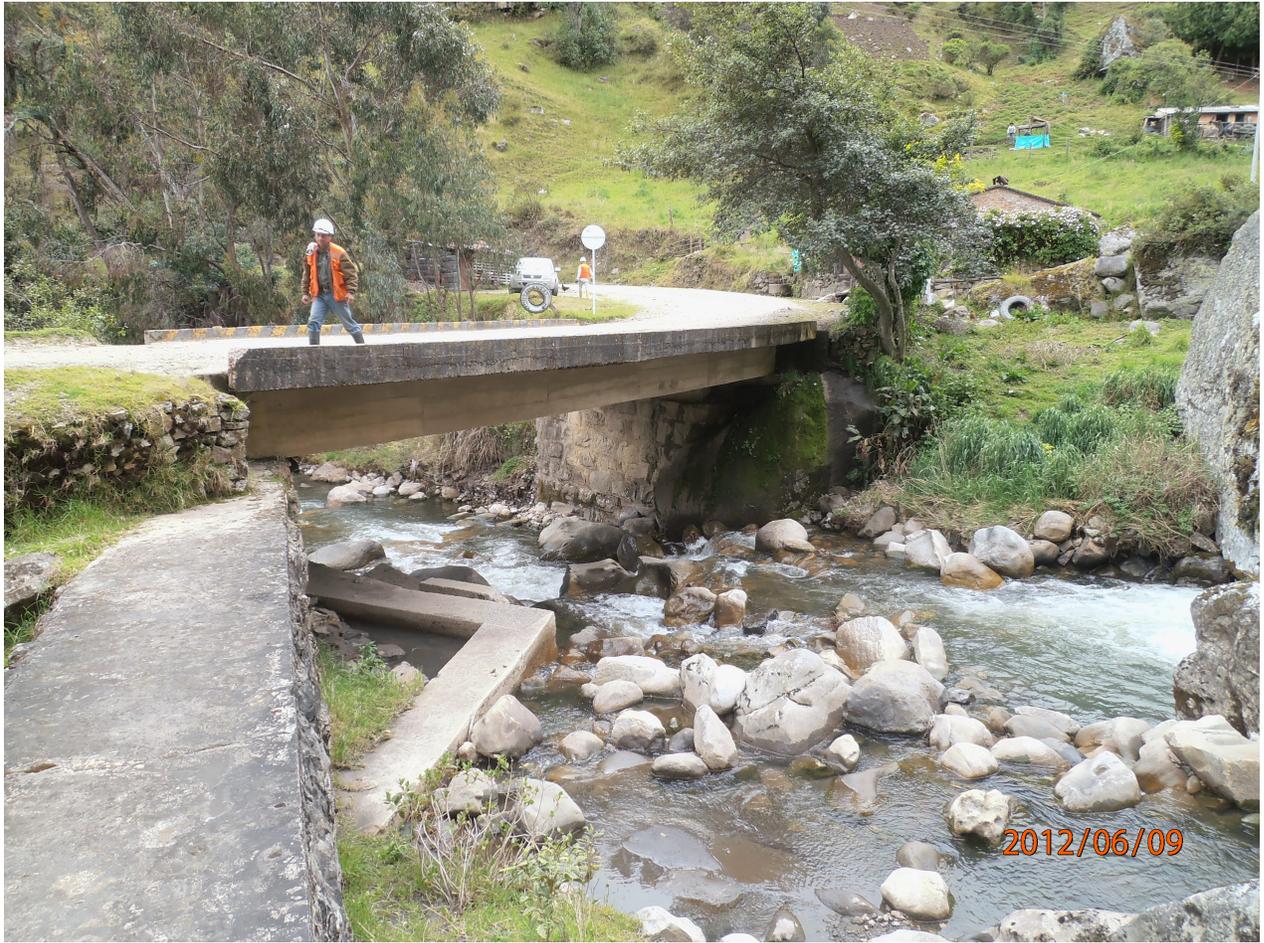
Componente.....: 15 Cauce

Calif./Mantenim....: 1 /

Daño/Observaciones.: El cauce es bastante rocoso, pero no presenta problemas.

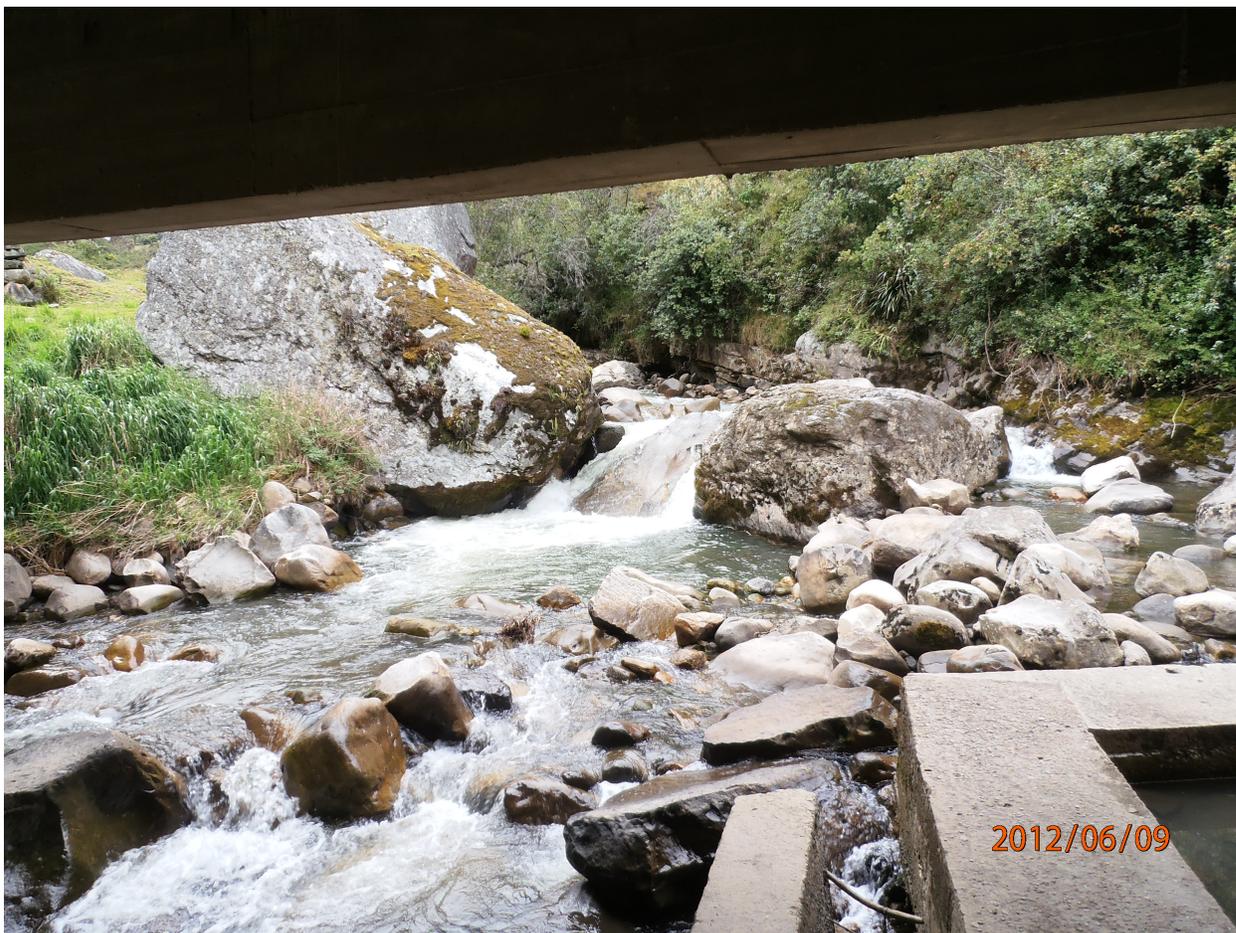
Componente.....: 15 Cauce

Calif./Mantenim....: 1 /

Daño/Observaciones.: El cauce es bastante rocoso, pero no presenta problemas.

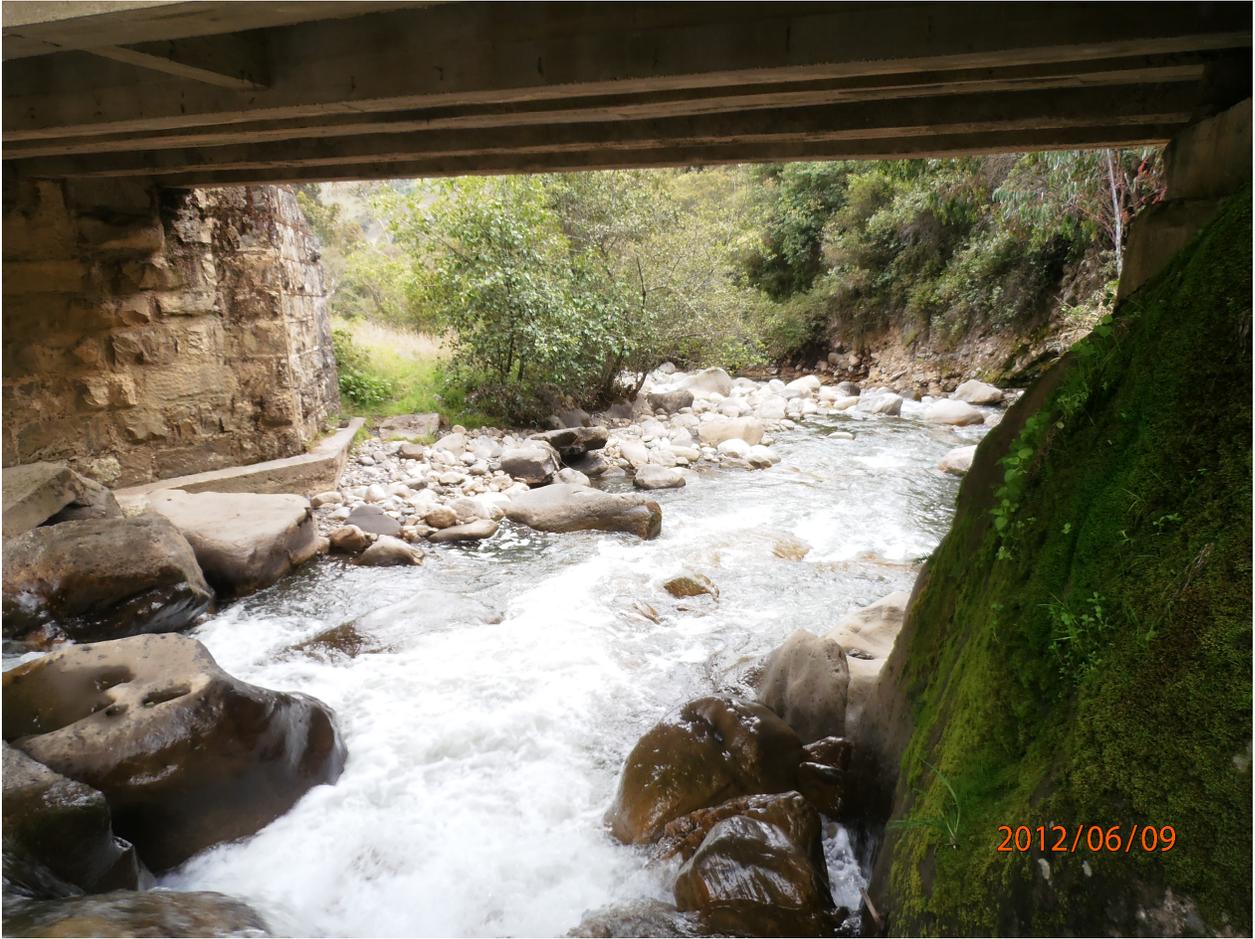
Componente.....: 15 Cauce

Calif./Mantenim....: 1 /

Daño/Observaciones.: El cauce es bastante rocoso, pero no presenta problemas.

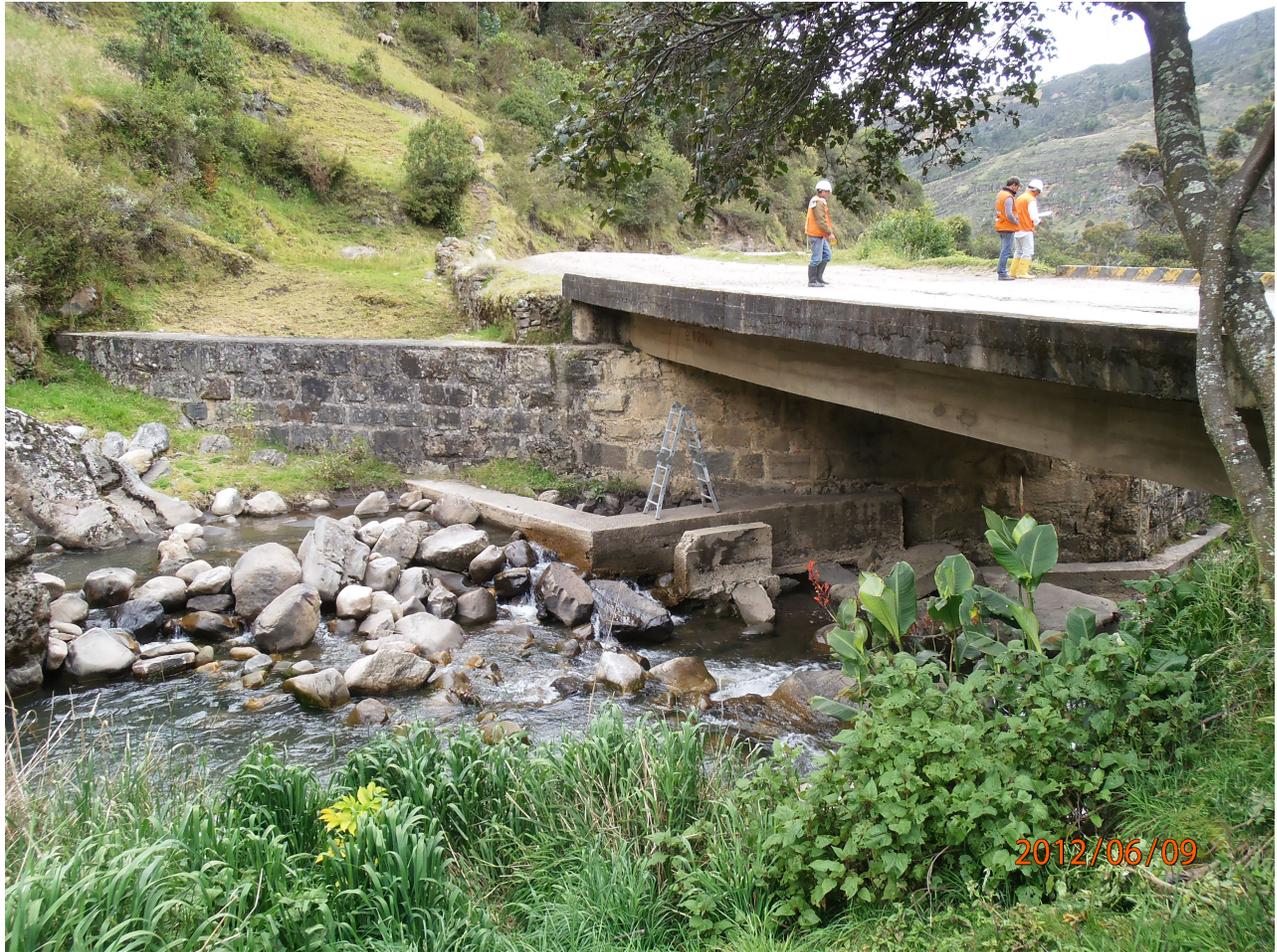
Componente.....: 17 Puente en general

Calif./Mantenim....: 3 /

Daño/Observaciones.: Se recomienda realizar una inspección especial para tratar el daño presentado en la superficie y losa debido a la junta dejada en el momento de la ampliación.
También se debe hacer un seguimiento a las fisuras presentadas en las vigas.
Se deben realizar con prontitud las reparaciones en
