SDC/INV	SiPuCol	Fecha	Hoja
	Informe de inspección principal	30/07/12	1
04-6004A-042.00 Pinos			
Regional.....: 4 Boyacá			
Ruta.....: Cruce Tramo 05 08 (Mutis)-Tunja			
Carretera.....: BELEN SACAMA			
Lado de la car...: 1			
Abscisa.....: 53+0950			
No del registro..: 10042			
Año de construcción.....:			
Año de la última reconstrucción.....:			
Paso Superior/Inferior.....: S			
Dir. de abs. de la carretera principal.:			
Requisitos de la inspección.....: 0 Nada			
Recolección de datos : Fecha.....: 2012.06.08			
: Iniciales.....: M.E.R			
Posición geográfica..:			
Latitud: 5 gra 59.812 min N Longitud: 72 gra 35.492 min O Altitud: 3205 m			
Geometría: Número de luces.....: 1			
Longitud de la luz menor (m): 14.80			
Longitud de la luz mayor (m): 14.80			
Longitud total(m): 14.80			
Ancho del tablero.....(m): 9.00			
Ancho del separador.....(m): 0.00			
Ancho del andén izquierdo(m): 0.00			
Ancho del andén derecho..(m): 0.00

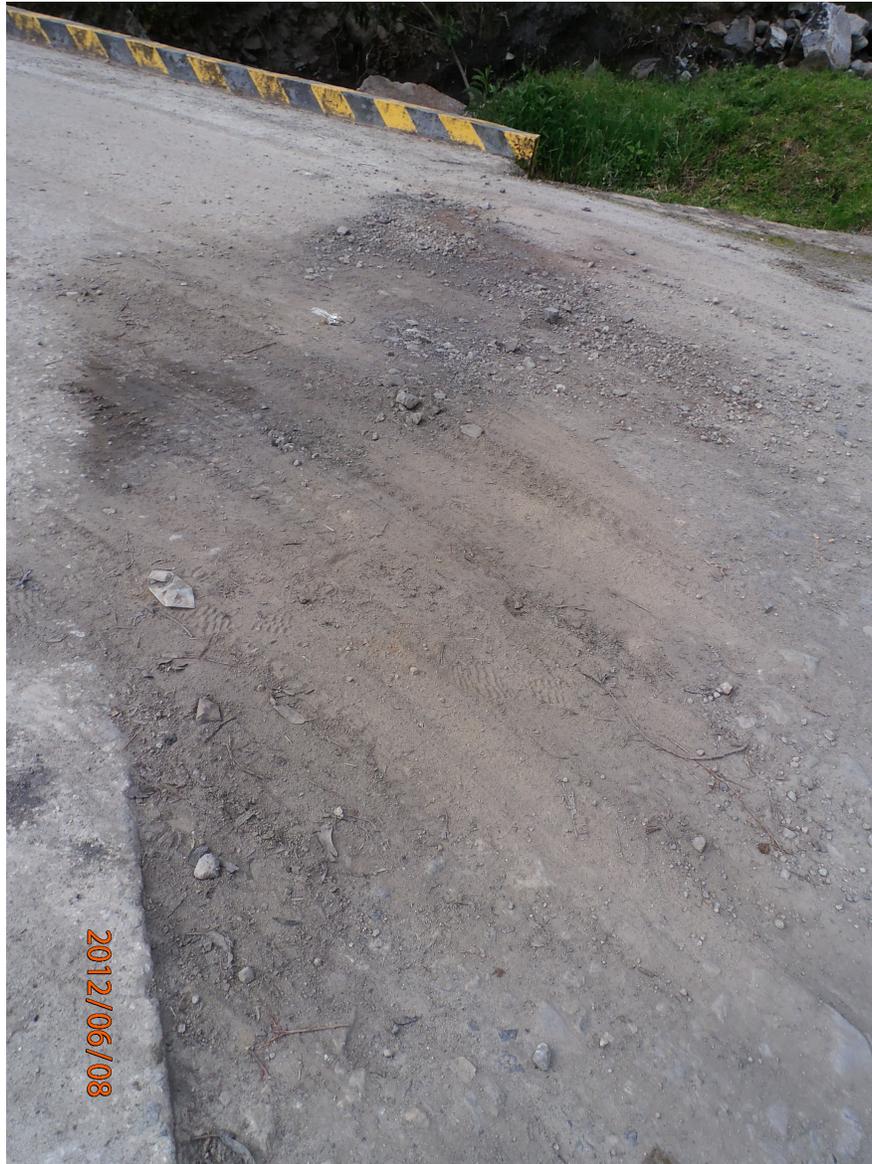
Componente.....: 1 Superficie del puente

Daño/Observaciones.: La superficie del puente se encuentra bastante deteriorada, con agregado expuesto y zonas de desprendimiento de la capa de rodadura . Además en la junta longitudinal generada por la ampliación se presenta un desnivel.

Tipo de daño.....: Descomposición

Reparaciones.....: B Cambio del pavimento de concreto

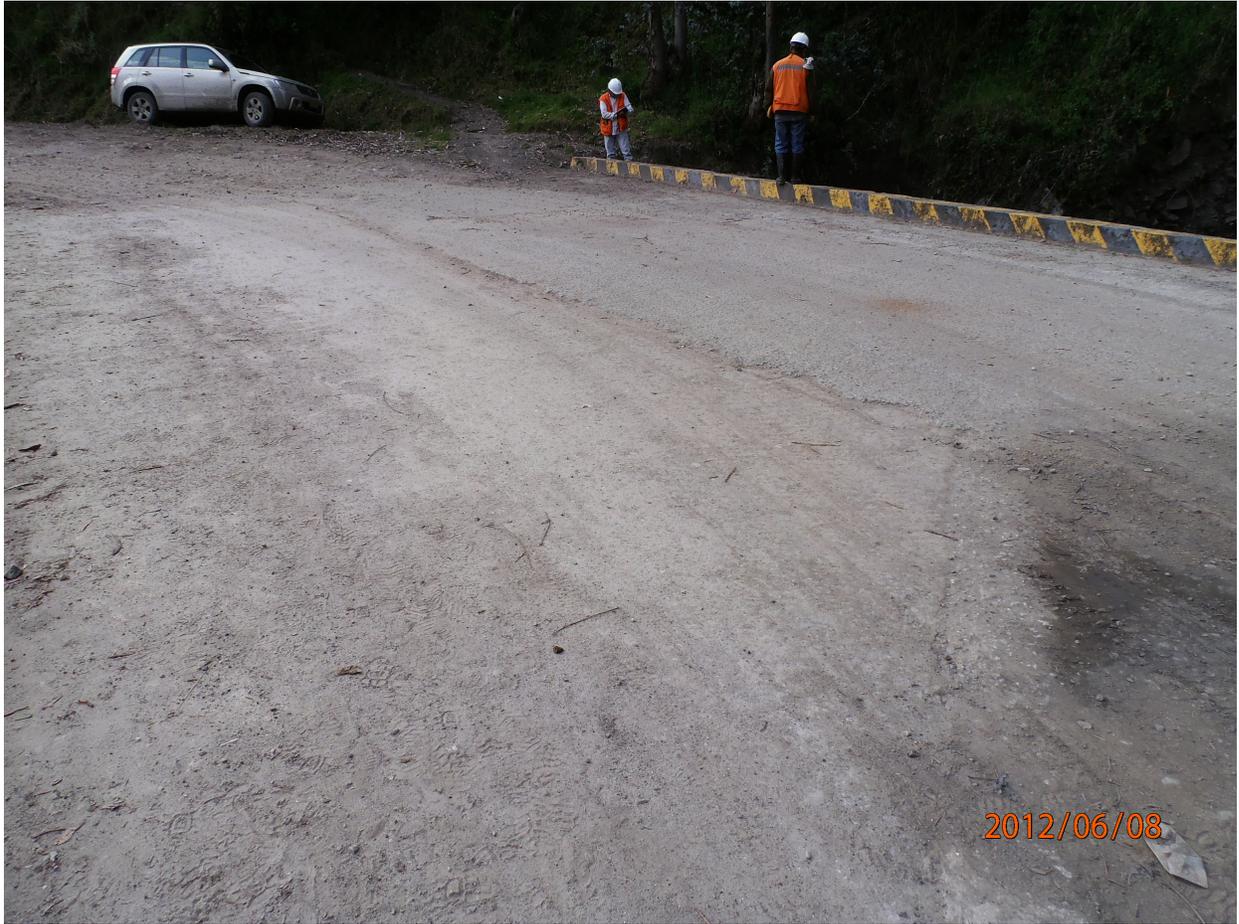
Componente.....: 1 Superficie del puente

Daño/Observaciones.: La superficie del puente se encuentra bastante deteriorada, con agregado expuesto y zonas de desprendimiento de la capa de rodadura . Además en la junta longitudinal generada por la ampliación se presenta un desnivel.

Tipo de daño.....: Descomposición

Reparaciones.....: B Cambio del pavimento de concreto

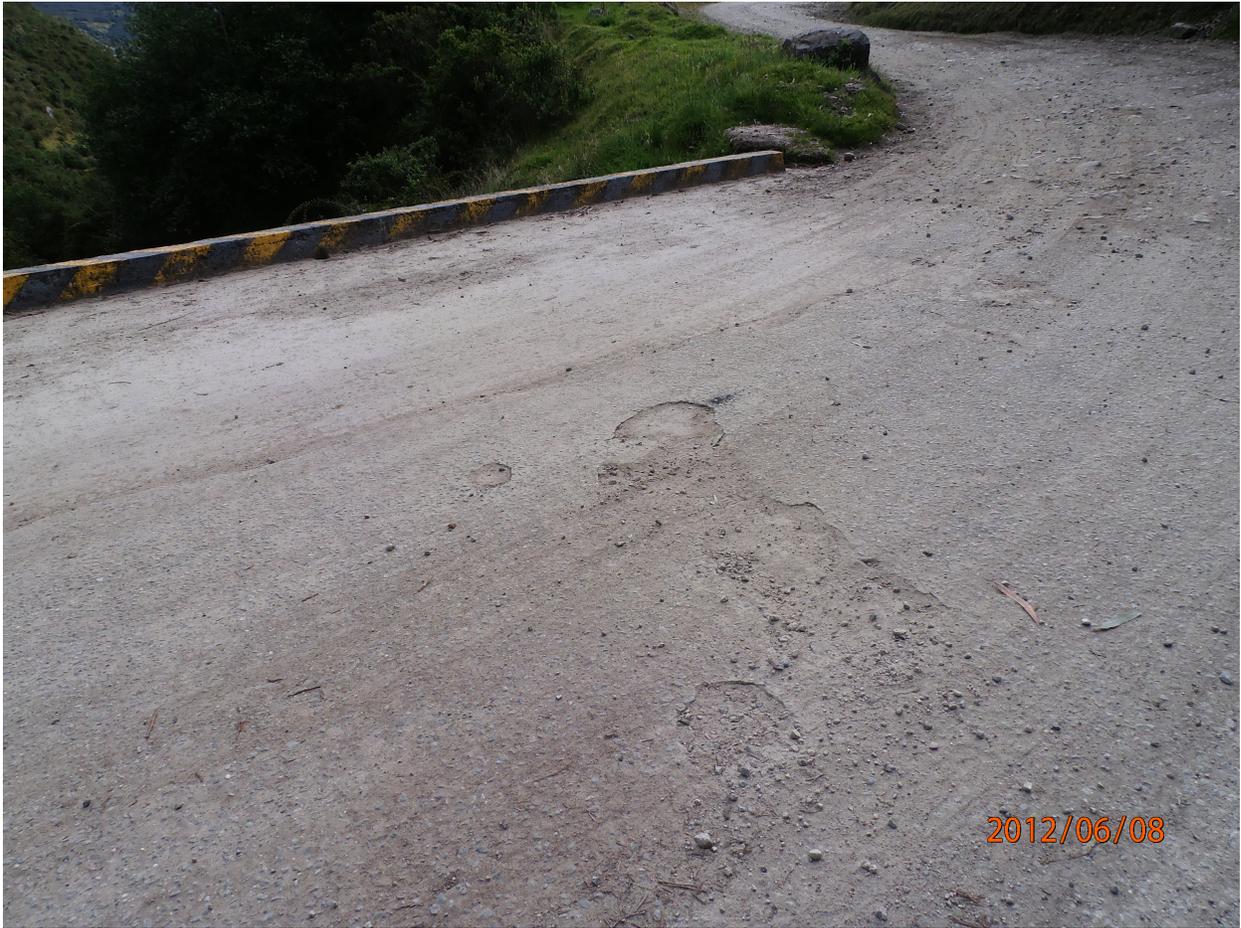
Componente.....: 1 Superficie del puente

Daño/Observaciones.: La superficie del puente se encuentra bastante deteriorada, con agregado expuesto y zonas de desprendimiento de la capa de rodadura . Además en la junta longitudinal generada por la ampliación se presenta un desnivel.

Tipo de daño.....: Descomposición

Reparaciones.....: B Cambio del pavimento de concreto

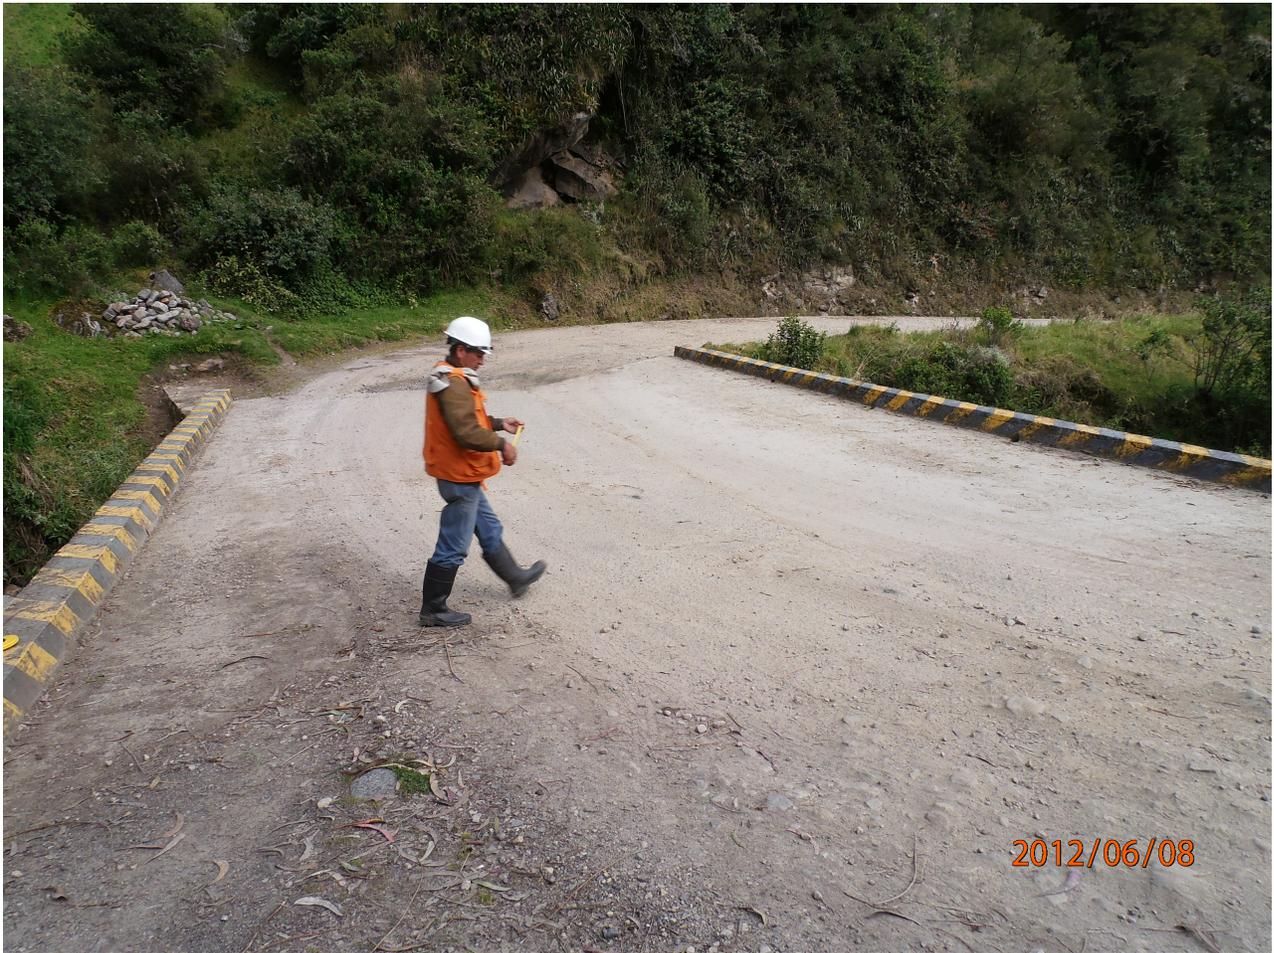
Componente.....: 1 Superficie del puente

Daño/Observaciones.: La superficie del puente se encuentra bastante deteriorada, con agregado expuesto y zonas de desprendimiento de la capa de rodadura . Además en la junta longitudinal generada por la ampliación se presenta un desnivel.

Tipo de daño.....: Descomposición

Reparaciones.....: B Cambio del pavimento de concreto

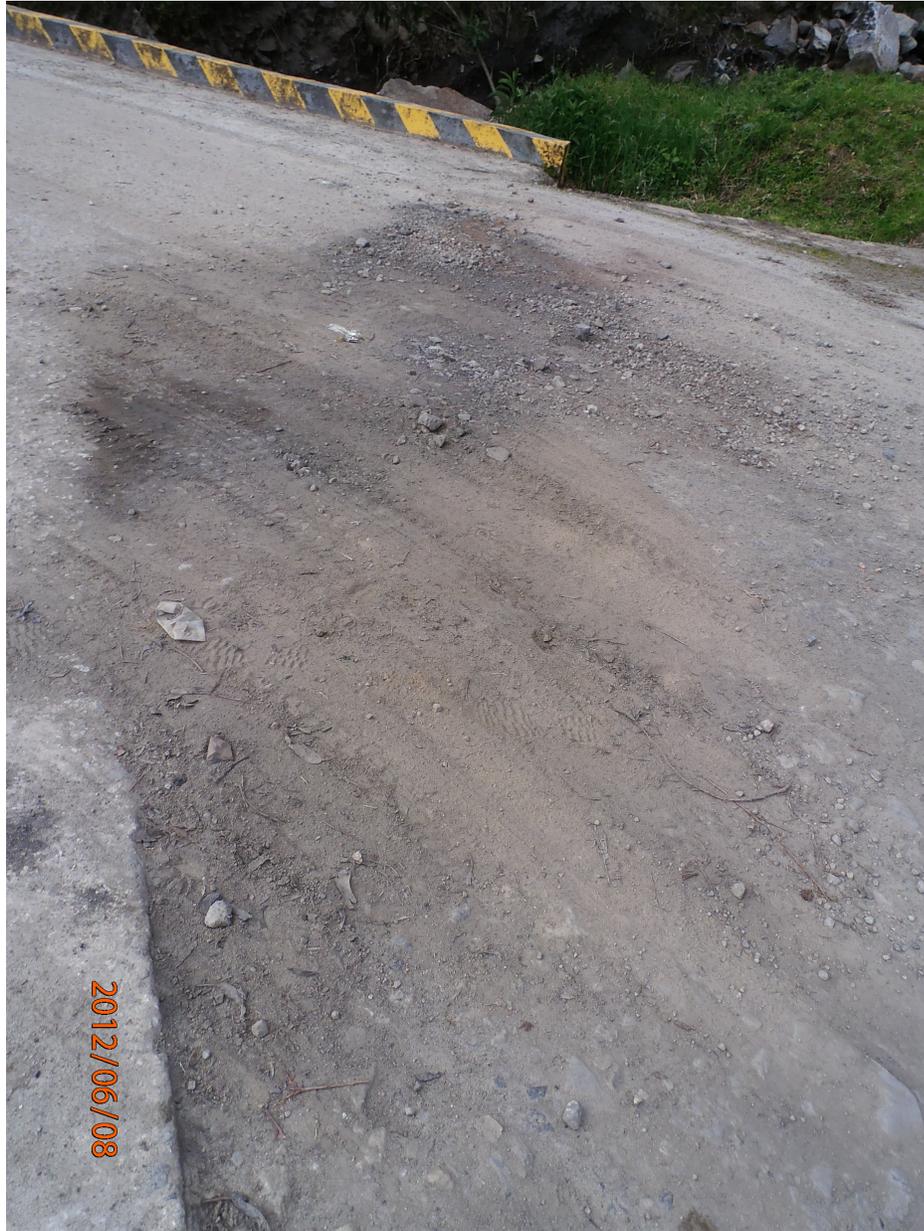
Componente.....: 2 Juntas de expansión

Daño/Observaciones.: El puente carece de dispositivos de juntas. Se recomienda instalar juntas de bloque de neopreno. Z (m): Instalación de junta de bloque de neopreno.

Tipo de daño.....: Infiltración

Reparaciones.....: Z Otra

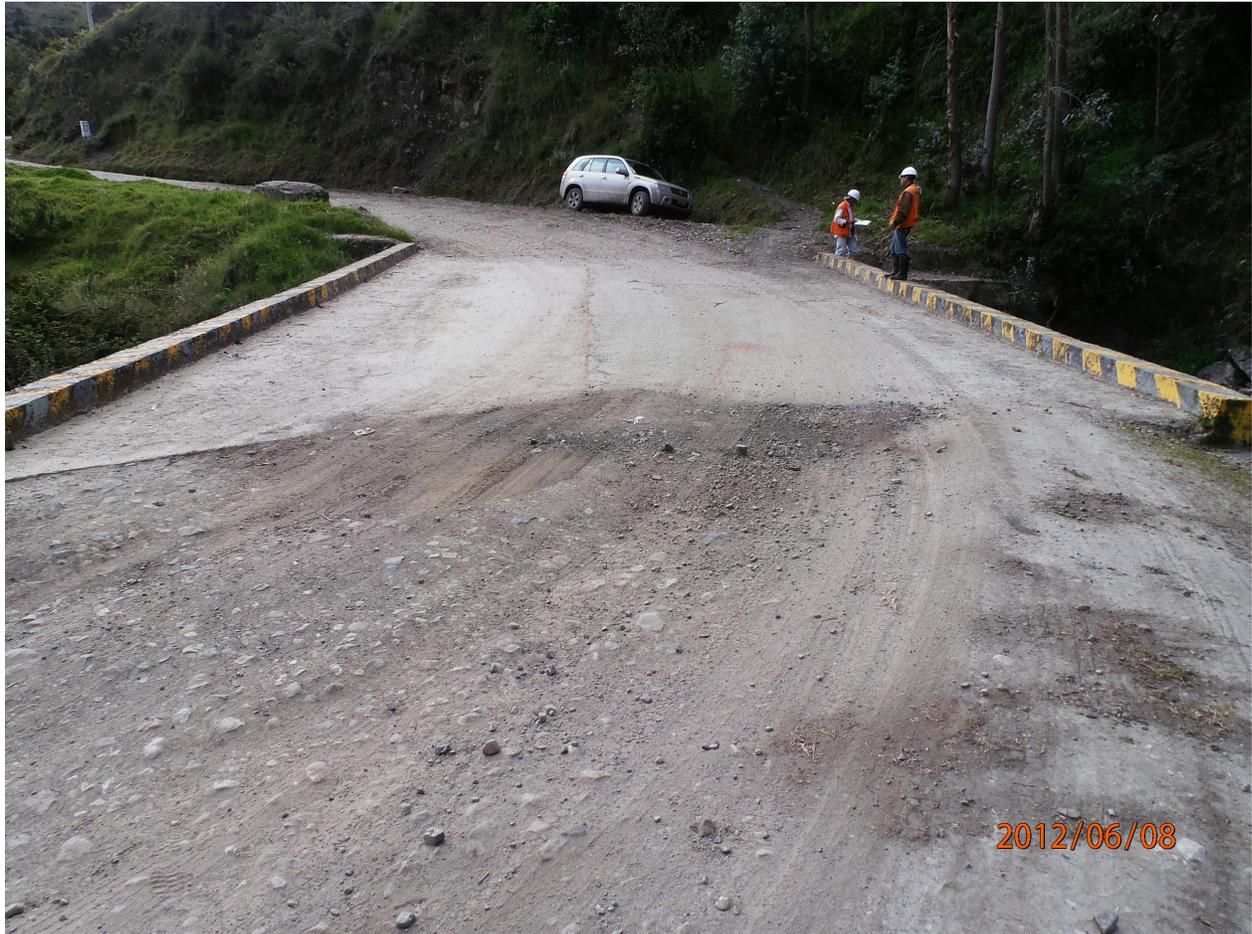
Componente.....: 2 Juntas de expansión
 Calif./Mantenim....: 2 /
 Daño/Observaciones.: El puente carece de dispositivos de juntas. Se recomienda instalar juntas de bloque de neopreno. Z (m): Instalación de junta de bloque de neopreno.
 Tipo de daño.....: Infiltración
 Reparaciones.....: Z Otra

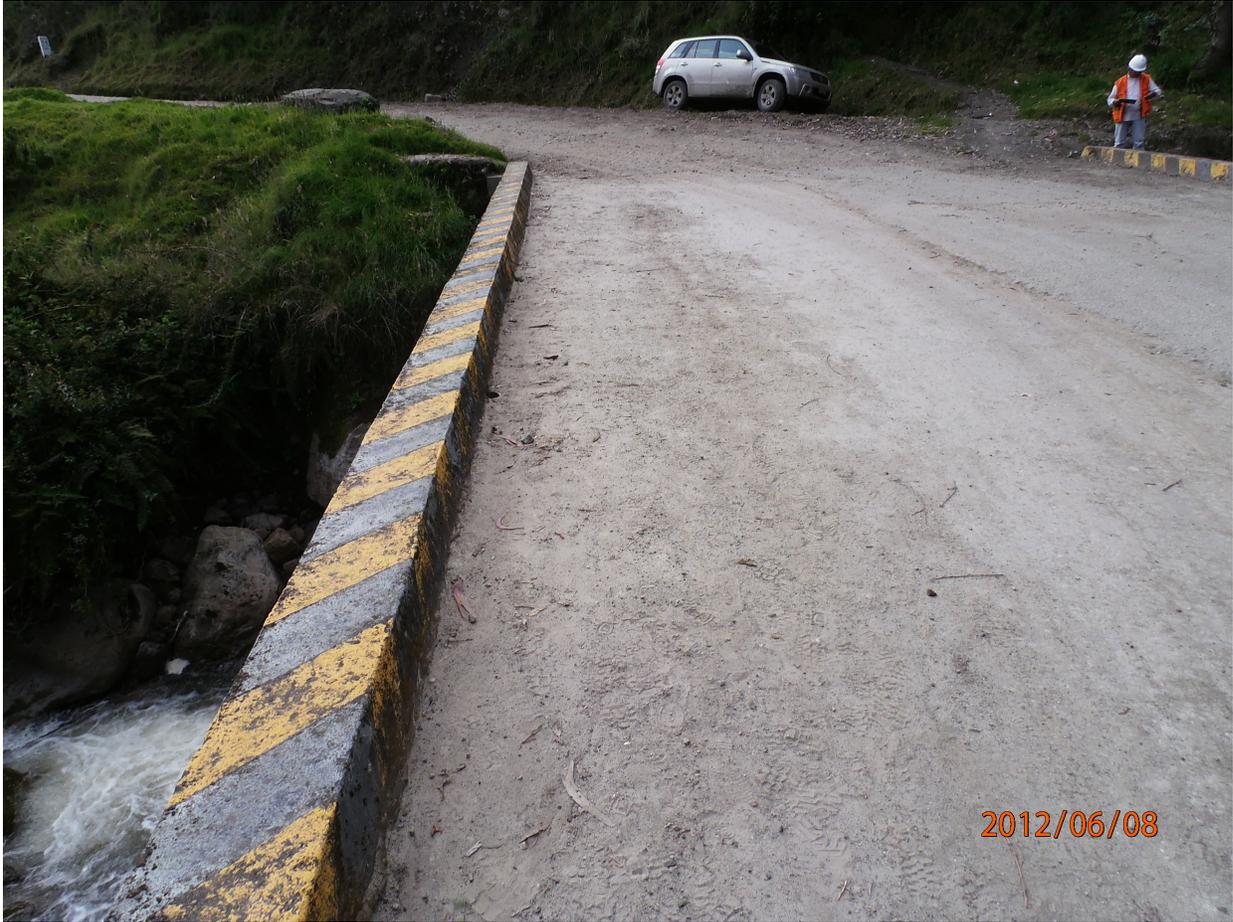
Componente.....: 3 Andenes/Bordillos

Daño/Observaciones.: Los bordillos se encuentran en buen estado. Presentan manchas de humedad y vegetación. Se debe realizar limpieza y mantenimiento rutinario.

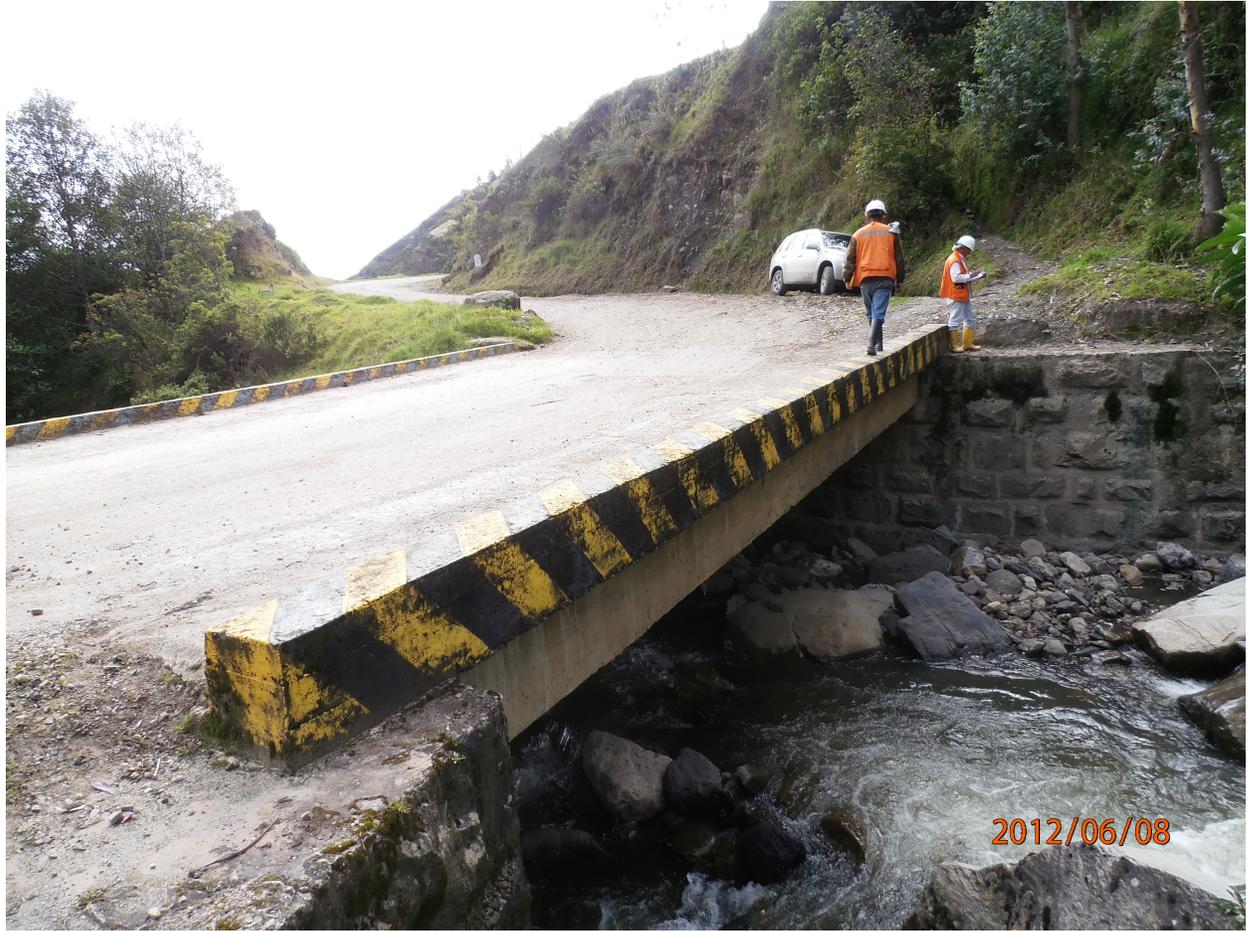
Componente.....: 3 Andenes/Bordillos

Daño/Observaciones.: Los bordillos se encuentran en buen estado.
Presentan manchas de humedad y vegetación. Se debe
realizar limpieza y mantenimiento rutinario.

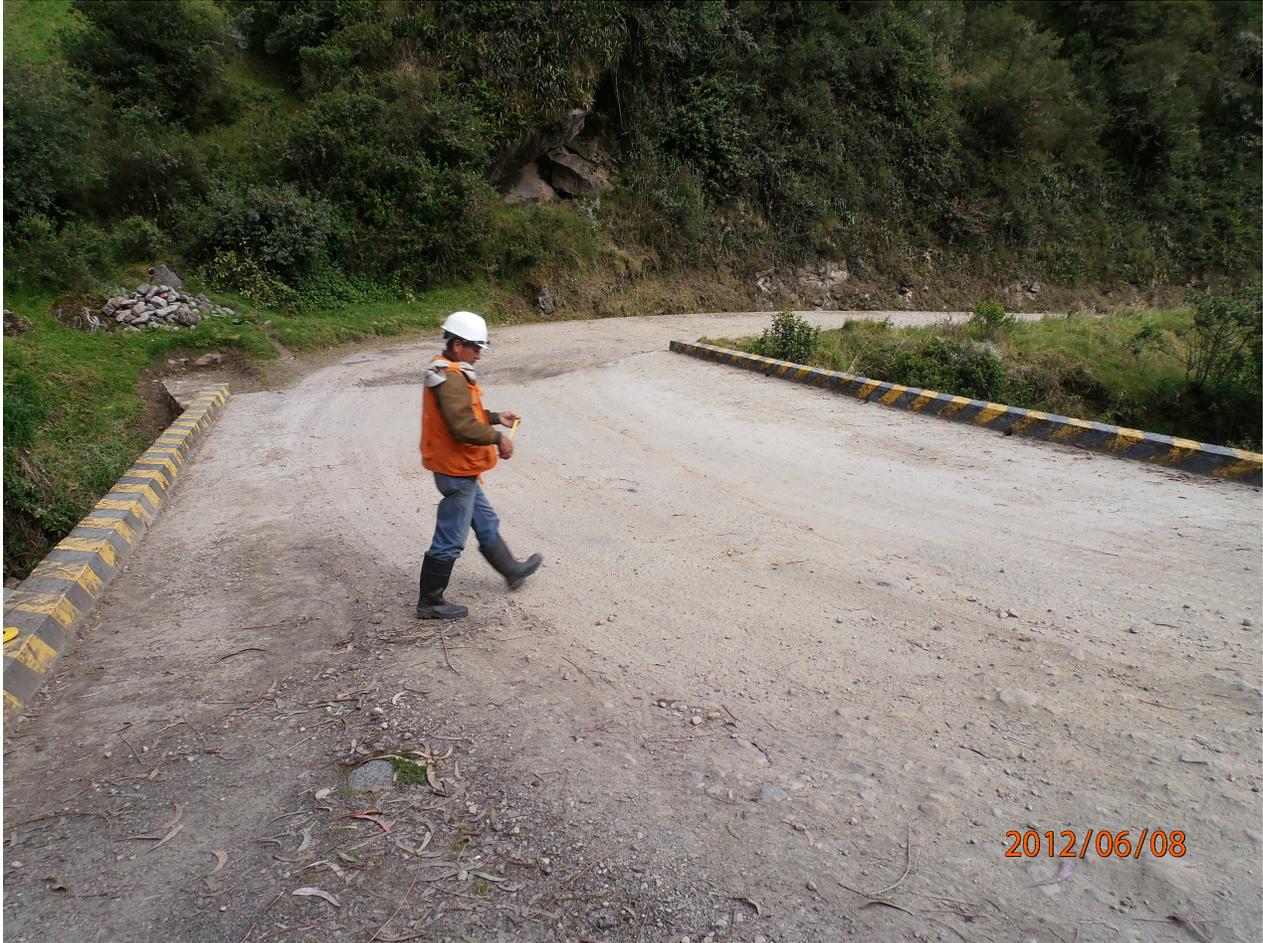
Componente.....: 4 Barandas

Daño/Observaciones.: El puente carece de barandas. Instalar barandas vehiculares metálicas.
Z (m): Instalación de barandas vehiculares metálicas

Tipo de daño.....: Otro

Reparaciones.....: Z Otra

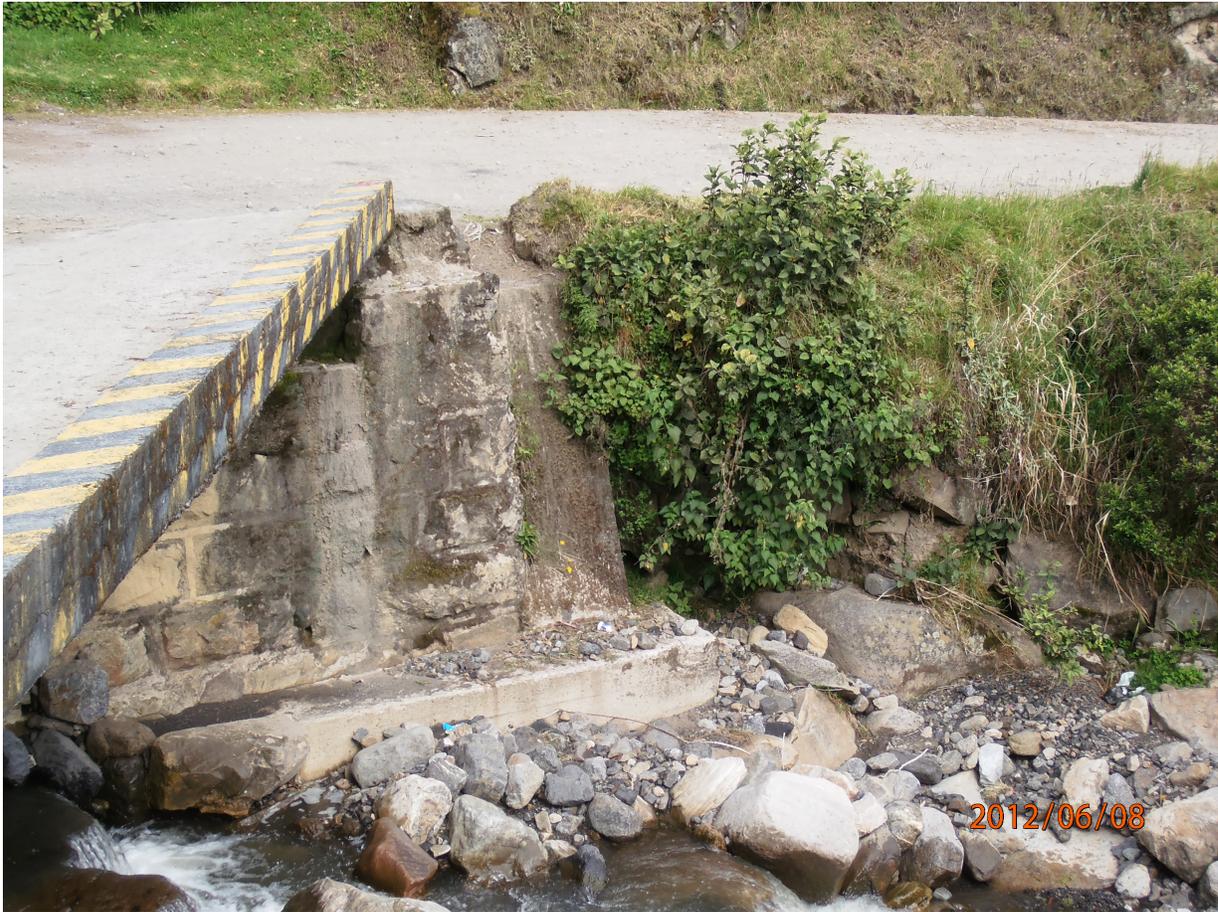
Componente.....: 5 Conos/Taludes

Daño/Observaciones.: Los taludes se encuentran estables. El talud #4 presenta erosión, pero se mantiene estable. El cono #3 ha sido protegido con muros en gaviones. Se debe realizar limpieza y mantenimiento rutinario.

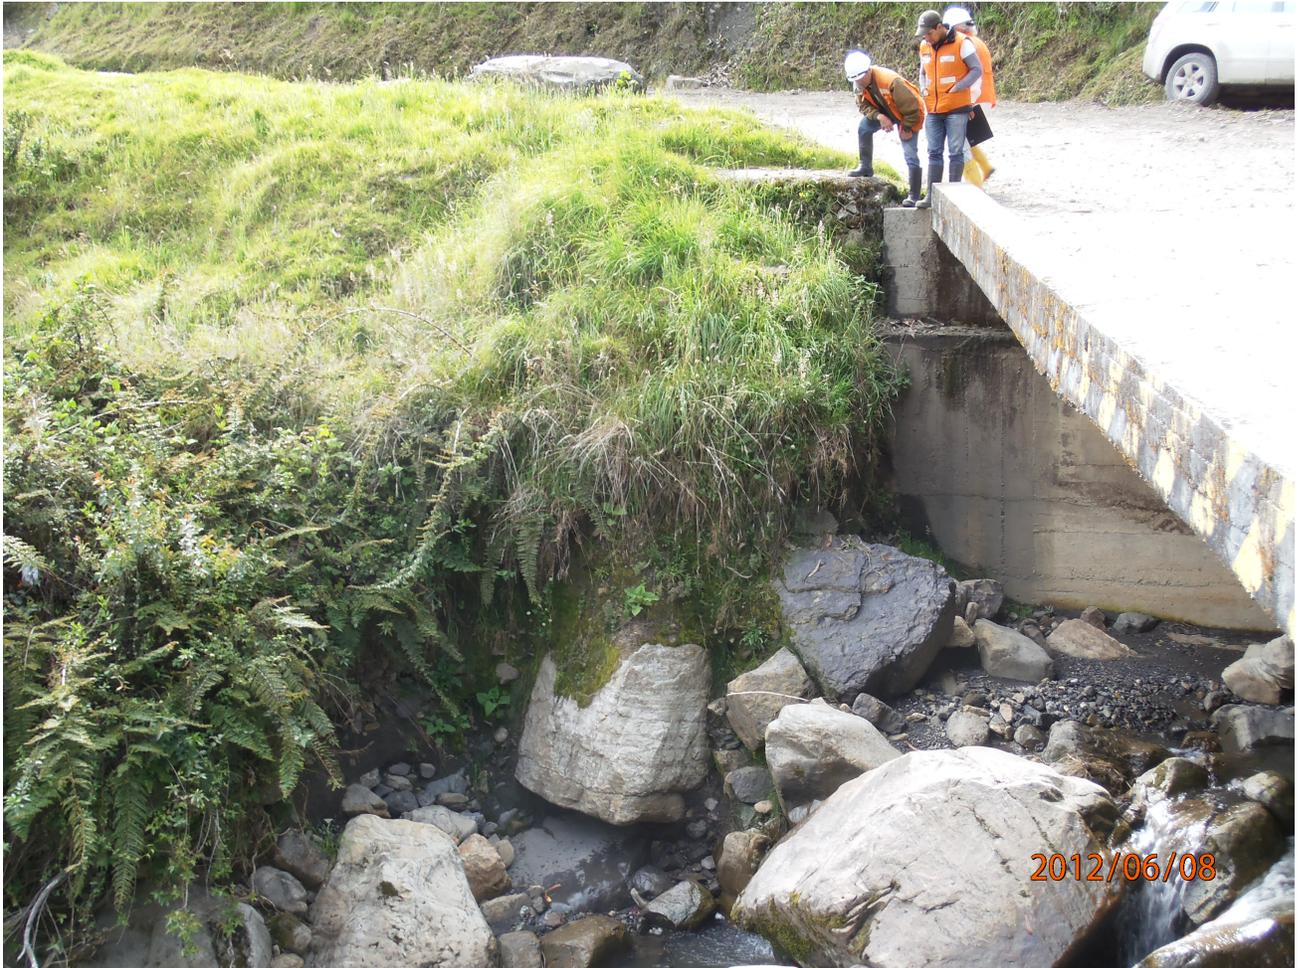
Componente.....: 5 Conos/Taludes

Daño/Observaciones.: Los taludes se encuentran estables. El talud #4 presenta erosión, pero se mantiene estable. El cono #3 ha sido protegido con muros en gaviones. Se debe realizar limpieza y mantenimiento rutinario.

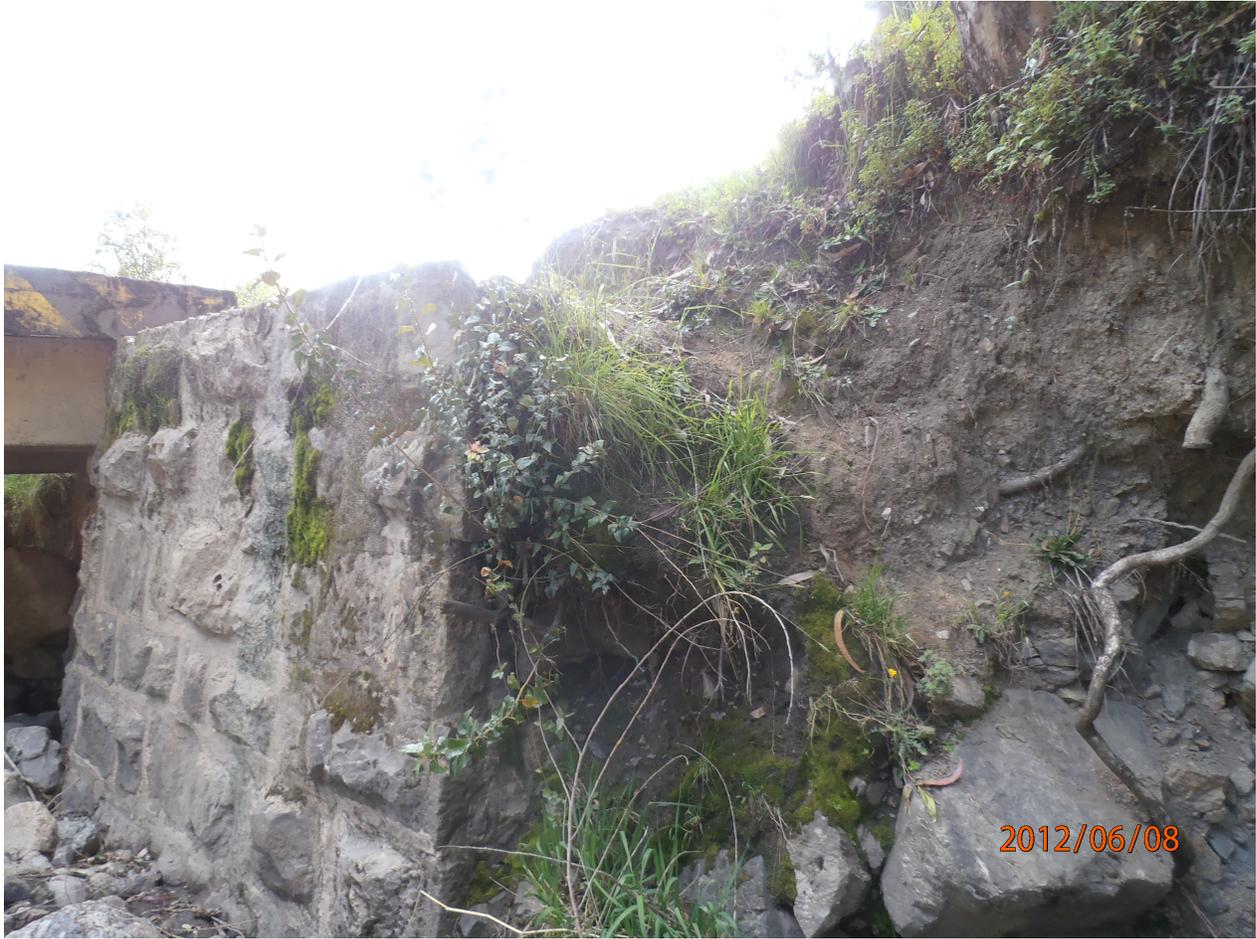
Componente.....: 5 Conos/Taludes

Daño/Observaciones.: Los taludes se encuentran estables. El talud #4 presenta erosión, pero se mantiene estable. El cono #3 ha sido protegido con muros en gaviones. Se debe realizar limpieza y mantenimiento rutinario.

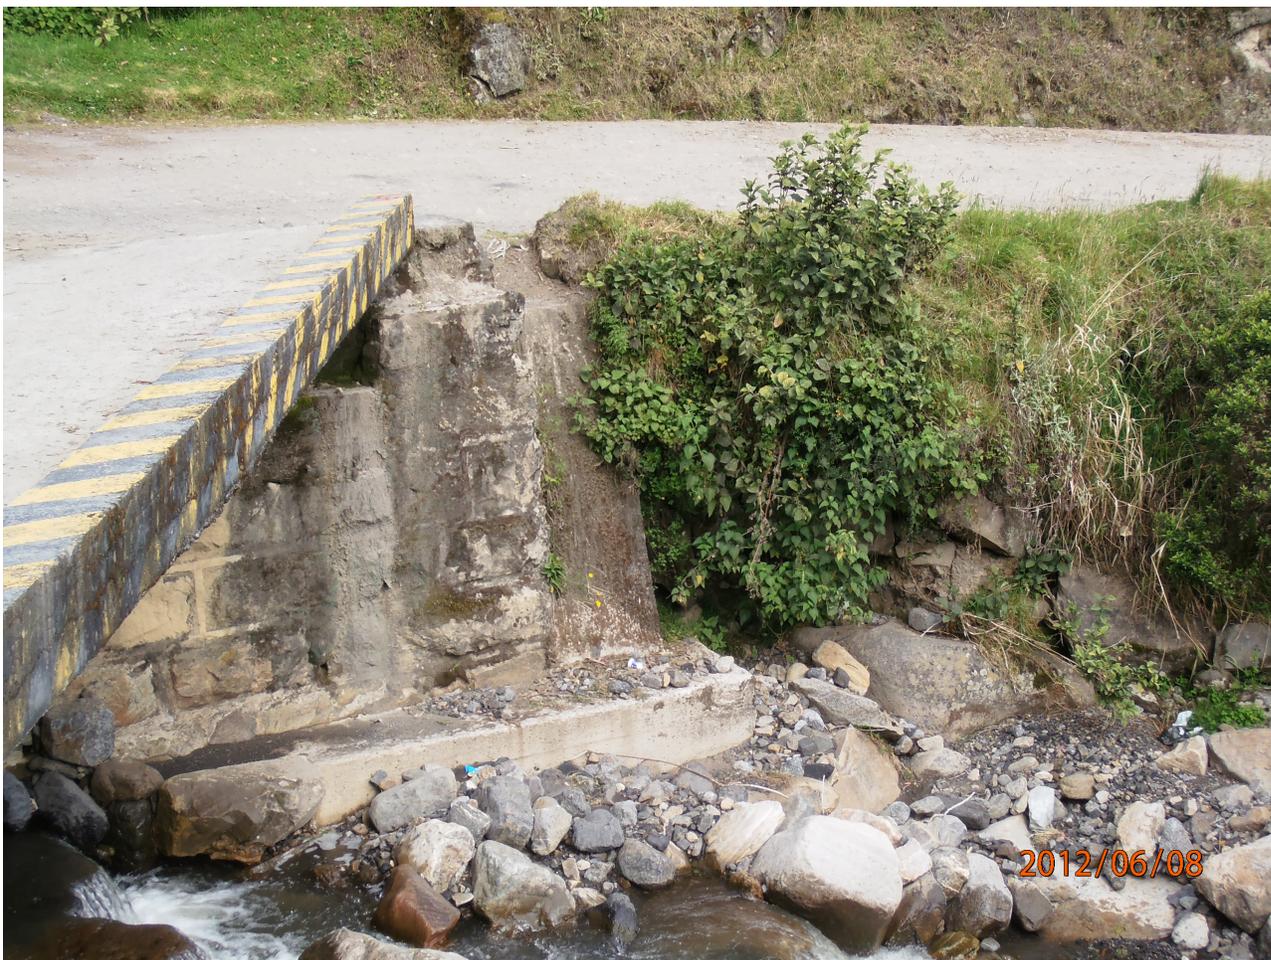
Componente.....: 6 Aletas

Daño/Observaciones.: Las aletas se encuentran en buen estado. Se debe realizar limpieza y mantenimiento rutinario.

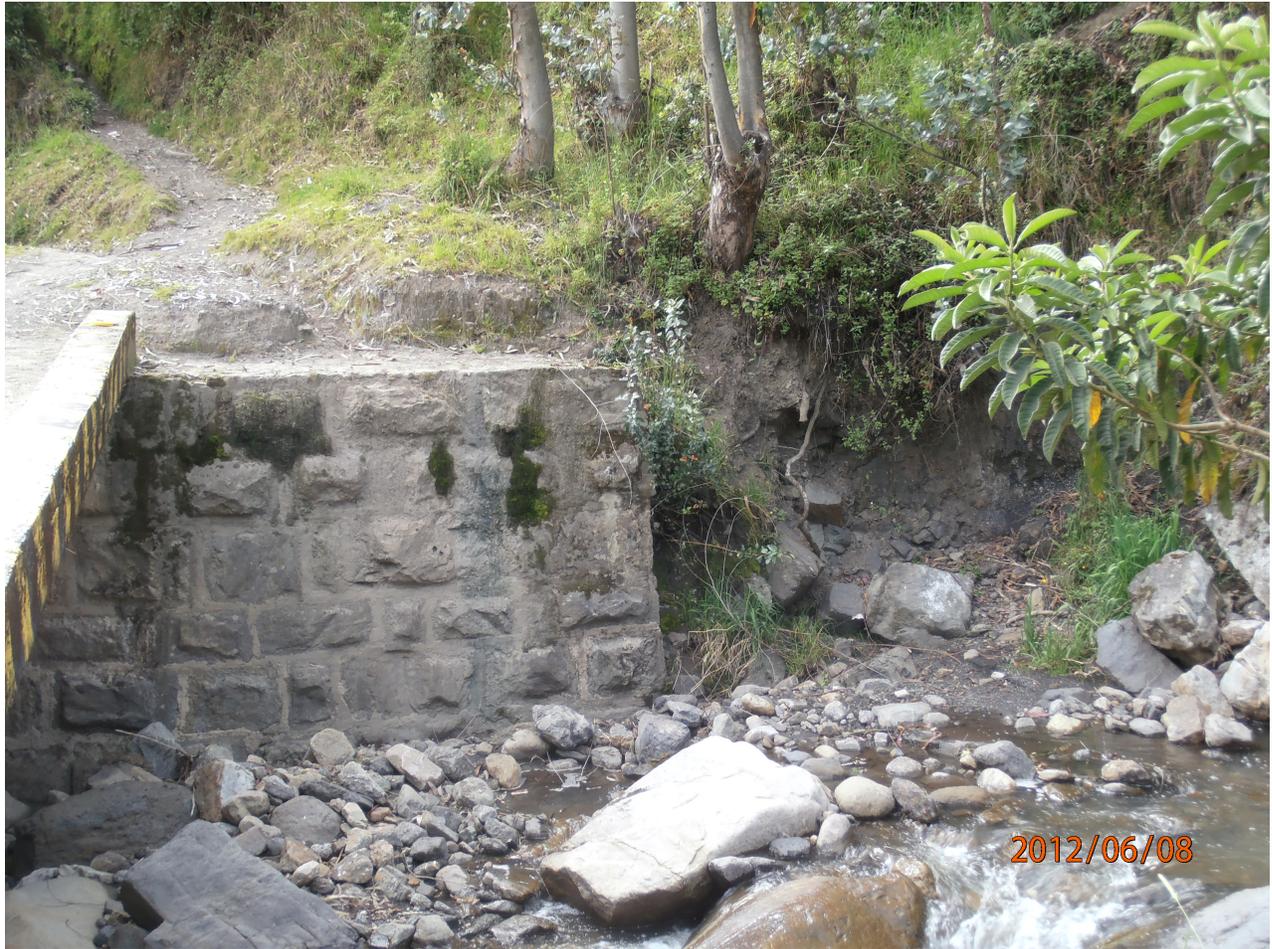
Componente.....: 6 Aletas

Daño/Observaciones.: Las aletas se encuentran en buen estado. Se debe realizar limpieza y mantenimiento rutinario.

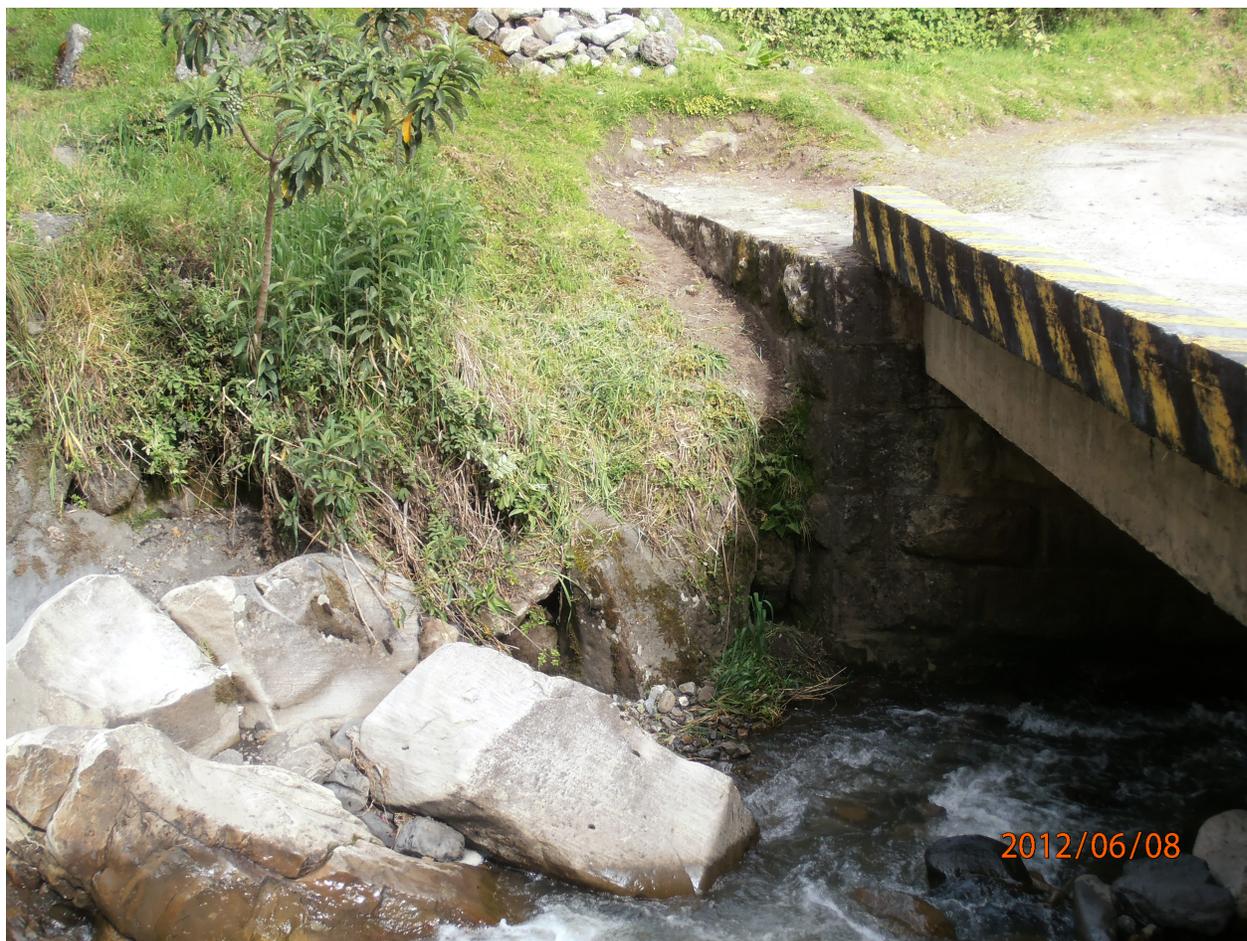
Componente.....: 6 Aletas

Daño/Observaciones.: Las aletas se encuentran en buen estado. Se debe realizar limpieza y mantenimiento rutinario.

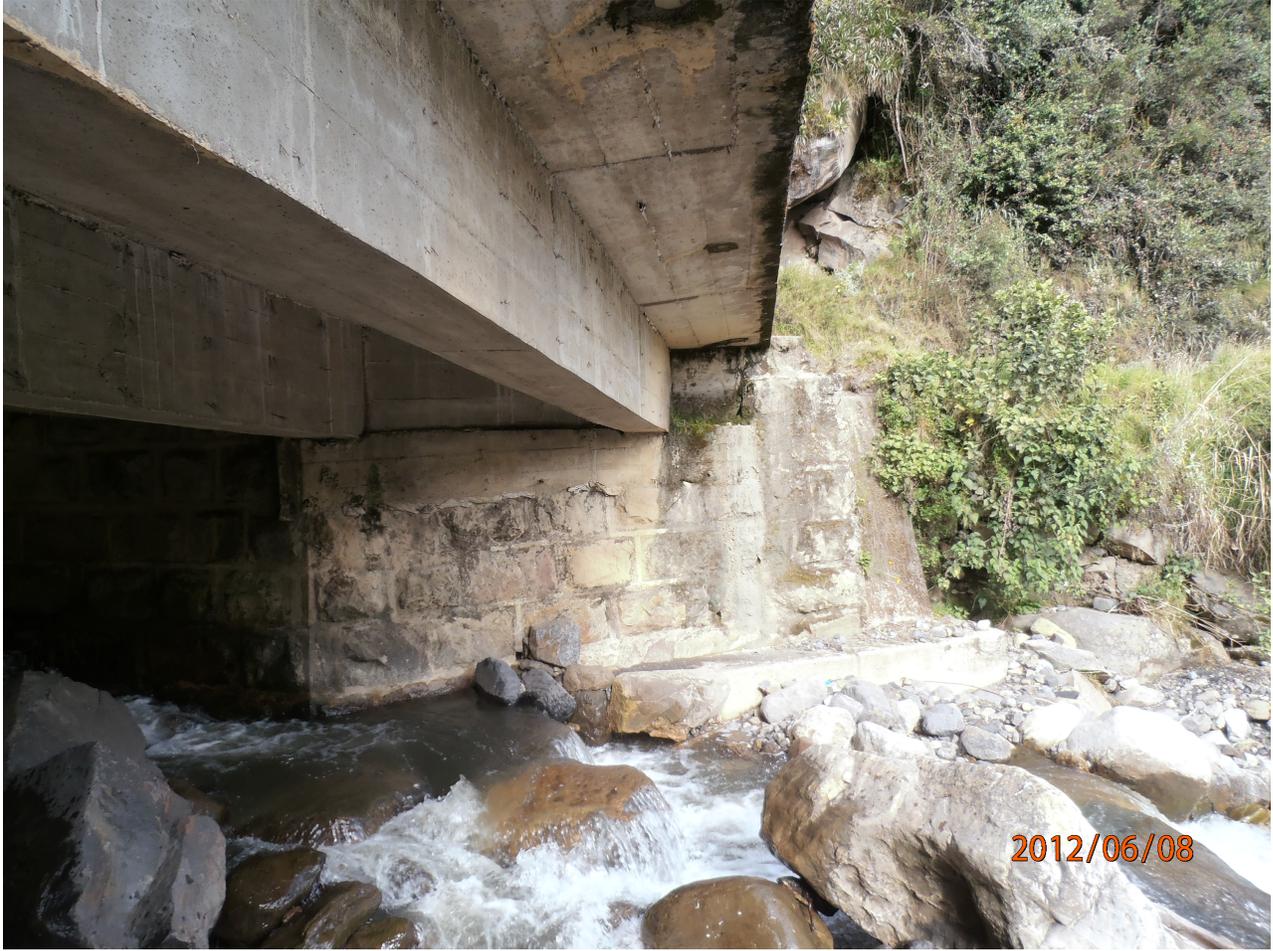
Componente.....: 6 Aletas

Daño/Observaciones.: Las aletas se encuentran en buen estado. Se debe realizar limpieza y mantenimiento rutinario.

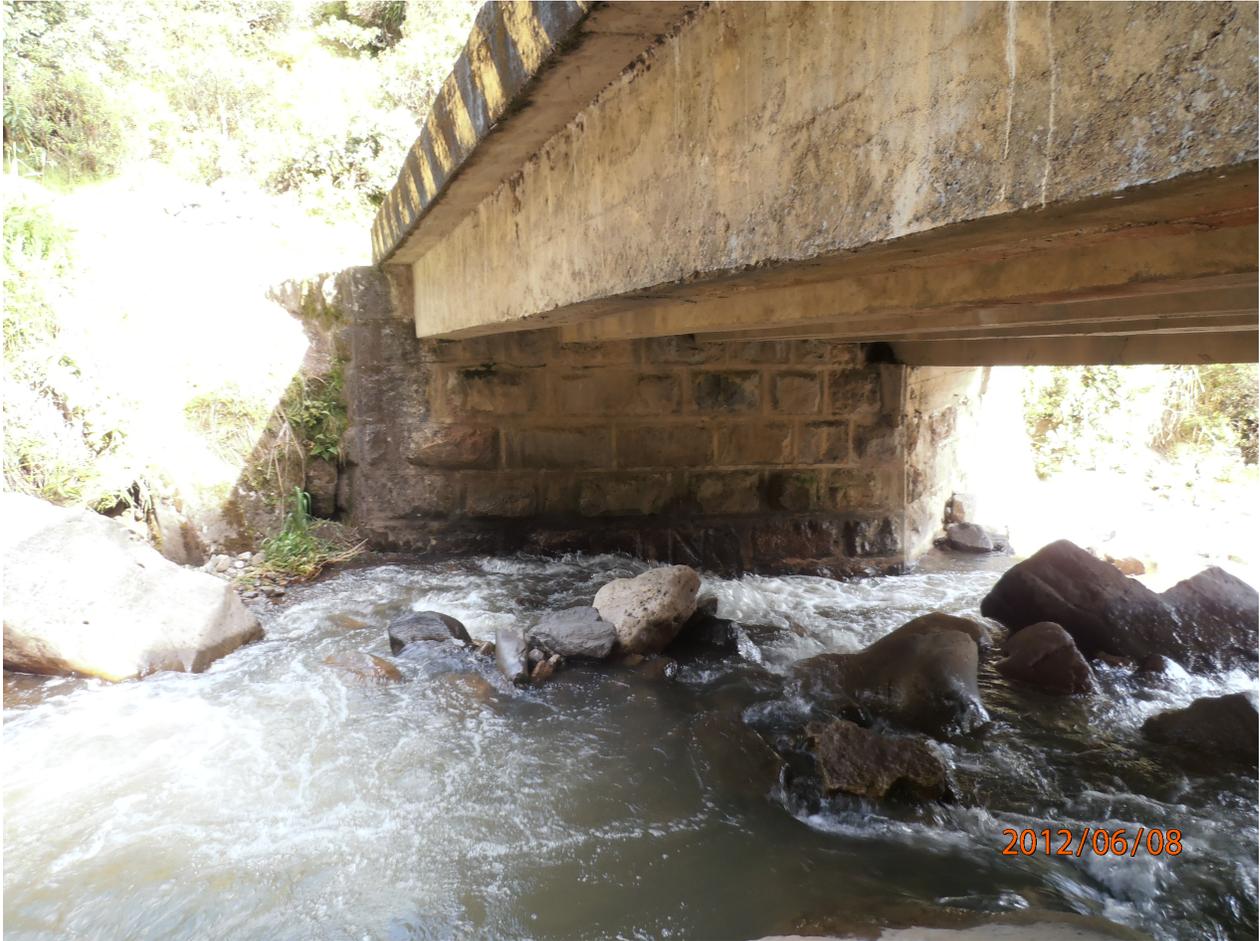
Componente.....: 7 Estribos

Daño/Observaciones.: Los estribos se encuentran en buen estado.
Se debe realizar limpieza y mantenimiento rutinario.

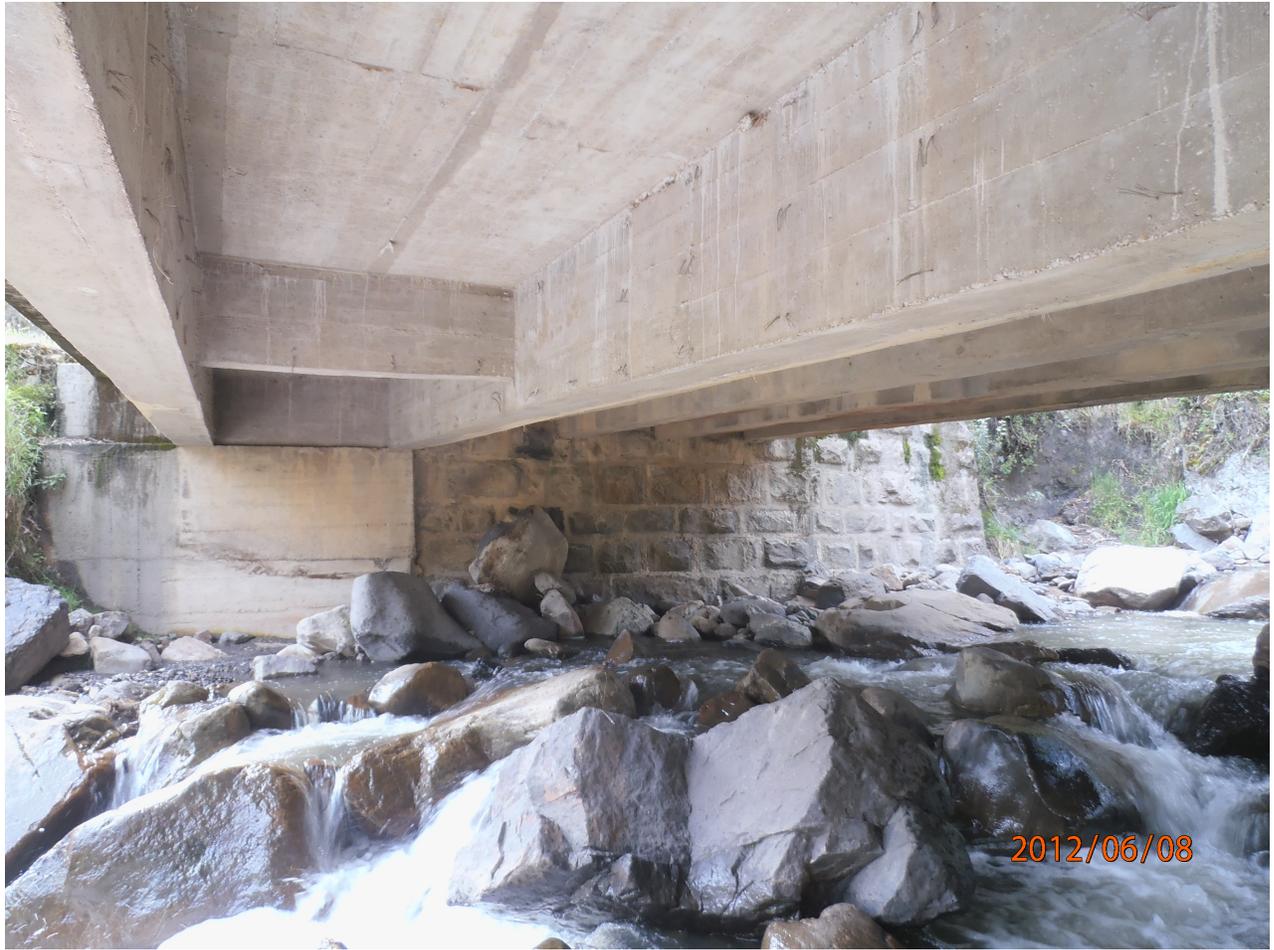
Componente.....: 7 Estribos

Daño/Observaciones.: Los estribos se encuentran en buen estado.
Se debe realizar limpieza y mantenimiento rutinario.
