SDC/INV	SiPuCol	Fecha	Hoja
	Informe de inspección principal	30/07/12	1
04-6004A-042.00 Pinos			
Regional.....: 4 Boyacá			
Ruta.....: Cruce Tramo 05 08 (Mutis)-Tunja			
Carretera.....: BELEN SACAMA			
Lado de la car...: 1			
Abscisa.....: 53+0950			
No del registro..: 10042			
Año de construcción.....:			
Año de la última reconstrucción.....:			
Paso Superior/Inferior.....: S			
Dir. de abs. de la carretera principal.:			
Requisitos de la inspección.....: 0 Nada			
Recolección de datos : Fecha.....: 2012.06.08			
: Iniciales.....: M.E.R			
Posición geográfica..:			
Latitud: 5 gra 59.812 min N Longitud: 72 gra 35.492 min O Altitud: 3205 m			
Geometría: Número de luces.....: 1			
Longitud de la luz menor (m): 14.80			
Longitud de la luz mayor (m): 14.80			
Longitud total(m): 14.80			
Ancho del tablero.....(m): 9.00			
Ancho del separador.....(m): 0.00			
Ancho del andén izquierdo(m): 0.00			
Ancho del andén derecho..(m): 0.00

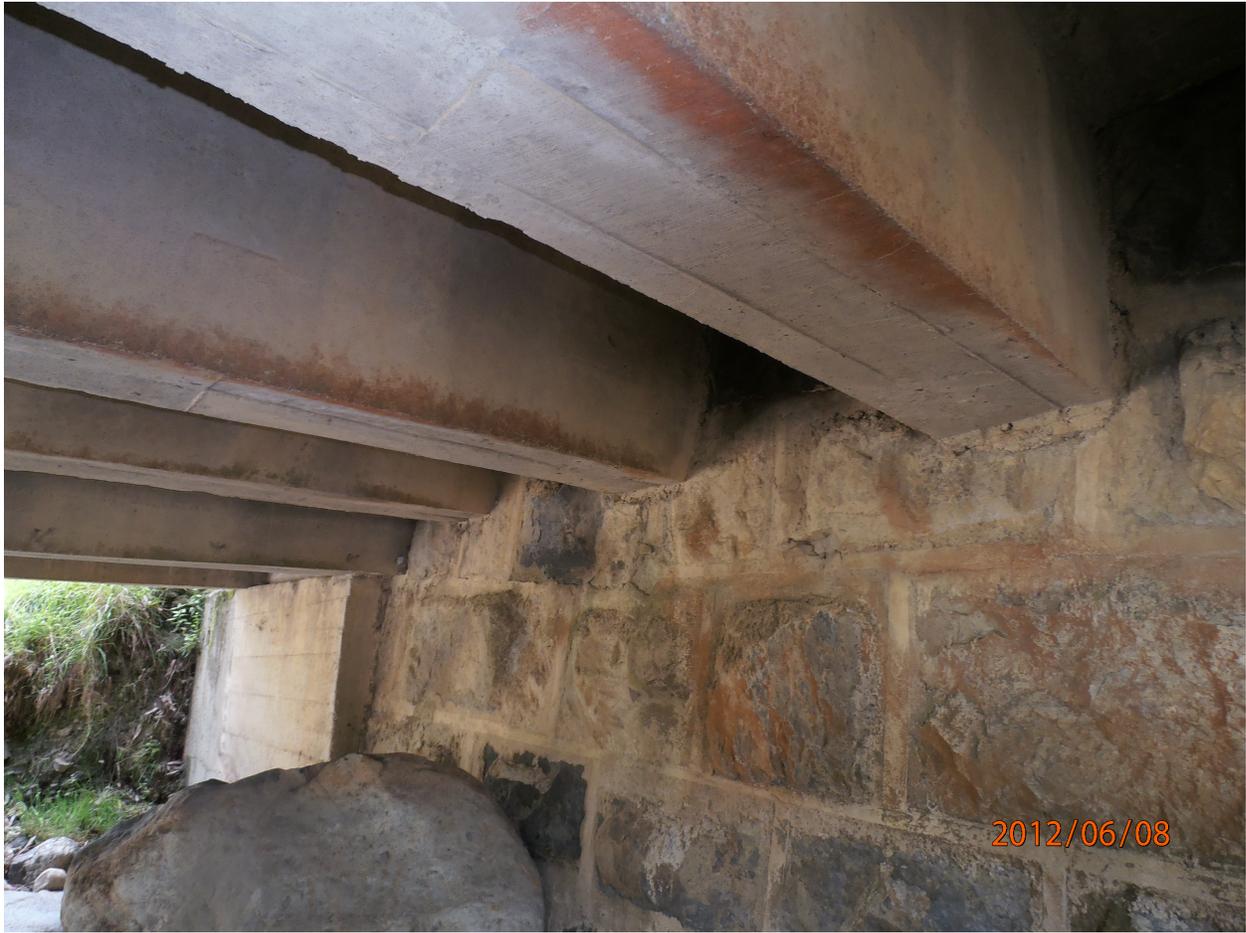
Componente.....: 9 Apoyos

Daño/Observaciones.: Los apoyos es encuentran en buen estado. Los apoyos laterales presentan humedad y vegetación. Se debe realizar limpieza y mantenimiento rutinario.

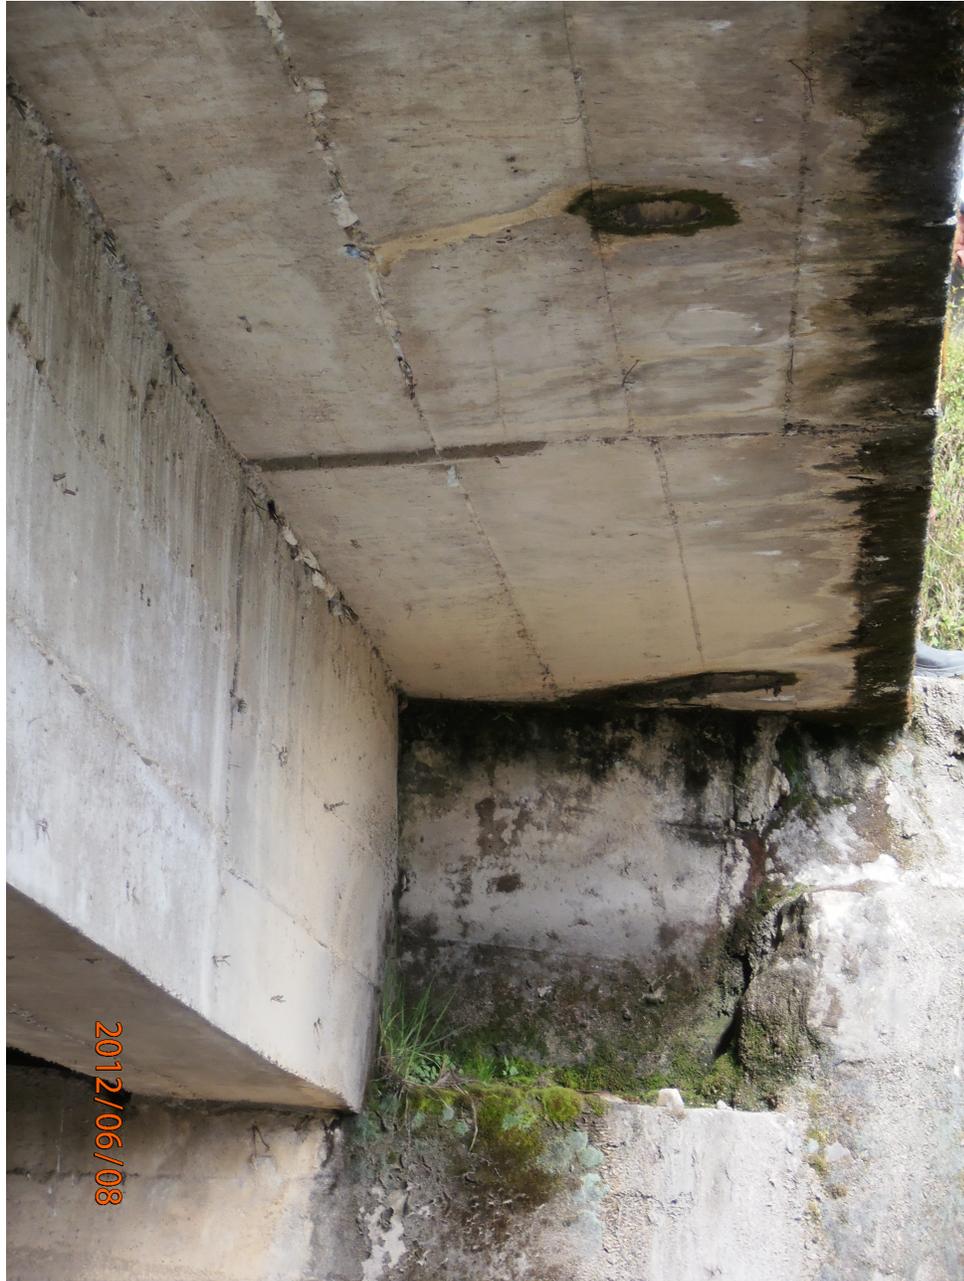
Componente.....: 9 Apoyos

Daño/Observaciones.: Los apoyos es encuentran en buen estado. Los apoyos laterales presentan humedad y vegetación. Se debe realizar limpieza y mantenimiento rutinario.

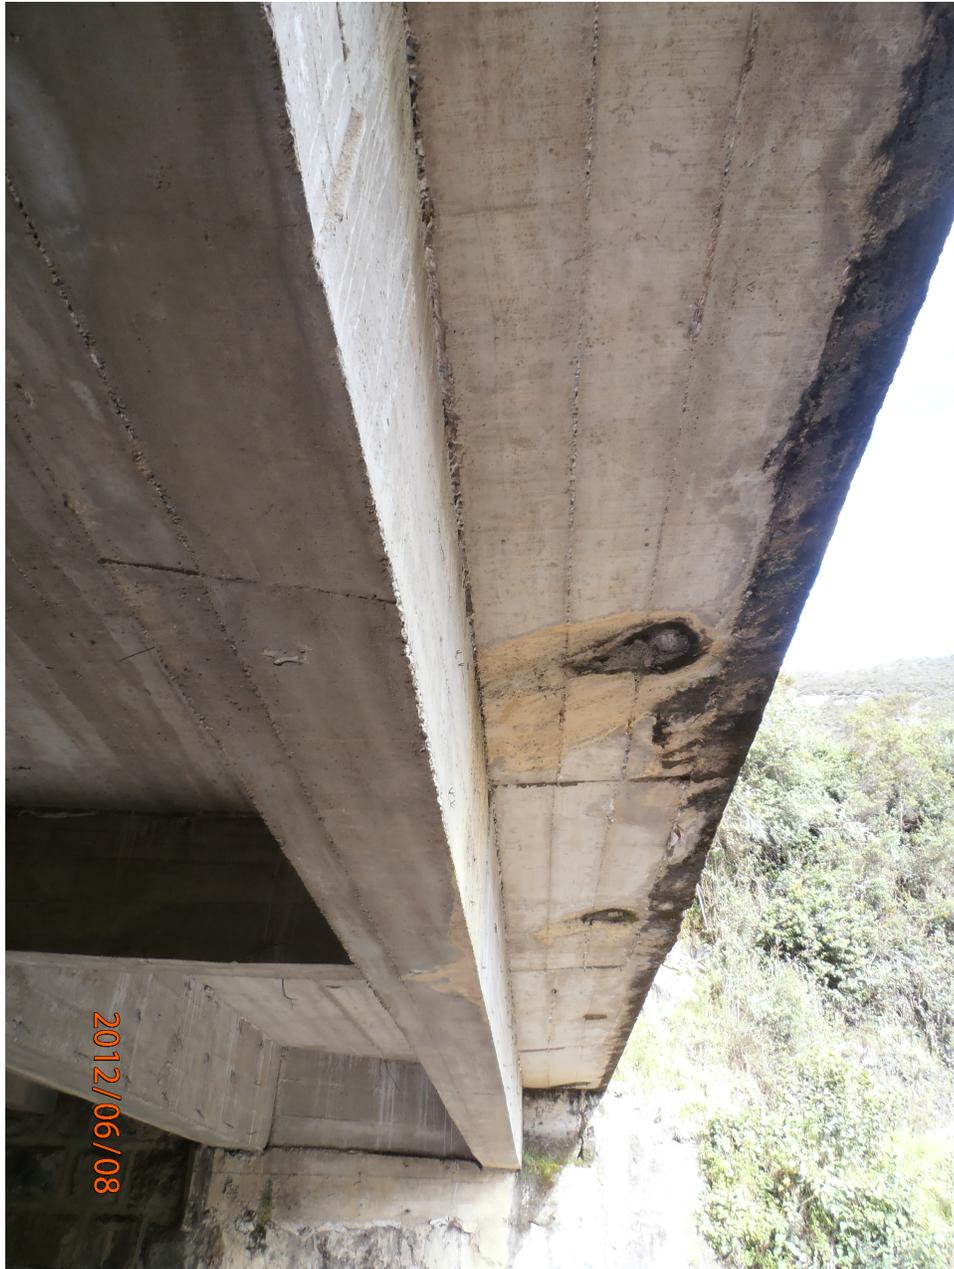
Componente.....: 10 Losa

Daño/Observaciones.: A través de la junta longitudinal se presenta infiltración de agua, generando manchas de humedad y deterioro de la losa.
Los drenes no cuentan con tubería de alargue, generando deterioro en la losa de los voladizos.

Tipo de daño.....: Infiltración

Reparaciones.....: E Reparación de drenes
B Reparación de concreto

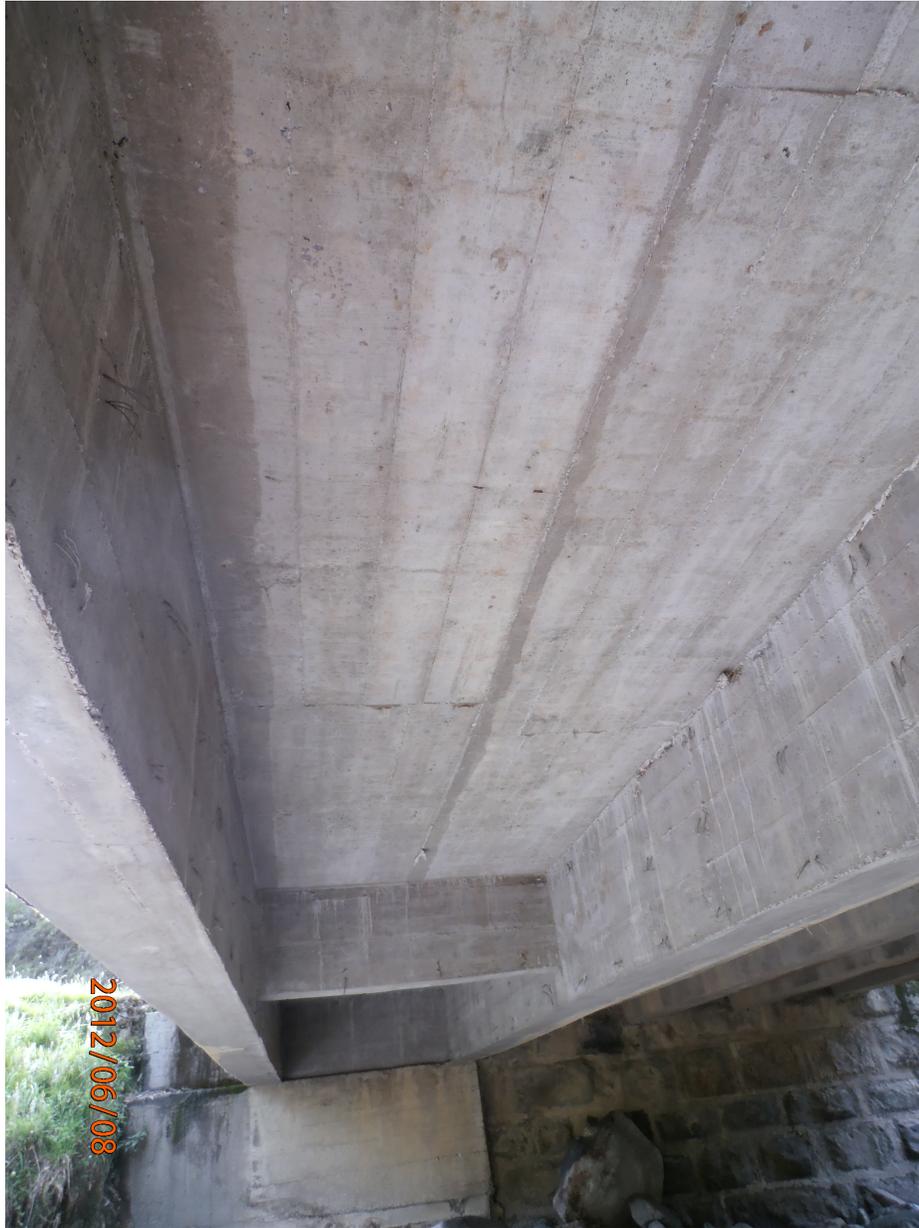
Componente.....: 10 Losa

Daño/Observaciones.: A través de la junta longitudinal se presenta infiltración de agua, generando manchas de humedad y deterioro de la losa.
Los drenes no cuentan con tubería de alargue, generando deterioro en la losa de los voladizos.

Tipo de daño.....: Infiltración

Reparaciones.....: E Reparación de drenes
B Reparación de concreto

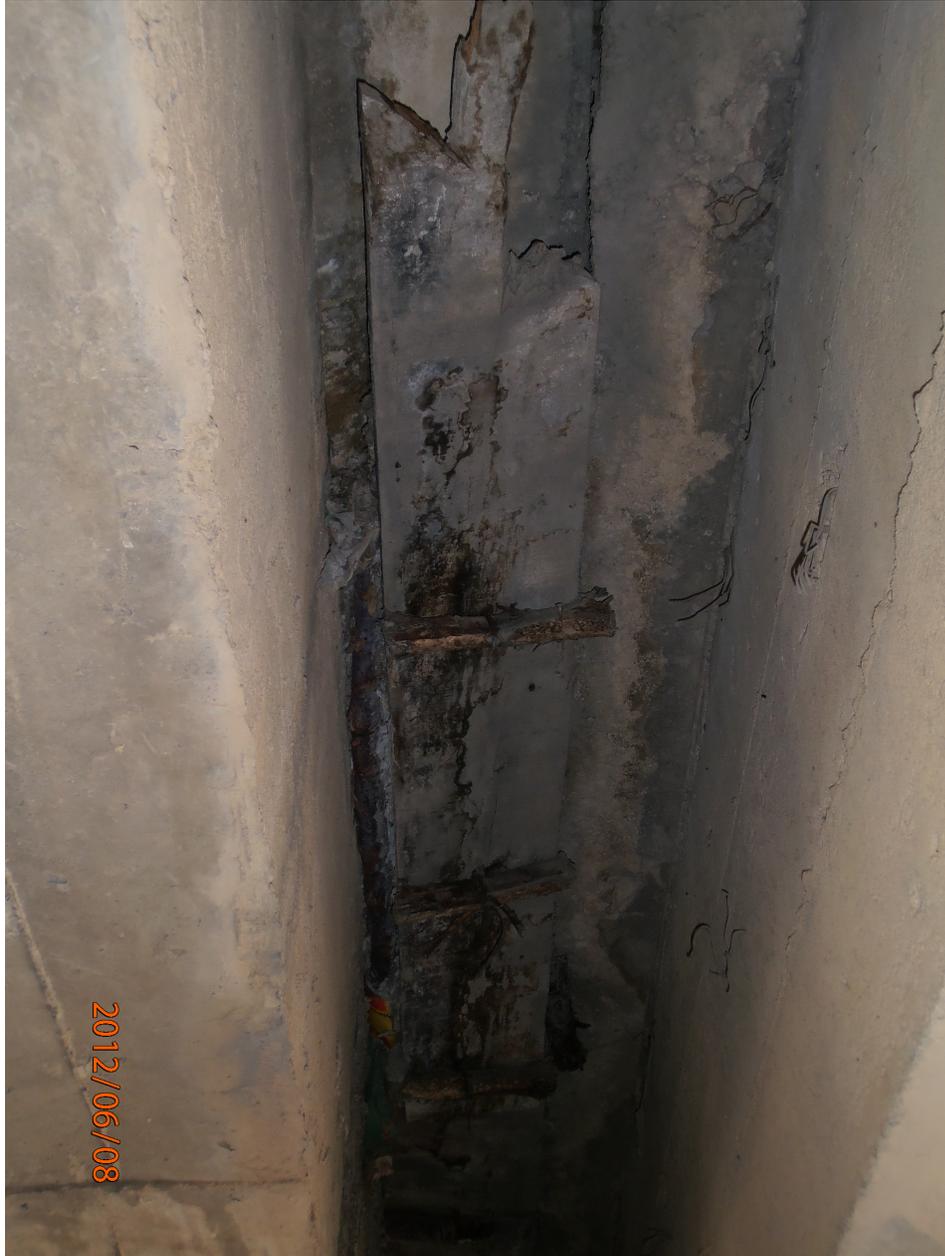
Componente.....: 10 Losa

Daño/Observaciones.: A través de la junta longitudinal se presenta infiltración de agua, generando manchas de humedad y deterioro de la losa.
Los drenes no cuentan con tubería de alargue, generando deterioro en la losa de los voladizos.

Tipo de daño.....: Infiltración

Reparaciones.....: E Reparación de drenes
B Reparación de concreto

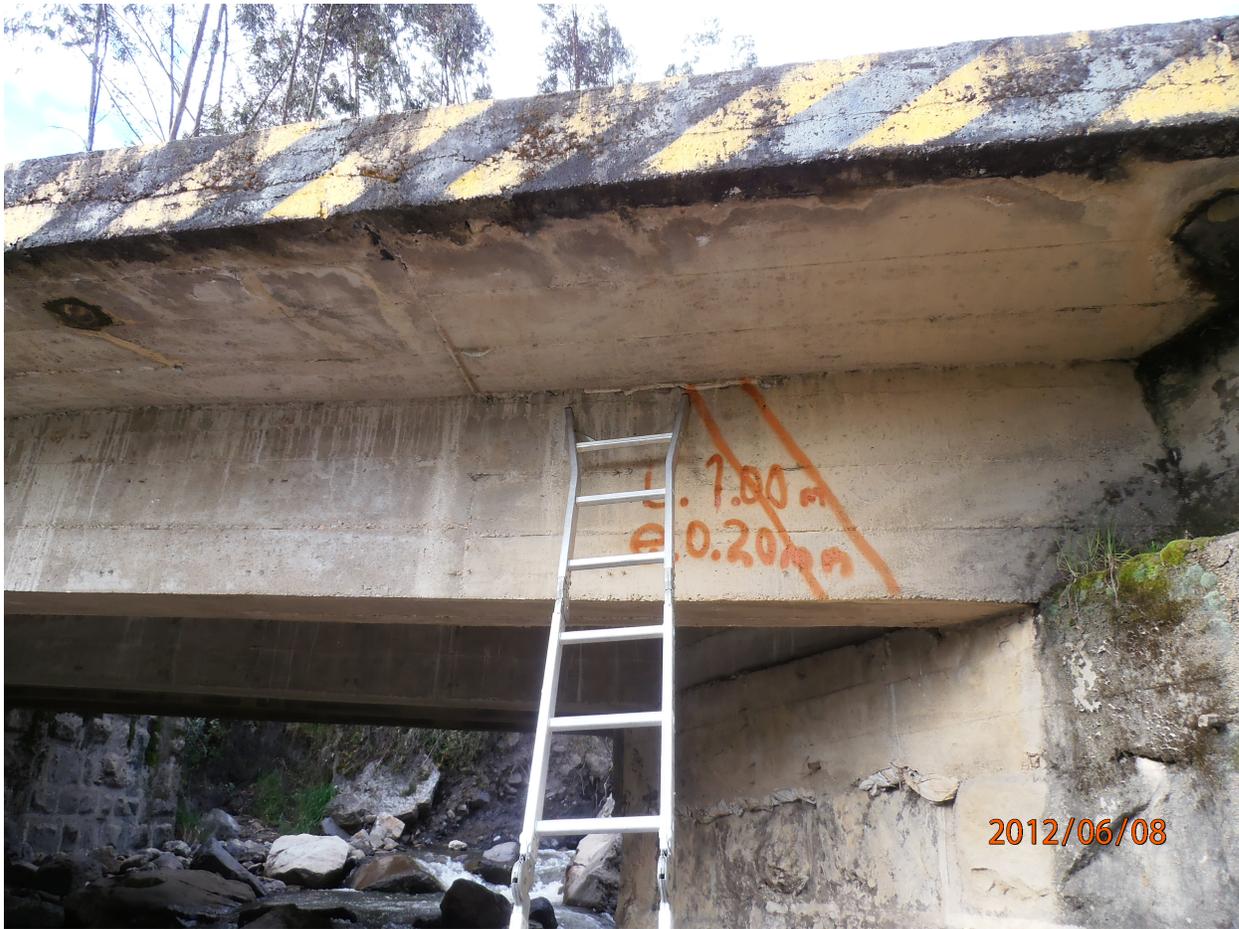
Componente.....: 11 Vigas/Largueros/Diafragmas

Daño/Observaciones.: La viga #3 presenta manchas de humedad debido a la infiltración de agua a través de la junta longitudinal originada por la ampliación del puente. La viga #1 en la cara externa, junto al estribo #1 presenta una fisura de 1.00m de longitud y 0.20mm de espesor. Debido al espesor tan pequeño de la fisura no se puede inyectar, por lo que se

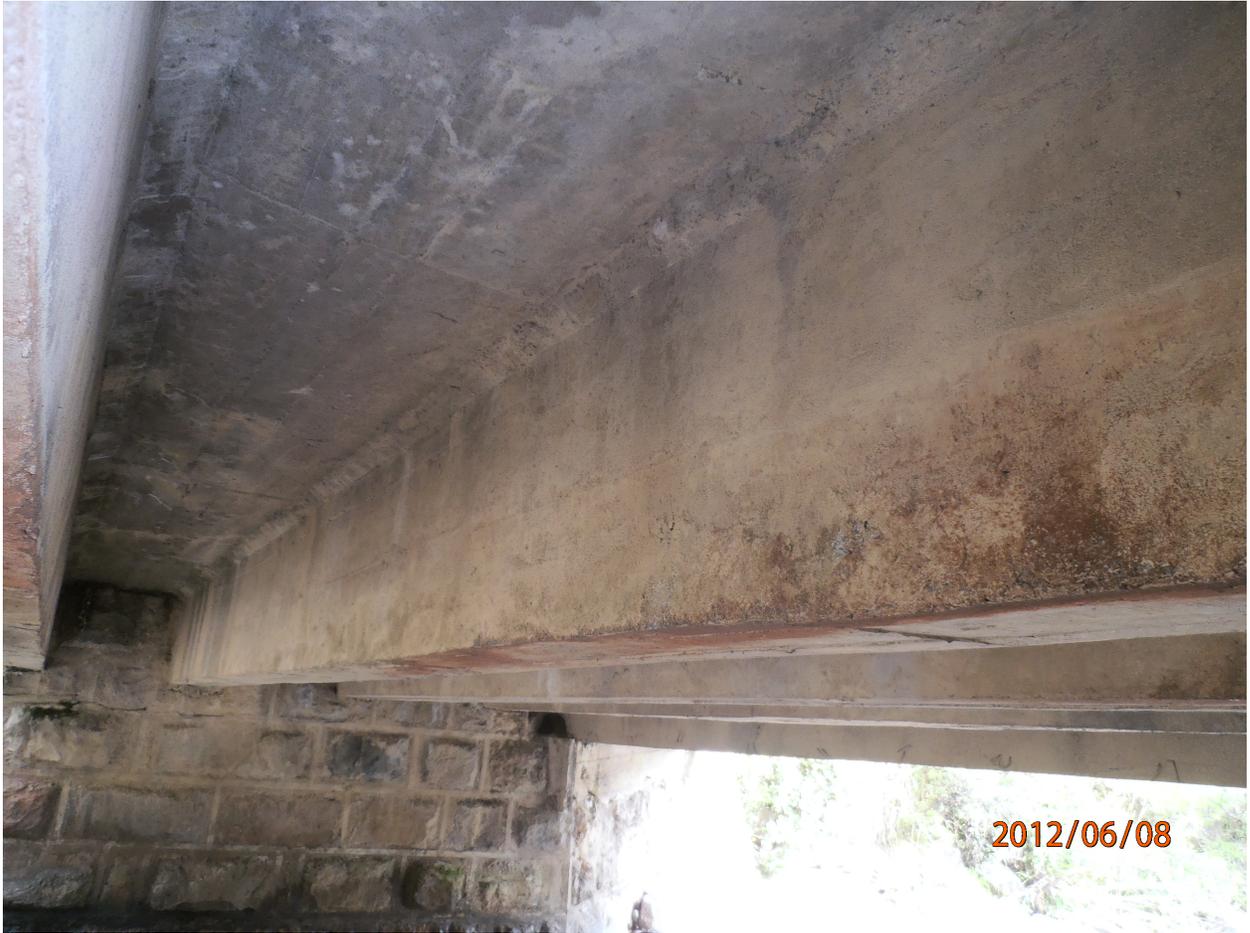
Componente.....: 11 Vigas/Largueros/Diafragmas

Daño/Observaciones.: La viga #3 presenta manchas de humedad debido a la infiltración de agua a través de la junta longitudinal originada por la ampliación del puente. La viga #1 en la cara externa, junto al estribo #1 presenta una fisura de 1.00m de longitud y 0.20mm de espesor. Debido al espesor tan pequeño de la fisura no se puede inyectar, por lo que se

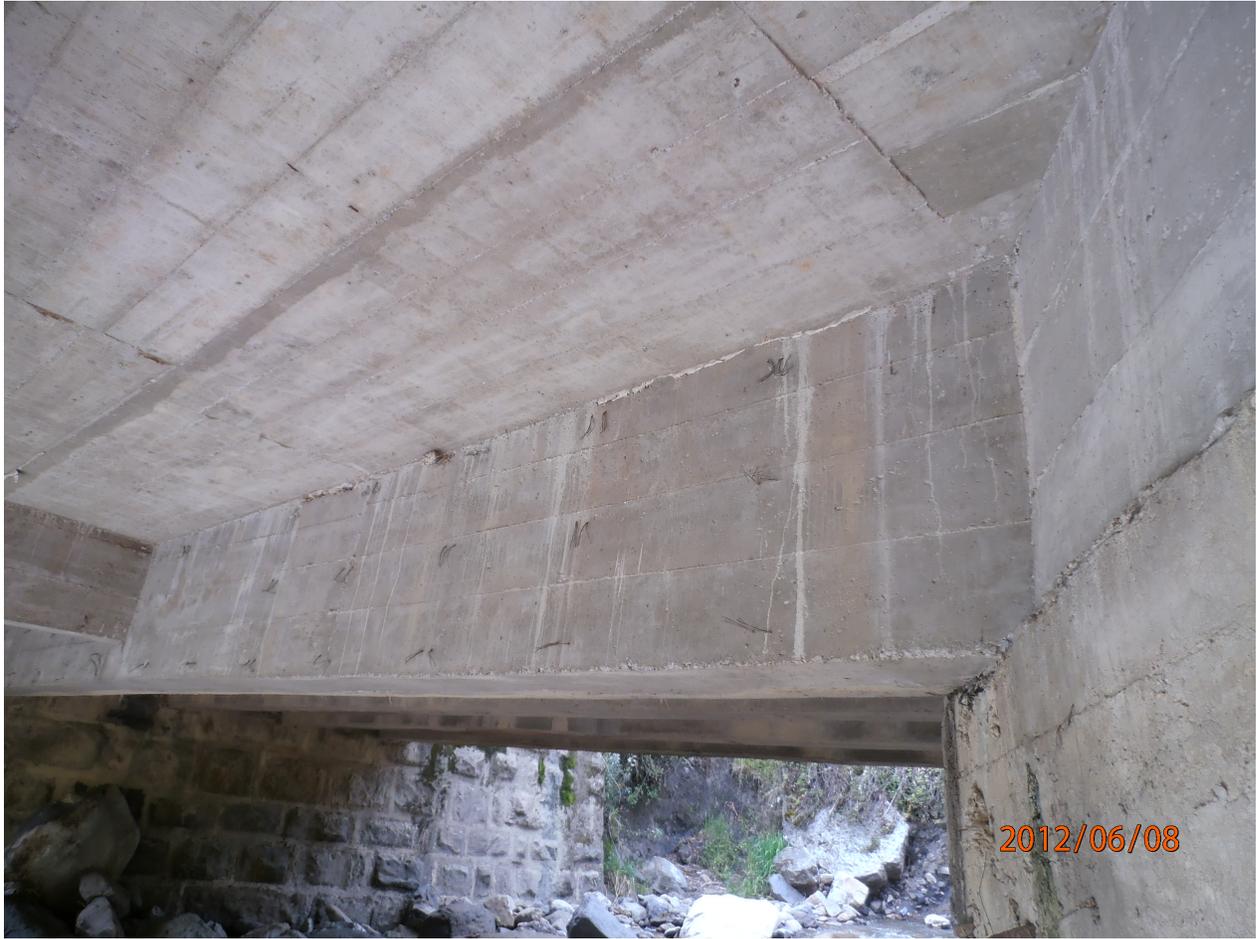
Componente.....: 11 Vigas/Largueros/Diafragmas

Daño/Observaciones.: La viga #3 presenta manchas de humedad debido a la infiltración de agua a través de la junta longitudinal originada por la ampliación del puente. La viga #1 en la cara externa, junto al estribo #1 presenta una fisura de 1.00m de longitud y 0.20mm de espesor. Debido al espesor tan pequeño de la fisura no se puede inyectar, por lo que se

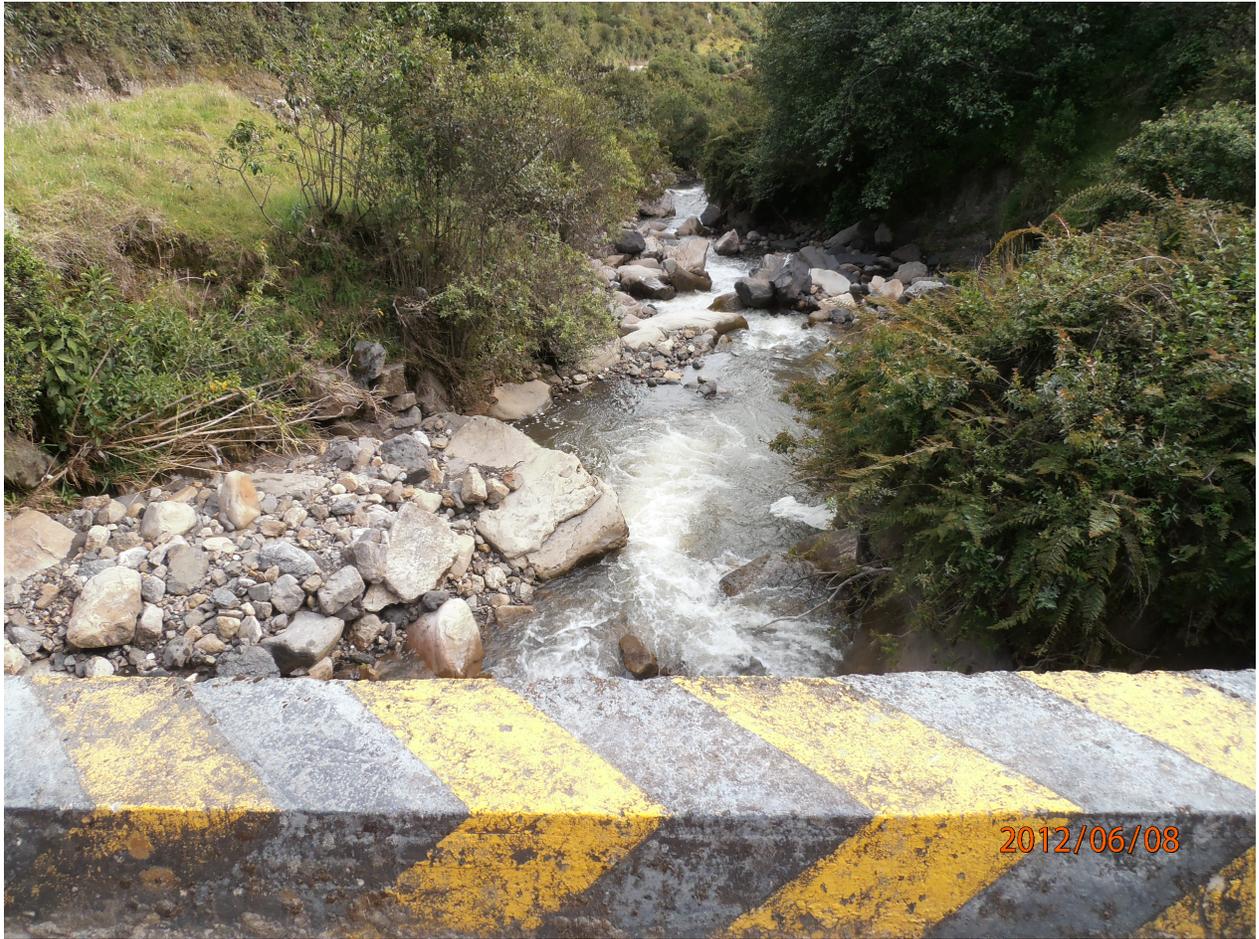
Componente.....: 15 Cauce

Daño/Observaciones.: El cauce es bastante rocoso, no genera problemas para la estructura.

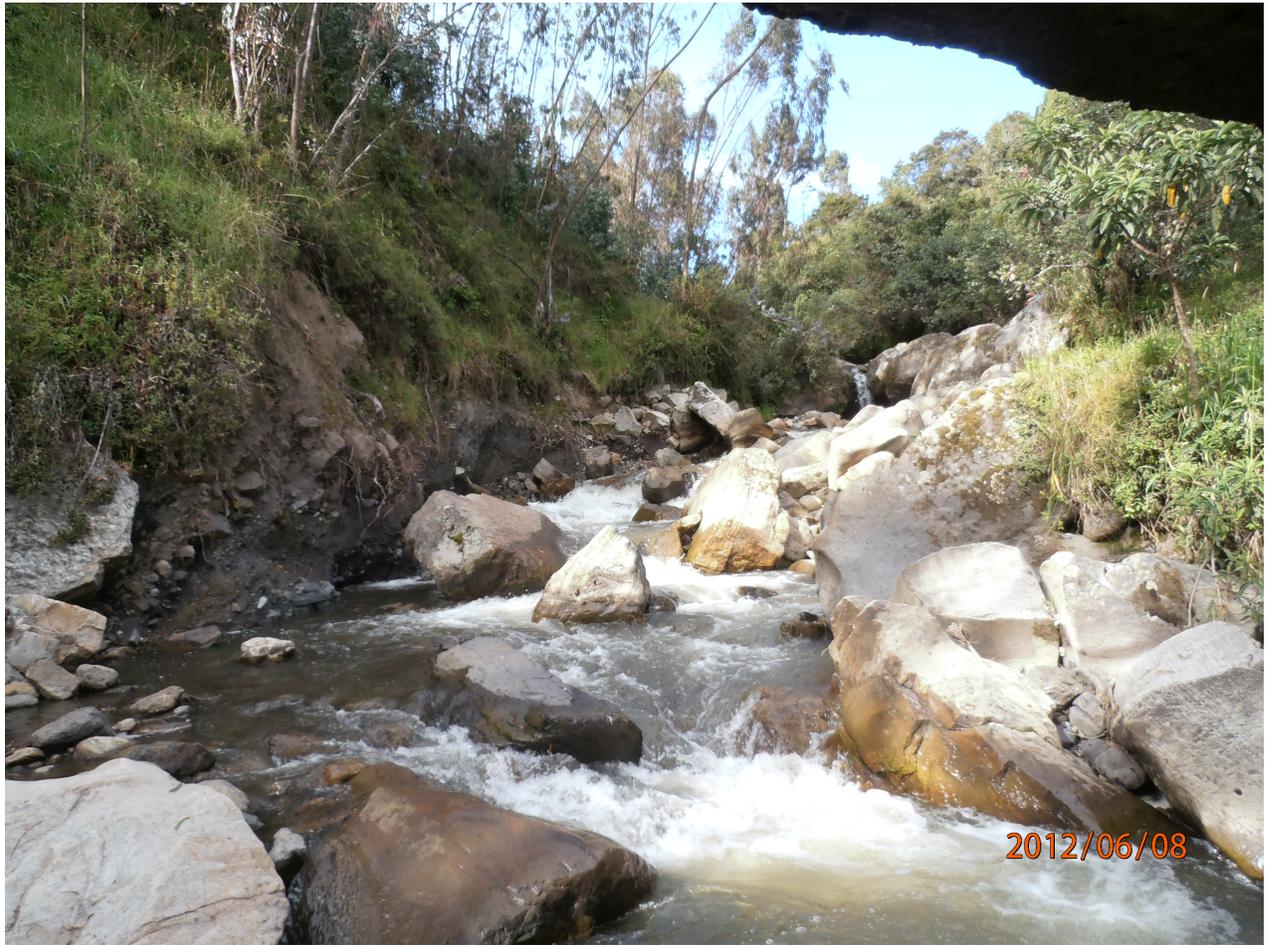
Componente.....: 15 Cauce

Daño/Observaciones.: El cauce es bastante rocoso, no genera problemas para la estructura.

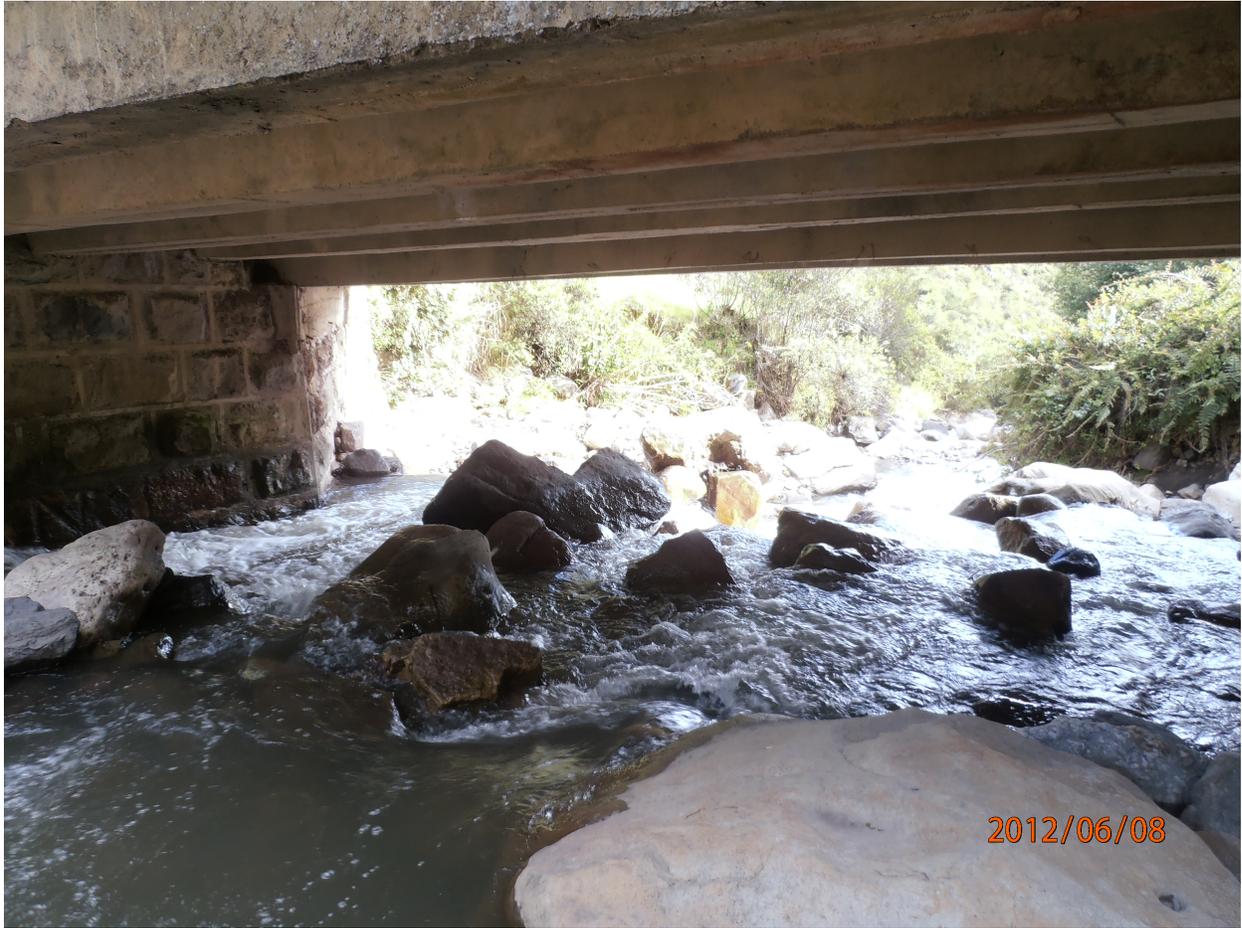
Componente.....: 15 Cauce

Daño/Observaciones.: El cauce es bastante rocoso, no genera problemas para la estructura.

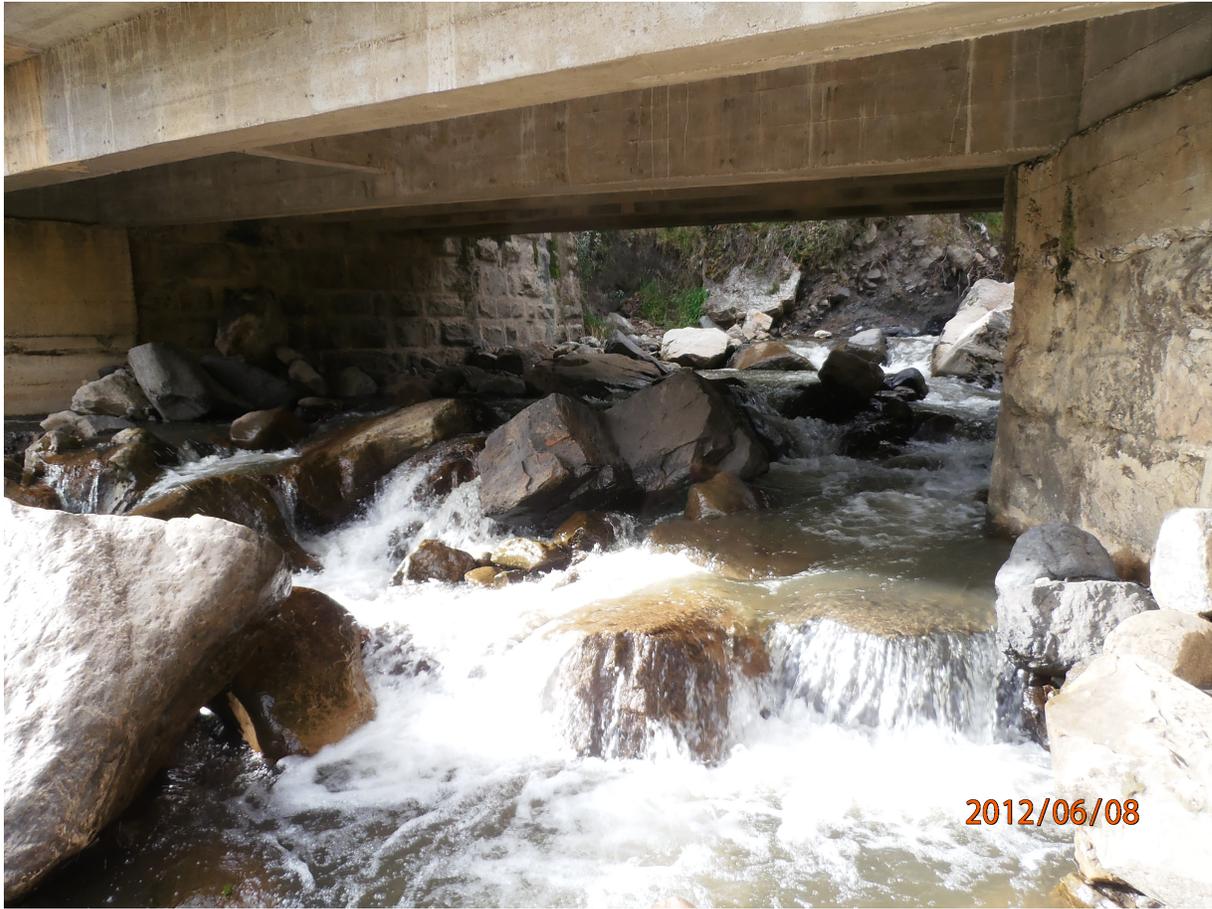
Componente.....: 15 Cauce

Daño/Observaciones.: El cauce es bastante rocoso, no genera problemas para la estructura.

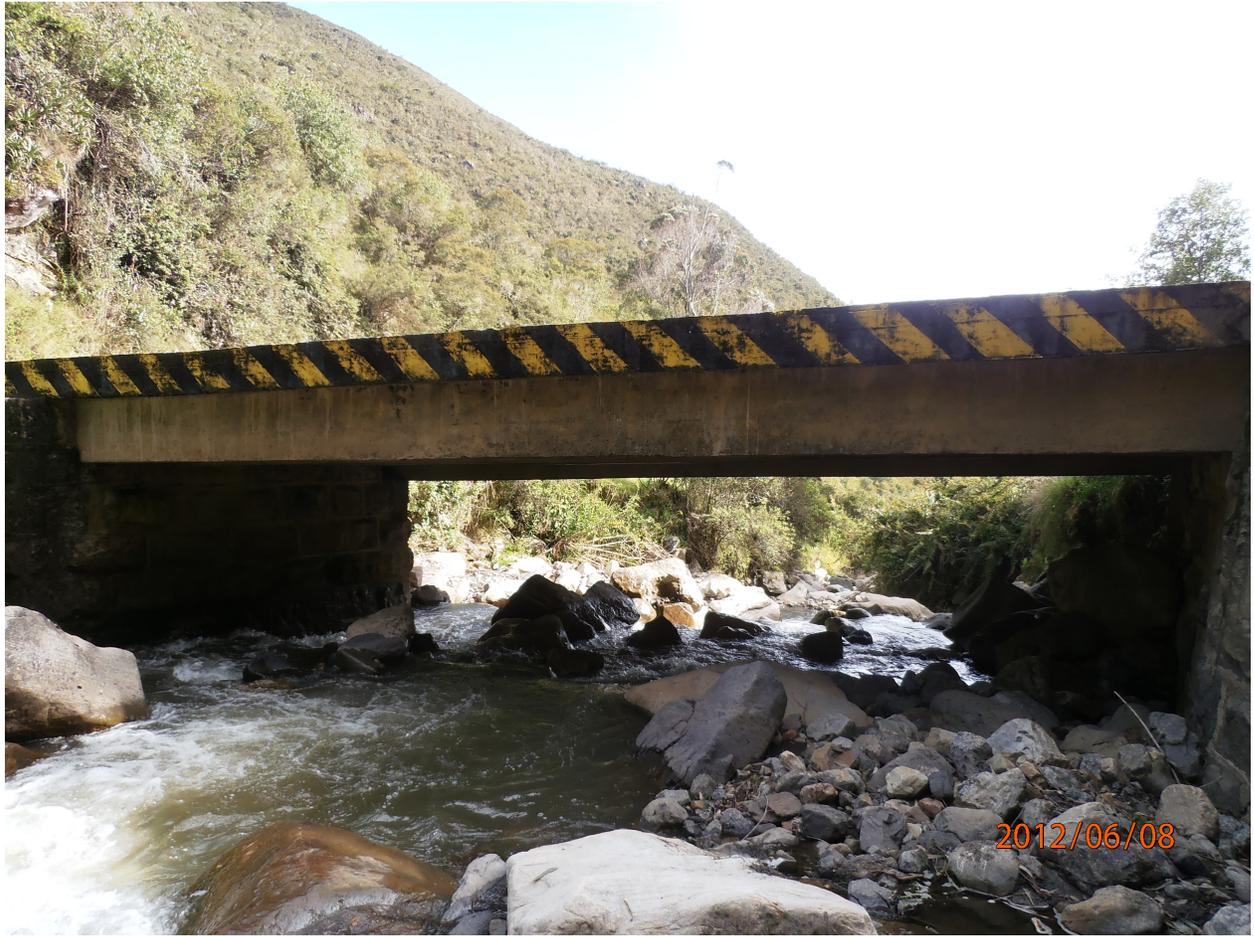
Componente.....: 17 Puente en general

Daño/Observaciones.: Se deben llevar a cabo las reparaciones en la junta longitudinal para evitar que se siga deteriorando la losa debido a la humedad. De igual forma se debe hacer un seguimiento a la fisura de la viga #1.

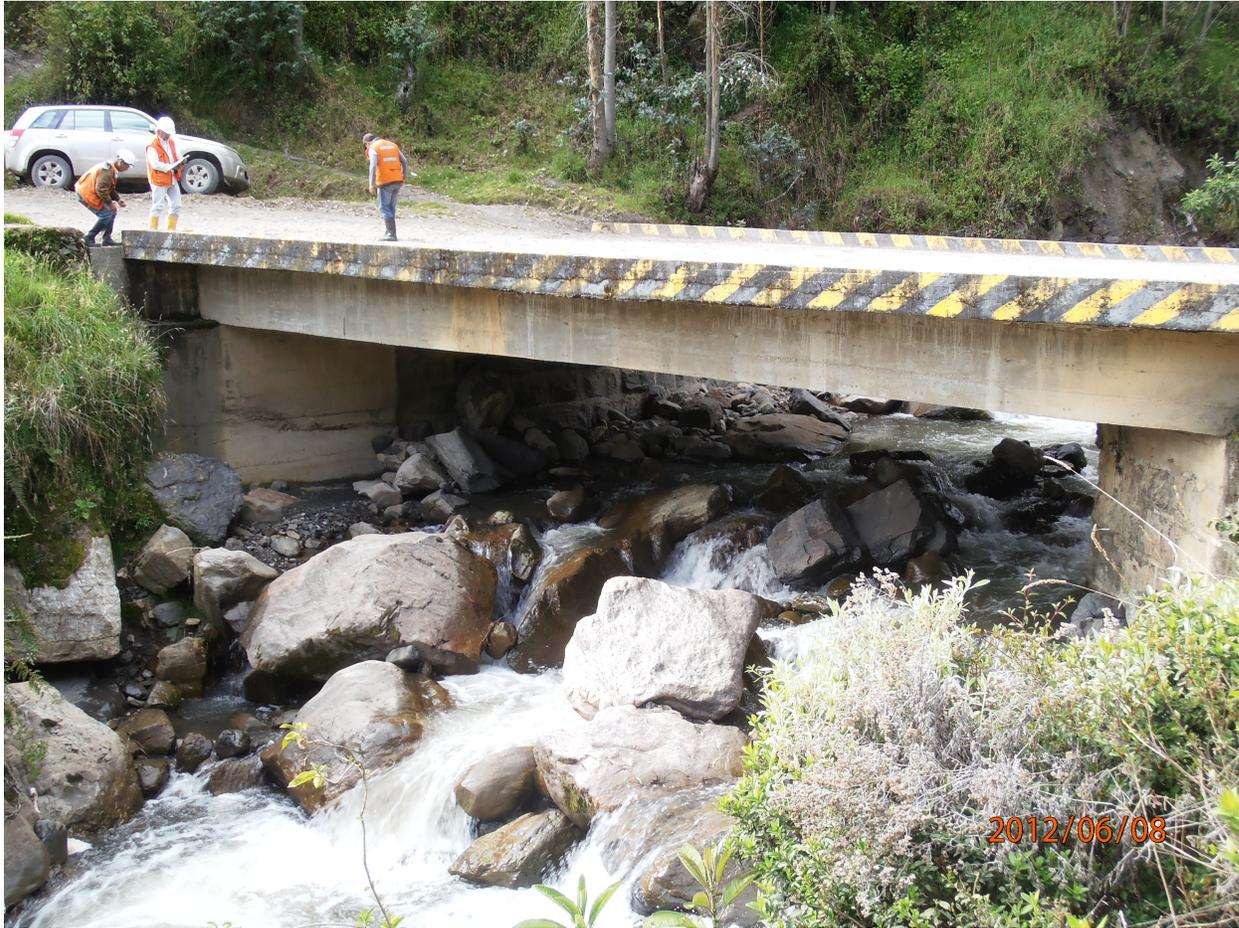
Componente.....: 17 Puente en general

Daño/Observaciones.: Se deben llevar a cabo las reparaciones en la junta longitudinal para evitar que se siga deteriorando la losa debido a la humedad. De igual forma se debe hacer un seguimiento a la fisura de la viga #1.

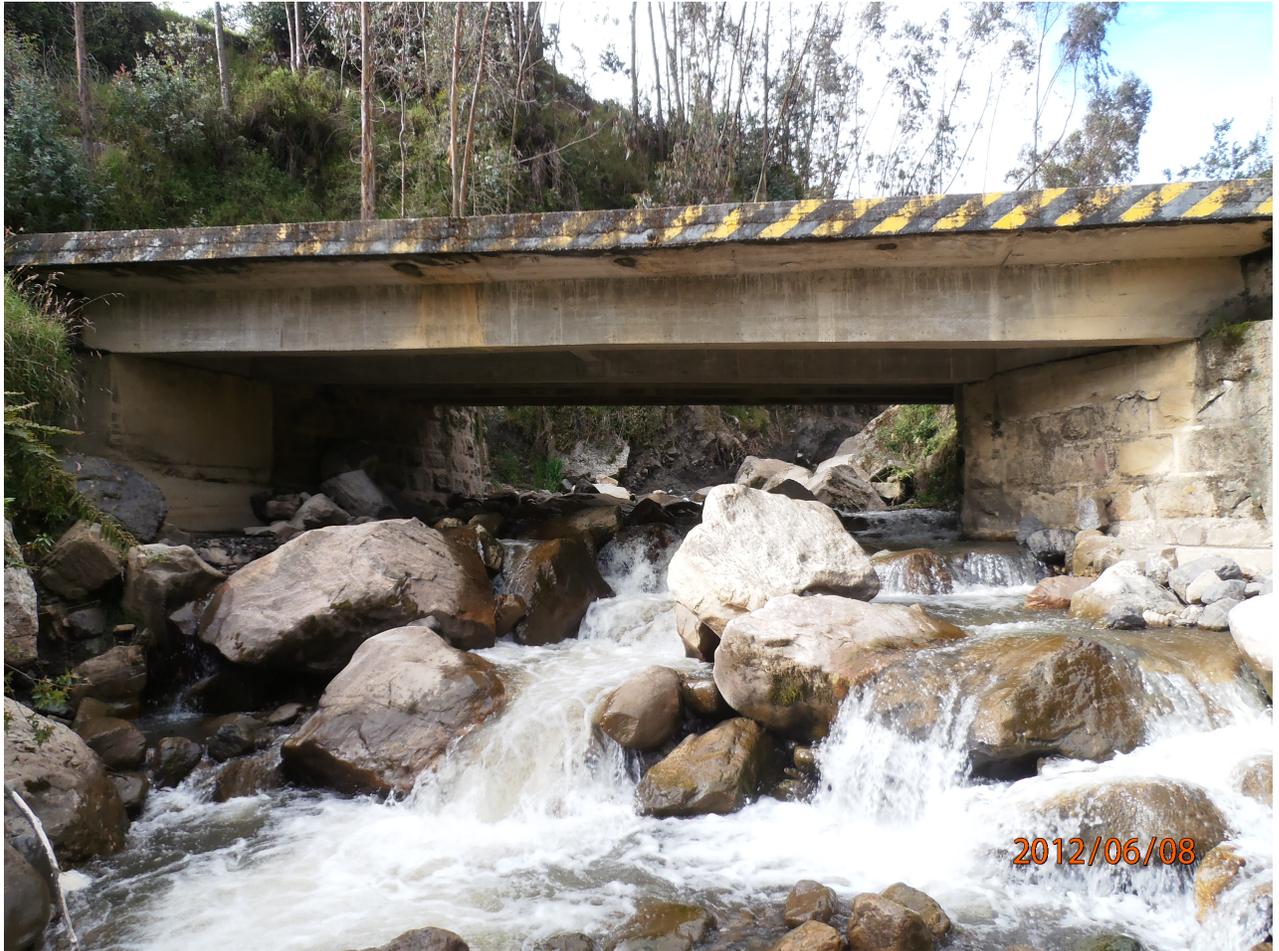
Componente.....: 17 Puente en general

Daño/Observaciones.: Se deben llevar a cabo las reparaciones en la junta longitudinal para evitar que se siga deteriorando la losa debido a la humedad. De igual forma se debe hacer un seguimiento a la fisura de la viga #1.
