SDC/INV SiPuc Informe de inspec	<u> </u>
04-6004A-043.00 Sacama	Seron principal 30/0//12 1
Regional: 4 Boyacá Ruta: Cruce Tramo 05 08 (Mut Carretera: BELEN SACAMA Lado de la car: 1 Abscisa: 130+0000 No del registro: 10043	is)-Tunja
Año de construcción: Año de la última reconstrucción:	2000
Paso Superior/Inferior: Dir. de abs. de la carretera principal: Requisitos de la inspección:	S N 0 Nada
Recolección de datos : Fecha: : Iniciales:	
Posición geográfica: Latitud: 6 gra 5.919 min N Longitud	: 72 gra 15.214 min O Altitud: 1332 m
Geometría: Número de luces: Longitud de la luz menor (m): Longitud de la luz mayor (m): Longitud total(m): Ancho del tablero(m): Ancho del separador(m): Ancho del andén izquierdo(m): Ancho del andén derecho(m): Ancho de la calzada(m): Ancho del acceso(m): Curva/tangente(C/T): Esviajamiento(gra):	1 13.30 13.30 13.30 13.30 6.60 0.00 0.00 0.00 0.00 6.00 6.00
Superestructura, tipo principal: Diseño tipo	N 13 Losa/Viga, 3 vigas 10 Simpl. apoyado, secc. const. 20 Concreto reforzado, in situ

SDC/INV		SiPuCol		Fecha	Hoja
		de inspección	n principal	30/07/12	3
04-6004A-0	043.00 Sacama				
Resumen cı	ronológico:	Fecha	Actividades		
		2006.03.16	Inspección princi:	pal

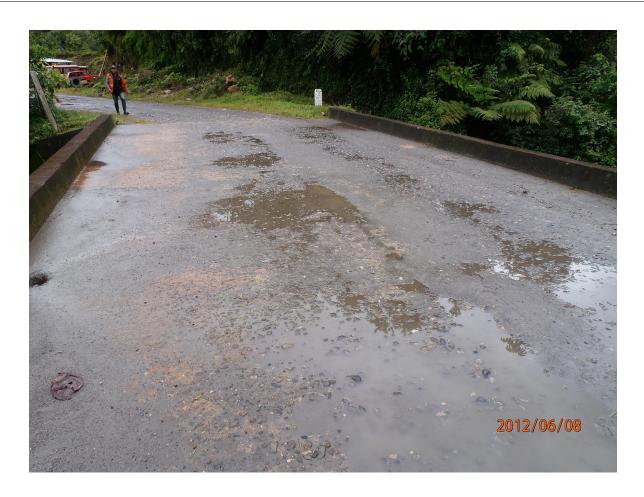
Componente.....: 1 Superficie del puente

Calif./Mantenim....: 2 /

Daño/Observaciones.: La superficie del puente se encuentra desgastada,

con agregado expuesto y material suelo. Se observa

encharcamiento.

Tipo de daño.....: Descomposición

Reparaciones.....: B Cambio del pavimento de concreto

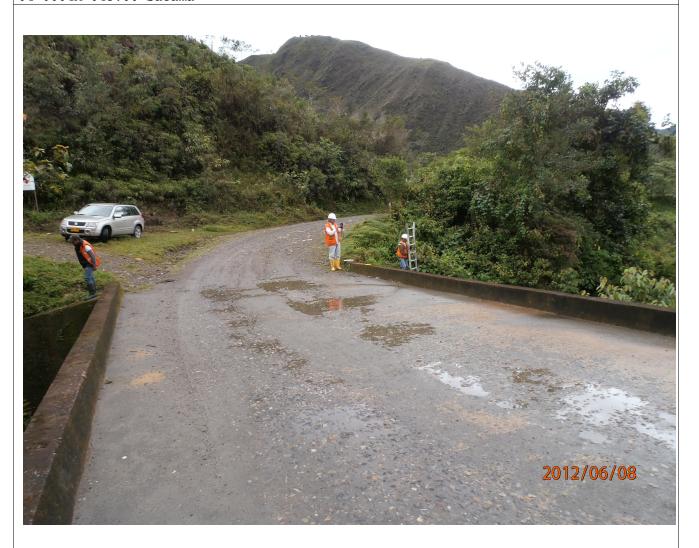
Componente.....: 1 Superficie del puente

Calif./Mantenim....: 2 /

Daño/Observaciones.: La superficie del puente se encuentra desgastada,

con agregado expuesto y material suelo. Se observa

encharcamiento.

Tipo de daño.....: Descomposición

Reparaciones.....: B Cambio del pavimento de concreto

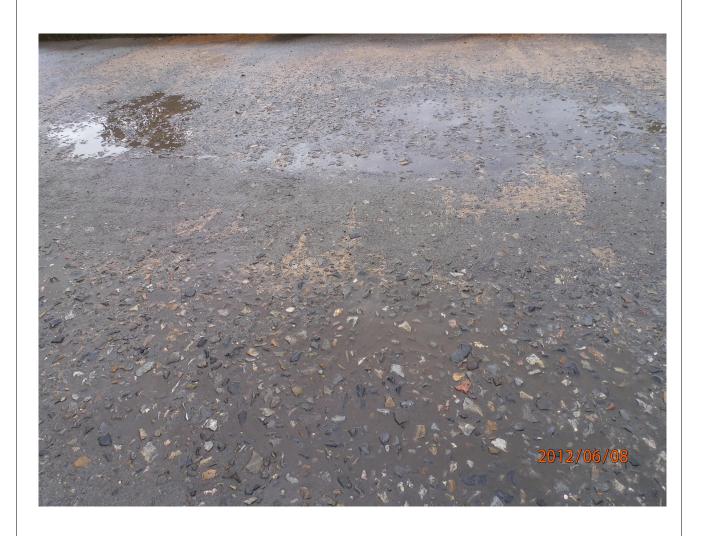
Componente.....: 1 Superficie del puente

Calif./Mantenim...: 2 /

Daño/Observaciones.: La superficie del puente se encuentra desgastada,

con agregado expuesto y material suelo. Se observa

encharcamiento.

Tipo de daño.....: Descomposición

Reparaciones.....: B Cambio del pavimento de concreto

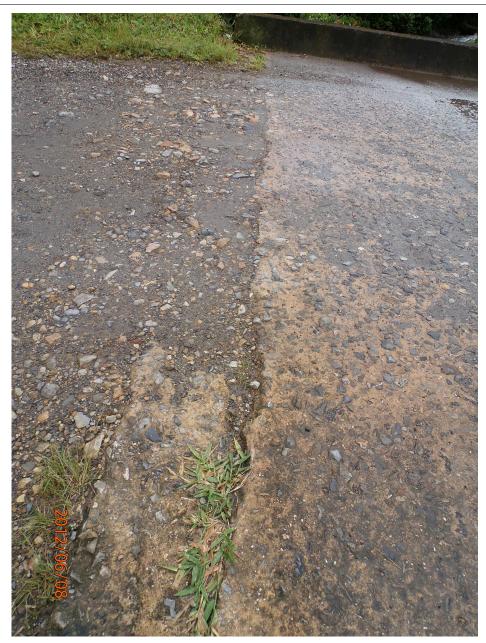
Componente.....: 2 Juntas de expansión

Calif./Mantenim....: 2 /

Daño/Observaciones.: El puente carece de dispositivos de juntas. Se

Tipo de daño....: Infiltración

recomienda instalar juntas de bloque de neopreno. Z

(m): Instalación de junta de bloque de neopreno.

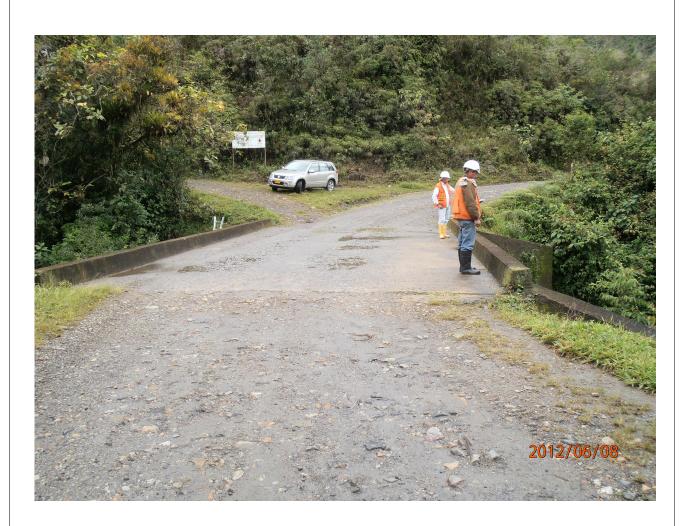
Componente..... 2 Juntas de expansión

Calif./Mantenim...: 2 /

Daño/Observaciones.: El puente carece de dispositivos de juntas. Se

Tipo de daño....: Infiltración

recomienda instalar juntas de bloque de neopreno. Z

(m): Instalación de junta de bloque de neopreno.

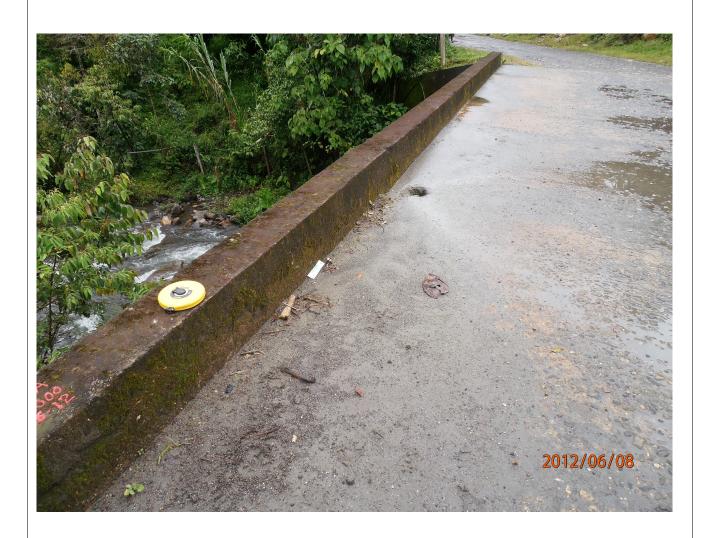
Componente.....: 3 Andenes/Bordillos

Calif./Mantenim...: 1 / -

Daño/Observaciones.: Los bordillos presentan bastante humedad y

vegetación. Se recomienda pintar los bordillos.

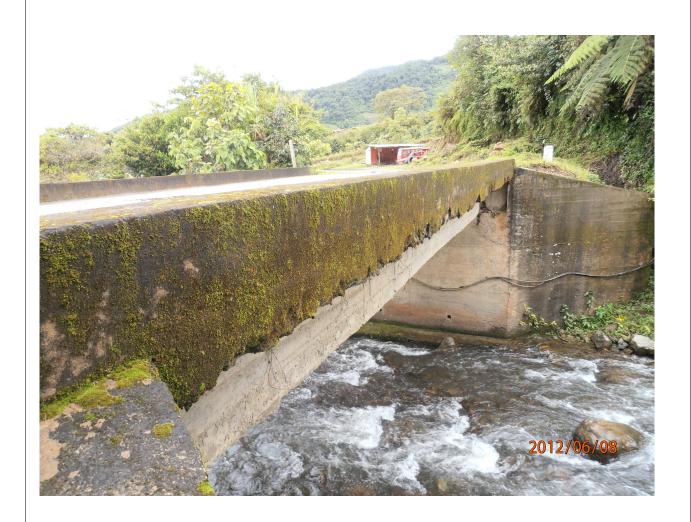
Componente.....: 3 Andenes/Bordillos

Calif./Mantenim....: 1 / -

Daño/Observaciones.: Los bordillos presentan bastante humedad y

vegetación. Se recomienda pintar los bordillos.

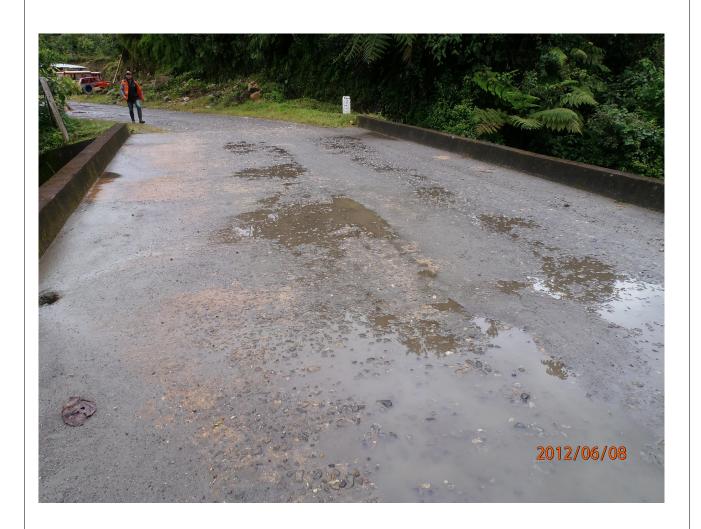
Componente..... 4 Barandas

Calif./Mantenim...: 3 /

Daño/Observaciones.: El puente carece de barandas. Instalar barandas

Tipo de daño.....: Otro Reparaciones.....: Z Otra

vehiculares metálicas.

Z (m): Instalación de barandas vehiculares metálicas

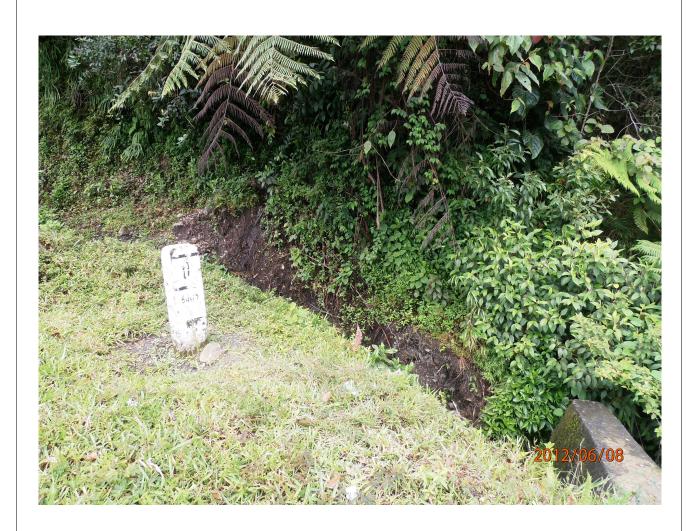
Componente.....: 5 Conos/Taludes

Calif./Mantenim...: 2 /

Daño/Observaciones.: El talud #4 presenta proceso de erosión debido a

escorrentia.

Los demás taludes se encuentran estables.

Se observa abundante vegetación.

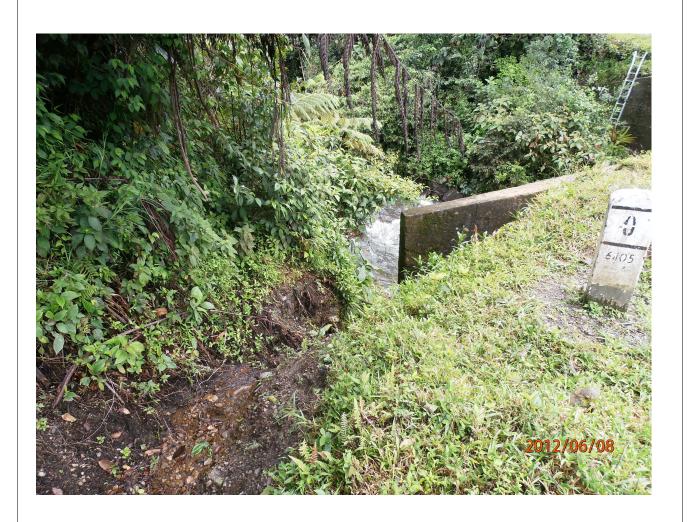
Componente.....: 5 Conos/Taludes

Calif./Mantenim...: 2 /

Daño/Observaciones.: El talud #4 presenta proceso de erosión debido a

escorrentia.

Los demás taludes se encuentran estables.

Se observa abundante vegetación.

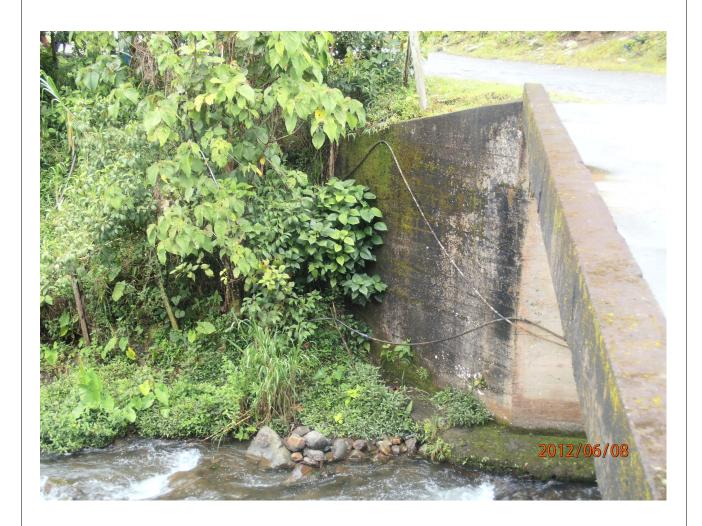
Componente..... 6 Aletas

Calif./Mantenim...: 1 /

Daño/Observaciones.: Se encuentran en buen estado. Presentan vegetación

y humedad.

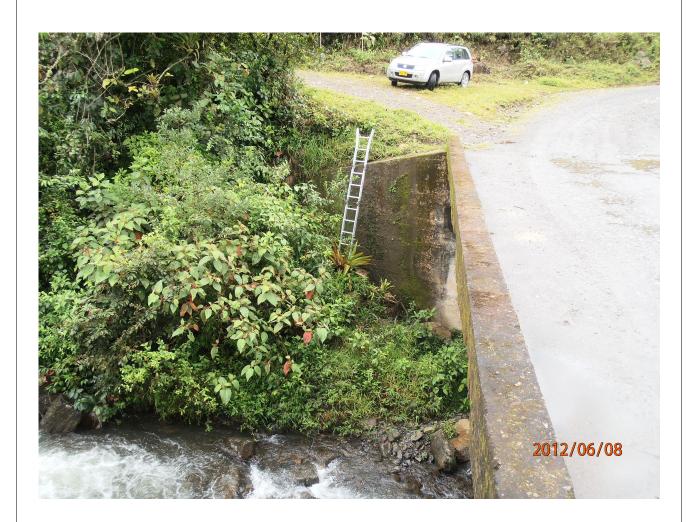
Componente...... 6 Aletas

Calif./Mantenim....: 1 /

Daño/Observaciones.: Se encuentran en buen estado. Presentan vegetación

y humedad.

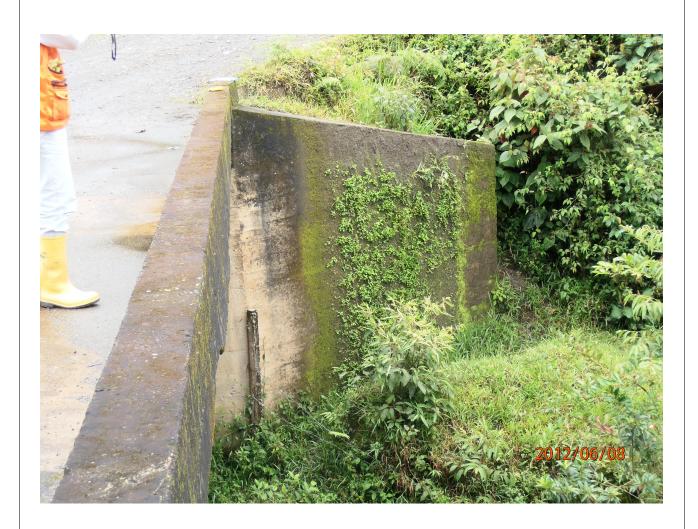
Componente..... 6 Aletas

Calif./Mantenim...: 1 /

Daño/Observaciones.: Se encuentran en buen estado. Presentan vegetación

y humedad.

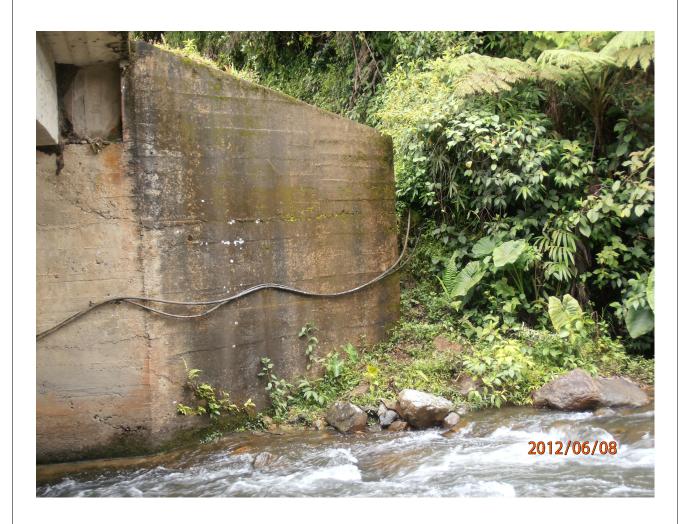
Componente..... 6 Aletas

Calif./Mantenim...: 1 /

Daño/Observaciones.: Se encuentran en buen estado. Presentan vegetación

y humedad.

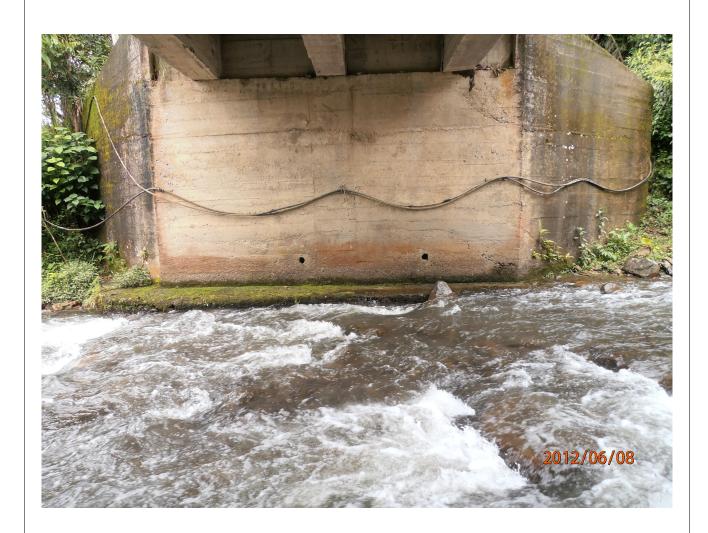
Componente...... 7 Estribos

Calif./Mantenim...: 0 /

Daño/Observaciones.: Los estribos se encuentran en buen estado.

Presentan manchas de humedad debido a la

infiltración de agua proveniente de la superficie.

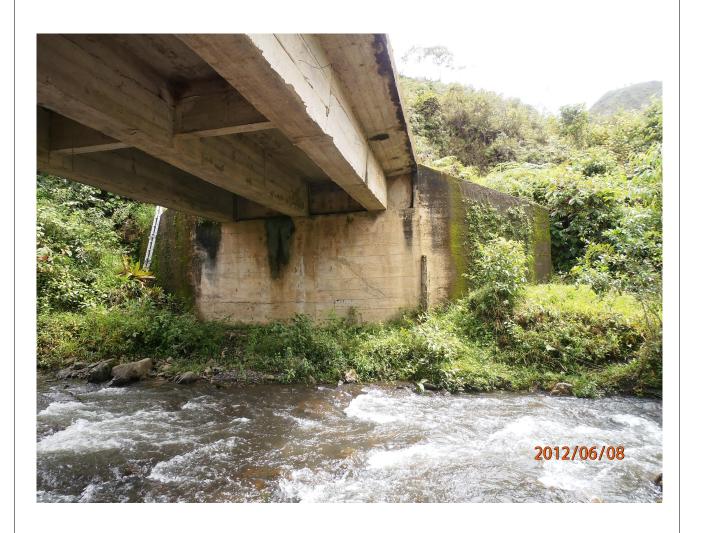
Componente...... 7 Estribos

Calif./Mantenim...: 0 /

Daño/Observaciones.: Los estribos se encuentran en buen estado.

Presentan manchas de humedad debido a la

infiltración de agua proveniente de la superficie. Se debe realizar limpieza y mantenimiento rutinario.

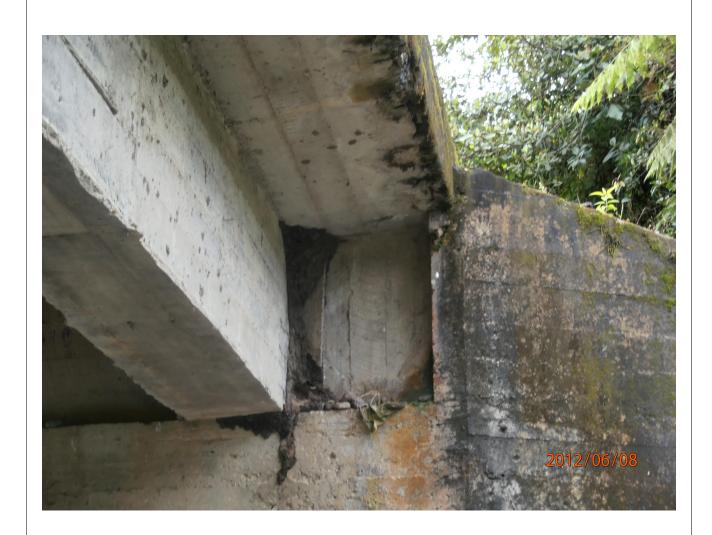
Componente...... 9 Apoyos

Calif./Mantenim....: 0 /

Daño/Observaciones.: Los apoyos se encuentran en buen estado. Presentan

manchas de humedad.

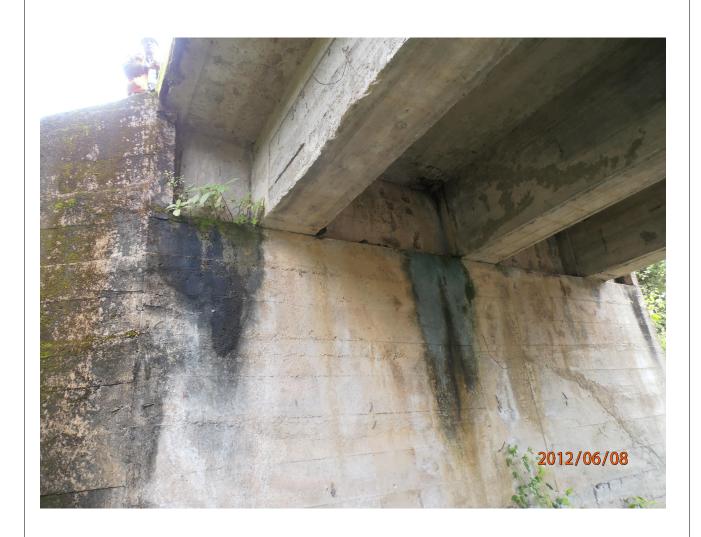
Componente..... 9 Apoyos

Calif./Mantenim...: 0 /

Daño/Observaciones.: Los apoyos se encuentran en buen estado. Presentan

manchas de humedad.

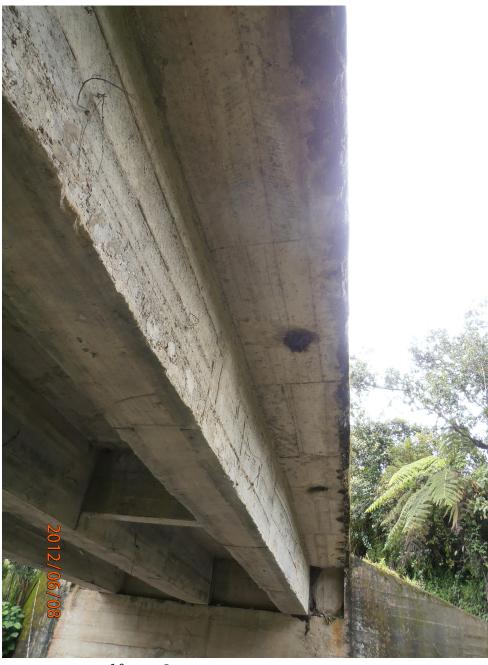
Componente.....: 10 Losa

Calif./Mantenim....: 2 /

Daño/Observaciones.: La tuberia de alargue de los drenes no tiene la

longitud suficiente, por lo cual está generando deterioro del concreto de la losa de los voladizos. Cerca al estribo #1, entre vigas #2 y #3 y, #1 y #2 se observa perdida del concreto con acero expuesto corroido. De igual forma sucede lo mismo entr vigas

#2 y #3 cerca a la riostra intermedia.

Tipo de daño.....: Daño en concreto / corr. ref.

Reparaciones.....: E Reparación de drenes

B Reparación de concreto

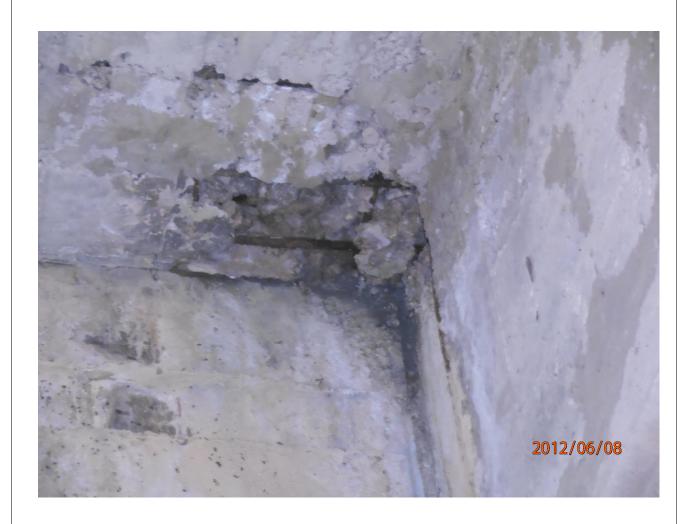
Componente....: 10 Losa

Calif./Mantenim...: 2 /

Daño/Observaciones.: La tuberia de alargue de los drenes no tiene la

longitud suficiente, por lo cual está generando deterioro del concreto de la losa de los voladizos. Cerca al estribo #1, entre vigas #2 y #3 y, #1 y #2 se observa perdida del concreto con acero expuesto corroido. De igual forma sucede lo mismo entr vigas

#2 y #3 cerca a la riostra intermedia.

Tipo de daño.....: Daño en concreto / corr. ref.

Reparación de drenes

B Reparación de concreto

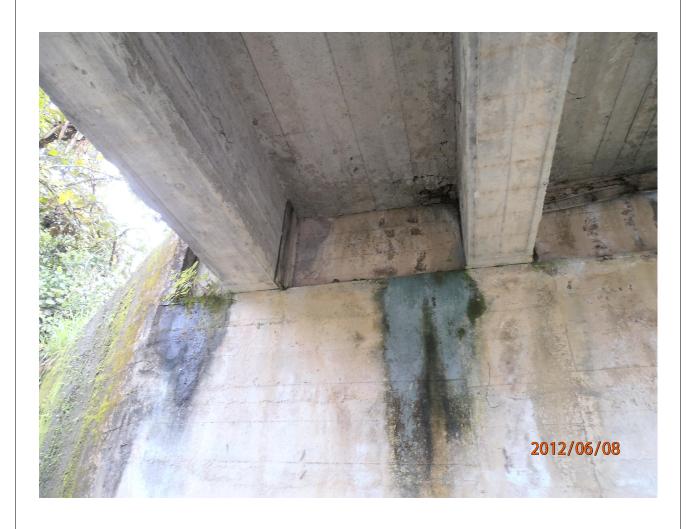
Componente.....: 10 Losa

Calif./Mantenim....: 2 /

Daño/Observaciones.: La tuberia de alargue de los drenes no tiene la

longitud suficiente, por lo cual está generando deterioro del concreto de la losa de los voladizos. Cerca al estribo #1, entre vigas #2 y #3 y, #1 y #2 se observa perdida del concreto con acero expuesto corroido. De igual forma sucede lo mismo entr vigas

#2 y #3 cerca a la riostra intermedia.

Tipo de daño.....: Daño en concreto / corr. ref.

Reparaciones.....: E Reparación de drenes

B Reparación de concreto

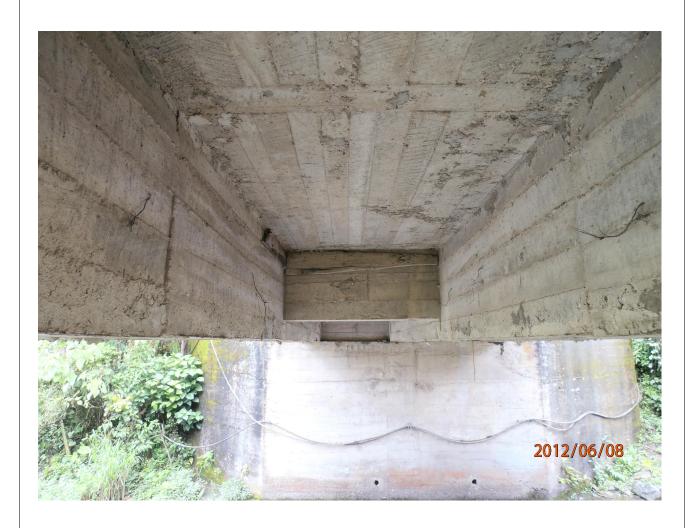
Componente....: 10 Losa

Calif./Mantenim....: 2 /

paño/Observaciones.: La tuberia de alargue de los drenes no tiene la

longitud suficiente, por lo cual está generando deterioro del concreto de la losa de los voladizos. Cerca al estribo #1, entre vigas #2 y #3 y, #1 y #2 se observa perdida del concreto con acero expuesto corroido. De igual forma sucede lo mismo entr vigas

#2 y #3 cerca a la riostra intermedia.

Tipo de daño.....: Daño en concreto / corr. ref.

Reparaciones.....: E Reparación de drenes

B Reparación de concreto

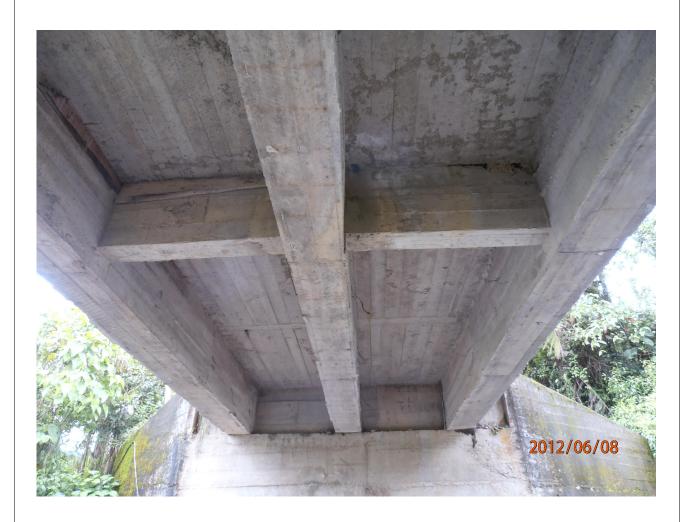
Componente.....: 11 Vigas/Largueros/Diafragmas

Calif./Mantenim....: 2

þaño/Observaciones.: En la viga #2 se observa acero de refuerzo expuesto

en la cara inferior del elemento.

La viga #1 presenta una fisura a cortante de 0.93m de longitud y 0.08mm de espesor. Debido al espesor tan pequeño de la fisura no se puede inyectar, por

Hacer seguimiento a la fisura de la viga #1.

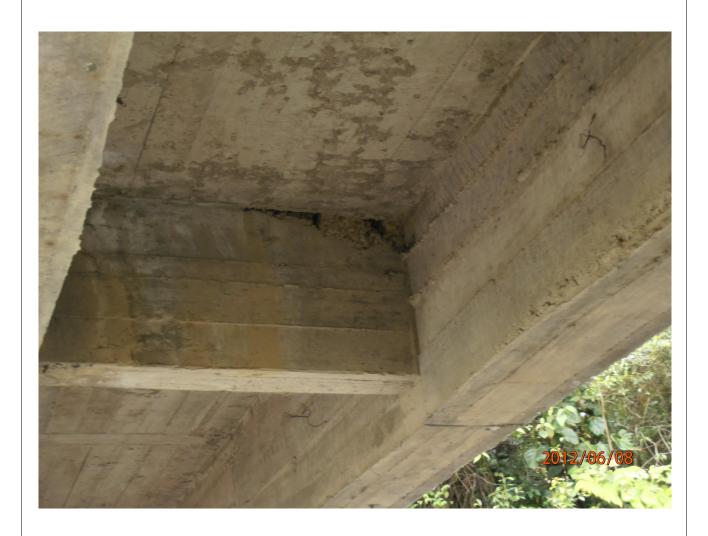
Componente....: 11 Vigas/Largueros/Diafragmas

Calif./Mantenim....: 2 /

Daño/Observaciones.: En la viga #2 se observa acero de refuerzo expuesto

en la cara inferior del elemento.

La viga #1 presenta una fisura a cortante de 0.93m de longitud y 0.08mm de espesor. Debido al espesor tan pequeño de la fisura no se puede inyectar, por

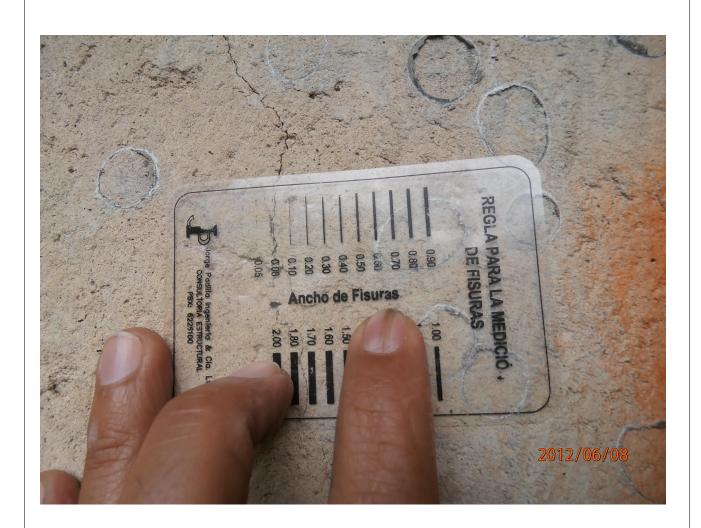
Componente....: 11 Vigas/Largueros/Diafragmas

Calif./Mantenim...: 2 /

Daño/Observaciones.: En la viga #2 se observa acero de refuerzo expuesto

en la cara inferior del elemento.

La viga $\sharp 1$ presenta una fisura a cortante de 0.93m de longitud y 0.08mm de espesor. Debido al espesor tan pequeño de la fisura no se puede inyectar, por

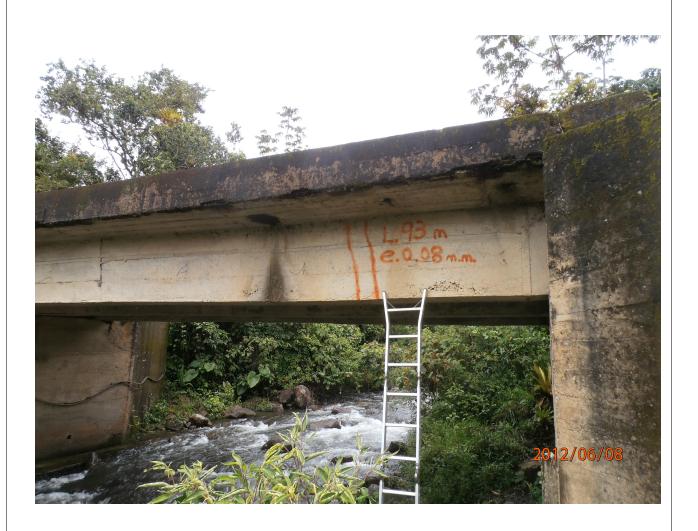
Componente.....: 11 Vigas/Largueros/Diafragmas

Calif./Mantenim....: 2 /

Daño/Observaciones.: En la viga #2 se observa acero de refuerzo expuesto

en la cara inferior del elemento.

La viga #1 presenta una fisura a cortante de 0.93m de longitud y 0.08mm de espesor. Debido al espesor tan pequeño de la fisura no se puede inyectar, por

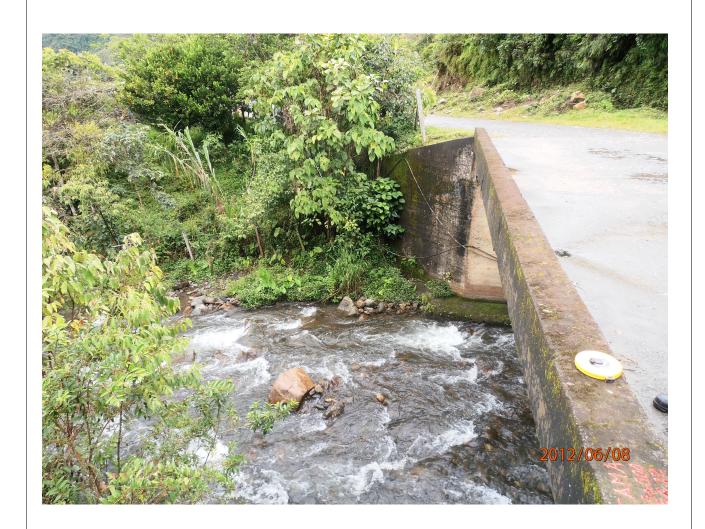
Componente....: 15 Cauce

Calif./Mantenim...: 0 /

Daño/Observaciones.: Cauce sin problemas.

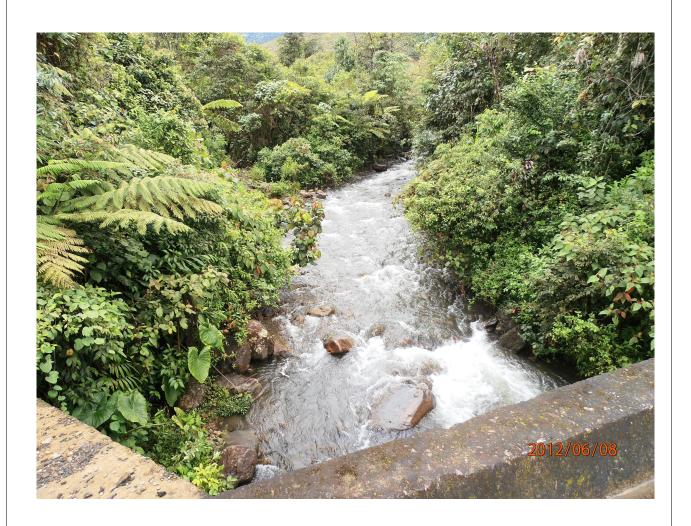
Componente.....: 15 Cauce

Calif./Mantenim....: 0 /

Daño/Observaciones.: Cauce sin problemas.

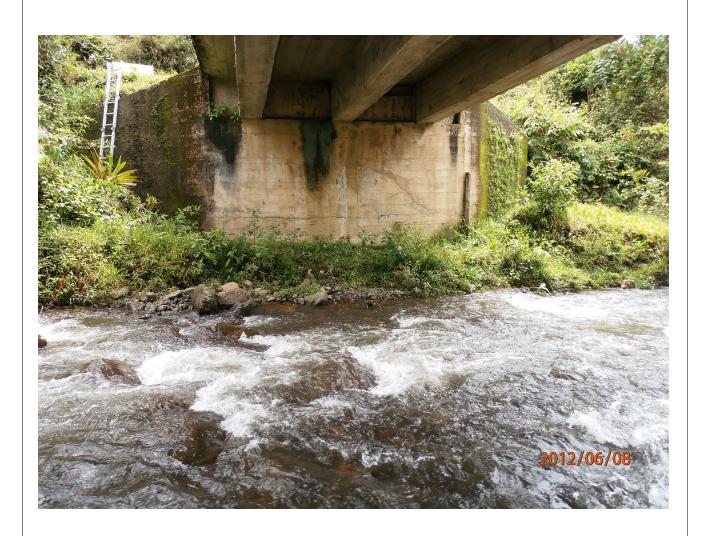
Componente..... 15 Cauce

Calif./Mantenim...: 0 /

Daño/Observaciones.: Cauce sin problemas.

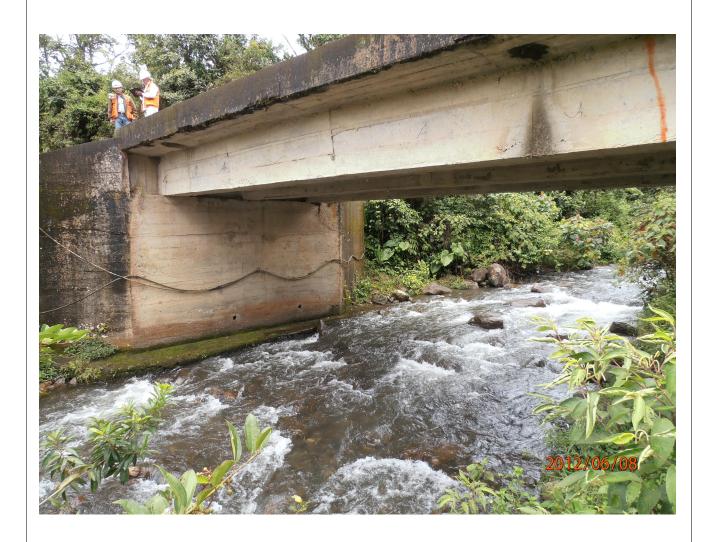
Componente.....: 17 Puente en general

Calif./Mantenim....: 2 /

Daño/Observaciones.: Se deben instalar las barandas con prontitud.

Se recomienda hacer un seguimiento al talud #4.

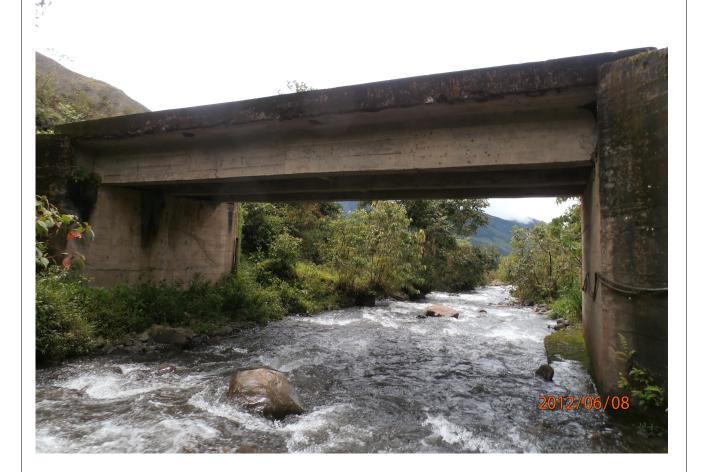
Componente....: 17 Puente en general

Calif./Mantenim...: 2 /

Daño/Observaciones.: Se deben instalar las barandas con prontitud.

Se recomienda hacer un seguimiento al talud #4. Hacer seguimiento a la fisura de la viga #1.
