**ESTUDIO DE INSPECCIÓN E INVENTARIO DE PUENTES DE LA RED NACIONAL
DE CARRETERAS ZONA SUR**

INFORME PUENTE PARAISO

06-2003-007.00

ALTAMIRA – GABINETE – FLORENCIA

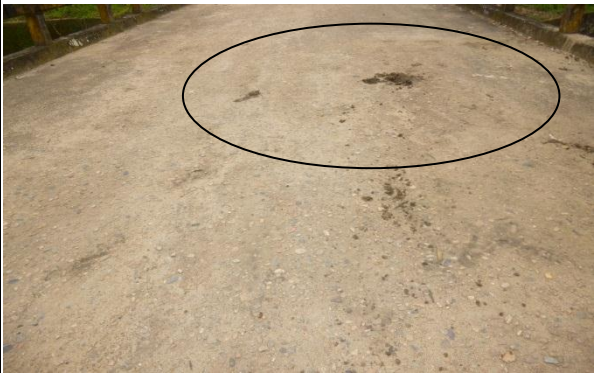
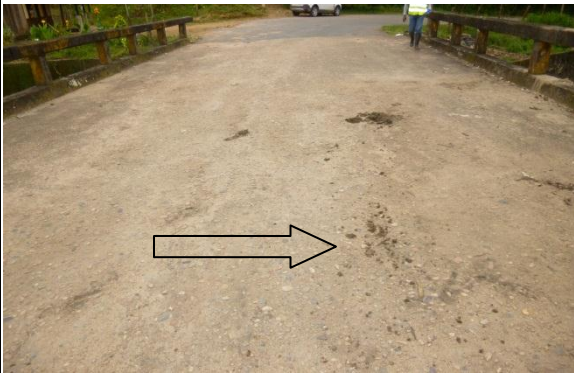
COMPONENTE: <u>Superficie del Puente tipo 20</u>

La superficie del puente existente es en concreto, presenta ausencia de superficie de rodadura, desgaste y agotamiento del material. Se recomienda instalación de carpeta asfáltica.

CALIFICACIÓN OBTENIDA EN LA INSPECCIÓN:			2 Algún daño reparación necesaria cuando se presente la ocasión. El componente funciona como se diseñó.		
ACTIVIDADES DE REPARACIÓN Y MANTENIMIENTO					
ID	ACTIVIDAD	UN	CANTIDAD	VR/UNI	VR/ TOTAL
A	Cambio del pavimento asfáltico	M2	108,0	55.149,13	5.956.107,00

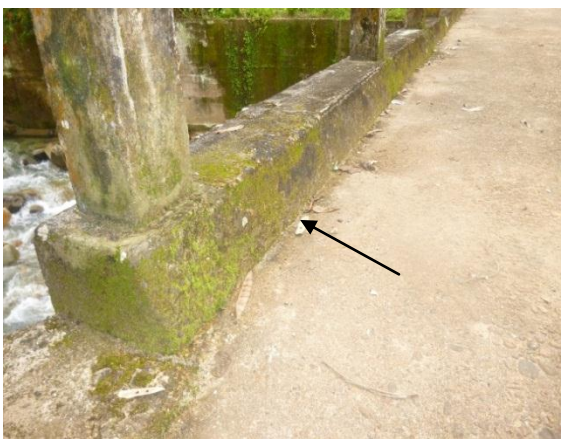
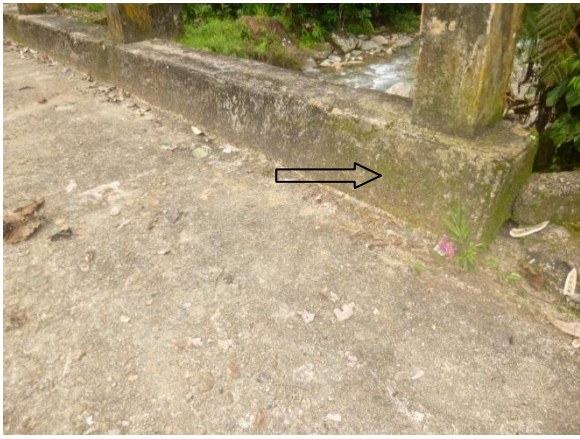
COMPONENTE: <u>Andenes, Bordillos</u>

El puente no tiene andenes, en los bordillos se evidencia el deterioro de la pintura en forma general y presencia de contaminación por microorganismo. Se recomienda pintura y limpieza general.

CALIFICACIÓN OBTENIDA EN LA INSPECCIÓN:			1 Daño pequeño pero no es necesario reparación. Excepto mantenimiento menor.		
ACTIVIDADES DE REPARACIÓN Y MANTENIMIENTO					
ID	ACTIVIDAD	UN	CANTIDAD	VR/UNI	VR/ TOTAL
34	Pintura	m	15,10	5.600	84.560
10	Limpieza	m	15,10	590,08	8.910,21

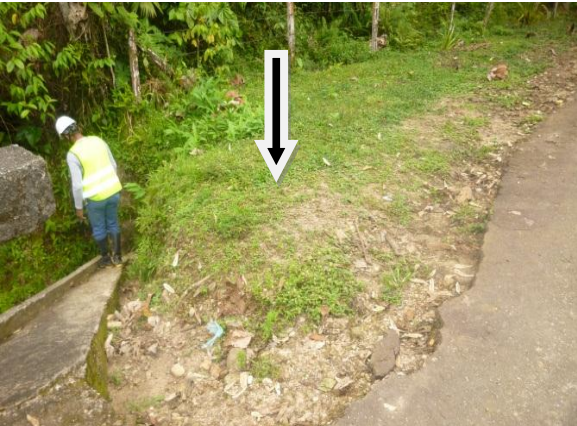
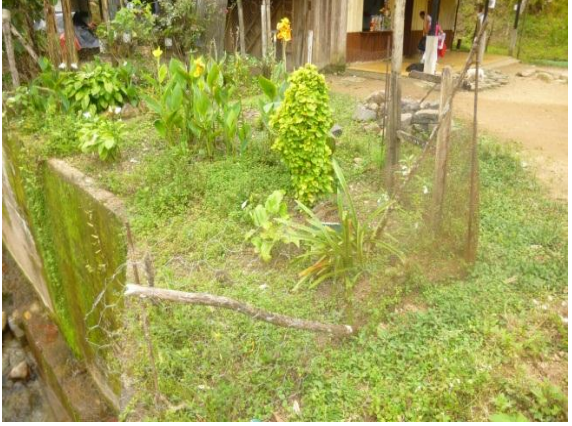
COMPONENTE: <u>Taludes tipo</u>

Los taludes en general se encuentran en buen estado. Se recomienda limpieza de vegetación.

CALIFICACIÓN OBTENIDA EN LA INSPECCIÓN:			1 Daño pequeño pero no es necesario reparación. Excepto mantenimiento menor.		
ACTIVIDADES DE REPARACIÓN Y MANTENIMIENTO					
ID	ACTIVIDAD	UN	CANTIDAD	VR/UNI	VR/ TOTAL
10	Limpieza	M2	120	63,13	7.575,6

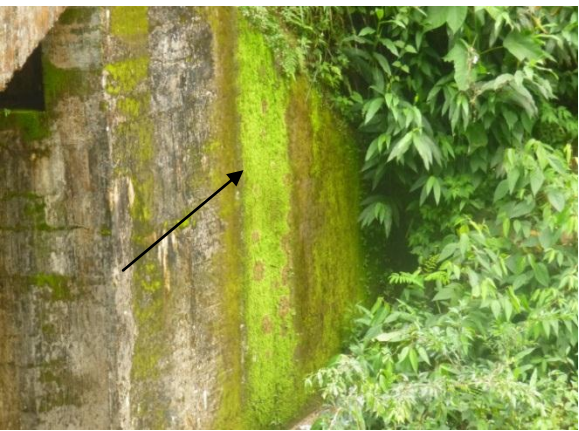
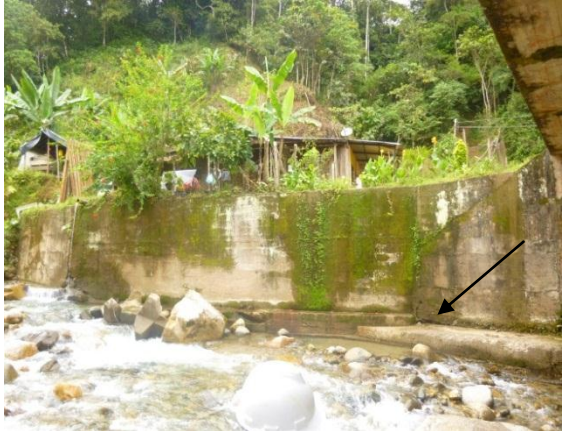
COMPONENTE: <u>Aletas tipo Material</u>

Las aletas en general se encuentran en buen estado, presentan contaminación por microorganismo, junta fría estable y segregación por falla constructiva en AL 3. Se recomienda limpieza general.

CALIFICACIÓN OBTENIDA EN LA INSPECCIÓN:			1 Daño pequeño pero no es necesario reparación. Excepto mantenimiento menor.		
ACTIVIDADES DE REPARACIÓN Y MANTENIMIENTO					
ID	ACTIVIDAD	UN	CANTIDAD	VR/UNI	VR/ TOTAL
10	Limpieza	M2	60	1.949,72	116.983,2

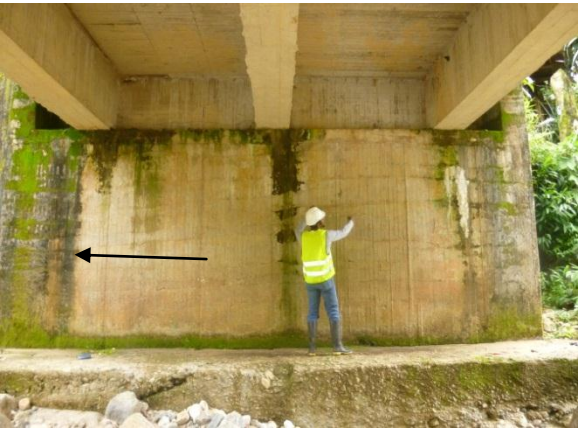
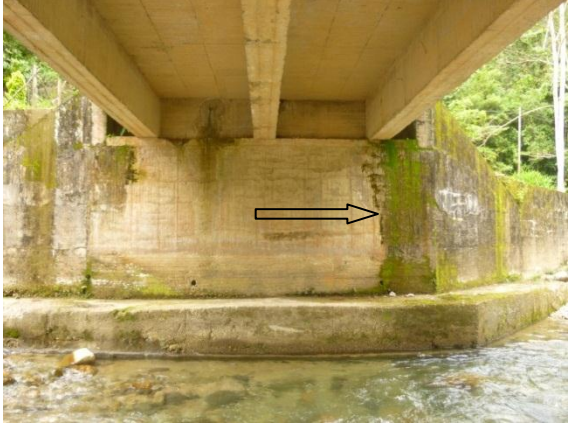
COMPONENTE: <i>Estribos tipo 10 material 20</i>

Los estribos en general se encuentran en buen estado, presentan contaminación por microorganismo, junta fría estable y humedad por filtración de agua por la dilatación de las juntas de expansión que pueden afectar la calidad del concreto debilitando la estructura. Se recomienda limpieza general.

CALIFICACIÓN OBTENIDA EN LA INSPECCIÓN:			1 Daño pequeño pero no es necesario reparación. Excepto mantenimiento menor.		
ACTIVIDADES DE REPARACIÓN Y MANTENIMIENTO					
ID	ACTIVIDAD	UN	CANTIDAD	VR/UNI	VR/ TOTAL
10	Limpieza	M2	52	1.949,72	101.386

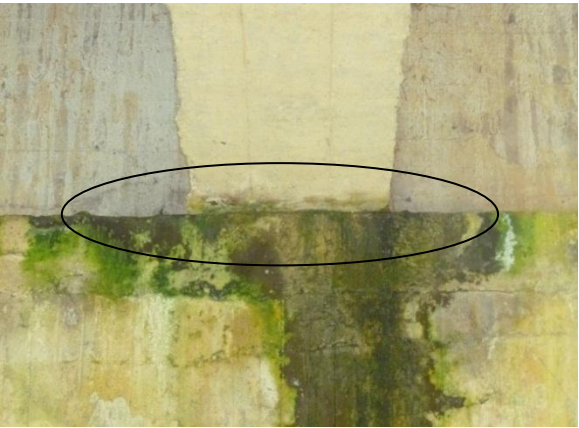
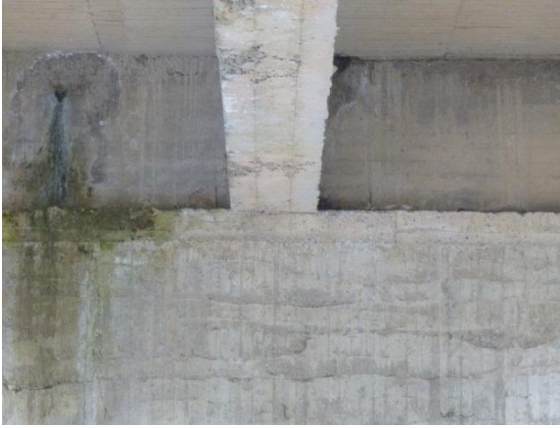
COMPONENTE: <u>Apoyo tipo 10 material</u>

Los apoyos son simple junta constructiva, se encuentran en buen estado. Se recomienda limpieza general al realizarse en los estribos.

CALIFICACIÓN OBTENIDA EN LA INSPECCIÓN:			1 Daño pequeño pero no es necesario reparación (Excepto mantenimiento menor)		
ACTIVIDADES DE REPARACIÓN Y MANTENIMIENTO					
ID	ACTIVIDAD	UN	CANTIDAD	VR/UNI	VR/ TOTAL

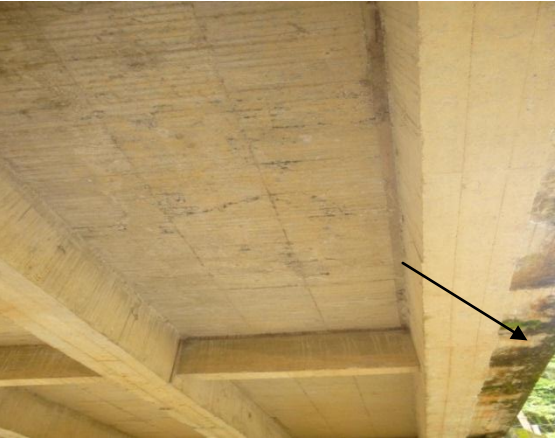
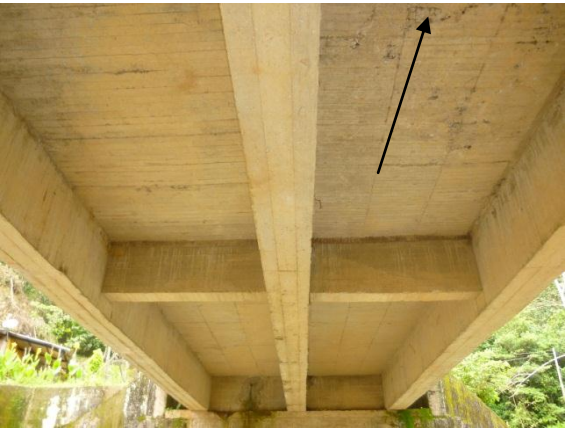
COMPONENTE: <u>Losa tipo 13 material 20</u>

La losa se observa en buen estado, presenta contaminación por microorganismo en voladizo por drenes cortos y segregación del concreto por falla constructiva pero estable. Se recomienda prolongación de drenes.

CALIFICACIÓN OBTENIDA EN LA INSPECCIÓN:			2 Algún daño reparación necesaria cuando se presente la ocasión. El componente funciona como se diseñó.		
ACTIVIDADES DE REPARACIÓN Y MANTENIMIENTO					
ID	ACTIVIDAD	UN	CANTIDAD	VR/UNI	VR/ TOTAL
E	Reparación de drenes	Und	8	6.899,73	55.197,8

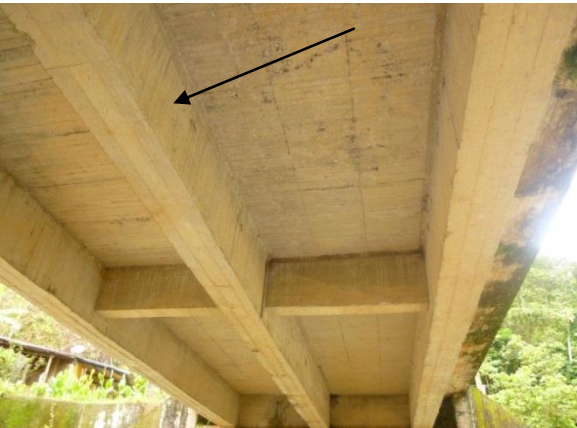
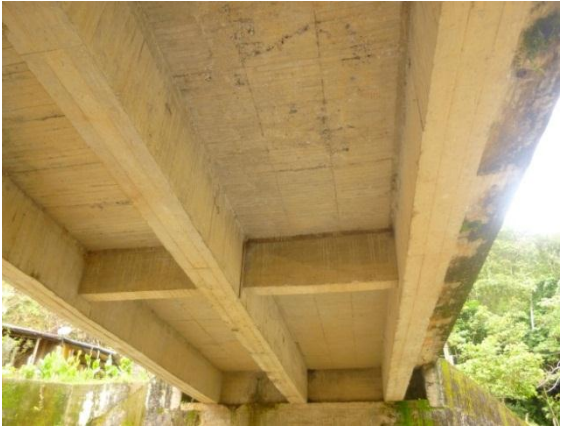
COMPONENTE: <u>Vigas tipo 10 material 20</u>

Las vigas en general se encuentran buen estado, presentan contaminación mínima por microorganismo y rebaba del concreto por falla constructiva pero no afecta la estructura.

CALIFICACIÓN OBTENIDA EN LA INSPECCIÓN:			1 Daño pequeño pero no es necesario reparación. Excepto mantenimiento menor		
ACTIVIDADES DE REPARACIÓN Y MANTENIMIENTO					
ID	ACTIVIDAD	UN	CANTIDAD	VR/UNI	VR/ TOTAL

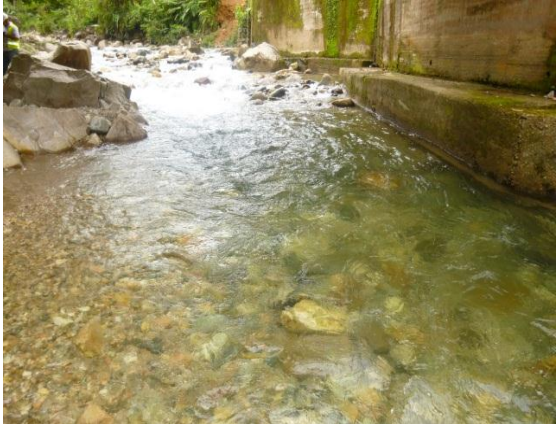
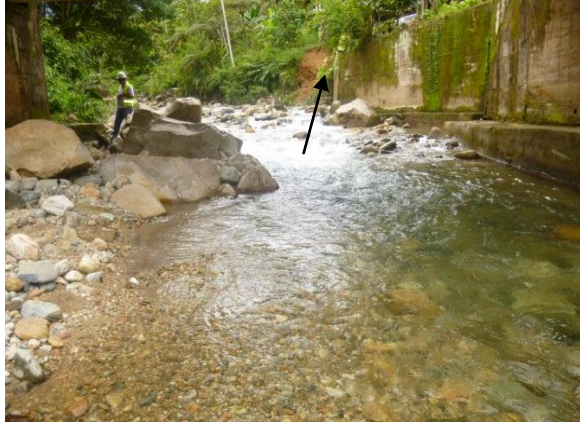
COMPONENTE: <u>Cauce</u>

Por el puente cruza un rio el cual se puede observar en las imágenes, se encuentra protegido por muros de contención en concreto y gaviones e instalación de hexápodos en la margen izquierda aguas abajo. Se recomienda prolongar muro en gaviones, rellenar para estabilizar el terreno y proteger vivienda aledaña, así como para que el flujo del rio no se meta por detrás de la prolongación de AL3.

CALIFICACIÓN OBTENIDA EN LA INSPECCIÓN:			2 algún daño reparación necesaria cuando se presente la ocasión. El componente funciona como se diseño.		
ACTIVIDADES DE REPARACIÓN Y MANTENIMIENTO					
ID	ACTIVIDAD	UN	CANTIDAD	VR/UNI	VR/ TOTAL
D	Gaviones	M3	18	178.694	3.216.492
Z	Rellenar	M3	54	46.317,11	2.501.123,9

- Sobre AL3 existe un muro de concreto protegiendo el cauce y continuo existe un muro en gaviones el cual se recomienda prolongar y rellenar para estabilizar un pequeño derrumbe que amenaza estabilidad de una vivienda aledaña.
