**ESTUDIO DE INSPECCIÓN E INVENTARIO DE PUENTES DE LA RED NACIONAL
DE CARRETERAS ZONA SUR**

INFORME PUENTE LAS BRISAS

06-2003A-000.16

ORRAPIHUASI-DEPRESION EL VERGEL-FLORENCIA

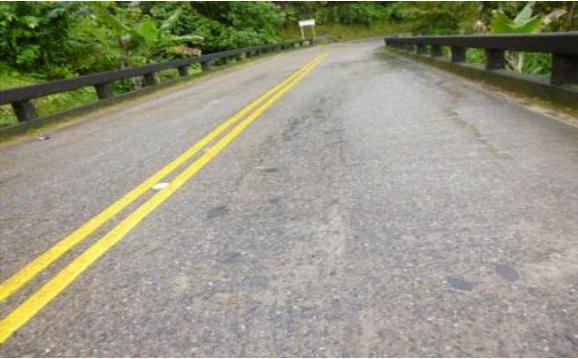
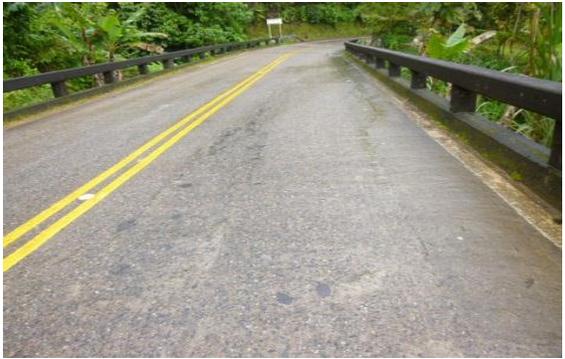
Tabla 2 Resumen Inspección Superficie del Puente

La superficie del puente existente es en concreto, se encuentra en buen estado y cumple totalmente con su funcionamiento.

CALIFICACIÓN OBTENIDA EN LA INSPECCIÓN:			0 Sin daño o daño insignificante		
ACTIVIDADES DE REPARACIÓN Y MANTENIMIENTO					
ID	ACTIVIDAD	UN	CANTIDAD	VR/UNI	VR/ TOTAL

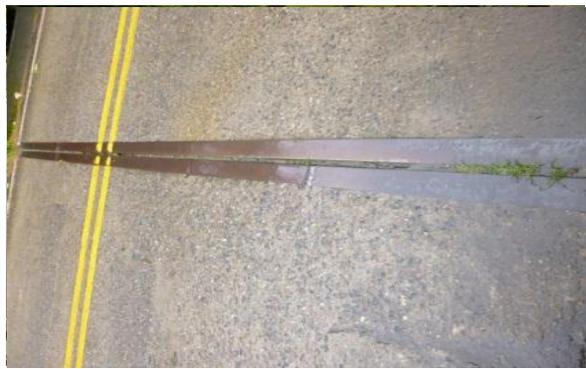
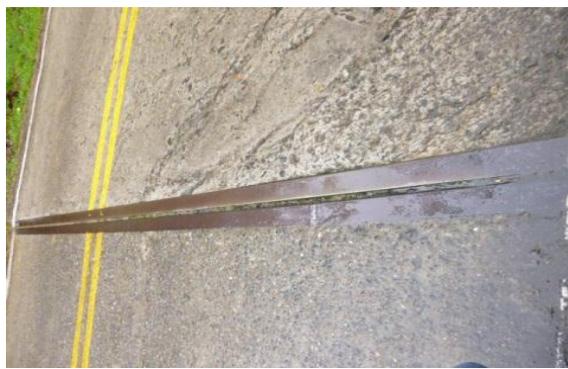
Tabla 3 Resumen Inspección Juntas de Expansión

Se observa dispositivo de junta placas de acero/ángulos verticales, en buen estado, no hay dilatación ni filtración de agua.

CALIFICACIÓN OBTENIDA EN LA INSPECCIÓN:			0 Sin daño o daño insignificante		
ACTIVIDADES DE REPARACIÓN Y MANTENIMIENTO					
ID	ACTIVIDAD	UN	CANTIDAD	VR/UNI	VR/ TOTAL

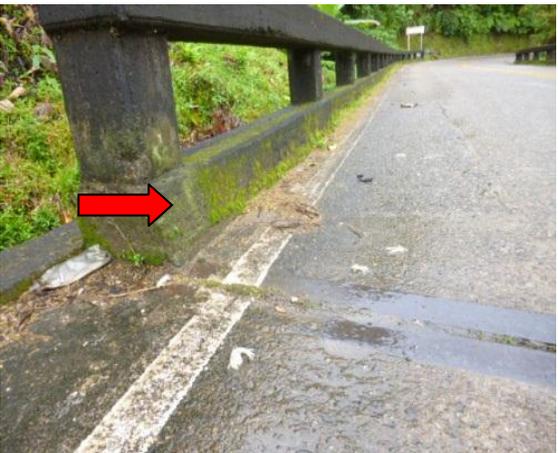
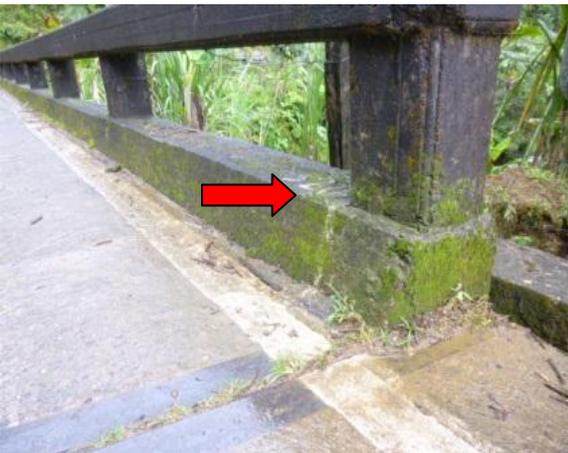
Tabla 3 Resumen Inspección Principal Andenes y Bordillos

El puente no tiene andenes, los bordillos se encuentra en buen estado y su funcionamiento es el apropiado, sin embargo requiere mantenimiento rutinario.

CALIFICACIÓN OBTENIDA EN LA INSPECCIÓN:			1 Daño pequeño pero no es necesario reparación. Excepto mantenimiento menor.		
ACTIVIDADES DE REPARACIÓN Y MANTENIMIENTO					
ID	ACTIVIDAD	UN	CANTIDAD	VR/UNI	VR/ TOTAL
10	Limpieza	ML	84	590.08	49.567,00
34	Pintura	ML	84	5.600.00	470.400.00

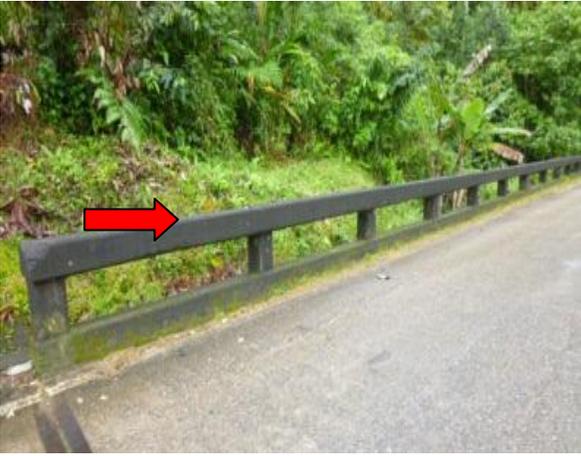
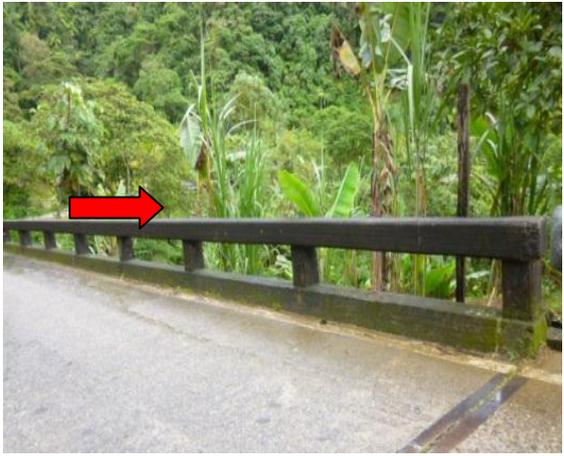
Tabla 4 Resumen Inspección Principal Barandas

El puente tiene barandas en pasamanos de concreto sobre pilastras de concreto, en buen estado, sin embargo se recomienda mantenimiento rutinario.

CALIFICACIÓN OBTENIDA EN LA INSPECCIÓN:			1 Daño pequeño pero no es necesario reparación. Excepto mantenimiento menor.		
ACTIVIDADES DE REPARACIÓN Y MANTENIMIENTO					
ID	ACTIVIDAD	UN	CANTIDAD	VR/UNI	VR/ TOTAL
10	Limpieza	ML	84	590.08	49.567,00
34	Pintura	ML	84	5.600.00	470.400.00

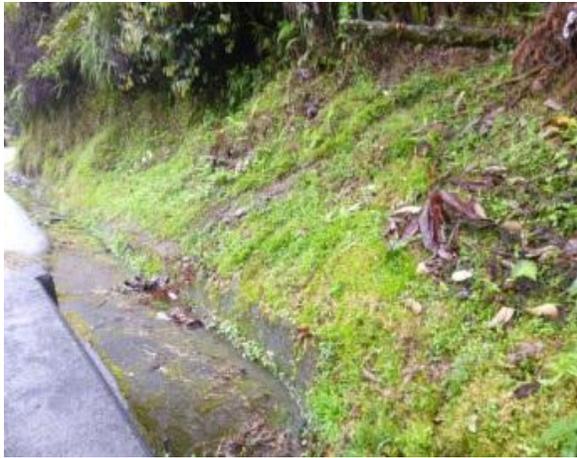
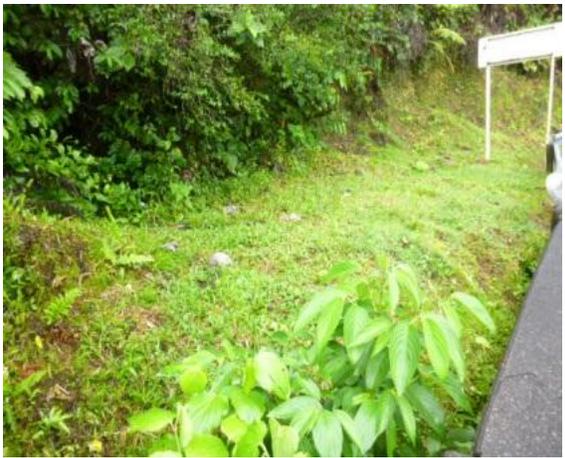
Tabla 6 Resumen Inspección Principal Conos/Taludes

Los taludes en general se encuentran en buen estado, no requieren reparación alguna.

CALIFICACIÓN OBTENIDA EN LA INSPECCIÓN:			0 Sin daño o daño insignificante		
ACTIVIDADES DE REPARACIÓN Y MANTENIMIENTO					
ID	ACTIVIDAD	UN	CANTIDAD	VR/UNI	VR/ TOTAL

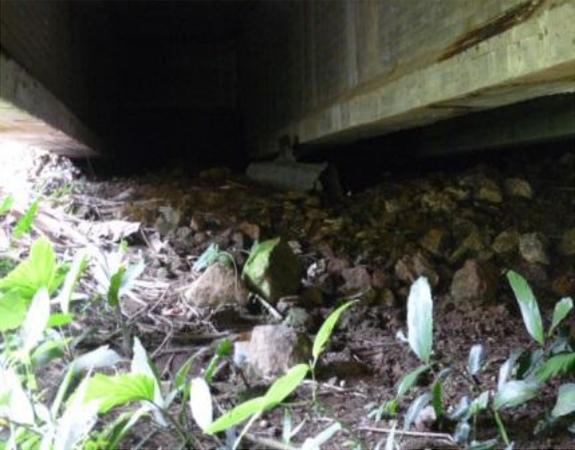
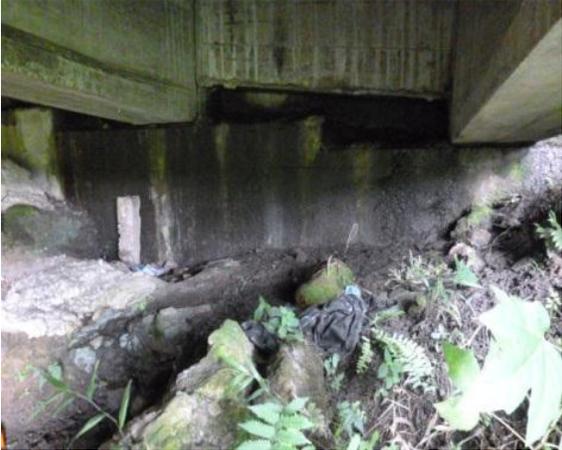
Tabla 7 Resumen Inspección Estribos

Los estribos construidos en concreto reforzado, en general se encuentran en buen estado y cumple totalmente con su función, no requieren reparación alguna.

CALIFICACIÓN OBTENIDA EN LA INSPECCIÓN:			0 Sin daño o daño insignificante		
ACTIVIDADES DE REPARACIÓN Y MANTENIMIENTO					
ID	ACTIVIDAD	UN	CANTIDAD	VR/UNI	VR/ TOTAL

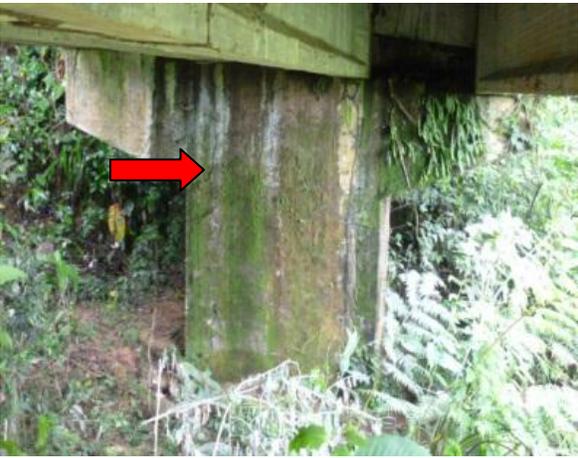
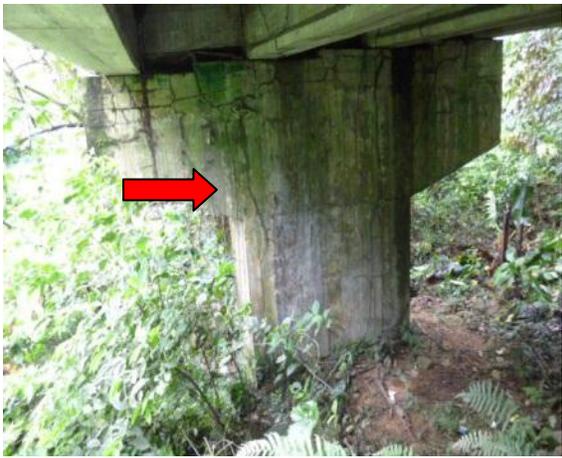
Tabla 8 Resumen Inspección Pilas.

Las pilas en general se encuentran en buen estado y cumplen a cabalidad con el funcionamiento, sin embargo requieren un mantenimiento preventivo.

CALIFICACIÓN OBTENIDA EN LA INSPECCIÓN:			1 Daño pequeño pero no es necesario reparación. Excepto mantenimiento menor.		
ACTIVIDADES DE REPARACIÓN Y MANTENIMIENTO					
ID	ACTIVIDAD	UN	CANTIDAD	VR/UNI	VR/ TOTAL
10	Limpieza	ML	96.0	1.949.72	187.174.00

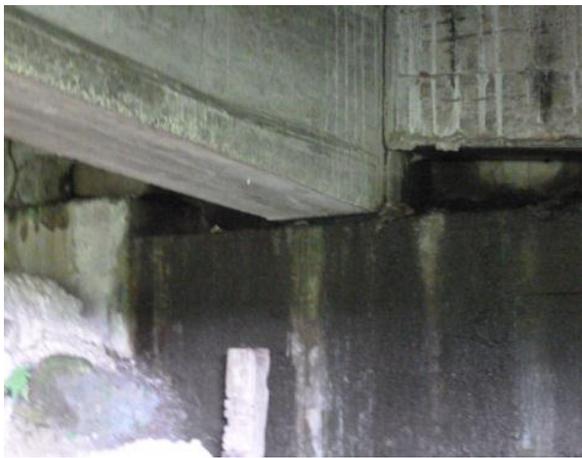
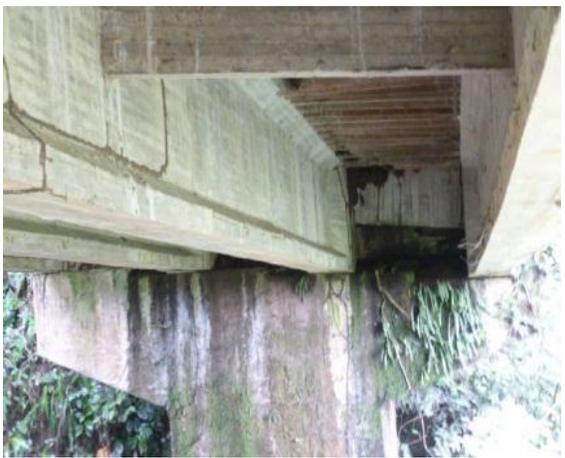
Tabla 9 Resumen Inspección Apoyos

Los apoyos encontrados entre vigas y estribos como entre vigas y pila son placas de neopreno, se encuentran en buen estado y presentan un buen funcionamiento.

CALIFICACIÓN OBTENIDA EN LA INSPECCIÓN:			0 Sin daño o daño insignificante		
ACTIVIDADES DE REPARACIÓN Y MANTENIMIENTO					
ID	ACTIVIDAD	UN	CANTIDAD	VR/UNI	VR/ TOTAL

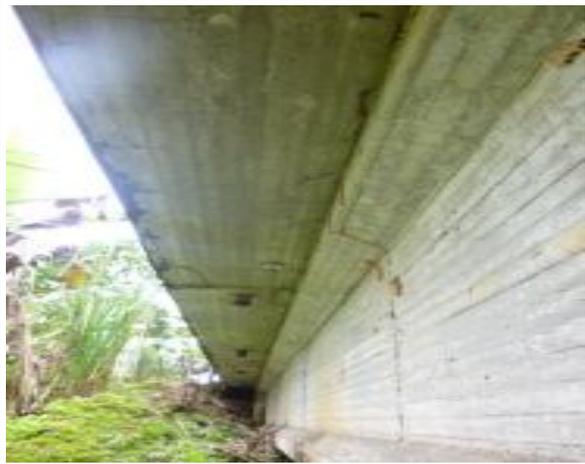
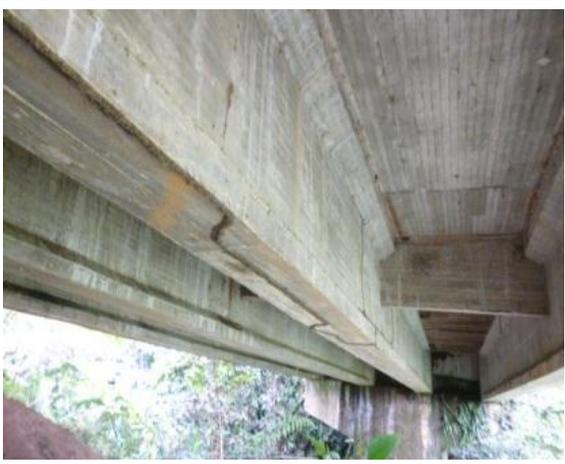
Tabla 10 Resumen Inspección Losa

La losa construida en concreto presforzado, se observa en buen estado, no presenta fisuras, no grietas, se observa que tuvieron precaución en el curado de estas.

CALIFICACIÓN OBTENIDA EN LA INSPECCIÓN:			0 Sin daño o daño insignificante		
ACTIVIDADES DE REPARACIÓN Y MANTENIMIENTO					
ID	ACTIVIDAD	UN	CANTIDAD	VR/UNI	VR/ TOTAL

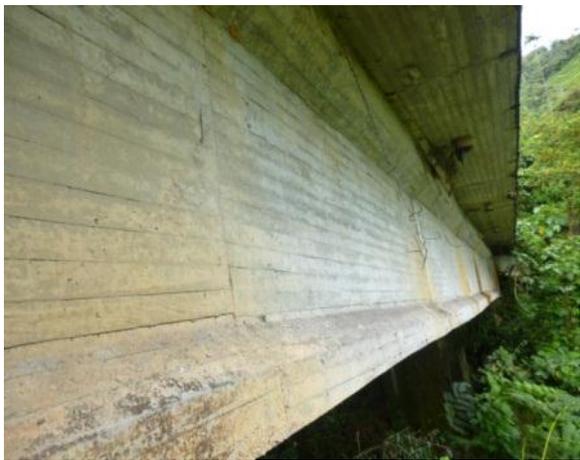
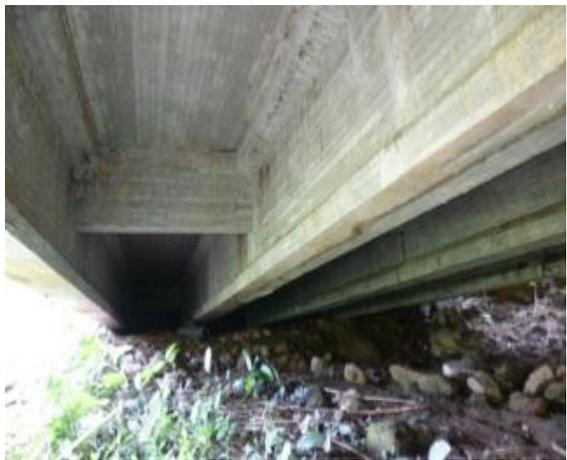
Tabla 11 Resumen Inspección Vigas / Largueros / Diafragmas

Las vigas con las que cuenta el puente son cuatro, en general se encuentran en buen estado, no se evidencian grietas, ni junta fría y cumple en totalidad con su funcionalidad.

CALIFICACIÓN OBTENIDA EN LA INSPECCIÓN:			0 Sin daño o daño insignificante		
ACTIVIDADES DE REPARACIÓN Y MANTENIMIENTO					
ID	ACTIVIDAD	UN	CANTIDAD	VR/UNI	VR/ TOTAL

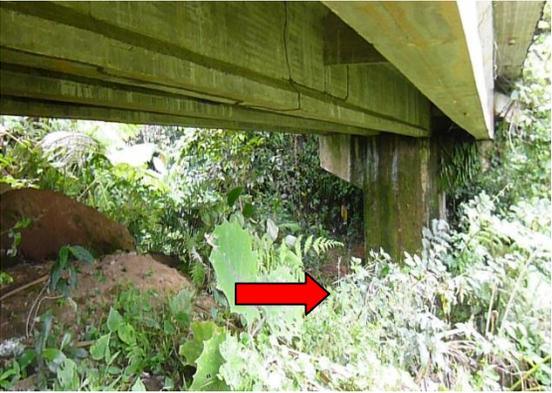
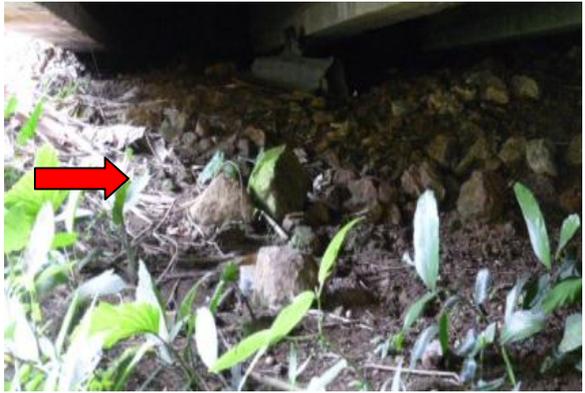
Tabla 12 Resumen Inspección Cauce

Bajo el puente cruza un pequeño arrollo el cual se encuentra casi cubierto por la vegetación. Se recomienda mantenimiento rutinario.

CALIFICACIÓN OBTENIDA EN LA INSPECCIÓN:			1 Daño pequeño pero no necesita reparación. (Excepto mantenimiento menor)		
ACTIVIDADES DE REPARACIÓN Y MANTENIMIENTO					
ID	ACTIVIDAD	UN	CANTIDAD	VR/UNI	VR/ TOTAL
10	Limpieza	M3	200	63.13	12.626.00

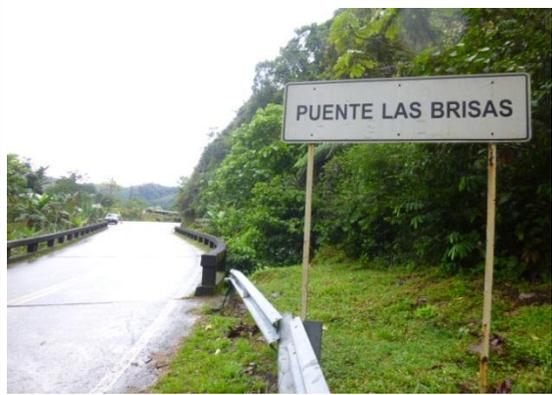
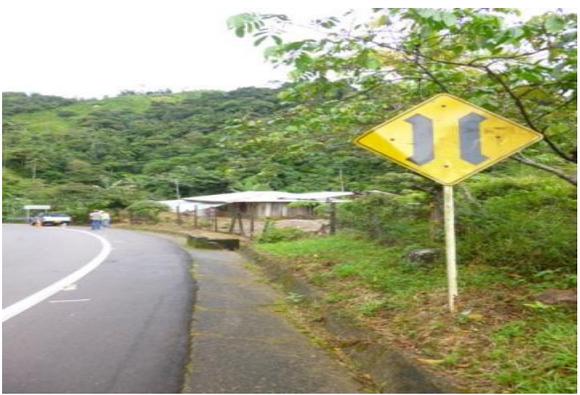
Tabla 13 Resumen Inspección Otros elementos

El puente presenta señales de tránsito, velocidad máxima y nombre de la quebrada como se puede observar en las imágenes, las cuales se encuentran en buen estado.

CALIFICACIÓN OBTENIDA EN LA INSPECCIÓN:			0 Sin daño o daño insignificante		
ACTIVIDADES DE REPARACIÓN Y MANTENIMIENTO					
ID	ACTIVIDAD	UN	CANTIDAD	VR/UNI	VR/ TOTAL
