**ESTUDIO DE INSPECCIÓN E INVENTARIO DE PUENTES DE LA RED NACIONAL
DE CARRETERAS ZONA SUR**

INFORME PUENTE EL CARAÑO

06-20CQ01-001.00

CRUCE TRAMO 2003 – CRUCE TRAMO 2003A

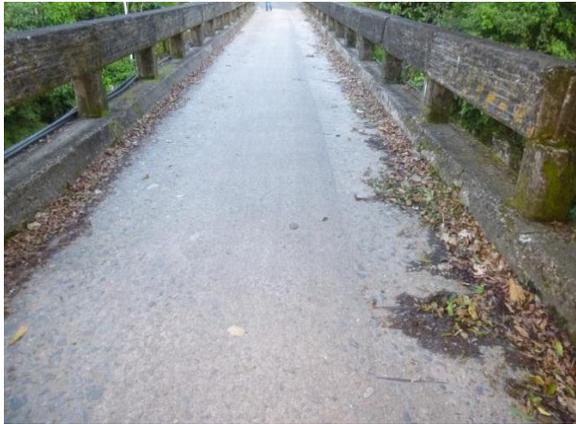
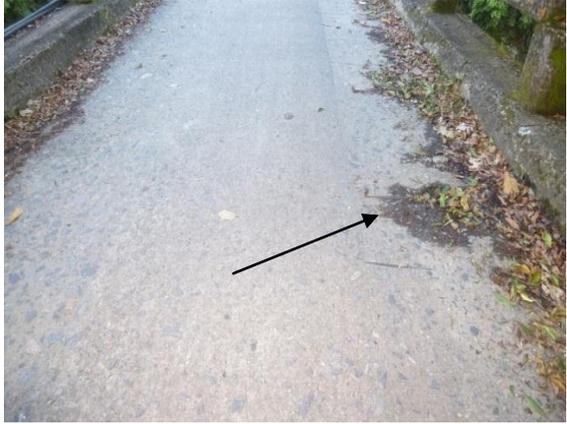
COMPONENTE: <u>Superficie del Puente tipo 20</u>

La superficie del puente existente es en concreto, presenta ausencia de superficie de rodadura, exposición de acero, desgaste del material. Se recomienda instalación del pavimento.

CALIFICACIÓN OBTENIDA EN LA INSPECCIÓN:			2 Algún daño reparación necesaria cuando se presente la ocasión. El componente funciona como se diseñó.		
ACTIVIDADES DE REPARACIÓN Y MANTENIMIENTO					
ID	ACTIVIDAD	UN	CANTIDAD	VR/UNI	VR/ TOTAL
A	Cambio del pavimento asfáltico	M2	99,9	55.149,13	5.509.398,00

- El puente en general se encuentra en buen estado no presenta superficie de rodadura, el transito se hace sobre la losa generando un desgaste significativo en el concreto de esta, se recomienda instalación de la carpeta asfáltica para evitar mayores deterioros a la losa.

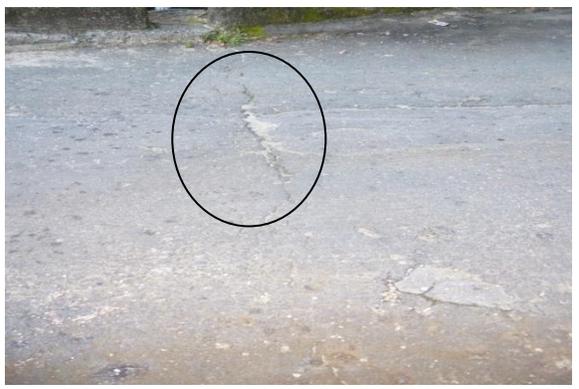
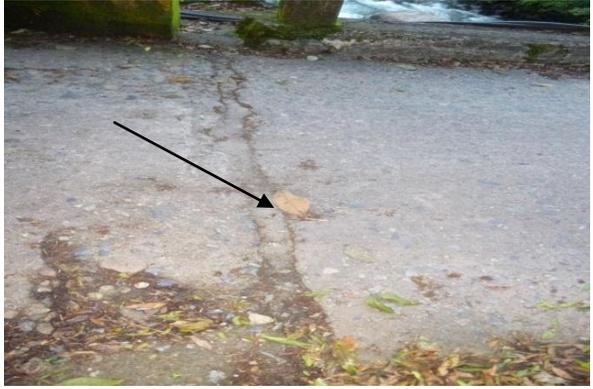
COMPONENTE: <u>Juntas de Expansión 92</u>

No se observa dispositivo de junta, presentan dilatación mínima y filtración, lo evidenciamos en la humedad de los estribos. Se recomienda cambio de junta de goma asfáltica.

CALIFICACIÓN OBTENIDA EN LA INSPECCIÓN:			1 Daño pequeño pero no es necesario reparación. Excepto mantenimiento menor.		
ACTIVIDADES DE REPARACIÓN Y MANTENIMIENTO					
ID	ACTIVIDAD	UN	CANTIDAD	VR/UNI	VR/ TOTAL
C	Cambio de junta de goma asfáltica.	m	6,00	1.638.712,03	9.832.272,2

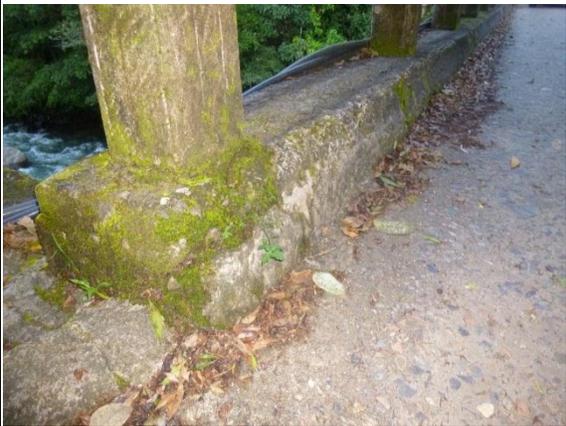
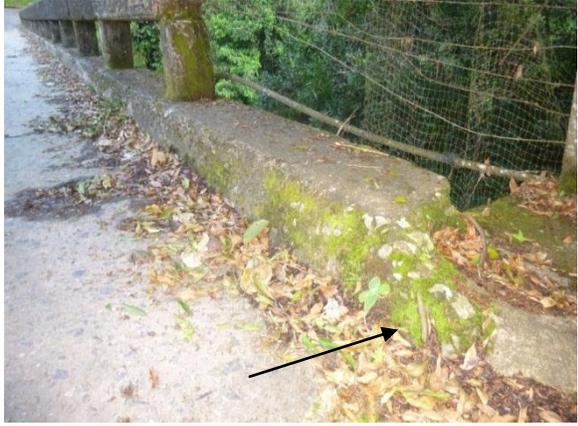
COMPONENTE: <u>Andenes, Bordillos</u>

El puente no tiene andenes, en los bordillos se evidencia el deterioro de la pintura en forma general y presencia de contaminación por microorganismo, deterioro del concreto por impacto. Se recomienda reparación del concreto, limpieza y mantenimiento rutinario.

CALIFICACIÓN OBTENIDA EN LA INSPECCIÓN:			1 Daño pequeño pero no es necesario reparación. Excepto mantenimiento menor.		
ACTIVIDADES DE REPARACIÓN Y MANTENIMIENTO					
ID	ACTIVIDAD	UN	CANTIDAD	VR/UNI	VR/ TOTAL
B	Reparación de concreto	M2	0,25	44.995,83	11.248,9
10	Limpieza	M	33,10	590.08	19.531,6
34	Pintura	M	33.10	5.600	185.360

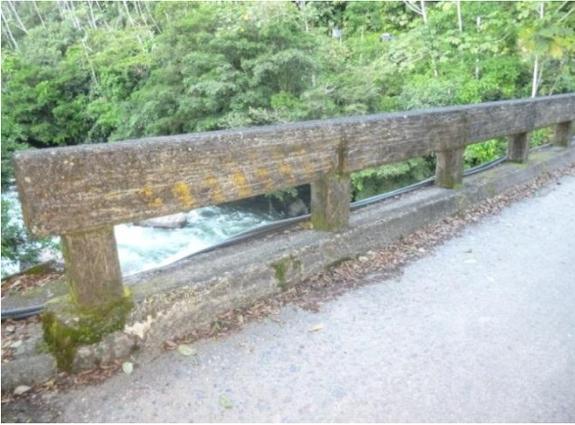
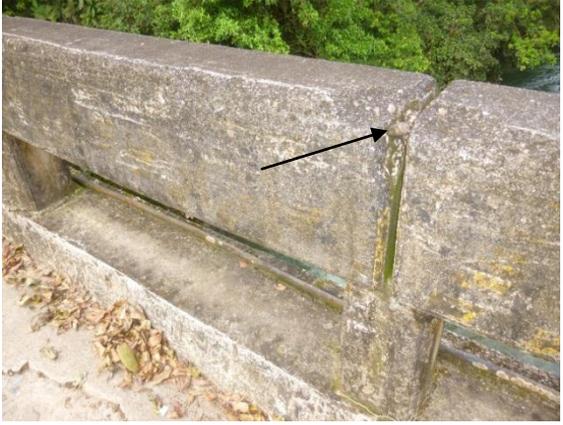
COMPONENTE: <u>Barandas tipo 30</u>

El puente tiene barandas en pasamanos en concreto sobre pilastras de concreto, presentan contaminación por microorganismo, deterioro en pintura y exposición de acero por múltiples impactos leves. Se recomienda reparación del concreto, pintura general y mantenimiento rutinario.

CALIFICACIÓN OBTENIDA EN LA INSPECCIÓN:			2 Algún daño reparación necesaria cuando se presente la ocasión. El componente funciona como se diseñó.		
ACTIVIDADES DE REPARACIÓN Y MANTENIMIENTO					
ID	ACTIVIDAD	UN	CANTIDAD	VR/UNI	VR/ TOTAL
A	Reparación de baranda de concreto	M	3,00	81.256,14	243.768,4
34	Pintura	M	33,10	5.600	185.360

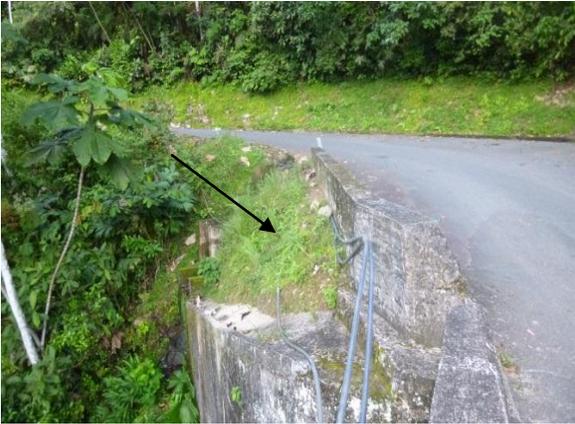
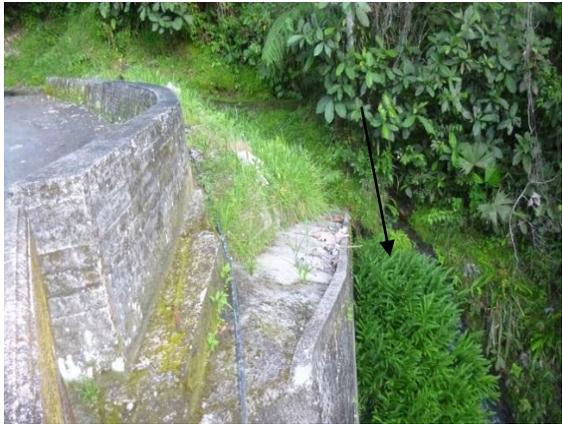
COMPONENTE: <u>Taludes tipo</u>

Los taludes en general se encuentran en buen estado. Se recomienda limpieza de vegetación y mantenimiento rutinario.

CALIFICACIÓN OBTENIDA EN LA INSPECCIÓN:			1 Daño pequeño pero no es necesario reparación. Excepto mantenimiento menor.		
ACTIVIDADES DE REPARACIÓN Y MANTENIMIENTO					
ID	ACTIVIDAD	UN	CANTIDAD	VR/UNI	VR/ TOTAL
10	Limpieza	M2	100	63,13	6.313

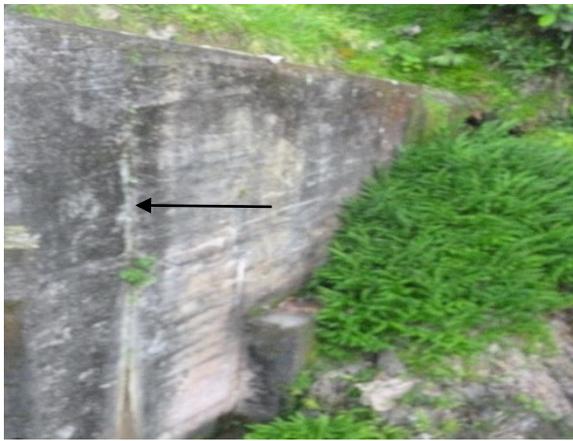
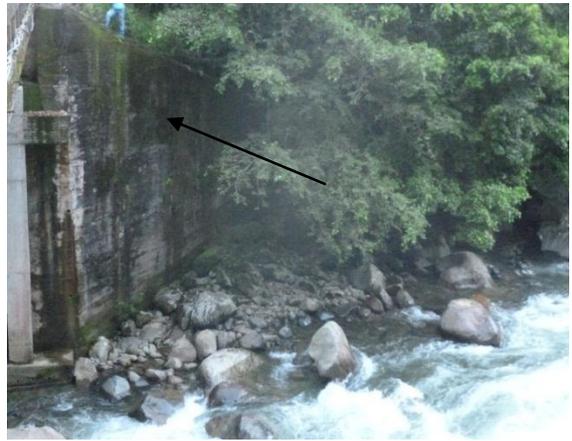
COMPONENTE: <i>Aletas tipo Material</i>

Las aletas en general se encuentran en buen estado. Presentan contaminación excesiva por microorganismo lo que puede afectar la estabilidad del concreto y junta fría pronunciada pero estable en AL 4. Se recomienda limpieza y mantenimiento rutinario.

CALIFICACIÓN OBTENIDA EN LA INSPECCIÓN:			1 Daño pequeño pero no es necesario reparación. Excepto mantenimiento menor.		
ACTIVIDADES DE REPARACIÓN Y MANTENIMIENTO					
ID	ACTIVIDAD	UN	CANTIDAD	VR/UNI	VR/ TOTAL
10	Limpieza	M2	50	1.949,72	97.486

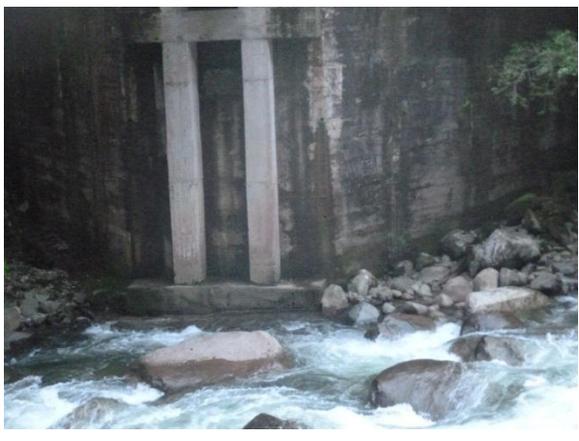
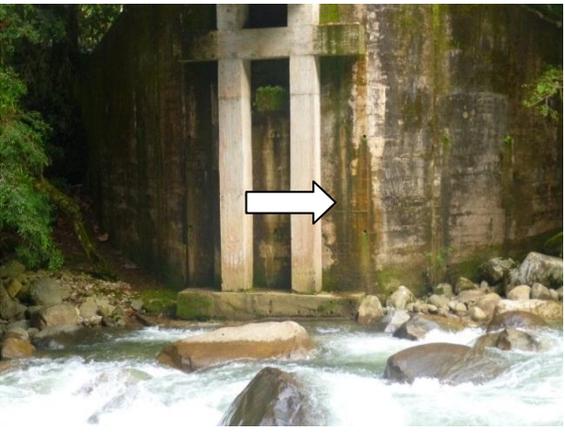
COMPONENTE: <u>Estribos tipo 10 material 20</u>

Los estribos en general se encuentran en buen estado, presentan contaminación por microorganismo que pueden afectar la calidad del concreto debilitando la estructura y están reforzados con pilas en forma de H separadas 20cm. Se recomienda limpieza y mantenimiento rutinario.

CALIFICACIÓN OBTENIDA EN LA INSPECCIÓN:			1 Daño pequeño pero no es necesario reparación. Excepto mantenimiento menor.		
ACTIVIDADES DE REPARACIÓN Y MANTENIMIENTO					
ID	ACTIVIDAD	UN	CANTIDAD	VR/UNI	VR/ TOTAL
10	Limpieza	M2	70	1.949,72	136.481

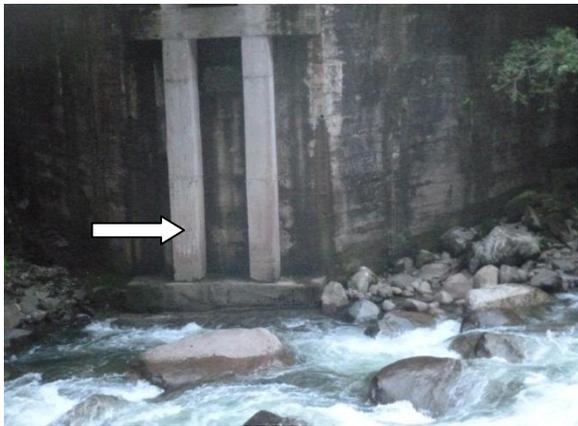
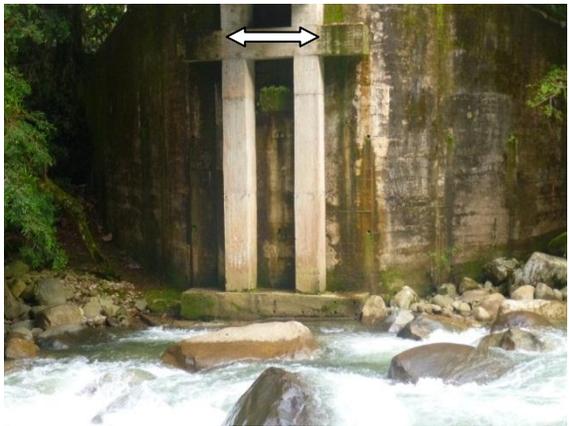
COMPONENTE: <u>Estribos tipo 32 material 21</u>

Las pilas en general se encuentran en buen estado, están a 20cm de distancia de los estribos, fueron construidas para reforzamiento de los mismos, presentan contaminación menor por microorganismo. Las pilas han sido construidas como reforzamiento a los estribos correspondientes. Se recomienda mantenimiento rutinario.

CALIFICACIÓN OBTENIDA EN LA INSPECCIÓN:			1 Daño pequeño pero no es necesario reparación. Excepto mantenimiento menor.		
ACTIVIDADES DE REPARACIÓN Y MANTENIMIENTO					
ID	ACTIVIDAD	UN	CANTIDAD	VR/UNI	VR/ TOTAL
10	Limpieza	M2	40	1.949,72	77.988,8

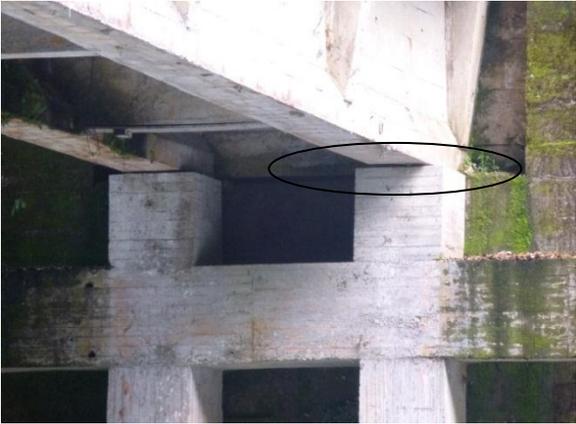
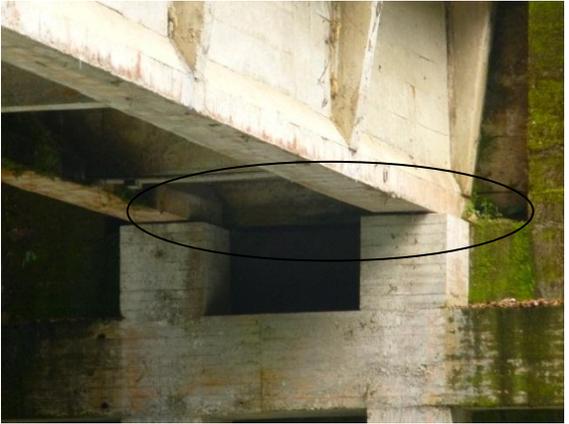
COMPONENTE: <u>Apoyo tipo 10 material</u>

Los apoyos son simple junta constructiva, se encuentran en buen estado, presencia de contaminación por microorganismos y nacimiento de vegetación. Se recomienda mantenimiento rutinario a realizarse durante la limpieza de los estribos y pilas.

CALIFICACIÓN OBTENIDA EN LA INSPECCIÓN:			1 Daño pequeño pero no es necesario reparación (Excepto mantenimiento menor)		
ACTIVIDADES DE REPARACIÓN Y MANTENIMIENTO					
ID	ACTIVIDAD	UN	CANTIDAD	VR/UNI	VR/ TOTAL

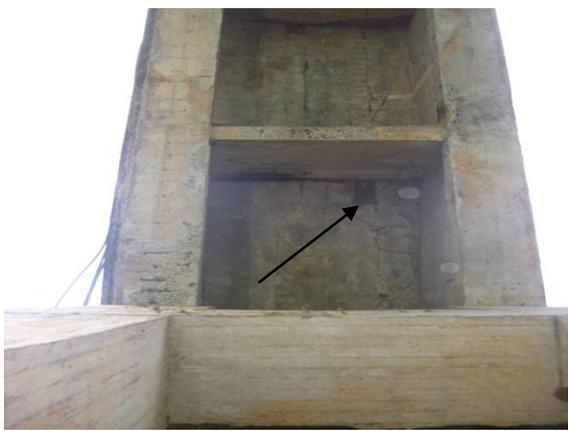
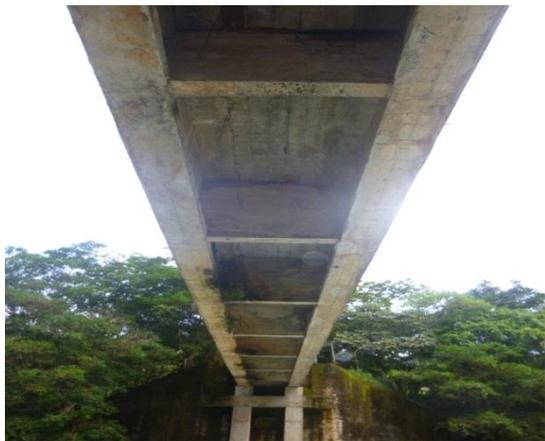
COMPONENTE: <u>Losa tipo 12 material 20</u>

La losa se observa en buen estado, presenta contaminación mínima por microorganismo y segregación mínima pero estable.

CALIFICACIÓN OBTENIDA EN LA INSPECCIÓN:			2 Algún daño reparación necesaria cuando se presente la ocasión. El componente funciona como se diseñó.		
ACTIVIDADES DE REPARACIÓN Y MANTENIMIENTO					
ID	ACTIVIDAD	UN	CANTIDAD	VR/UNI	VR/ TOTAL

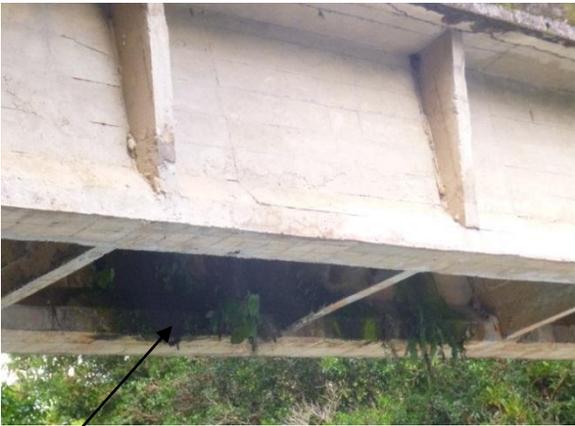
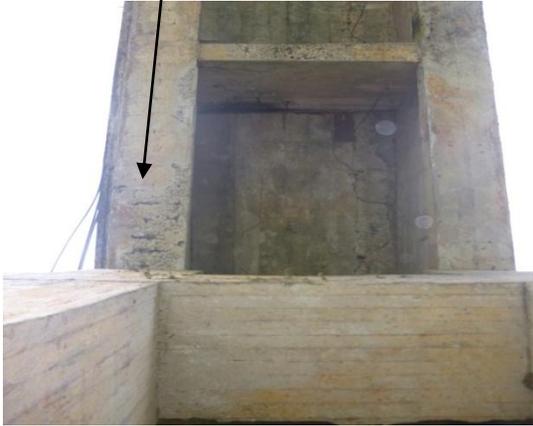
COMPONENTE: <u>Vigas tipo 10 material 20</u>

Las vigas en general se encuentran en buen estado, presentan contaminación excesiva por microorganismo, nacimiento de vegetación, segregación del concreto por oxidación del hierro. Se recomienda reparación de concreto, limpieza y mantenimiento rutinario.

CALIFICACIÓN OBTENIDA EN LA INSPECCIÓN:			2 Algún daño reparación necesaria cuando se presente la ocasión. El componente funciona como se diseñó.		
ACTIVIDADES DE REPARACIÓN Y MANTENIMIENTO					
ID	ACTIVIDAD	UN	CANTIDAD	VR/UNI	VR/ TOTAL
A	Reparación de concreto	M2	0,7	178.044,36	124.631,05

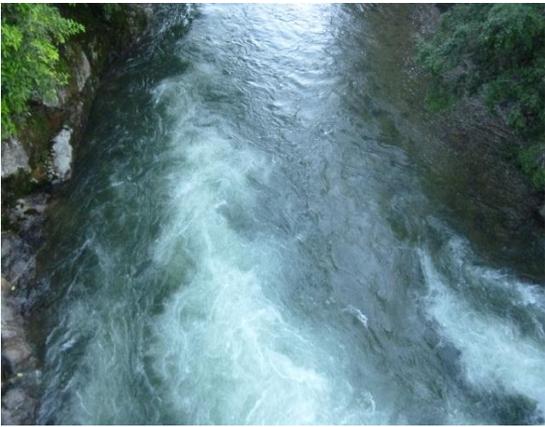
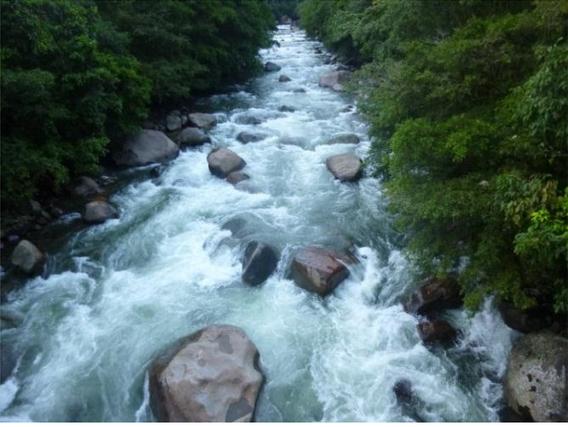
COMPONENTE: <u>Cauce</u>

Por el puente cruza un río el cual se puede observar en las imágenes, presenta rocas grandes y abundantes arrastradas por el mismo. Se recomienda supervisión permanente puesto que genera riesgo para la estructura, limpieza de vegetación (Rocería) y mantenimiento rutinario.

CALIFICACIÓN OBTENIDA EN LA INSPECCIÓN:			1 Daño pequeño pero no es necesario reparación. Excepto mantenimiento menor.		
ACTIVIDADES DE REPARACIÓN Y MANTENIMIENTO					
ID	ACTIVIDAD	UN	CANTIDAD	VR/UNI	VR/ TOTAL
10	Limpieza	M2	200	63,13	12.626,00

- El lecho de la quebrada arrastra rocas de gran magnitud lo que puede afectar las estructuras por impacto de estas por lo tanto recomendamos realizar una inspección rutinaria para verificar que no se haya desviado el cauce y que no se hayan afectado las estructuras por impacto de las rocas.
