**ESTUDIO DE INSPECCIÓN E INVENTARIO DE PUENTES DE LA RED NACIONAL
DE CARRETERAS ZONA SUR**

INFORME PUENTE LA CAMPANA

06-3002-001.00

SANTO DOMINGO – MINA BLANCA

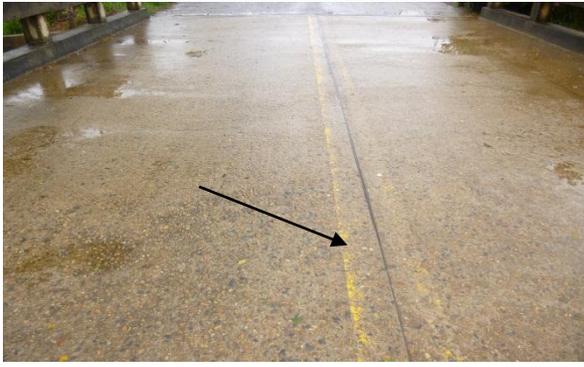
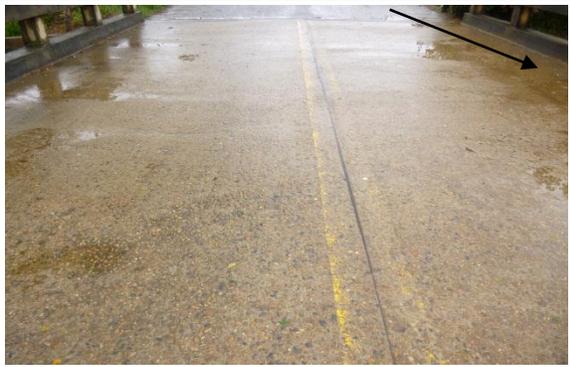
COMPONENTE: <u>Superficie del Puente tipo 20</u>

La superficie del puente existente es en concreto, presenta ausencia de superficie de rodadura, desgaste y agotamiento del material. El componente funciona como se diseñó.

CALIFICACIÓN OBTENIDA EN LA INSPECCIÓN:			2 Algún daño reparación necesaria cuando se presente la ocasión. El componente funciona como se diseñó.		
ACTIVIDADES DE REPARACIÓN Y MANTENIMIENTO					
ID	ACTIVIDAD	UN	CANTIDAD	VR/UNI	VR/ TOTAL
27	Línea de demarcación con resina termoplástica	ML	48	1.268,55	60890,34

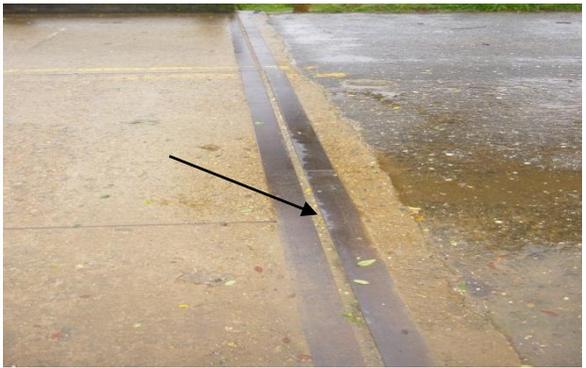
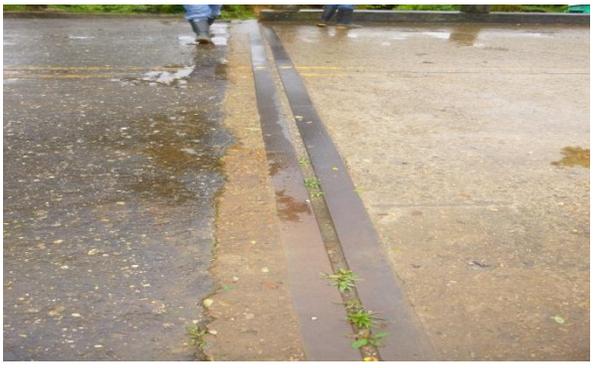
COMPONENTE: <u>Juntas de Expansión 12</u>

Se observa dispositivo de junta placas de acero/ángulos verticales, presentan dilatación mínima y filtración de agua, lo evidenciamos en la humedad de los estribos. Se recomienda cambio de junta de goma asfáltica.

CALIFICACIÓN OBTENIDA EN LA INSPECCIÓN:			2 Algún daño, reparación necesaria cuando se presente la ocasión. El componente funciona como se diseño.		
ACTIVIDADES DE REPARACIÓN Y MANTENIMIENTO					
ID	ACTIVIDAD	UN	CANTIDAD	VR/UNI	VR/ TOTAL
C	Cambio de junta de goma asfáltica.	m	14,70	1.638.712,03	24.089.066,8

- Se hace necesario la prolongación de drenes para evitar la humedad en la losa.
- Se requiere el cambio de junta de goma asfáltica ya que hay filtración hacia los estribos.

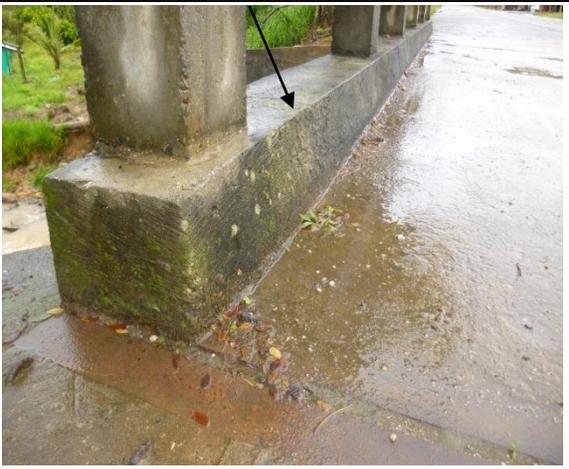
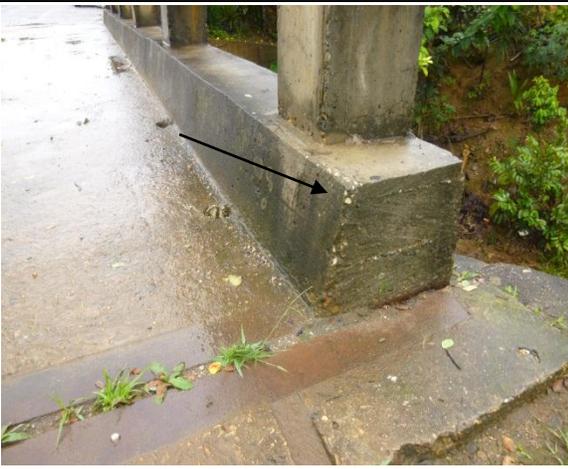
COMPONENTE: <u>Andenes, Bordillos</u>

El puente no tiene andenes, en los bordillos se evidencia el deterioro de la pintura en forma general y presencia de contaminación por microorganismo. Se recomienda mantenimiento rutinario.

CALIFICACIÓN OBTENIDA EN LA INSPECCIÓN:			1 Daño pequeño pero no es necesario reparación. Excepto mantenimiento menor.		
ACTIVIDADES DE REPARACIÓN Y MANTENIMIENTO					
ID	ACTIVIDAD	UN	CANTIDAD	VR/UNI	VR/ TOTAL
10	Limpieza (Barandas y Bordillos)	ML	24,00	590,08	14161,93
34	Pintura	ML	24,00	5.600,00	134.400,00

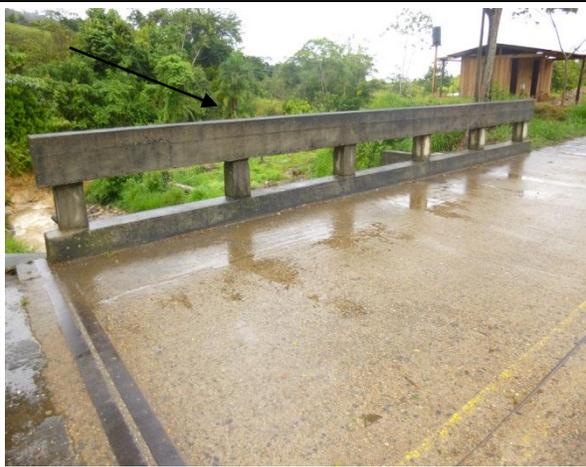
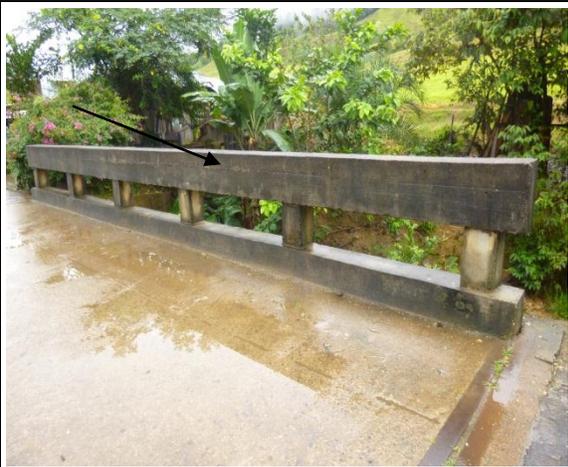
COMPONENTE: <u>Barandas tipo 30</u>

El puente tiene barandas en pasamanos en concreto sobre pilastras de concreto, presentan contaminación por microorganismo y deterioro en pintura. Se recomienda mantenimiento rutinario.

CALIFICACIÓN OBTENIDA EN LA INSPECCIÓN:			1 Daño pequeño pero no es necesario reparación. Excepto mantenimiento menor.		
ACTIVIDADES DE REPARACIÓN Y MANTENIMIENTO					
ID	ACTIVIDAD	UN	CANTIDAD	VR/UNI	VR/ TOTAL
10	Limpieza (Barandas y Bordillos)	ML	24,00	590,08	14161,93
34	Pintura	ML	24,00	5600,00	134.400,00

- Se sugiere la limpieza y pintura en bordillos y barandas, al igual que la rocería en los conos.
- En general el puente no presenta daños graves se sugiere la inspección de sus elementos dentro de los próximos tres (3) años

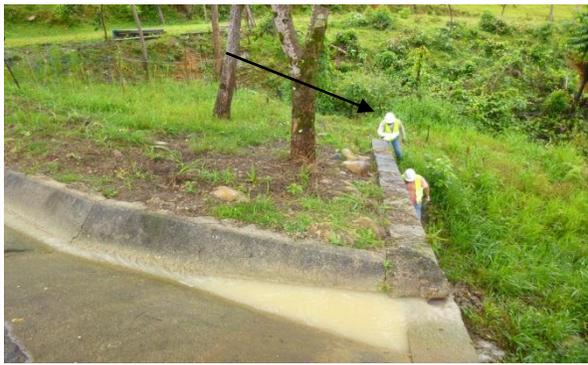
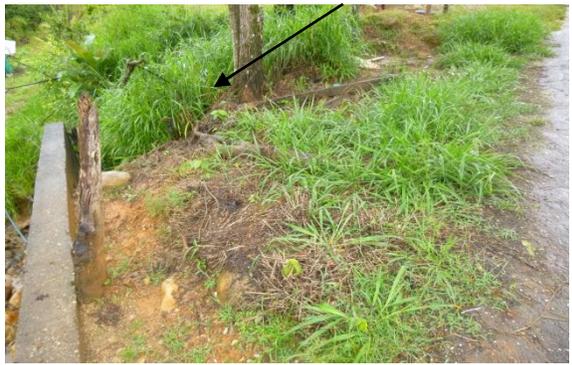
COMPONENTE: <u>Conos/Taludes</u>

Los conos en general se encuentran en buen estado. Se recomienda mantenimiento rutinario.

CALIFICACIÓN OBTENIDA EN LA INSPECCIÓN:			1 Daño pequeño pero no es necesario reparación. Excepto mantenimiento menor.		
ACTIVIDADES DE REPARACIÓN Y MANTENIMIENTO					
ID	ACTIVIDAD	UN	CANTIDAD	VR/UNI	VR/ TOTAL
10	Limpieza (Rocería)	M2	120	63,13	7.575,41

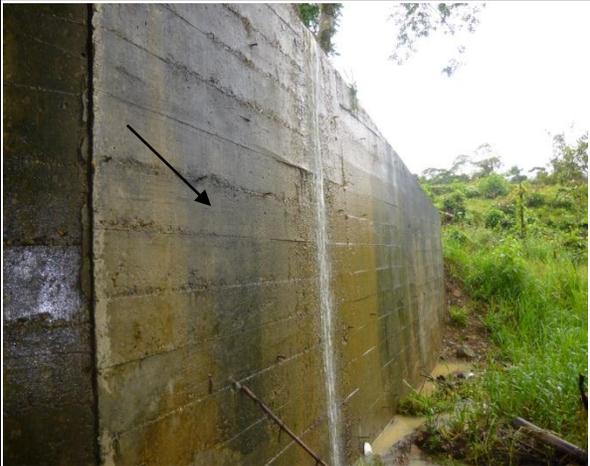
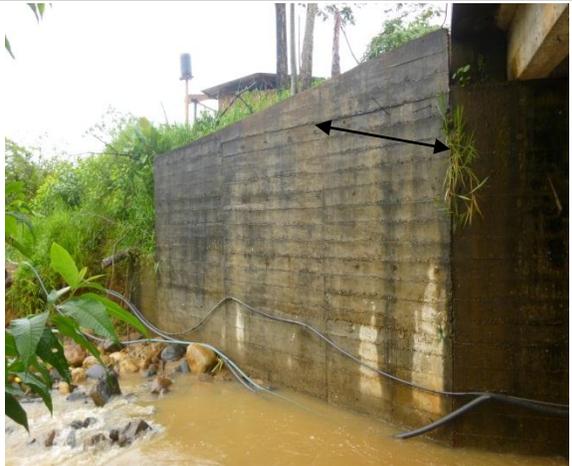
COMPONENTE: <u>Aletas tipo Material</u>

Las aletas en general se encuentran en buen estado, presentan contaminación por microorganismo, juntas frías múltiples estables y nacimiento de vegetación en junta con estribos. Se recomienda mantenimiento rutinario.

CALIFICACIÓN OBTENIDA EN LA INSPECCIÓN:			1 Daño pequeño pero no es necesario reparación. Excepto mantenimiento menor.		
ACTIVIDADES DE REPARACIÓN Y MANTENIMIENTO					
ID	ACTIVIDAD	UN	CANTIDAD	VR/UNI	VR/ TOTAL
10	Limpieza (Estructuras, Puentes, Pontones)	M2	80	1.949,72	155.977,71

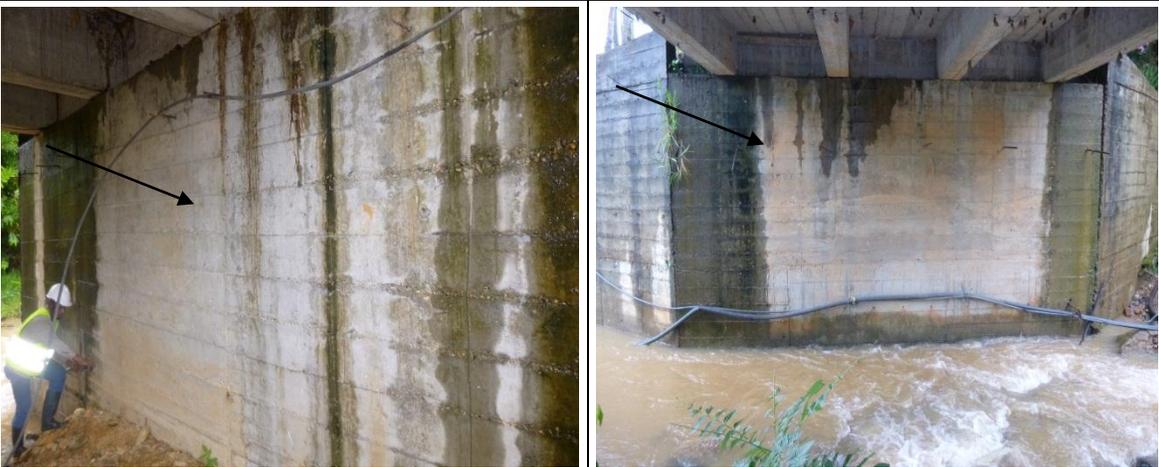
COMPONENTE: <u>Estribos tipo 11 material 21</u>

Los estribos en general se encuentran en buen estado, presentan contaminación por microorganismo y humedad por filtración de agua que ingresa por la dilatación de las juntas de expansión, lo que puede afectar la calidad del concreto debilitando la estructura. Se recomienda limpieza y mantenimiento rutinario.

CALIFICACIÓN OBTENIDA EN LA INSPECCIÓN:			1 Daño pequeño pero no es necesario reparación. Excepto mantenimiento menor.		
ACTIVIDADES DE REPARACIÓN Y MANTENIMIENTO					
ID	ACTIVIDAD	UN	CANTIDAD	VR/UNI	VR/ TOTAL
10	Limpieza (Estructuras, Puentes, Pontones)	M2	80	1.949,72	155.977,71

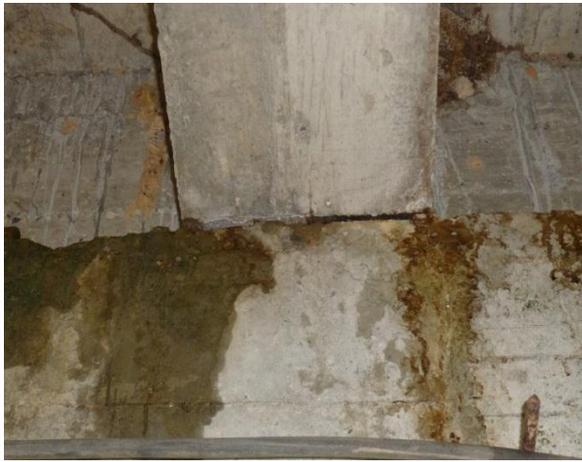
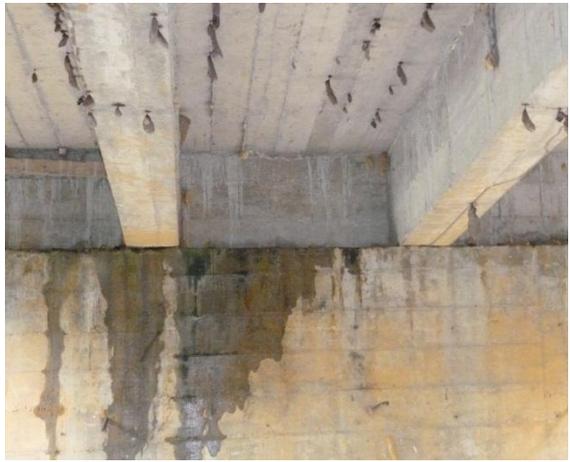
COMPONENTE: <u>Apoyo tipo 30 material</u>

Los apoyos son placa de neopreno, se encuentran en buen estado. No requieren tratamiento alguno.

CALIFICACIÓN OBTENIDA EN LA INSPECCIÓN:			1 Daño pequeño pero no es necesario reparación (Excepto mantenimiento menor)		
ACTIVIDADES DE REPARACIÓN Y MANTENIMIENTO					
ID	ACTIVIDAD	UN	CANTIDAD	VR/UNI	VR/ TOTAL

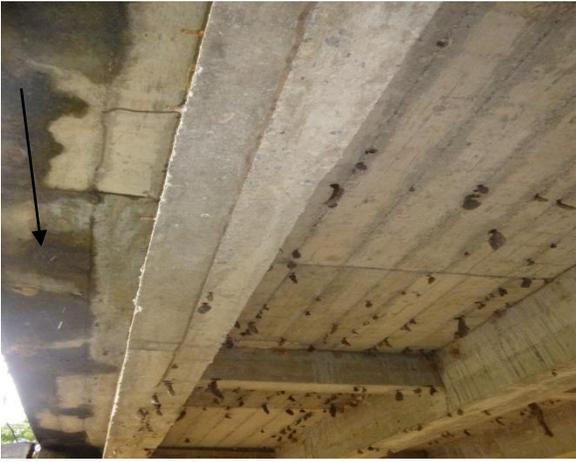
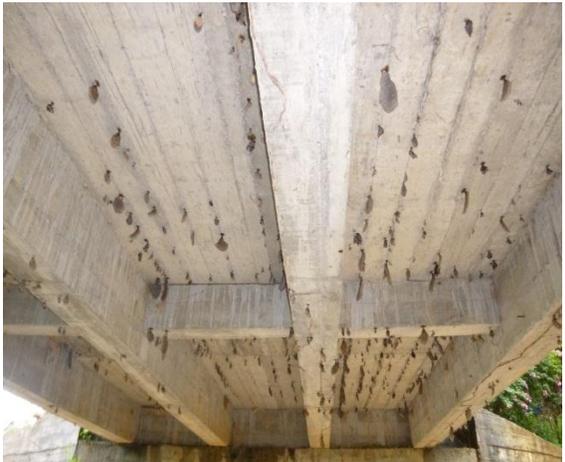
COMPONENTE: <u>Losa tipo 14 material 20</u>

La losa construida en concreto reforzado, presenta contaminación por microorganismo en voladizo debido a la longitud corta de los drenes. Se recomienda prolongación de drenes.

CALIFICACIÓN OBTENIDA EN LA INSPECCIÓN:			2 Algún daño reparación necesaria cuando se presente la ocasión. El componente funciona como se diseño.		
ACTIVIDADES DE REPARACIÓN Y MANTENIMIENTO					
ID	ACTIVIDAD	UN	CANTIDAD	VR/UNI	VR/ TOTAL
E	Reparación de drenes	Und	6	6.899,73	41.398,4

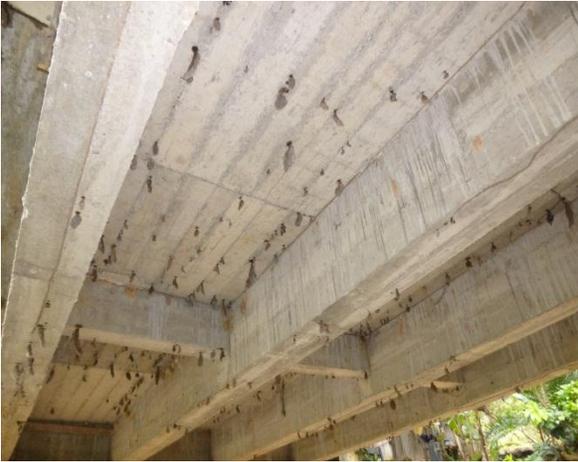
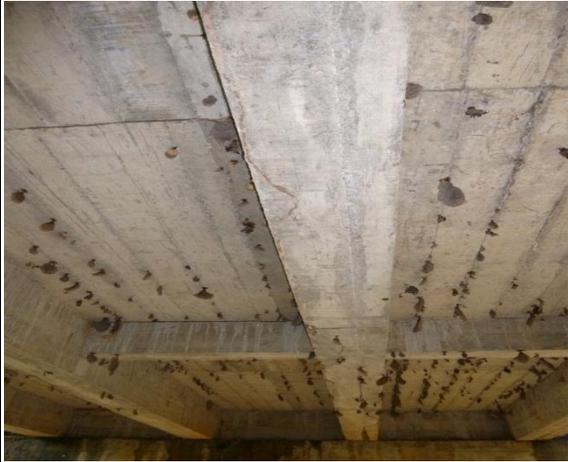
COMPONENTE: <u>Vigas tipo 10 material 20</u>

El puente cuenta con cuatro vigas las cuales presentan contaminación mínima por microorganismo, también presenta rebaba del concreto por falla constructiva pero no afecta la estructura.

CALIFICACIÓN OBTENIDA EN LA INSPECCIÓN:			1 Daño pequeño pero no es necesario reparación. Excepto mantenimiento menor		
ACTIVIDADES DE REPARACIÓN Y MANTENIMIENTO					
ID	ACTIVIDAD	UN	CANTIDAD	VR/UNI	VR/ TOTAL

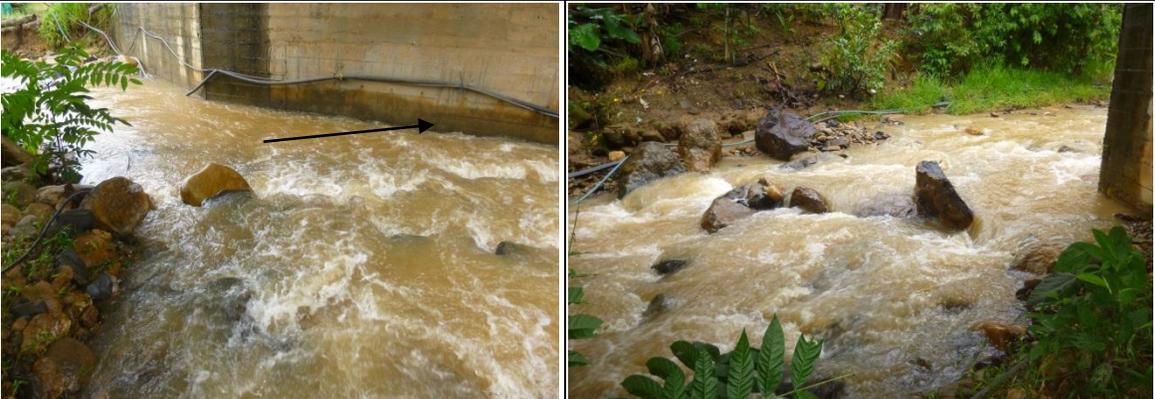
COMPONENTE: <u>Cauce</u>

El puente salva la una quebrada la cual se puede observar en las imágenes, no hay ningún obstáculo que impida el curso normal del cauce, golpe fuerte sobre AL 2 y muro de contención continuo y descarga sobre ES 2 generando riesgo de futuras, socavaciones. Se recomienda, reencauzar 120m aguas arriba.

CALIFICACIÓN OBTENIDA EN LA INSPECCIÓN:			2 algún daño reparación necesaria cuando se presente la ocasión. El componente funciona como se diseño.		
ACTIVIDADES DE REPARACIÓN Y MANTENIMIENTO					
ID	ACTIVIDAD	UN	CANTIDAD	VR/UNI	VR/ TOTAL
B	Rencauzamiento	M3	1200,0	3.376,44	4.051.728,00

- Es conveniente realizar el reencauzamiento de la quebrada para evitar el golpe producido en la aleta y futuras socavaciones, El cauce de la quebrada arrastra constantemente rocas de gran magnitud que pueden afectar las estructuras del puente y generar socavaciones principalmente la AL2 y ES2 que es el sector donde esta recostado el cauce actualmente, por lo tanto recomendamos reencauzar aproximadamente 120m aguas arriba para prevenir cualquier tipo de inconveniente y adicionalmente se debe mantener una vigilancia periódica sobre este porque puede alterar su cauce repentinamente debido al material grueso que arrastra.

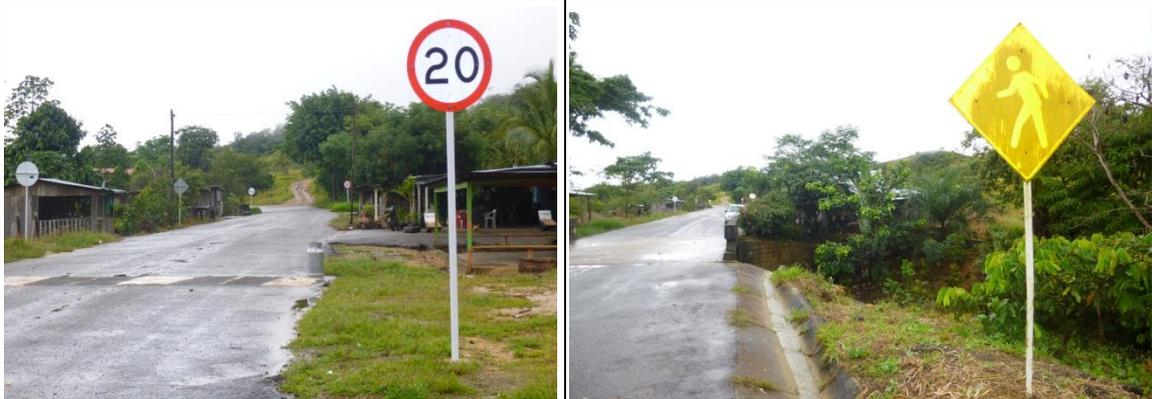
COMPONENTE: <u>Otros elementos</u>

El puente presenta señal vertical de velocidad máxima y señales de transito como se puede observar en las imágenes, las cuales se encuentran en buen estado.

CALIFICACIÓN OBTENIDA EN LA INSPECCIÓN:			1 Daño pequeño pero no necesita reparación. (Excepto mantenimiento menor)		
ACTIVIDADES DE REPARACIÓN Y MANTENIMIENTO					
ID	ACTIVIDAD	UN	CANTIDAD	VR/UNI	VR/ TOTAL
