## CONSORCIO INGENIERIA VIAL 2011

### ESTUDIO DE INSPECCIÓN E INVENTARIO DE PUENTES DE LA RED NACIONAL DE CARRETERAS ZONA SUR

### INFORME PUENTE PERLAS I

06-3002-002.00

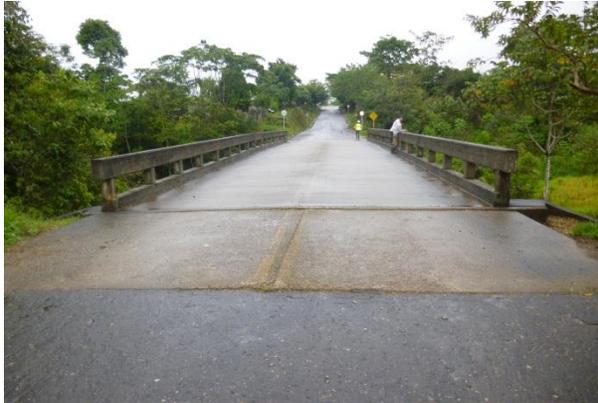
Figura 1 IMAGEN GOOGLE EARTH		Figura 2 IMAGEN GENERAL PUENTE

El puente producto de este informe es un puente en tangencia de una sola luz, compuesto por tres vigas en concreto preesforzado apoyadas sobre estribos de concreto reforzado con altura aproximada de 5.95m. La longitud del puente es de 32.60m con un ancho de tablero de 8.00m. Con superficie en concreto y trabajo a dos carriles sin andenes ni separadores.

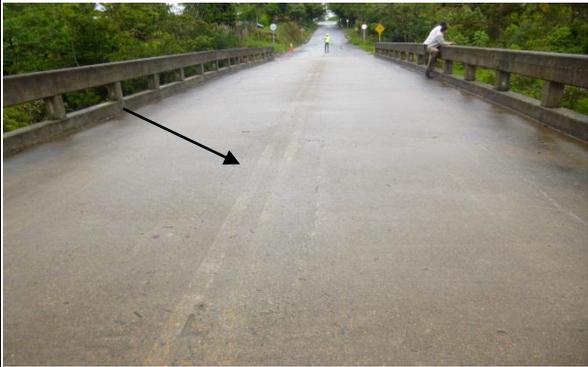
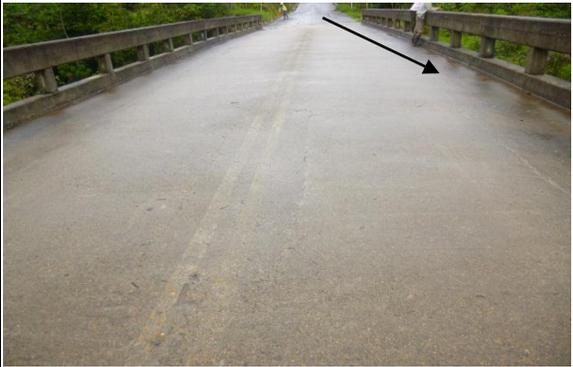
<b>COMPONENTE: <u>Superficie del Puente tipo 20</u></b>

La superficie del puente existente es en concreto, presenta ausencia de superficie de rodadura, desgaste y agotamiento del material. El componente funciona como se diseñó. Se recomienda mantenimiento rutinario.

En el puente si existe señalización horizontal, pero se encuentra deteriorada.

<b>CALIFICACIÓN OBTENIDA EN LA INSPECCIÓN:</b>			2 Algún daño reparación necesaria cuando se presente la ocasión. El componente funciona como se diseñó.		
<b>ACTIVIDADES DE REPARACIÓN Y MANTENIMIENTO</b>					
<b>ID</b>	<b>ACTIVIDAD</b>	<b>UN</b>	<b>CANTIDAD</b>	<b>VR/UNI</b>	<b>VR/ TOTAL</b>
27	Línea de demarcación con resina termoplástica	ML	48	1.268,55	60890,34

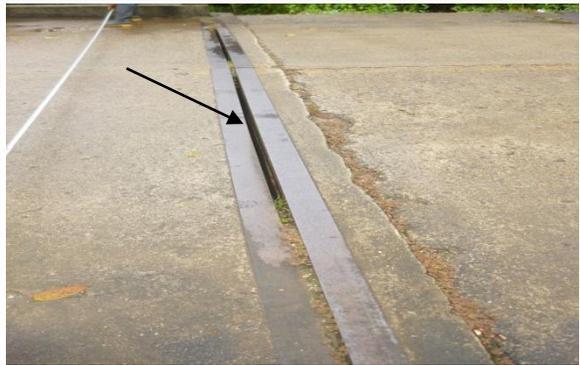
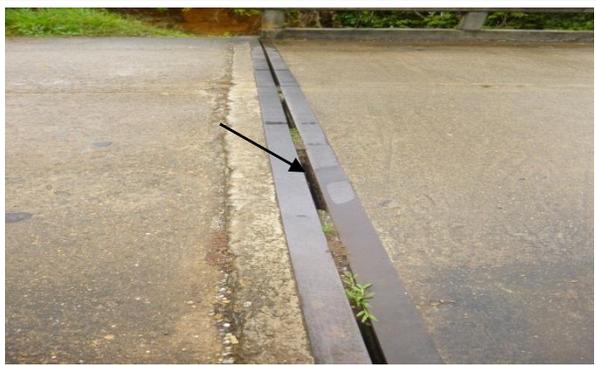
<b>COMPONENTE: <u>Juntas de Expansión 12</u></b>

Se observa dispositivo de junta placas de acero/ángulos verticales, presentan dilatación significativa generando filtración de agua a subestructura lo evidenciamos en la humedad de los estribos. Se recomienda cambio de junta.

<b>CALIFICACIÓN OBTENIDA EN LA INSPECCIÓN:</b>			2 Algún daño, reparación necesaria cuando se presente la ocasión. El componente funciona como se diseñó.		
<b>ACTIVIDADES DE REPARACIÓN Y MANTENIMIENTO</b>					
<b>ID</b>	<b>ACTIVIDAD</b>	<b>UN</b>	<b>CANTIDAD</b>	<b>VR/UNI</b>	<b>VR/ TOTAL</b>
C	Cambio de junta de goma asfáltica.	m	14,80	1.638.712,03	24.252.938,04

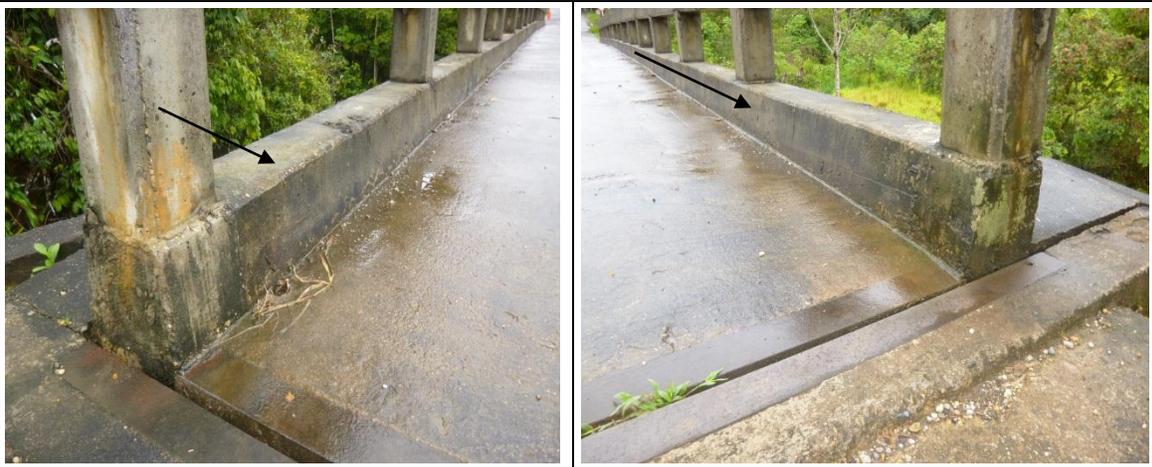
<b>COMPONENTE:</b> <u>Andenes, Bordillos</u>

El puente no tiene andenes, en los bordillos se evidencia el deterioro de la pintura en forma general y presencia de contaminación por microorganismo. Se recomienda mantenimiento rutinario.

<b>CALIFICACIÓN OBTENIDA EN LA INSPECCIÓN:</b>			1 Daño pequeño pero no es necesario reparación. Excepto mantenimiento menor.		
<b>ACTIVIDADES DE REPARACIÓN Y MANTENIMIENTO</b>					
<b>ID</b>	<b>ACTIVIDAD</b>	<b>UN</b>	<b>CANTIDAD</b>	<b>VR/UNI</b>	<b>VR/ TOTAL</b>
10	Limpieza (Barandas y Bordillos)	ML	66,00	590,08	38.945,31
34	Pintura	ML	66,00	5600,00	369.600,00

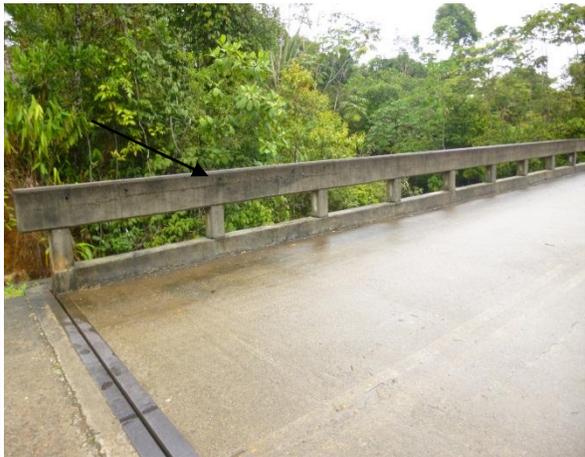
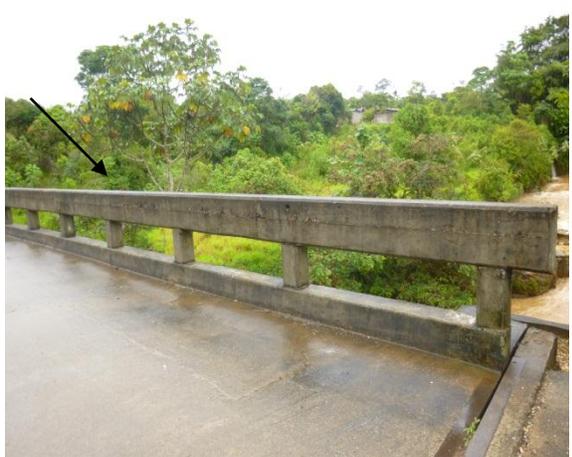
<b>COMPONENTE:</b> <u>Barandas tipo 30</u>

El puente tiene barandas en pasamanos en concreto sobre pilastras de concreto, presentan contaminación por microorganismo y deterioro en pintura. Se recomienda limpieza, pintura.

<b>CALIFICACIÓN OBTENIDA EN LA INSPECCIÓN:</b>			1 Daño pequeño pero no es necesario reparación. Excepto mantenimiento menor.		
<b>ACTIVIDADES DE REPARACIÓN Y MANTENIMIENTO</b>					
<b>ID</b>	<b>ACTIVIDAD</b>	<b>UN</b>	<b>CANTIDAD</b>	<b>VR/UNI</b>	<b>VR/ TOTAL</b>
10	Limpieza (Barandas y Bordillos)	ML	66,00	590,08	38.945,31
34	Pintura	ML	66,00	5600,00	369.600,00

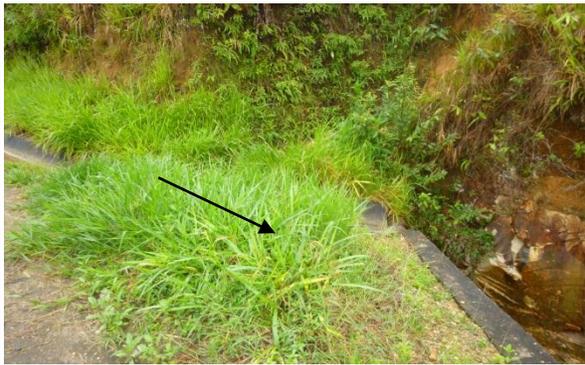
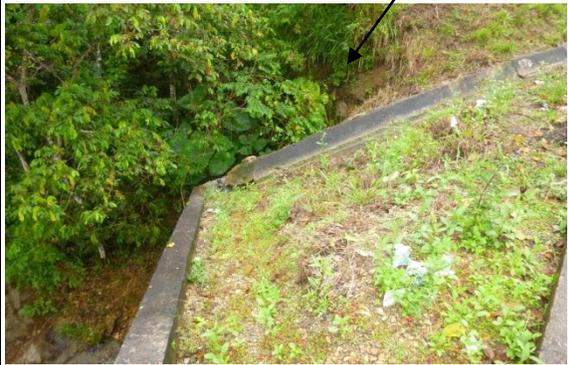
<b>COMPONENTE:</b> <u>Conos/ Taludes</u>

Los conos en general se encuentran en buen estado. Se recomienda mantenimiento rutinario.

<b>CALIFICACIÓN OBTENIDA EN LA INSPECCIÓN:</b>			1 Daño pequeño pero no es necesario reparación. Excepto mantenimiento menor.		
<b>ACTIVIDADES DE REPARACIÓN Y MANTENIMIENTO</b>					
<b>ID</b>	<b>ACTIVIDAD</b>	<b>UN</b>	<b>CANTIDAD</b>	<b>VR/UNI</b>	<b>VR/ TOTAL</b>
10	Limpieza (Rocería)	M2	120	63,13	7.575,41

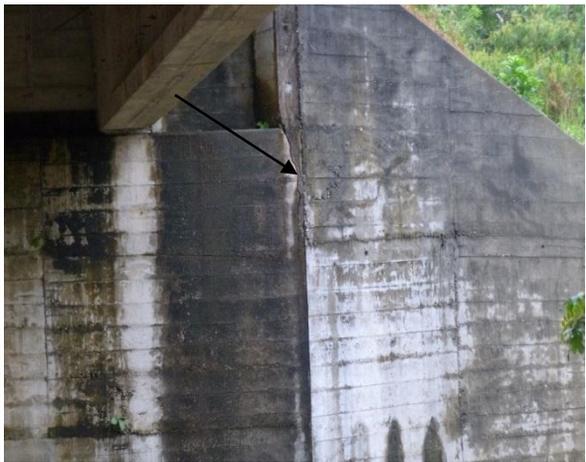
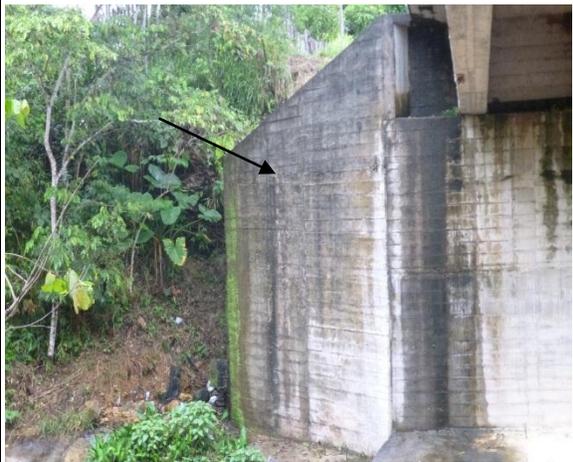
<b>COMPONENTE:</b> <u>Aletas tipo Material</u>

Las aletas presentan contaminación por microorganismo, junta fría estable, AL 4 presenta fractura en junta con ES 2. Se recomienda inyección de epóxico y mantenimiento rutinario.

<b>CALIFICACIÓN OBTENIDA EN LA INSPECCIÓN:</b>			2 algún daño reparación necesaria cuando se presente la ocasión. El componente funciona como se diseñó.		
<b>ACTIVIDADES DE REPARACIÓN Y MANTENIMIENTO</b>					
<b>ID</b>	<b>ACTIVIDAD</b>	<b>UN</b>	<b>CANTIDAD</b>	<b>VR/UNI</b>	<b>VR/ TOTAL</b>
Z	Inyección de epóxico	m	1,00	61.829,65	61.830,00
10	Limpieza (Estructuras, Puentes, Pontones)	M2	80	1.949,72	155.977,71

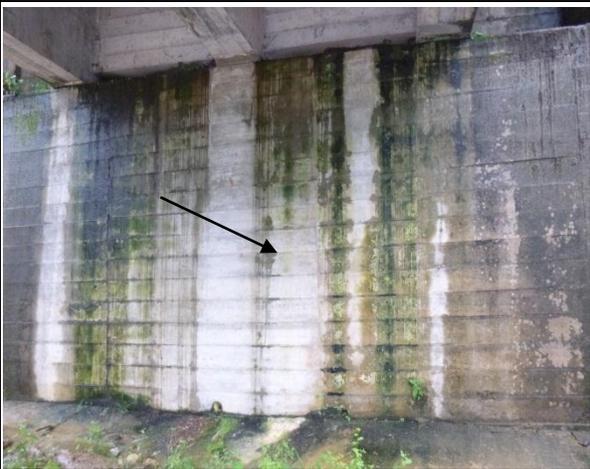
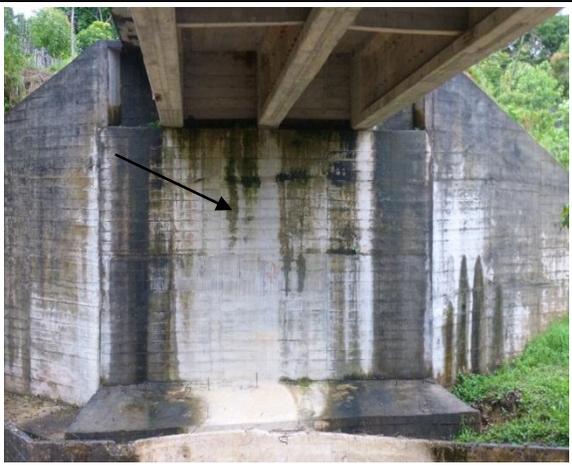
<b>COMPONENTE:</b> <u>Estribos tipo 11 material 21</u>

Los estribos presentan contaminación por microorganismo y humedad por filtración de agua por la dilatación de las juntas de expansión que pueden afectar la calidad del concreto debilitando la estructura. Se recomienda mantenimiento rutinario.

<b>CALIFICACIÓN OBTENIDA EN LA INSPECCIÓN:</b>			1 Daño pequeño pero no es necesario reparación. Excepto mantenimiento menor.		
<b>ACTIVIDADES DE REPARACIÓN Y MANTENIMIENTO</b>					
<b>ID</b>	<b>ACTIVIDAD</b>	<b>UN</b>	<b>CANTIDAD</b>	<b>VR/UNI</b>	<b>VR/ TOTAL</b>
10	Limpieza (Estructuras, Puentes, Pontones)	M2	100	1.949,72	194.972,14

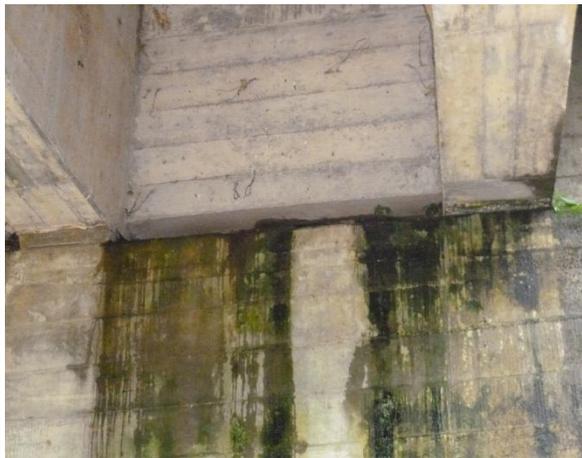
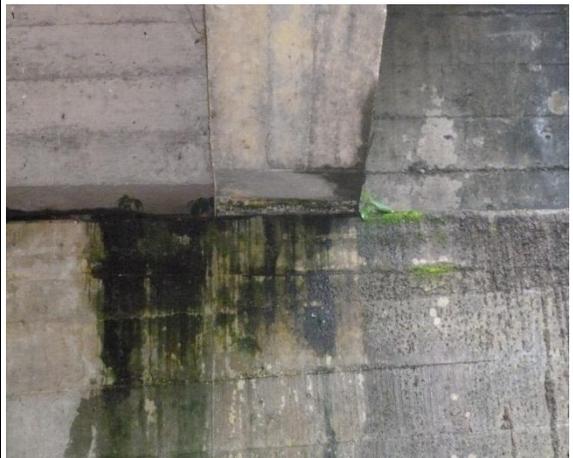
<b>COMPONENTE:</b> <u>Apoyo tipo 30 material</u>

Los apoyos son placa de neopreno, se encuentran en buen estado, no requieren tratamiento alguno.

<b>CALIFICACIÓN OBTENIDA EN LA INSPECCIÓN:</b>			1 Daño pequeño pero no es necesario reparación (Excepto mantenimiento menor)		
<b>ACTIVIDADES DE REPARACIÓN Y MANTENIMIENTO</b>					
<b>ID</b>	<b>ACTIVIDAD</b>	<b>UN</b>	<b>CANTIDAD</b>	<b>VR/UNI</b>	<b>VR/ TOTAL</b>

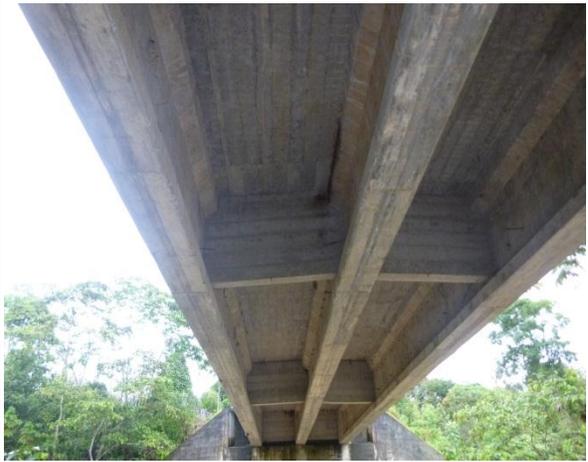
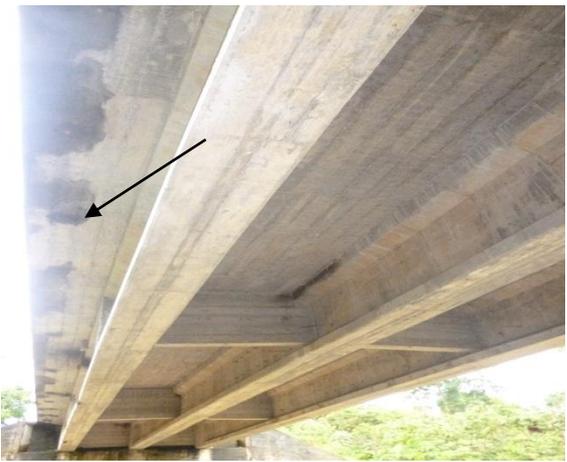
<b>COMPONENTE:</b> <u>Losa tipo 13 material 20</u>

La losa en concreto reforzado, presenta contaminación por microorganismo en voladizo por drenes cortos. Se recomienda prolongación de drenes.

<b>CALIFICACIÓN OBTENIDA EN LA INSPECCIÓN:</b>			2 Algún daño reparación necesaria cuando se presente la ocasión. El componente funciona como se diseñó.		
<b>ACTIVIDADES DE REPARACIÓN Y MANTENIMIENTO</b>					
<b>ID</b>	<b>ACTIVIDAD</b>	<b>UN</b>	<b>CANTIDAD</b>	<b>VR/UNI</b>	<b>VR/ TOTAL</b>
E	Reparación de drenes	Und	20	6.899,73	137.994,6

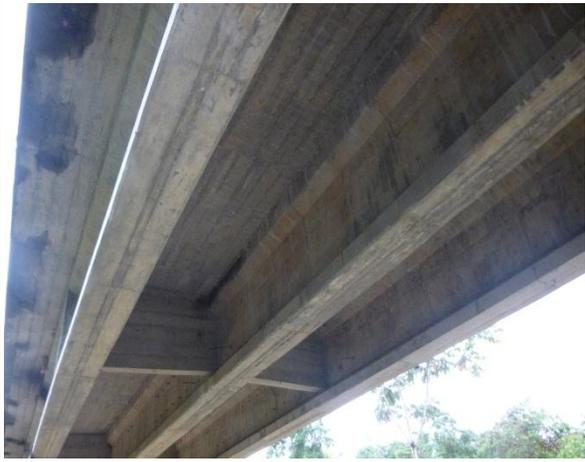
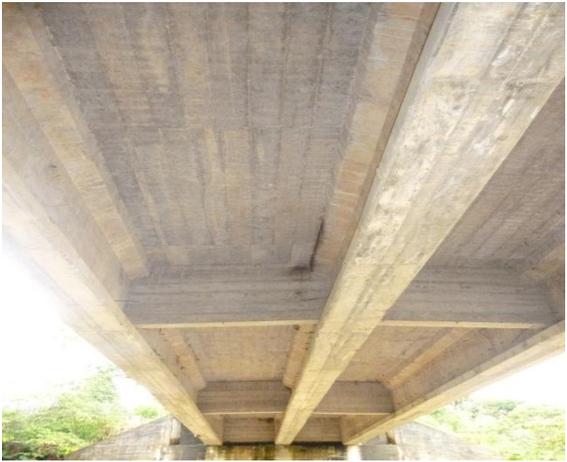
<b>COMPONENTE:</b> <u>Vigas tipo 10 material 20</u>

El puente cuenta con tres vigas en concreto preesforzado, presentan contaminación mínima por microorganismo.

<b>CALIFICACIÓN OBTENIDA EN LA INSPECCIÓN:</b>			1 Daño pequeño pero no es necesario reparación. Excepto mantenimiento menor		
<b>ACTIVIDADES DE REPARACIÓN Y MANTENIMIENTO</b>					
<b>ID</b>	<b>ACTIVIDAD</b>	<b>UN</b>	<b>CANTIDAD</b>	<b>VR/UNI</b>	<b>VR/ TOTAL</b>

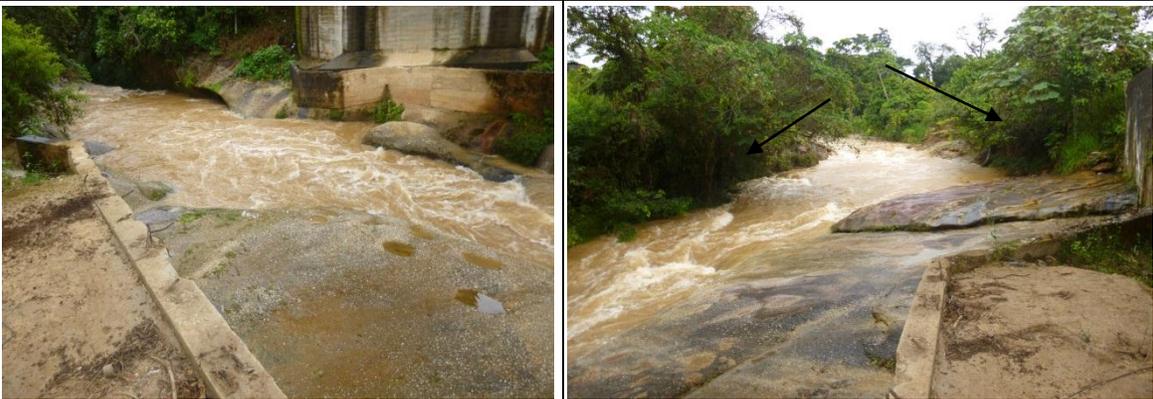
<b>COMPONENTE:</b> <u>Cauce</u>

El puente salva un río el cual se puede observar en las imágenes, no hay ningún obstáculo que impida el curso normal del cauce, se han construido muros de contención para proteger los estribos y las aletas de ambos costado los cuales se encuentran en buenas condiciones. Se recomienda mantenimiento rutinario.

<b>CALIFICACIÓN OBTENIDA EN LA INSPECCIÓN:</b>			1 Daño pequeño pero no es necesario reparación. Excepto mantenimiento menor.		
<b>ACTIVIDADES DE REPARACIÓN Y MANTENIMIENTO</b>					
<b>ID</b>	<b>ACTIVIDAD</b>	<b>UN</b>	<b>CANTIDAD</b>	<b>VR/UNI</b>	<b>VR/ TOTAL</b>
10	Limpieza (Rocería)	M2	95	63,13	5.997,20

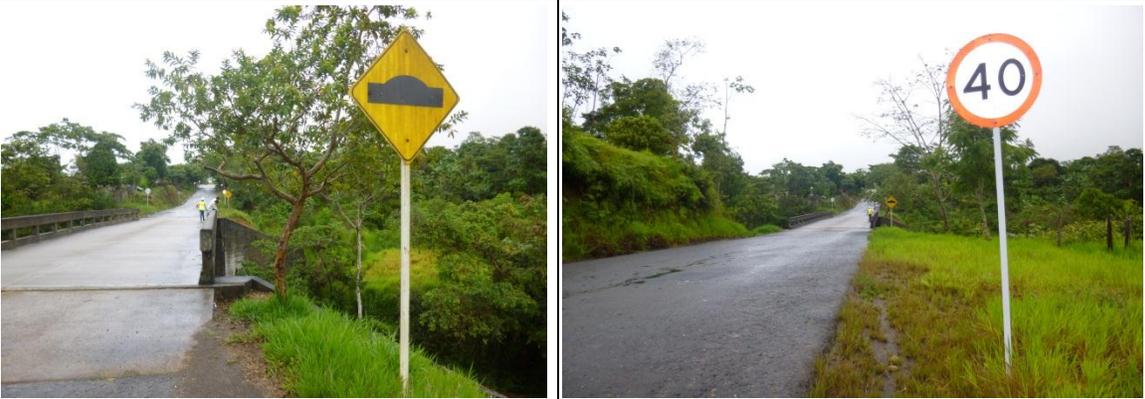
<b>COMPONENTE:</b> <i>Otros elementos</i>

El puente presenta señal vertical de velocidad máxima y señal de tránsito de resalto como se puede observar en las imágenes, las cuales se encuentran en buen estado.

<b>CALIFICACIÓN OBTENIDA EN LA INSPECCIÓN:</b>			1 Daño pequeño pero no necesita reparación. (Excepto mantenimiento menor)		
<b>ACTIVIDADES DE REPARACIÓN Y MANTENIMIENTO</b>					
<b>ID</b>	<b>ACTIVIDAD</b>	<b>UN</b>	<b>CANTIDAD</b>	<b>VR/UNI</b>	<b>VR/ TOTAL</b>
