### ESTUDIO DE INSPECCIÓN E INVENTARIO DE PUENTES DE LA RED NACIONAL DE CARRETERAS ZONA SUR

### INFORME PUENTE RESACA

**06-3002-003.00**

**BALSILLAS – MINA BLANCA**

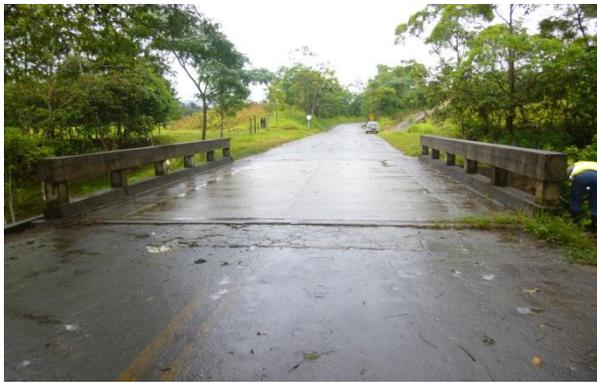
Figura 1 IMAGEN GOOGLE EARTH		Figura 2 IMAGEN GENERAL PUENTE

El puente producto de este informe es un puente en tangencia de una sola luz, compuesto por cuatro vigas en concreto reforzado apoyadas sobre estribos de concreto reforzado con altura aproximada de 5,05 m. La longitud del puente es de 10.70m con un ancho de tablero de 8.00m. Con superficie en concreto y trabajo a dos carriles sin andenes ni separadores.

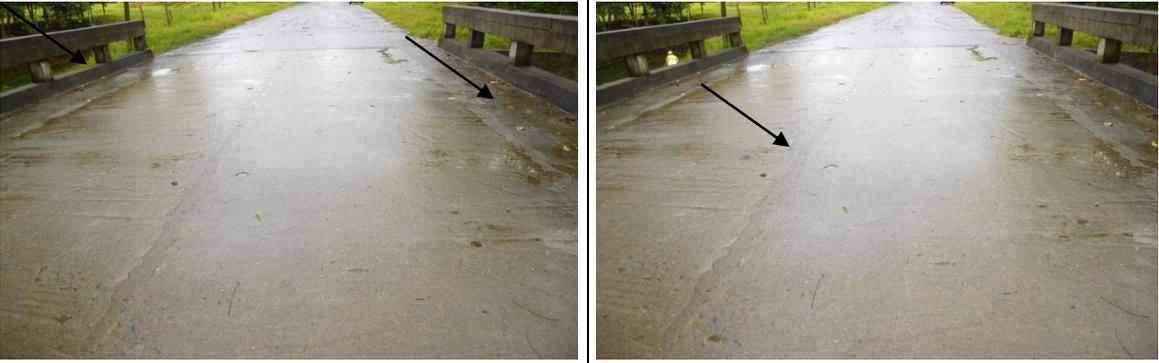
<b>COMPONENTE:</b> <u>Superficie del Puente tipo 20</u>

La superficie del puente existente es en concreto, presenta ausencia de superficie de rodadura, desgaste del material grueso. Sin embargo el componente funciona como se diseñó. Se recomienda la demarcación con pintura termoplástica.

<b>CALIFICACIÓN OBTENIDA EN LA INSPECCIÓN:</b>			2 Algún daño reparación necesaria cuando se presente la ocasión. El componente funciona como se diseñó.		
<b>ACTIVIDADES DE REPARACIÓN Y MANTENIMIENTO</b>					
<b>ID</b>	<b>ACTIVIDAD</b>	<b>UN</b>	<b>CANTIDAD</b>	<b>VR/UNI</b>	<b>VR/ TOTAL</b>
27	Línea de demarcación con resina termoplástica	ML	44	1.268,55	55816,15

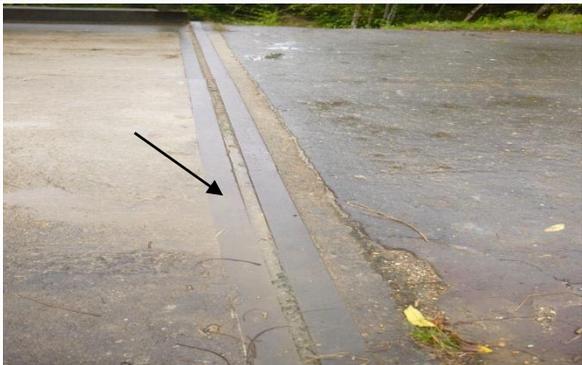
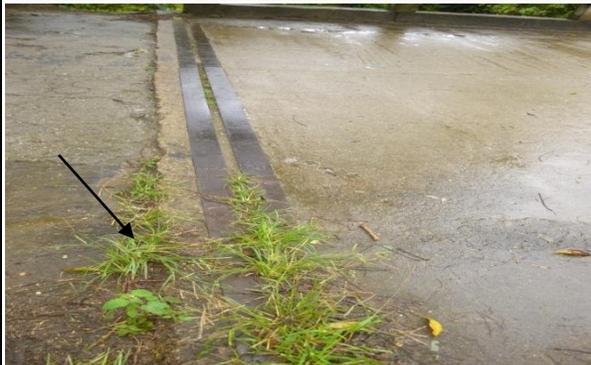
<b>COMPONENTE: <u>Juntas de Expansión 12</u></b>

Se observa dispositivo de junta placas de acero/ángulos verticales, presentan dilatación mínima y filtración de agua a través del dispositivo, lo evidenciamos en la humedad de los estribos y nacimiento de vegetación. Se recomienda cambio de junta de goma asfáltica.

<b>CALIFICACIÓN OBTENIDA EN LA INSPECCIÓN:</b>			2 Algún daño, reparación necesaria cuando se presente la ocasión. El componente funciona como se diseñó.		
<b>ACTIVIDADES DE REPARACIÓN Y MANTENIMIENTO</b>					
<b>ID</b>	<b>ACTIVIDAD</b>	<b>UN</b>	<b>CANTIDAD</b>	<b>VR/UNI</b>	<b>VR/ TOTAL</b>
C	Cambio de junta de goma asfáltica.	m	14,72	1.638.712,03	24.121.841,1

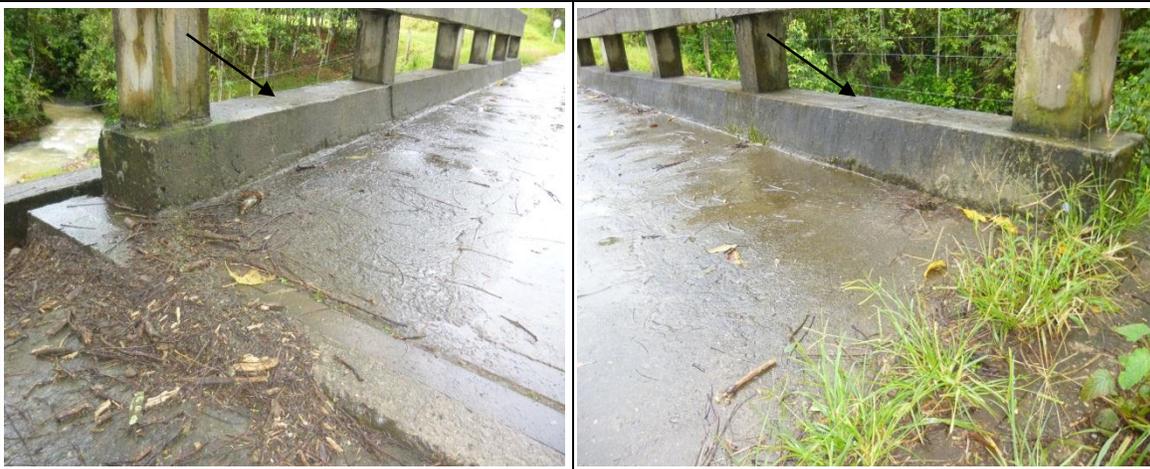
<b>COMPONENTE:</b> <u>Andenes, Bordillos</u>

El puente no tiene andenes, en los bordillos se evidencia el deterioro de la pintura en forma general y presencia de contaminación por microorganismo, el bordillo 1 presenta impacto leve en salida pero está cumpliendo con su función. Se recomienda limpieza y mantenimiento rutinario.

<b>CALIFICACIÓN OBTENIDA EN LA INSPECCIÓN:</b>			1 Daño pequeño pero no es necesario reparación. Excepto mantenimiento menor.		
<b>ACTIVIDADES DE REPARACIÓN Y MANTENIMIENTO</b>					
<b>ID</b>	<b>ACTIVIDAD</b>	<b>UN</b>	<b>CANTIDAD</b>	<b>VR/UNI</b>	<b>VR/ TOTAL</b>
10	Limpieza (Barandas y Bordillos)	ML	22,00	590,08	12.981,77
34	Pintura	ML	22,00	5600,00	123.200,00

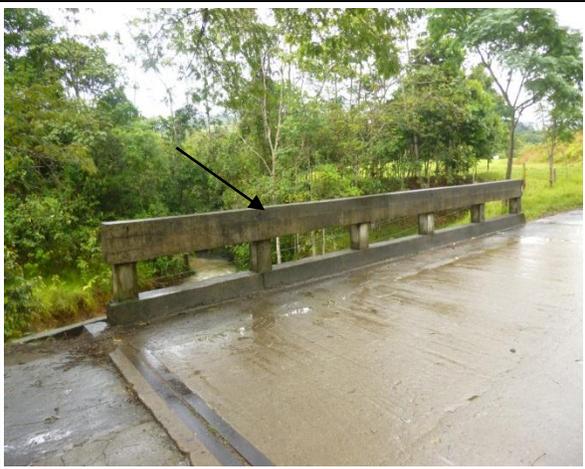
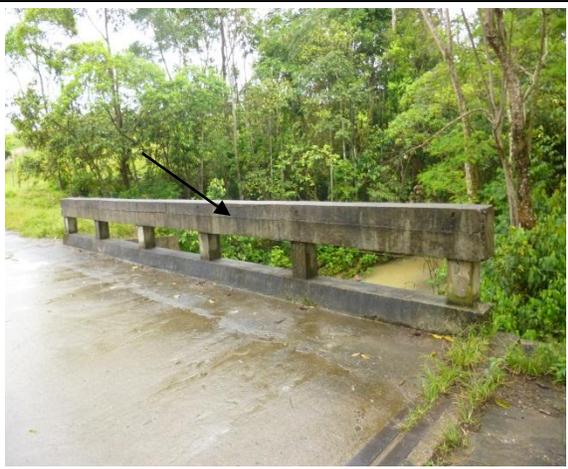
<b>COMPONENTE:</b> <u>Barandas tipo 30</u>

El puente tiene barandas en pasamanos en concreto sobre pilastras de concreto, presentan contaminación por microorganismo y deterioro en pintura. Se recomienda limpieza, pintura general y mantenimiento rutinario.

<b>CALIFICACIÓN OBTENIDA EN LA INSPECCIÓN:</b>			1 Daño pequeño pero no es necesario reparación. Excepto mantenimiento menor.		
<b>ACTIVIDADES DE REPARACIÓN Y MANTENIMIENTO</b>					
<b>ID</b>	<b>ACTIVIDAD</b>	<b>UN</b>	<b>CANTIDAD</b>	<b>VR/UNI</b>	<b>VR/ TOTAL</b>
10	Limpieza (Barandas y Bordillos)	ML	22,00	590,08	12.981,77
34	Pintura	ML	22,00	5600,00	123.200,00

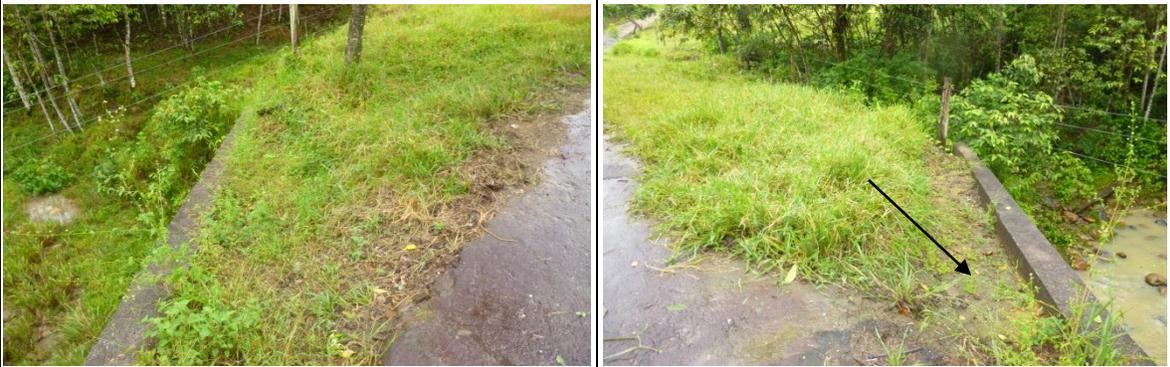
<b>COMPONENTE:</b> <u>Conos/ Taludes</u>

Los conos presentan erosión junto a las aletas, lo que ha producido pérdida de sección en acceso. Se recomienda rellenar.

<b>CALIFICACIÓN OBTENIDA EN LA INSPECCIÓN:</b>			2 algún daño reparación necesaria cuando se presente la ocasión. El componente funciona como se diseño.		
<b>ACTIVIDADES DE REPARACIÓN Y MANTENIMIENTO</b>					
<b>ID</b>	<b>ACTIVIDAD</b>	<b>UN</b>	<b>CANTIDAD</b>	<b>VR/UNI</b>	<b>VR/ TOTAL</b>
A	Rellenar	M3	4	5.347,82	21.391,28

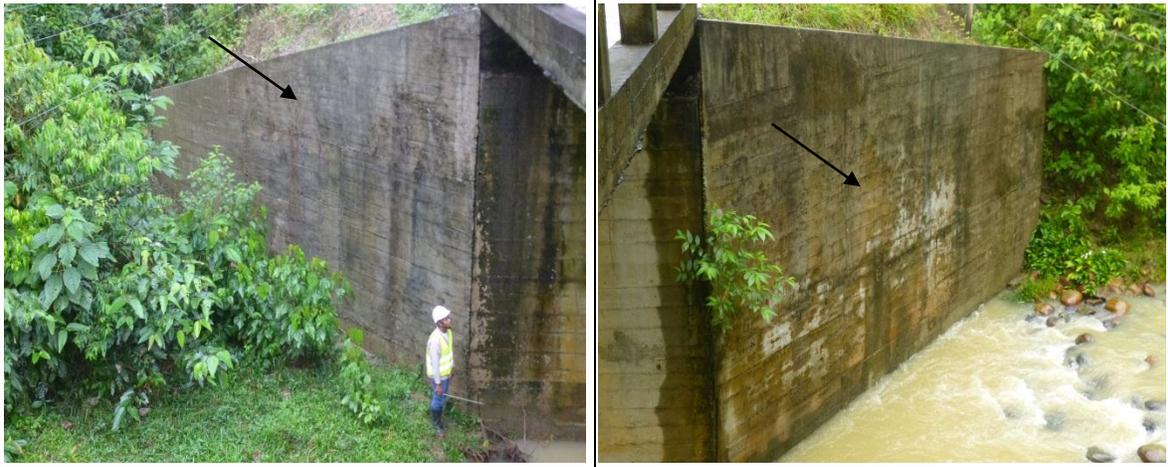
<b>COMPONENTE:</b> <u>Aletas</u>

Las aletas presentan contaminación por microorganismo, junta fría estable y segregación por falla constructiva pero estable. Se recomienda mantenimiento rutinario.

<b>CALIFICACIÓN OBTENIDA EN LA INSPECCIÓN:</b>			1 Daño pequeño pero no es necesario reparación. Excepto mantenimiento menor.		
<b>ACTIVIDADES DE REPARACIÓN Y MANTENIMIENTO</b>					
<b>ID</b>	<b>ACTIVIDAD</b>	<b>UN</b>	<b>CANTIDAD</b>	<b>VR/UNI</b>	<b>VR/ TOTAL</b>
10	Limpieza (Estructuras, Puentes, Pontones)	M2	80	1.949,72	155.977,71

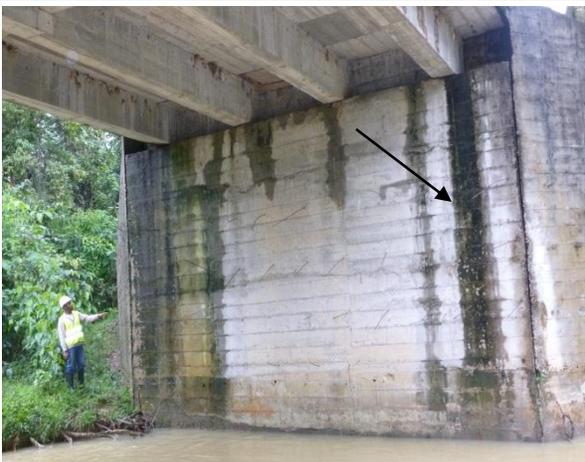
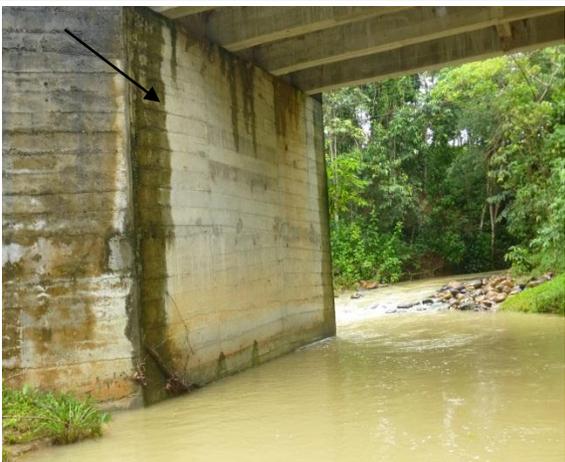
<b>COMPONENTE:</b> <u>Estribos tipo 11 material 21</u>

Los estribos en general se encuentran en buen estado, presentan contaminación por microorganismo que pueden afectar la calidad del concreto debilitando la estructura. Se recomienda mantenimiento rutinario.

<b>CALIFICACIÓN OBTENIDA EN LA INSPECCIÓN:</b>			1 Daño pequeño pero no es necesario reparación. Excepto mantenimiento menor.		
<b>ACTIVIDADES DE REPARACIÓN Y MANTENIMIENTO</b>					
<b>ID</b>	<b>ACTIVIDAD</b>	<b>UN</b>	<b>CANTIDAD</b>	<b>VR/UNI</b>	<b>VR/ TOTAL</b>
10	Limpieza (Estructuras, Puentes, Pontones)	M2	100	1.949,72	194.972,14

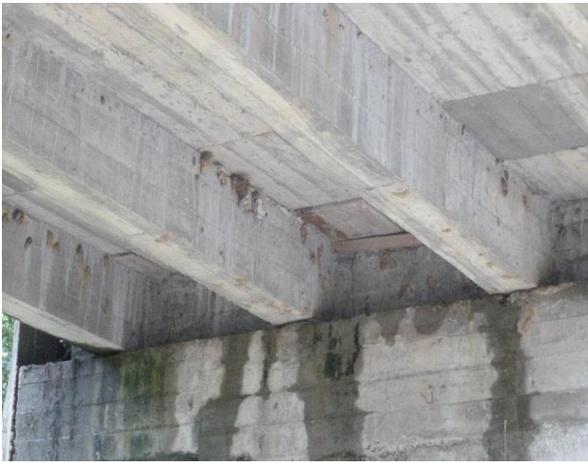
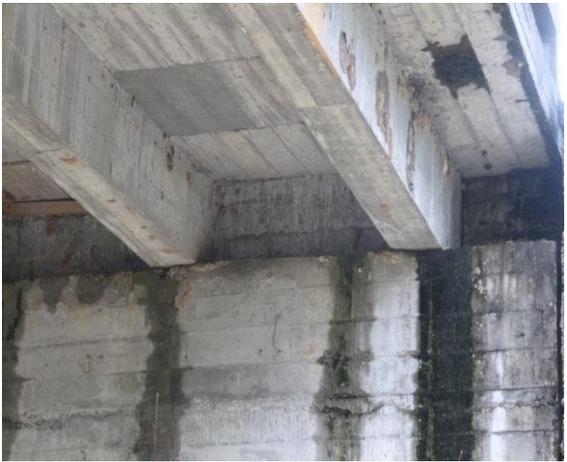
<b>COMPONENTE:</b> <u>Apoyo tipo 30 material</u>

Los apoyos son placa de neopreno, se encuentran en buen estado. No requieren tratamiento alguno.

<b>CALIFICACIÓN OBTENIDA EN LA INSPECCIÓN:</b>			1 Daño pequeño pero no es necesario reparación (Excepto mantenimiento menor)		
<b>ACTIVIDADES DE REPARACIÓN Y MANTENIMIENTO</b>					
<b>ID</b>	<b>ACTIVIDAD</b>	<b>UN</b>	<b>CANTIDAD</b>	<b>VR/UNI</b>	<b>VR/ TOTAL</b>

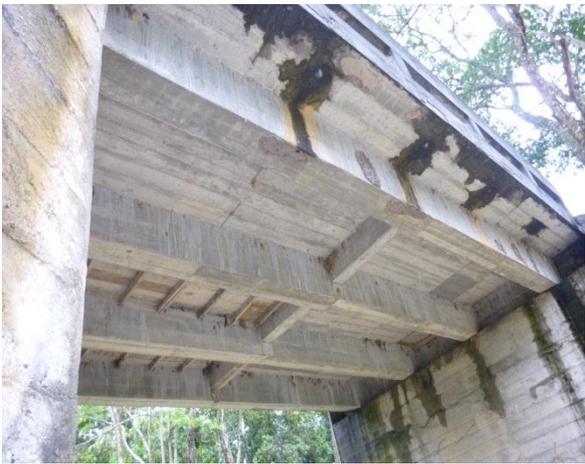
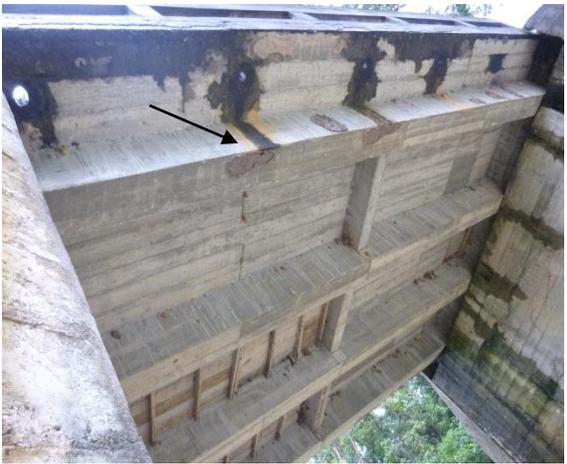
<b>COMPONENTE:</b> <u>Vigas tipo 10 material 20</u>

Las vigas en general se encuentran buen estado, no presenta fisuras ni pandeo, sólo existe contaminación mínima por microorganismo. Se recomienda mantenimiento rutinario.

<b>CALIFICACIÓN OBTENIDA EN LA INSPECCIÓN:</b>			1 Daño pequeño pero no es necesario reparación. Excepto mantenimiento menor		
<b>ACTIVIDADES DE REPARACIÓN Y MANTENIMIENTO</b>					
<b>ID</b>	<b>ACTIVIDAD</b>	<b>UN</b>	<b>CANTIDAD</b>	<b>VR/UNI</b>	<b>VR/ TOTAL</b>

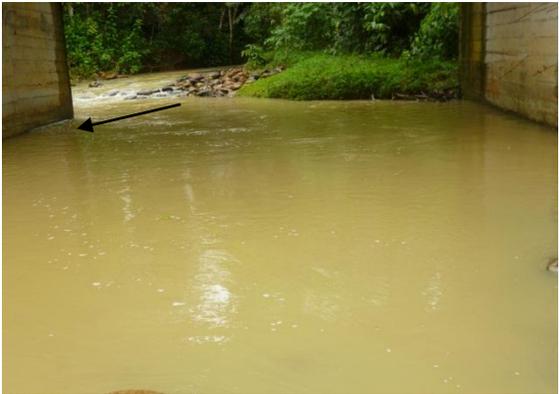
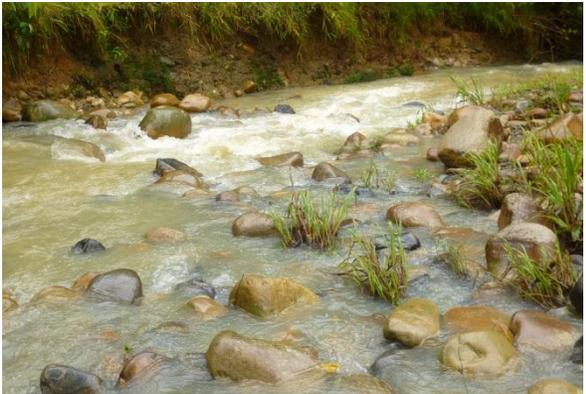
<b>COMPONENTE:</b> <u>Cauce</u>

El puente salva la quebrada, la cual se puede observar en las imágenes, no hay ningún obstáculo que impida el curso normal del cauce, acceso sobre AL 4 puede generar socavaciones futuras. Se recomienda reencauzar 50m aguas arriba.

<b>CALIFICACIÓN OBTENIDA EN LA INSPECCIÓN:</b>			2 algún daño reparación necesaria cuando se presente la ocasión. El componente funciona como se diseñó.		
<b>ACTIVIDADES DE REPARACIÓN Y MANTENIMIENTO</b>					
<b>ID</b>	<b>ACTIVIDAD</b>	<b>UN</b>	<b>CANTIDAD</b>	<b>VR/UNI</b>	<b>VR/ TOTAL</b>
B	Rencauzamiento	M3	500	3.376,44	1.688.220

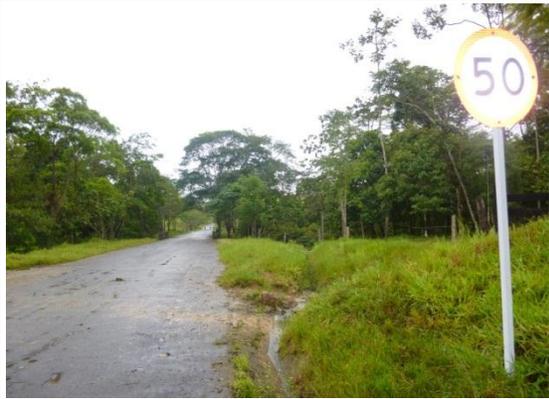
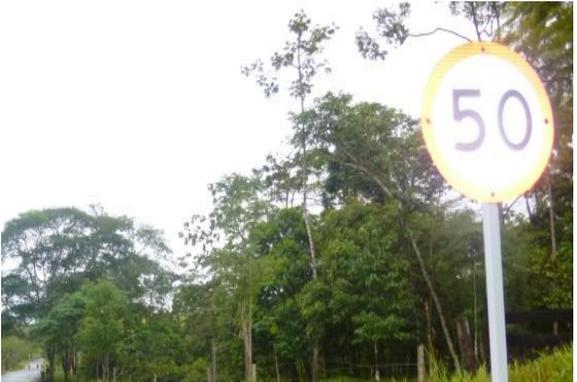
<b>COMPONENTE:</b> <u>Otros elementos</u>

El puente solo presenta señal vertical de velocidad máxima como se puede observar en las imágenes, la cual se encuentra en buen estado.

<b>CALIFICACIÓN OBTENIDA EN LA INSPECCIÓN:</b>			1 Daño pequeño pero no necesita reparación. (Excepto mantenimiento menor)		
<b>ACTIVIDADES DE REPARACIÓN Y MANTENIMIENTO</b>					
<b>ID</b>	<b>ACTIVIDAD</b>	<b>UN</b>	<b>CANTIDAD</b>	<b>VR/UNI</b>	<b>VR/ TOTAL</b>
