**ESTUDIO DE INSPECCIÓN E INVENTARIO DE PUENTES DE LA RED NACIONAL
DE CARRETERAS ZONA SUR**

INFORME PUENTE PERLAS III

06-3002-005.00

BALSILLAS-MINA BLANCA

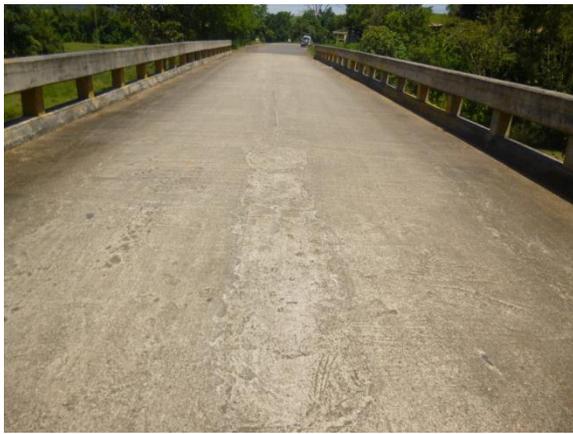
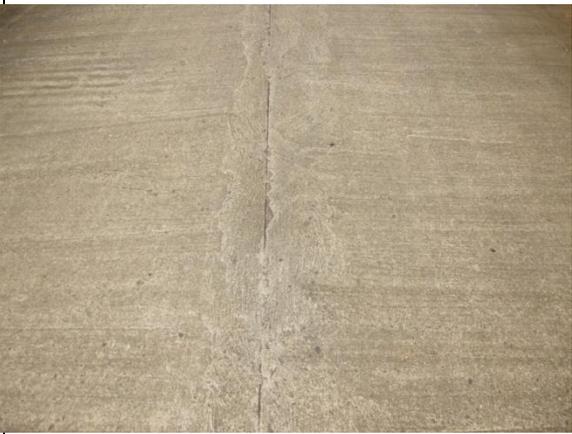
COMPONENTE: <u>Superficie del Puente Tipo 20</u>

La superficie del puente existente es en concreto, es decir, carece de superficie de rodadura en pavimento asfáltico. Al momento de la inspección se observó exposición del refuerzo de la losa del puente y al parecer se han hecho reparaciones pero el daño se sigue presentando. El concreto presenta desgaste y se hace necesaria la instalación de sello asfáltico en el sector de las juntas por golpe fuerte por el desnivel que se presenta entre el Estribo y el puente. En el puente no existe señalización horizontal.

CALIFICACIÓN OBTENIDA EN LA INSPECCIÓN:			2 Algún daño, reparación necesaria cuando se presente la ocasión. El componente funciona como se diseñó.		
ACTIVIDADES DE REPARACIÓN Y MANTENIMIENTO					
ID	ACTIVIDAD	UN	CANTIDAD	VR/UNI	VR/ TOTAL
C	Tratamiento superficial (sello)	M2	14,70	\$15.255,94	\$224.262,32

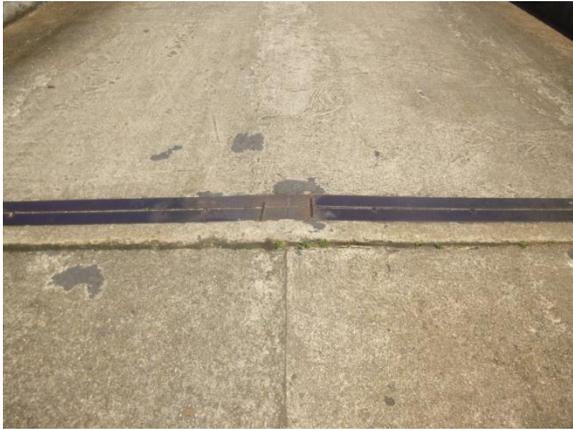
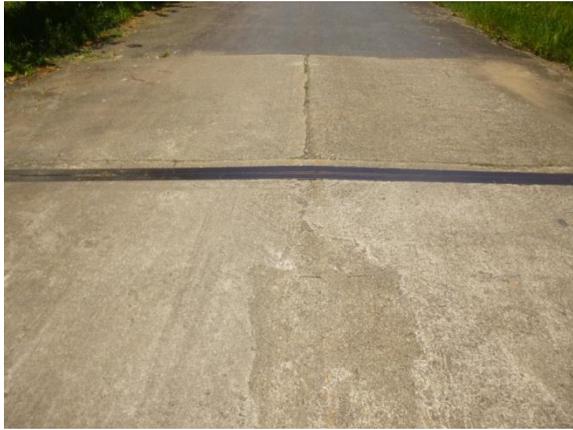
COMPONENTE: <u>Juntas de Expansión Tipo 12</u>

Se observa dispositivo de junta. Las juntas del Acceso 1 se soldaron con varilla de ½" para ajustes de placas metálicas, lo que está generando impacto fuerte al paso vehicular. Adicionalmente permite infiltración excesiva generando contaminación por microorganismos a los estribos y humedad constante, se recomienda el cambio de junta de acero.

CALIFICACIÓN OBTENIDA EN LA INSPECCIÓN:			1 Daño pequeño pero no es necesario reparación (Excepto mantenimiento menor)		
ACTIVIDADES DE REPARACIÓN Y MANTENIMIENTO					
ID	ACTIVIDAD	UN	CANTIDAD	VR/UNI	VR/ TOTAL
B	Cambio de junta de acero	ML	14,70	\$1.638.712,03	\$24.089.066,84

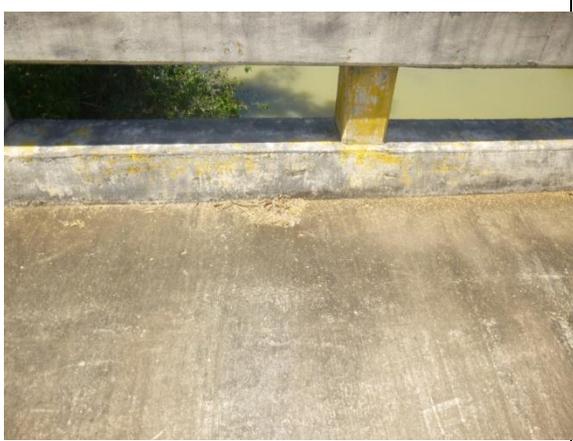
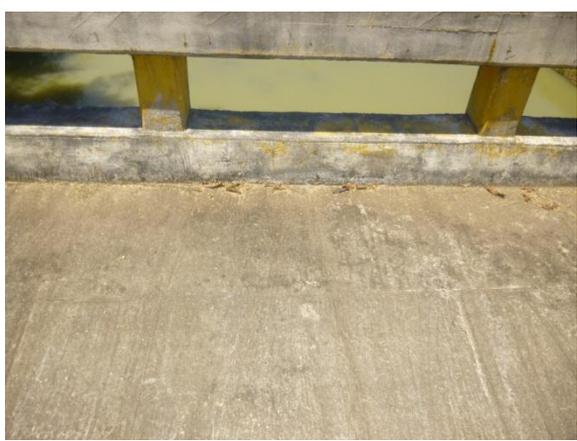
COMPONENTE: <u>Andenes, Bordillos</u>

El puente no tiene andenes, en los bordillos se evidencia el deterioro en la pintura y contaminación por microorganismo. Se recomienda limpieza, pintura general y mantenimiento rutinario.

CALIFICACIÓN OBTENIDA EN LA INSPECCIÓN:			1 Daño pequeño pero no es necesario reparación. Excepto mantenimiento menor.		
ACTIVIDADES DE REPARACIÓN Y MANTENIMIENTO					
ID	ACTIVIDAD	UN	CANTIDAD	VR/UNI	VR/ TOTAL
34	Pintura	ML	78,4	\$5.600	\$439.040

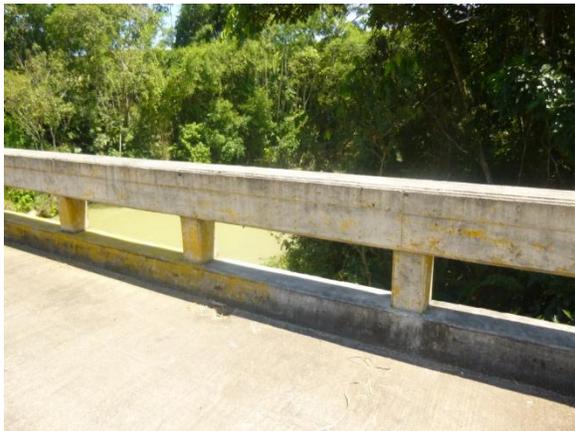
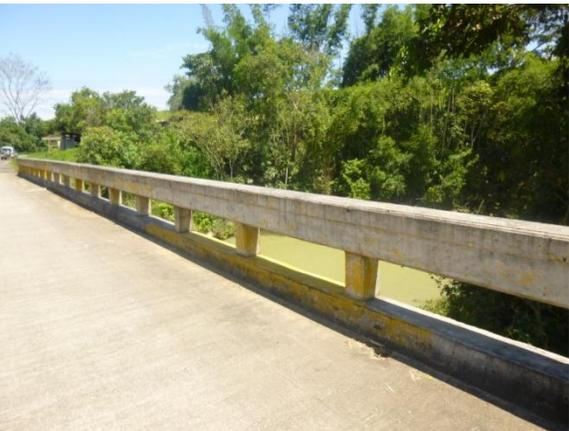
COMPONENTE: <u>Barandas Tipo 30</u>

El puente tiene barandas en pasamanos de concreto sobre pilastras de concreto, presenta contaminación por microorganismo y se evidencia la falta de pintura reflectiva. Se recomienda pintura general y mantenimiento rutinario.

CALIFICACIÓN OBTENIDA EN LA INSPECCIÓN:			1 Daño pequeño pero no es necesario reparación (Excepto mantenimiento menor)		
ACTIVIDADES DE REPARACIÓN Y MANTENIMIENTO					
ID	ACTIVIDAD	UN	CANTIDAD	VR/UNI	VR/ TOTAL
34	Pintura	ML	78,4	\$5.600	\$439.040

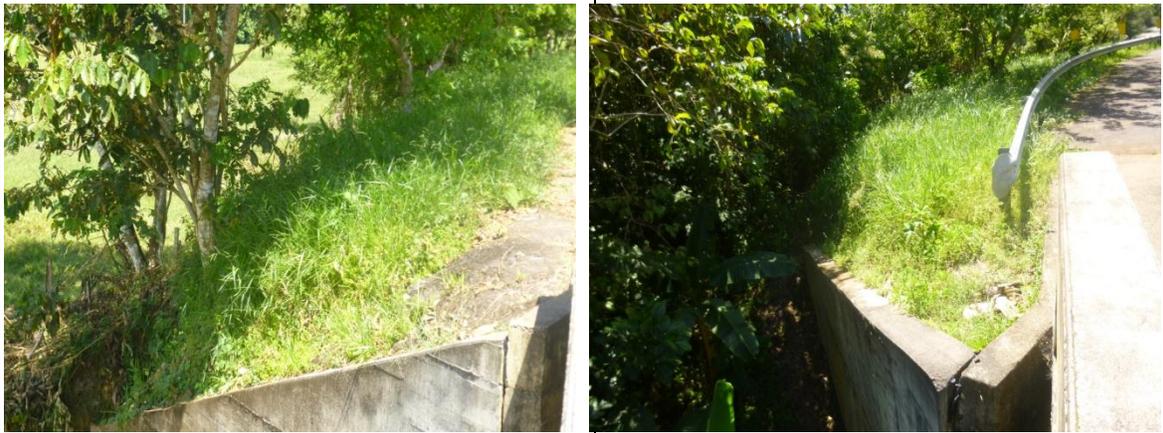
COMPONENTE: <u>Conos/Taludes</u>

Los taludes en general se encuentran en buen estado. Se recomienda limpieza de vegetación y mantenimiento rutinario.

CALIFICACIÓN OBTENIDA EN LA INSPECCIÓN:			1 Daño pequeño pero no es necesario reparación. Excepto mantenimiento menor.		
ACTIVIDADES DE REPARACIÓN Y MANTENIMIENTO					
ID	ACTIVIDAD	UN	CANTIDAD	VR/UNI	VR/ TOTAL
10	Limpieza (Rocería)	M2	70,0	\$63,13	\$4.419,1

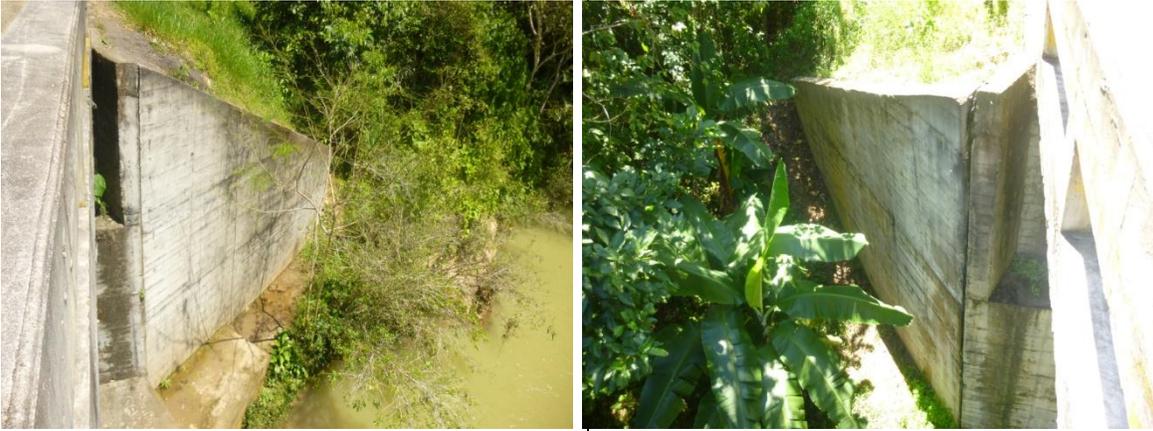
COMPONENTE: <u>Aletas</u>

Las aletas en general se encuentran en buen estado, presentan contaminación por microorganismo, nacimiento de vegetación y humedad natural. Además al momento de la inspección se observó separación considerable entre Aletas y Estribos pero estable. Se recomienda limpieza general y mantenimiento rutinario.

CALIFICACIÓN OBTENIDA EN LA INSPECCIÓN:			1 Daño pequeño pero no es necesario reparación (Excepto mantenimiento menor).		
ACTIVIDADES DE REPARACIÓN Y MANTENIMIENTO					
ID	ACTIVIDAD	UN	CANTIDAD	VR/UNI	VR/ TOTAL

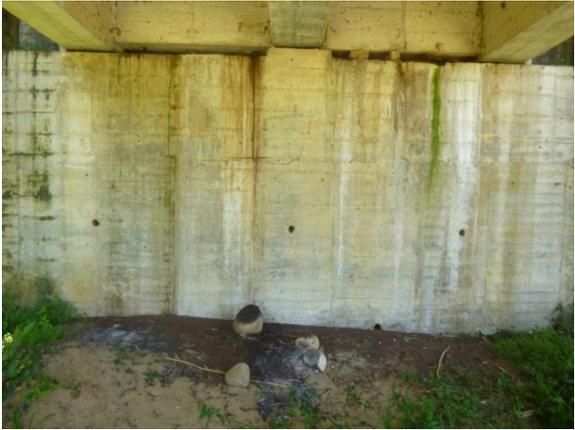
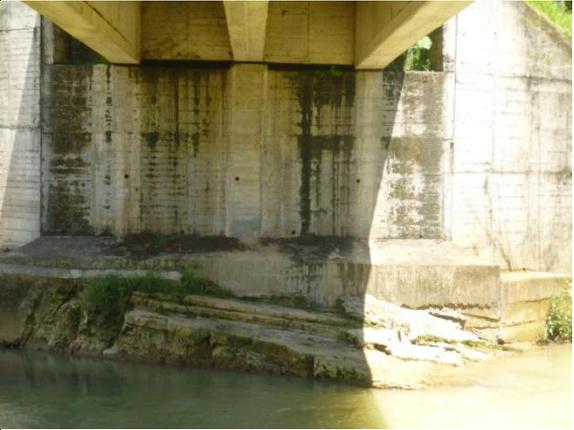
COMPONENTE: <u>Estribos Tipo 11 Material 21</u>

Los estribos en general se encuentran en buen estado, presentan, contaminación por microorganismo y nacimiento de vegetación que pueden afectar la calidad del concreto debilitando la estructura. Se recomienda limpieza y mantenimiento rutinario.

CALIFICACIÓN OBTENIDA EN LA INSPECCIÓN:			1 Daño pequeño pero no es necesario reparación. Excepto mantenimiento menor.		
ACTIVIDADES DE REPARACIÓN Y MANTENIMIENTO					
ID	ACTIVIDAD	UN	CANTIDAD	VR/UNI	VR/ TOTAL
10	Limpieza	M2	55,0	\$1.949,72	\$107.234,6

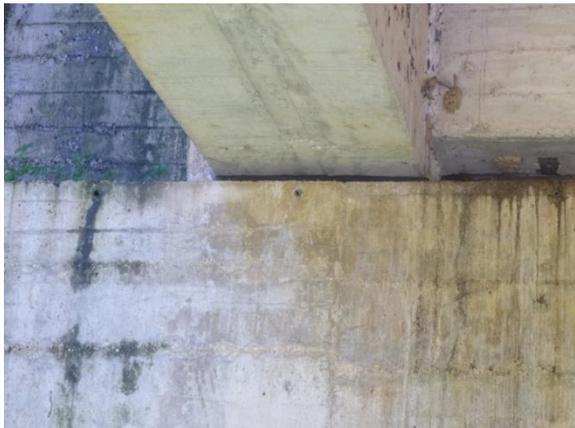
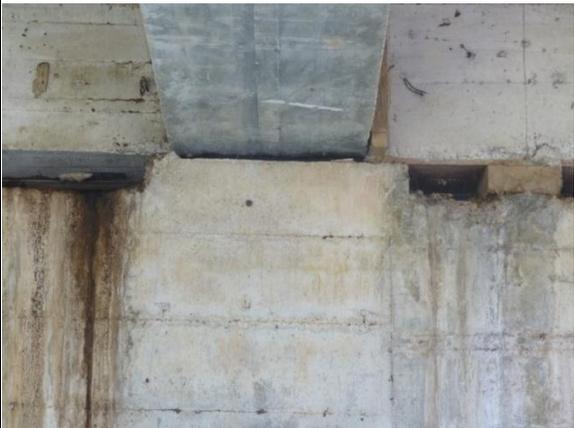
COMPONENTE: <u>Apoyo Tipo 30</u>

Los apoyos son en neopreno y se encuentran en buen estado. Se recomienda mantenimiento rutinario.

CALIFICACIÓN OBTENIDA EN LA INSPECCIÓN:			1 Daño pequeño pero no es necesario reparación (Excepto mantenimiento menor)		
ACTIVIDADES DE REPARACIÓN Y MANTENIMIENTO					
ID	ACTIVIDAD	UN	CANTIDAD	VR/UNI	VR/ TOTAL

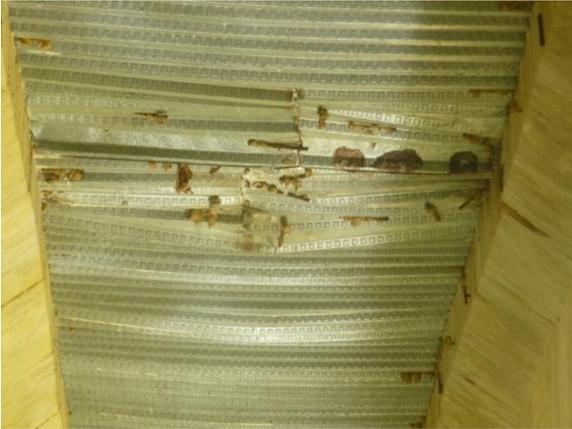
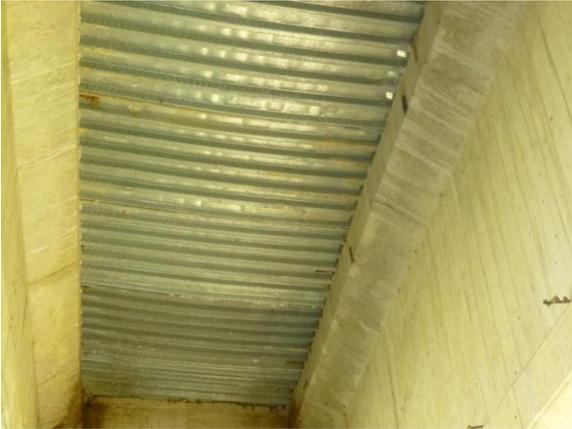
COMPONENTE: <u>Losa Tipo 13 Material 20</u>

La losa se observa en buen estado, aunque presenta desgaste por paso vehicular, exposición de acero y deformación del Metal Dec entre RI2 y RI3 por aparente falla constructiva, contaminación por microorganismos en voladizos por drenes cortos. Se recomienda limpieza general, prolongación de drenes y mantenimiento rutinario.

CALIFICACIÓN OBTENIDA EN LA INSPECCIÓN:			2 Algún daño, reparación necesaria cuando se presente la ocasión. El componente funciona como se diseñó.		
ACTIVIDADES DE REPARACIÓN Y MANTENIMIENTO					
ID	ACTIVIDAD	UN	CANTIDAD	VR/UNI	VR/ TOTAL
E	Reparación de drenes	UND	12,00	\$6.899,73	\$82.796,76

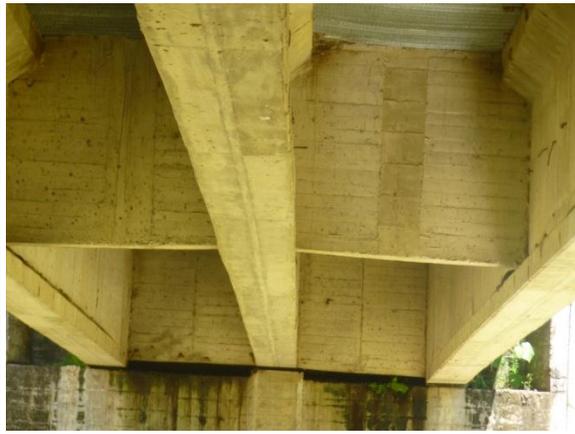
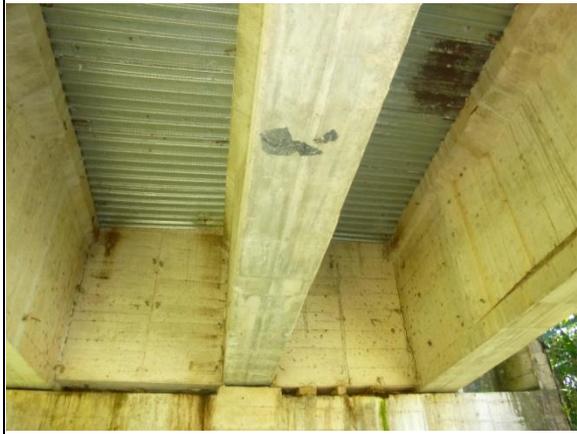
COMPONENTE: <u>Vigas Tipo 10 Material 20</u>

Las vigas en general se encuentran en buen estado. Presentan exposición de acero constructivo, lo que indica que las vigas estructuralmente no se encuentran comprometidas a algún tipo de daño significativo, tampoco se observó segregación del concreto ni exposición de refuerzo estructural. Se recomienda mantenimiento rutinario.

CALIFICACIÓN OBTENIDA EN LA INSPECCIÓN:			1 Daño pequeño pero no es necesario reparación. Excepto mantenimiento menor.		
ACTIVIDADES DE REPARACIÓN Y MANTENIMIENTO					
ID	ACTIVIDAD	UN	CANTIDAD	VR/UNI	VR/ TOTAL

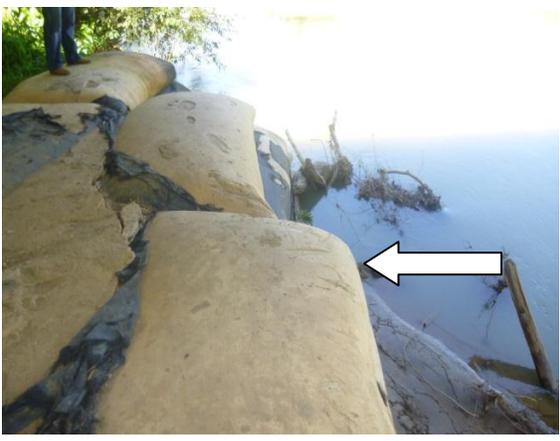
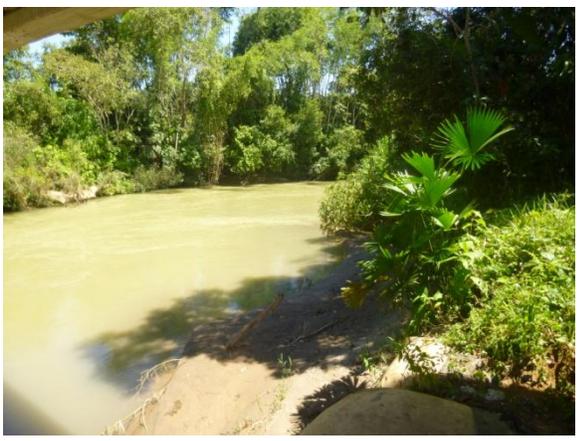
COMPONENTE: <u>Cauce</u>

Por el puente cruza un rio el cual se puede observar en las imágenes. El cauce presenta Bolsacretos para protección del mismo. Se recomienda instalación de Bolsacreto contra ES1 para contrarrestar socavación.

CALIFICACIÓN OBTENIDA EN LA INSPECCIÓN:			2 Algún daño, reparación necesaria cuando se presente la ocasión. El componente funciona como se diseñó.		
ACTIVIDADES DE REPARACIÓN Y MANTENIMIENTO					
ID	ACTIVIDAD	UN	CANTIDAD	VR/UNI	VR/ TOTAL
C	Protección del cauce	M2	4,00	55.625,39	222.502,00

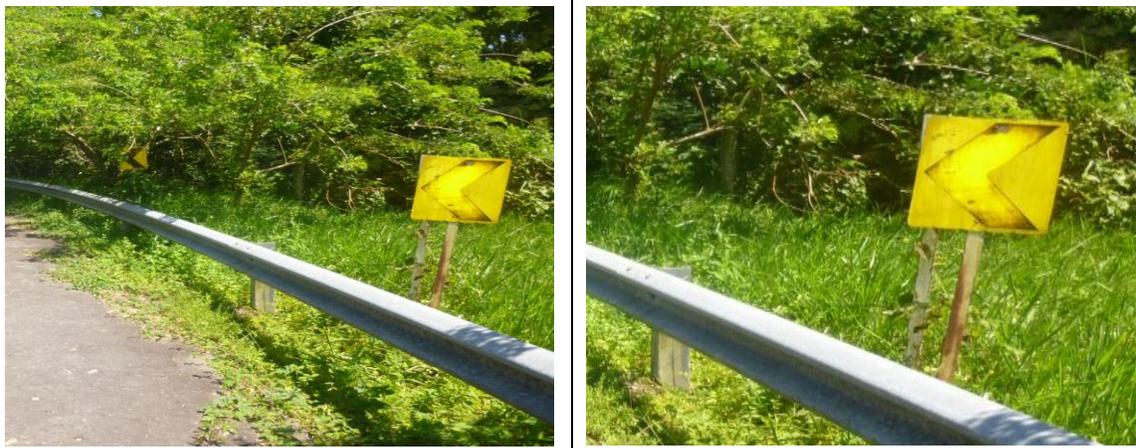
COMPONENTE: <u>Otros Elementos</u>

El puente presenta señales de tránsito como se puede observar en las imágenes, las cuales se encuentran en buen estado.

CALIFICACIÓN OBTENIDA EN LA INSPECCIÓN:			1 Daño pequeño pero no necesita reparación. (Excepto mantenimiento menor)		
ACTIVIDADES DE REPARACIÓN Y MANTENIMIENTO					
ID	ACTIVIDAD	UN	CANTIDAD	VR/UNI	VR/ TOTAL
