**ESTUDIO DE INSPECCIÓN E INVENTARIO DE PUENTES DE LA RED NACIONAL
DE CARRETERAS ZONA SUR**

INFORME PUENTE PATO 1

06-3002-006.00

BALSILLAS-MINA BLANCA

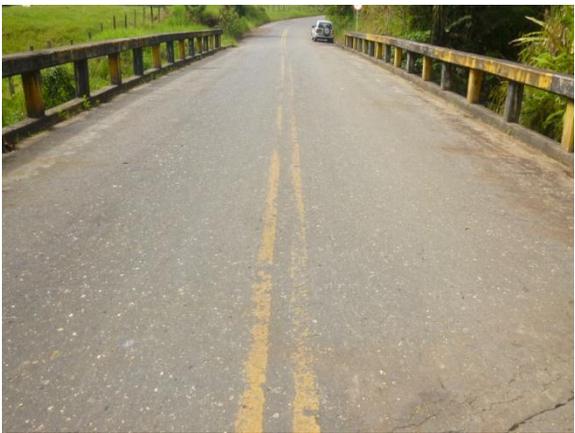
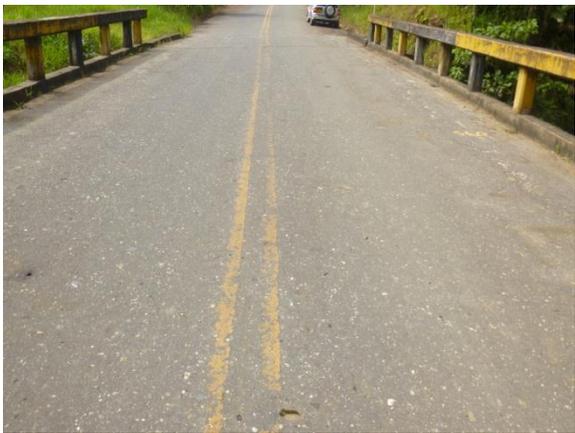
Tabla 2 Resumen Inspección Principal Superficie del Puente

La superficie del puente existente es en pavimento asfáltico y se encuentra en mal estado, presenta fisuras longitudinales y transversales y baches múltiples. Se recomienda cambio de la carpeta asfáltica.

| CALIFICACIÓN OBTENIDA EN LA INSPECCIÓN: | | | 2 Daño pequeño pero no es necesario reparación (Excepto mantenimiento menor) | | |

| A | Cambio de pavimento asfáltico | M2 | 245 | 55.149,13 | 8.454.362,00 |

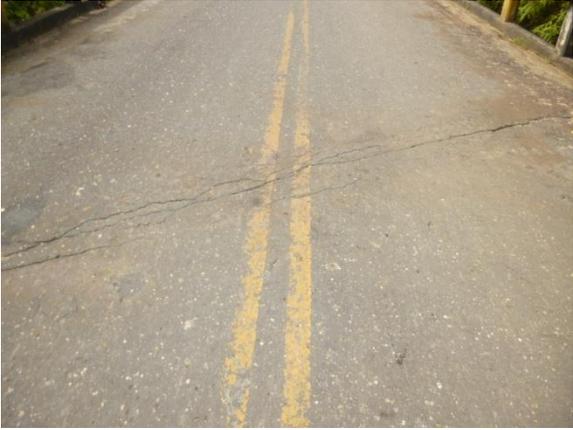
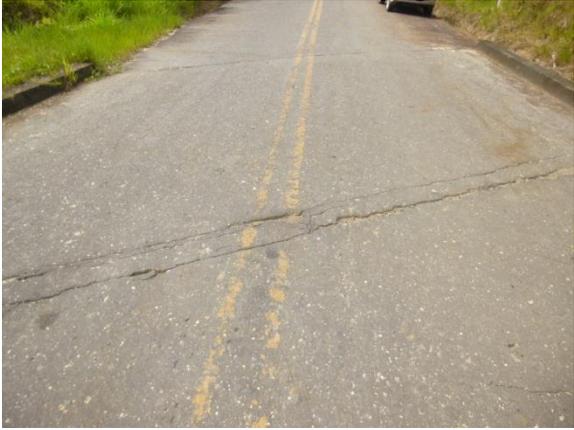
Tabla 3 Resumen Inspección Principal Juntas de Expansión

No se observa dispositivo de junta ya que se encuentran cubiertas con asfalto. Presentan fisuras pronunciadas en la superficie de rodadura y filtración hacia los estribos. Se recomienda el cambio de las mismas.

| CALIFICACIÓN OBTENIDA EN LA INSPECCIÓN: | | | 1 Daño pequeño pero no es necesario reparación (Excepto mantenimiento menor) | | |

| B | Cambio de junta de acero | ML | 14,60 | 1.653.200,89 | 24.136.733,00 |

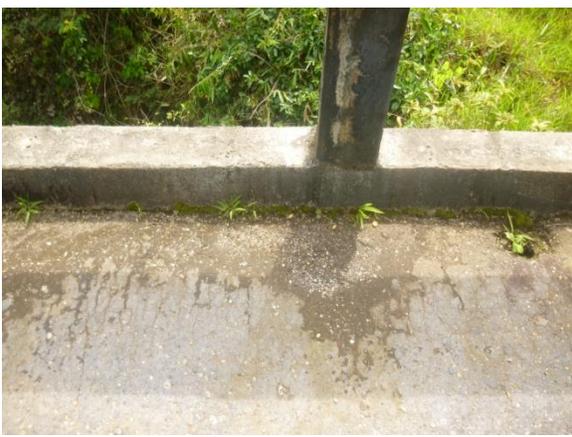
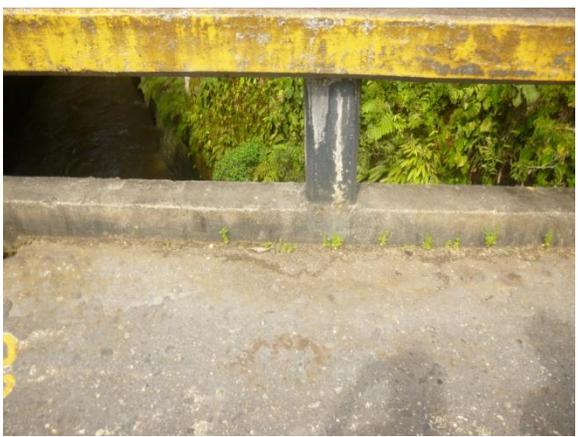
Tabla 4 Resumen Inspección Principal Andenes y Bordillos

El puente no tiene andenes, en los bordillos se evidencia el deterioro en la pintura y contaminación por microorganismo. Se recomienda limpieza, pintura general y mantenimiento rutinario.

| CALIFICACIÓN OBTENIDA EN LA INSPECCIÓN: | | | 1 Daño pequeño pero no es necesario reparación. Excepto mantenimiento menor. | | |

| 34 | Pintura | ML | 66,0 | \$5.600 | \$369.600 |

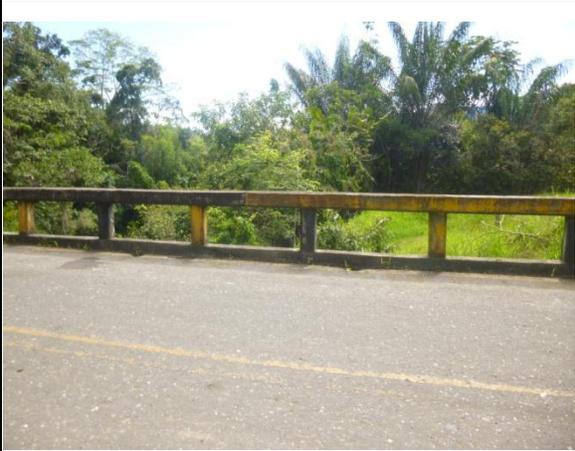
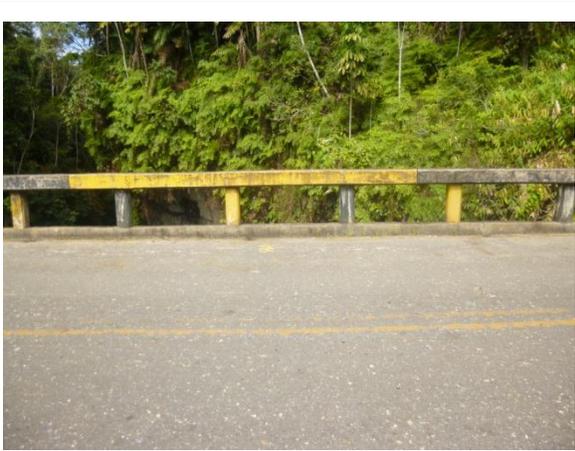
Tabla 5 Resumen Inspección Principal Barandas

El puente tiene barandas en pasamanos de concreto sobre pilastras de concreto, presenta contaminación por microorganismo y se evidencia la falta de pintura reflectiva. Se recomienda pintura general y mantenimiento rutinario.

| CALIFICACIÓN OBTENIDA EN LA INSPECCIÓN: | | | 1 Daño pequeño pero no es necesario reparación (Excepto mantenimiento menor) | | |

| 34 | Pintura | ML | 66,0 | \$5.600 | \$369.600 |

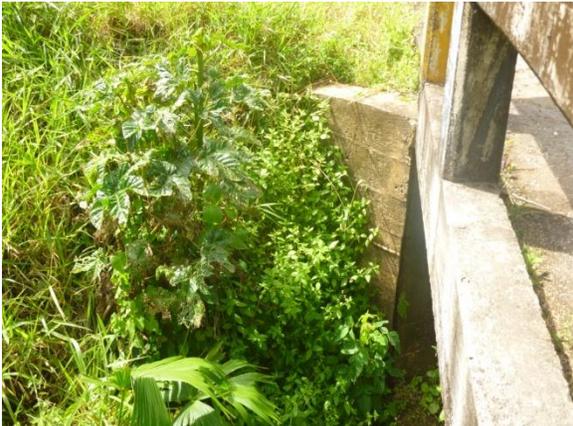
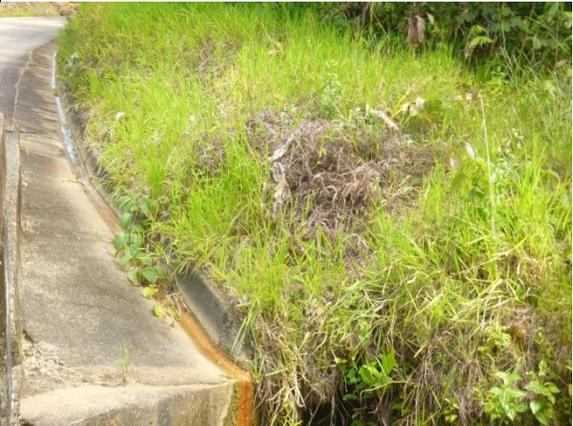
Tabla 6 Resumen Inspección Principal Conos/Taludes

Hay desarrollo de conos y taludes y en general se encuentran en buen estado. Se recomienda limpieza de vegetación y mantenimiento rutinario.

| CALIFICACIÓN OBTENIDA EN LA INSPECCIÓN: | | | 1 Daño pequeño pero no es necesario reparación. Excepto mantenimiento menor. | | |

| 10 | Limpieza (Rocería) | M2 | 50 | \$63,13 | \$3.157.00 |

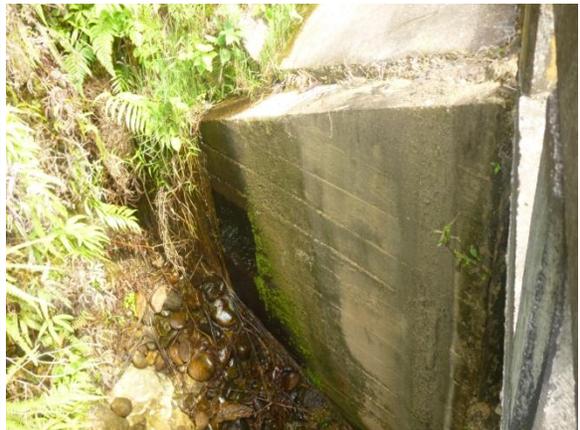
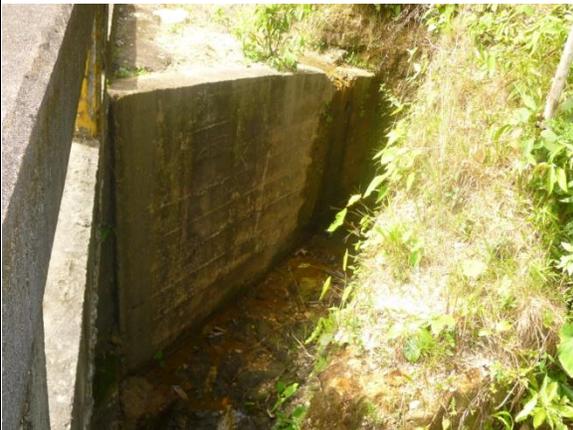
Tabla 7 Resumen Inspección Principal Aletas

Las aletas en general se encuentran en buen estado, presentan contaminación por microorganismo, nacimiento de vegetación y humedad natural por caída de agua sobre éstas. Se recomienda limpieza general y mantenimiento rutinario.

| CALIFICACIÓN OBTENIDA EN LA INSPECCIÓN: | | | 1 Daño pequeño pero no es necesario reparación (Excepto mantenimiento menor). | | |

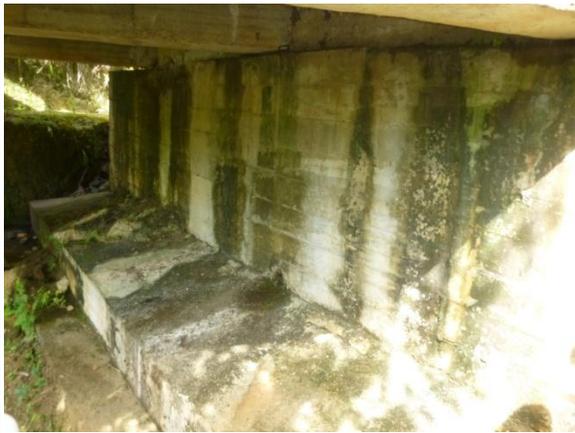
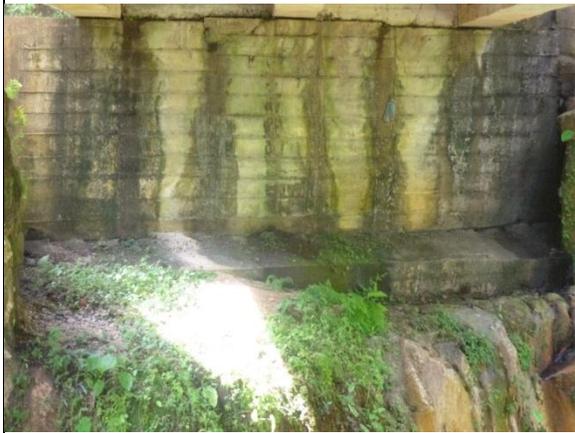
Tabla 8 Resumen Inspección Principal Estribos

Los estribos en general se encuentran en buen estado, presentan, contaminación por microorganismos excesivo y nacimiento de vegetación que pueden afectar la calidad del concreto debilitando la estructura. Se recomienda limpieza y mantenimiento rutinario.

| CALIFICACIÓN OBTENIDA EN LA INSPECCIÓN: | | | 1 Daño pequeño pero no es necesario reparación. Excepto mantenimiento menor. | | |

| 10 | Limpieza | M2 | 60,0 | \$1.949,72 | \$116.983,2 |

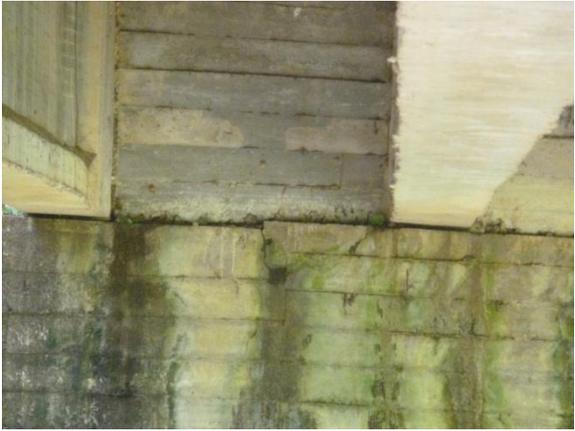
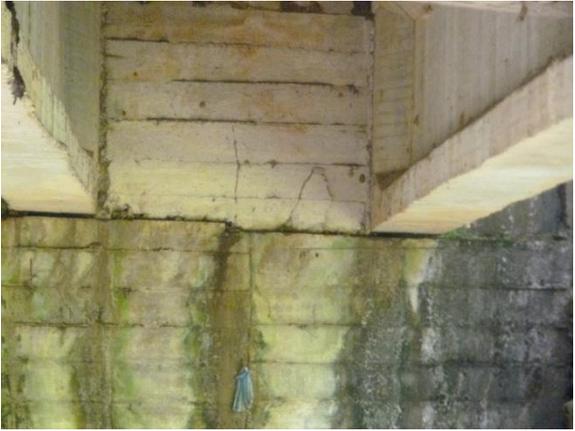
Tabla 9 Resumen Inspección Principal Apoyos

Los apoyos son en neopreno y se encuentran en buen estado. Se recomienda mantenimiento rutinario.

| CALIFICACIÓN OBTENIDA EN LA INSPECCIÓN: | | | 1 Daño pequeño pero no es necesario reparación (Excepto mantenimiento menor) | | |

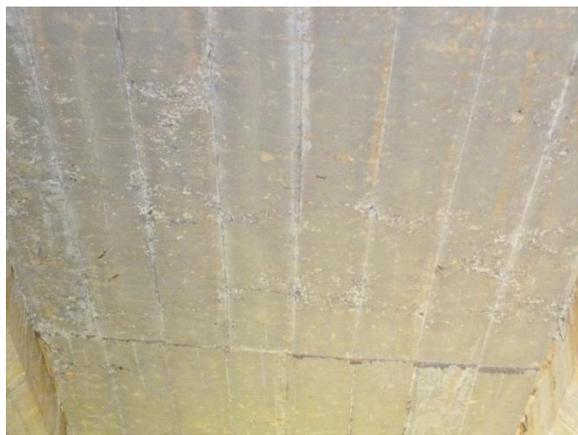
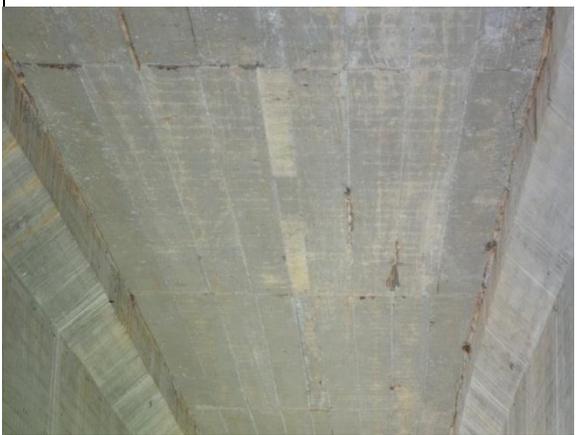
Tabla 10 Resumen Inspección Principal Losa

La losa se observa en buen estado, no presenta descomposición y segregación del concreto, ni fisuramiento a lo largo de la luz. Se observó exposición de acero constructivo, pero esto no conlleva a problemas estructurales en la losa. Se recomienda mantenimiento rutinario.

| CALIFICACIÓN OBTENIDA EN LA INSPECCIÓN: | | | 1 Daño pequeño pero no es necesario reparación (Excepto mantenimiento menor). | | |

| E | Reparación de drenes | UND | 12 | 6.889,73 | 82.797,00 |

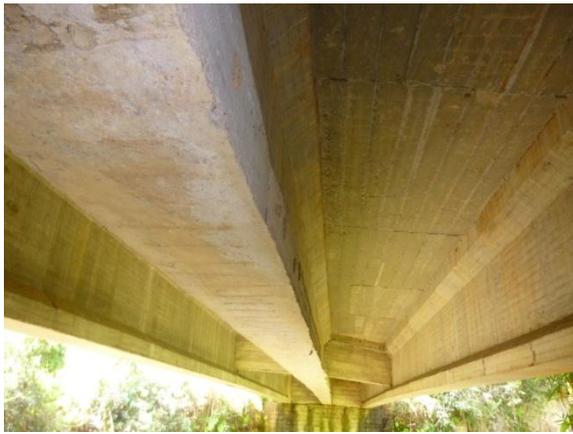
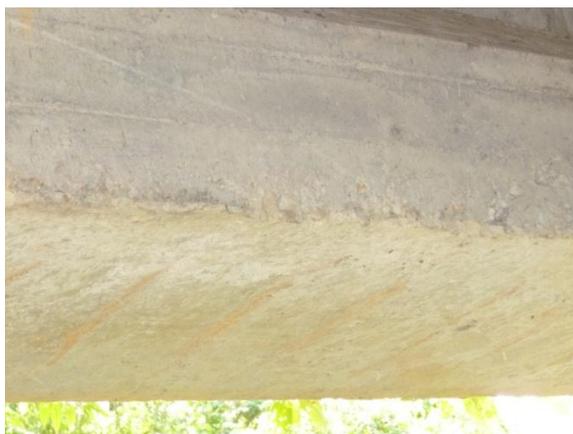
Tabla 11 Resumen Inspección Principal Vigas / Largueros / Diafragmas

Las vigas en general se encuentran en buen estado. La VL 1 y VL2 presenta segregación del concreto y descomposición del mismo, no repercute en la funcionalidad del componente ni del puente, así que se recomienda un mantenimiento rutinario.

| COMPONENTE: <u>Vigas Tipo 10 Material 20</u> | | | | | |
|--|---|---|---|---|---|
| CALIFICACIÓN OBTENIDA EN LA INSPECCIÓN: | | | 1 Daño pequeño pero no es necesario reparación. Excepto mantenimiento menor. | | |

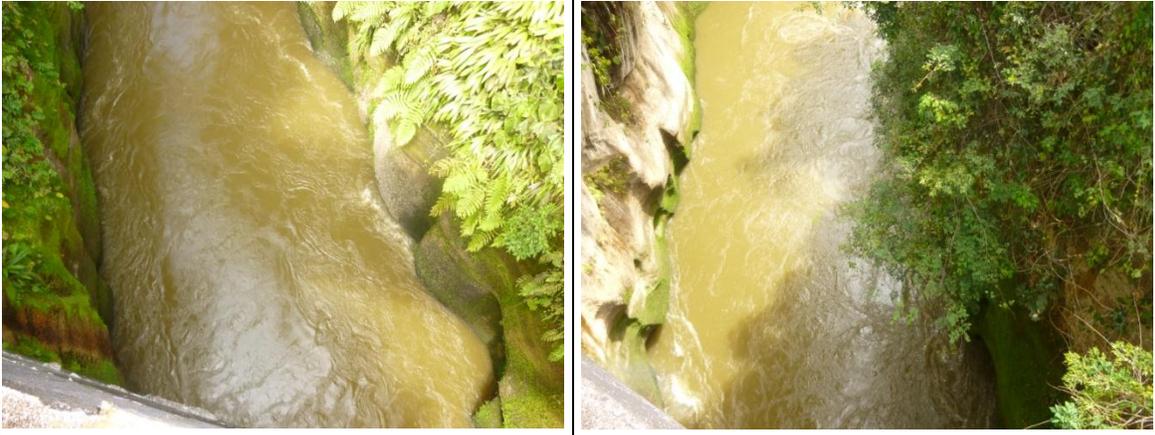
Tabla 12 Resumen Inspección Principal Cauce

Por el puente cruza un río el cual se puede observar en las imágenes. El cauce está conformado por roca en forma de cañón estable y protege las estructuras del río. Se presenta abundante vegetación. Se recomienda mantenimiento rutinario.

| CALIFICACIÓN OBTENIDA EN LA INSPECCIÓN: | | | 1 Daño pequeño, pero no es necesario reparación (Excepto mantenimiento menor). | | |

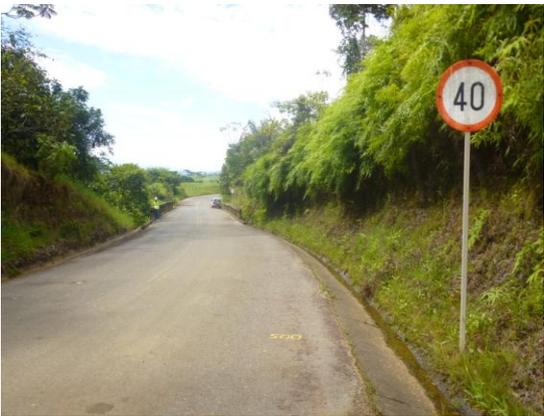
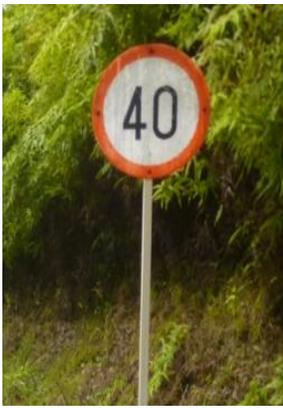
Tabla 13 Resumen Inspección Principal Otros Elementos

El puente presenta señales de tránsito como se puede observar en las imágenes, las cuales se encuentran en buen estado.

| CALIFICACIÓN OBTENIDA EN LA INSPECCIÓN: | | | 1 Daño pequeño pero no necesita reparación. (Excepto mantenimiento menor) | | |
