**ESTUDIO DE INSPECCIÓN E INVENTARIO DE PUENTES DE LA RED NACIONAL  
DE CARRETERAS ZONA SUR**

**INFORME PUENTE PESCADOR**

**06-3002-007.00**

**BALSILLAS-MINA BLANCA**

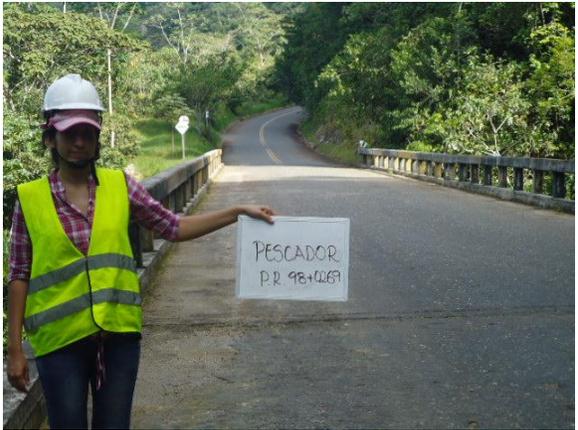
<b>Figura 1 IMAGEN GOOGLE EARTH</b>		<b>Figura 2 IMAGEN GENERAL PUENTE</b>

El puente producto de este informe es un puente en tangencia de dos luces en concreto apoyadas sobre estribos y una pila en concreto reforzado. La longitud del puente es de 62,50m siendo la longitud de la luz menor 31,0m y la luz mayor de 31,50m con un ancho de tablero de 8,00m y ancho entre bordillos de 7,40m. Con superficie en pavimento asfáltico y trabajo a dos carriles sin andenes ni separadores. El puente tiene barandas con pasamanos en concreto sobre pilastras en concreto. Hay señalización horizontal, No hay señalización vertical ni valla informativa.

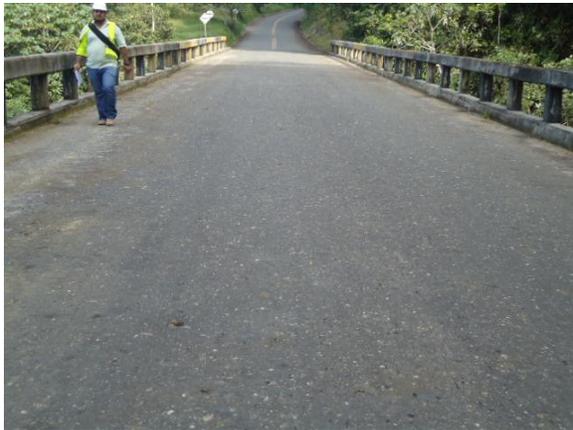
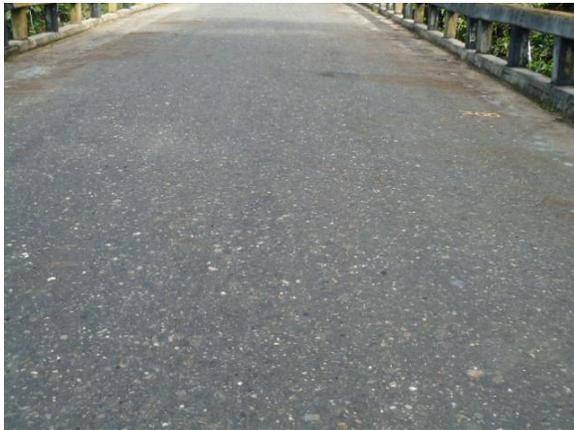
<b>COMPONENTE:</b> <u>Superficie del Puente Tipo 10</u>

La superficie del puente existente es en pavimento asfáltico y se encuentra en mal estado, presenta fisuras longitudinales y transversales y agotamiento del asfalto por el tiempo de servicio del puente. Se recomienda cambio de la carpeta asfáltica.

<b>CALIFICACIÓN OBTENIDA EN LA INSPECCIÓN:</b>			2 Algún daño, reparación necesaria cuando se presente la ocasión. El componente funciona como se diseñó.		
<b>ACTIVIDADES DE REPARACIÓN Y MANTENIMIENTO</b>					
<b>ID</b>	<b>ACTIVIDAD</b>	<b>UN</b>	<b>CANTIDAD</b>	<b>VR/UNI</b>	<b>VR/ TOTAL</b>
A	Cambio de pavimento asfáltico	M2	462,5	\$55.149,13	\$25.506.473,00

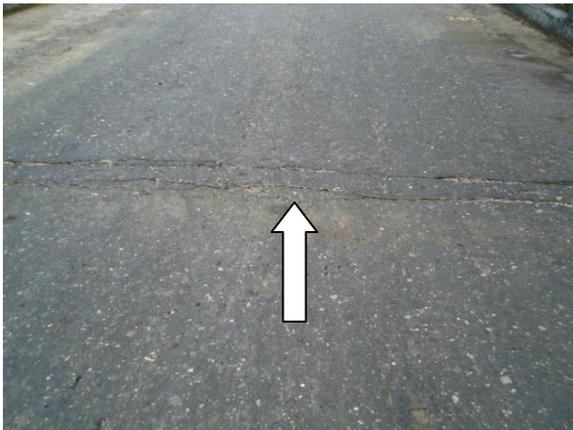
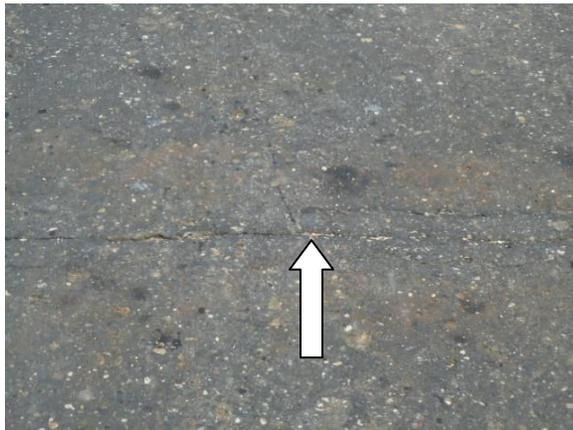
<b>COMPONENTE:</b> <u>Juntas de Expansión Tipo 92</u>

No se observa dispositivo de junta ya que se encuentran cubiertas con asfalto. Presentan fisuras pronunciadas en la superficie de rodadura y filtración hacia los estribos y la pila. Se recomienda el cambio de las mismas.

<b>CALIFICACIÓN OBTENIDA EN LA INSPECCIÓN:</b>			1 Daño pequeño pero no es necesario reparación (Excepto mantenimiento menor)		
<b>ACTIVIDADES DE REPARACIÓN Y MANTENIMIENTO</b>					
<b>ID</b>	<b>ACTIVIDAD</b>	<b>UN</b>	<b>CANTIDAD</b>	<b>VR/UNI</b>	<b>VR/ TOTAL</b>
B	Cambio de junta de acero	ML	24	\$1.653.200,89	\$39.676.822,00

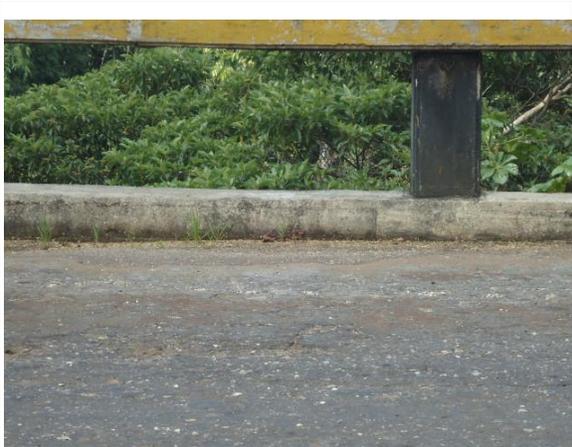
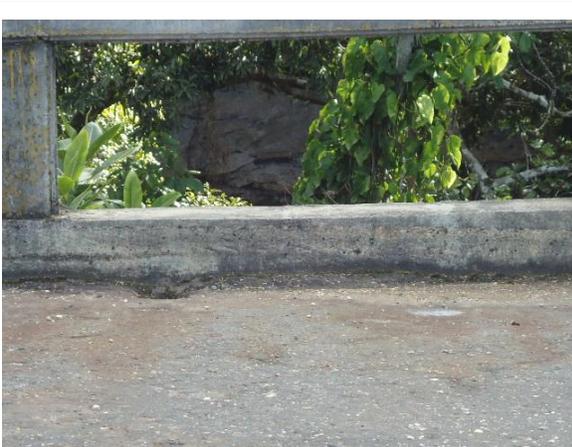
<b>COMPONENTE:</b> <u>Andenes, Bordillos</u>

El puente no tiene andenes, en los bordillos se evidencia el deterioro en la pintura y contaminación por microorganismo. Se recomienda limpieza, pintura general y mantenimiento rutinario.

<b>CALIFICACIÓN OBTENIDA EN LA INSPECCIÓN:</b>			1 Daño pequeño pero no es necesario reparación. Excepto mantenimiento menor.		
<b>ACTIVIDADES DE REPARACIÓN Y MANTENIMIENTO</b>					
<b>ID</b>	<b>ACTIVIDAD</b>	<b>UN</b>	<b>CANTIDAD</b>	<b>VR/UNI</b>	<b>VR/ TOTAL</b>
34	Pintura	ML	125,0	\$5.600	\$700.000,00

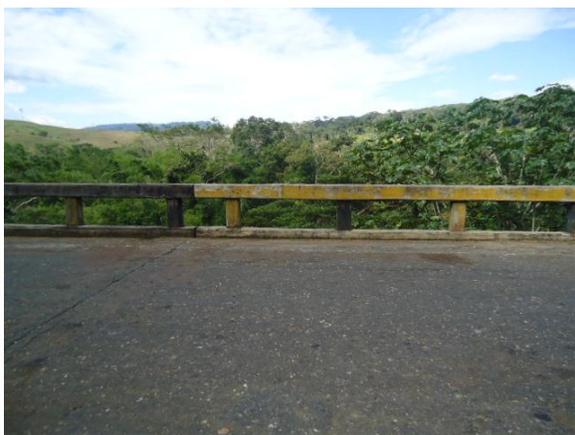
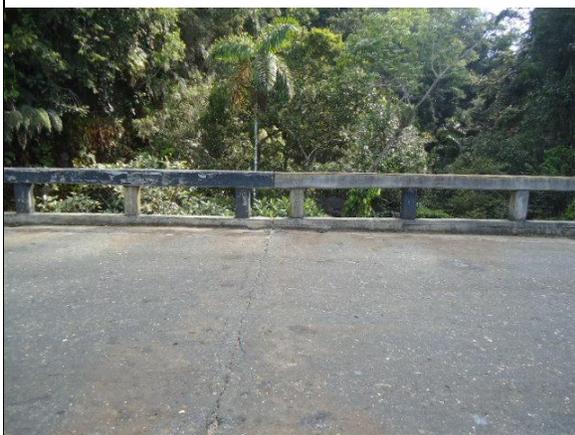
<b>COMPONENTE:</b> <u>Barandas Tipo 30</u>

El puente tiene barandas en pasamanos de concreto sobre pilastras de concreto, presenta contaminación por microorganismo y se evidencia la falta de pintura reflectiva. Se recomienda pintura general y mantenimiento rutinario.

<b>CALIFICACIÓN OBTENIDA EN LA INSPECCIÓN:</b>			1 Daño pequeño pero no es necesario reparación (Excepto mantenimiento menor)		
<b>ACTIVIDADES DE REPARACIÓN Y MANTENIMIENTO</b>					
<b>ID</b>	<b>ACTIVIDAD</b>	<b>UN</b>	<b>CANTIDAD</b>	<b>VR/UNI</b>	<b>VR/ TOTAL</b>
34	Pintura	ML	125,0	\$5.600	\$700.000,00

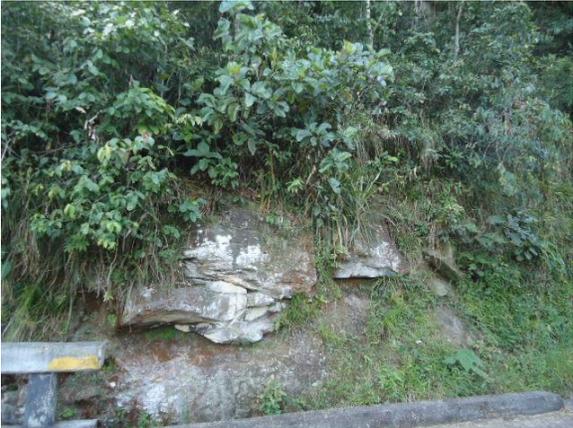
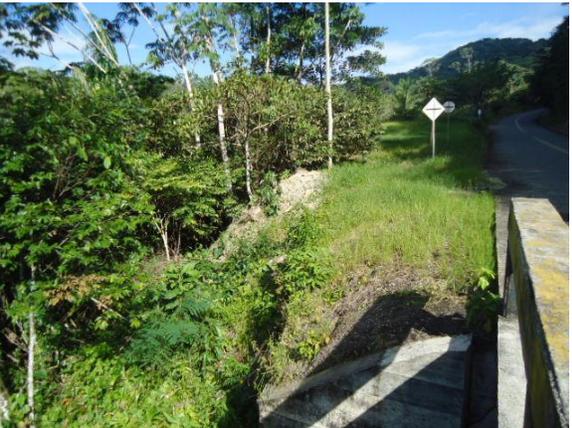
<b>COMPONENTE:</b> <u>Conos/Taludes</u>

Hay desarrollo de conos y taludes y en general se encuentran en buen estado, además están protegidos con muros de contención estables. Se recomienda limpieza de vegetación y mantenimiento rutinario.

<b>CALIFICACIÓN OBTENIDA EN LA INSPECCIÓN:</b>			1 Daño pequeño pero no es necesario reparación. Excepto mantenimiento menor.		
<b>ACTIVIDADES DE REPARACIÓN Y MANTENIMIENTO</b>					
<b>ID</b>	<b>ACTIVIDAD</b>	<b>UN</b>	<b>CANTIDAD</b>	<b>VR/UNI</b>	<b>VR/ TOTAL</b>
10	Limpieza (Rocería)	M2	100,0	\$63,13	\$6.313,00

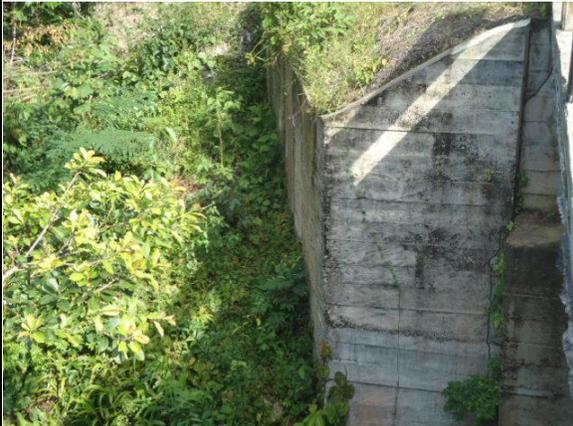
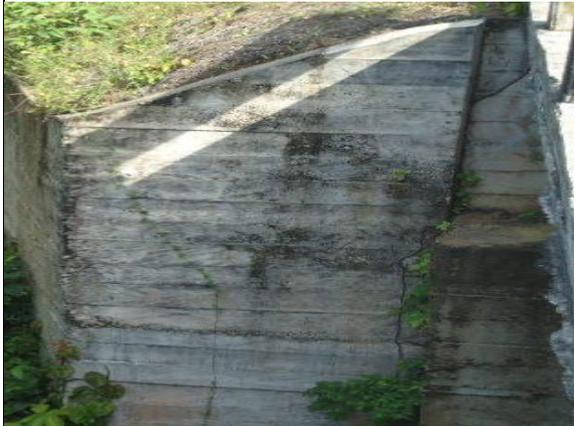
<b>COMPONENTE:</b> <u>Aletas</u>

Las aletas en general se encuentran en buen estado, presentan contaminación por microorganismo, nacimiento de vegetación y humedad natural. Se recomienda limpieza general y mantenimiento rutinario.

<b>CALIFICACIÓN OBTENIDA EN LA INSPECCIÓN:</b>			1 Daño pequeño pero no es necesario reparación (Excepto mantenimiento menor).		
<b>ACTIVIDADES DE REPARACIÓN Y MANTENIMIENTO</b>					
<b>ID</b>	<b>ACTIVIDAD</b>	<b>UN</b>	<b>CANTIDAD</b>	<b>VR/UNI</b>	<b>VR/ TOTAL</b>

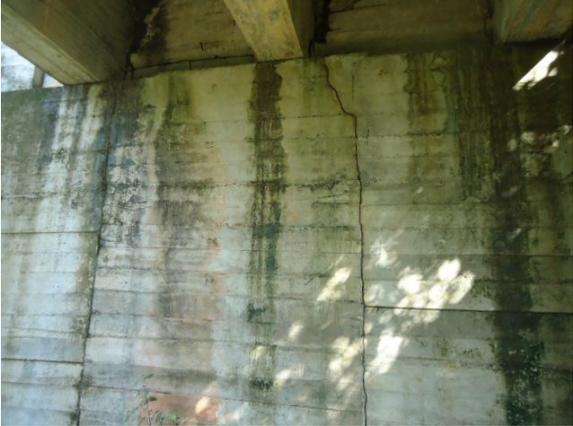
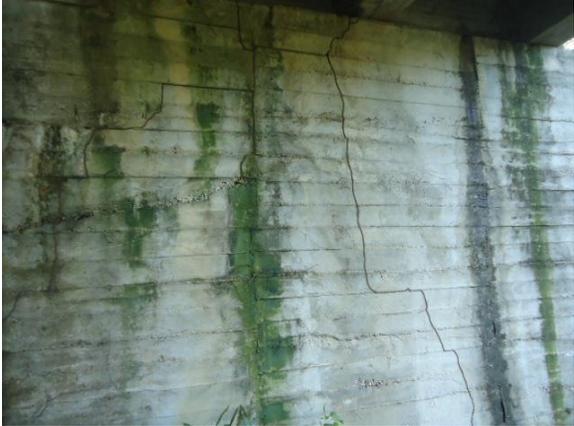
<b>COMPONENTE:</b> <u>Estribos Tipo 20 Material 21</u>

Los estribos en general se encuentran en buen estado. El ES1 presenta pérdida de sección menor bajo VL3 que no afecta la capacidad portante de la estructura. Se evidenció contaminación por microorganismo y nacimiento de vegetación que pueden afectar la calidad del concreto debilitando la estructura. Se recomienda limpieza y mantenimiento rutinario.

<b>CALIFICACIÓN OBTENIDA EN LA INSPECCIÓN:</b>			1 Daño pequeño pero no es necesario reparación. Excepto mantenimiento menor.		
<b>ACTIVIDADES DE REPARACIÓN Y MANTENIMIENTO</b>					
<b>ID</b>	<b>ACTIVIDAD</b>	<b>UN</b>	<b>CANTIDAD</b>	<b>VR/UNI</b>	<b>VR/ TOTAL</b>
10	Limpieza	M2	80,0	\$1.949,72	\$155.977,6

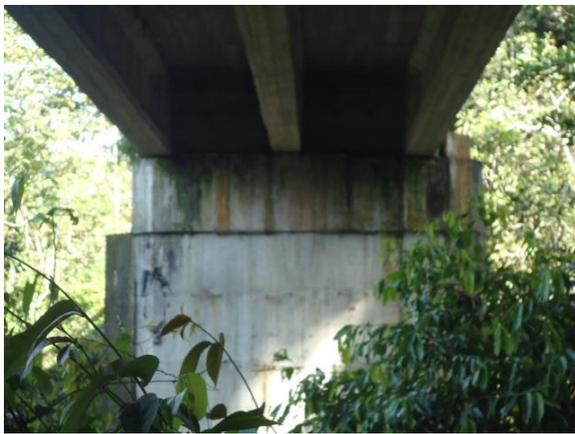
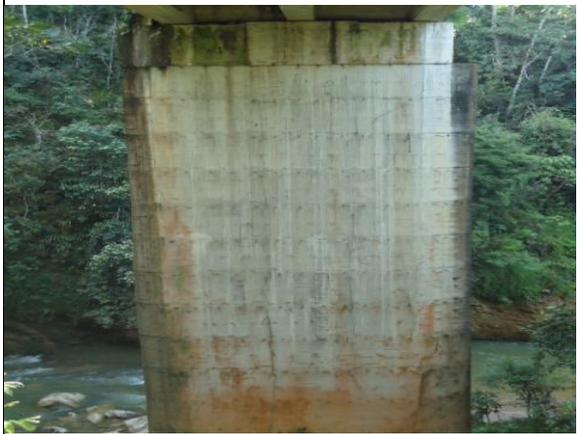
<b>COMPONENTE:</b> <u>Pilas Tipo 10 Material 21</u>

La pila se observa en buen estado, no presenta descomposición y segregación del concreto, ni fisuramiento, como tampoco acero estructural expuesto. Se recomienda mantenimiento rutinario.

<b>CALIFICACIÓN OBTENIDA EN LA INSPECCIÓN:</b>			1 Daño pequeño pero no es necesario reparación (Excepto mantenimiento menor)		
<b>ACTIVIDADES DE REPARACIÓN Y MANTENIMIENTO</b>					
<b>ID</b>	<b>ACTIVIDAD</b>	<b>UN</b>	<b>CANTIDAD</b>	<b>VR/UNI</b>	<b>VR/ TOTAL</b>

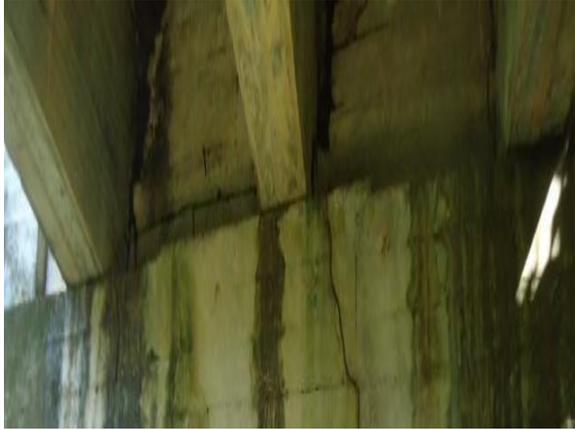
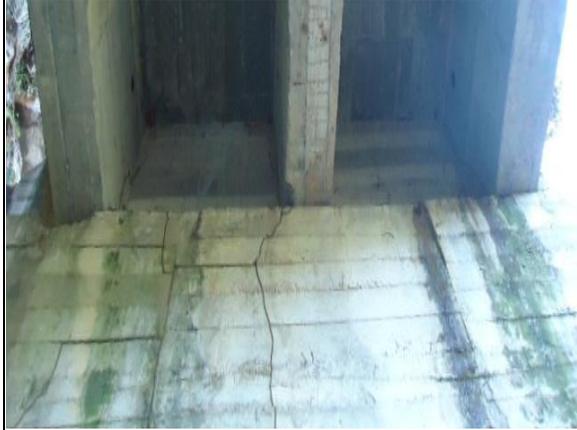
<b>COMPONENTE:</b> <u>Apoyo Tipo 30</u>

Los apoyos son en neopreno y se encuentran en buen estado. Se recomienda mantenimiento rutinario.

<b>CALIFICACIÓN OBTENIDA EN LA INSPECCIÓN:</b>			1 Daño pequeño pero no es necesario reparación (Excepto mantenimiento menor)		
<b>ACTIVIDADES DE REPARACIÓN Y MANTENIMIENTO</b>					
ID	ACTIVIDAD	UN	CANTIDAD	VR/UNI	VR/ TOTAL

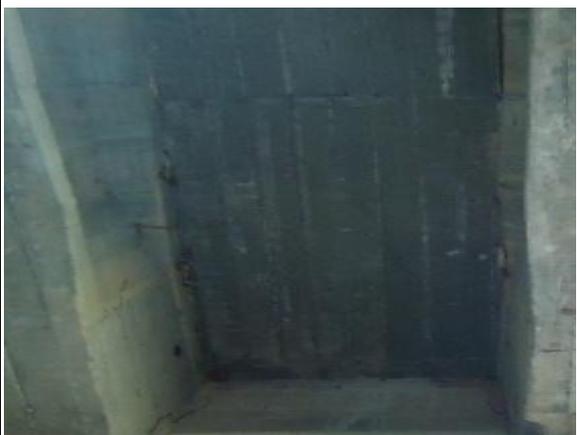
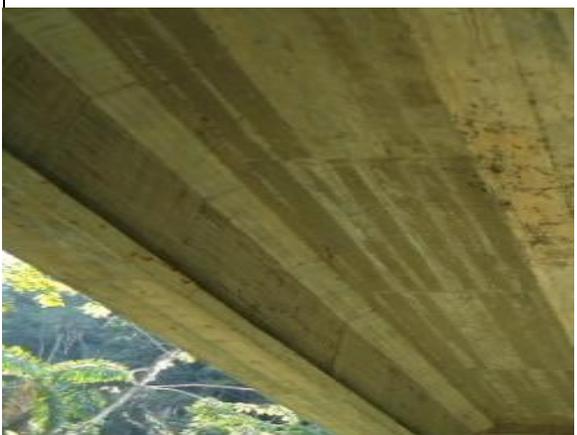
<b>COMPONENTE:</b> <u>Losa Tipo 13 Material 20</u>

La losa se observa en buen estado, no presenta descomposición y segregación del concreto, ni fisuramiento a lo largo de la luz. Se observó exposición de acero constructivo, pero esto no conlleva a problemas estructurales en la losa. Se recomienda mantenimiento rutinario.

<b>CALIFICACIÓN OBTENIDA EN LA INSPECCIÓN:</b>			1 Daño pequeño pero no es necesario reparación (Excepto mantenimiento menor).		
<b>ACTIVIDADES DE REPARACIÓN Y MANTENIMIENTO</b>					
<b>ID</b>	<b>ACTIVIDAD</b>	<b>UN</b>	<b>CANTIDAD</b>	<b>VR/UNI</b>	<b>VR/ TOTAL</b>
E	Reparación de drenes	UND	20	6.899,73	137.995,00

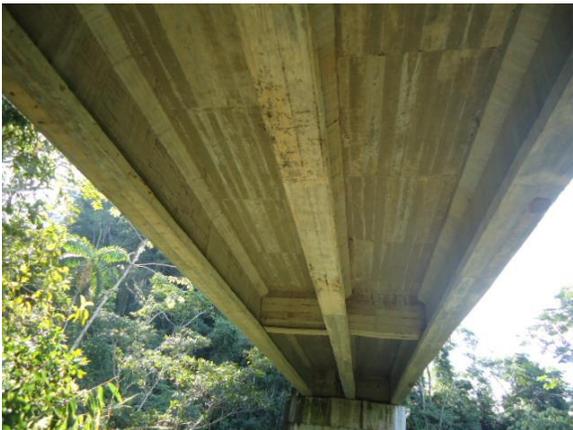
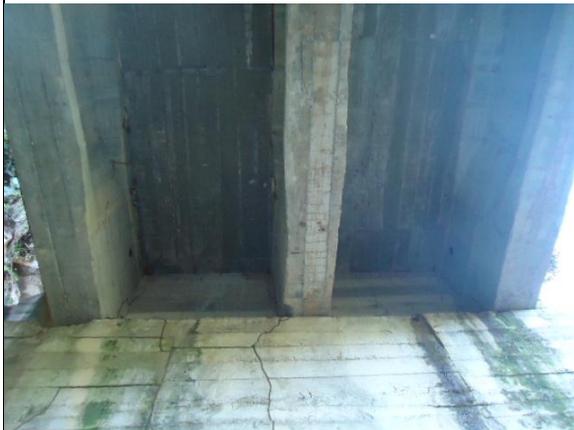
<b>COMPONENTE:</b> <u>Vigas Tipo 10 Material 20</u>

Las vigas en general se encuentran en buen estado. No presentan segregación del concreto ni descomposición del mismo, como tampoco refuerzo estructural expuesto al medio. Se recomienda mantenimiento preventivo y rutinario.

<b>CALIFICACIÓN OBTENIDA EN LA INSPECCIÓN:</b>			1 Daño pequeño pero no es necesario reparación. Excepto mantenimiento menor.		
<b>ACTIVIDADES DE REPARACIÓN Y MANTENIMIENTO</b>					
<b>ID</b>	<b>ACTIVIDAD</b>	<b>UN</b>	<b>CANTIDAD</b>	<b>VR/UNI</b>	<b>VR/ TOTAL</b>

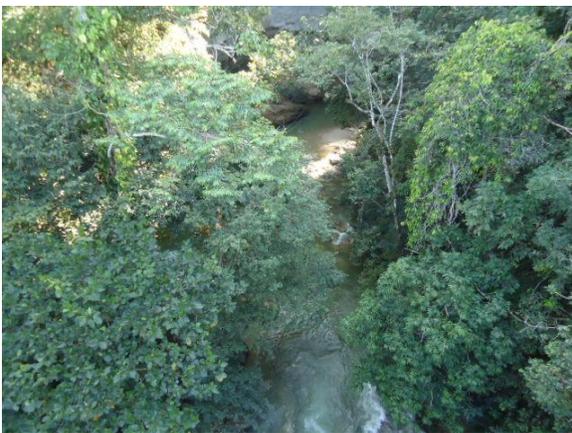
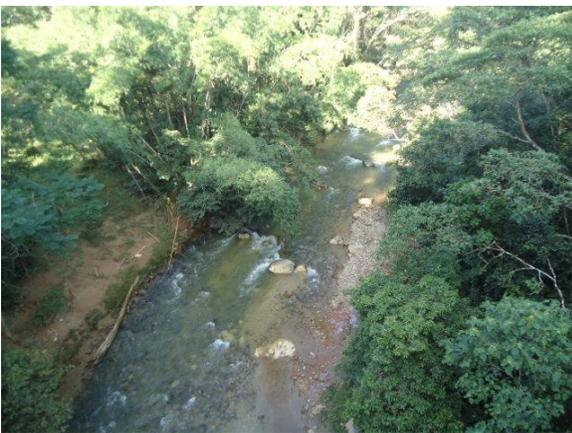
<b>COMPONENTE:</b> <u>Cauce</u>

Por el puente cruza un rio el cual se puede observar en las imágenes. Se presenta abundante vegetación. Se recomienda mantenimiento rutinario.

<b>CALIFICACIÓN OBTENIDA EN LA INSPECCIÓN:</b>			1 Daño pequeño, pero no es necesario reparación (Excepto mantenimiento menor).		
<b>ACTIVIDADES DE REPARACIÓN Y MANTENIMIENTO</b>					
<b>ID</b>	<b>ACTIVIDAD</b>	<b>UN</b>	<b>CANTIDAD</b>	<b>VR/UNI</b>	<b>VR/ TOTAL</b>
10	Limpieza (Rocería)	M2	200,0	\$63,13	\$12.626

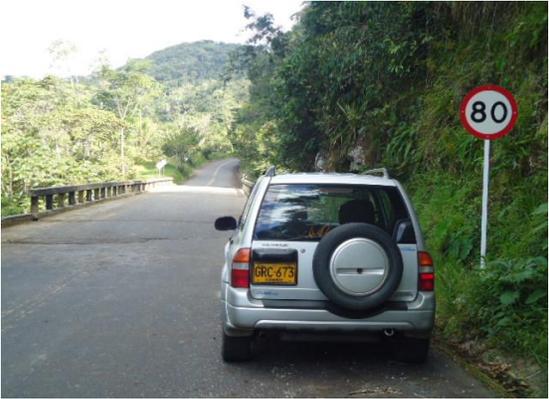
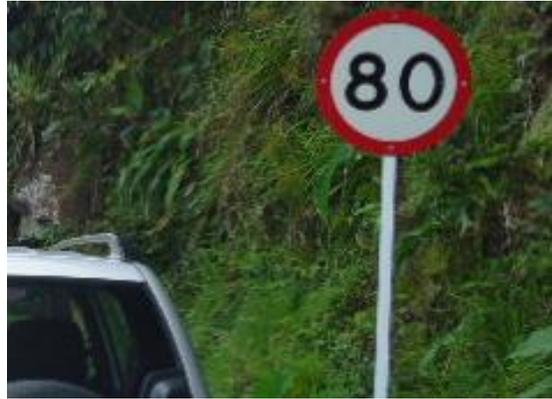
<b>COMPONENTE:</b> <u>Otros Elementos</u>

El puente presenta señal de tránsito para indicar la velocidad máxima (80km/h) en ese tramo, esta se encuentra en buen estado.

<b>CALIFICACIÓN OBTENIDA EN LA INSPECCIÓN:</b>			1 Daño pequeño pero no necesita reparación. (Excepto mantenimiento menor)		
<b>ACTIVIDADES DE REPARACIÓN Y MANTENIMIENTO</b>					
<b>ID</b>	<b>ACTIVIDAD</b>	<b>UN</b>	<b>CANTIDAD</b>	<b>VR/UNI</b>	<b>VR/ TOTAL</b>
