**ESTUDIO DE INSPECCIÓN E INVENTARIO DE PUENTES DE LA RED NACIONAL  
DE CARRETERAS ZONA SUR**

**INFORME PUENTE DANTA**

**06-3002-008.00**

**BALSILLAS-MINA BLANCA**

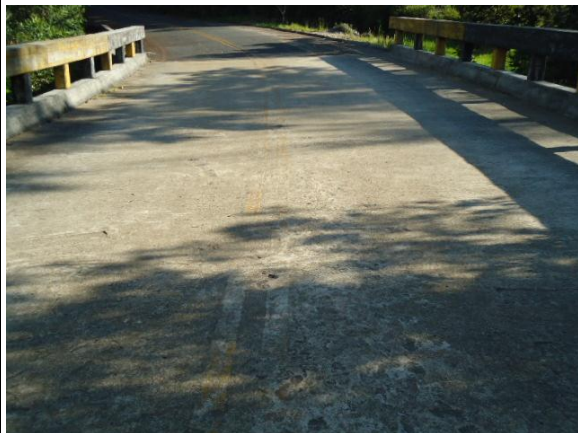
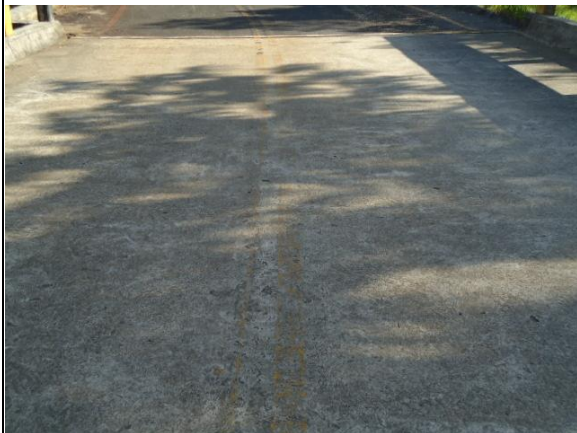
| COMPONENTE: <u>Superficie del Puente Tipo 20</u> | | | | | |

El puente no tiene superficie de rodadura en pavimento asfáltico, es decir, la losa hace la función también de superficie, esto genera desgaste del concreto. Se recomienda instalación de pavimento asfáltico, para evitar el deterioro prematuro de la losa.

| CALIFICACIÓN OBTENIDA EN LA INSPECCIÓN: | | | 1 Daño pequeño pero no es necesario reparación (Excepto mantenimiento menor) | | |

| A | Cambio de pavimento asfáltico | M2 | 153,3 | \$55.149.13 | \$8.454.362.00 |

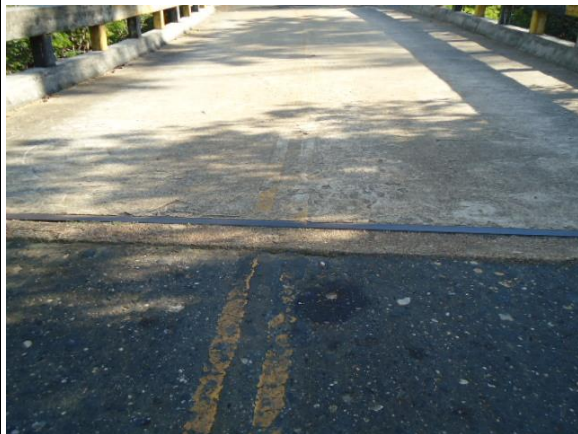
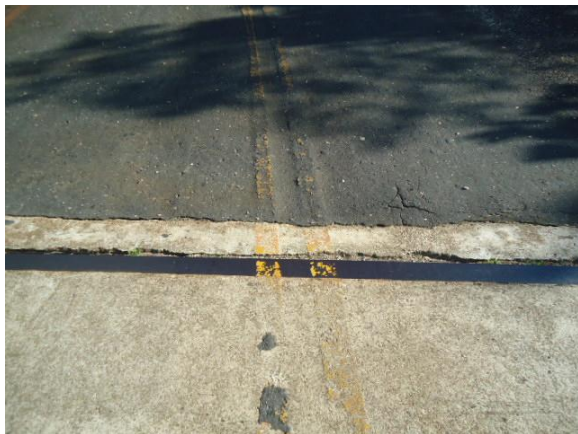
| COMPONENTE: <u>Juntas de Expansión Tipo 12</u> | | | | | |

En el puente se observan las Juntas de Expansión. En ambos accesos hace falta uno de los ángulos de las juntas, lo que genera inconvenientes en el tránsito, además dilatación pronunciada e infiltración de agua hacia los estribos afectando la calidad de los concretos. Se recomienda el cambio de las mismas e instalación de las gomas.

| COMPONENTE: <u>Juntas de Expansión Tipo 12</u> | | | | | |
|---|---|---|---|---|---|
| CALIFICACIÓN OBTENIDA EN LA INSPECCIÓN: | | | 1 Daño pequeño pero no es necesario reparación (Excepto mantenimiento menor) | | |

| COMPONENTE: <u>Juntas de Expansión Tipo 12</u> | | | | | |
|---|---|---|---|---|---|
| B | Cambio de junta de acero | ML | 14,60 | \$1.653.200.84 | \$24.136.733.00 |

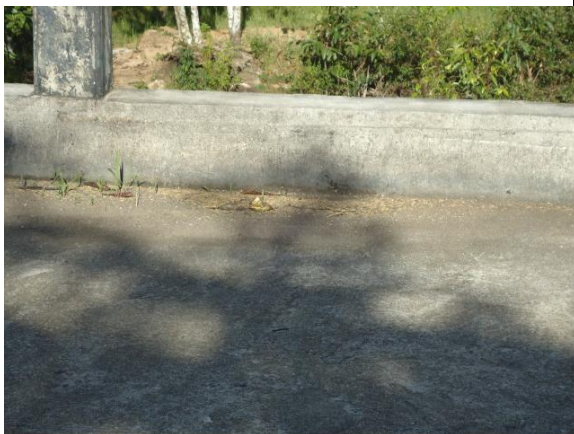
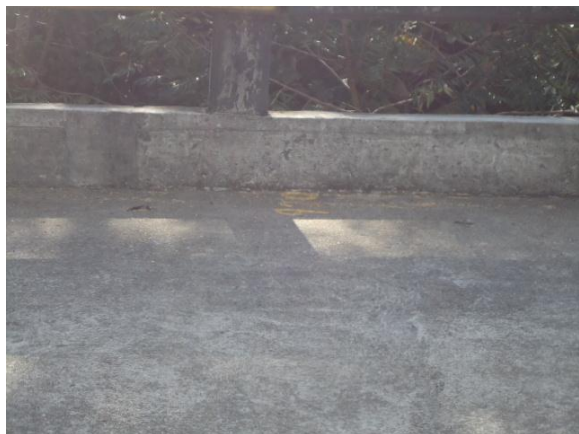
| COMPONENTE: <u>Andenes, Bordillos</u> | | | | | |

El puente no tiene andenes, en los bordillos se evidencia el deterioro en la pintura y contaminación por microorganismo. Se recomienda limpieza, pintura general y mantenimiento rutinario.

| CALIFICACIÓN OBTENIDA EN LA INSPECCIÓN: | | | 1 Daño pequeño pero no es necesario reparación. Excepto mantenimiento menor. | | |

| 34 | Pintura | ML | 42,0 | \$5.600 | \$235.200 |

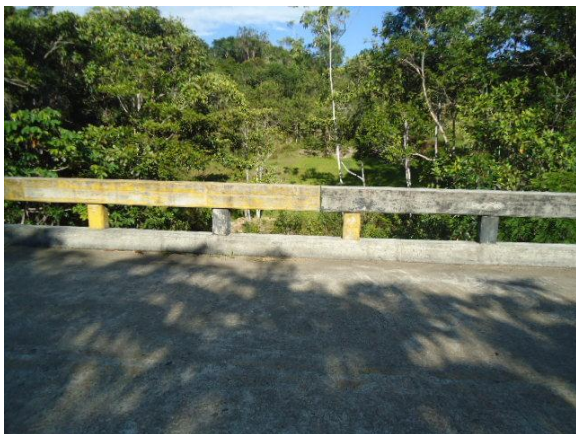
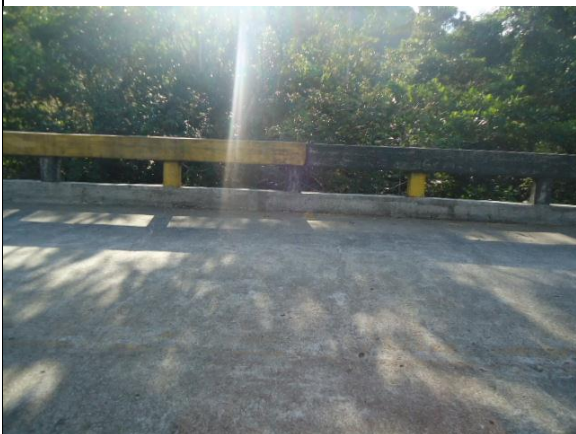
| COMPONENTE: <u>Barandas Tipo 30</u> | | | | | |

El puente tiene barandas en pasamanos de concreto sobre pilastras de concreto, presenta contaminación por microorganismo y se evidencia la falta de pintura reflectiva. Se recomienda mantenimiento rutinario.

| CALIFICACIÓN OBTENIDA EN LA INSPECCIÓN: | | | 1 Daño pequeño pero no es necesario reparación (Excepto mantenimiento menor) | | |

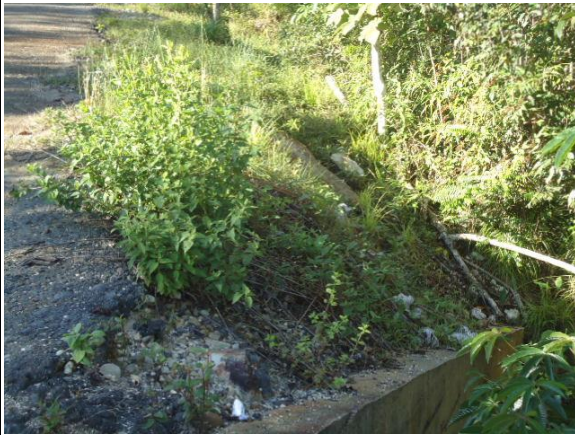
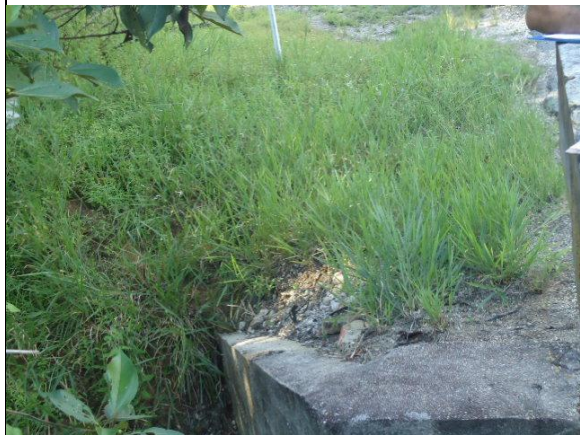
| <b>COMPONENTE:</b> <u>Conos/Taludes</u> | | | | | |

Hay desarrollo de conos y en general se encuentran en buen estado. El cono 3 está protegido con muro de contención y se encuentra estable. Se recomienda limpieza de vegetación y mantenimiento rutinario.

| <b>CALIFICACIÓN OBTENIDA EN LA INSPECCIÓN:</b> | | | 1 Daño pequeño pero no es necesario reparación. Excepto mantenimiento menor. | | |

| 10 | Limpieza (Rocería) | M2 | 100,0 | \$63,13 | \$6.313 |

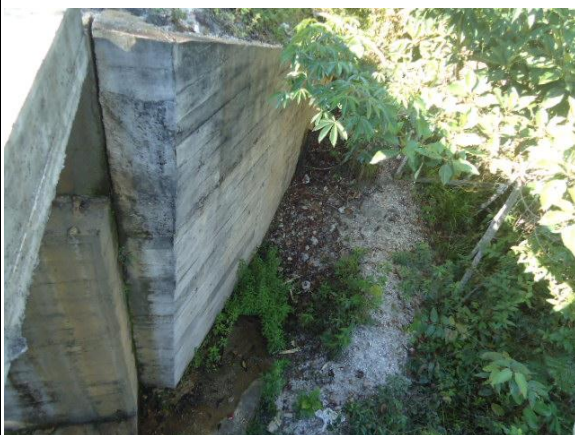
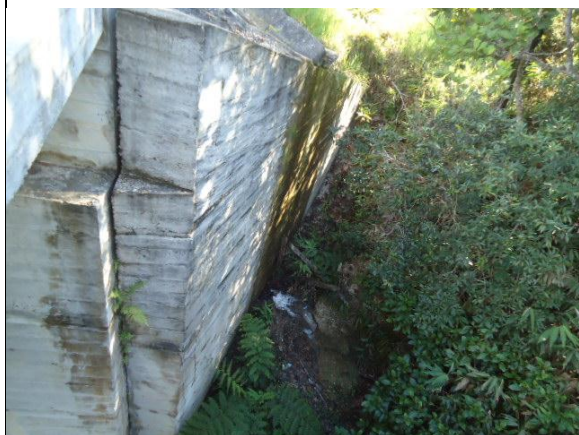
| COMPONENTE: <u>Aletas</u> | | | | | |

Las aletas en general se encuentran en buen estado, presentan contaminación por microorganismo, nacimiento de vegetación y humedad natural. Se recomienda limpieza general y mantenimiento rutinario.

| CALIFICACIÓN OBTENIDA EN LA INSPECCIÓN: | | | 1 Daño pequeño pero no es necesario reparación (Excepto mantenimiento menor). | | |

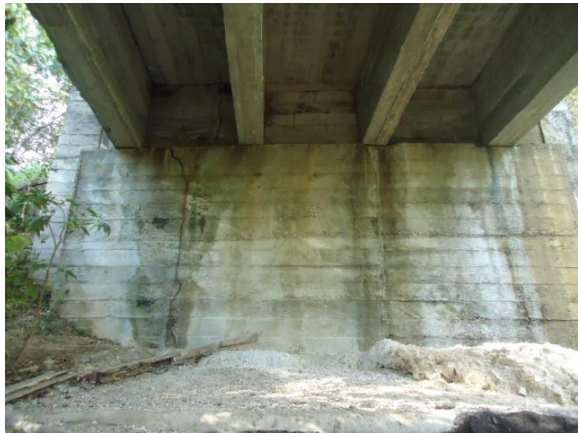
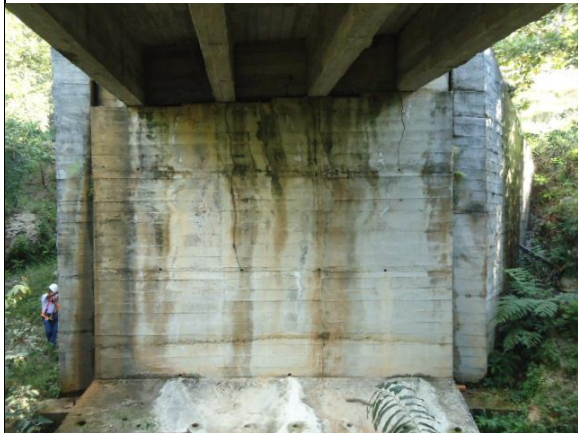
| COMPONENTE: <u>Estribos Tipo 11 Material 21</u> | | | | | |

Los estribos en general se encuentran en buen estado, presentan, contaminación por microorganismo, lo que puede afectar la calidad del concreto debilitando la estructura. Se recomienda limpieza y mantenimiento rutinario.

| CALIFICACIÓN OBTENIDA EN LA INSPECCIÓN: | | | 1 Daño pequeño pero no es necesario reparación. Excepto mantenimiento menor. | | |

| 10 | Limpieza | M2 | 50,0 | \$1.949,72 | \$97.486 |

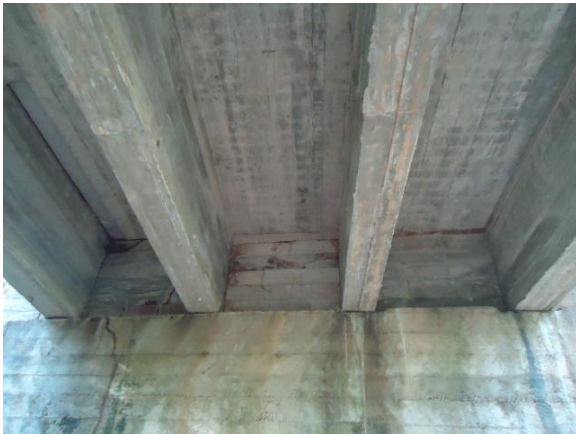
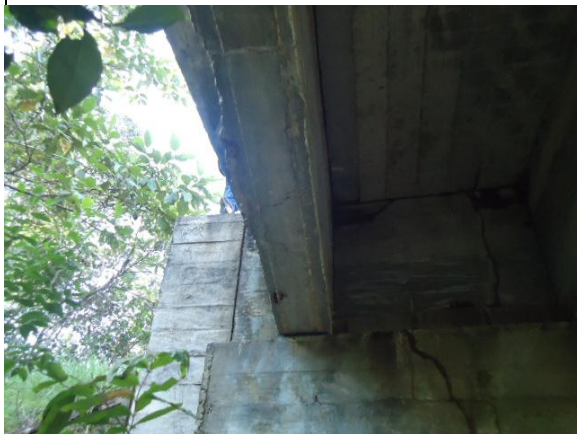
| COMPONENTE: <u>Apoyo Tipo 30</u> | | | | | |

Los apoyos son en neopreno y se encuentran en buen estado. Se recomienda mantenimiento rutinario.

| CALIFICACIÓN OBTENIDA EN LA INSPECCIÓN: | | | 1 Daño pequeño pero no es necesario reparación (Excepto mantenimiento menor) | | |

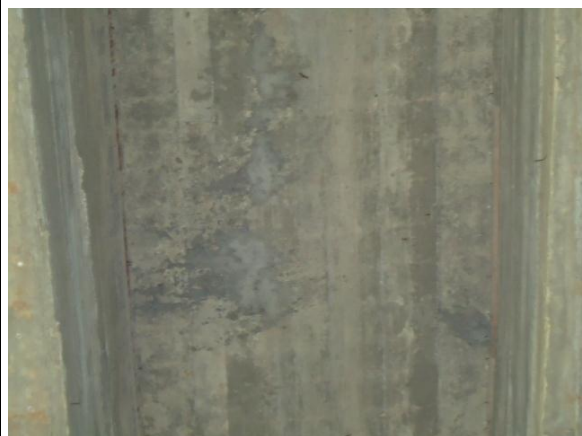
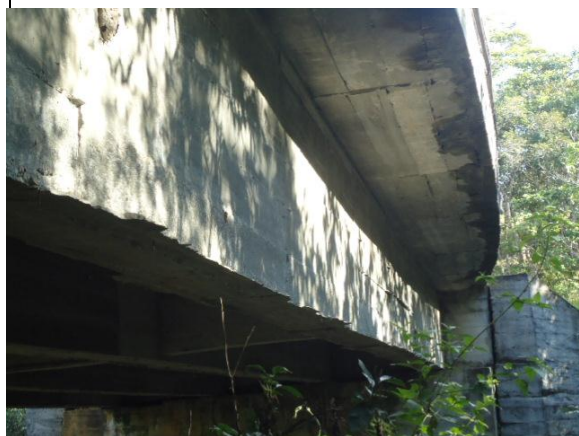
| <b>COMPONENTE:</b> <u>Losa Tipo 14 Material 20</u> | | | | | |

La losa se observa en buen estado, no presenta descomposición y segregación del concreto, ni fisuramiento a lo largo de la luz, presenta contaminación por microorganismos en voladizos por drenes cortos. Se recomienda prolongación de drenes y mantenimiento rutinario.

| <b>CALIFICACIÓN OBTENIDA EN LA INSPECCIÓN:</b> | | | 1 Daño pequeño pero no es necesario reparación (Excepto mantenimiento menor). | | |

| E | Prolongación de drenes | UND | 6,0 | \$6.899,73 | \$41.398,38 |

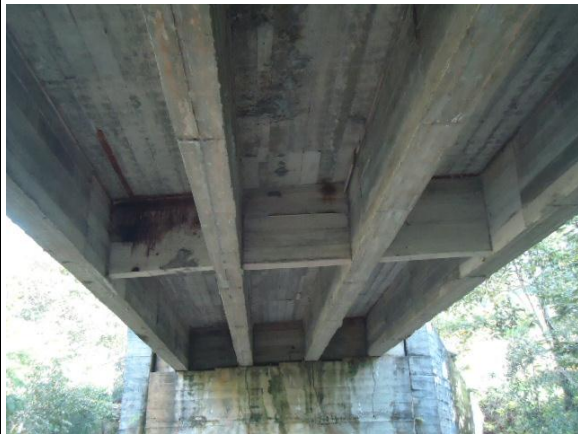
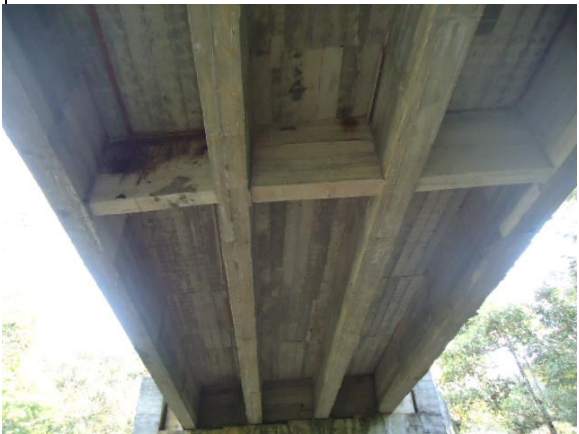
| COMPONENTE: <u>Vigas Tipo 10 Material 20</u> | | | | | |

Las vigas en general se encuentran en buen estado. No presentan segregación del concreto ni descomposición del mismo, como tampoco exposición de acero tanto estructural como constructivo. Se recomienda mantenimiento rutinario.

| CALIFICACIÓN OBTENIDA EN LA INSPECCIÓN: | | | 1 Daño pequeño pero no es necesario reparación. Excepto mantenimiento menor. | | |

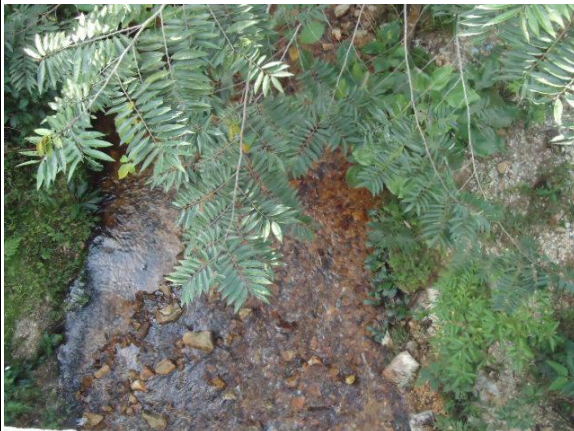
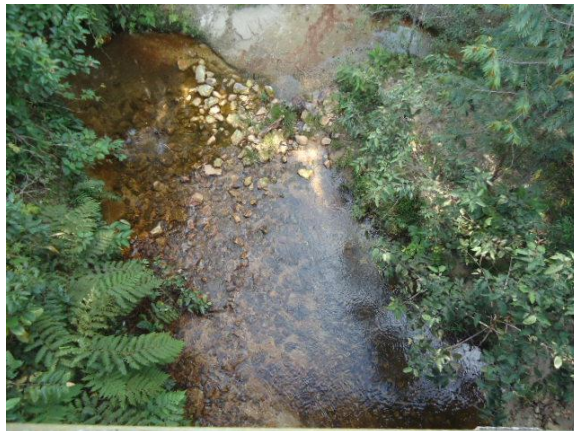
| COMPONENTE: <u>Cauce</u> | | | | | |

Por el puente cruza un rio el cual se puede observar en las imágenes. Se presenta abundante vegetación. Se recomienda mantenimiento rutinario.

| CALIFICACIÓN OBTENIDA EN LA INSPECCIÓN: | | | 1 Daño pequeño, pero no es necesario reparación (Excepto mantenimiento menor). | | |

| 10 | Limpieza (Rocería) | M2 | 100,0 | \$63,13 | \$6.313 |

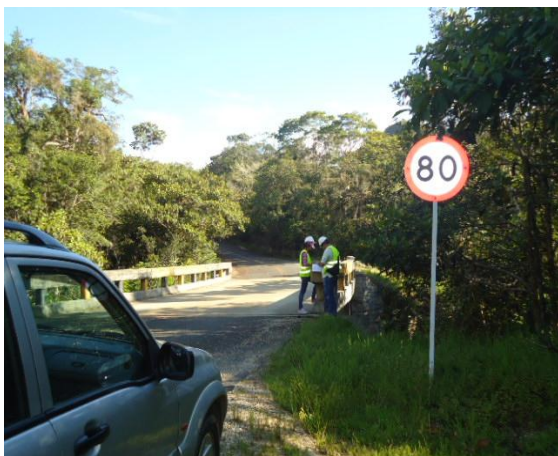
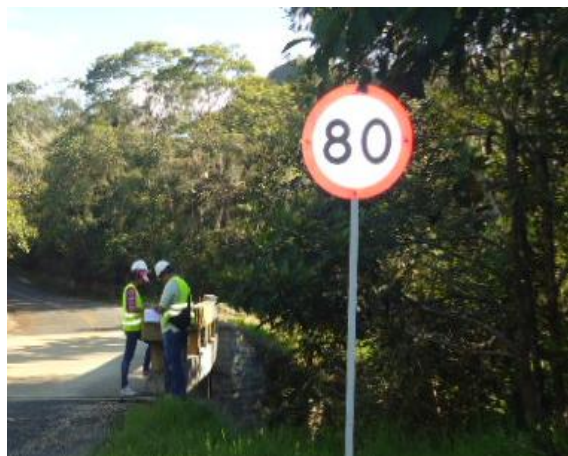
| COMPONENTE: <u>Otros Elementos</u> | | | | | |

El puente presenta señales de tránsito como se puede observar en las imágenes, las cuales se encuentran en buen estado.

| CALIFICACIÓN OBTENIDA EN LA INSPECCIÓN: | | | 1 Daño pequeño pero no necesita reparación.<br>(Excepto mantenimiento menor) | | |
