ESTUDIO DE INSPECCIÓN E INVENTARIO DE PUENTES DE LA RED NACIONAL DE CARRETERAS ZONA SUR

INFORME PUENTE DANTA

06-6501-006.00

VILLAGARZON-SAN JOSE

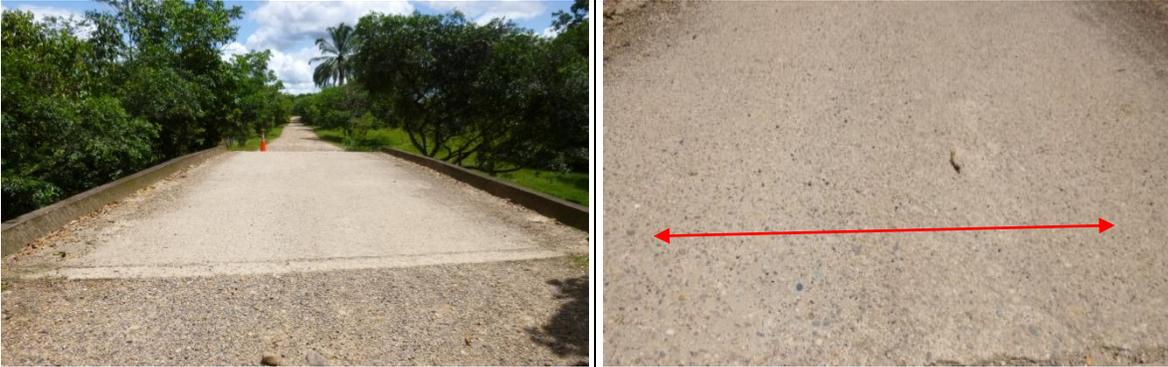
COMPONENTE: <u>Superficie del Puente Tipo 20</u>

La superficie del puente existente es en concreto, presenta desgaste o agotamiento del concreto por ausencia de capa de rodadura por lo que requiere carpeta asfáltica. Se recomienda mantenimiento rutinario y tratamiento superficial.

CALIFICACIÓN OBTENIDA EN LA INSPECCIÓN:			1 Daño pequeño pero no es necesario reparación (Excepto mantenimiento menor)		
ACTIVIDADES DE REPARACIÓN Y MANTENIMIENTO					
ID	ACTIVIDAD	UN	CANTIDAD	VR/UNI	VR/ TOTAL
C	Tratamiento superficial (sello)	M2	90,6	\$15.255,94	\$1.382.189,00

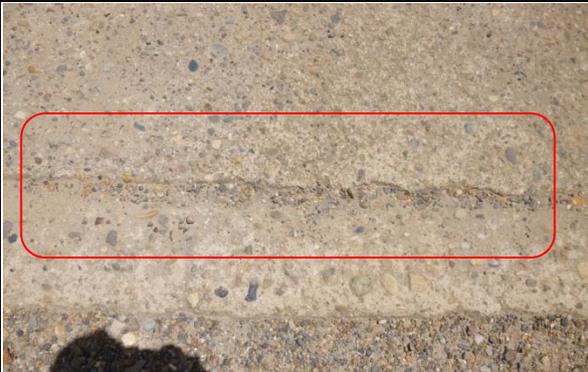
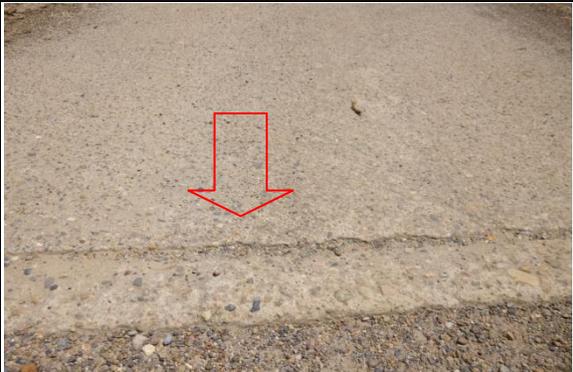
COMPONENTE: <u>Juntas de Expansión Tipo 50</u>

No se observa dispositivo de junta. Actualmente no presenta filtración a través de la misma hacia componentes de la subestructura, lo que hace que no sea necesaria la instalación de las mismas.

CALIFICACIÓN OBTENIDA EN LA INSPECCIÓN:			0 Sin daño o daño insignificante.		
ACTIVIDADES DE REPARACIÓN Y MANTENIMIENTO					
ID	ACTIVIDAD	UN	CANTIDAD	VR/UNI	VR/ TOTAL

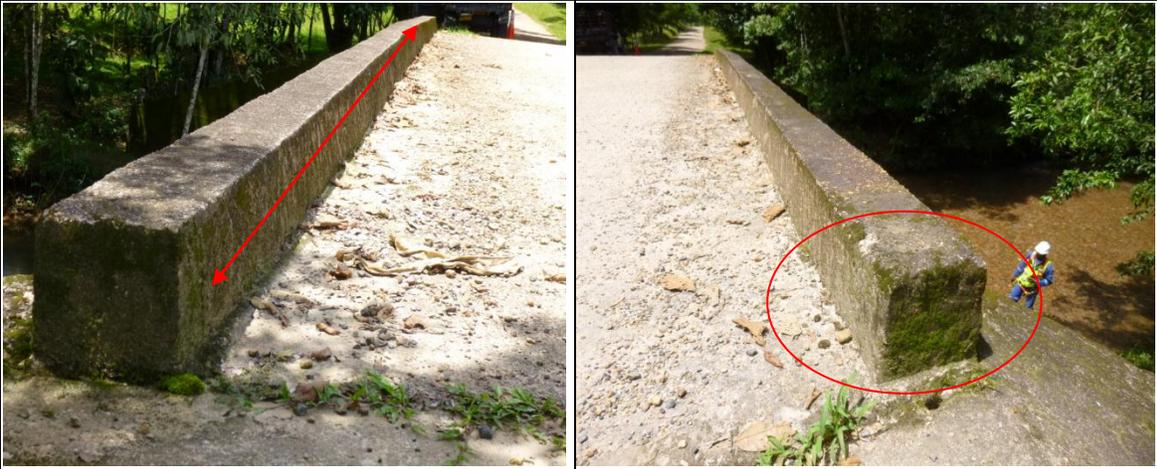
COMPONENTE: <u>Andenes, Bordillos</u>

El puente no tiene andenes, en los bordillos se evidencia el deterioro de la pintura en forma general y presencia de contaminación por microorganismos. Se recomienda limpieza y mantenimiento rutinario.

CALIFICACIÓN OBTENIDA EN LA INSPECCIÓN:			1 Daño pequeño pero no es necesario reparación (Excepto mantenimiento menor)		
ACTIVIDADES DE REPARACIÓN Y MANTENIMIENTO					
ID	ACTIVIDAD	UN	CANTIDAD	VR/UNI	VR/ TOTAL
10	Limpieza	ML	30,20	590,08	17.821,00
34	Pintura	ML	30,20	5.600,00	169.120,00

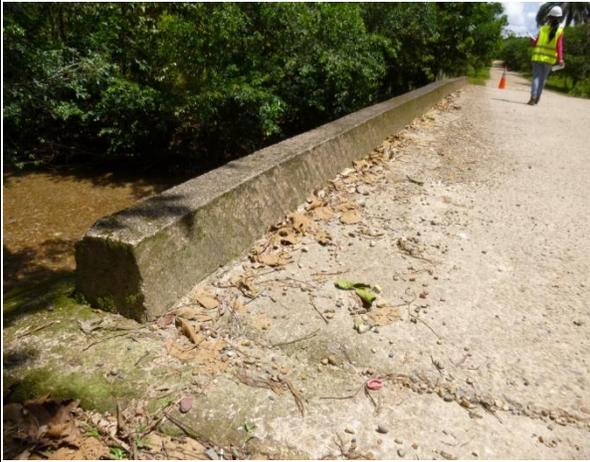
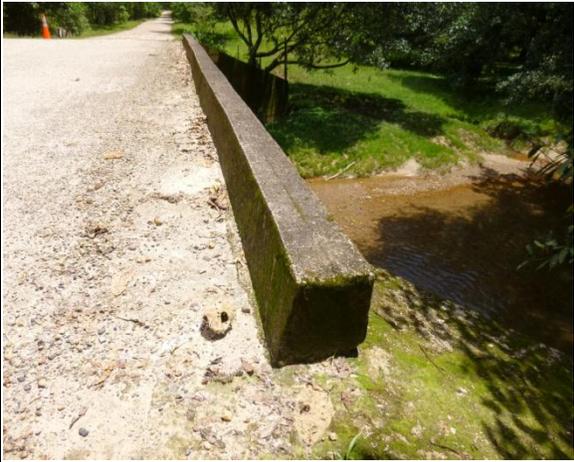
COMPONENTE: <u>Barandas</u>

El puente no tiene barandas y requiere la construcción de las mismas con el ánimo de garantizar la seguridad vial, máxime cuando se trata de un puente ubicado en un tramo recto de longitud considerable y abundante vegetación, factores que incrementan las velocidades promedio y disminuyen la visibilidad.

CALIFICACIÓN OBTENIDA EN LA INSPECCIÓN:			?		
ACTIVIDADES DE REPARACIÓN Y MANTENIMIENTO					
ID	ACTIVIDAD	UN	CANTIDAD	VR/UNI	VR/ TOTAL
Z	Construcción de baranda en concreto	ML	30,20	81.256,14	2.453.936,00

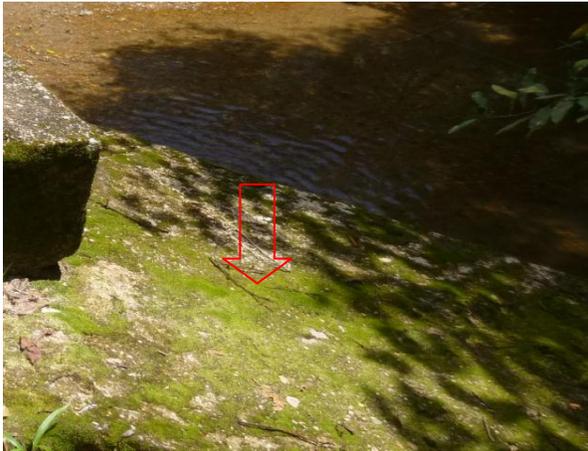
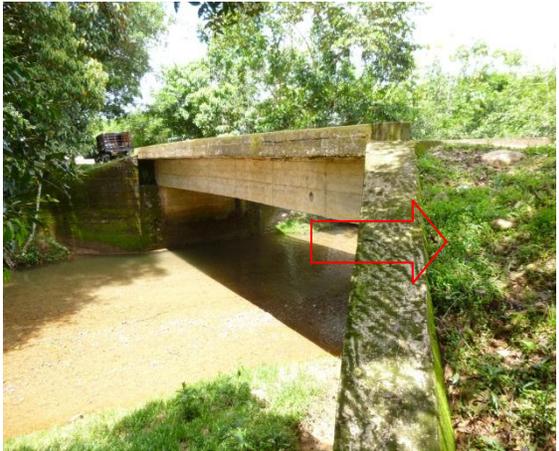
COMPONENTE: <u>Taludes</u>

Los taludes en general se encuentran en buen estado.

CALIFICACIÓN OBTENIDA EN LA INSPECCIÓN:			1 Daño pequeño pero no es necesario reparación (Excepto mantenimiento menor)		
ACTIVIDADES DE REPARACIÓN Y MANTENIMIENTO					
ID	ACTIVIDAD	UN	CANTIDAD	VR/UNI	VR/ TOTAL

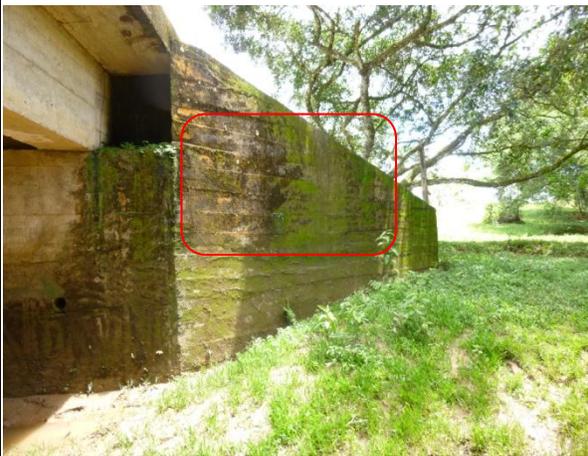
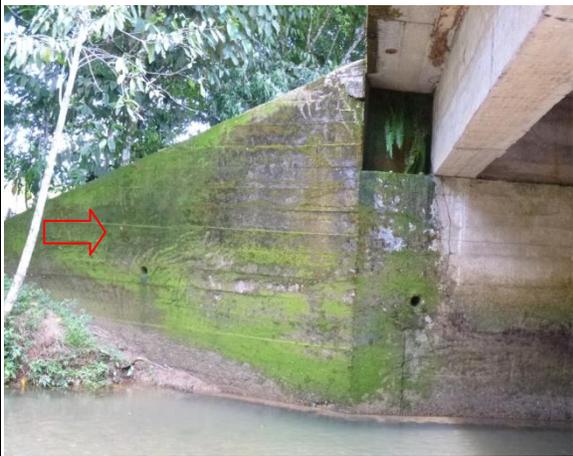
COMPONENTE: <u>Aletas Material 20</u>

Las aletas en general se encuentran en buen estado, presentan contaminación por microorganismos. Se recomienda limpieza general.

CALIFICACIÓN OBTENIDA EN LA INSPECCIÓN:			1 Daño pequeño pero no es necesario reparación (Excepto mantenimiento menor)		
ACTIVIDADES DE REPARACIÓN Y MANTENIMIENTO					
ID	ACTIVIDAD	UN	CANTIDAD	VR/UNI	VR/ TOTAL
10	Limpieza	M2	68,64	1.949,72	133.829,00

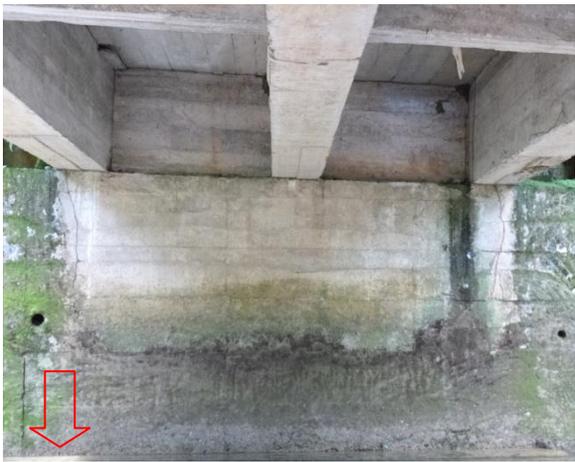
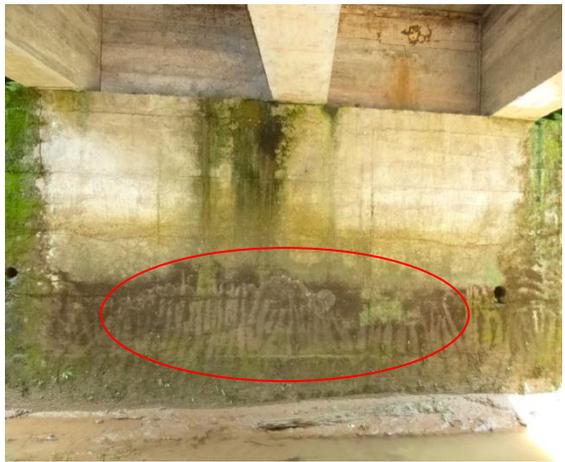
COMPONENTE: <u>Estribos tipo 10 material 20</u>

Los estribos en general se encuentran en buen estado, el ES 2 tiene socavación por golpe fuerte del cauce, hay presencia de contaminación por microorganismos. Se recomienda limpieza y recalce de la cimentación del estribo.

CALIFICACIÓN OBTENIDA EN LA INSPECCIÓN:			2 Algún daño, reparación necesaria cuando se presente la ocasión. El componente funciona como se diseñó.		
ACTIVIDADES DE REPARACIÓN Y MANTENIMIENTO					
ID	ACTIVIDAD	UN	CANTIDAD	VR/UNI	VR/ TOTAL
10	Limpieza	M2	37,0	1.949,72	72.140,00
B	Encamisado en concreto reforzado para protección	M3	7,2	154.796,66	1.114.536,00

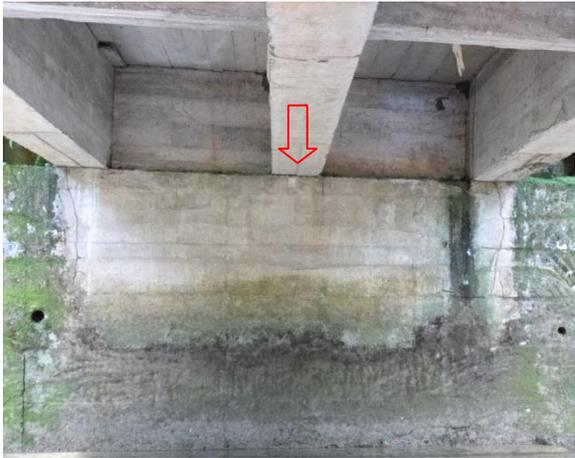
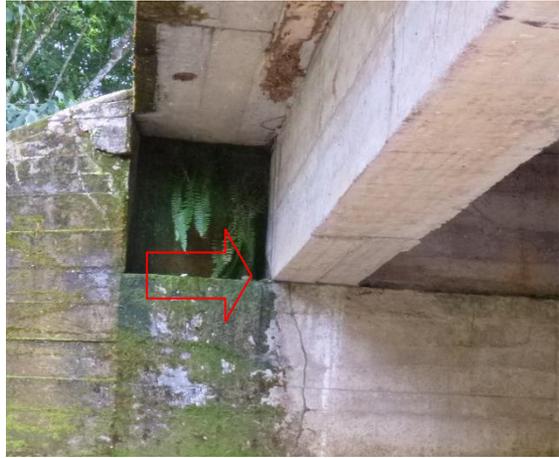
COMPONENTE: <u>Apoyos</u>

Los apoyos se encuentran estables y en buenas condiciones de limpieza.

CALIFICACIÓN OBTENIDA EN LA INSPECCIÓN:			0 Sin daño o daño insignificante		
ACTIVIDADES DE REPARACIÓN Y MANTENIMIENTO					
ID	ACTIVIDAD	UN	CANTIDAD	VR/UNI	VR/ TOTAL

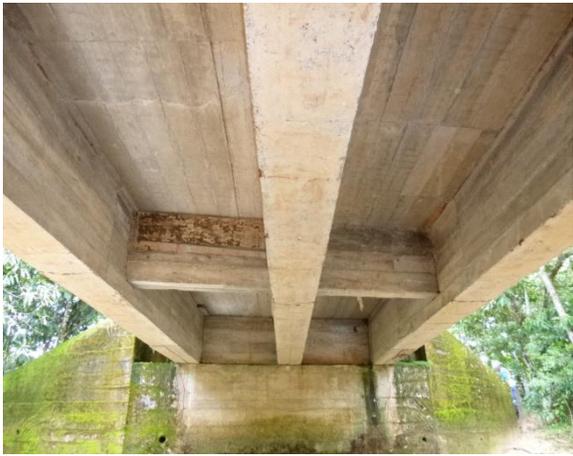
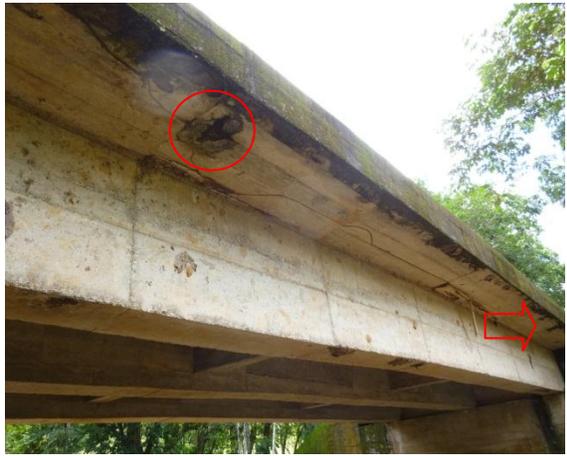
COMPONENTE: <u>Losa tipo 13material 20</u>

La losa se observa en buen estado, presenta desgaste y agotamiento del concreto, presencia de contaminación por microorganismos por drenes a ras de losa. Se recomienda limpieza en acceso y prolongación de drenes.

CALIFICACIÓN OBTENIDA EN LA INSPECCIÓN:			1 Daño pequeño pero no es necesario reparación (Excepto mantenimiento menor)		
ACTIVIDADES DE REPARACIÓN Y MANTENIMIENTO					
ID	ACTIVIDAD	UN	CANTIDAD	VR/UNI	VR/ TOTAL
E	Reparación de drenes	UND	2	\$6.899,73	\$ 13.800,00

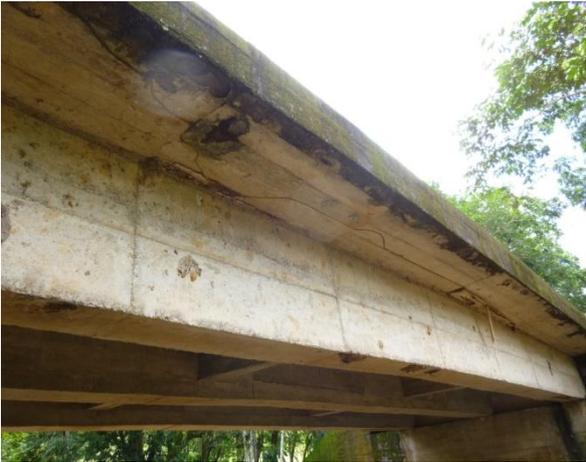
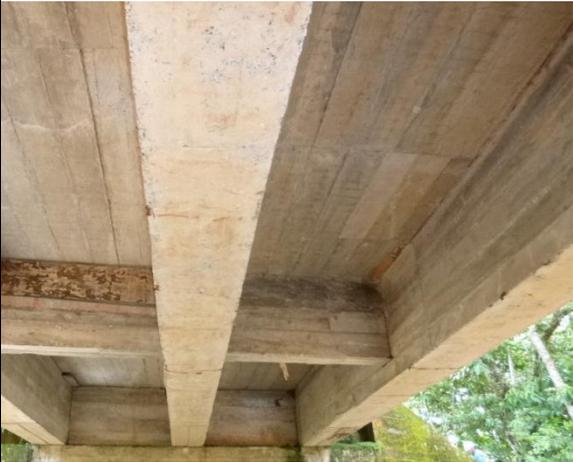
COMPONENTE: <u>Vigas tipo 10 material 20</u>

Las vigas en general se encuentran en buen estado no se evidencian grietas ni junta fría. Se recomienda limpieza general de hormigueros y retirar sobrantes de formaleta.

CALIFICACIÓN OBTENIDA EN LA INSPECCIÓN:			1 Daño pequeño pero reparación no es necesaria		
ACTIVIDADES DE REPARACIÓN Y MANTENIMIENTO					
ID	ACTIVIDAD	UN	CANTIDAD	VR/UNI	VR/ TOTAL
10	Limpieza	M2	90,0	\$1.949,72	175.475,00

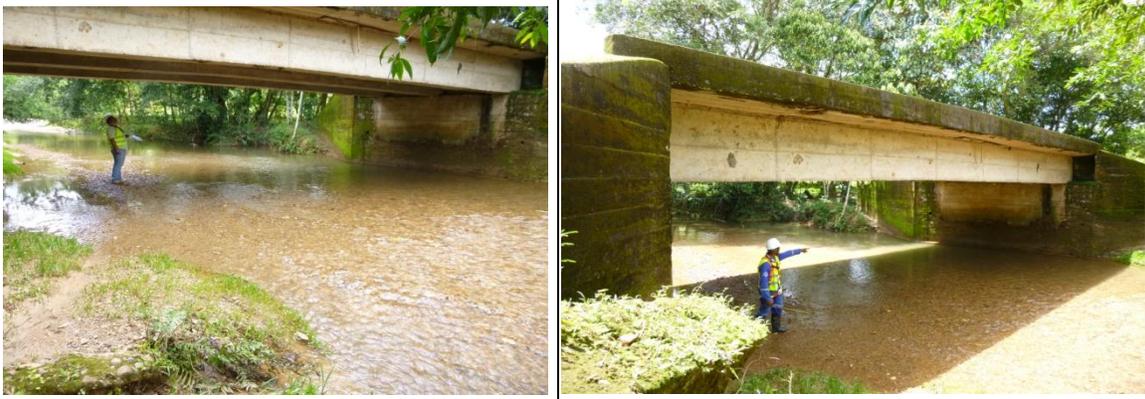
COMPONENTE: <u>Cauce</u>

Por el puente cruza un rio el cual se puede observar en las imágenes. No hay presencia de obstáculos que impida el curso normal del cauce.

CALIFICACIÓN OBTENIDA EN LA INSPECCIÓN:			1 Daño pequeño pero no necesita reparación. (Excepto mantenimiento menor)		
ACTIVIDADES DE REPARACIÓN Y MANTENIMIENTO					
ID	ACTIVIDAD	UN	CANTIDAD	VR/UNI	VR/ TOTAL
