### ESTUDIO DE INSPECCIÓN E INVENTARIO DE PUENTES DE LA RED NACIONAL DE CARRETERAS ZONA SUR

### INFORME PUENTE GALLINETA

06-6501-010.00

VILLAGARZON-SAN JOSE

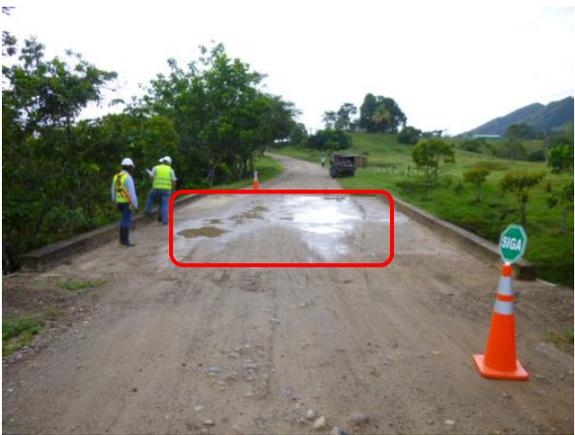
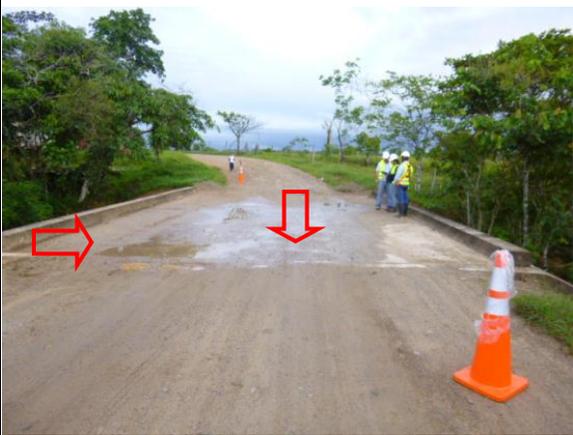
<b>COMPONENTE: <u>Superficie del Puente Tipo 20</u></b>

La superficie del puente existente es en concreto en regular estado, presenta desgaste o agotamiento del concreto y sedimentos de afirmado, lo que genera empozamiento de agua en la superficie. Se recomienda tratamiento superficial.

<b>CALIFICACIÓN OBTENIDA EN LA INSPECCIÓN:</b>			1 Daño pequeño pero no es necesario reparación (Excepto mantenimiento menor)		
<b>ACTIVIDADES DE REPARACIÓN Y MANTENIMIENTO</b>					
ID	ACTIVIDAD	UN	CANTIDAD	VR/UNI	VR/ TOTAL
C	Tratamiento superficial (sello)	M2	87,12	\$15.255,94	\$1.329.097,14

- Se recomienda tratamiento superficial sobre la superficie del puente por presencia de material grueso a la vista.
- Se sugiere la reparación de drenes en la losa para evitar la humedad bajo la misma.

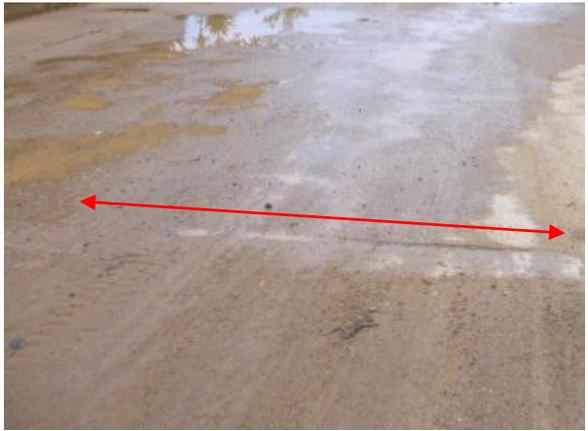
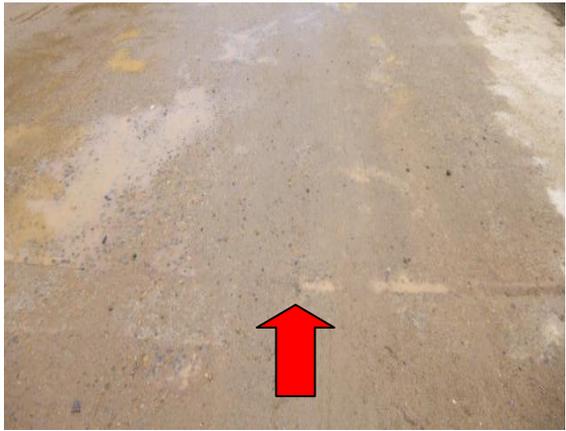
<b>COMPONENTE:</b> <u>Juntas de Expansión Tipo 50</u>

El puente no cuenta con juntas de expansión, por lo tanto se recomienda la instalación de estas.

<b>CALIFICACIÓN OBTENIDA EN LA INSPECCIÓN:</b>			0 Sin daño o daño insignificante		
<b>ACTIVIDADES DE REPARACIÓN Y MANTENIMIENTO</b>					
<b>ID</b>	<b>ACTIVIDAD</b>	<b>UN</b>	<b>CANTIDAD</b>	<b>VR/UNI</b>	<b>VR/ TOTAL</b>
Z	Instalación de junta de goma asfáltica	ML	24,0	1.638.712,03	39.329.089,00

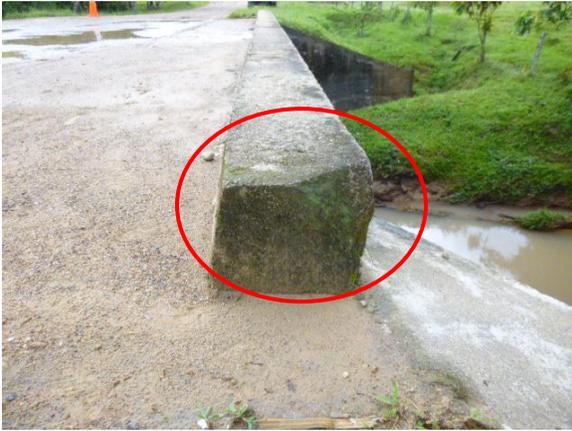
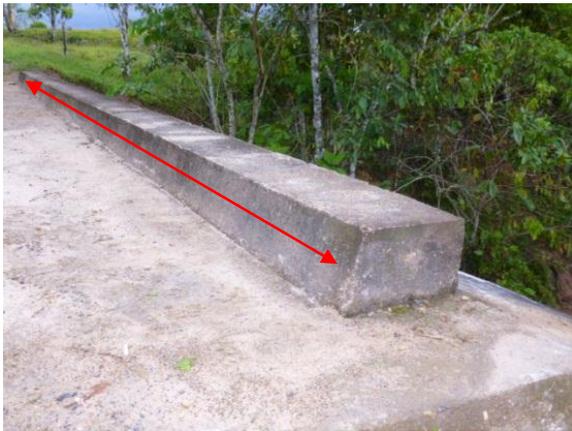
<b>COMPONENTE:</b> <u>Andenes, Bordillos</u>

El puente no tiene andenes, en los bordillos se evidencia el deterioro de la pintura en forma general y presencia de contaminación por microorganismo. Se recomienda limpieza y pintura.

<b>CALIFICACIÓN OBTENIDA EN LA INSPECCIÓN:</b>			1 Daño pequeño pero no es necesario reparación (Excepto mantenimiento menor)		
<b>ACTIVIDADES DE REPARACIÓN Y MANTENIMIENTO</b>					
ID	ACTIVIDAD	UN	CANTIDAD	VR/UNI	VR/ TOTAL
10	Limpieza	M2	24,0	\$590,08	\$14.162,00
34	Pintura	M2	24,0	\$5.600,00	\$134.400,00

- Se recomienda al Instituto realizar mantenimiento rutinario limpieza general y pintura sobre bordillos, rocería en el cauce.
- Es importante resaltar la necesidad de instalar las barandas en concreto para garantizar la seguridad del tráfico de vehículos y peatones en el puente, al tratarse de una carretera de vital importancia para el sistema vial departamental y el gran flujo vehicular presente.

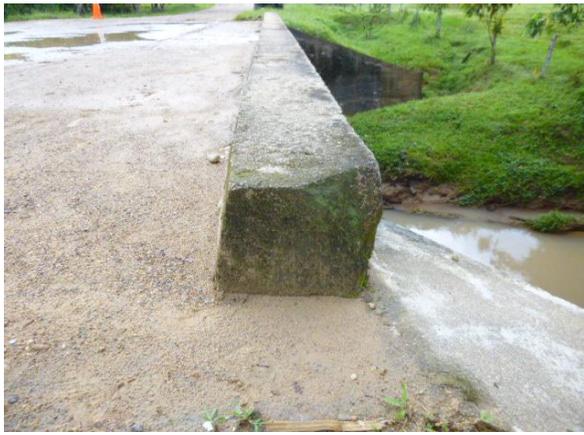
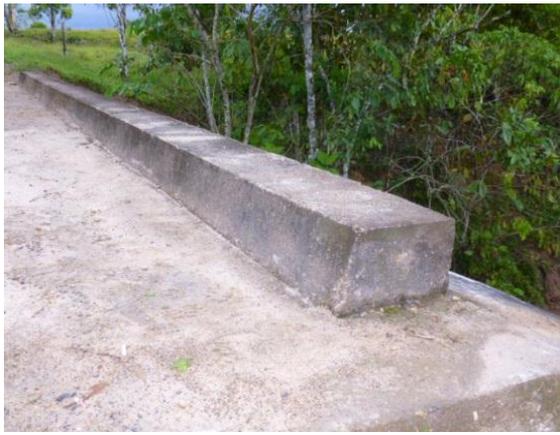
<b>COMPONENTE:</b> <u>Barandas</u>

El puente no posee barandas, se recomienda la instalación de estas.

<b>CALIFICACIÓN OBTENIDA EN LA INSPECCIÓN:</b>			0 Sin daño o daño insignificante		
<b>ACTIVIDADES DE REPARACIÓN Y MANTENIMIENTO</b>					
<b>ID</b>	<b>ACTIVIDAD</b>	<b>UN</b>	<b>CANTIDAD</b>	<b>VR/UNI</b>	<b>VR/ TOTAL</b>
Z	Construcción de baranda en concreto	ML	24,0	\$81.256,14	\$1.950.148,00

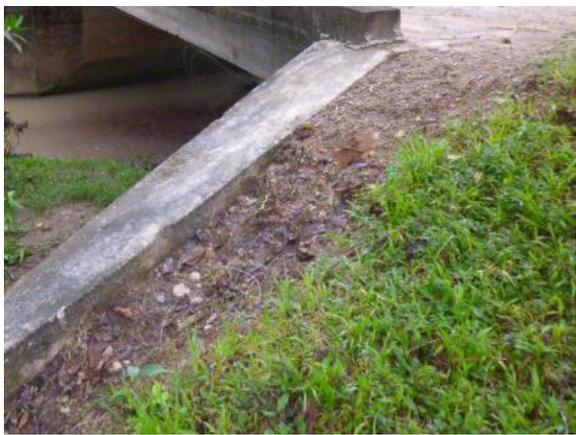
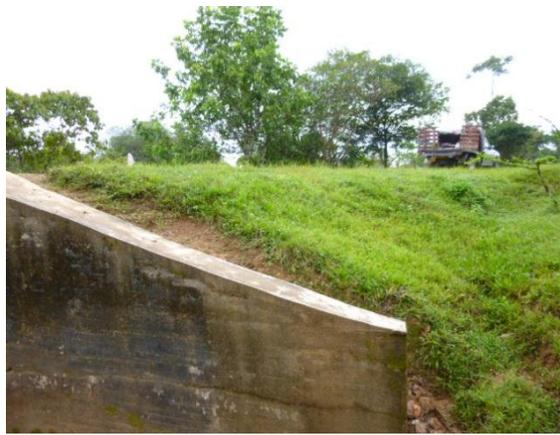
<b>COMPONENTE:</b> <u>Conos/Taludes</u>

Los conos contenidos por aletas en general se encuentran en buen estado, no requieren tratamiento alguno.

<b>CALIFICACIÓN OBTENIDA EN LA INSPECCIÓN:</b>			0 Sin daño o daño insignificante		
<b>ACTIVIDADES DE REPARACIÓN Y MANTENIMIENTO</b>					
ID	ACTIVIDAD	UN	CANTIDAD	VR/UNI	VR/ TOTAL

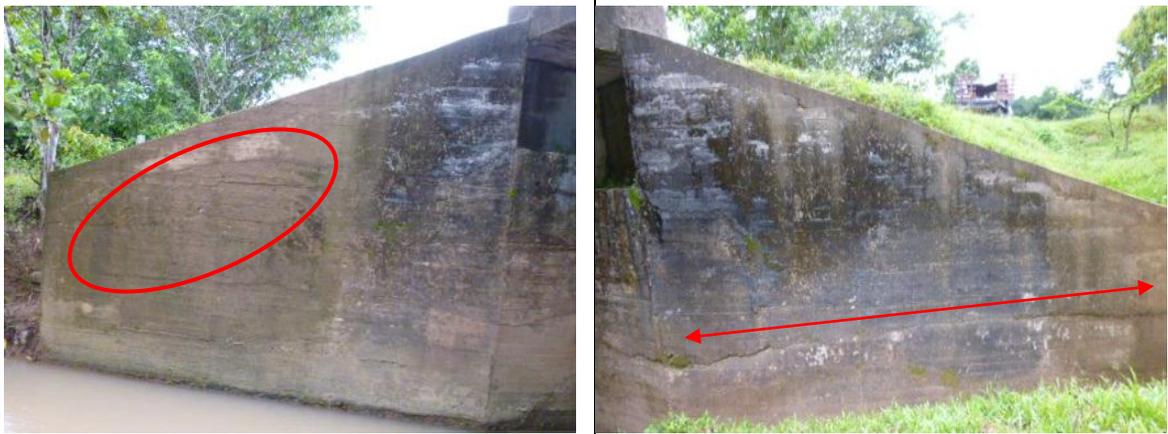
<b>COMPONENTE:</b> <u>Aletas</u>

Las aletas en general se encuentran en buen estado, presentan contaminación por microorganismo y junta fría en AL 1 y en AL3 pero no posee movimientos diferenciales y se encuentran controladas, por lo que no se recomienda tratamiento para estas juntas. Se recomienda limpieza para este elemento.

<b>CALIFICACIÓN OBTENIDA EN LA INSPECCIÓN:</b>			1 Daño pequeño pero no es necesario reparación (Excepto mantenimiento menor)		
<b>ACTIVIDADES DE REPARACIÓN Y MANTENIMIENTO</b>					
<b>ID</b>	<b>ACTIVIDAD</b>	<b>UN</b>	<b>CANTIDAD</b>	<b>VR/UNI</b>	<b>VR/ TOTAL</b>
10	Limpieza	M2	45,5	\$1.949,72	\$88.713.00

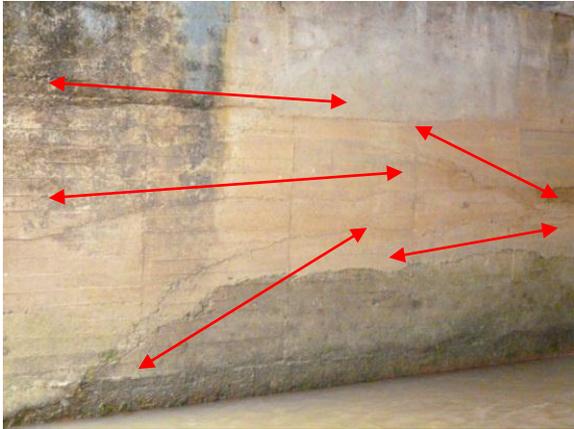
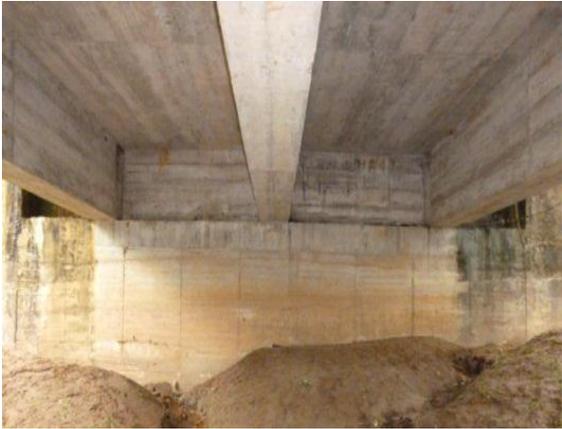
<b>COMPONENTE:</b> <u>Estribos Tipo 11 Material 20</u>

Los estribos construidos en concreto ciclópeo, el ES1 tiene junta fría estable pero no posee movimientos diferenciales y se encuentra controlada, hay presencia de contaminación por microorganismo. Se recomienda limpieza.

<b>CALIFICACIÓN OBTENIDA EN LA INSPECCIÓN:</b>			1 Daño pequeño pero no es necesario reparación (Excepto mantenimiento menor)		
<b>ACTIVIDADES DE REPARACIÓN Y MANTENIMIENTO</b>					
<b>ID</b>	<b>ACTIVIDAD</b>	<b>UN</b>	<b>CANTIDAD</b>	<b>VR/UNI</b>	<b>VR/ TOTAL</b>
10	Limpieza	M2	29,2	\$1.949,72	\$56.932,00

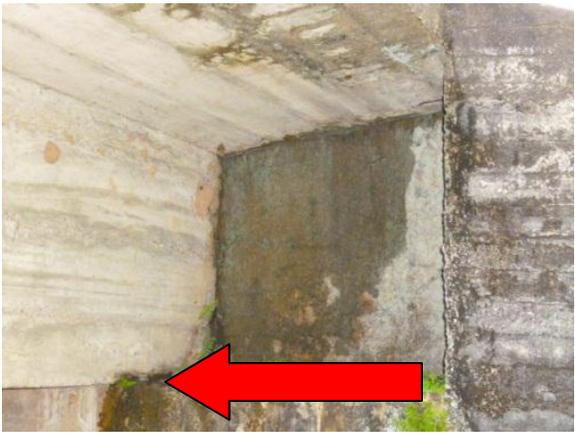
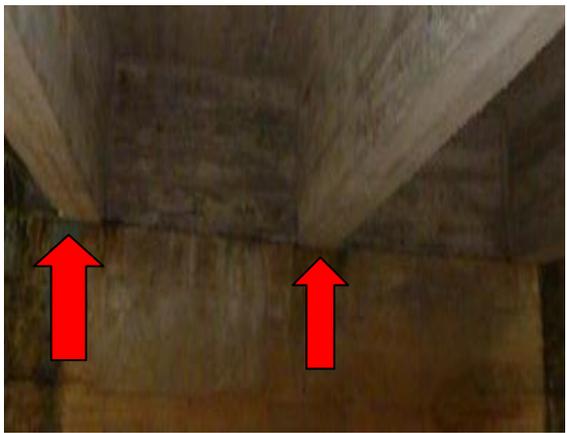
<b>COMPONENTE:</b> <u>Apoyos Tipo 10</u>

Los apoyos son una simple junta constructiva, se encuentran en buen estado, no requieren tratamiento alguno.

<b>CALIFICACIÓN OBTENIDA EN LA INSPECCIÓN:</b>			0 Sin daño o daño insignificante		
<b>ACTIVIDADES DE REPARACIÓN Y MANTENIMIENTO</b>					
<b>ID</b>	<b>ACTIVIDAD</b>	<b>UN</b>	<b>CANTIDAD</b>	<b>VR/UNI</b>	<b>VR/ TOTAL</b>

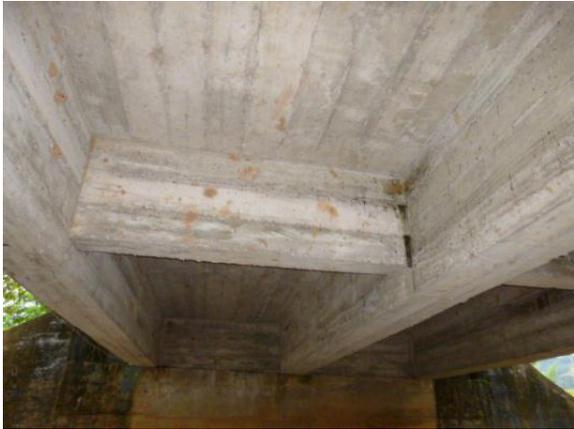
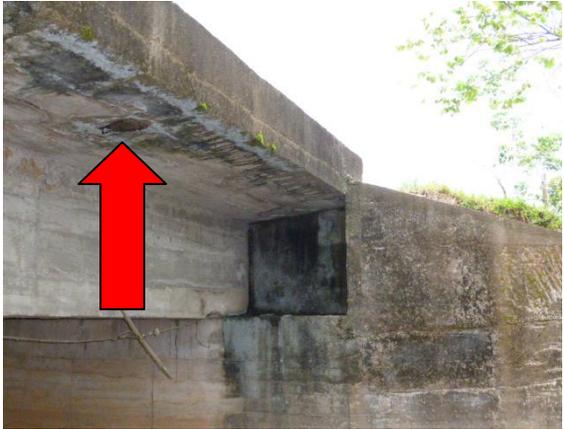
<b>COMPONENTE:</b> <u>Losa Tipo 13 Material 20</u>

La losa construida en concreto reforzado, apoyada sobre tres vigas, se observa que presenta humedad en la parte inferior ya que posee drenes muy cortos, se recomienda la reparación de estos.

<b>CALIFICACIÓN OBTENIDA EN LA INSPECCIÓN:</b>			0 Sin daño o daño insignificante		
<b>ACTIVIDADES DE REPARACIÓN Y MANTENIMIENTO</b>					
<b>ID</b>	<b>ACTIVIDAD</b>	<b>UN</b>	<b>CANTIDAD</b>	<b>VR/UNI</b>	<b>VR/ TOTAL</b>
E	Reparación de drenes	UND	6	6.899,73	41.399,00

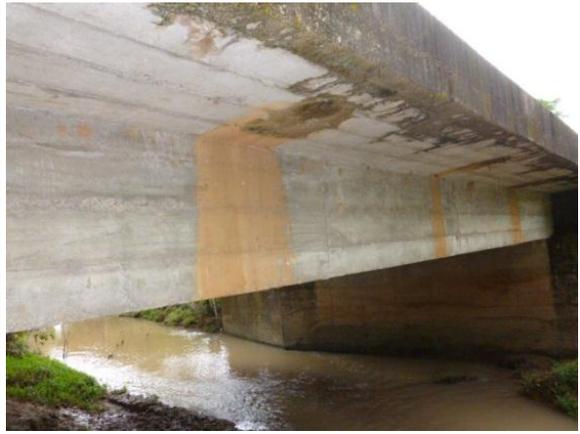
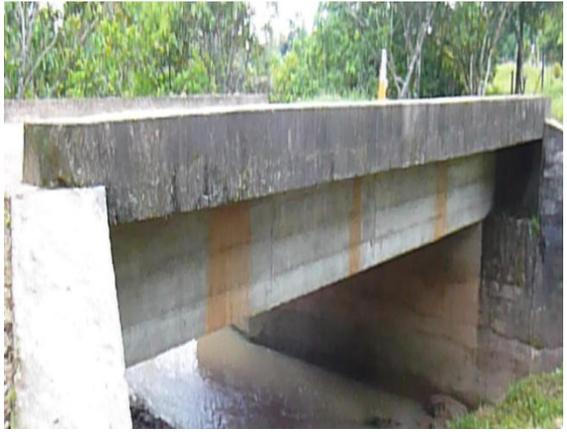
<b>COMPONENTE:</b> <u>Vigas Tipo 10 Material 20</u>

E puente cuenta con tres vigas en concreto presforzado, las vigas en general se encuentran en buen estado no se evidencian deformaciones, fisuras, descomposición del concreto, ni acero expuesto.

<b>CALIFICACIÓN OBTENIDA EN LA INSPECCIÓN:</b>			0 Sin daño o daño insignificante		
<b>ACTIVIDADES DE REPARACIÓN Y MANTENIMIENTO</b>					
<b>ID</b>	<b>ACTIVIDAD</b>	<b>UN</b>	<b>CANTIDAD</b>	<b>VR/UNI</b>	<b>VR/ TOTAL</b>

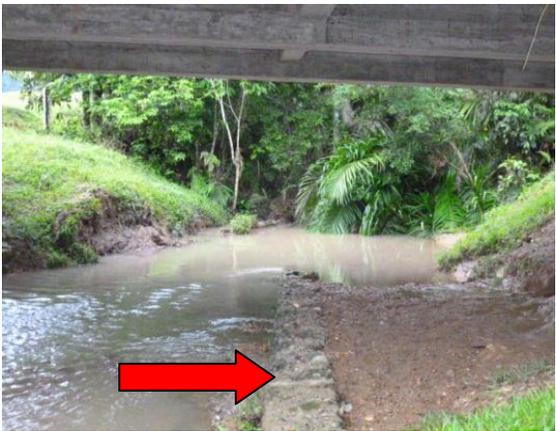
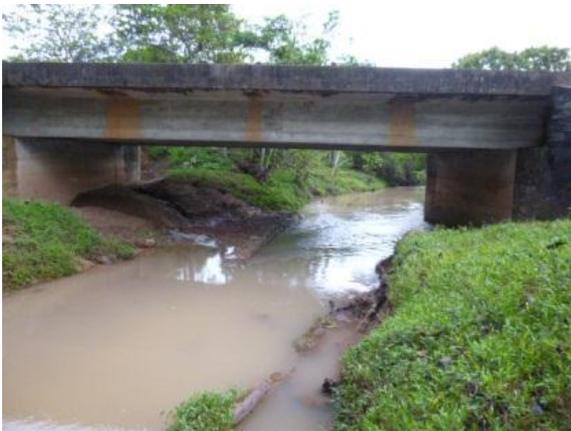
<b>COMPONENTE:</b> <u>Cauce</u>

Por debajo del puente pasa un rio, el cauce de este presenta obstrucción por material de arrastre que se queda debido a un muro existente debajo del puente. Se recomienda reencauzamiento y rocería.

<b>CALIFICACIÓN OBTENIDA EN LA INSPECCIÓN:</b>			2 Algún daño, reparación necesaria cuando se presente la ocasión. El componente funciona como se diseñó.		
<b>ACTIVIDADES DE REPARACIÓN Y MANTENIMIENTO</b>					
<b>ID</b>	<b>ACTIVIDAD</b>	<b>UN</b>	<b>CANTIDAD</b>	<b>VR/UNI</b>	<b>VR/ TOTAL</b>
B	Reencauzamiento	M3	288,0	\$3.376,44	\$972.415,00
10	Limpieza (Rocería)	M2	250,0	\$59.12	\$14.780,00

El puente en su componente general se ha calificado como 2 (Algún daño, reparación necesaria cuando se presente la ocasión. El componente funciona como se diseñó). En la actualidad existe una especie de muro ciclópeo localizado en la mitad del cauce, el cual obstaculiza el flujo, generando depositación y colmatación sobre el ES1 y puede generar socavación sobre el Es2. Razón por la cual se requiere el reencauzamineto del rio bajo del puente. Asimismo deberá tratarse la superficie de rodadura.
