**ESTUDIO DE INSPECCIÓN E INVENTARIO DE PUENTES DE LA RED NACIONAL
DE CARRETERAS ZONA SUR**

INFORME PUENTE EL LUNA

06-6501-012.00

PUERTO BELLO - SAN JOSE DEL FRAGUA

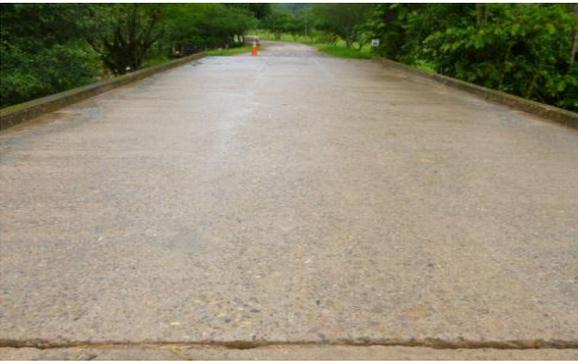
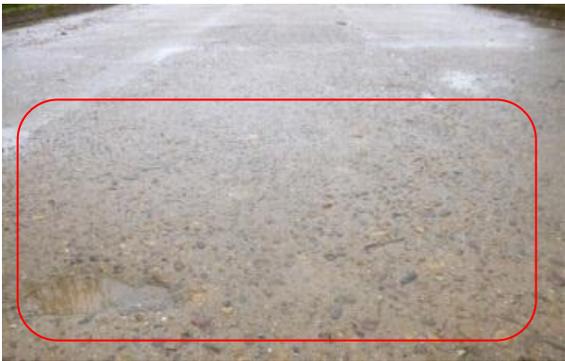
COMPONENTE: <u>Superficie del Puente tipo 20</u>

La superficie del puente existente es en concreto, en regular estado, presenta desgaste o agotamiento del material. Se recomienda tratamiento superficial (sello).

CALIFICACIÓN OBTENIDA EN LA INSPECCIÓN:			2. Algún daño, reparación necesaria cuando se presente la ocasión. El componente funciona como fue diseñado.		
ACTIVIDADES DE REPARACIÓN Y MANTENIMIENTO					
ID	ACTIVIDAD	UN	CANTIDAD	VR/UNI	VR/ TOTAL
C	Tratamiento superficial (sello)	M2	167,9	15.255,94	2.561.471,64

- Se recomienda algún tratamiento superficial sobre la superficie del puente por presencia de material grueso a la vista y rugosidad en la superficie del puente.

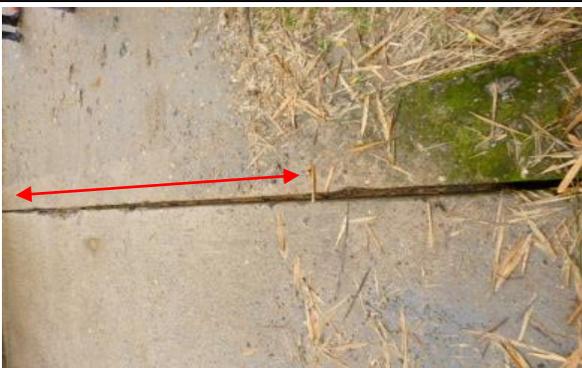
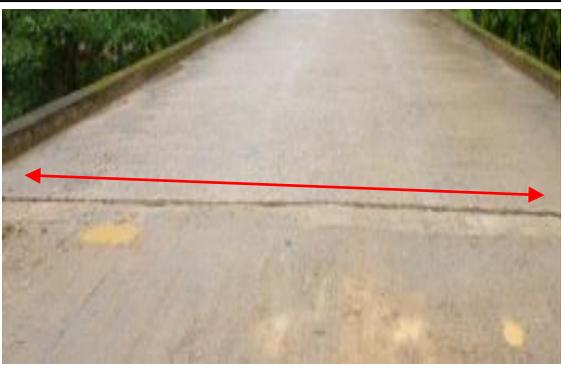
COMPONENTE: <u>Juntas de Expansión 50</u>

No se observa dispositivo de junta. Presenta dilatación entre el estribo y la losa lo que hace que sea necesaria la instalación de las mismas.

CALIFICACIÓN OBTENIDA EN LA INSPECCIÓN:			3. Daño significativo, reparación necesaria muy pronto.		
ACTIVIDADES DE REPARACIÓN Y MANTENIMIENTO					
ID	ACTIVIDAD	UN	CANTIDAD	VR/UNI	VR/ TOTAL
A	Reparación de Juntas	ML	14.6	1.653.200,89	24.136.733,00

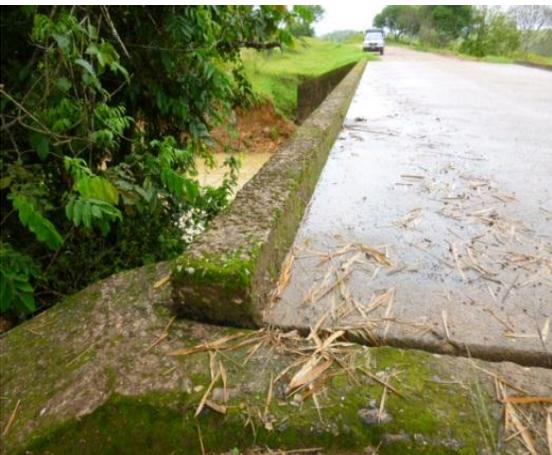
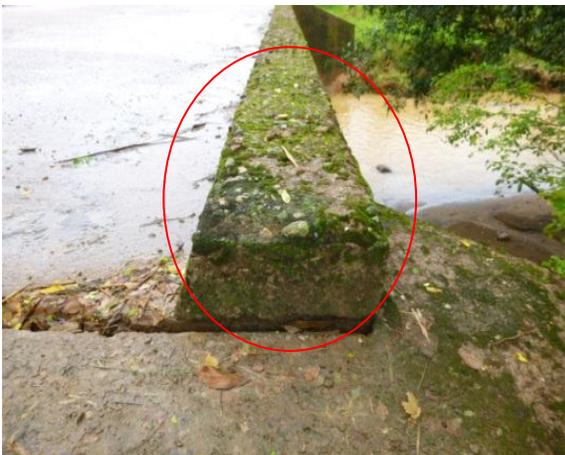
COMPONENTE: <u>Andenes, Bordillos</u>

El puente no tiene andenes, en los bordillos se evidencia el deterioro de la pintura en forma general y presencia de eflorescencias. Se recomienda limpieza y mantenimiento rutinario.

CALIFICACIÓN OBTENIDA EN LA INSPECCIÓN:			1 Daño pequeño pero no es necesario reparación (Excepto mantenimiento menor)		
ACTIVIDADES DE REPARACIÓN Y MANTENIMIENTO					
ID	ACTIVIDAD	UN	CANTIDAD	VR/UNI	VR/ TOTAL
10	Limpieza	ML	46,2	590,08	27.262,00
34	Pintura	ML	46,2	5.600,0	258.720,00

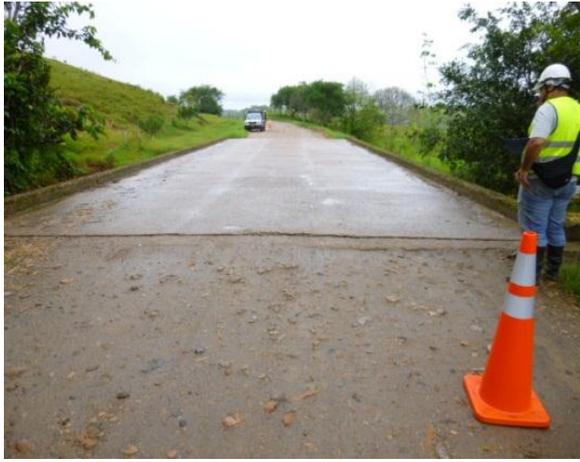
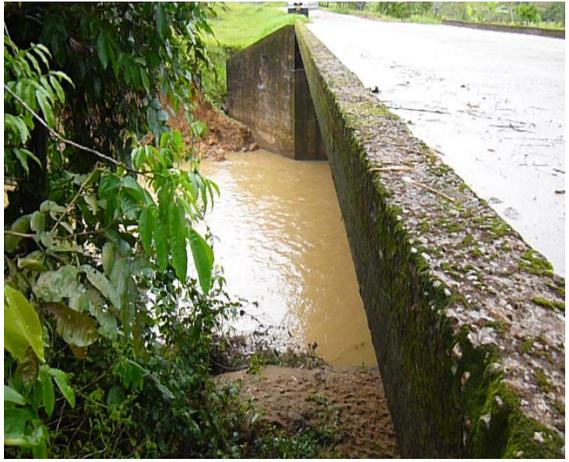
COMPONENTE: <u>Barandas</u>

El puente no tiene barandas y requiere la construcción de las mismas con el ánimo de garantizar la seguridad vial, máxime cuando se trata de un puente ubicado en un tramo recto de longitud considerable y abundante vegetación, factores que incrementan las velocidades promedio y disminuyen la visibilidad.

CALIFICACIÓN OBTENIDA EN LA INSPECCIÓN:			3. Daño significativo, reparación necesaria muy pronto.		
ACTIVIDADES DE REPARACIÓN Y MANTENIMIENTO					
ID	ACTIVIDAD	UN	CANTIDAD	VR/UNI	VR/ TOTAL
Z	Construcción de barandas	m	46.0	81.256,14	3.737.782,34

- Es importante resaltar la necesidad de barandas en concreto tipo INVIAS para garantizar la seguridad del tráfico de vehículos y peatones en el puente, al tratarse de una carretera de vital importancia para el sistema vial departamental y el gran flujo vehicular presente.

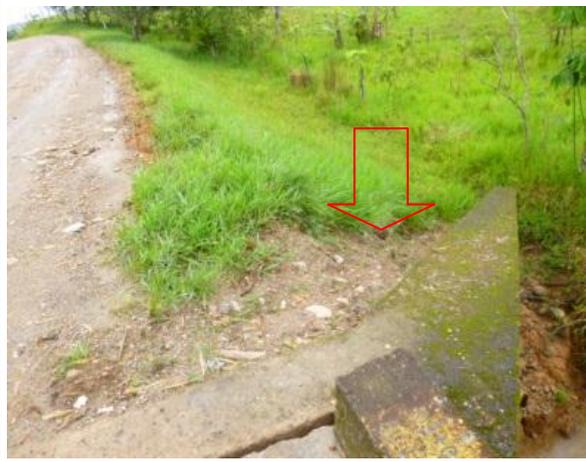
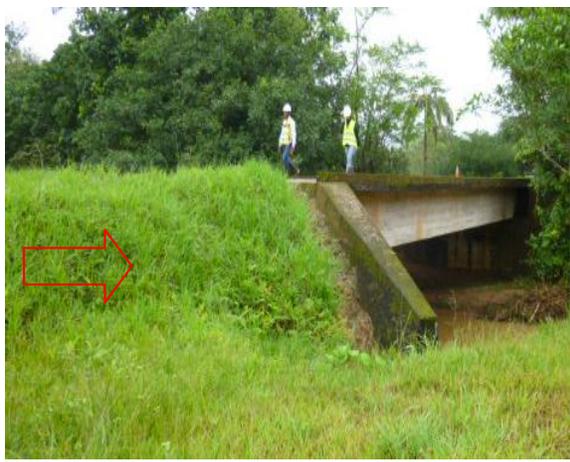
COMPONENTE: <u>Taludes tipo</u>

Los taludes en general se encuentran en buenas condiciones. Sobre AL 3 presenta erosión del terreno. Se recomienda el relleno al trasdós de la estructura con el ánimo de evitar la filtración de agua que podría generar perjuicios para la subestructura. Limpieza general.

CALIFICACIÓN OBTENIDA EN LA INSPECCIÓN:			2 Algún daño, reparación cuando se presenta la ocasión, el componente funciona como se diseñó.		
ACTIVIDADES DE REPARACIÓN Y MANTENIMIENTO					
ID	ACTIVIDAD	UN	CANTIDAD	VR/UNI	VR/ TOTAL
A	Rellenar	M3	40	5.347,82	213.912,75
10	Limpieza	M2	120,0	63,13	7.576,00

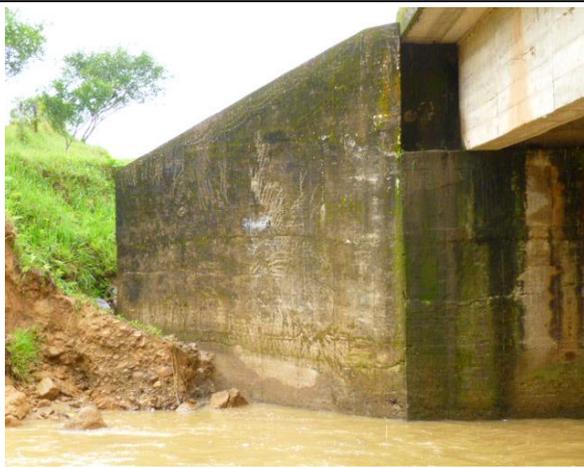
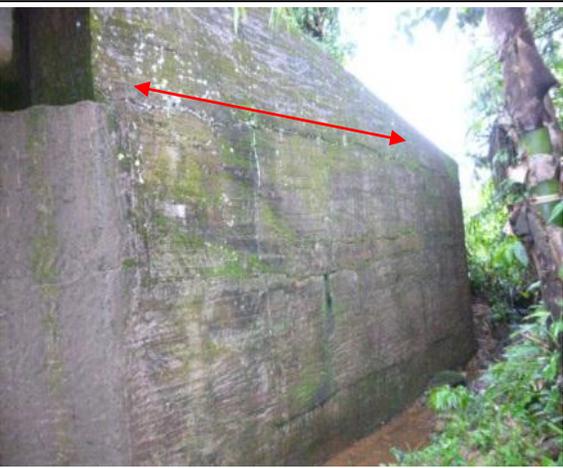
COMPONENTE: <u>Aletas tipo Material 20</u>

Las aletas en general se encuentran en buen estado, presentan eflorescencias, junta fría pronunciada y fisura vertical de 2.0m en AL 3. Se recomienda inyección de epóxico y limpieza general.

CALIFICACIÓN OBTENIDA EN LA INSPECCIÓN:			2 Algún daño reparación necesaria cuando se presente la ocasión. El componente funciona como se diseñó.		
ACTIVIDADES DE REPARACIÓN Y MANTENIMIENTO					
ID	ACTIVIDAD	UN	CANTIDAD	VR/UNI	VR/ TOTAL
10	Limpieza	M2	23,40	1.949,72	45.624,00
Z	Inyección de Grietas con Epoxy - Resin	ML	2,00	61.829,65	123.660,00

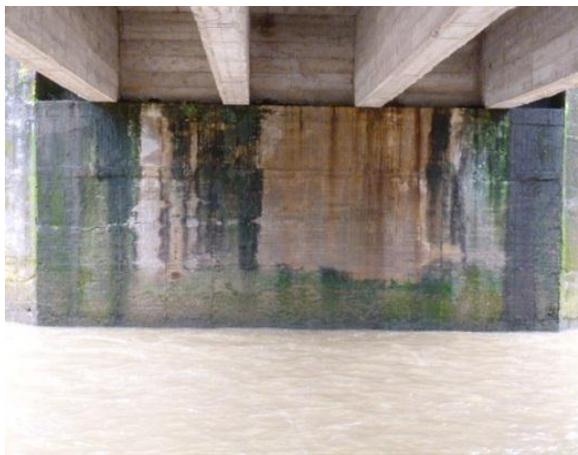
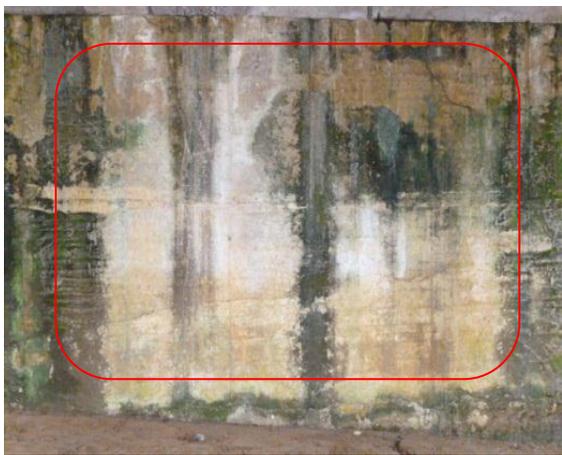
COMPONENTE: <u>Estribos tipo 20 material 20</u>

Los estribos en general se encuentran en buen estado, presentan eflorescencia. Se recomienda limpieza.

CALIFICACIÓN OBTENIDA EN LA INSPECCIÓN:			1 Daño pequeño pero no es necesario reparación (Excepto mantenimiento menor)		
ACTIVIDADES DE REPARACIÓN Y MANTENIMIENTO					
ID	ACTIVIDAD	UN	CANTIDAD	VR/UNI	VR/ TOTAL
10	Limpieza (Estribos)	M2	48,0	1.949,72	93.587,00

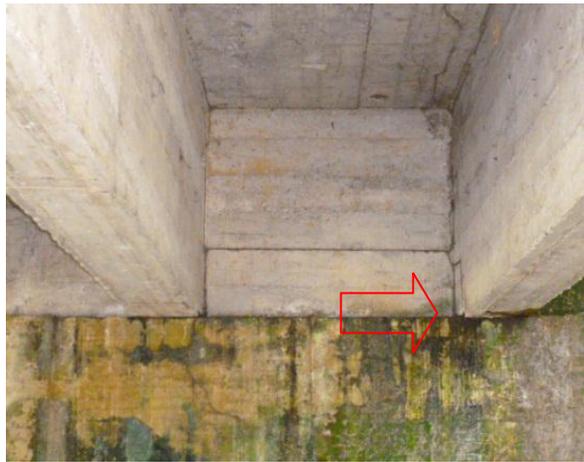
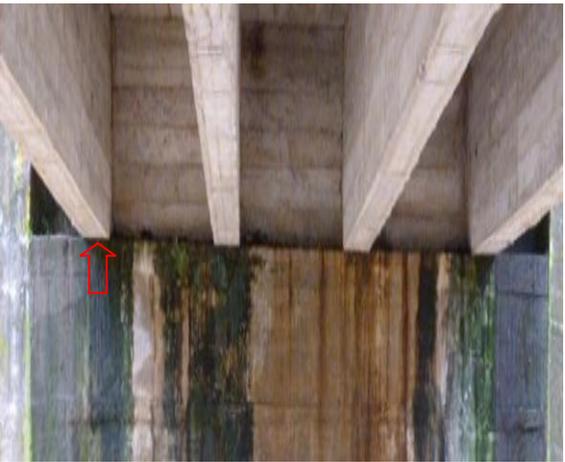
COMPONENTE: <u>Apoyo tipo 30material</u>

Los apoyos encontrados son placa de neopreno, se encuentran en buen estado.

CALIFICACIÓN OBTENIDA EN LA INSPECCIÓN:			0 Sin daño o daño insignificante.		
ACTIVIDADES DE REPARACIÓN Y MANTENIMIENTO					
ID	ACTIVIDAD	UN	CANTIDAD	VR/UNI	VR/ TOTAL

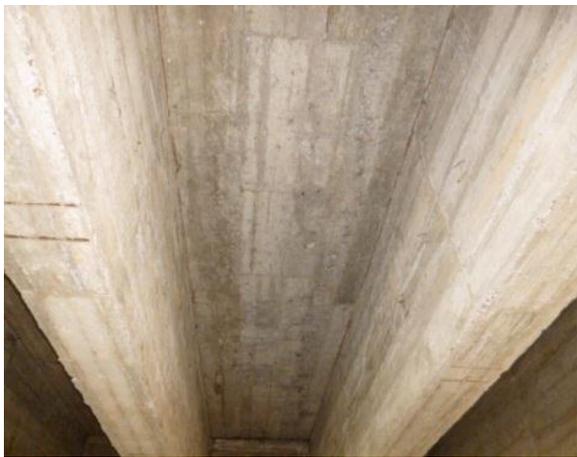
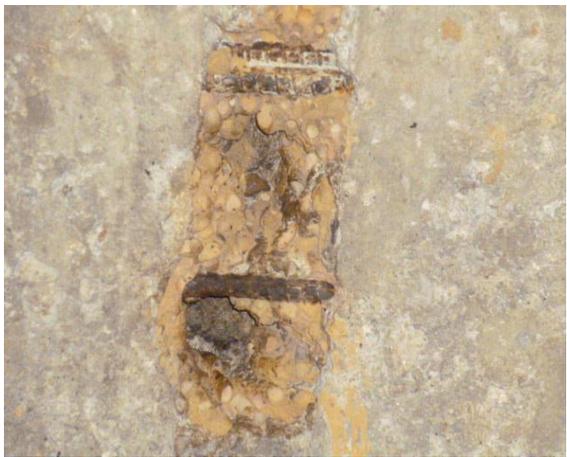
COMPONENTE: <u>Losa tipo 13material 20</u>

La losa se observa en buen estado, presenta exposición de acero por agotamiento del concreto, segregación de concreto y drenes obstruidos por presencia de eflorescencias. Se recomienda la reparación del concreto, limpieza y prolongación de drenes.

CALIFICACIÓN OBTENIDA EN LA INSPECCIÓN:			2 Algún daño, reparación necesaria cuando se presente la ocasión. El componente funciona como se diseñó.		
ACTIVIDADES DE REPARACIÓN Y MANTENIMIENTO					
ID	ACTIVIDAD	UN	CANTIDAD	VR/UNI	VR/ TOTAL
B	Reparación de concreto	M2	2,0	103.805,47	207.611,00
E	Reparación de drenes	Und	10	6.899,73	68.997,30

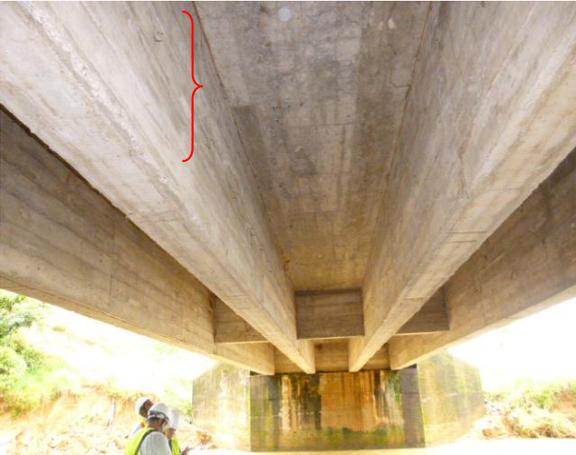
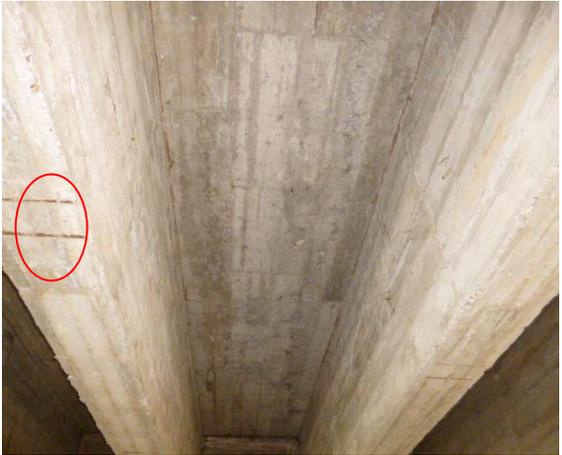
COMPONENTE: <u>Vigas tipo 14 material 20</u>

Las vigas en general se encuentran en buen estado presenta segregación de concreto, exposición de acero y junta fría pronunciada. Se recomienda limpieza general, inyección de grietas, reparación de concreto y mantenimiento rutinario.

CALIFICACIÓN OBTENIDA EN LA INSPECCIÓN:			2 Algún daño, reparación necesaria cuando se presente la ocasión. El componente funciona como se diseñó.		
ACTIVIDADES DE REPARACIÓN Y MANTENIMIENTO					
ID	ACTIVIDAD	UN	CANTIDAD	VR/UNI	VR/ TOTAL
A	Reparación de concreto (Vigas)	M2	5,0	178.044,36	890.221,80
D	Inyección de grietas	ML	4,20	61.829,65	259.684,54

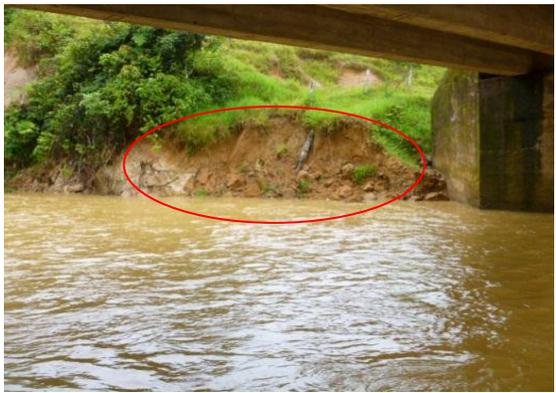
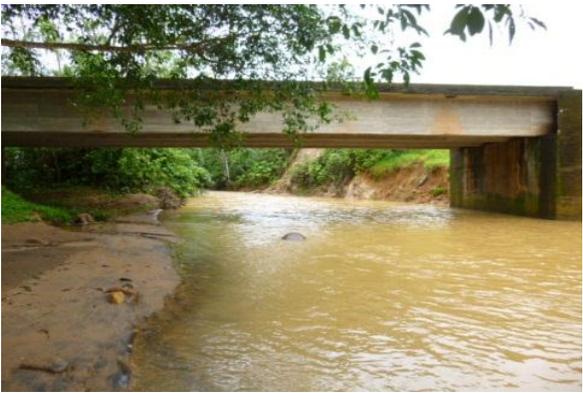
COMPONENTE: <u>Cauce</u>

Por el puente cruza un rio el cual se puede observar en las imágenes .No hay obstrucción en el curso normal del cauce, hay un pequeño derrumbe en AL3 producto de la erosión del terreno. Se protección del cauce con gaviones.

CALIFICACIÓN OBTENIDA EN LA INSPECCIÓN:			2 Algún daño, reparación necesaria cuando se presente la ocasión. El componente funciona como se diseñó.		
ACTIVIDADES DE REPARACIÓN Y MANTENIMIENTO					
ID	ACTIVIDAD	UN	CANTIDAD	VR/UNI	VR/ TOTAL
D	Gaviones	M3	40,0	178.694,00	7.147.760,00
