ESTUDIO DE INSPECCIÓN E INVENTARIO DE PUENTES DE LA RED NACIONAL DE CARRETERAS ZONA SUR

INFORME PUENTE SAN PEDRO

06-6501-013.00

VILLAGARZON-SAN JOSE

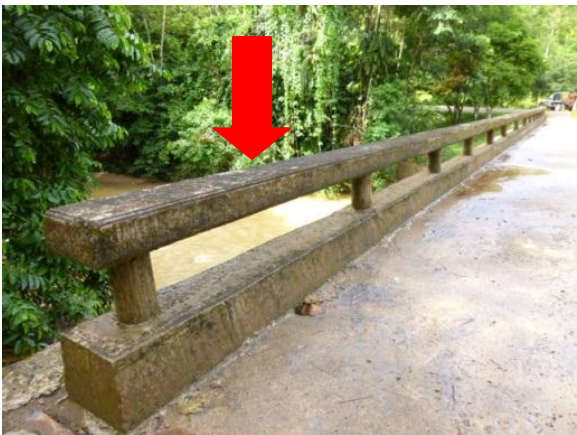
COMPONENTE: <u>Barandas Tipo 30</u>

El puente tiene baranda de pasamanos de concreto sobre pilastras de concreto, en buen estado, se evidencia el deterioro en pintura general y presencia de eflorescencias. Se recomienda limpieza y pintura.

CALIFICACIÓN OBTENIDA EN LA INSPECCIÓN:			1 Daño pequeño pero no es necesario reparación (Excepto mantenimiento menor)		
ACTIVIDADES DE REPARACIÓN Y MANTENIMIENTO					
ID	ACTIVIDAD	UN	CANTIDAD	VR/UNI	VR/ TOTAL
10	Limpieza	ML	52,20	\$590,08	\$30.802,18
34	Pintura	ML	52,20	\$5.600	\$292.320

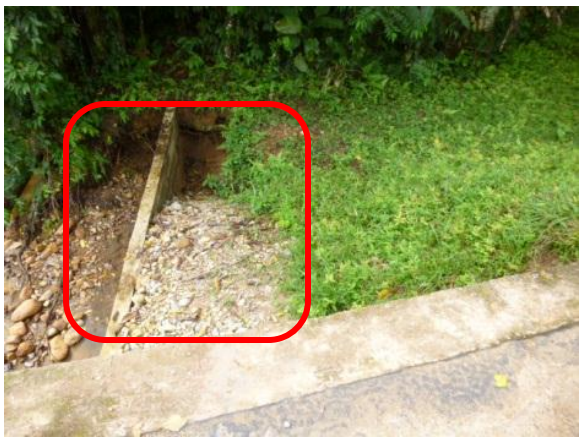
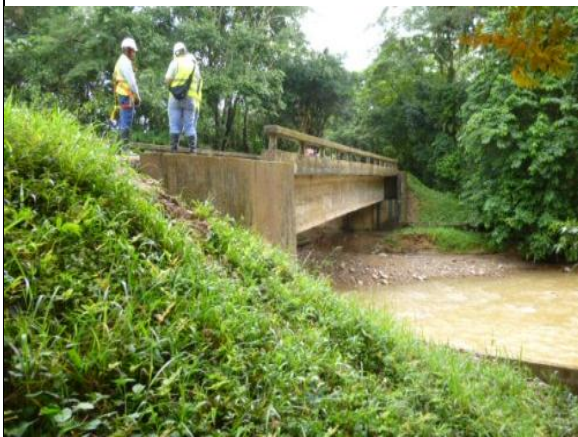
COMPONENTE: <u>Conos/Taludes</u>

Los conos en general se encuentran en buenas condiciones, presenta socavación sobre muro de contención de AL 3. Se recomienda rellenar y limpieza general.

CALIFICACIÓN OBTENIDA EN LA INSPECCIÓN:			1 Daño pequeño pero no es necesario reparación (Excepto mantenimiento menor)		
ACTIVIDADES DE REPARACIÓN Y MANTENIMIENTO					
ID	ACTIVIDAD	UN	CANTIDAD	VR/UNI	VR/ TOTAL
A	Rellenar	M3	12,0	\$5.347,82	\$64.173,84
10	Limpieza (Rocería)	M2	100,0	\$63,13	\$6.313

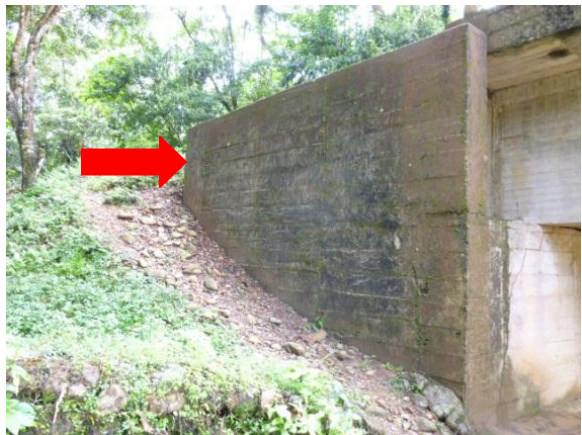
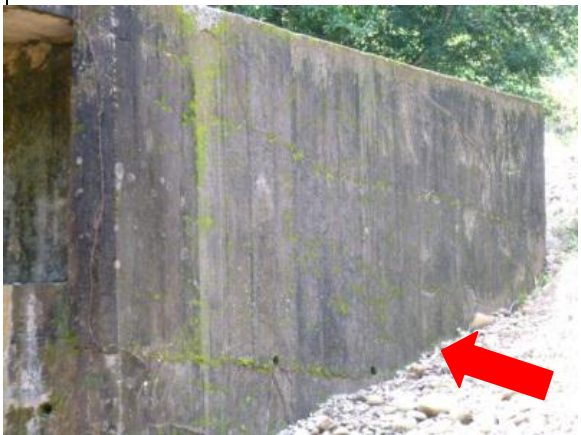
COMPONENTE: <u>Aletas</u>

Las aletas en general se encuentran en buen estado, presentan eflorescencias. Se recomienda limpieza general.

CALIFICACIÓN OBTENIDA EN LA INSPECCIÓN:			1 Daño pequeño pero no es necesario reparación (Excepto mantenimiento menor)		
ACTIVIDADES DE REPARACIÓN Y MANTENIMIENTO					
ID	ACTIVIDAD	UN	CANTIDAD	VR/UNI	VR/ TOTAL

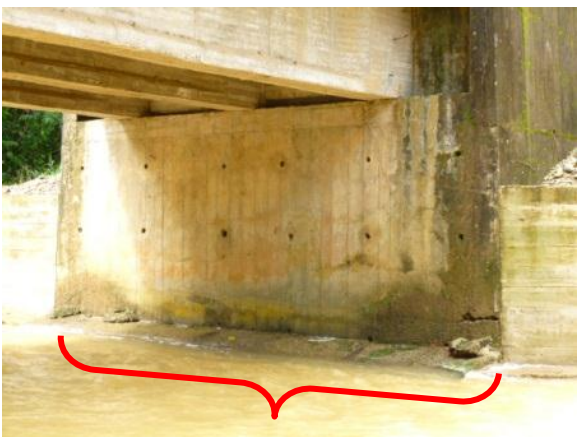
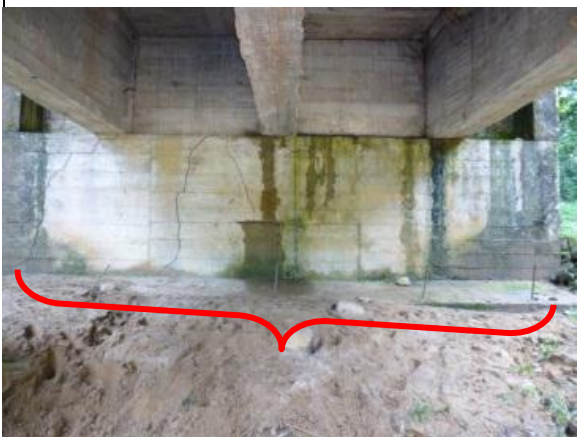
COMPONENTE: <u>Estribos Tipo 10 Material 20</u>

Los estribos en general se encuentran en buen estado, presentan eflorescencia y junta fría pronunciada en ES 1. Se recomienda limpieza.

CALIFICACIÓN OBTENIDA EN LA INSPECCIÓN:			1 Daño pequeño pero no es necesario reparación (Excepto mantenimiento menor)		
ACTIVIDADES DE REPARACIÓN Y MANTENIMIENTO					
ID	ACTIVIDAD	UN	CANTIDAD	VR/UNI	VR/ TOTAL
10	Limpieza	M2	50,4	\$1.949,72	\$98.265,89

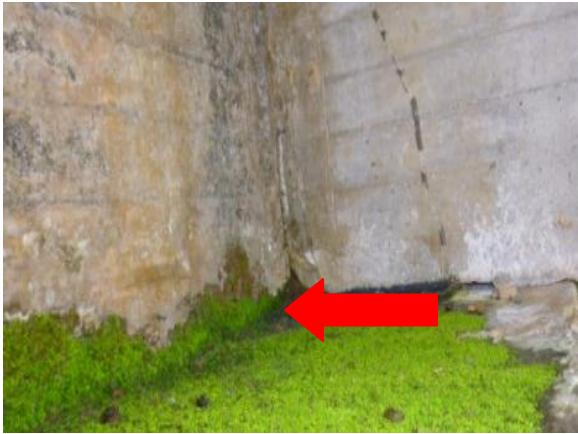
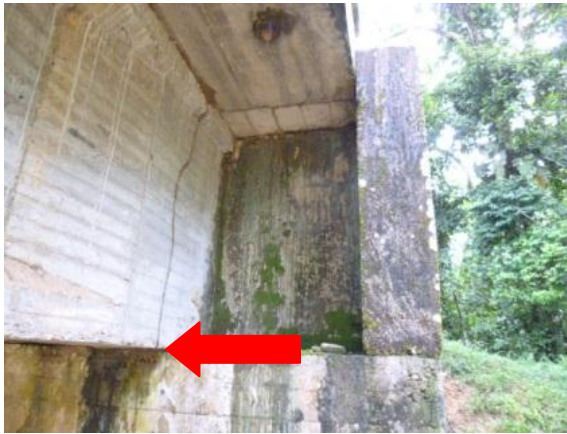
COMPONENTE: <u>Apoyo Tipo 30</u>

Los apoyos encontrados son placa de neopreno, se encuentran en buen estado.

CALIFICACIÓN OBTENIDA EN LA INSPECCIÓN:			0 Sin daño o daño insignificante.		
ACTIVIDADES DE REPARACIÓN Y MANTENIMIENTO					
ID	ACTIVIDAD	UN	CANTIDAD	VR/UNI	VR/ TOTAL
10	Limpieza	UND	6,0	\$1.364,81	\$8.188,86
