**ESTUDIO DE INSPECCIÓN E INVENTARIO DE PUENTES DE LA RED NACIONAL
DE CARRETERAS ZONA SUR**

INFORME PUENTE MASAYA

06-6502-004.00

SAN JOSE DEL FRAGUA - FLORENCIA

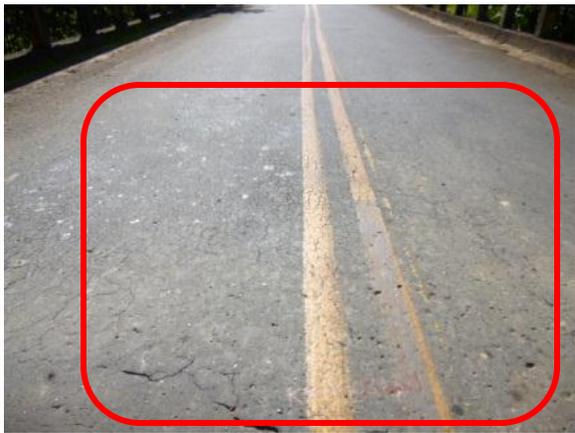
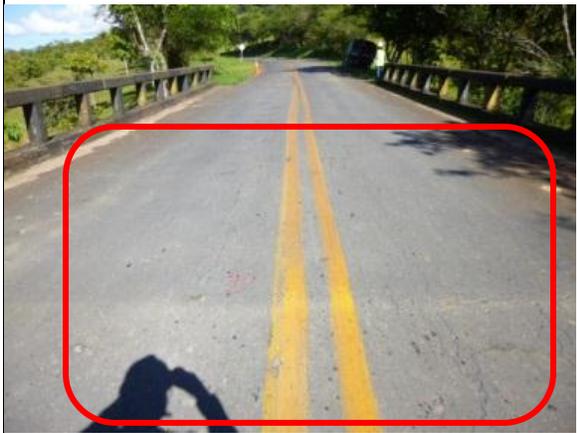
COMPONENTE: <u>Superficie del Puente Tipo 10</u>

La superficie del puente existente es en asfalto en regular estado, presenta hundimiento del asfalto y fracturas en accesos, no se recomienda reparación por proyecto de pavimentación actual en la vía.

CALIFICACIÓN OBTENIDA EN LA INSPECCIÓN:			2 Algún daño, reparación necesaria cuando se presente la ocasión. El componente funciona como se diseñó.		
ACTIVIDADES DE REPARACIÓN Y MANTENIMIENTO					
ID	ACTIVIDAD	UN	CANTIDAD	VR/UNI	VR/ TOTAL

- Se debe realizar algunas reparaciones mínimas en la superficie del asfalto del puente las cuales no fueron contempladas a razón de que en la zona actualmente se está ejecutando un proyecto de pavimentación de la vía San José – Florencia.

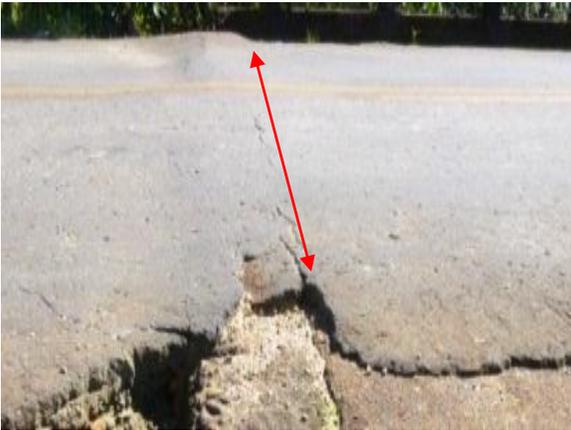
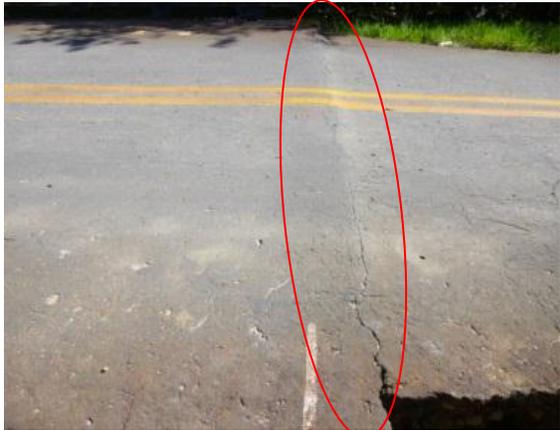
COMPONENTE: <u>Juntas de Expansión 92</u>

No se observa el dispositivo de junta porque está cubierta con asfalto, no se evidencia separación entre la losa y el estribo, por lo tanto no hay dilatación ni filtración lo que no hace necesaria la instalación de algún dispositivo de junta. Cabe anotar, que los conos presentan erosión por escorrentía y esto hace que se afecte la operatividad de las juntas.

CALIFICACIÓN OBTENIDA EN LA INSPECCIÓN:			1 Daño pequeño pero no es necesario reparación. (Excepto mantenimiento menor)		
ACTIVIDADES DE REPARACIÓN Y MANTENIMIENTO					
ID	ACTIVIDAD	UN	CANTIDAD	VR/UNI	VR/ TOTAL

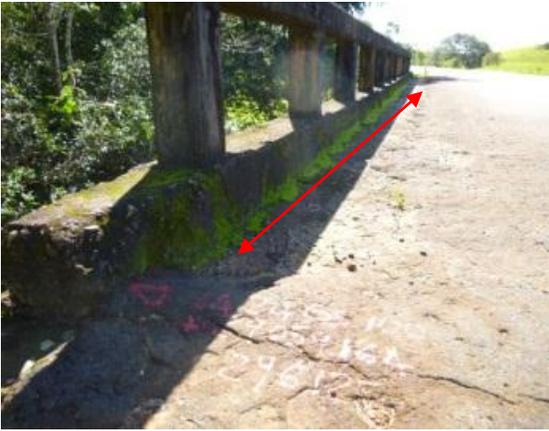
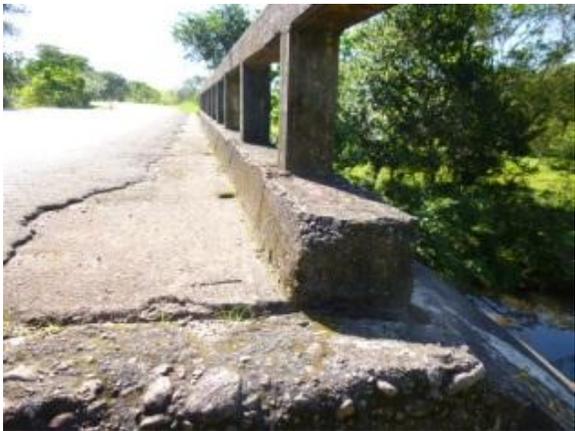
COMPONENTE: <u>Andenes, Bordillos</u>

El puente no tiene andenes, en los bordillos se evidencia el deterioro de la pintura en forma general y presencia de contaminación por microorganismo. Se recomienda limpieza y pintura.

CALIFICACIÓN OBTENIDA EN LA INSPECCIÓN:			1 Daño pequeño pero no es necesario reparación (Excepto mantenimiento menor)		
ACTIVIDADES DE REPARACIÓN Y MANTENIMIENTO					
ID	ACTIVIDAD	UN	CANTIDAD	VR/UNI	VR/ TOTAL
10	Limpieza	M2	35,8	\$590,08	\$21.124,86
34	Pintura	M2	35,8	\$5.600	\$200.480

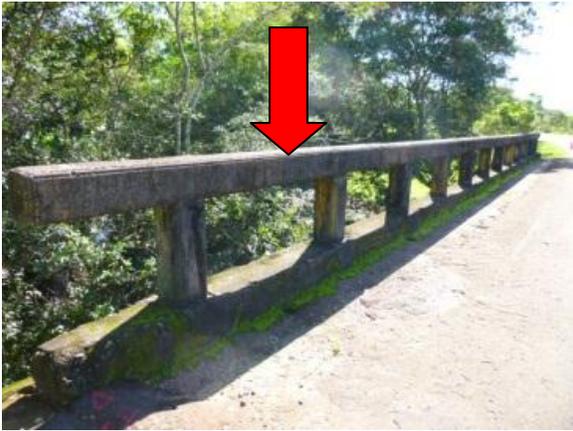
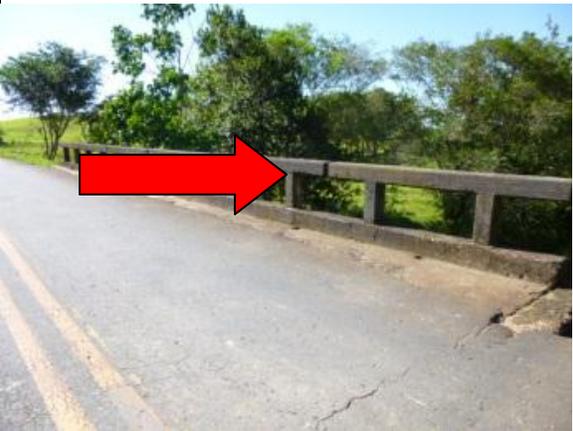
COMPONENTE: <u>Barandas Tipo 30</u>

El puente tiene barandas en pasamanos de concreto sobre pilastras de concreto, en buen estado, presenta contaminación por microorganismo y deterioro en pintura. Se recomienda limpieza y pintura general.

CALIFICACIÓN OBTENIDA EN LA INSPECCIÓN:			1 Daño pequeño pero no es necesario reparación (Excepto mantenimiento menor)		
ACTIVIDADES DE REPARACIÓN Y MANTENIMIENTO					
ID	ACTIVIDAD	UN	CANTIDAD	VR/UNI	VR/ TOTAL
10	Limpieza	M2	35,8	\$590,08	\$21.124,86
34	Pintura	M2	35,8	\$5.600	\$200.480

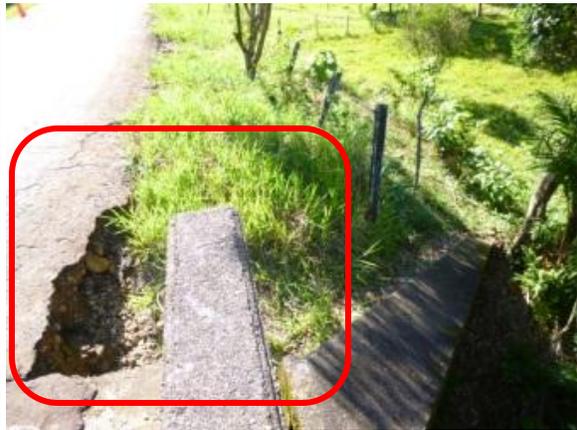
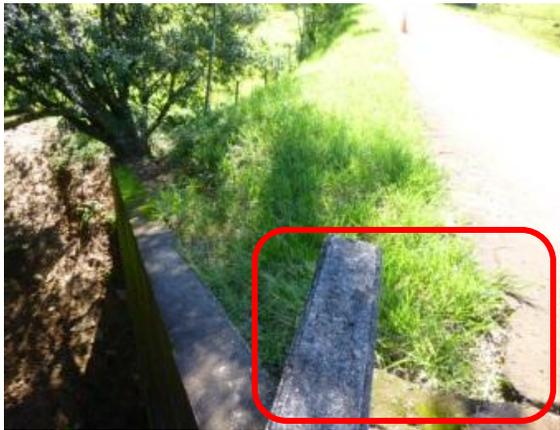
COMPONENTE: <u>Conos/Taludes</u>

Los taludes en general se encuentran en regular estado, el talud 3 y 4 presenta erosión los cuales requieren relleno y estabilización de los mismos, no se recomienda ninguna reparación ni se calculan cantidades por proyecto de pavimentación en la vía cercano al sitio del puente. Solo se sugiere limpieza de vegetación.

CALIFICACIÓN OBTENIDA EN LA INSPECCIÓN:			2 Algún daño, reparación necesaria cuando se presente la ocasión. El componente funciona como se diseñó.		
ACTIVIDADES DE REPARACIÓN Y MANTENIMIENTO					
ID	ACTIVIDAD	UN	CANTIDAD	VR/UNI	VR/ TOTAL
10	Limpieza (Rocería)	M2	120,0	\$63,13	\$7.575,6

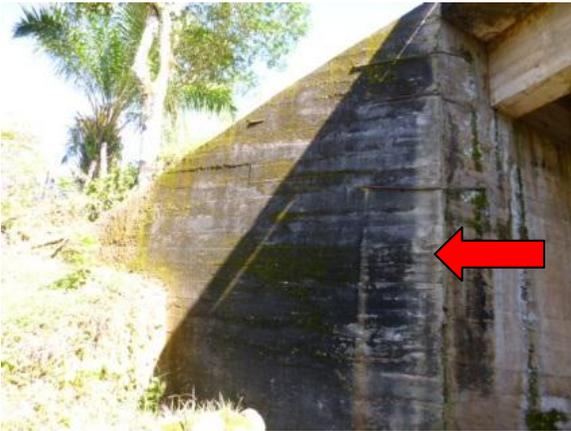
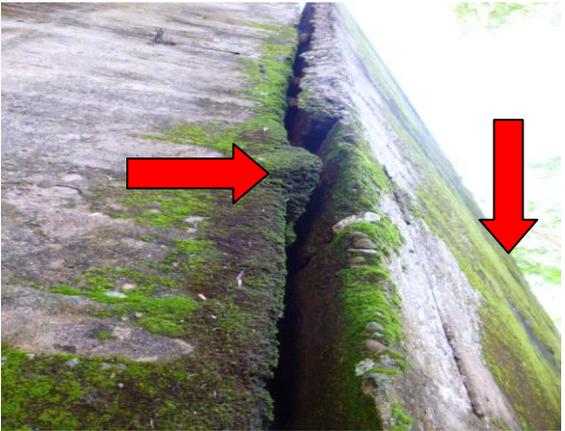
COMPONENTE: <u>Aletas</u>

Las aletas en general se encuentran en buen estado, presentan contaminación por microorganismo, AL 2 se encuentra anclada con U en hierro de ¾" pero está muy separada de ES 1 y AL 4 esta dilatada de ES 2, sin embargo los elementos están trabajando como se espera. Se recomienda limpieza general.

CALIFICACIÓN OBTENIDA EN LA INSPECCIÓN:			1 Daño pequeño pero no es necesario reparación. Excepto mantenimiento menor.		
ACTIVIDADES DE REPARACIÓN Y MANTENIMIENTO					
ID	ACTIVIDAD	UN	CANTIDAD	VR/UNI	VR/ TOTAL
10	Limpieza	M2	171,21	\$1.949,72	\$333.811,56

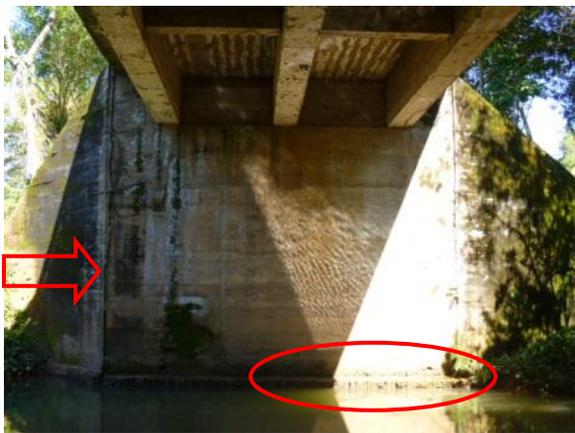
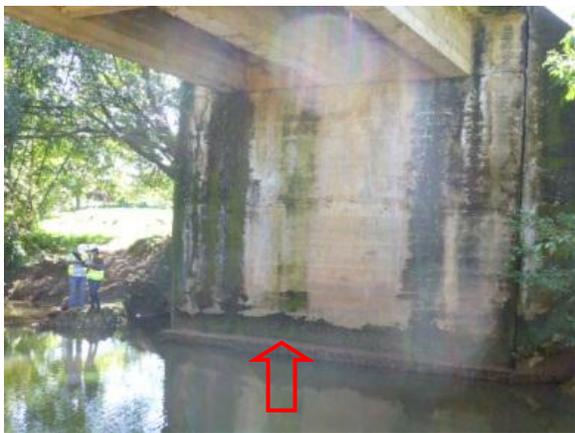
COMPONENTE: <u>Estribos Tipo 11 Material 20</u>

Los estribos construidos en concreto ciclópeo, presentan contaminación por microorganismo, eflorescencias y socavación en ES2. Se recomienda limpieza y recalce de la cimentación.

CALIFICACIÓN OBTENIDA EN LA INSPECCIÓN:			2 Algún daño, reparación necesaria cuando se presente la ocasión. El componente funciona como se diseñó.		
ACTIVIDADES DE REPARACIÓN Y MANTENIMIENTO					
ID	ACTIVIDAD	UN	CANTIDAD	VR/UNI	VR/ TOTAL
B	Encamisado de concreto reforzado para protección	M2	4,0	\$154.796,66	\$619.186,64
10	Limpieza	M2	92,0	\$1.949,72	\$179.374,24

- Se recomienda al Instituto principalmente el recalce de la cimentación del ES1 ya que presenta una socavación significativa y puede generar un hundimiento del estribo afectando considerablemente la estructura.

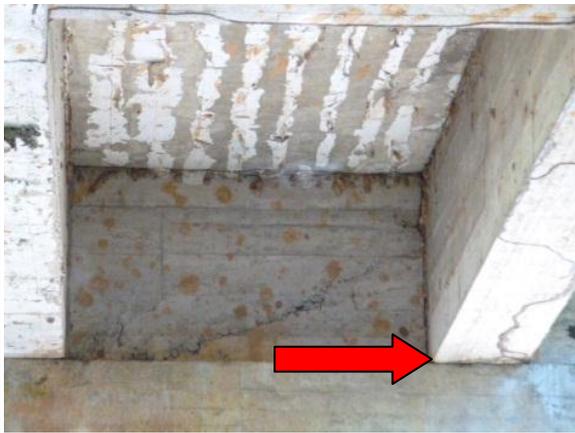
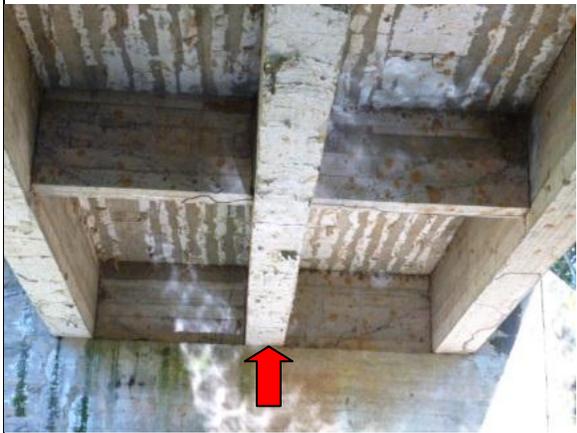
COMPONENTE: <u>Apoyos Tipo 10</u>

Los apoyos son simple junta constructiva, se encuentran en buen estado. Se recomienda limpieza a modo de mantenimiento rutinario.

CALIFICACIÓN OBTENIDA EN LA INSPECCIÓN:			1 Daño pequeño pero no es necesario reparación (Excepto mantenimiento menor)		
ACTIVIDADES DE REPARACIÓN Y MANTENIMIENTO					
ID	ACTIVIDAD	UN	CANTIDAD	VR/UNI	VR/ TOTAL
10	Limpieza	UND	6,0	\$1.364,81	\$8.188,86

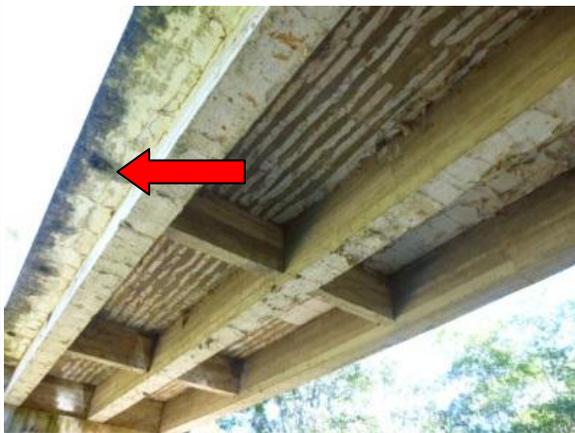
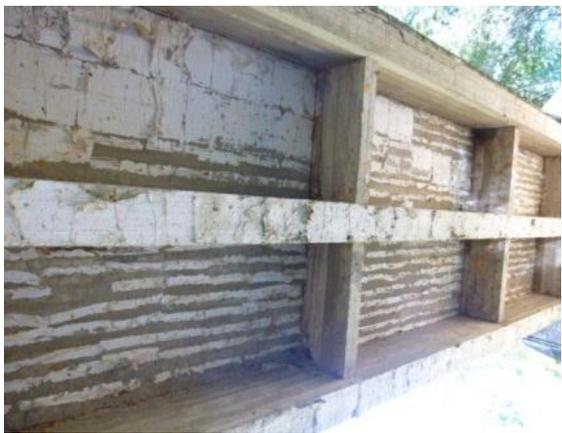
COMPONENTE: <u>Losa Tipo 13 Material 20</u>

La losa construida en concreto reforzado, se observa que presenta contaminación por microorganismo por drenes a ras de losa. Se recomienda prolongación de drenes.

CALIFICACIÓN OBTENIDA EN LA INSPECCIÓN:			2 Algún daño, reparación necesaria cuando se presente la ocasión. El componente funciona como se diseñó.		
ACTIVIDADES DE REPARACIÓN Y MANTENIMIENTO					
ID	ACTIVIDAD	UN	CANTIDAD	VR/UNI	VR/ TOTAL
E	Reparación de drenes.	UND	10,0	\$6.899,73	\$68.997,3

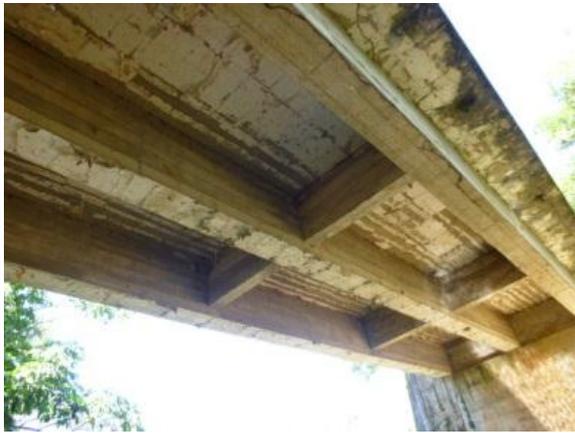
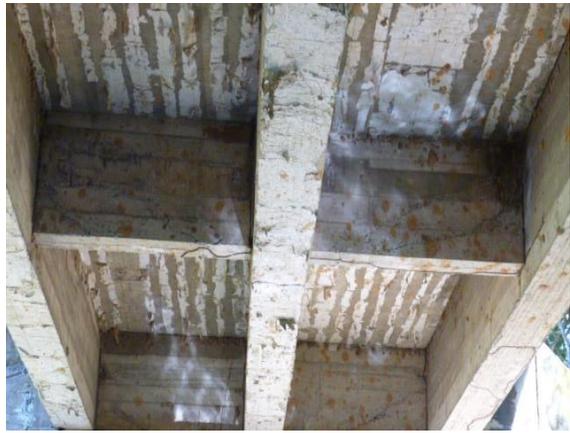
COMPONENTE: <u>Vigas Tipo 10 Material 20</u>

Las vigas en general se encuentran en buen estado, no se evidencian fisuras, acero expuesto ni descomposición del concreto. Las riostras presentan juntas constructivas estables que no afectan la funcionalidad del componente.

CALIFICACIÓN OBTENIDA EN LA INSPECCIÓN:			0 Sin daño o Daño insignificante		
ACTIVIDADES DE REPARACIÓN Y MANTENIMIENTO					
ID	ACTIVIDAD	UN	CANTIDAD	VR/UNI	VR/ TOTAL

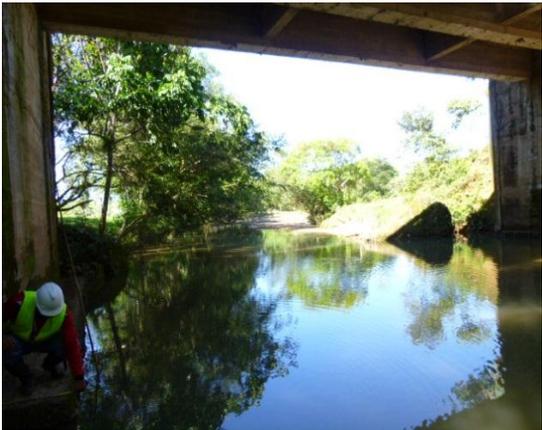
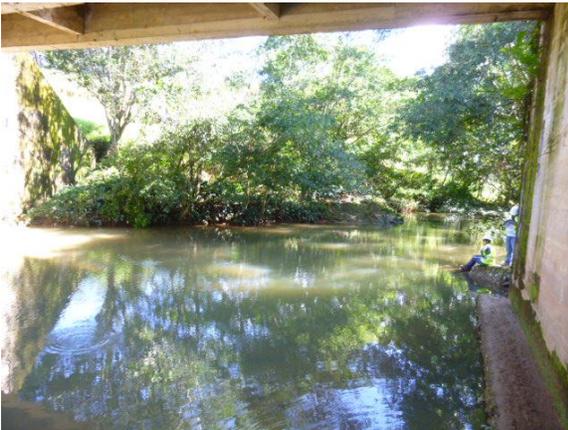
COMPONENTE: <u>Cauce</u>

Por el puente salva el río. No hay ningún obstáculo que impida el curso normal del cauce. Se recomienda limpieza de vegetación.

CALIFICACIÓN OBTENIDA EN LA INSPECCIÓN:			1 Daño pequeño pero no necesita reparación. (Excepto mantenimiento menor)		
ACTIVIDADES DE REPARACIÓN Y MANTENIMIENTO					
ID	ACTIVIDAD	UN	CANTIDAD	VR/UNI	VR/ TOTAL
10	Limpieza	M2	100,0	\$63,13	\$6.313

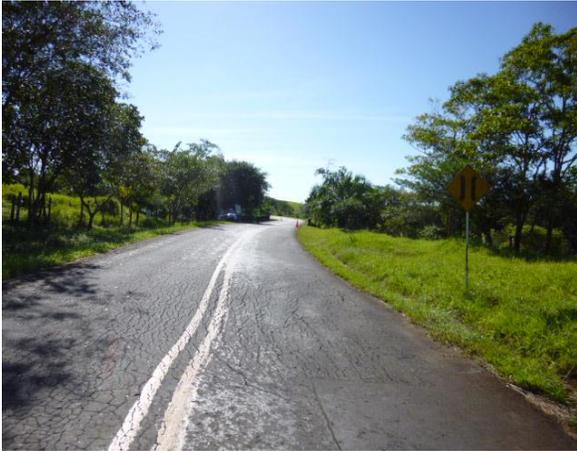
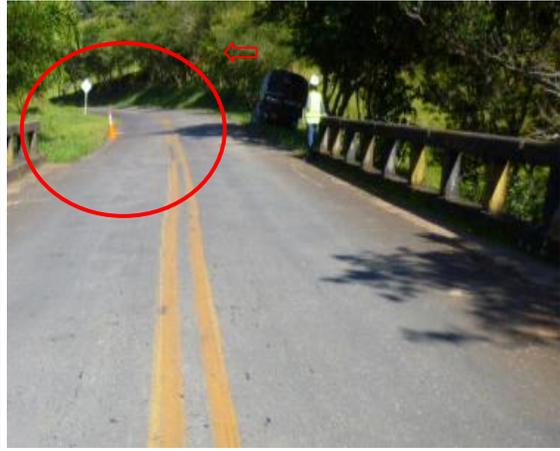
COMPONENTE: <u>Otros Elementos</u>

El puente solo presenta señales de tránsito como se puede observar en las imágenes, las cuales se encuentran en buen estado.

CALIFICACIÓN OBTENIDA EN LA INSPECCIÓN:			1 Daño pequeño pero no necesita reparación. (Excepto mantenimiento menor)		
ACTIVIDADES DE REPARACIÓN Y MANTENIMIENTO					
ID	ACTIVIDAD	UN	CANTIDAD	VR/UNI	VR/ TOTAL
