**ESTUDIO DE INSPECCIÓN E INVENTARIO DE PUENTES DE LA RED NACIONAL  
DE CARRETERAS ZONA SUR**

**INFORME PUENTE SARABANDO**

**06-6502-007.00**

**SAN JOSE - FLORENCIA**

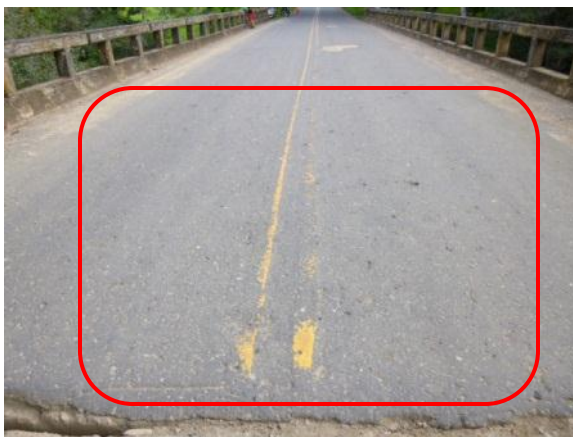
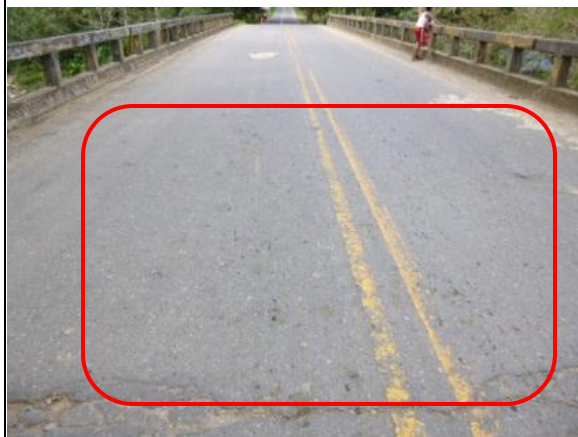
**Tabla 2 Resumen Inspección Principal Superficie del Puente**

La superficie del puente existente es en asfalto en aceptable estado, presenta baches en la carpeta asfáltica y en el sector de las juntas, no se recomienda reparación por proyecto de pavimentación actual sobre la vía. El puente tiene la señalización horizontal deteriorada.

| <b>CALIFICACIÓN OBTENIDA EN LA INSPECCIÓN:</b> | | | 2 Algún daño, reparación necesaria cuando se presente la ocasión. El componente funciona como se diseñó. | | |

- Se debe realizar algunas reparaciones mínimas al asfalto de la superficie del mismo las cuales no fueron contempladas a razón de que en la zona actualmente se está ejecutando un proyecto de pavimentación de la vía San José – Florencia.

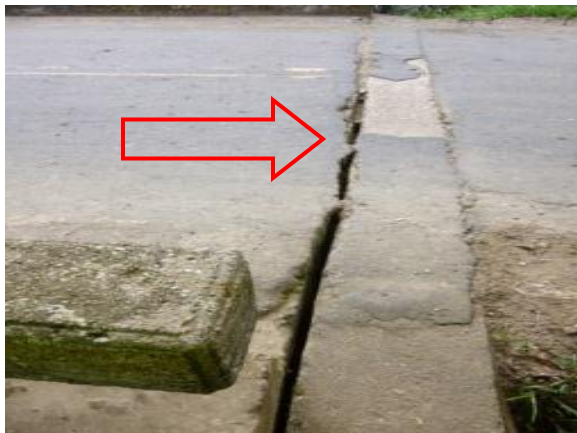
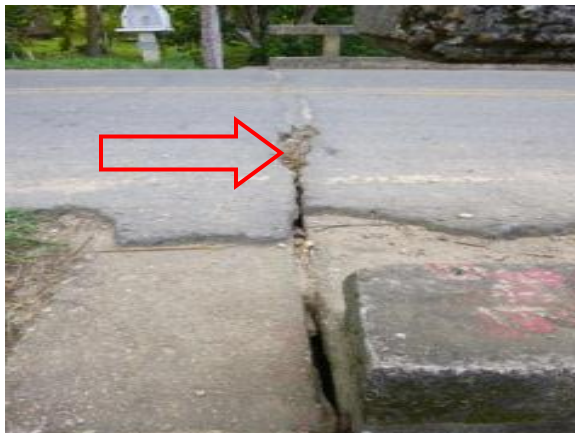
**Tabla 3 Resumen Inspección Principal Juntas de Expansión**

No se observa el dispositivo de junta, presenta separación entre el estribo y la losa lo que hace necesario la instalación de la misma.

| Z | Instalación de junta de goma asfáltica | ML | 14,8 | \$1.638.712,03 | \$24.252.938,04 | |

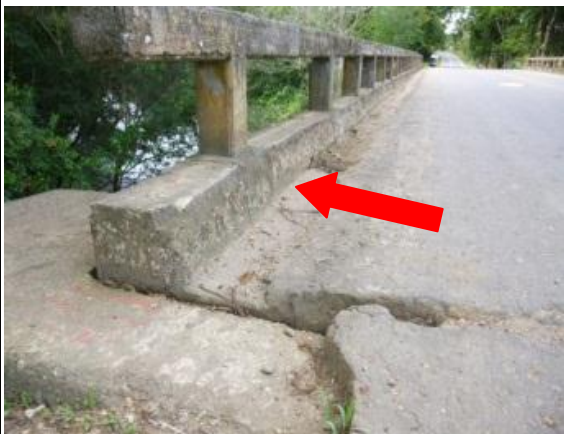
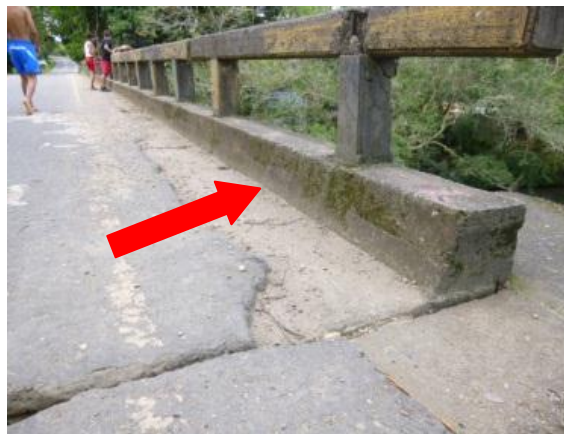
**Tabla 4 Resumen Inspección Principal Andenes y Bordillos**

El puente no tiene andenes, en los bordillos se evidencia el deterioro de la pintura en forma general y presencia de contaminación por microorganismo. Se recomienda limpieza y pintura.

| COMPONENTE: <u>Andenes, Bordillos</u> | | | | | |
|---|---|---|---|---|---|
| CALIFICACIÓN OBTENIDA EN LA INSPECCIÓN: | | | 1 Daño pequeño pero no es necesario reparación (Excepto mantenimiento menor) | | |

| COMPONENTE: <u>Andenes, Bordillos</u> | | | | | |
|---|---|---|---|---|---|
| 10 | Limpieza | ML | 74,6 | \$590,08 | \$44.019,97 |
| 34 | Pintura | ML | 74,6 | \$5.600 | \$417.760 |

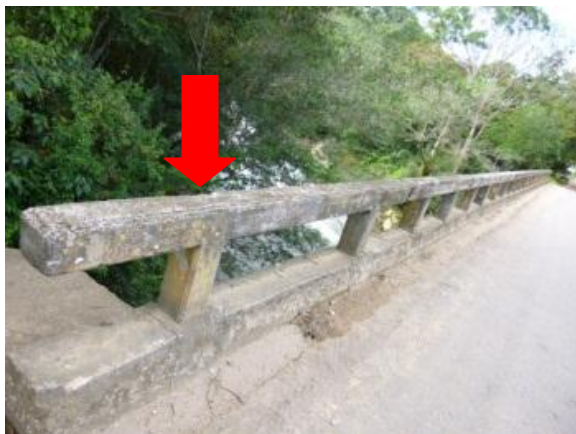
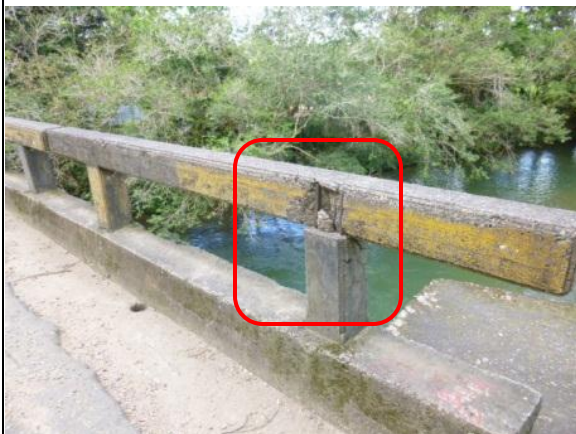
**Tabla 5 Resumen Inspección Principal Barandas**

El puente tiene barandas en pasamanos de concreto sobre pilastras de concreto, presenta contaminación por microorganismo, deterioro en pintura y exposición de acero por impacto. Se recomienda limpieza, pintura general y cambio de tramo de baranda.

| <b>CALIFICACIÓN OBTENIDA EN LA INSPECCIÓN:</b> | | | 2 Algún daño, reparación necesaria cuando se presente la ocasión. El componente funciona como se diseñó. | | |

| C | Cambio de baranda de concreto | ML | 3,20 | \$89.305,50 | \$285.777,6 |

- Se recomienda al Instituto realizar reposición de tramo de la baranda que se encuentra deteriorado por posible impacto la cantidad y el valor de la reparación fue calculado en el respectivo ítem.

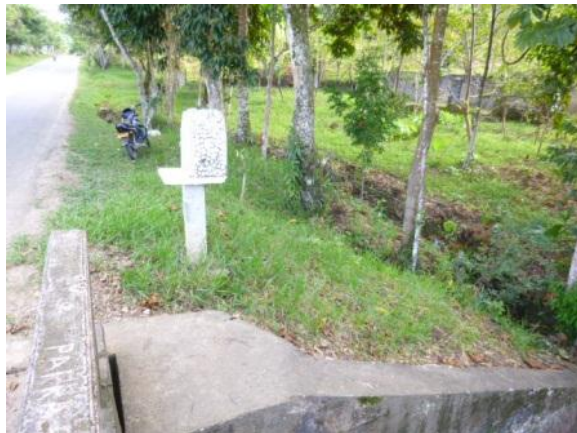
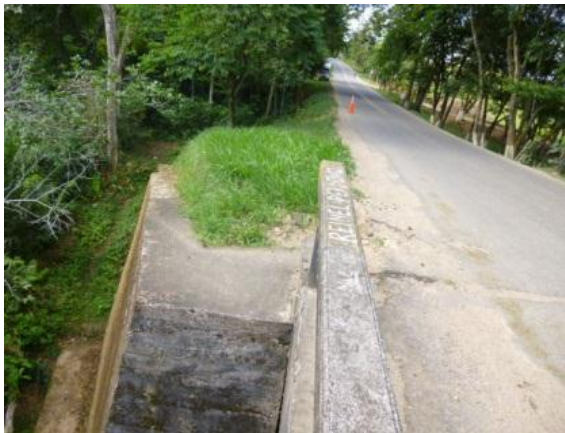
**Tabla 6 Resumen Inspección Principal Conos/Taludes**

Los conos en general se encuentran en buen estado. Se recomienda limpieza de vegetación.

| <b>CALIFICACIÓN OBTENIDA EN LA INSPECCIÓN:</b> | | | 1 Daño pequeño pero no es necesario reparación. Excepto mantenimiento menor. | | |

| 10 | Limpieza (Rocería) | M2 | 150,0 | \$63,13 | \$9.469,5 |

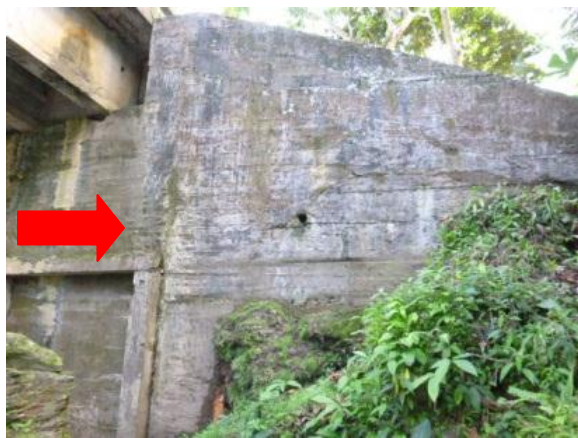
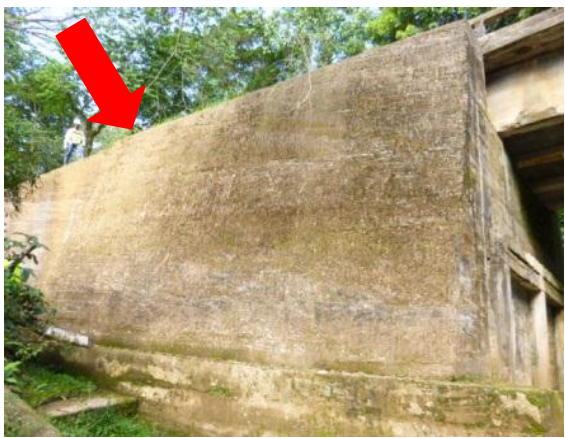
**Tabla 7 Resumen Inspección Principal Aletas**

Las aletas en general se encuentran en buen estado, presentan contaminación por microorganismo. Se recomienda limpieza general.

| CALIFICACIÓN OBTENIDA EN LA INSPECCIÓN: | | | 1 Daño pequeño pero no es necesario reparación. Excepto mantenimiento menor. | | |

| 10 | Limpieza | M2 | 250,0 | \$1.949,72 | \$487.430 |

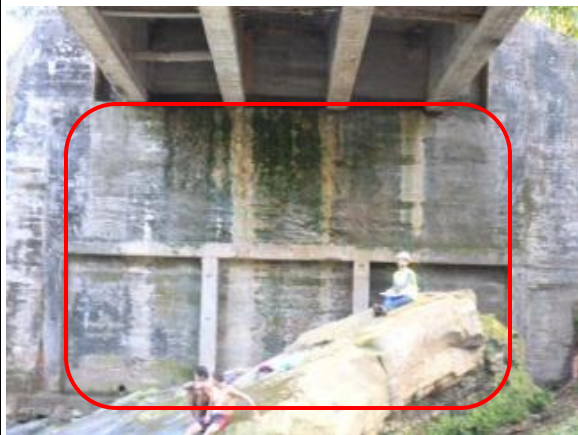
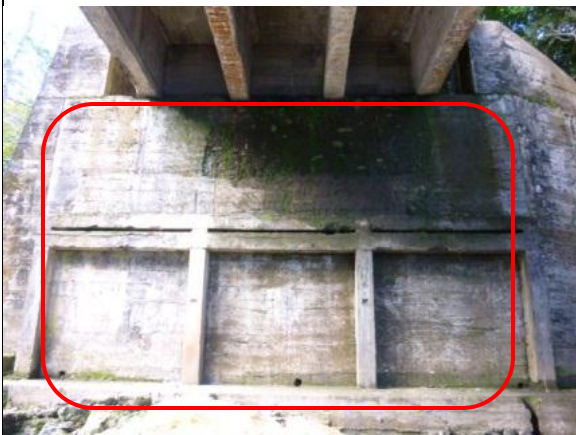
**Tabla 8 Resumen Inspección Principal Estribos**

Los estribos en general se encuentran en buen estado, presenta contaminación por microorganismo, y nacimiento de vegetación, sobre las estructuras de los estribos se han construido unos pórticos con columnas y vigas reforzadas adosados a los estribos a manera de reforzamiento estructural. Se recomienda limpieza.

| <b>CALIFICACIÓN OBTENIDA EN LA INSPECCIÓN:</b> | | | 1 Daño pequeño pero no es necesario reparación. Excepto mantenimiento menor. | | |

| 10 | Limpieza | M2 | 100,0 | \$1.949,72 | \$194.972 |

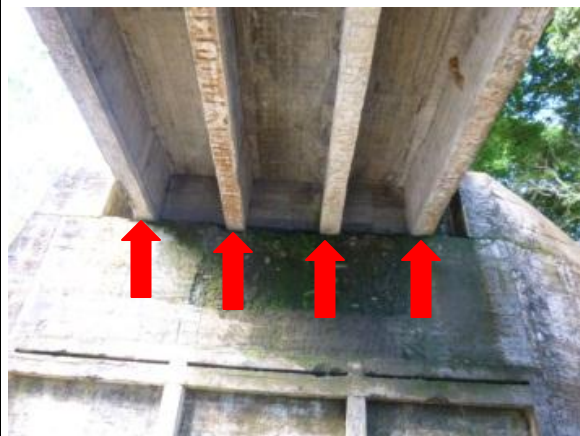
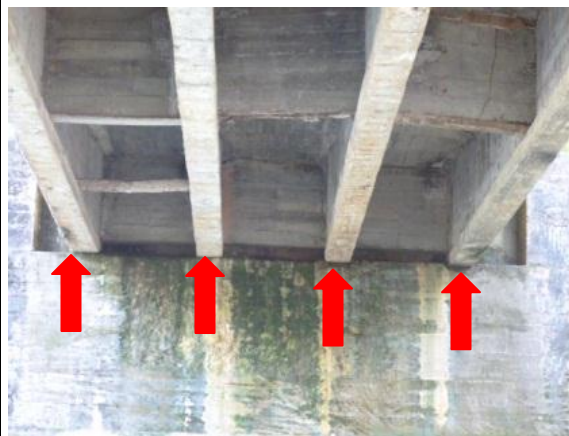
**Tabla 9 Resumen Inspección Principal Apoyos**

Los apoyos son fijos de acero, se encuentran en buen estado. Se recomienda mantenimiento rutinario (limpieza).

| CALIFICACIÓN OBTENIDA EN LA INSPECCIÓN: | | | 1 Daño pequeño pero no es necesario reparación (Excepto mantenimiento menor) | | |

| 10 | Limpieza | UND | 8,0 | \$1.364,81 | \$10.918,48 |

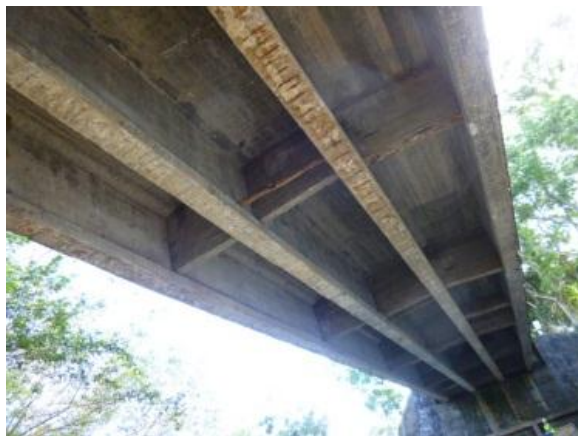
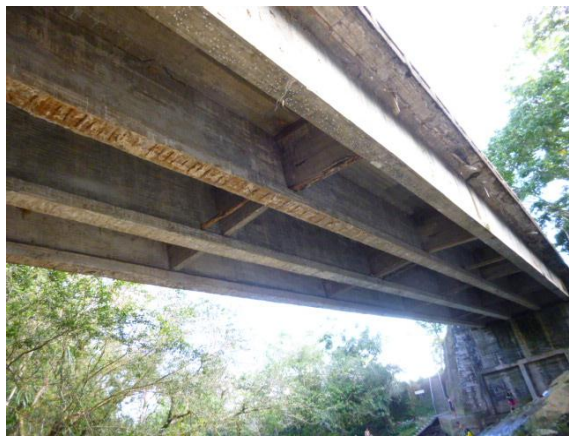
**Tabla 10 Resumen Inspección Principal Losa**

La losa se observa en buen estado, presenta contaminación por microorganismo por drenes a ras de losa. Se recomienda prolongación de drenes.

| <b>CALIFICACIÓN OBTENIDA EN LA INSPECCIÓN:</b> | | | 1 Daño pequeño pero no es necesario reparación (Excepto mantenimiento menor) | | |

| E | Reparación de drenes. | UND | 15,0 | \$6.899,73 | \$103.495,9 |

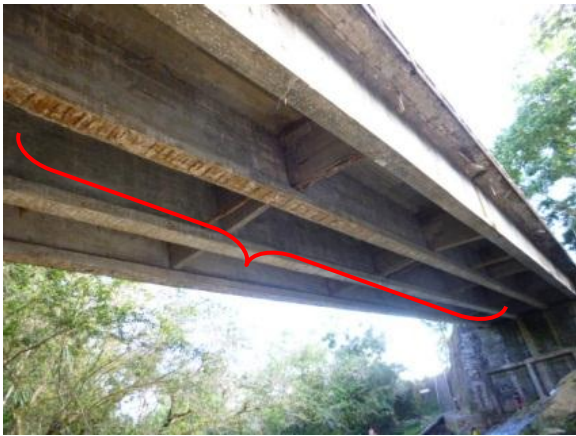
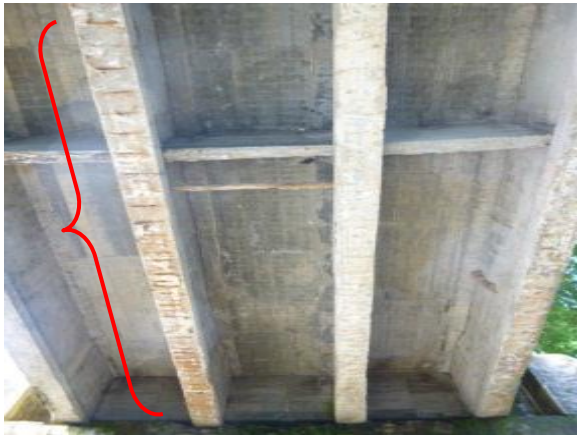
**Tabla 11 Resumen Inspección Principal Vigas / Largueros / Diafragmas**

Las vigas en general se encuentran en buen estado estructural, no se evidencian fisuras ni junta fría, sin embargo VL 2 tiene exposición de acero por falta de recubrimiento en fundición lo que ha iniciado procesos de corrosión. Se recomienda reparación de concreto.

| CALIFICACIÓN OBTENIDA EN LA INSPECCIÓN: | | | 2 Algún daño, reparación necesaria cuando se presente la ocasión. El componente funciona como se diseñó. | | |

| A | Reparación de concreto | M2 | 18,65 | \$178.044,36 | \$3.320.528,00 |

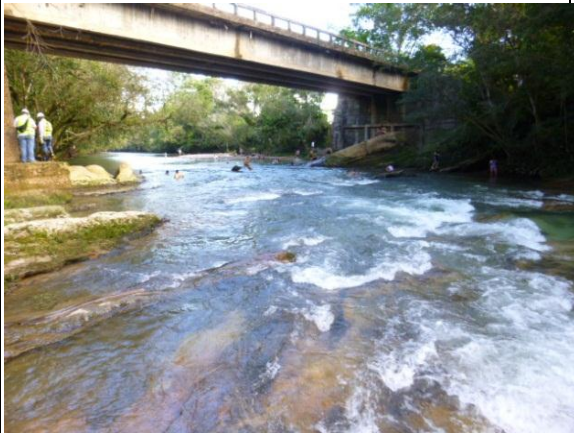
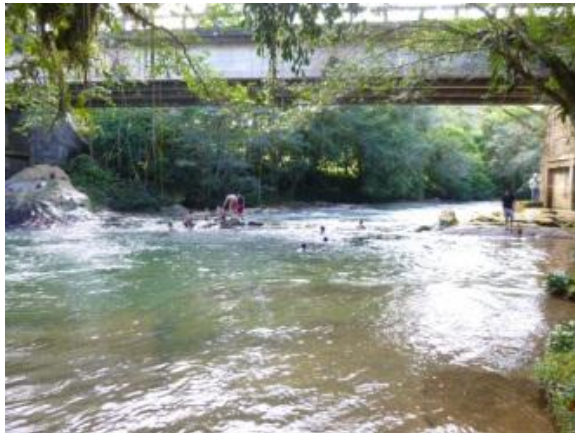
**Tabla 12 Resumen Inspección Principal Cauce**

Por el puente cruza un río el cual se puede observar en las imágenes. No hay ningún obstáculo que impida el curso normal del cauce. Se recomienda limpieza de vegetación.

| CALIFICACIÓN OBTENIDA EN LA INSPECCIÓN: | | | 1 Daño pequeño pero no necesita reparación.<br>(Excepto mantenimiento menor) | | |

| 10 | Limpieza (Rocería) | M2 | 250,0 | \$63,13 | \$15.782,5 |

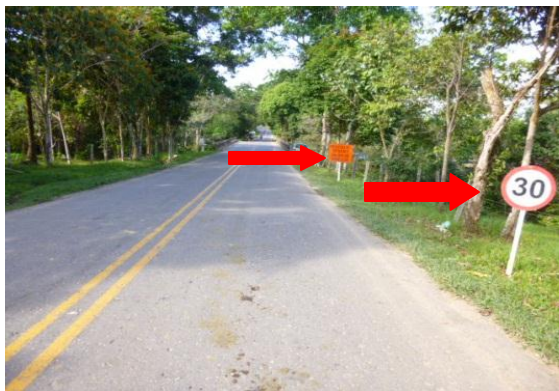
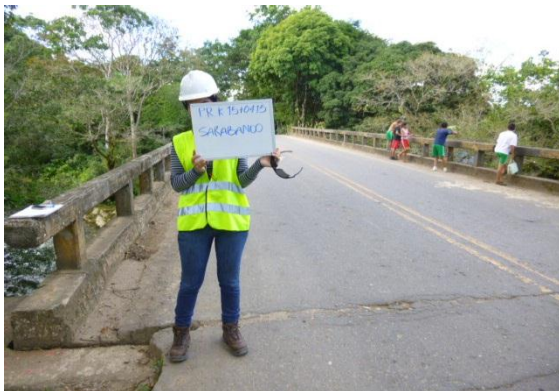
**Tabla 13 Resumen Inspección Principal Otros Elementos**

El puente presenta señal vertical de velocidad máxima 30Km, se encuentra en buen estado como se puede observar en la imagen.

1 Daño pequeño pero no necesita reparación.  
(Excepto mantenimiento menor)
