**ESTUDIO DE INSPECCIÓN E INVENTARIO DE PUENTES DE LA RED NACIONAL
DE CARRETERAS ZONA SUR**

INFORME PUENTE LA CHOCHO

06-6502-010.00

SAN JOSE - FLORENCIA

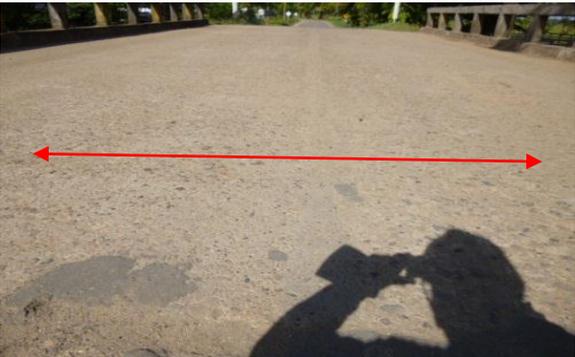
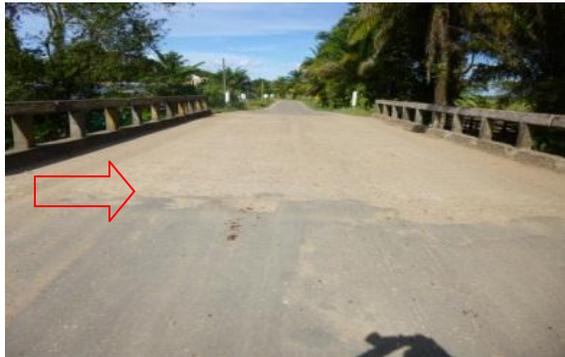
COMPONENTE: <u>Superficie del Puente Tipo 20</u>

La superficie del puente existente es en concreto en buen estado, presenta desgaste por agotamiento del concreto. Por tal razón deberá contemplarse la instalación de asfalto como capa de rodadura a fin de proteger la superficie actual.

CALIFICACIÓN OBTENIDA EN LA INSPECCIÓN:			1 Daño pequeño pero no es necesario reparación. Excepto mantenimiento menor.		
ACTIVIDADES DE REPARACIÓN Y MANTENIMIENTO					
ID	ACTIVIDAD	UN	CANTIDAD	VR/UNI	VR/ TOTAL
A	Cambio del pavimento asfáltico	M2	110,0	55.149,13	6.066.405,00

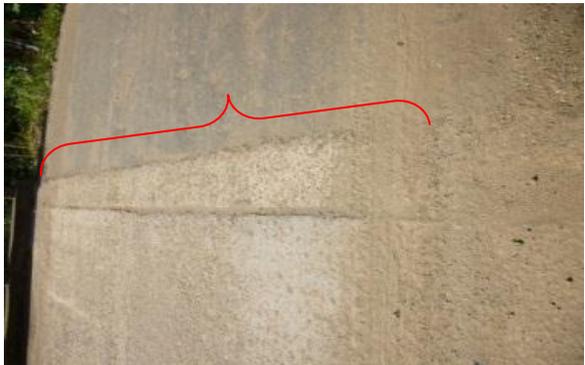
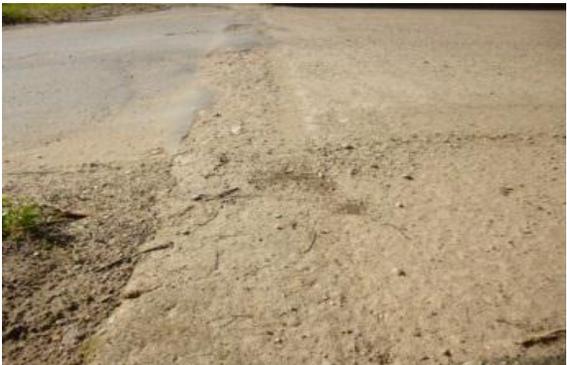
COMPONENTE: <u>Juntas de Expansión Tipo 91</u>

No se observa dispositivo de junta, no presenta dilatación ni filtración por lo tanto no se hace necesaria la instalación de la misma.

CALIFICACIÓN OBTENIDA EN LA INSPECCIÓN:			1 Daño pequeño pero no es necesario reparación. (Excepto mantenimiento menor)		
ACTIVIDADES DE REPARACIÓN Y MANTENIMIENTO					
ID	ACTIVIDAD	UN	CANTIDAD	VR/UNI	VR/ TOTAL

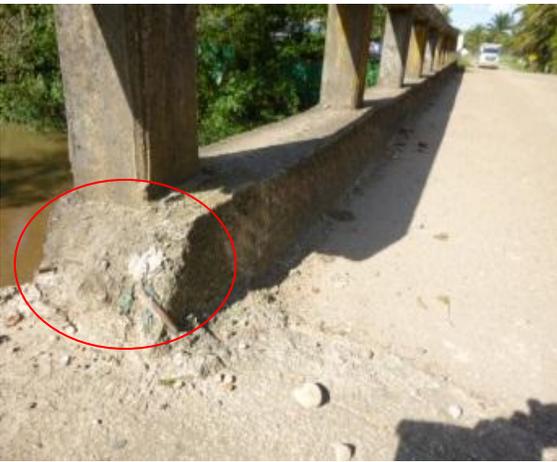
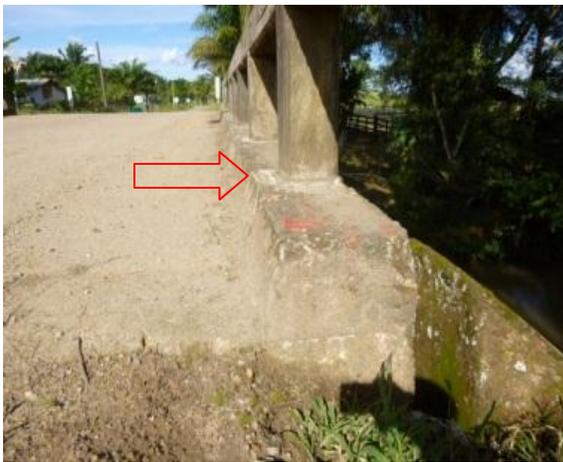
COMPONENTE: <u>Andenes, Bordillos</u>

El puente no tiene andenes, en los bordillos se evidencia el deterioro de la pintura en forma general y presencia de contaminación por microorganismo, el bordillo 1 tiene exposición de acero por impacto leve el cual no se calcula reparación pero se debe incluir dentro del mantenimiento rutinario. Se recomienda limpieza y mantenimiento rutinario.

CALIFICACIÓN OBTENIDA EN LA INSPECCIÓN:			1 Daño pequeño pero no es necesario reparación (Excepto mantenimiento menor)		
ACTIVIDADES DE REPARACIÓN Y MANTENIMIENTO					
ID	ACTIVIDAD	UN	CANTIDAD	VR/UNI	VR/ TOTAL
30	Reparación de Concreto	ML	0,5	8.999,17	4.500,00
10	Limpieza	M2	27,18	590,08	16.039,00
34	Pintura	M2	27,18	5.600,0	152.208,00

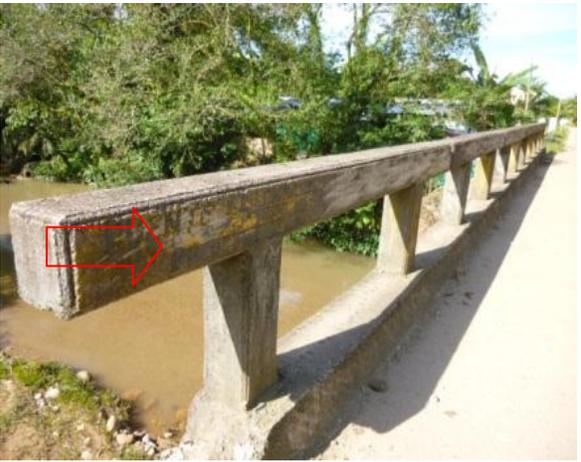
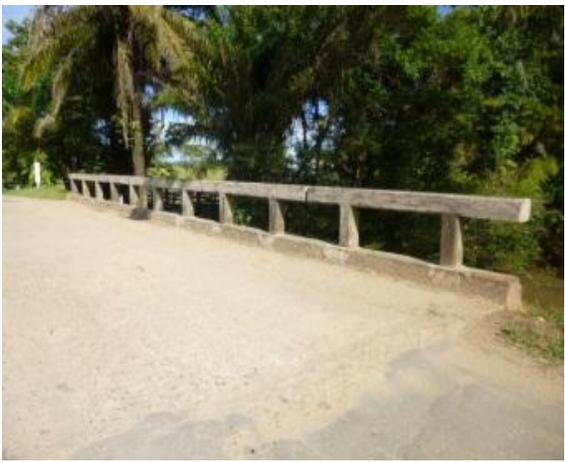
COMPONENTE: <u>Barandas Tipo 30</u>

El puente tiene barandas en pasamanos de concreto sobre pilastras de concreto, en buen estado, presenta contaminación por microorganismo y deterioro en pintura. Se recomienda limpieza y pintura general.

CALIFICACIÓN OBTENIDA EN LA INSPECCIÓN:			1 Daño pequeño pero no es necesario reparación (Excepto mantenimiento menor)		
ACTIVIDADES DE REPARACIÓN Y MANTENIMIENTO					
ID	ACTIVIDAD	UN	CANTIDAD	VR/UNI	VR/ TOTAL
10	Limpieza	M2	40,86	590,08	24.111,00
34	Pintura	M2	40,86	5.600,0	228.816,00

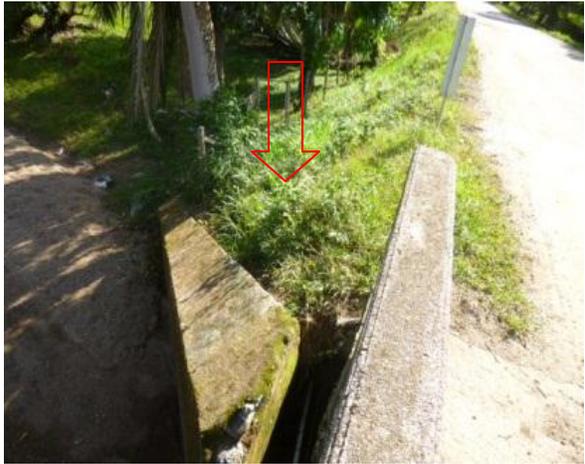
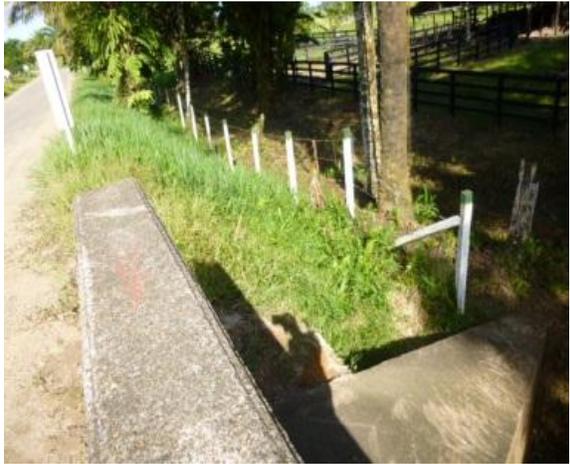
COMPONENTE: <u>Conos/Taludes</u>

Los taludes en general se encuentran en buen estado. Se recomienda limpieza de vegetación.

CALIFICACIÓN OBTENIDA EN LA INSPECCIÓN:			1 Daño pequeño pero no es necesario reparación. Excepto mantenimiento menor.		
ACTIVIDADES DE REPARACIÓN Y MANTENIMIENTO					
ID	ACTIVIDAD	UN	CANTIDAD	VR/UNI	VR/ TOTAL
10	Limpieza (Rocería)	M2	100	\$63,13	\$6.313

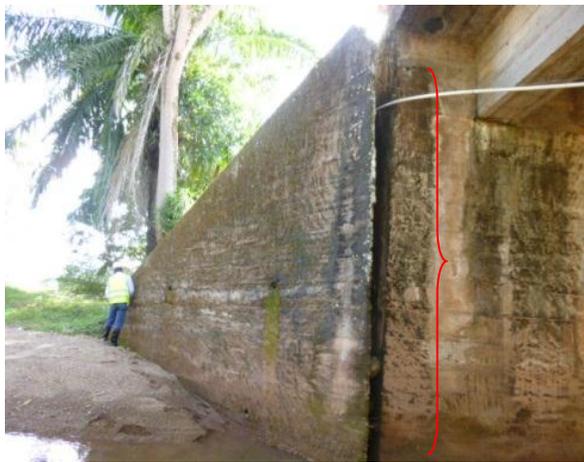
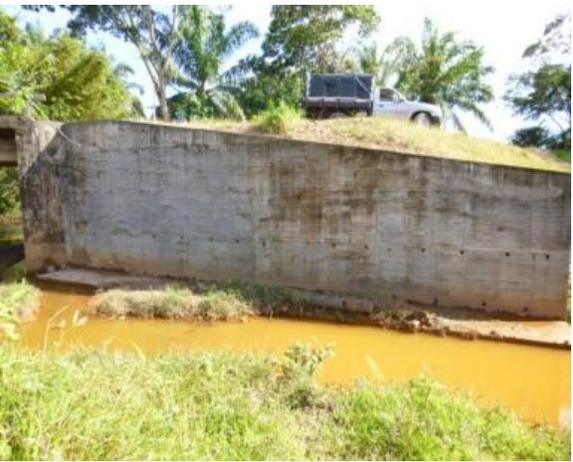
COMPONENTE: <u>Aletas</u>

Las aletas en general presentan contaminación por microorganismo, AL 2 muestra bastante inclinación y separación de ES 2 lo que hace pensar el asentamiento de la estructura. Se recomienda limpieza general y cambio de la estructura.

CALIFICACIÓN OBTENIDA EN LA INSPECCIÓN:			3 Daño significativo, reparación necesaria muy pronto.		
ACTIVIDADES DE REPARACIÓN Y MANTENIMIENTO					
ID	ACTIVIDAD	UN	CANTIDAD	VR/UNI	VR/ TOTAL
D	Cambio de la estructura	M2	17,23	\$314.647,32	\$5.421.373,32
10	Limpieza	M2	157,89	\$1.949,72	\$307.841,29
Z	Estudios y Diseños de obras complementarias para protección de socavación.	GL	1,0	5.000.000,0	5.000.000,0

- Se recomienda al Instituto principalmente la recuperación y/o reconstrucción de AL2, esta se encuentra muy inclinada y separada de ES1 por hundimiento, actualmente no presenta socavación.

- Se recomienda la inspección especial dirigida al estudio y diseño de las obras complementarias de protección de las aletas contra efectos de socavación por el cauce, ante el evidente daño generado sobre la estructura actualmente.

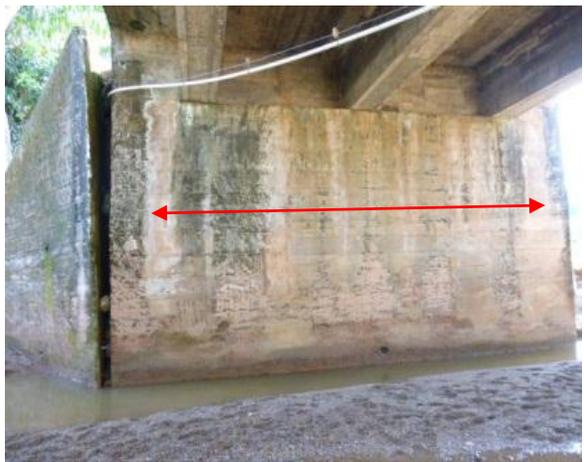
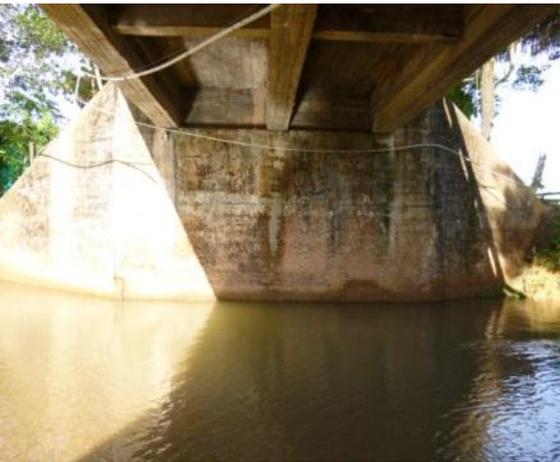
COMPONENTE: <u>Estribos Tipo 11 Material 21</u>

Los estribos en general se encuentran en buen estado, presenta contaminación por microorganismo. Se recomienda limpieza.

CALIFICACIÓN OBTENIDA EN LA INSPECCIÓN:			1 Daño pequeño pero no es necesario reparación. Excepto mantenimiento menor.		
ACTIVIDADES DE REPARACIÓN Y MANTENIMIENTO					
ID	ACTIVIDAD	UN	CANTIDAD	VR/UNI	VR/ TOTAL
10	Limpieza	M2	63,2	\$1.949,72	\$123.222,30

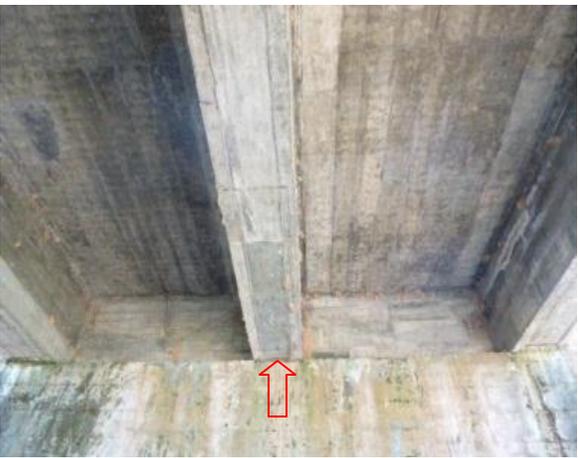
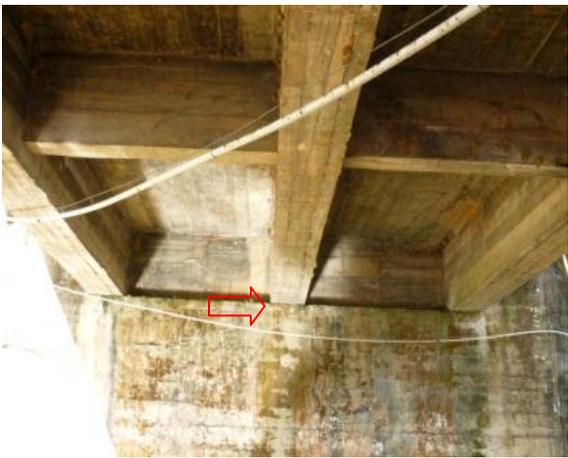
COMPONENTE: <u>Apoyo Tipo 30</u>

Los apoyos son placas de neopreno, se encuentran en buen estado. Se recomienda mantenimiento rutinario.

CALIFICACIÓN OBTENIDA EN LA INSPECCIÓN:			1 Daño pequeño pero no es necesario reparación (Excepto mantenimiento menor)		
ACTIVIDADES DE REPARACIÓN Y MANTENIMIENTO					
ID	ACTIVIDAD	UN	CANTIDAD	VR/UNI	VR/ TOTAL

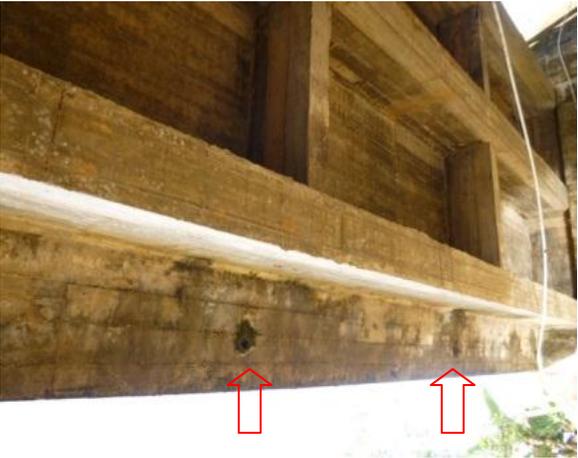
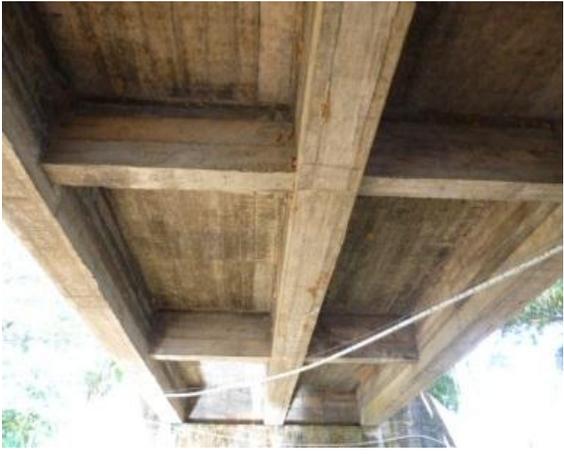
COMPONENTE: <u>Losa Tipo 13 Material 20</u>

La losa se observa en buen estado, presenta contaminación por microorganismo por drenes a ras de losa. Se recomienda prolongación de drenes.

CALIFICACIÓN OBTENIDA EN LA INSPECCIÓN:			1 Daño pequeño pero no es necesario reparación (Excepto mantenimiento menor)		
ACTIVIDADES DE REPARACIÓN Y MANTENIMIENTO					
ID	ACTIVIDAD	UN	CANTIDAD	VR/UNI	VR/ TOTAL
E	Reparación de drenes	UND	8,0	\$6.899,73	\$55.197,84

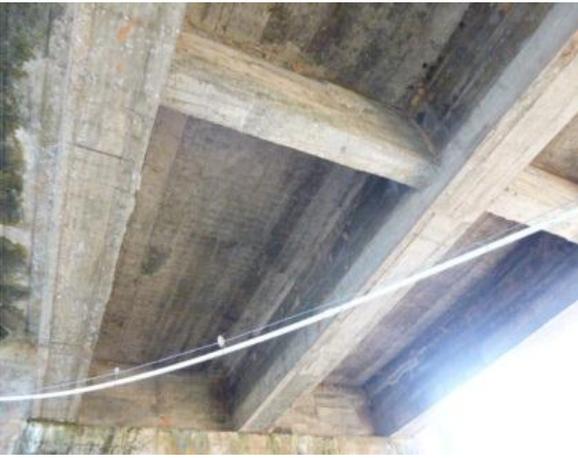
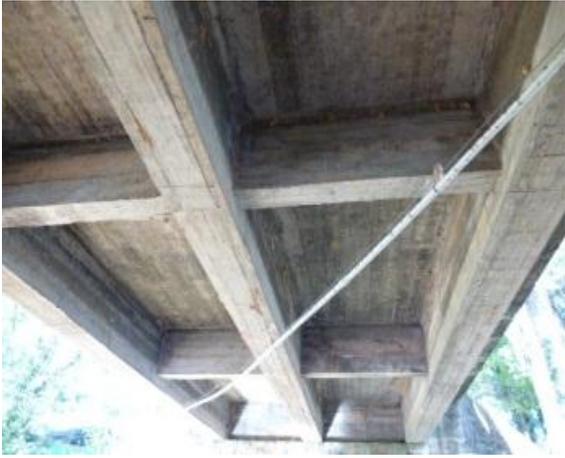
COMPONENTE: <u>Vigas Tipo 10 Material 20</u>

Las vigas en general se encuentran en buen estado no se evidencian grietas ni junta fría.

CALIFICACIÓN OBTENIDA EN LA INSPECCIÓN:			1 Daño pequeño pero reparación no es necesaria		
ACTIVIDADES DE REPARACIÓN Y MANTENIMIENTO					
ID	ACTIVIDAD	UN	CANTIDAD	VR/UNI	VR/ TOTAL

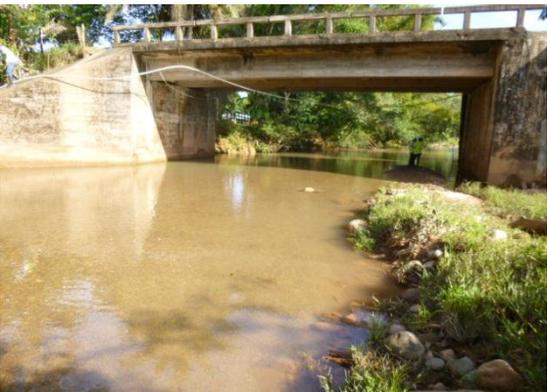
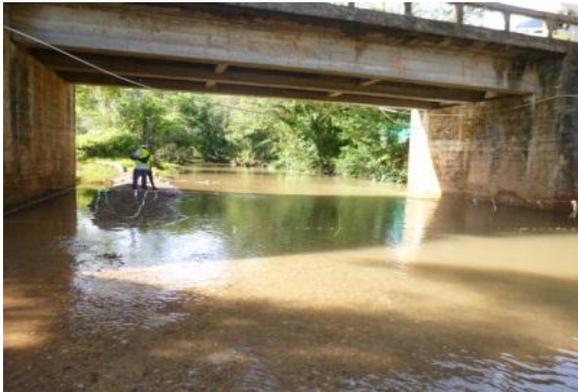
COMPONENTE: <u>Cauce</u>

Por el puente cruza un rio el cual se puede observar en las imágenes. No hay ningún obstáculo que impida el curso normal del cauce. Se recomienda limpieza de vegetación (Rocería).

CALIFICACIÓN OBTENIDA EN LA INSPECCIÓN:			1 Daño pequeño pero no necesita reparación. (Excepto mantenimiento menor)		
ACTIVIDADES DE REPARACIÓN Y MANTENIMIENTO					
ID	ACTIVIDAD	UN	CANTIDAD	VR/UNI	VR/ TOTAL
10	Limpieza (Rocería)	M2	120,0	\$63,13	\$7.575,6

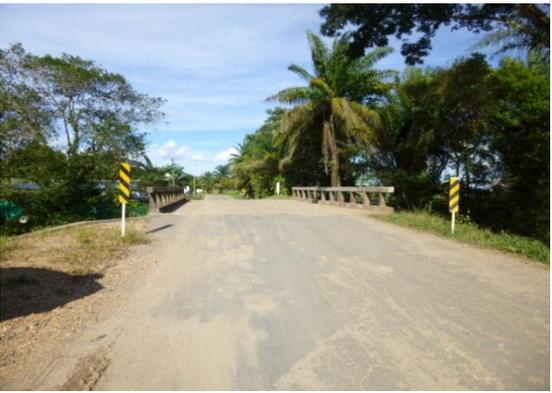
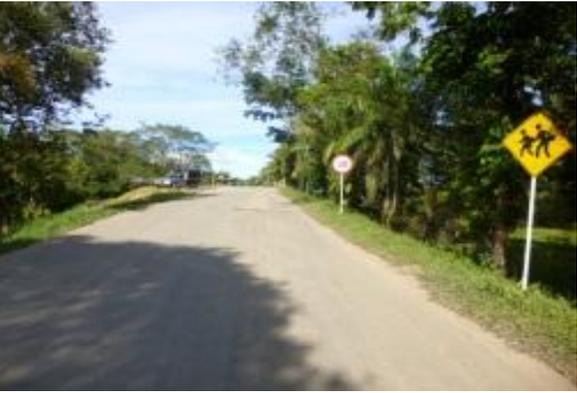
COMPONENTE: <u>Otros Elementos</u>

El puente presenta señal vertical de velocidad máxima 30Km y preventivas, las cuales se encuentran en buen estado.

CALIFICACIÓN OBTENIDA EN LA INSPECCIÓN:			1 Daño pequeño pero no necesita reparación. (Excepto mantenimiento menor)		
ACTIVIDADES DE REPARACIÓN Y MANTENIMIENTO					
ID	ACTIVIDAD	UN	CANTIDAD	VR/UNI	VR/ TOTAL
