**ESTUDIO DE INSPECCIÓN E INVENTARIO DE PUENTES DE LA RED NACIONAL
DE CARRETERAS ZONA SUR**

INFORME PUENTE LA MOCHILERO

06-6502-021.00

SAN JOSE - FLORENCIA

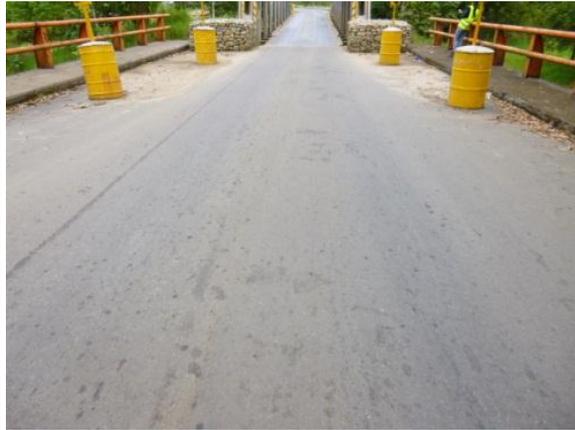
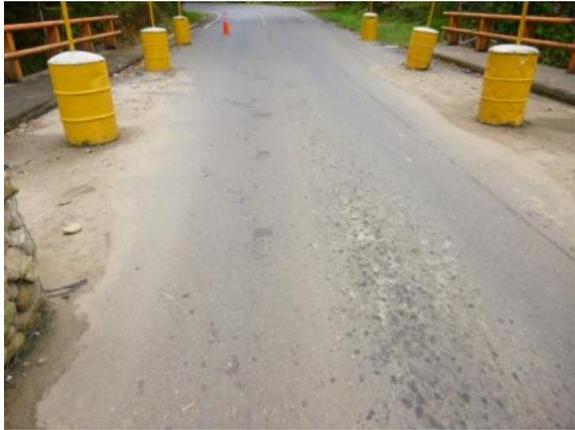
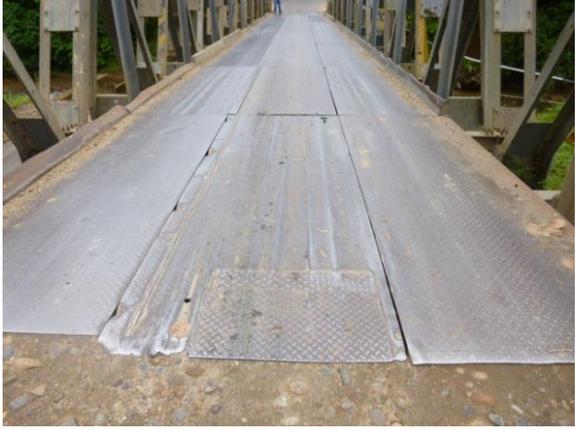
COMPONENTE: <u>Superficie del Puente tipo 10 y 30</u>

La superficie del puente existente es en asfalto y en acero para cada una de las secciones correspondientes. En el puente no existe señalización horizontal.

CALIFICACIÓN OBTENIDA EN LA INSPECCIÓN:			1 Daño pequeño pero no es necesario reparación. Excepto mantenimiento menor.		
ACTIVIDADES DE REPARACIÓN Y MANTENIMIENTO					
ID	ACTIVIDAD	UN	CANTIDAD	VR/UNI	VR/ TOTAL

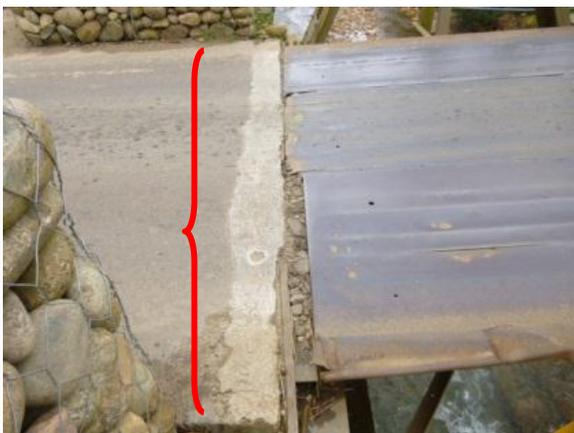
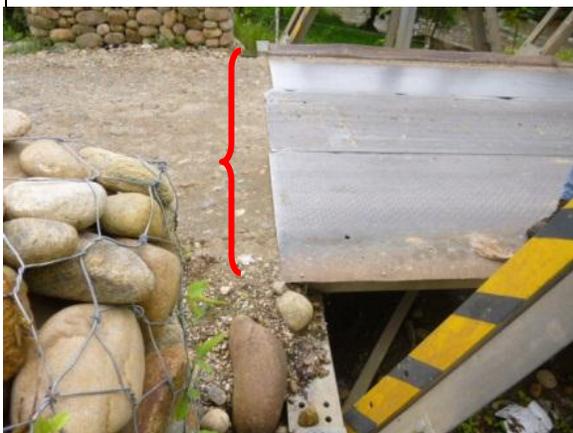
COMPONENTE: <u>Juntas de Expansión Tipo</u>

No se observa dispositivo de junta, la junta de salida se encuentra cubierta con asfalto y la de acceso presenta separación mínima con el puente metálico.

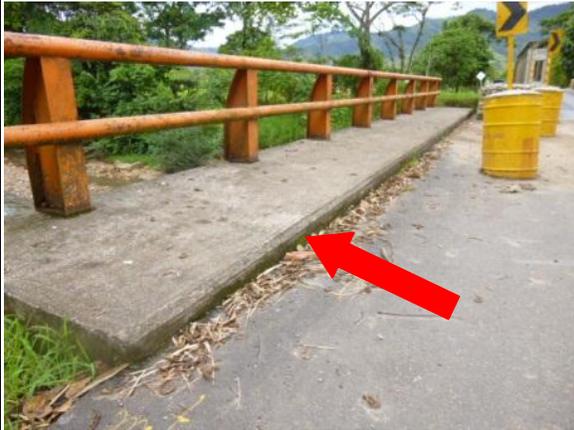
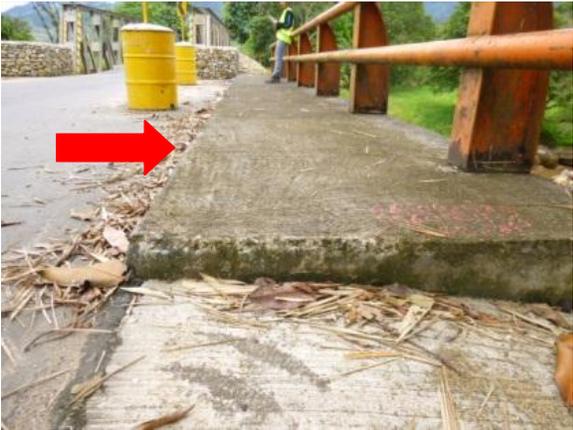
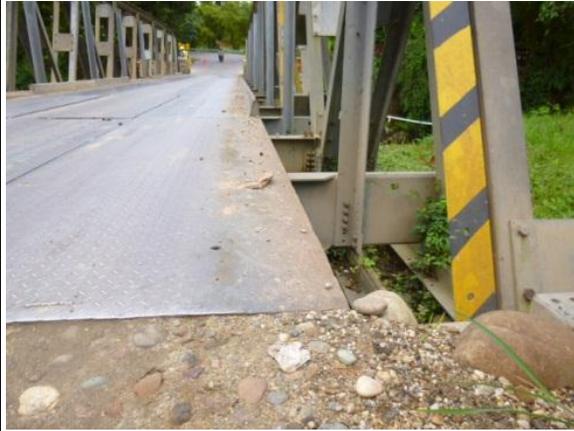
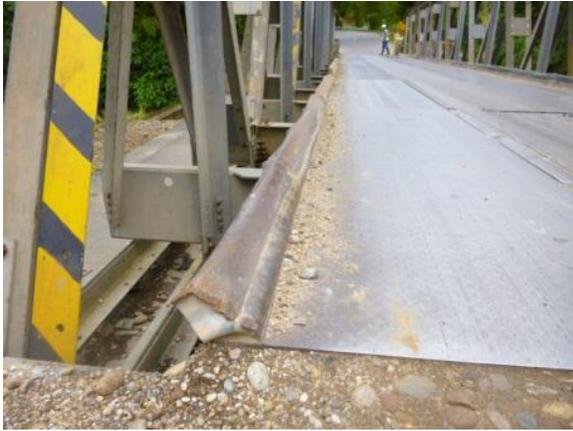
COMPONENTE: <u>Andenes, Bordillos</u>

El puente no tiene bordillos, en los andenes se evidencia contaminación por microorganismo mínima. Se recomienda limpieza y pintura.

CALIFICACIÓN OBTENIDA EN LA INSPECCIÓN:			1 Daño pequeño pero no es necesario reparación (Excepto mantenimiento menor)		
ACTIVIDADES DE REPARACIÓN Y MANTENIMIENTO					
ID	ACTIVIDAD	UN	CANTIDAD	VR/UNI	VR/ TOTAL
10	Limpieza	ML	31,20	\$590,08	\$18.410,5
34	Pintura	ML	31,20	\$5.600	\$174.720

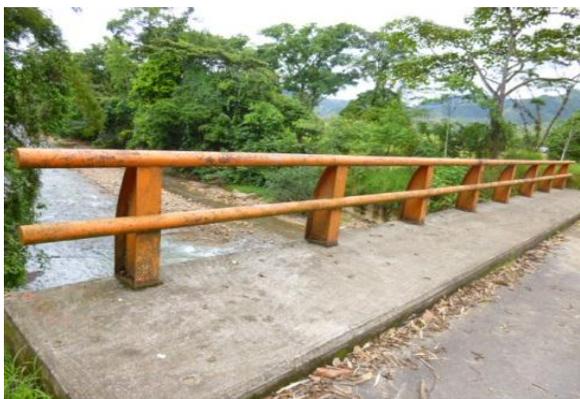
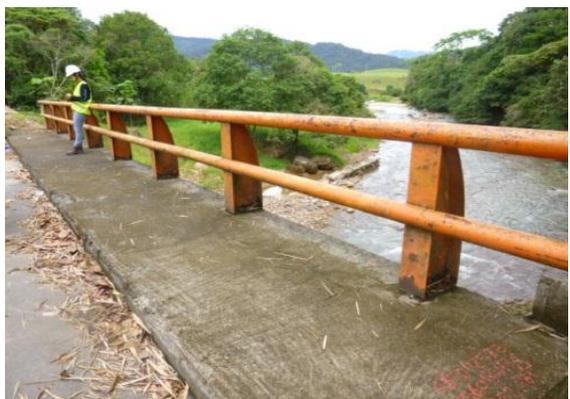
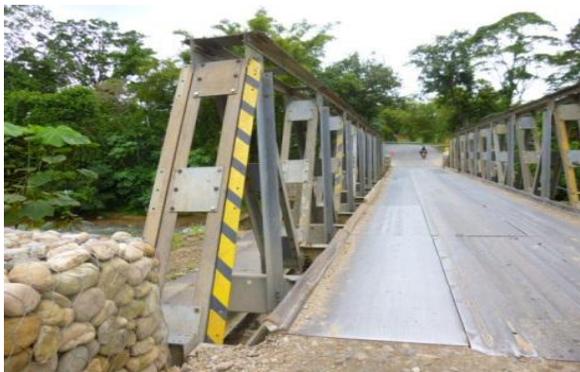
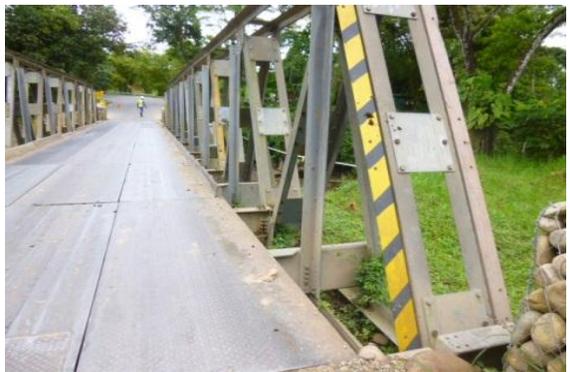
COMPONENTE: <i>Barandas Tipo 60 y 41</i>

Las barandas del puente son pasamanos metálicas sobre pilastras metálicas en buen estado, para la sección del puente en armadura metálica se tienen barandas como parte integral de la estructura. En las dos secciones presentan contaminación por microorganismo y deterioro en pintura. Se recomienda limpieza y pintura.

CALIFICACIÓN OBTENIDA EN LA INSPECCIÓN:			1 Daño pequeño pero no es necesario reparación.		
ACTIVIDADES DE REPARACIÓN Y MANTENIMIENTO					
ID	ACTIVIDAD	UN	CANTIDAD	VR/UNI	VR/ TOTAL
10	Limpieza	ML	31,20	\$590,08	\$18.410,5
34	Pintura	ML	31,20	\$5.600	\$174.720

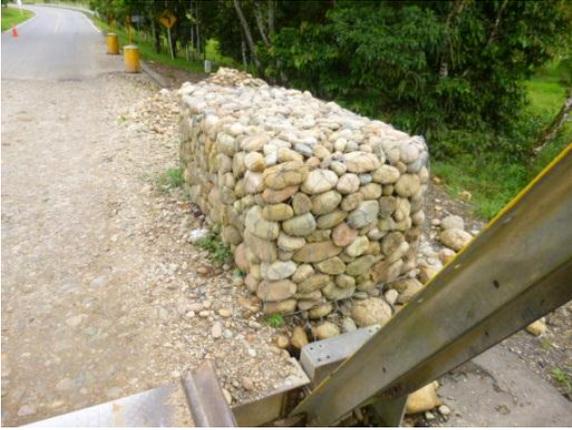
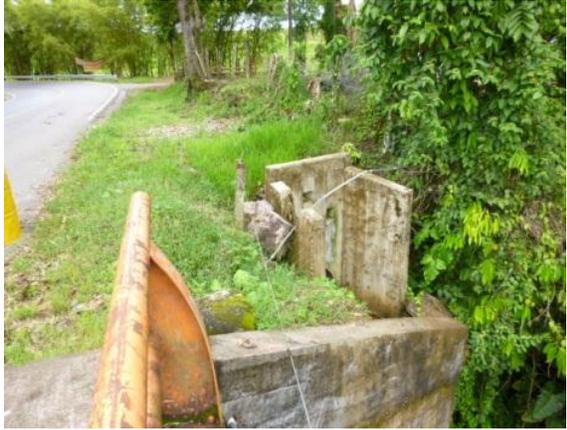
COMPONENTE: <u>Conos/Taludes</u>

Los taludes en general se encuentran en buen estado. Se recomienda limpieza de vegetación.

CALIFICACIÓN OBTENIDA EN LA INSPECCIÓN:			1 Daño pequeño pero no es necesario reparación. Excepto mantenimiento menor.		
ACTIVIDADES DE REPARACIÓN Y MANTENIMIENTO					
ID	ACTIVIDAD	UN	CANTIDAD	VR/UNI	VR/ TOTAL
10	Limpieza	M2	100,0	\$63,13	\$6.313

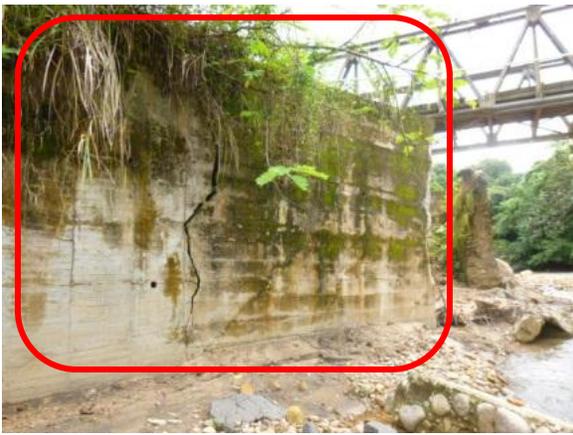
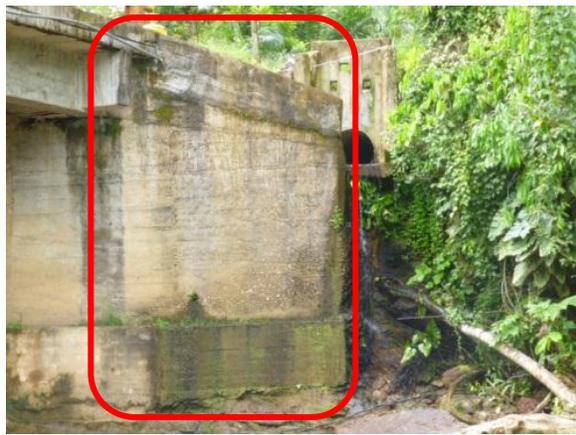
COMPONENTE: <u>Aletas</u>

Las aletas en general se encuentran en estado regular, AL 3 y AL 4 presentan contaminación por microorganismos, AL 1 y AL 2 colapsadas. Se recomienda limpieza general y construir la estructura nuevamente.

CALIFICACIÓN OBTENIDA EN LA INSPECCIÓN:			3 Daño significativo, reparación necesaria muy pronto.		
ACTIVIDADES DE REPARACIÓN Y MANTENIMIENTO					
ID	ACTIVIDAD	UN	CANTIDAD	VR/UNI	VR/ TOTAL
D	Cambio de la estructura	M2	37,00	314.647,32	11.641.951,00
10	Limpieza	M2	40,0	\$1.949,72	\$77.988,8

- Se recomienda al Instituto principalmente la construcción de la AL1 y AL2 ya que se encuentran colapsadas, inyección de grietas en cimentación de estribo además de pin tura de acero en apoyos metálicos, vigas, pendolones y elementos de armadura.

- Se recomienda realizar una inspección especial para definir la nueva localización del ES1, AL1 y AL2 para localizarlos por fuera de la ronda del rio y estudiar la posibilidad de hacerlo de una sola luz, eliminando la pila central existente y reubicando el ES2.

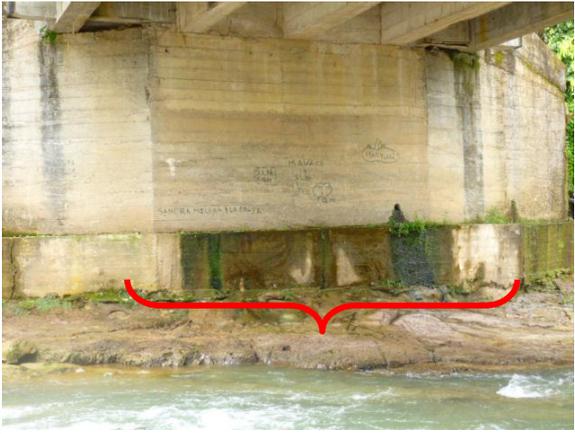
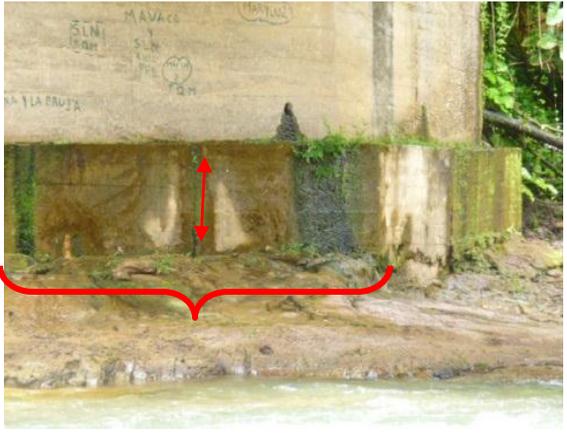
COMPONENTE: <u>Estribos Tipo 10 Material 20</u>

El estribo existente aplica para la sección en concreto del puente, en general se encuentra en buen estado, presenta contaminación por microorganismo y fisura vertical en cimentación, no hay desplazamiento. Se recomienda inyección de epóxico y limpieza.

CALIFICACIÓN OBTENIDA EN LA INSPECCIÓN:			3 Daño significativo, reparación necesaria muy pronto.		
ACTIVIDADES DE REPARACIÓN Y MANTENIMIENTO					
ID	ACTIVIDAD	UN	CANTIDAD	VR/UNI	VR/ TOTAL
Z	Inyección de grietas	ML	1,20	63.749,65	76.500,00
10	Limpieza	M2	50,0	\$1.949,72	\$97.486

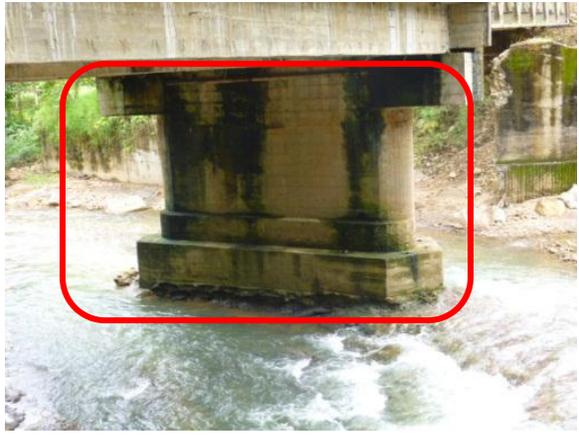
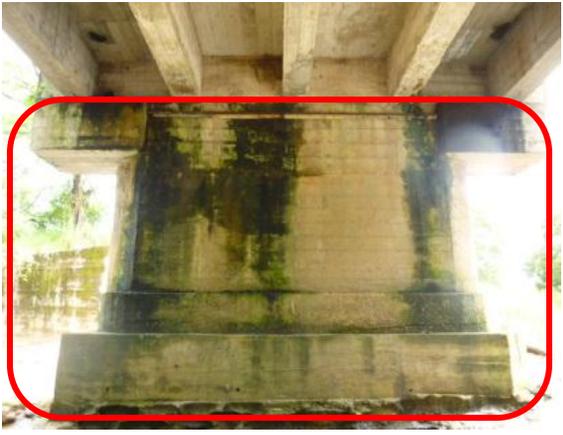
COMPONENTE: <u>Pila Tipo 10 Material 21</u>

La pila en general se encuentra en buen estado, presenta contaminación por microorganismo y junta fría estable. Se recomienda limpieza y mantenimiento rutinario.

CALIFICACIÓN OBTENIDA EN LA INSPECCIÓN:			1 Daño pequeño pero no es necesario reparación. Excepto mantenimiento menor		
ACTIVIDADES DE REPARACIÓN Y MANTENIMIENTO					
ID	ACTIVIDAD	UN	CANTIDAD	VR/UNI	VR/ TOTAL
10	Limpieza (Pilas)	M2	50,0	\$ 1.949,72	97.486,00

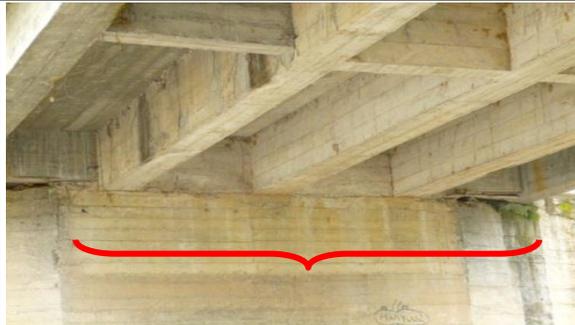
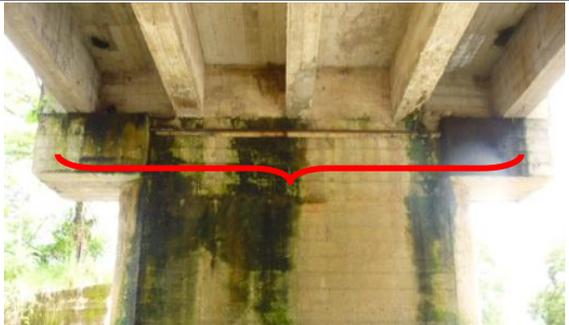
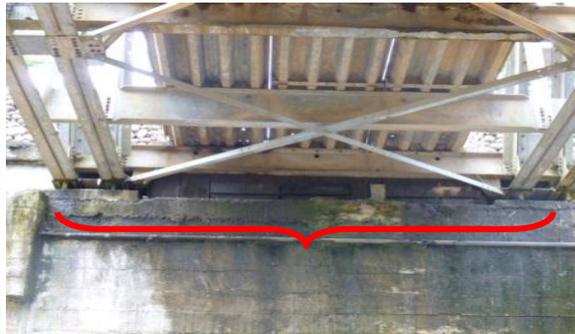
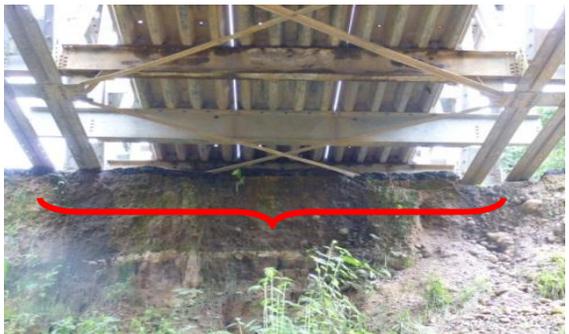
COMPONENTE: <u>Apoyo Tipo 10 y 40</u>

Los apoyos para la sección en concreto reforzado son simple junta constructiva, en buen estado. Se recomienda mantenimiento rutinario.

Para la seccion en armadura metalica los apoyos son de tipo fijo de acero, presentan oxidación considerable. Se recomienda mantenimiento rutinario y pintura con anticorrosivo.

CALIFICACIÓN OBTENIDA EN LA INSPECCIÓN:		1 Daño pequeño pero no es necesario reparación. Excepto mantenimiento menor.			
ACTIVIDADES DE REPARACIÓN Y MANTENIMIENTO					
ID	ACTIVIDAD	UN	CANTIDAD	VR/UNI	VR/ TOTAL
10	Limpieza	UND	14,0	\$1.364,81	\$19.107,34

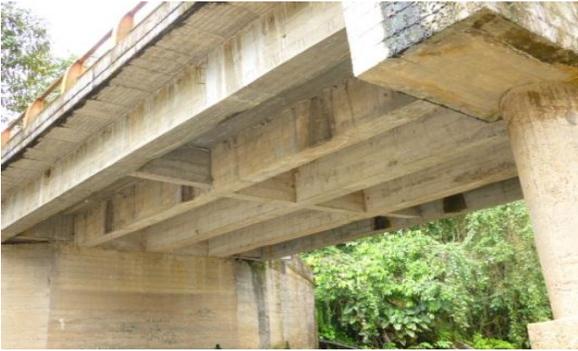
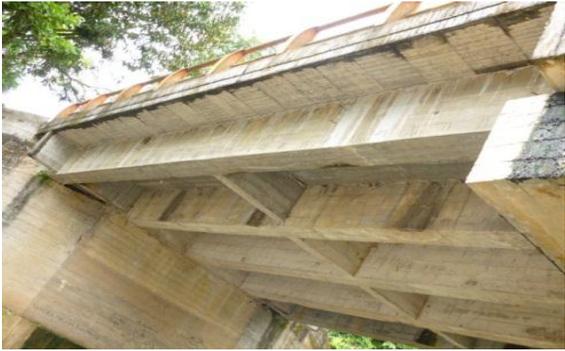
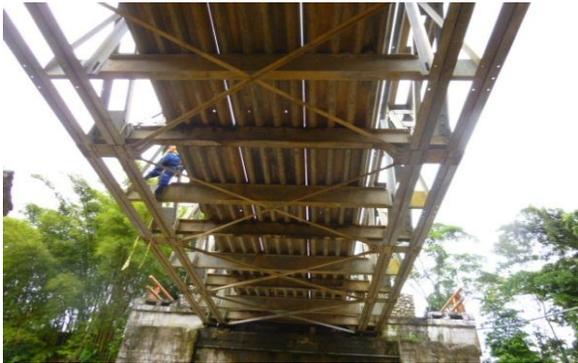
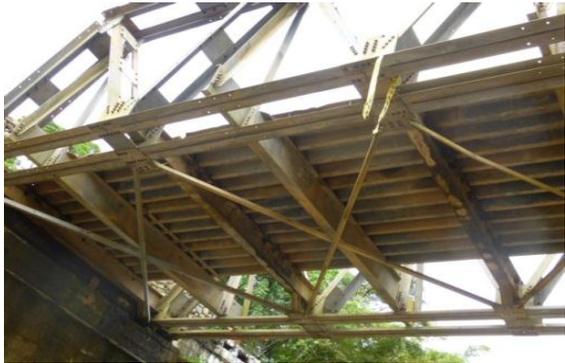
COMPONENTE: <u>Losa Tipo14 y 42 Material 20 y 50</u>

La losa en concreto reforzada se observa en buen estado, presenta contaminación por microorganismo mínima.

La losa en estructura metálica se observa en estado aceptable, presenta hundimiento, vibración excesiva y poca oxidación, aunque tales fallas no repercuten en el funcionamiento como tal del elemento.

CALIFICACIÓN OBTENIDA EN LA INSPECCIÓN:			1 Daño pequeño pero no es necesario reparación (Excepto mantenimiento menor)		
ACTIVIDADES DE REPARACIÓN Y MANTENIMIENTO					
ID	ACTIVIDAD	UN	CANTIDAD	VR/UNI	VR/ TOTAL

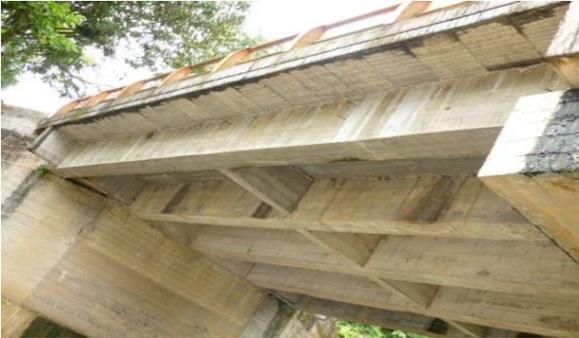
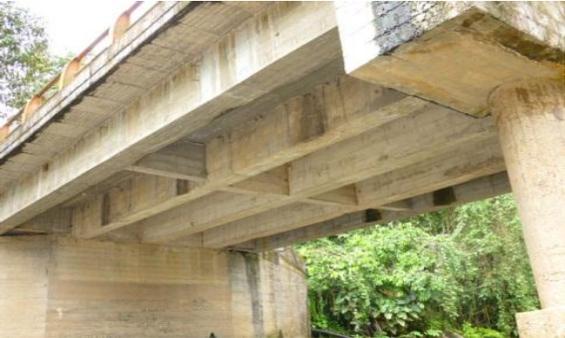
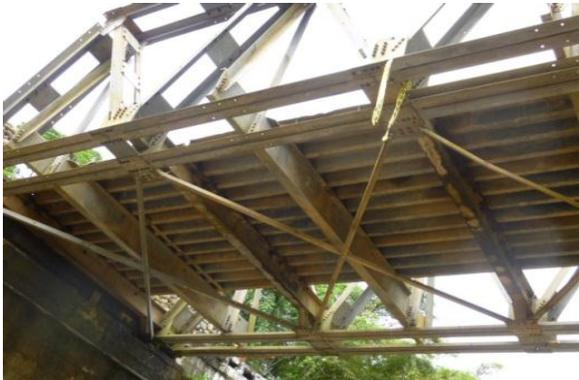
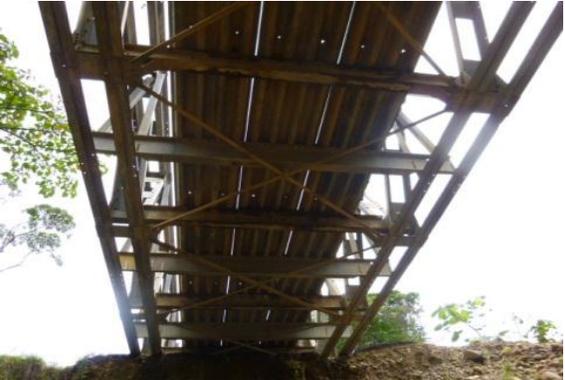
COMPONENTE: <u>Vigas Tipo 10 Material 20 y 50</u>

Las vigas en general se encuentran en buen estado, presentan contaminación por microorganismos. Se recomienda pintura para la sección en armadura metálica con el ánimo de disminuir los efectos de corrosión sobre la estructura.

CALIFICACIÓN OBTENIDA EN LA INSPECCIÓN:			1 Daño pequeño pero reparación no es necesaria		
ACTIVIDADES DE REPARACIÓN Y MANTENIMIENTO					
ID	ACTIVIDAD	UN	CANTIDAD	VR/UNI	VR/ TOTAL
40	Pintura de Acero	ML	106,0	80.204,25	8.501.651,00

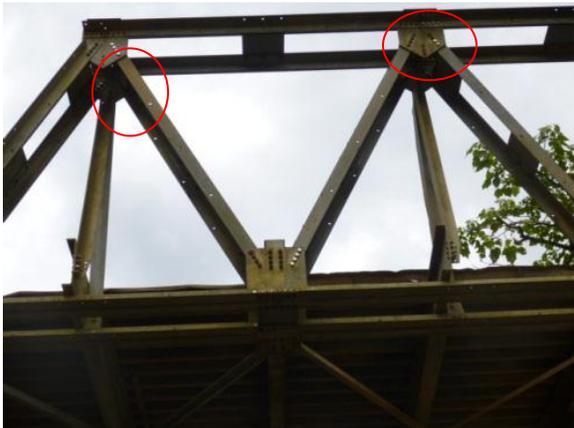
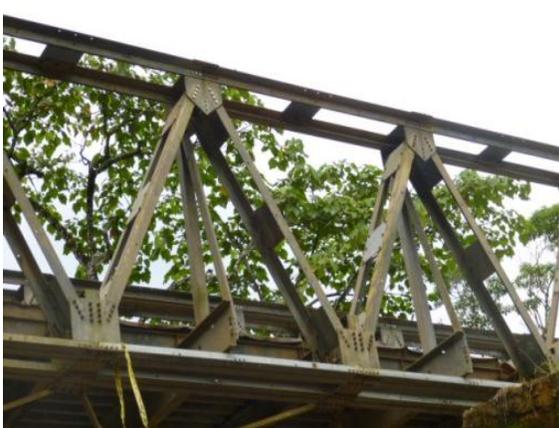
COMPONENTE: <u>Cables / Pendolones / Torres / Macizos tipo 10 material 50</u>

Los pendolones se encuentran en buen estado, no se observan pandeos locales y las uniones armadas en buen estado. Se presentan corrosión por lo que se recomienda pintura con anticorrosivo.

CALIFICACIÓN OBTENIDA EN LA INSPECCIÓN:			1 Daño pequeño pero reparación no es necesaria		
ACTIVIDADES DE REPARACIÓN Y MANTENIMIENTO					
ID	ACTIVIDAD	UN	CANTIDAD	VR/UNI	VR/ TOTAL
40	Pintura de Acero	ML	266,0	80.204,25	21.334.331,00

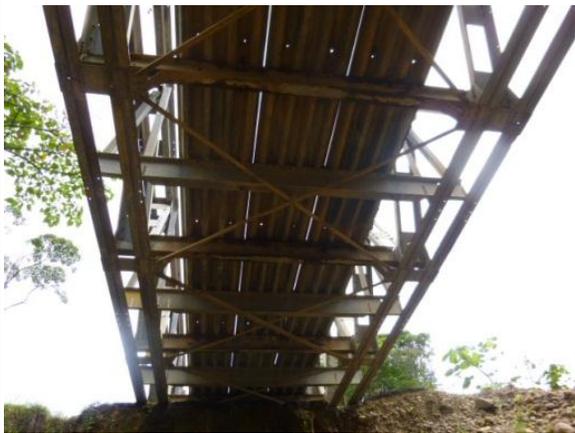
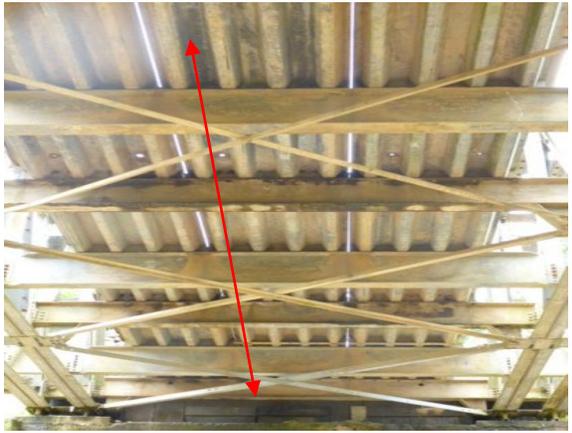
COMPONENTE: <u>Elementos de Armadura</u>

Los elementos de armadura están en buen estado. Se recomienda pintura con anticorrosivo.

CALIFICACIÓN OBTENIDA EN LA INSPECCIÓN:			1 Daño pequeño pero reparación no es necesaria		
ACTIVIDADES DE REPARACIÓN Y MANTENIMIENTO					
ID	ACTIVIDAD	UN	CANTIDAD	VR/UNI	VR/ TOTAL
40	Pintura de Acero	ML	50,0	80.204,25	4.010.213,00

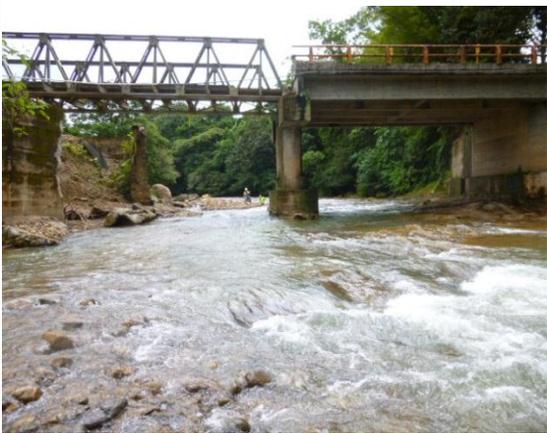
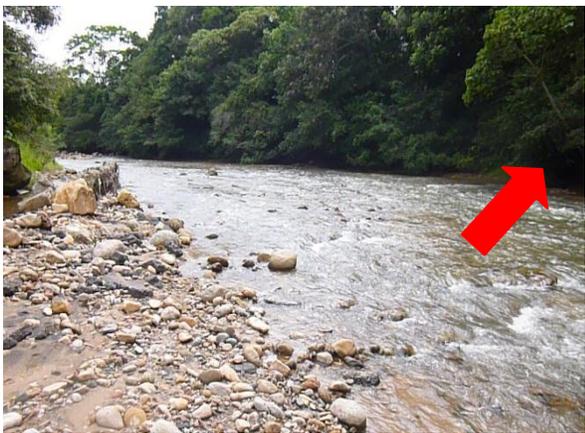
COMPONENTE: <u>Cauce</u>

Por el puente cruza un rio el cual se puede observar en las imágenes. No hay ningún obstáculo que impida el curso normal del cauce. Se recomienda mantenimiento rutinario (rocería).

CALIFICACIÓN OBTENIDA EN LA INSPECCIÓN:			1 Daño pequeño pero no necesita reparación. (Excepto mantenimiento menor)		
ACTIVIDADES DE REPARACIÓN Y MANTENIMIENTO					
ID	ACTIVIDAD	UN	CANTIDAD	VR/UNI	VR/ TOTAL
10	Limpieza (Rocería)	M2	300,0	\$63,13	\$18.939

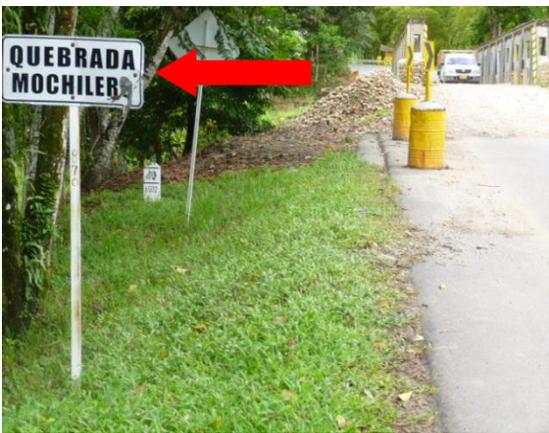
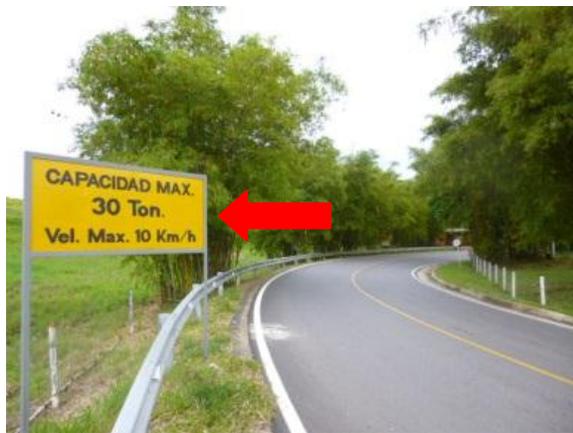
COMPONENTE: <u>Otros Elementos</u>

El puente presenta señales verticales de carga y velocidad máxima. Las cuales se encuentran en buen estado.

CALIFICACIÓN OBTENIDA EN LA INSPECCIÓN:			1 Daño pequeño pero no necesita reparación. (Excepto mantenimiento menor)		
ACTIVIDADES DE REPARACIÓN Y MANTENIMIENTO					
ID	ACTIVIDAD	UN	CANTIDAD	VR/UNI	VR/ TOTAL

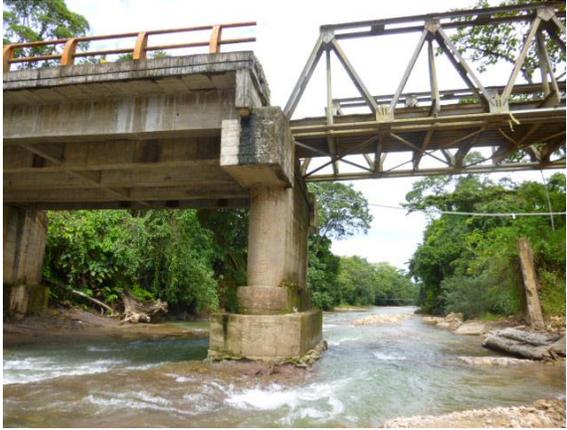
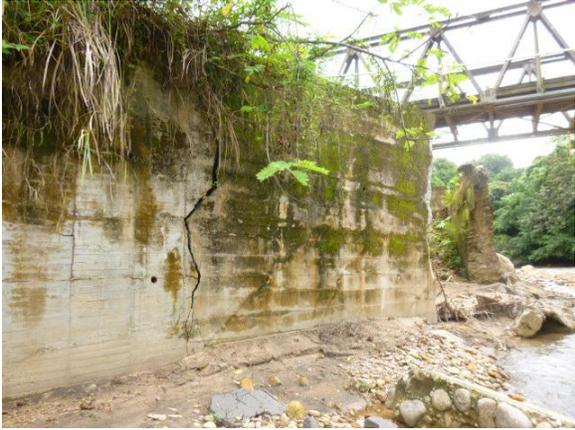
COMPONENTE: <u>Puente en General</u>

El puente en su componente general se ha calificado como 3 (Daño significativo, reparación necesaria muy pronto), presenta contaminación por microorganismo, superficie en placas metálicas con hundimiento y vibración excesiva, falta tramo de bordillo 1, dilatación en junta de salida, junta fría pero estable en pila, AL 1 y AL 2 colapsadas y oxidación en la estructura, fisura vertical en cimentación de ES 2. Se recomienda realizar una Inspección Especial para definir la nueva localización del Estribo ES1 y Aletas AL1 y AL2, para localizarlos por fuera de la ronda del río y estudiar la posibilidad de hacerlo de una sola luz, eliminando la pila central existente y reubicando el Estribo ES2.

CALIFICACIÓN OBTENIDA EN LA INSPECCIÓN:			3 Daño significativo, reparación necesaria muy pronto		
ACTIVIDADES DE REPARACIÓN Y MANTENIMIENTO					
ID	ACTIVIDAD	UN	CANT	VR/UNI	VR/ TOTAL
Z	Estudios y Diseños para la rehabilitación del puente.	UND	1,0	\$20.000.000,00	20.000.000,00

- Se recomienda al Instituto realizar mantenimiento rutinario (Limpieza general, Pintura, prolongación de drenes y reparcho en asfalto) dentro de los próximos tres (3) años para corregir las falencias de tipo no estructural dentro del puente.
