**ESTUDIO DE INSPECCIÓN E INVENTARIO DE PUENTES DE LA RED NACIONAL
DE CARRETERAS ZONA SUR**

INFORME PUENTE LA MANIGUA

06-6502-022.00

SAN JOSE - FLORENCIA

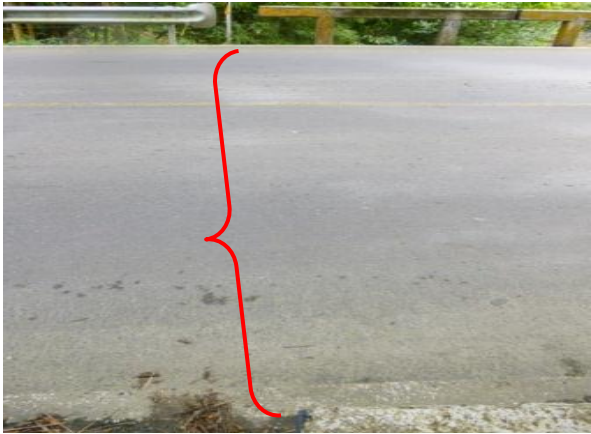
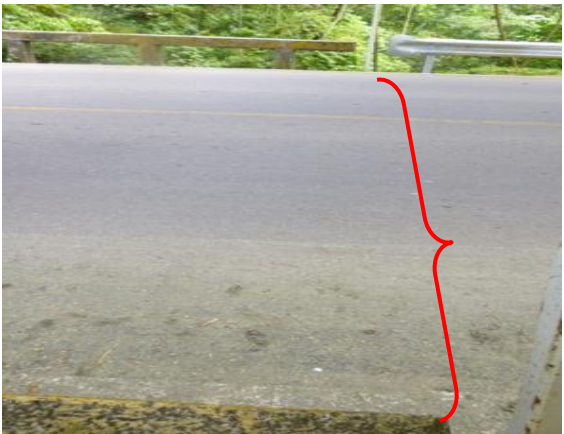
Tabla 3 Resumen Inspección Principal Juntas de Expansión

No se observa dispositivo de junta ya que están cubiertas con asfalto, no hay dilatación ni filtración, por lo tanto suponemos que está en buen estado.

| CALIFICACIÓN OBTENIDA EN LA INSPECCIÓN: | | | 1 Daño pequeño pero no es necesario reparación (Excepto mantenimiento menor). | | |

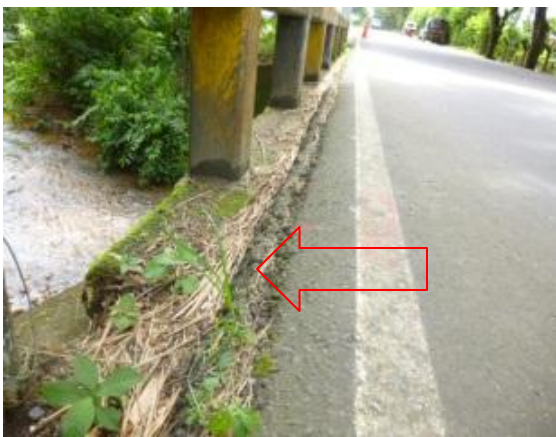
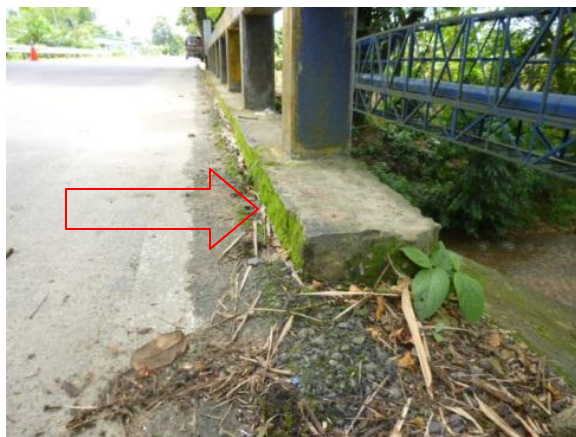
Tabla 4 Resumen Inspección Principal Andenes y Bordillos

El puente no tiene andenes, en los bordillos se evidencia el deterioro de la pintura en forma general y presencia de contaminación por microorganismo, bordillo 1 cubierto con asfalto (pérdida de altura efectiva). Se recomienda limpieza y pintura.

| COMPONENTE: <u>Andenes, Bordillos</u> | | | | | |
|--|---|---|---|---|---|
| CALIFICACIÓN OBTENIDA EN LA INSPECCIÓN: | | | 1 Daño pequeño pero no es necesario reparación (Excepto mantenimiento menor) | | |

| COMPONENTE: <u>Andenes, Bordillos</u> | | | | | |
|--|---|---|---|---|---|
| 10 | Limpieza | ML | 22,80 | \$590,08 | \$13.453,82 |
| 34 | Pintura | ML | 22,80 | \$5.600 | \$127.680 |

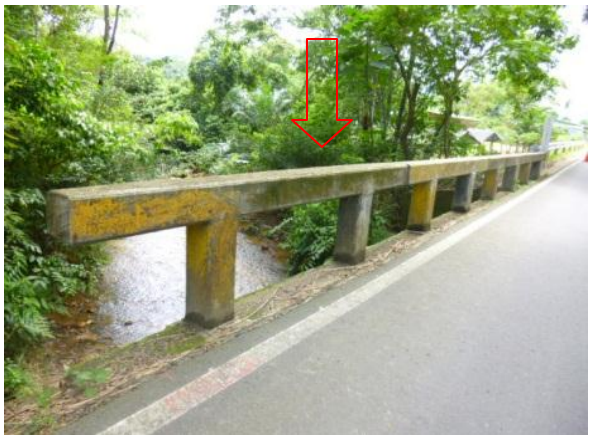
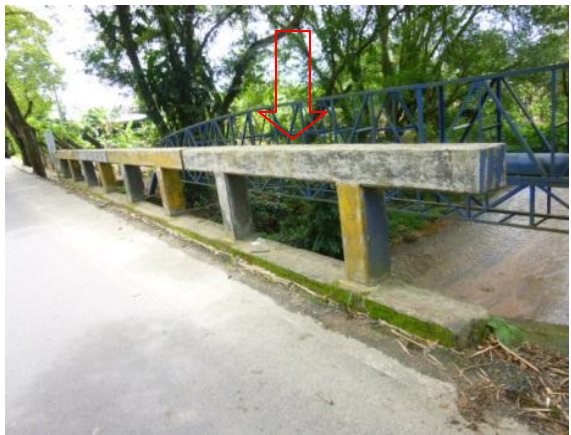
Tabla 5 Resumen Inspección Principal Barandas

El puente tiene barandas en pasamanos de concreto sobre pilastras de concreto en buen estado, presentan contaminación por microorganismo y deterioro en pintura. La baranda 1 perdió altura efectiva por sobrecarpeta. Se recomienda limpieza y pintura general.

| COMPONENTE: <u>Barandas Tipo 30</u> | | | | | |
|--|---|---|---|---|---|
| CALIFICACIÓN OBTENIDA EN LA INSPECCIÓN: | | | 1 Daño pequeño pero no es necesario reparación (Excepto mantenimiento menor) | | |

| COMPONENTE: <u>Barandas Tipo 30</u> | | | | | |
|--|---|---|---|---|---|
| 10 | Limpieza | ML | 22,80 | \$590,08 | \$13.453,82 |
| 34 | Pintura | ML | 22,80 | \$5.600 | \$127.680 |

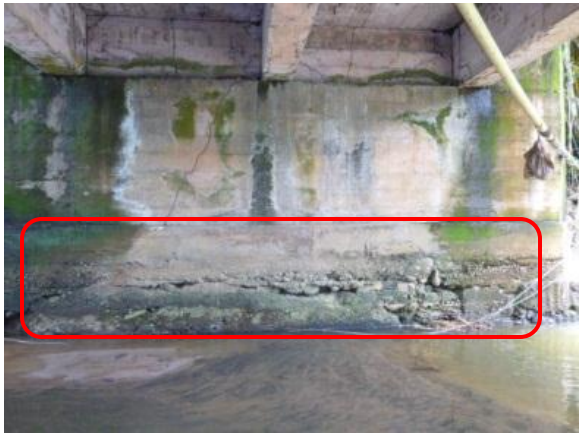
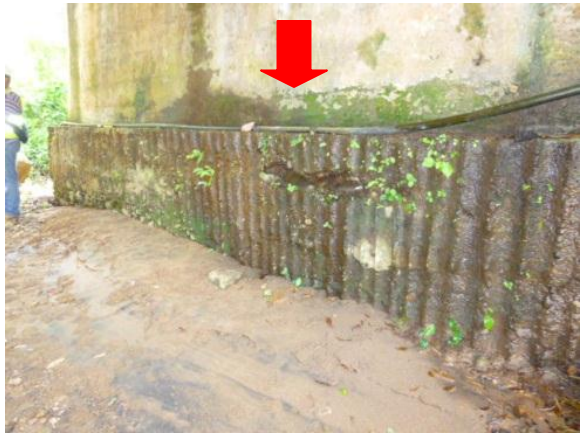
Tabla 8 Resumen Inspección Principal Estribos

Los estribos en general se encuentran en estado regular, presenta contaminación por microorganismo y eflorescencias que pueden afectar la calidad del concreto debilitando la estructura, segregación en la cimentación del ES 2 y socavación en ES 1. Se recomienda limpieza, reparación de concreto y recalce de la cimentación.

| COMPONENTE: <u>Estribos Tipo 10 Material 20</u> | | | | | |
|--|---|---|--|---|---|
| CALIFICACIÓN OBTENIDA EN LA INSPECCIÓN: | | | 2 Algún daño, reparación necesaria cuando se presente la ocasión. El componente funciona como se diseñó. | | |

| COMPONENTE: <u>Estribos Tipo 10 Material 20</u> | | | | | |
|--|---|---|--|---|---|
| A | Reparación de concreto. | M2 | 13,62 | \$48.485,52 | \$660.372,78 |
| B | Encamisado de concreto reforzado para protección. | M2 | 1,0 | \$154.796,66 | \$154.796,66 |
| 10 | Limpieza | M2 | 80,0 | \$1.949,72 | \$155.977,6 |

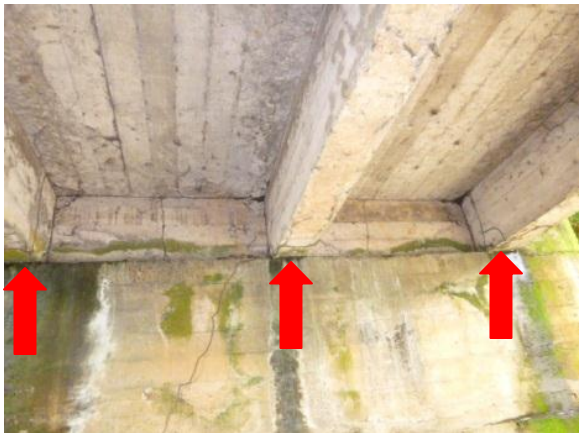
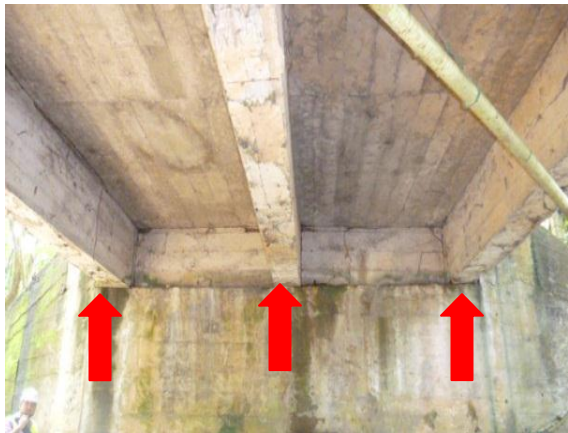
Tabla 9 Resumen Inspección Principal Apoyos

Los apoyos son simple junta constructiva, se encuentran en buen estado. Se recomienda mantenimiento rutinario (limpieza).

| CALIFICACIÓN OBTENIDA EN LA INSPECCIÓN: | | | 1 Daño pequeño pero no es necesario reparación (Excepto mantenimiento menor) | | |

| 10 | Limpieza | UND | 6,0 | \$1.364,81 | \$8.188,86 |

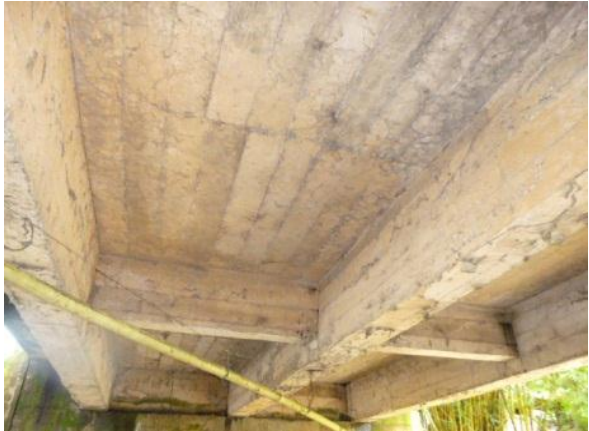
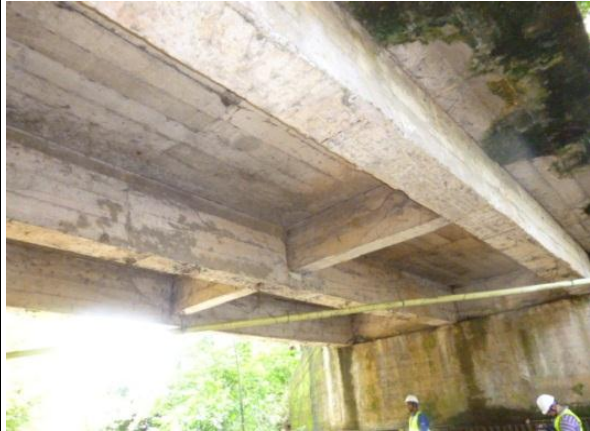
Tabla 11 Resumen Inspección Prolongación Vigas / Largueros / Diafragmas

Las vigas en general se encuentran en buen estado, VL 2 presenta daño del concreto por corrosión del refuerzo y segregación por pérdida de finos en fundición, daños que no repercuten en la funcionalidad del componente. Se recomienda reparación del concreto.

| COMPONENTE: <u>Vigas Tipo 10 Material 20</u> | | | | | |
|--|---|---|---|---|---|
| CALIFICACIÓN OBTENIDA EN LA INSPECCIÓN: | | | 2 Algún daño reparación necesaria cuando se presente la ocasión. El componente funciona como se diseñó. | | |

| COMPONENTE: <u>Vigas Tipo 10 Material 20</u> | | | | | |
|--|---|---|---|---|---|
| A | Reparación del concreto. | M2 | 2,9 | \$178.044,36 | \$516.328,64 |

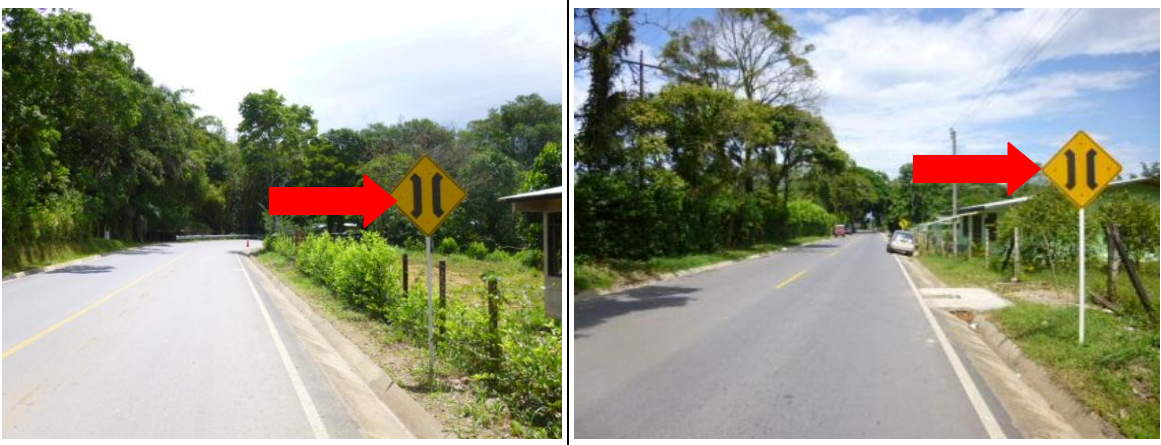
Tabla 13 Resumen Inspección Otros Elementos

El puente solo presenta señales de tránsito como se puede observar en las imágenes, las cuales se encuentran en buen estado.

| CALIFICACIÓN OBTENIDA EN LA INSPECCIÓN: | | | 1 Daño pequeño pero no necesita reparación. (Excepto mantenimiento menor) | | |
