CONSORCIO INGENIERIA VIAL 2011

ESTUDIO DE INSPECCIÓN E INVENTARIO DE PUENTES DE LA RED NACIONAL DE CARRETERAS ZONA SUR

INFORME PUENTE LA YUCA

06-6502-023.00

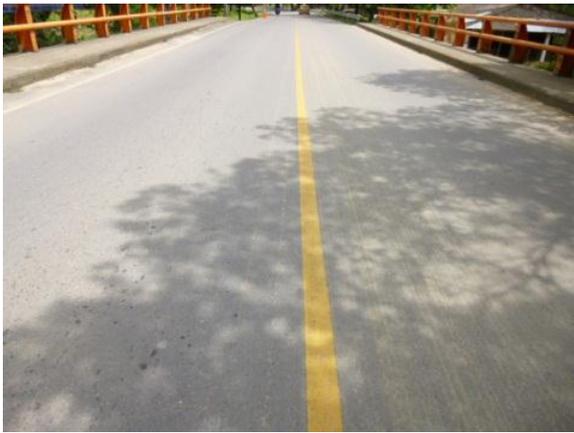
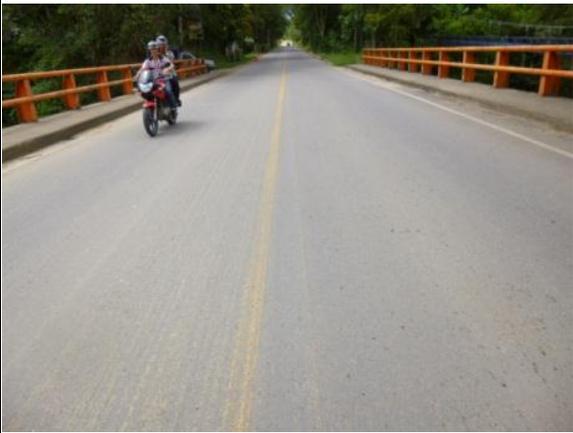
COMPONENTE: <i>Superficie del Puente Tipo 10</i>

La superficie del puente existente es en asfalto, en buenas condiciones. El puente tiene señalización horizontal y vertical.

CALIFICACIÓN OBTENIDA EN LA INSPECCIÓN:			1 Daño pequeño pero no es necesario reparación. Excepto mantenimiento menor.		
ACTIVIDADES DE REPARACIÓN Y MANTENIMIENTO					
ID	ACTIVIDAD	UN	CANTIDAD	VR/UNI	VR/ TOTAL

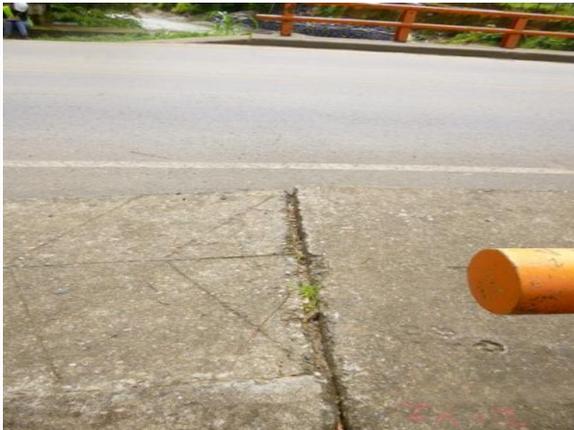
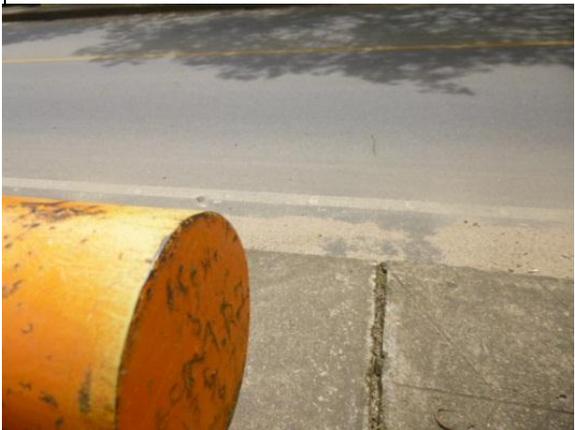
COMPONENTE: <u>Juntas de Expansión Tipo 92</u>

No se observa dispositivo de junta, no hay dilatación ni filtración, por lo tanto suponemos que está en buen estado.

CALIFICACIÓN OBTENIDA EN LA INSPECCIÓN:			1 Daño pequeño pero no es necesario reparación. Excepto mantenimiento menor.		
ACTIVIDADES DE REPARACIÓN Y MANTENIMIENTO					
ID	ACTIVIDAD	UN	CANTIDAD	VR/UNI	VR/ TOTAL

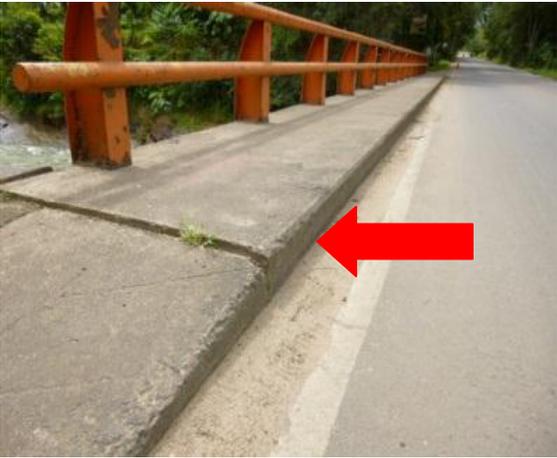
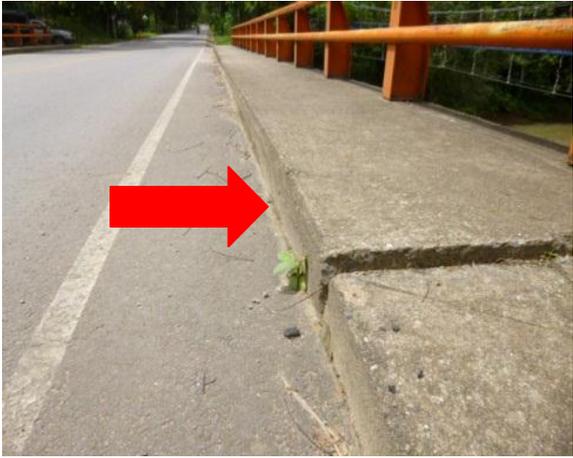
COMPONENTE: <u>Andenes, Bordillos</u>

El puente no tiene bordillos, en los andenes se evidencia presencia de contaminación por microorganismo mínima. Se recomienda limpieza y pintura.

CALIFICACIÓN OBTENIDA EN LA INSPECCIÓN:			1 Daño pequeño pero no es necesario reparación (Excepto mantenimiento menor)		
ACTIVIDADES DE REPARACIÓN Y MANTENIMIENTO					
ID	ACTIVIDAD	UN	CANTIDAD	VR/UNI	VR/ TOTAL
10	Limpieza	ML	55,92	\$590,08	\$32.997,27
34	Pintura	ML	55,92	\$5.600	\$313.152

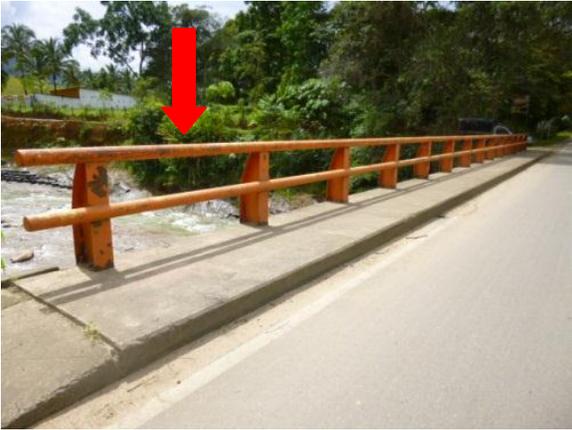
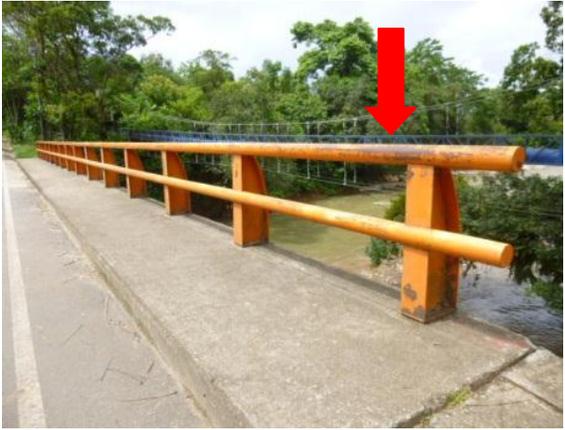
COMPONENTE: <u>Barandas Tipo 41</u>

El puente tiene barandas en pasamanos metálicas sobre pilastras metálicas, en buen estado. Se recomienda limpieza y pintura.

CALIFICACIÓN OBTENIDA EN LA INSPECCIÓN:			1 Daño pequeño pero no es necesario reparación (Excepto mantenimiento menor)		
ACTIVIDADES DE REPARACIÓN Y MANTENIMIENTO					
ID	ACTIVIDAD	UN	CANTIDAD	VR/UNI	VR/ TOTAL
10	Limpieza	ML	55,92	\$590,08	\$32.997,27
34	Pintura	ML	55,92	\$5.600	\$313.152

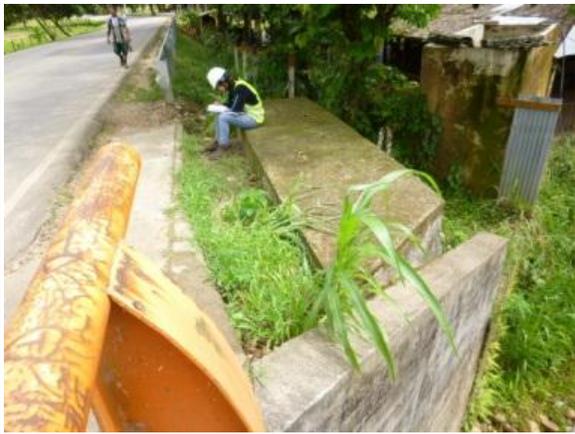
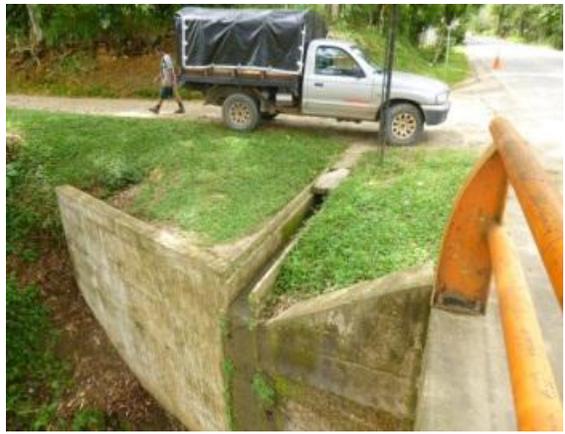
COMPONENTE: <u>Conos/Taludes</u>

Los conos en general se encuentran en buen estado. Se recomienda limpieza de vegetación.

CALIFICACIÓN OBTENIDA EN LA INSPECCIÓN:			1 Daño pequeño pero no es necesario reparación. Excepto mantenimiento menor.		
ACTIVIDADES DE REPARACIÓN Y MANTENIMIENTO					
ID	ACTIVIDAD	UN	CANTIDAD	VR/UNI	VR/ TOTAL
10	Limpieza (Rocería)	M2	80,0	\$63,13	\$5.050,4

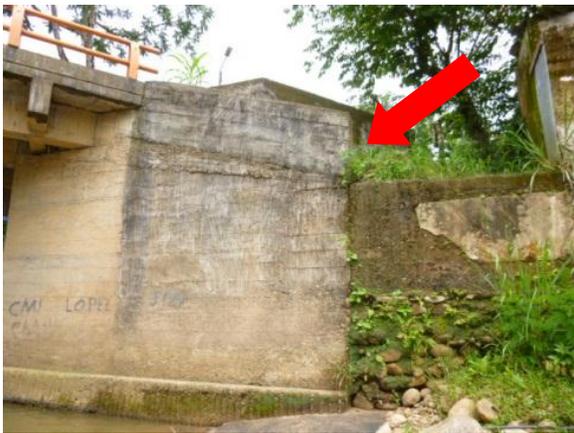
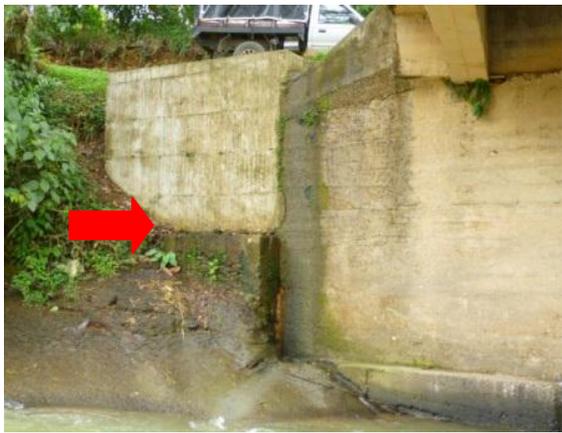
COMPONENTE: <u>Aletas</u>

Las aletas en general se encuentran en buen estado, presentan contaminación por microorganismo. Se recomienda limpieza general.

CALIFICACIÓN OBTENIDA EN LA INSPECCIÓN:			1 Daño pequeño pero no es necesario reparación. Excepto mantenimiento menor.		
ACTIVIDADES DE REPARACIÓN Y MANTENIMIENTO					
ID	ACTIVIDAD	UN	CANTIDAD	VR/UNI	VR/ TOTAL
10	Limpieza	M2	95,0	\$1.949,72	\$185.223,4

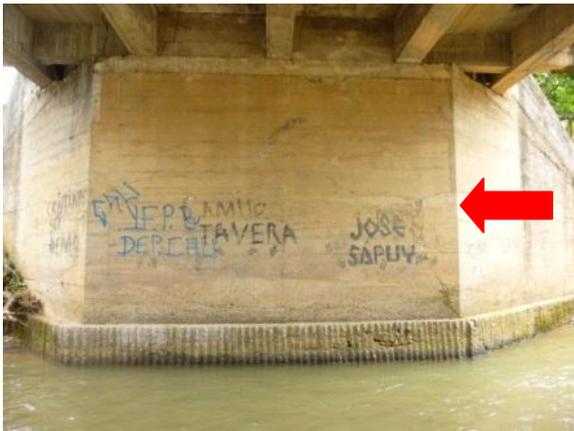
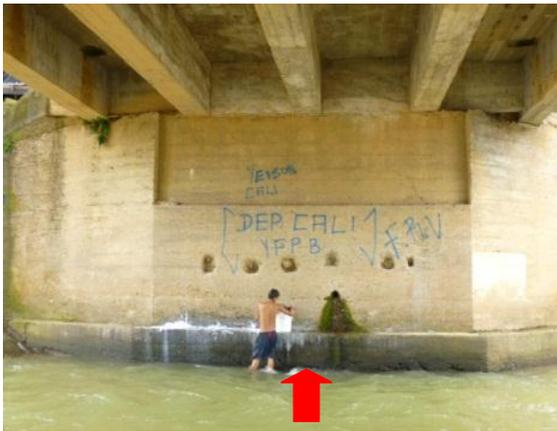
COMPONENTE: <u>Estribos Tipo 10 Material 20</u>

Los estribos en general se encuentran en buen estado, presenta contaminación por microorganismo por drenes que puede afectar la calidad del concreto debilitando la estructura. Se recomienda limpieza.

CALIFICACIÓN OBTENIDA EN LA INSPECCIÓN:			1 Daño pequeño pero no es necesario reparación. Excepto mantenimiento menor.		
ACTIVIDADES DE REPARACIÓN Y MANTENIMIENTO					
ID	ACTIVIDAD	UN	CANTIDAD	VR/UNI	VR/ TOTAL
10	Limpieza	M2	55,0	\$1.949,72	\$107.234,6

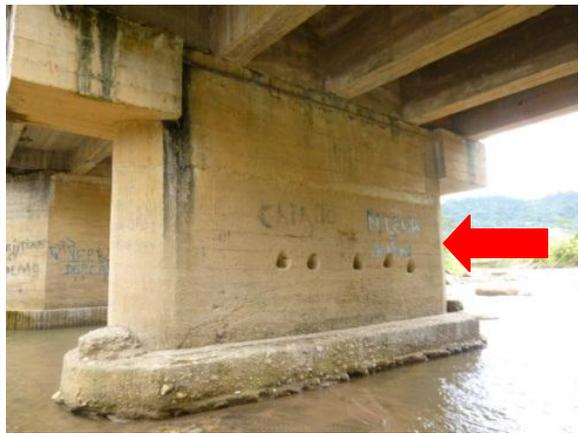
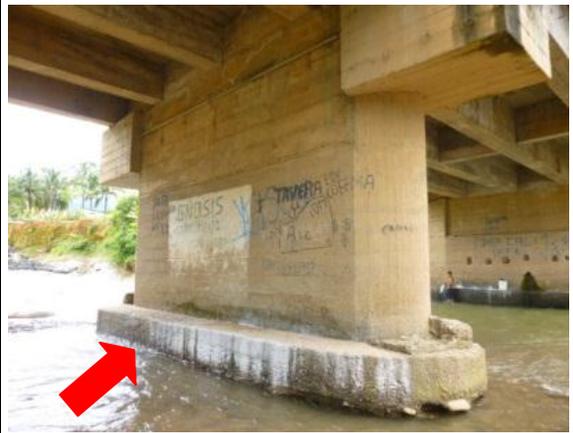
COMPONENTE: <u>Pila Tipo 10 Material 21</u>

La pila en general se encuentra en buen estado. Presenta contaminación por microorganismo mínima. Se recomienda mantenimiento rutinario.

CALIFICACIÓN OBTENIDA EN LA INSPECCIÓN:			1 Daño pequeño pero no es necesario reparación. Excepto mantenimiento menor.		
ACTIVIDADES DE REPARACIÓN Y MANTENIMIENTO					
ID	ACTIVIDAD	UN	CANTIDAD	VR/UNI	VR/ TOTAL
10	Limpieza	M2	110,0	\$1.949,72	\$214.469,2

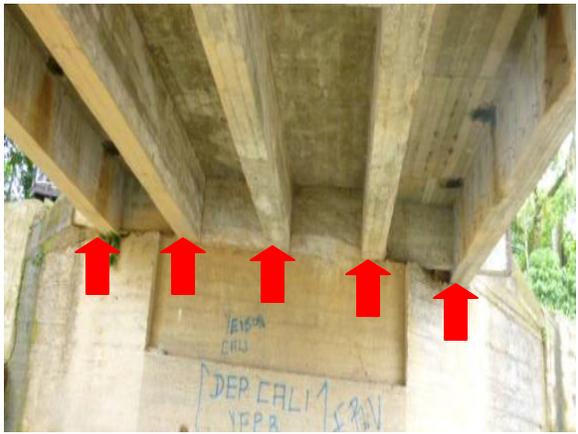
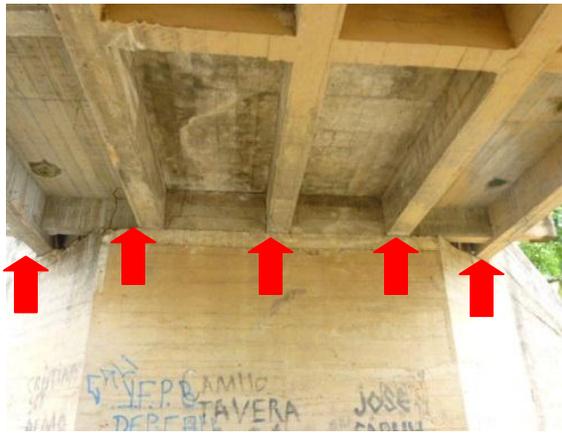
COMPONENTE: <u>Apoyo Tipo 10</u>

Los apoyos son simple junta constructiva, se encuentran en buen estado. Se recomienda mantenimiento rutinario.

CALIFICACIÓN OBTENIDA EN LA INSPECCIÓN:			1 Daño pequeño pero no es necesario reparación (Excepto mantenimiento menor)		
ACTIVIDADES DE REPARACIÓN Y MANTENIMIENTO					
ID	ACTIVIDAD	UN	CANTIDAD	VR/UNI	VR/ TOTAL
10	Limpieza	UND	15,0	\$1.364,81	\$20.472,15

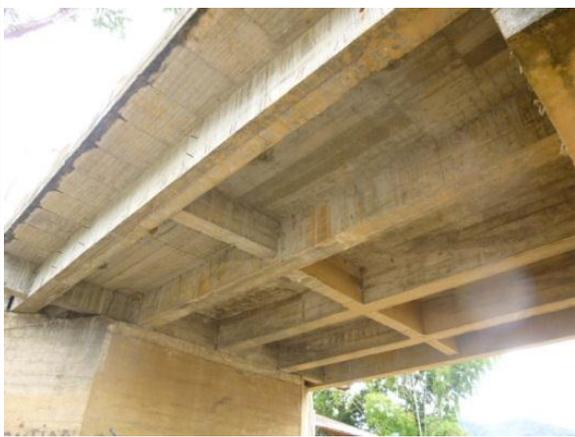
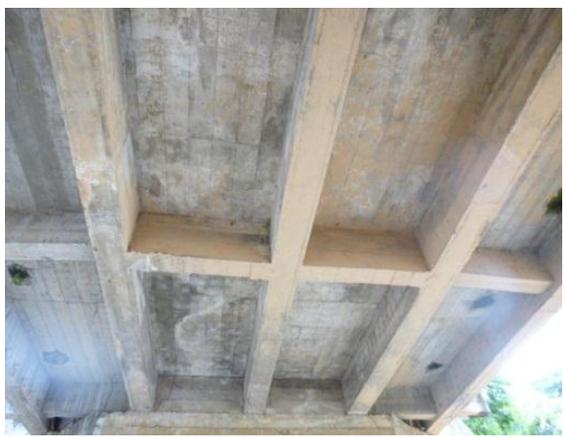
COMPONENTE: <u>Losa Tipo 14 Material 20</u>

La losa se observa en buen estado, presenta contaminación mínima por microorganismo mínima en volado.

CALIFICACIÓN OBTENIDA EN LA INSPECCIÓN:			1 Daño pequeño pero no es necesario reparación (Excepto mantenimiento menor)		
ACTIVIDADES DE REPARACIÓN Y MANTENIMIENTO					
ID	ACTIVIDAD	UN	CANTIDAD	VR/UNI	VR/ TOTAL

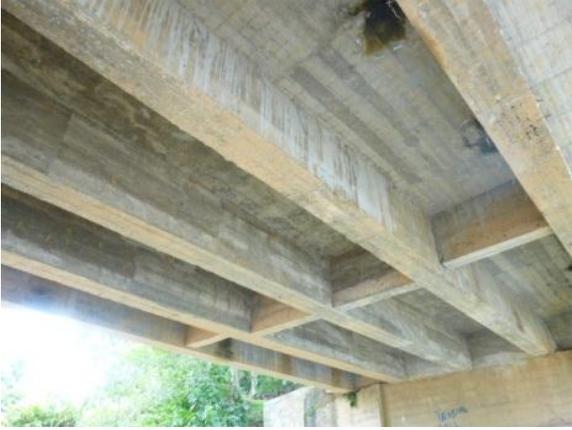
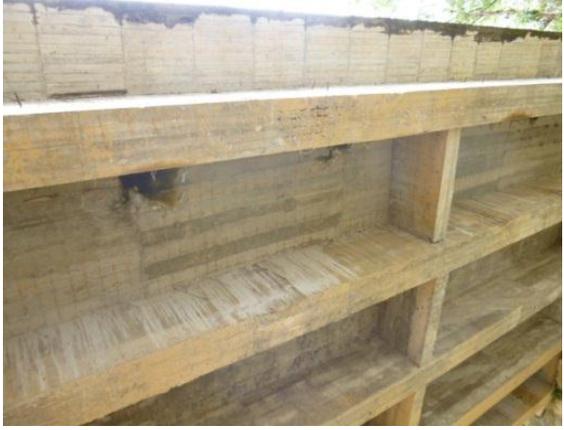
COMPONENTE: <u>Vigas Tipo 10 Material 20</u>

Las vigas en general se encuentran en buen estado no se evidencian grietas ni junta fría, presentan exposición de acero mínima por falta de recubrimiento, que no redundan en su desempeño estructural.

CALIFICACIÓN OBTENIDA EN LA INSPECCIÓN:			1 Daño pequeño pero reparación no es necesaria		
ACTIVIDADES DE REPARACIÓN Y MANTENIMIENTO					
ID	ACTIVIDAD	UN	CANTIDAD	VR/UNI	VR/ TOTAL

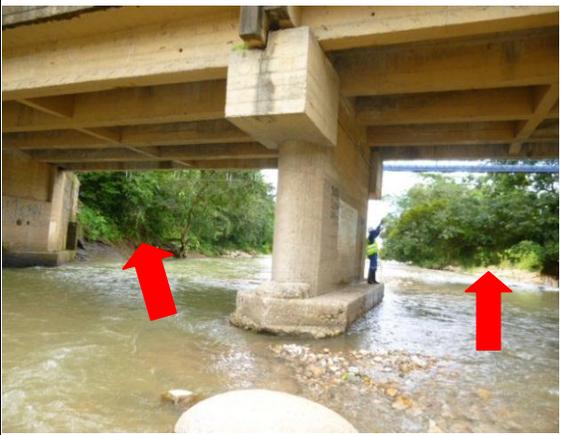
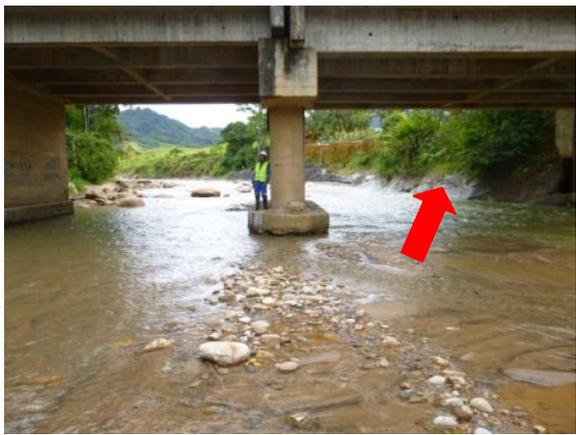
COMPONENTE: <u>Cauce</u>

Por el puente cruza un rio el cual se puede observar en las imágenes. No hay ningún obstáculo que impida el curso normal del cauce, se observa protegido por muro de contención en llantas sobre AL 3. Se recomienda limpieza de vegetación (Rocería).

CALIFICACIÓN OBTENIDA EN LA INSPECCIÓN:			1 Daño pequeño pero no necesita reparación. (Excepto mantenimiento menor)		
ACTIVIDADES DE REPARACIÓN Y MANTENIMIENTO					
ID	ACTIVIDAD	UN	CANTIDAD	VR/UNI	VR/ TOTAL
10	Limpieza (Rocería)	M2	300,0	\$63,13	\$18.939

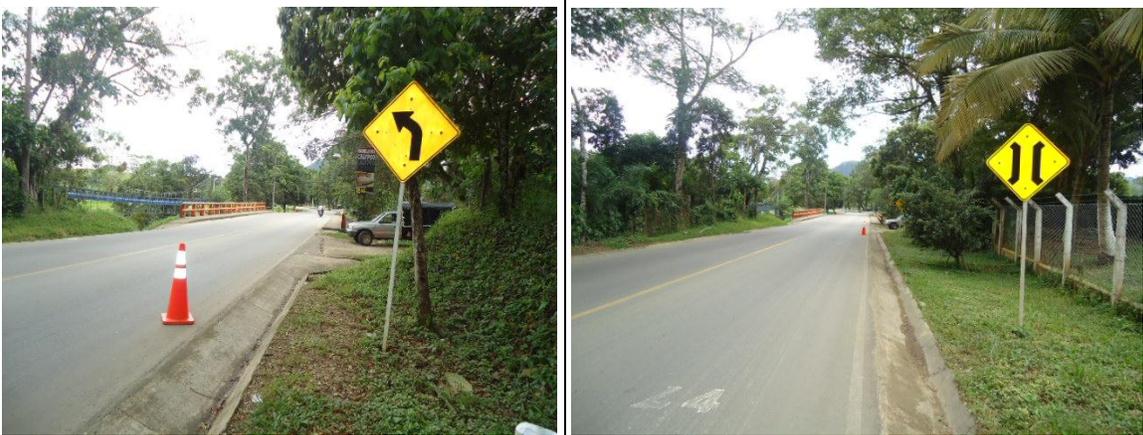
COMPONENTE: <u>Otros Elementos</u>

El puente solo presenta señales de tránsito como se puede observar en las imágenes, las cuales se encuentran en buen estado.

CALIFICACIÓN OBTENIDA EN LA INSPECCIÓN:			1 Daño pequeño pero no necesita reparación. (Excepto mantenimiento menor)		
ACTIVIDADES DE REPARACIÓN Y MANTENIMIENTO					
ID	ACTIVIDAD	UN	CANTIDAD	VR/UNI	VR/ TOTAL
