## CONSORCIO INGENIERIA VIAL 2011

### ESTUDIO DE INSPECCIÓN E INVENTARIO DE PUENTES DE LA RED NACIONAL DE CARRETERAS ZONA SUR

### INFORME PUENTE ORTEGUAZA

06-6503-001.00

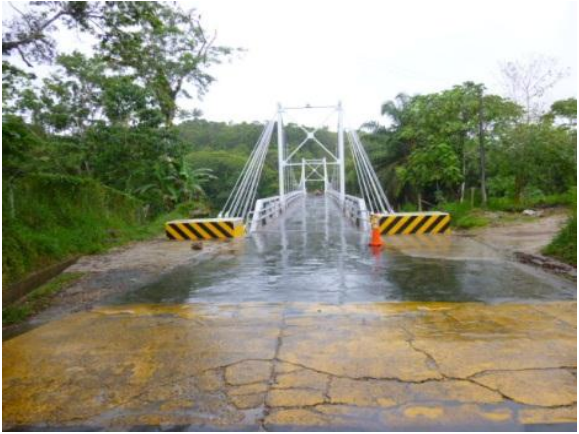
<b>Figura 1 IMAGEN GOOGLE EARTH</b>		<b>Figura 2 IMAGEN GENERAL PUENTE</b>

El puente producto de este informe es un puente colgante en tangencia de 3 luces, con estructura metálica apoyada sobre estribos de concreto ciclópeo con altura aproximada de 2.10m y pilas en concreto ciclópeo de altura 3,60. La longitud del puente es de 125.35m con un ancho de tablero de 5.42m. Con superficie en acero y trabajo a dos carriles sin andenes ni separadores.

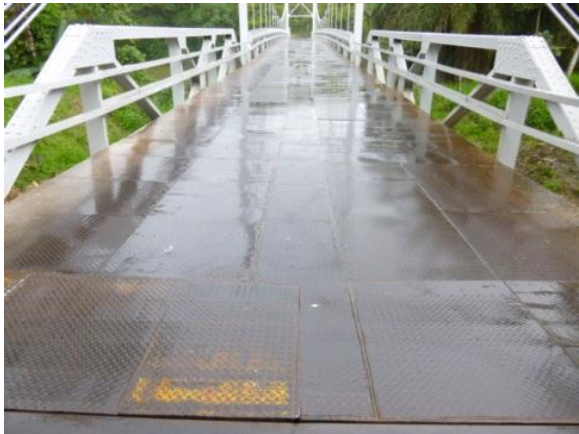
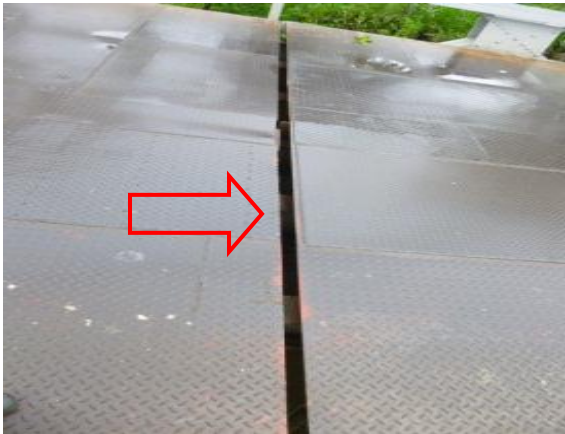
<b>COMPONENTE:</b> <u>Superficie del Puente Tipo 30</u>

La superficie del puente existente es en acero, en buen estado, aunque las placas metálicas que conforman la superficie presentan dilataciones menores, estas se encuentran en buen estado, sin fracturas y sus soldaduras se muestran firmes. En el puente no existe señalización horizontal.

<b>CALIFICACIÓN OBTENIDA EN LA INSPECCIÓN:</b>			1 Daño pequeño pero no es necesario reparación. Excepto mantenimiento menor.		
<b>ACTIVIDADES DE REPARACIÓN Y MANTENIMIENTO</b>					
<b>ID</b>	<b>ACTIVIDAD</b>	<b>UN</b>	<b>CANTIDAD</b>	<b>VR/UNI</b>	<b>VR/ TOTAL</b>

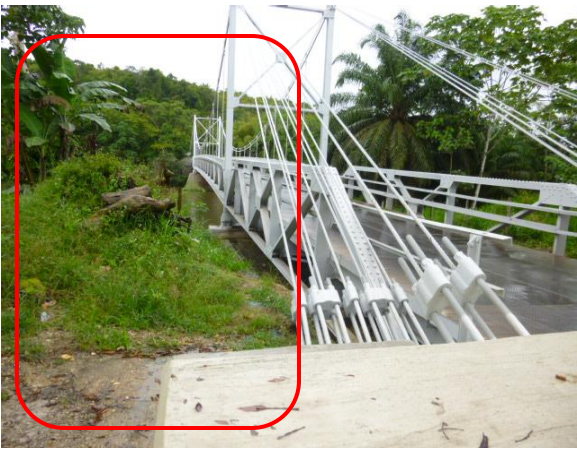
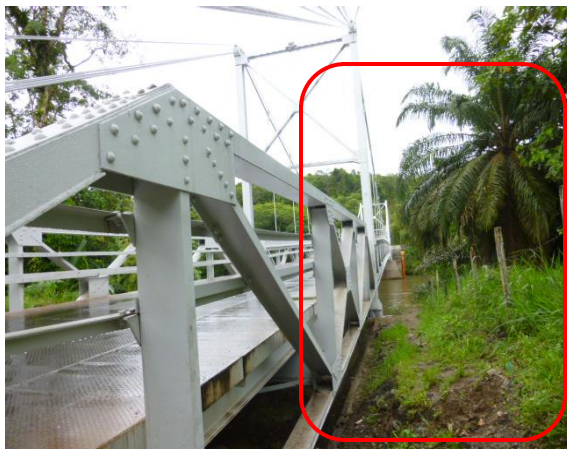
<b>COMPONENTE:</b> <u>Conos/Taludes</u>

Los taludes en general se encuentran en buen estado, estables y sin indicios de erosión. Se recomienda limpieza de vegetación a modo de mantenimiento rutinario.

<b>CALIFICACIÓN OBTENIDA EN LA INSPECCIÓN:</b>			1 Daño pequeño pero no es necesario reparación. Excepto mantenimiento menor.		
<b>ACTIVIDADES DE REPARACIÓN Y MANTENIMIENTO</b>					
<b>ID</b>	<b>ACTIVIDAD</b>	<b>UN</b>	<b>CANTIDAD</b>	<b>VR/UNI</b>	<b>VR/ TOTAL</b>
10	Limpieza (Rocería)	M2	240,0	\$63,13	15.150,82

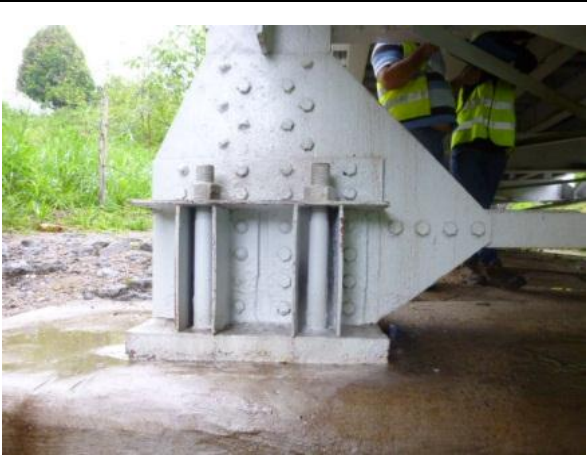
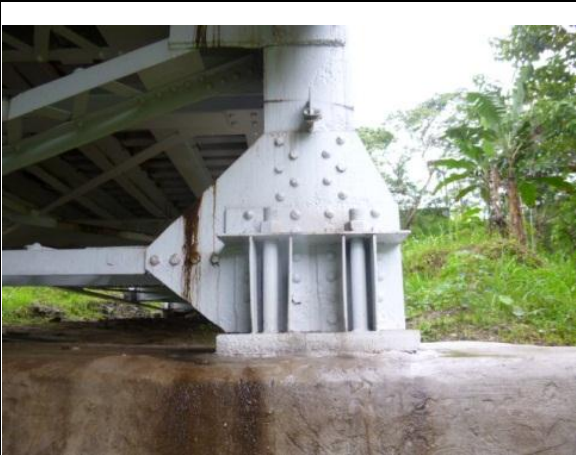
<b>COMPONENTE:</b> <u>Apoyo Tipo 40</u>

Los apoyos son fijos de acero, se encuentran recién pintados y con mantenimiento reciente. Igualmente durante la reciente reparación se cambiaron los apoyos sobre las torres metálicas.

<b>CALIFICACIÓN OBTENIDA EN LA INSPECCIÓN:</b>			0 Sin daño o daño insignificante		
<b>ACTIVIDADES DE REPARACIÓN Y MANTENIMIENTO</b>					
<b>ID</b>	<b>ACTIVIDAD</b>	<b>UN</b>	<b>CANTIDAD</b>	<b>VR/UNI</b>	<b>VR/ TOTAL</b>

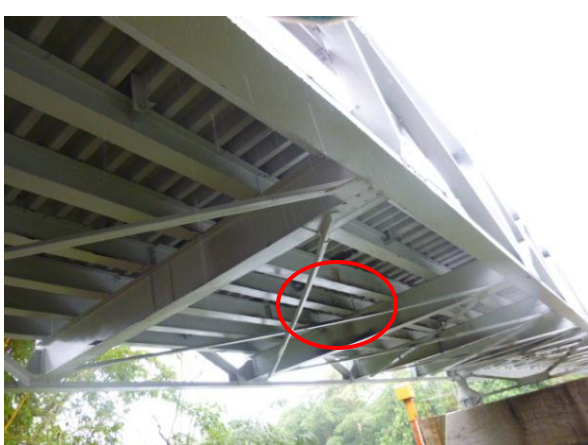
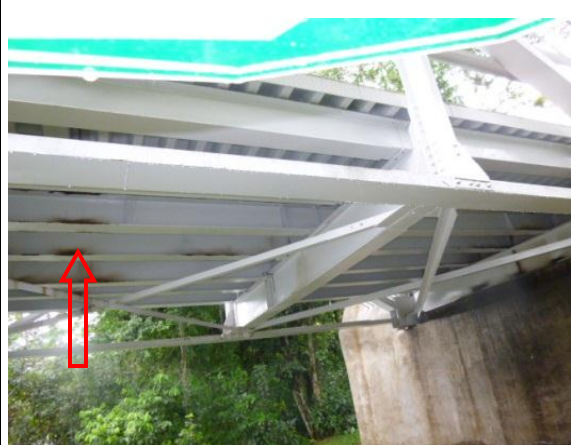
<b>COMPONENTE:</b> <u>Vigas Tipo 50 Material 50</u>

Al igual que la losa, las vigas fueron tratadas con limpieza por sandblasting y pintura anticorrosiva. Se presentan algunos focos de corrosión que pueden ser despreciados.

<b>CALIFICACIÓN OBTENIDA EN LA INSPECCIÓN:</b>			1 Daño pequeño pero no es necesario reparación (Excepto mantenimiento menor)		
<b>ACTIVIDADES DE REPARACIÓN Y MANTENIMIENTO</b>					
<b>ID</b>	<b>ACTIVIDAD</b>	<b>UN</b>	<b>CANTIDAD</b>	<b>VR/UNI</b>	<b>VR/ TOTAL</b>

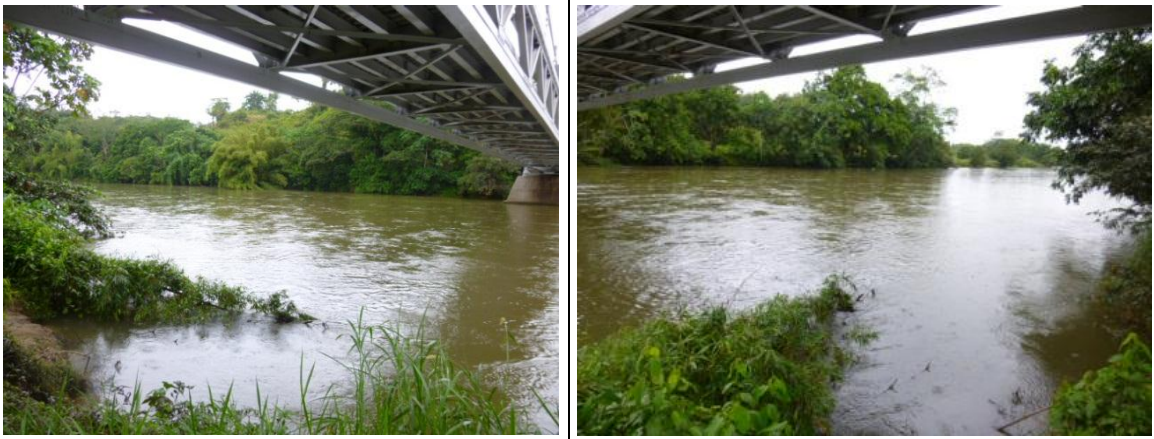
<b>COMPONENTE:</b> <u>Cauce</u>

Por el puente cruza un rio el cual se puede observar en las imágenes. No hay ningún obstáculo que impida el curso normal del cauce. Se recomienda limpieza de vegetación.

<b>CALIFICACIÓN OBTENIDA EN LA INSPECCIÓN:</b>			1 Daño pequeño pero no necesita reparación. (Excepto mantenimiento menor)		
<b>ACTIVIDADES DE REPARACIÓN Y MANTENIMIENTO</b>					
<b>ID</b>	<b>ACTIVIDAD</b>	<b>UN</b>	<b>CANTIDAD</b>	<b>VR/UNI</b>	<b>VR/ TOTAL</b>
10	Limpieza (Rocería)	M2	300,0	\$63,13	\$18.939
