ESTUDIO DE INSPECCIÓN E INVENTARIO DE PUENTES DE LA RED NACIONAL DE CARRETERAS ZONA SUR

INFORME PUENTE EL GAMIN

06-6503-002.00

FLORENCIA – PUERTO RICO

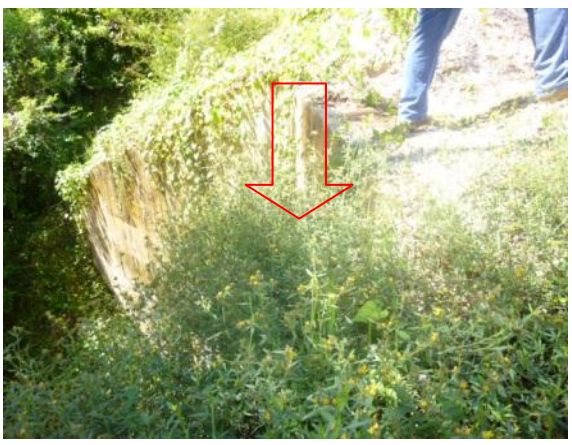
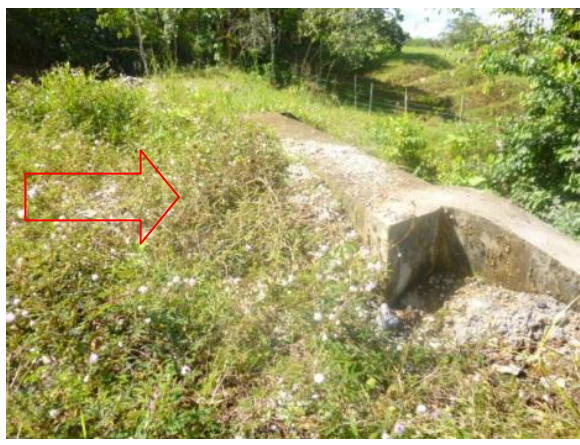
COMPONENTE: <u>Andenes, Bordillos</u>

El puente no tiene andenes, los bordillos son los mismo guarda rueda, se encuentran casi cubiertos por vegetación y presentan contaminación por microorganismos. Se recomienda limpieza y mantenimiento rutinario.

CALIFICACIÓN OBTENIDA EN LA INSPECCIÓN:			1 Daño pequeño pero no es necesario reparación (Excepto mantenimiento menor)		
ACTIVIDADES DE REPARACIÓN Y MANTENIMIENTO					
ID	ACTIVIDAD	UN	CANTIDAD	VR/UNI	VR/ TOTAL
10	Limpieza	M2	6,00	1.949,72	11.699,00

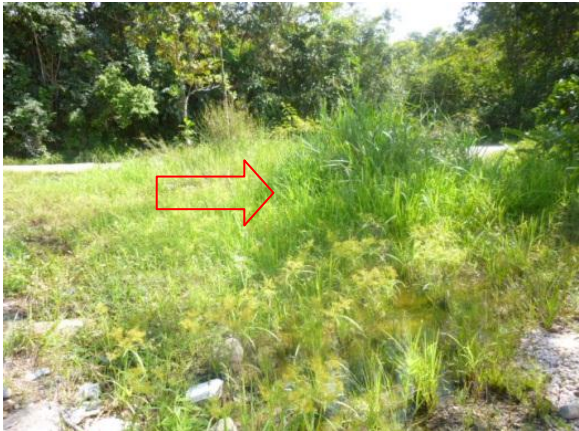
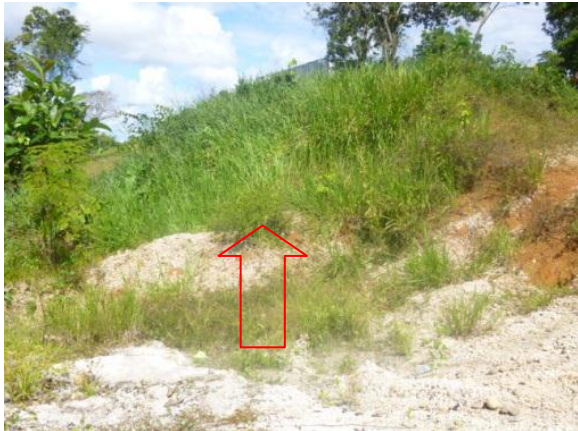
COMPONENTE: <u>Conos/Taludes</u>

Los taludes en general se encuentran en buen estado, presentan bastante vegetación. Se recomienda mantenimiento rutinario.

CALIFICACIÓN OBTENIDA EN LA INSPECCIÓN:			1 Daño pequeño pero no es necesario reparación. Excepto mantenimiento menor.		
ACTIVIDADES DE REPARACIÓN Y MANTENIMIENTO					
ID	ACTIVIDAD	UN	CANTIDAD	VR/UNI	VR/ TOTAL
10	Limpieza	M2	400,0	63,13	25.251,36

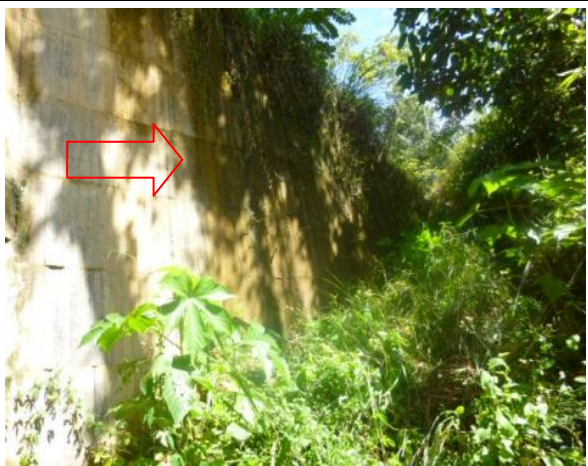
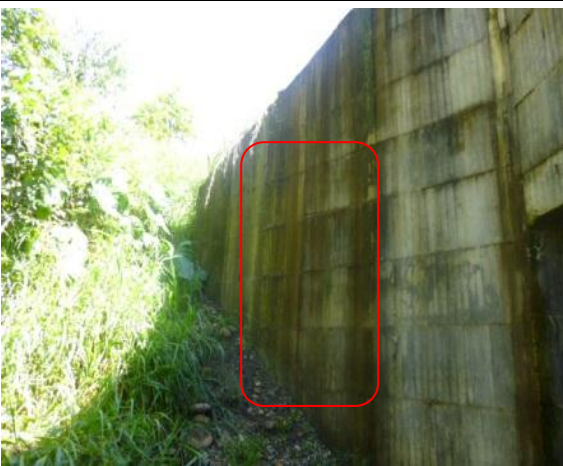
COMPONENTE: <u>Aletas</u>

Las aletas en general se encuentran en buen estado ya que el box coulvert está recién construido, presenta contaminación por microorganismo mínima. Se recomienda limpieza y mantenimiento rutinario.

CALIFICACIÓN OBTENIDA EN LA INSPECCIÓN:			2 Algún daño, reparación necesaria cuando se presente la ocasión. El componente funciona como se diseñó.		
ACTIVIDADES DE REPARACIÓN Y MANTENIMIENTO					
ID	ACTIVIDAD	UN	CANTIDAD	VR/UNI	VR/ TOTAL
10	Limpieza	M2	96,0	1.949,72	187.173,26
