**ESTUDIO DE INSPECCIÓN E INVENTARIO DE PUENTES DE LA RED NACIONAL
DE CARRETERAS ZONA SUR**

INFORME PUENTE SAN VICENTE

06-6503-004.00

FLORENCIA-PUERTO RICO

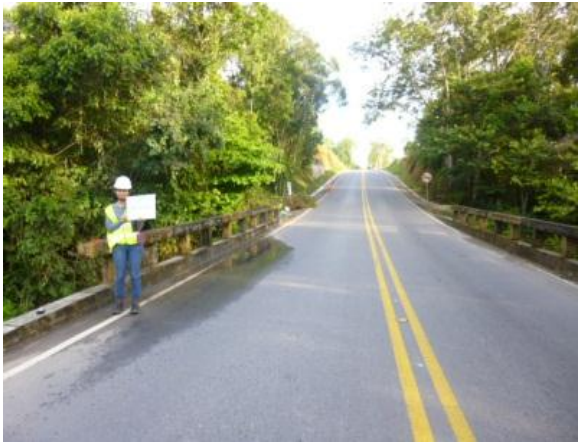
Figura 1 IMAGEN GOOGLE EARTH		Figura 2 IMAGEN GENERAL PUENTE

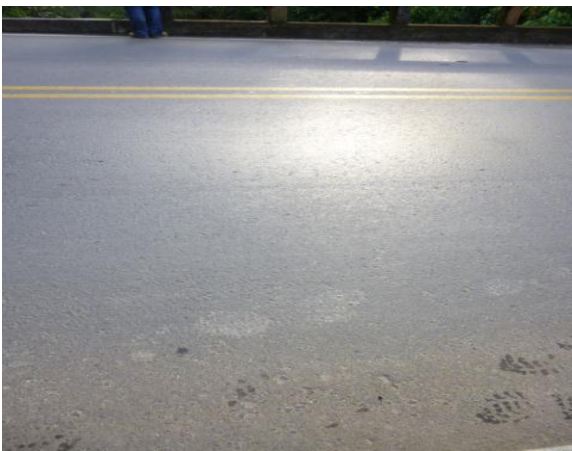
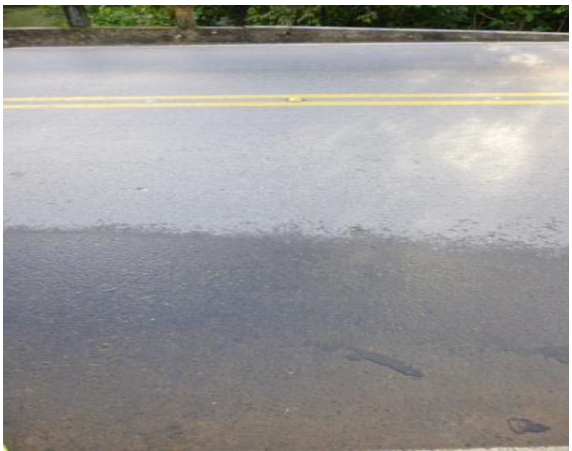
COMPONENTE: <u>Juntas de Expansión Tipo 92</u>

No se observa dispositivo de junta, están cubiertas con asfalto, la dilatación menor no genera filtración, por lo tanto suponemos que está en buen estado.

CALIFICACIÓN OBTENIDA EN LA INSPECCIÓN:			0 Sin daño o daño insignificante.		
ACTIVIDADES DE REPARACIÓN Y MANTENIMIENTO					
ID	ACTIVIDAD	UN	CANTIDAD	VR/UNI	VR/ TOTAL

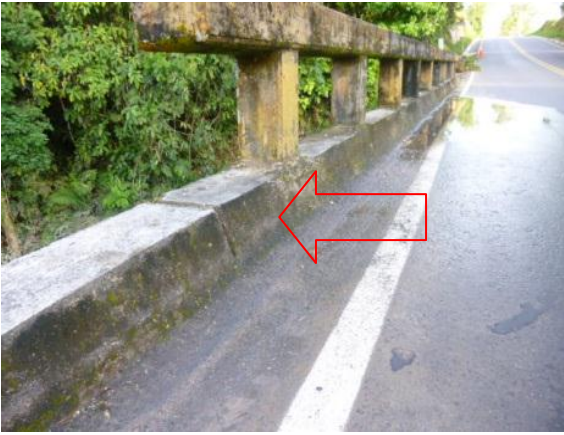
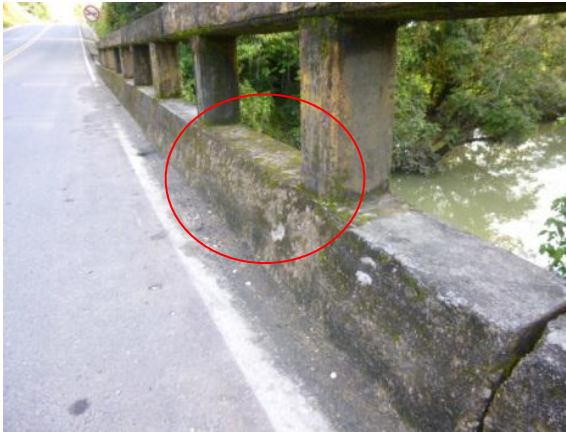
COMPONENTE: <u>Andenes, Bordillos</u>

El puente no tiene andenes, en los bordillos se evidencia el deterioro de la pintura en forma general y presencia de contaminación por microorganismo. Se recomienda limpieza y mantenimiento rutinario.

CALIFICACIÓN OBTENIDA EN LA INSPECCIÓN:			1 Daño pequeño pero no es necesario reparación (Excepto mantenimiento menor)		
ACTIVIDADES DE REPARACIÓN Y MANTENIMIENTO					
ID	ACTIVIDAD	UN	CANTIDAD	VR/UNI	VR/ TOTAL
10	Limpieza	ML	28,3	590,08	16.700,00
34	Pintura	ML	28,3	5.600,0	158.480,0

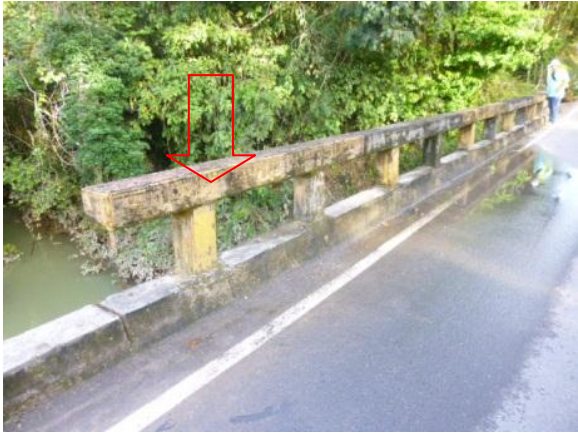
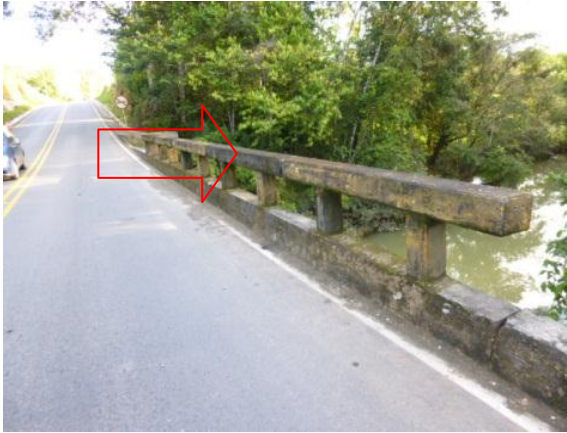
COMPONENTE: <u>Barandas Tipo 30</u>

El puente tiene barandas en pasamanos de concreto sobre pilastras de concreto, en buen estado, presentan contaminación por microorganismo y deterioro en pintura. Se recomienda limpieza, pintura general y mantenimiento rutinario.

CALIFICACIÓN OBTENIDA EN LA INSPECCIÓN:			1 Daño pequeño pero no es necesario reparación (Excepto mantenimiento menor)		
ACTIVIDADES DE REPARACIÓN Y MANTENIMIENTO					
ID	ACTIVIDAD	UN	CANTIDAD	VR/UNI	VR/ TOTAL
10	Limpieza	ML	28,3	590,08	16.700,00
34	Pintura	ML	28,3	5.600,0	158.480,0

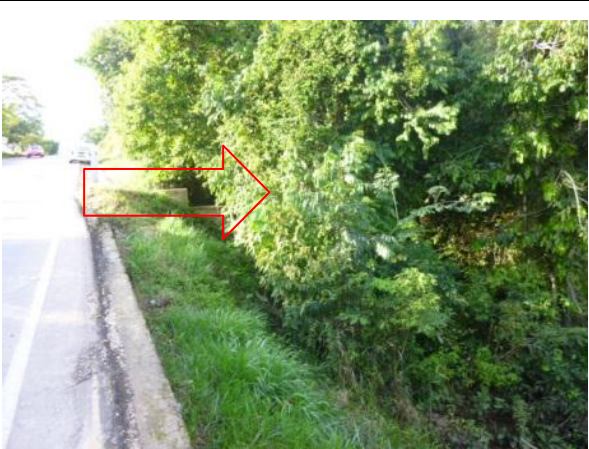
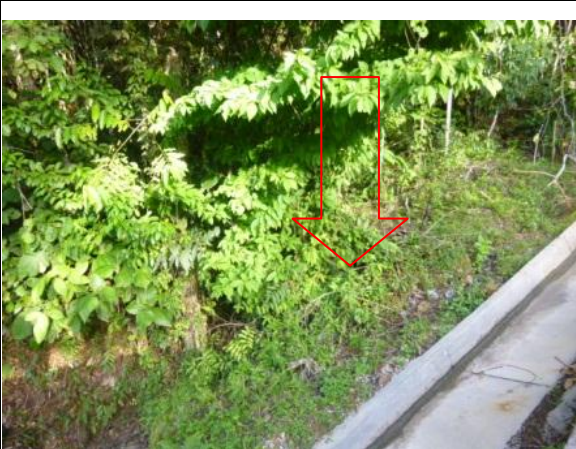
COMPONENTE: <u>Conos/Taludes</u>

Los taludes en general se encuentran en buen estado. Se recomienda limpieza de vegetación y mantenimiento rutinario.

CALIFICACIÓN OBTENIDA EN LA INSPECCIÓN:			1 Daño pequeño pero no es necesario reparación. Excepto mantenimiento menor.		
ACTIVIDADES DE REPARACIÓN Y MANTENIMIENTO					
ID	ACTIVIDAD	UN	CANTIDAD	VR/UNI	VR/ TOTAL
10	Limpieza	M2	240,0	63,13	15.150,82

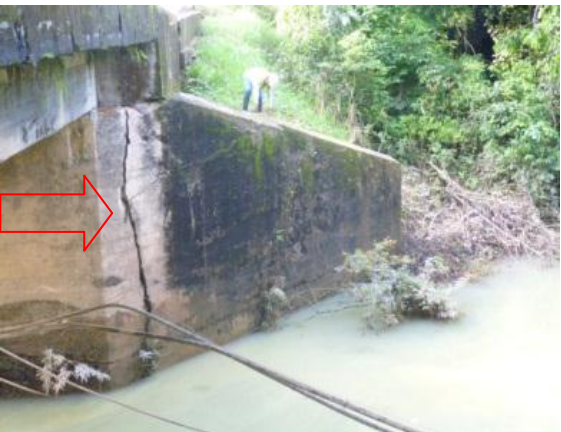
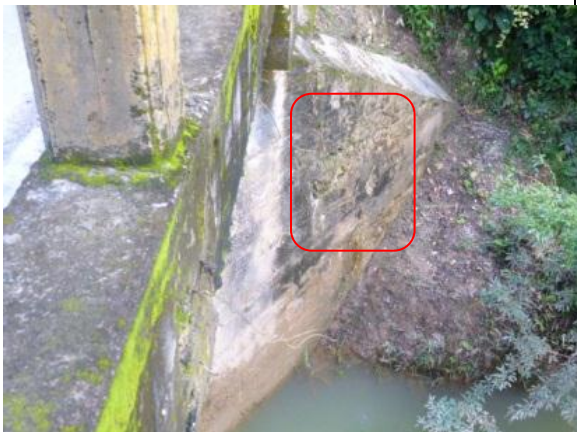
COMPONENTE: <u>Aletas</u>

Las aletas se encuentran en estado crítico, presentan contaminación por microorganismo, AL 1 muestra fractura en junta con ES 1 por probable hundimiento. Se recomienda cambio de la estructura, limpieza general y mantenimiento rutinario.

CALIFICACIÓN OBTENIDA EN LA INSPECCIÓN:			3 Daño significativo, reparación necesaria muy pronto.		
ACTIVIDADES DE REPARACIÓN Y MANTENIMIENTO					
ID	ACTIVIDAD	UN	CANTIDAD	VR/UNI	VR/ TOTAL
D	Cambio de la estructura	M3	20,0	314.647,32	6.292.947,00
10	Limpieza	M2	53,0	1.949,72	103.335,24

- La AL1 debe ser cambiada la estructura por fractura total en junta con ES1 por probable hundimiento e inclinación y revisar el soporte de la cimentación de la nueva estructura ya que el terreno es demasiado fangoso y este puede haber sido la causa de la fractura de la estructura actual. Se evidencia que el Estribo ES1 se encuentra invadiendo el cauce del río y la falla sobre la AL1 es muy probable que esté asociada a una socavación local que induce asentamiento diferencial y en consecuencia agrietamiento; de tal forma se requiere la reconstrucción de la Aleta y la verificación del estado de la cimentación del Estribo ES1 para garantizar que no tiene problemas de socavación.
- Se recomienda una inspección más minuciosa con los equipos necesarios para poder sumergirnos y revisar el estado de las cimentaciones de los estribos y las otras aletas.

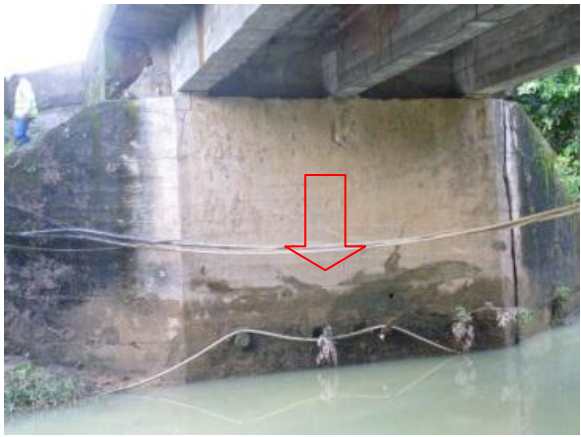
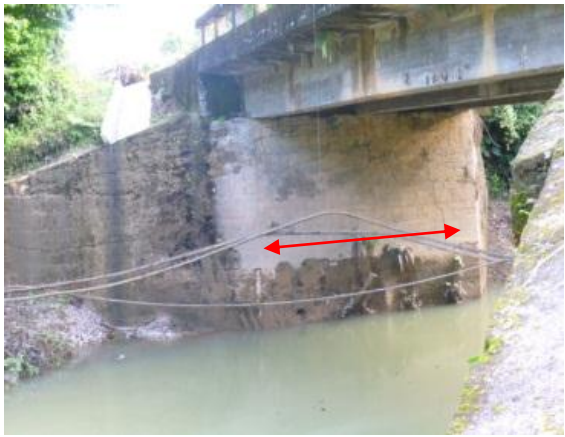
COMPONENTE: <u>Estribos Tipo 10 Material 20</u>

Los estribos en general se encuentran en buen estado, presenta contaminación por microorganismo que pueden afectar la calidad del concreto debilitando la estructura. Se recomienda limpieza y mantenimiento rutinario.

CALIFICACIÓN OBTENIDA EN LA INSPECCIÓN:			1 Daño pequeño pero no es necesario reparación. Excepto mantenimiento menor.		
ACTIVIDADES DE REPARACIÓN Y MANTENIMIENTO					
ID	ACTIVIDAD	UN	CANTIDAD	VR/UNI	VR/ TOTAL
10	Limpieza	M2	80,0	1.949,72	155.977,71

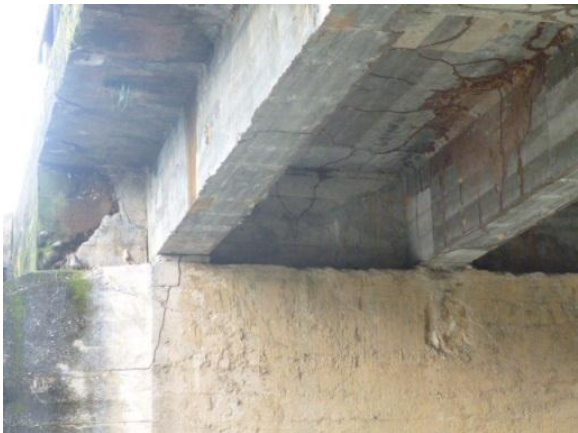
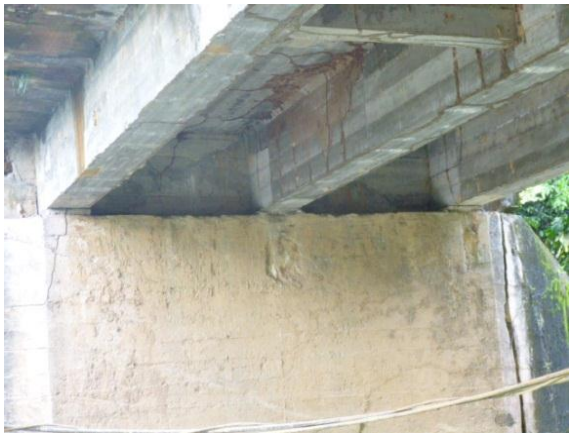
COMPONENTE: <u>Apoyo Tipo 10</u>

Los apoyos son simple junta constructiva, se encuentran en buen estado. Se recomienda mantenimiento rutinario durante la limpieza de estribos.

CALIFICACIÓN OBTENIDA EN LA INSPECCIÓN:			1 Daño pequeño pero no es necesario reparación (Excepto mantenimiento menor)		
ACTIVIDADES DE REPARACIÓN Y MANTENIMIENTO					
ID	ACTIVIDAD	UN	CANTIDAD	VR/UNI	VR/ TOTAL

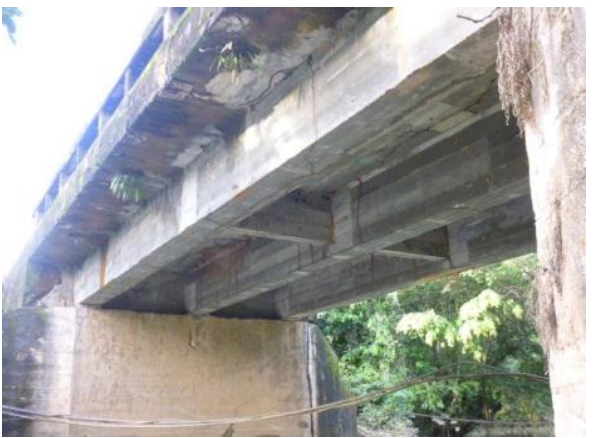
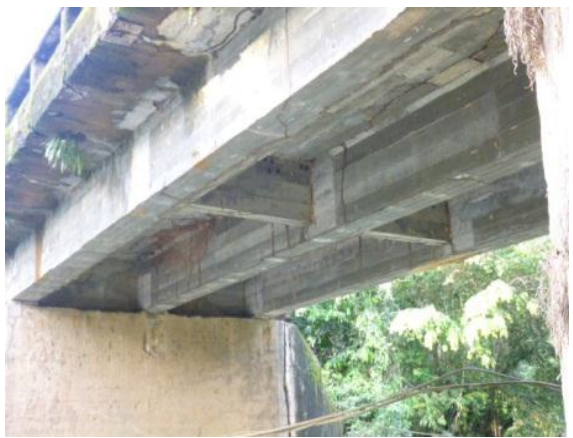
COMPONENTE: <u>Vigas Tipo 10 Material 20</u>

Las vigas en general se encuentran en buen estado.

CALIFICACIÓN OBTENIDA EN LA INSPECCIÓN:			1 Daño pequeño pero no es necesario reparación. Excepto mantenimiento menor.		
ACTIVIDADES DE REPARACIÓN Y MANTENIMIENTO					
ID	ACTIVIDAD	UN	CANTIDAD	VR/UNI	VR/ TOTAL

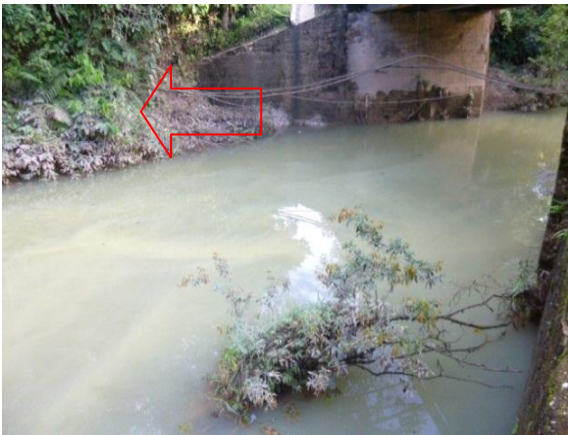
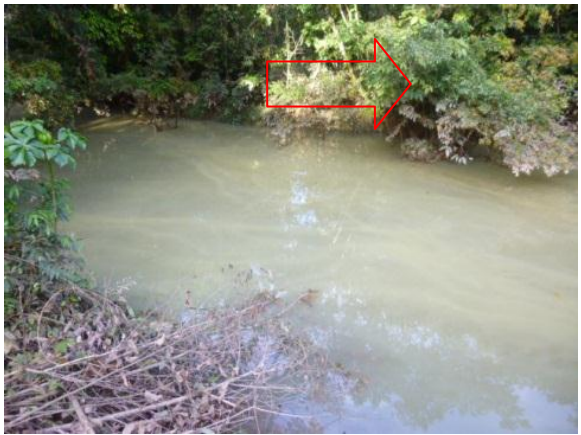
COMPONENTE: <u>Cauce</u>

Por el puente cruza un rio el cual se puede observar en las imágenes. No hay ningún obstáculo significativo que impida el curso normal del cauce. Se recomienda limpieza de vegetación (Rocería) y mantenimiento rutinario.

CALIFICACIÓN OBTENIDA EN LA INSPECCIÓN:			1 Daño pequeño pero no necesita reparación. (Excepto mantenimiento menor)		
ACTIVIDADES DE REPARACIÓN Y MANTENIMIENTO					
ID	ACTIVIDAD	UN	CANTIDAD	VR/UNI	VR/ TOTAL
10	Limpieza	M2	200,0	63,13	12.625,68
