**ESTUDIO DE INSPECCIÓN E INVENTARIO DE PUENTES DE LA RED NACIONAL
DE CARRETERAS ZONA SUR**

INFORME PUENTE LAS MARGARITAS

06-6503-007.00

FLORENCIA-PUERTO RICO

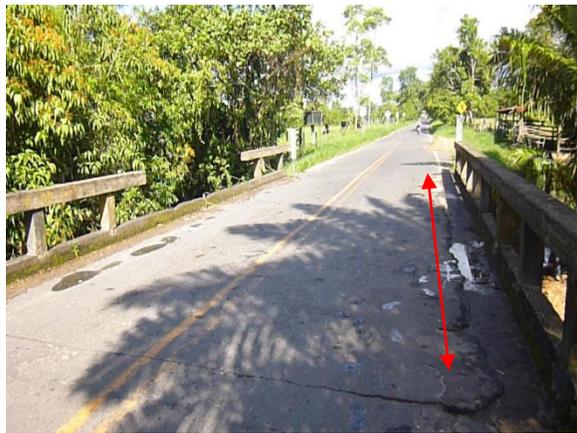
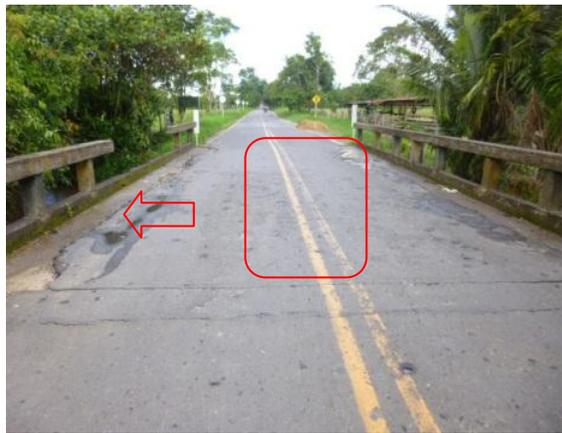
COMPONENTE: <u>Superficie del Puente Tipo 10</u>

La superficie del puente existente es en asfalto, presenta baches profundos, fisuras pronunciadas, agotamiento del asfalto, además no llega hasta los bordillos generando la acumulación de residuos que colmatan los drenes y permite el acceso de agua entre la losa y el asfalto debilitándolo y generando un daño prematuro. Se recomienda reparación de pavimento de asfalto, se calcula la reparación pero es de aclarar que actualmente el instituto acaba de firmar un contrato de pavimentación en mezcla densa en caliente entre Florencia y Puerto Rico.

CALIFICACIÓN OBTENIDA EN LA INSPECCIÓN:			2 Algún daño, reparación necesaria cuando se presente la ocasión. El componente funciona como se diseño.		
ACTIVIDADES DE REPARACIÓN Y MANTENIMIENTO					
ID	ACTIVIDAD	UN	CANTIDAD	VR/UNI	VR/ TOTAL
A	Cambio del pavimento asfaltico	M2	86,99	55.149,13	4.797.423,00

- La superficie de rodadura existente es en asfalto el cual ya cumplió su ciclo de vida por lo que presenta agrietamiento significativo, baches y hundimientos por lo que se recomienda el cambio de la superficie de rodadura y se calcula en las reparaciones; pero se debe considerar que el instituto acaba de firmar un contrato de pavimentación en mezcla densa en caliente entre Florencia y Puerto Rico y se supone se subsanara el mencionado problema.

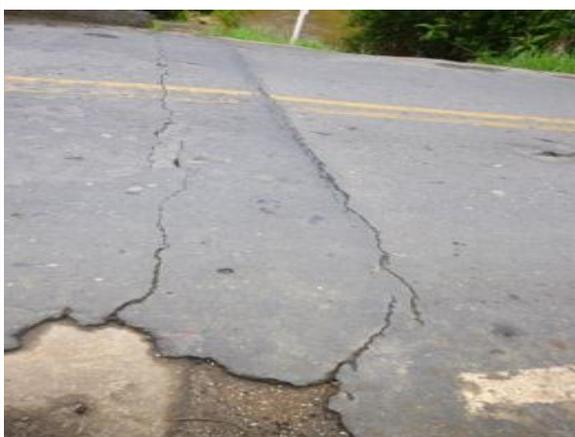
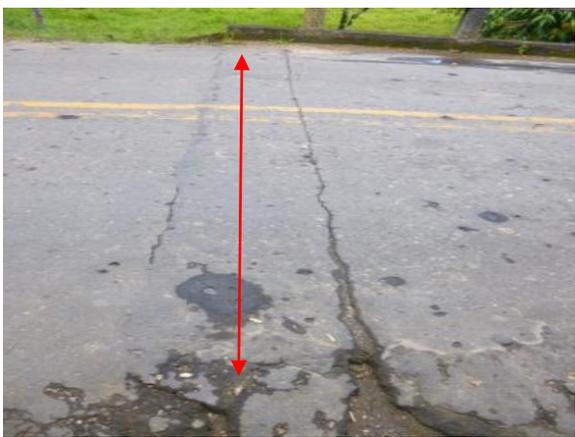
COMPONENTE: <u>Juntas de Expansión Tipo 92</u>

No se observa dispositivo de junta, están cubiertas con asfalto, presenta fisuras pronunciadas y dilatación. Su reparación está planteada dentro del componente superficie.

CALIFICACIÓN OBTENIDA EN LA INSPECCIÓN:			1 Daño pequeño pero no es necesario reparación. Excepto mantenimiento menor.		
ACTIVIDADES DE REPARACIÓN Y MANTENIMIENTO					
ID	ACTIVIDAD	UN	CANTIDAD	VR/UNI	VR/ TOTAL

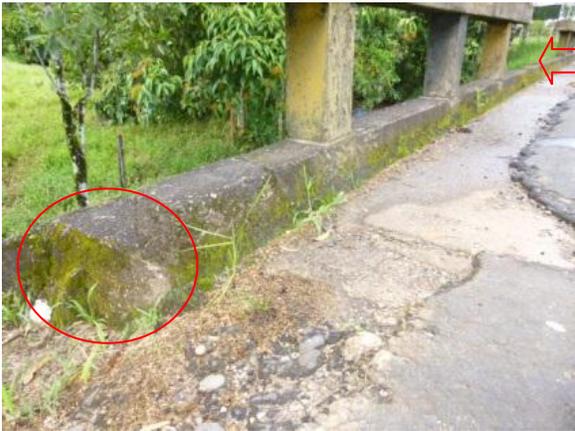
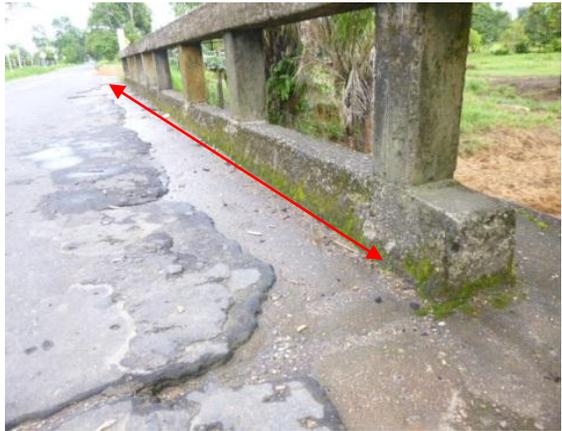
COMPONENTE: <u>Andenes, Bordillos</u>

El puente no tiene andenes, en los bordillos se evidencia el deterioro en la pintura y contaminación por microorganismo, el bordillo 1 muestra exposición de acero por colapso de baranda. Se recomienda limpieza, pintura general, reparación de concreto y mantenimiento rutinario.

CALIFICACIÓN OBTENIDA EN LA INSPECCIÓN:			2 Algún daño reparación necesaria cuando se presente la ocasión. El componente funciona como se diseño.			
ACTIVIDADES DE REPARACIÓN Y MANTENIMIENTO						
ID	ACTIVIDAD	UN	CANTIDAD	VR/UNI	VR/ TOTAL	
B	Reparación de concreto	M2	1,5	\$44.995,83	\$67.493,7	
10	Limpieza	ML	28,2	590,08	16.641,00	
34	Pintura	ML	28,2	5.600,00	157.920,00

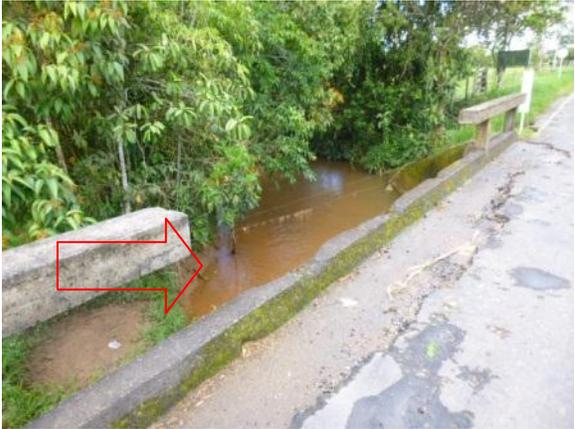
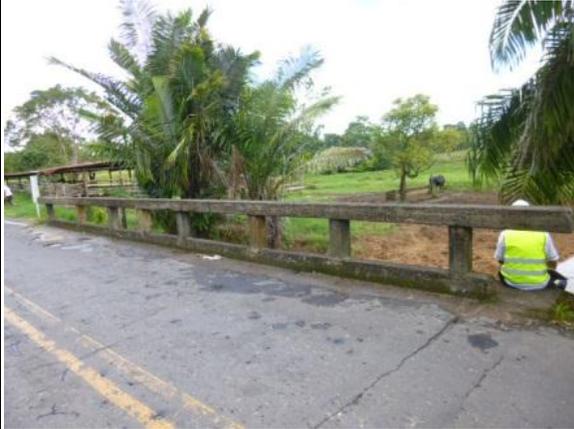
COMPONENTE: <i>Barandas Tipo 30</i>

El puente tiene barandas en pasamanos de concreto sobre pilastras de concreto, presenta contaminación por microorganismo y falta de pintura, baranda 1 colapsada por impacto. Se recomienda reparación de baranda de concreto, limpieza, pintura general y mantenimiento rutinario.

CALIFICACIÓN OBTENIDA EN LA INSPECCIÓN:			3 Daño significativo, reparación necesaria muy pronto.		
ACTIVIDADES DE REPARACIÓN Y MANTENIMIENTO					
ID	ACTIVIDAD	UN	CANTIDAD	VR/UNI	VR/ TOTAL
A	Reparación de baranda de concreto	ML	5,03	\$81.256,14	\$408.718,4
10	Limpieza	ML	28,2	590,08	16.641,00
34	Pintura	ML	28,2	5.600,00	157.920,00

- La baranda del costado izquierdo presenta pérdida de sección por impacto la cual debe ser reconstruida lo más pronto posible ya que genera un gran riesgo para los transeúntes.

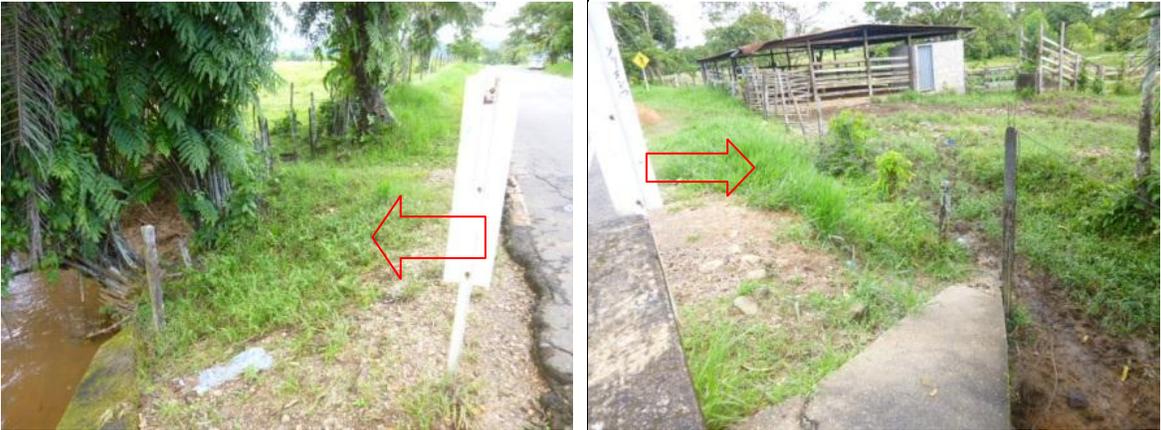
COMPONENTE: <u>Conos/Taludes</u>

Los taludes en general se encuentran en buen estado. Se recomienda limpieza de vegetación y mantenimiento rutinario.

CALIFICACIÓN OBTENIDA EN LA INSPECCIÓN:			1 Daño pequeño pero no es necesario reparación. Excepto mantenimiento menor.		
ACTIVIDADES DE REPARACIÓN Y MANTENIMIENTO					
ID	ACTIVIDAD	UN	CANTIDAD	VR/UNI	VR/ TOTAL
10	Limpieza	M2	160,0	63,13	10.100,54

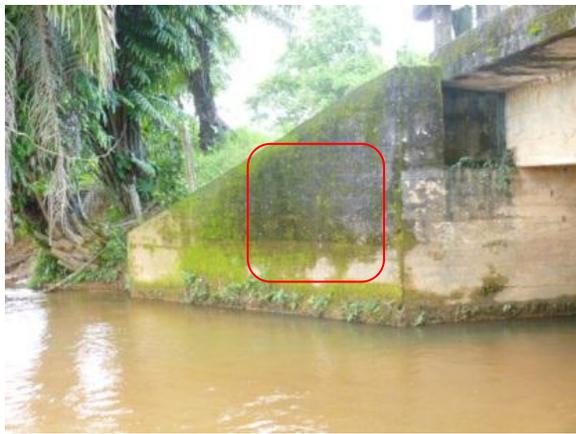
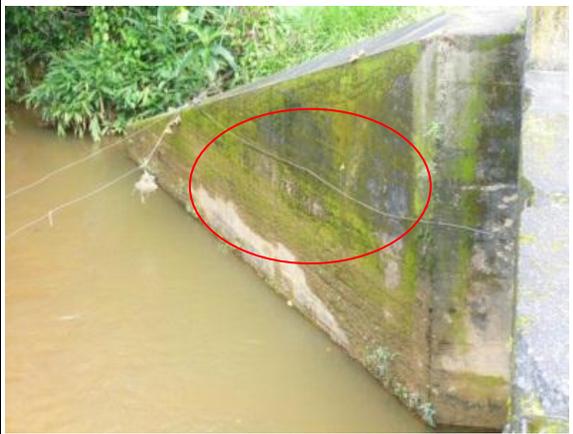
COMPONENTE: <i>Aletas</i>

Las aletas en general se encuentran en buen estado, presentan contaminación por microorganismo y nacimiento de vegetación. Se recomienda limpieza general y mantenimiento rutinario.

CALIFICACIÓN OBTENIDA EN LA INSPECCIÓN:			1 Daño pequeño pero no es necesaria reparación. Excepto mantenimiento menor.		
ACTIVIDADES DE REPARACIÓN Y MANTENIMIENTO					
ID	ACTIVIDAD	UN	CANTIDAD	VR/UNI	VR/ TOTAL
10	Limpieza	M2	30,0	1.949,72	58.491,64

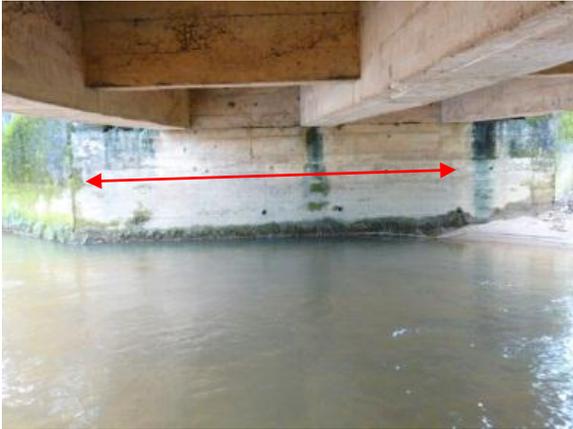
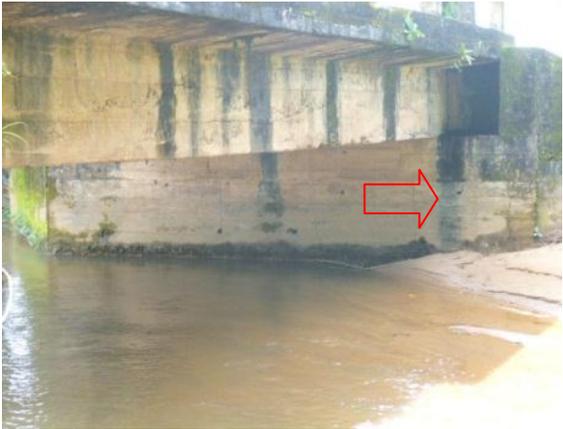
COMPONENTE: <u>Estribos Tipo 10 Material 20</u>

Los estribos en general se encuentran en buen estado, presentan contaminación por microorganismo y nacimiento de vegetación que pueden afectar la calidad del concreto debilitando la estructura. Se recomienda limpieza y mantenimiento rutinario.

CALIFICACIÓN OBTENIDA EN LA INSPECCIÓN:			1 Daño pequeño pero no es necesario reparación. Excepto mantenimiento menor.		
ACTIVIDADES DE REPARACIÓN Y MANTENIMIENTO					
ID	ACTIVIDAD	UN	CANTIDAD	VR/UNI	VR/ TOTAL
10	Limpieza	M2	34,0	1.949,72	66.290,53

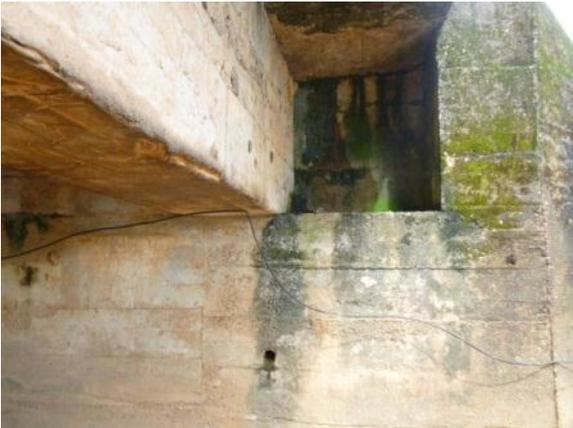
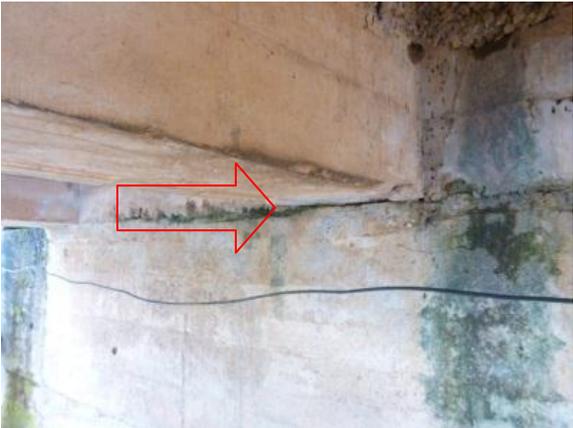
COMPONENTE: <u>Apoyo Tipo 10</u>

Los apoyos son simple junta constructiva, se encuentran en buen estado. Se recomienda mantenimiento rutinario durante la limpieza de estribos.

CALIFICACIÓN OBTENIDA EN LA INSPECCIÓN:			1 Daño pequeño pero no es necesario reparación (Excepto mantenimiento menor)		
ACTIVIDADES DE REPARACIÓN Y MANTENIMIENTO					
ID	ACTIVIDAD	UN	CANTIDAD	VR/UNI	VR/ TOTAL

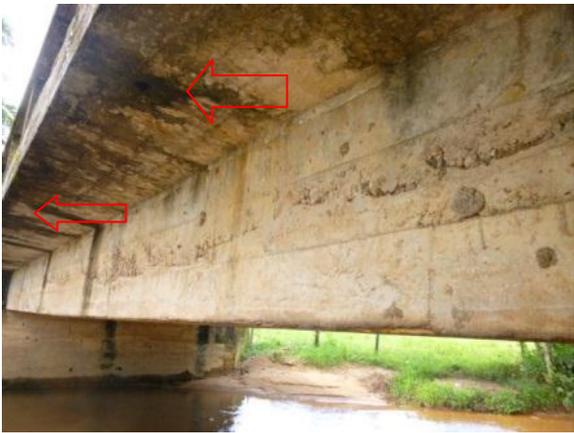
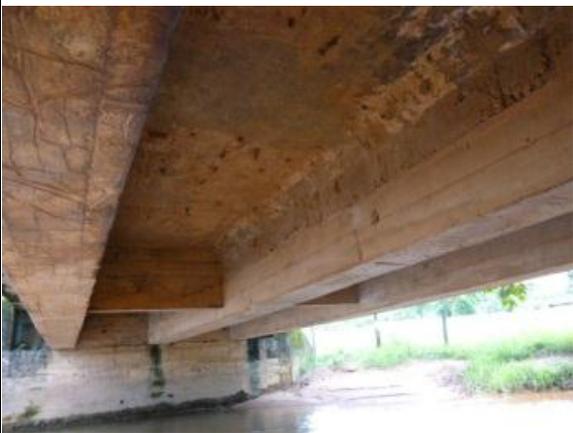
COMPONENTE: <u>Losa Tipo 13 Material 20</u>

La losa se observa en buen estado, presenta contaminación por microorganismo en voladizo por drenes a ras de losa. Se recomienda prolongación de drenes y mantenimiento rutinario.

CALIFICACIÓN OBTENIDA EN LA INSPECCIÓN:			1 Daño pequeño pero no es necesario reparación. Excepto mantenimiento menor.		
ACTIVIDADES DE REPARACIÓN Y MANTENIMIENTO					
ID	ACTIVIDAD	UN	CANTIDAD	VR/UNI	VR/ TOTAL
E	Reparación de drenes	UND	4,0	\$6.899,73	\$27.598,9

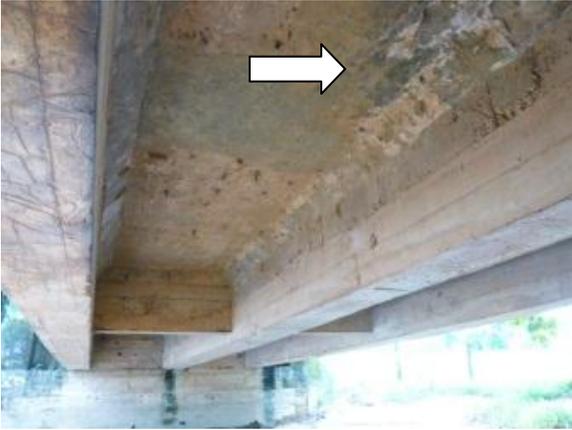
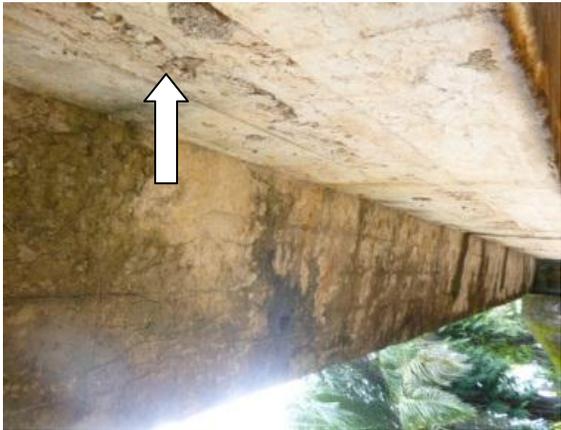
COMPONENTE: <u>Vigas Tipo 10 Material 20</u>

Las vigas en general se encuentran en estado regular, presentan contaminación por microorganismo, segregación mínima estable y hormigoneos por perdida de finos y exposición de acero por falta de recubrimiento. Se recomienda mantenimiento rutinario y reparación de concreto.

CALIFICACIÓN OBTENIDA EN LA INSPECCIÓN:			2 Algún daño, reparación necesaria cuando se presente la ocasión. El componente funciona como se diseñó.		
ACTIVIDADES DE REPARACIÓN Y MANTENIMIENTO					
ID	ACTIVIDAD	UN	CANTIDAD	VR/UNI	VR/ TOTAL
A	Reparación de concreto	M2	15,0	\$178.044,36	\$2.670.665,4

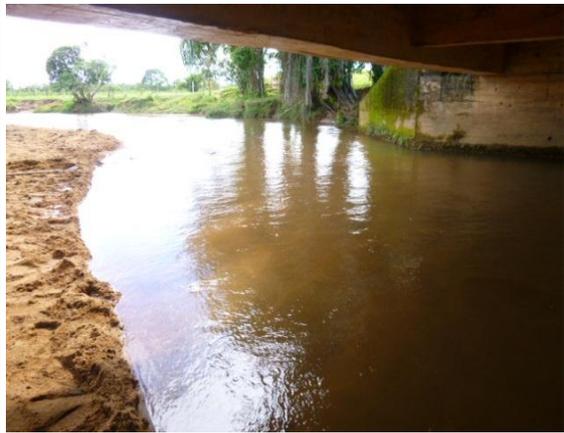
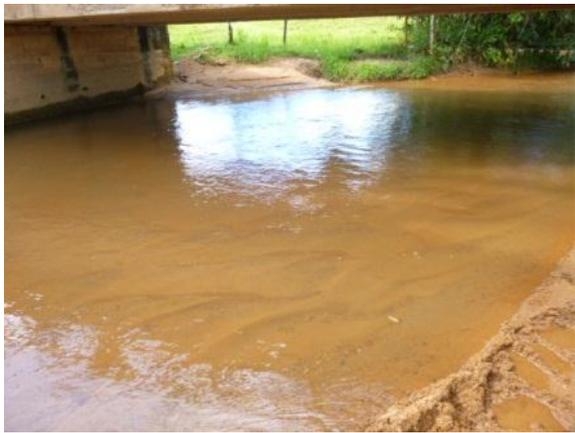
COMPONENTE: <u>Cauce</u>

Por el puente cruza un rio el cual se puede observar en las imágenes. No hay ningún obstáculo significativo que impida el curso normal del cauce.

CALIFICACIÓN OBTENIDA EN LA INSPECCIÓN:			1 Daño pequeño pero no necesita reparación. (Excepto mantenimiento menor)		
ACTIVIDADES DE REPARACIÓN Y MANTENIMIENTO					
ID	ACTIVIDAD	UN	CANTIDAD	VR/UNI	VR/ TOTAL

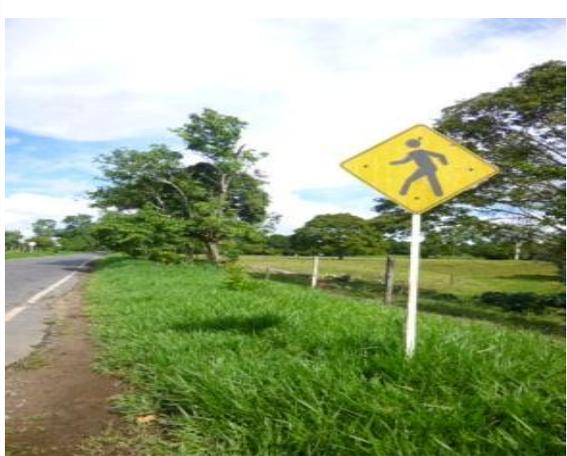
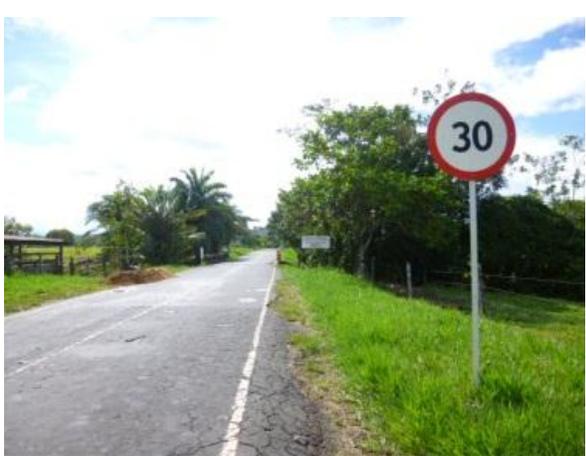
COMPONENTE: <u>Otros Elementos</u>

El puente presenta señales de tránsito y de velocidad máxima como se puede observar en las imágenes, las cuales se encuentran en buen estado.

CALIFICACIÓN OBTENIDA EN LA INSPECCIÓN:			1 Daño pequeño pero no necesita reparación. (Excepto mantenimiento menor)		
ACTIVIDADES DE REPARACIÓN Y MANTENIMIENTO					
ID	ACTIVIDAD	UN	CANTIDAD	VR/UNI	VR/ TOTAL
