**ESTUDIO DE INSPECCIÓN E INVENTARIO DE PUENTES DE LA RED NACIONAL
DE CARRETERAS ZONA SUR**

INFORME PUENTE LA MONTAÑITA

06-6503-008.00

FLORENCIA – PUERTO RICO

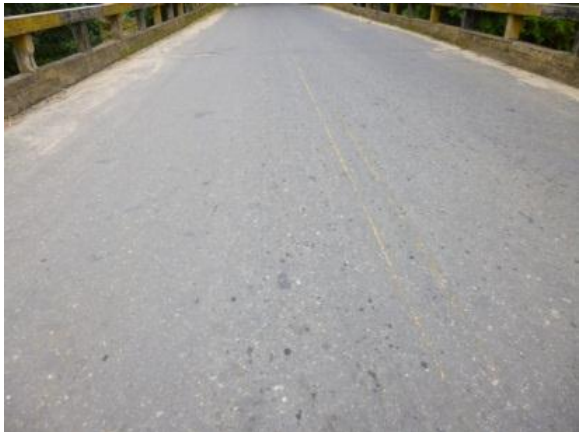
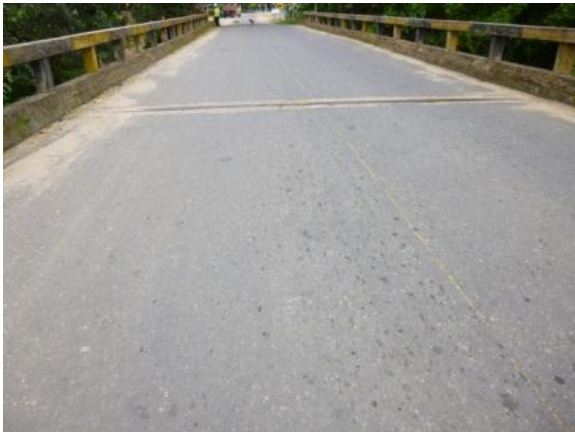
COMPONENTE: <u>Superficie del Puente Tipo 10</u>

La superficie del puente existente es en asfalto, presenta baches leves y desgaste del material por tiempo de servicio. Se recomienda mantenimiento rutinario. No se calculan reparaciones porque actualmente el instituto nacional de vías contrató la pavimentación con mezcla densa en caliente de Florencia – Puerto Rico.

CALIFICACIÓN OBTENIDA EN LA INSPECCIÓN:			1 Daño pequeño pero no es necesario reparación. Excepto mantenimiento menor.		
ACTIVIDADES DE REPARACIÓN Y MANTENIMIENTO					
ID	ACTIVIDAD	UN	CANTIDAD	VR/UNI	VR/ TOTAL

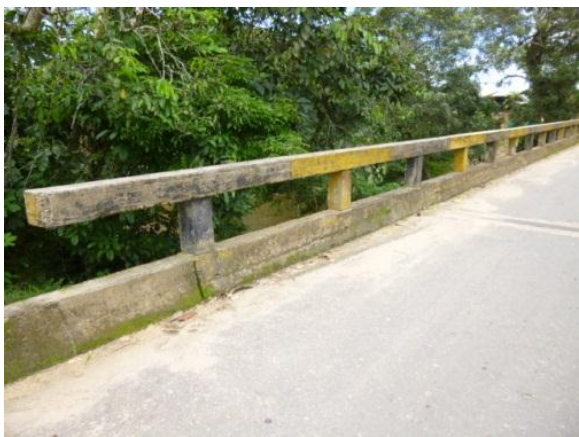
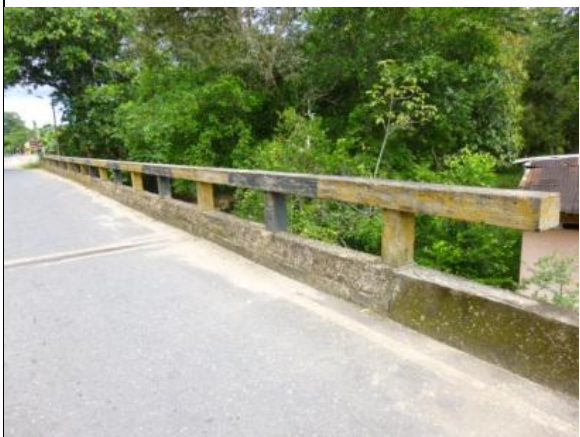
COMPONENTE: <u>Barandas Tipo 30</u>

El puente tiene barandas en pasamanos en concreto sobre pilastras en concreto, en buen estado. Se recomienda limpieza, pintura y mantenimiento rutinario.

CALIFICACIÓN OBTENIDA EN LA INSPECCIÓN:			1 Daño pequeño pero no es necesario reparación (Excepto mantenimiento menor)		
ACTIVIDADES DE REPARACIÓN Y MANTENIMIENTO					
ID	ACTIVIDAD	UN	CANTIDAD	VR/UNI	VR/ TOTAL
10	Limpieza	ML	62,0	590,08	36.585,00
34	Pintura	ML	62,0	5.600,00	347.200,00

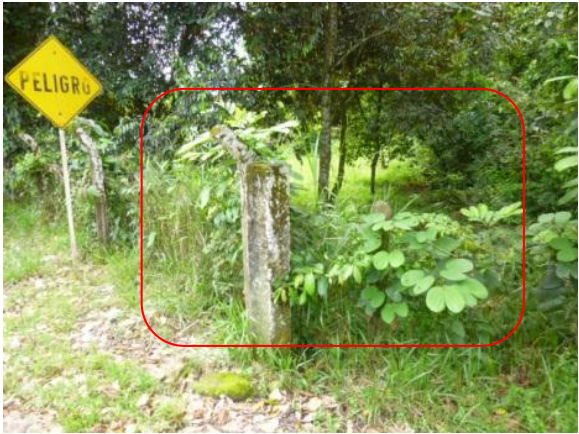
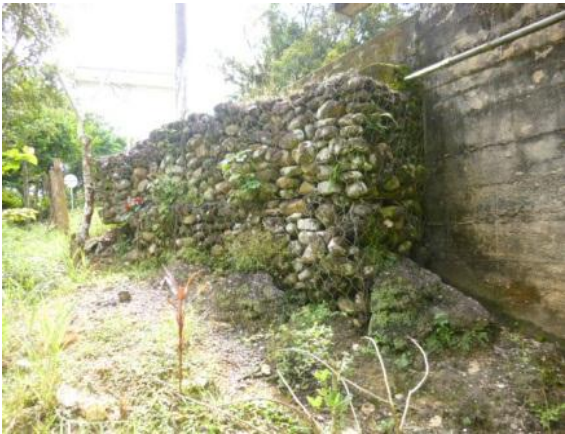
COMPONENTE: <u>Conos/Taludes</u>

Los taludes en general se encuentran en buen estado, presenta gaviones estables protegiendo el talud 2. Se recomienda limpieza de vegetación y mantenimiento rutinario.

CALIFICACIÓN OBTENIDA EN LA INSPECCIÓN:			1 Daño pequeño pero no es necesario reparación. Excepto mantenimiento menor.		
ACTIVIDADES DE REPARACIÓN Y MANTENIMIENTO					
ID	ACTIVIDAD	UN	CANTIDAD	VR/UNI	VR/ TOTAL
10	Limpieza	M2	200,0	63,13	12.625,68

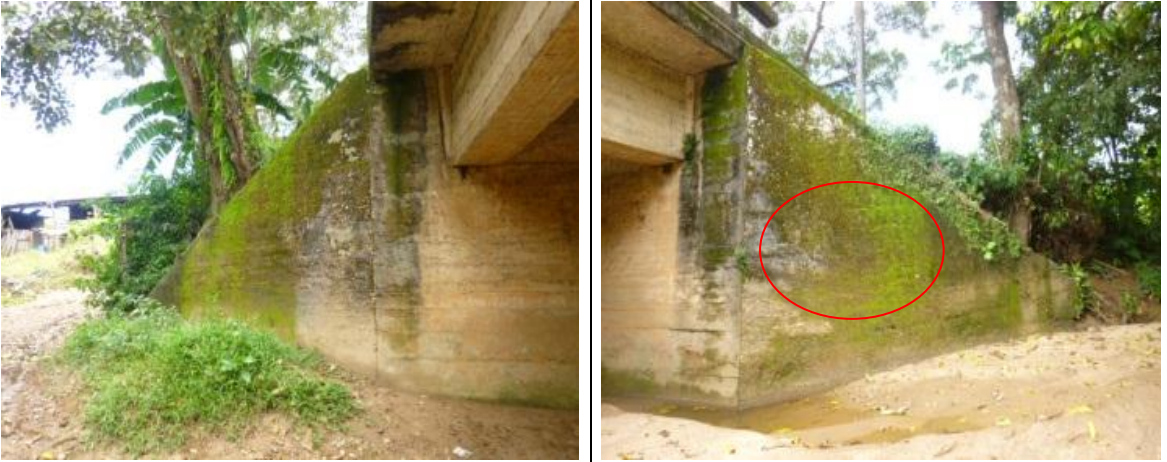
COMPONENTE: <i>Aletas</i>

Las aletas en general se encuentran en buen estado, presentan contaminación por microorganismos. Se recomienda limpieza general y mantenimiento rutinario.

CALIFICACIÓN OBTENIDA EN LA INSPECCIÓN:			1 Daño pequeño pero no es necesario reparación. Excepto mantenimiento menor.		
ACTIVIDADES DE REPARACIÓN Y MANTENIMIENTO					
ID	ACTIVIDAD	UN	CANTIDAD	VR/UNI	VR/ TOTAL
10	Limpieza	M2	45,0	1.949,72	87.737,46

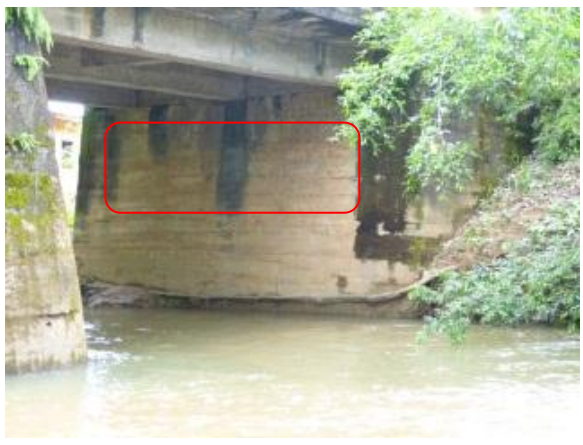
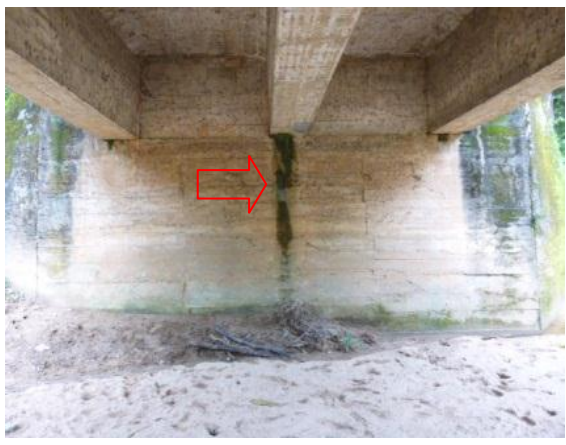
COMPONENTE: <u>Estribos Tipo 10 Material 20</u>

Los estribos en general se encuentran en buen estado, presenta contaminación por microorganismos que puede afectar la calidad del concreto debilitando la estructura. Se recomienda limpieza y mantenimiento rutinario.

CALIFICACIÓN OBTENIDA EN LA INSPECCIÓN:			1 Daño pequeño pero no es necesario reparación. Excepto mantenimiento menor.		
ACTIVIDADES DE REPARACIÓN Y MANTENIMIENTO					
ID	ACTIVIDAD	UN	CANTIDAD	VR/UNI	VR/ TOTAL
10	Limpieza	M2	75,0	1.949,72	146.229,11

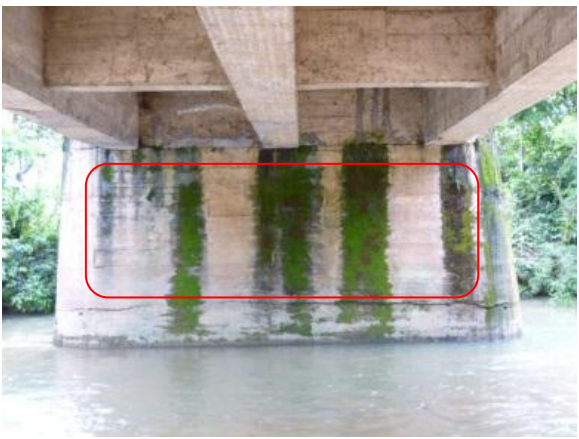
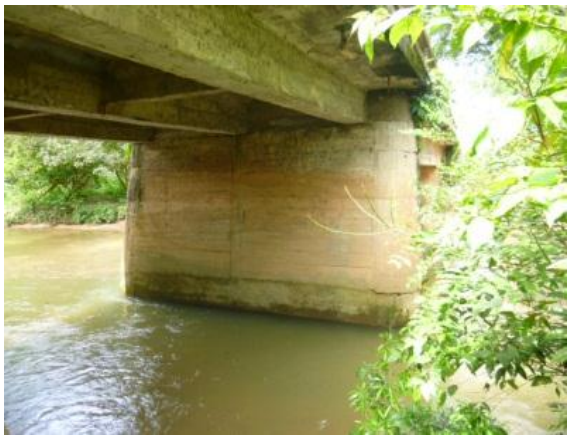
COMPONENTE: <u>Pila Tipo 10 Material 21</u>

La pila en general se encuentra en buen estado. Presenta contaminación por microorganismo, nacimiento de vegetación y junta fría pronunciada pero estable. Se recomienda mantenimiento rutinario.

CALIFICACIÓN OBTENIDA EN LA INSPECCIÓN:			1 Daño pequeño pero no es necesario reparación. Excepto mantenimiento menor.		
ACTIVIDADES DE REPARACIÓN Y MANTENIMIENTO					
ID	ACTIVIDAD	UN	CANTIDAD	VR/UNI	VR/ TOTAL
10	Limpieza	M2	75,0	1.949,72	146.229,11

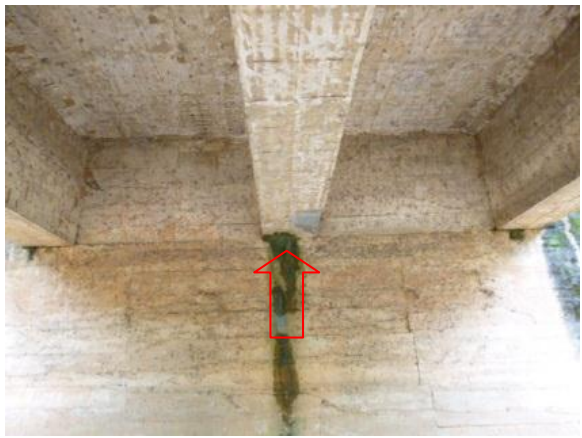
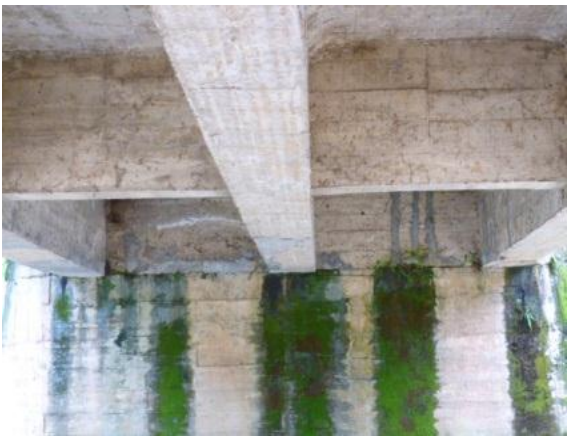
COMPONENTE: <u>Apoyo Tipo 10</u>

Los apoyos son simple junta constructiva, se encuentran en buen estado. Se recomienda mantenimiento rutinario durante la limpieza de los estribos.

CALIFICACIÓN OBTENIDA EN LA INSPECCIÓN:			1 Daño pequeño pero no es necesario reparación (Excepto mantenimiento menor)		
ACTIVIDADES DE REPARACIÓN Y MANTENIMIENTO					
ID	ACTIVIDAD	UN	CANTIDAD	VR/UNI	VR/ TOTAL

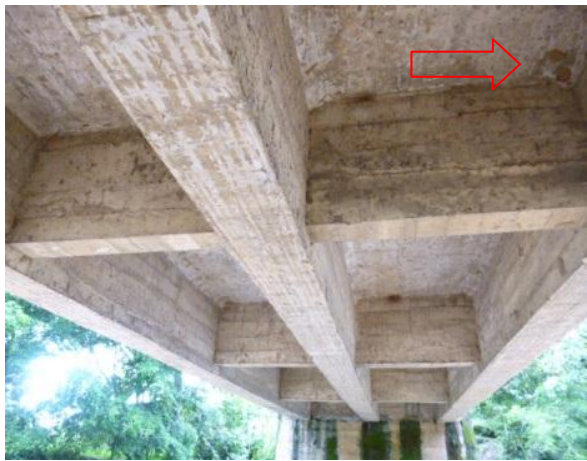
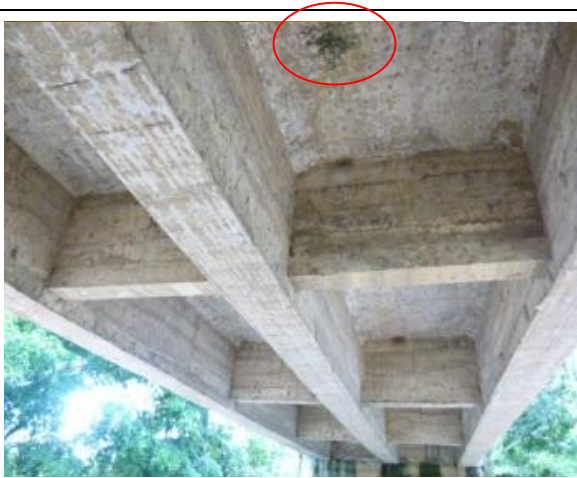
COMPONENTE: <u>Losa Tipo 13 Material 20</u>

La losa se observa en aceptables condiciones, presenta contaminación por microorganismo mínima en voladizo, segregación del concreto y exposición de acero por falla constructiva; poco recubrimiento en fundición. Se recomienda limpieza general, reparación de concreto y mantenimiento rutinario.

CALIFICACIÓN OBTENIDA EN LA INSPECCIÓN:			1 Daño pequeño pero no es necesario reparación (Excepto mantenimiento menor)		
ACTIVIDADES DE REPARACIÓN Y MANTENIMIENTO					
ID	ACTIVIDAD	UN	CANTIDAD	VR/UNI	VR/ TOTAL
B	Reparación de concreto	M2	12,0	\$103.805,47	\$1.245.665,6

- Se recomienda al Instituto realizar mantenimiento rutinario (Limpieza general, Pintura, rocería y reparación de concreto para cubrir falla constructiva de poco recubrimiento en fundición tanto en la losa como en las vigas) dentro de los próximos tres (3) años para corregir las fallas de tipo no estructural dentro del puente.

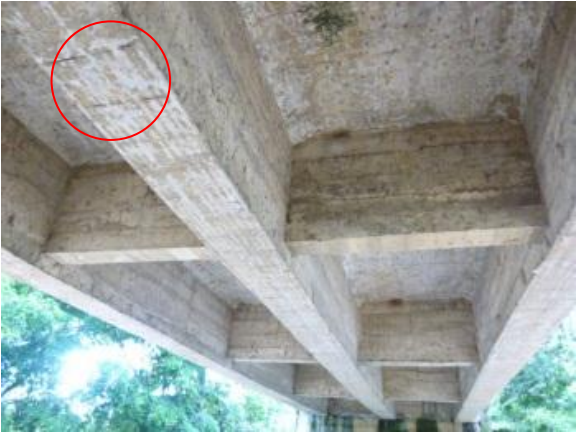
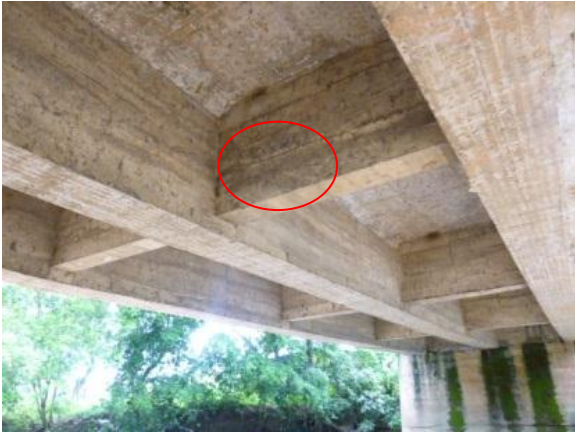
COMPONENTE: <u>Vigas Tipo 10 Material 20</u>

Las vigas en general se encuentran en buen estado no se evidencian grietas ni junta fría, presentan exposición de acero mínima por falta de recubrimiento. Se recomienda reparación de concreto y mantenimiento rutinario.

CALIFICACIÓN OBTENIDA EN LA INSPECCIÓN:			1 Daño pequeño pero reparación no es necesaria		
ACTIVIDADES DE REPARACIÓN Y MANTENIMIENTO					
ID	ACTIVIDAD	UN	CANTIDAD	VR/UNI	VR/ TOTAL
A	Reparación de concreto	M2	1,8	\$178.044,36	\$320.479,8

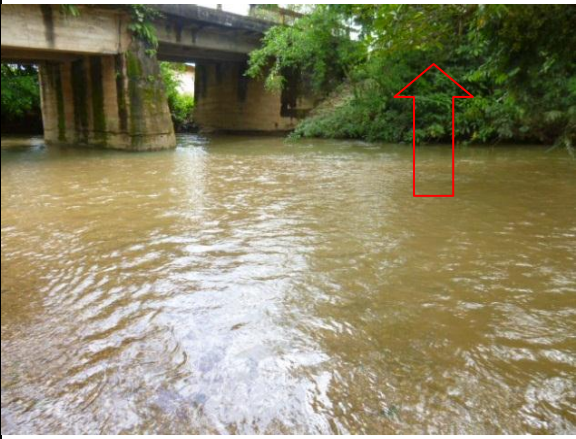
COMPONENTE: <u>Cauce</u>

Por el puente cruza un rio el cual se puede observar en las imágenes. No hay ningún obstáculo que impida el curso normal del cauce. Se recomienda limpieza de vegetación (Rocería) y mantenimiento rutinario.

CALIFICACIÓN OBTENIDA EN LA INSPECCIÓN:			1 Daño pequeño pero no necesita reparación. (Excepto mantenimiento menor)		
ACTIVIDADES DE REPARACIÓN Y MANTENIMIENTO					
ID	ACTIVIDAD	UN	CANTIDAD	VR/UNI	VR/ TOTAL
10	Limpieza	M2	200,0	63,13	12.625,68

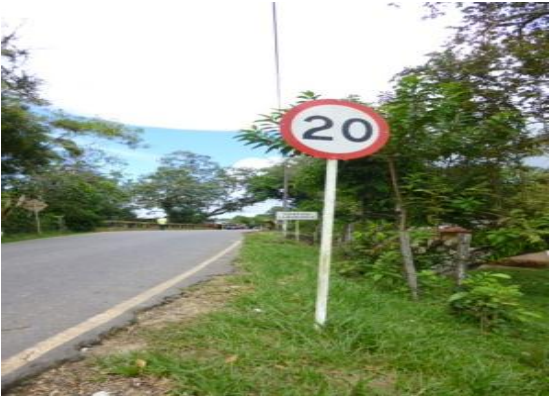
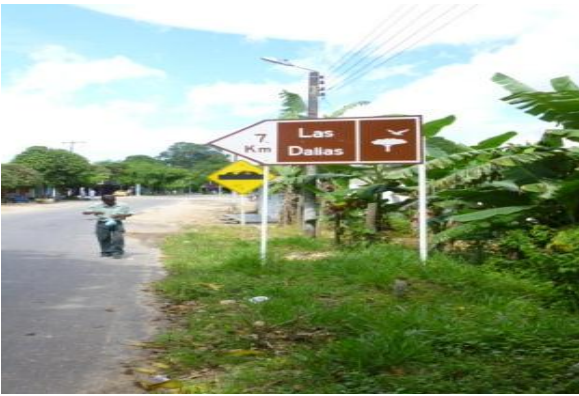
COMPONENTE: <u>Otros Elementos</u>

El puente presenta señales de tránsito y de velocidad máxima como se puede observar en las imágenes, las cuales se encuentran en buen estado.

CALIFICACIÓN OBTENIDA EN LA INSPECCIÓN:			1 Daño pequeño pero no necesita reparación. (Excepto mantenimiento menor)		
ACTIVIDADES DE REPARACIÓN Y MANTENIMIENTO					
ID	ACTIVIDAD	UN	CANTIDAD	VR/UNI	VR/ TOTAL
