**ESTUDIO DE INSPECCIÓN E INVENTARIO DE PUENTES DE LA RED NACIONAL
DE CARRETERAS ZONA SUR**

INFORME PUENTE DELICIAS

06-6503-009.00

FLORENCIA-PUERTO RICO

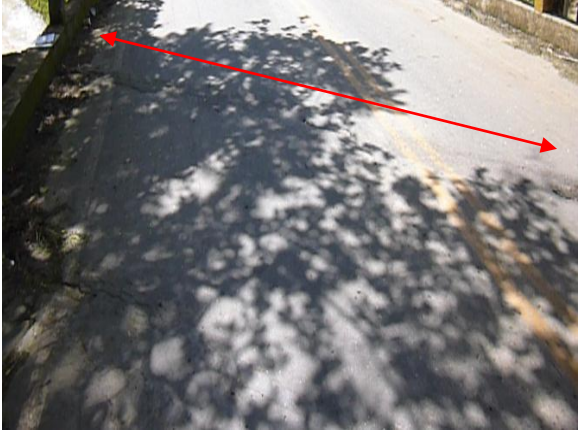
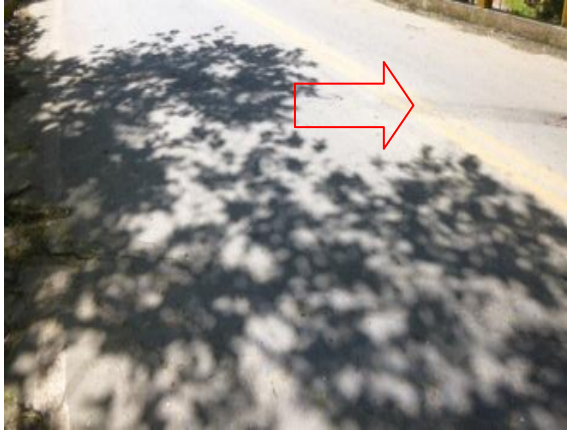
No se observa dispositivo de junta, están cubiertas con asfalto, no hay dilatación ni filtración, por lo tanto suponemos que está en buen estado, aunque se presentan algunos asentamientos que deben ser analizados en componentes superficie.

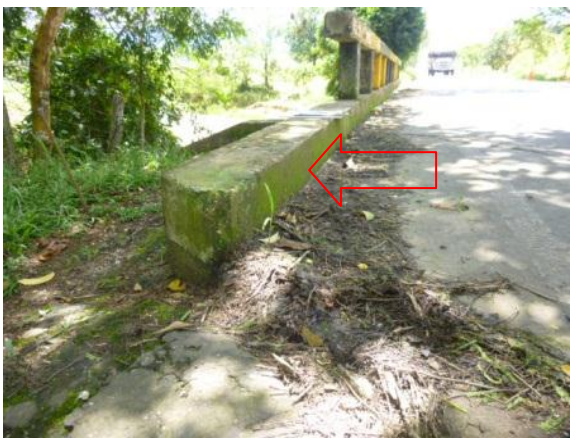
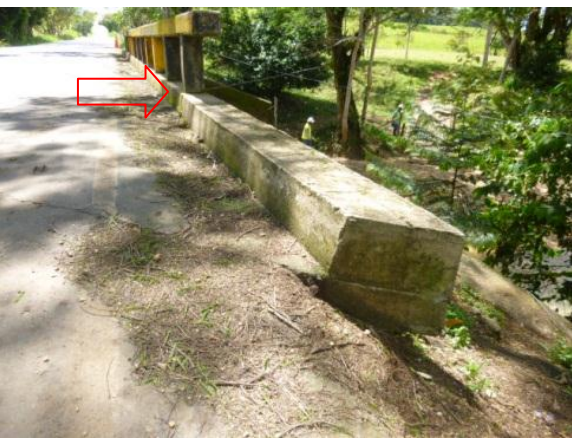
El puente no tiene andenes, en los bordillos se evidencia el deterioro de la pintura en forma general y presencia de contaminación por microorganismo. Se recomienda limpieza y mantenimiento rutinario.

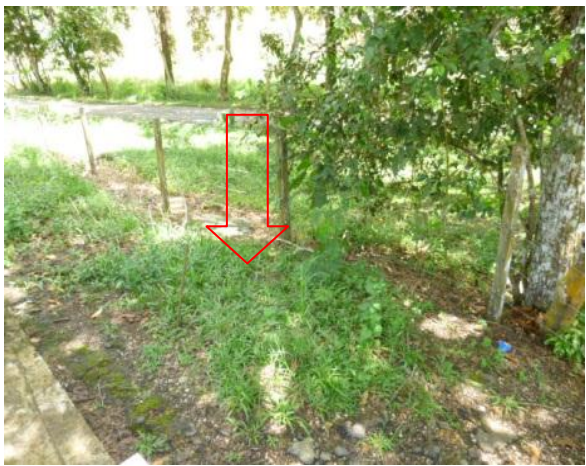
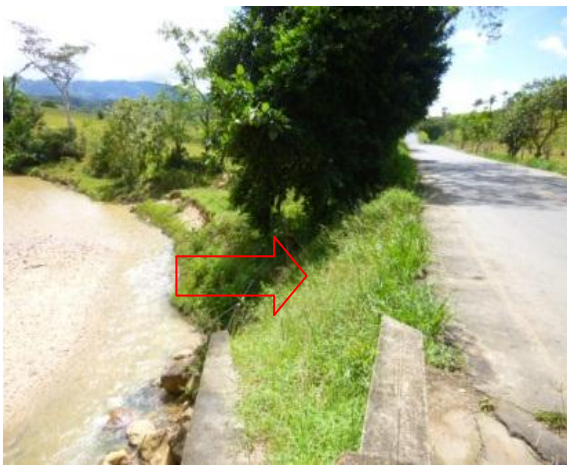
Los taludes en general se encuentran en buen estado. Se recomienda limpieza de vegetación y mantenimiento rutinario.

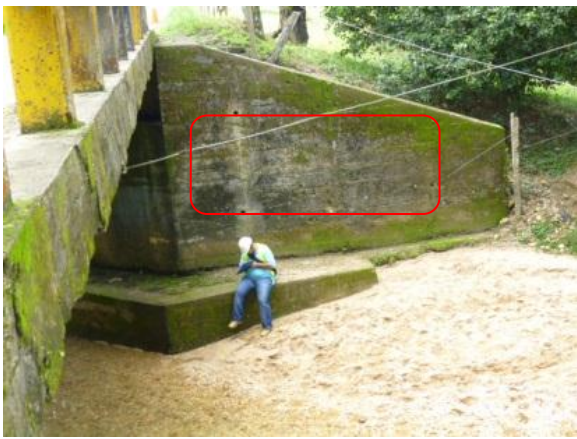
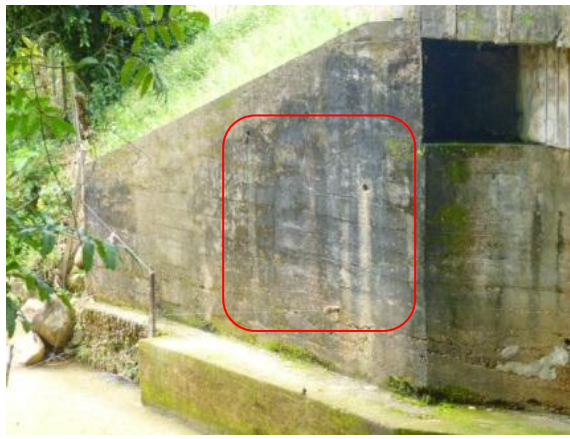
Las aletas en general se encuentran en buen estado, presentan contaminación por microorganismo, junta fría pronunciada pero estable. Se recomienda limpieza general y mantenimiento rutinario.

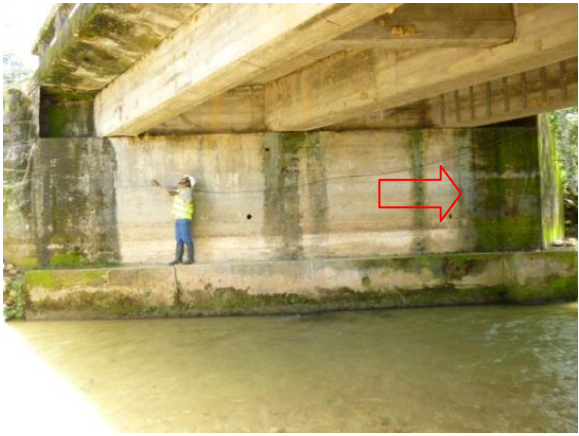
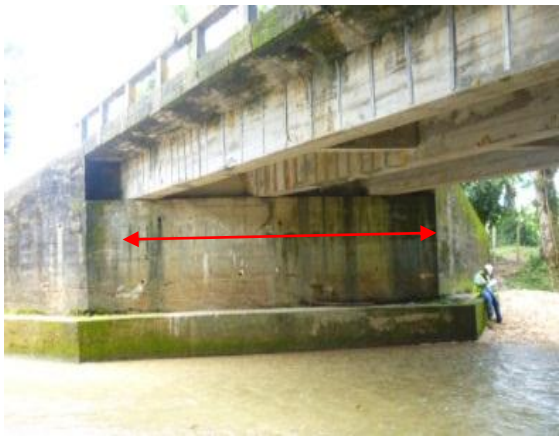
Los estribos en general se encuentran en buen estado, presenta contaminación por microorganismo y eflorescencias que pueden afectar la calidad del concreto debilitando la estructura, ES 2 fue impactado y reconstruido, se encuentra estable. Se recomienda limpieza y mantenimiento rutinario.

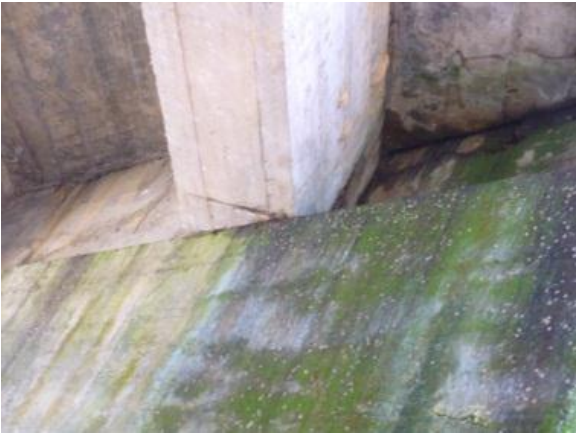
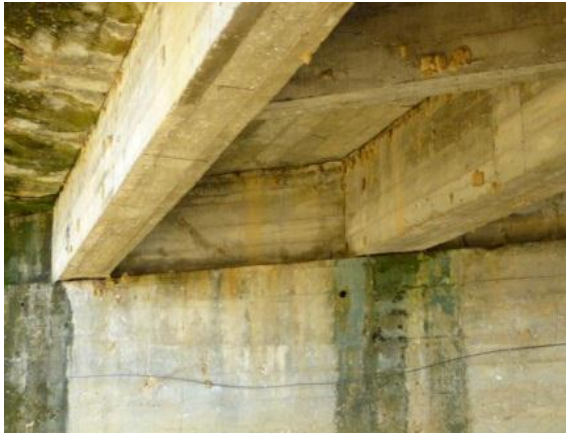
Los apoyos son fijos de acero, se encuentran en buen estado. Se recomienda mantenimiento rutinario durante la limpieza de estribos.

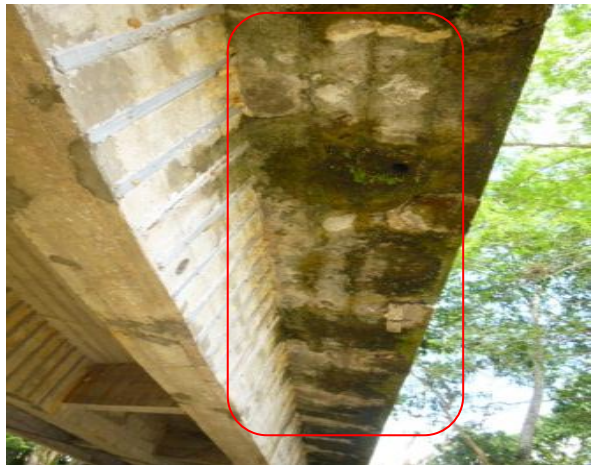
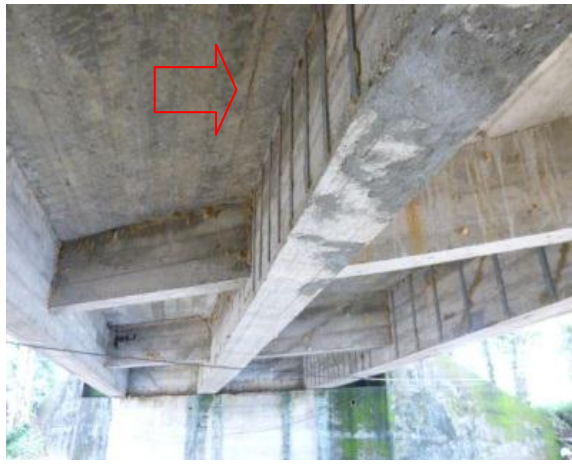
La losa se observa en aceptables condiciones, presenta contaminación por microorganismo en voladizos por drenes a ras de losa, segregación del concreto y exposición de acero en instalación de pilastras de la baranda. Se recomienda limpieza general, prolongación de drenes, reparación de concreto y mantenimiento rutinario; la losa fue impactada y se realizaron las reparaciones correspondientes las cuales se encuentran en buen estado.

- En la instalación de las pilastras de la baranda en la losa se está generando una segregación considerable por la unión de concretos de diferentes edades, por lo tanto se recomienda realizar las reparaciones correspondientes utilizando los aditivos necesarios para evitar este mismo problema en el futuro.

CALIFICACIÓN OBTENIDA EN LA INSPECCIÓN:			2 Algún daño reparación necesaria cuando se presente la ocasión. El componente funciona como se diseñó.		
ACTIVIDADES DE REPARACIÓN Y MANTENIMIENTO					
ID	ACTIVIDAD	UN	CANTIDAD	VR/UNI	VR/ TOTAL
E	Reparación de drenes	UND	6,00	\$6.899,73	\$41.398,4
B	Reparación de concreto	M2	5,00	\$103.805,47	\$519.027,35
