**ESTUDIO DE INSPECCIÓN E INVENTARIO DE PUENTES DE LA RED NACIONAL  
DE CARRETERAS ZONA SUR**

**INFORME PUENTE BORUGO**

**06-6503-011.00**

**FLORENCIA – PUERTO RICO**

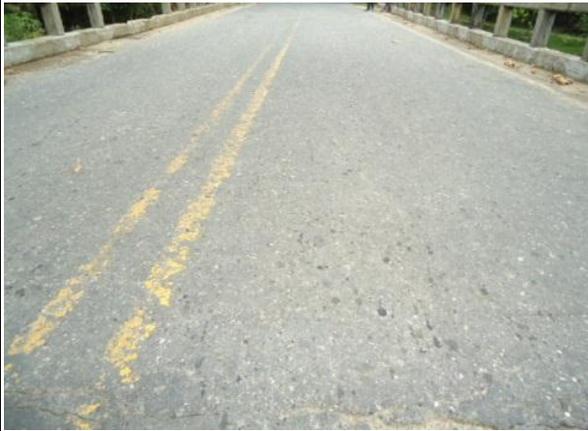
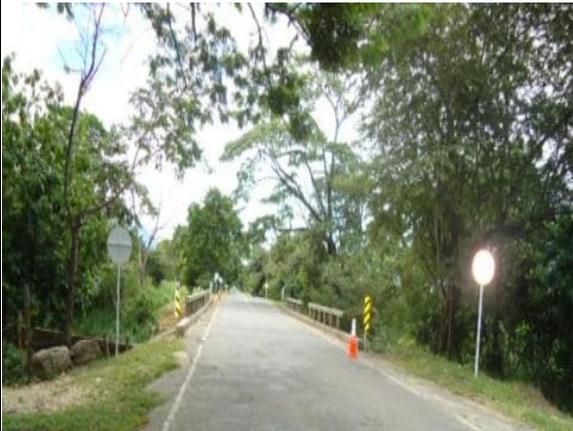
<b>COMPONENTE:</b> <i>Superficie del Puente Tipo 10</i>

La superficie del puente existente es en asfalto, presenta desgaste o agotamiento del material, el asfalto no llega hasta los bordillos permitiendo la filtración de agua y almacenamiento de residuos sólidos aumentando el deterioro. Se recomienda cambio de pavimento asfáltico y mantenimiento rutinario, no se calcula cantidades porque actualmente el instituto acaba de firmar un contrato para la pavimentación de la vía Florencia – Puerto Rico.

<b>CALIFICACIÓN OBTENIDA EN LA INSPECCIÓN:</b>			2 Algún daño reparación necesaria cuando se presente la ocasión. El componente funciona como se diseño.		
<b>ACTIVIDADES DE REPARACIÓN Y MANTENIMIENTO</b>					
<b>ID</b>	<b>ACTIVIDAD</b>	<b>UN</b>	<b>CANTIDAD</b>	<b>VR/UNI</b>	<b>VR/ TOTAL</b>

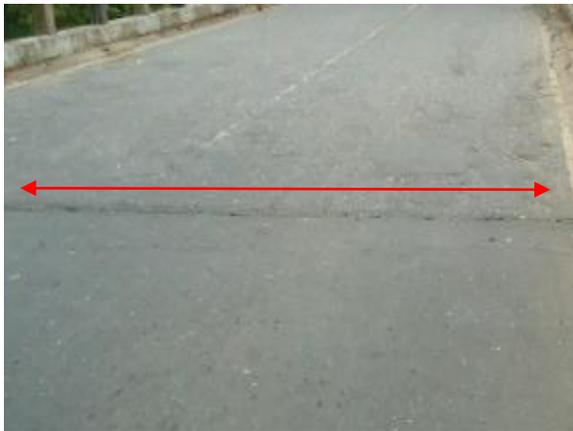
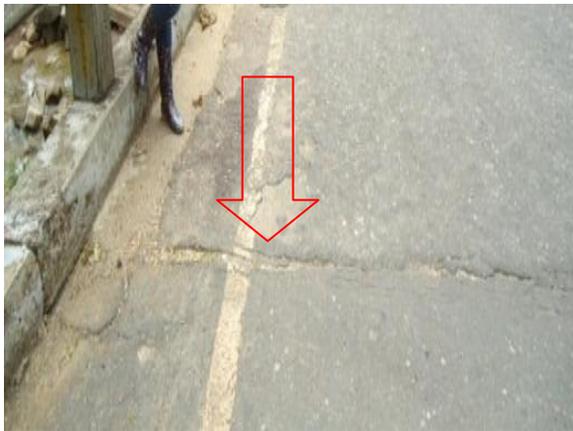
<b>COMPONENTE:</b> <u>Juntas de Expansión Tipo 50</u>

No se observa dispositivo de junta, están cubiertas con asfalto, presentan fisuras pronunciadas y filtración. Se recomienda mantenimiento menor y cambio de la junta.

<b>CALIFICACIÓN OBTENIDA EN LA INSPECCIÓN:</b>			1 Daño pequeño pero no es necesario reparación. Excepto mantenimiento menor.		
<b>ACTIVIDADES DE REPARACIÓN Y MANTENIMIENTO</b>					
<b>ID</b>	<b>ACTIVIDAD</b>	<b>UN</b>	<b>CANTIDAD</b>	<b>VR/UNI</b>	<b>VR/ TOTAL</b>
C	Cambio de junta de goma asfáltica	ML	14,6	\$1.638.712,03	\$23.925.195,6

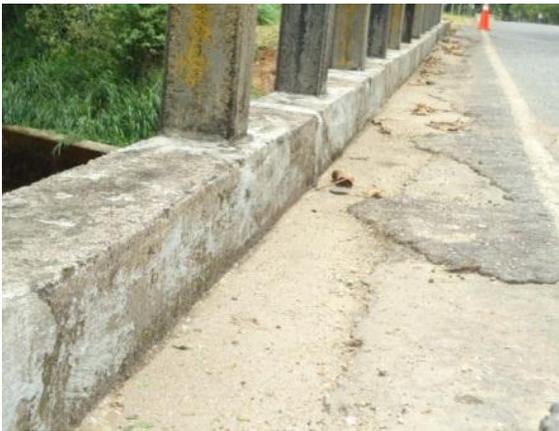
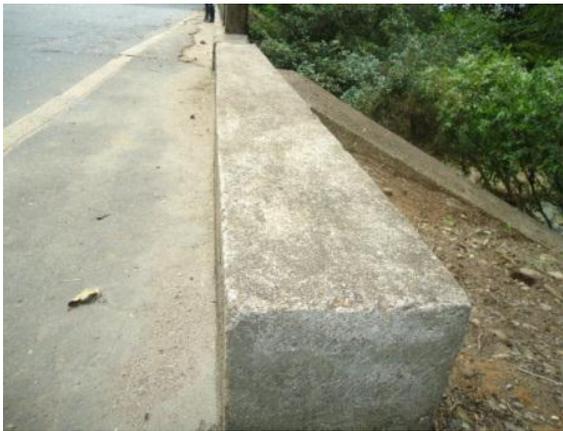
<b>COMPONENTE: <u>Andenes, Bordillos</u></b>

El puente no tiene andenes, en los bordillos se evidencia el deterioro de la pintura en forma general y presencia de contaminación por microorganismos. Se recomienda limpieza y mantenimiento rutinario.

<b>CALIFICACIÓN OBTENIDA EN LA INSPECCIÓN:</b>			1 Daño pequeño pero no es necesario reparación (Excepto mantenimiento menor)		
<b>ACTIVIDADES DE REPARACIÓN Y MANTENIMIENTO</b>					
<b>ID</b>	<b>ACTIVIDAD</b>	<b>UN</b>	<b>CANTIDAD</b>	<b>VR/UNI</b>	<b>VR/ TOTAL</b>
10	Limpieza	ML	44,4	590,08	26.200,00
34	Pintura	ML	44,4	5.600,0	246.400,0

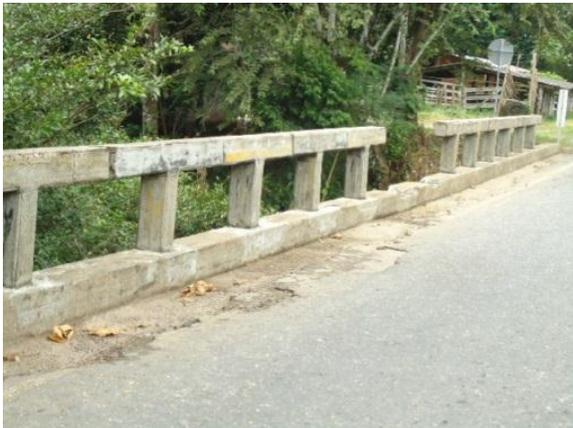
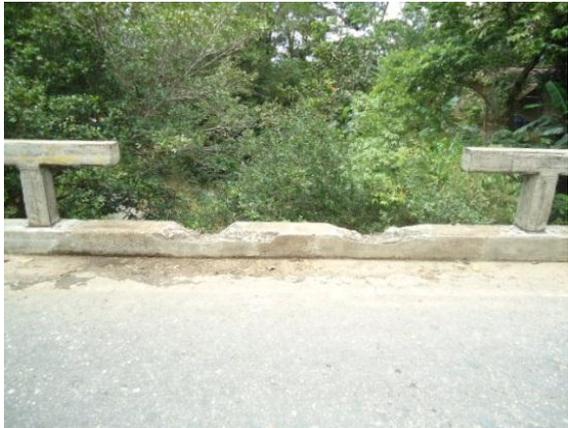
<b>COMPONENTE:</b> <u>Barandas Tipo 30</u>

El puente tiene barandas en pasamanos de concreto sobre pilastras de concreto, se observa el deterioro de la pintura en forma general y contaminación por microorganismo, baranda 1 y 2 presentan colapso de tramo de baranda por impacto. Se recomienda limpieza, reparación de baranda de concreto y pintura.

<b>CALIFICACIÓN OBTENIDA EN LA INSPECCIÓN:</b>			3 Daño significativo reparación necesaria muy pronto.		
<b>ACTIVIDADES DE REPARACIÓN Y MANTENIMIENTO</b>					
<b>ID</b>	<b>ACTIVIDAD</b>	<b>UN</b>	<b>CANTIDAD</b>	<b>VR/UNI</b>	<b>VR/ TOTAL</b>
A	Reparación de baranda de concreto	ML	5,00	\$81.256,14	\$406.280,7
34	Pintura	ML	44,4	5.600,0	246.400,0

- Se requiere la reposición de los tramos faltantes de baranda los más pronto posible ya que esto genera riesgos a los transeúntes.
- Se recomienda la reconstrucción de las estructuras AL3, Muro de contención sobre AL3 y tramos de RI1 y RI3 entre VL3 y VL4 ya que no están funcionando como fueron diseñados y están a punto de colapsar.

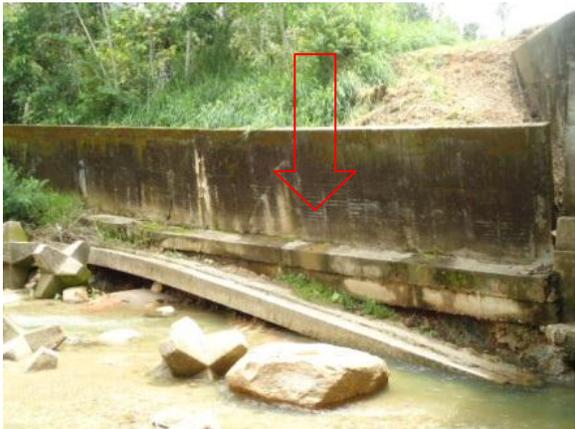
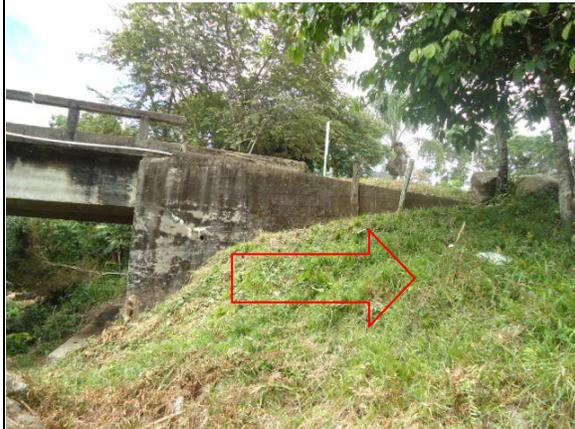
<b>COMPONENTE:</b> <u>Conos y Taludes</u>

Los conos y taludes se encuentran en buen estado, presentan vegetación abundante, talud 3 esta protegido con muro de concreto reforzado, inclinado y fracturado totalmente próximo a colapsar, cuya reparación se contemplara en componente aletas. Se recomienda limpieza general y mantenimiento rutinario.

<b>CALIFICACIÓN OBTENIDA EN LA INSPECCIÓN:</b>			1 Daño pequeño pero no es necesario reparación (Excepto mantenimiento menor)		
<b>ACTIVIDADES DE REPARACIÓN Y MANTENIMIENTO</b>					
<b>ID</b>	<b>ACTIVIDAD</b>	<b>UN</b>	<b>CANTIDAD</b>	<b>VR/UNI</b>	<b>VR/ TOTAL</b>
10	Limpieza	M2	240,0	63,13	15.150,82

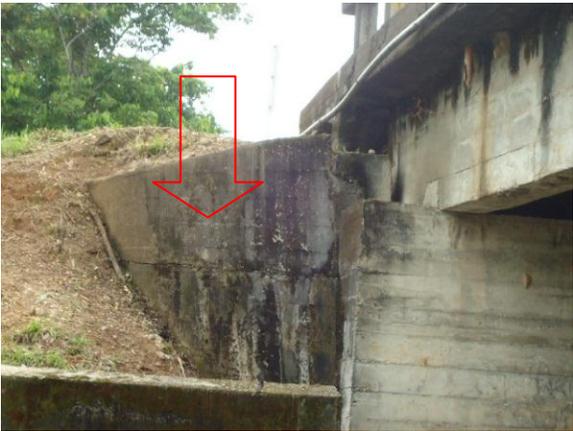
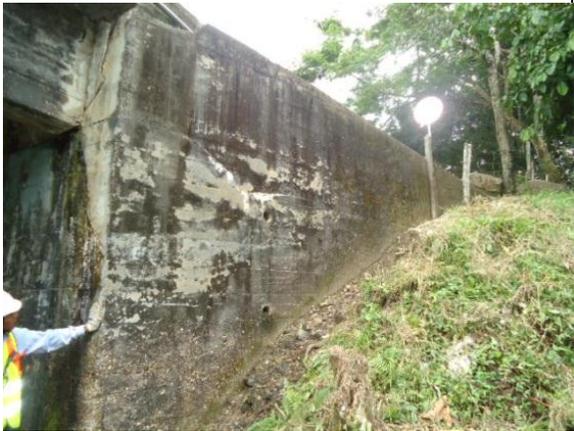
<b>COMPONENTE:</b> <u>Aletas</u>

Las aletas en general se encuentran en buen estado, presentan contaminación por microorganismo, AL 3 inclinada y fracturada. Se recomienda cambio de la estructura, limpieza y mantenimiento rutinario.

<b>CALIFICACIÓN OBTENIDA EN LA INSPECCIÓN:</b>			3 Daño significativo reparación necesaria muy pronto.		
<b>ACTIVIDADES DE REPARACIÓN Y MANTENIMIENTO</b>					
<b>ID</b>	<b>ACTIVIDAD</b>	<b>UN</b>	<b>CANTIDAD</b>	<b>VR/UNI</b>	<b>VR/ TOTAL</b>
D	Cambio de la estructura	M3	14,0	314.647,32	4.405.063,00
10	Limpieza	M2	39,0	1.949,72	76.039,14

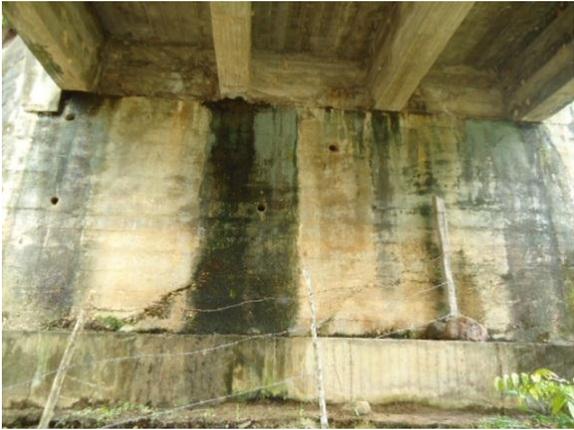
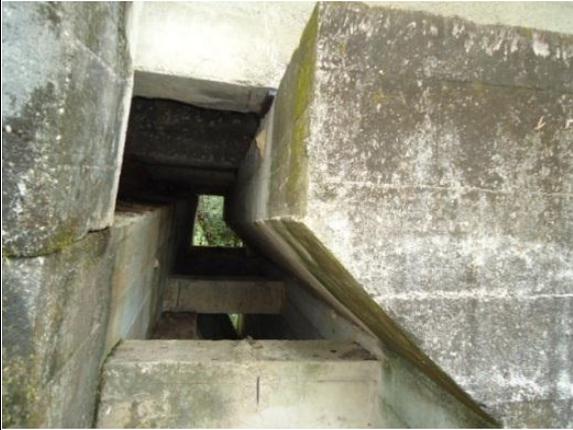
<b>COMPONENTE:</b> <i>Estribos Tipo 10 Material 20</i>

El ES1 se encuentra en estado crítico, pérdida de sección en apoyos, fracturas múltiples; se construyó pila muy cerca a este con cuatro vigas perpendiculares para sostenerlo y reemplazarlo. En ES2 hay presencia de contaminación por microorganismo y carbonatación se recomienda mantenimiento rutinario. La reparación aparentemente esta funcionando.

<b>CALIFICACIÓN OBTENIDA EN LA INSPECCIÓN:</b>			3 Daño significativo reparación necesaria muy pronto.		
<b>ACTIVIDADES DE REPARACIÓN Y MANTENIMIENTO</b>					
<b>ID</b>	<b>ACTIVIDAD</b>	<b>UN</b>	<b>CANTIDAD</b>	<b>VR/UNI</b>	<b>VR/ TOTAL</b>
10	Limpieza	M2	25,0	1.949,72	48.743,04

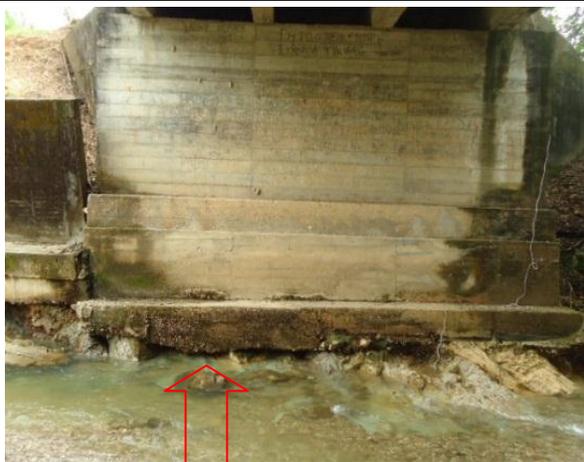
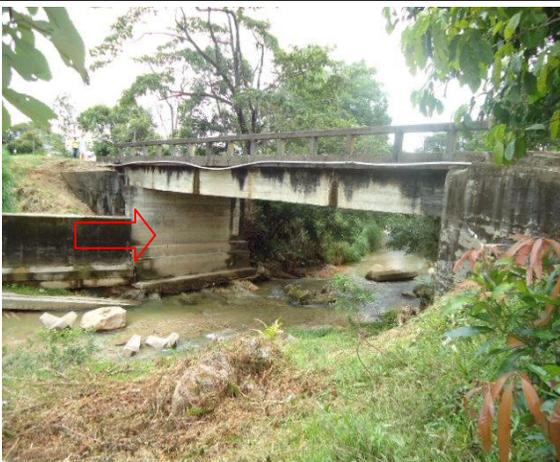
<b>COMPONENTE:</b> <i>Pila Tipo 10 Material 21</i>

La pila se encuentra en buen estado, presenta contaminación por microorganismo y socavación pronunciada por golpe fuerte del agua. Se recomienda recalce de la cimentación, limpieza general y mantenimiento rutinario.

<b>CALIFICACIÓN OBTENIDA EN LA INSPECCIÓN:</b>			1 Daño pequeño pero no es necesario reparación. Excepto mantenimiento menor.		
<b>ACTIVIDADES DE REPARACIÓN Y MANTENIMIENTO</b>					
<b>ID</b>	<b>ACTIVIDAD</b>	<b>UN</b>	<b>CANTIDAD</b>	<b>VR/UNI</b>	<b>VR/ TOTAL</b>
B	Encamisado en concreto reforzado para protección.	M2	2,12	154.796,66	328.169,00

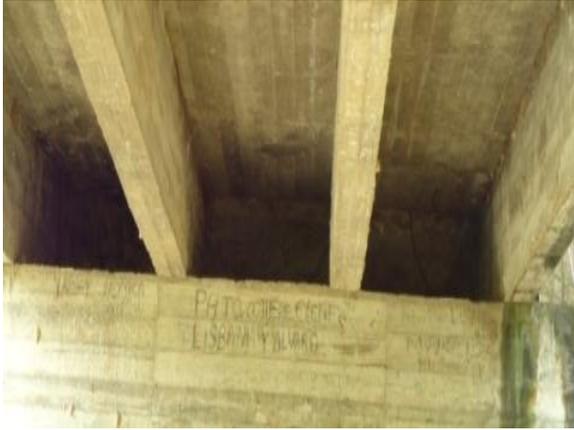
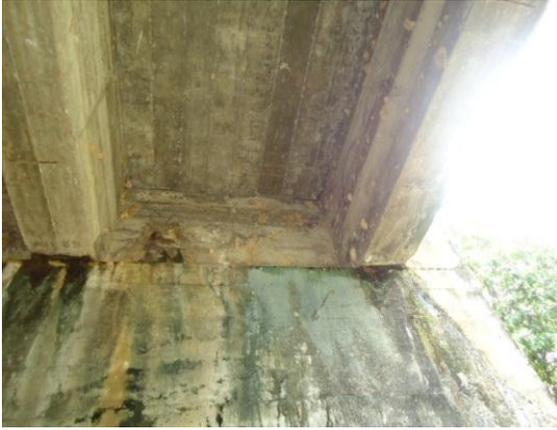
<b>COMPONENTE:</b> <u>Apoyos Tipo 10</u>

El apoyo encontrado entre los estribos y las vigas del puente son simple junta de construcción. Se encuentran en buen estado.

<b>CALIFICACIÓN OBTENIDA EN LA INSPECCIÓN:</b>			1 Daño pequeño pero no es necesario reparación. Excepto mantenimiento menor.		
<b>ACTIVIDADES DE REPARACIÓN Y MANTENIMIENTO</b>					
<b>ID</b>	<b>ACTIVIDAD</b>	<b>UN</b>	<b>CANTIDAD</b>	<b>VR/UNI</b>	<b>VR/ TOTAL</b>

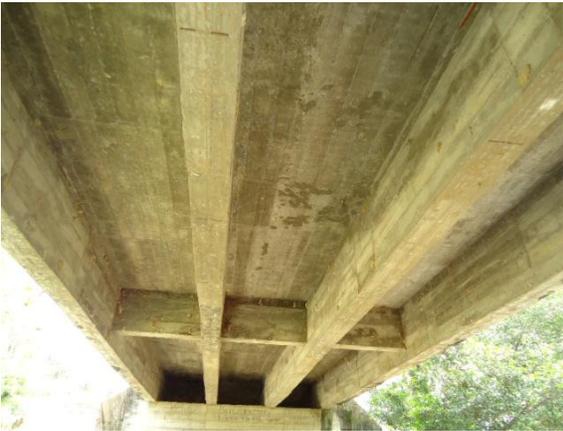
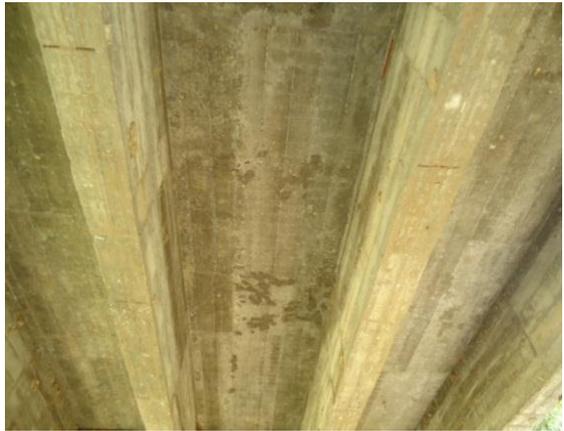
<b>COMPONENTE:</b> <u>Losa Tipo 14 Material 20</u>

La losa se observa en buen estado, presenta contaminación por microorganismo en voladizo por drenes cortos. Se recomienda prolongación de drenes.

<b>CALIFICACIÓN OBTENIDA EN LA INSPECCIÓN:</b>			1 Daño pequeño pero no es necesario reparación (Excepto mantenimiento menor)		
<b>ACTIVIDADES DE REPARACIÓN Y MANTENIMIENTO</b>					
<b>ID</b>	<b>ACTIVIDAD</b>	<b>UN</b>	<b>CANTIDAD</b>	<b>VR/UNI</b>	<b>VR/ TOTAL</b>
E	Reparación de drenes	UND	4,0	\$6.899,73	\$27.598,9

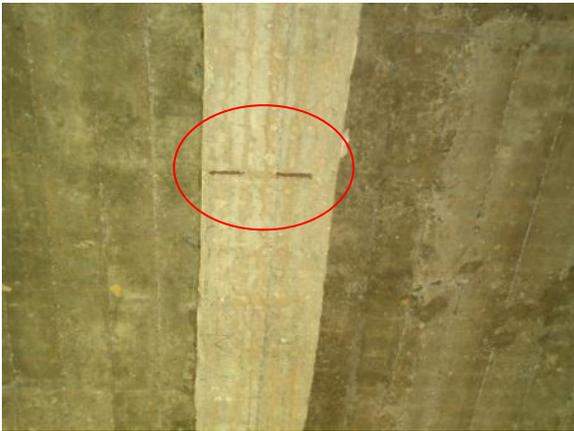
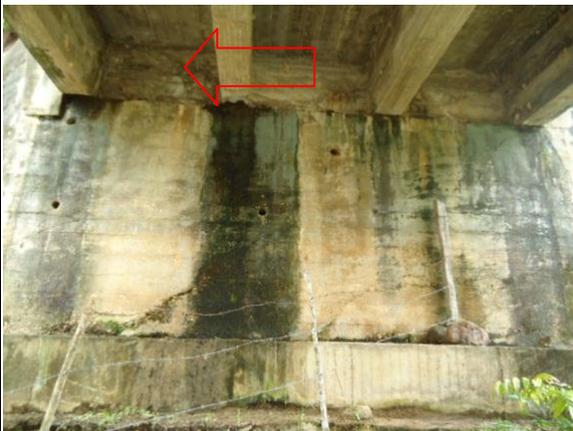
<b>COMPONENTE:</b> <i>Vigas Tipo 10 Material 20</i>

Las vigas en general se encuentran en aceptables condiciones, especialmente hablando de los elementos de arriostramiento. RI 1 y RI 3 con fisuras menores entre VL 3 y VL 4 y exposición de acero mínima por falta de recubrimiento. Adicionalmente se deberá revisar cuidadosamente la zona de las vigas a cortante en la nueva pila de apoyo, teniendo en cuenta que al cambiar el punto de apoyo de las vigas la cantidad esperada de estribos es menor por lo que se puede presentar fisuración diagonal por cortante.

<b>CALIFICACIÓN OBTENIDA EN LA INSPECCIÓN:</b>			2 Algún daño. Reparación necesaria cuando se presente la ocasión. El componente funciona como se diseñó.		
<b>ACTIVIDADES DE REPARACIÓN Y MANTENIMIENTO</b>					
<b>ID</b>	<b>ACTIVIDAD</b>	<b>UN</b>	<b>CANTIDAD</b>	<b>VR/UNI</b>	<b>VR/ TOTAL</b>

- Se deberá revisar cuidadosamente la zona de las vigas a cortante en la nueva pila de apoyo teniendo en cuenta que al cambiar el punto de apoyo de las vigas la cantidad esperada de estribos es menor por lo que se puede presentar fisuración diagonal por cortante.

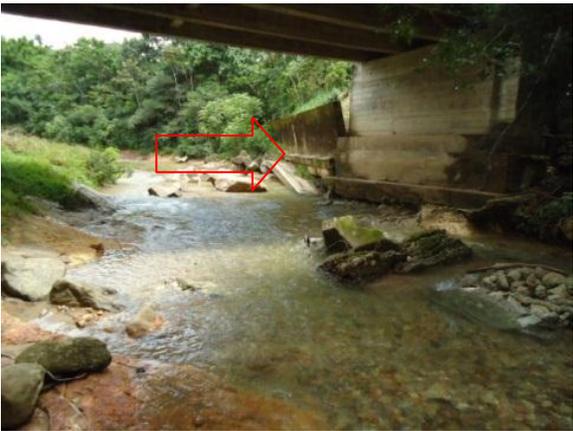
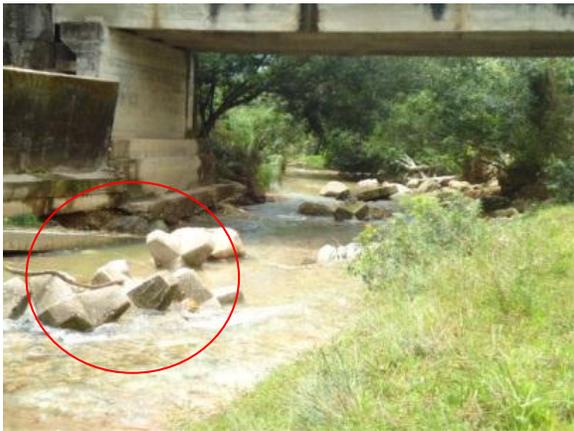
<b>COMPONENTE:</b> <u>Cauce</u>

Por el Puente cruza un rio el cual se puede observar en las imágenes, esta recostado sobre AL 3, se construyo muro de contención que colapso y hexápodos en el mismo costado los cuales se desprendieron y están obstaculizando el flujo del agua. Se recomienda limpieza de vegetación, reubicación de los hexápodos para que cumplan su función y reencauzamiento de la quebrada.

<b>CALIFICACIÓN OBTENIDA EN LA INSPECCIÓN:</b>			3 Daño significativo reparación necesaria muy pronto.		
<b>ACTIVIDADES DE REPARACIÓN Y MANTENIMIENTO</b>					
<b>ID</b>	<b>ACTIVIDAD</b>	<b>UN</b>	<b>CANTIDAD</b>	<b>VR/UNI</b>	<b>VR/ TOTAL</b>
B	Rencauzamiento	M3	2000,0	\$3.376,44	\$6.752.880
10	Limpieza	M2	200,0	63,13	12.625,68

- Uno de los graves problemas que está afectando la estructura general del puente es el fuerte golpe del agua sobre el costado izquierdo aguas abajo donde se encuentra el muro de contención y la pila, generando socavación en estos. Así mismo sobre este costado se habían construido unos hexápodos los cuales se soltaron y se corrieron de su sitio inicial lo que genera que estén trabajando individualmente no cumpliendo con diseño inicial y en cambio están obstruyendo el flujo normal del agua; se recomienda la reubicación de los hexápodos e instalación correcta y reencauzamiento de la quebrada para la protección del cauce y evitar socavaciones mayores y afectación en la estructuras.

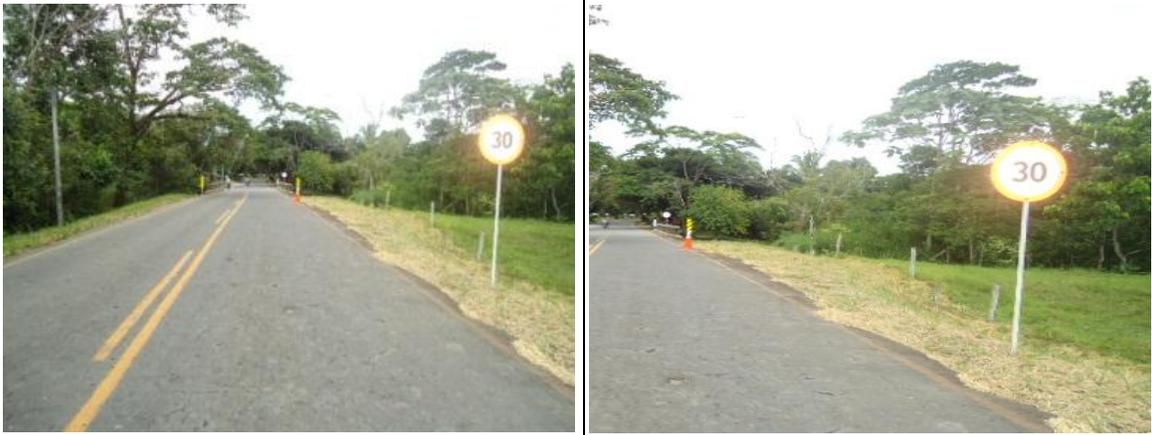
<b>COMPONENTE:</b> <u>Otros Elementos</u>

El puente presenta señal vertical de velocidad máxima y señales de transito como se puede observar en las imágenes, las cuales se encuentran en buen estado. Se recomienda mantenimiento rutinario.

<b>CALIFICACIÓN OBTENIDA EN LA INSPECCIÓN:</b>			1 Daño pequeño pero no es necesario reparación. Excepto mantenimiento menor.		
<b>ACTIVIDADES DE REPARACIÓN Y MANTENIMIENTO</b>					
<b>ID</b>	<b>ACTIVIDAD</b>	<b>UN</b>	<b>CANTIDAD</b>	<b>VR/UNI</b>	<b>VR/ TOTAL</b>
